**Bijlage 2. Fotoregistratie van de fysieke toestand bij het ministerieel besluit tot definitieve bescherming als monument van de wederopbouwhoeve 'De Roode Poort' met Duitse bunker, in Middelkerke (Westende)**

Objectnummer: 4.01/35011/818.1

wederopbouwhoeve 'De Roode Poort' met Duitse bunker,  
Westendelaan 195

De foto's werden genomen tijdens terreinbezoeken op 19 oktober 2017 (vanaf straat), 12 april 2018 en 29 juli 2018 (vanaf straat en vanuit dreef). Bijkomend werden foto's van de stierenstal en van het interieur van de bunker gemaakt tijdens het terreinbezoek van 25 juni 2021.

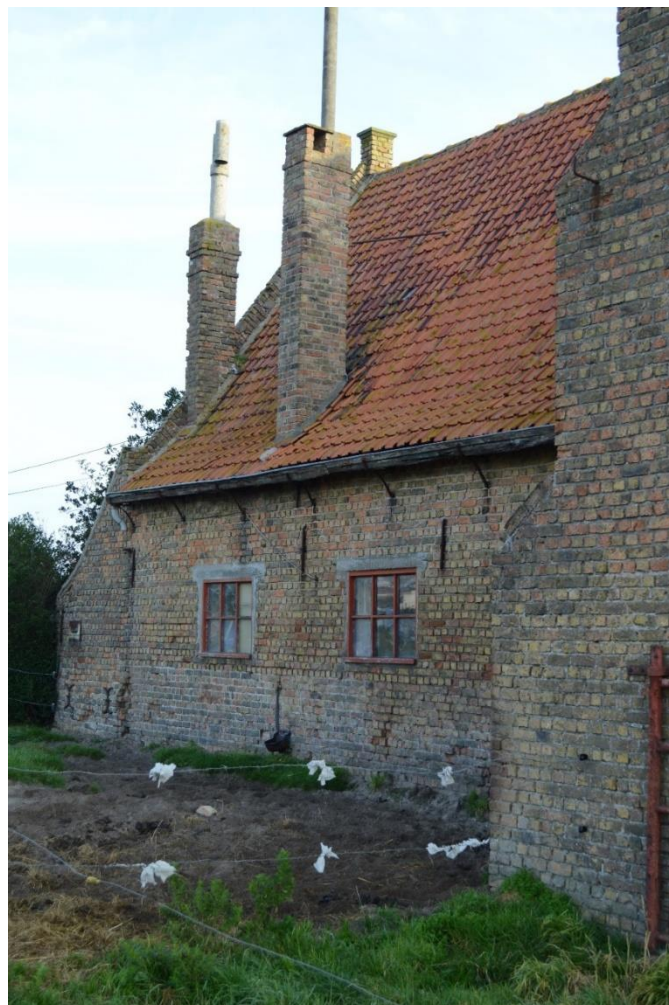
Foto 11. De noordwestzijde van de westvleugel, ten noorden van de toegangspoort.  
Bewaarde bakgoot op in de muur verankerde ijzeren haken (19.10.2017).

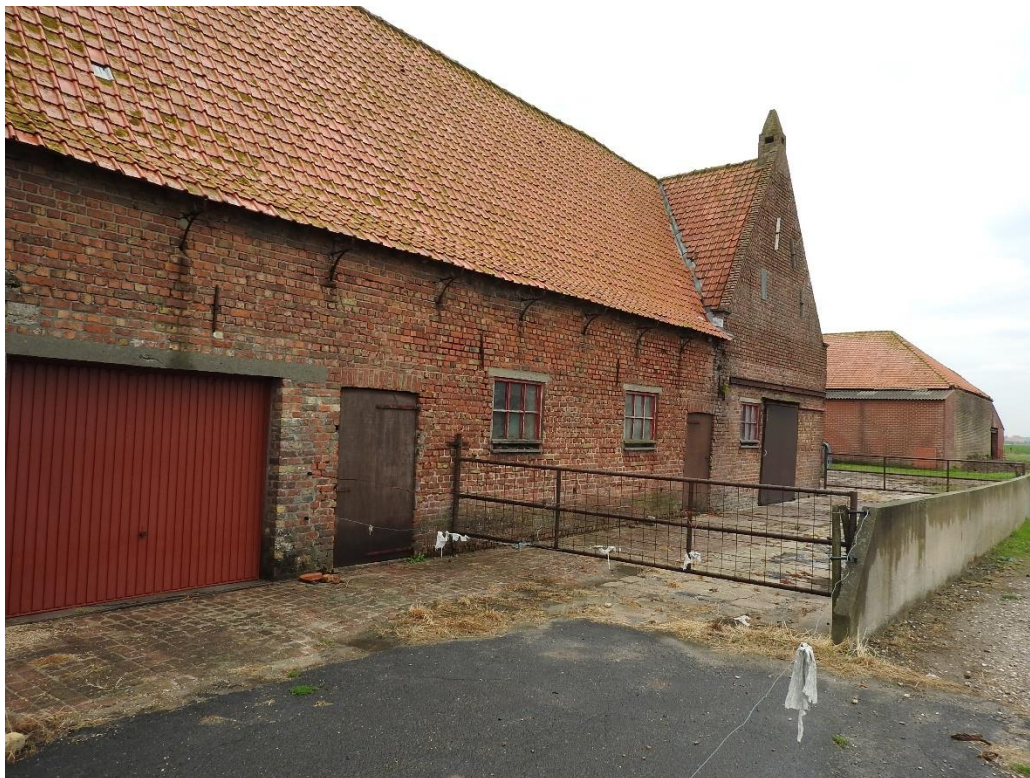
Foto 13. De zuidwestzijde van de westvleugel, ten zuiden van de toegangspoort. Aangepaste westgevel door integratie van garagepoort. Zuidwesthoek: tuitgevel met aandaken (29.08.2018).

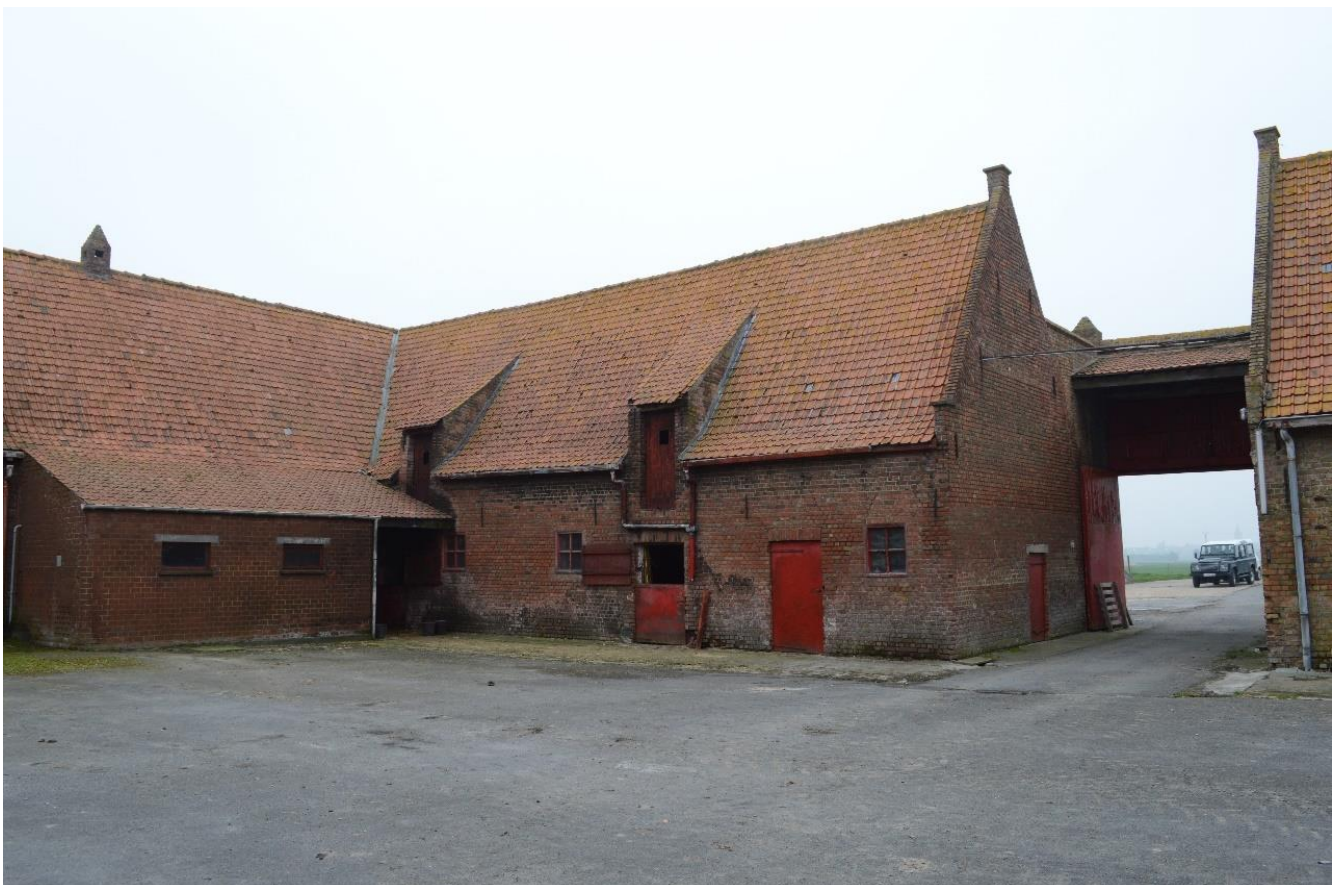
Foto 19. Stal ten zuiden van de toegangspoort, inhakend in de zuidelijke stalvleugel. De oorspronkelijke goot is er vervangen door een hanggoot. Ook de ijzeren haken zijn verwijderd. De recentere aanbouw onder lessenaarsdak heeft geen erfgoedwaarde (12.04.2018).

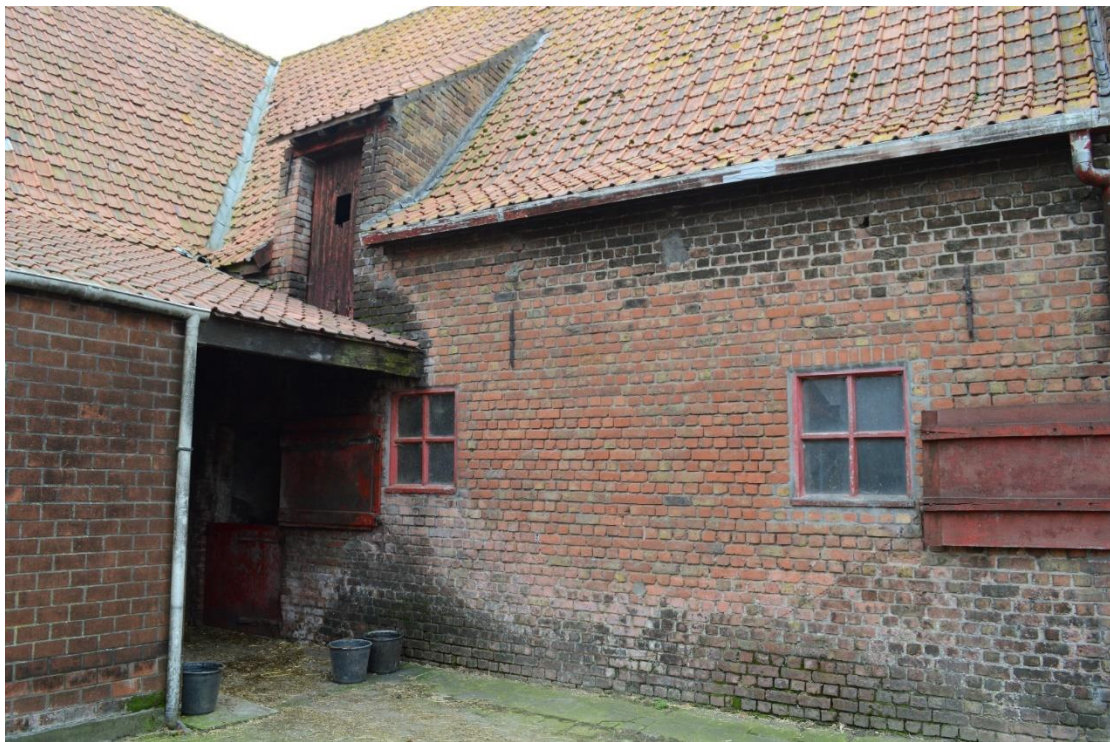
Foto 20. Stal: overgang tussen de west- en de zuidvleugel. Nieuwe constructie tegen de zuidvleugel, onder lessenaarsdak. De recentere aanbouw onder lessenaarsdak heeft geen erfgoedwaarde (12.04.2018).

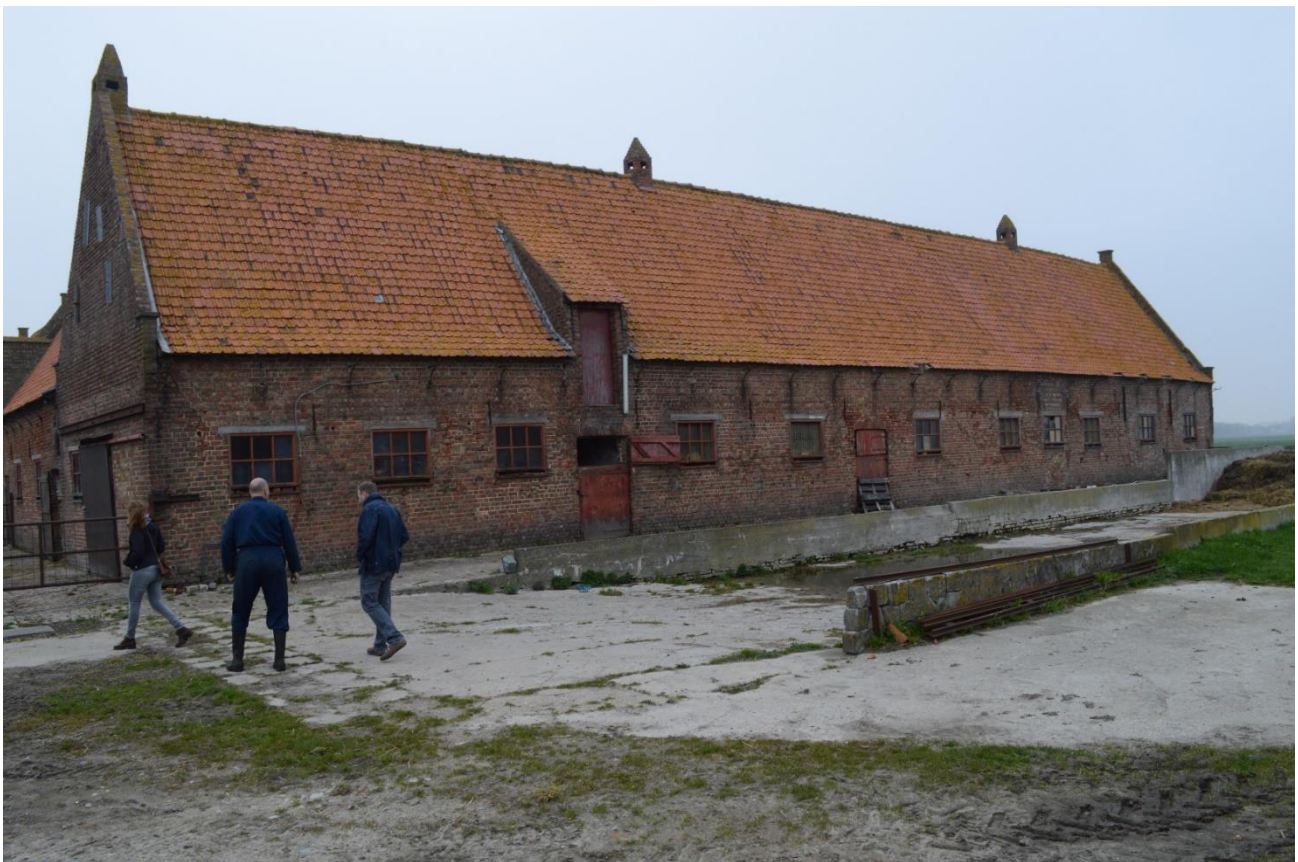
Foto 21. Zicht op de zuidzijde van de zuidvleugel. Tuitgevels met aandaken en drie verluchtingsschoorstenen. Lang volume van 13 traveeën. Laadvenster ter hoogte van tiende travee verdwenen (12.04.2018).

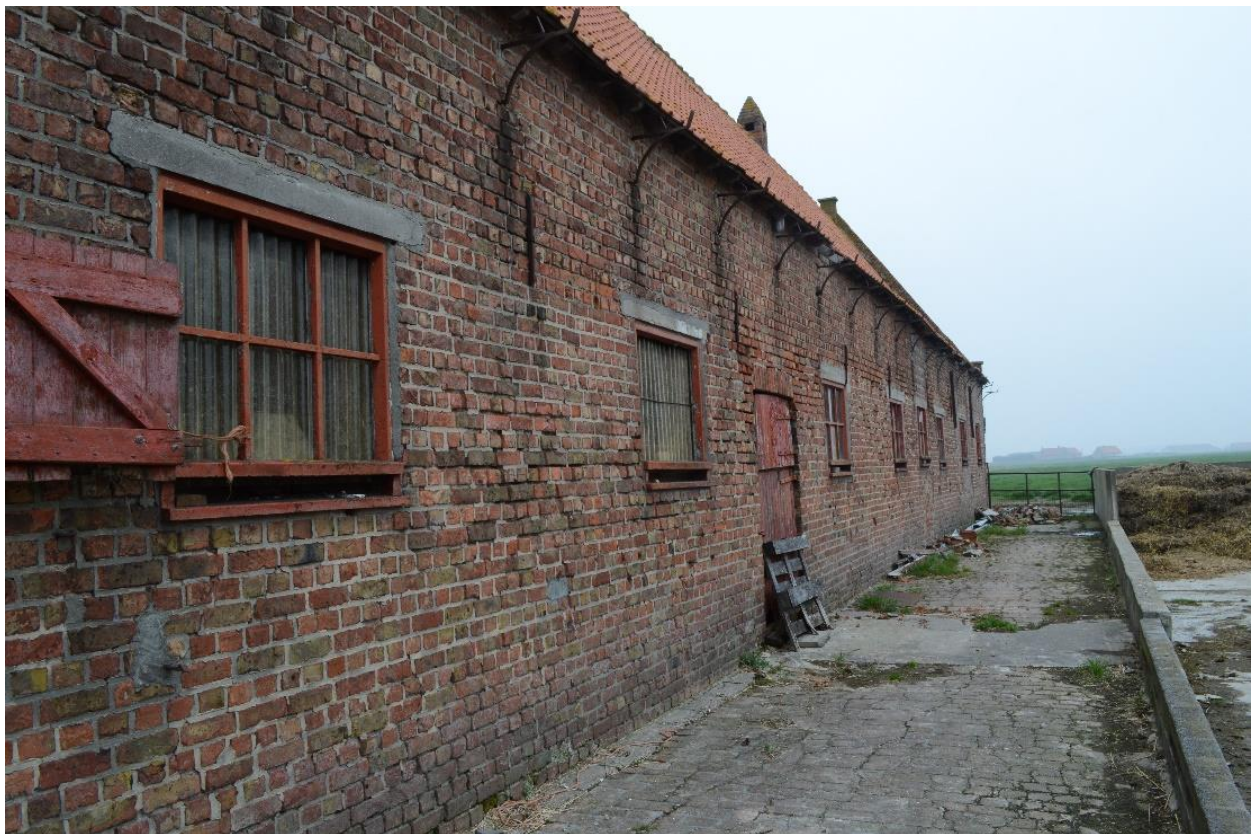
Foto 22. Zicht op de zuidgevel van de zuidvleugel. Betonnen stalvensters (recenter dan wederopbouw). Nog bewaarde metalen bakgootijzers, verankerd in metselwerk. Bakgoot verdwenen (12.04.2018).

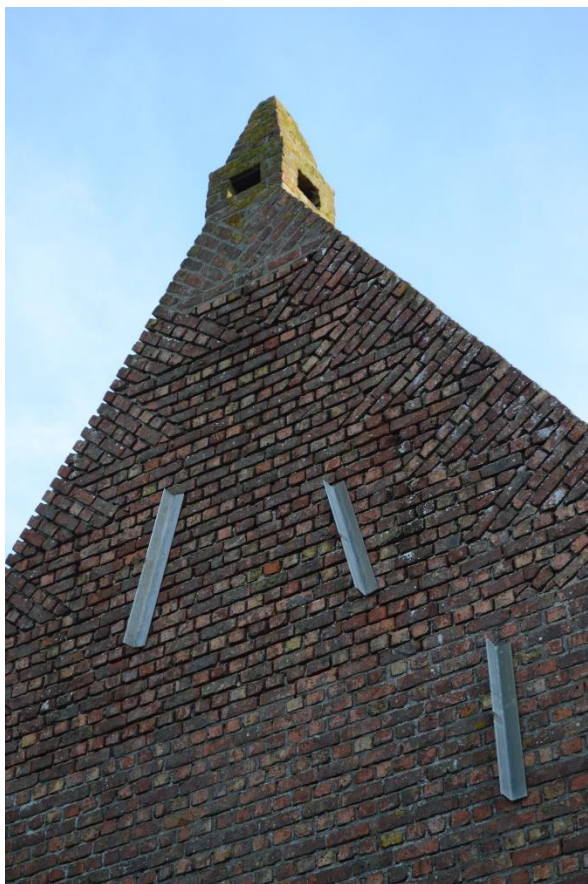
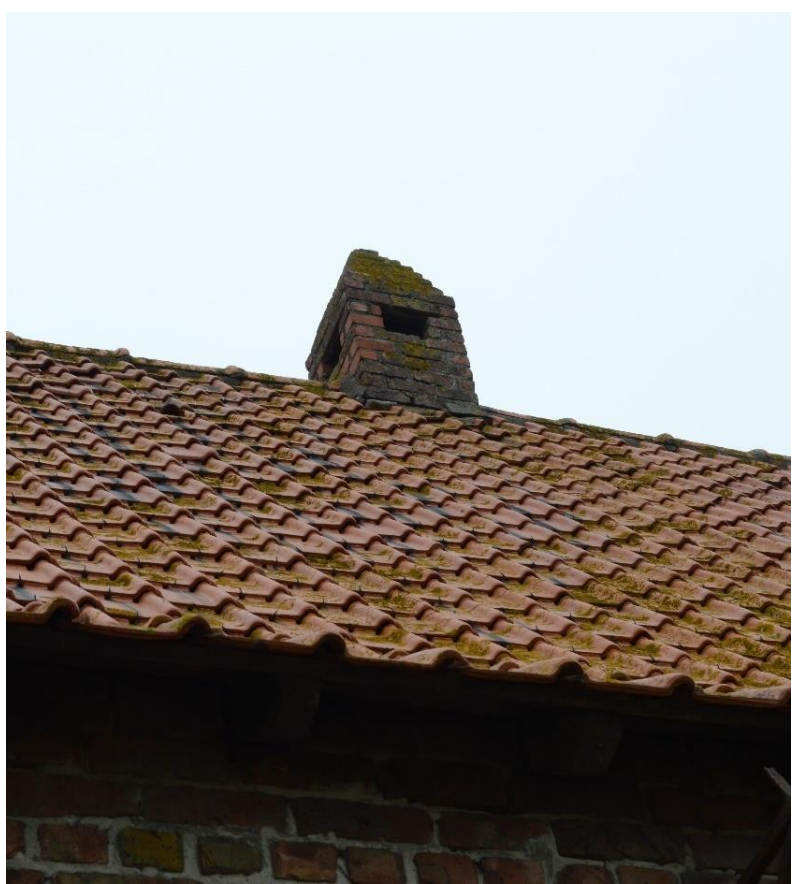
Foto's 23. Verluchtingsschoorsteen op de zuidwestelijke zijgevel van de L-vormige stalvleugel. De gevel is recent verankerd, en onderaan en aan de top hervoege - Verluchtingsschoorsteen op de nok van het zadeldak (12.04.2018).

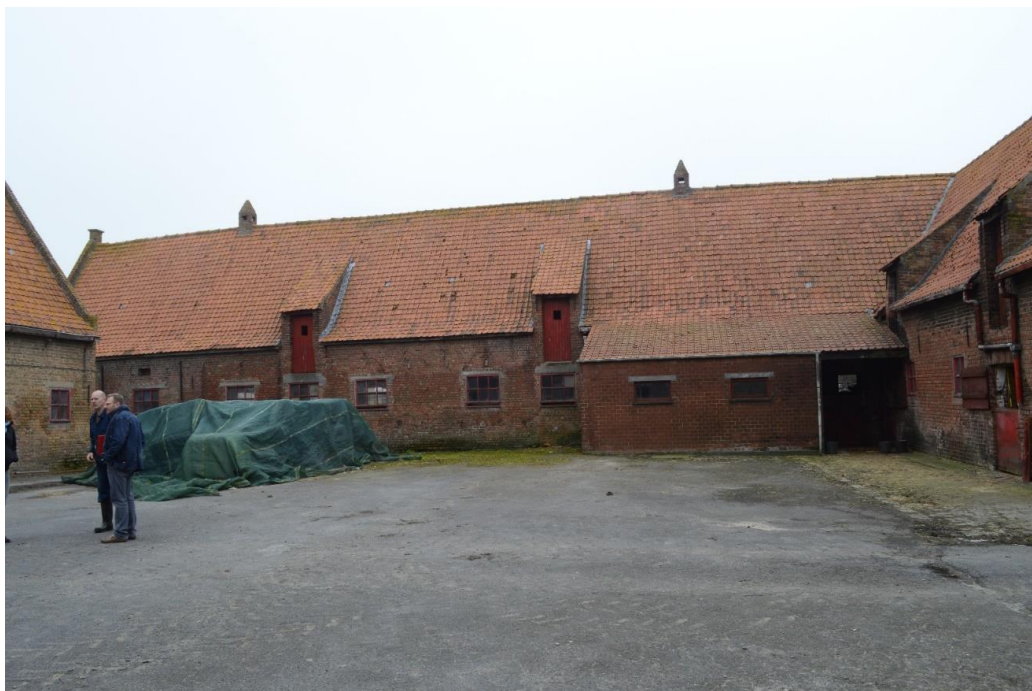
Foto 25. Erfzijde van de zuidvleugel. Nieuwe constructie onder lessenaarsdak tegen de zuidgevel, ter hoogte van de overgang met de westvleugel. De recentere aanbouw onder lessenaarsdak heeft geen erfgoedwaarde (12.04.2018).

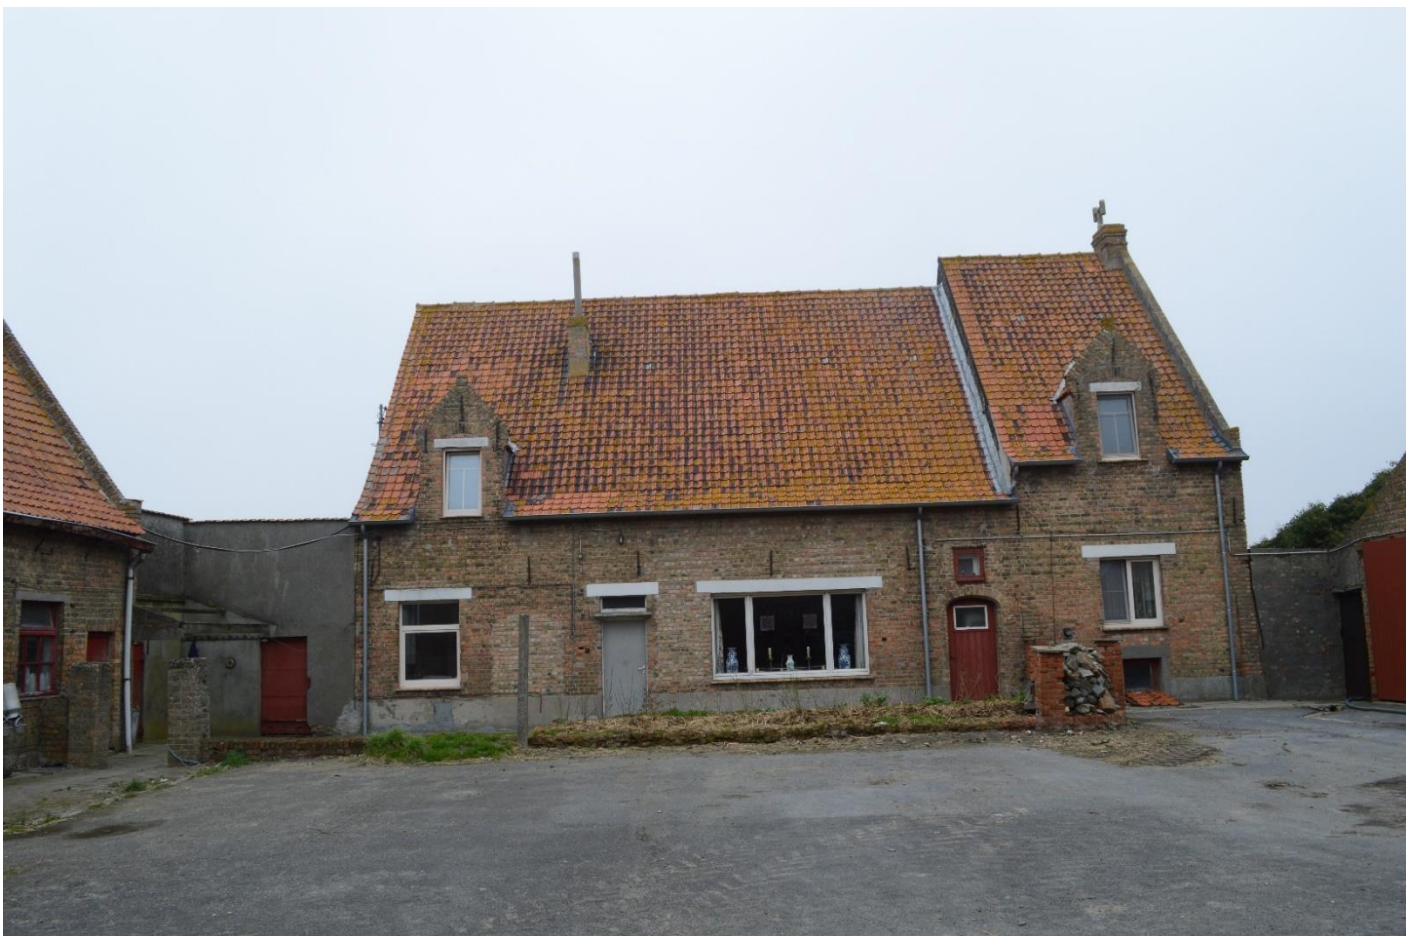
Foto 33. De boerenwoning. Zuidgevel: verbouwd, in het bijzonder door aanpassingen venster- en deuropeningen. Behoud van dakvensters met tuitgevels en aandaken alsook de korfboogvormige toegangsdeur links van de opkamer. Voor de woning hekpijlers en muurrestanten als verwijzing naar voortuintje (12.04.2018).

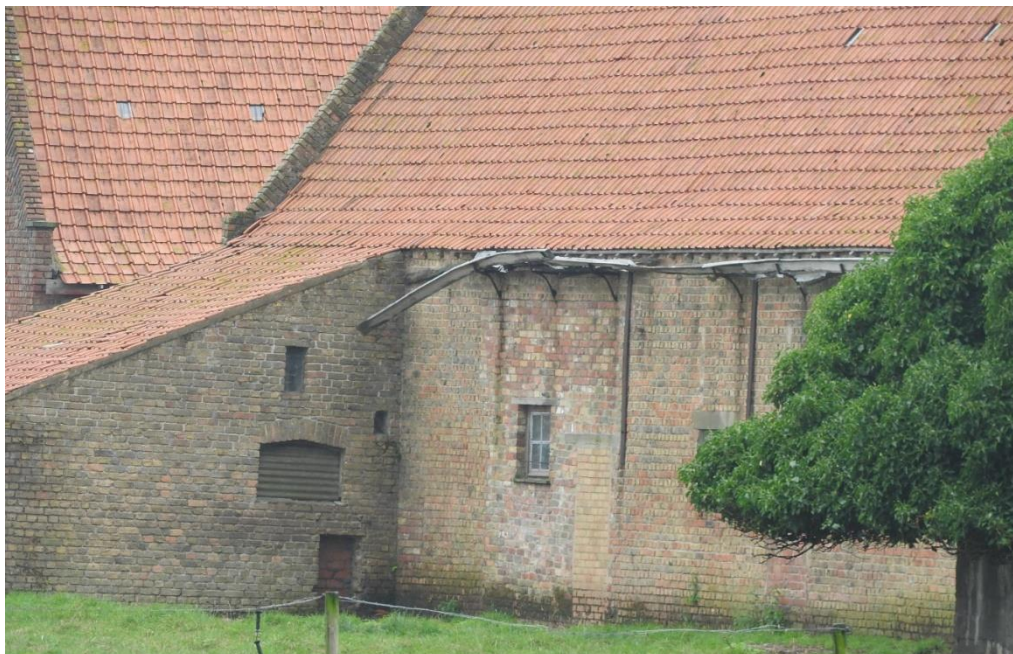
Foto 34. De buitengevel van de dwarsschuur met aanbouw onder lessenaarsdak. Nog deels bewaarde bakgoot op in de muur verankerde ijzeren haken (29.08.2018).

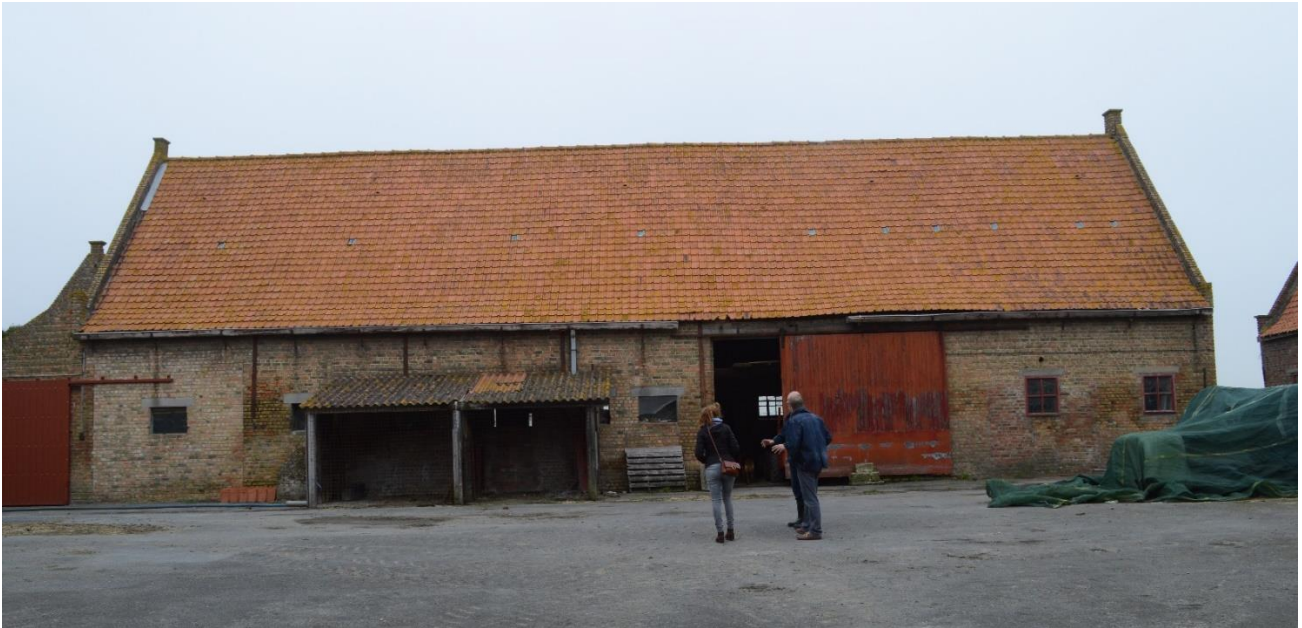
Foto 36. De erfgevel van de dwarsschuur met rechts bewaardeschuurpoortopening. De linker schuurpoort is dichtgemetseld. Tussen beide schuurpoorten, lichtgleuven. Rechts de aardappel- en bietenkelder. De deuren zijn intussen echter dichtgemetseld. Deels bewaarde bakgoot op in de muur verankerde ijzeren haken. Het recente afdak onder lessenaarsdak tegen de erfgevel heeft geen erfgoedwaarde (12.04.2018).

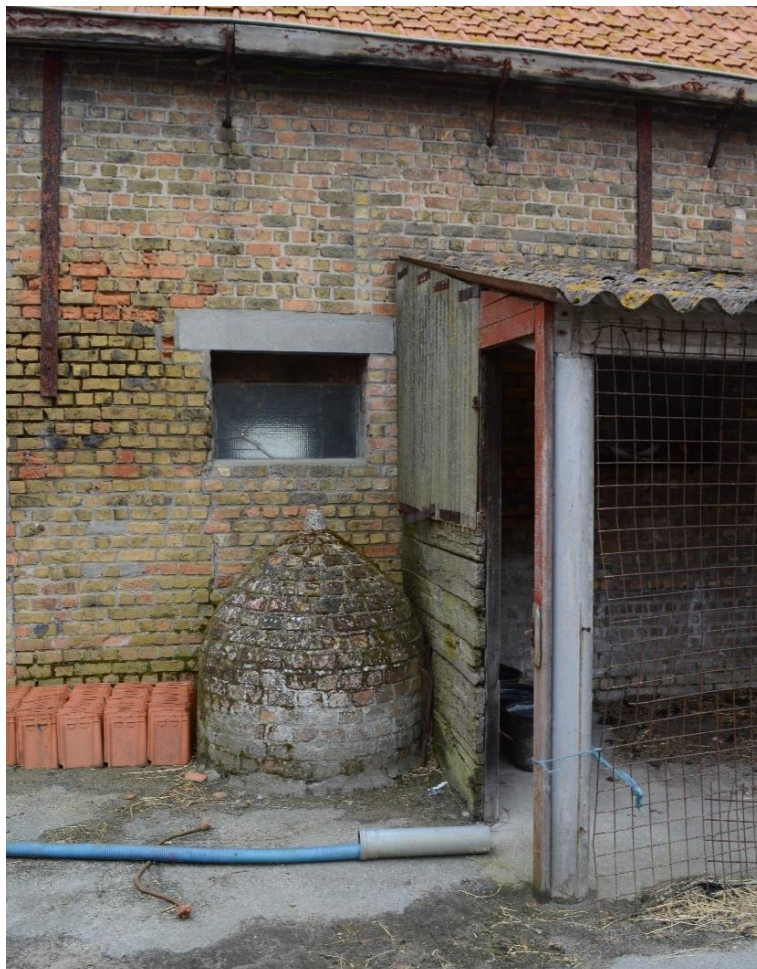
Foto 39. Conisch hondenklok tegen de erfgevel van de schuur. In oorsprong opgesteld centraal op het erf. Het rechts aansluitende recente afdak onder lessenaarsdak heeft geen erfgoedwaarde (12.04.2018).

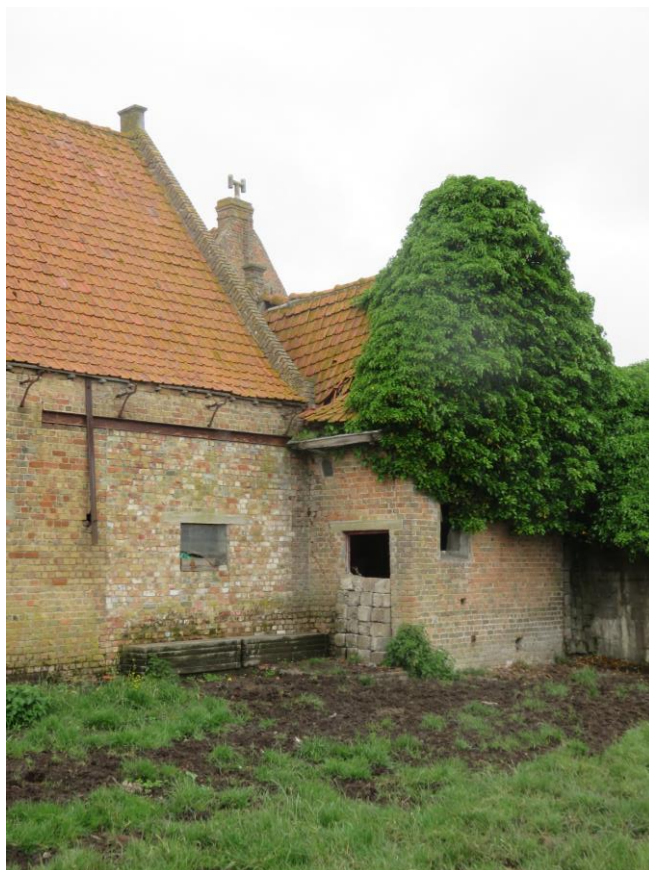
Foto 40. Het deels ingestorte dak van de stierenstal tussen twee bewaarde zijgevels (25.06.2021).
