**Bijlage 2.B Fotoregistratie van de fysieke toestand bij het ministerieel besluit tot voorlopige bescherming als monument van Kasteel Baudries met zijvleugels en aanhorigheden en Conciërgewoning Kasteel Baudries in Gavere (Dikkelvenne)**

Dossiernummer: 4.001/44020/103.1

Kasteel Baudries met zijvleugels en aanhorigheden, Kerkstraat 5

De foto's werden genomen tijdens een terreinbezoek op 13 april 2021.

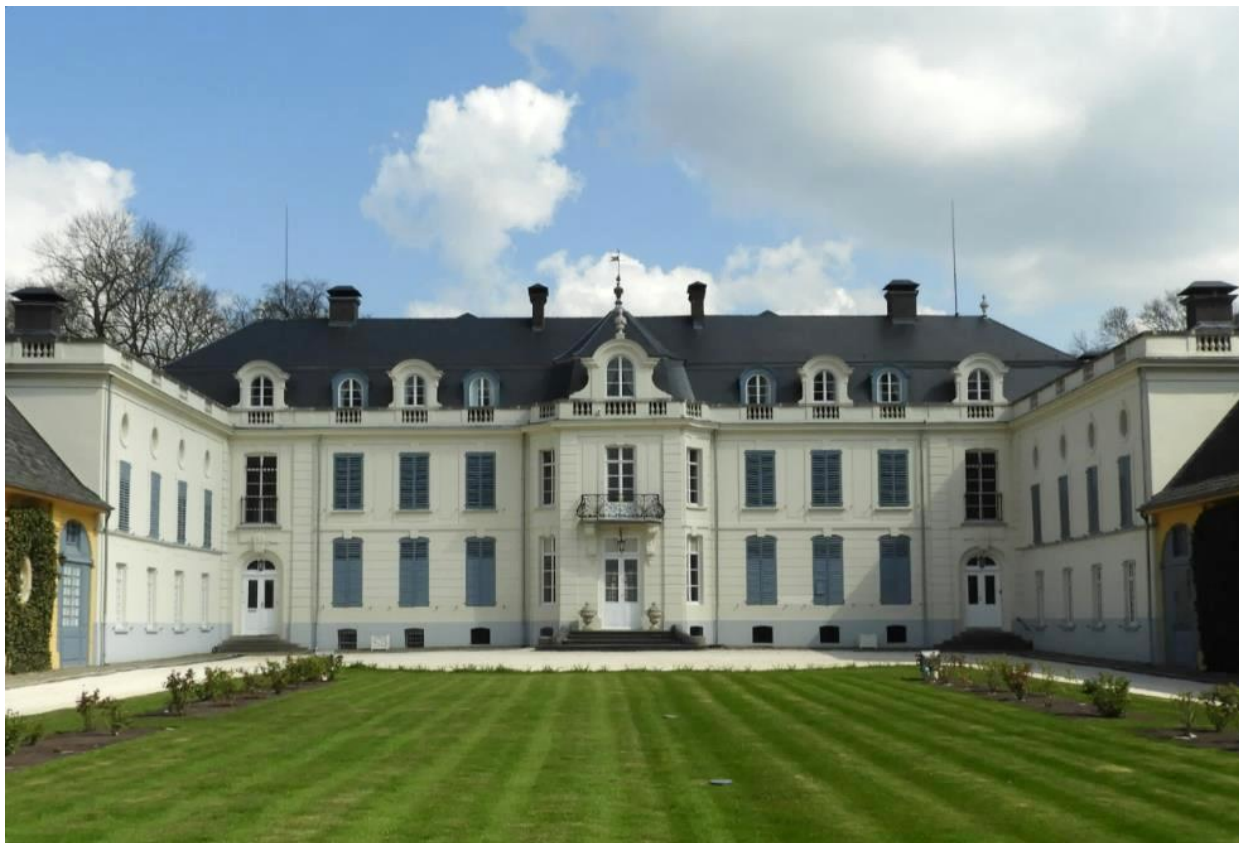
Foto 1: Kasteel (voorzijde) - zijvleugels en aanhorigheden aan voorplein.

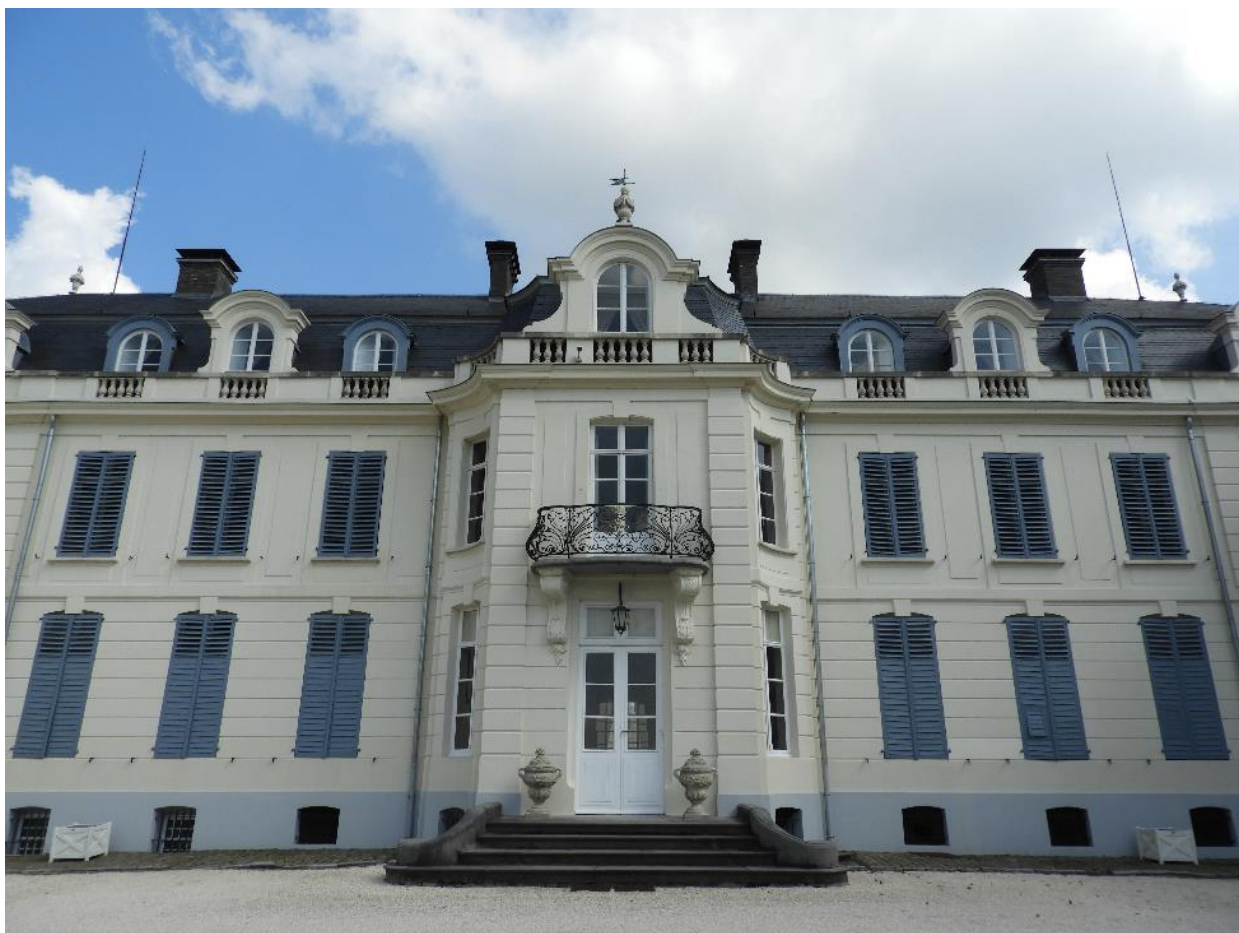
Foto 2: Kasteel (voorzijde) - benadrukt middenrisaliet, beluikte vensters en getoogde dakvensters.

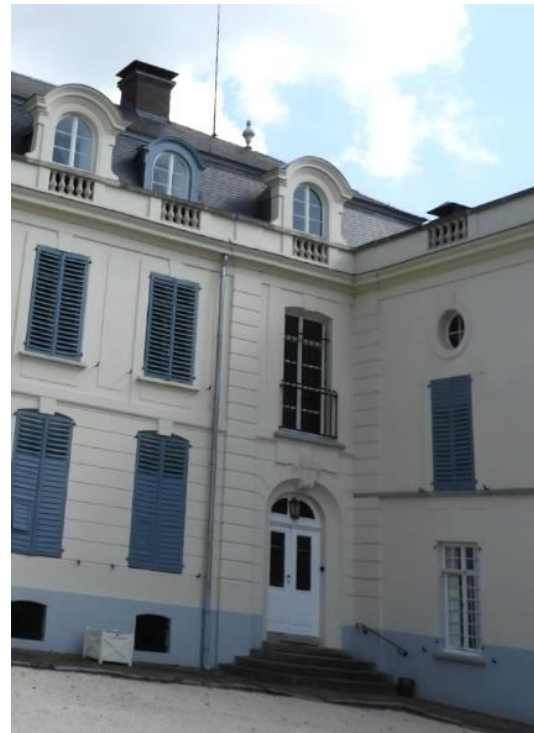
Foto 4: Kasteel - aansluiting oostelijke zijvleugel.

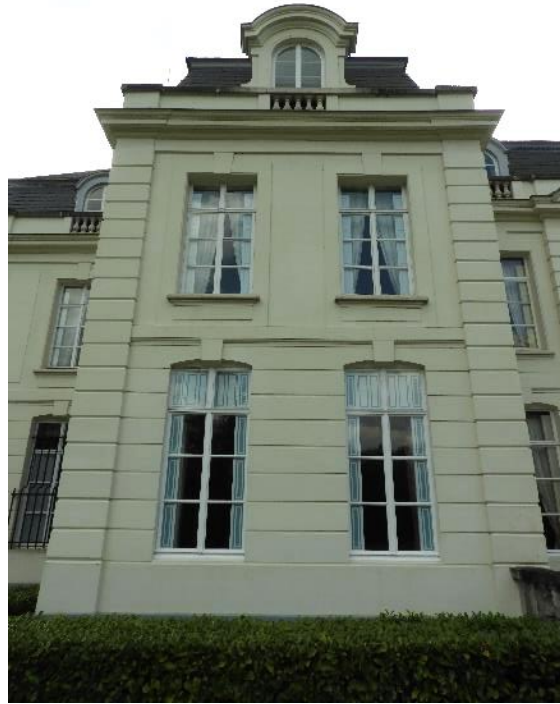
Foto 11: Kasteel – westelijke kwartbolle uitbouw. Foto 12: Kasteel – westelijke U-vormige uitbouw.

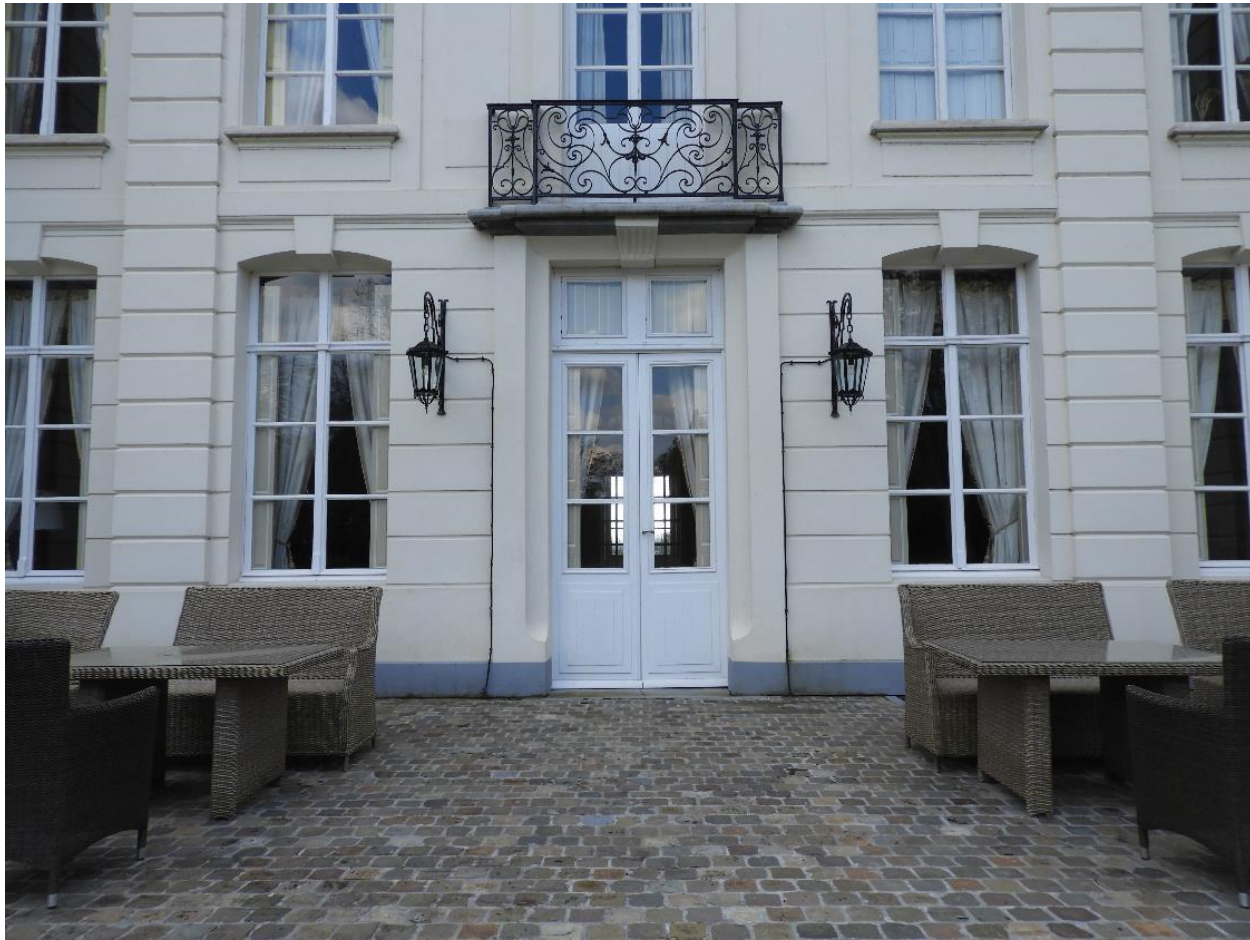
Foto 14: Kasteel – verdiept middendeel van vijf traveeën met voorliggend afgerond terras.

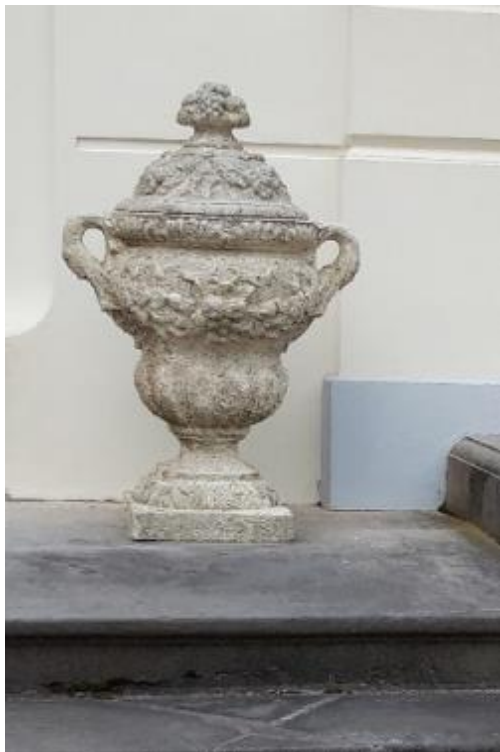
Foto 15: Kasteel (voorzijde) – tuinvaas (guirlandes met deksel) op bordestrap.

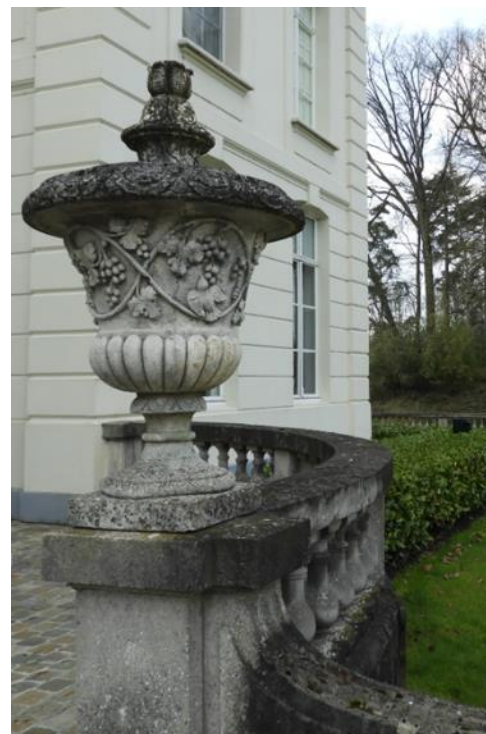
Foto 16: Kasteel (tuinzijde) – tuinvaas (druiventrossen met deksel) op balustrade terras.

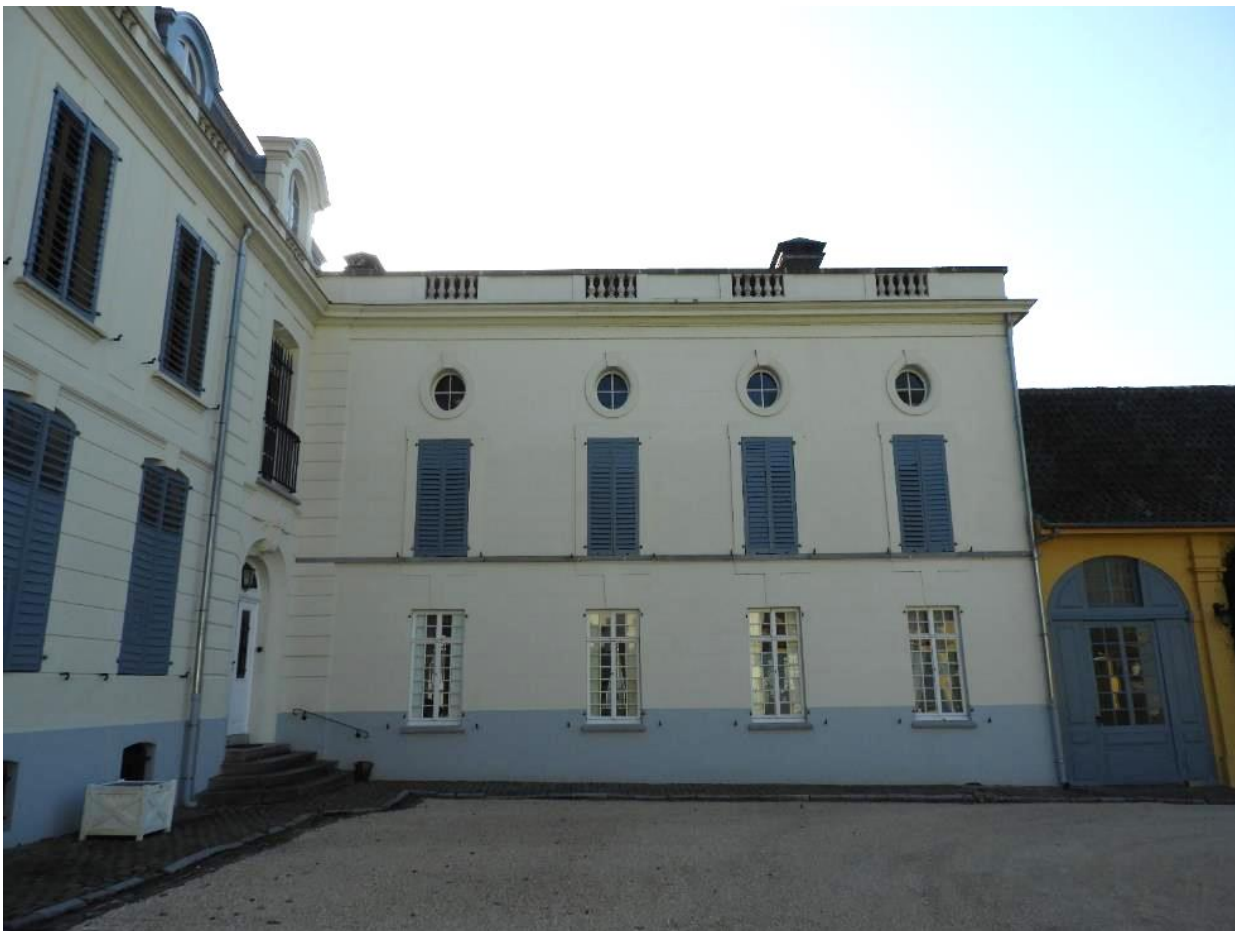
Foto 21: Oostelijke zijvleugel van tweeënhalve bouwlaag (voorzijde) met links kasteel en rechts lagere oostelijke aanhorigheid.

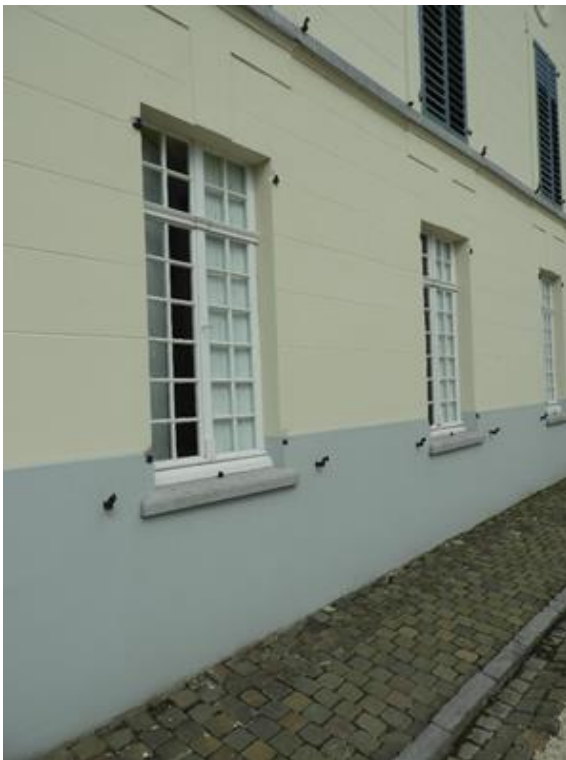
Foto 22: Oostelijke zijvleugel (voorzijde) - detail gevelparament en schrijnwerk.

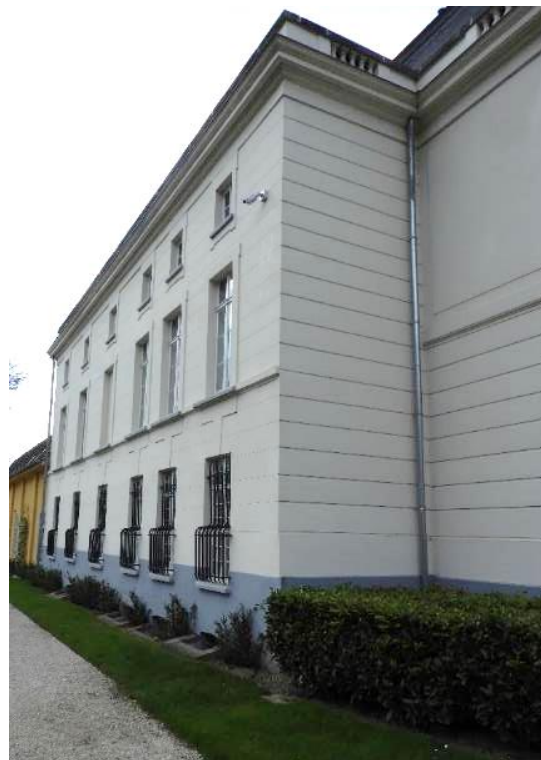
Foto 23: Oostelijke zijvleugel (achtergevel).

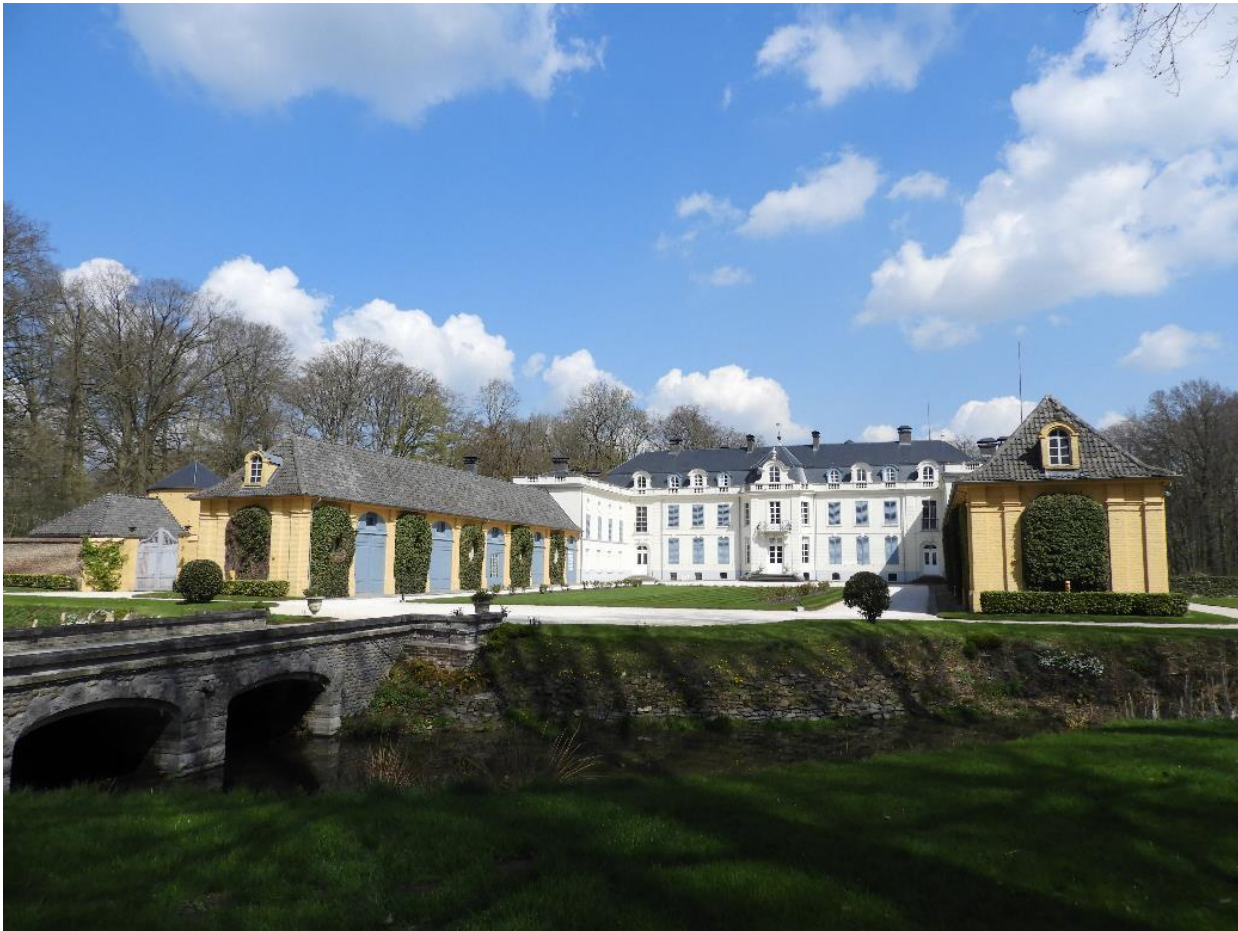
Foto 24: Zicht op westelijke en oostelijke aanhorigheden (voorzijde) aan het voorplein.

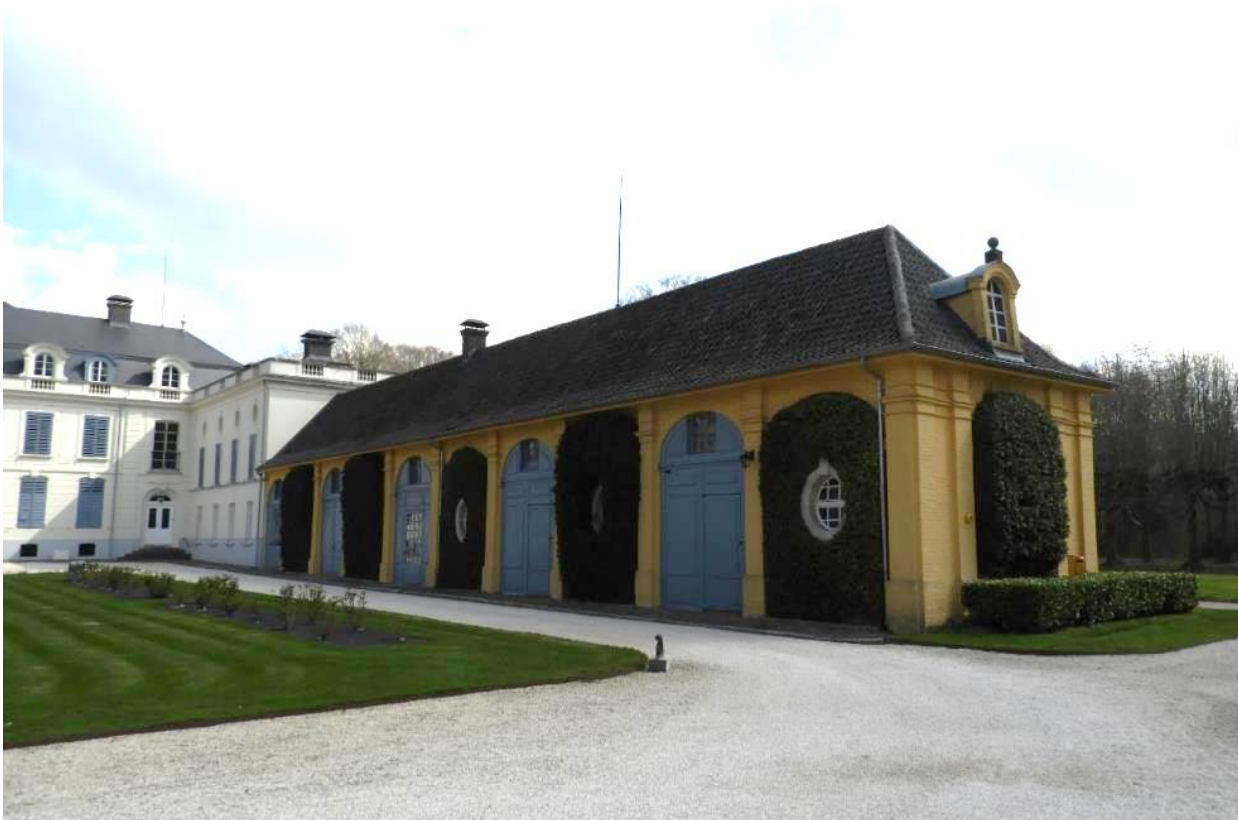
Foto 25: Oostelijke aanhorigheid (voorzijde) van tien traveeën met blinde kopgevel.

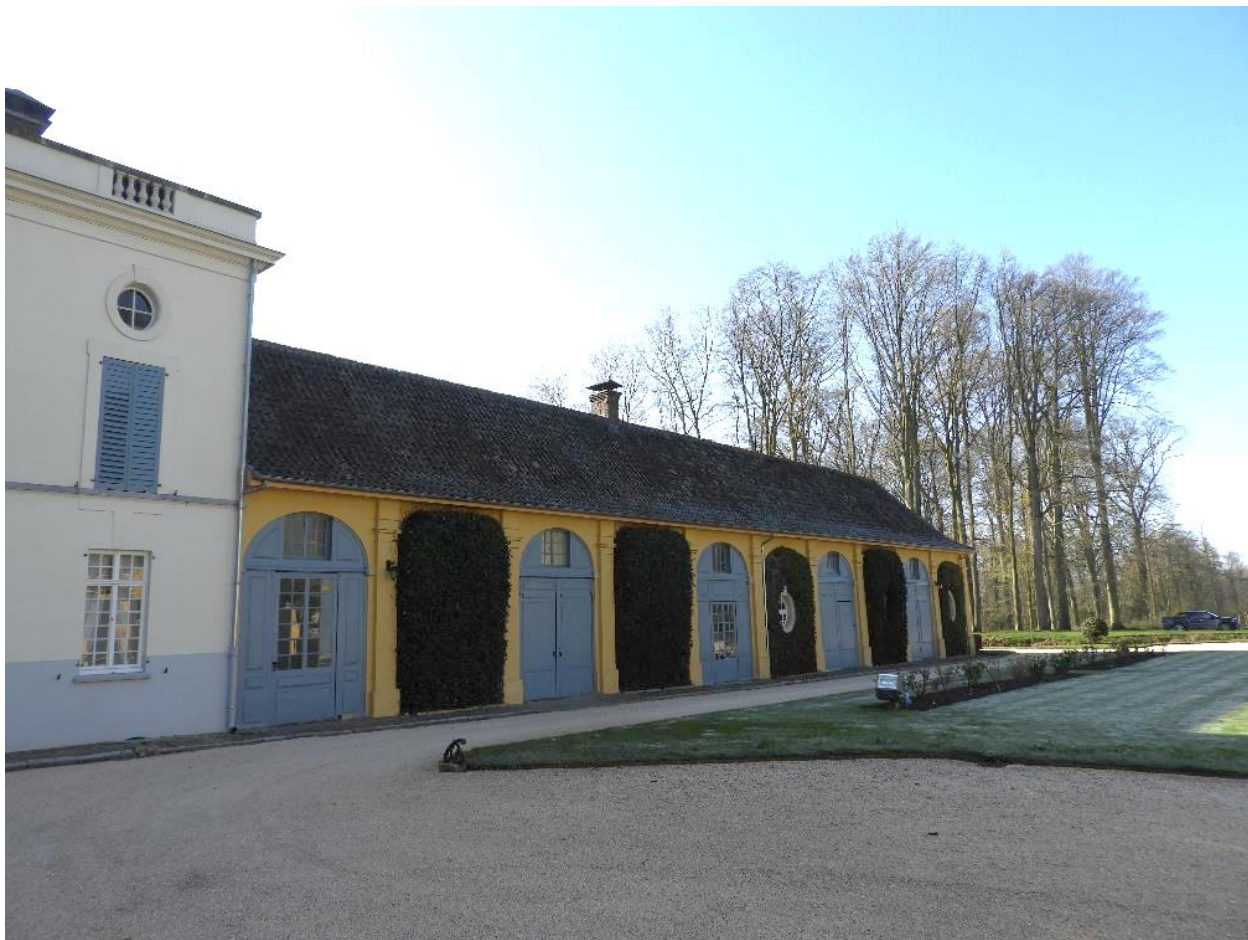
Foto 26: Oostelijke aanhorigheid (voorzijde) van tien traveeën – aansluiting met oostelijke zijvleugel – georiënteerd naar de straat en toegangsdreef.

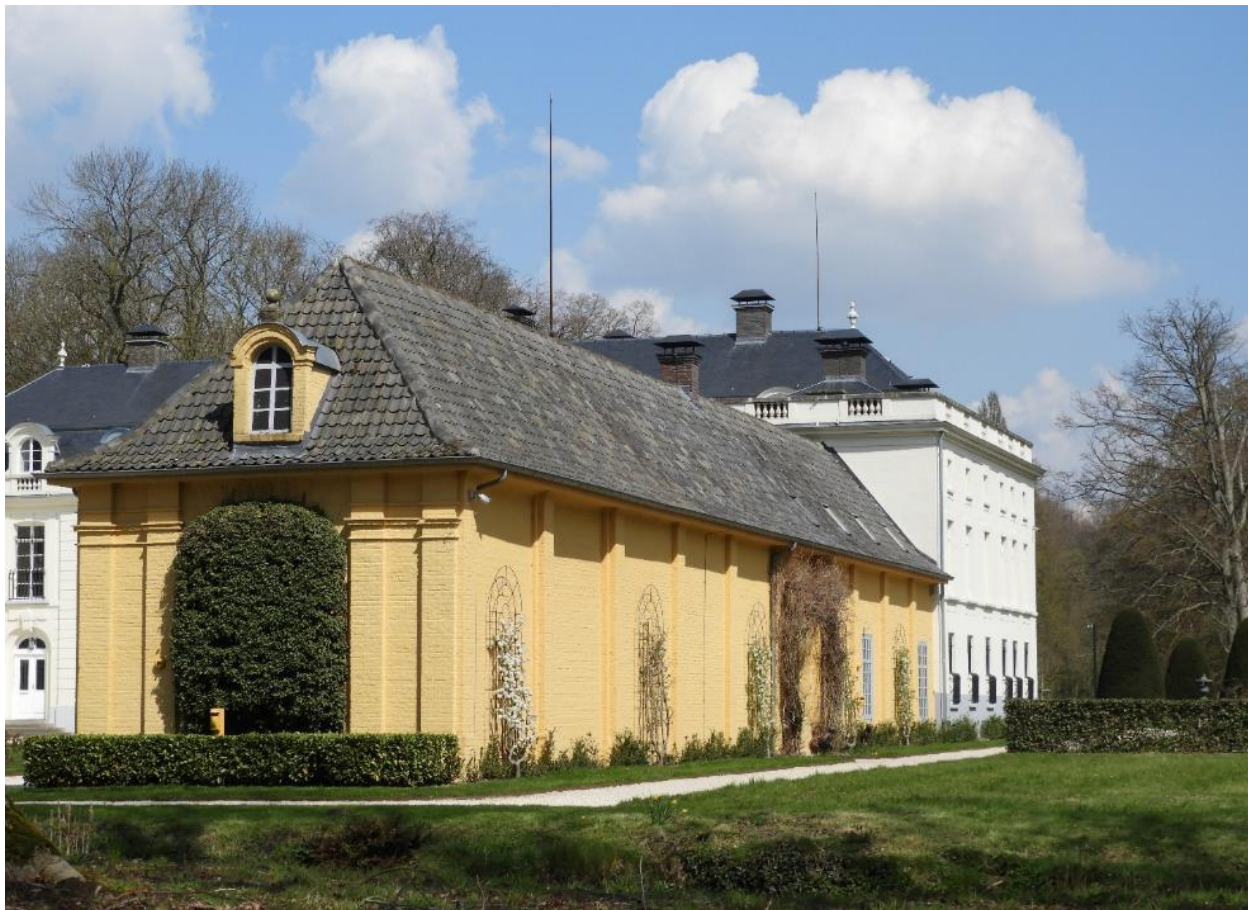
Foto 27: Oostelijke aanhorigheid (kopgevel en achtergevel) – aansluiting met oostelijke zijvleugel.

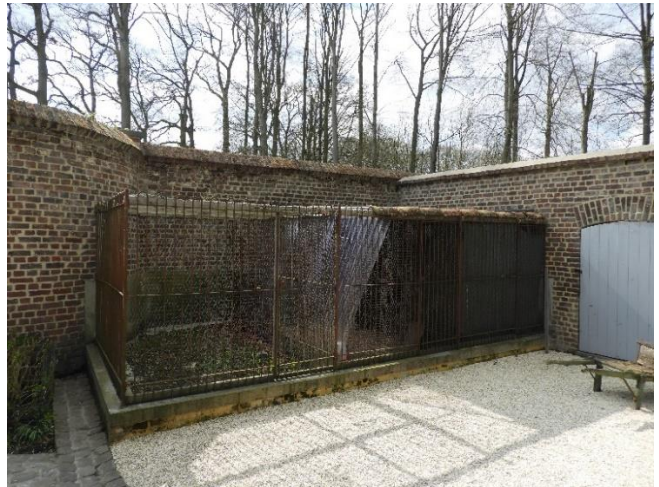
Foto 39: Westelijk dienstterf – hondenhokken, kippenren en afbuigende afsluitmuur.

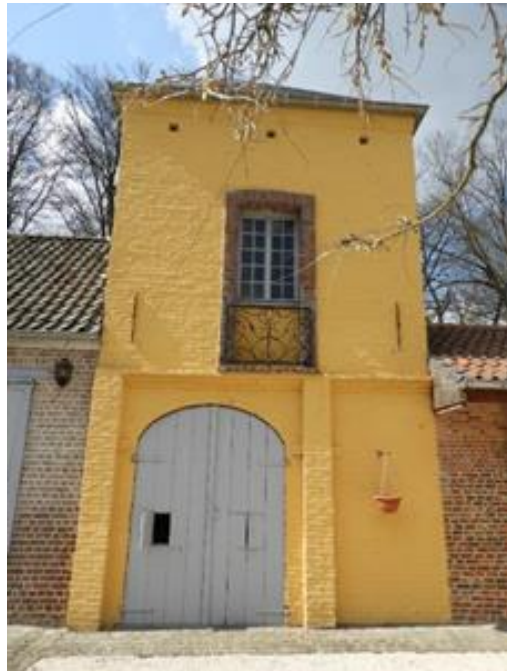
Foto 41: Westelijk dienstterf – duiventoren.

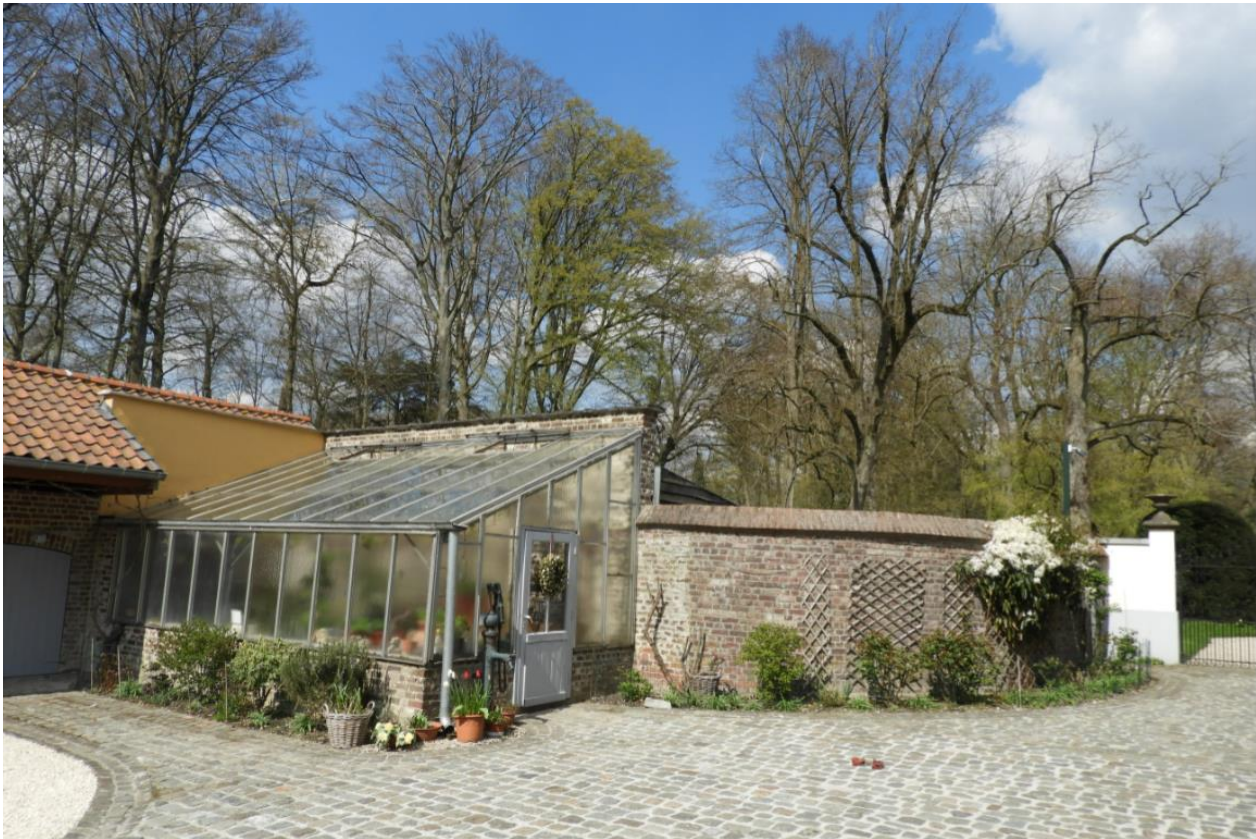
Foto 43: Westelijk dienststerf – rechthoekige muurserre en afbuigende afsluitmuur – afsluitpoort aan bakstenen pijlers.

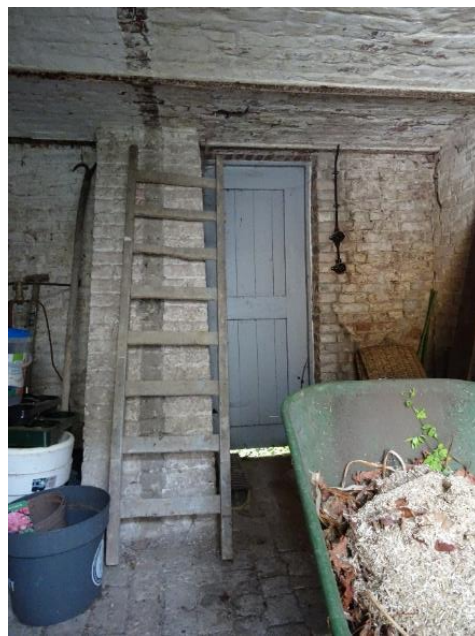
Foto 45: Westelijk dienststerf – groentekelder.

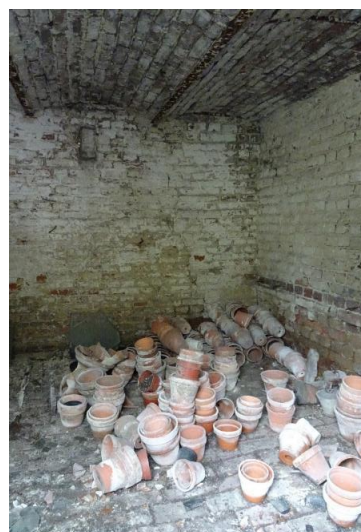
Foto 49: Westelijk dienststerf – groentekelder.

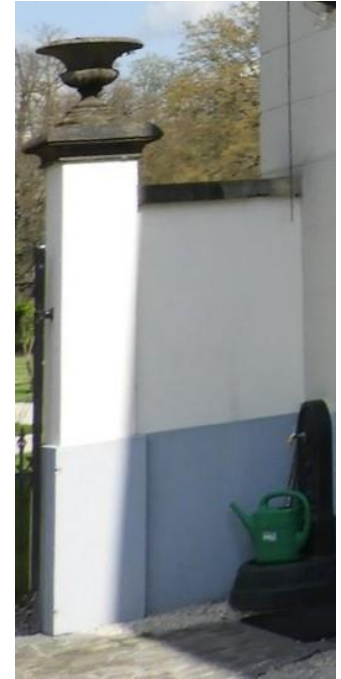
Foto 50-51: Westelijk dienstterf – afbuigende afsluitmuur – bakstenen pijlers met sierbekroning.

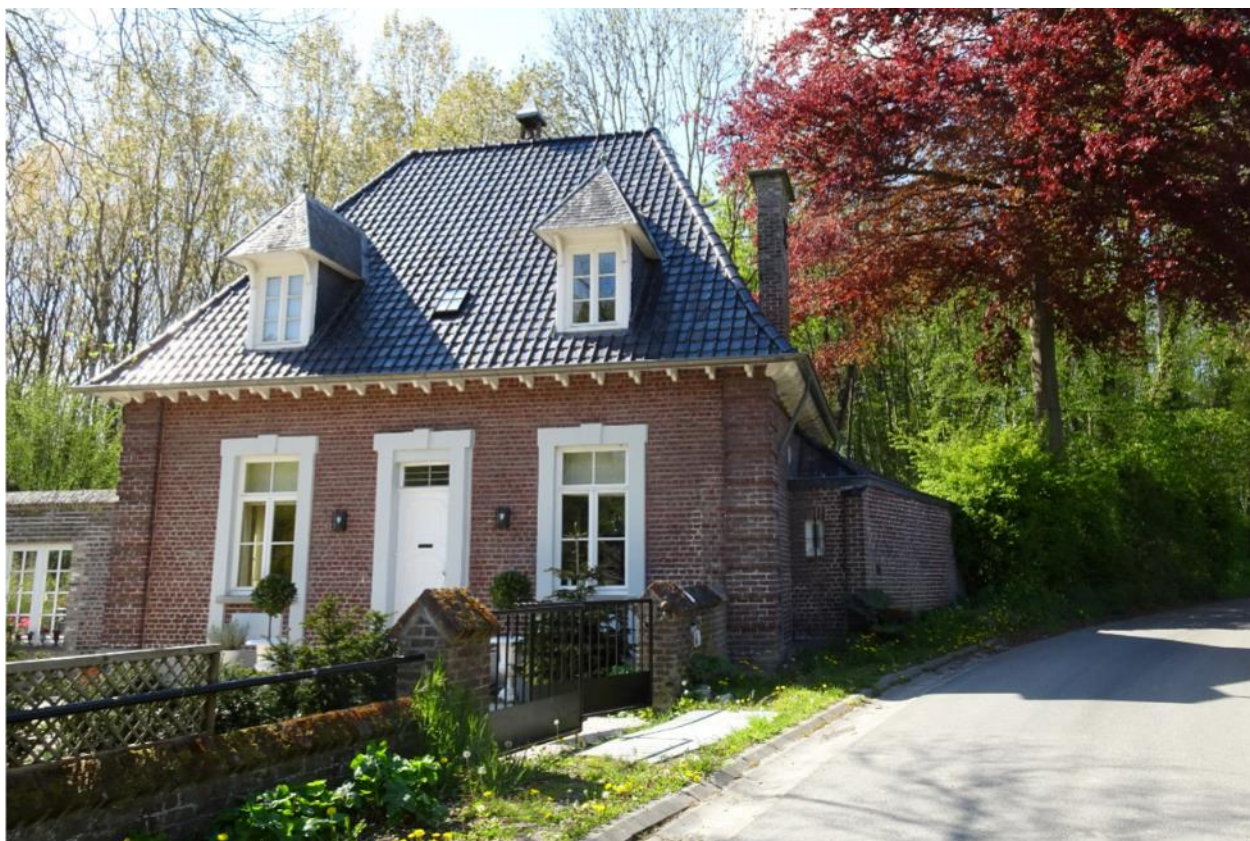
Foto 56: Conciërgewoning ter hoogte van Kasteelstraat (voor- en zijgevel).

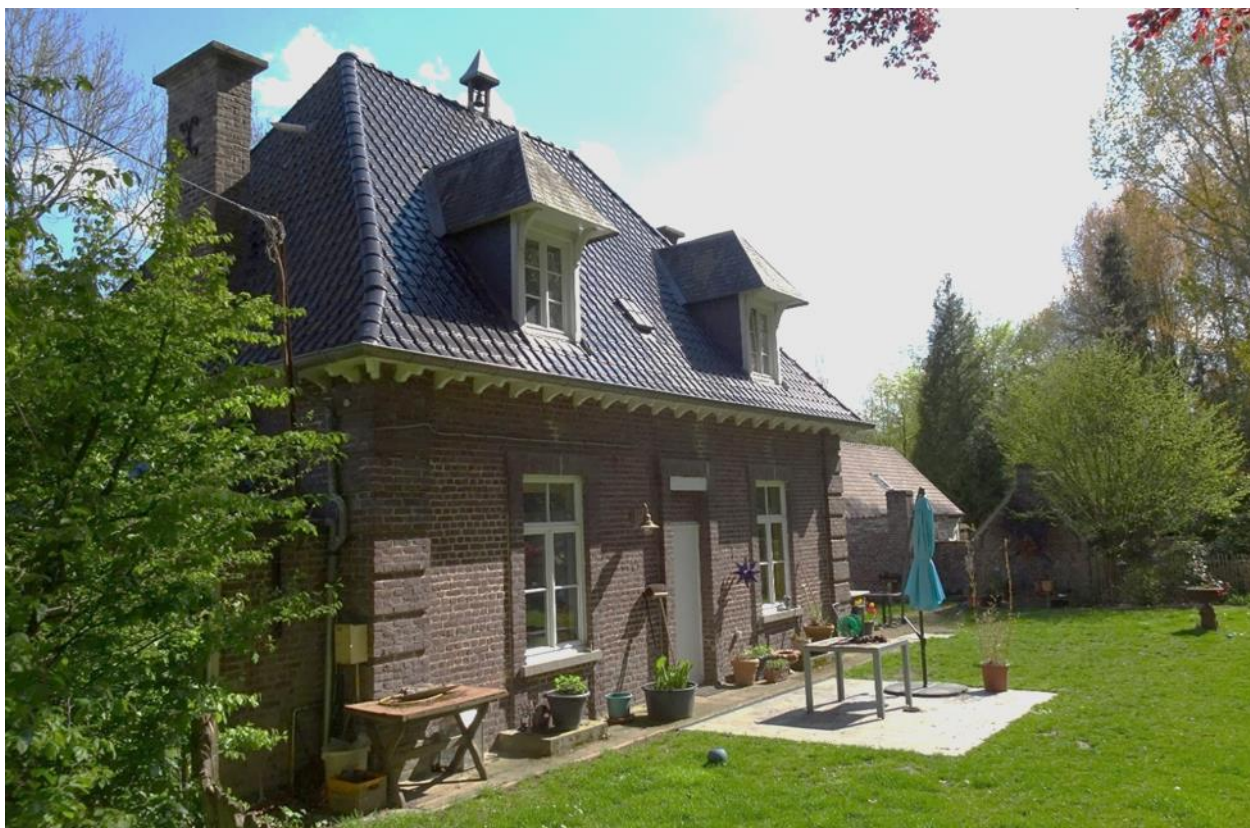
Foto 57: Conciërgewoning ter hoogte van Kasteelstraat (achtergevel).
