**Bijlage 2.B Fotoregistratie van de fysieke toestand bij het ministerieel besluit tot definitieve bescherming als monument van Kasteel Baudries met zijvleugels en aanhorigheden en Conciërgewoning Kasteel Baudries in Gavere (Dikkelvenne)**

Kasteel Baudries met zijvleugels en aanhorigheden, Kerkstraat 5

Conciërgewoning Kasteel Baudries, Kasteelstraat 6

De foto's werden genomen tijdens een terreinbezoek op 13 april 2021.

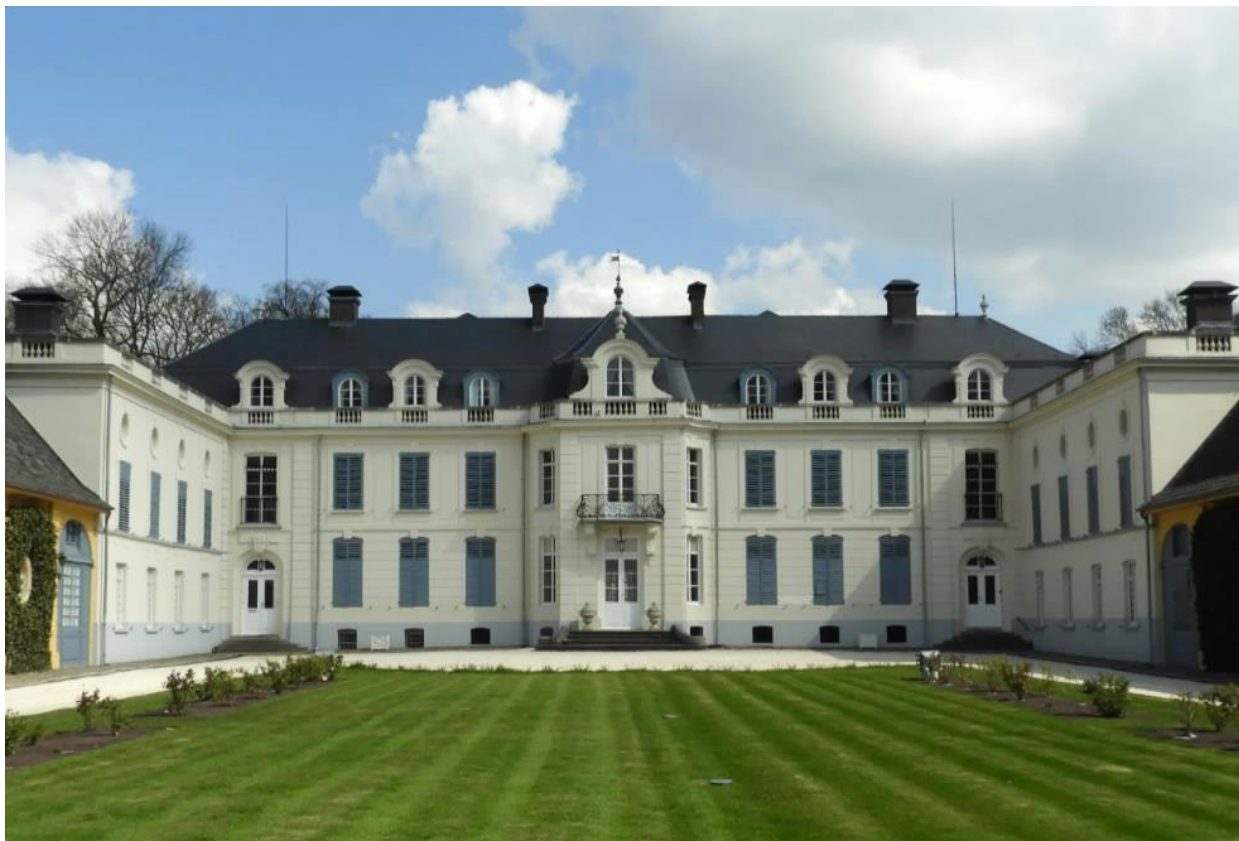
Foto 1: Kasteel (voorzijde) - zijvleugels en aanhorigheden aan voorplein.

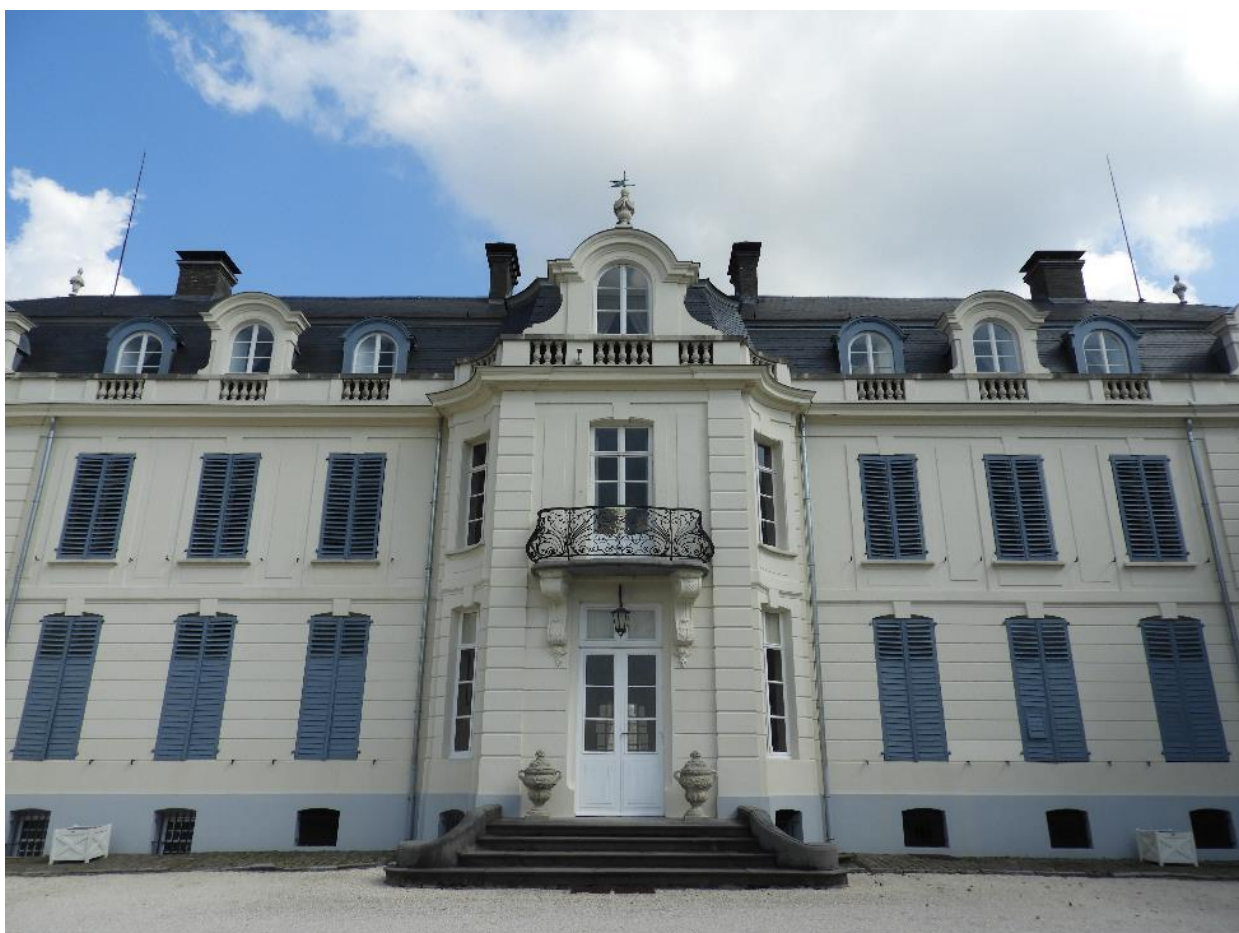
Foto 2: Kasteel (voorzijde) - benadrukt middenrisaliet, beluikte vensters en getoogde dakvensters.

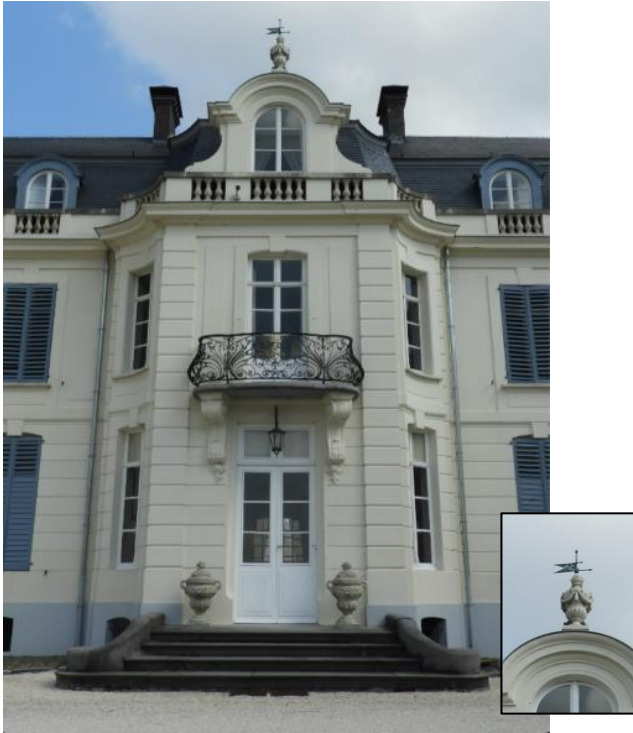
Foto 3: Kasteel – hoger opgaand middenrisaliet. en detail vlaggenmast

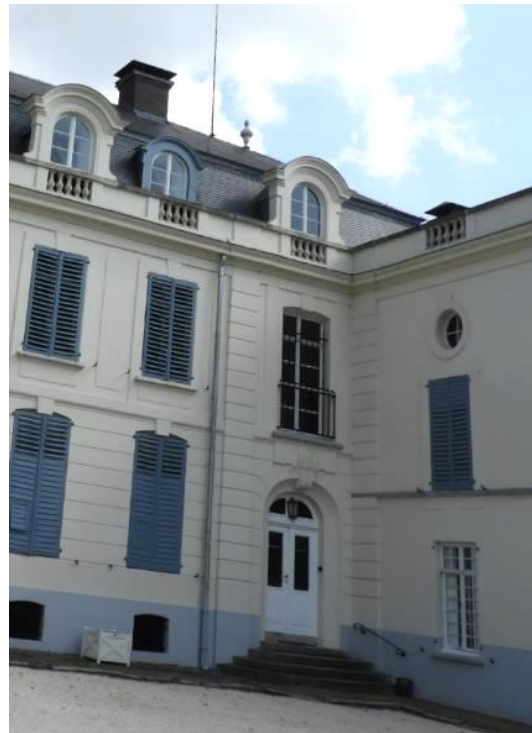
Foto 4: Kasteel - aansluiting oostelijke zijvleugel.

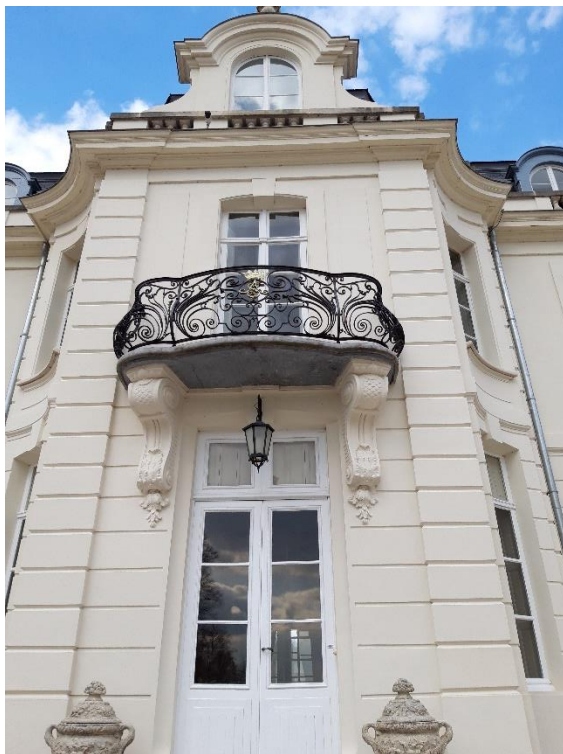
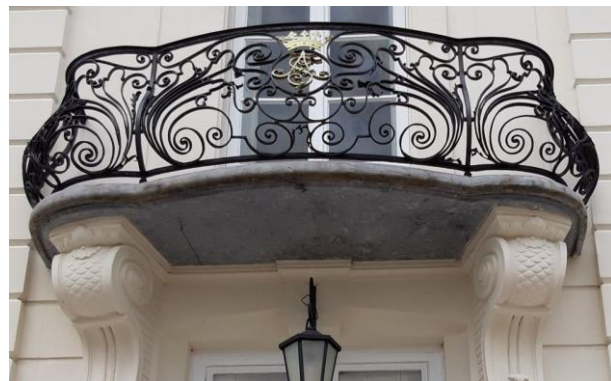
Foto 5: Kasteel – hoger opgaand middenrisaliet. Foto 6: Kasteel – balkon met initialen 'S A' onder kroon.

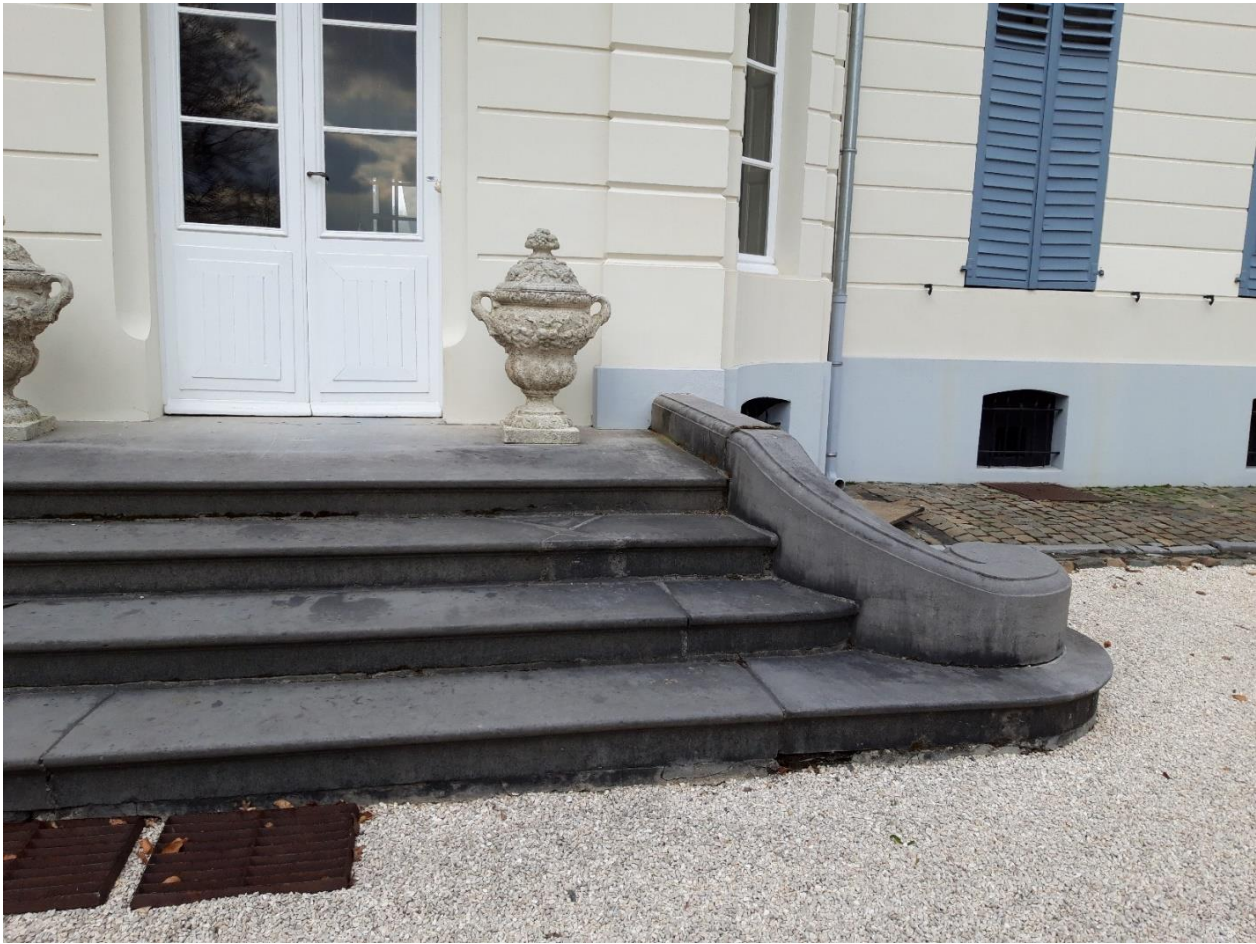
Foto 7: Kasteel – hoger opgaand middenrisaliet – inkompartij met bordestrap met afgeronde hoeken.

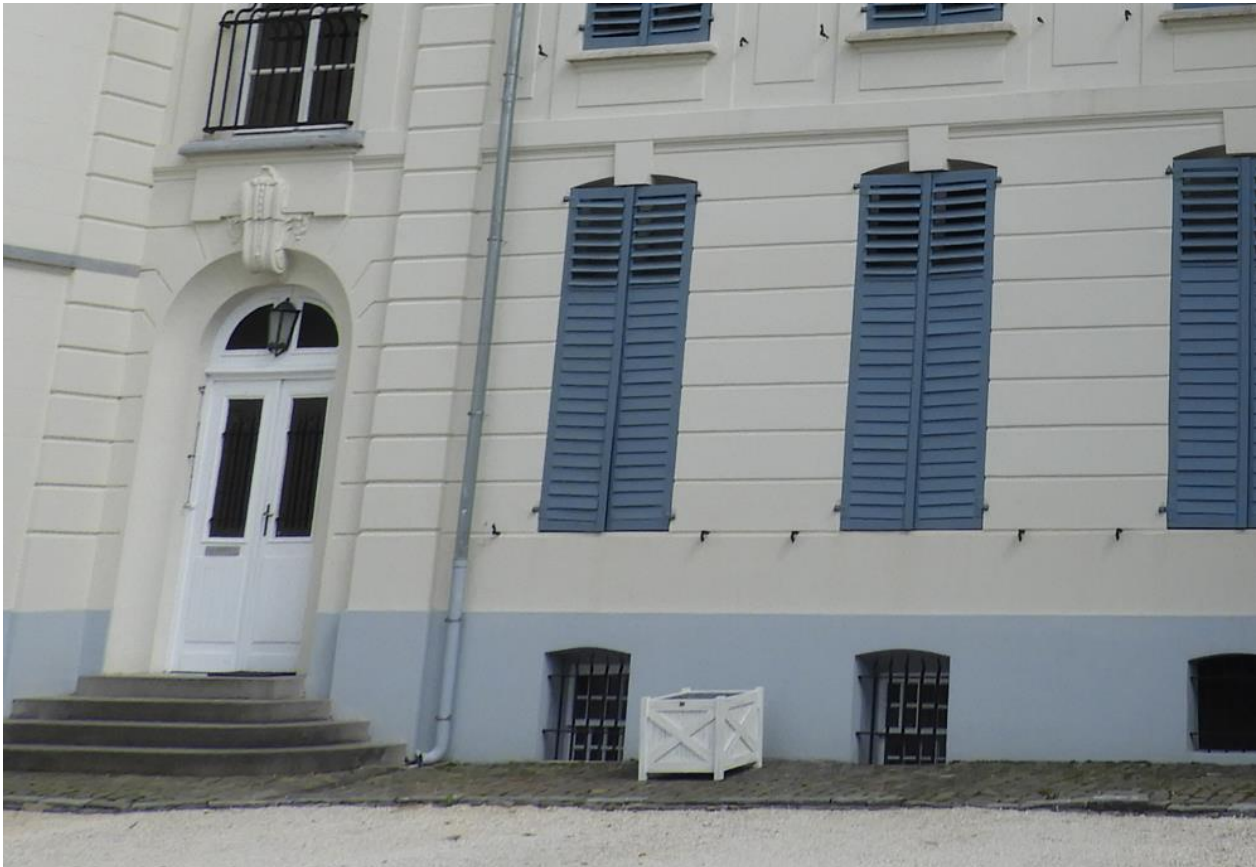
Foto 8: Kasteel – detail gevelafwerking met bossage – zicht op westelijke toegang nabij westelijke zijvleugel.

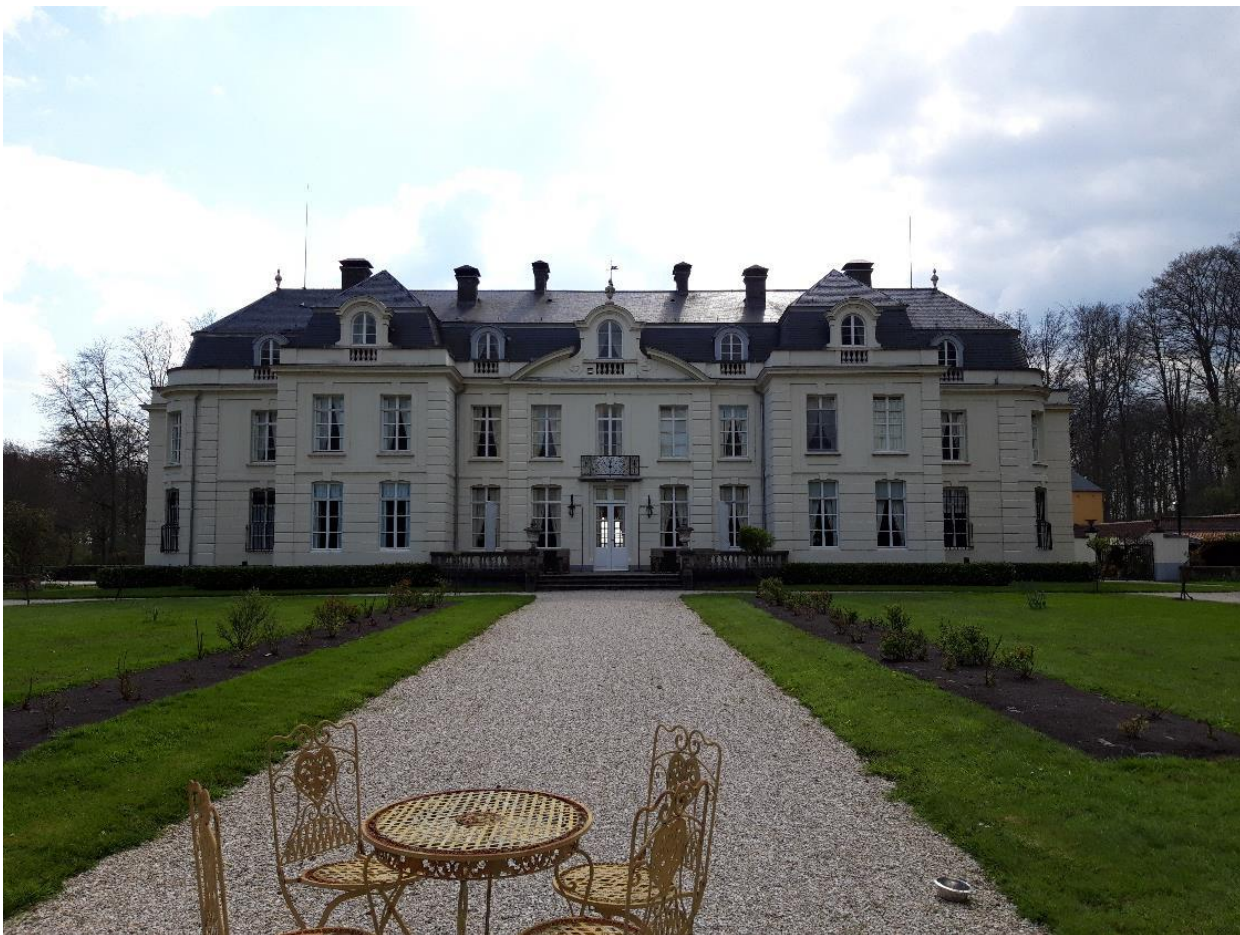
Foto 9: Kasteel (tuinzijde) – U-vormig hoofdgebouw met aan weerszijden twee kwartbolle uitbouwen.

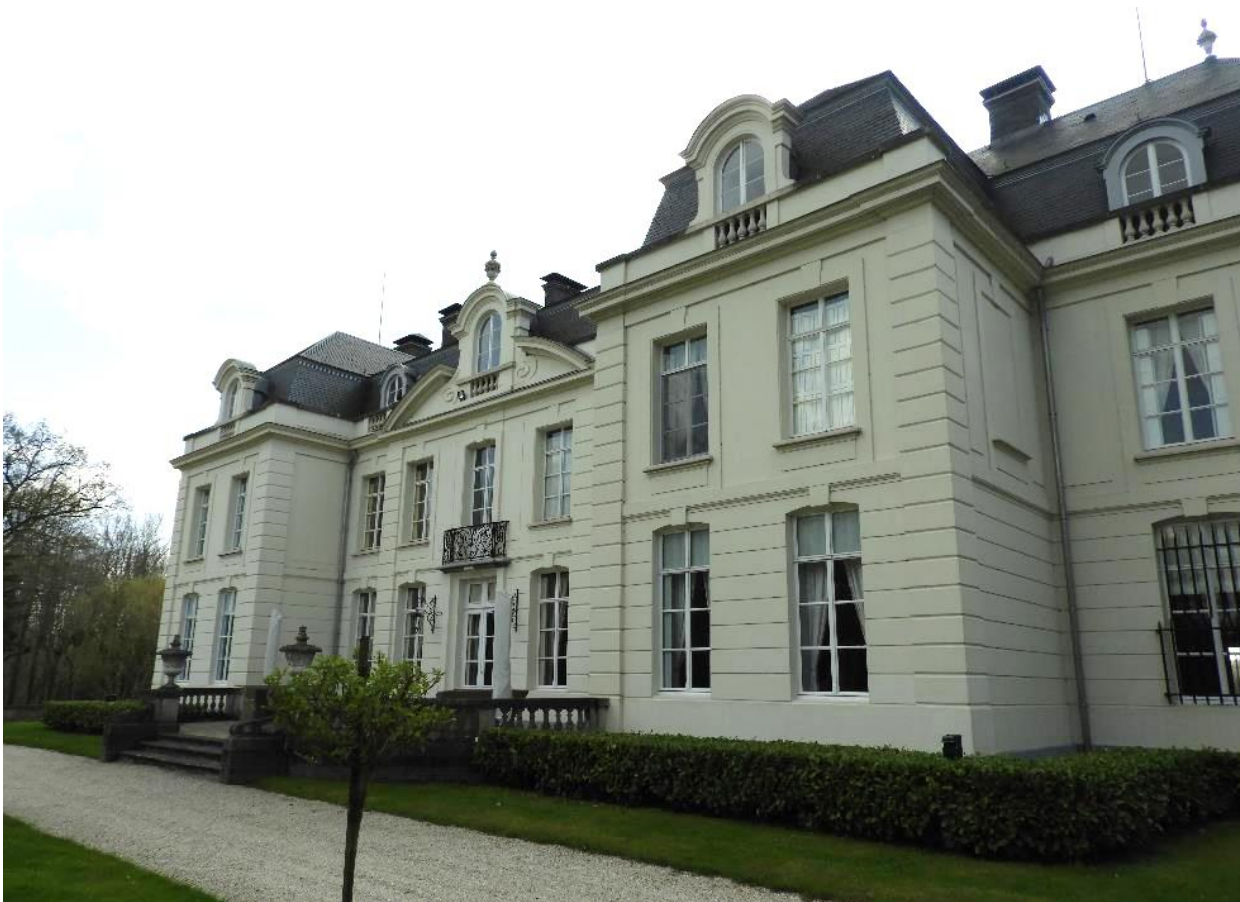
Foto 10: Kasteel (tuinzijde) – U-vormig hoofdgebouw met rechts deel van kwartbolle uitbouw.

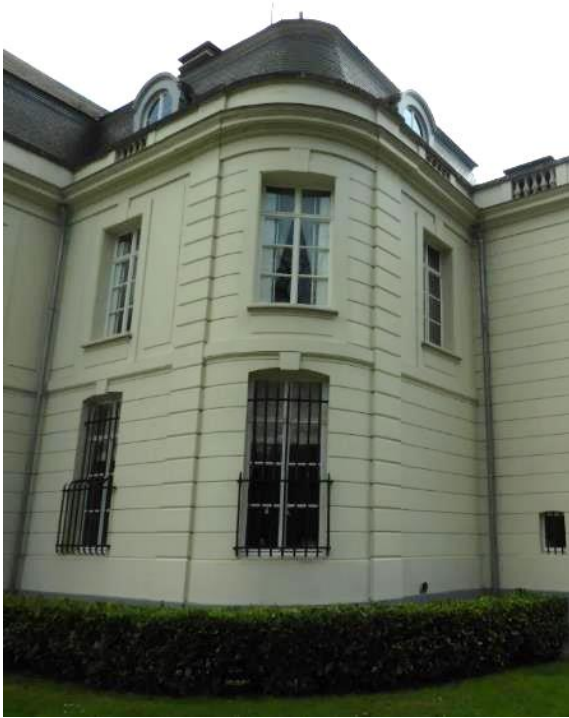
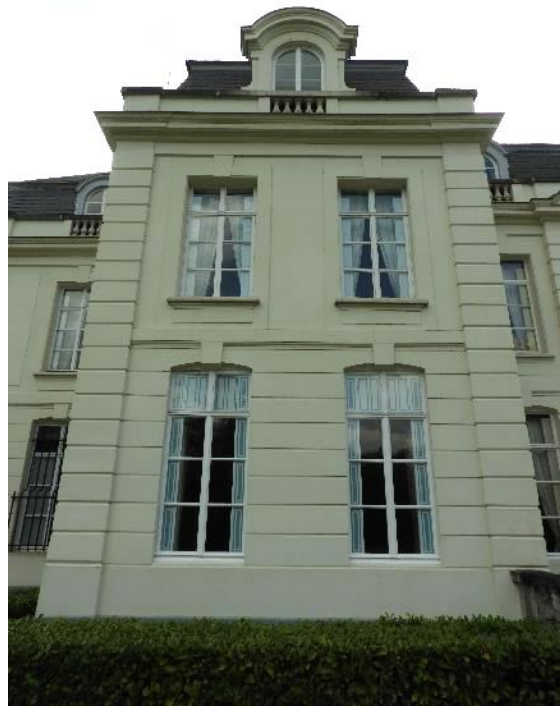
Foto 11: Kasteel – westelijke kwartbolle uitbouw. Foto 12: Kasteel – westelijke U-vormige uitbouw.

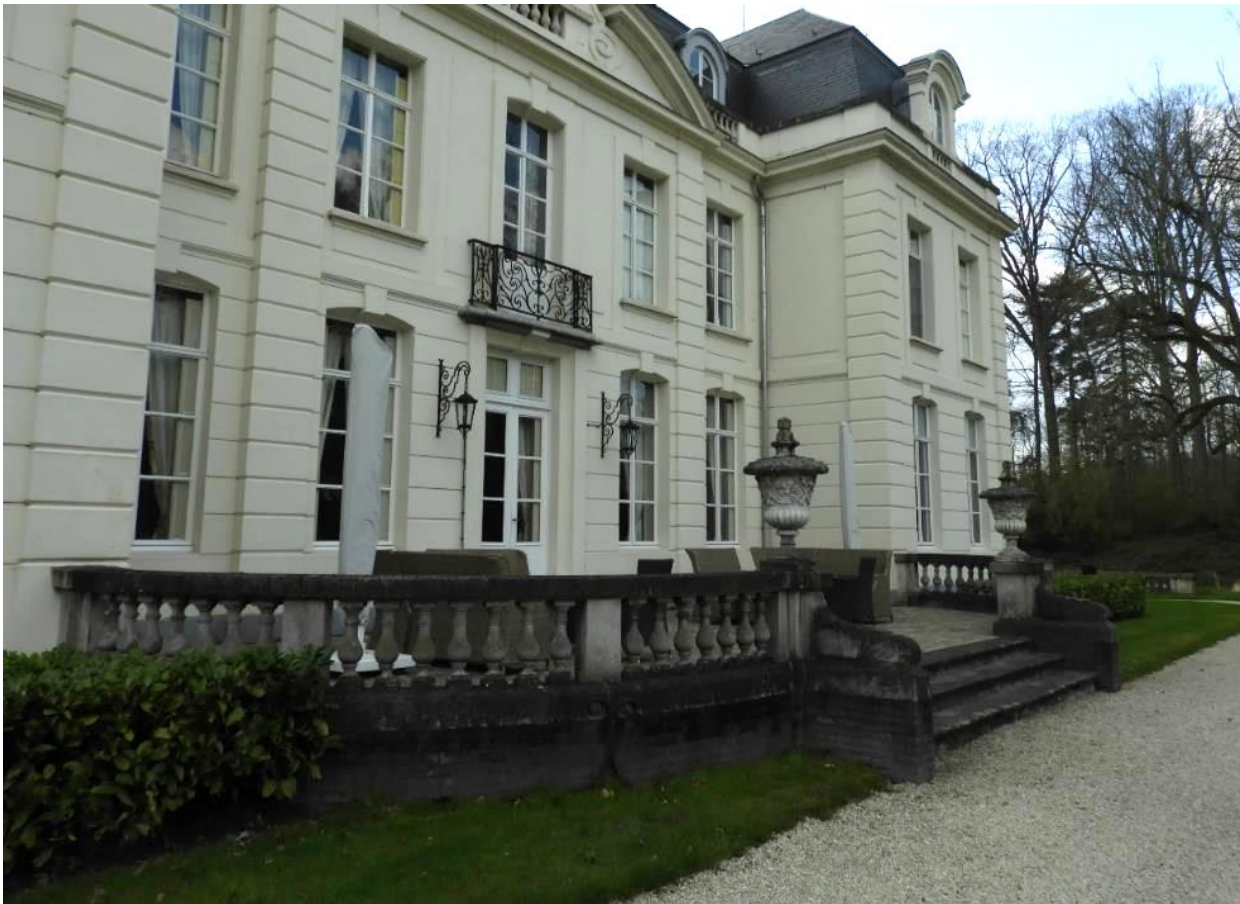
Foto 13: Kasteel – verdiept middendeel met voorliggend afgerond terras met balustrades en tuinvazen.

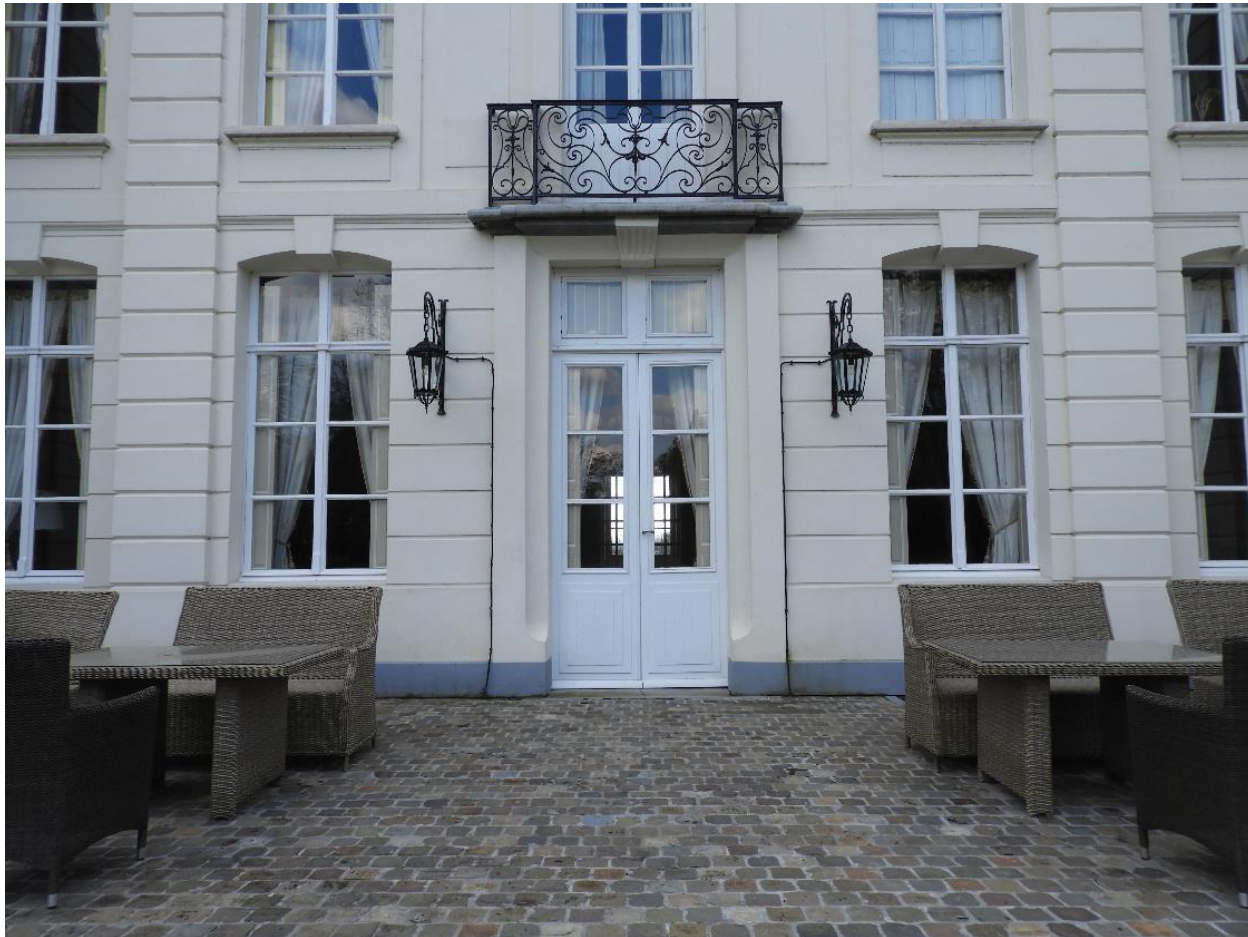
Foto 14: Kasteel – verdiept middendeel van vijf traveeën met voorliggend afgerond terras.

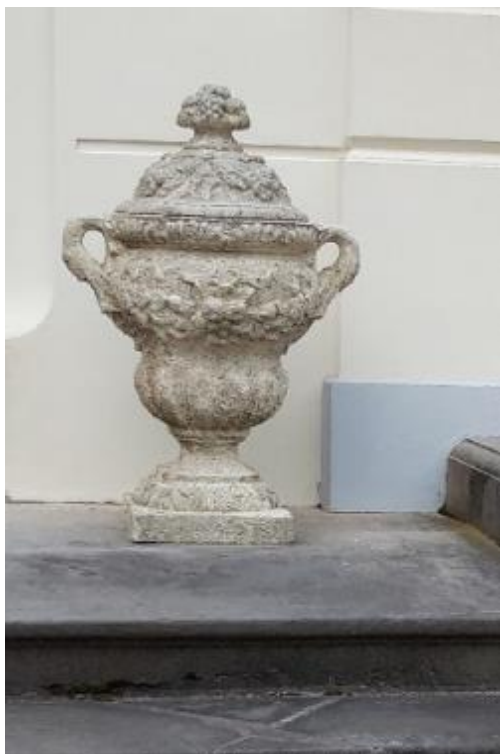
Foto 15: Kasteel (voorzijde) – tuinvaas (guirlandes met deksel) op bordestrap.

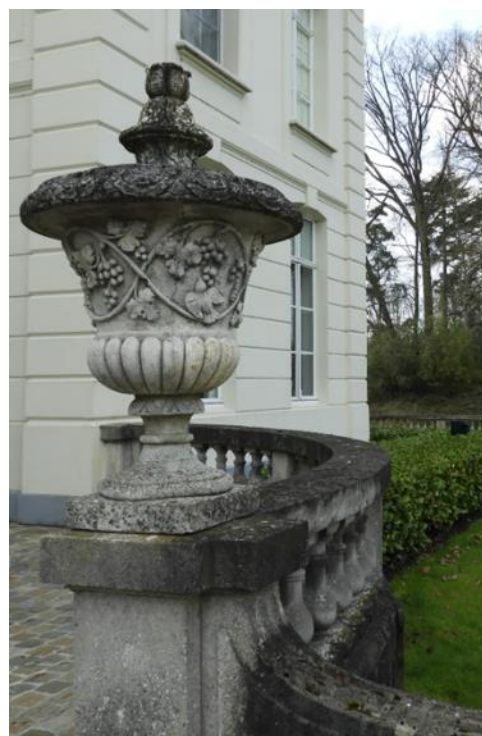
Foto 16: Kasteel (tuinzijde) – tuinvaas (druiventrossen met deksel) op balustrade terras.

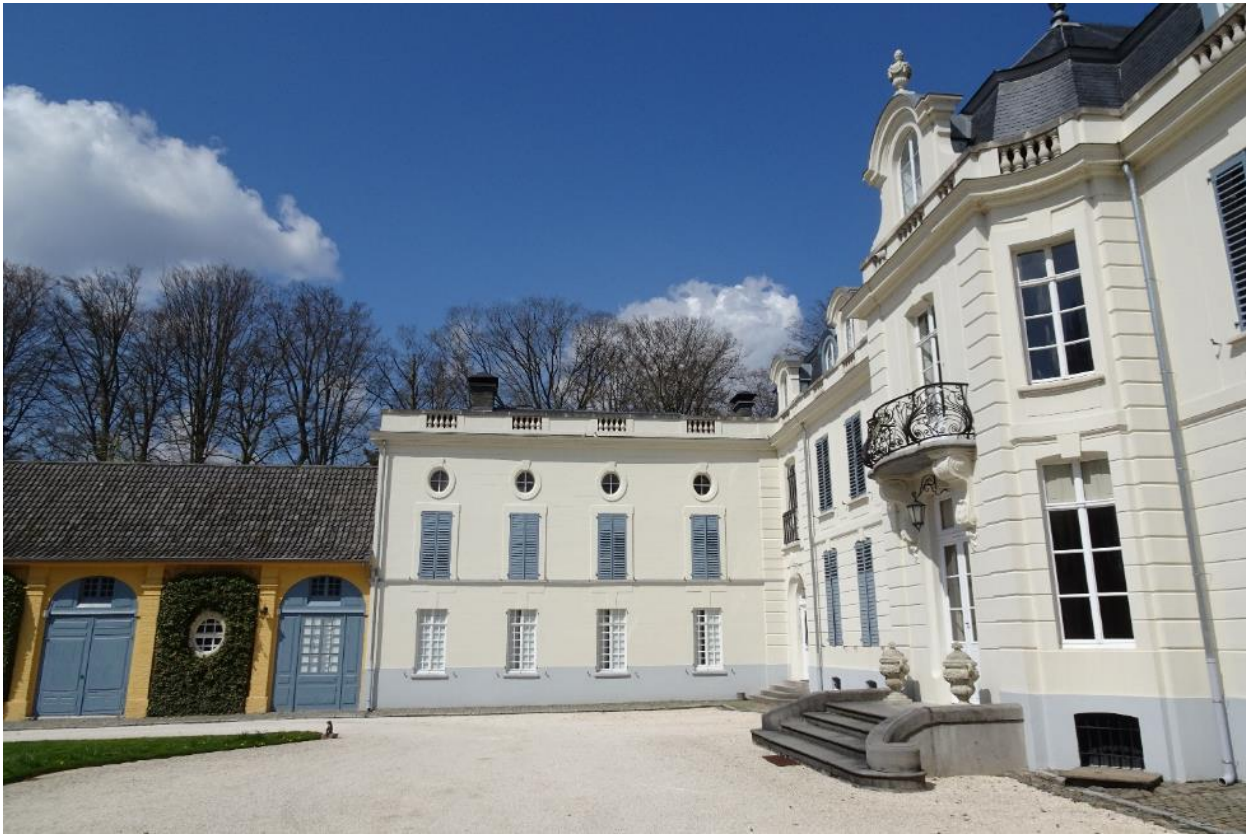
Foto 17: Westelijke zijvleugel van tweeënhalve bouwlaag (voorzijde) met rechts kasteel en links lagere westelijke aanhorigheid.

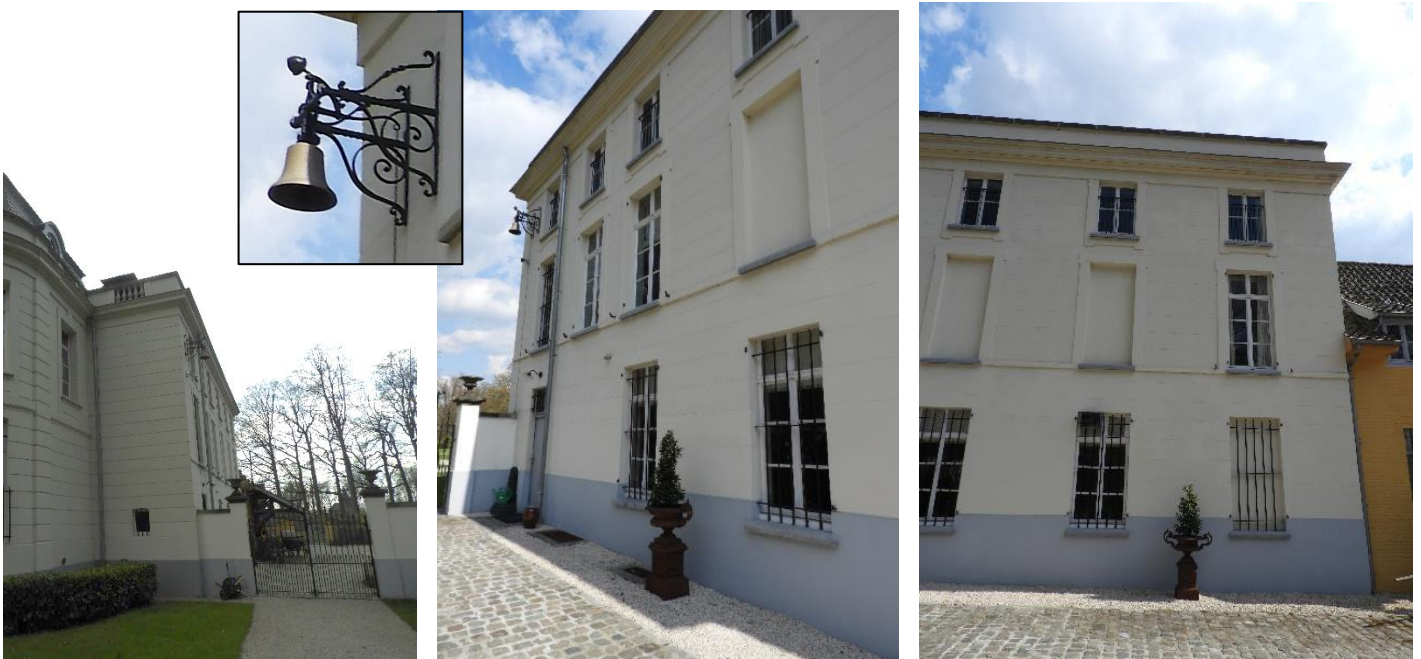
Foto 18: Westelijke zijvleugel (stukje van noordelijke kopgevel) met aansluiting met westelijke halfronde uitbouw.

Foto 19: Westelijke zijvleugel (achtergevel – aan diensterf) met detail van gevelklokje.

Foto 20: Westelijke zijvleugel (achtergevel – aan diensterf) – aansluiting met lagere westelijke aanhorigheid.

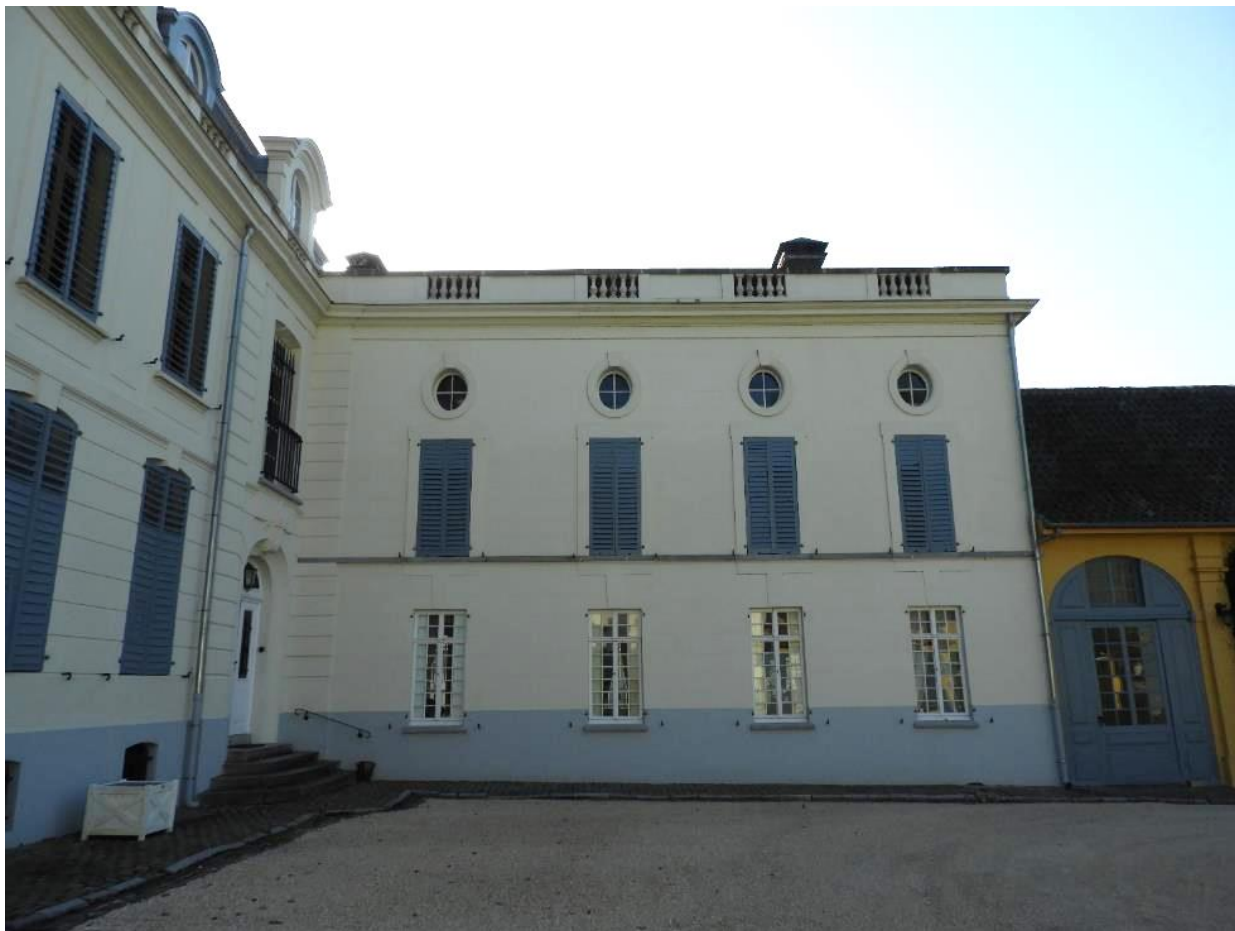
Foto 21: Oostelijke zijvleugel van tweeënhalve bouwlaag (voorzijde) met links kasteel en rechts lagere oostelijke aanhorigheid.

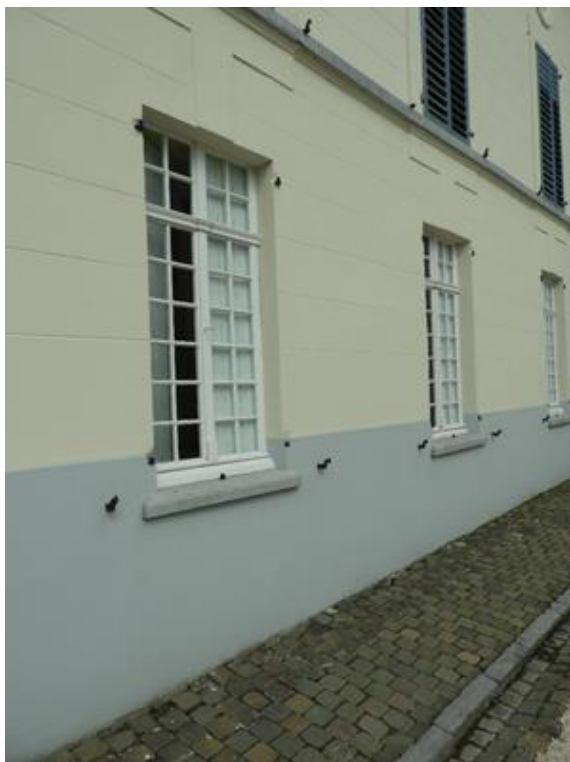
Foto 22: Oostelijke zijvleugel (voorzijde) - detail gevelparament en schrijnwerk.

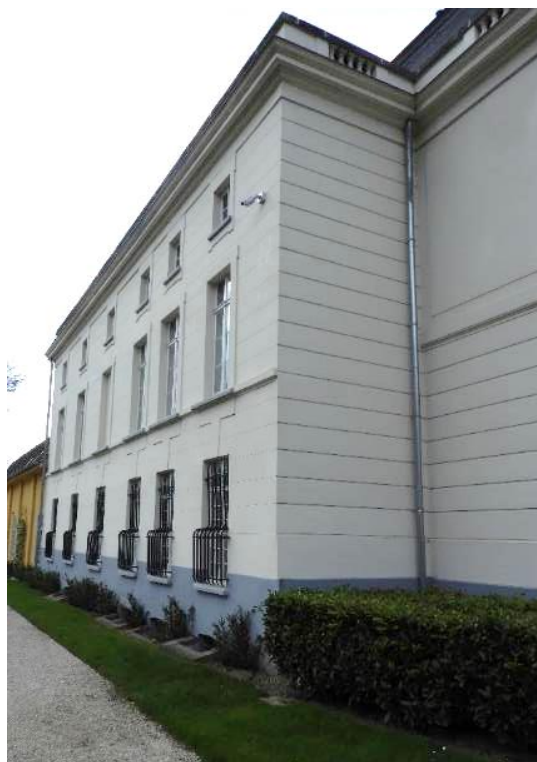
Foto 23: Oostelijke zijvleugel (achtergevel).

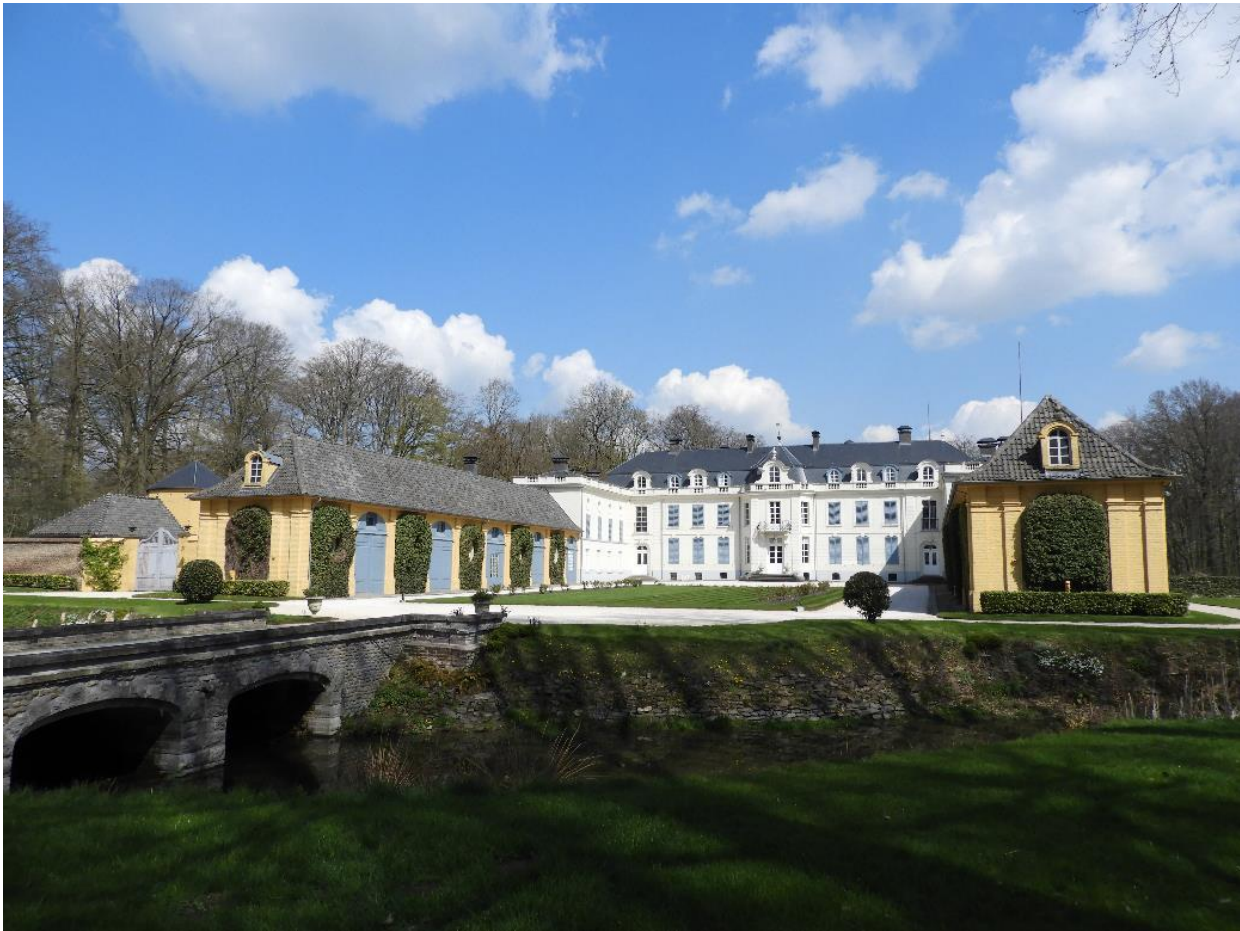
Foto 24: Zicht op westelijke en oostelijke aanhorigheden (voorzijde) aan het voorplein.

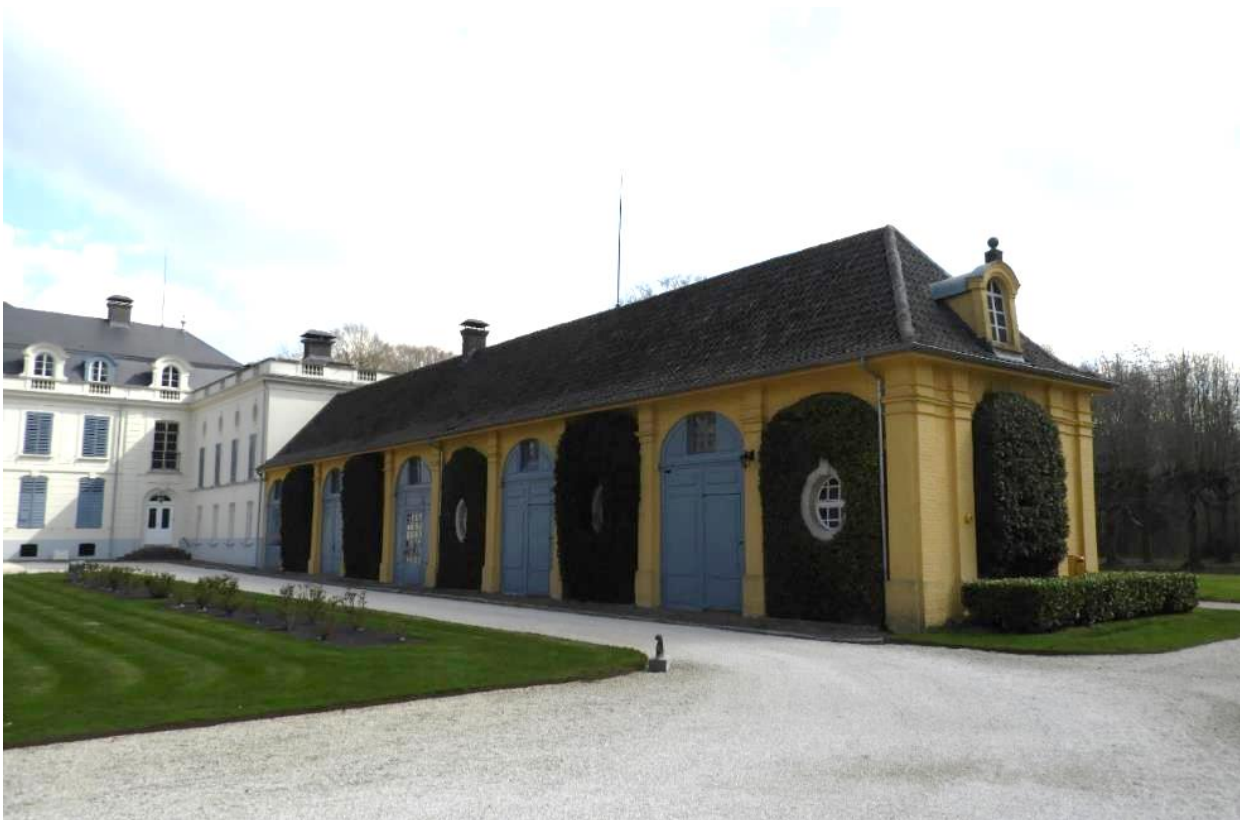
Foto 25: Oostelijke aanhorigheid (voorzijde) van tien traveeën met blinde kopgevel.

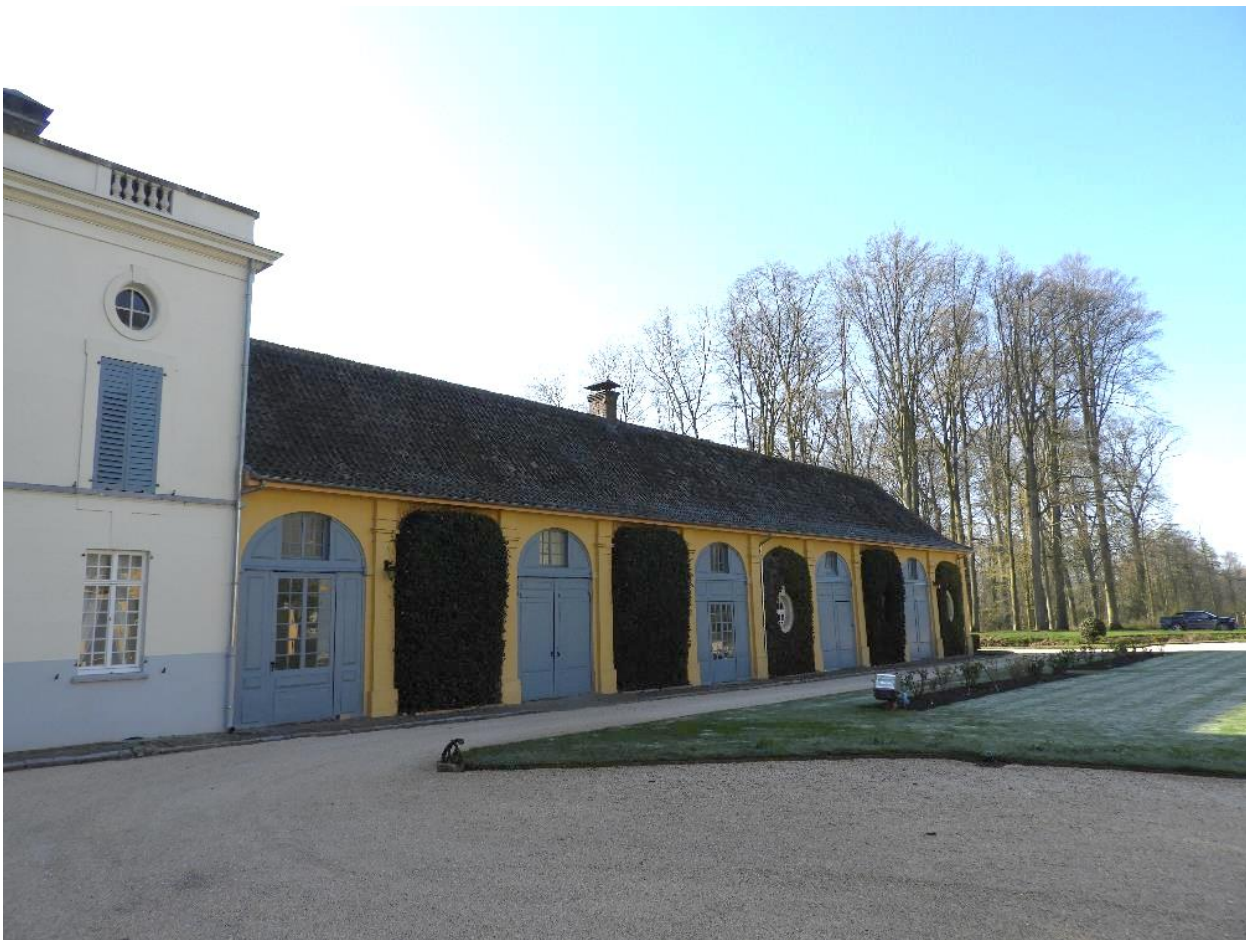
Foto 26: Oostelijke aanhorigheid (voorzijde) van tien traveeën – aansluiting met oostelijke zijvleugel – georiënteerd naar de straat en toegangsdreef.

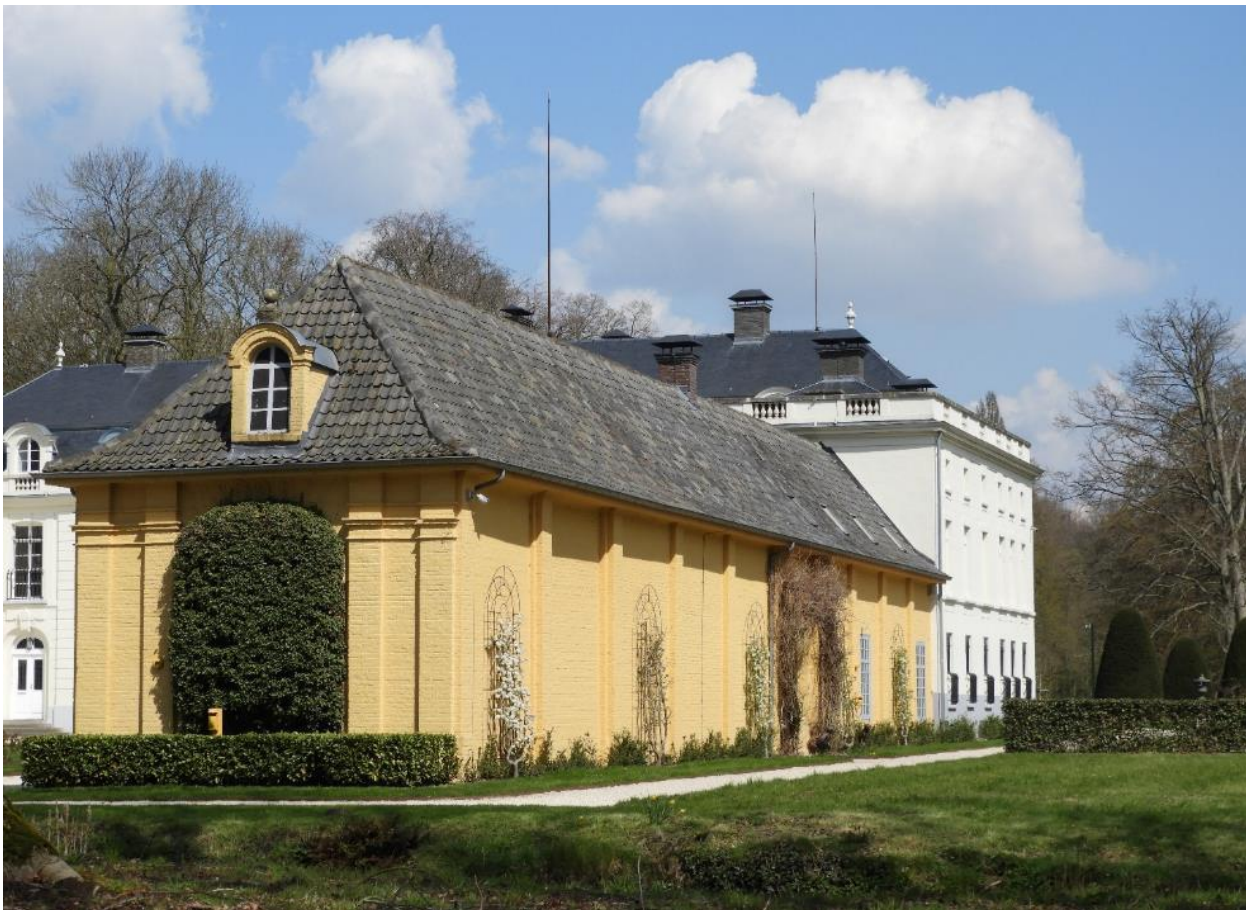
Foto 27: Oostelijke aanhorigheid (kopgevel en achtergevel) – aansluiting met oostelijke zijvleugel.

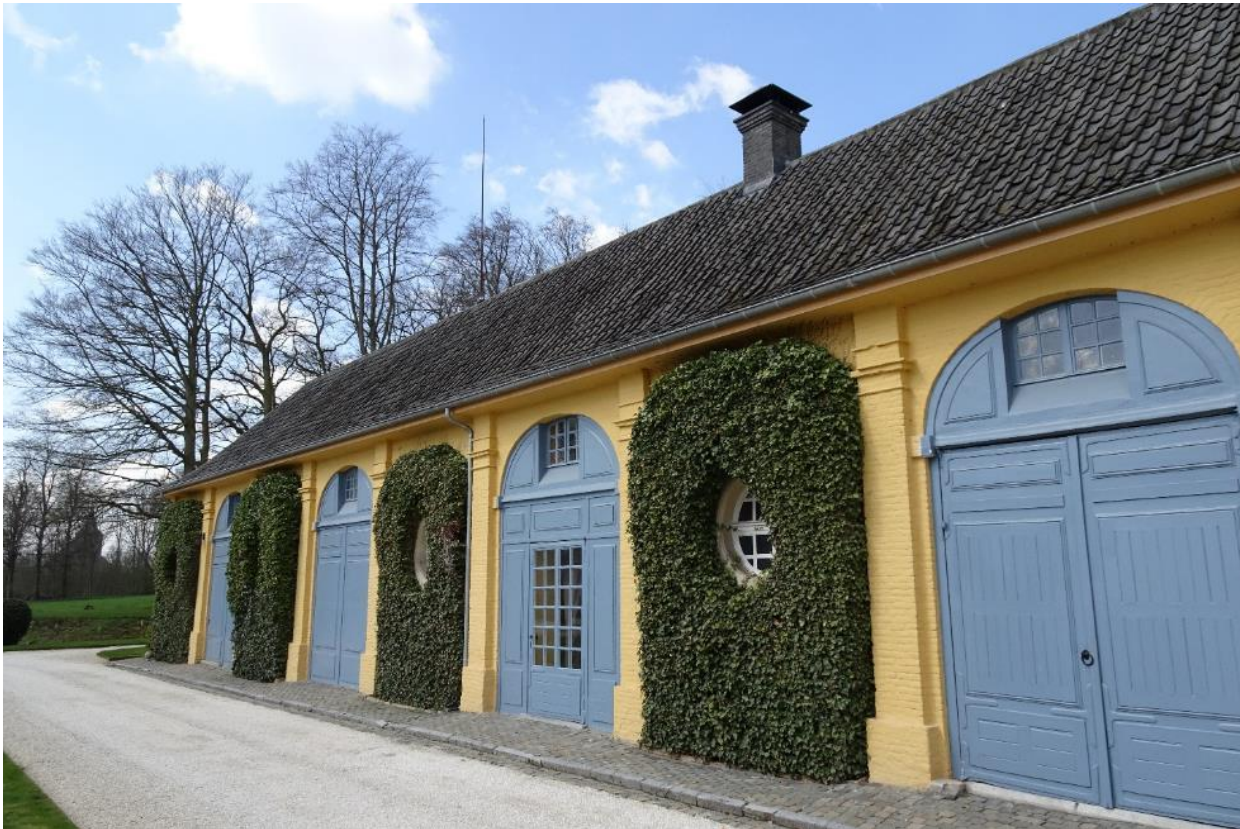
Foto 28: Westelijke aanhorigheid (voorzijde) van tien traveeën georiënteerd naar de straat en toegangsdreef.
