**Bijlage 2.B Fotoregistratie van de fysieke toestand bij het ministerieel besluit tot definitieve bescherming als monument van Kasteel Baudries met zijvleugels en aanhorigheden en Conciërgewoning Kasteel Baudries in Gavere (Dikkelvenne)**

Kasteel Baudries met zijvleugels en aanhorigheden, Kerkstraat 5

Conciërgewoning Kasteel Baudries, Kasteelstraat 6

De foto's werden genomen tijdens een terreinbezoek op 13 april 2021.

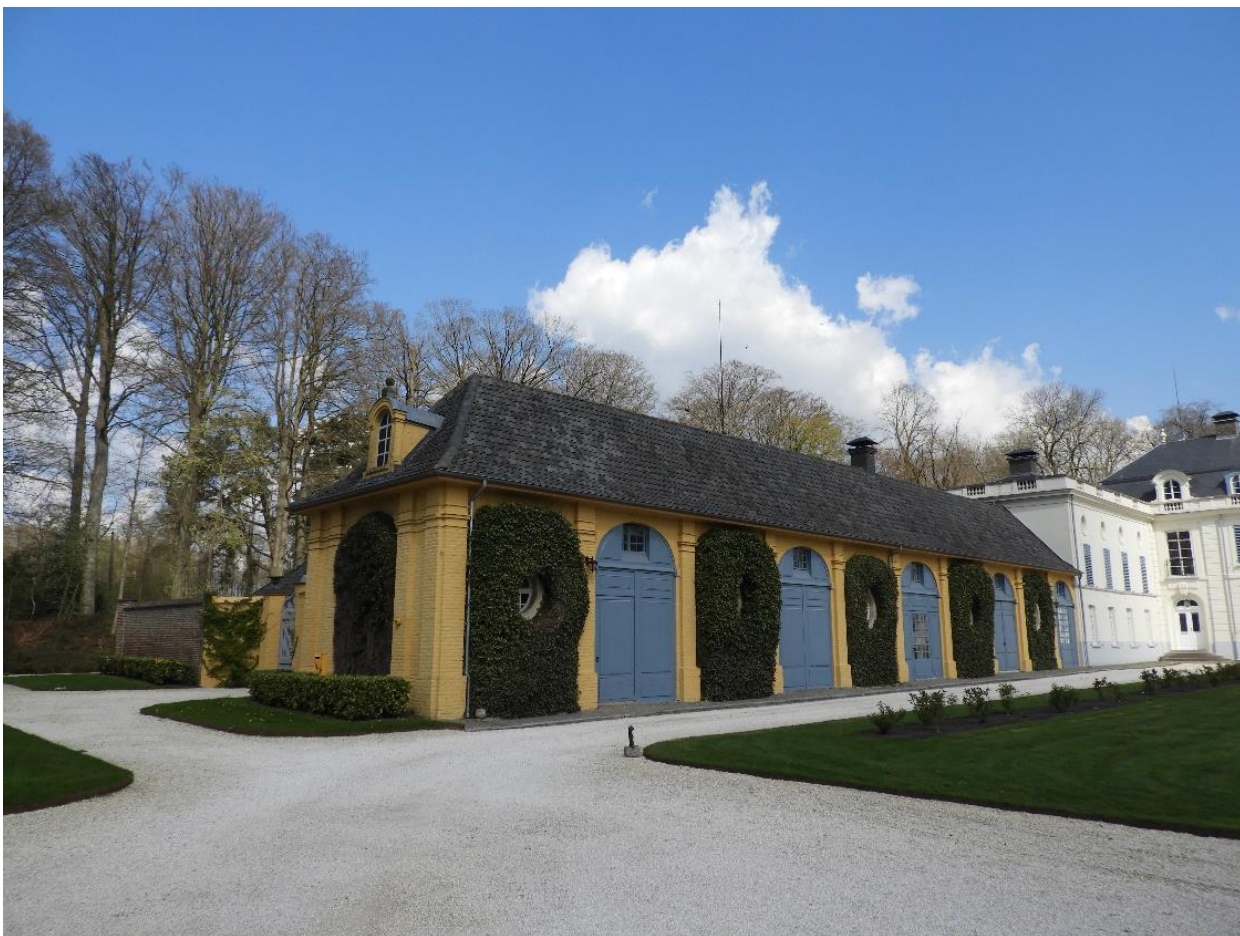
Foto 29: Westelijke aanhorigheid (voorzijde en kopgevel) met ten westen achterliggend dienstterf.

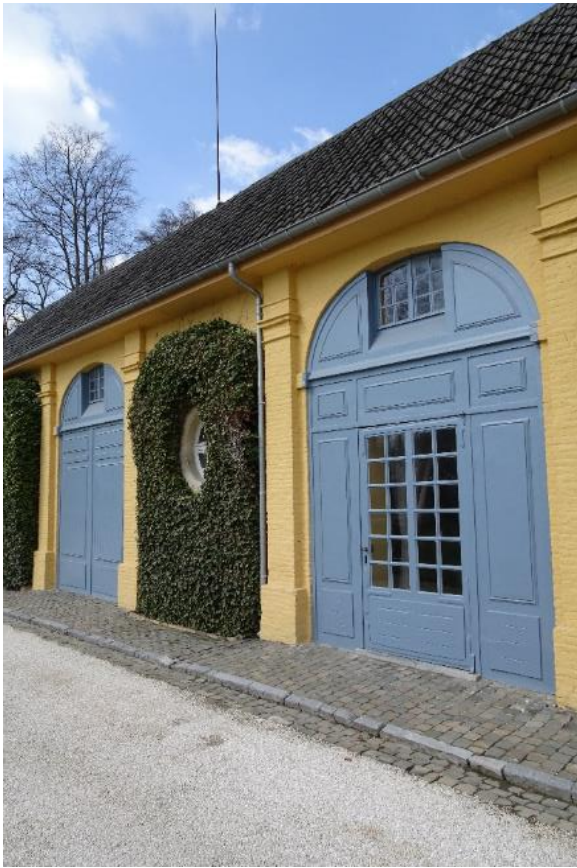
Foto 30: Westelijke aanhorigheid (voorzijde) detail metselwerk met lisenen – poort.

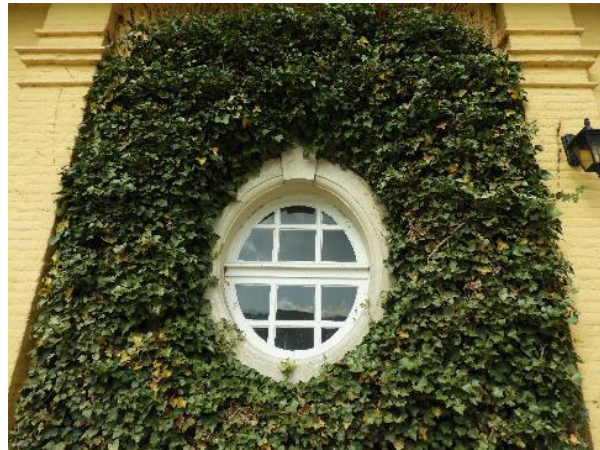
Foto 31: Westelijke aanhorigheid (voorzijde) – detail oculus.

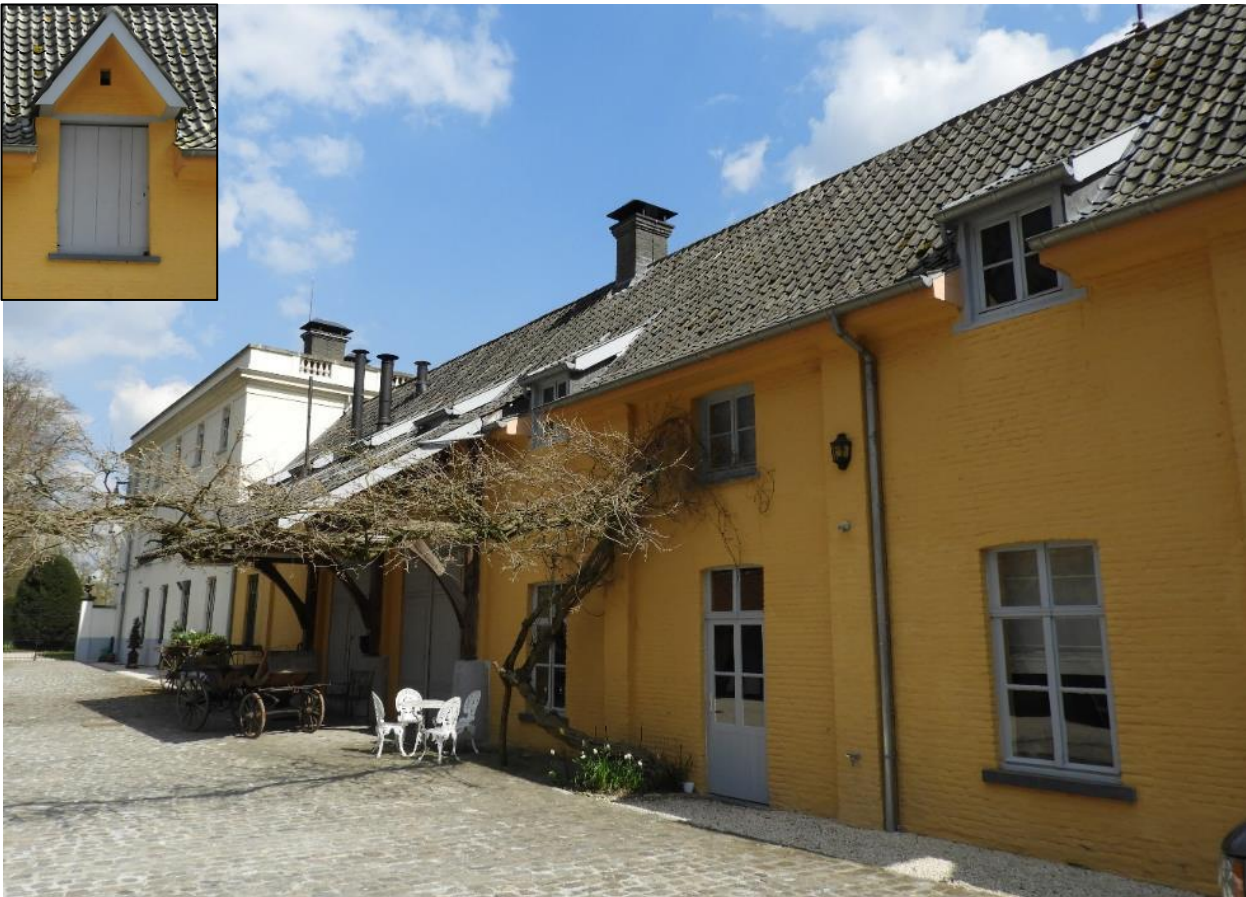
Foto 32: Westelijke aanhorigheid (achtergevel aan dienststerf) aansluiting met hogere westelijke zijvleugel en detail laadluikje.

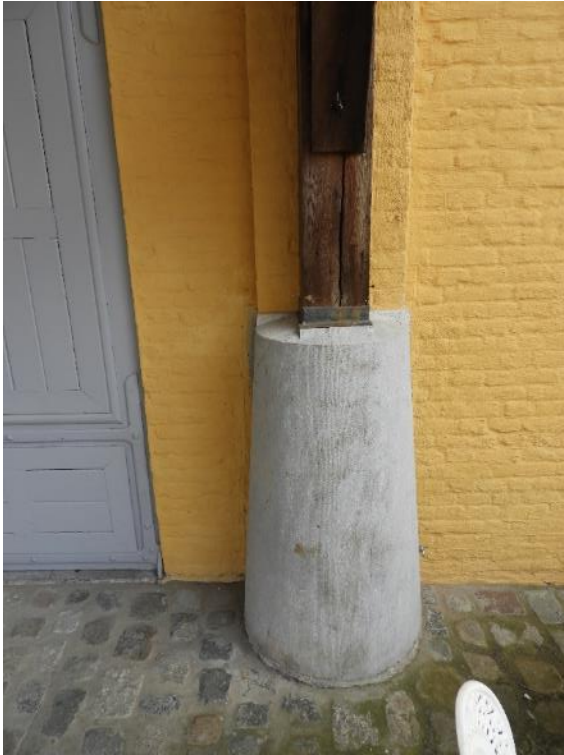
Foto 33: Westelijke aanhorigheid (achtergevel aan dienstert) – halfkegelvormige sokkel als basis voor houten dakoverstek.

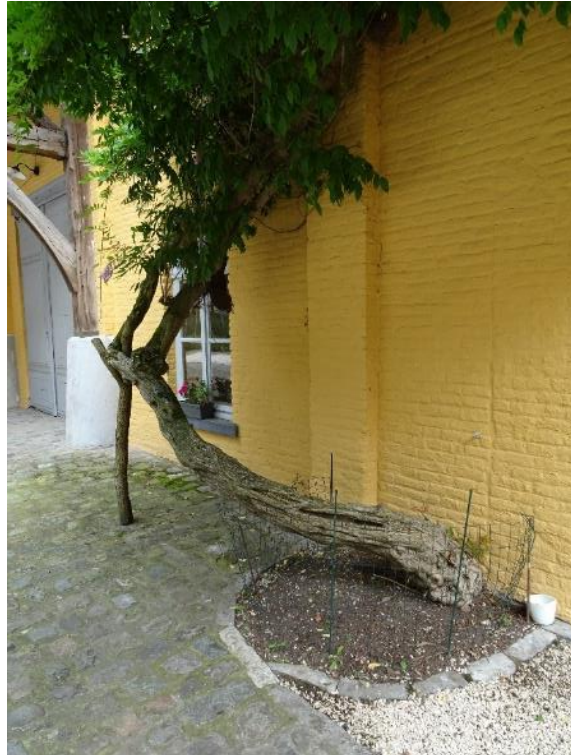
Foto 34: Westelijke aanhorigheid – Japanse blauweregen.

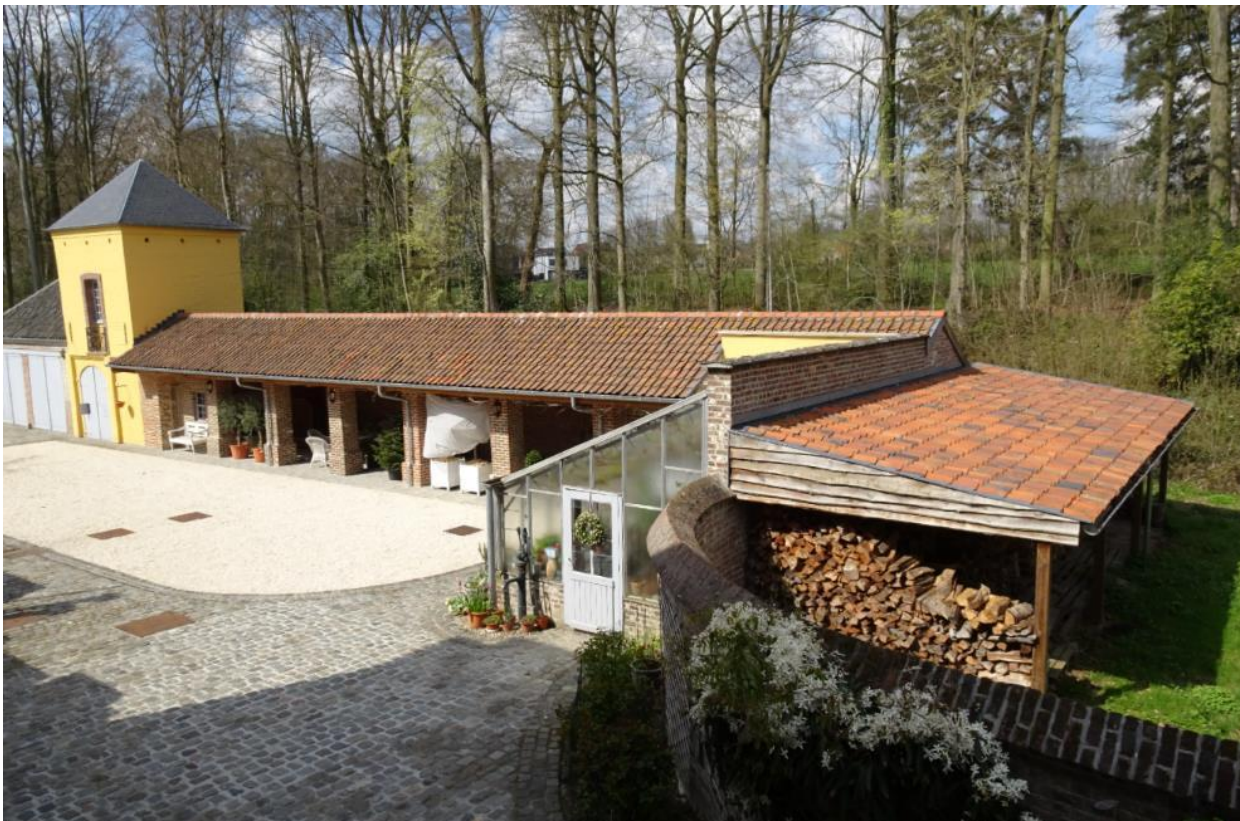
Foto 35: Westelijk verhard dienstert met duiventoren, halfopen gemetste bergplaats, muurserre en afbuigende afsluitmuur.

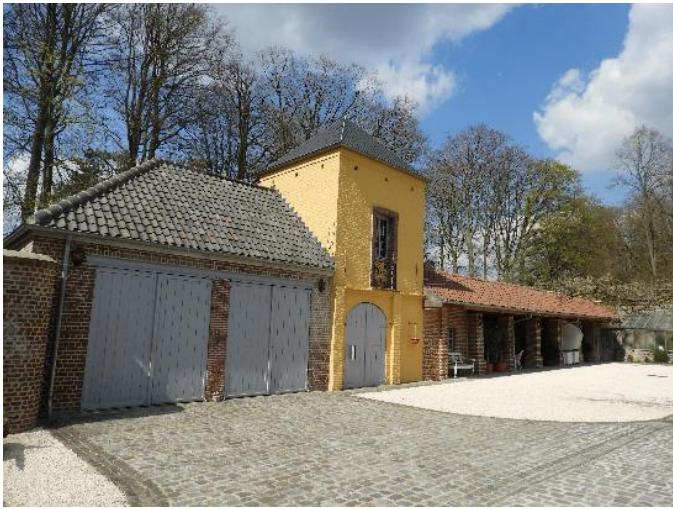
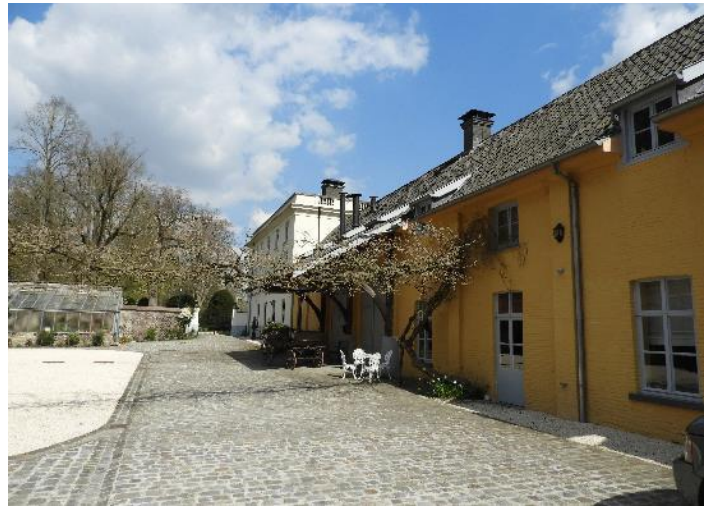
Foto 36-37: Westelijk verhard dienstterf met garage, duiventoren, bergplaats, muurserre, afsluitmuur, westelijke zijvleugel en westelijke aanhangsel.

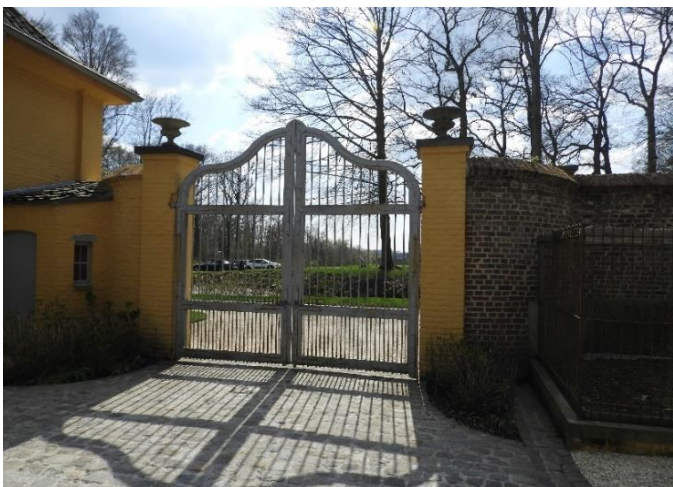
Foto 38: Westelijk dienstterf – afsluitpoort met afbuigende afsluitmuur.

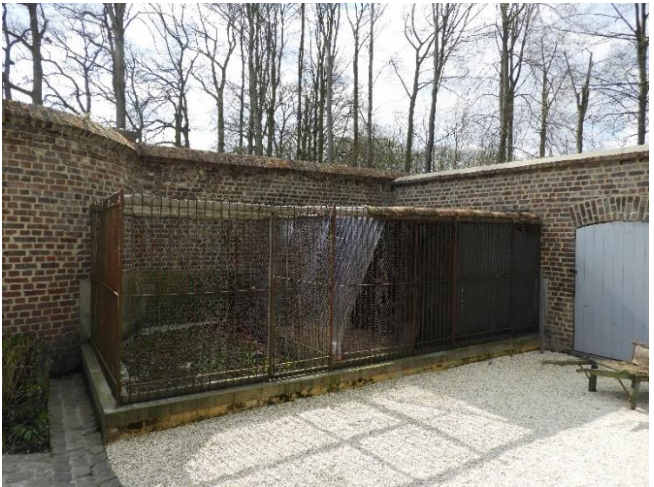
Foto 39: Westelijk dienstterf – hondenhokken, kippenren en afbuigende afsluitmuur.

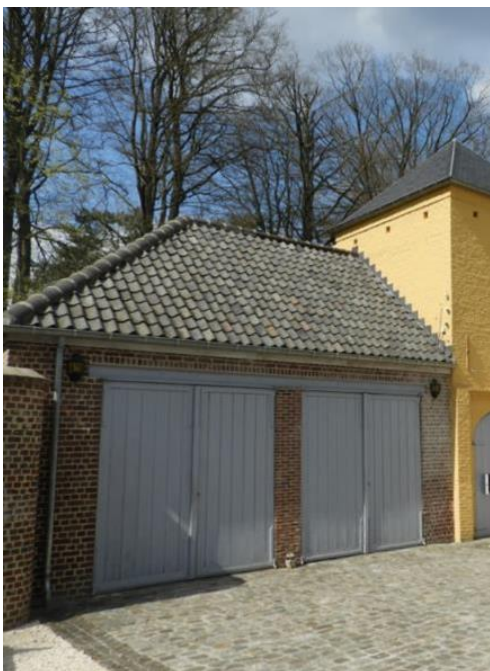
Foto 40: Westelijk dienstterf – garage.

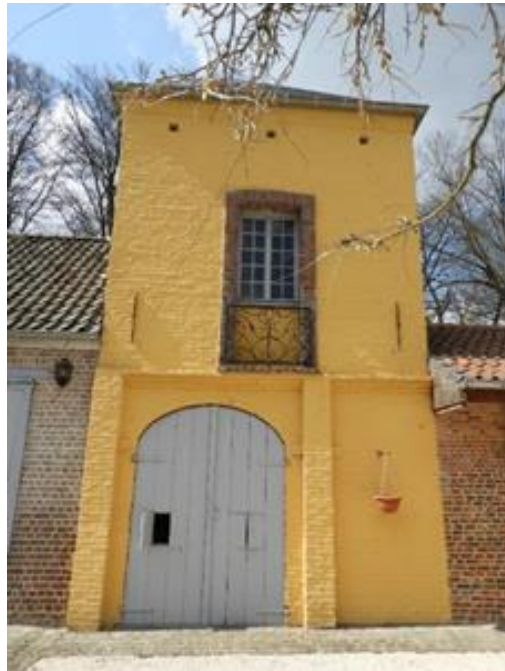
Foto 41: Westelijk dienstterf – duiventoren.

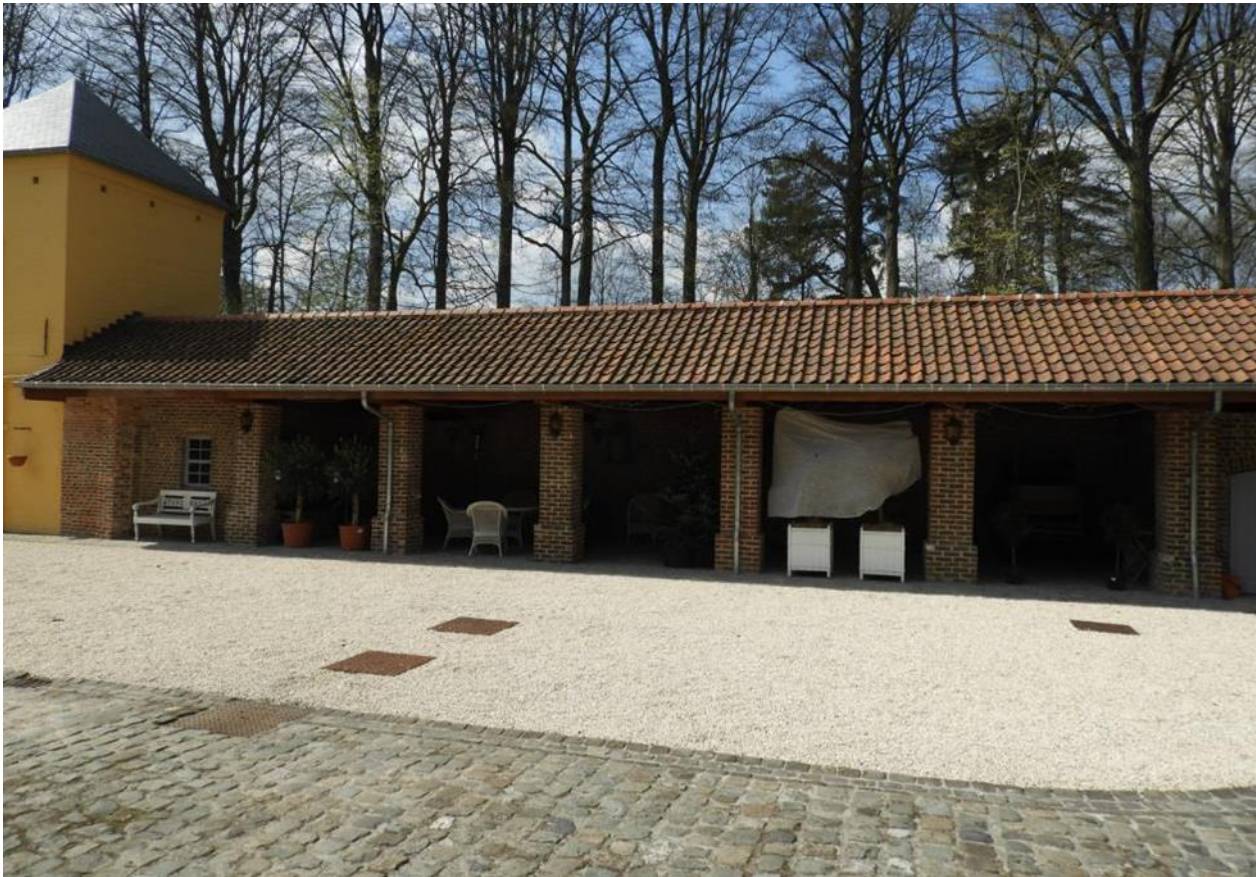
Foto 42: Westelijk dienststerf – halfopen gemetste bergplaats.

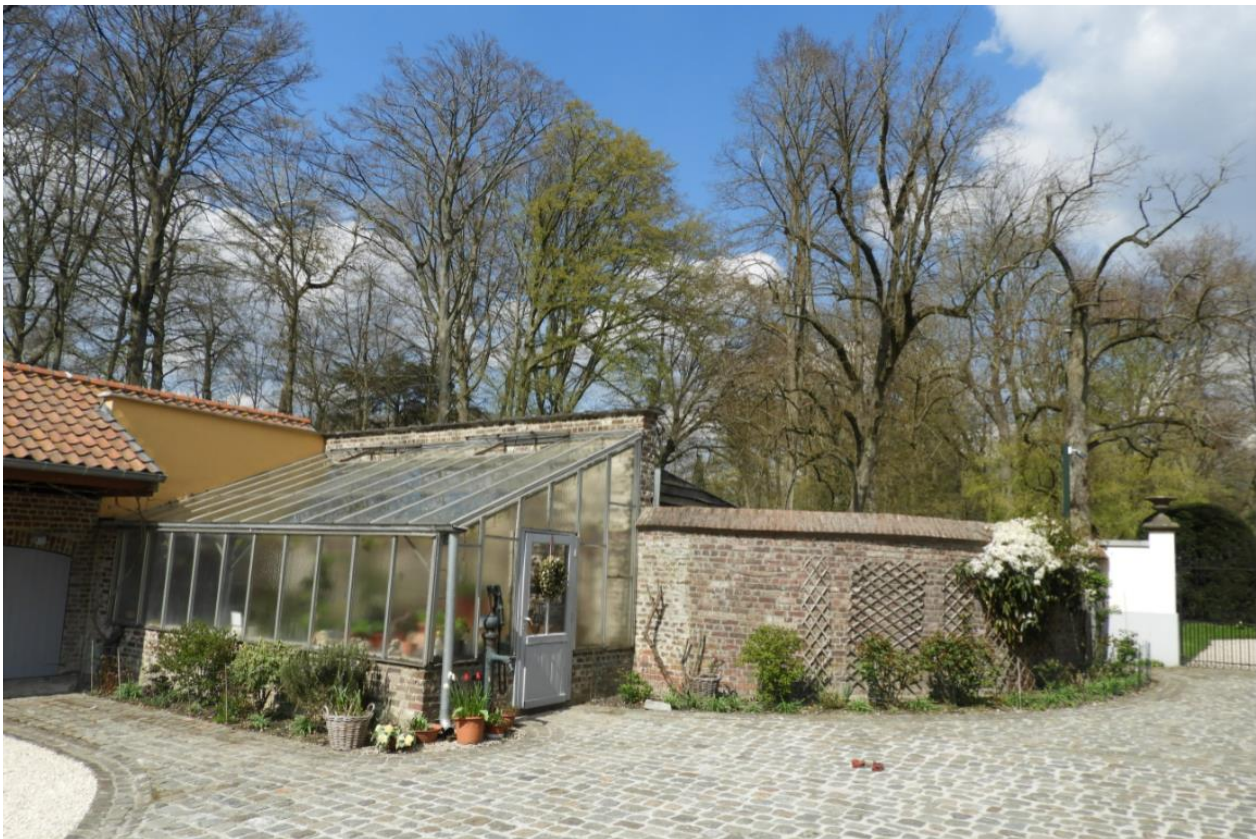
Foto 43: Westelijk dienststerf – rechthoekige muurserre en afbuigende afsluitmuur – afsluitpoort aan bakstenen pijlers.

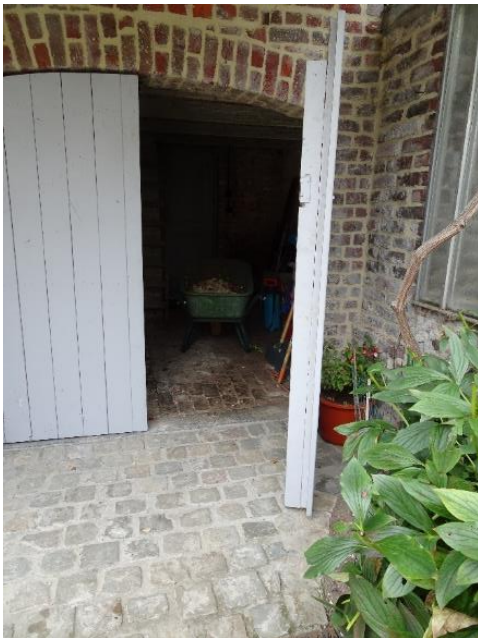
Foto 44: Westelijk dienststerf – groentekelder

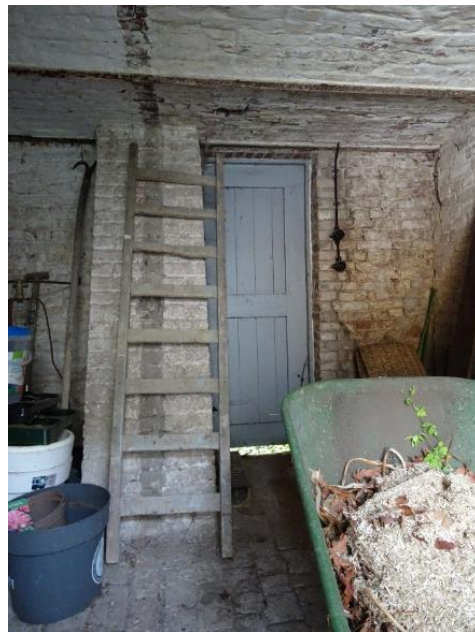
Foto 45: Westelijk dienststerf – groentekelder.

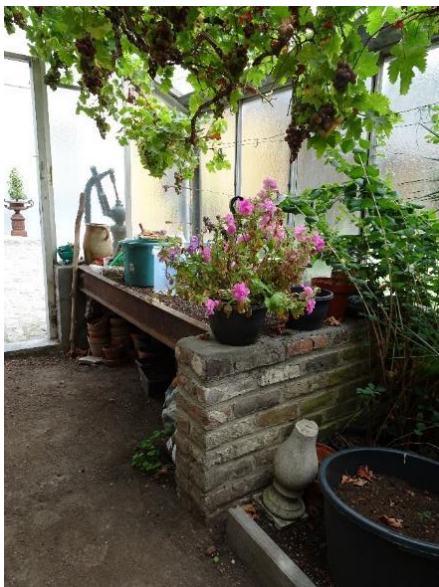
Foto 46: Westelijk dienststerf – muurserre.

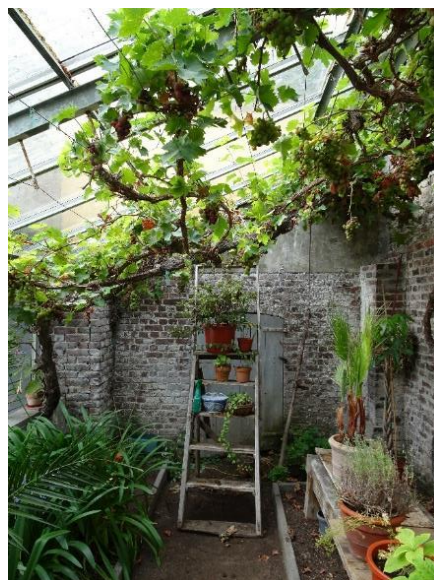
Foto 47: Westelijk dienststerf – muurserre.

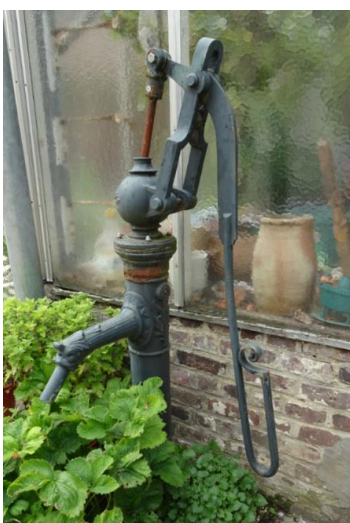
Foto 48: Westelijk dienststerf – pomp.

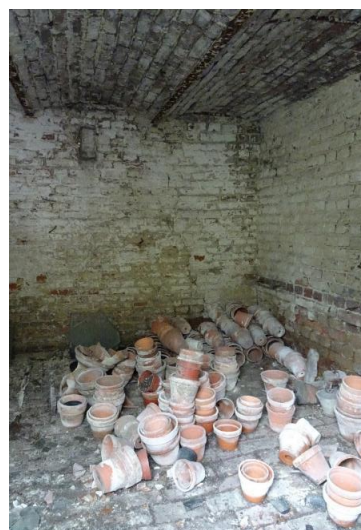
Foto 49: Westelijk dienststerf – groentekelder.

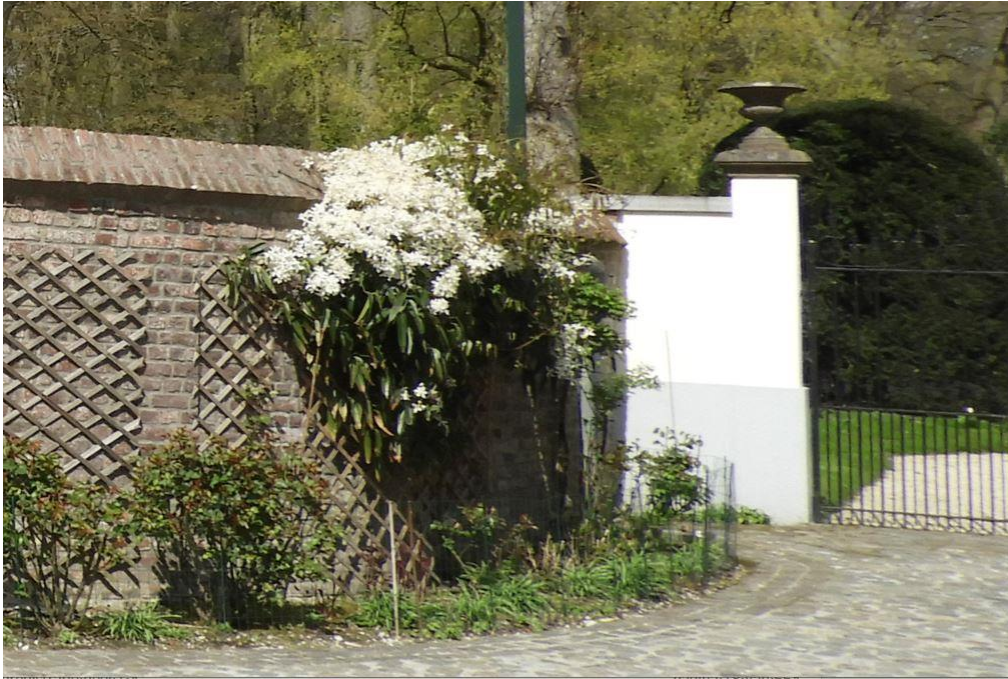
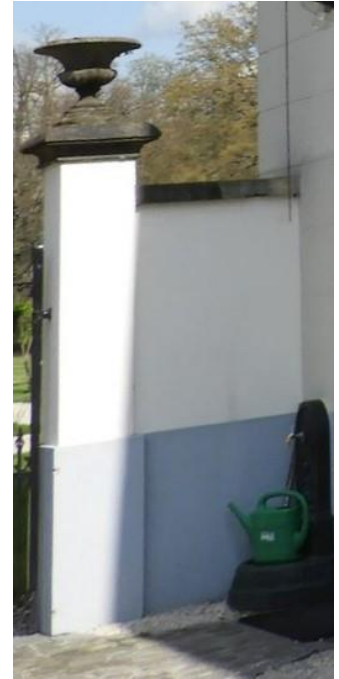
Foto 50-51: Westelijk dienstterf – afbuigende afsluitmuur – bakstenen pijlers met sierbekroning.

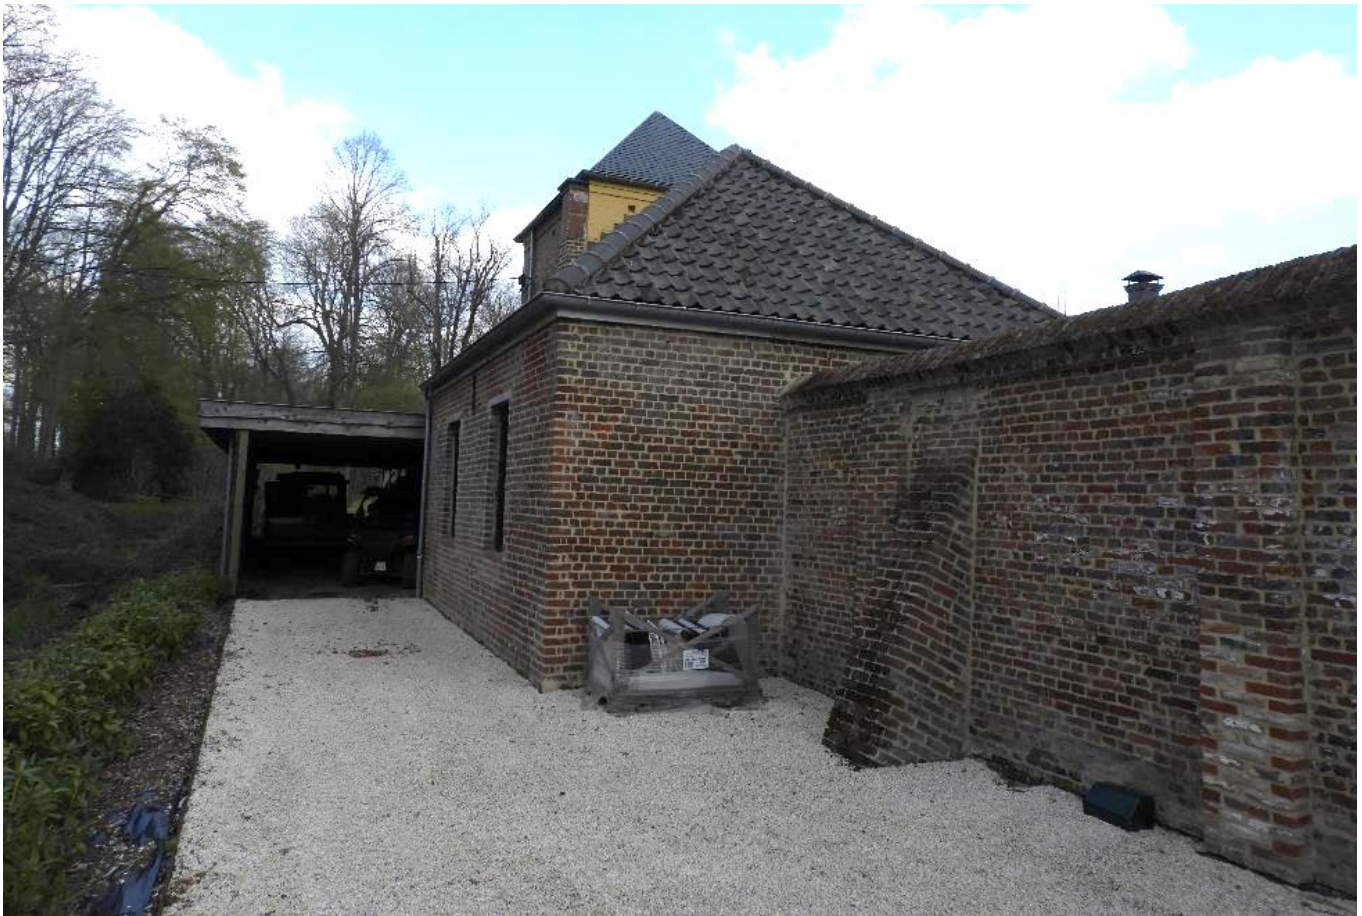
Foto 52: Westelijk dienstterf – aanhorigheden (achtergevel), afsluitmuur, garage en duiventoren.

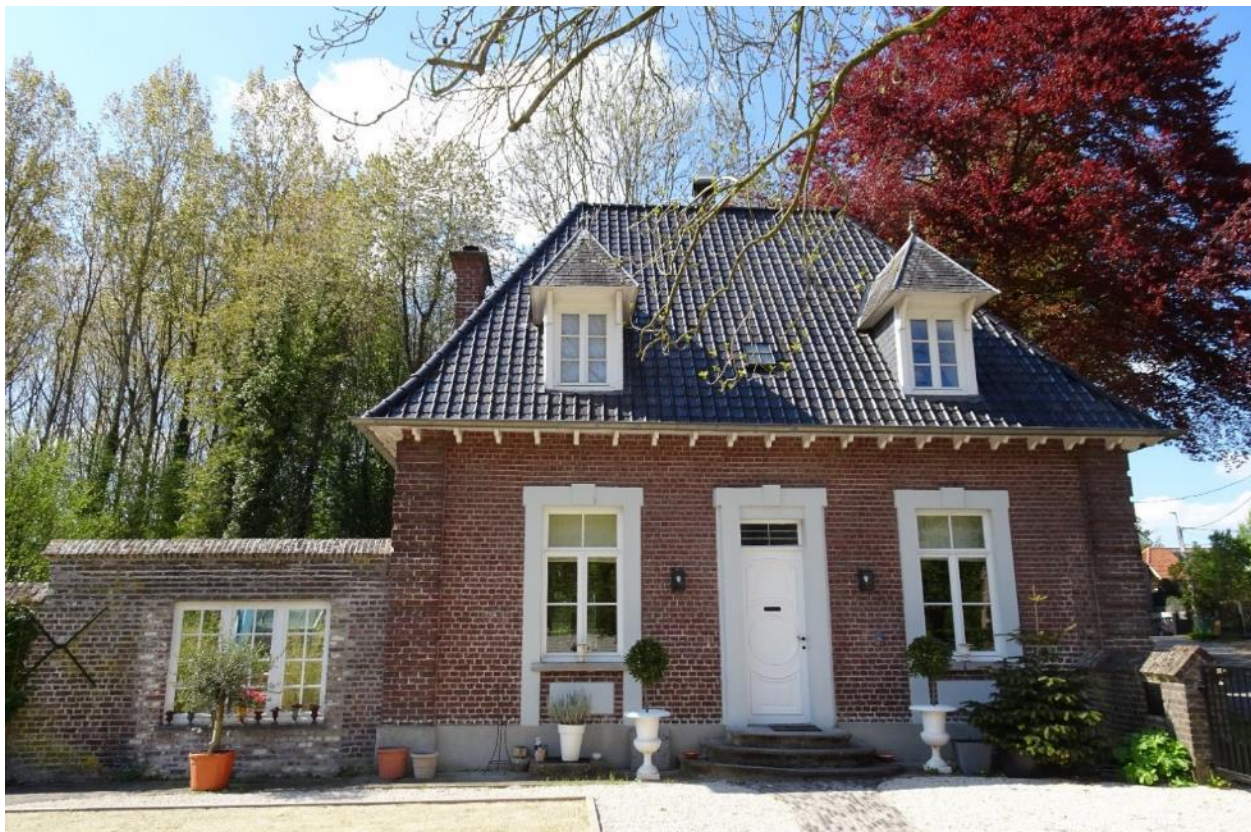
Foto 53: Conciërgewoning ter hoogte van Kasteelstraat (voorgevel) georiënteerd naar moestuin.

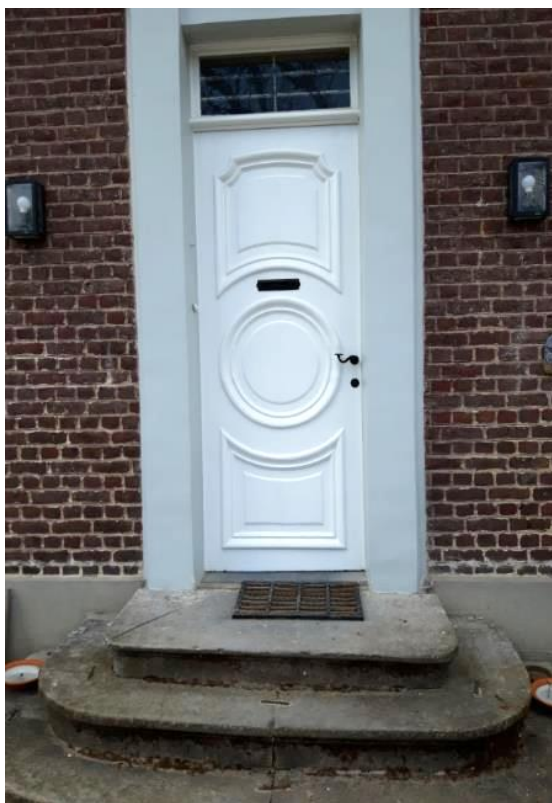
Foto 54: Conciërgewoning - voordeur aan bordes.

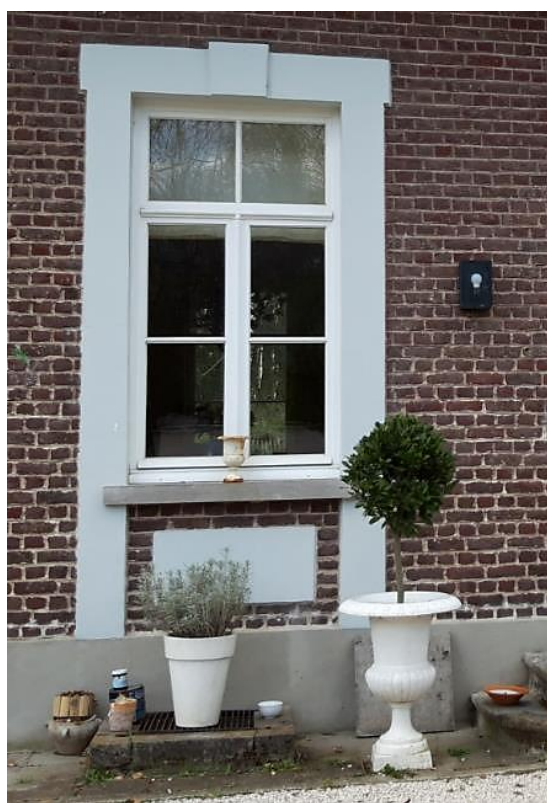
Foto 55: Conciërgewoning – omlijst venster.

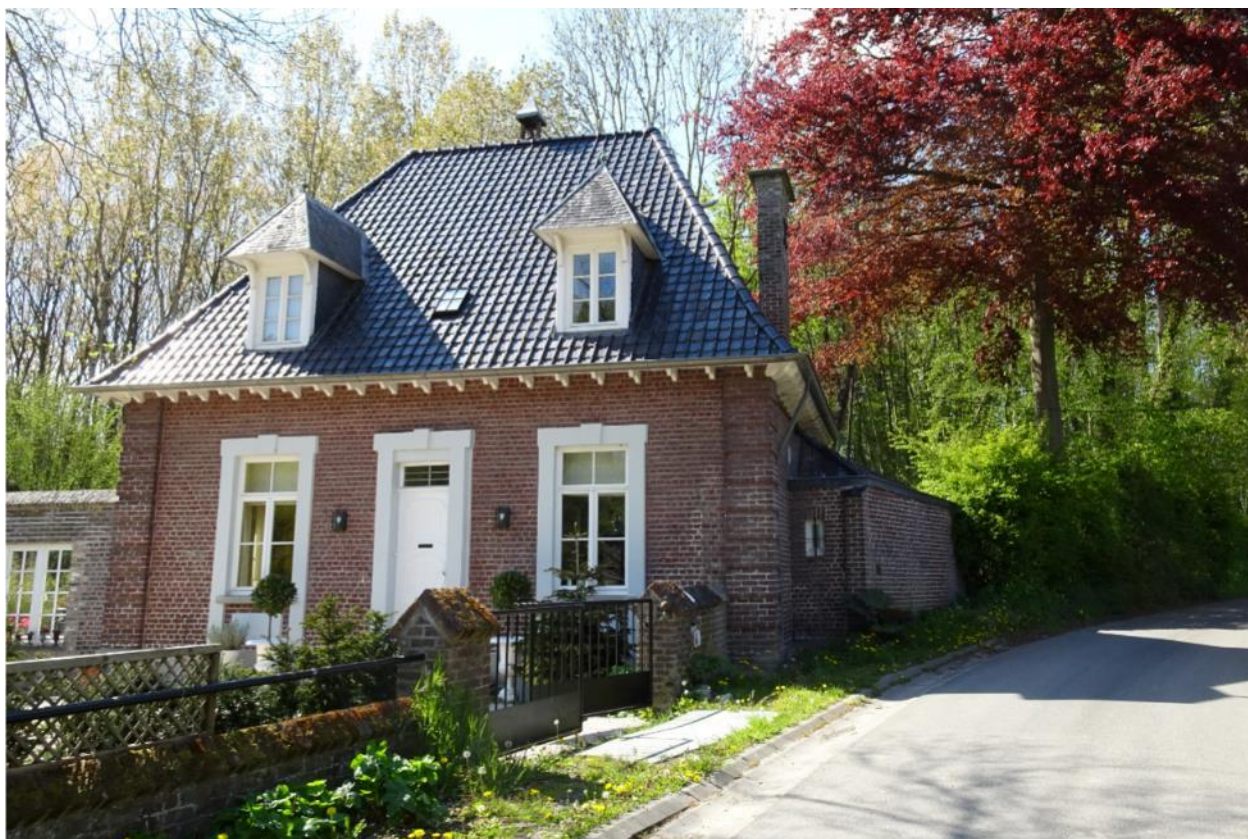
Foto 56: Conciërgewoning ter hoogte van Kasteelstraat (voor- en zijgevel).

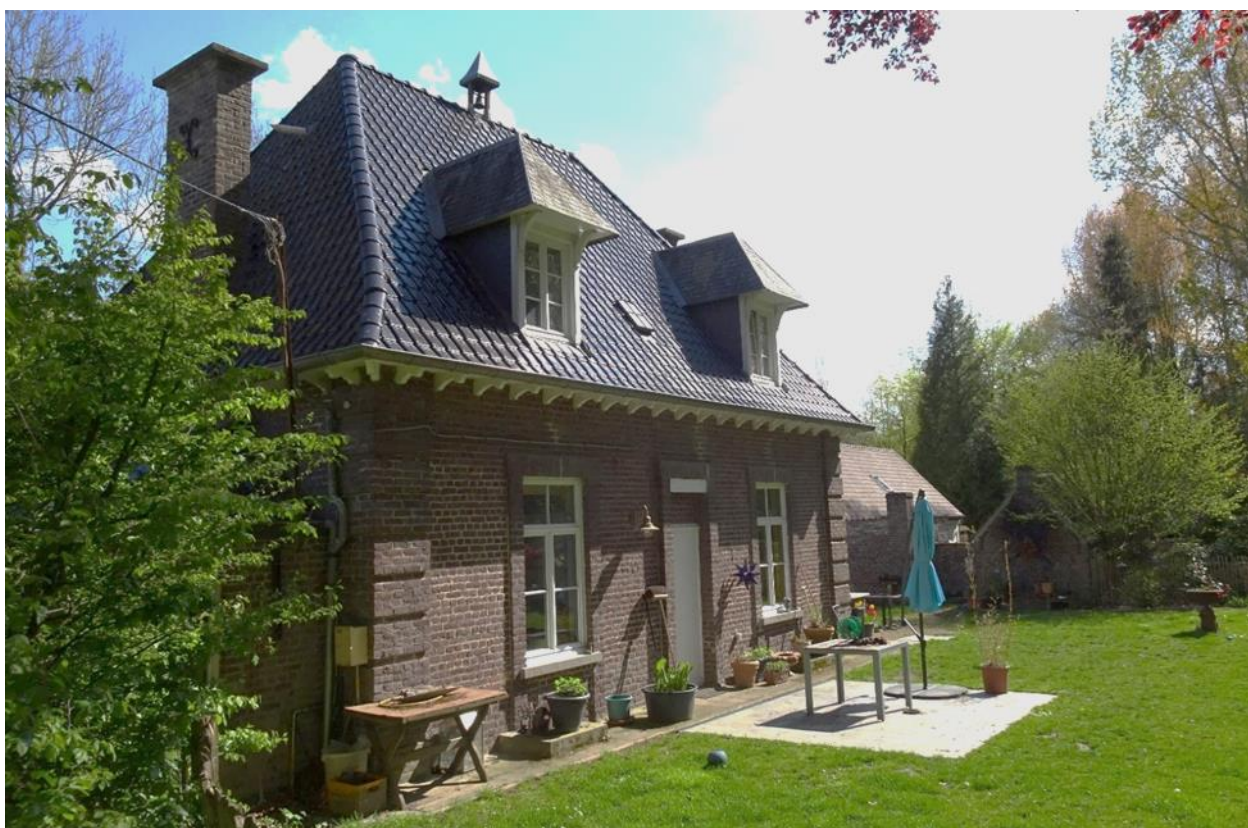
Foto 57: Conciërgewoning ter hoogte van Kasteelstraat (achtergevel).
