**Bijlage 2. Fotoregistratie van de fysieke toestand bij het ministerieel besluit tot voorlopige bescherming als monument van de ondiepwatermijnenveger M 477 Oudenaarde in Antwerpen**

Ondiepwatermijnenveger M 477 Oudenaarde, droogdokkenweg 4

De foto's werden genomen tijdens een terreinbezoek op 4 september 2023.

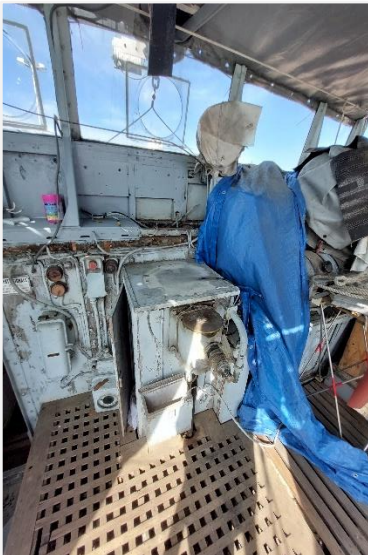
Foto 22: Brug (restauratie is lopende). Het stuurrad is gerestaureerd en wordt beveiligd bewaard in afwachting van terugplaatsing

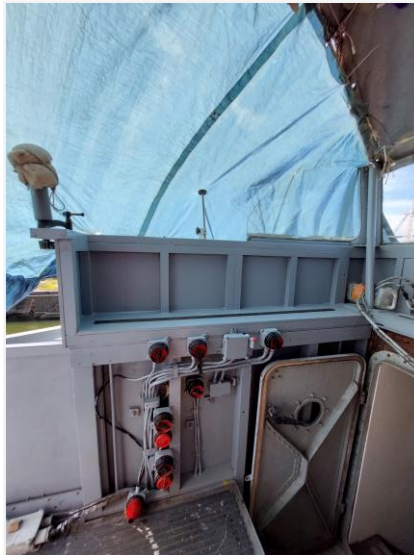
Foto 23: bakboordzijde met vernieuwde opstand

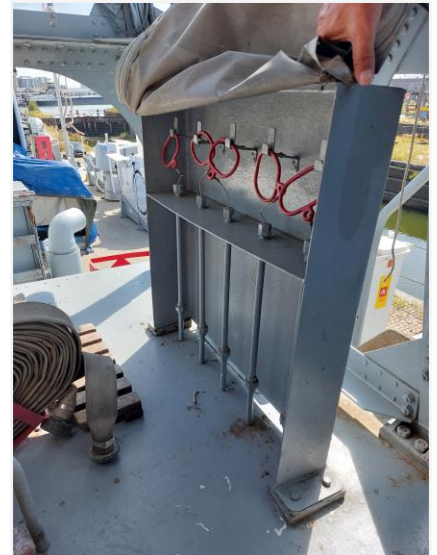
Foto 24: kast met herstelde bediening CO<sup>2</sup> brandbestrijding

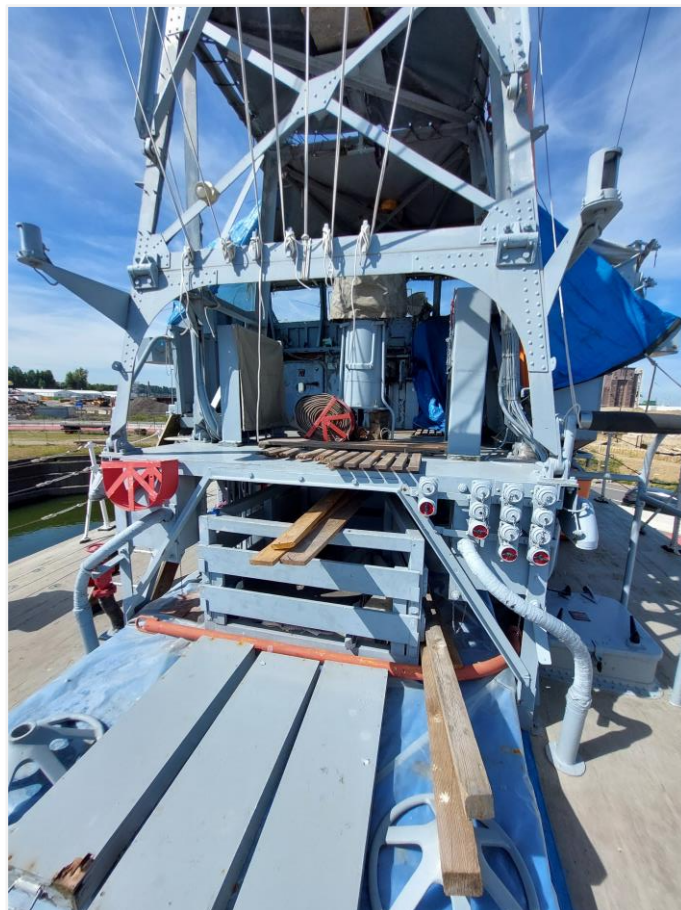
Foto 25: Zicht achteraan op de brug: onder de mast links en rechts brandbestrijding en centraal het kompas. Achteraan ontbreekt de vlaggenkast (inmiddels gerestaureerd maar wacht op terugplaatsing) rechts van de mast aan stuurboord bevindt zich het luik dat toegang geeft tot de veegmachinekamer.
