**Bijlage 2. Fotoregistratie van de fysieke toestand bij het ministerieel besluit tot voorlopige bescherming als monument van de hoevesite Hof van Izenberge met omgracht opper- en neerhof en huisweides in Alveringem (Izenberge) en Veurne (Vinkem)**

Objectnummer: 4.01/38002/784.1

Dossiernummer: 4.001/38002/102.1

Hoevesite Hof van Izenberge met omgracht opper- en neerhof en huisweides, Izenbergestraat 167

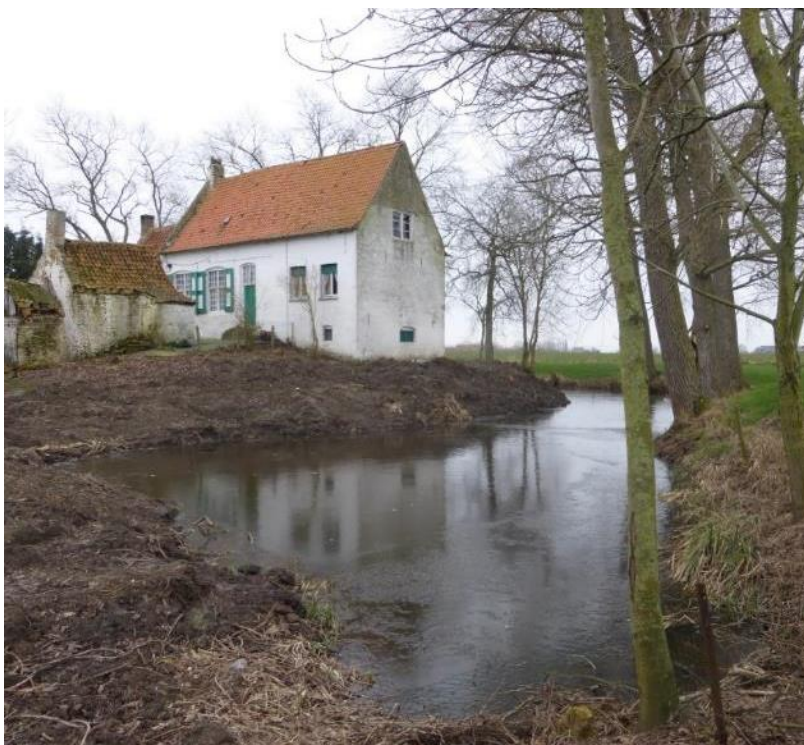
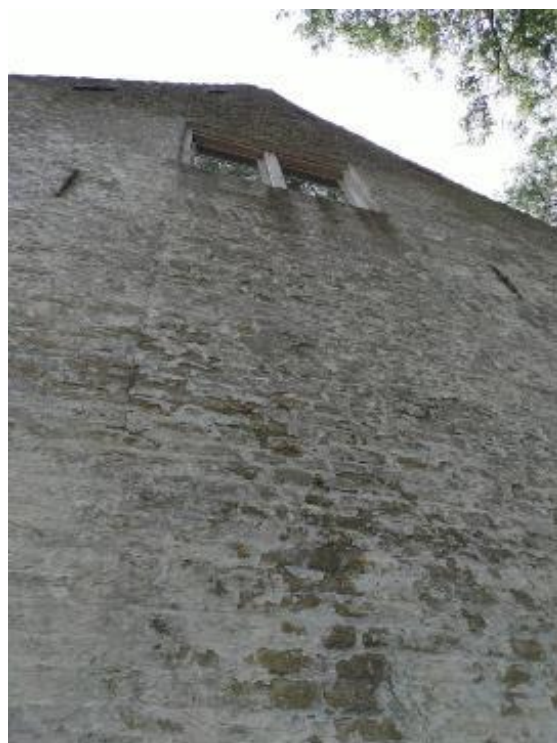
Foto 21: zicht op het opgehoogde opperhof met het hooghuis en het bakhuis vanaf de noordelijke oever van de walgracht. Bemerkt de scherpe dakhelling van het hooghuis. De top van de rechter (noordelijke) zijgevel (deel boven het venster) werd in de loop van de 20ste eeuw herbouwd (plaatsbezoek Onroerend Erfgoed 17.01.2024).

Foto 22: rechter zijgevel van het hooghuis met houten bolkozijn met grote roedeverdeling. Onder dit zoldervenster steekt een dichtgemetseld steekboogvenster onder strek (plaatsbezoek Onroerend Erfgoed 23.06.2023).

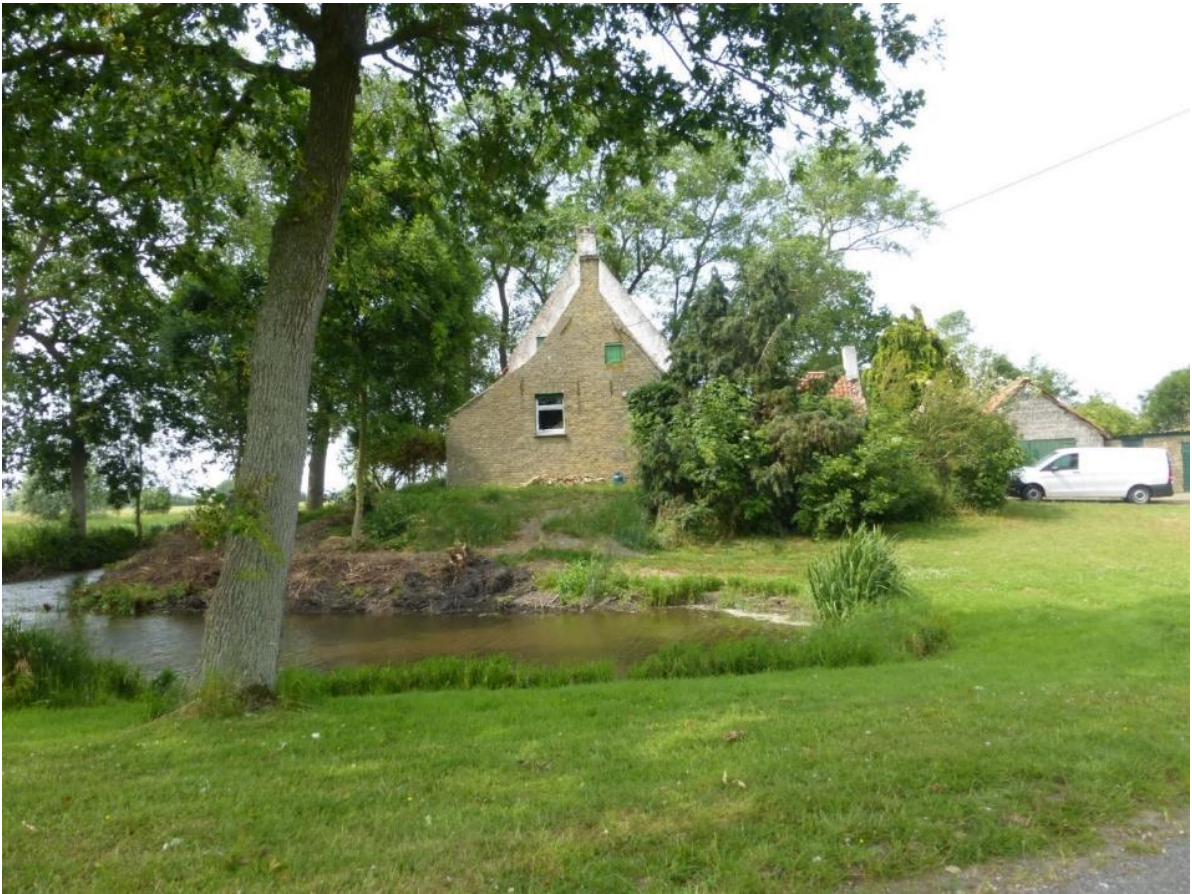
Foto 25: woning ingeplant op het omgrachte, opgehoogde opperhof – vernieuwde zuidelijke zijgevel van het laaghuis en daarboven de oorspronkelijke zuidelijke zijgevel van het hooghuis (plaatsbezoek Onroerend Erfgoed 23.06.2023).

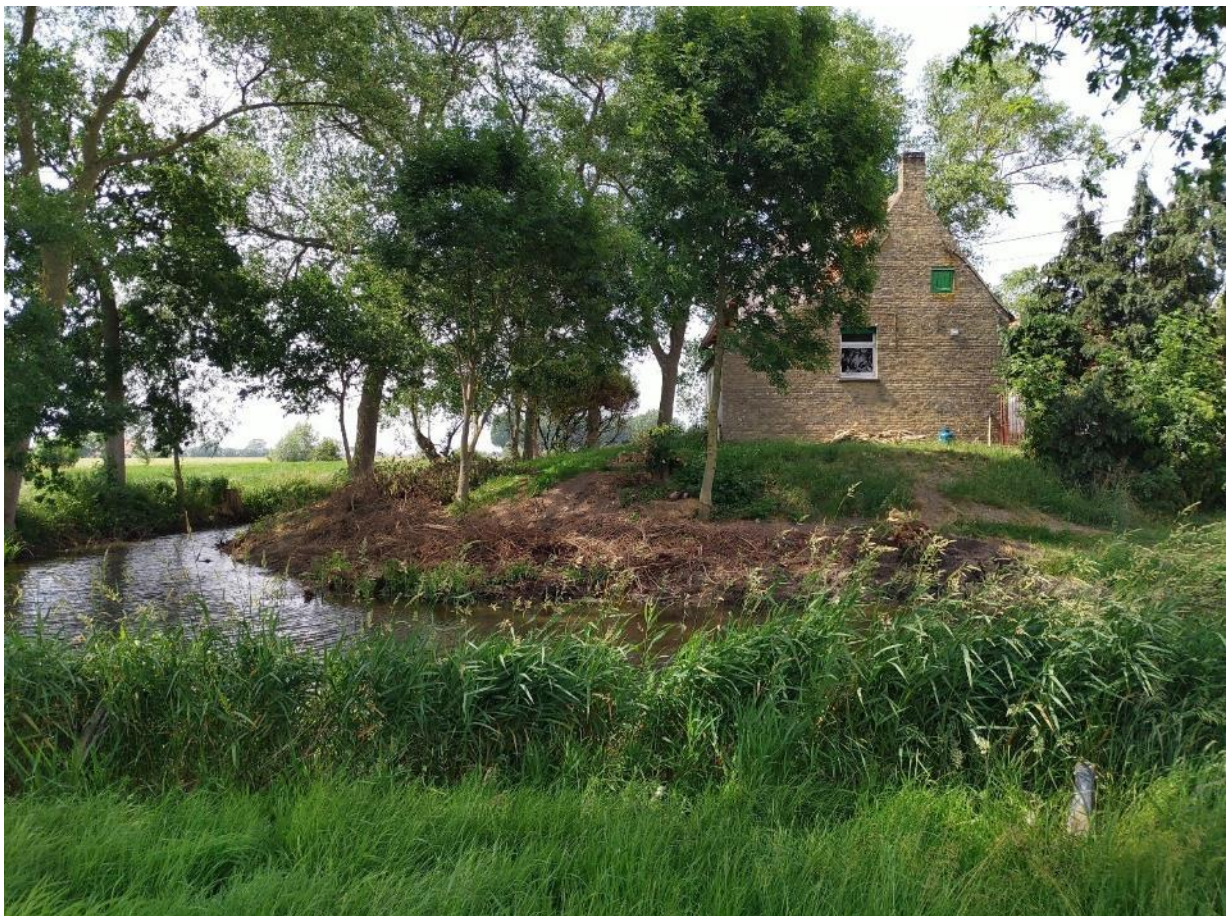
Foto 26: woning ingeplant op het omgrachte opperhof – vernieuwde zuidelijke zijgevel van het laaghuis (plaatsbezoek Onroerend Erfgoed 23.06.2023).

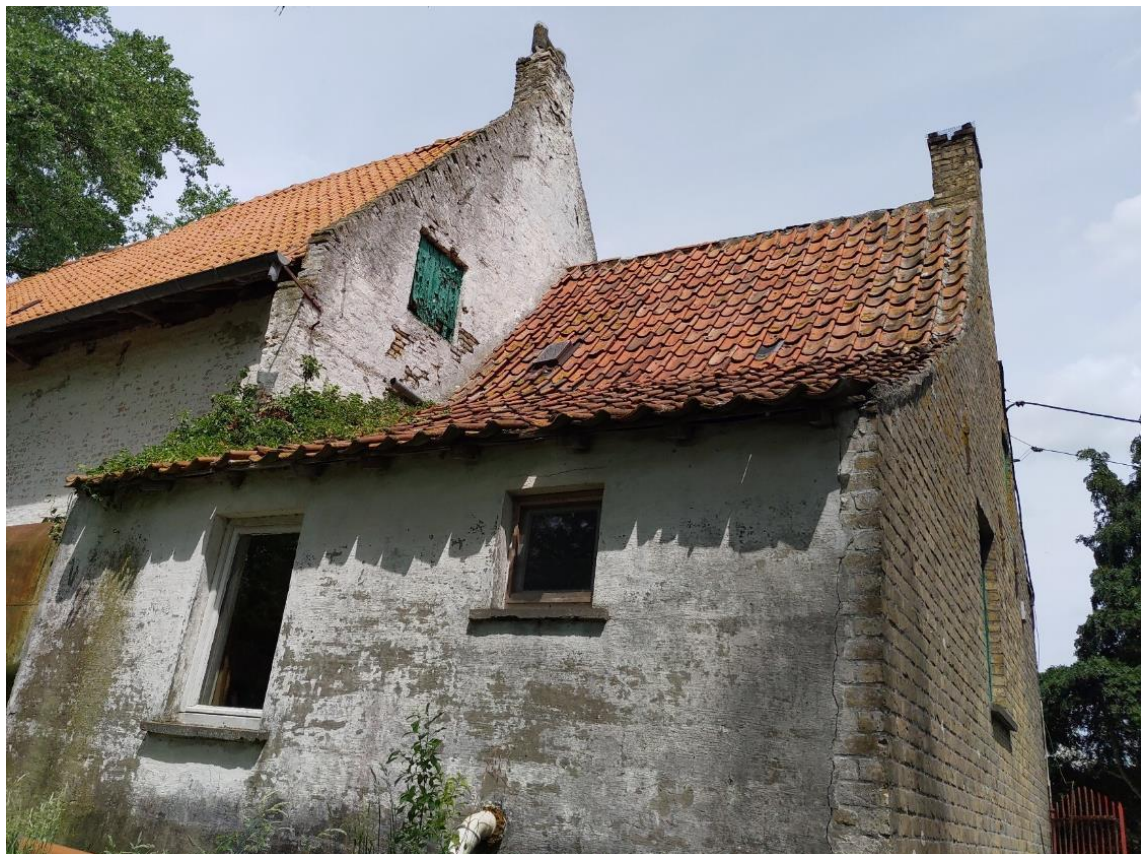
Foto 28: het gebouwtje onder lessenaarsdak, aangebouwd tegen de achtergevel van het laaghuis, werd rond 1980 vernieuwd. Boven het keukendak, de oorspronkelijke zuidelijke zijgevel van het hooghuis met aandak en vlechtingen, en houten laadluik (plaatsbezoek Onroerend Erfgoed 23.06.2023).

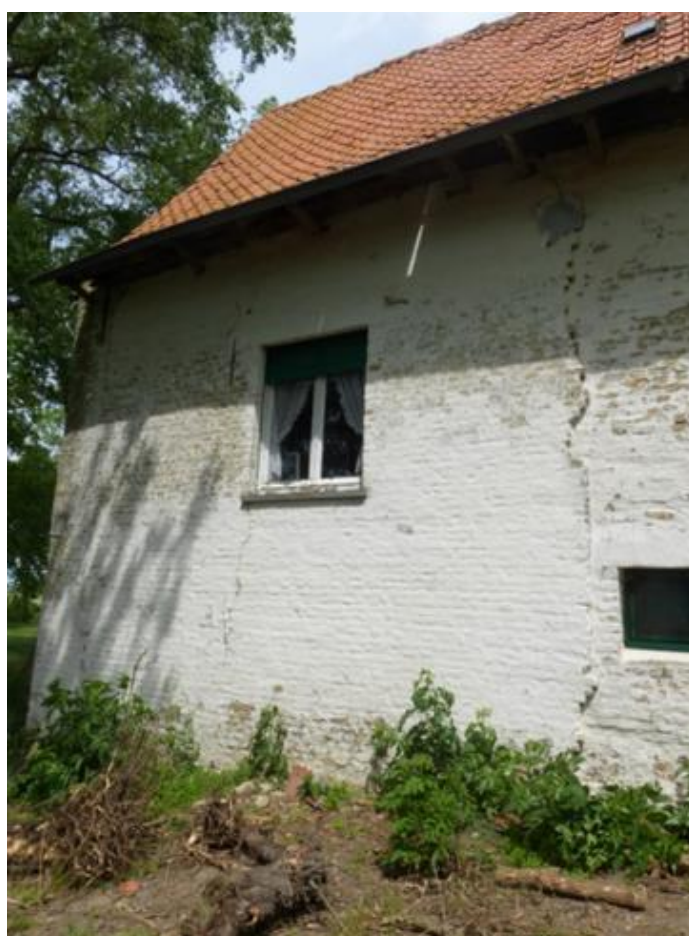
Foto 30: de gesloten achtergevel van het huis – gekarteld bouwspoor tussen opkamer en lager huisgedeelte. Het rechthoekige venster onder betonnen latei (zonder erfgoedwaarde) in de opkamer is recenter ingebracht (plaatsbezoek Onroerend Erfgoed 23.06.2023).

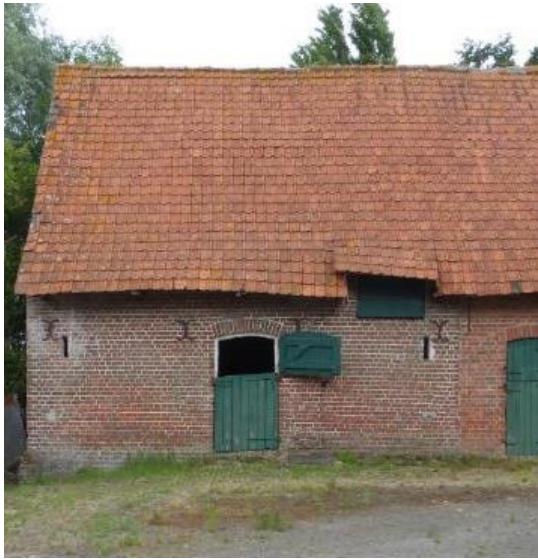
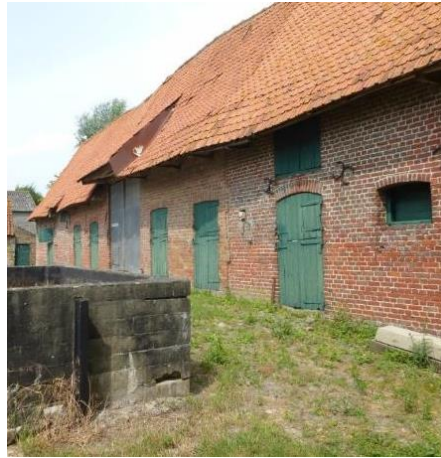
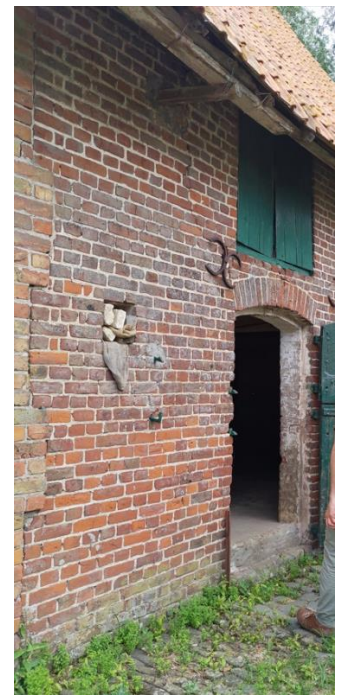
Foto's 47-48: waarschijnlijk resulteren de langsgevels van de schuur uit de gefaseerde verstening van een vakwerkbouw met horizontale plankenbeschieting. In de erfgevel hebben de drie linker en de drie rechter traveeën hetzelfde type 19de-eeuws metselwerk met x-vormige muurankers. Ook zijn de steekbogige muuropeningen onder strek er uitgesprokener. De houten opgeklampte staldeuren zijn groengeschilderd, in de oudste traveeën met smeedijzeren hang- en sluitwerk. De linker staltraveeën worden verlucht met asemgaten, de rechter met een steekbogig stalvenster (plaatsbezoek Onroerend Erfgoed 23.06.2023).

Foto 49: erfgevel van de schuur. Detail van de getrapte bouwnaad tussen nieuw en oud metselwerk, rechts van de schuurpoort. Boven de staldeur steekt een houten laadluik (plaatsbezoek Onroerend Erfgoed 23.06.2023).

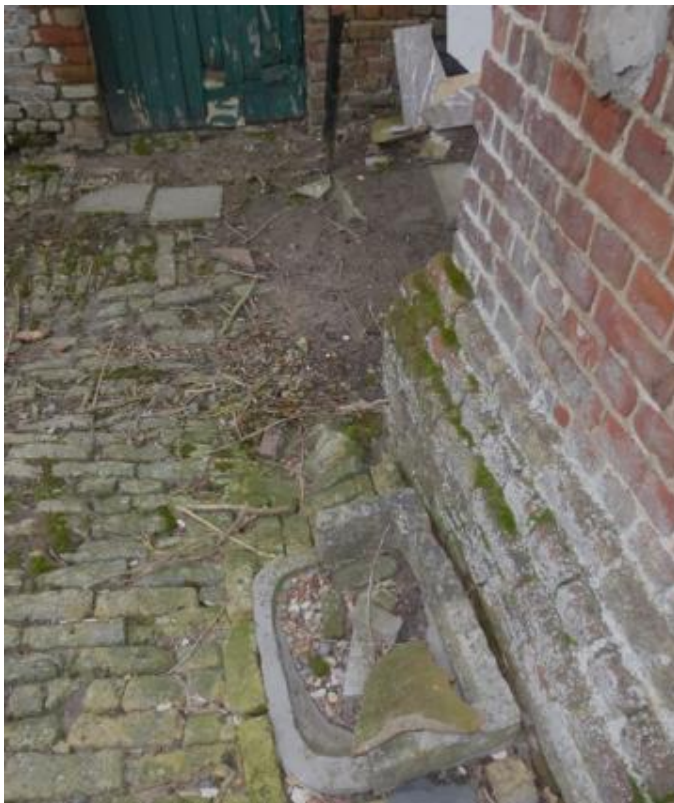
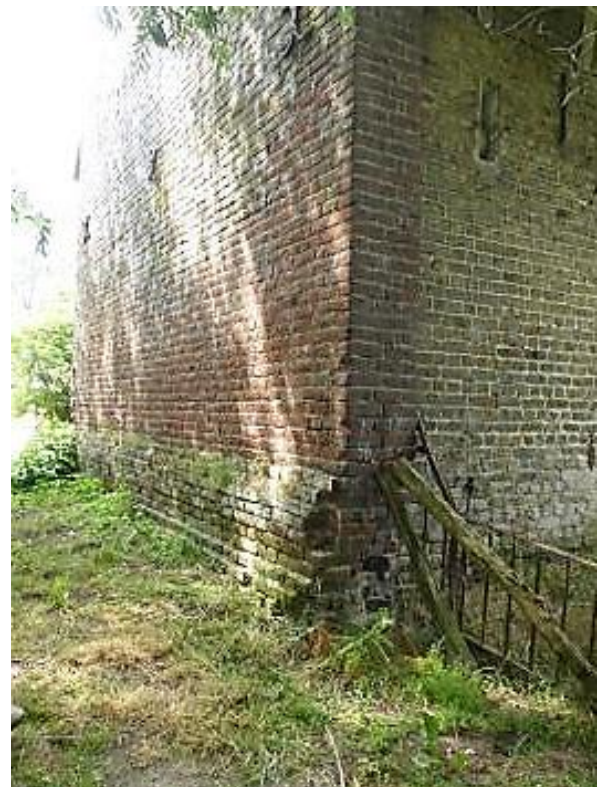
Foto 50: getrapte voeting van de schuur ter hoogte van de linker travee van de erfgevel (plaatsbezoek Onroerend Erfgoed 31.01.2024).

Foto 51: de zuidelijke zijgevel heeft hetzelfde type baksteen en muurankers als de uiterste traveeën van de erfgevel. Ook de getrapte voeting wordt herhaald. De rechte afboording van deze zijgevel ter hoogte van de achtergevel markeert de overgang naar recenter, verdiept metselwerk in de achtergevel (plaatsbezoek Onroerend Erfgoed 23.06.2023).

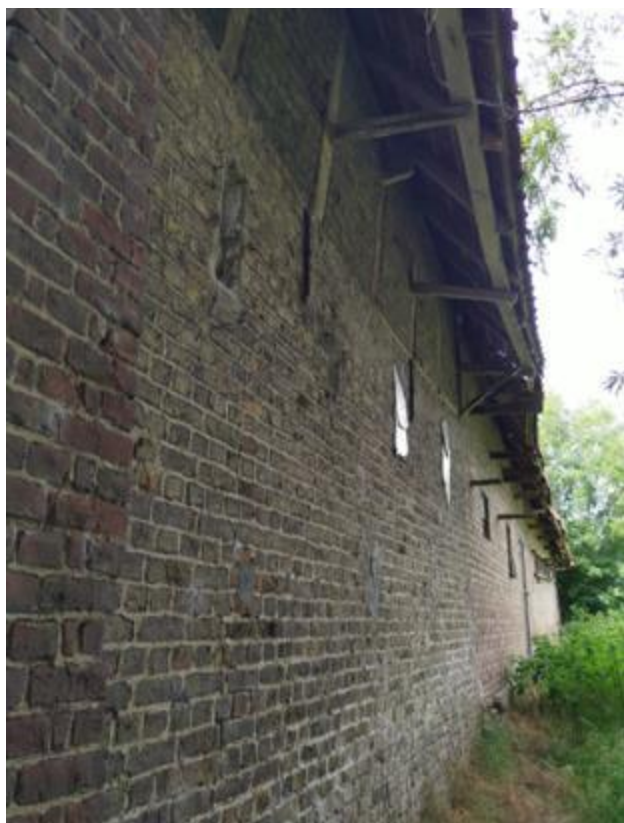
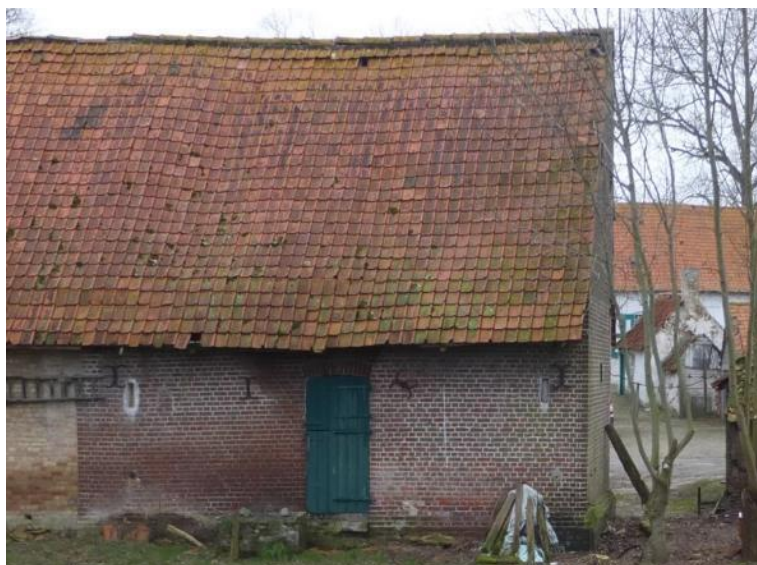
Foto 52: de linker (zuidelijke) traveeën van de achtergevel zijn gemetseld in recentere, gele baksteen en opengewerkt met asemgaten. Onder de dakoverstek is stijl- en regelwerk (vakwerk) met invulling van baksteen bewaard. De klossen van de dakoverstek sluiten aan op de stijlen (plaatsbezoek Onroerend Erfgoed 23.06.2023).

Foto 53: de rechter traveeën van de langsgevel aan de achterzijde hebben hetzelfde type metselwerk (baksteen, voegwerk, ankers) als de corresponderende traveeën in de erfgevel. Ook herhaling van de getrapte voeting en hetzelfde type staldeur (plaatsbezoek Onroerend Erfgoed 17.01.2024).

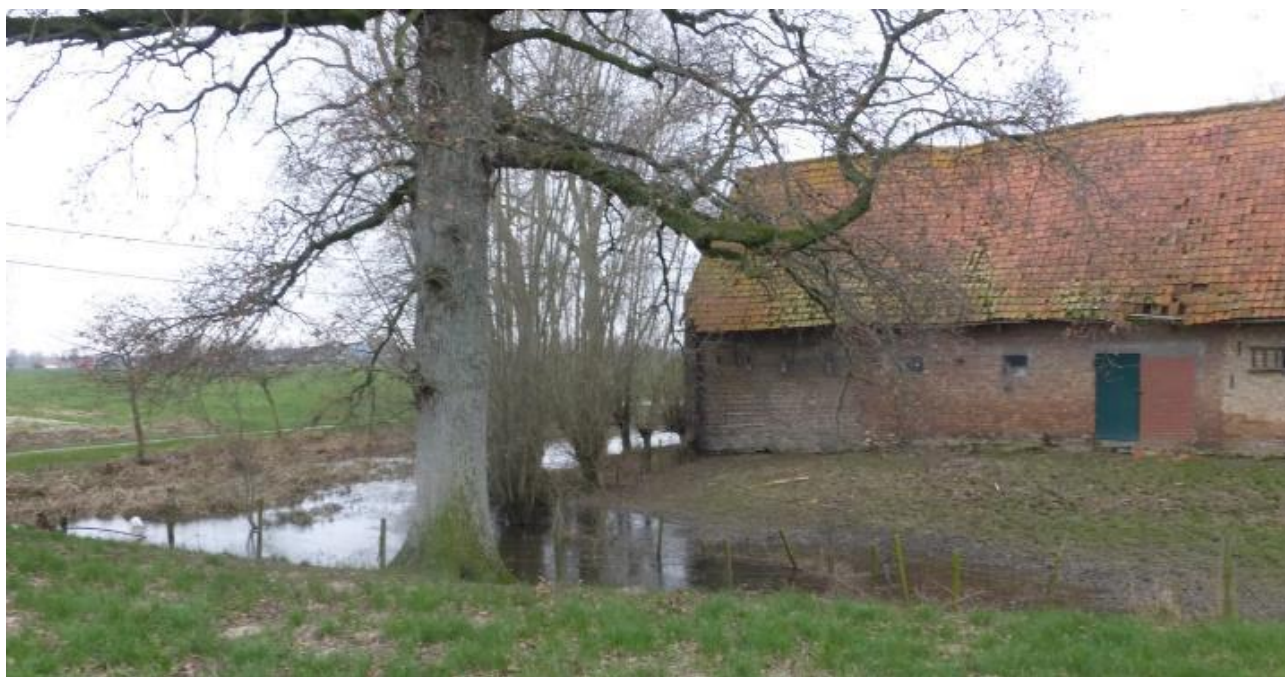
Foto 57: waarschijnlijk resulteren de langsgevels van de schuur, ook aan de achterzijde, uit de gefaseerde verstening van een vakwerkbouw, met diverse types metselwerk tot gevolg. Centraal geeft een deels dichtgemetselde muuropening nog de lage en smalle schuurpoort aan (plaatsbezoek Onroerend Erfgoed 17.01.2024).

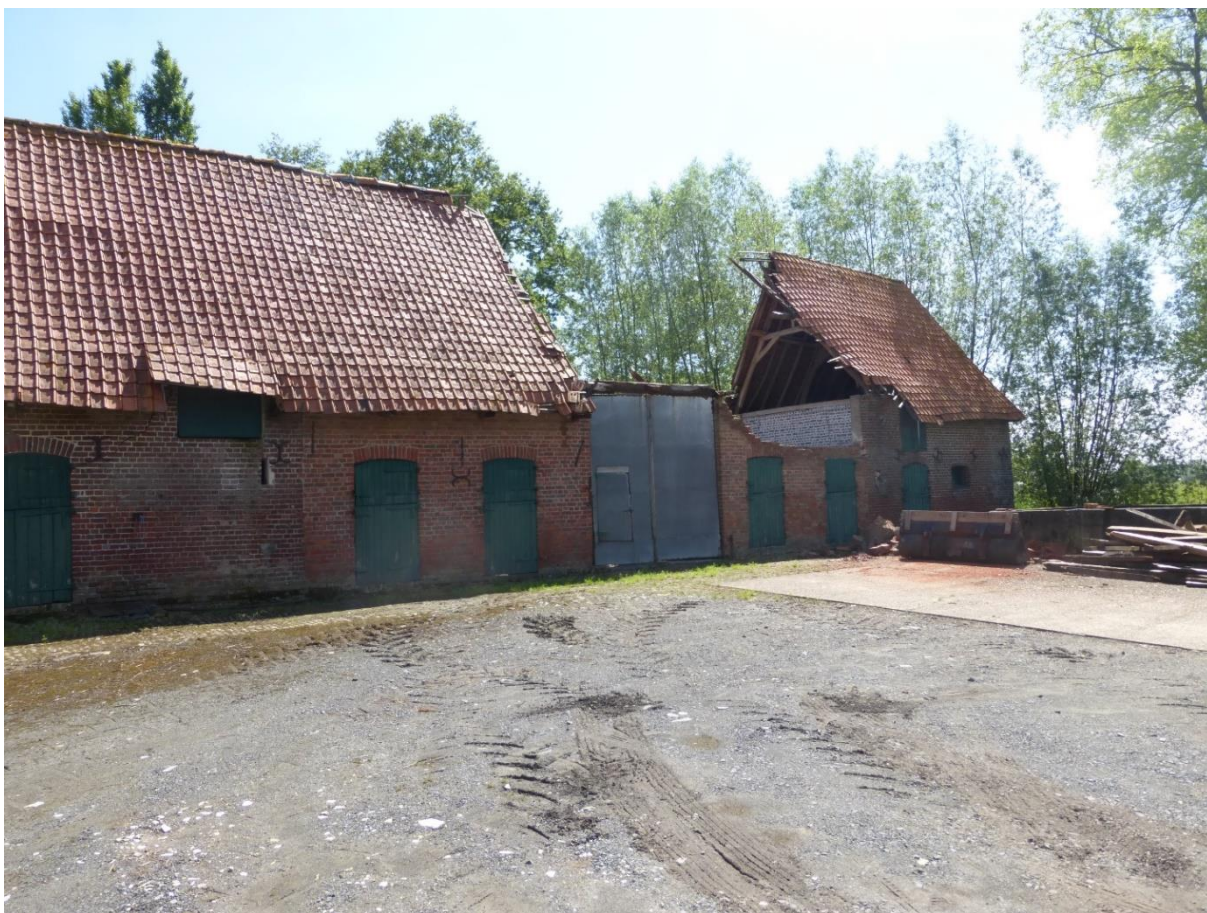
Foto 58: de dwarsschuur na de gedeeltelijke instorting van 3 april 2024. Vooral het middendeel ter hoogte van des schuurdoorrit liep veel schade op. De eigenlijke poortvleugels (hoger dan de algemene dakoverstek en ter bescherming met recent beslag in metaalplaten) liep geen zichtbare schade op (plaatsbezoek Onroerend Erfgoed 17.05.2024).

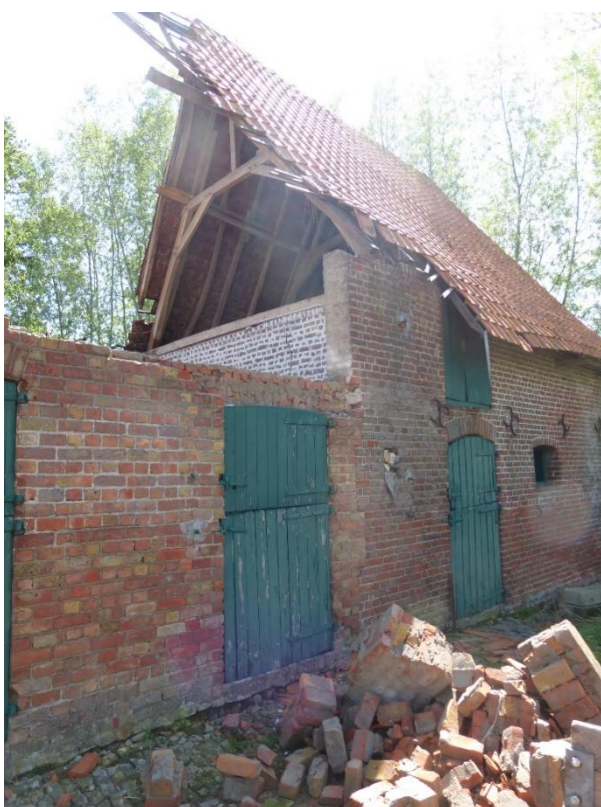
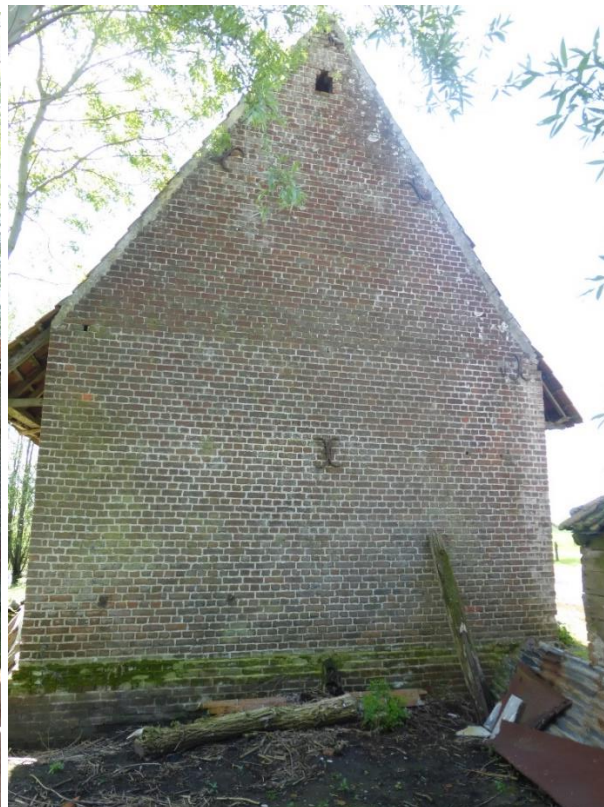
Foto 59: de dwarsschuur na de gedeeltelijke instorting van 3 april 2024. Vooral het middendeel ter hoogte van des schuurdoorrit liep veel schade op (plaatsbezoek Onroerend Erfgoed 17.05.2024). Foto 60: de dwarsschuur na de gedeeltelijke instorting van 3 april 2024. De traveeën met het oudste metselwerk, ook de zijgevels, blven bewaard (plaatsbezoek Onroerend Erfgoed 17.05.2024).

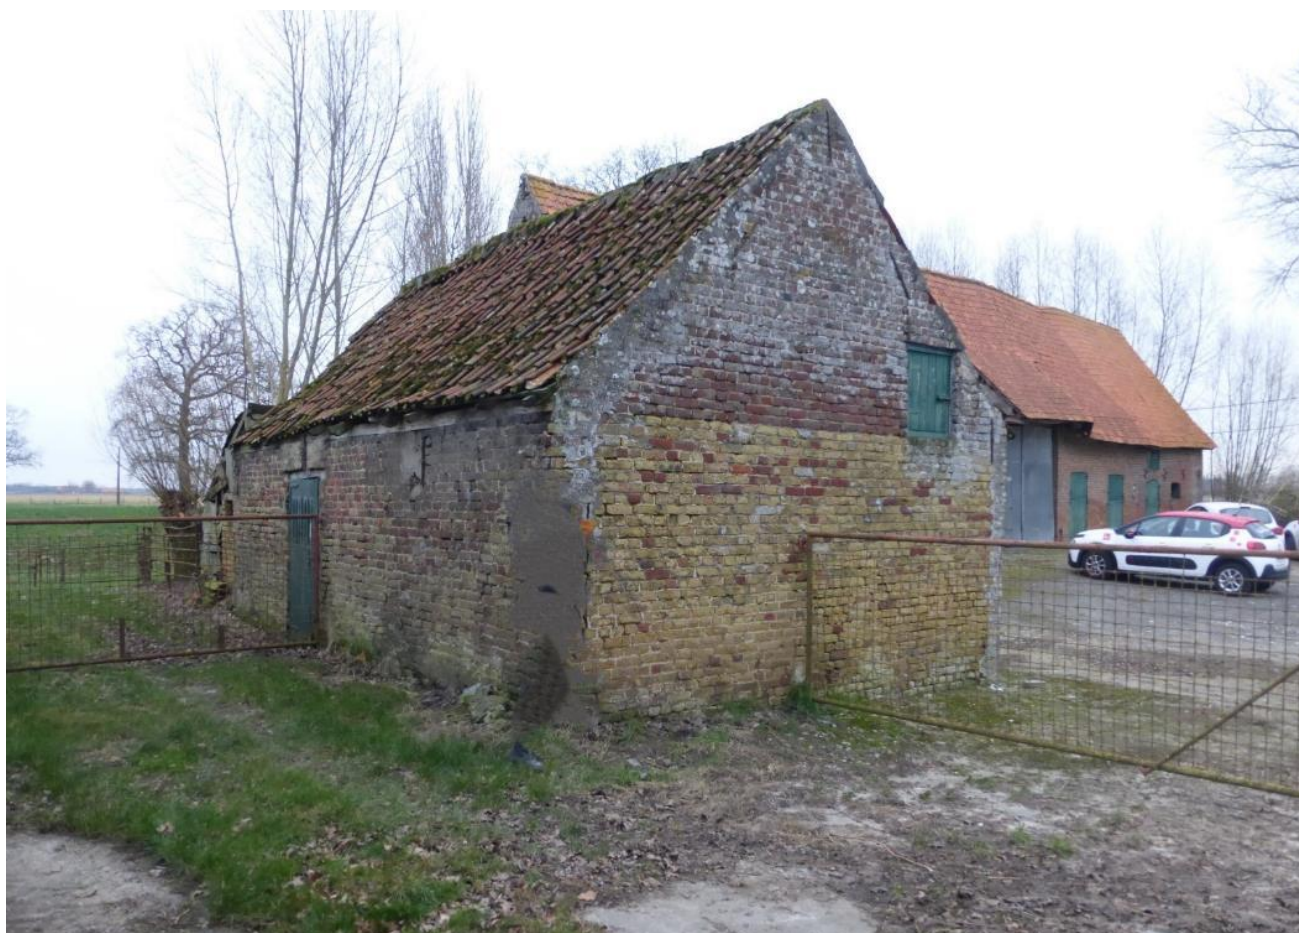
Foto 66: achtergevel en zijgevel van de jaarlingenstal op het neerhof. In de westelijke zijgevel valt het kleurverschil van de baksteen op: beneden oude gele baksteen - gevelveld in rode baksteen met houten luikje (kozijnconstructie). De rode baksteen vervangt mogelijk stijl- en regelwerk met plankenbeschieting zoals bewaard bij de oostelijke zijgevel (plaatsbezoek Onroerend Erfgoed 17.01.2024).
