**Bijlage 2. Fotoregistratie van de fysieke toestand bij het ministerieel besluit tot definitieve bescherming als monument van de ondiepwatermijnenveger M477 Oudenaarde in Antwerpen**

Ondiepwatermijnenveger M477 Oudenaarde, Droogdokkenweg 4

De foto's werden genomen tijdens een terreinbezoek op 4 september 2023.

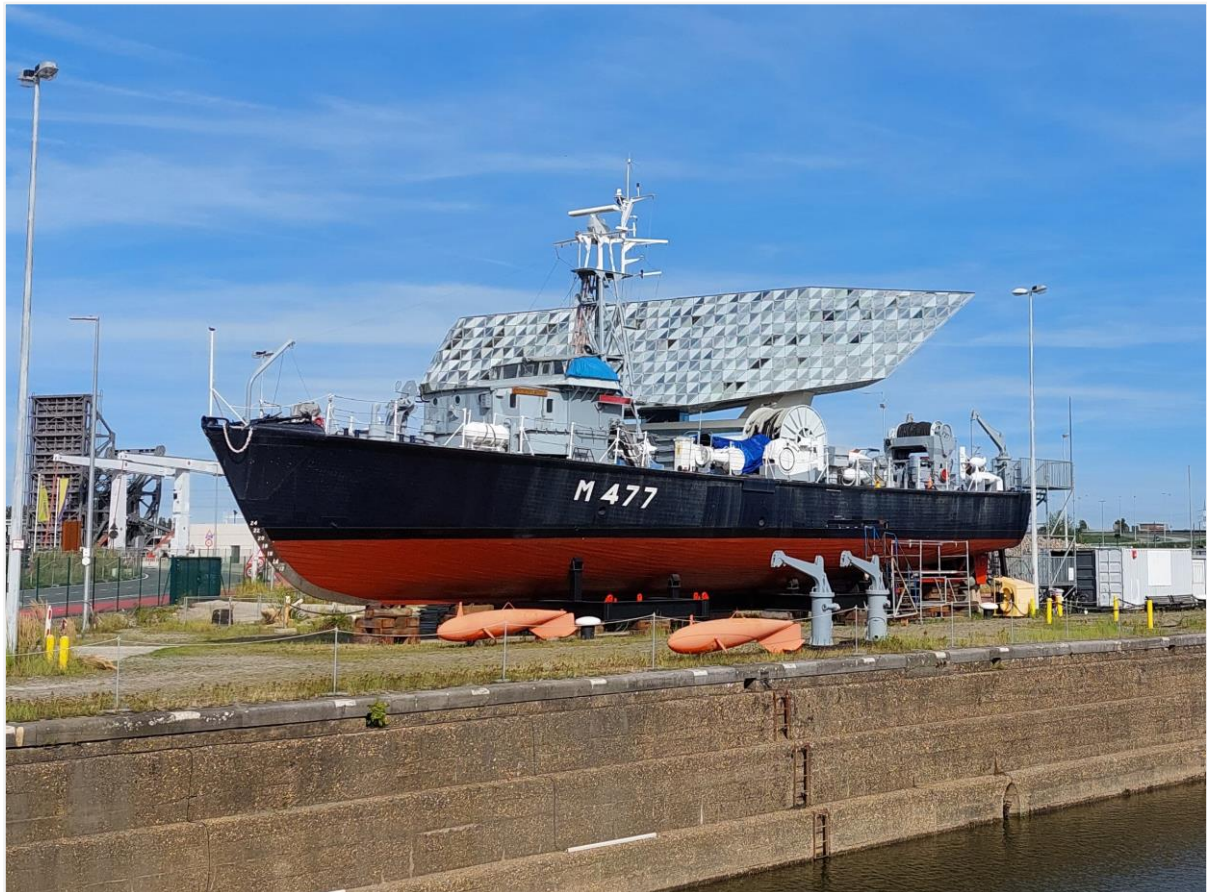
Foto 1: Bakboordzijde van het schip

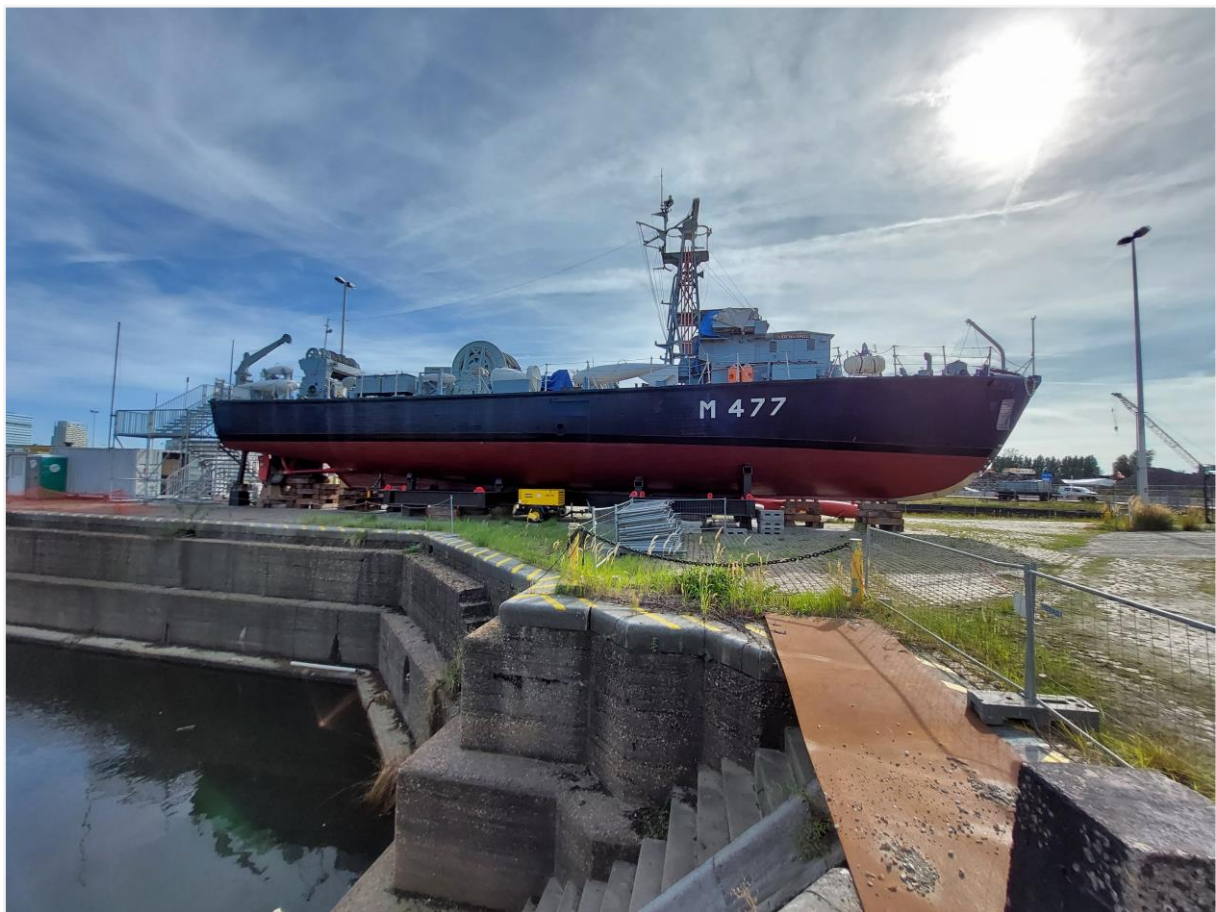
Foto 2: Stuurboordzijde

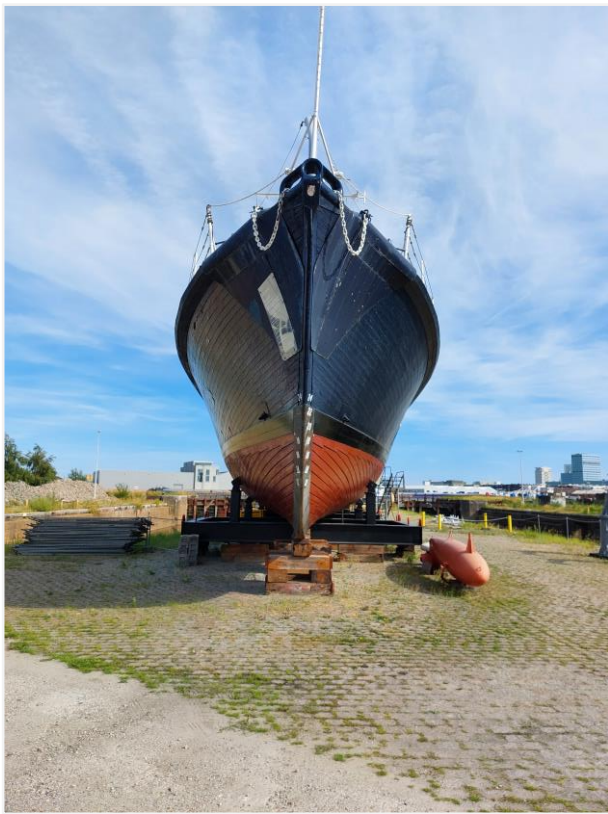
Foto 3: Voorsteven

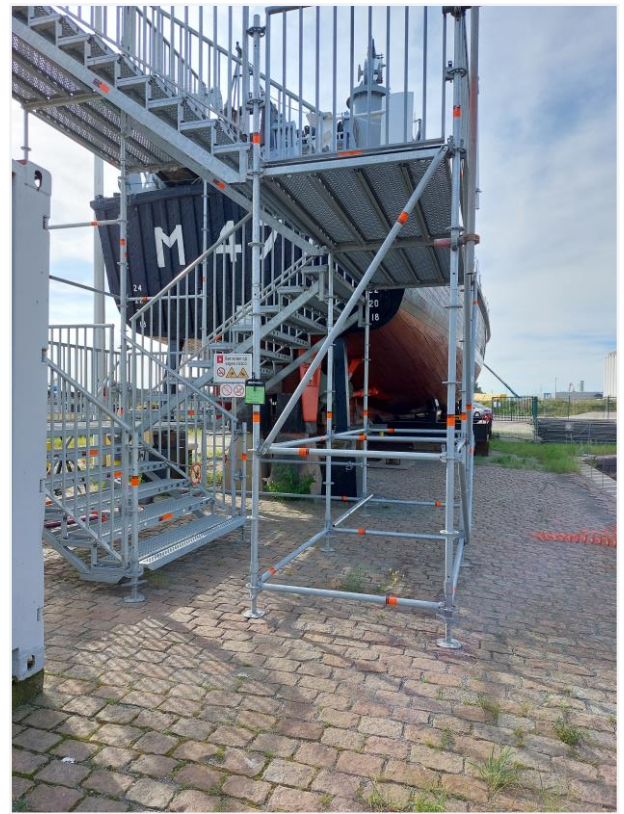
Foto 4: achtersteven

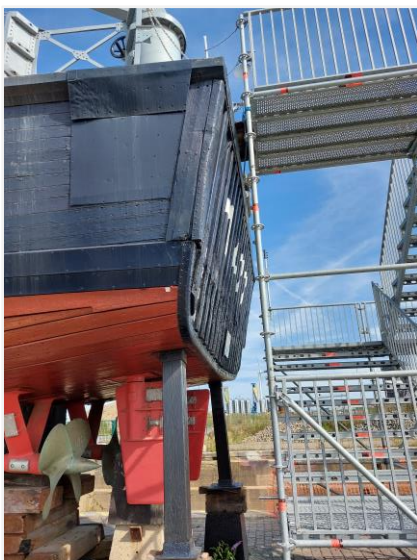
Foto 5: detail hekspiegel

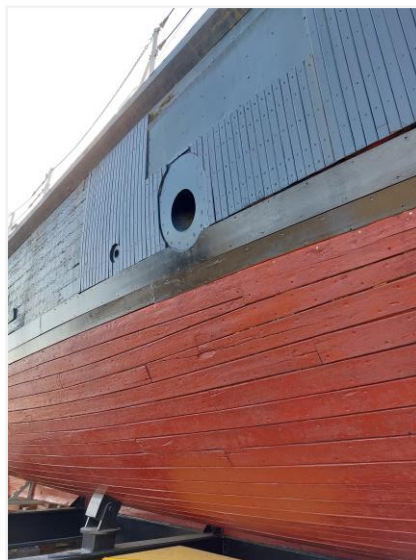
Foto 6: detail stuurboord uitlaat  
veegmotor en verticale beplanking

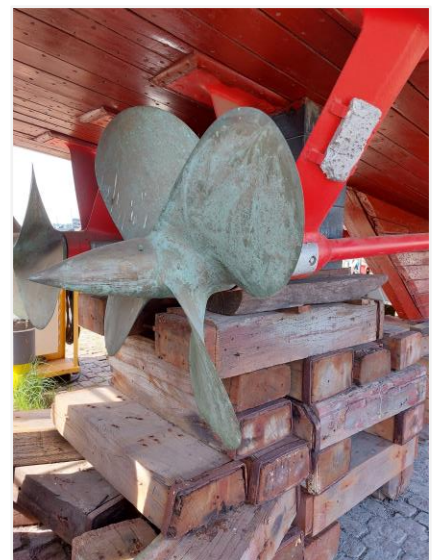
Foto 7: detail beide schroeven en  
schroefas

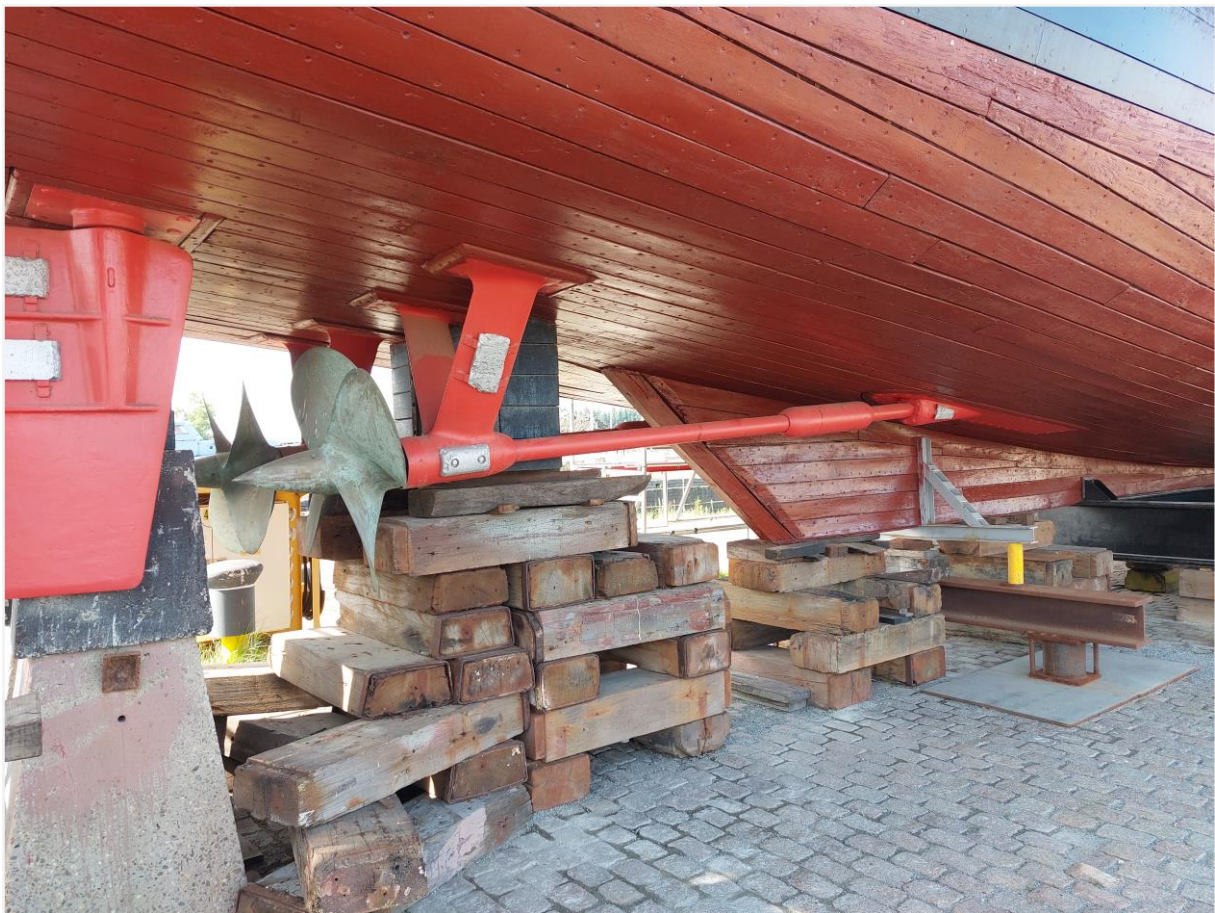
Foto 8: Onderschip met beide schroeven en schroefassen en beide roerbladen

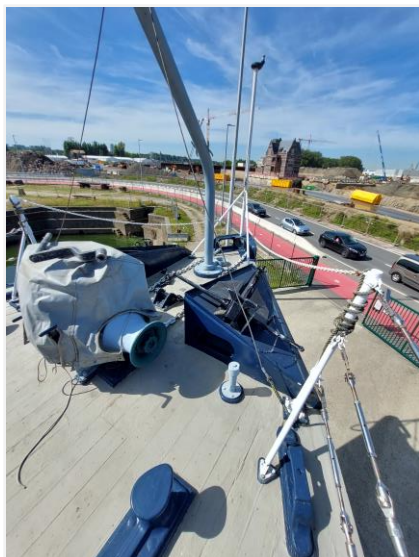
Foto 9: boeg met ankerlier

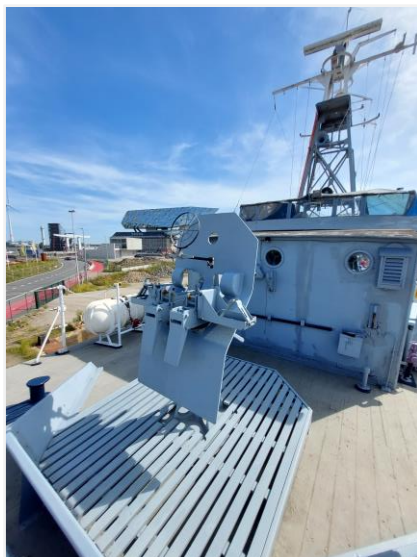
Foto 10: boeg met geschutspost  
Daarachter brug en kaartenkamer

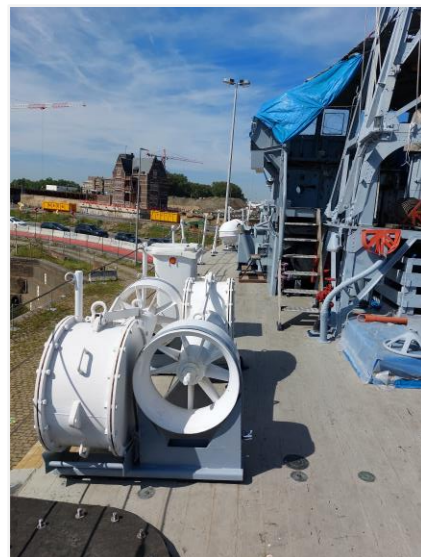
Foto 11: bakboordzijde met  
verankerd veegtuig en de  
toegangstrap naar de brug

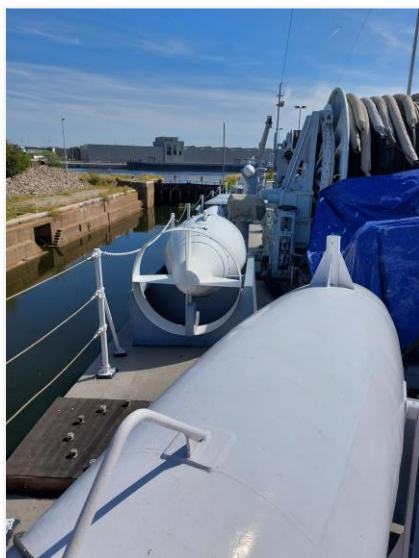
Foto 12: Stuurboord: vlotter voor  
mijnbestrijding, daarachter de  
akoestische hamer

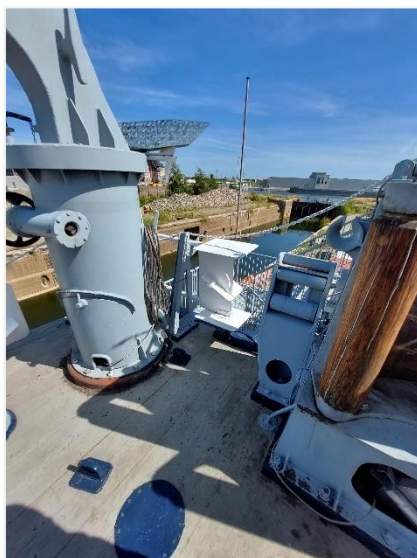
Foto 13: scheerbord voor  
bestrijding contactmijnen

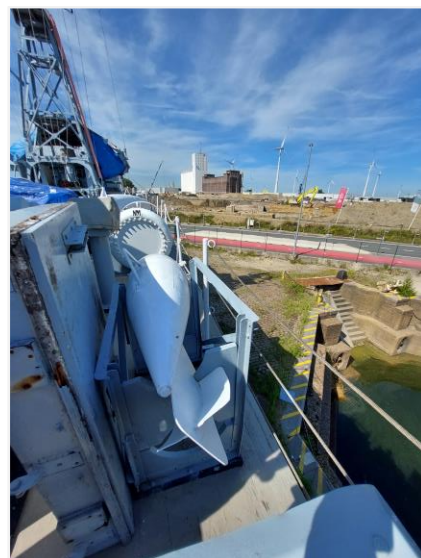
Foto 14: vlotter en akoestische  
hamer voor mijnbestrijding

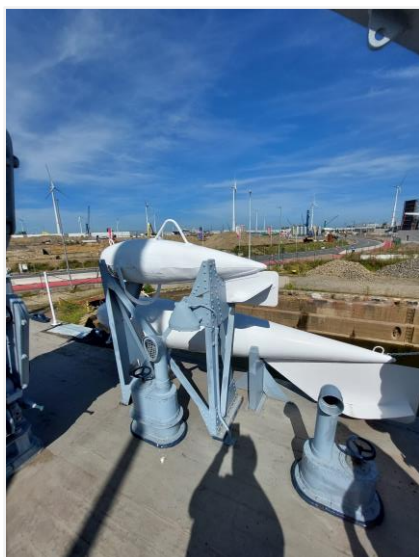
Foto 15: vlotters voor  
mijnbestrijding

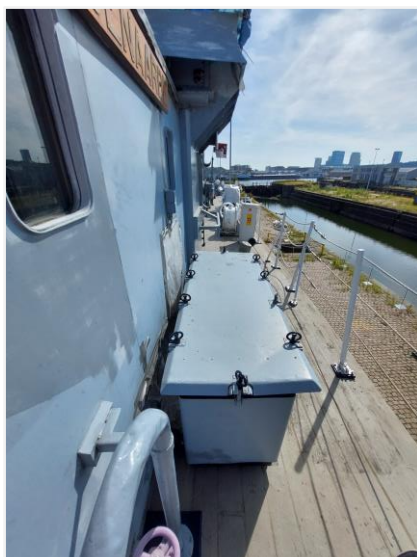
Foto 16: munitiekisten

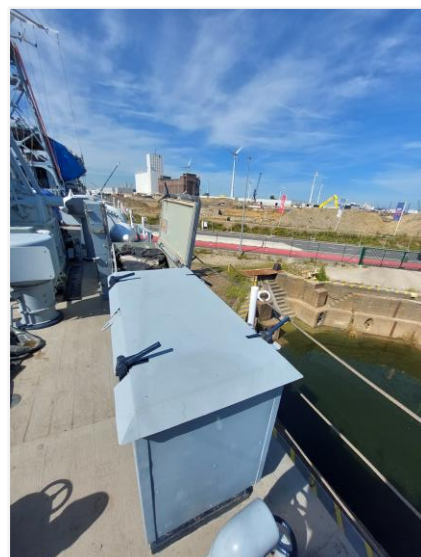
Foto 17: munitiekisten

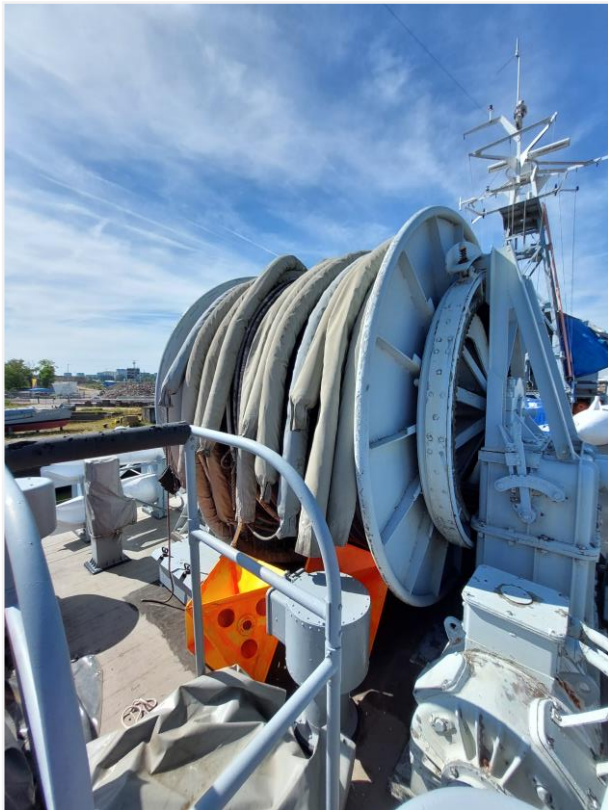
Foto 18: rol met drijver voor magnetische mijnbestrijding

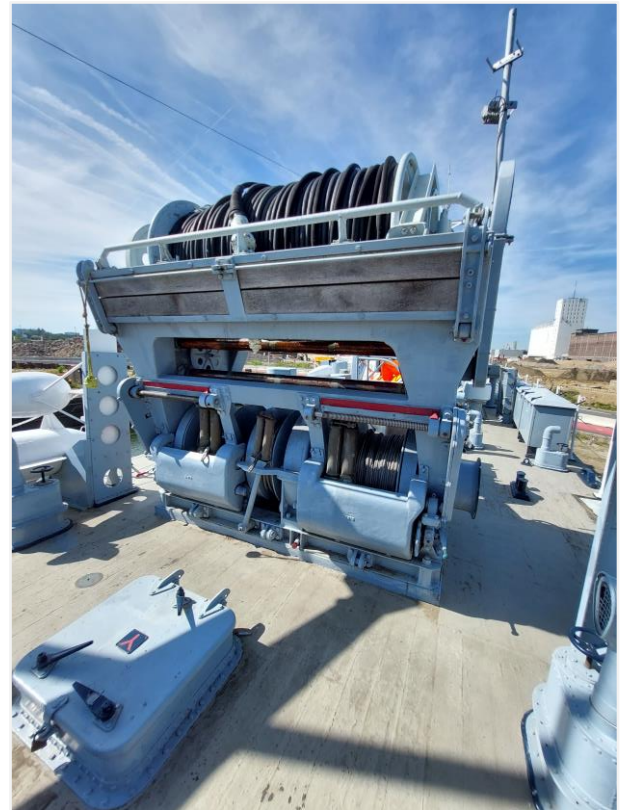
Foto 19: lier met stroomkabel voor magnetische mijnbestrijding en staalkabels voor bestrijding contactmijnen

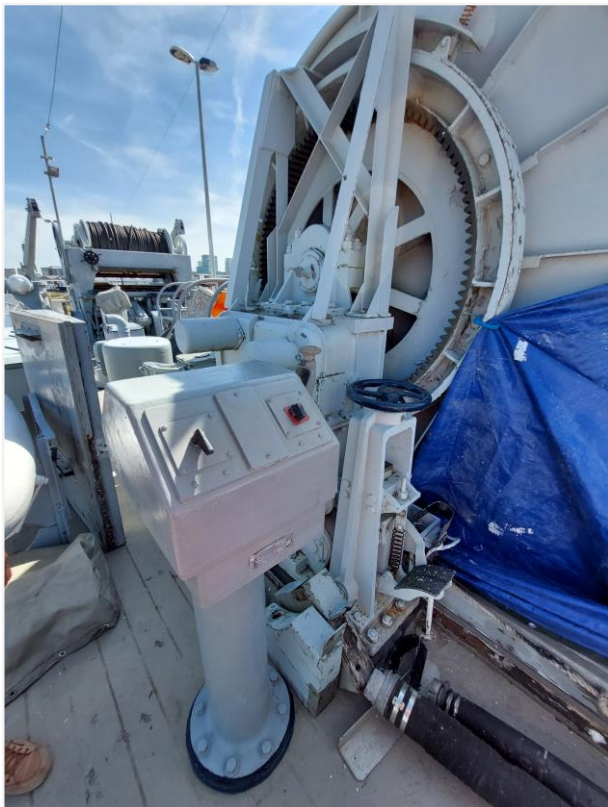
Foto 20: bediening van de lier (links) en remmechanisme rechts

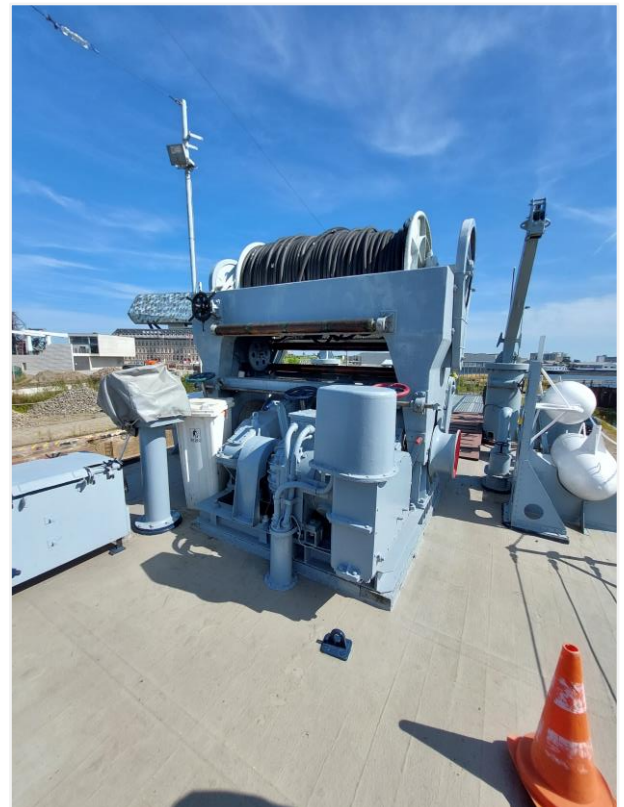
Foto 21: motor en lier met bedieningsinstrumenten

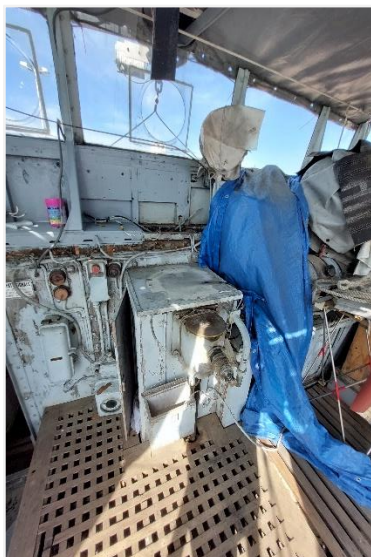
Foto 22: Brug (restauratie is lopende). Het stuurrad is gerestaureerd en wordt beveiligd bewaard in afwachting van terugplaatsing

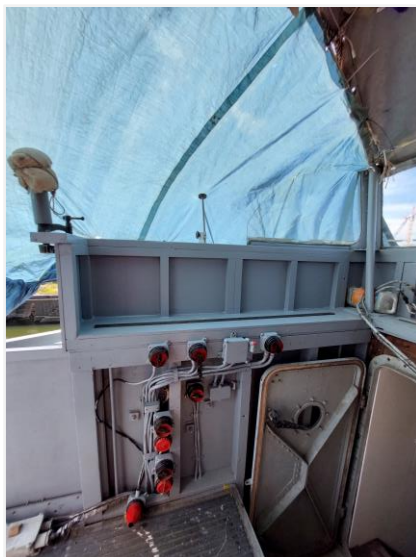
Foto 23: bakboordzijde met vernieuwde opstand

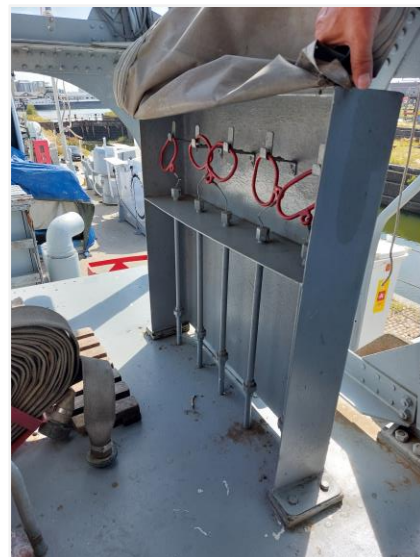
Foto 24: kast met herstellende bediening CO<sup>2</sup> brandbestrijding

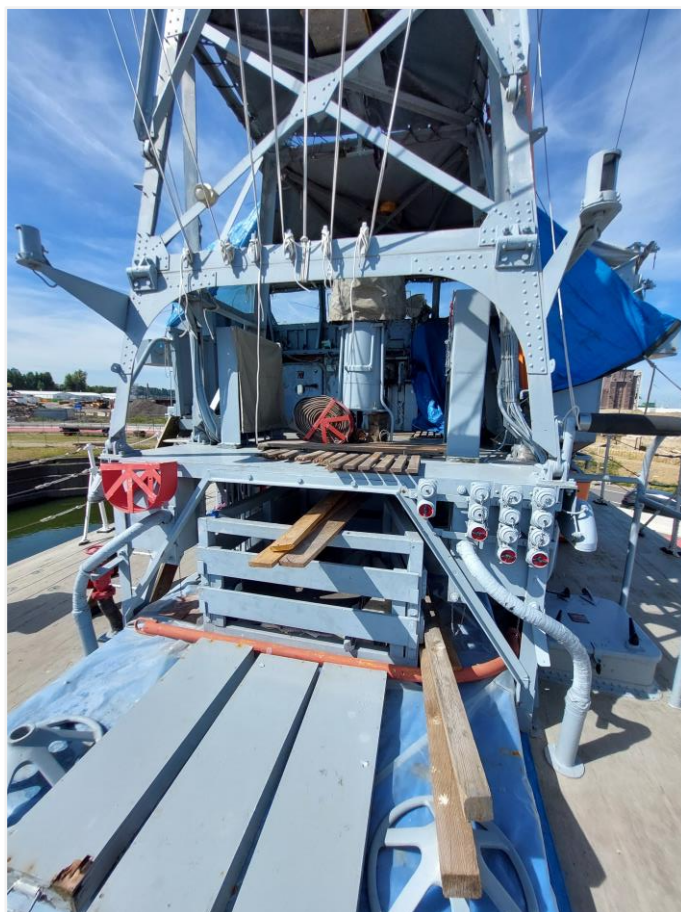
Foto 25: Zicht achteraan op de brug: onder de mast links en rechts brandbestrijding en centraal het kompas. Achteraan ontbreekt de vlaggenkast (inmiddels gerestaureerd maar wacht op terugplaatsing) rechts van de mast aan stuurboord bevindt zich het luik dat toegang geeft tot de veegmachinekamer.
