**Bijlage 2. Fotoregistratie van de fysieke toestand bij het ministerieel besluit tot definitieve bescherming als monument van de schutterstoren of Toewip met herbergpui in geglazuurde tegels in Leuven**

Objectnummer: 4.01/24062/460.1

Schutterstoren of Toewip met herbergpui in geglazuurde tegels, Diestsestraat 182

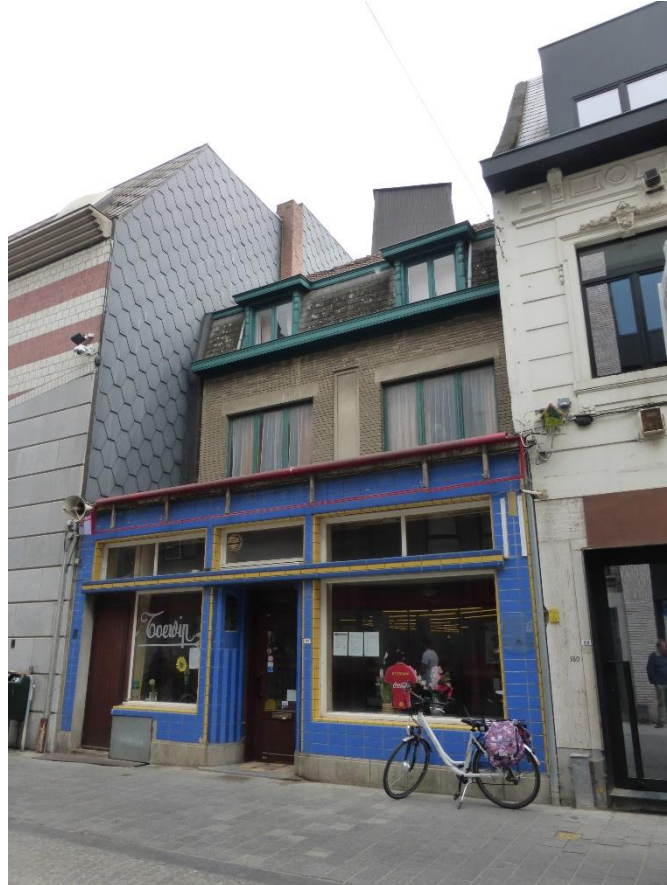
Foto 1: zicht op de voormalige herberg "In de Toewip" – achteraan rijst de schutterstoren boven het pand uit. De toren is licht schuin ingeplant tegenover de rooilijn en het voorgeplaatste gevelfront met herbergpui (plaatsbezoek Onroerend Erfgoed 16.05.2022).

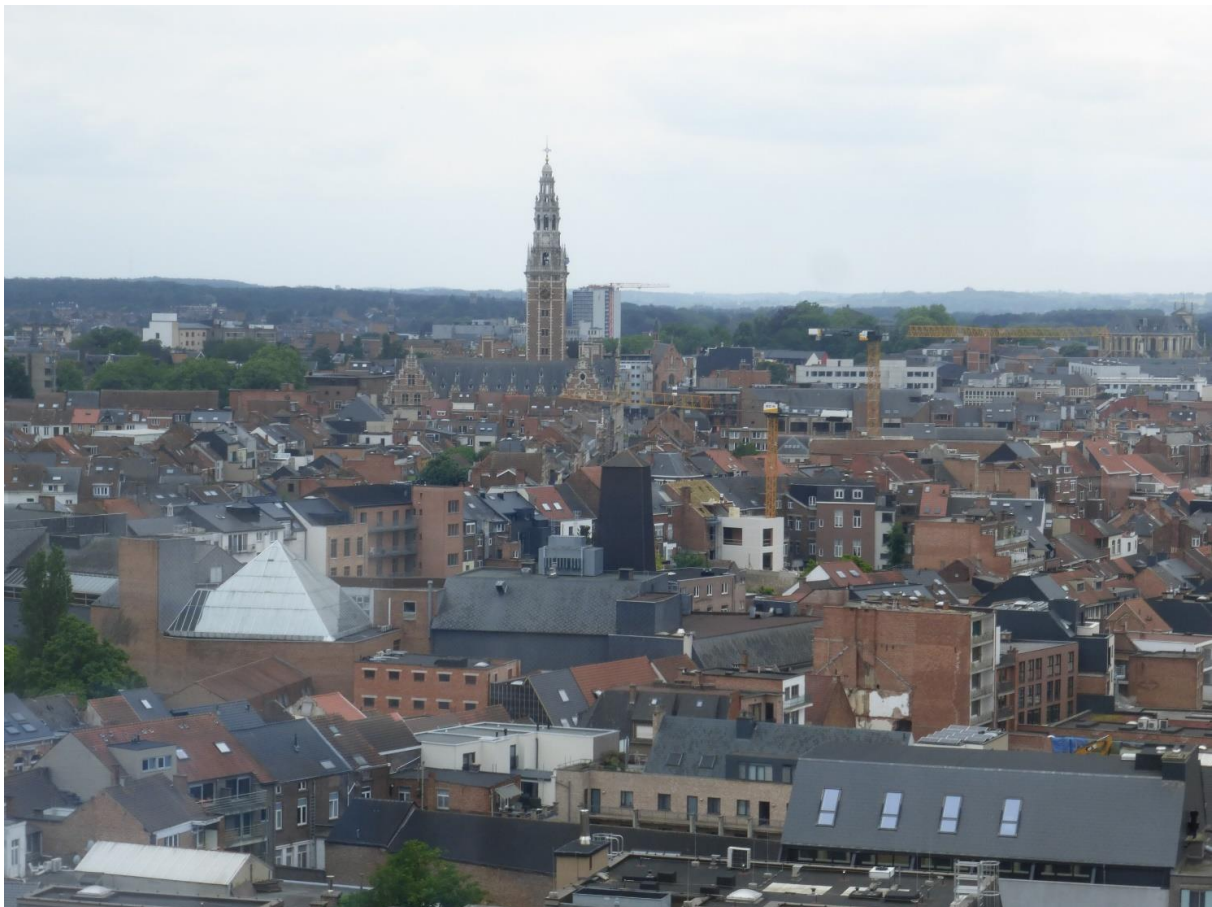
Foto 2: zicht op de obeliskvormige schutterstoren vanuit het Dirk Boutsgebouw in Leuven (plaatsbezoek Onroerend Erfgoed 16.05.2022).

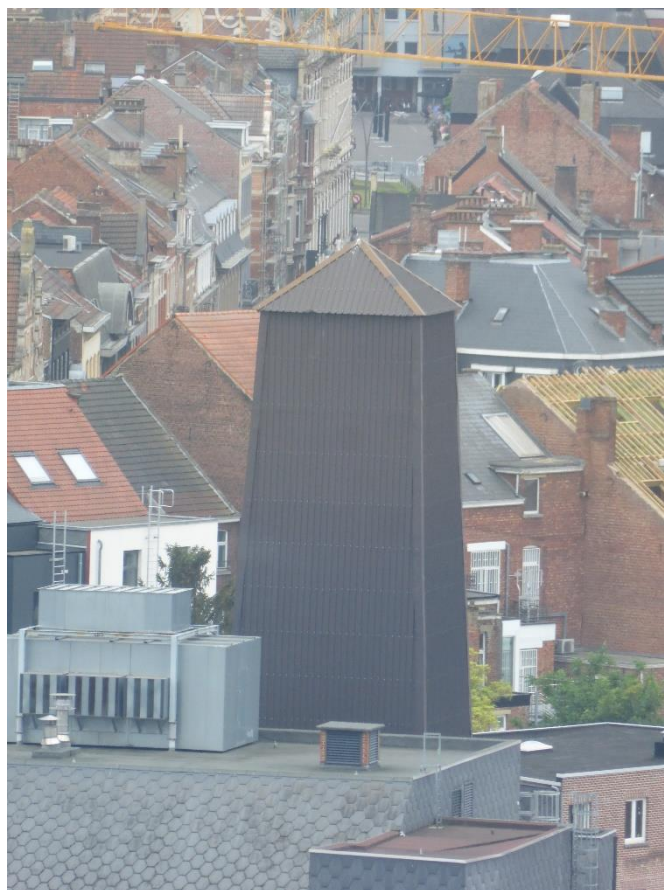
Foto 3: zicht op de obeliskvormige schutterstoren vanuit het Dirk Boutsgebouw in Leuven (plaatsbezoek Onroerend Erfgoed 16.05.2022).

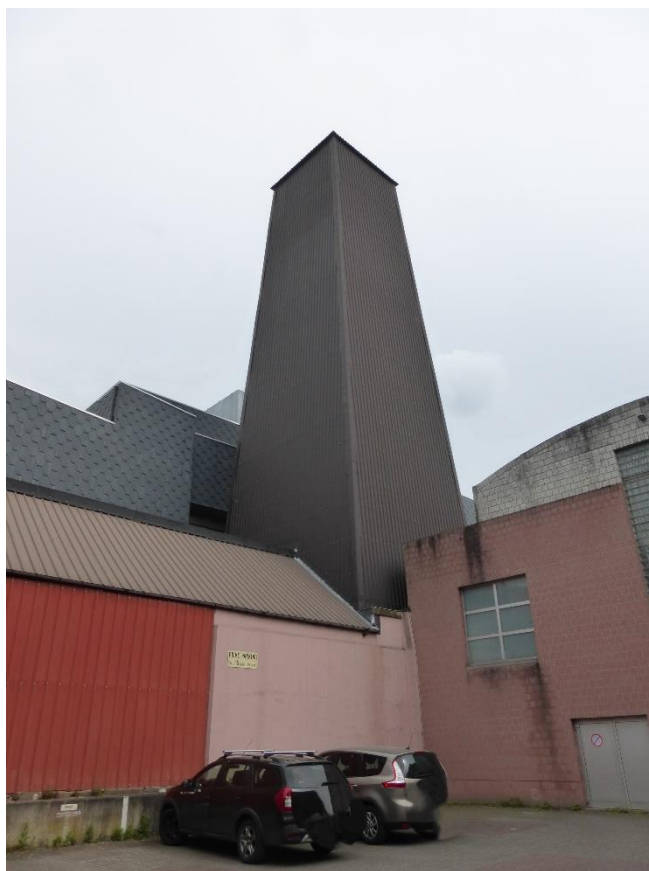
Foto 4: zicht op de obeliskvormige schutterstoren vanaf de ten westen aan de gelagzaal palende parkeerplaats (plaatsbezoek Onroerend Erfgoed 16.05.2022).

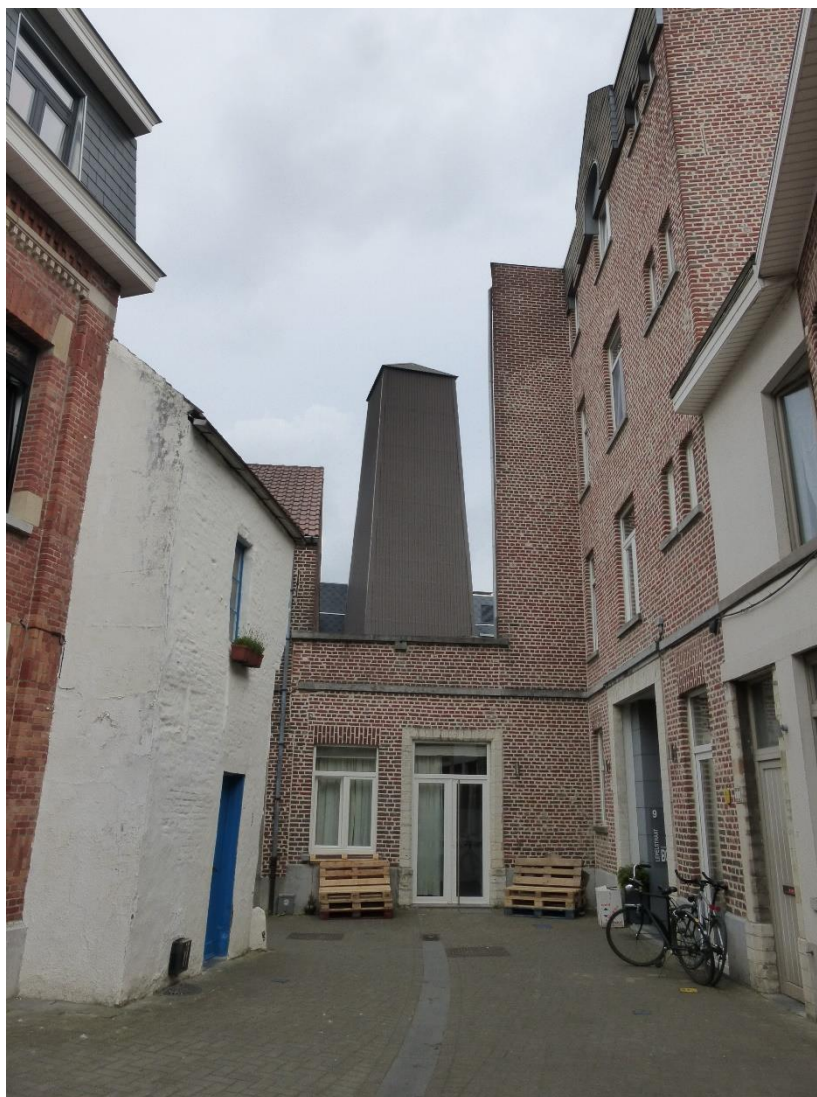
Foto 5: zicht op de obeliskvormige schutterstoren vanaf de doodlopende Lepelstraat, ten zuidwesten (plaatsbezoek Onroerend Erfgoed 16.05.2022).

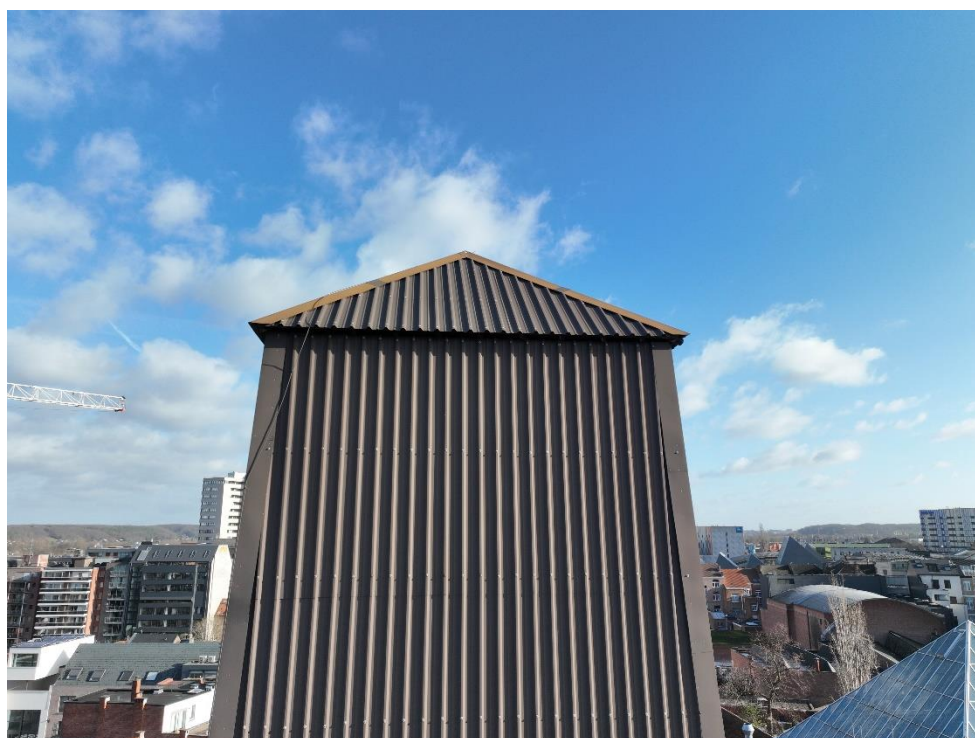
Foto 6: de toren versmalt naar boven toe en is afgedekt met een zwak hellend, licht overkragend piramidedak (rapport Monumentenwacht, dronebeeld Wim Meers, plaatsbezoek 30.01.2023, © Monumentenwacht).

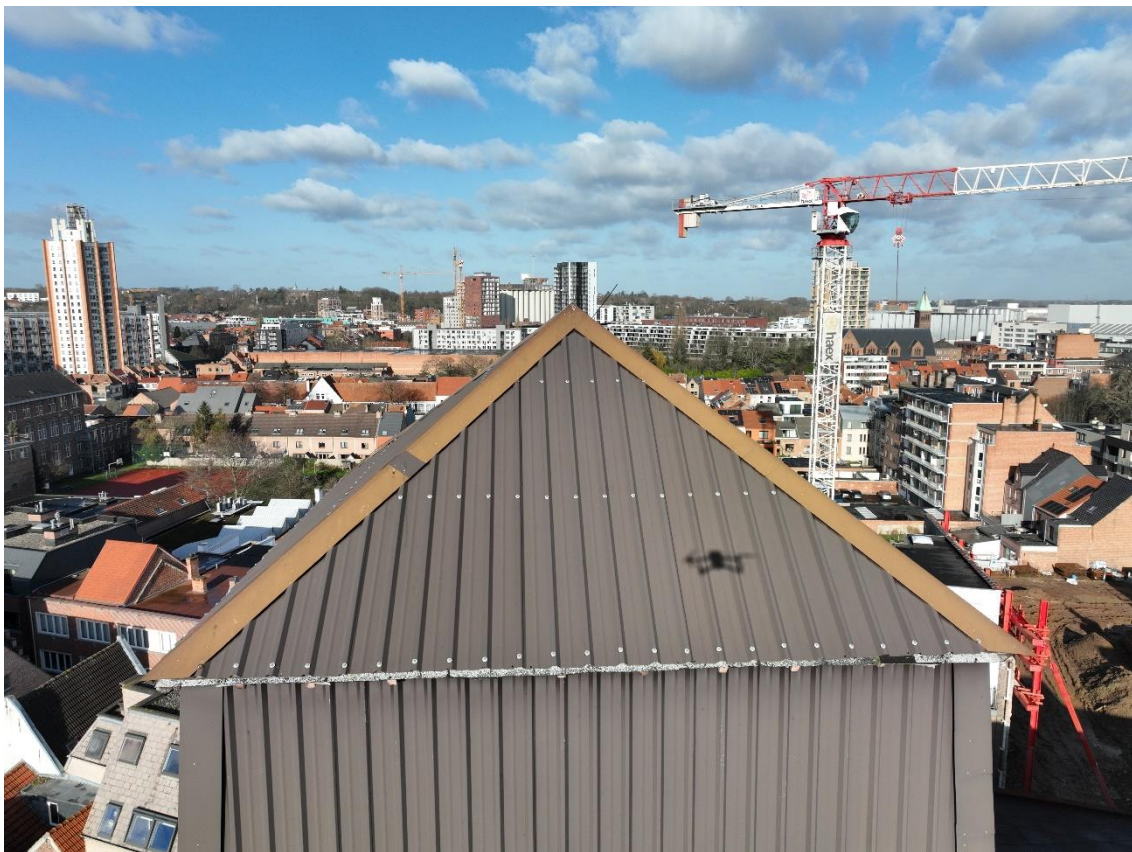
Foto 7: de toren versmalt naar boven toe en is afgedekt met een zwak hellend, licht overkragend piramidedak (rapport Monumentenwacht, dronebeeld Wim Meers, plaatsbezoek 30.01.2023, © Monumentenwacht).

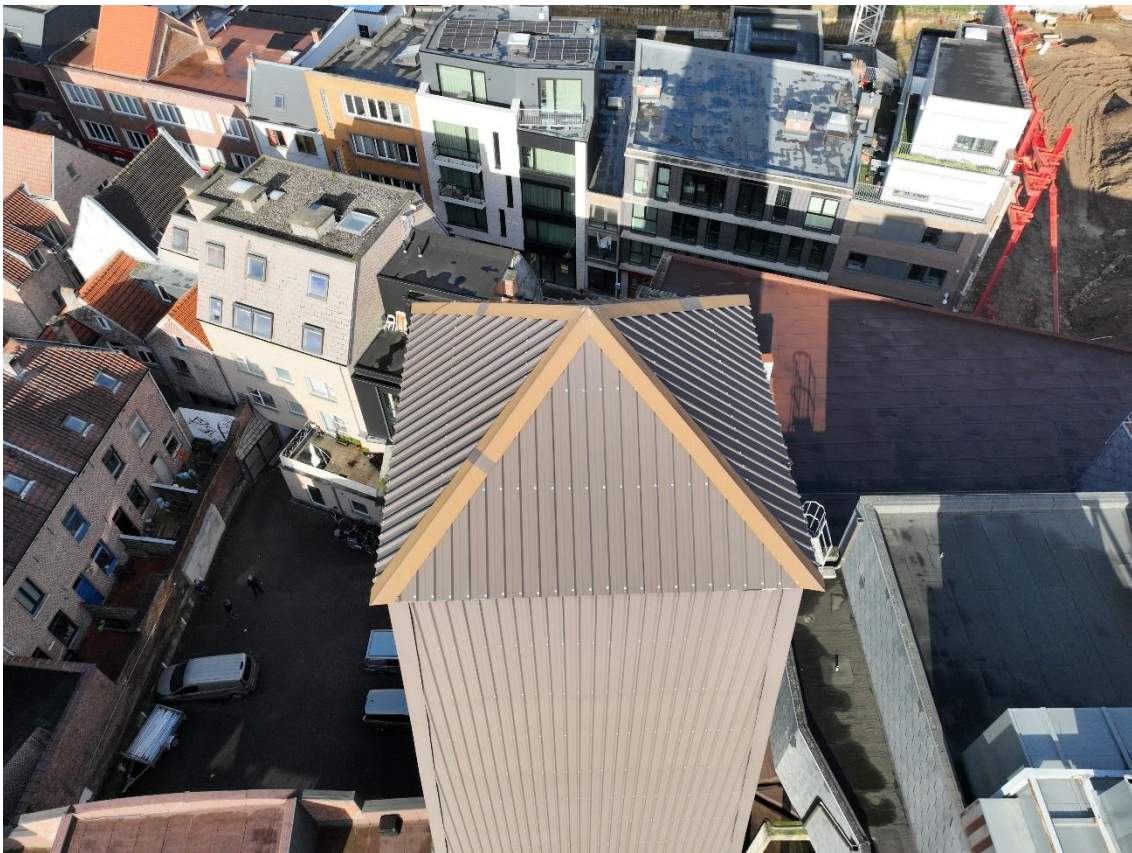
Foto 8: de toren versmalt naar boven toe en is afgedekt met een zwak hellend, licht overkragend piramidedak (rapport Monumentenwacht, dronebeeld Wim Meers, plaatsbezoek 30.01.2023, © Monumentenwacht).

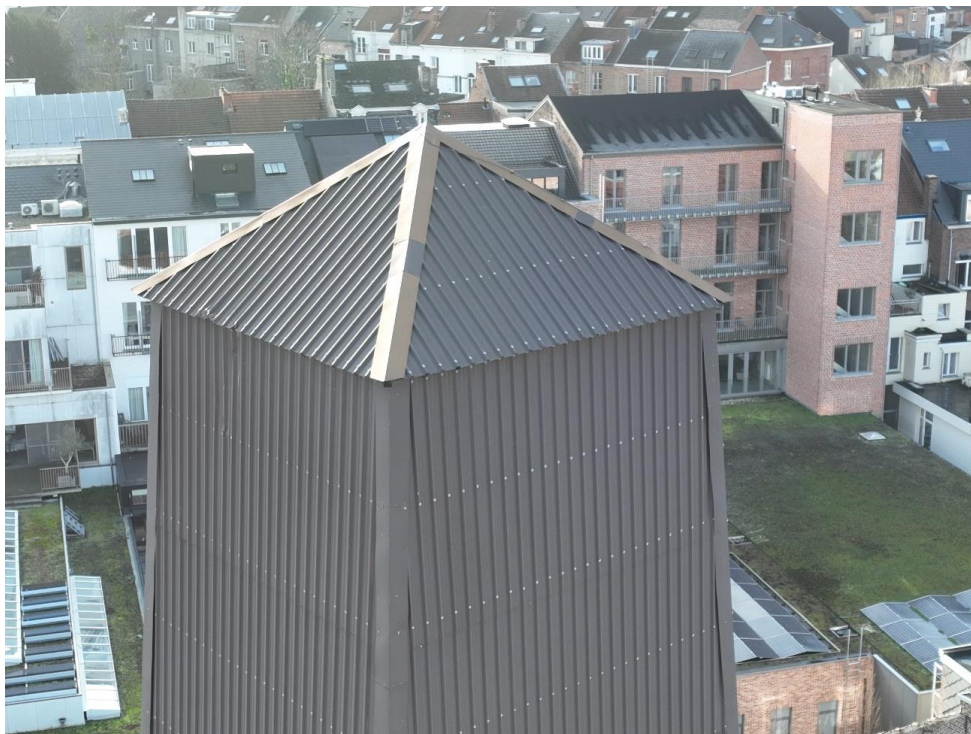
Foto 9: de toren versmalt naar boven toe en is afgedekt met een zwak hellend, licht overkragend piramidedak (rapport Monumentenwacht, dronebeeld Wim Meers, plaatsbezoek 30.01.2023, © Monumentenwacht).

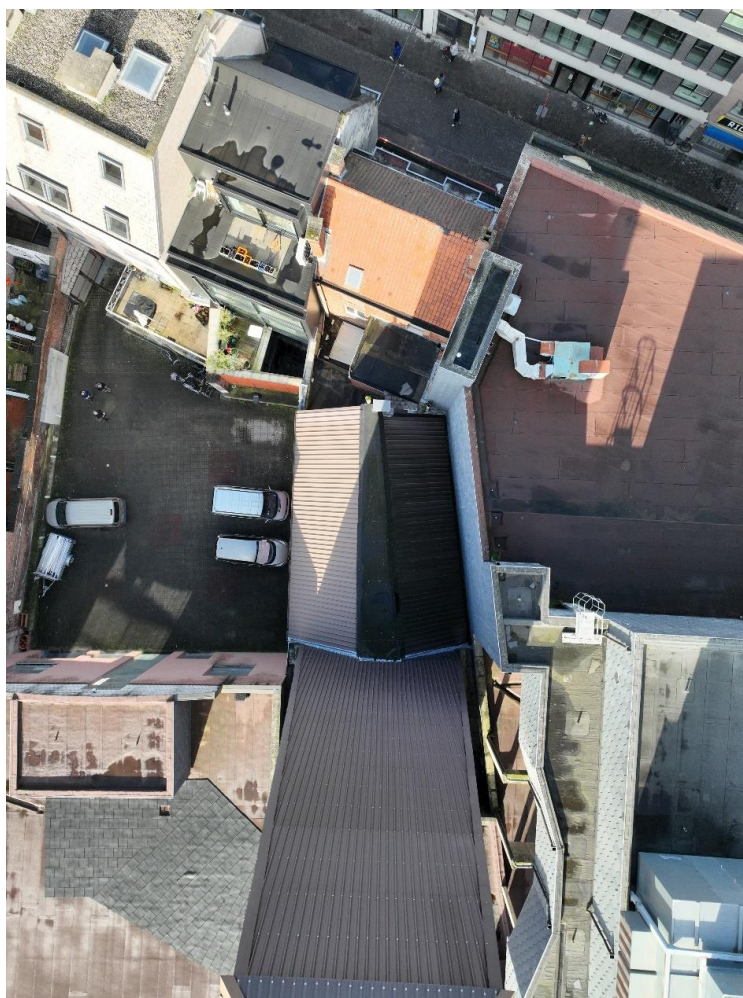
Foto 10: het geknikt langwerpige perceel met voorgeplaatst gevelfront (herbergpui), de herberg (niet mee beschermd), de gelagzaal (niet mee beschermd) en de aansluitende schutterstoren. De schutterstoren is licht schuin ingeplant tegenover de rooilijn en het voorgeplaatste gevelfront (rapport Monumentenwacht, dronebeeld Wim Meers, plaatsbezoek 30.01.2023, © Monumentenwacht).

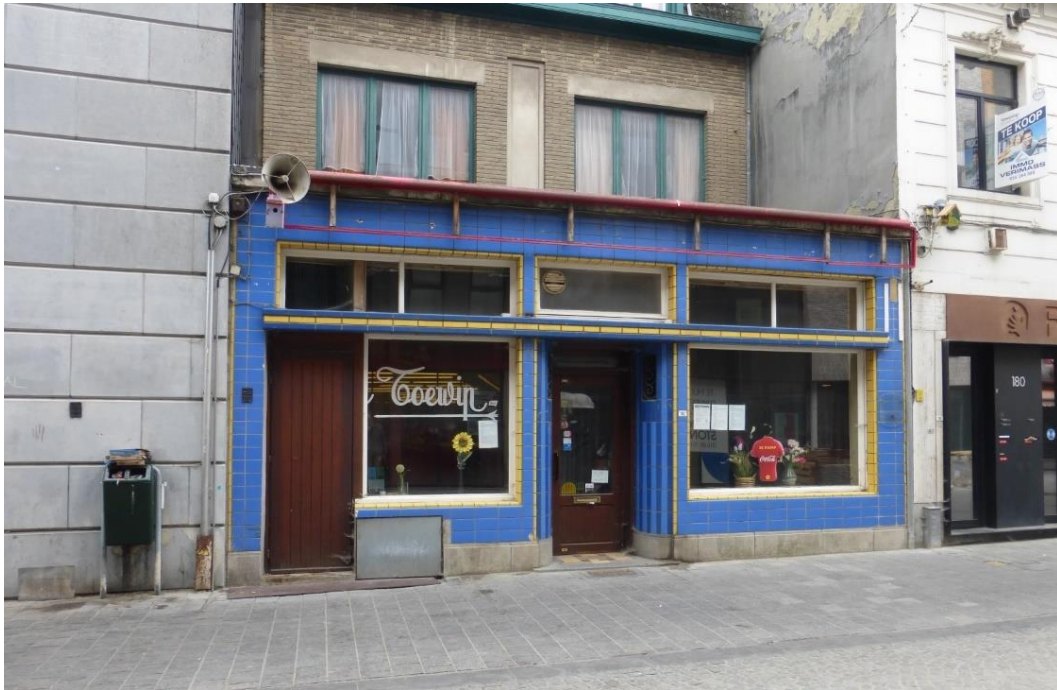
Foto 11: het voorgeplaatste gevelfront met de pui van de voormalige herberg "In de Toewip" – het gevelfront springt naar voor tegenover de bovenverdieping, maar staat op dezelfde rooilijn als de aanpalende gevels (plaatsbezoek Onroerend Erfgoed 16.05.2022).

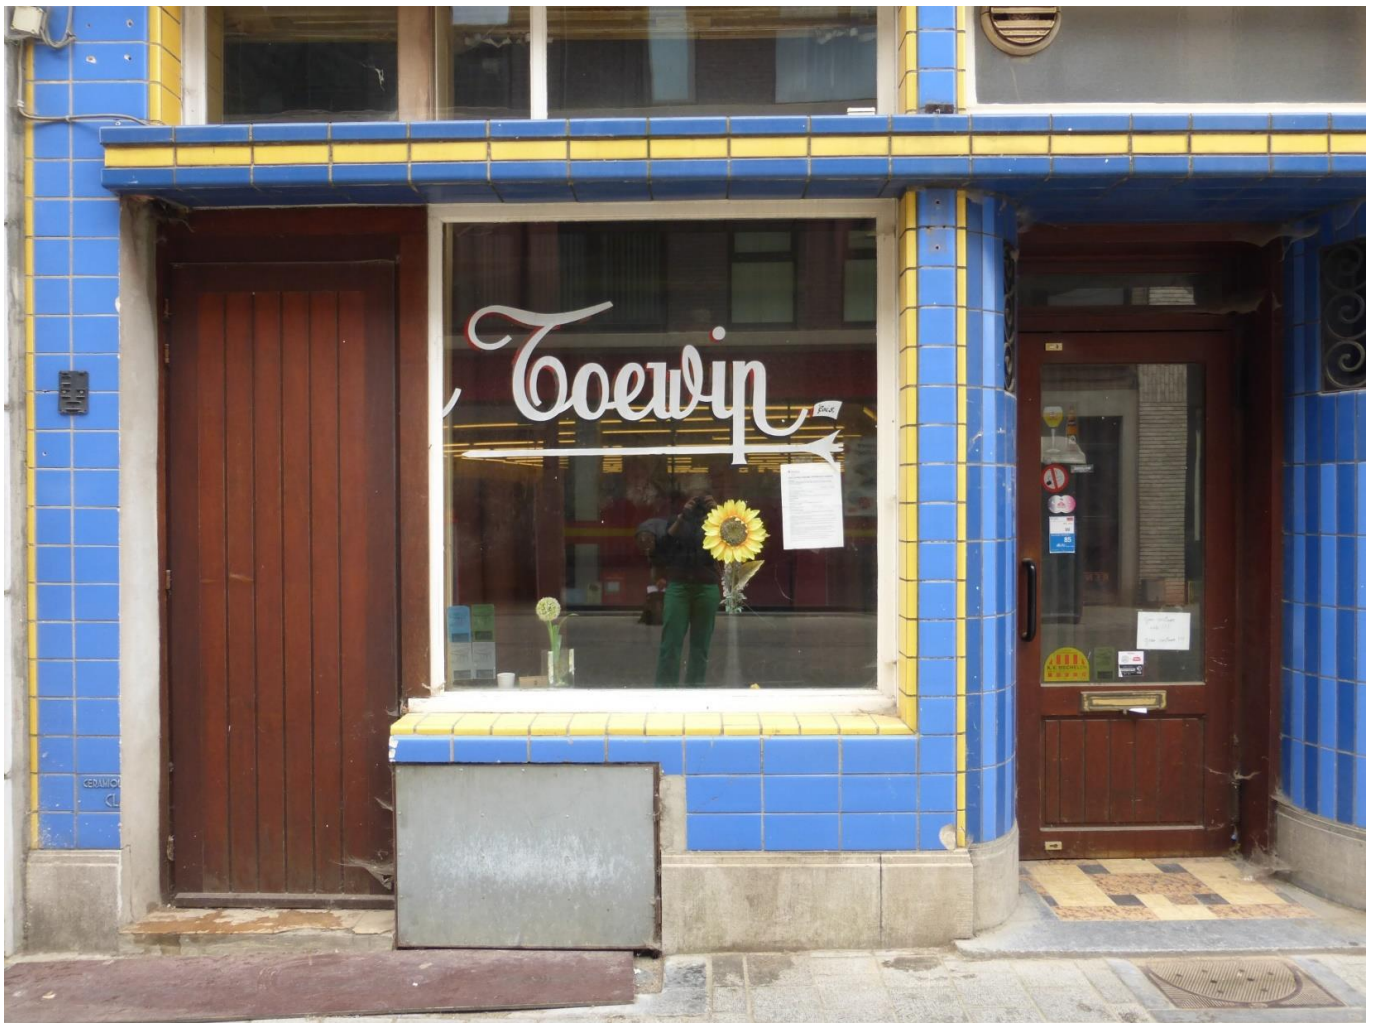
Foto 12: de brede ramen (de bijkomende deur links is niet oorspronkelijk) en het verdiepte portaal zijn gevat onder een geprononceerde druiplijst. Bij het verdiepte portaal met afgeronde hoeken zijn de hardstenen dorpel en de cementtegelvloer uit de jaren 1930 bewaard. De vloer bestaat uit gele en bruine gemarmerde tegels gelegd in een geometrisch patroon (plaatsbezoek Onroerend Erfgoed 16.05.2022).

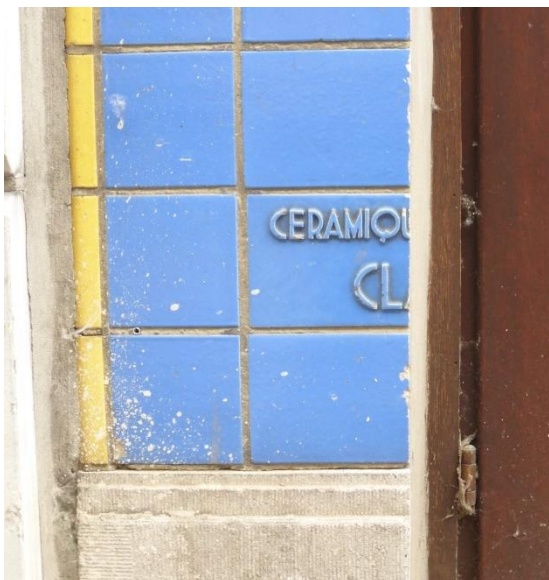
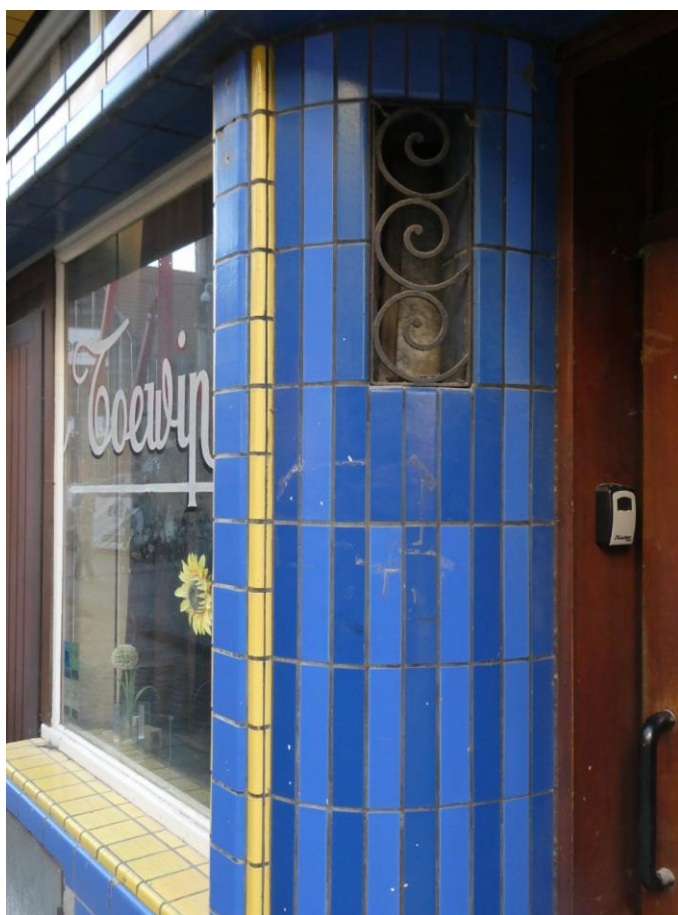
Foto 13-14: blijktens een signatuurtegels, links boven de plint, zijn de tegels geplaatst door het Brusselse Huis Claes, importeur van Tsjecho-Slovaakse tegels. Rechts: de afgeronde hoeken van het portaal zijn verrijkt met smalle, decoratieve lichtarmaturen met smeedijzeren traliwerk in spiraalvorm. De vensterbanken van de brede vensters zijn uitgewerkt in gele profieltegels (13: plaatsbezoek Onroerend Erfgoed 16.05.2022 - 14: rapport Monumentenwacht, Wim Meers, plaatsbezoek 30.01.2023, © Monumentenwacht).

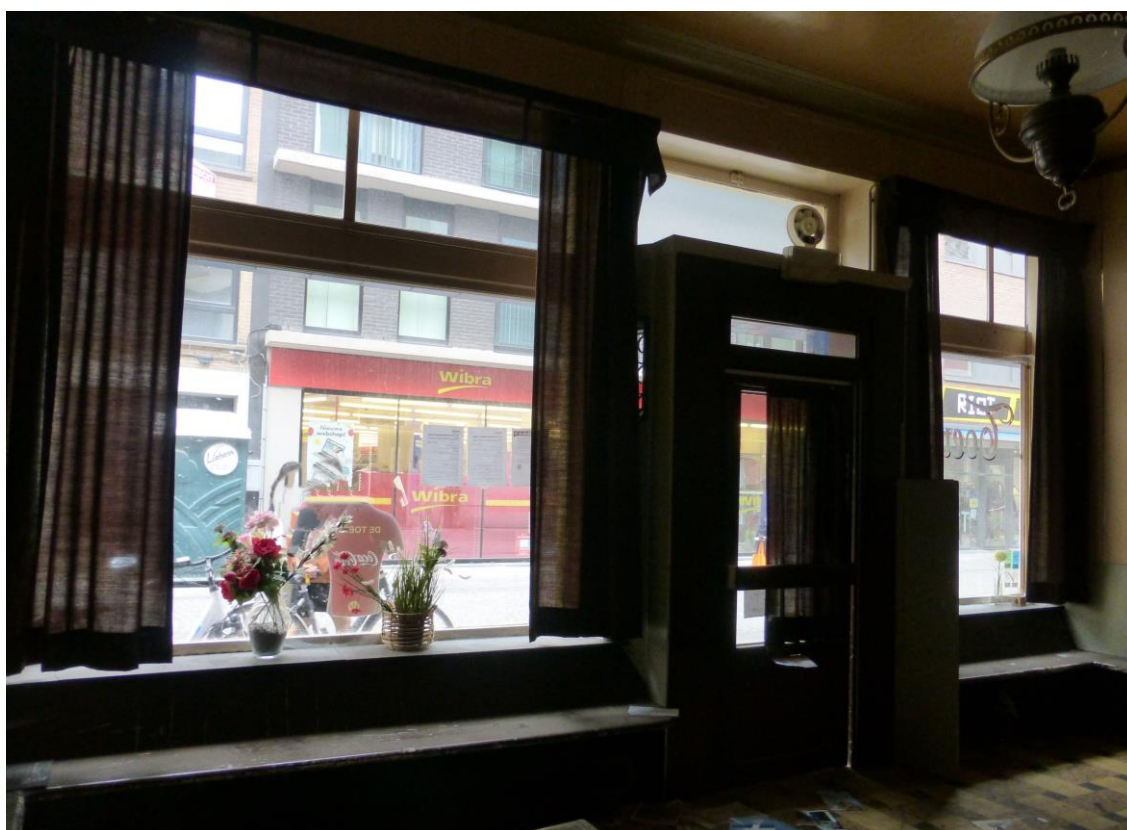
Foto 15: interieurzijde van de herbergpui. Aan de binnenzijde is het verdiepte portaal rechthoekig uitgewerkt. Boven de vensters en het portaal steekt een breed bovenlicht (plaatsbezoek Onroerend Erfgoed 16.05.2022).

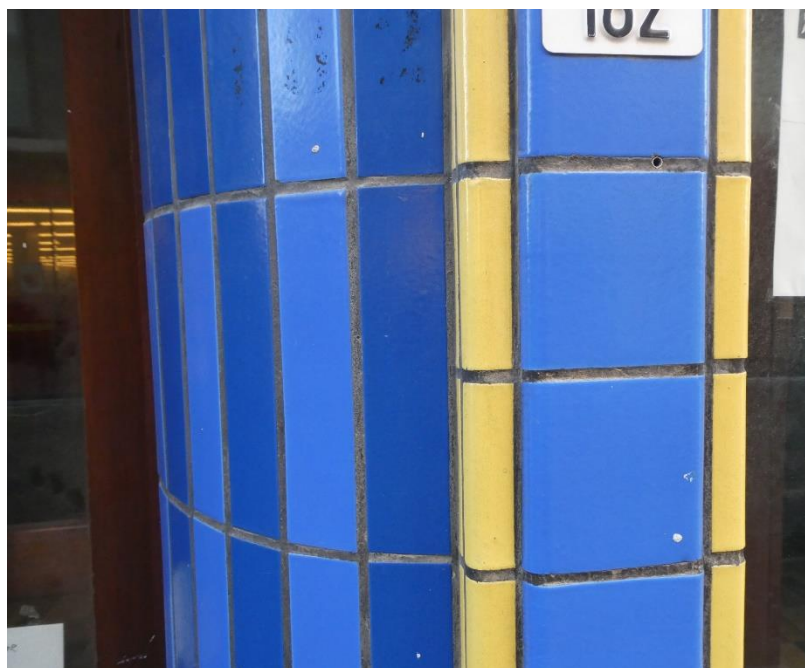
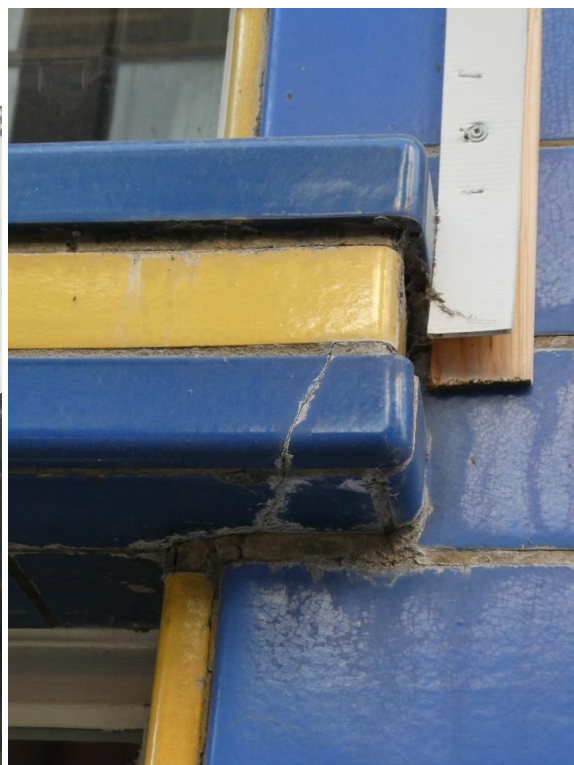
Foto 16-17: de pui van de voormalige herberg "In de Toewip". Links: detail profieltegels bij portaal. Rechts: detail profieltegels bij druiplijst tussen de ramen en de bovenlichten (rapport Monumentenwacht, Wim Meers, plaatsbezoek 30.01.2023, © Monumentenwacht).

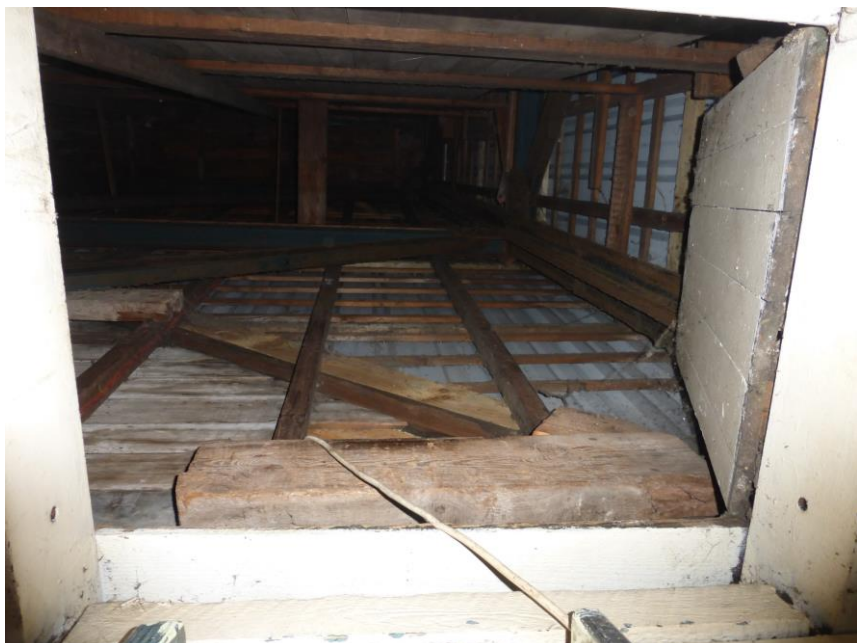
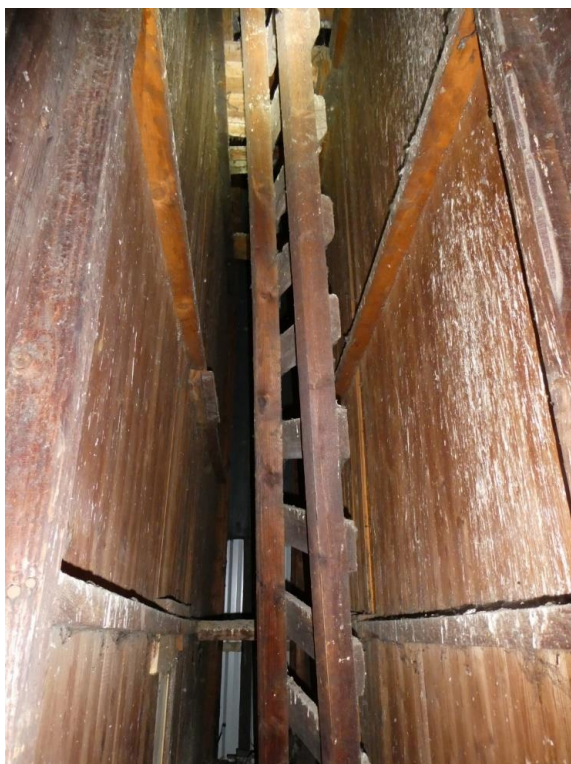
Foto 18-19: inspectieschacht bereikbaar via een houten zolderluik vanaf de begane grond. Zicht op de metalen skeletconstructie met daarop houten verticale kepers. De verschillende niveaus hebben meestal geen tussenvloer. Rechts: houten ladder in inspectieschacht tussen wanden met houten bebording (18: plaatsbezoek Onroerend Erfgoed 16.05.2022 -19: rapport Monumentenwacht, Wim Meers, plaatsbezoek 30.01.2023, © Monumentenwacht).

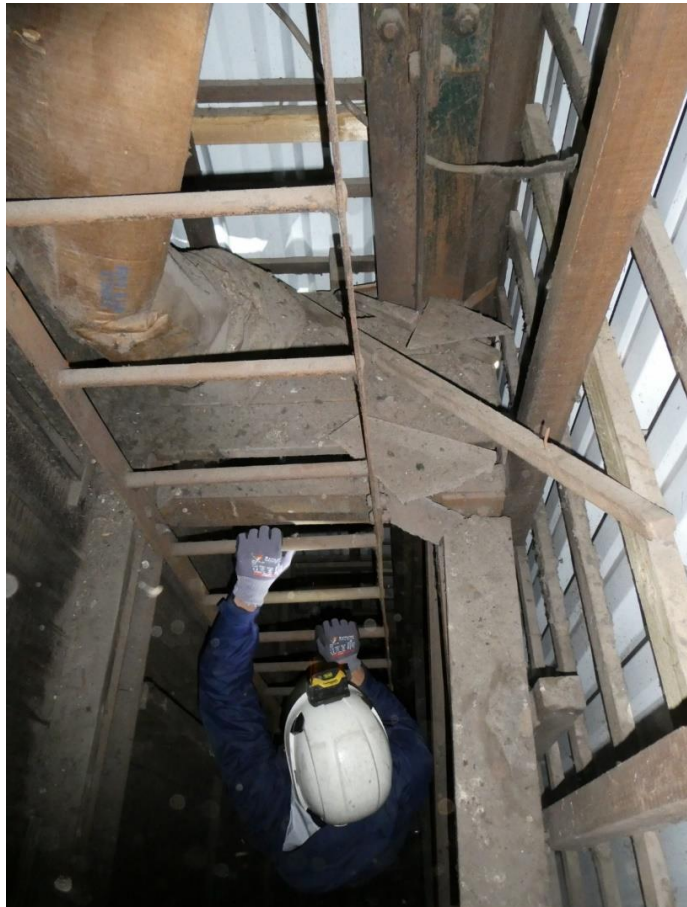
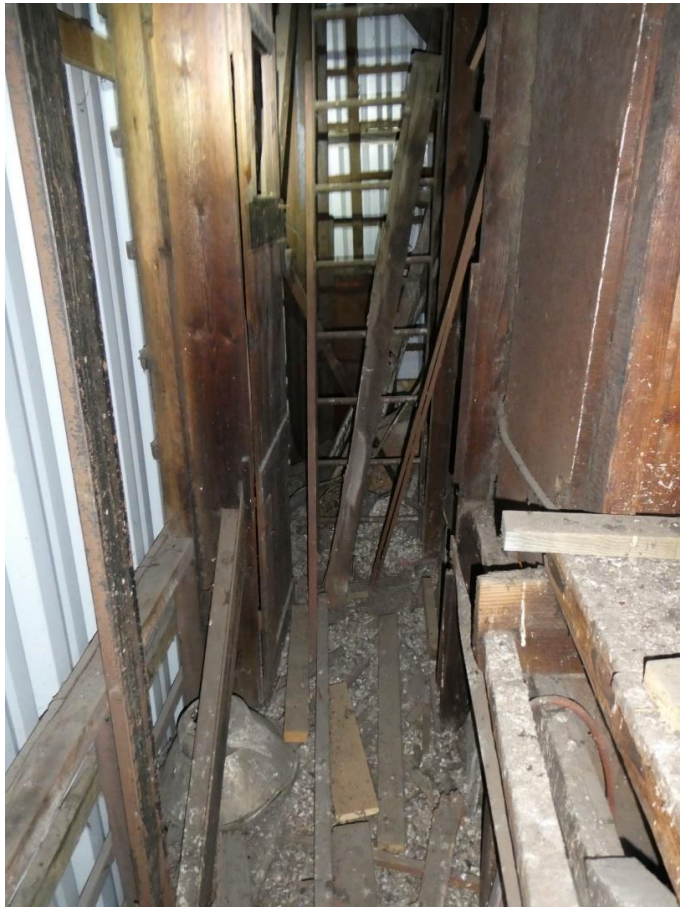
Foto 20-21: verankerde metalen ladders in de inspectieschachten (rapport Monumentenwacht, Wim Meers, plaatsbezoek 30.01.2023, © Monumentenwacht).

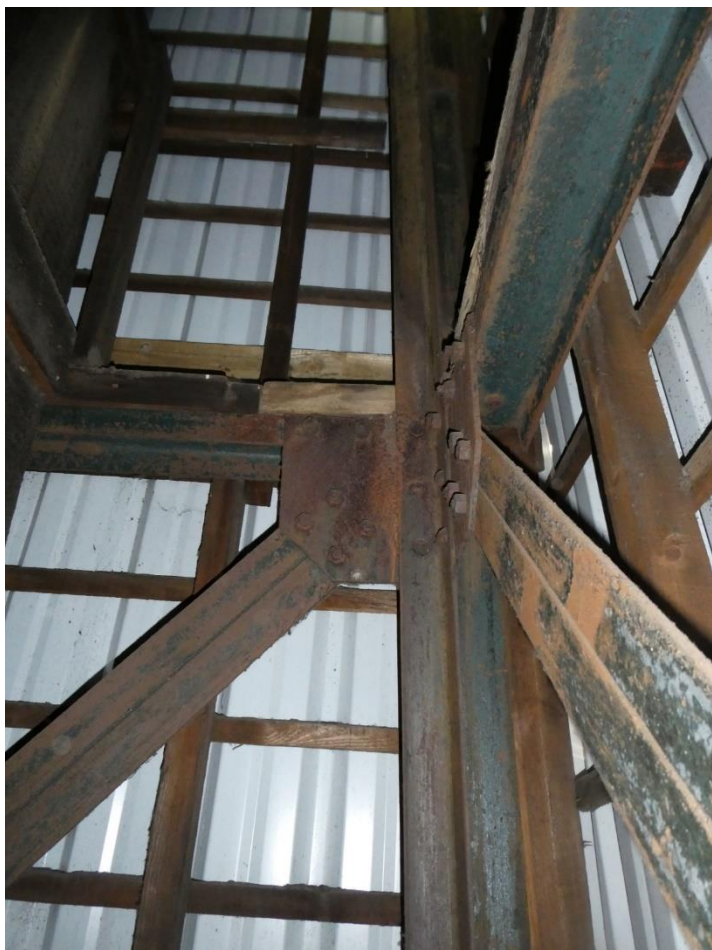
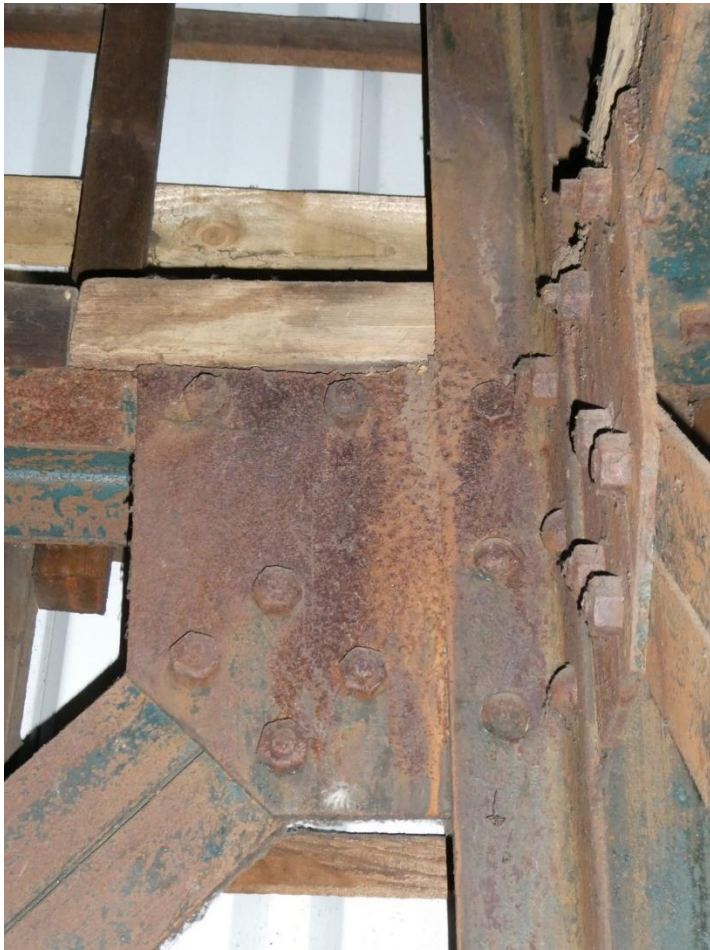
Foto 22-23: inspectieschacht: de metalen hoekverbindingen (knooppunten van verticale pilonen, horizontale liggers en diagonale verstevigingen) zijn met (schroef)bouten verankerd – op de metalen buitenconstructie zijn houten verticale kepers geplaatst waarop oorspronkelijk de kunstleien bevestigd waren (rapport Monumentenwacht, Wim Meers, plaatsbezoek 30.01.2023, © Monumentenwacht).

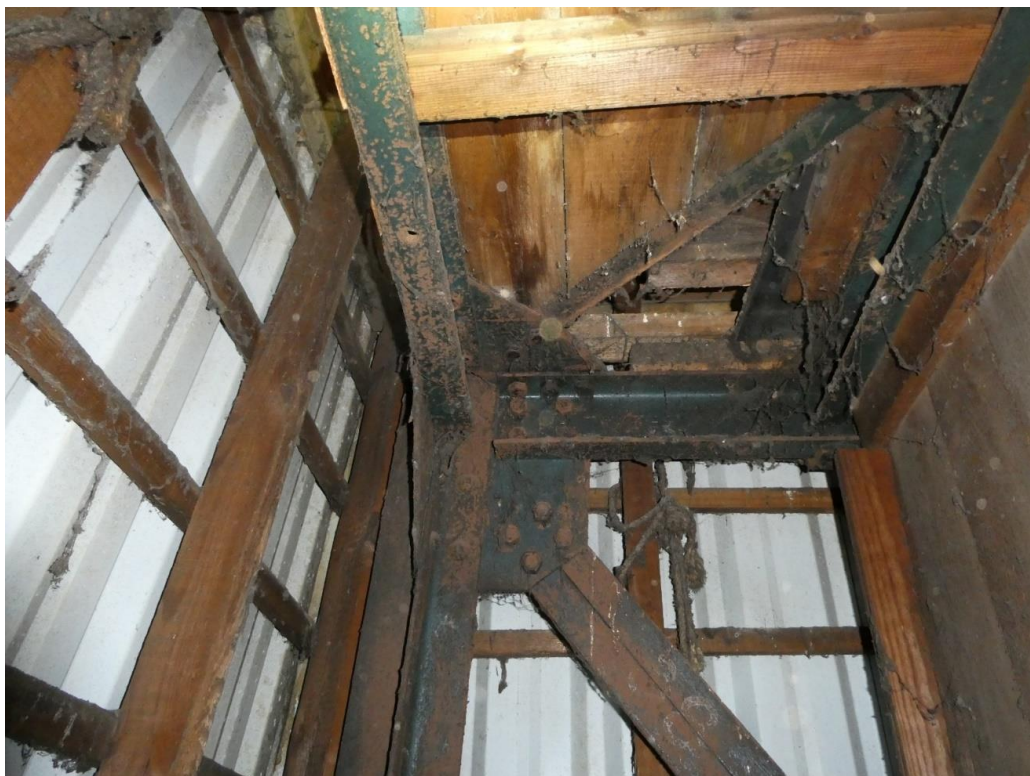
Foto 24: inspectieschacht: tussen de bovenste verdieping en de zolder is een plankenvloer geplaatst in een metalen kader (rapport Monumentenwacht, Wim Meers, plaatsbezoek 30.01.2023, © Monumentenwacht).

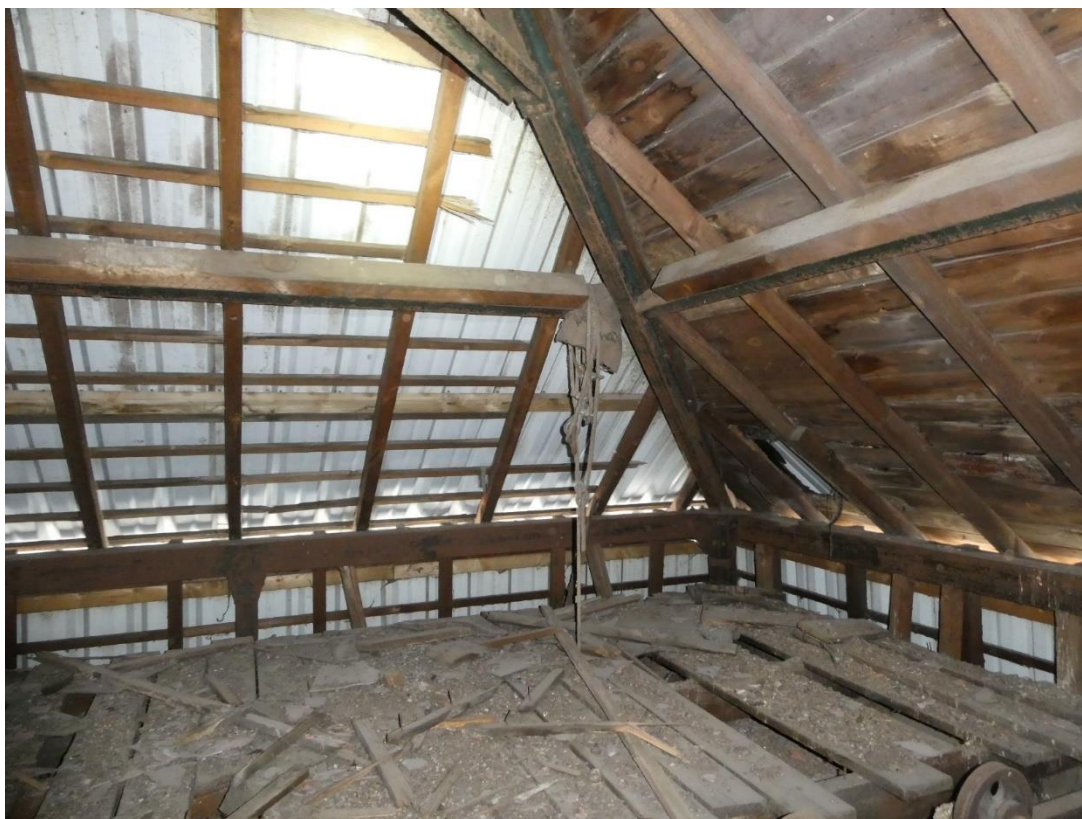
Foto 25: zolder van de schutterstoren: het piramidedak rust op omlopende metalen liggers. Het dak is opgebouwd uit metalen hoekriben met 'hanenbalken'. Houten kepers en een deels bewaarde bebording dragen de bekleding (rapport Monumentenwacht, Wim Meers, plaatsbezoek 30.01.2023, © Monumentenwacht).

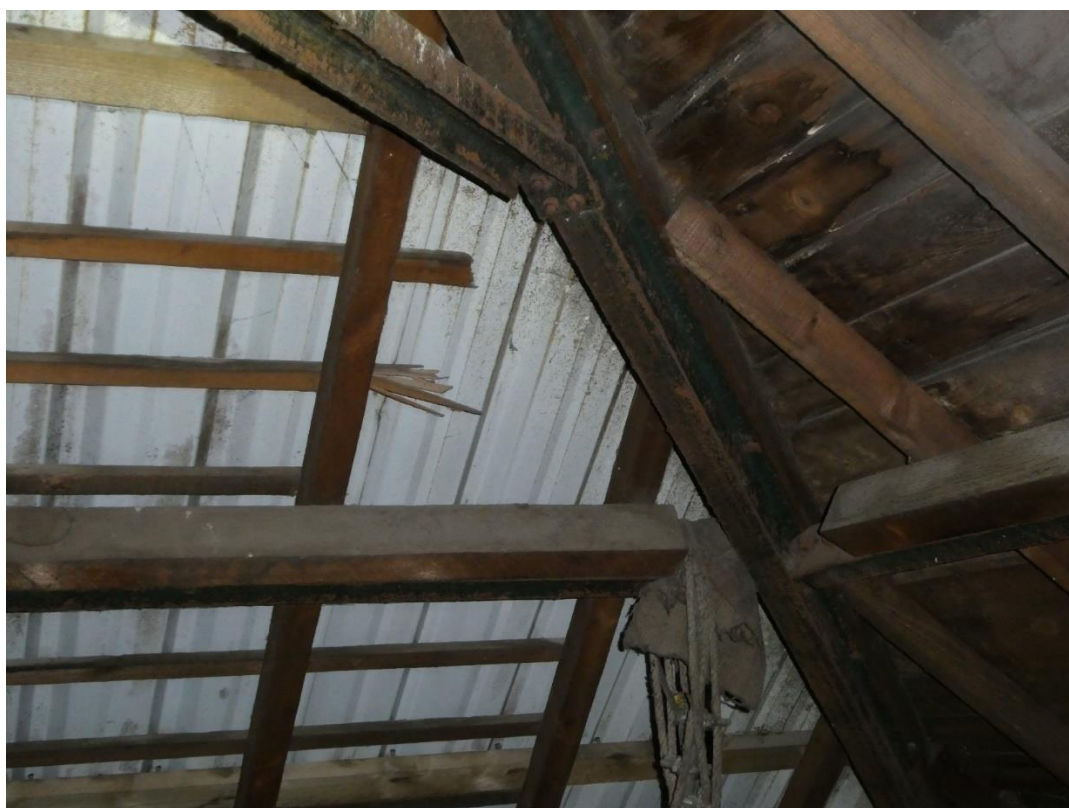
Foto 26: zolder – metalen hoekrib – deels bewaarde houten bebording (rapport Monumentenwacht, Wim Meers, plaatsbezoek 30.01.2023, © Monumentenwacht).

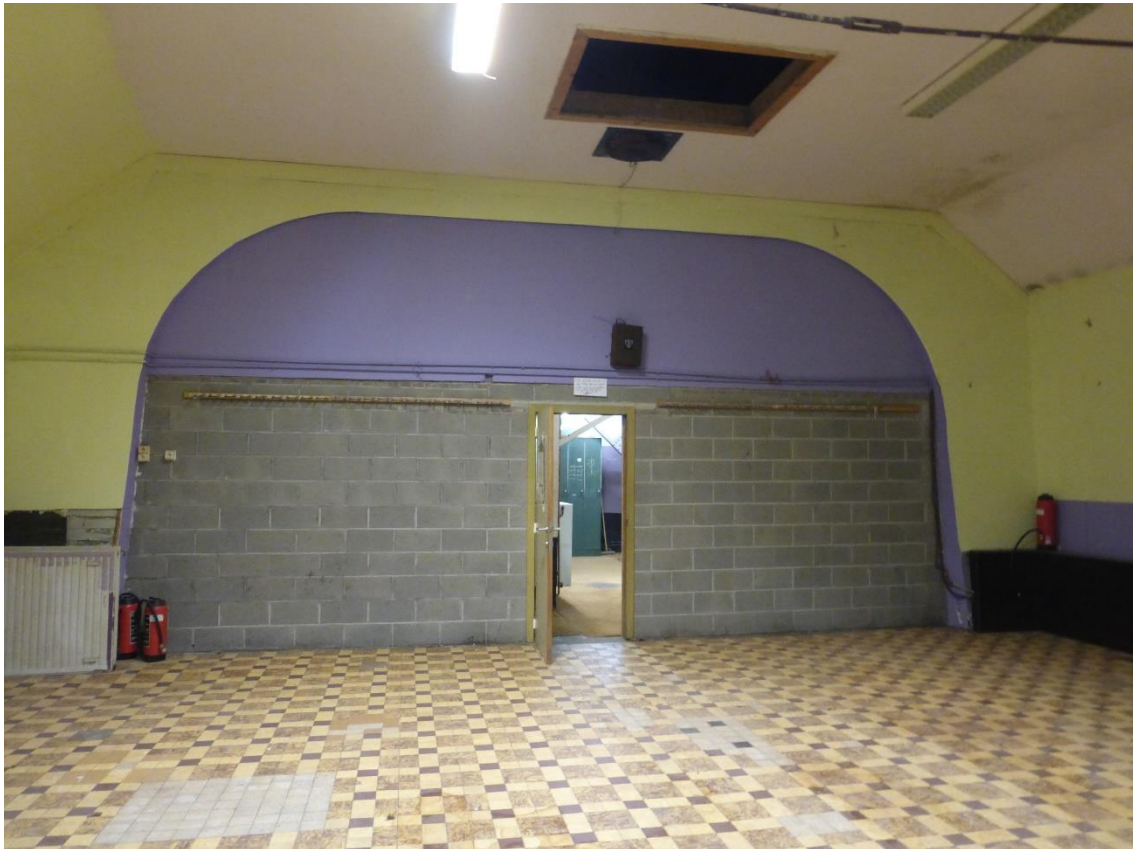
Foto 27: de toegang tot de schutterstoren vanuit de niet mee beschermde gelagzaal gebeurt via een brede korfboog (plaatsbezoek Onroerend Erfgoed 16.05.2022).

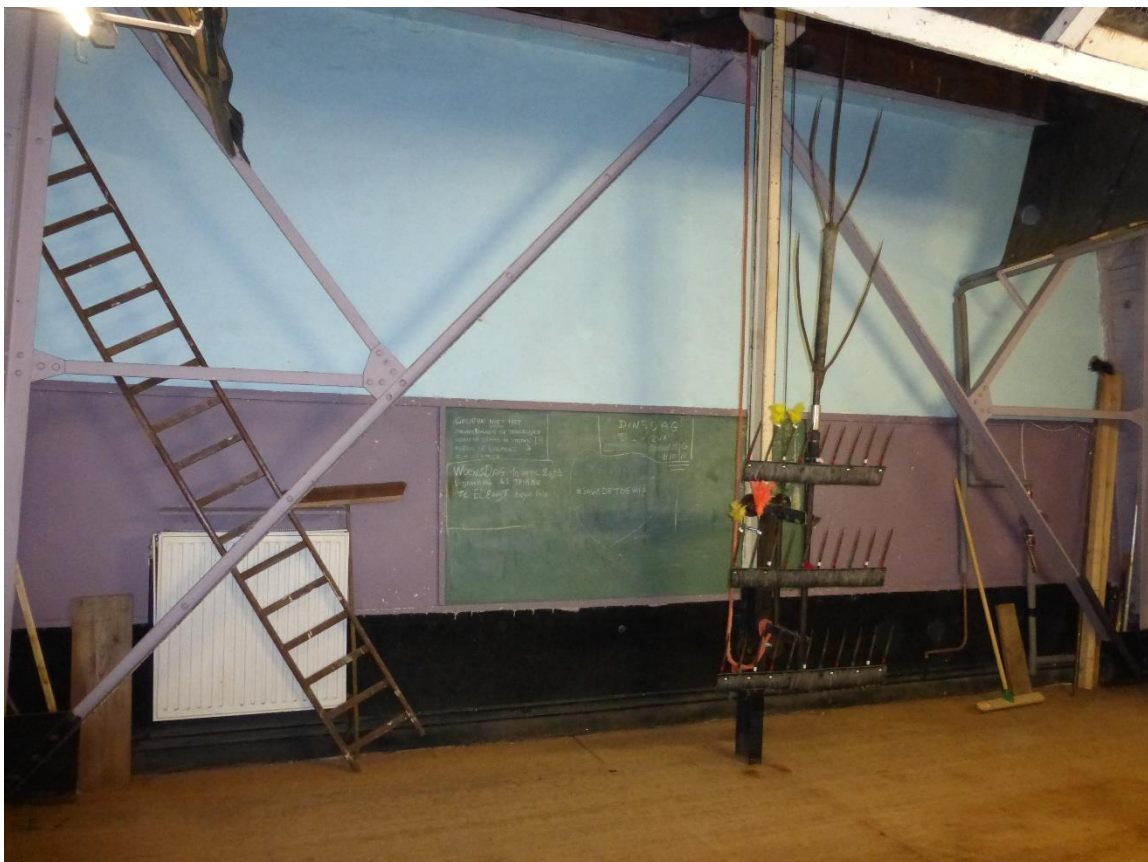
Foto 28: de westzijde van de schutterstoren met daartegen de westelijke, metalen staande wip met schuifstelsel voor de prang (plaatsbezoek Onroerend Erfgoed 16.05.2022).
