**Bijlage 2. Fotoregistratie van de fysieke toestand bij het ministerieel besluit tot definitieve bescherming als monument van de schutterstoren of Toewip met herbergpui in geglazuurde tegels in Leuven**

Objectnummer: 4.01/24062/460.1

Schutterstoren of Toewip met herbergpui in geglazuurde tegels, Diestsestraat 182

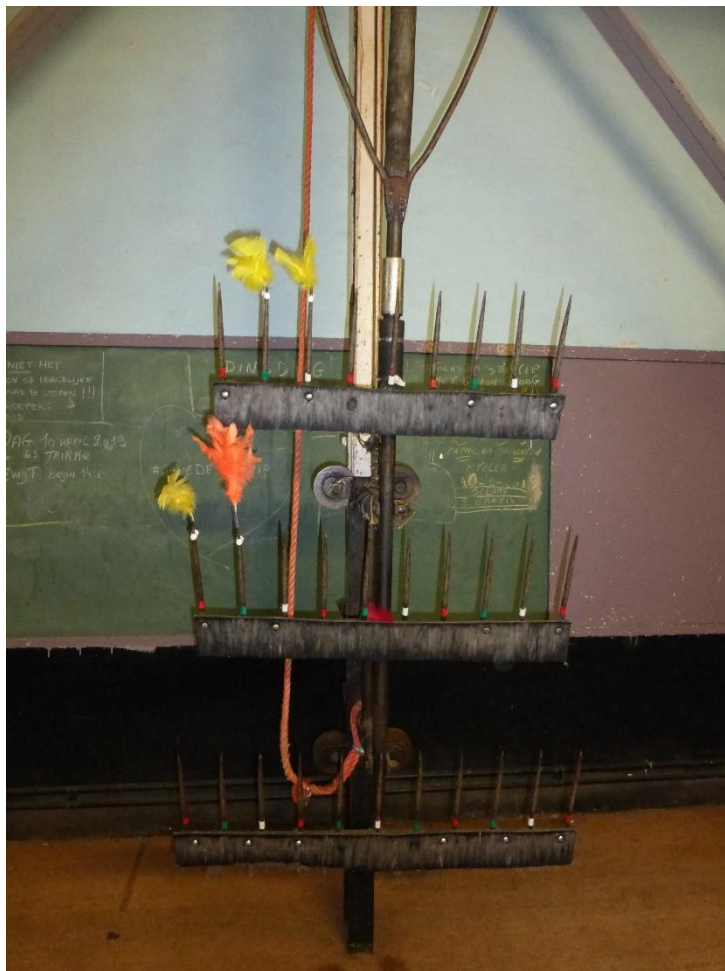
Foto 29: de westelijke, metalen staande wip met daarop de metalen prang met "vogels" (plaatsbezoek Onroerend Erfgoed 16.05.2022).

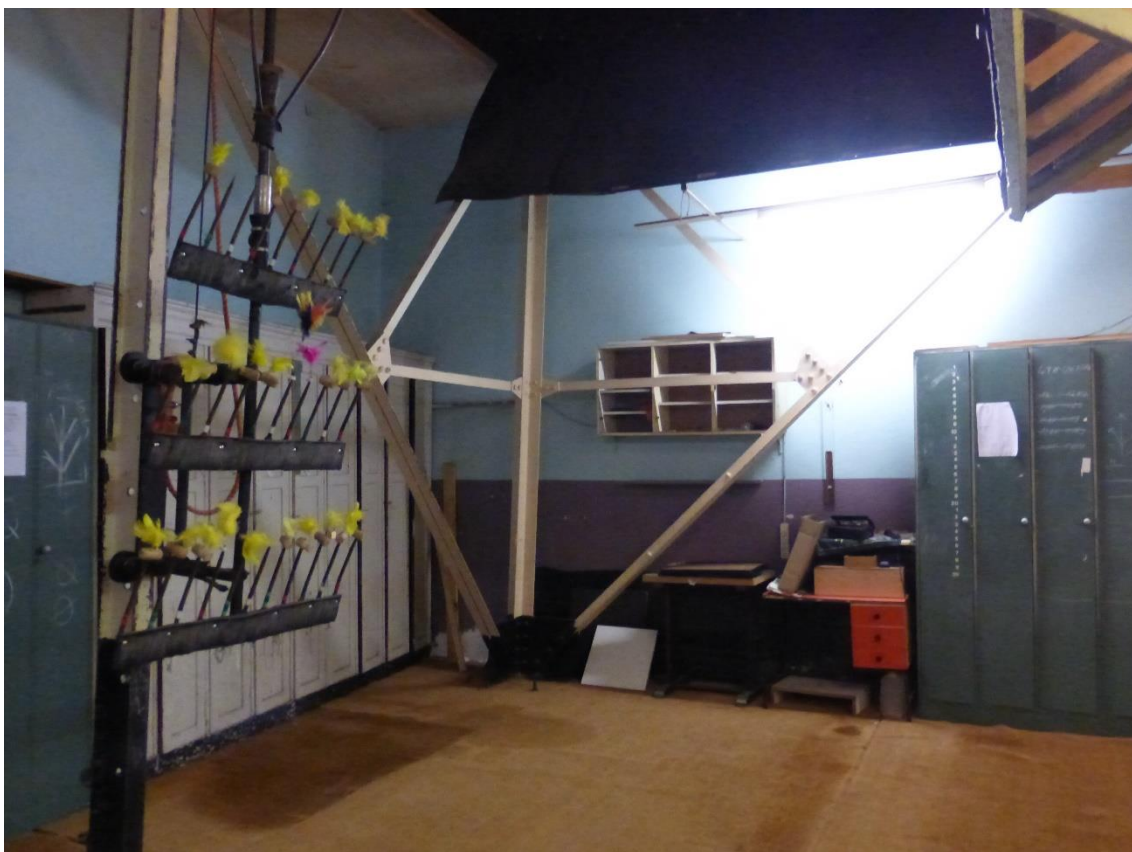
Foto 30: de oostzijde van de schutterstoren met de oostelijke, metalen staande wip met schuifstelsel voor de prang (plaatsbezoek Onroerend Erfgoed 16.05.2022).

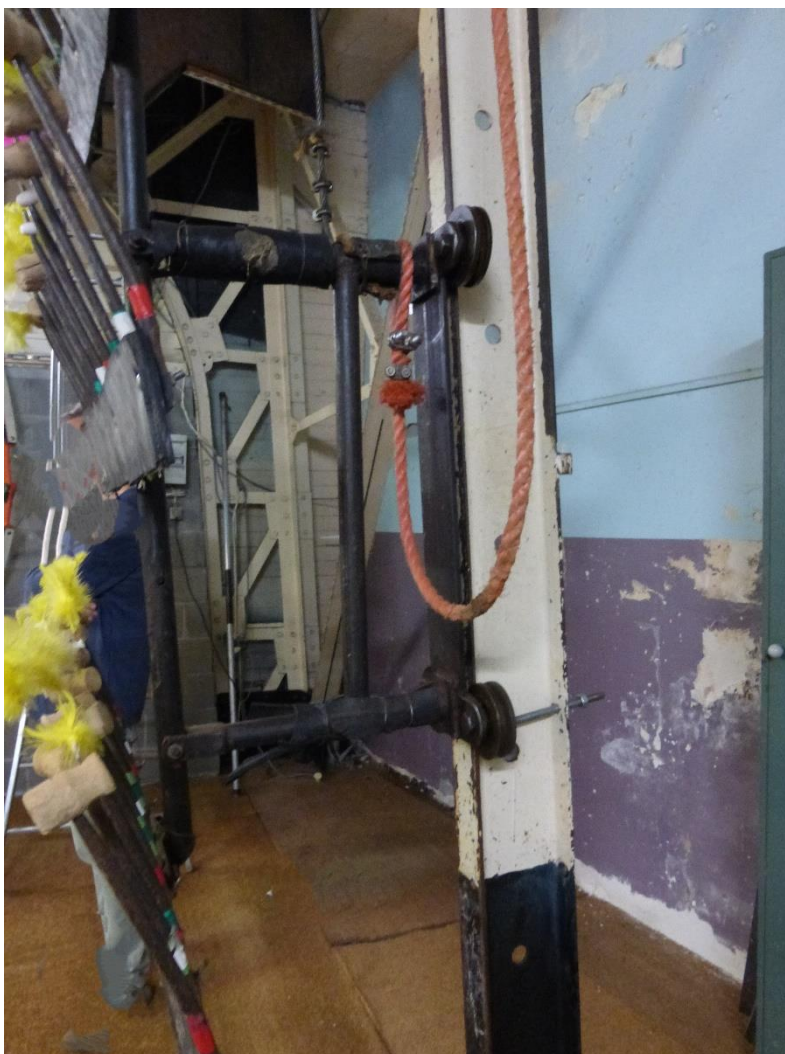
Foto 31: de oostelijke, metalen staande wip met schuifstelsysteem met wieltjes en touw voor de metalen prang (plaatsbezoek Onroerend Erfgoed 16.05.2022).

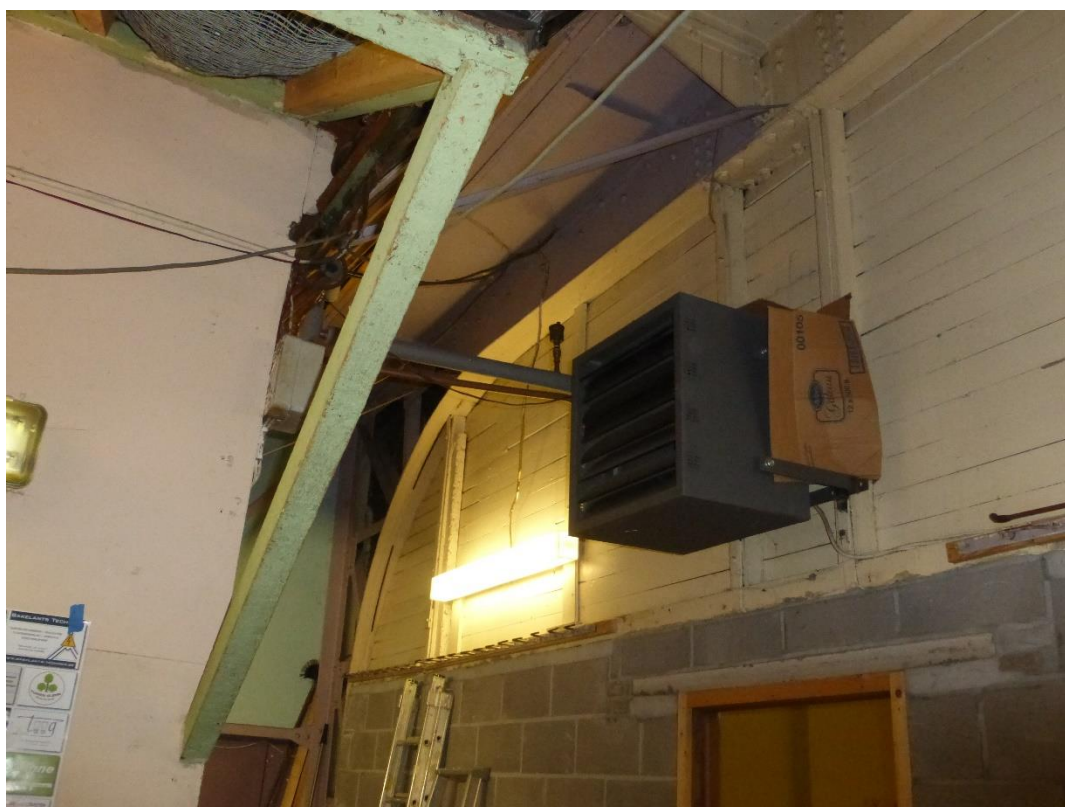
Foto 32: de noordwand van de schutterstoren met gebogen metalen constructie, ter hoogte van de overgang naar de gelagzaal. Het boogveld is ingevuld met metalen stijlen en een horizontale houten beplanking, het onderste deel was oorspronkelijk open (recente invulling met betonstenen) (plaatsbezoek Onroerend Erfgoed 16.05.2022).

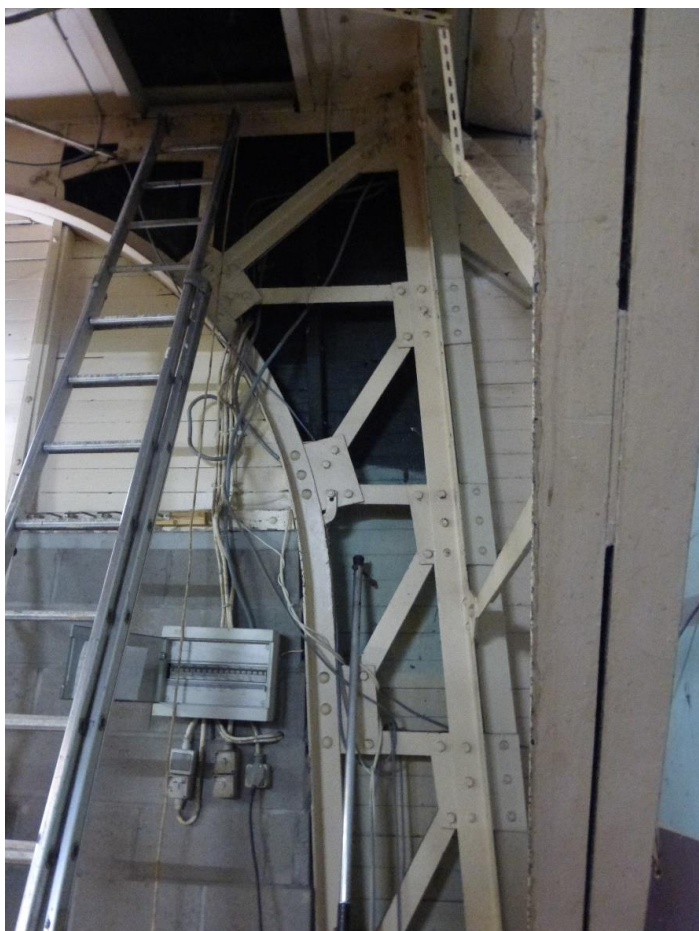
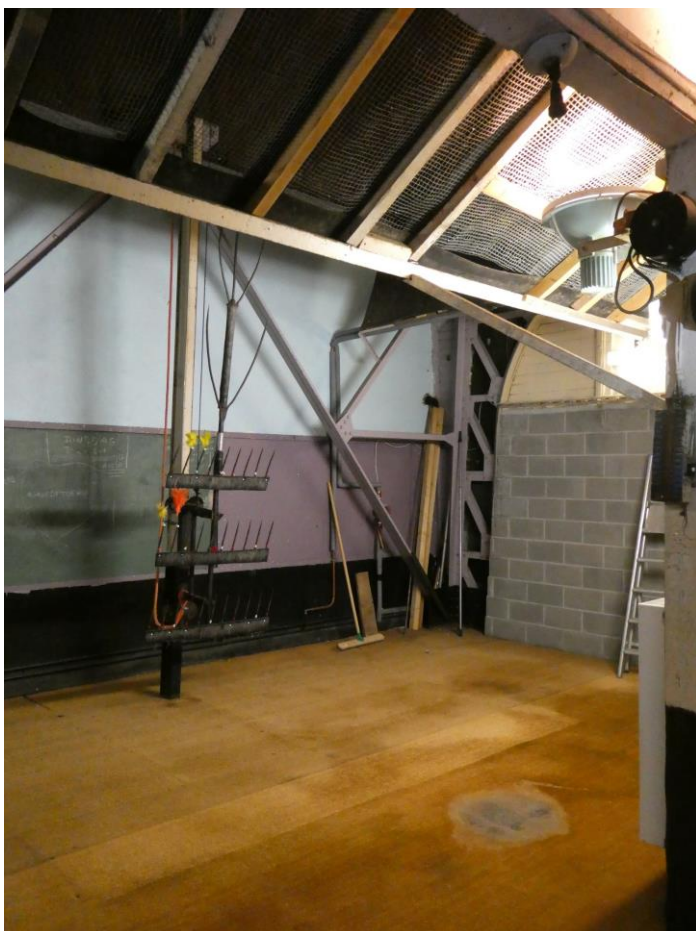
Foto 33-34: links: de noordwand van de schutterstoren ter hoogte van de overgang naar de gelagzaal. De zones tussen de korfboogconstructie en de pilonen zijn verstevigd met een metalen straalwerk. In de hoeken van de noordwand loopt de horizontale bebording verder. Rechts: de westelijke wand met overgang naar de noordwand met korfboog. Afdak met ijzerdraad om pijlen op te vangen bij het schieten naar de wip (33: plaatsbezoek Onroerend Erfgoed 16.05.2022 – 34: rapport Monumentenwacht, Wim Meers, plaatsbezoek 30.01.2023, © Monumentenwacht).

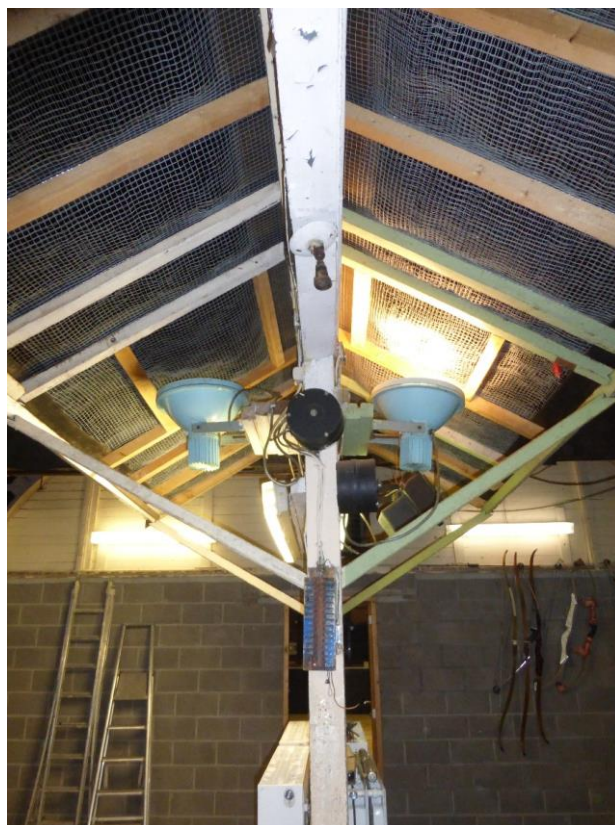
Foto 35: tussen beide staande wippen is een middenwand geplaatst. Op de begane grond is deze aan beide zijden voorzien van afdaken (lessenaarsdak) met ijzerdraad om pijlen op te vangen (plaatsbezoek Onroerend Erfgoed 16.05.2022).

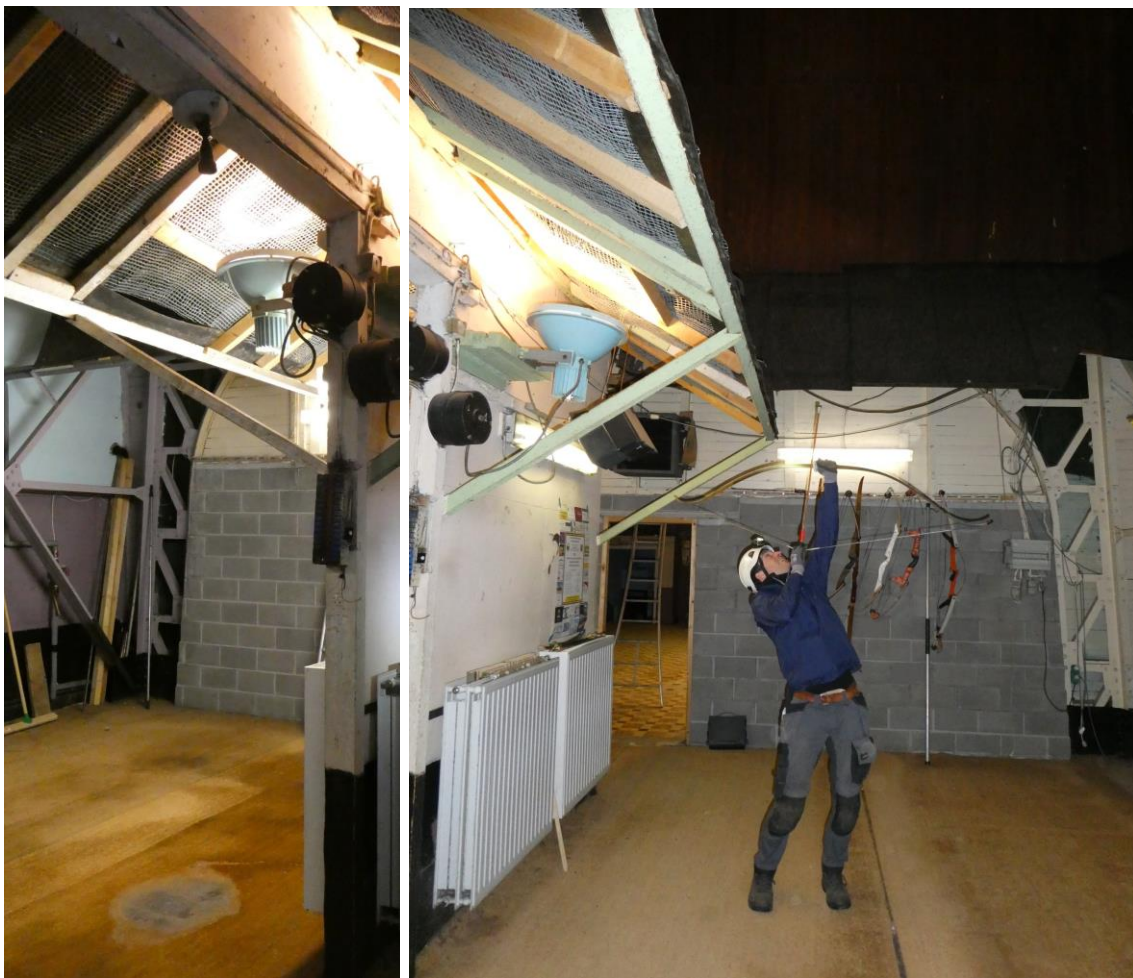
Foto 36-37: samengesteld beeld: links de westelijke schuttersvloer, rechts de oostelijke. Afdaken (lessenaarsdak) met ijzerdraad om pijlen op te vangen (rapport Monumentenwacht, Wim Meers, plaatsbezoek 30.01.2023, © Monumentenwacht).

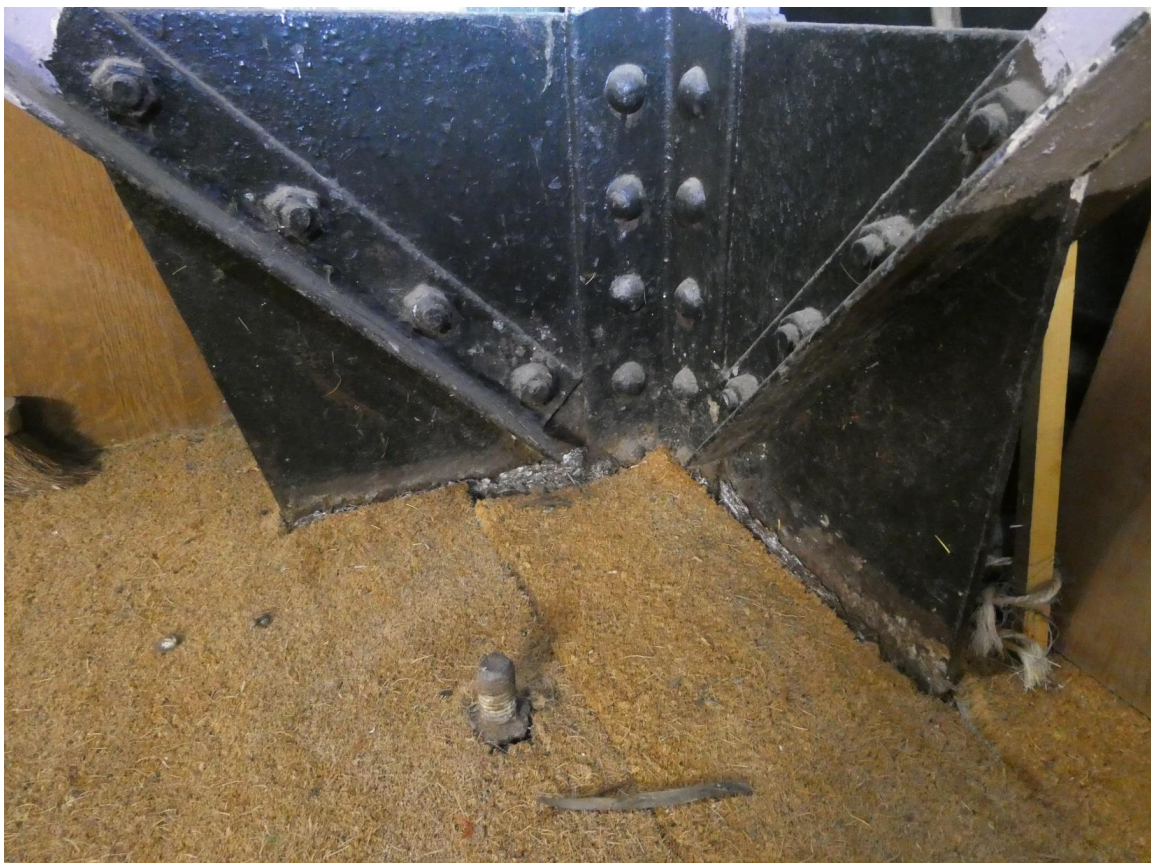
Foto 38: de vier hoekpilonen zijn stevig verankerd in betonnen fundamenteen en bijkomend met (schroef)bouten verstevigd (rapport Monumentenwacht, Wim Meers, plaatsbezoek 30.01.2023, © Monumentenwacht).

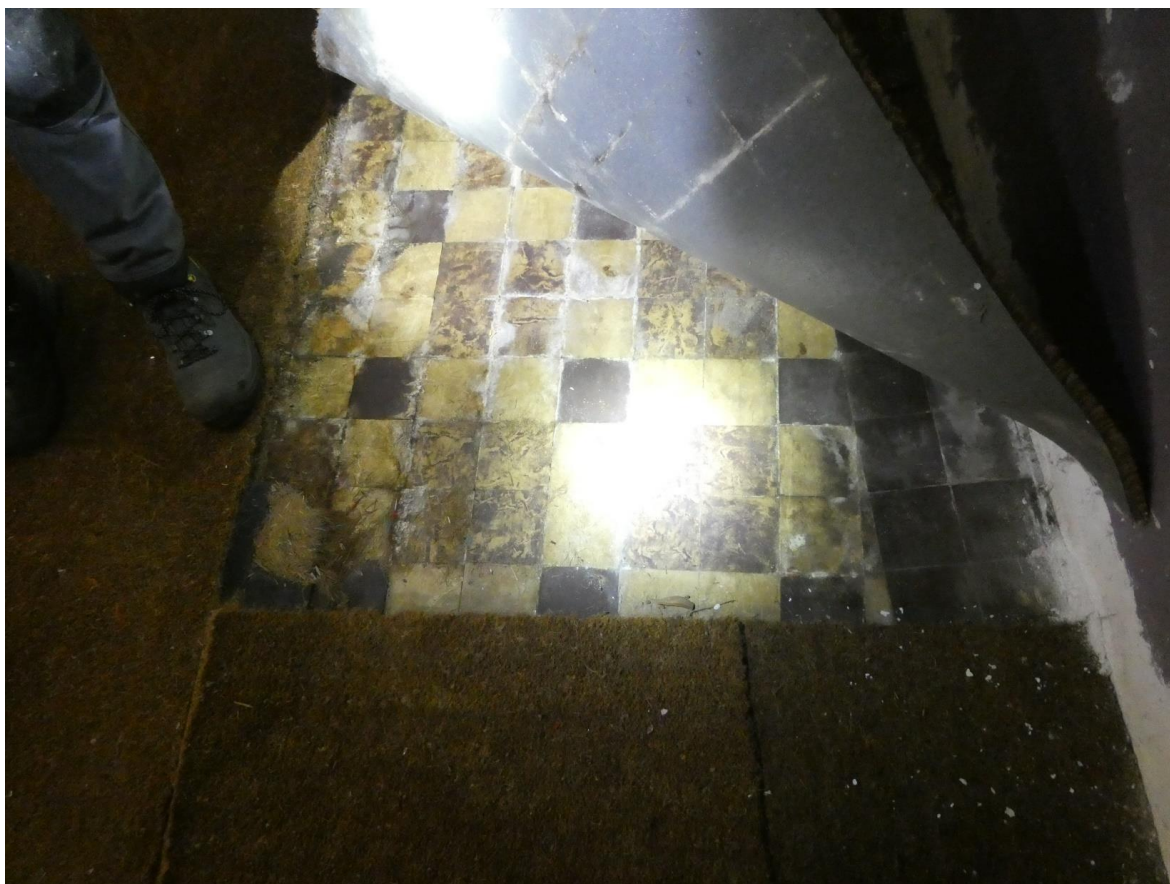
Foto 39: de schuttersvloer heeft een cementtegelvloer uit de jaren 1930, bestaande uit gele en bruine gemarmerde tegels gelegd in een geometrisch patroon (rapport Monumentenwacht, Wim Meers, plaatsbezoek 30.01.2023, © Monumentenwacht).

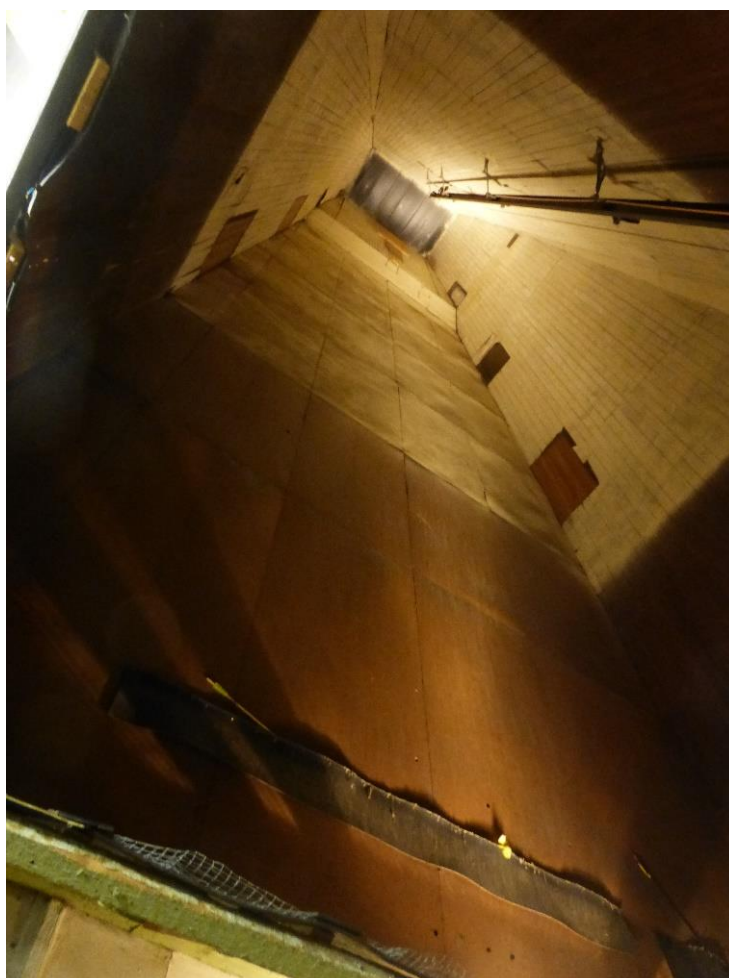
Foto 40: zicht op één van de binnentorens met metalen staande wip. Grotendeels verticale beplanking. De binnenluiken geven de positie van de vroegere ramen aan (plaatsbezoek Onroerend Erfgoed 16.05.2022).

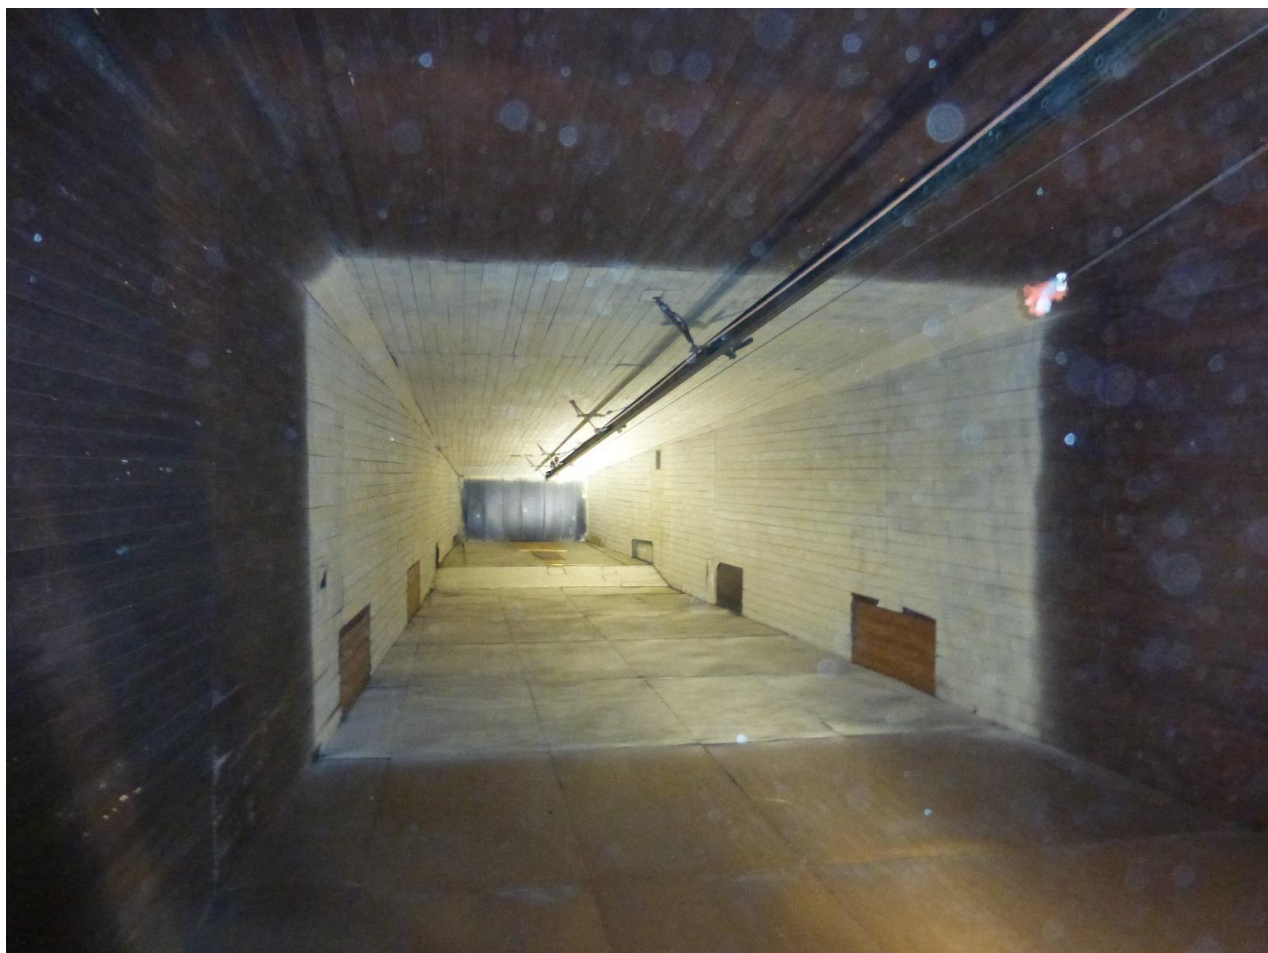
Foto 41: zicht op één van de binnentorens met metalen staande wip. Grotendeels verticale beplanking. De binnenluiken geven de positie van de vroegere ramen aan (plaatsbezoek Onroerend Erfgoed 16.05.2022).

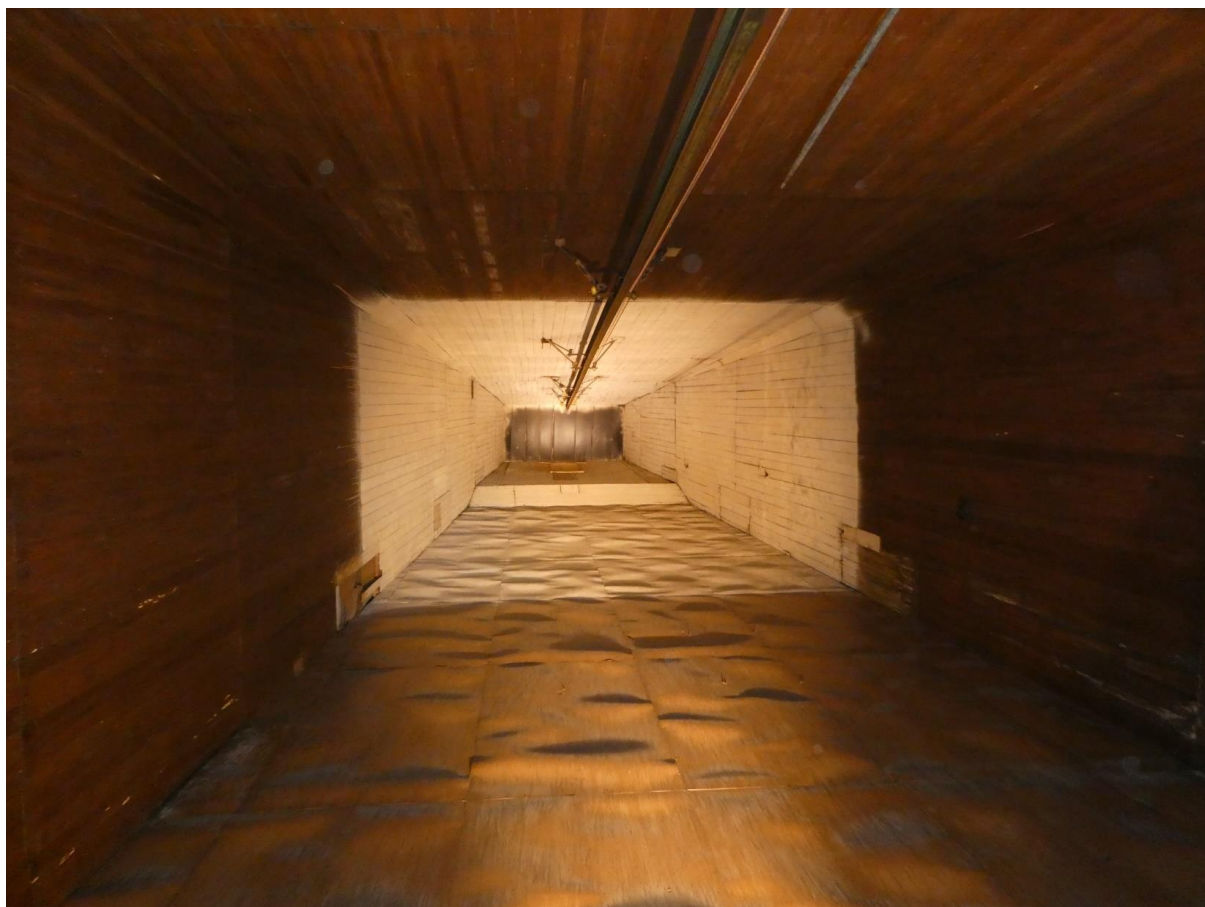
Foto 42: zicht op één van de binnentorens met metalen staande wip. Grotendeels verticale beplanking. De binnenluiken geven de positie van de vroegere ramen aan (rapport Monumentenwacht, Wim Meers, plaatsbezoek 30.01.2023, © Monumentenwacht).
