Bijlage 2. Fotoregistratie van de fysieke toestand bij het ministerieel besluit tot definitieve bescherming als monument van de schutterstoren Sint-Sebastiaansgilde in Ronse

Objectnummer: 4.01/45041/166.1

Schutterstoren Sint-Sebastiaansgilde, Sint-Pietersnieuwstraat zonder nummer

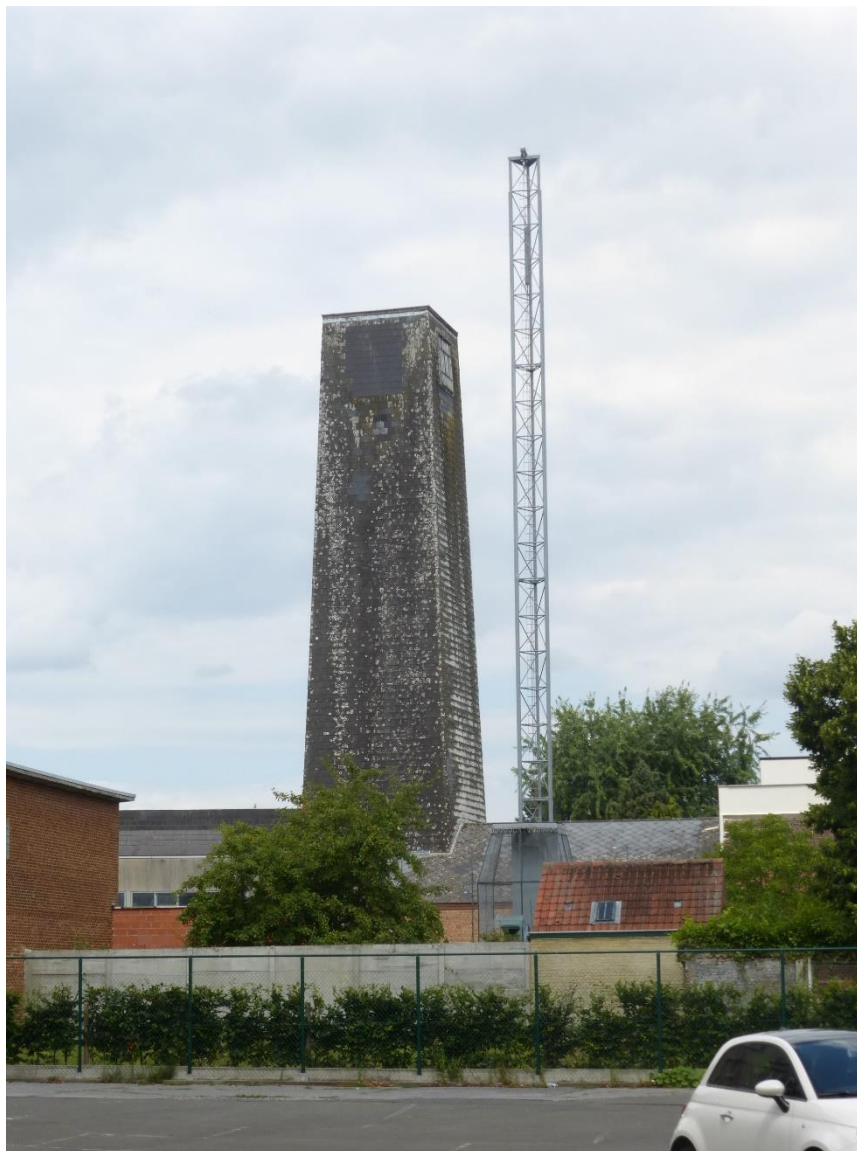
Foto 2: zicht op de schutterstoren vanuit het zuiden (Sint-Pietersnieuwstraat). Het dichtgemaakte raam in de zuidzijde van de top is nog afleesbaar aan de minder verkleurde leien. Het raam met venster is aan de oostzijde bewaard (plaatsbezoek Onroerend Erfgoed 26.07.2023).

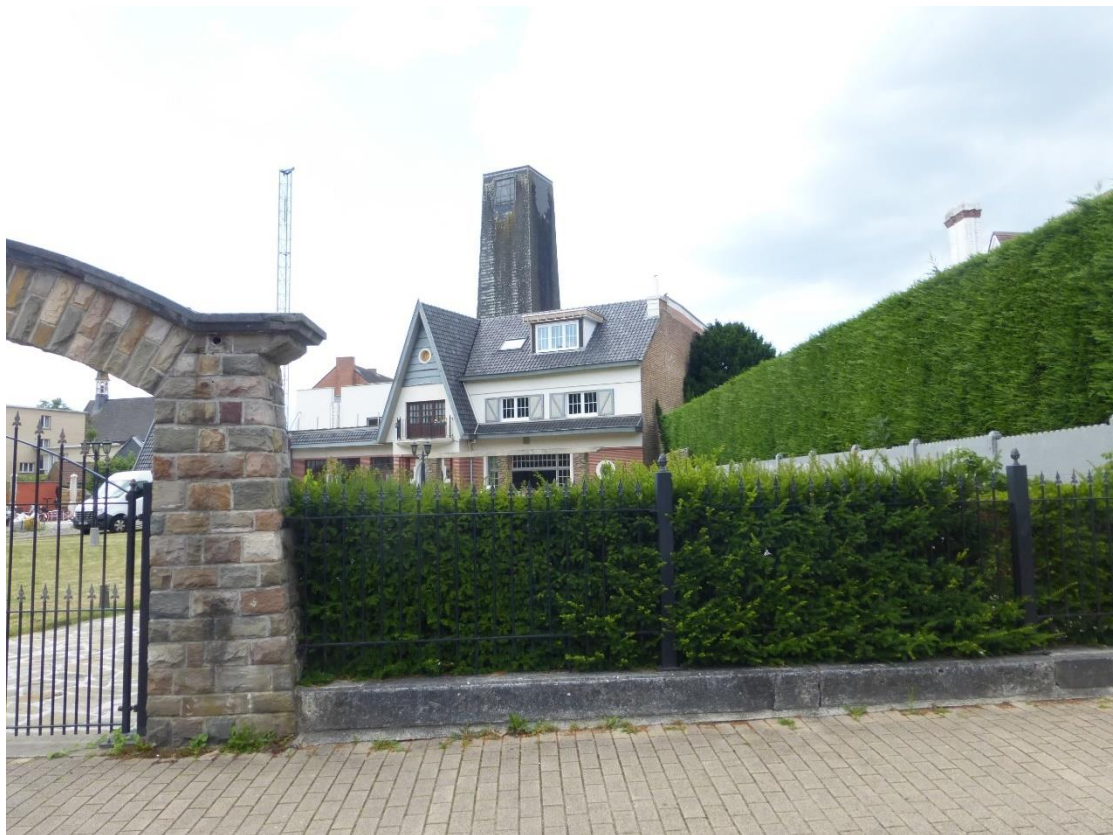
Foto 3: zicht op de schutterstoren vanuit het oosten (Sint-Pietersnieuwstraat). Het raam met venster in de oostzijde van de top is bewaard. Het dichtgemaakte raam in de noordzijde van de top is nog afleesbaar aan de minder verkleurde leien (plaatsbezoek Onroerend Erfgoed 26.07.2023).

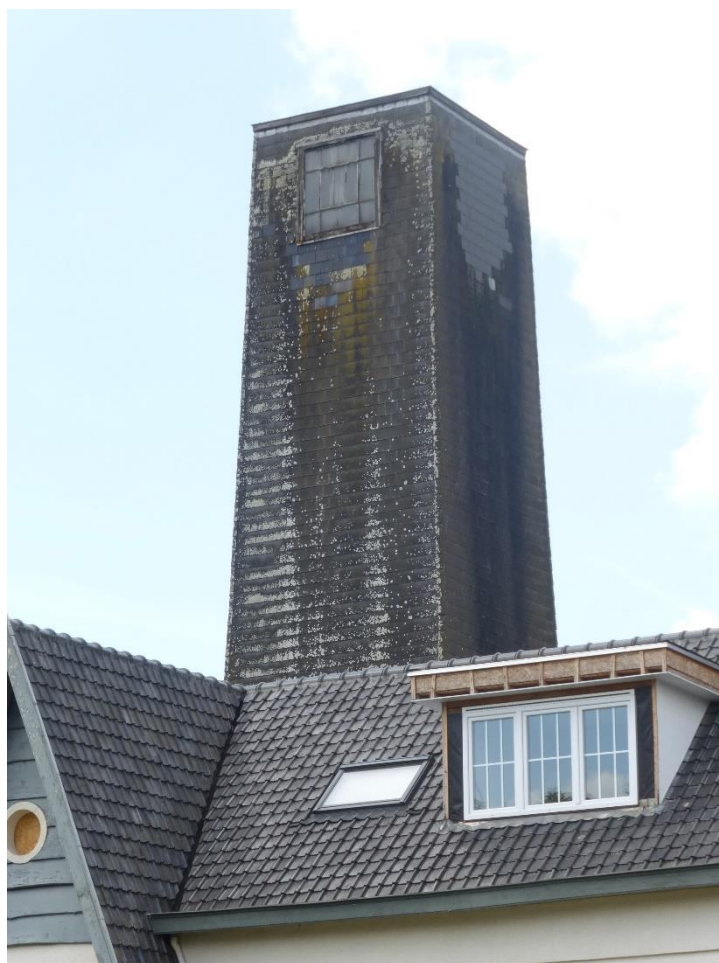
Foto 4: zicht op de schutterstoren vanuit het oosten. Het raam met venster in de oostzijde van de top is bewaard. Het dichtgemaakte raam in de noordzijde van de top is nog afleesbaar aan de minder verkleurde leien (plaatsbezoek Onroerend Erfgoed 26.07.2023).

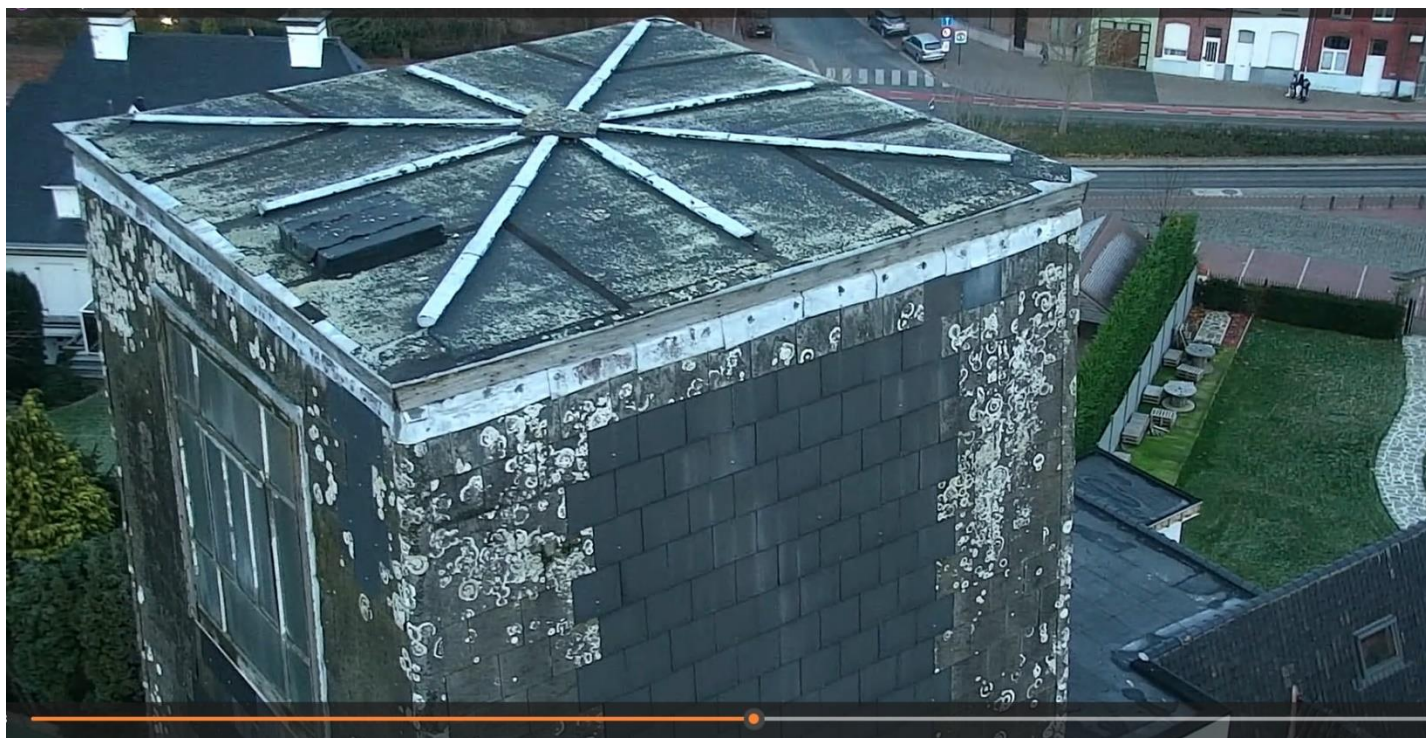
Foto 5: bijna plat roevendak met stervormige roeven en oorspronkelijk zinken dakbedekking. Het raam met venster in de westelijke top is bewaard, het dichtgemaakte raam aan de zuidzijde is nog afleesbaar aan de minder verkleurde leien. Het venster is voorzien van een grote metalen roedeverdeling (rapport Monumentenwacht, *still* uit dronefilm, plaatsbezoek 14.12.2022, © Monumentenwacht).
