**Bijlage 2. Fotoregistratie van de fysieke toestand bij het ministerieel besluit tot definitieve bescherming als monument van de hoevesite Hof van Izenberge met omgracht opper- en neerhof en huisweides in Alveringem (Izenberge) en Veurne (Vinkem)**

Objectnummer: 4.01/38002/784.1

Dossiernummer: 4.001/38002/102.1

Hoevesite Hof van Izenberge met omgracht opper- en neerhof en huisweides, Izenbergestraat 167

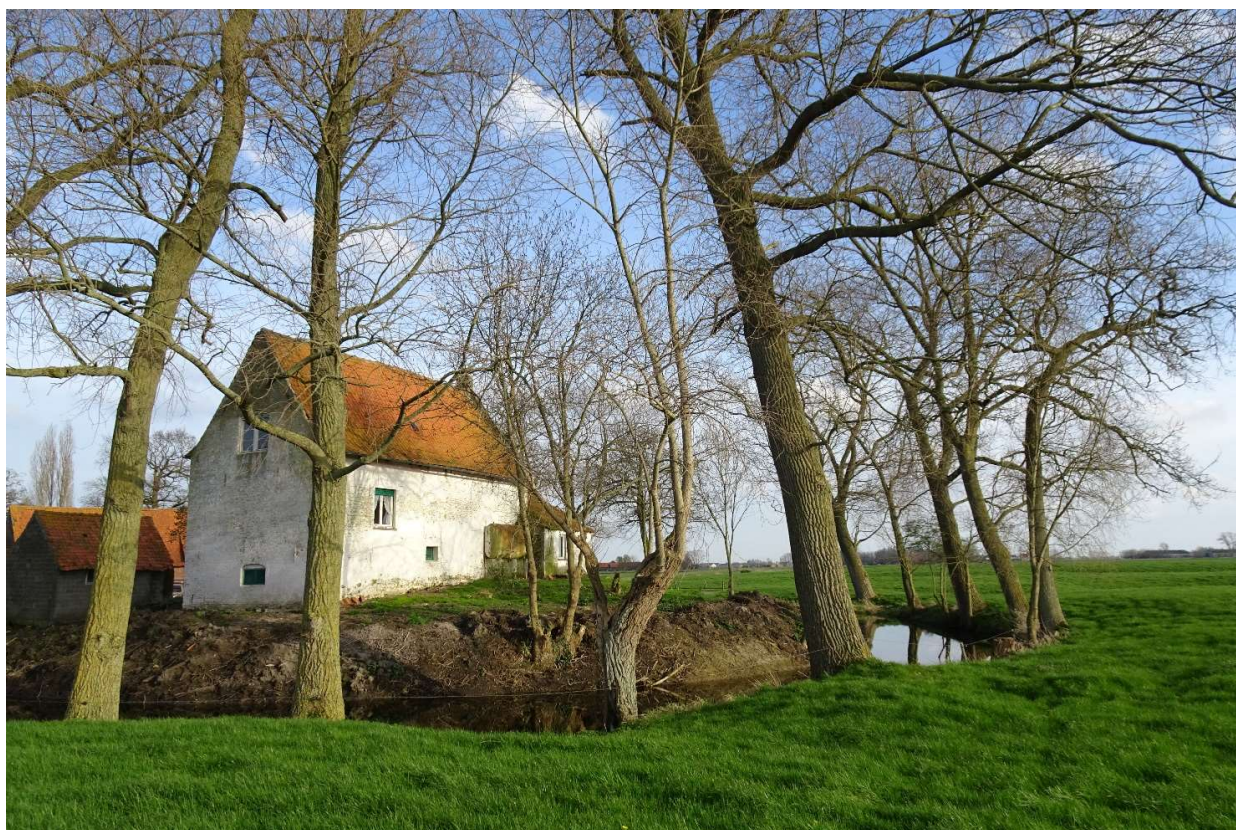
Foto 1: algemeen zicht op de omgrachte hoeve met huisweides (plaatsbezoek Onroerend Erfgoed 20.03.2024).

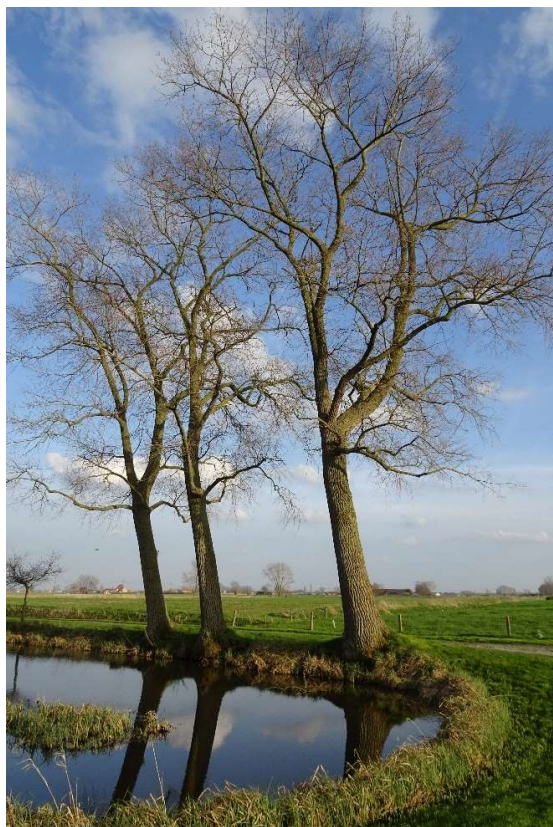
Foto 2: opgaande cultuurpopulieren op de buitenoever van de walgracht en langs de lange erfoprit (plaatsbezoek Onroerend Erfgoed 20.03.2024).

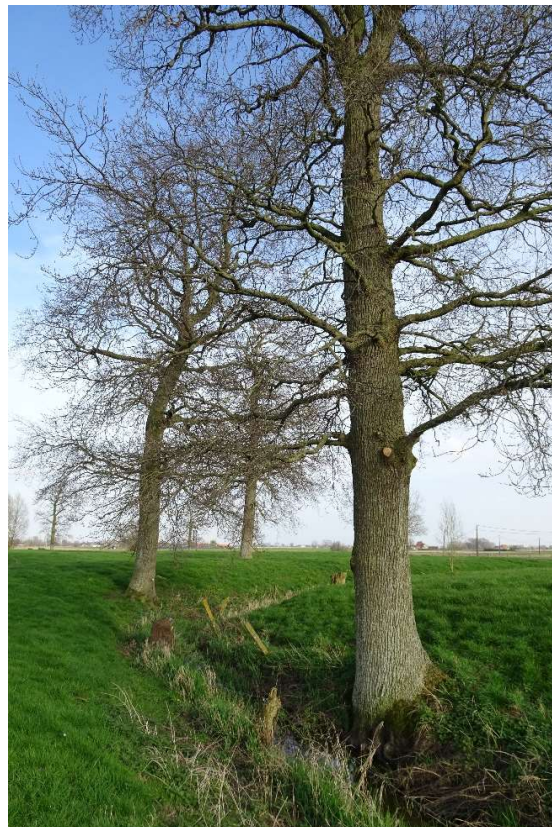
Foto 3: opgaande zomereiken langs perceelsgrenzen en diepere slenken in de huisweides rond de omgrachte hoeve (plaatsbezoek Onroerend Erfgoed 20.03.2024).

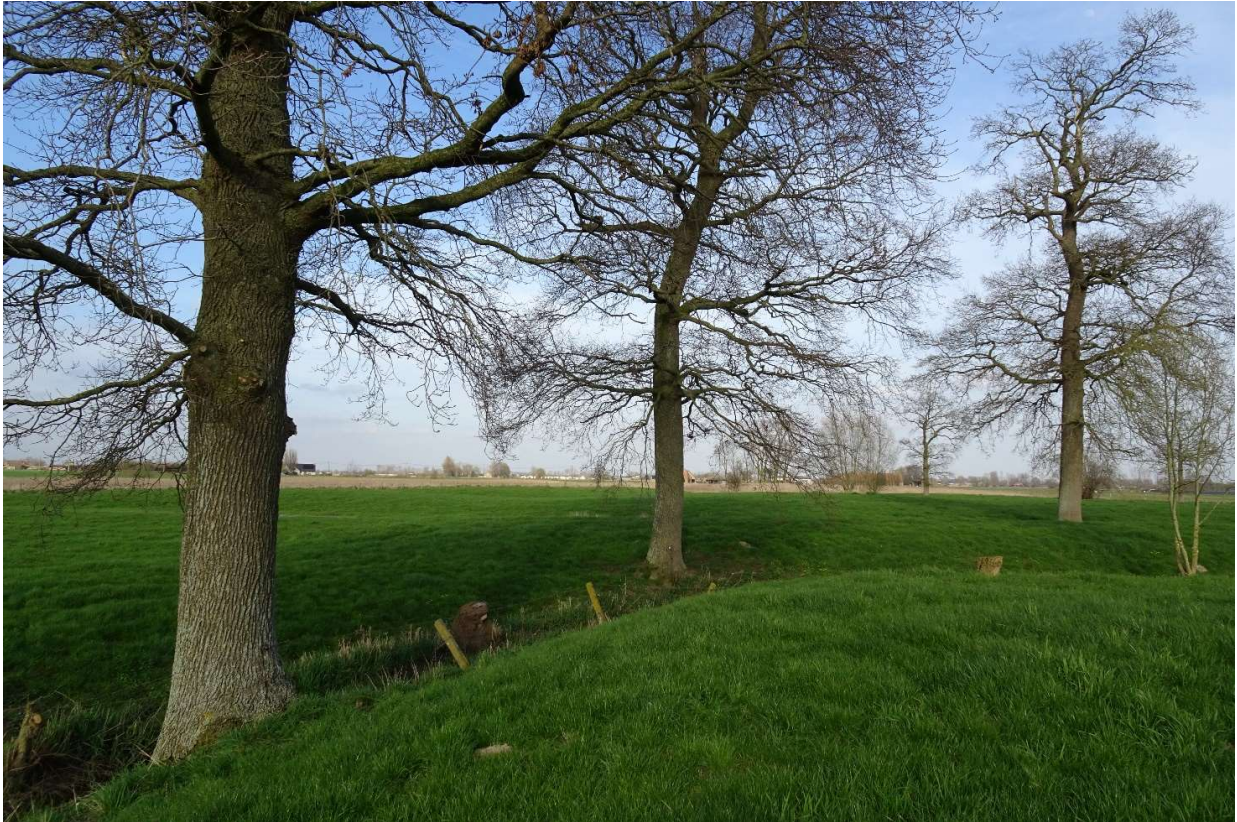
Foto 4: opgaande zomereiken langs perceelsgrenzen en diepere slenken in de huisweides rond de omgrachte hoeve (plaatsbezoek Onroerend Erfgoed 20.03.2024).

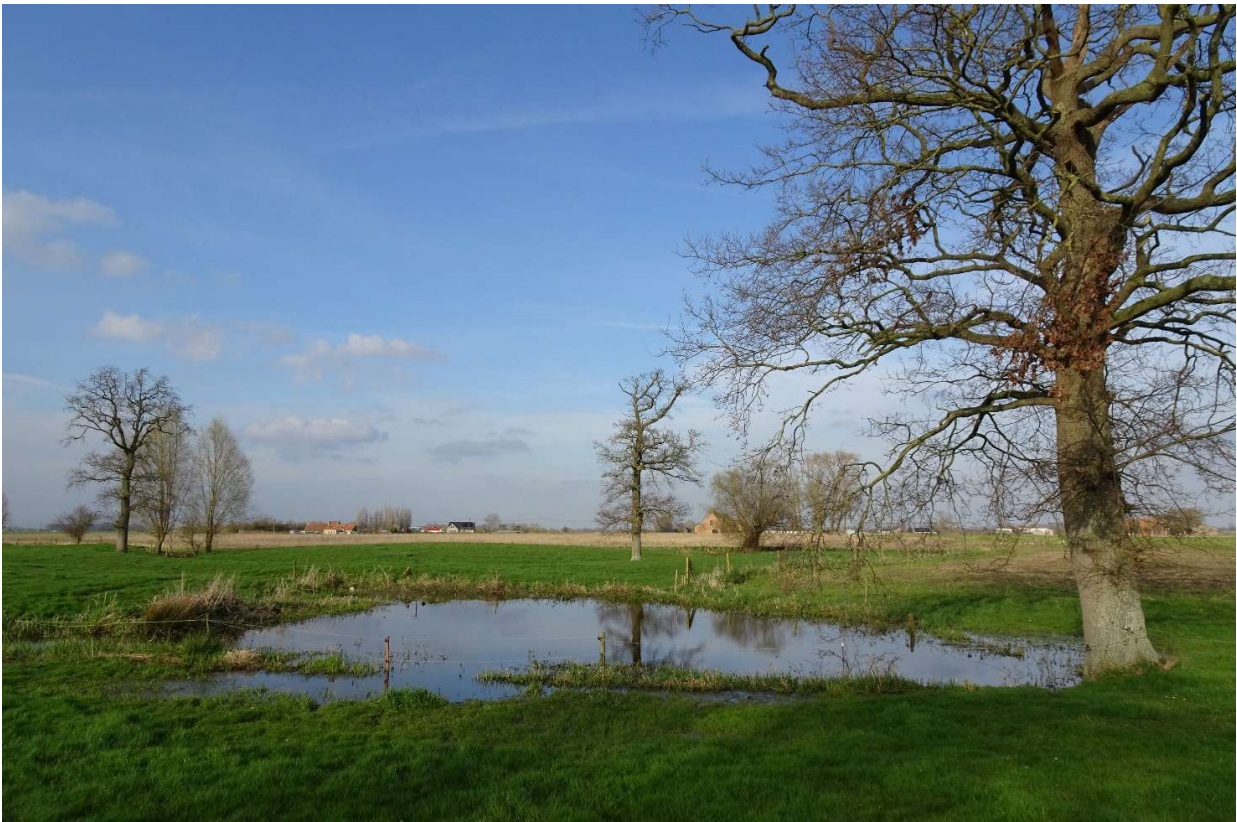
Foto 5: bewaarde veedrinkpoel met opgaande zomereik in de huisweide tussen het Hof ten Izenberge en de verlaten kleine walgrachtsite (plaatsbezoek Onroerend Erfgoed 20.03.2024).

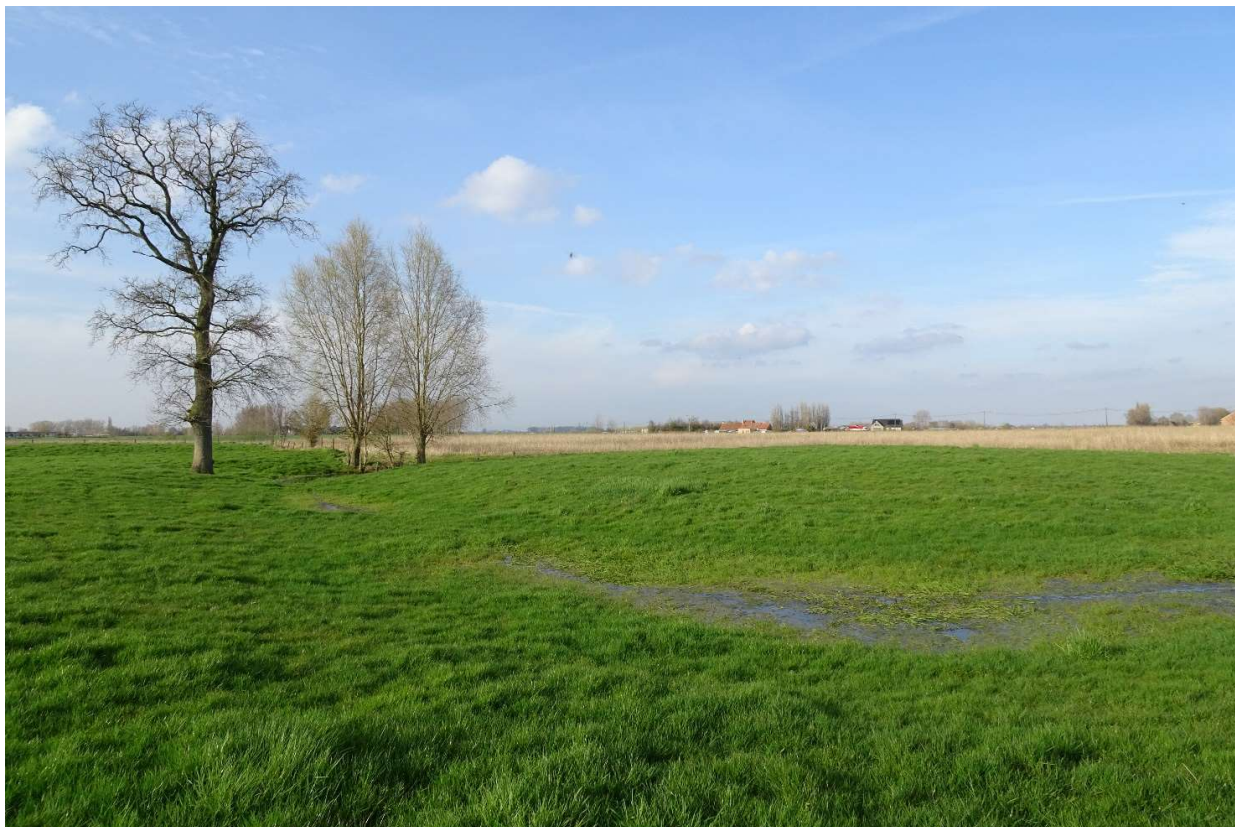
Foto 6: zicht op verlaten kleine walgrachtsite ten oosten van het *Hof van Izenberge* met opgaande zomereik en enkele recentere knotwilgen (plaatsbezoek Onroerend Erfgoed 20.03.2024).

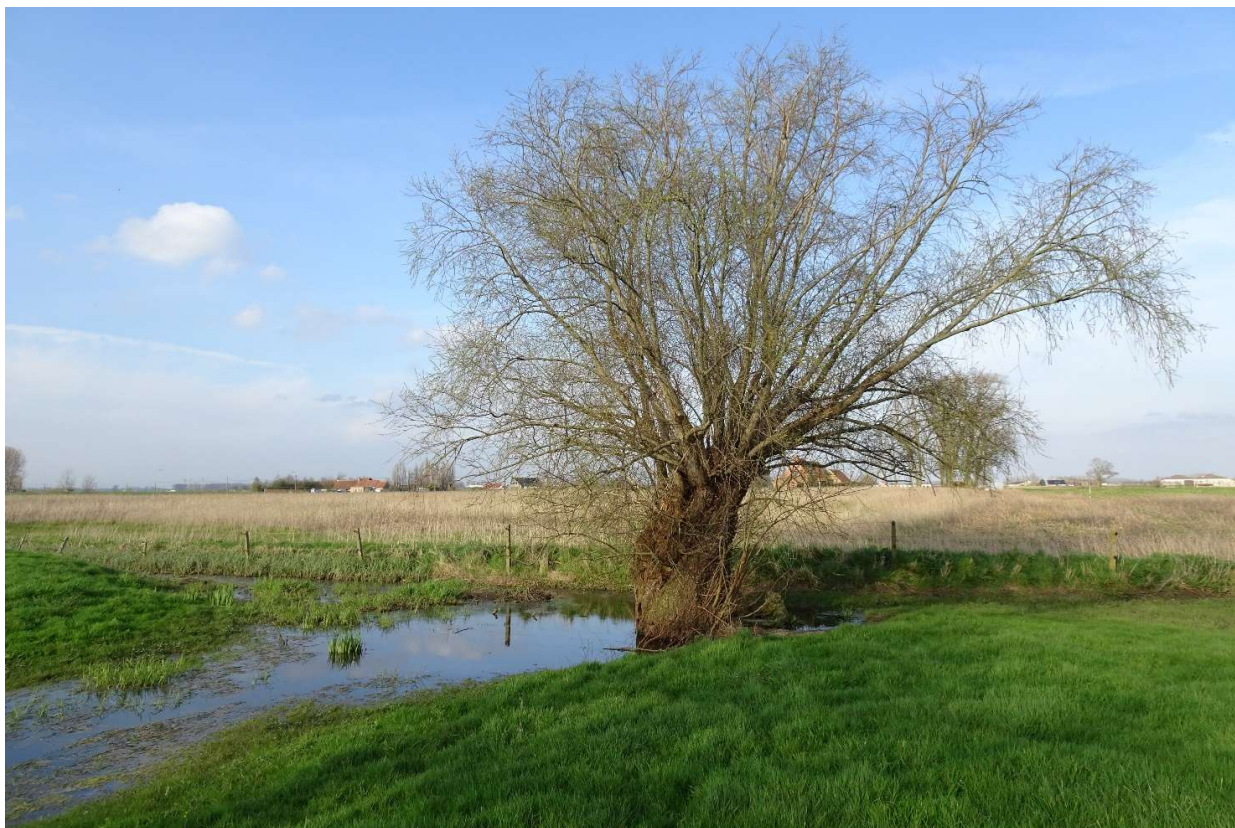
Foto 7: omvangrijke knotwilg bij een grachtrestant van de verlaten kleine walgrachtsite (plaatsbezoek Onroerend Erfgoed 20.03.2024).

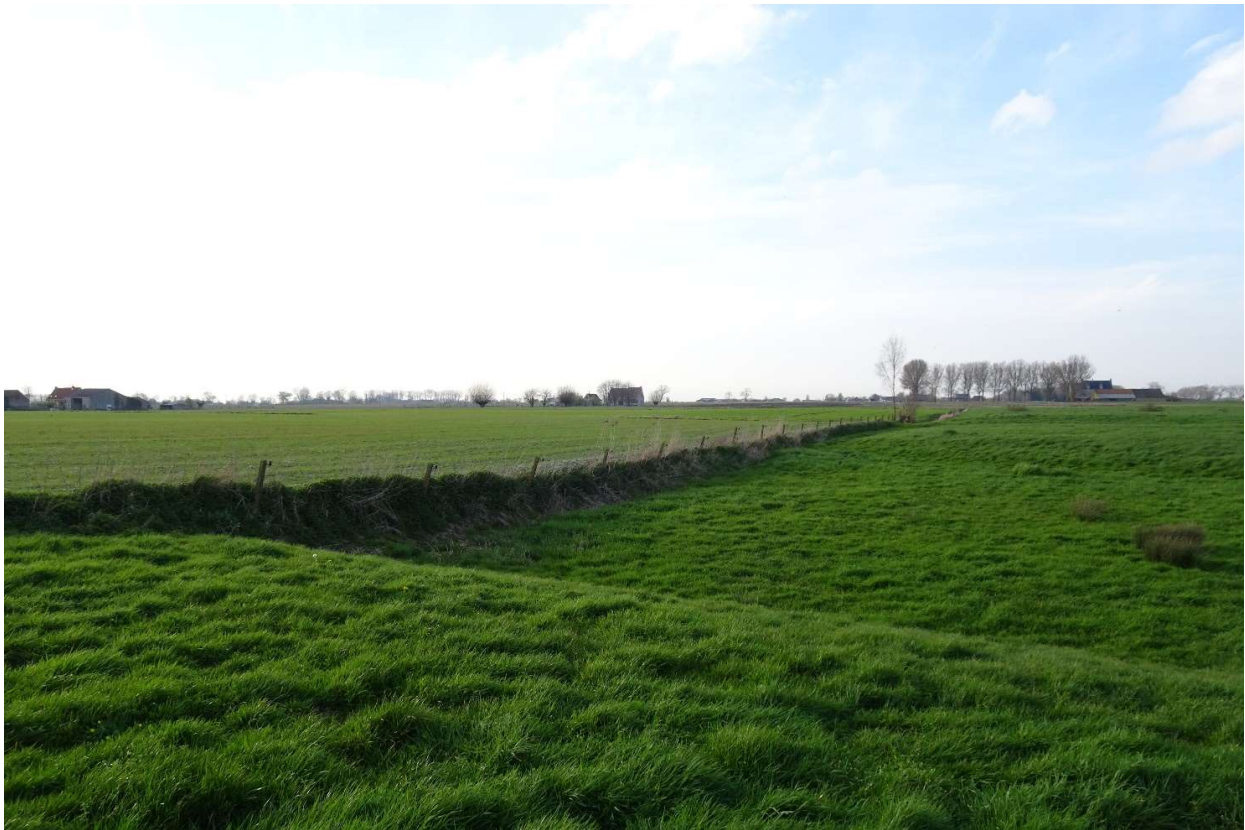
Foto 8: depressie, vermoedelijk ontstaan na leem- of kleiontgining en begrensd door talud, ten westen van het *Hof van Izenberge* (plaatsbezoek Onroerend Erfgoed 20.03.2024).

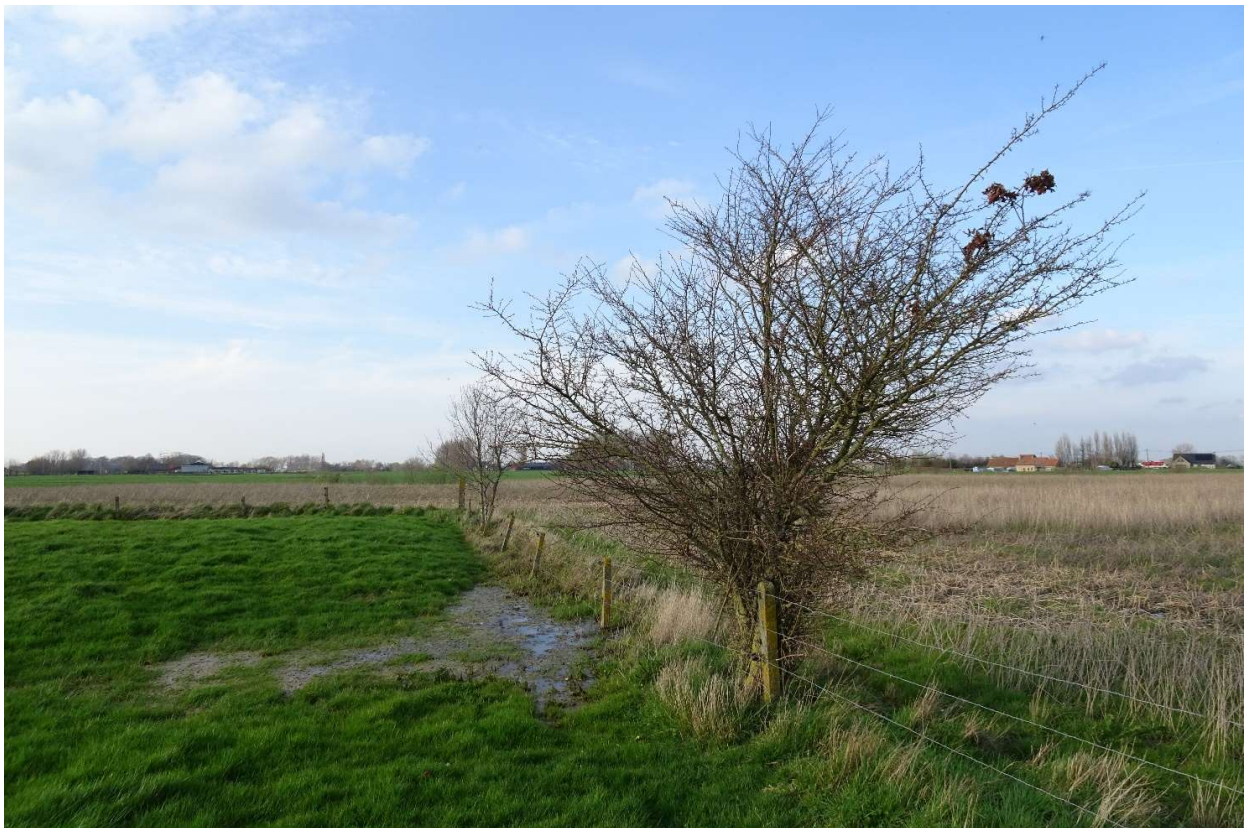
Foto 9: restant van perceelsrandbeplanting met meidoorn langs de huisweide in het noordelijk blok van het *Hof van Izenberge* (plaatsbezoek Onroerend Erfgoed 20.03.2024).

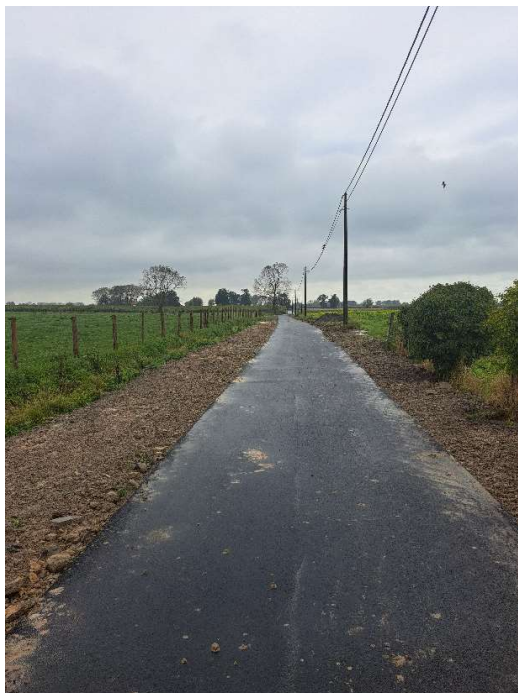
Foto 10: de lange erfoprit ter hoogte van de Izenbergestraat, na asfalteringswerken oktober 2024 (plaatsbezoek Onroerend Erfgoed 14.10.2024).

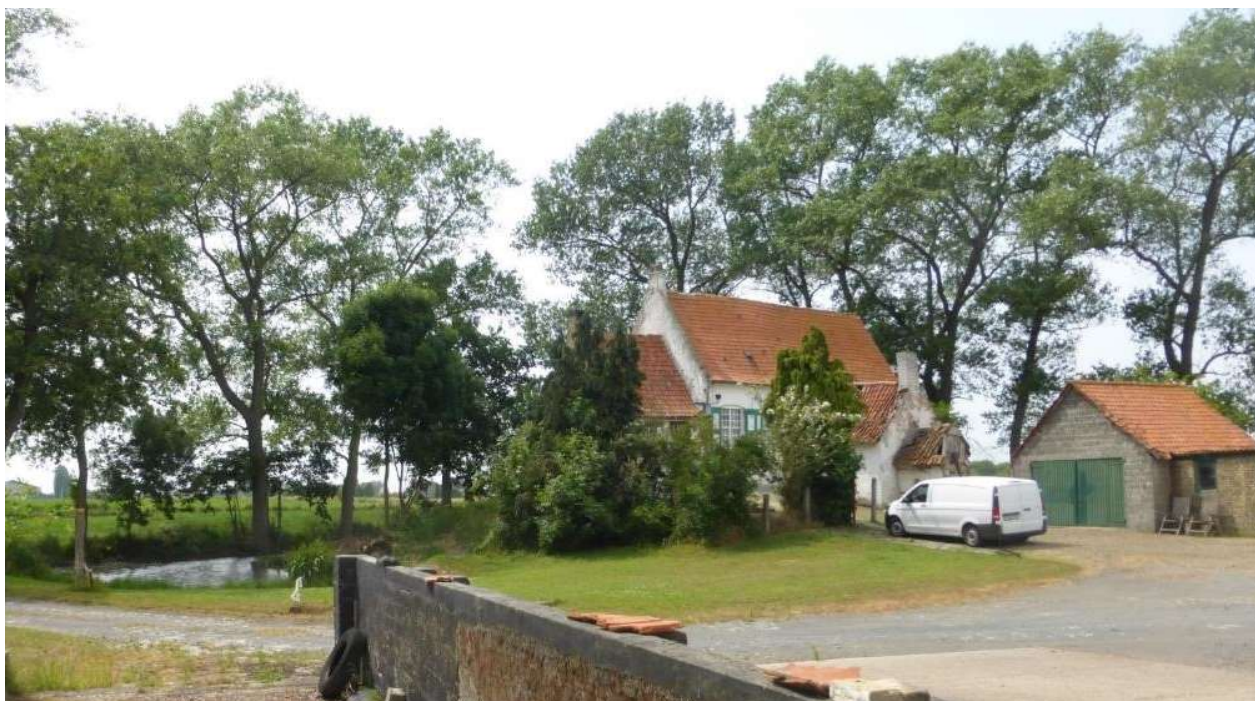
Foto 11: zicht vanaf het neerhof op het omgrachte, opgehoogde opperhof met het hooghuis en het aanleunende laaghuys. Haaks op de nok van het hoge en steile zadeldak van het hooghuis is het bakhuys ingeplant. Kenmerkend voor de gebouwen op het opperhof is de witgekalkte, verankerde baksteenbouw (plaatsbezoek Onroerend Erfgoed 23.06.2023).

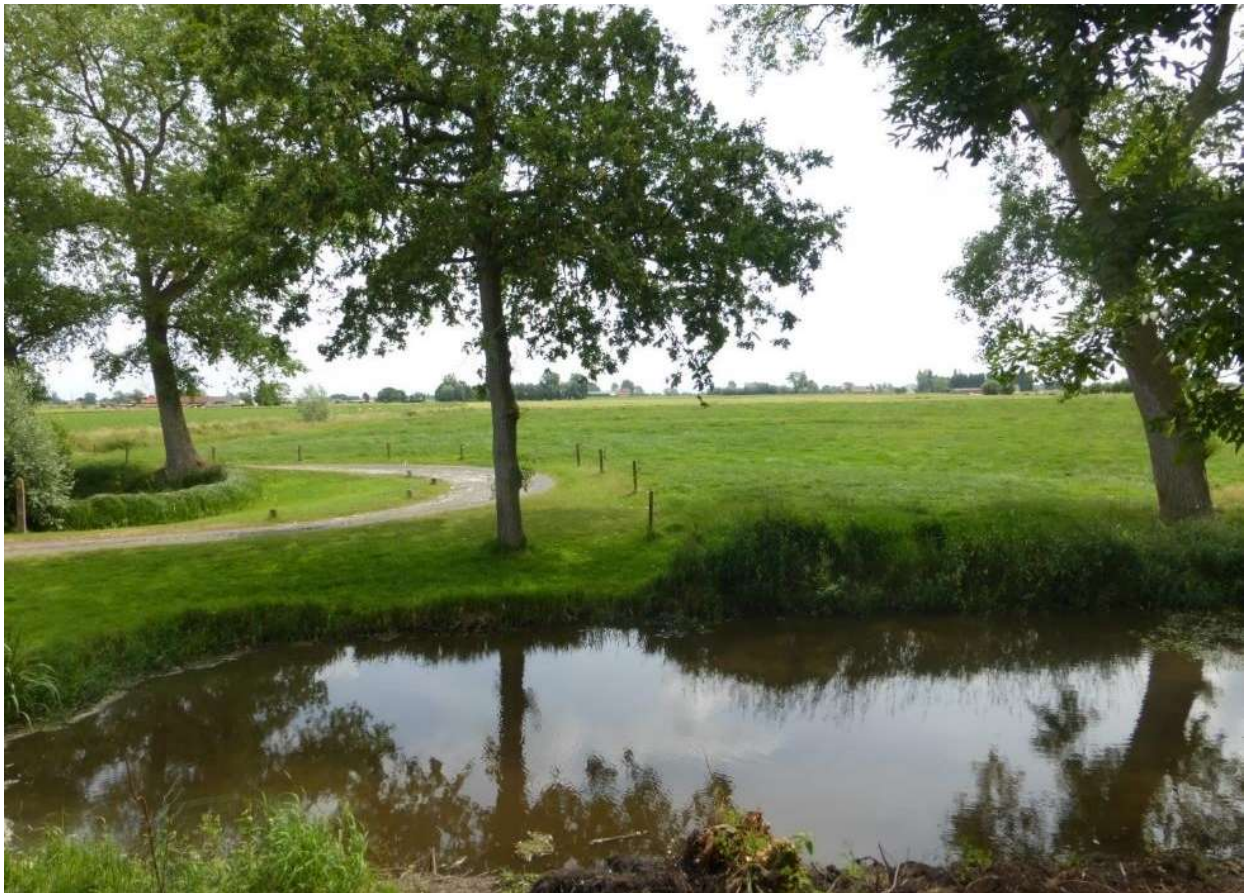
Foto 12: de lange erfoprit eindigt met een kronkel op het erf tussen de walgrachten van het neerhof en het opperhof (plaatsbezoek Onroerend Erfgoed 23.06.2023).

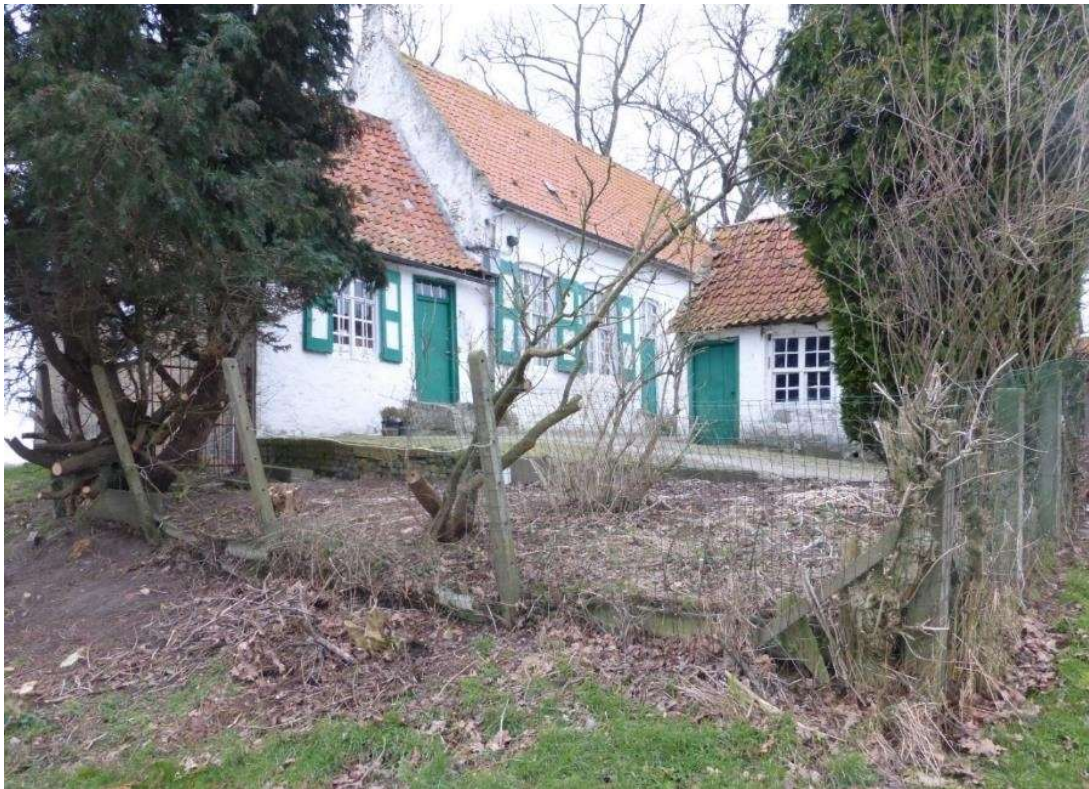
Foto 13: bij het hooghuis op het opgehoogde opperhof leunt links het laaghuis met keuken aan. De helling van het opperhof wordt geaccentueerd door het bakhuis. De deur van het bakhuis is naar het keukengebouw gericht (plaatsbezoek Onroerend Erfgoed 17.01.2024).

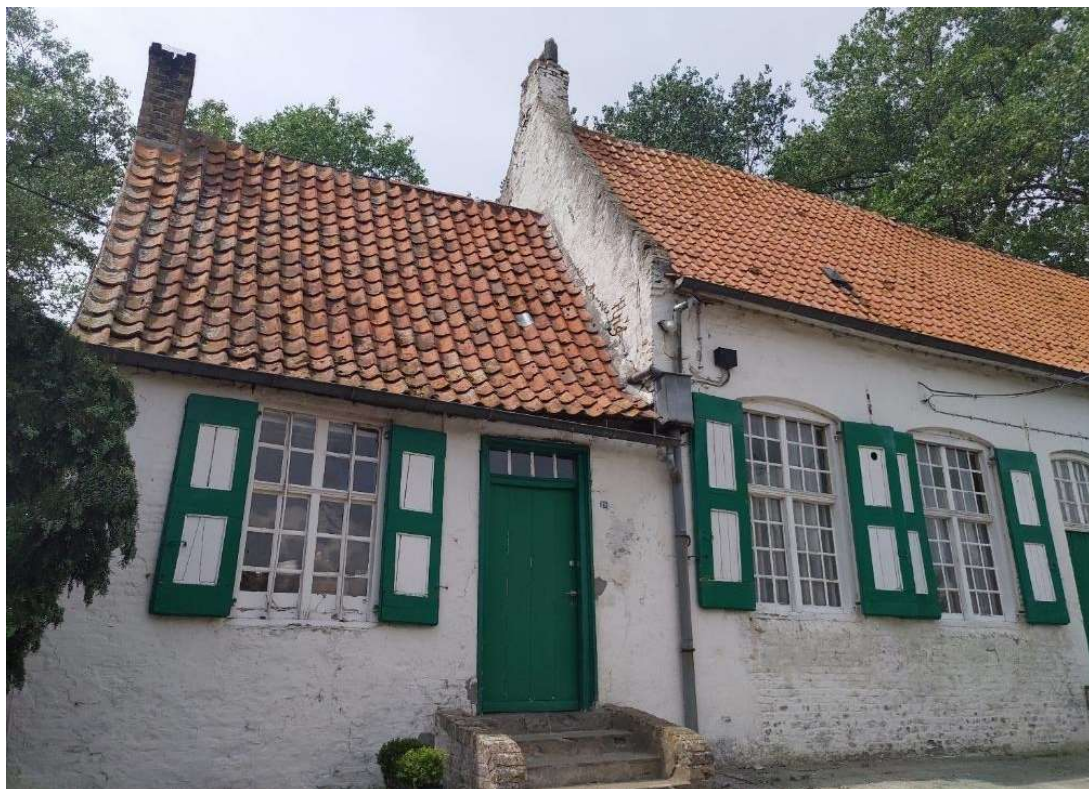
Foto 14: het witgeschilderd kruiskozijn met diefijzers en kleine roedeverdeling in de oostgevel van het laaghuis is voorzien van luiken. De deur met bovenlicht is gevat in een houten omlijsting (deurdorpel in kalksteen). De linker zijgevel van het hooghuis is afgewerkt met een aandak met vlechtingen en voorzien van een schoorsteen. Het zadeldak van het laaghuis is gedekt met rode Vlaamse pannen, dat van het hooghuis met recentere mechanische pannen (plaatsbezoek Onroerend Erfgoed 23.06.2023).

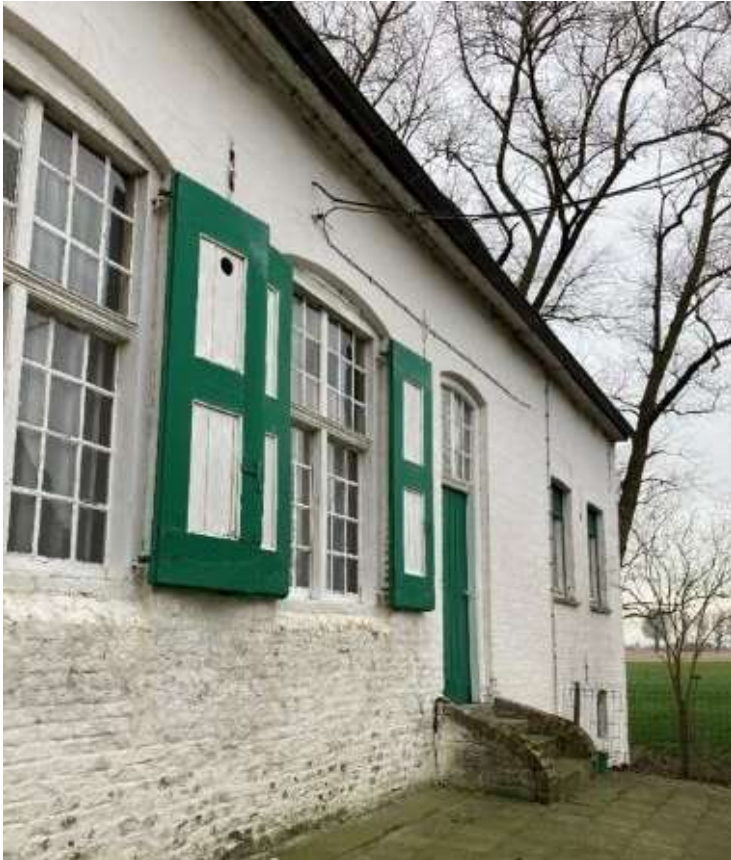
Foto 15: groen- en witgeschilderd houtwerk in de naar het neerhof gerichte gevel (hooghuis). Links van de deur zijn de rechthoekige vensters gevat in steekboognissen. De houten kruiskozijnen met kleine roedeverdeling en luiken gaan terug op de 18de eeuw. Boven de verlaagde opkamervensters zijn sporen van steekbogen bewaard (plaatsbezoek Onroerend Erfgoed 17.01.2024).

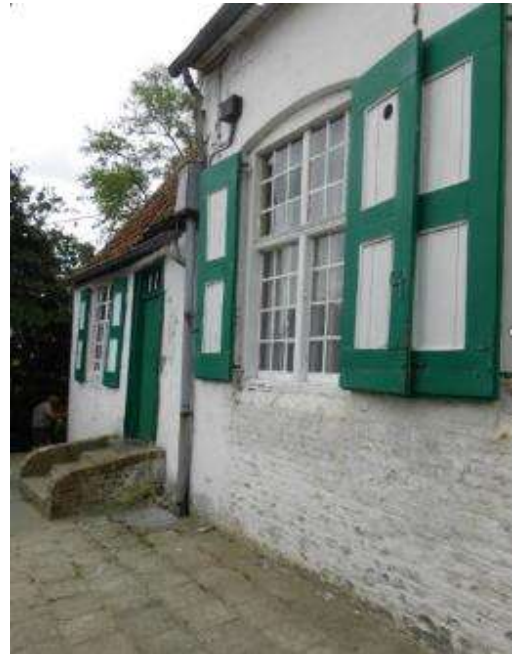
Foto 16: overgang hooghuis-laaghuis. De met gebogen bakstenen muurtjes afgeboorde trapjes naar de deuren zijn nodig gezien de helling van het opperhof (plaatsbezoek Onroerend Erfgoed 23.06.2023).

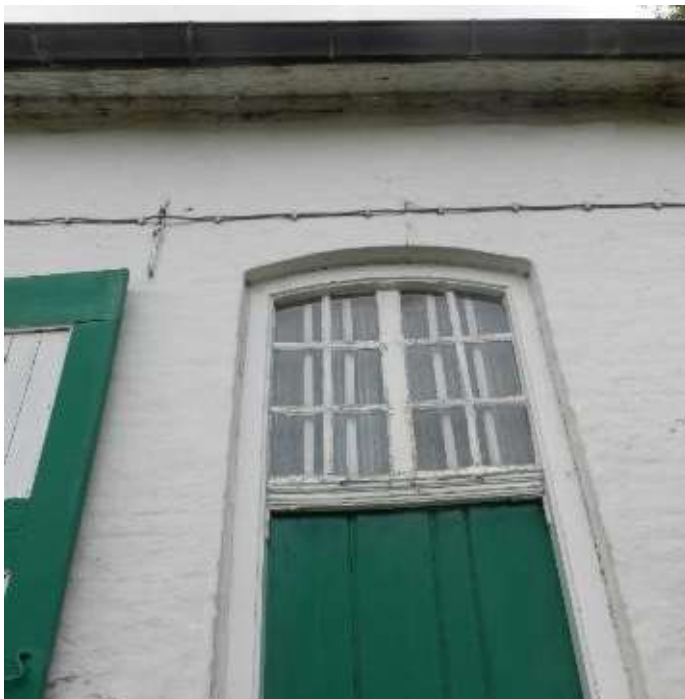
Foto 17: de voordeur met bovenlicht van het hooghuis is gevat in een houten, geprofileerd kozijn. Boven het geprofileerde kalf steekt het tweeledige bovenlicht met kleine roedeverdeling (2 vakken in de breedte, 3 in de hoogte) en diefijzers (plaatsbezoek Onroerend Erfgoed 23.06.2023).

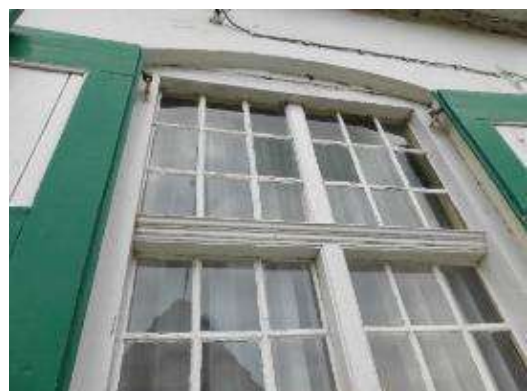
Foto 18: geprofileerd kalf of tussendorpel van de kruiskozijnen in het hooghuis – onderaan schuifvensters (plaatsbezoek Onroerend Erfgoed 23.06.2023).

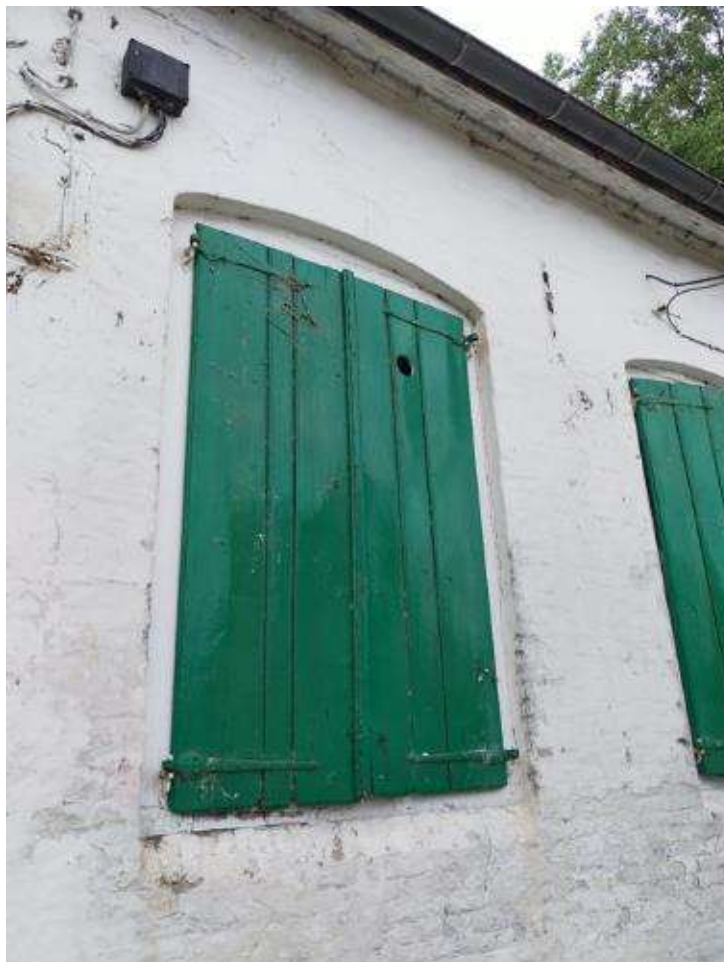
Foto 19: groengeschilderde, opgeklampte luiken met bewaard smeedijzeren hang- en sluitwerk in gesloten toestand (hooghuis). Kenmerkend voor kozijnconstructies steken de luikduimen in het houtwerk. In het rechter luik van het linker venster steekt bovenaan een rond spiongat (plaatsbezoek Onroerend Erfgoed 23.06.2023).

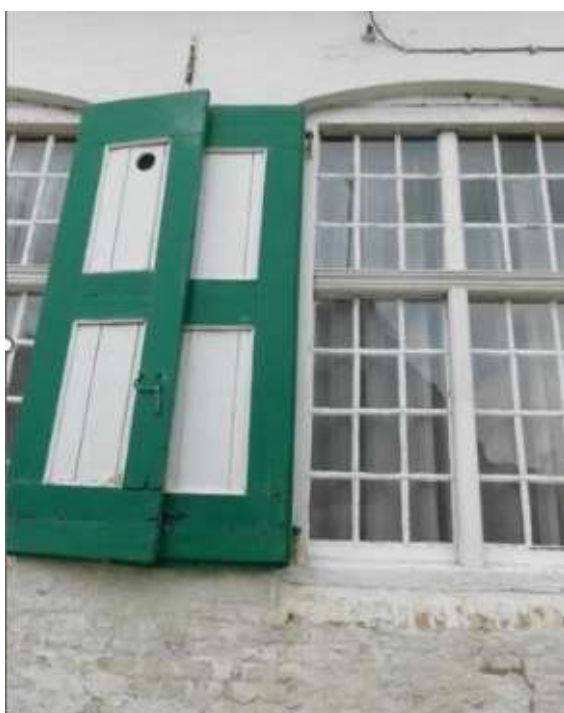
Foto 20: bij de kruisvensters van het hooghuis zijn zowel de benedenvakken (3 vakken in de breedte, 4 in de hoogte) met schuifvensters als de bovenlichten voorzien van kleine roedeverdelingen (3 x 3 vakken). De hoge opgeklampte luiken zijn groen- en witgeschilderd (plaatsbezoek Onroerend Erfgoed 23.06.2023).

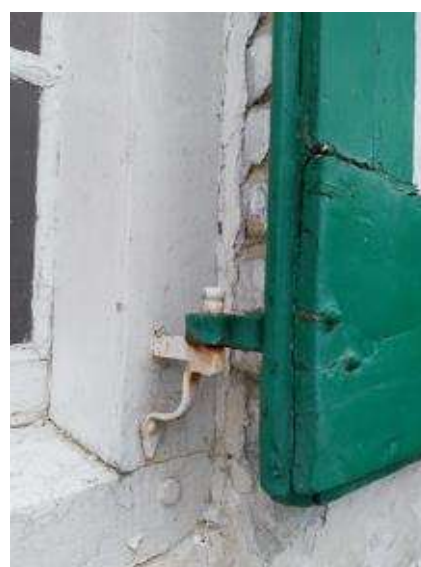
Foto 21: kenmerkend voor kozijnconstructies steken de luikduimen (waarop de hengsels scharnieren) in het houtwerk. Pen- en gatverbindingen met houten toognagels (plaatsbezoek Onroerend Erfgoed 23.06.2023).

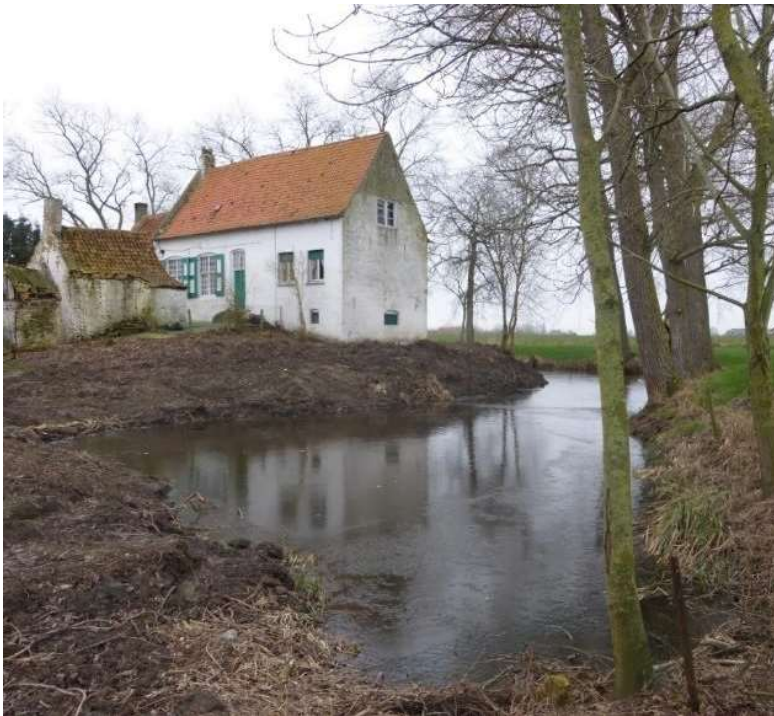
Foto 22: zicht op het opgehoogde opperhof met het hooghuis en het bakhuis vanaf de noordelijke oever van de walgracht. Bemerkt de scherpe dakhelling van het hooghuis. De top van de rechter (noordelijke) zijgevel (deel boven het venster) werd in de loop van de 20ste eeuw herbouwd (plaatsbezoek Onroerend Erfgoed 17.01.2024).

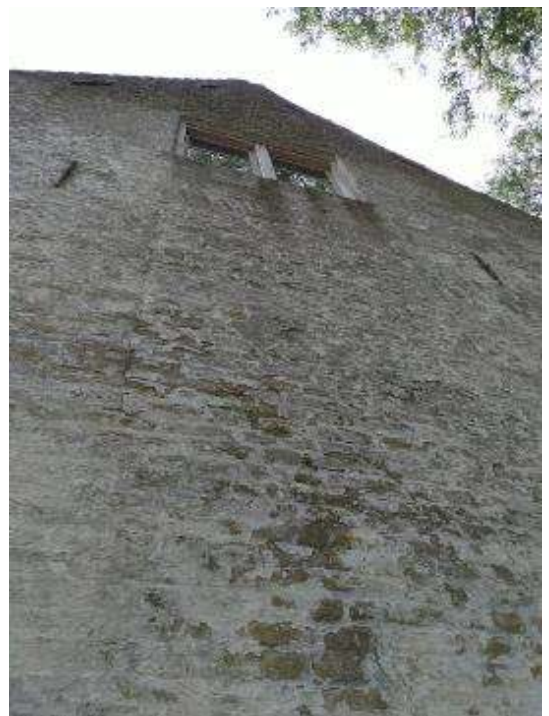
Foto 23: rechter zijgevel van het hooghuis met houten bolkozijn met grote roedeverdeling. Onder dit zoldervenster steekt een dichtgemetseld steekboogvenster onder strek (plaatsbezoek Onroerend Erfgoed 23.06.2023).

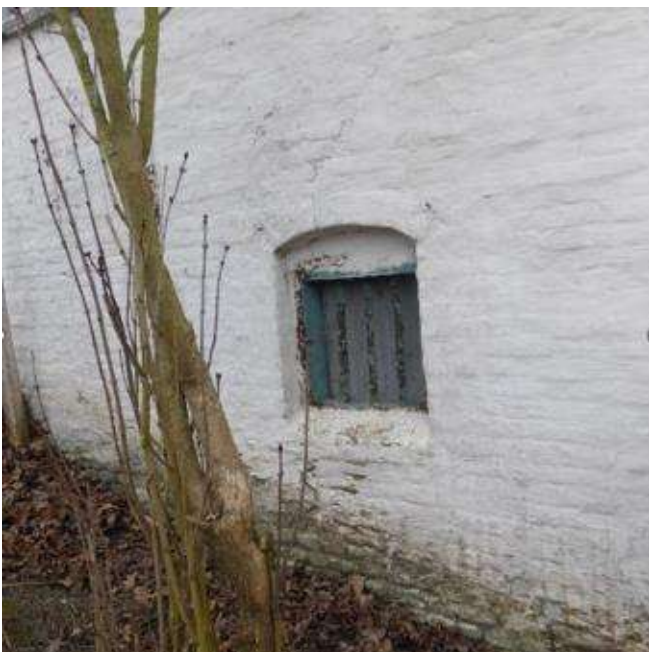
Foto 24: het rechthoekige keldervenster in de naar het neerhof gerichte gevel (hooghuis) is gevat in een steekboognis. Groengeschilderd enkel kozijnvenster met diefijzers en binnenluiken (plaatsbezoek Onroerend Erfgoed 17.01.2024).

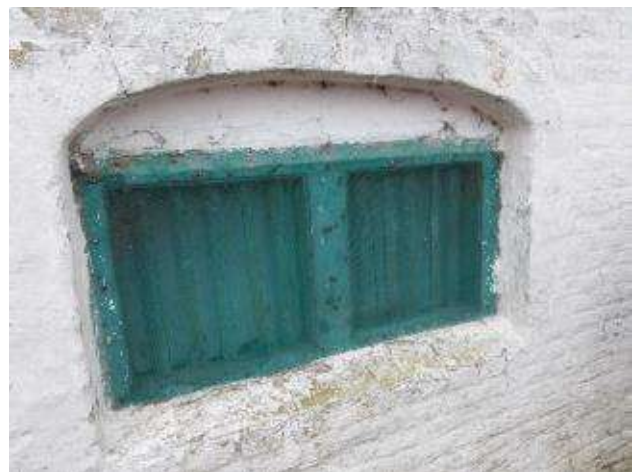
Foto 25: het rechthoekige keldervenster in de rechter (noordelijke) zijgevel van het hooghuis is gevat in een steekboognis. Groengeschilderd bolkozijn met diefijzers en binnenluiken (plaatsbezoek Onroerend Erfgoed 17.01.2024).

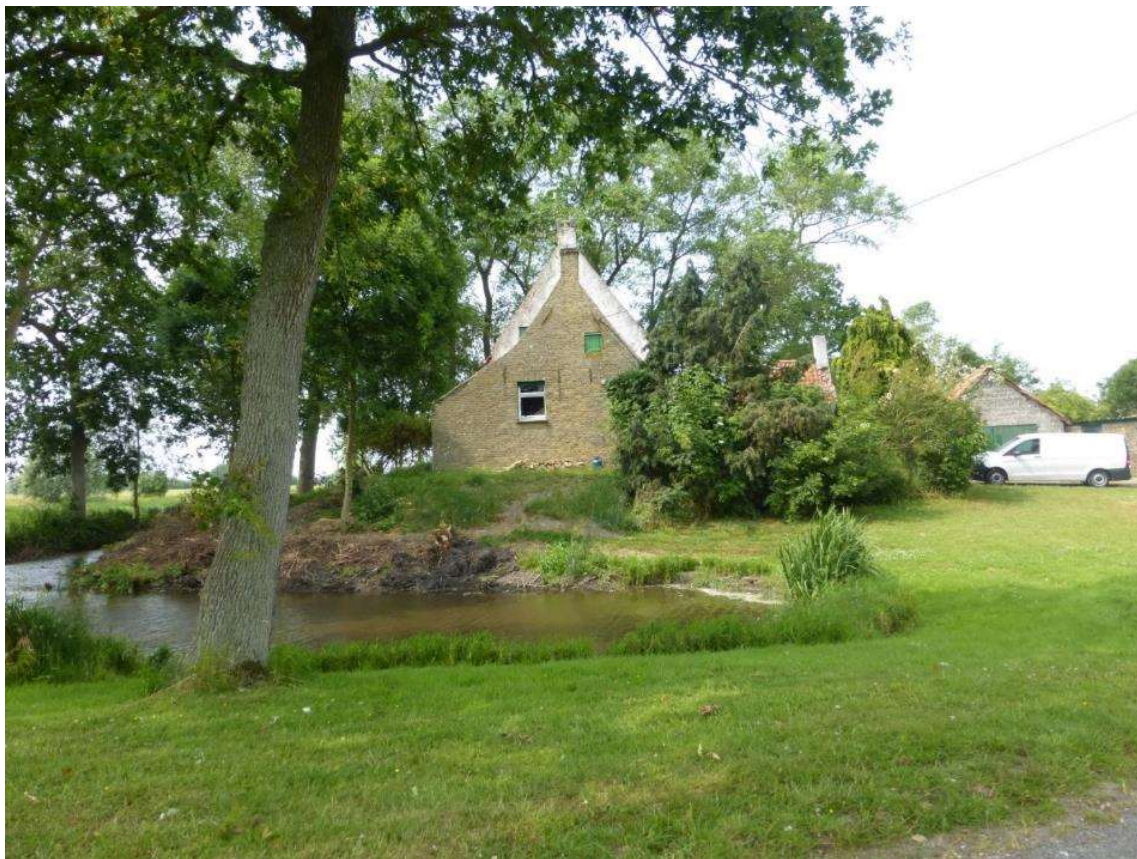
Foto 26: woning ingeplant op het omgrachte, opgehoogde opperhof – vernieuwde zuidelijke zijgevel van het laaghuis en daarboven de oorspronkelijke zuidelijke zijgevel van het hooghuis (plaatsbezoek Onroerend Erfgoed 23.06.2023).

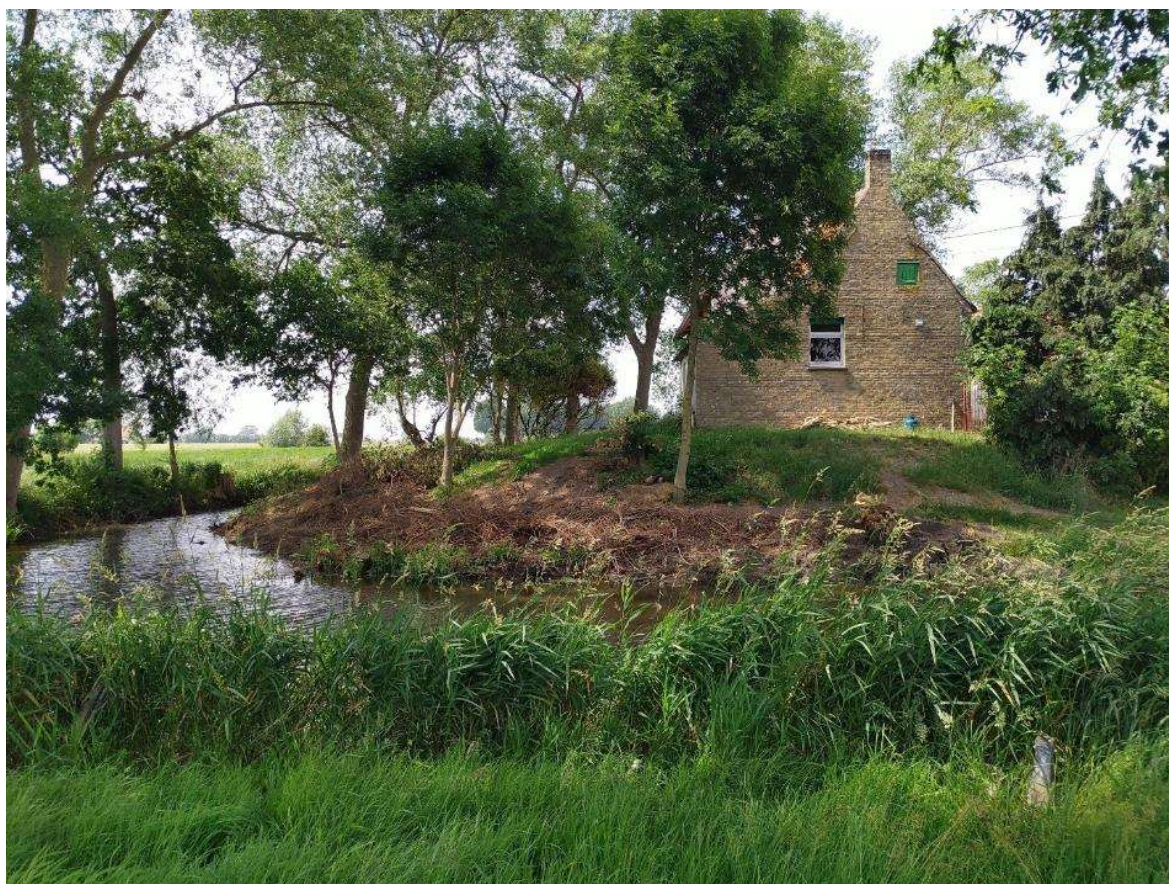
Foto 27: woning ingeplant op het omgrachte opperhof – vernieuwde zuidelijke zijgevel van het laaghuis (plaatsbezoek Onroerend Erfgoed 23.06.2023).

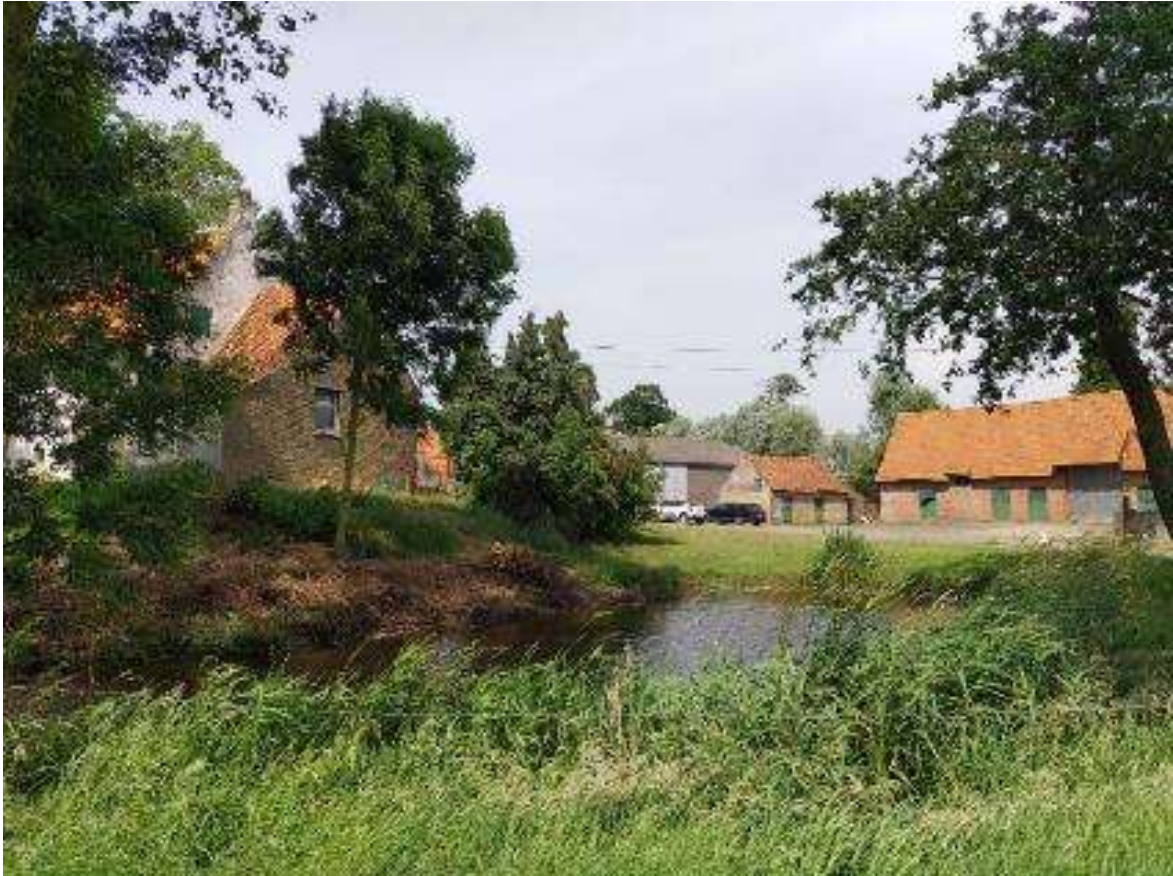
Foto 28: zicht vanaf de zuidelijke buitenoever van de walgracht van het opperhof op het neerhof met dwarsschuur en de jaarlingenstal. Het lange, parallel opgestelde schuurvolume onder zadeldak (rode mechanische pannen) vormt de pendant van de woning op het opperhof (plaatsbezoek Onroerend Erfgoed 23.06.2023).

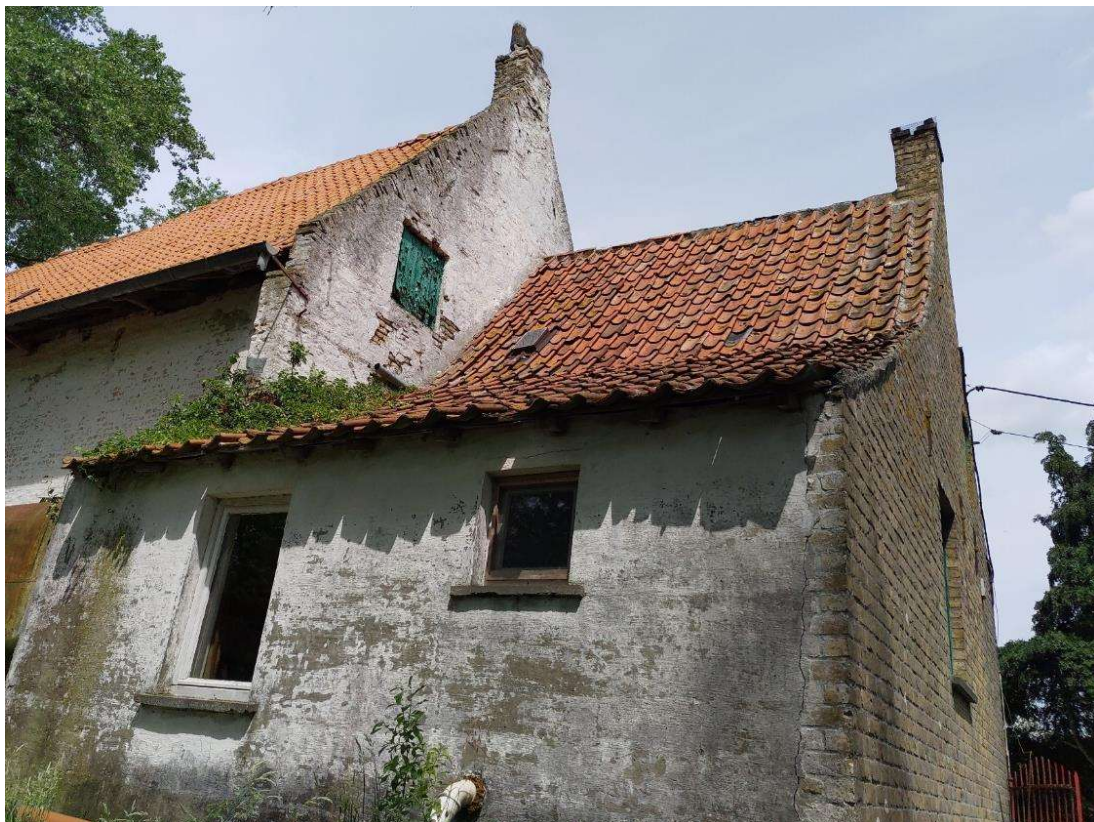
Foto 29: het gebouwtje onder lessenaarsdak, aangebouwd tegen de achtergevel van het laaghuis, werd rond 1980 vernieuwd. Boven het keukendak, de oorspronkelijke zuidelijke zijgevel van het hooghuis met aandak en vlechtingen, en houten laadluik (plaatsbezoek Onroerend Erfgoed 23.06.2023).
