**Bijlage 2. Fotoregistratie van de fysieke toestand bij het ministerieel besluit tot definitieve bescherming als monument van de hoevesite Hof van Izenberge met omgracht opper- en neerhof en huisweides in Alveringem (Izenberge) en Veurne (Vinkem)**

Objectnummer: 4.01/38002/784.1

Dossiernummer: 4.001/38002/102.1

Hoevesite Hof van Izenberge met omgracht opper- en neerhof en huisweides, Izenbergestraat 167

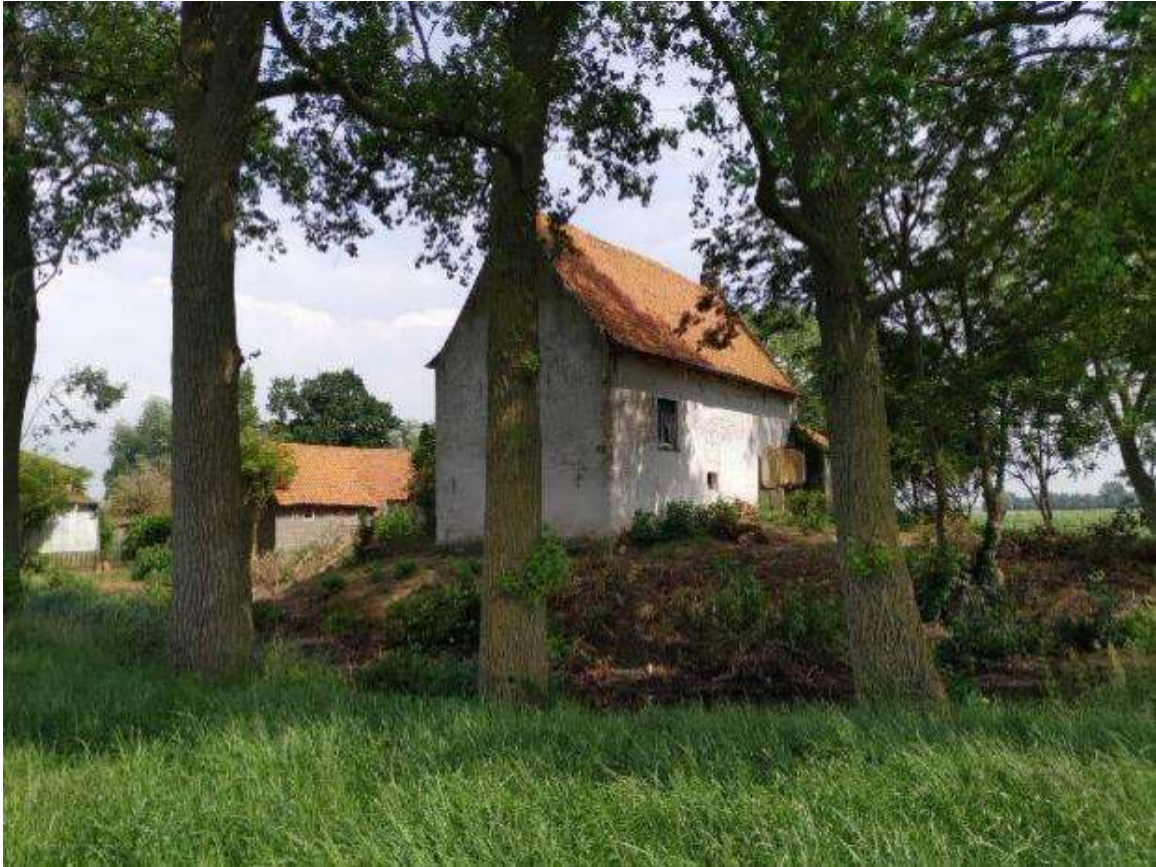
Foto 30: zicht op de gesloten achtergevel van het huis vanaf de noordelijke buitenoever van de walgracht – buitenoever beplant met cultuurpopulieren (plaatsbezoek Onroerend Erfgoed 23.06.2023).

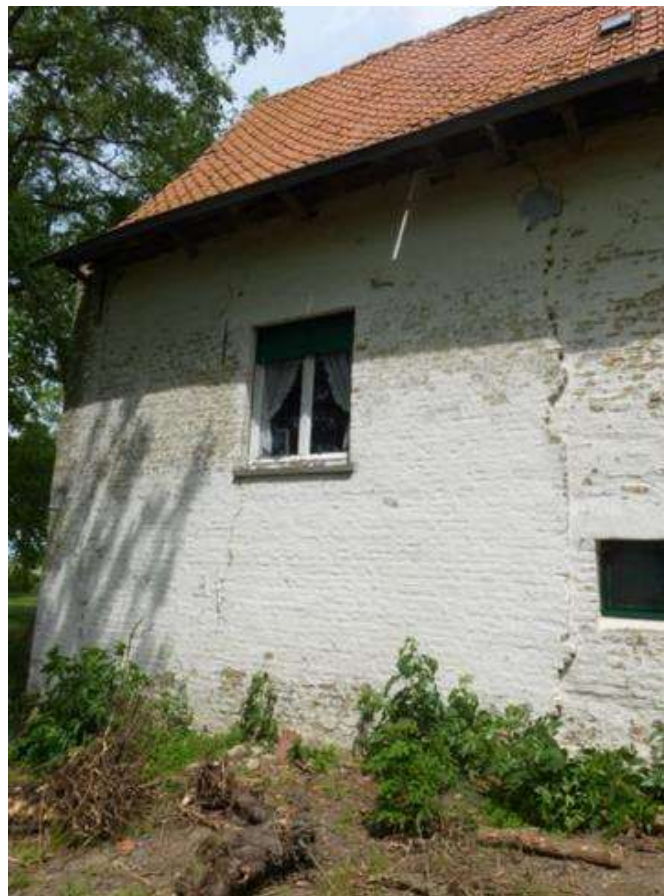
Foto 31: de gesloten achtergevel van het huis – gekarteld bouwspoor tussen opkamer en lager huisgedeelte. Het rechthoekige venster onder betonnen latei (zonder erfgoedwaarde) in de opkamer is recenter ingebracht (plaatsbezoek Onroerend Erfgoed 23.06.2023).

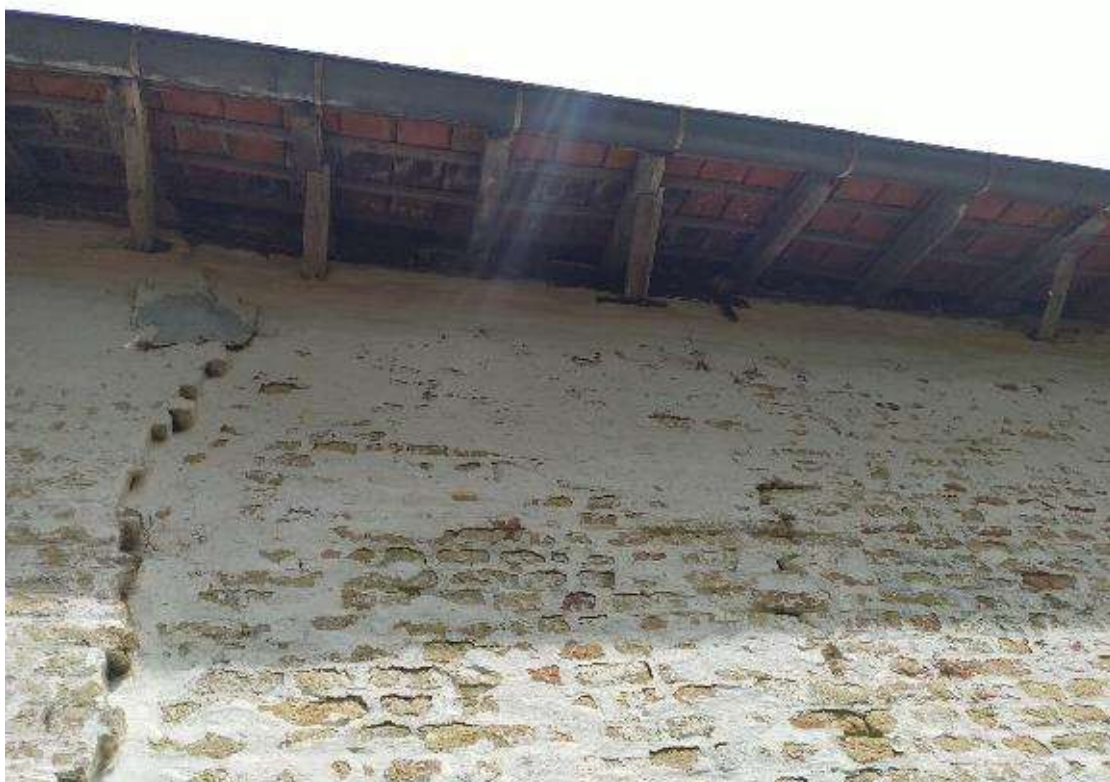
Foto 32: dakoverstek met houten klossen boven de gesloten achtergevel van het huis. Bouwspoor (plaatsbezoek Onroerend Erfgoed 23.06.2023).

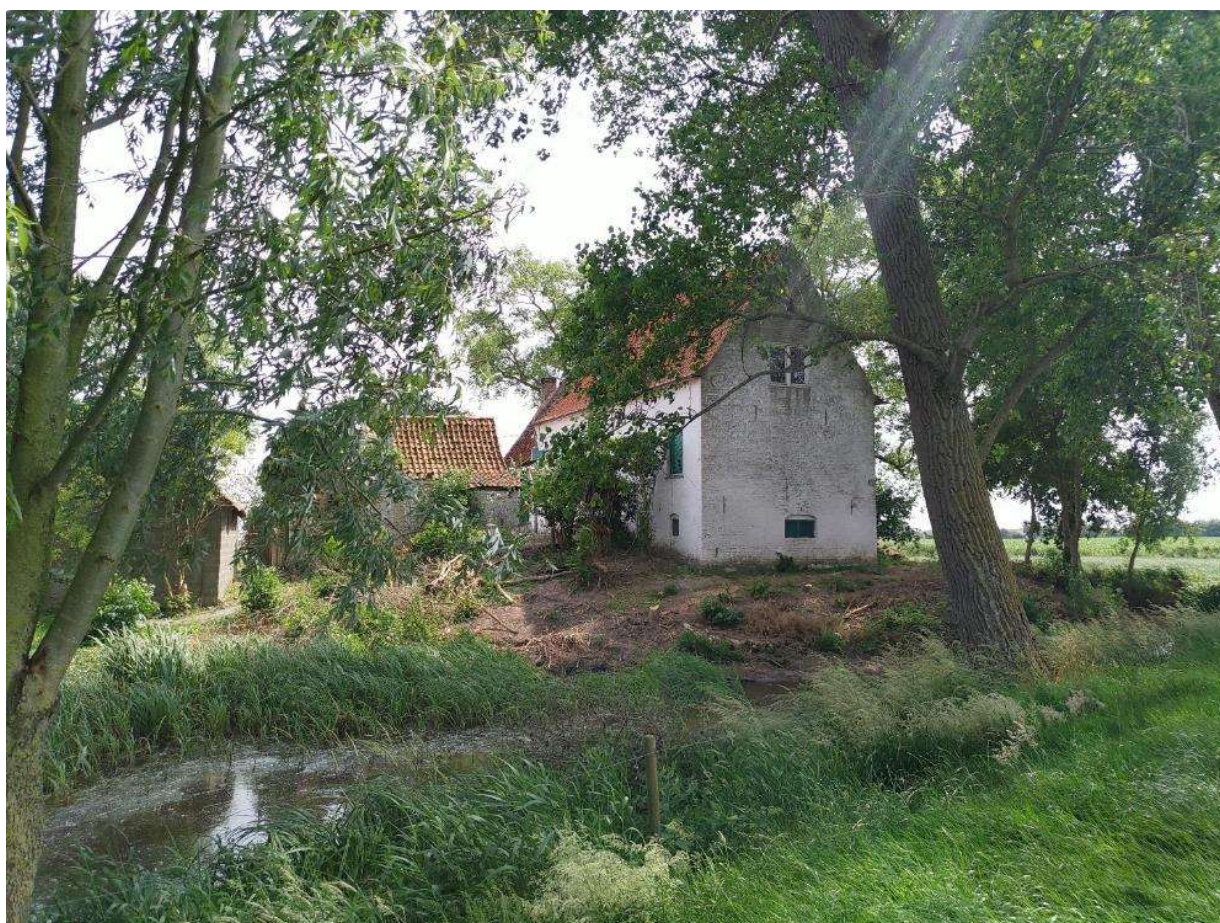
Foto 33: zicht op het huis en het bakhuis vanaf de noordelijke buitenoever van de walgracht - buitenoever beplant met cultuurpopulieren (plaatsbezoek Onroerend Erfgoed 23.06.2023).

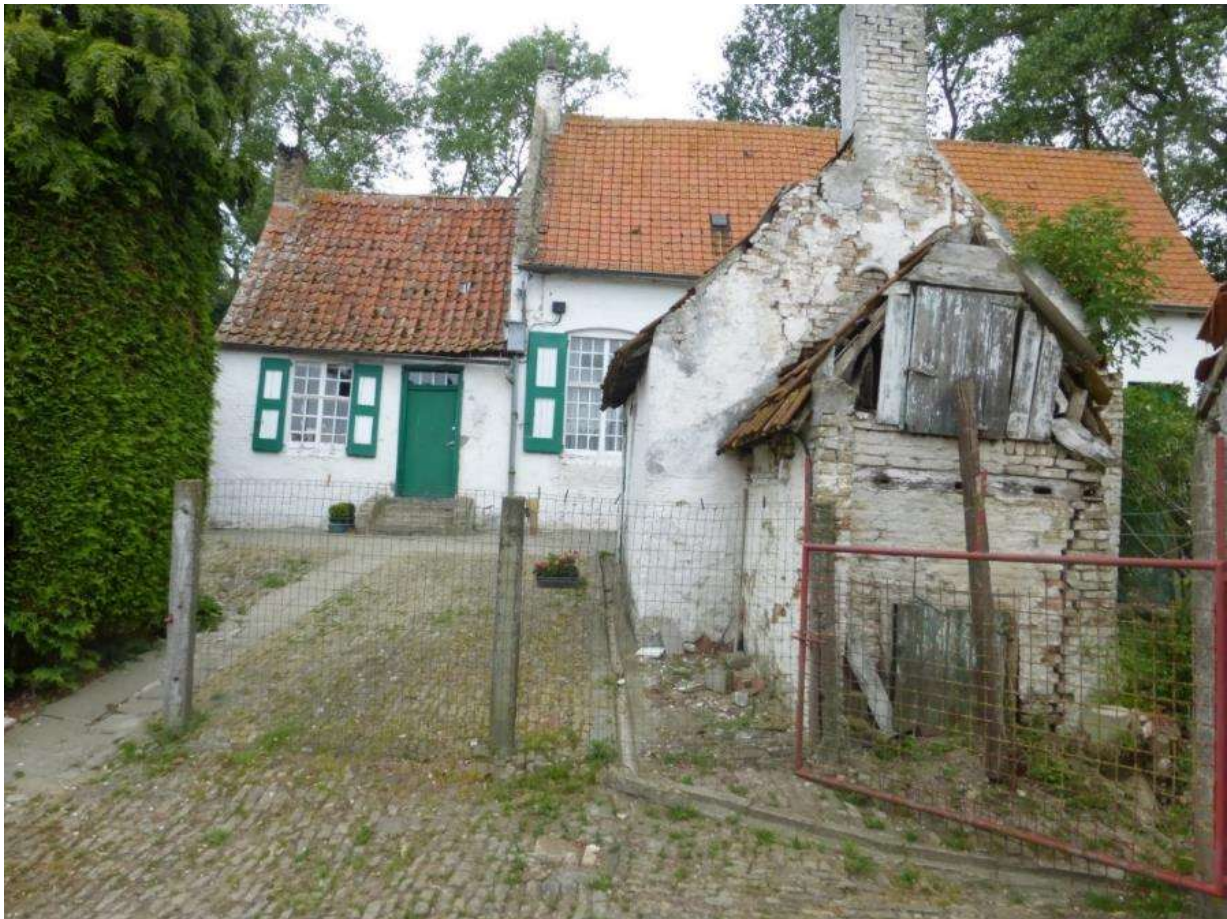
Foto 34: zicht op het hellende opperhof met huis met links het laaghuis en het bakhuis op de voorgrond. Bestrating van bakstenen op hun kant (plaatsbezoek Onroerend Erfgoed 23.06.2023).

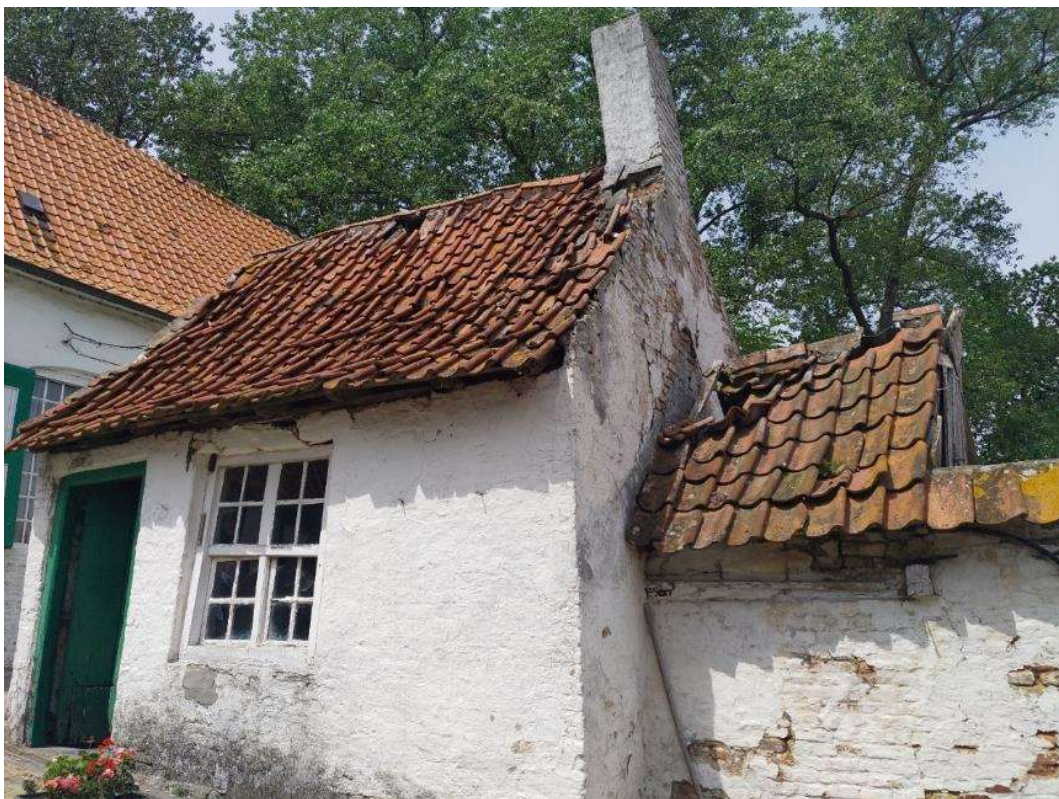
Foto 35: het bakhuis van het tweeledige type (zuidzijde) – links de hogere werkruimte – rechts het lagere bakovengebouwtje, op smallere plattegrond – zadeldaken met rode Vlaamse pannen (plaatsbezoek Onroerend Erfgoed 23.06.2023).

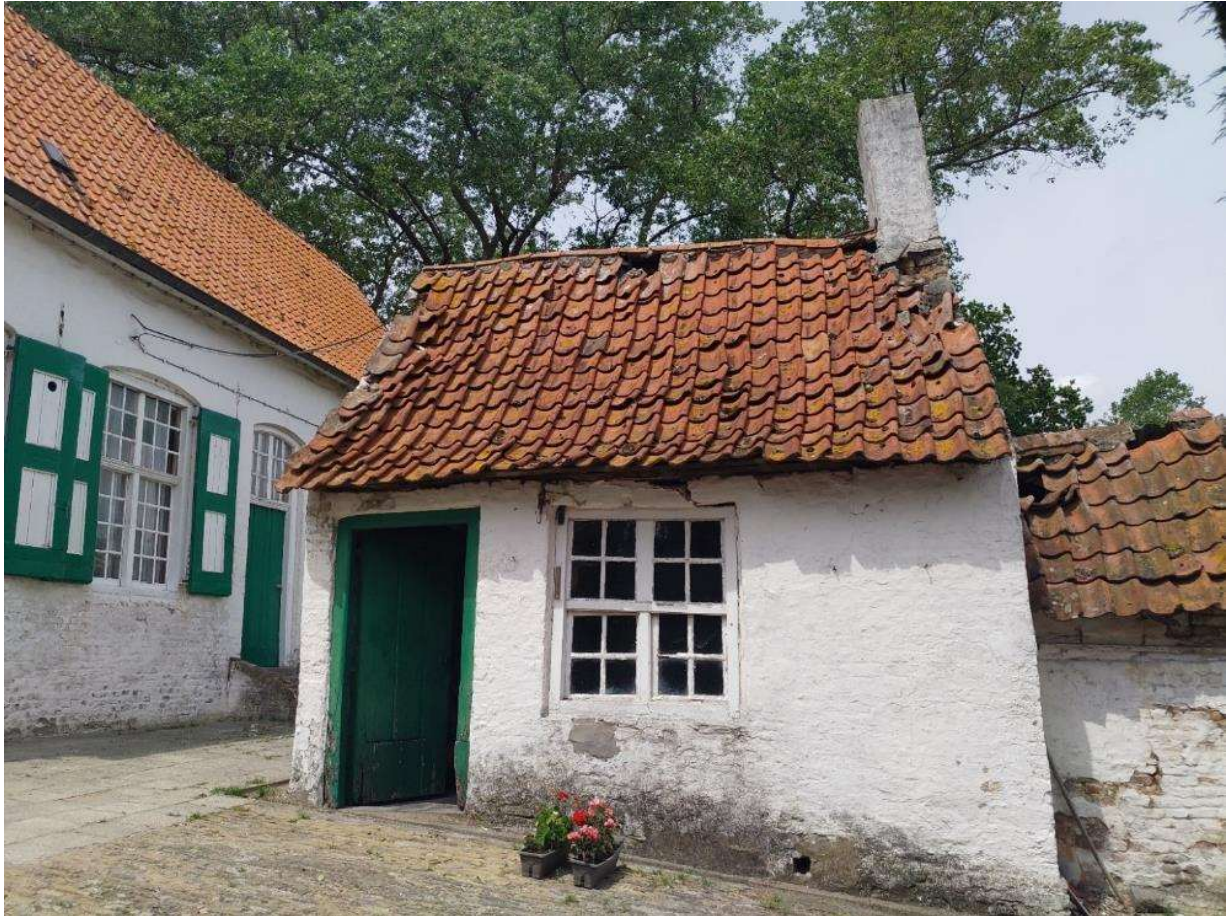
Foto 36: het bakhuis is dicht tegen de voorgevel van het huis gebouwd. De voet ervan geeft duidelijk de hellingsgraad van het opperhof aan – erfverharding van gele bakstenen op hun kant (plaatsbezoek Onroerend Erfgoed 23.06.2023).

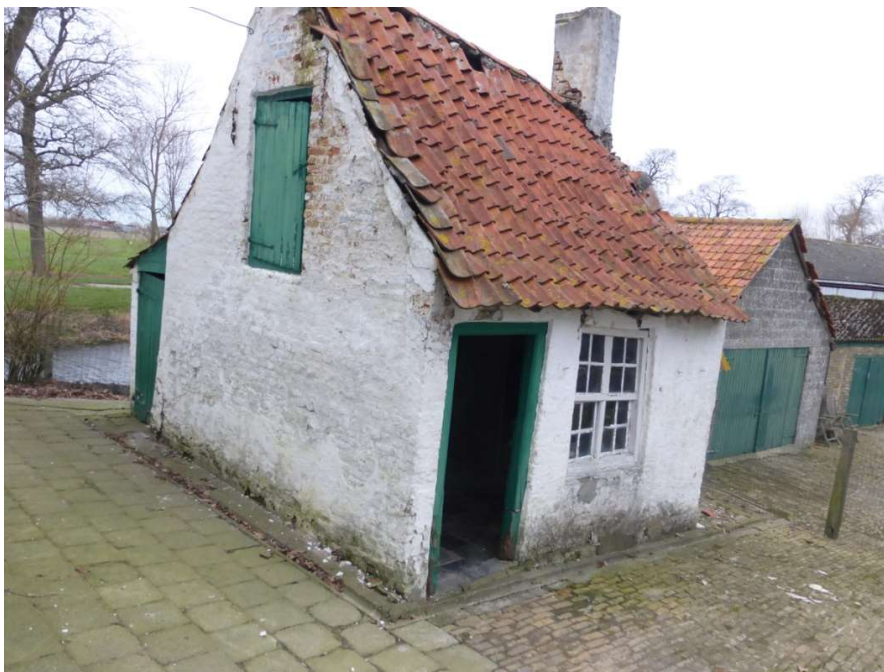
Foto 37: zijgevel van de werkruimte (bakhuis) met groengeschilderd houten laadvenster in het gevelveld (kozijnconstructie). Erfverharding van bakstenen op hun kant. Zicht op de walgracht (plaatsbezoek Onroerend Erfgoed 31.01.2024).

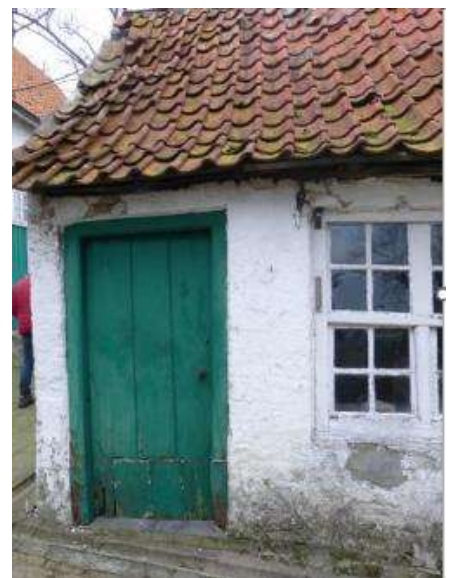
Foto 38: de deur (kozijnconstructie) van het bakhuis geeft uit op het laaghuis met keuken (plaatsbezoek Onroerend Erfgoed 17.01.2024).

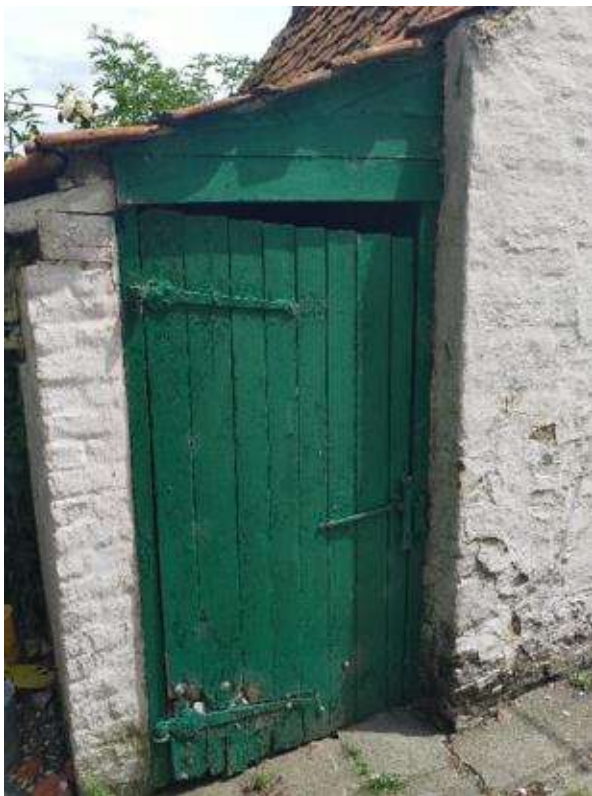
Foto 39: tegen het bakhuis leunt het buitentoilet onder lessenaarsdak aan. Groengeschilderde houten deur met smeedijzeren hang- en sluitwerk . Boven de deur, houten, horizontale beplanking (plaatsbezoek Onroerend Erfgoed 23.06.2023).

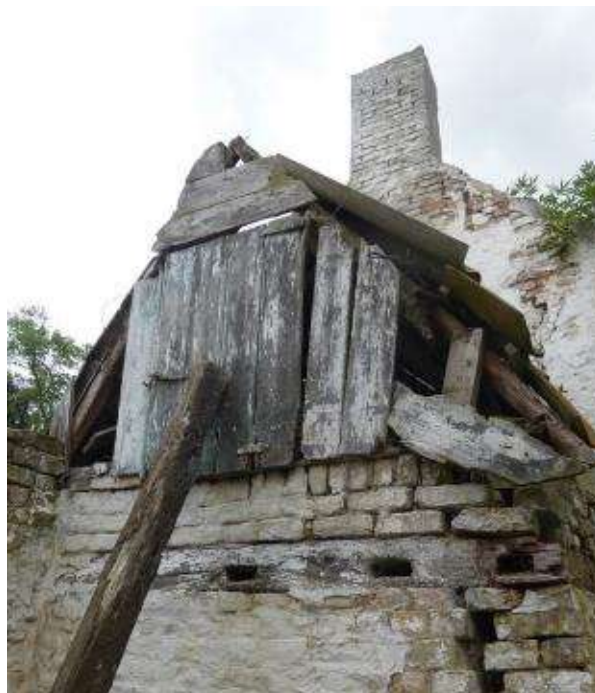
Foto 40: het lagere bakovengebouwtje waarin de oven ingebouwd is. De geveltop van de puntgevel is voorzien van een verticale en horizontale houten beplanking met luik. Het metselwerk onder de kap is rondom verstevigd met horizontale (recuperatie)balken (plaatsbezoek Onroerend Erfgoed 23.06.2023).

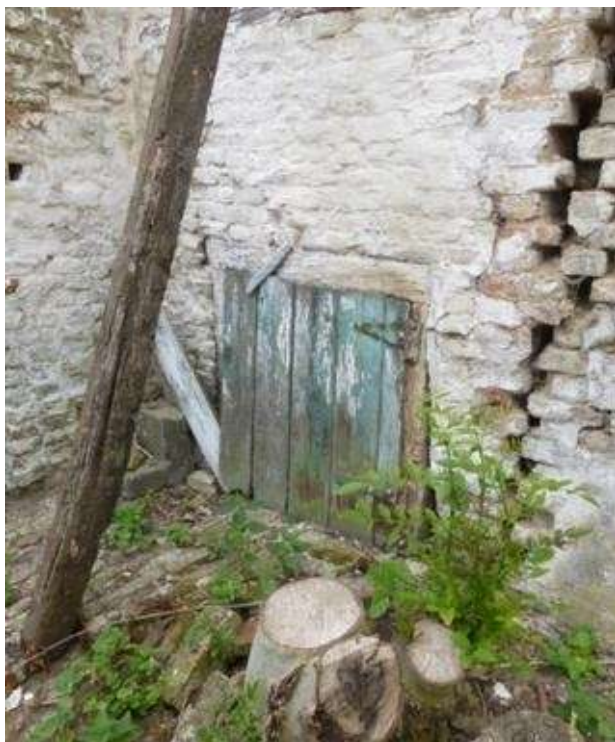
Foto 41: het lagere bakovengebouwtje waarin de oven ingebouwd is. Onderaan geeft een houten luikje toegang tot een droogruimte voor houtbussels: houten luik met smeedijzeren hang- en sluitwerk (kozijnconstructie) opslagruimte (plaatsbezoek Onroerend Erfgoed 23.06.2023).

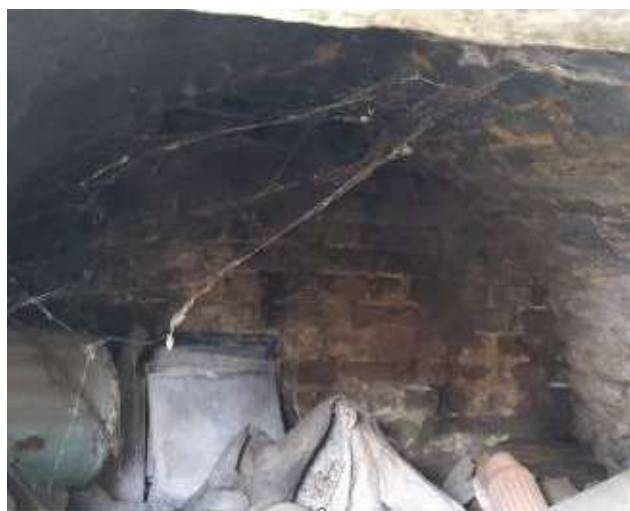
Foto 42: de droogruimte heeft een bakstenen tongewelf (plaatsbezoek Onroerend Erfgoed 23.06.2023).

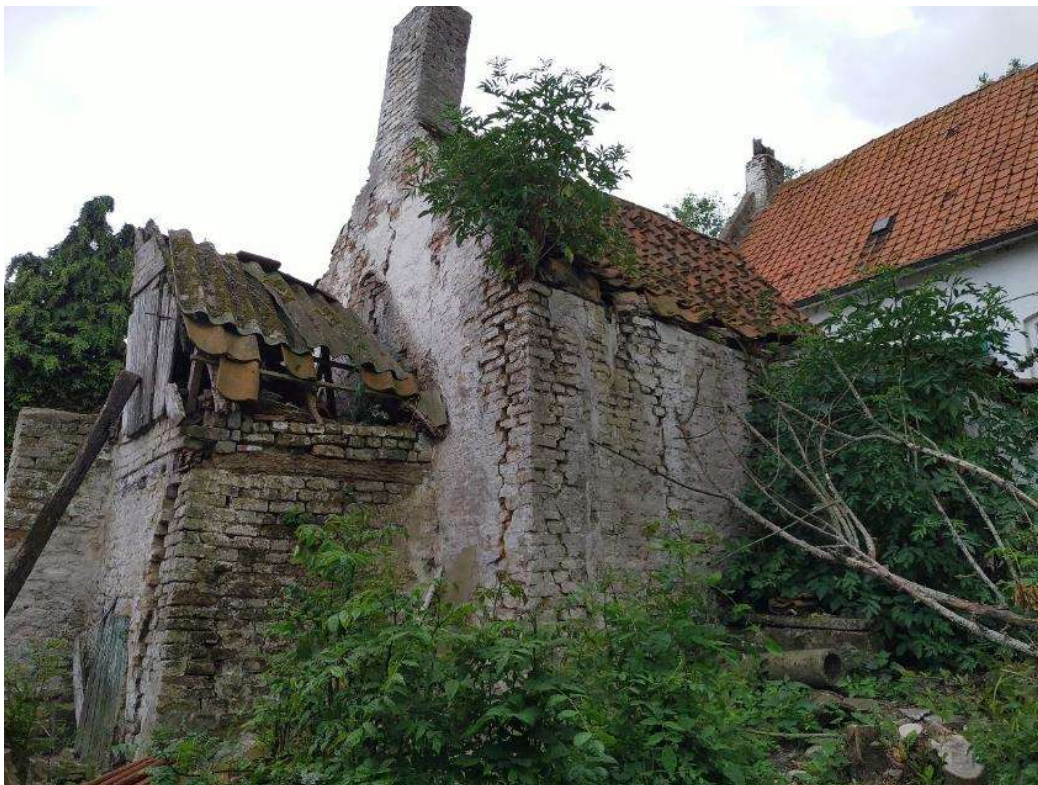
Foto 43: bakhuis van het tweeledige type (noordzijde) – links de hogere werkruimte – rechts het lagere bakovengebouwtje, op smallere plattegrond – zadeldaken met rode Vlaamse pannen (plaatsbezoek Onroerend Erfgoed 23.06.2023).

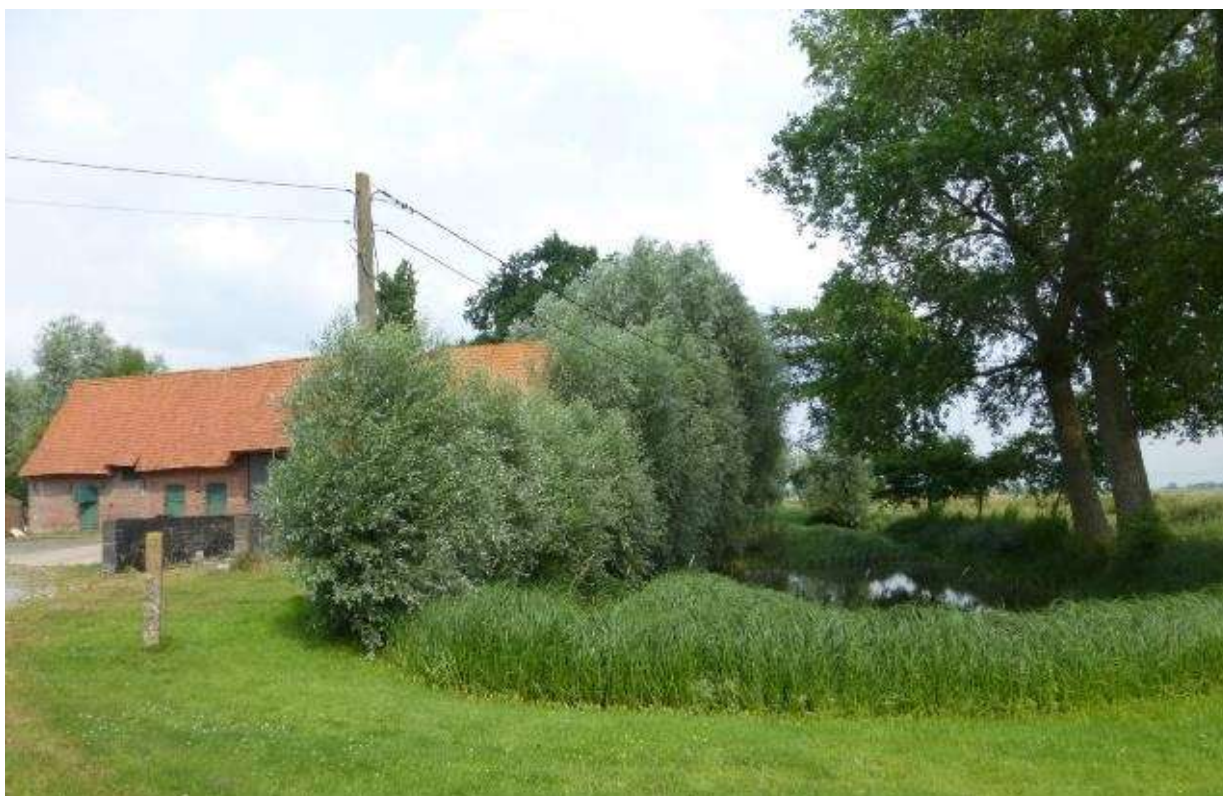
Foto 44: zicht op de dwarsschuur en de zuidelijke walgracht rond het neerhof (plaatsbezoek Onroerend Erfgoed 23.06.2023).

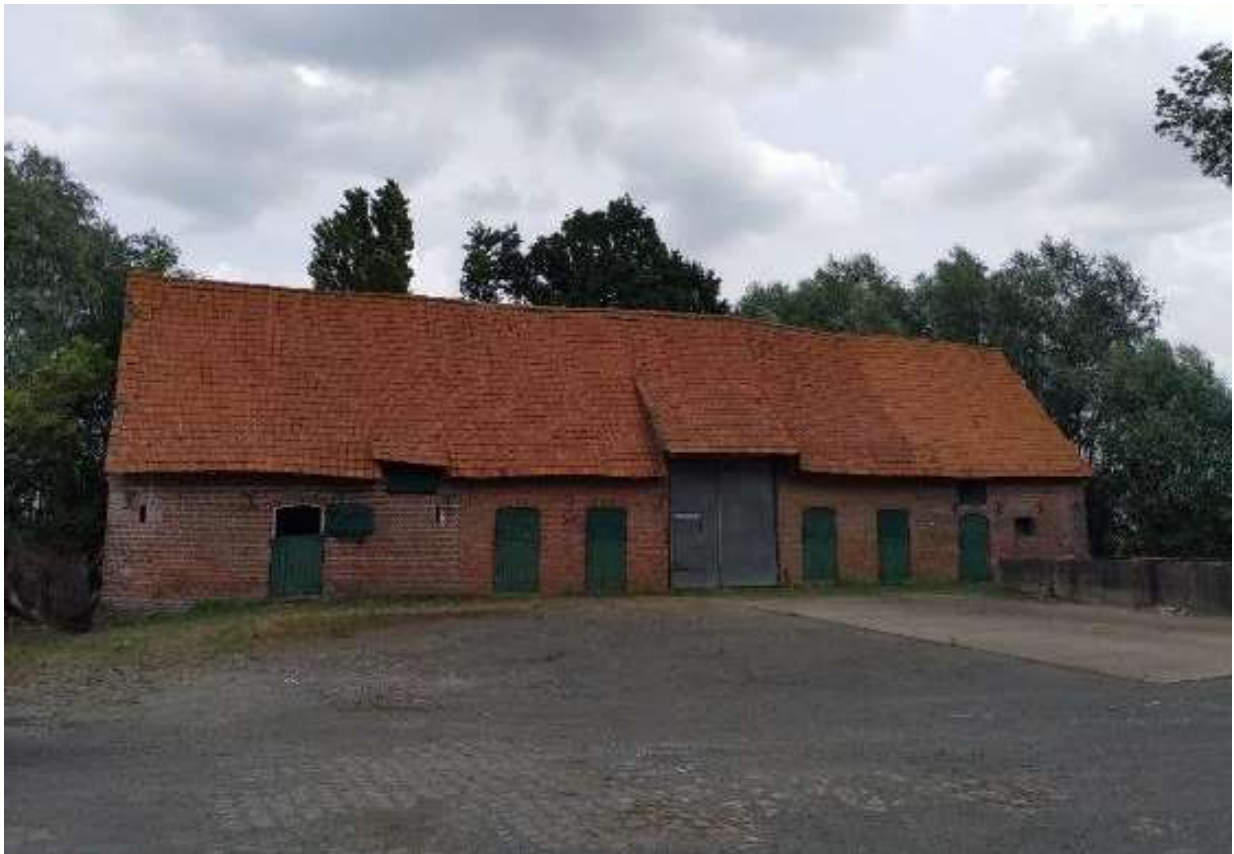
Foto 45: dwarsschuur in verankerde rode baksteenbouw, gevat onder zadeldak (rode mechanische pannen). Licht asymmetrische gevelopbouw van de erfgevel: de hoge schuurpoort onder een hogere dakoverstek, ongeveer in het midden, is geflankeerd door telkens drie staldeuren. Twee bewaarde houten laadvensters, links onder verhoogde dakoverstek. Het erf is deels verhard met kasseien en deels met bakstenen op hun kant. Onder de steenslagverharding, links van de schuurpoort, zijn de bakstenen muren van de vroegere mestvaalt bewaard (plaatsbezoek Onroerend Erfgoed 23.06.2023).

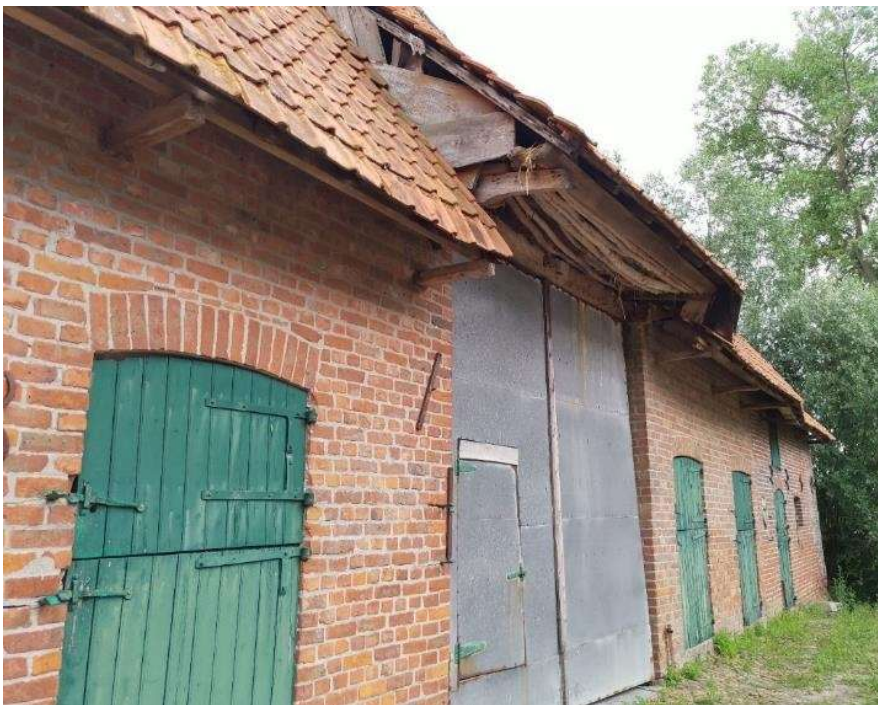
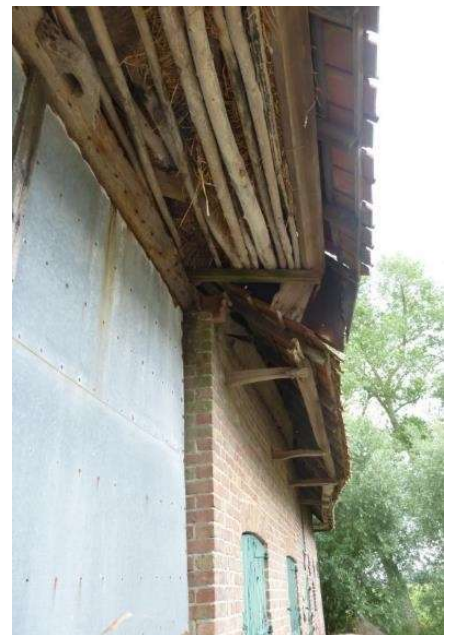
Foto's 46-47: de hoge schuurpoort onder een hogere dakoverstek, geflankeerd door telkens drie houten, tweeledige staldeuren. De zijkant van de hogere dakoverstek (poort) bewaart een plankenbeschieting. Dakoverstek op houten klossen. De schuurpoort heeft een klein deurtje of klinket. Rechts: detail houten sluitsysteem van de poort en dakoverstek op houten klossen (plaatsbezoek Onroerend Erfgoed 23.06.2023).

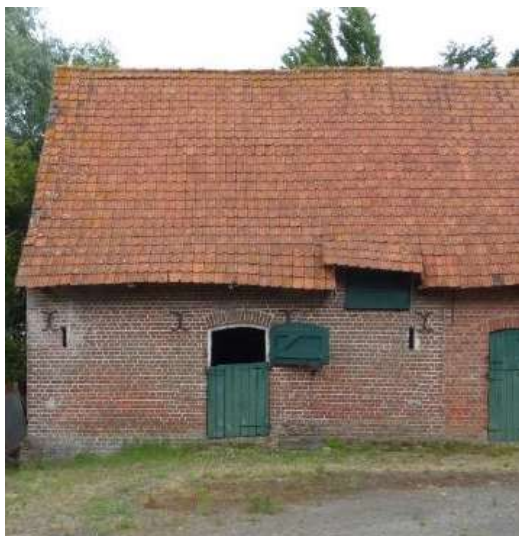
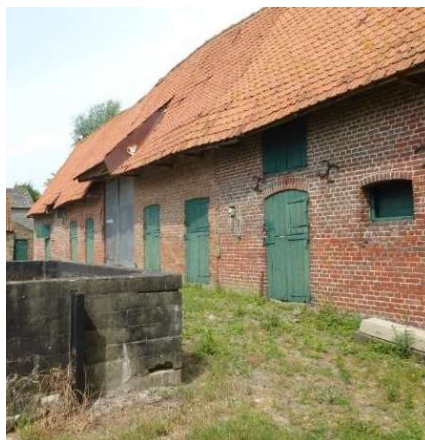
Foto's 48-49: waarschijnlijk resulteren de langsgevels van de schuur uit de gefaseerde verstening van een vakwerkbouw met horizontale plankenbeschiëting. In de erfgevel hebben de drie linker en de drie rechter traveeën hetzelfde type 19de-eeuws metselwerk met x-vormige muurankers. Ook zijn de steekbogige muuropeningen onder strek er uitgesproken. De houten opgeklampte staldeuren zijn groengeschilderd, in de oudste traveeën met smeedijzeren hang- en sluitwerk. De linker staltraveeën worden verlucht met asemgaten, de rechter met een steekbogig stalvenster (plaatsbezoek Onroerend Erfgoed 23.06.2023).

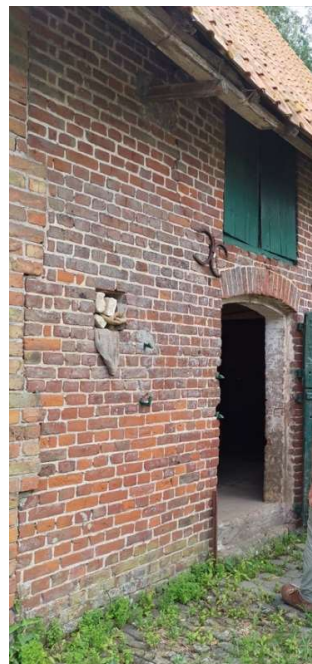
Foto 50: erfgevel van de schuur. Detail van de getrapte bouwnaad tussen nieuw en oud metselwerk, rechts van de schuurpoort. Boven de staldeur steekt een houten laadluik (plaatsbezoek Onroerend Erfgoed 23.06.2023).

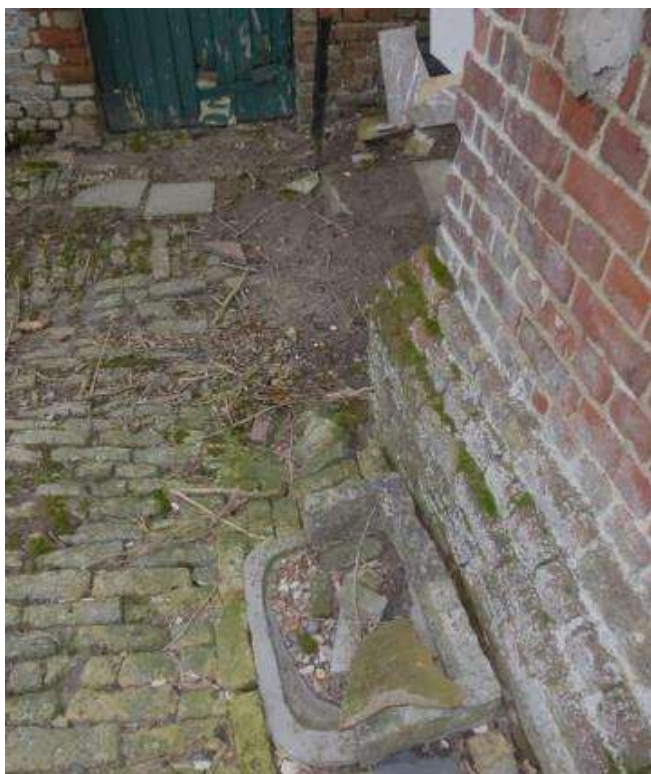
Foto 51: getrapte voëting van de schuur ter hoogte van de linker travee van de erfgevel (plaatsbezoek Onroerend Erfgoed 31.01.2024).

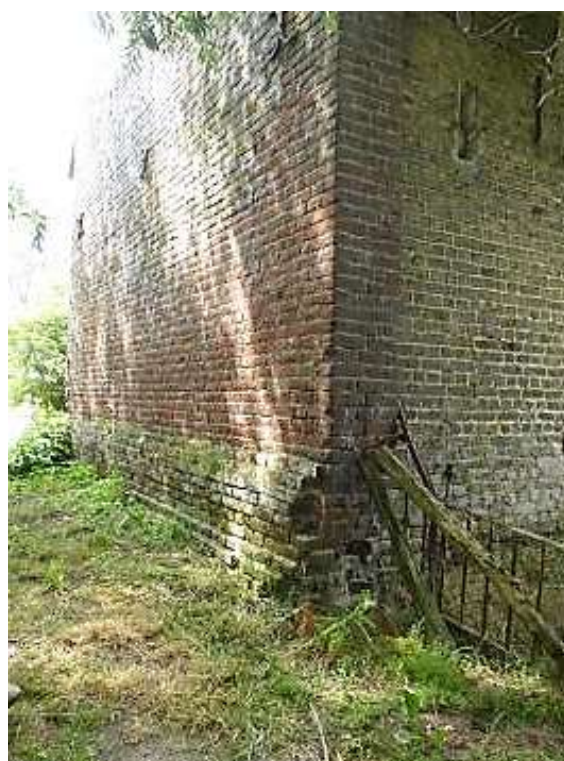
Foto 52: de zuidelijke zijgevel heeft hetzelfde type baksteen en muurankers als de uiterste traveeën van de erfgevel. Ook de getrapte voëting wordt herhaald. De rechte afboëding van deze zijgevel ter hoogte van de achtergevel markeert de overgang naar recenter, verdiept metselwerk in de achtergevel (plaatsbezoek Onroerend Erfgoed 23.06.2023).

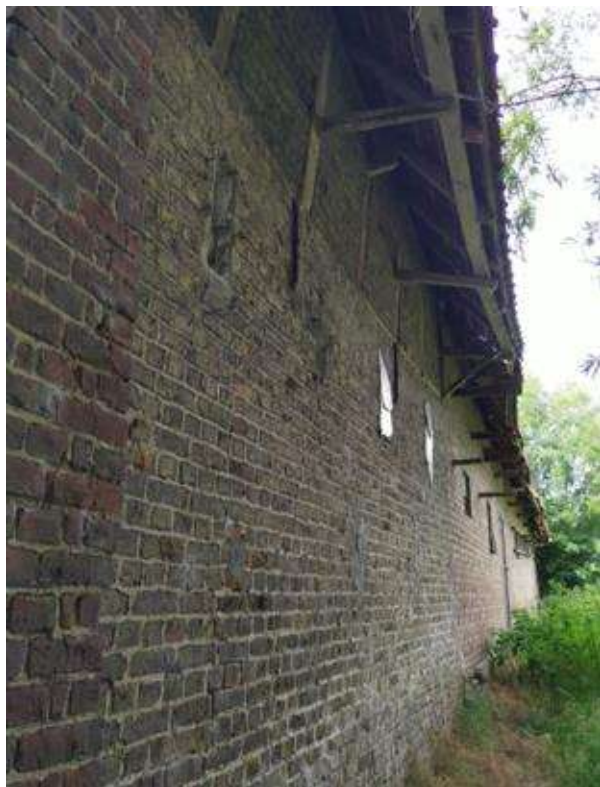
Foto 53: de linker (zuidelijke) traveeën van de achtergevel zijn gemetseld in recentere, gele baksteen en opengewerkt met asemgaten. Onder de dakoverstek is stijl- en regelwerk (vakwerk) met invulling van baksteen bewaard. De klossen van de dakoverstek sluiten aan op de stijlen (plaatsbezoek Onroerend Erfgoed 23.06.2023).

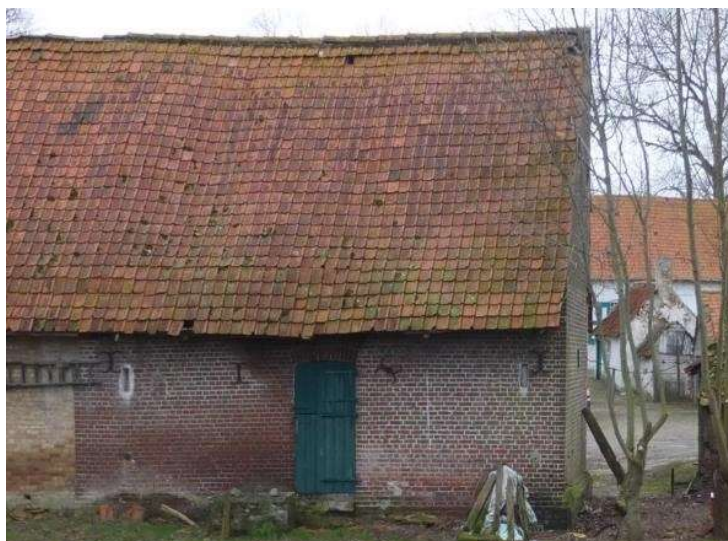
Foto 54: de rechter traveeën van de langsgevel aan de achterzijde hebben hetzelfde type metselwerk (baksteen, voegwerk, ankers) als de corresponderende traveeën in de erfgevel. Ook herhaling van de getrapte voeting en hetzelfde type staldeur (plaatsbezoek Onroerend Erfgoed 17.01.2024).

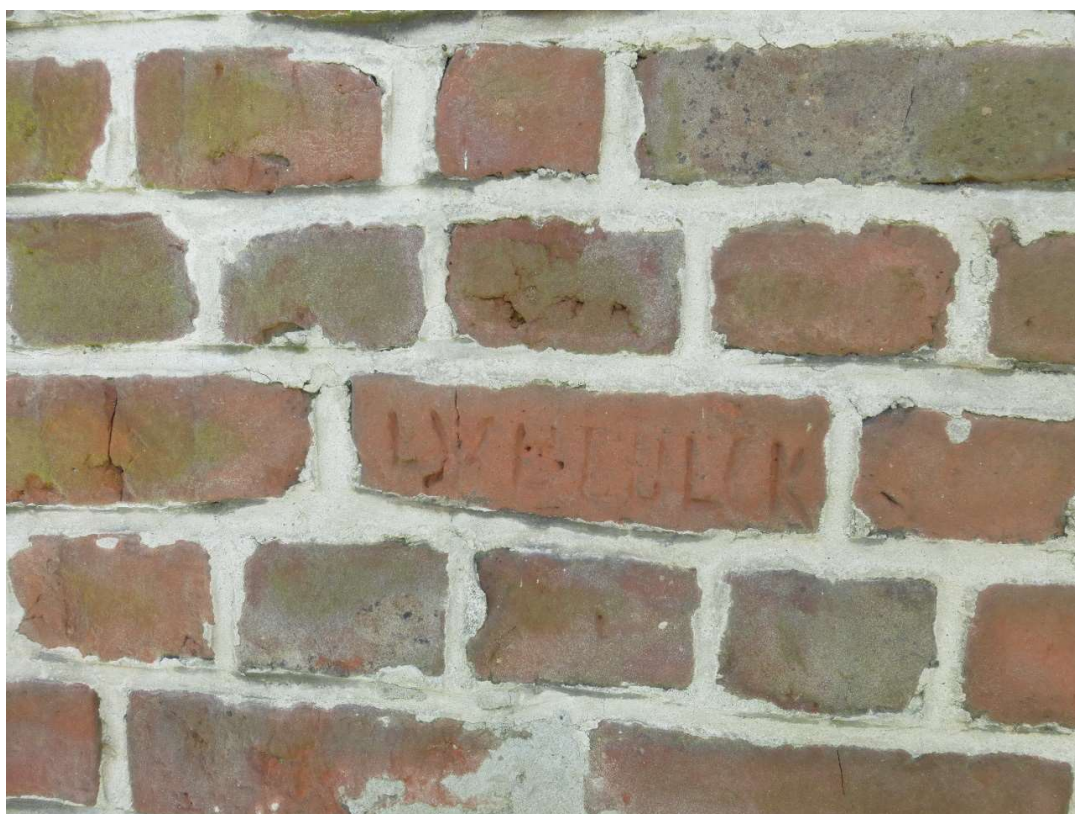
Foto 55: in de noordelijke traveeën van de achtergevel bewaart een baksteen een ingebakken ingekerfde naam, mogelijk van een steenbakker (plaatsbezoek Onroerend Erfgoed 17.05.2024).

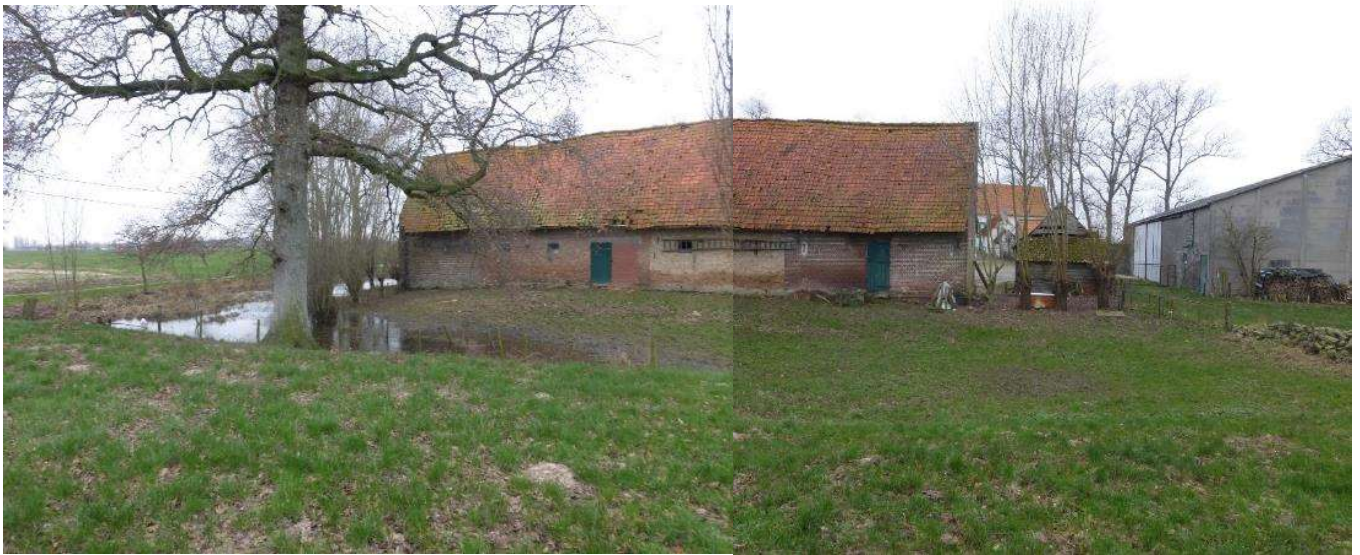
Foto's 56-57: de langsgevel aan de achterzijde van de dwarsschuur. Walgracht rond het neerhof, knotbomen en opgaande bomen. Links, aan de buitenoever van de walgracht, is een opgaande zomereik bewaard (plaatsbezoek Onroerend Erfgoed 17.01.2024).

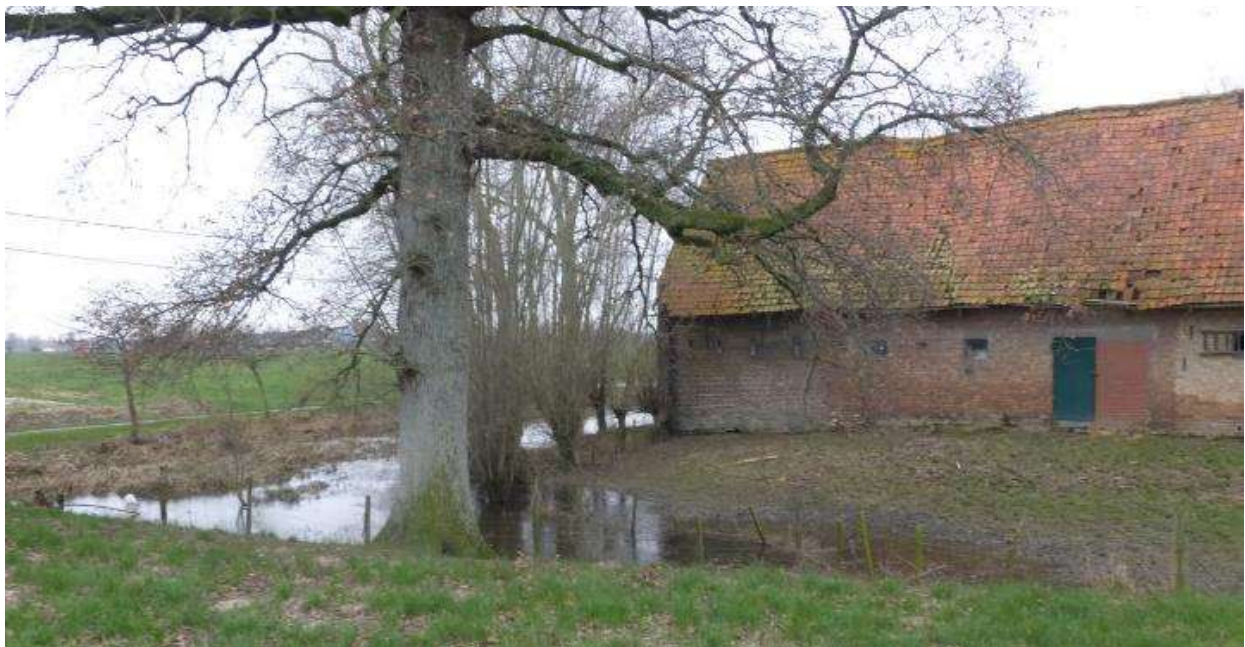
Foto 58: waarschijnlijk resulteren de langsgevels van de schuur, ook aan de achterzijde, uit de gefaseerde versterking van een vakwerkbouw, met diverse types metselwerk tot gevolg. Centraal geeft een deels dichtgemetselde muuropening nog de lage en smalle schuurpoort aan (plaatsbezoek Onroerend Erfgoed 17.01.2024).

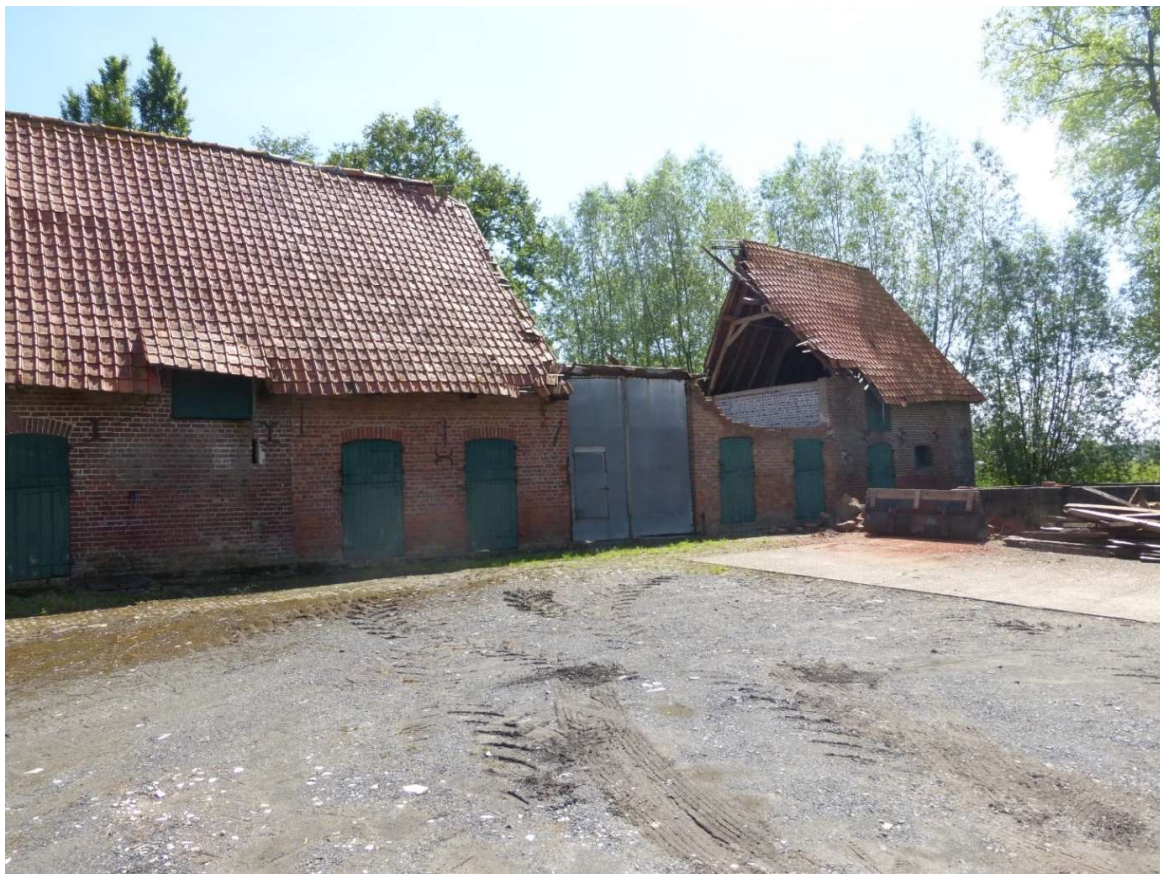
Foto 59: de dwarsschuur na de gedeeltelijke instorting van 3 april 2024. Vooral het middendeel ter hoogte van des schuurdoorrit liep veel schade op. De eigenlijke poortvleugels (hoger dan de algemene dakoverstek en ter bescherming met recent beslag in metaalplaten) liep geen zichtbare schade op (plaatsbezoek Onroerend Erfgoed 17.05.2024).

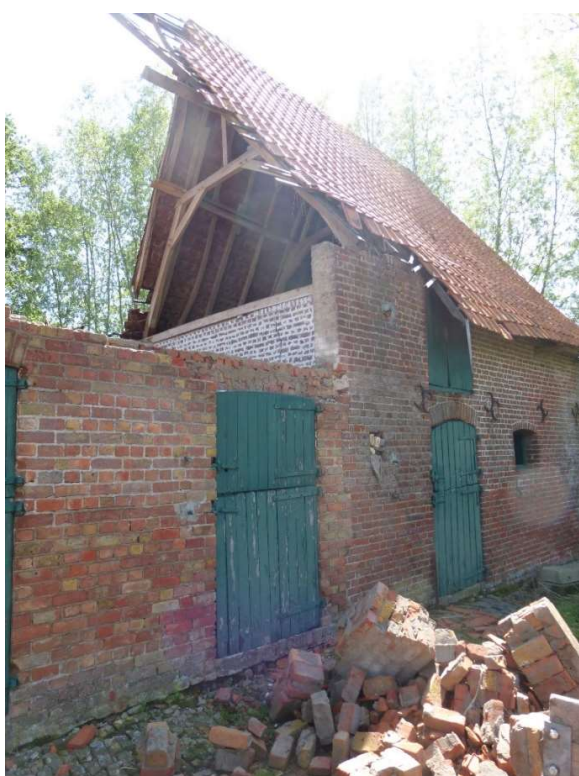
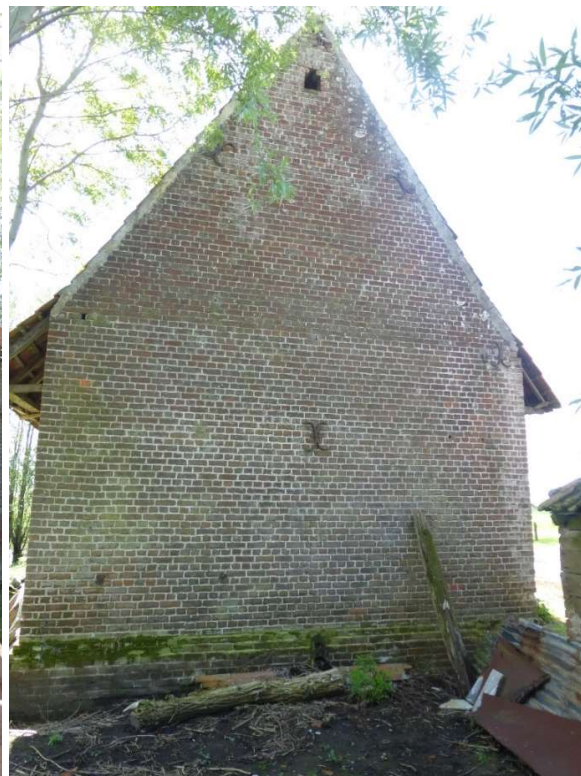
Foto 60: de dwarsschuur na de gedeeltelijke instorting van 3 april 2024. Vooral het middendeel ter hoogte van des schuurdoorrit liep veel schade op (plaatsbezoek Onroerend Erfgoed 17.05.2024). Foto 61: de dwarsschuur na de gedeeltelijke instorting van 3 april 2024. De traveeën met het oudste metselwerk, ook de zijgevels, blven bewaard (plaatsbezoek Onroerend Erfgoed 17.05.2024).

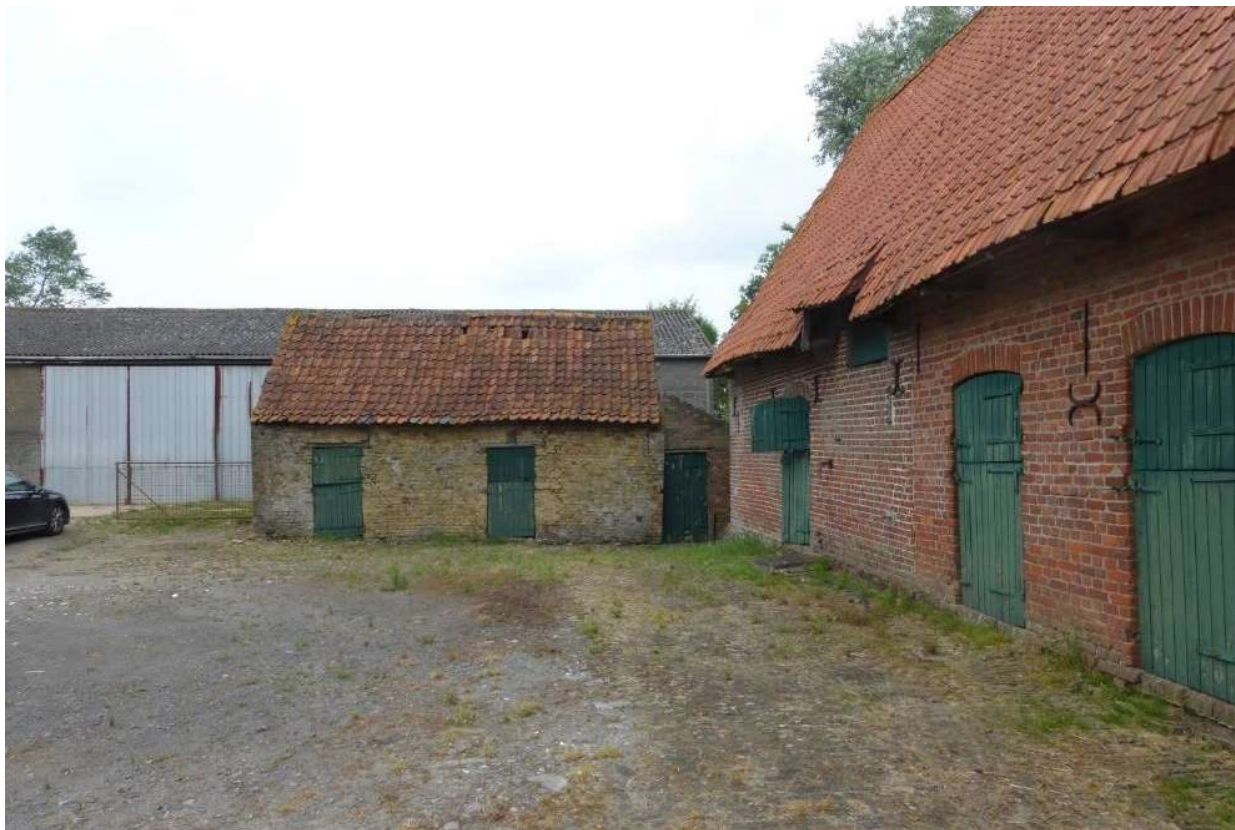
Foto 62: de jaarlingenstal op het neerhof is haaks op de dwarsschuur ingeplant. Overwegend gele baksteenbouw. Het zadeldak is gedekt met rode Vlaamse pannen (plaatsbezoek Onroerend Erfgoed 23.06.2023).
