**Bijlage 2. Fotoregistratie van de fysieke toestand bij het ministerieel besluit tot definitieve bescherming als monument van de hoevesite Hof van Izenberge met omgracht opper- en neerhof en huisweides in Alveringem (Izenberge) en Veurne (Vinkem)**

Objectnummer: 4.01/38002/784.1

Dossiernummer: 4.001/38002/102.1

Hoevesite Hof van Izenberge met omgracht opper- en neerhof en huisweides, Izenbergestraat 167

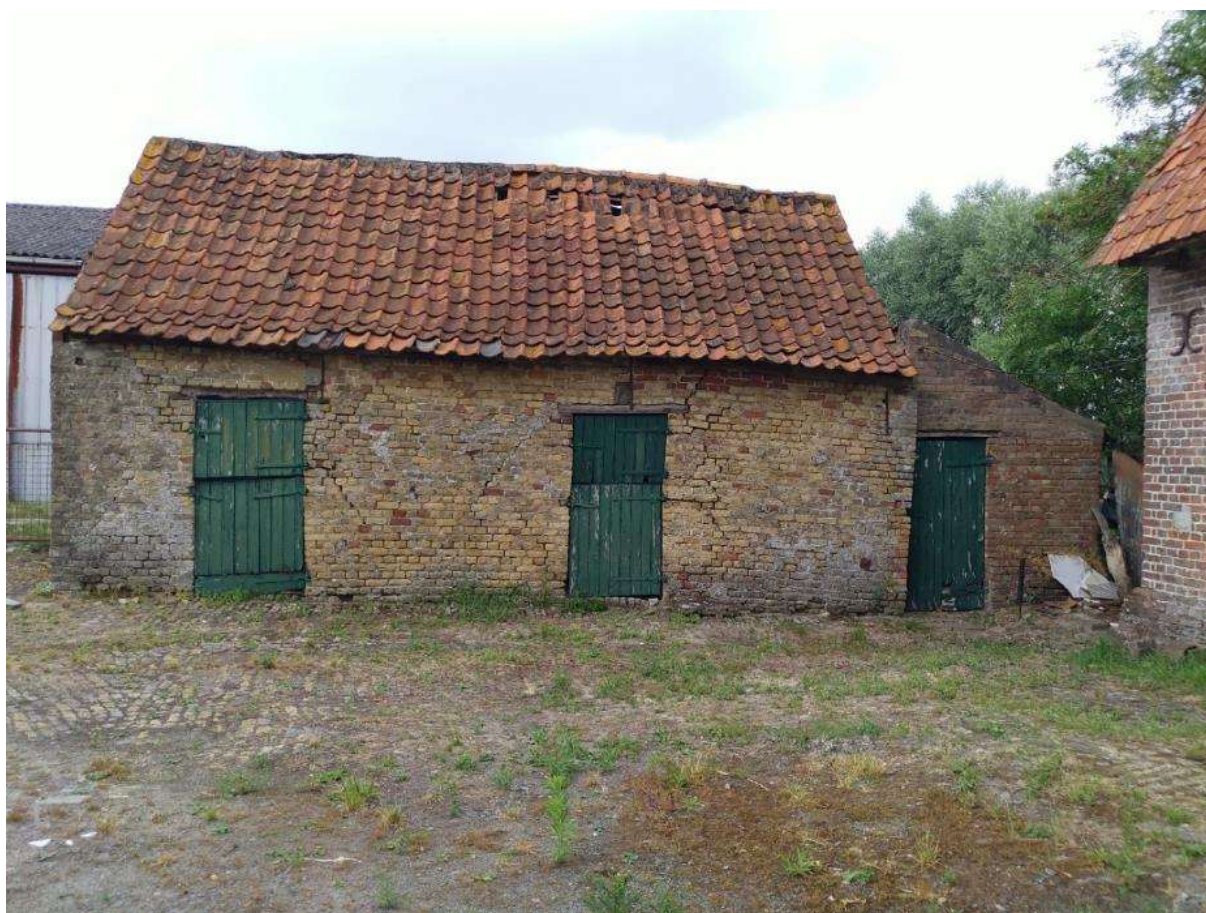
Foto 63: de jaarlingenstal op het neerhof heeft twee houten, tweeledige staldeuren onder houten latei. Rechts is een stalletje onder lessenaarsdak aangebouwd. Erfverharding van bakstenen op hun kant, onder meer voor weggetjes over het neerhof (deels met aarde overdekt) (plaatsbezoek Onroerend Erfgoed 23.06.2023).

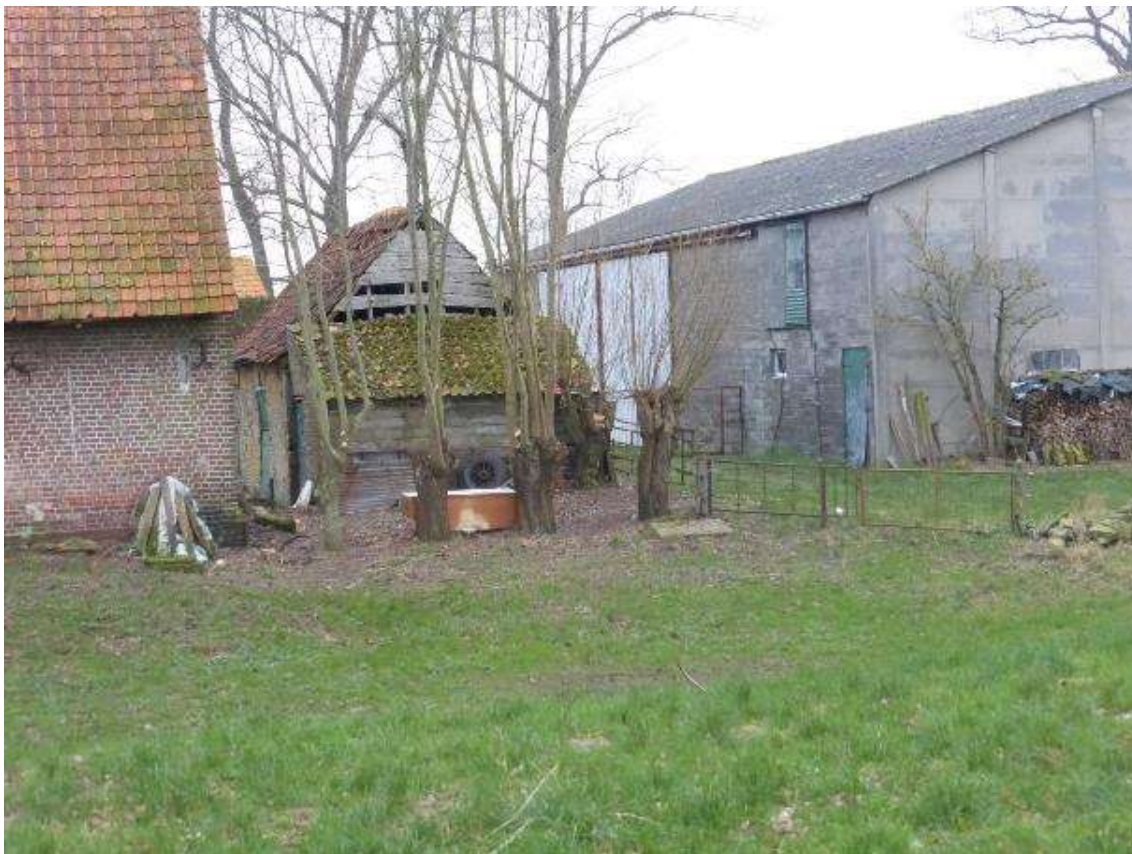
Foto 64: de oostelijke zijgevel van de jaarlingenstal op het neerhof bewaart in het gevelveld stijl- en regelwerk met horizontale plankenbeschiëting (plaatsbezoek Onroerend Erfgoed 17.01.2024).

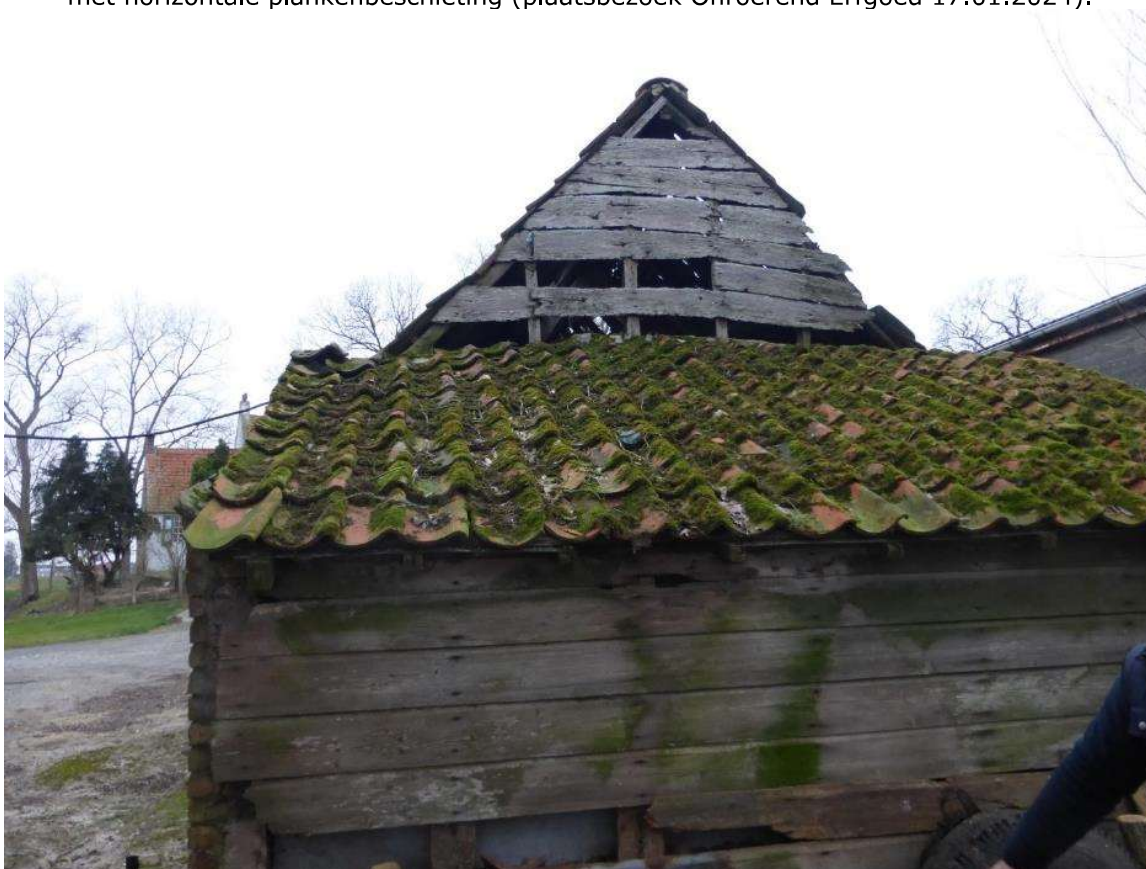
Foto 65: de oostelijke zijgevel van de jaarlingenstal op het neerhof bewaart in het gevelveld stijl- en regelwerk met horizontale plankenbeschiëting. Ook het aangebouwd stalletje onder lessenaarsdak (rode Vlaamse pannen) heeft een zijgevel in stijl- en regelwerk met plankenbeschiëting (plaatsbezoek Onroerend Erfgoed 17.01.2024).

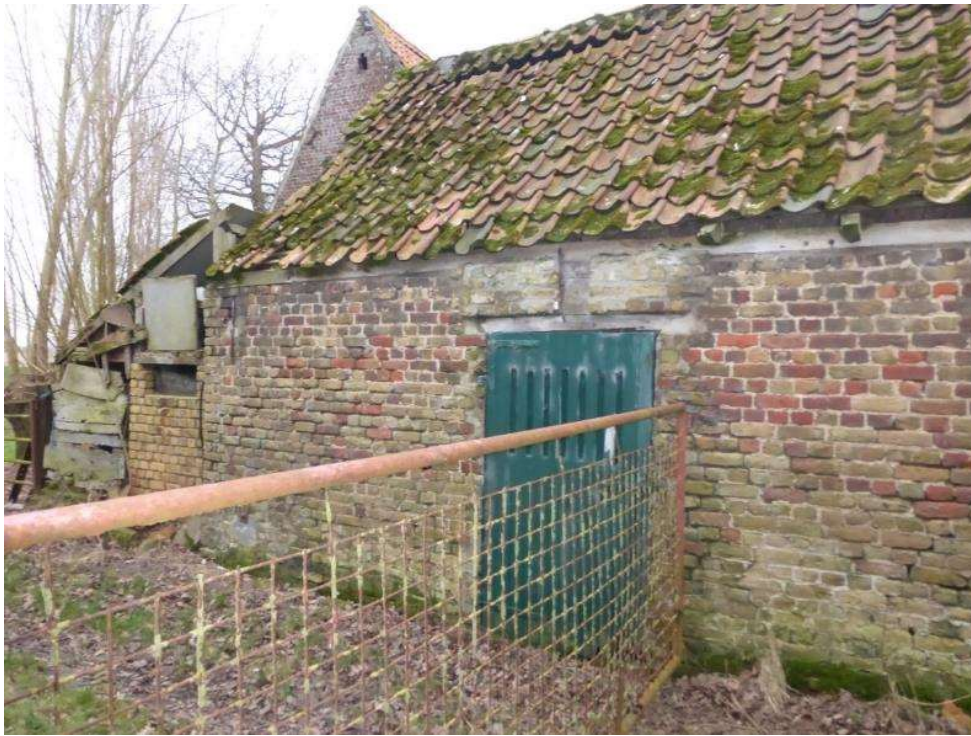
Foto 66: jaarlingenstal op het neerhof, achtergevel. Houten staldeur onder houten latei. Aangebouwd stalletje onder lessenaarsdak met deels bewaarde plankenbeschieting. Ook de roodbakstenen zijgevel van de schuur met uilengat komt in beeld (plaatsbezoek Onroerend Erfgoed 17.01.2024).

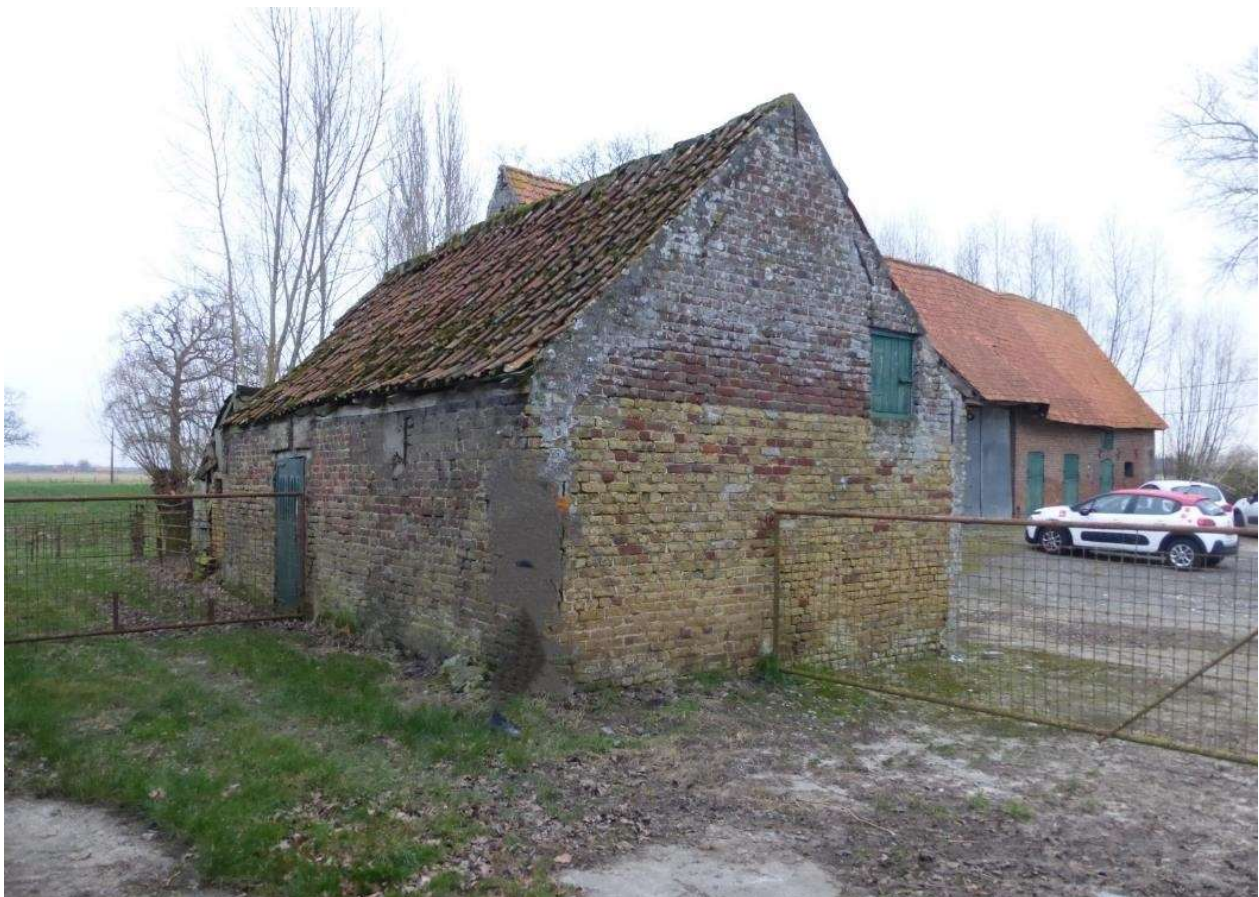
Foto 67: achtergevel en zijgevel van de jaarlingenstal op het neerhof. In de westelijke zijgevel valt het kleurverschil van de baksteen op: beneden oude gele baksteen - gevelveld in rode baksteen met houten luikje (kozijnconstructie). De rode baksteen vervangt mogelijk stijl- en regelwerk met plankenbeschieting zoals bewaard bij de oostelijke zijgevel (plaatsbezoek Onroerend Erfgoed 17.01.2024).

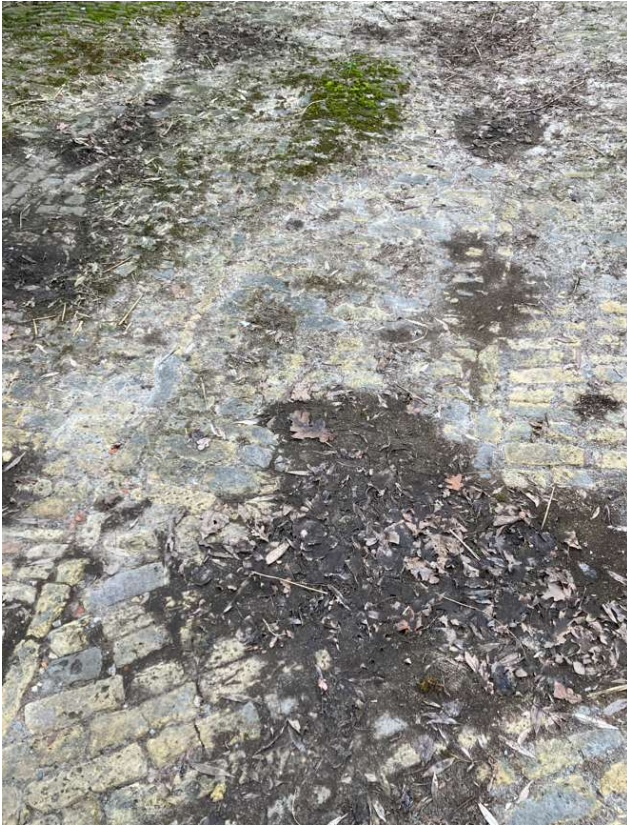
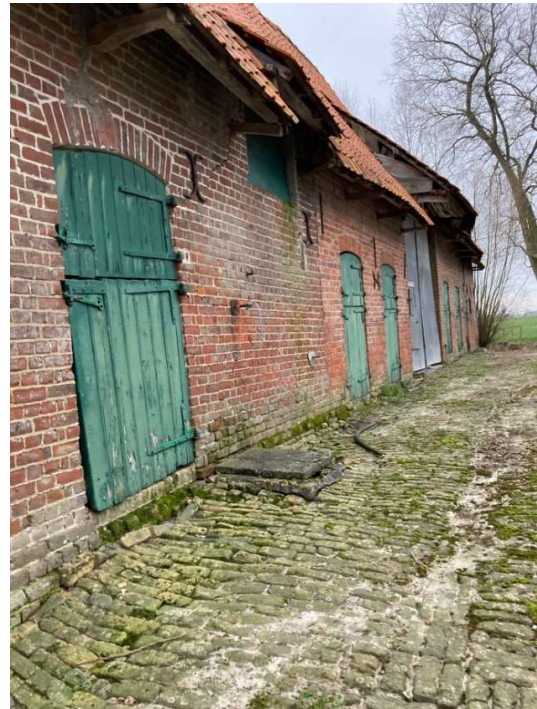
Foto's 68-69: de erfaanleg in de hoek van het erf tussen de jaarlingenstal en de schuur. De bestrating van bakstenen op hun kant is van dito afvoergoten voorzien (plaatsbezoek Onroerend Erfgoed 17.01.2024).

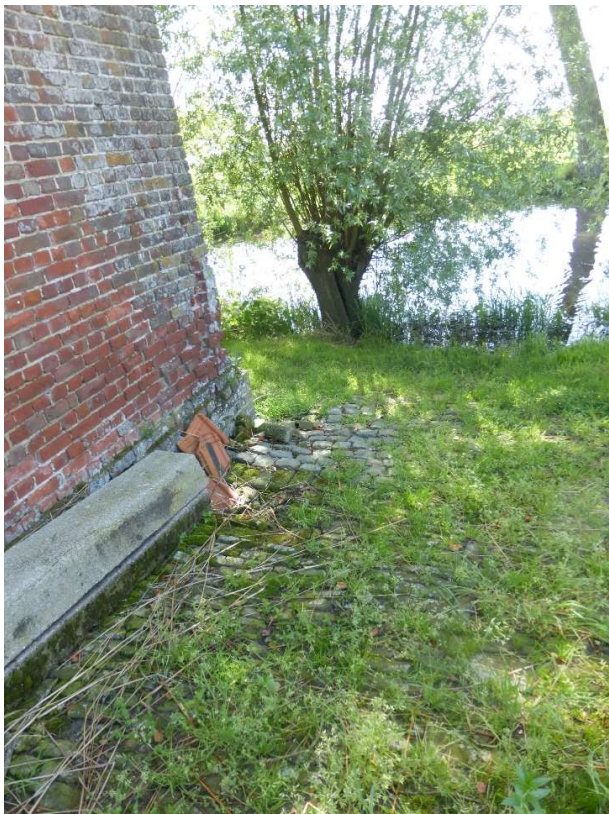
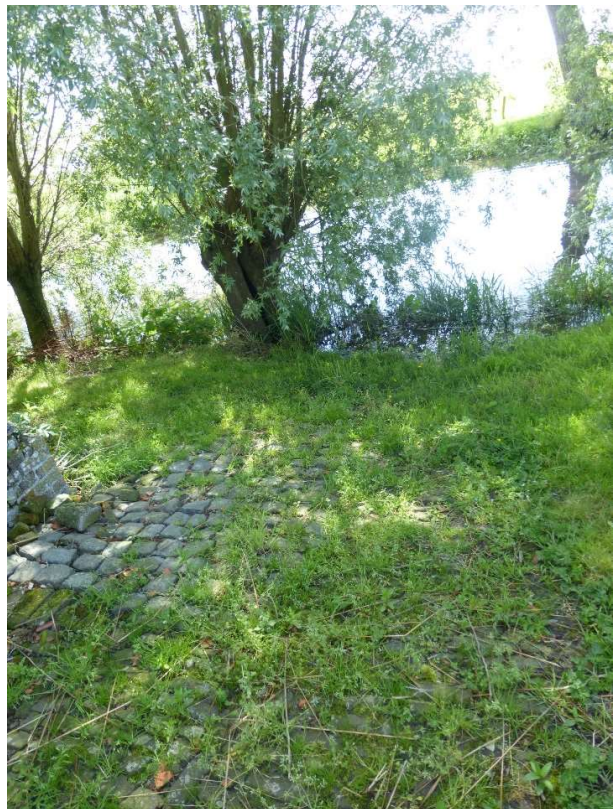
Foto's 70-71: de bestrating van bakstenen op hun kant langs de erfgevel gaat aan de zuidzijde over in een gekasseid wad dat afloopt naar de walgracht. Via dit gekasseide wad konden de koeien naar het water geleid worden om er te drinken (plaatsbezoek Onroerend Erfgoed 17.05.2024).
