Bijlage 2. Fotoregistratie van de fysieke toestand bij het ministerieel besluit tot voorlopige bescherming als monument van de voormalige herberg "A la Belle Vue" in Torhout

Voormalige herberg "A la Belle Vue", Oostendestraat 345-347

Foto's genomen tijdens plaatsbezoeken in 2016 en 2017

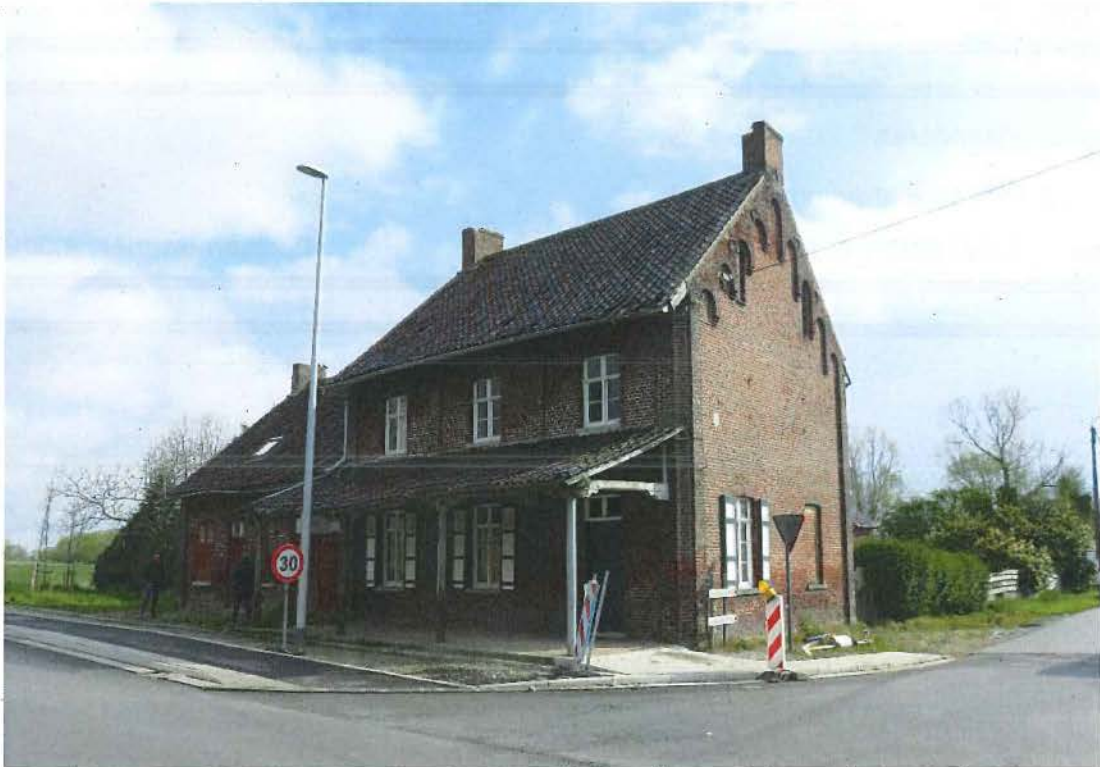
Foto 1: algemeen beeld van de herberg "A la Belle Vue" vanaf de zuidwestzijde. Voorgevel met herbergluifel, sierlijk metselwerk met lisenen en fries. Zuidelijke zijgevel met aflijnende rondboogfries en blindnis (plaatsbezoek 28 april 2016).

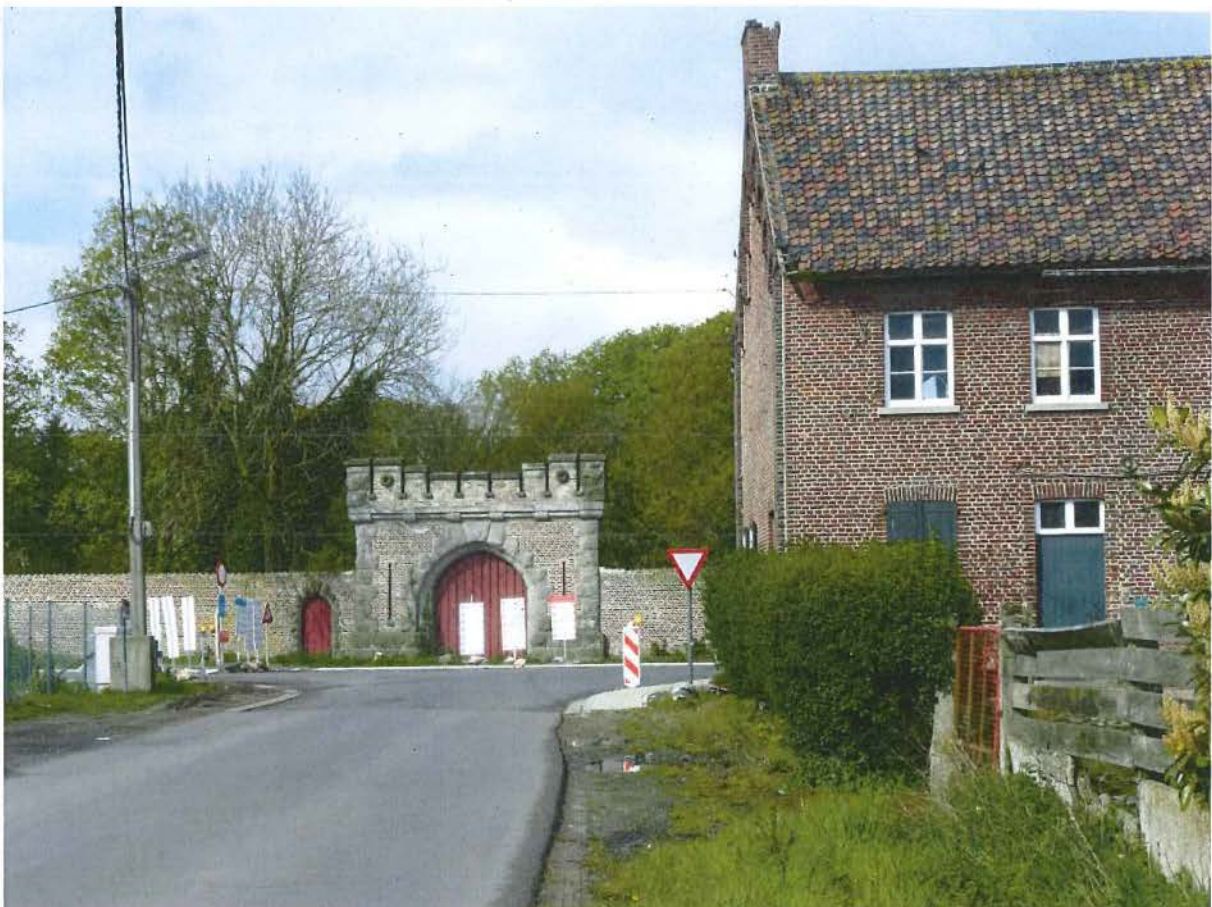
Foto 2: visuele relatie tussen de herberg en de "Wijnendalepoort" aan de overzijde van de Oostendestraat. Zichtas vanuit de Wijnendale-Satationsstraat op de poort (plaatsbezoek 28 april 2016).

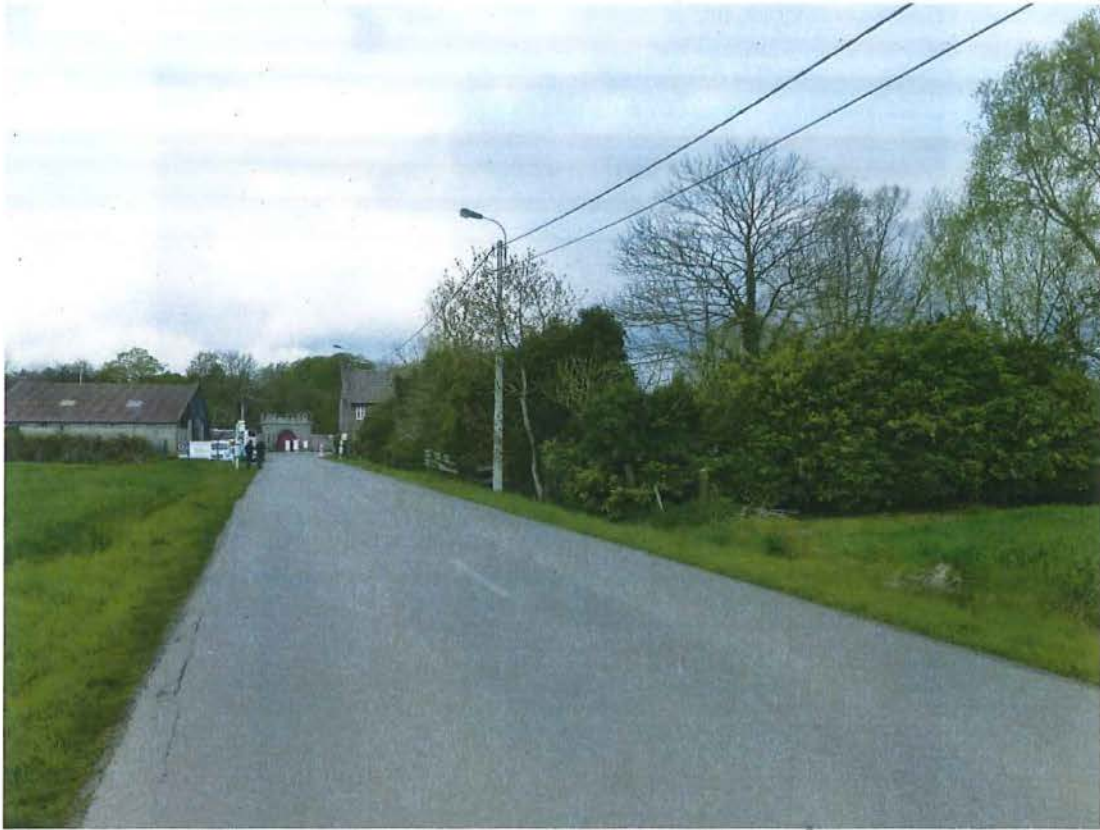
Foto 3: visuele relatie tussen de herberg en de "Wijnendalepoort" aan de overzijde van de Oostendestraat. Zichtas vanuit de Wijnendale-Satationsstraat op de poort (plaatsbezoek 28 april 2016).

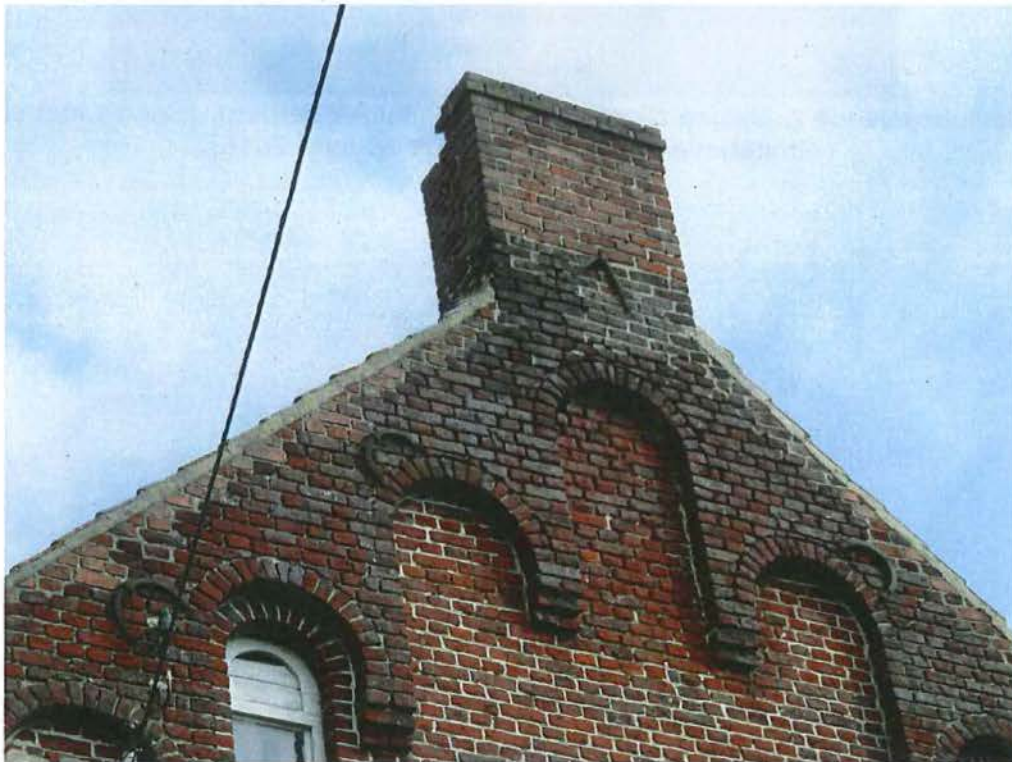
Foto 4: beeldbepalende zuidelijke zijgevel van de eigenlijke herberg, sierlijk metselwerk met rondboogfries (plaatsbezoek 28 april 2016).

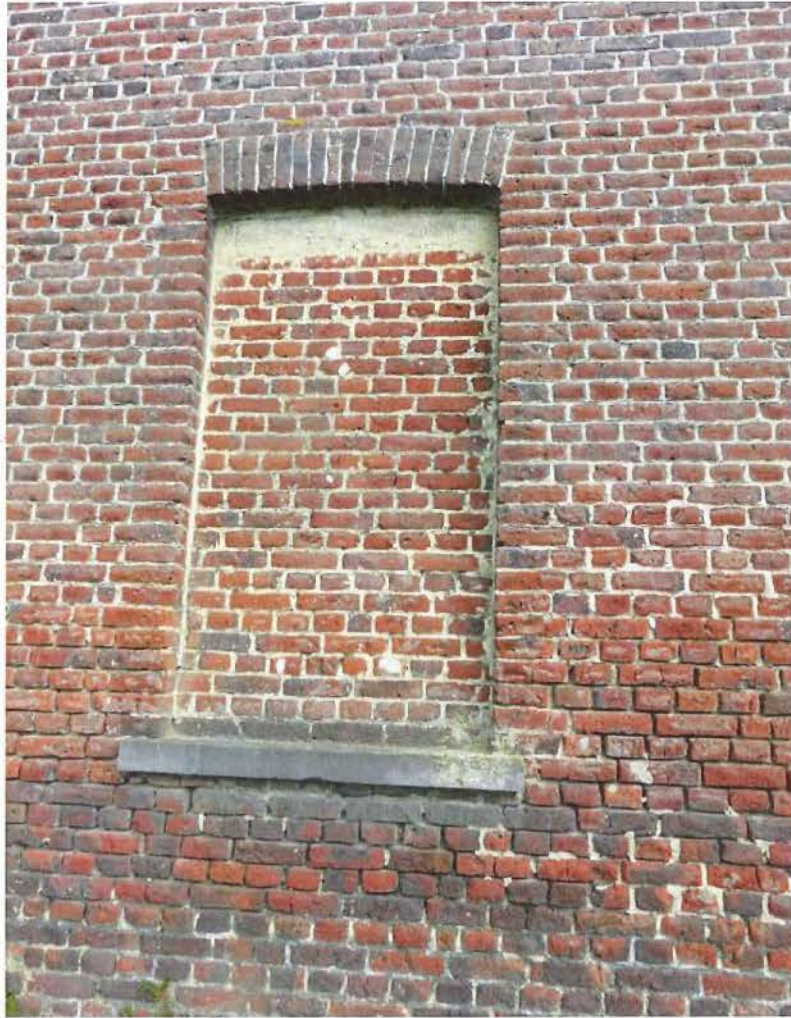
Foto 5: beeldbepalende zuidelijke zijgevel van de eigenlijke herberg, blindnis met sporen van imitatievenster (plaatsbezoek 28 april 2016).

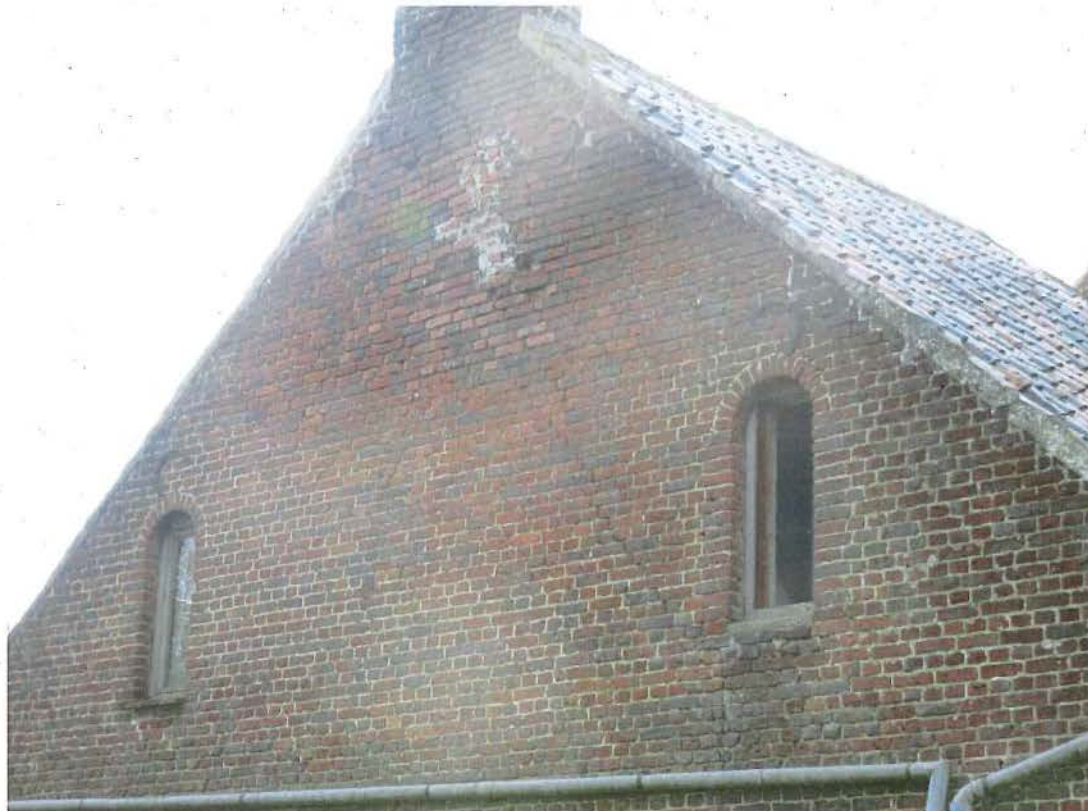
Foto 6: linker zijgevel van het aansluitende lagere volume met huis en stalling, twee rondboogvensters (plaatsbezoek 28 april 2016).

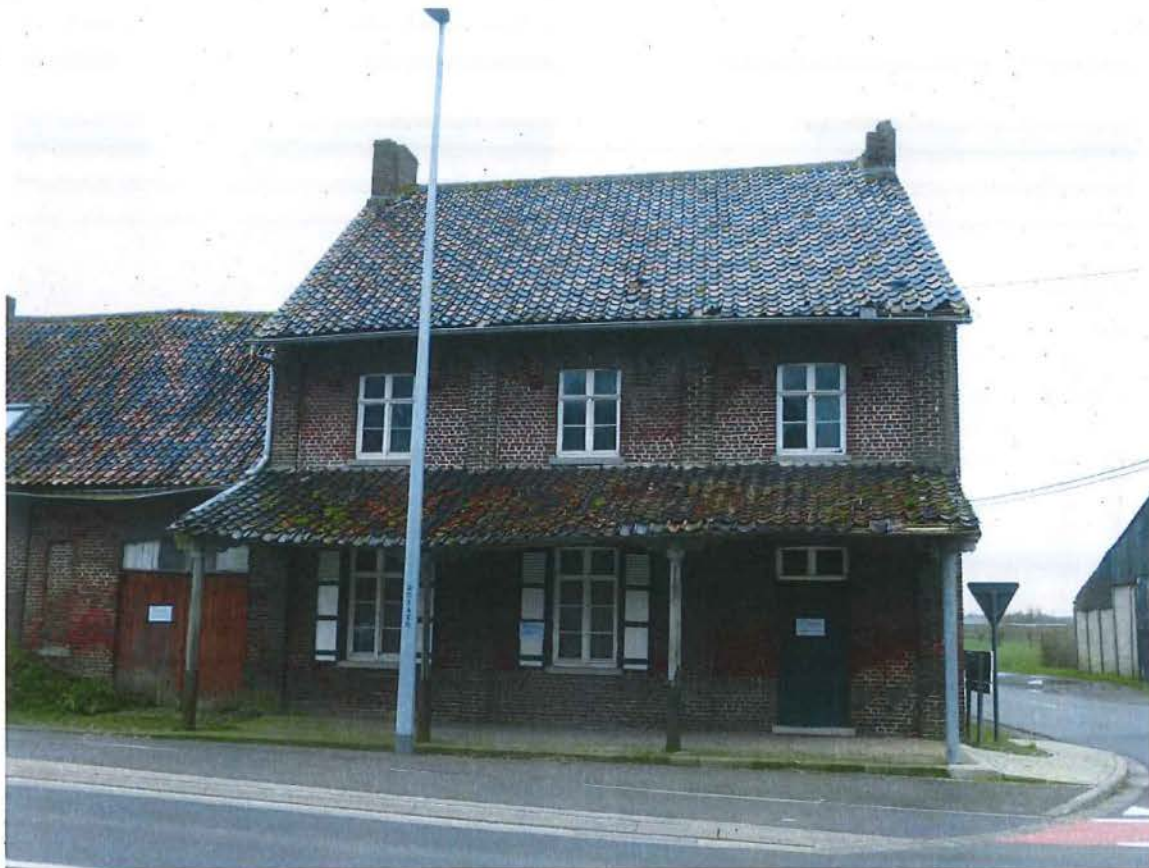
Foto 7: de eigenlijke herberg met aansluitende herbergluifel (03 maart 2017).

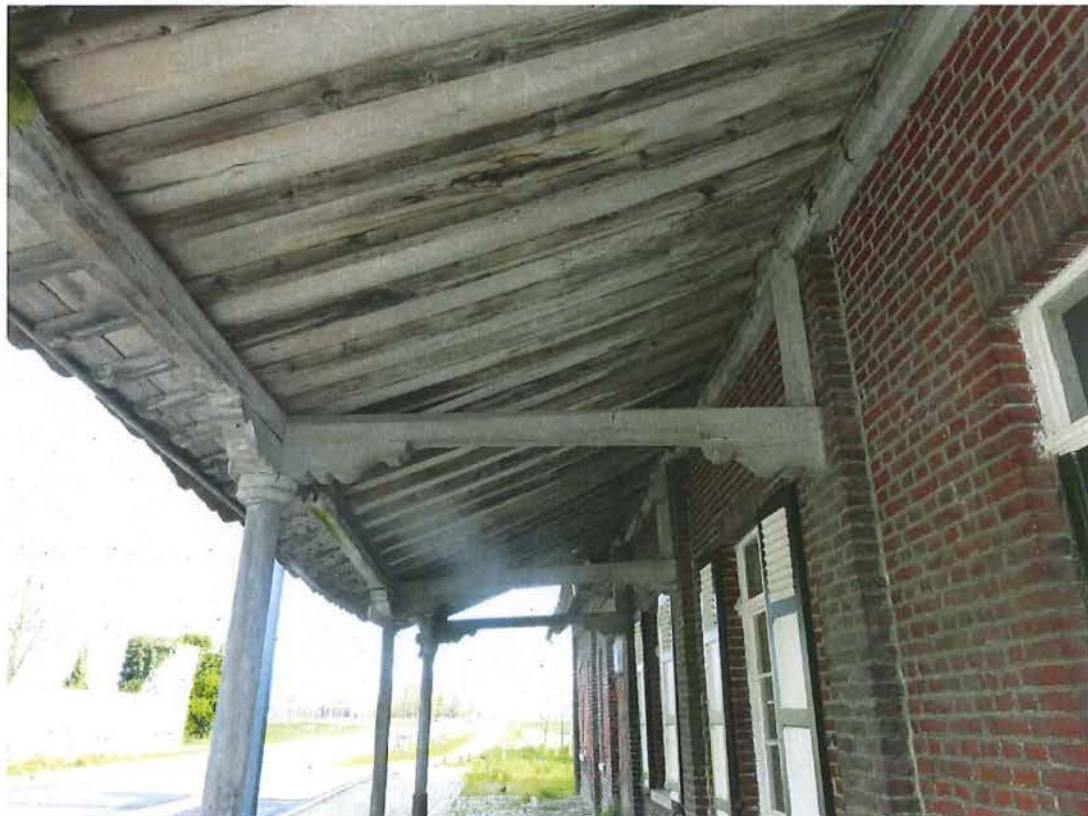
Foto 8: de verzorgde houten constructie van de herbergluifel (plaatsbezoek 28 april 2016).

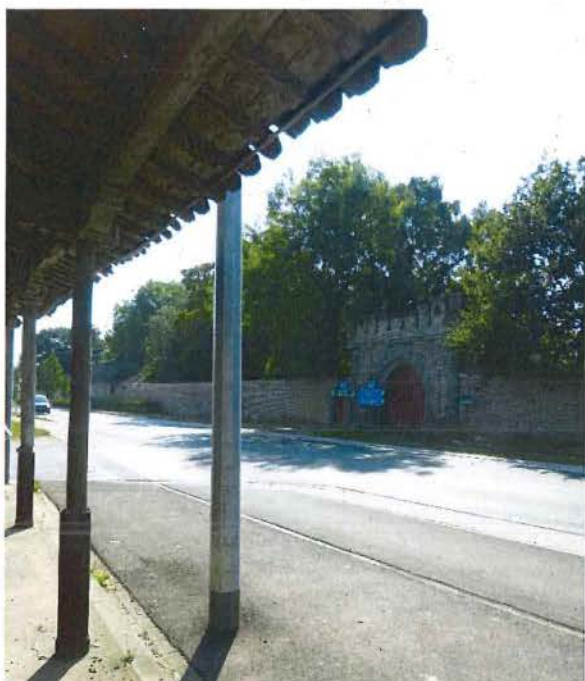
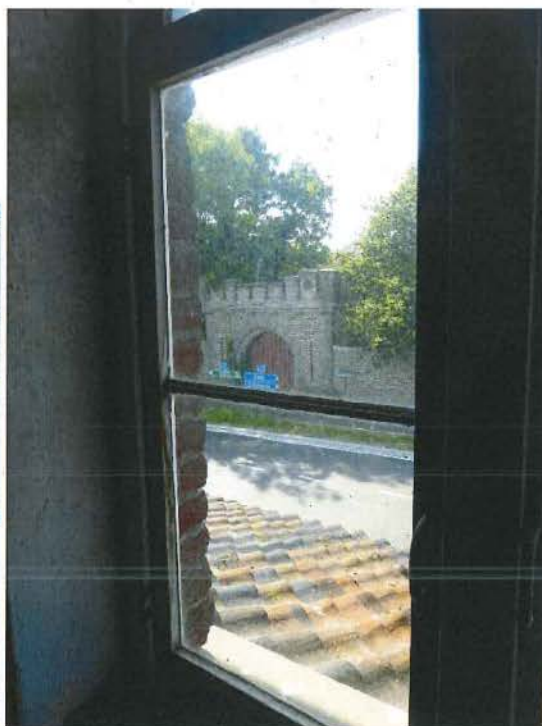
Foto's 9-10: de verzorgde houten constructie van de herbergluifel. Van hieruit bood de herberg "A la Belle Vue" een uitzicht op de kasteelmuren en de "Wijnendalepoort". Ook de bovenkamers bieden hier een zicht op (plaatsbezoeken 28 april 2016 en 14 september 2016).

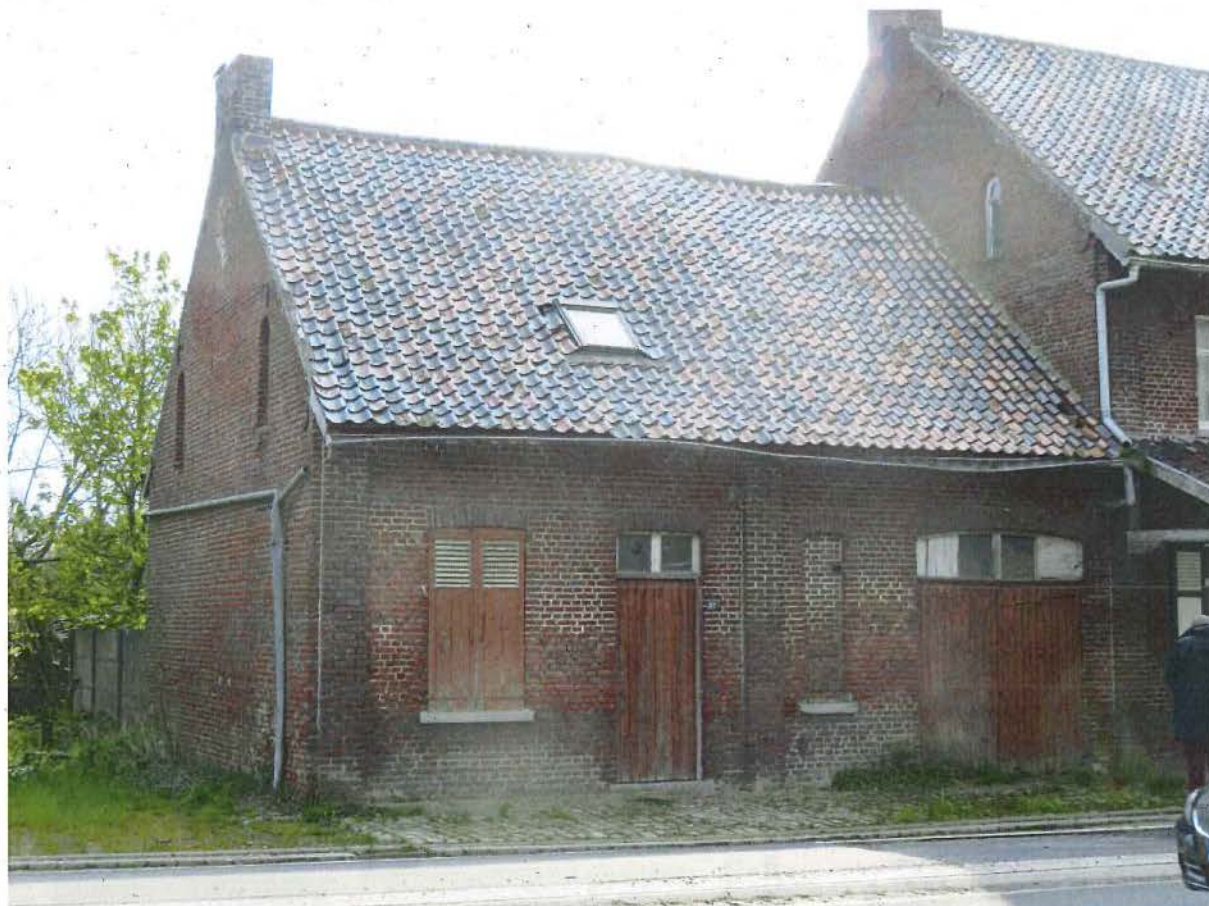
Foto 11: het lagere volume met huis en stalling (plaatsbezoek 28 april 2016).

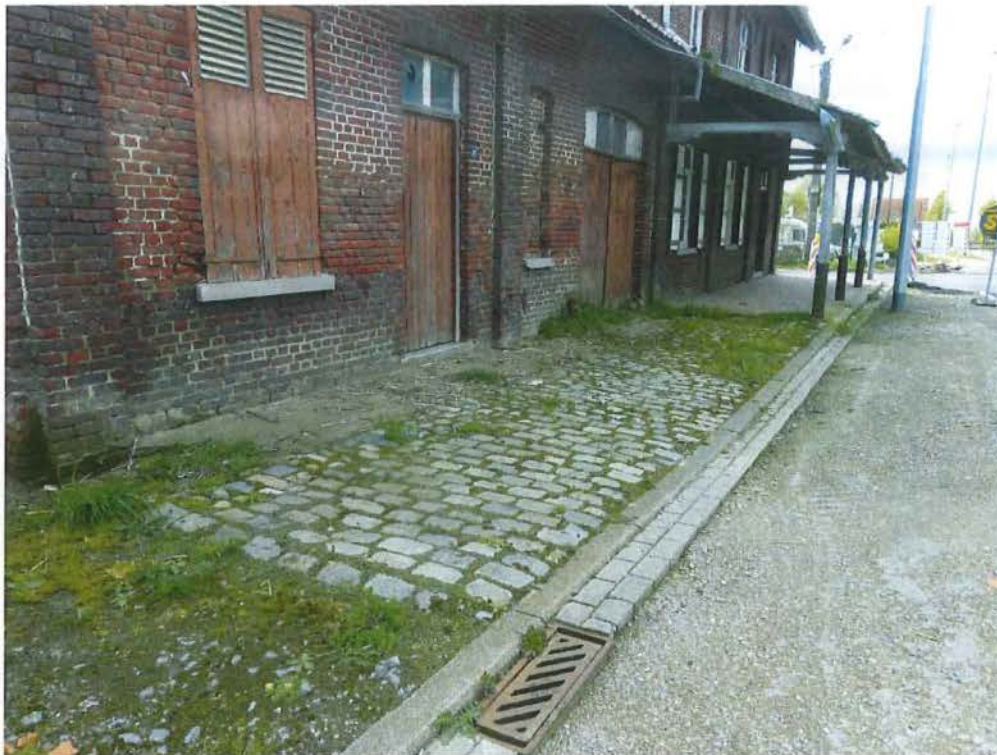
Foto 12: de gekasseide stoep voor het lagere volume met huis en stalling (plaatsbezoek 28 april 2016).

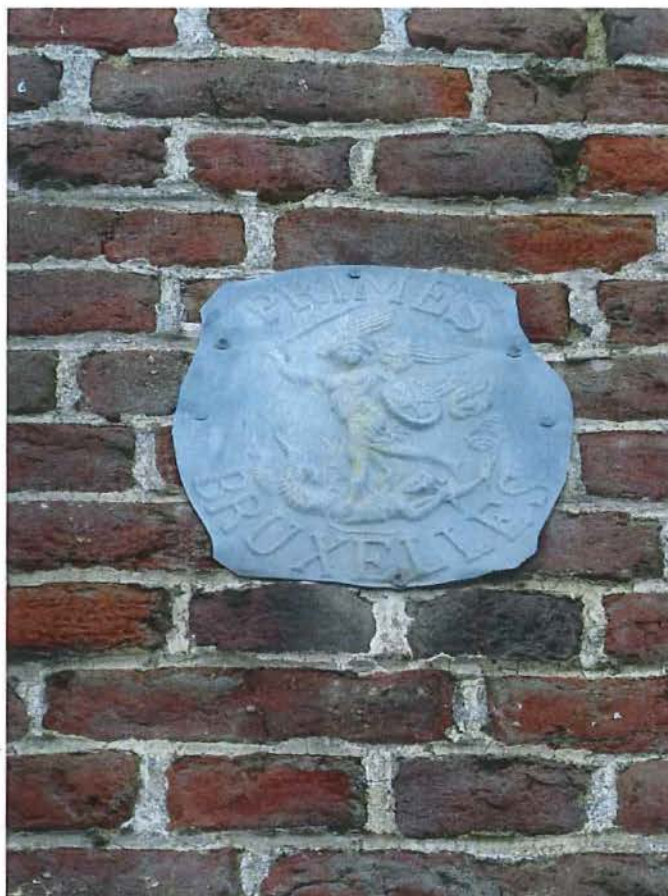
Foto 13: detailfoto metalen verzekeringsplaat "Primes Bruxelles" op zuidelijke zijgevel (03 maart 2017).

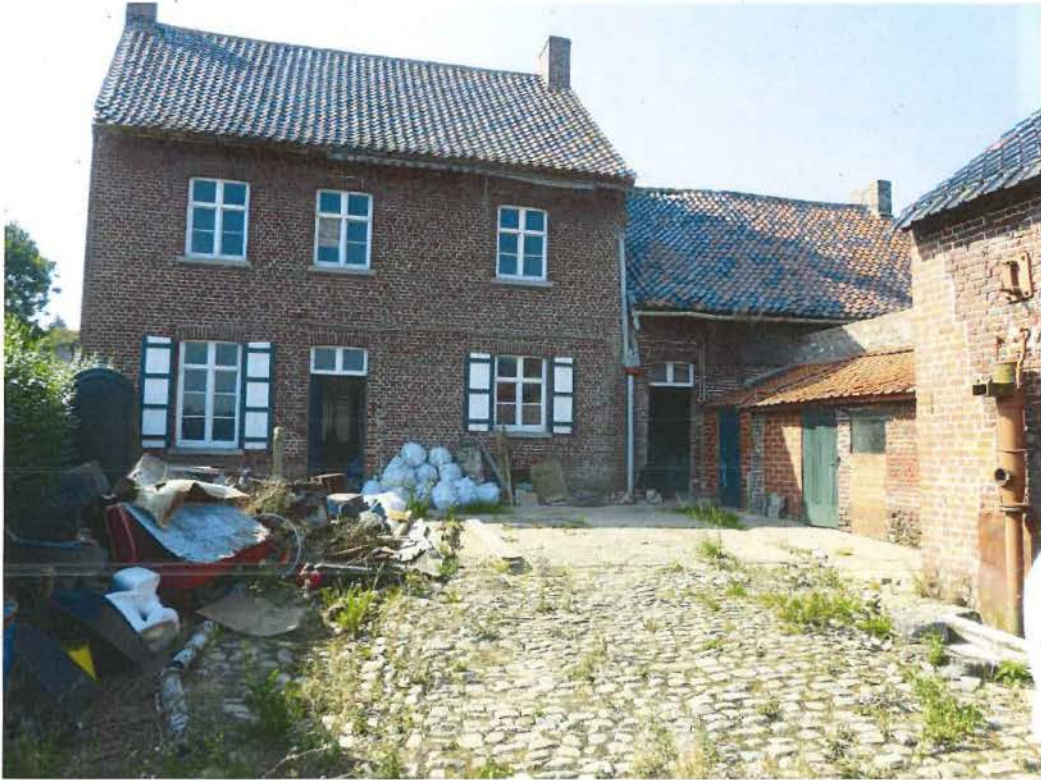
Foto 14: de achtergevel van het herbergvolume met opkamer, en de lagere vleugel met stalling en huis (plaatsbezoek 14 september 2016).

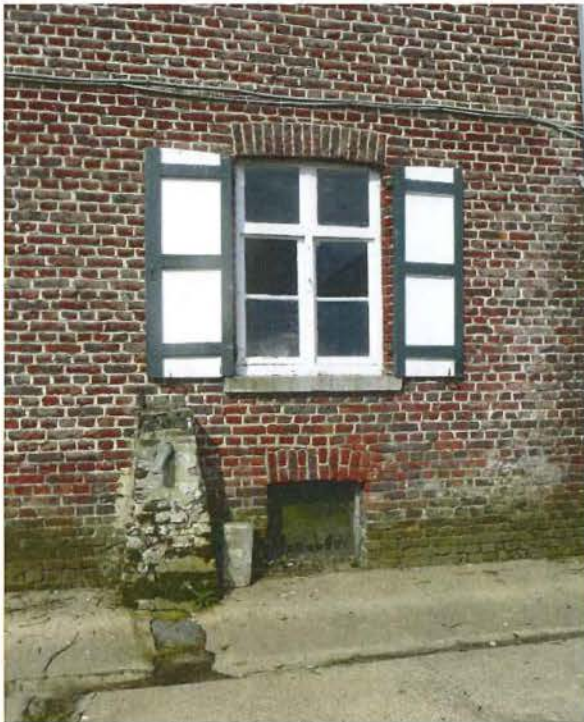
Foto 15: achtergevel van het herbergvolume met pomp, keldervenster met diefijzers en opkamervenster (plaatsbezoek 14 september 2016).

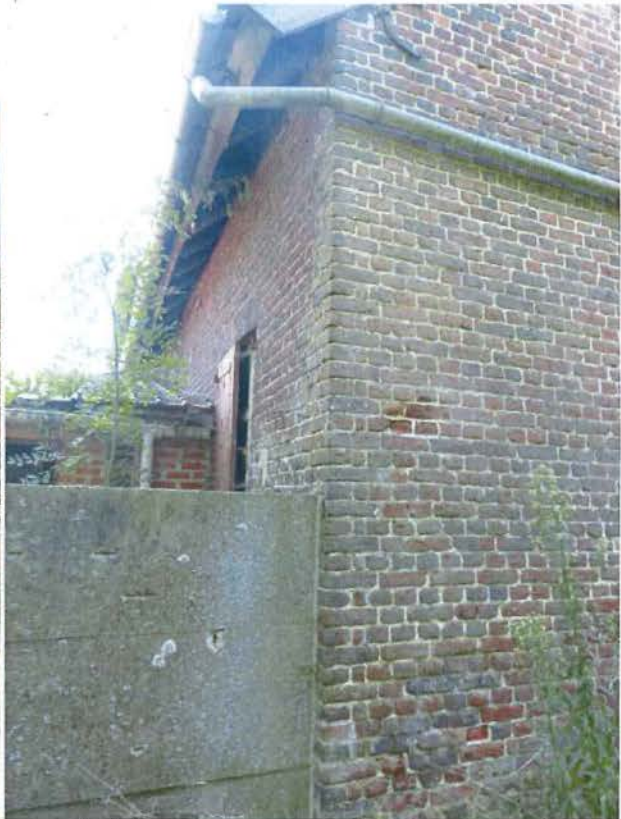
Foto 16: achtergevel en zijgevel van het lagere volume met huis. Opkamervenster met luiken (plaatsbezoek 14 september 2016).

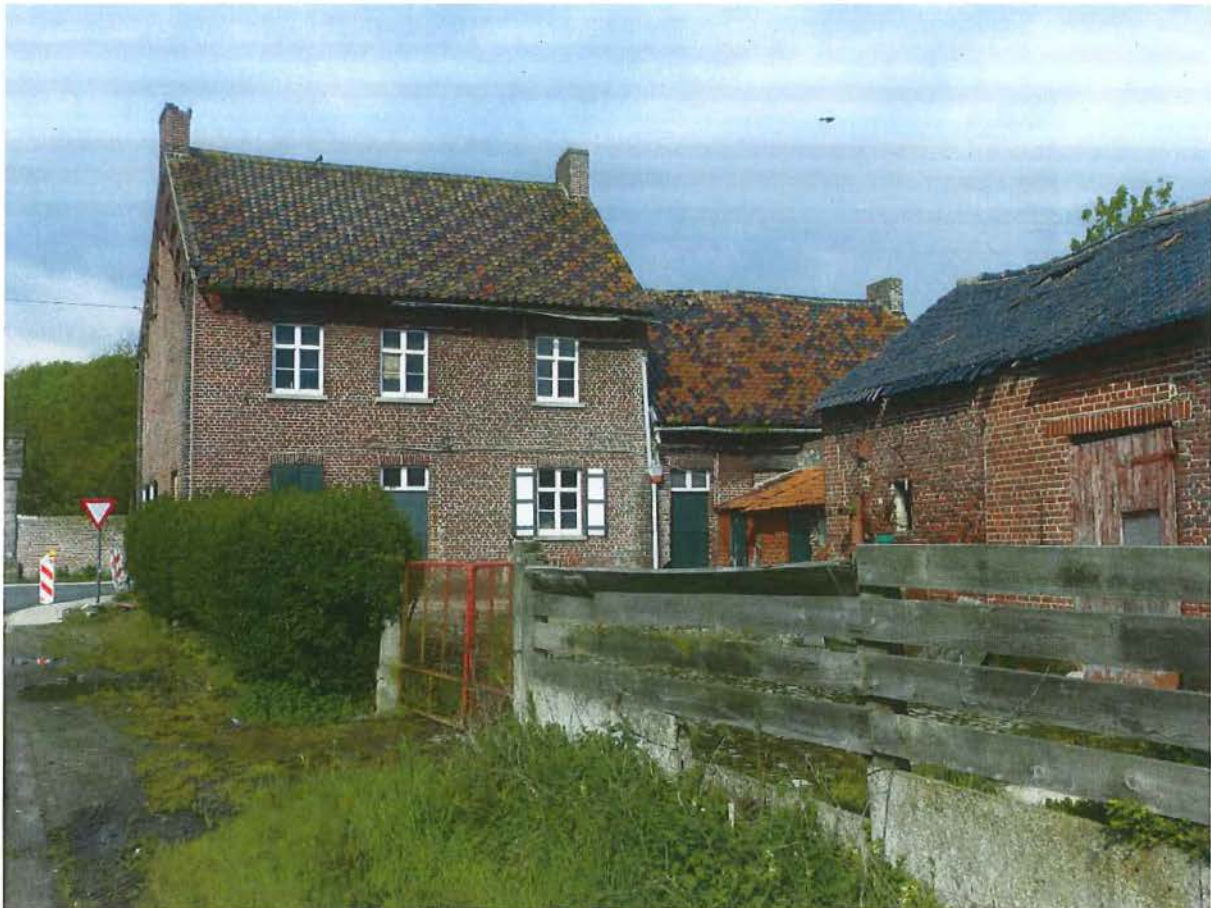
Foto 17: zicht op het achtererf met ensemble van het herbergvolume, het aansluitende lagere volume met huis en stalling, en het dwarsschuurtje (plaatsbezoek 28 april 2016).

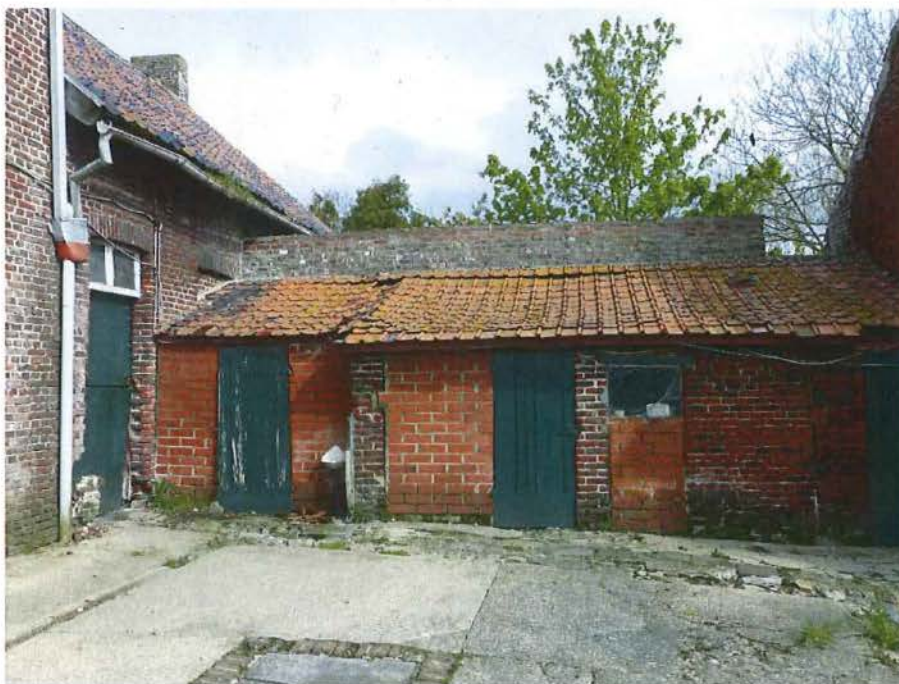
Foto 18: de vleugel die het hoofdvolume verbindt met het dwarsschuurtje is in hoge mate verbouwd en hoeft niet bewaard te blijven (plaatsbezoek 14 september 2016).

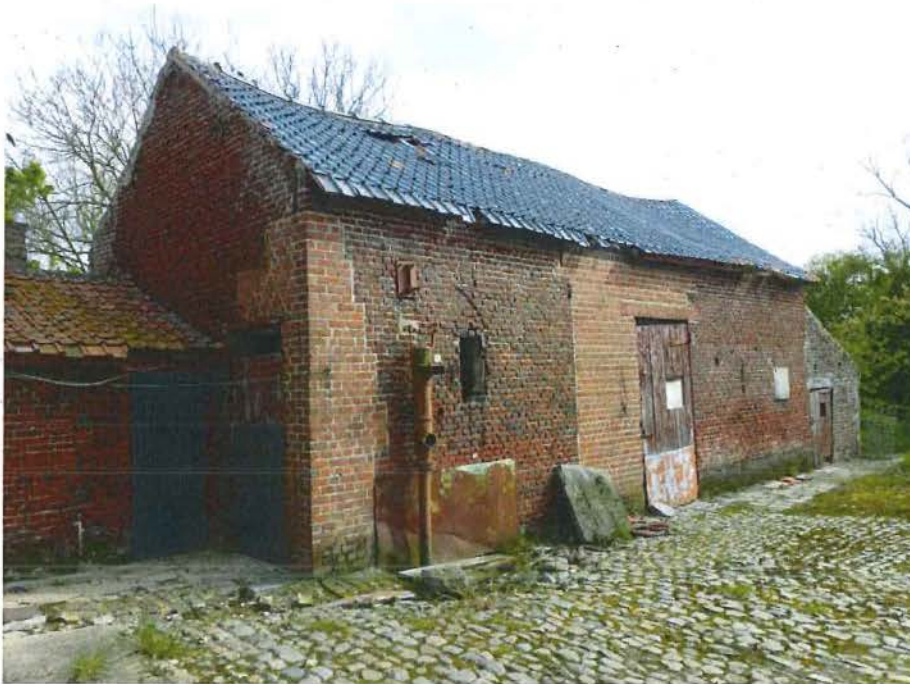
Foto 19: het kleine dwarsschuurtje sluit het gekasseide achtererf af. Recent metselwerk geeft de vroegere hoge schuurpoort aan in het midden (plaatsbezoek 14 september 2016).

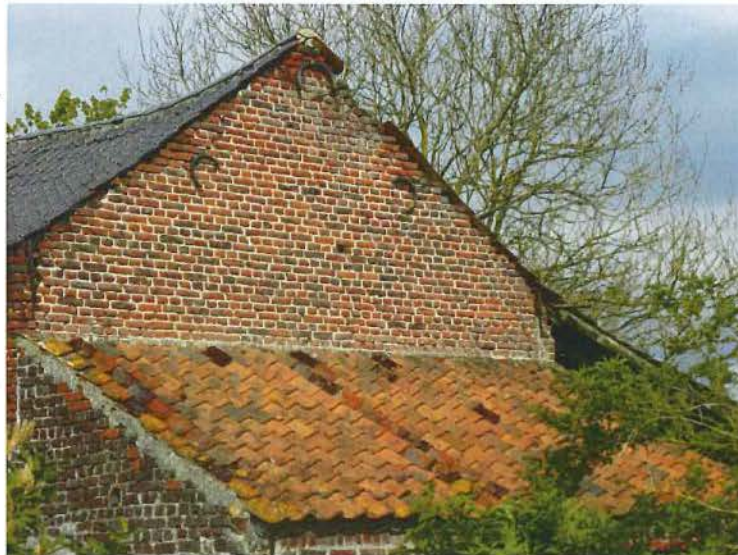
Foto 20: dwarsschuurtje, rechter zijgevel met halfcirkelvormige muurankers. De recentere aanbouw onder lessenaarsdak hoeft niet bewaard te blijven (plaatsbezoek 14 september 2016).

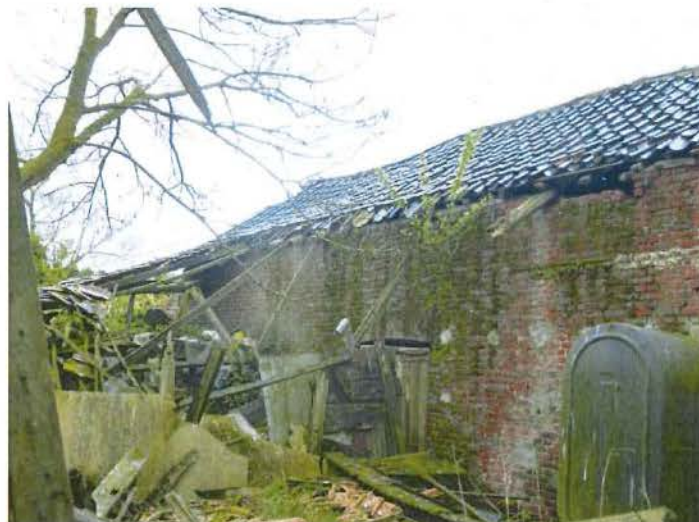
Foto 21: achterzijde van het dwarsschuurtje – bemerk hetzelfde type geglazuurde pannen als bij het hoofdvolume (plaatsbezoek 14 september 2016).
