Bijlage 2. Fotoregistratie van de fysieke toestand bij het ministerieel besluit tot voorlopige bescherming als monument van de wederopbouwhoeve 'Watervliet' met grachtrestanten in Kortemark (Handzame)

wederopbouwhoeve 'Watervliet' met grachtrestanten, Kronevoordestraat 59

Plaatsbezoeken: 17 augustus 2016, 21 april 2017, 15 mei 2017

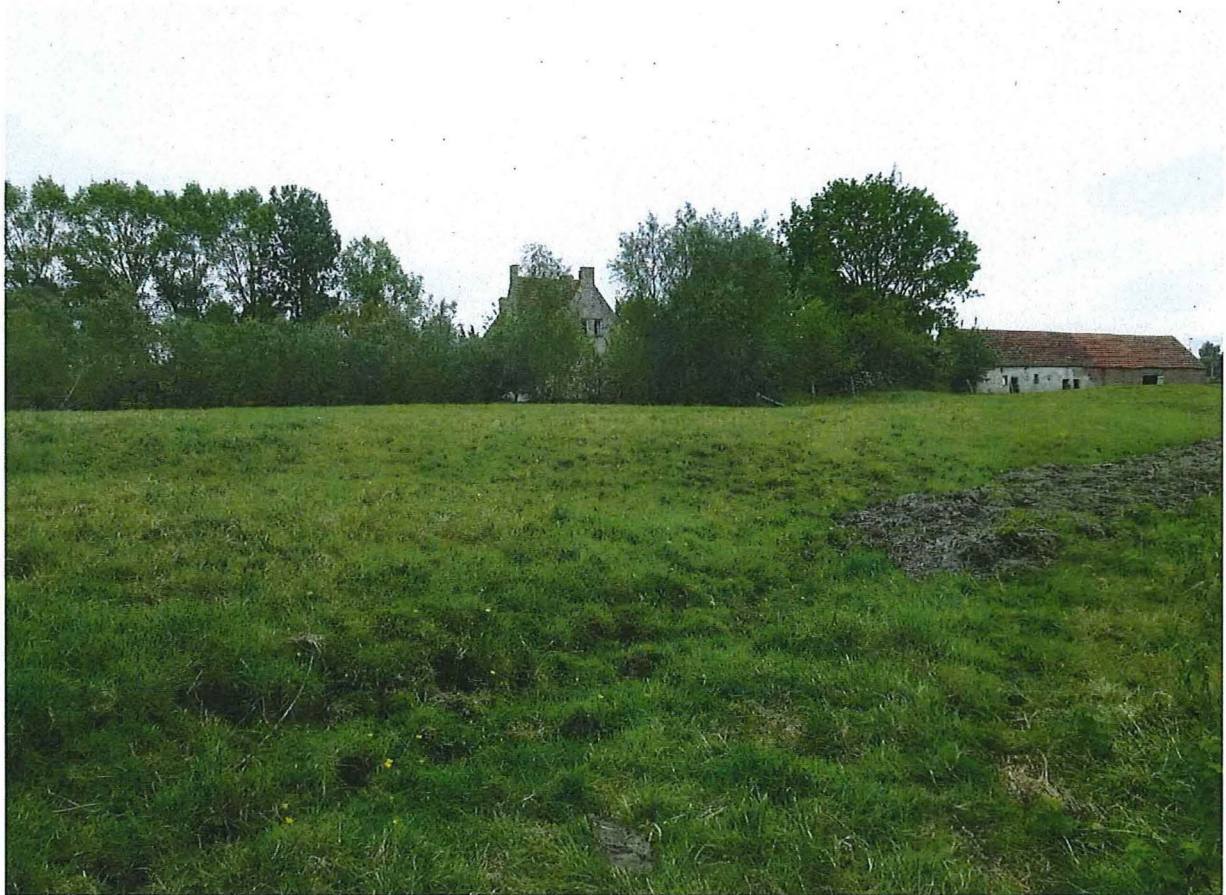
Foto 2. Algemeen beeld van de hoeve 'Watervliet' met grachtrestanten en graslanden, vanuit het noorden. Links ligt het boerenhuis, rechts het langgestrekte schuur- en stalvolume. Het huis is gelegen op een hoger perceel. Het huisperceel en deels de buitenomwalling zijn afgezoomd met knotbomen.

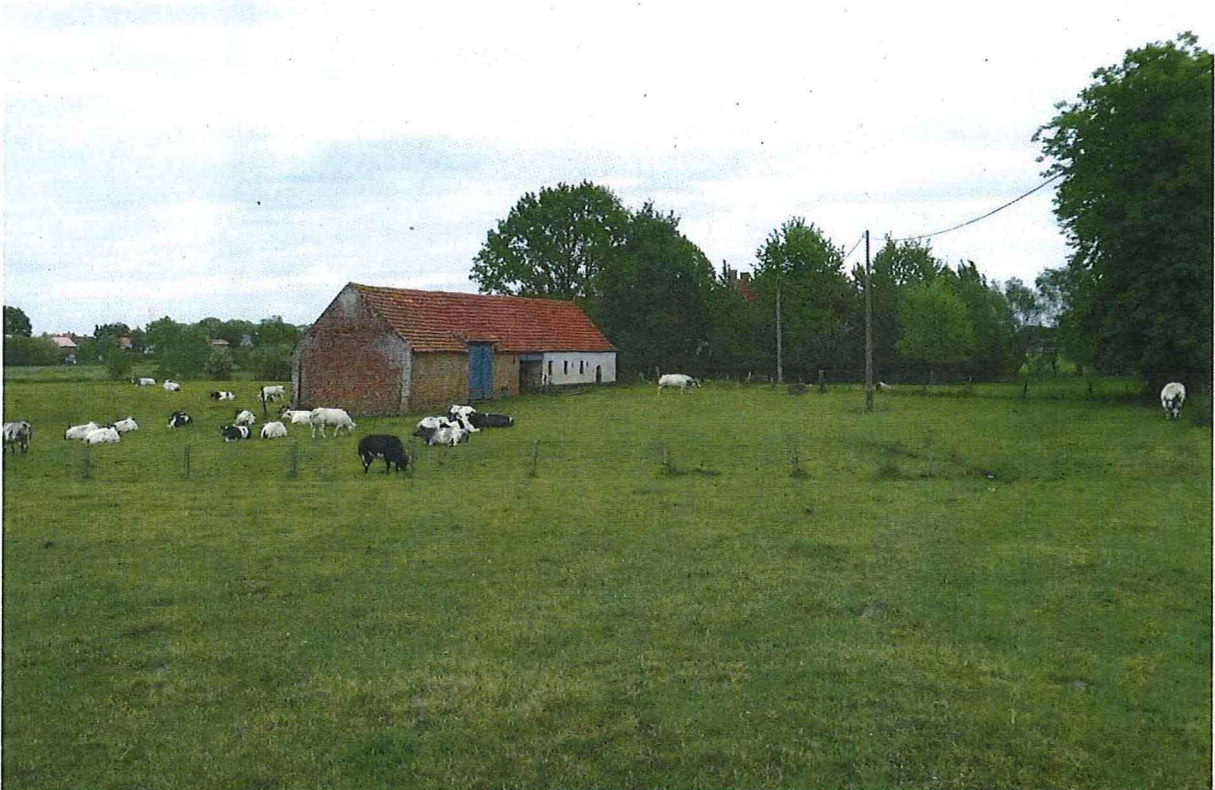
Foto 3. Algemeen beeld van de wederopbouwhoeve 'Watervliet' met grachtrestanten en graslanden, vanuit het zuidwesten. Het langgestrekte schuur- en stalvolume gaat voor het witgeschilderde stalgedeelte minimaal terug op de 19de eeuw. Het microreliëf van de vroegere walgrachten is afleesbaar.

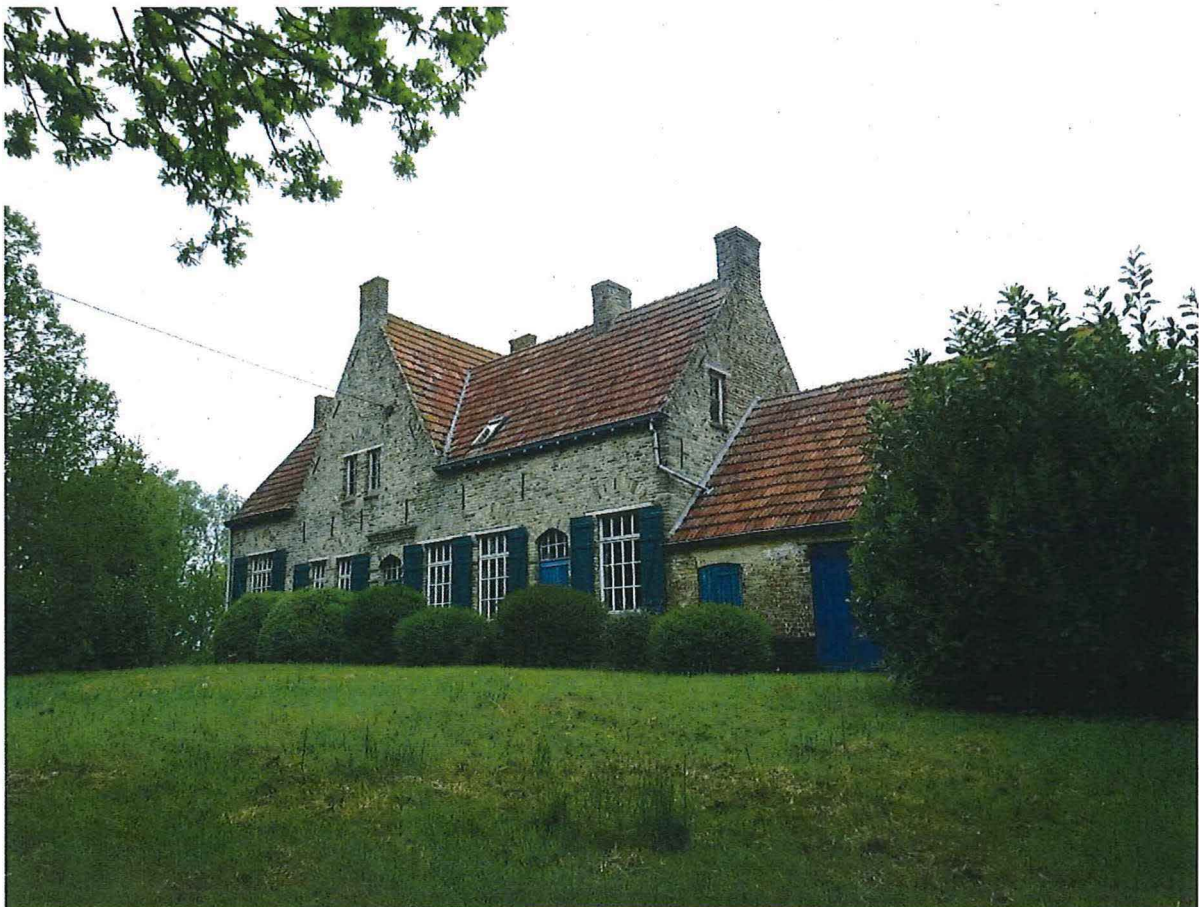
Foto 4. Het boerenhuis heeft landhuisallure door de ligging op een opgehoogd perceel én door de volumeopbouw en dakstructuur. Zicht vanuit de westzijde.

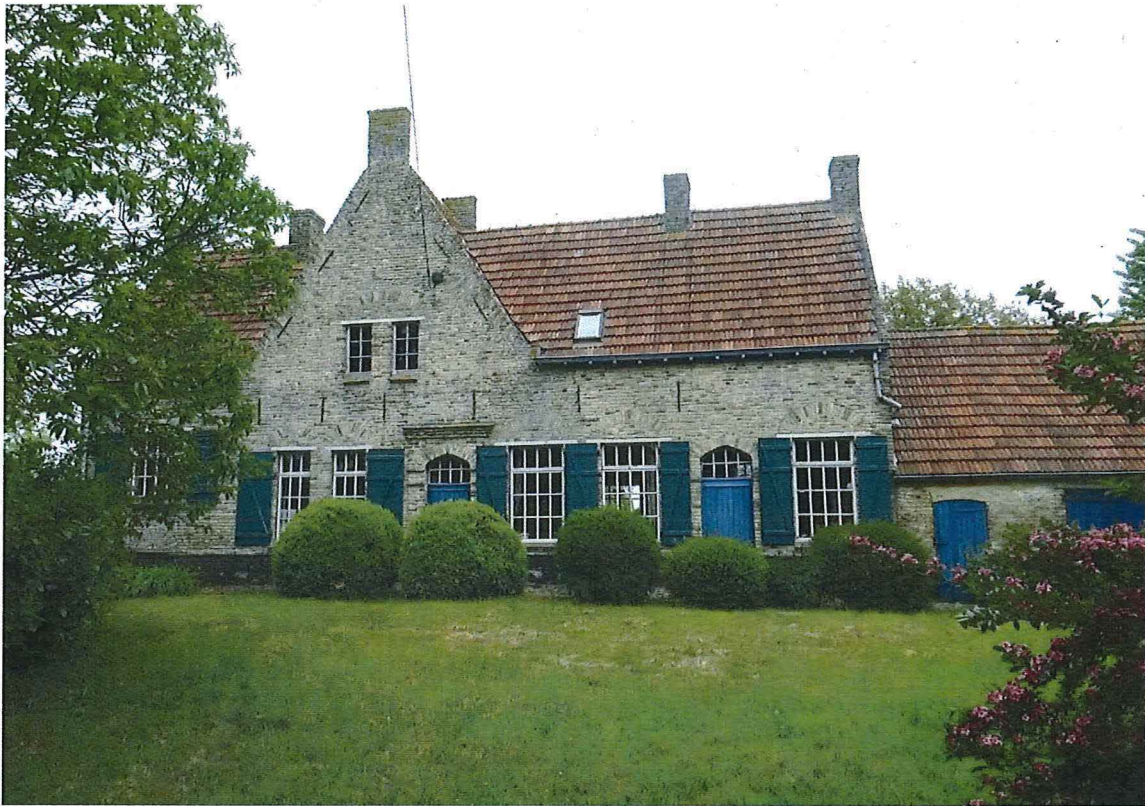
Foto 7. De westgevel van het boerenhuis met rechts aansluitend nutsgebouw.

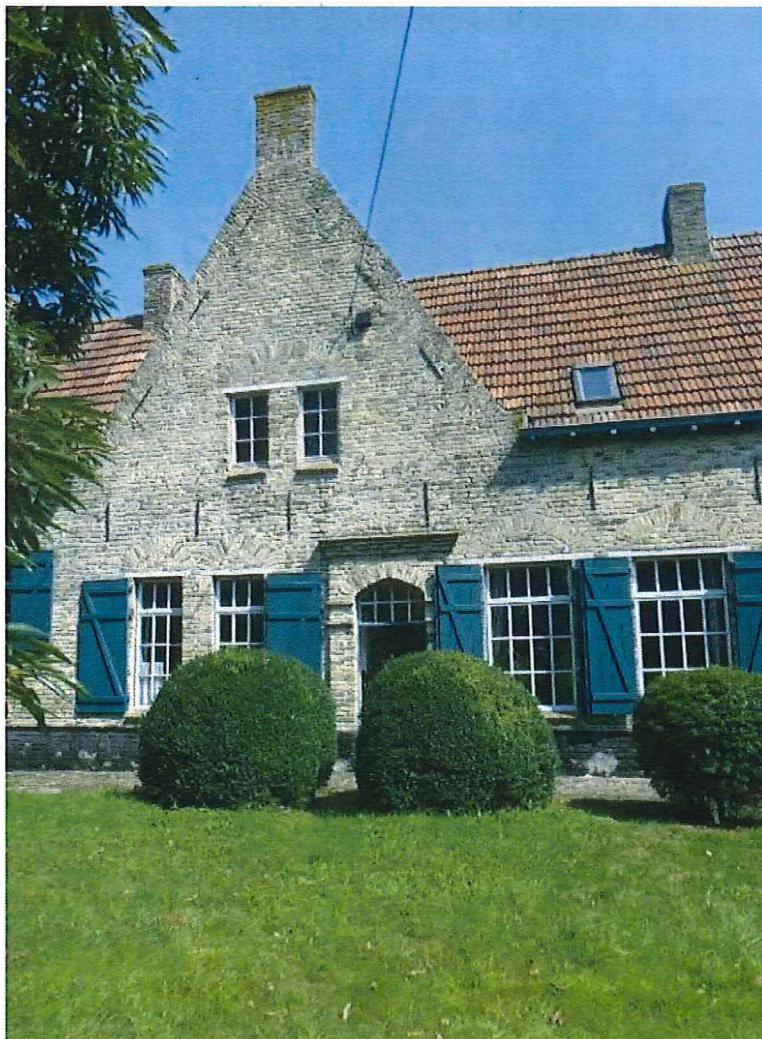
Foto 8. De westgevel van het boerenhuis met kenmerkende aandaken en muurvlechtingen. De toegang tot het hoofdportaal wordt begeleid door twee in bolvorm geknipte palmboompjes.

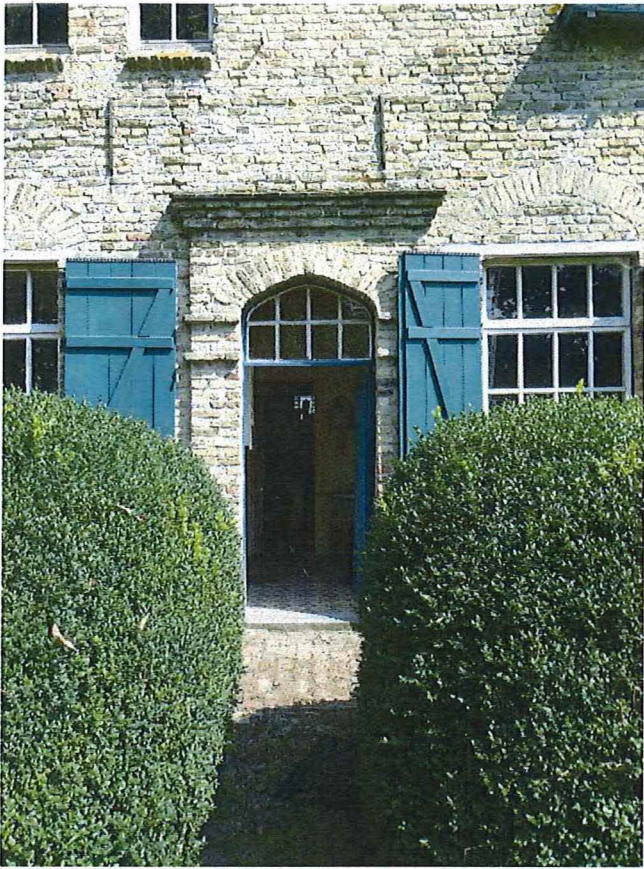
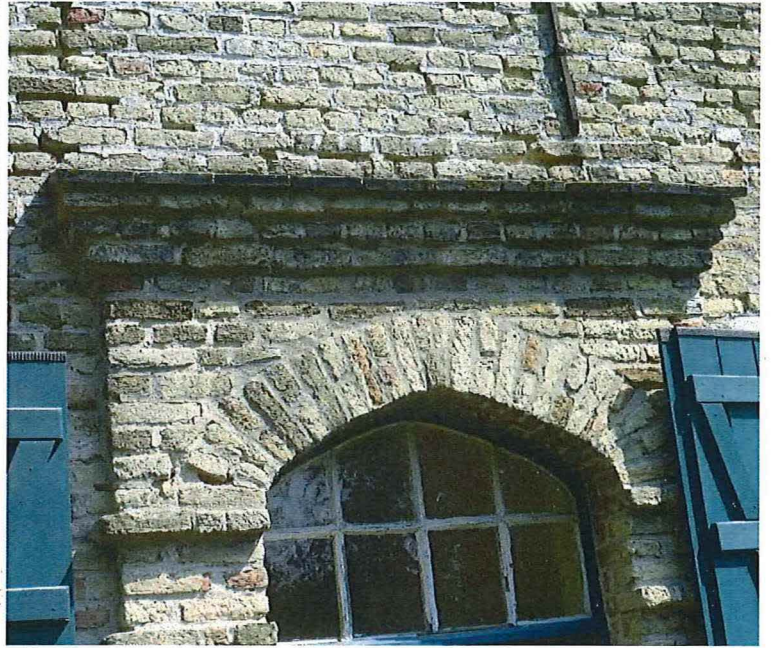
Foto's 9 en 10. Westgevel van het boerenhuis: sierlijk portaal (tudorboog) in geriemde omlijsting, afdekking door tegels. Bewaard houtwerk met kleine roedeverdeling (bovenlicht).

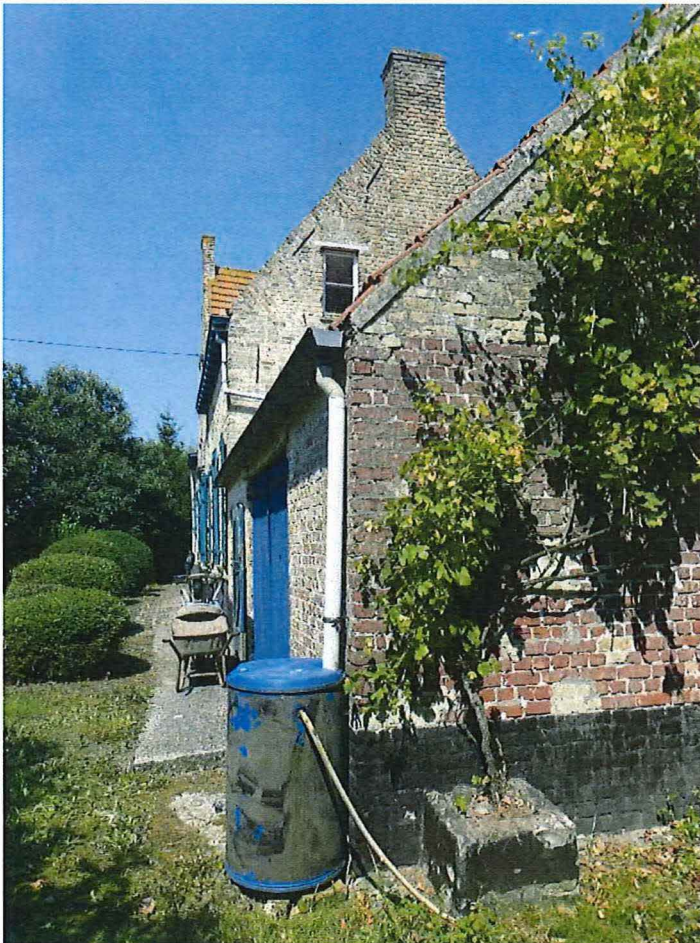
Foto 11. Zicht op de zuidelijke zijgevel van het huis en het aansluitend nutsgebouw.

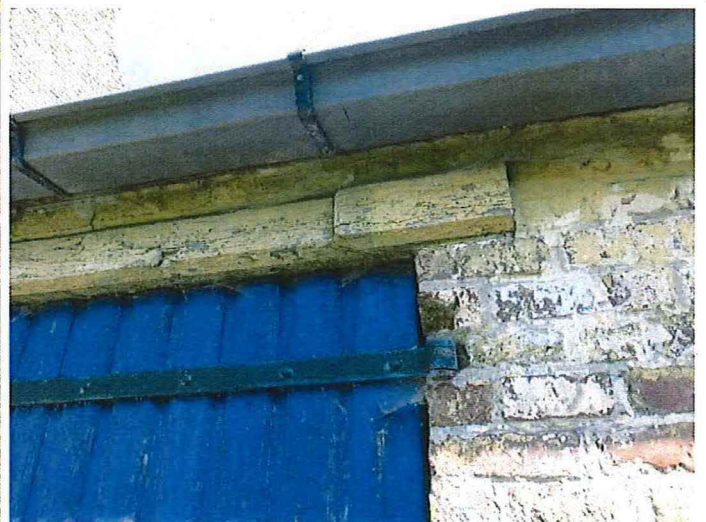
Foto 12. De latei boven de poort van het nutsgebouw bestaat uit een oude, gerecupereerde balk met balksleutel. De muren zijn okerkleurig gekalkt.

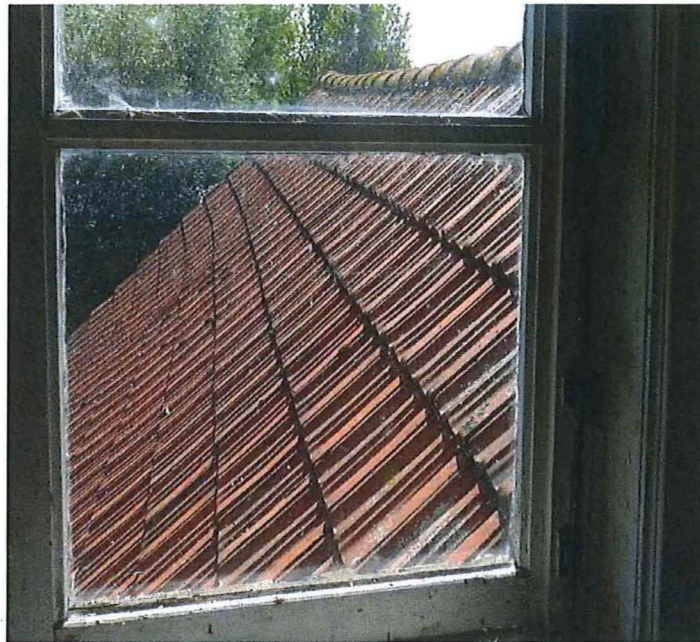
Foto 13. Kenmerkende 'Duitse pannen' op het nutsgebouw, representatief voor alle daken.

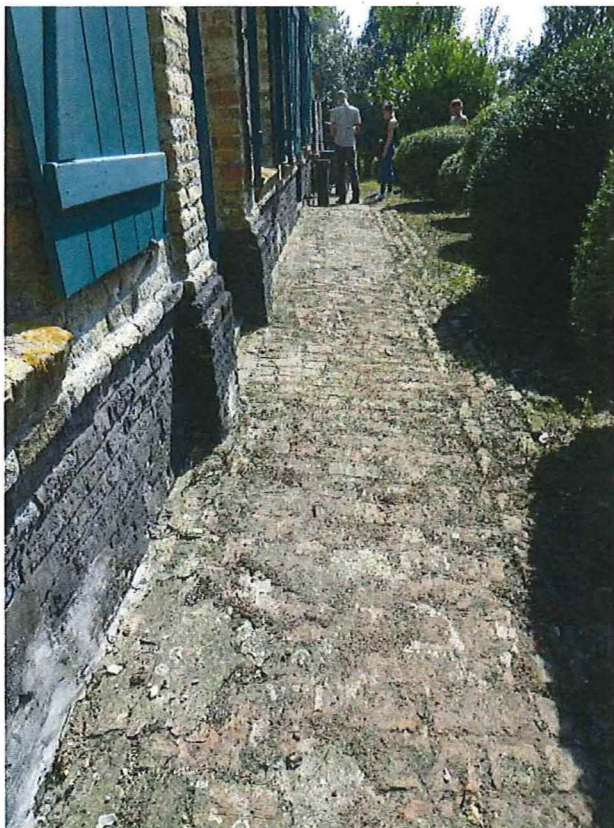
Foto 14. Bakstenen stoep voor het boerenhuis (westgevel).

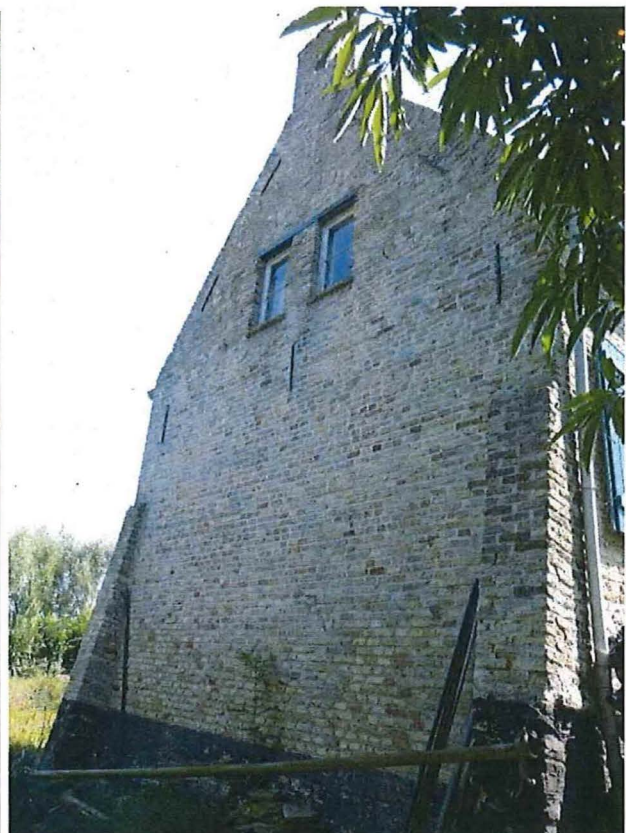
Foto 15. Het maaiveld is lager ter hoogte van de zijgevel (noordgevel) en de achtergevel (oostgevel) van het boerenhuis. Versteving van de zijgevel door steunberen.

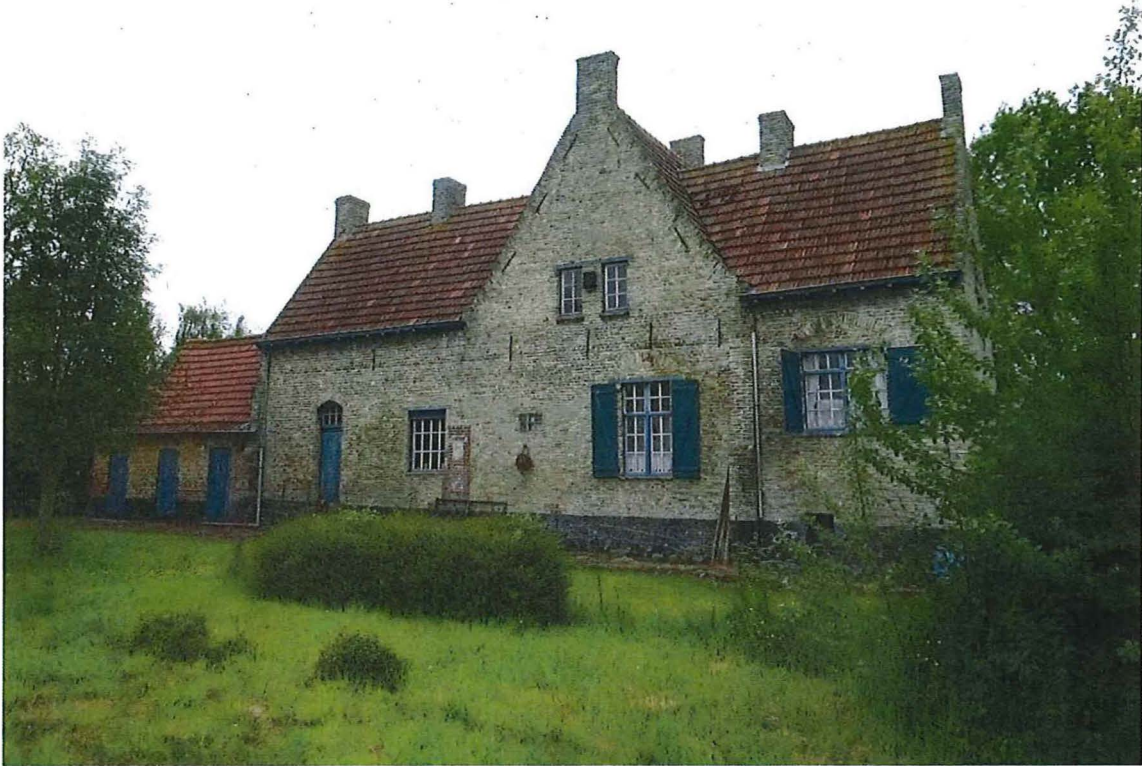
Foto 16. De achtergevel (oostgevel) van het boerenhuis. Links aansluitend, het nutsgebouw onder lager zadeldak, met drie deurtjes.

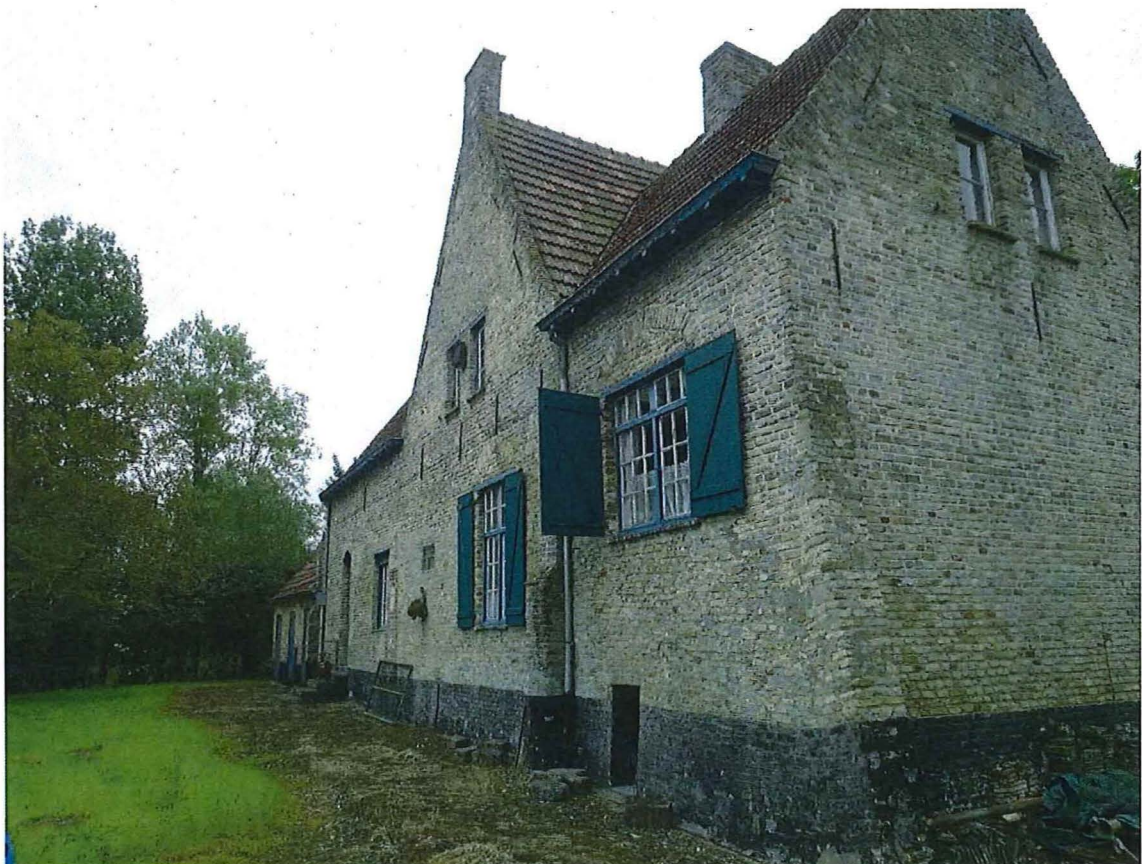
Foto 17. De achtergevel (oostgevel) van het boerenhuis gezien vanaf de noordelijke zijgevel. Rechts, het bewaarde oorspronkelijk houtwerk van de opkamer.

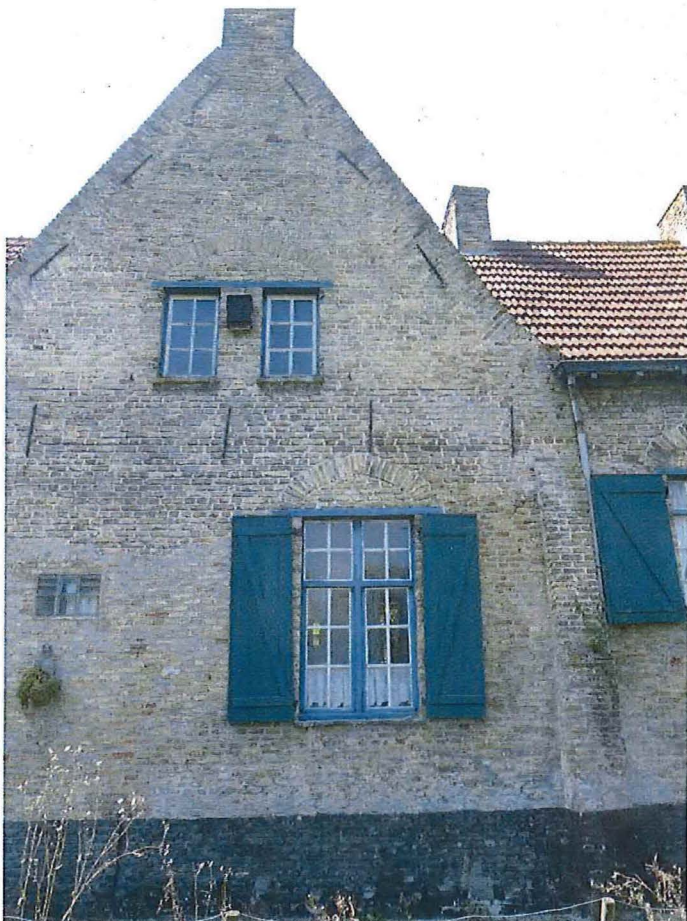
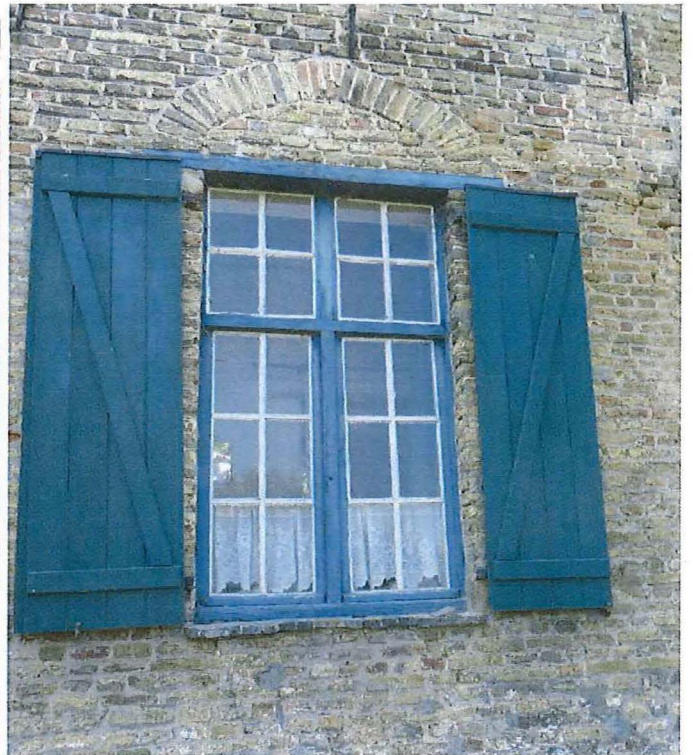
Foto's 18 en 19. Bewaard oorspronkelijk houtwerk in de achtergevel (rechter travee onder het brede dakvenster). Houten kruisvenster met kleine roedeverdeling. Ook in de tuitgevel is het houtwerk bewaard.

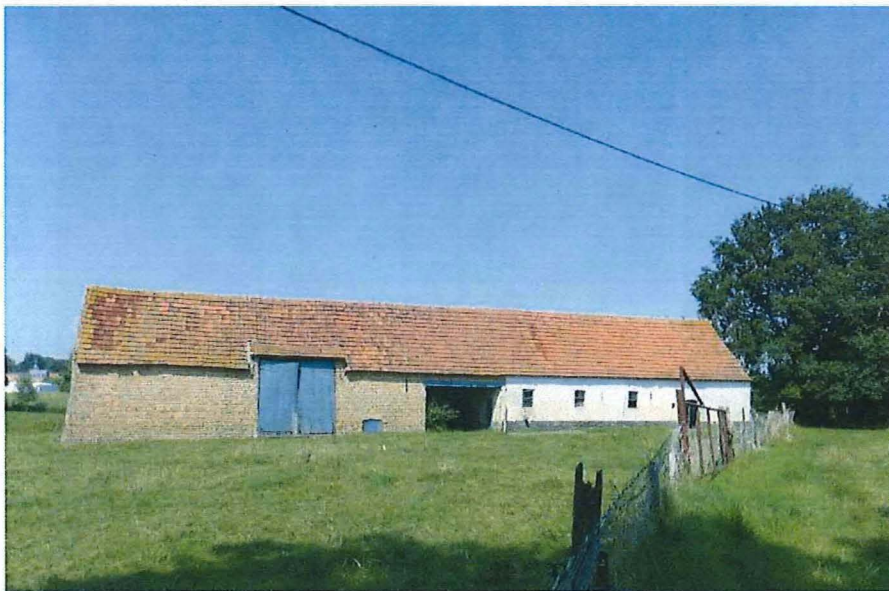
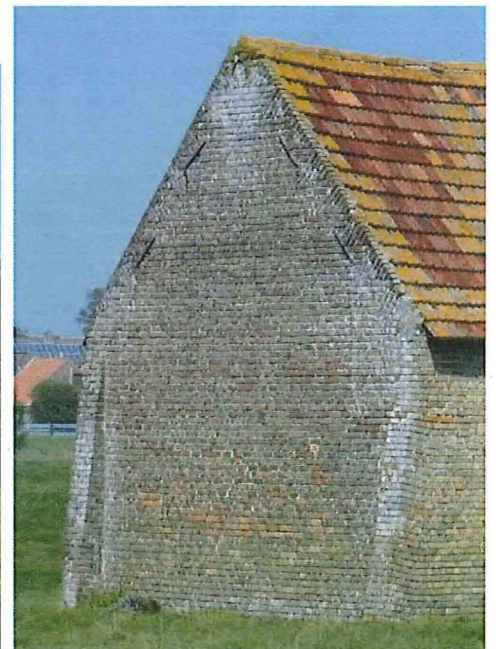
Foto 20. Het langgestrekte schuur- en stalvolume (zuidgevel) met links de schuur uit de wederopbouwperiode en rechts de witgekalkte stalling met oudere, minstens 19de-eeuwse kern.
Foto 21. De zijgevel (westgevel) van de schuur met steunberen, aandaken en vlechtingen.

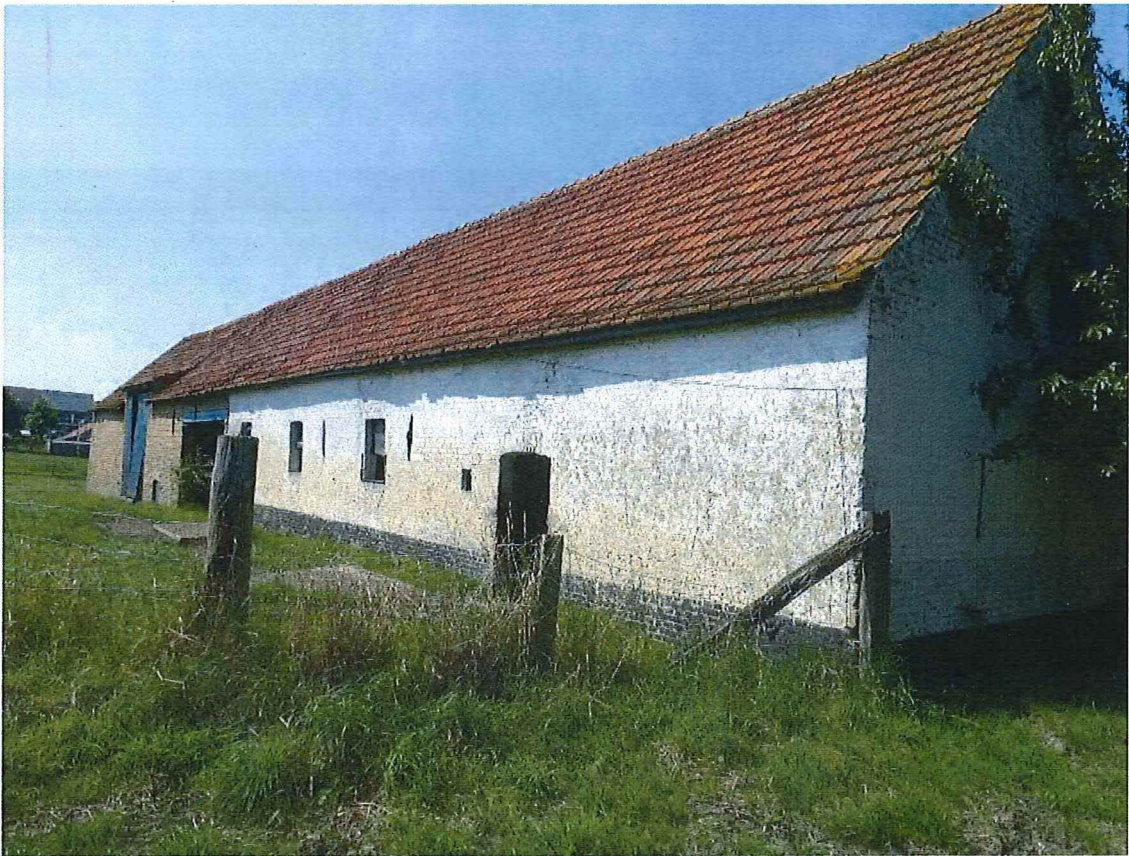
Foto 22. De stalling met oudere, minstens 19de-eeuwse kern.

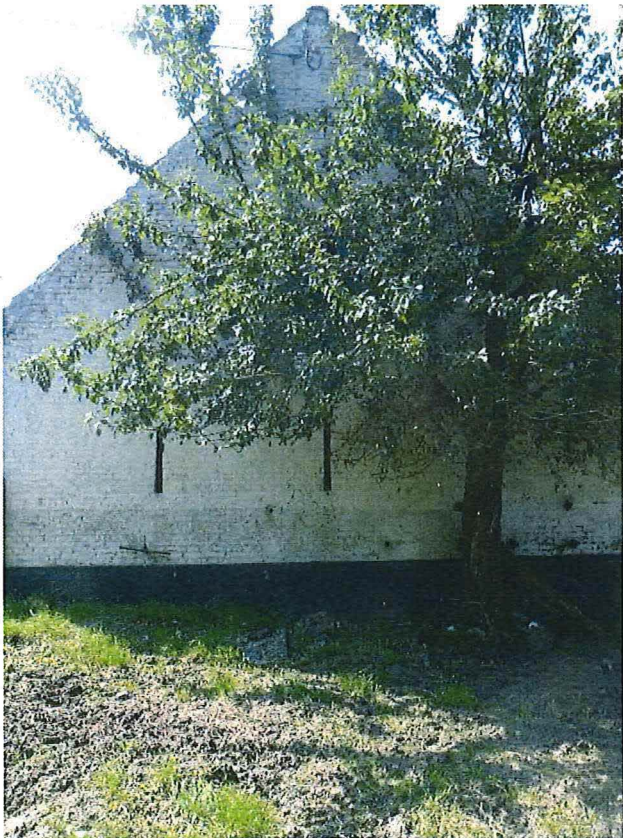
Foto 23. De zijgevel (oostgevel) van de stalling is opengewerkt door lichtgleuven.

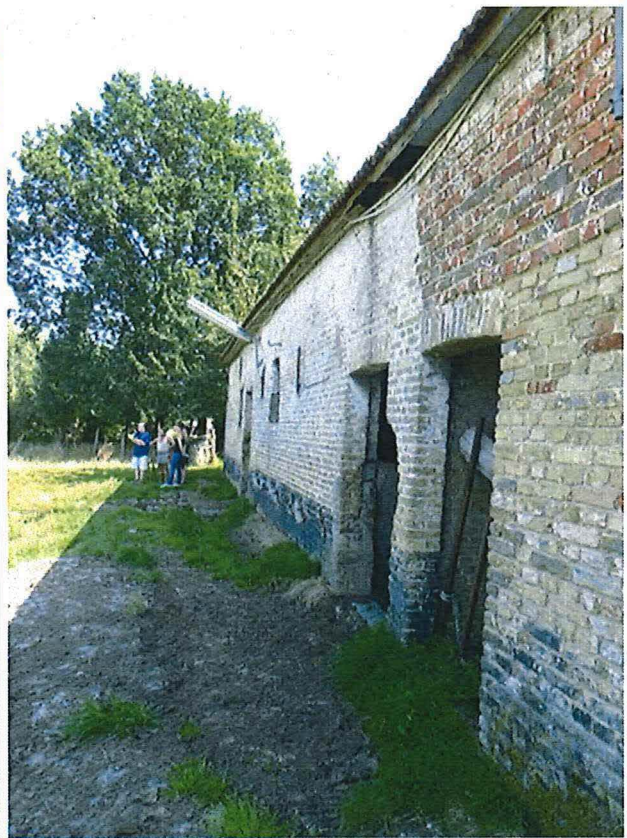
Foto 24. Detail van de muuropeningen in de noordgevel.

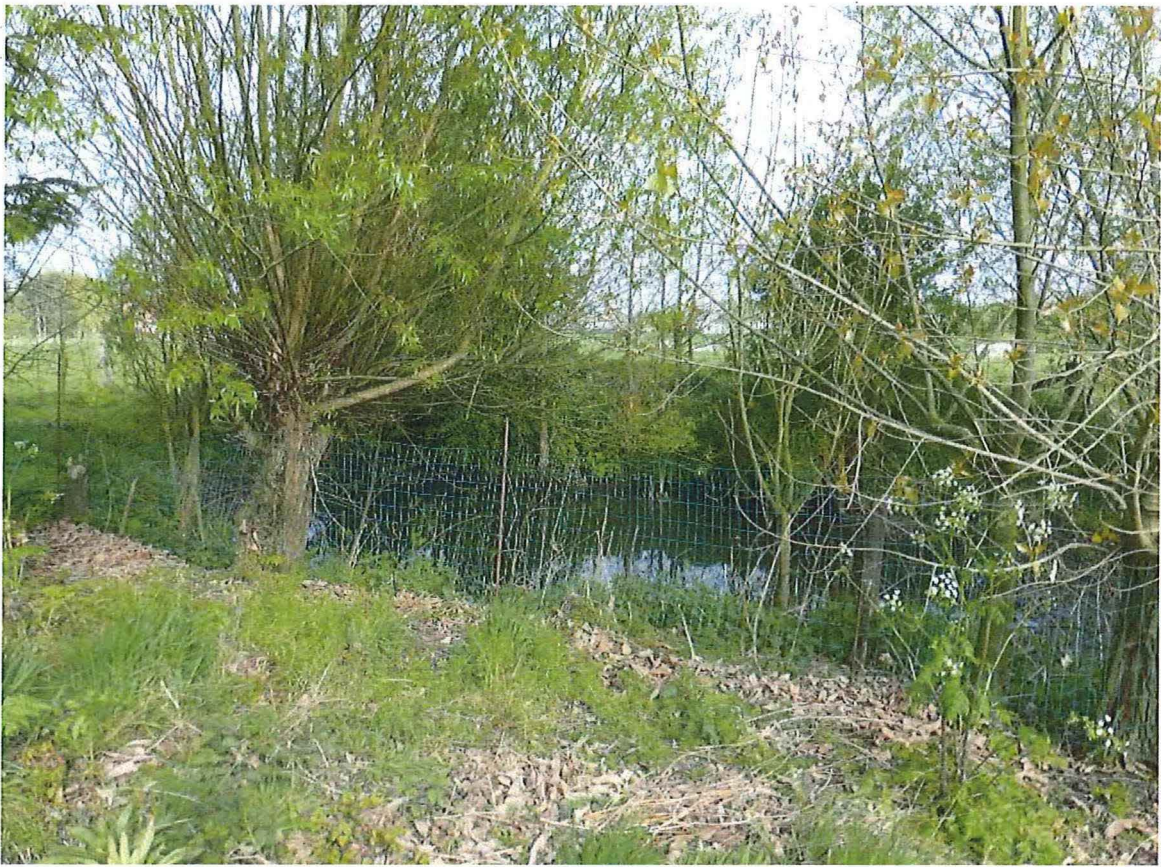
Foto 25. Met water gevulde grachtverbreding ten noorden van het boerenhuis, als restant van de omwalling.

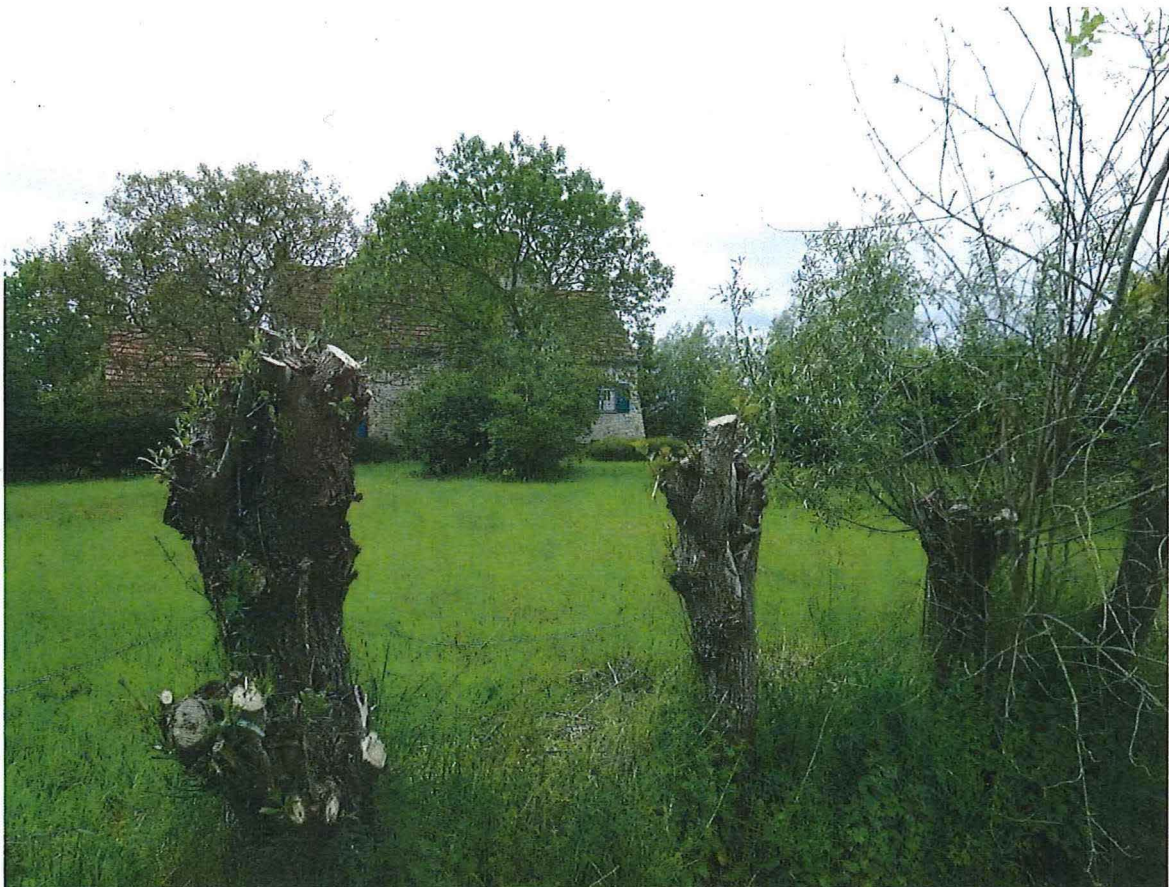
Foto 26. Knotbomen markeren het oostelijke deel van de buitenomwalling van het hoeve-erf.

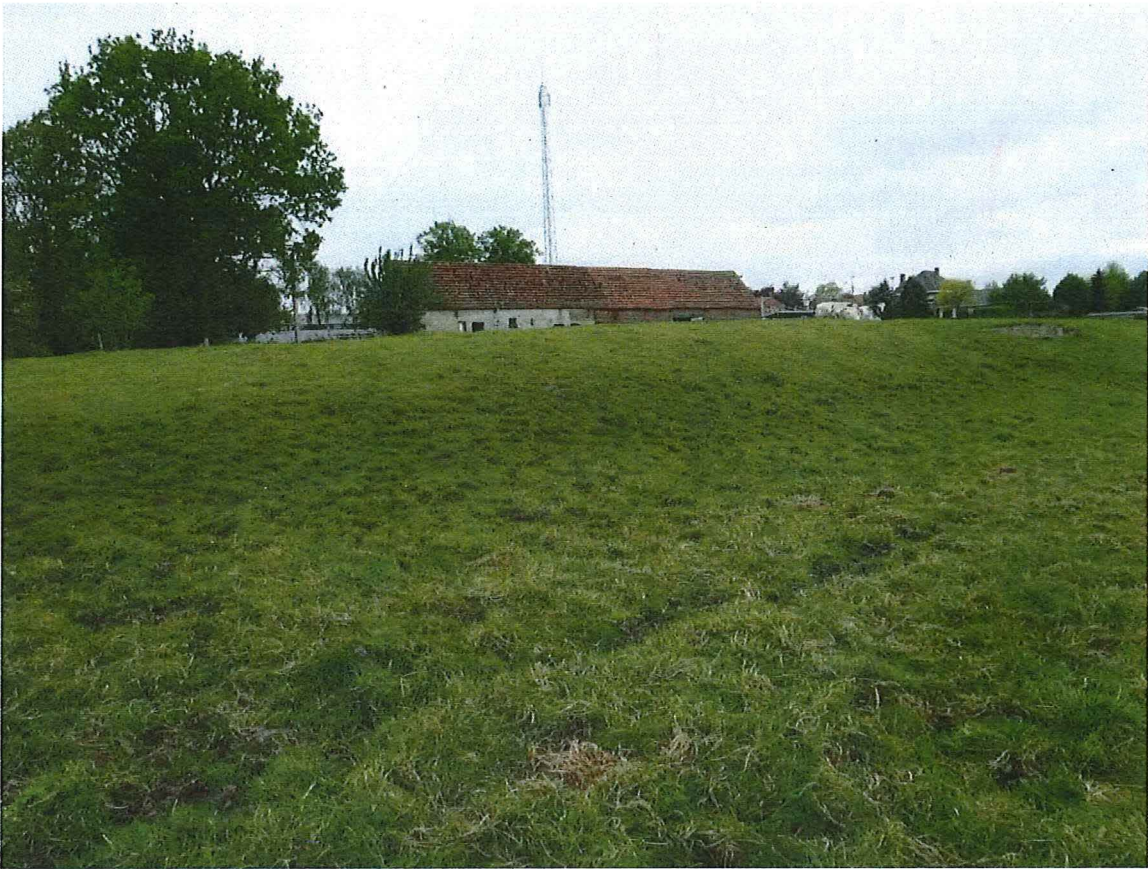
Foto 27. Graslandpercelen met microreliëf ten noorden van het hoeve-erf, naar de Krekelbeek-Handzamevaart toe. Zicht naar het zuiden: aarden dam op het vroegere boomgaardperceel, zicht op het langgestrekte schuur- en stalvolume.

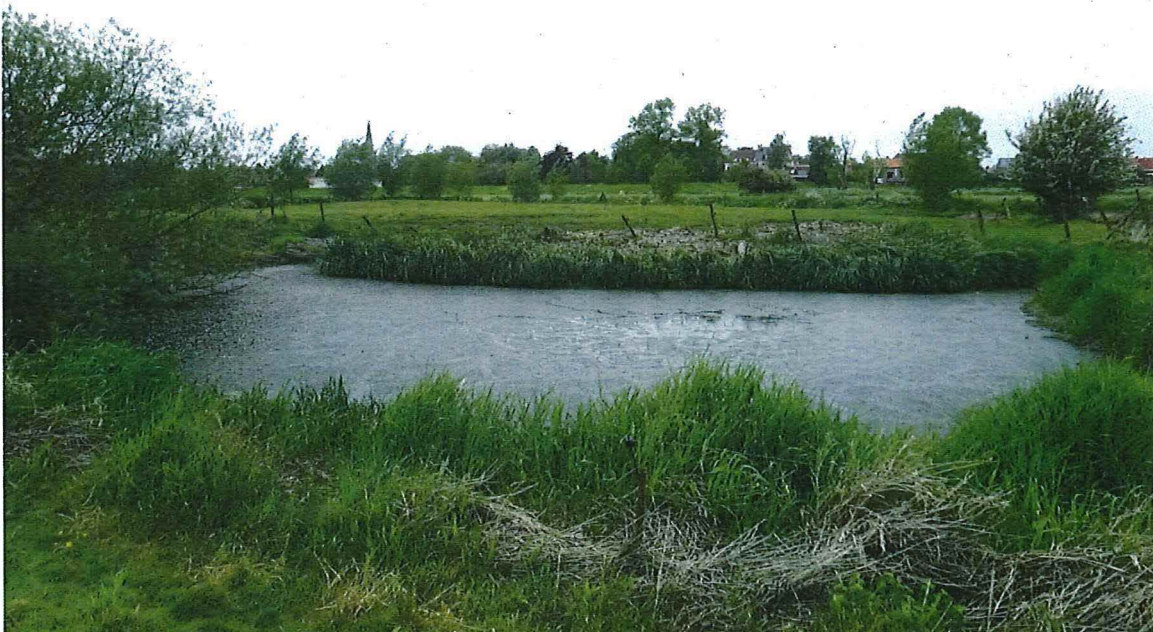
Foto 28. Graslandpercelen ten noorden van het hoeve-erf, naar de Krekelbeek-Handzamevaart toe. Tot zwemvijver vergraven grachtstructuur.
