**Bijlage 2. Fotoregistratie van de fysieke toestand bij het ministerieel besluit tot definitieve bescherming als monument van de voormalige herberg "A la Belle Vue" in Torhout**

Voormalige herberg "A la Belle Vue", Oostendestraat 345-347

Foto's genomen tijdens plaatsbezoeken in 2016 en 2017

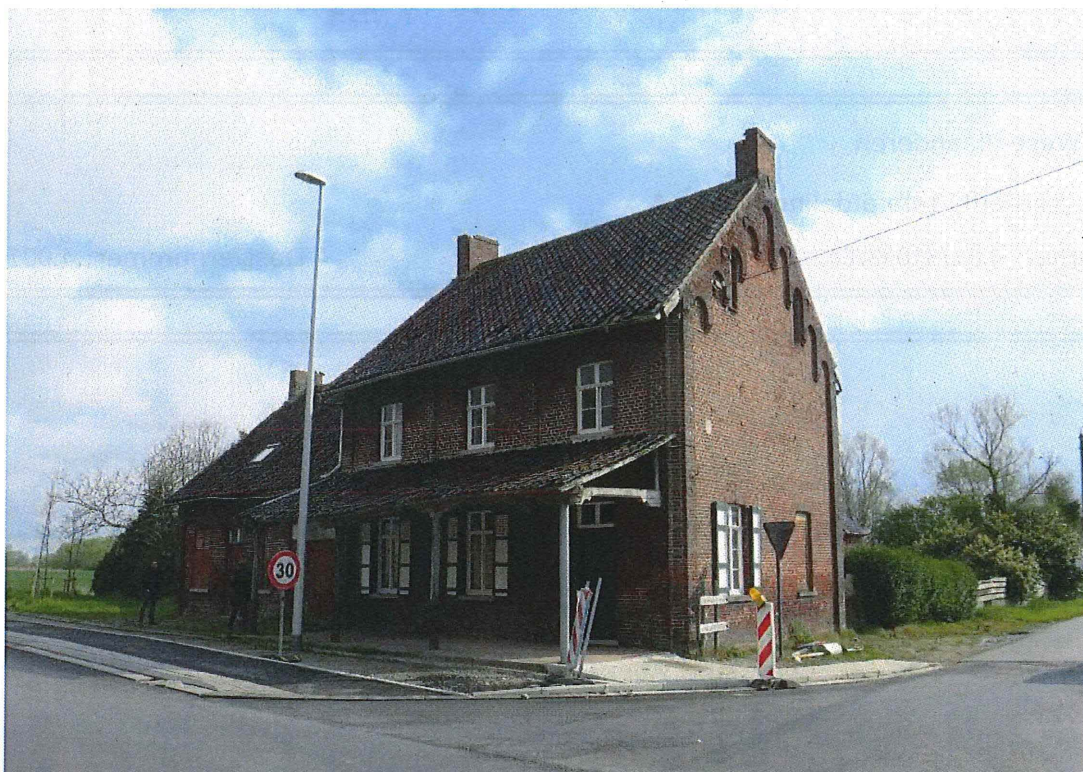
Foto 1: algemeen beeld van de herberg "A la Belle Vue" vanaf de zuidwestzijde. Voorgevel met herbergluifel, sierlijk metselwerk met lisenen en fries. Zuidelijke zijgevel met aflijnende rondboogfries en blindnis (plaatsbezoek 28 april 2016).

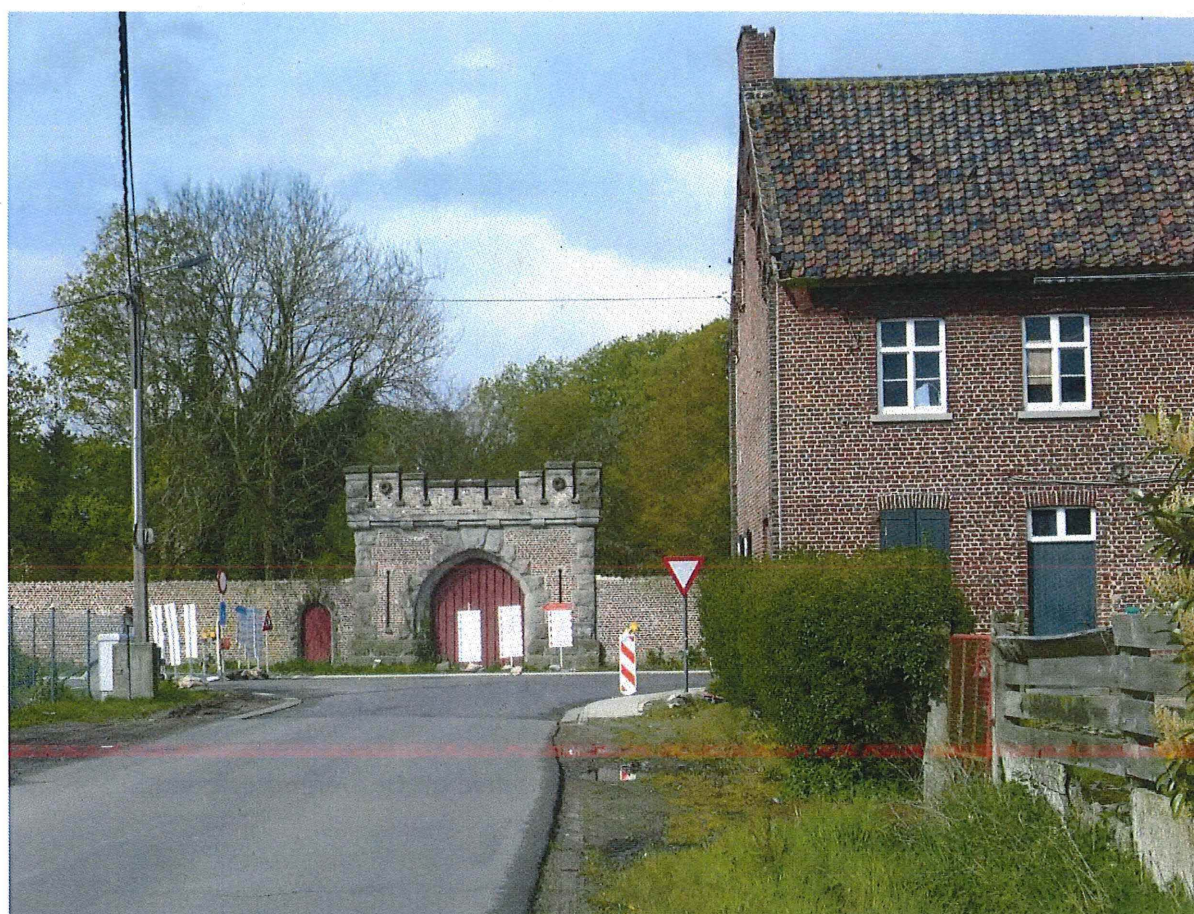
Foto 2: visuele relatie tussen de herberg en de "Wijnendalepoort" aan de overzijde van de Oostendestraat. Zichtas vanuit de Wijnendale-Satationsstraat op de poort (plaatsbezoek 28 april 2016).

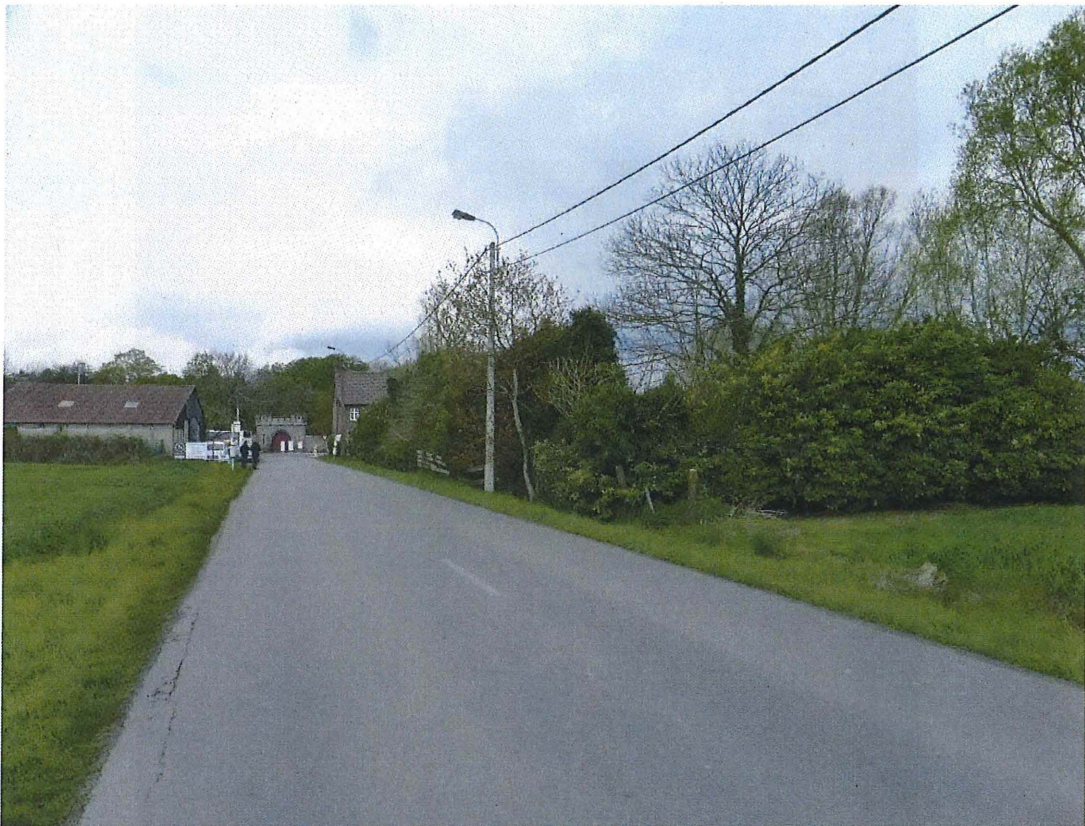
Foto 3: visuele relatie tussen de herberg en de "Wijnendalepoort" aan de overzijde van de Oostendestraat. Zichtas vanuit de Wijnendale-Satationsstraat op de poort (plaatsbezoek 28 april 2016).

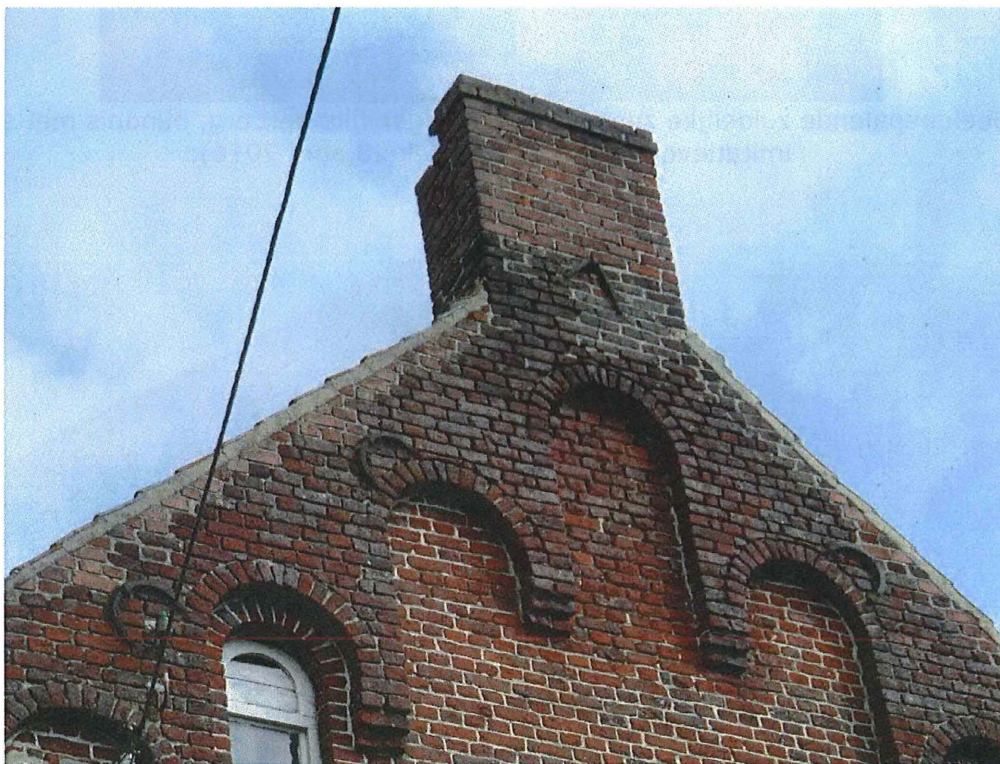
Foto 4: beeldbepalende zuidelijke zijgevel van de eigenlijke herberg, sierlijk metselwerk met rondboogfries (plaatsbezoek 28 april 2016).

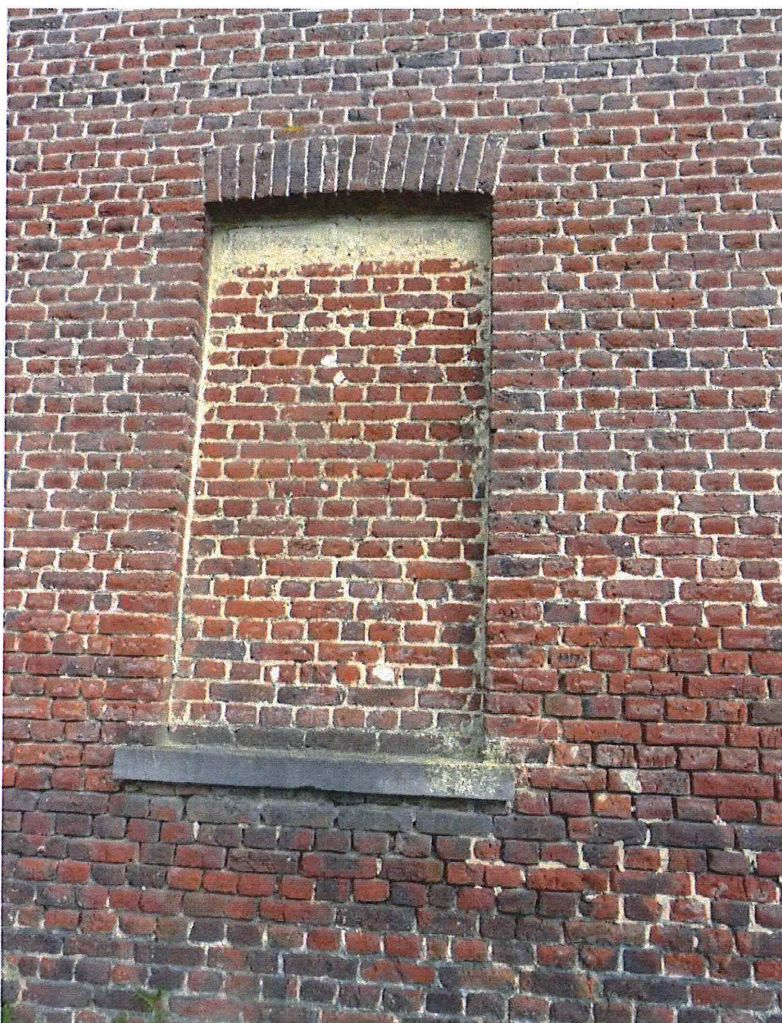
Foto 5: beeldbepalende zuidelijke zijgevel van de eigenlijke herberg, blindnis met sporen van imitatievenster (plaatsbezoek 28 april 2016).

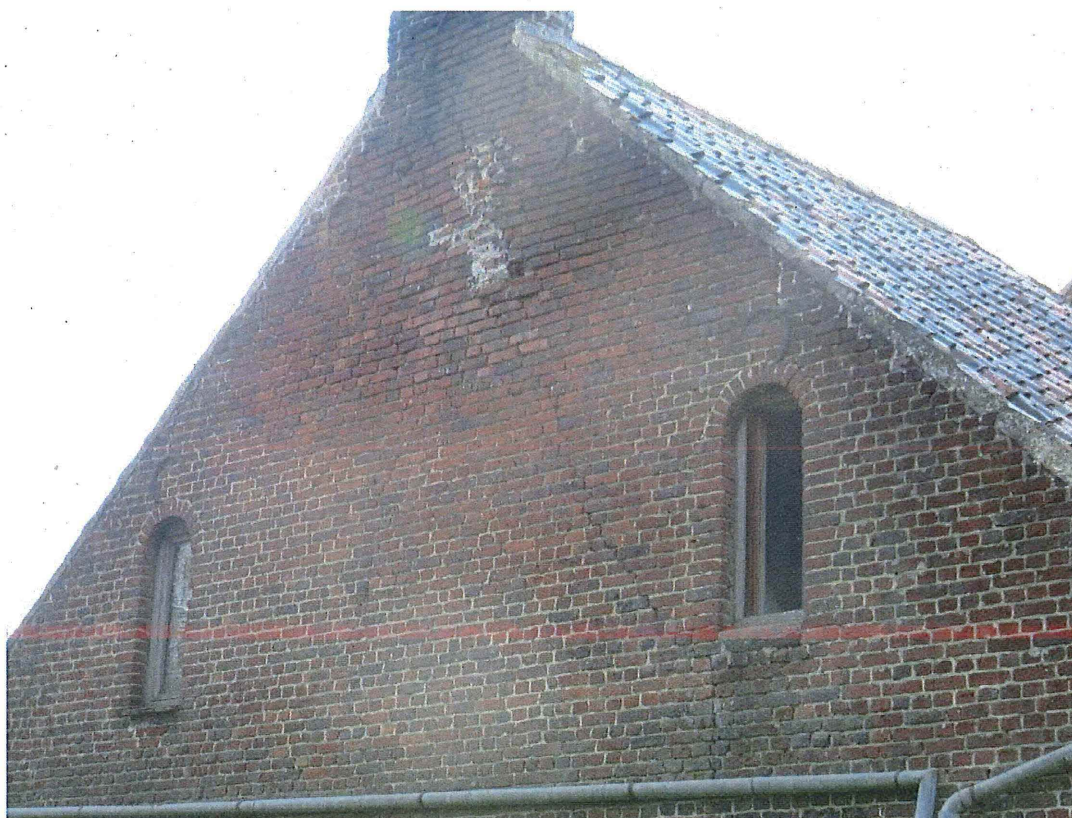
Foto 6: linker zijgevel van het aansluitende lagere volume met huis en stalling, twee rondboogvensters (plaatsbezoek 28 april 2016).

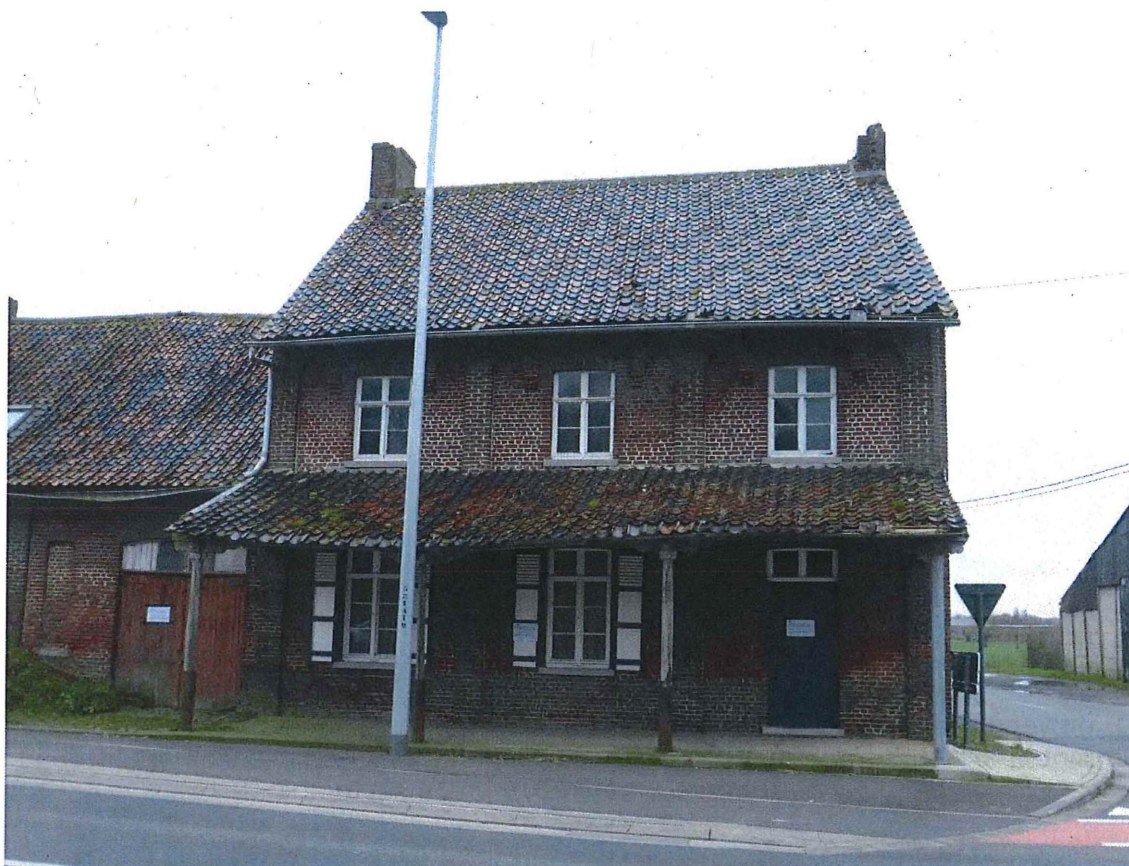
Foto 7: de eigenlijke herberg met aansluitende herbergluifel (03 maart 2017).

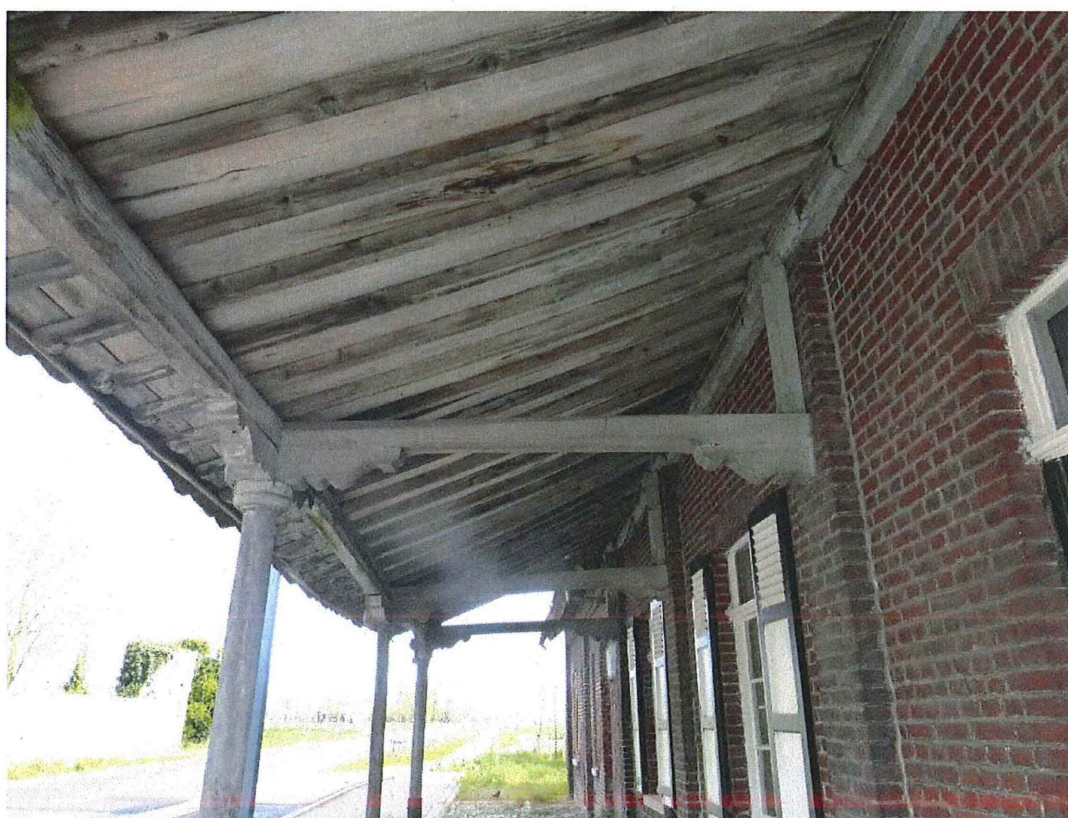
Foto 8: de verzorgde houten constructie van de herbergluifel (plaatsbezoek 28 april 2016).

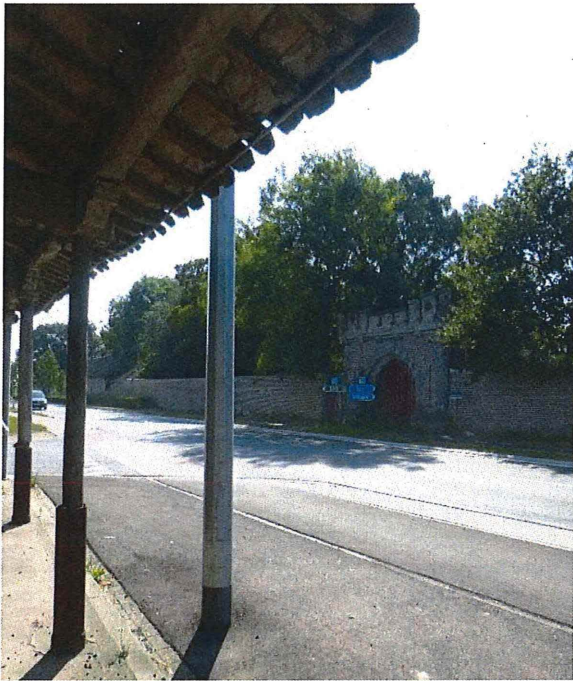
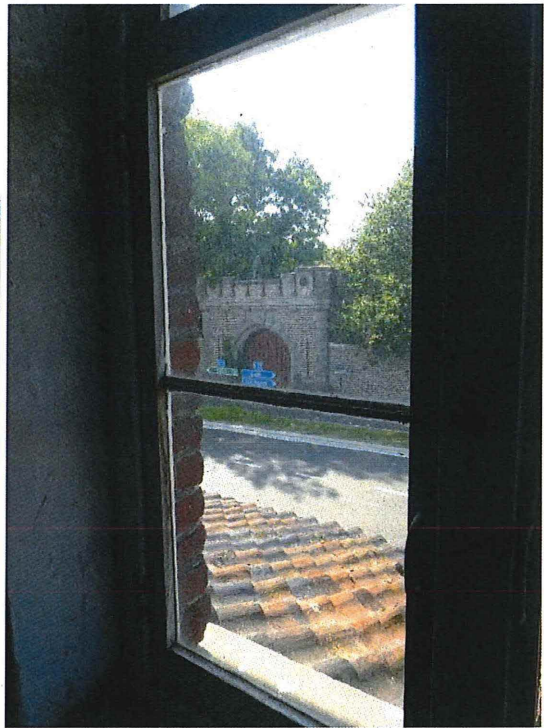
Foto's 9-10: de verzorgde houten constructie van de herbergluifel. Van hieruit bood de herberg "A la Belle Vue" een uitzicht op de kasteelmuren en de "Wijnendalepoort". Ook de bovenkamers bieden hier een zicht op (plaatsbezoeken 28 april 2016 en 14 september 2016).

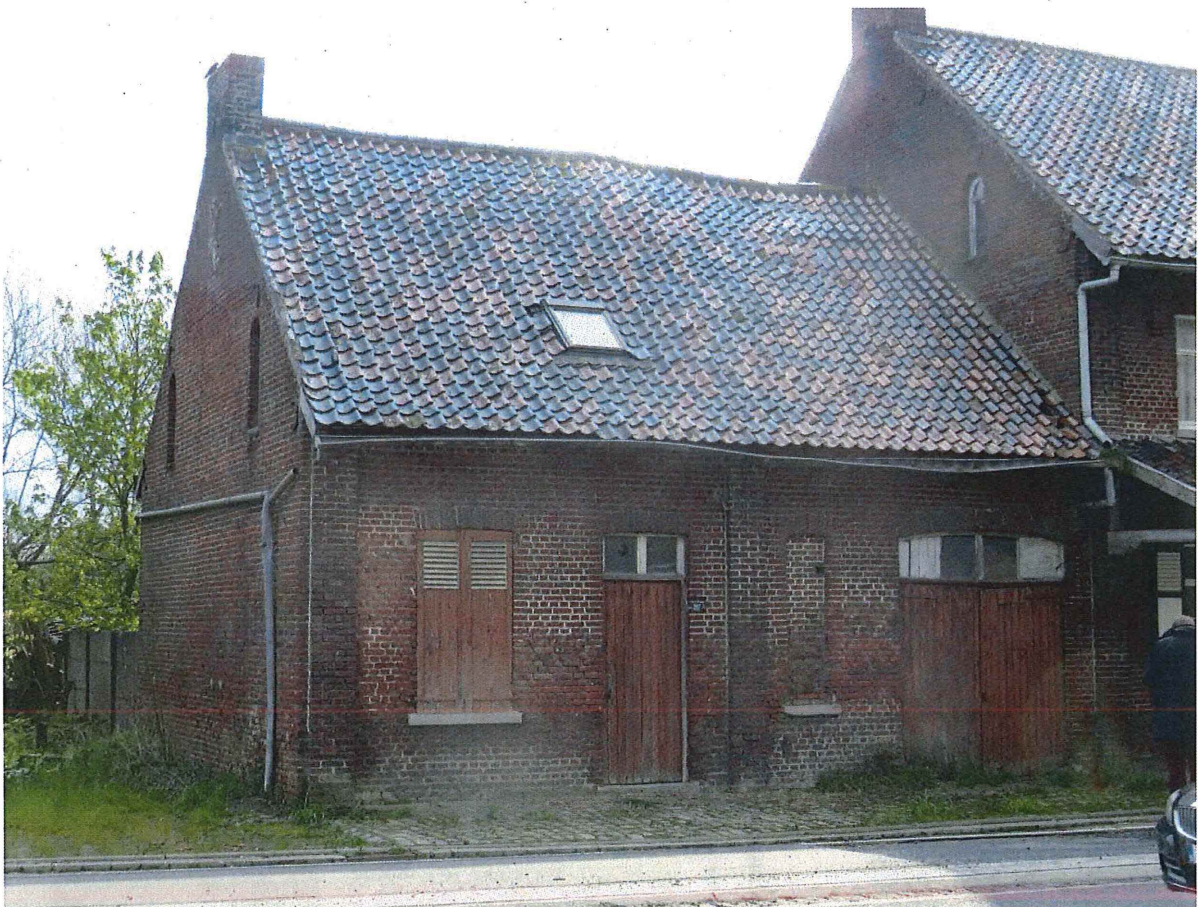
Foto 11: het lagere volume met huis en stalling (plaatsbezoek 28 april 2016).

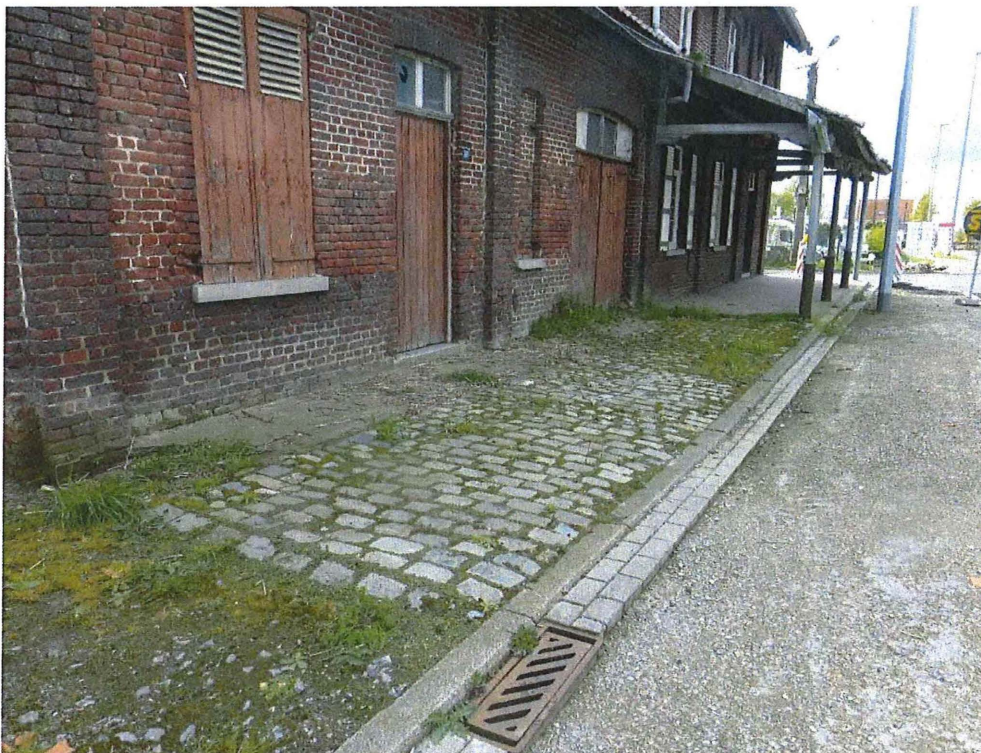
Foto 12: de gekasseide stoep voor het lagere volume met huis en stalling (plaatsbezoek 28 april 2016).

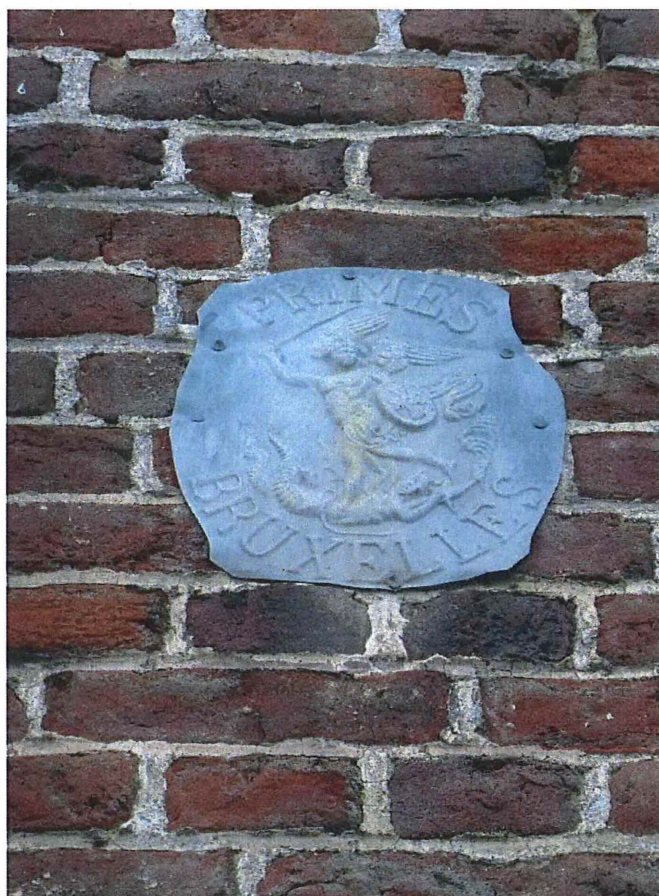
Foto 13: detailfoto metalen verzekeringsplaat "Primes Bruxelles" op zuidelijke zijgevel (03 maart 2017).

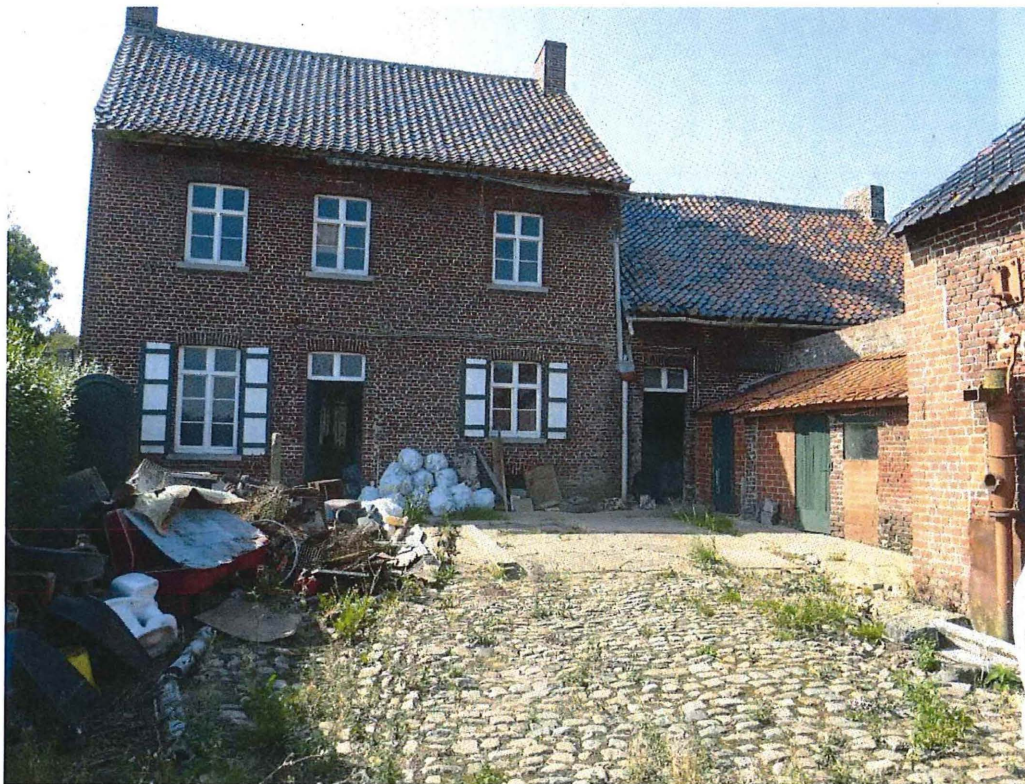
Foto 14: de achtergevel van het herbergvolume met opkamer, en de lagere vleugel met stalling en huis (plaatsbezoek 14 september 2016).

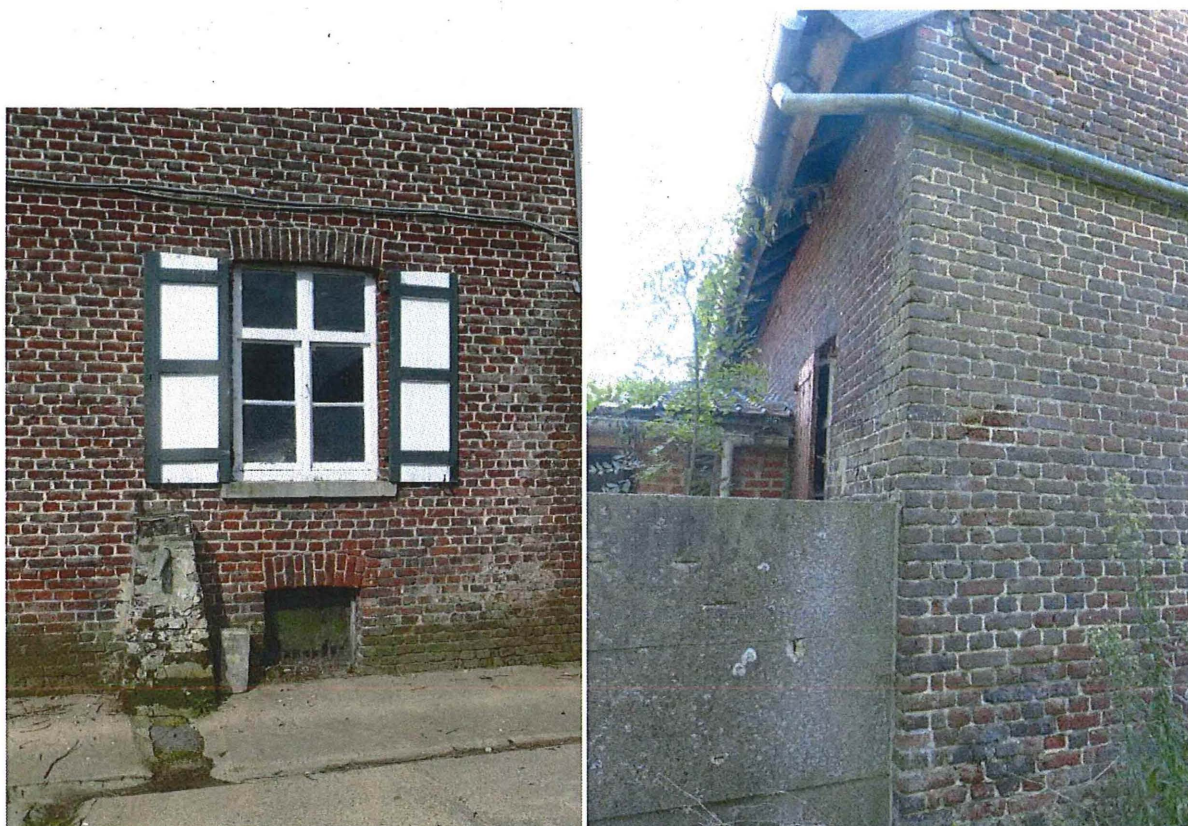
Foto 15: achtergevel van het herbergvolume met pomp, keldervenster met diefijzers en opkamervenster (plaatsbezoek 14 september 2016).

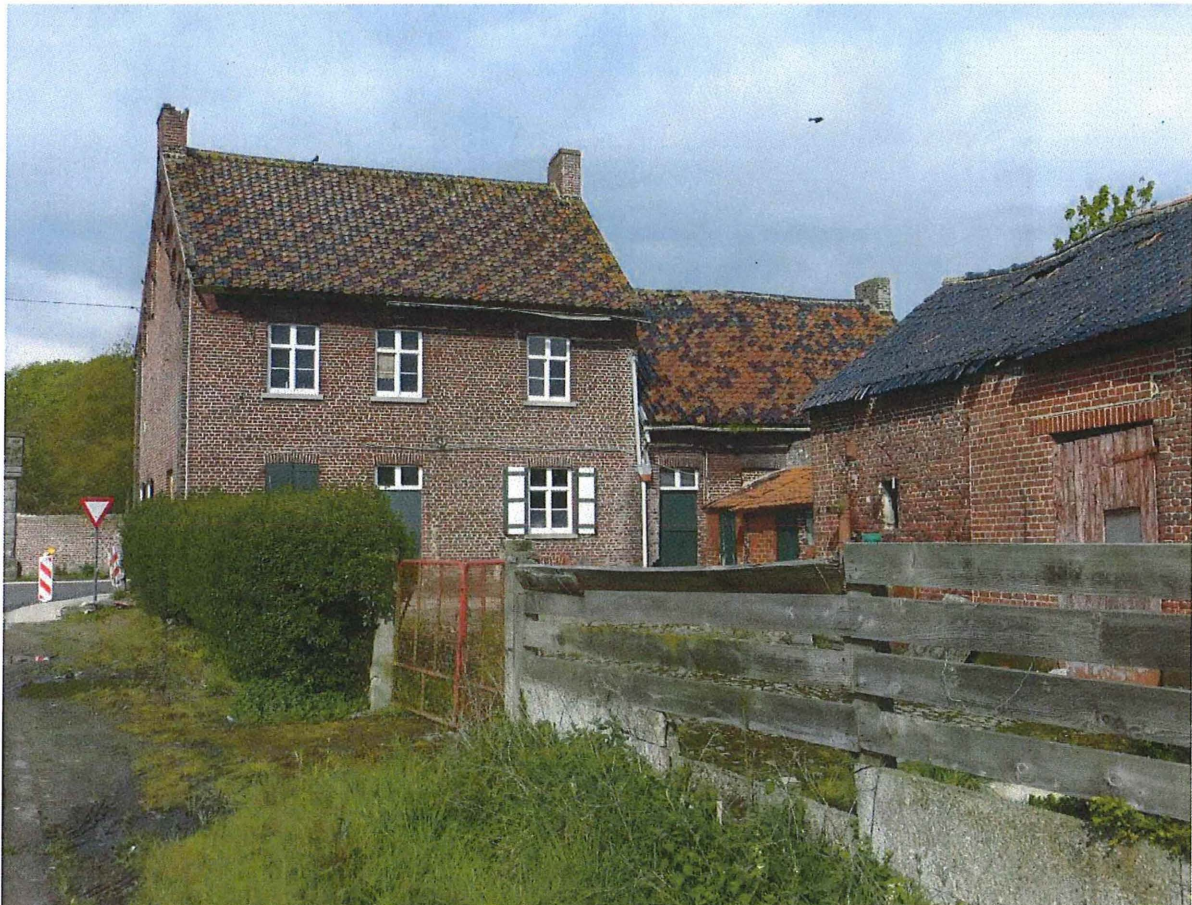
Foto 17: zicht op het achtererf met ensemble van het herbergvolume, het aansluitende lagere volume met huis en stalling, en het dwarsschuurtje (plaatsbezoek 28 april 2016).

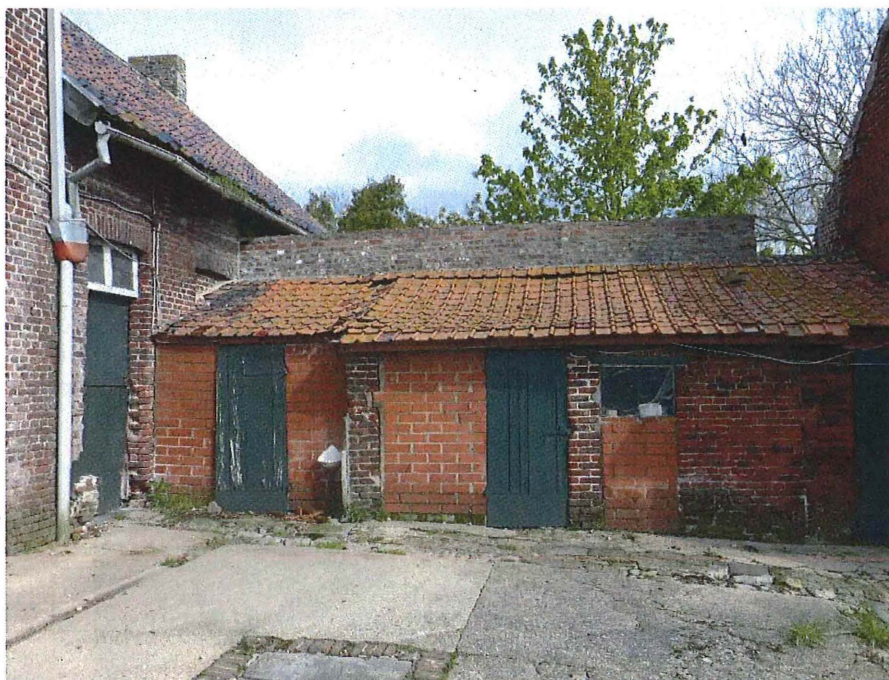
Foto 18: de vleugel die het hoofdvolume verbindt met het dwarsschuurtje is in hoge mate verbouwd en hoeft niet bewaard te blijven (plaatsbezoek 14 september 2016).

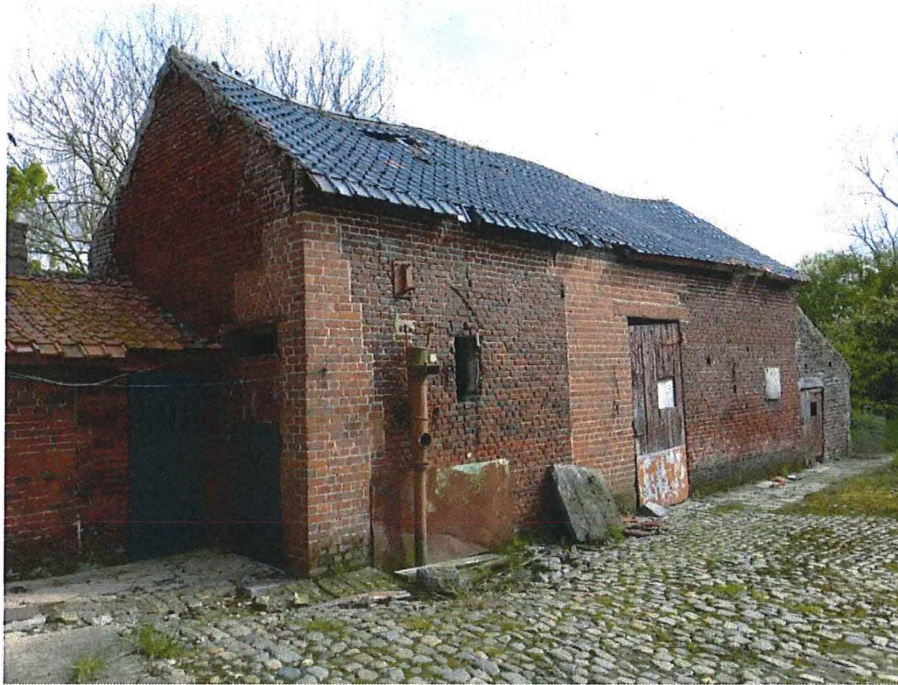
Foto 19: het kleine dwarsschuurtje sluit het gekasseide achtererf af. Recent metselwerk geeft de vroegere hoge schuurpoort aan in het midden (plaatsbezoek 14 september 2016).

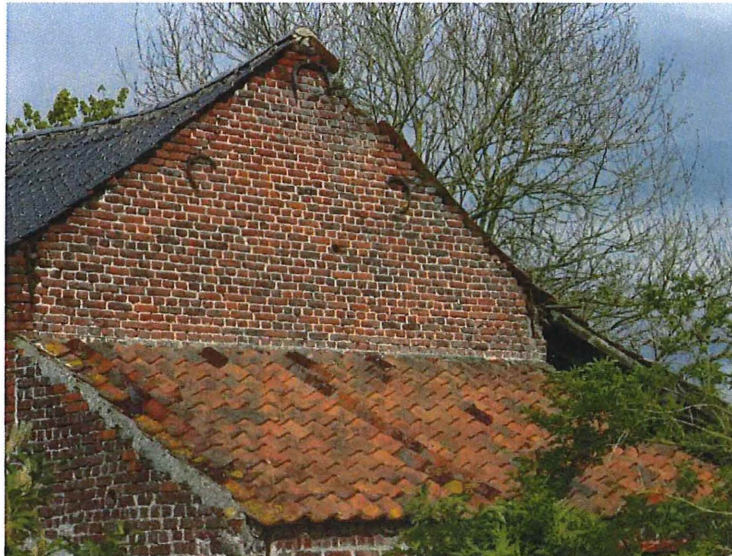
Foto 20: dwarsschuurtje, rechter zijgevel met halfcirkelvormige muurankers. De recentere aanbouw onder lessenaarsdak hoeft niet bewaard te blijven (plaatsbezoek 14 september 2016).

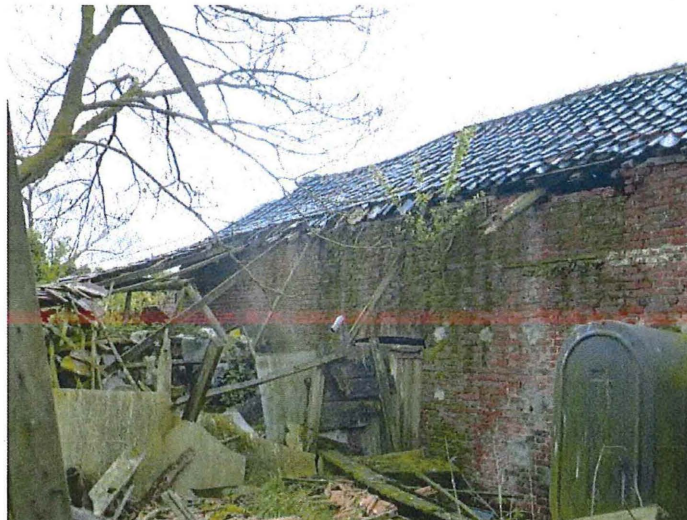
Foto 21: achterzijde van het dwarsschuurtje – bemerk hetzelfde type geglazuurde pannen als bij het hoofdvolume (plaatsbezoek 14 september 2016).
