**Bijlage 2. Fotoregistratie van de fysieke toestand bij het ministerieel besluit tot definitieve bescherming als monument van de wederopbouwhoeve 'Watervliet' met grachtrestanten in Kortemark (Handzame)**

wederopbouwhoeve 'Watervliet' met grachtrestanten, Kronevoordestraat 59

Plaatsbezoeken: 17 augustus 2016, 21 april 2017, 15 mei 2017

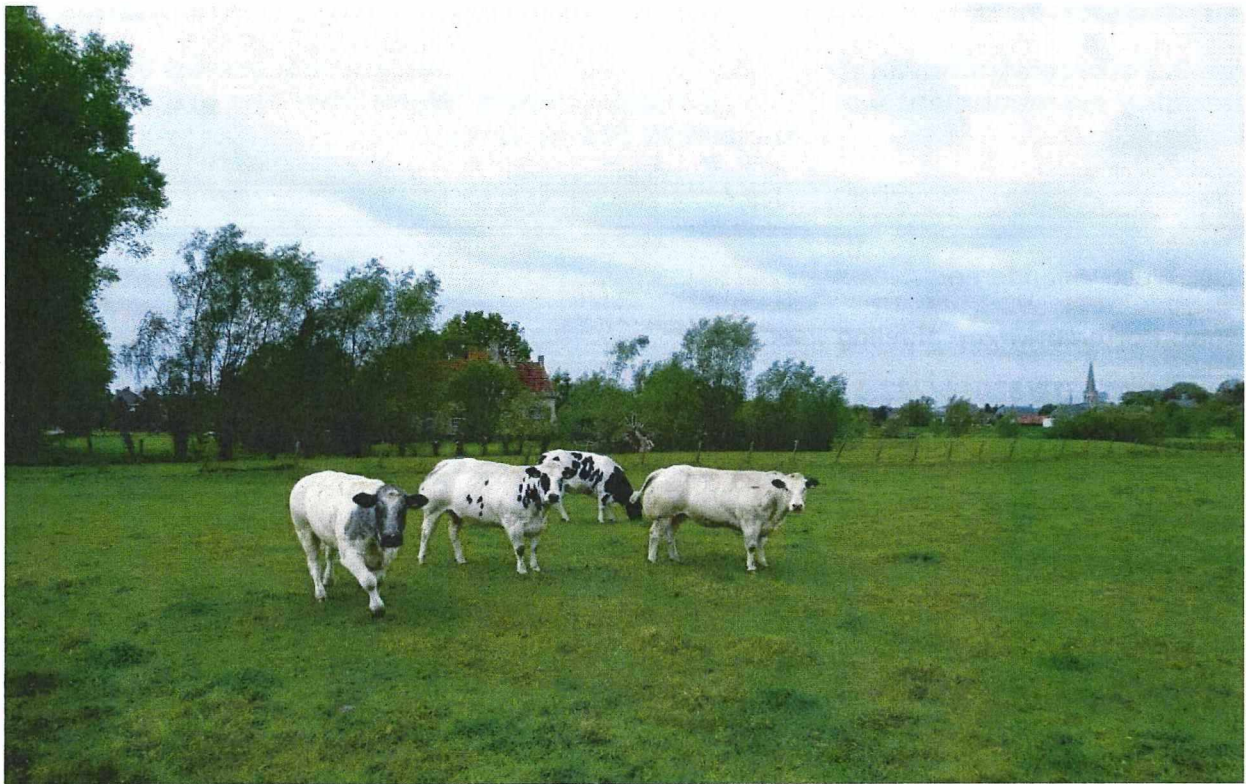
Foto 1. Ligging van de wederopbouwhoeve 'Watervliet' ten opzichte van de Krekelbeek-Handzamevaart en de kerk van Handzame. Zicht vanuit het zuidoosten (15.05.2017).

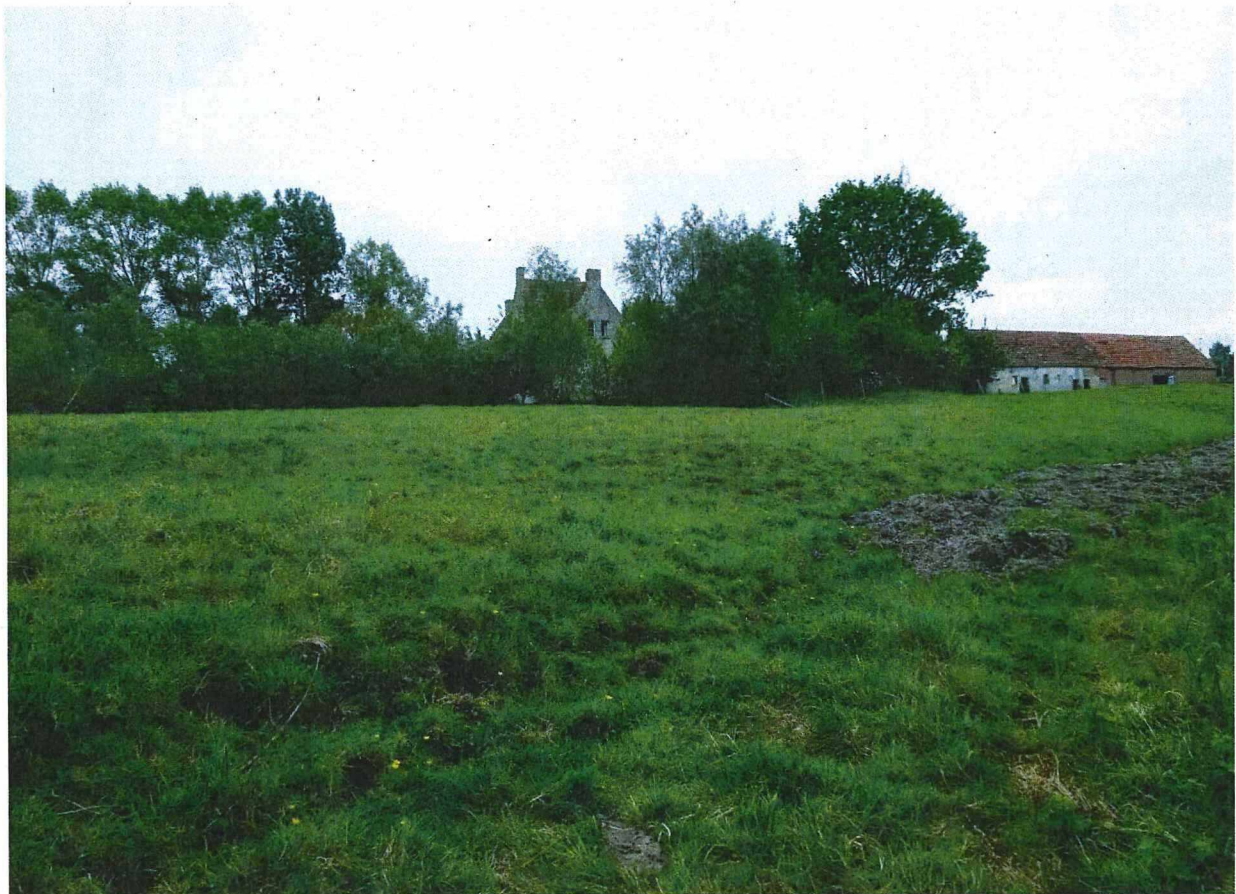
Foto 2. Algemeen beeld van de hoeve 'Watervliet' met grachtrestanten en graslanden, vanuit het noorden. Links ligt het boerenhuis, rechts het langgestrekte schuur- en stalvolume. Het huis is gelegen op een hoger perceel. Het huisperceel en deels de buitenomwalling zijn afgezoomd met knotbomen (15.05.2017).

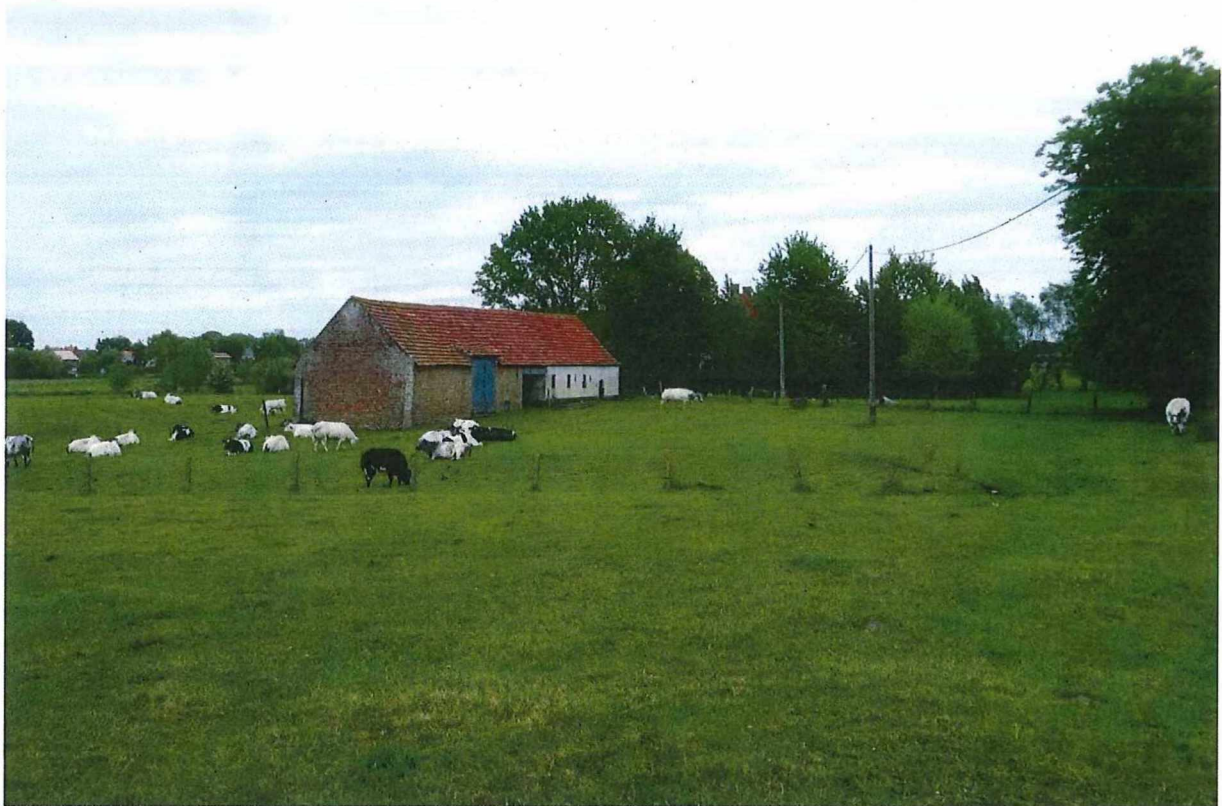
Foto 3. Algemeen beeld van de wederopbouwhoeve 'Watervliet' met grachtrestanten en graslanden, vanuit het zuidwesten. Het langgestrekte schuur- en stalvolume gaat voor het witgeschilderde stalgedeelte minimaal terug op de 19de eeuw. Het microreliëf van de vroegere walgrachten is afleesbaar (15.05.2017).

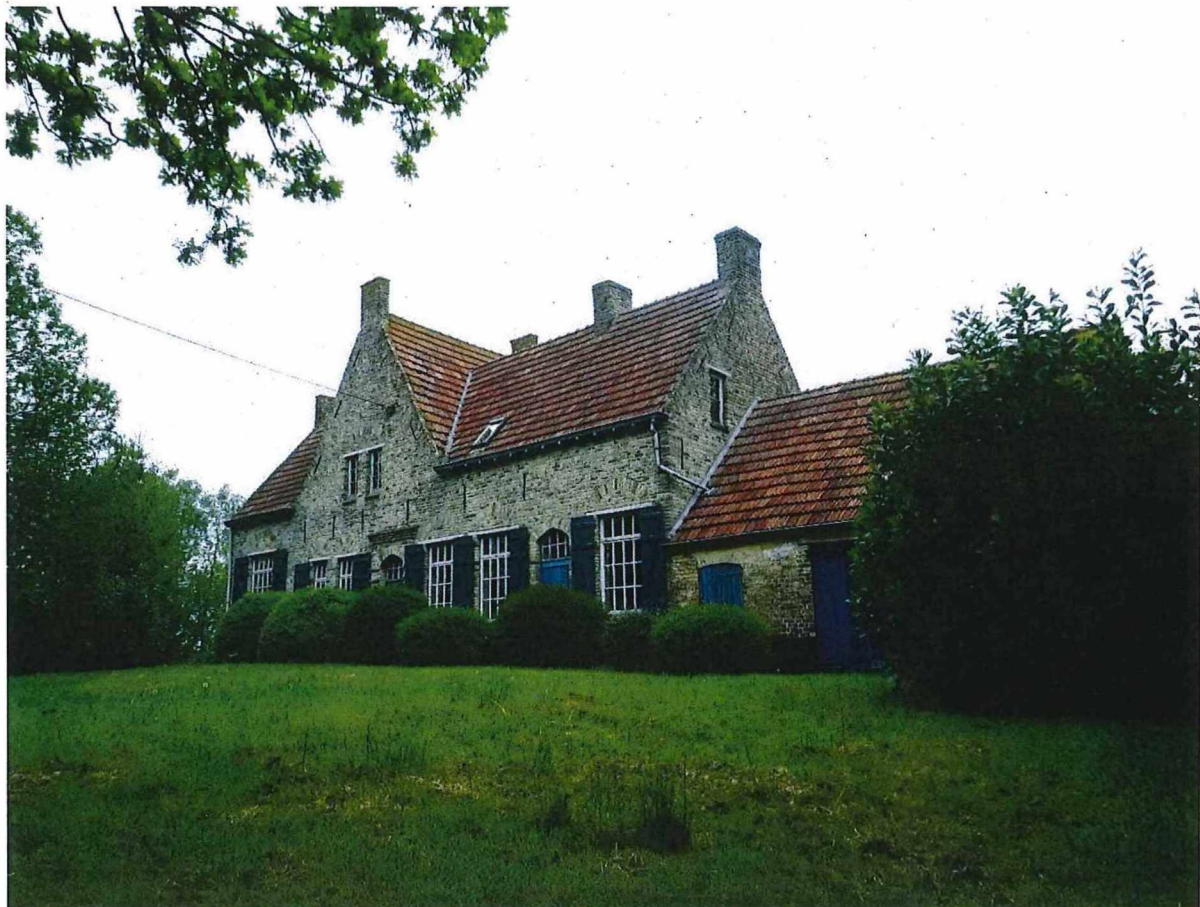
Foto 4. Het boerenhuis heeft landhuisallure door de ligging op een opgehoogd perceel én door de volumeopbouw en dakstructuur. Zicht vanuit de westzijde (15.05.2017).

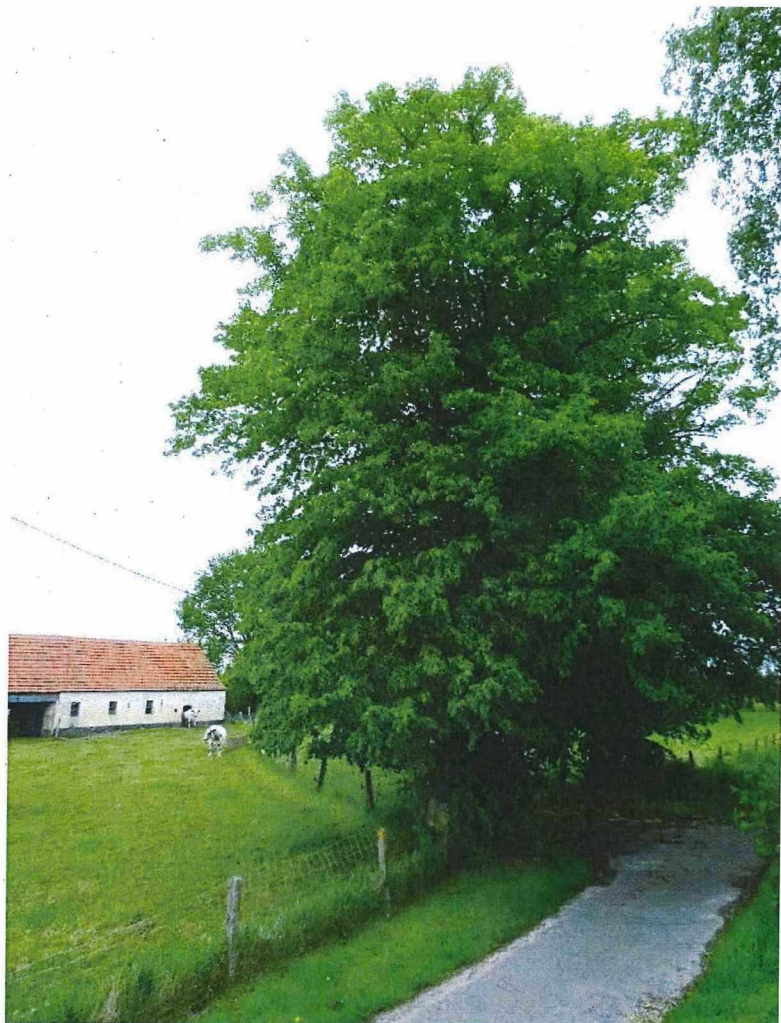
Foto 5. Twee opgaande Hollandse linden als welkomstbomen bij de erftoegang aan de zuidwestzijde van het 'neerhof' (15.05.2017).

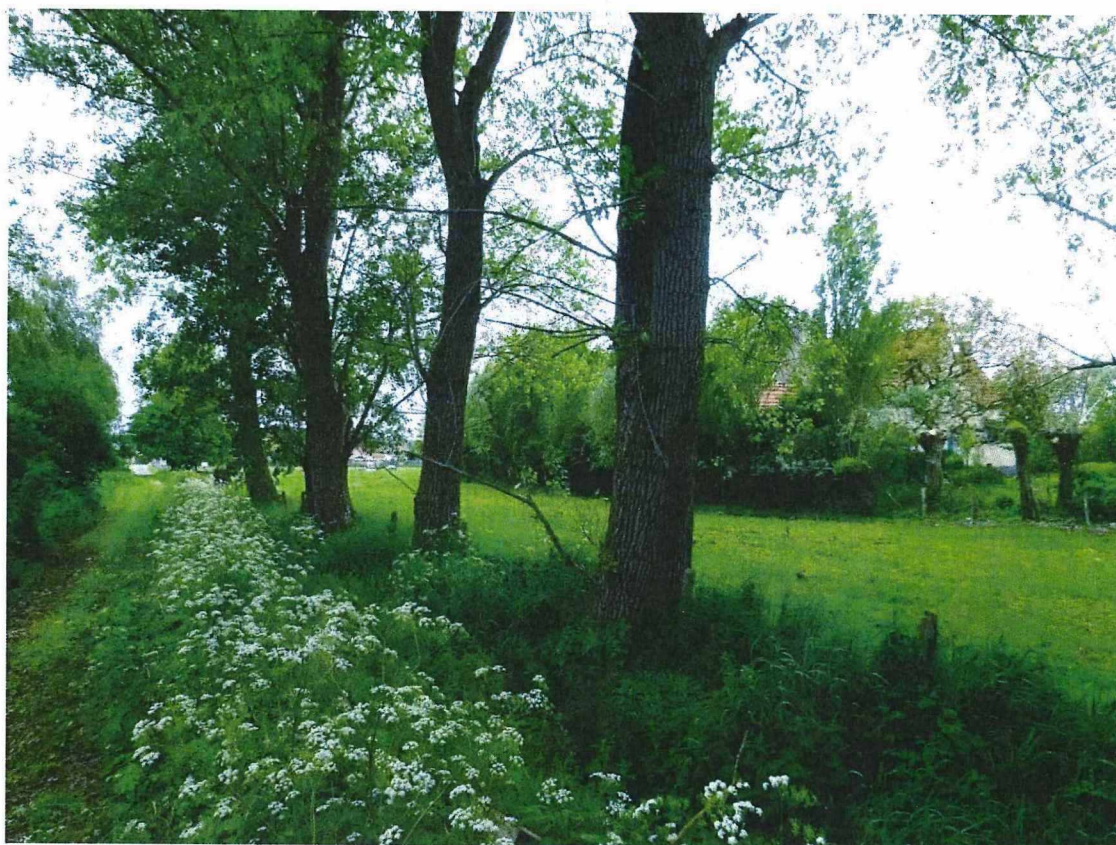
Foto 6. Cultuurpopulieren langs de zuidoostzijde van de buitenomwalling (15.05.2017).

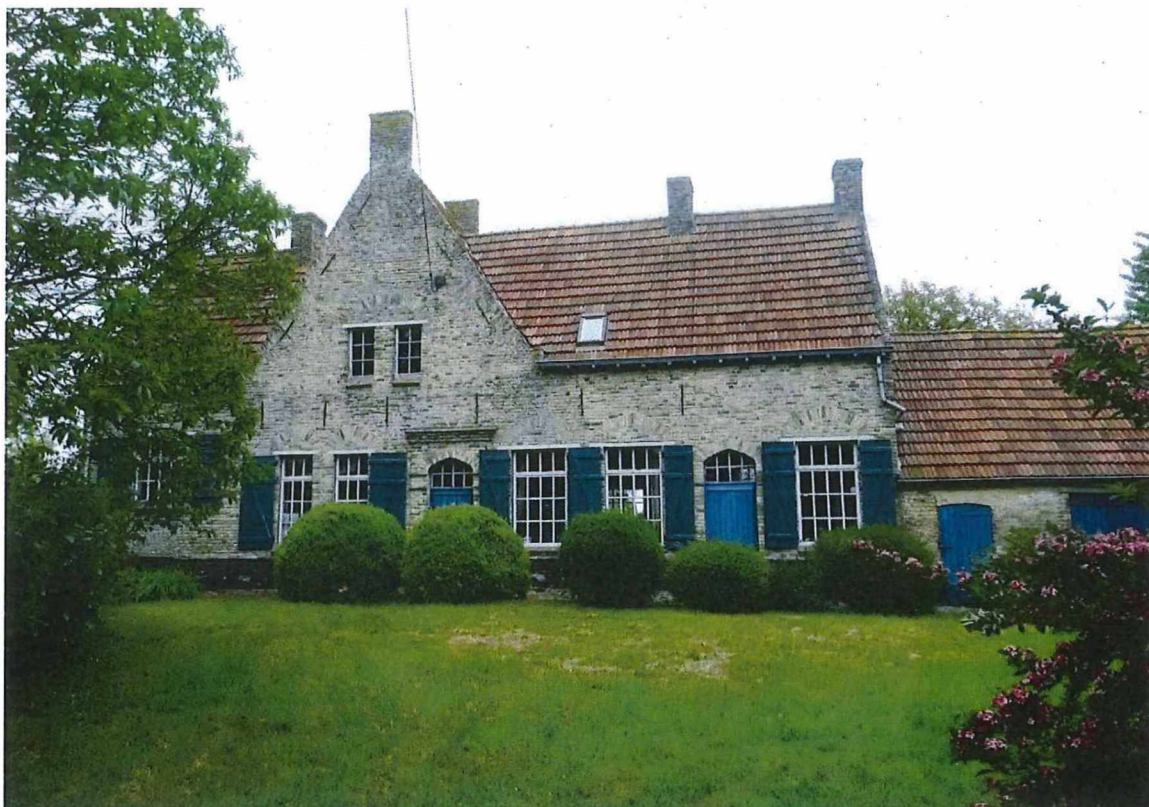
Foto 7. De westgevel van het boerenhuis met rechts aansluitend nutsgebouw (15.05.2017).

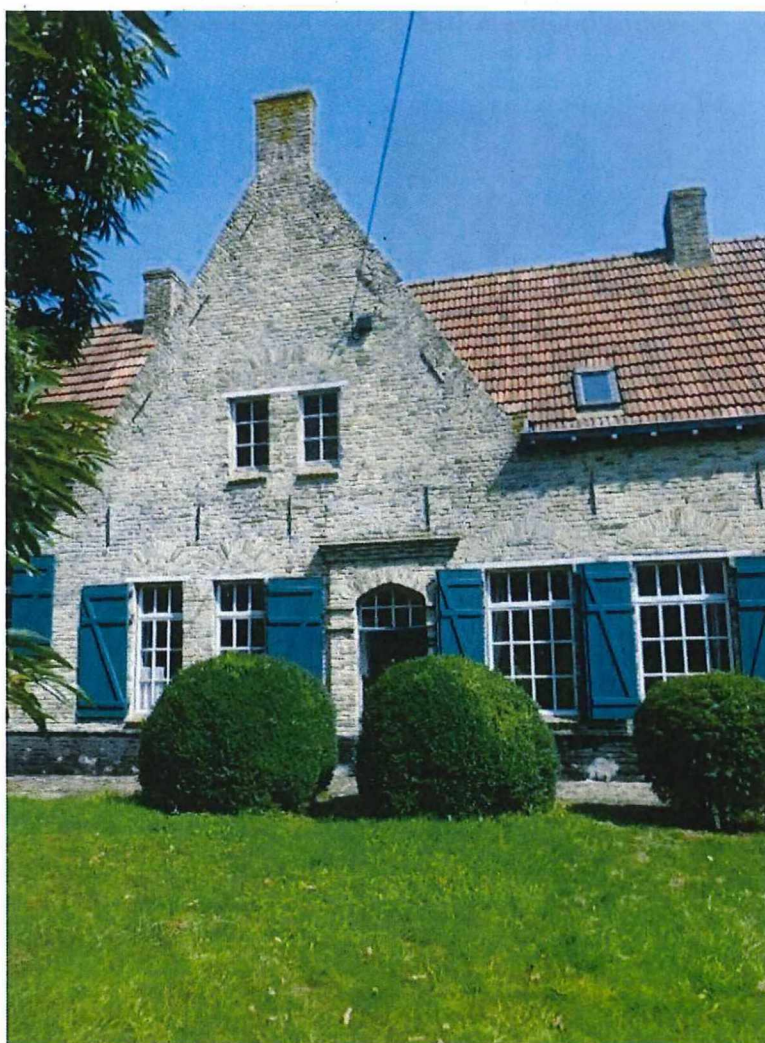
Foto 8. De westgevel van het boerenhuis met kenmerkende aandaken en muurvlechtingen. De toegang tot het hoofdportaal wordt begeleid door twee in bolvorm geknipte palmboompjes (17.08.2016).

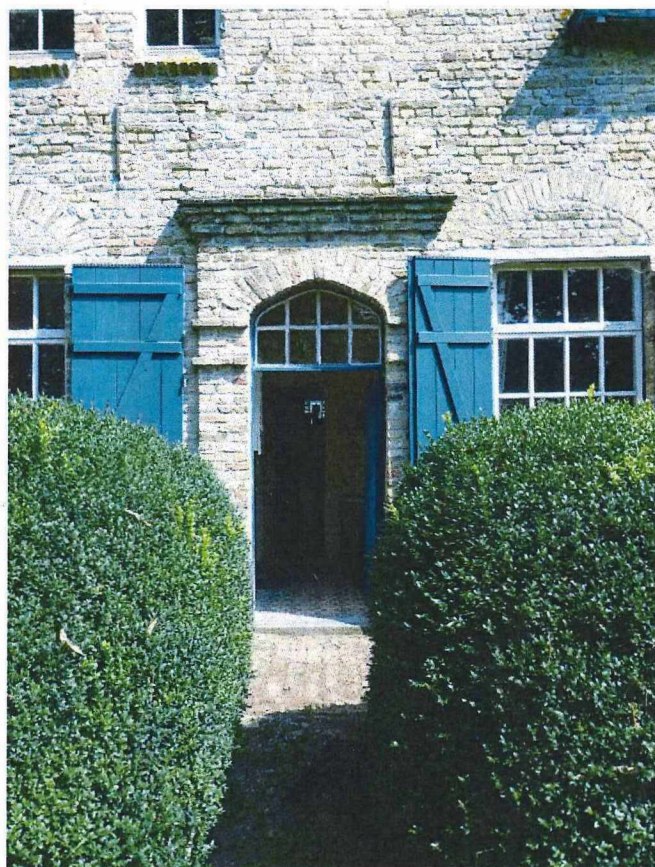
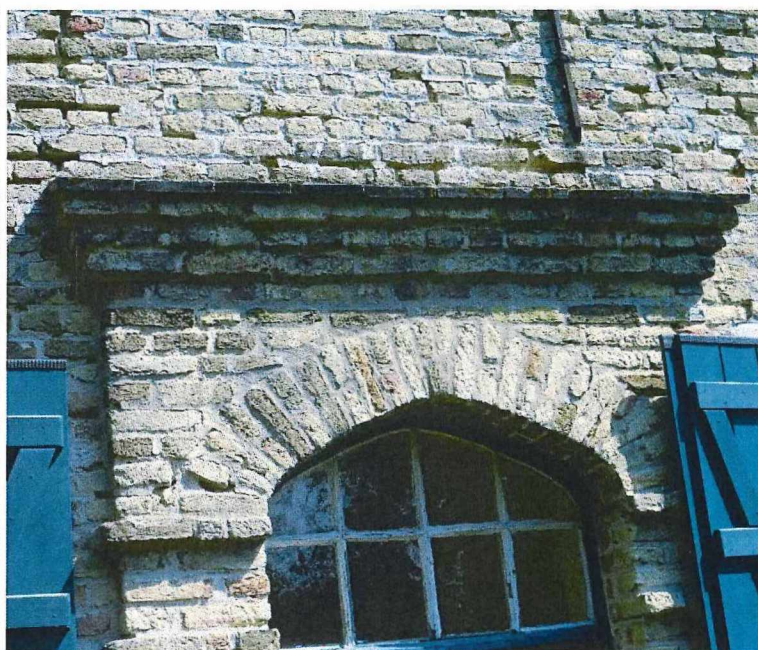
Foto's 9 en 10. Westgevel van het boerenhuis: sierlijk portaal (tudorboog) in geriemde omlijsting, afdekking door tegels. Bewaard houtwerk met kleine roedeverdeling (bovenlicht) (17.08.2016).

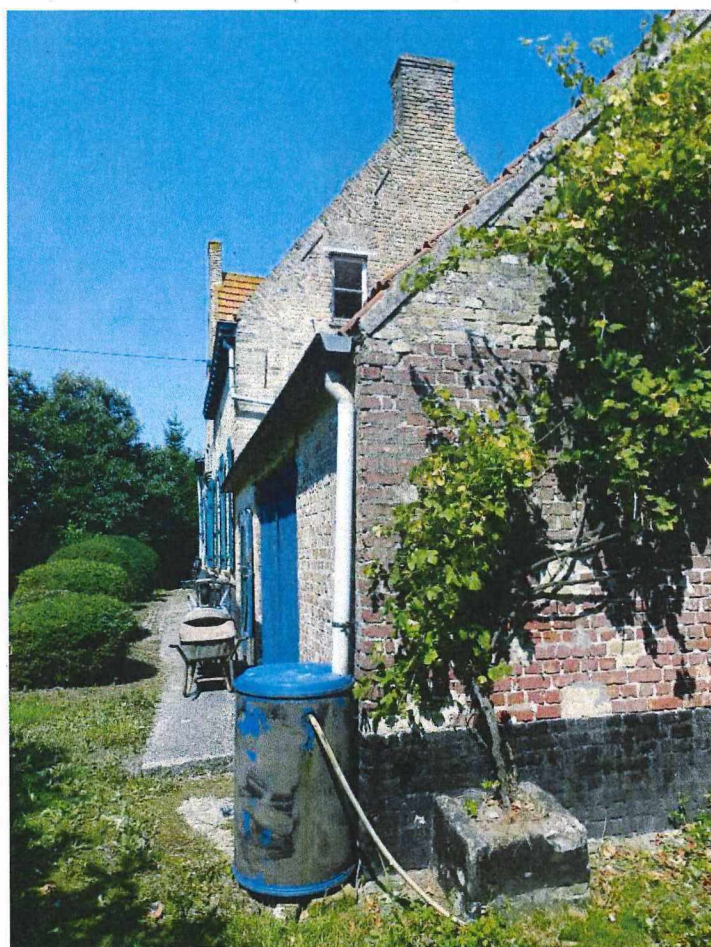
Foto 11. Zicht op de zuidelijke zijgevel van het huis en het aansluitend nutsgebouw.

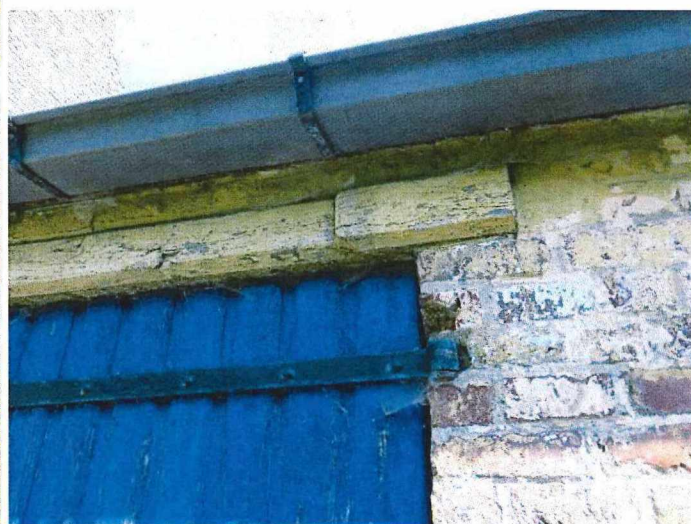
Foto 12. De latei boven de poort van het nutsgebouw bestaat uit een oude, gerecupereerde balk met balksleutel. De muren zijn okerkleurig gekalkt (17.08.2016).

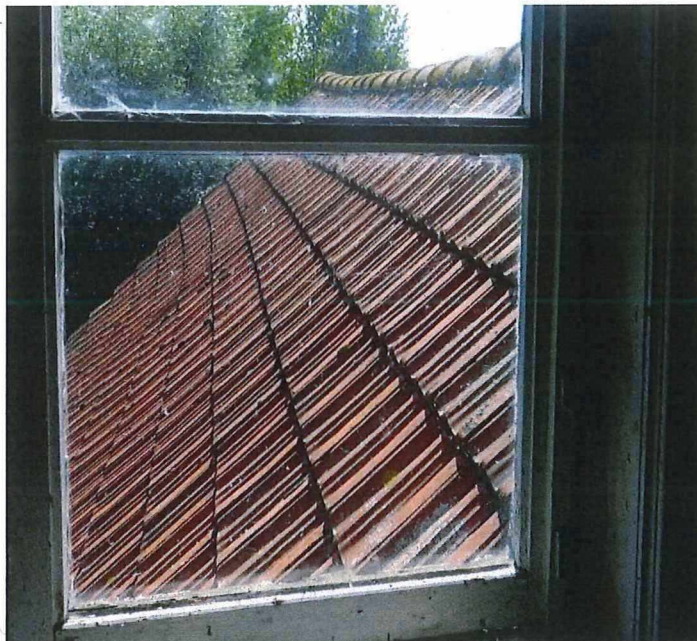
Foto 13. Kenmerkende 'Duitse pannen' op het nutsgebouw, representatief voor alle daken (17.08.2016).

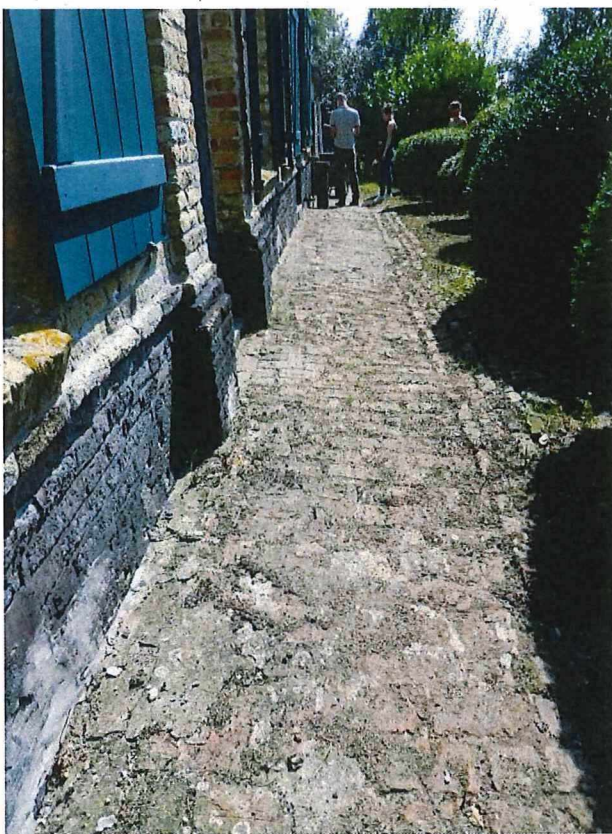
Foto 14. Bakstenen stoep voor het boerenhuis (westgevel).

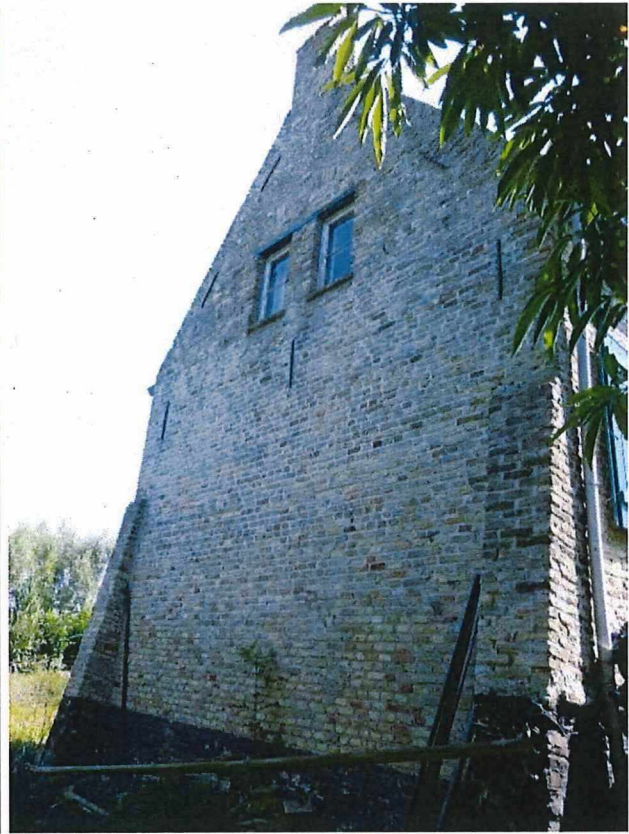
Foto 15. Het maaiveld is lager ter hoogte van de zijgevel (noordgevel) en de achtergevel (oostgevel) van het boerenhuis. Verstevinging van de zijgevel door steunberen (17.08.2016).

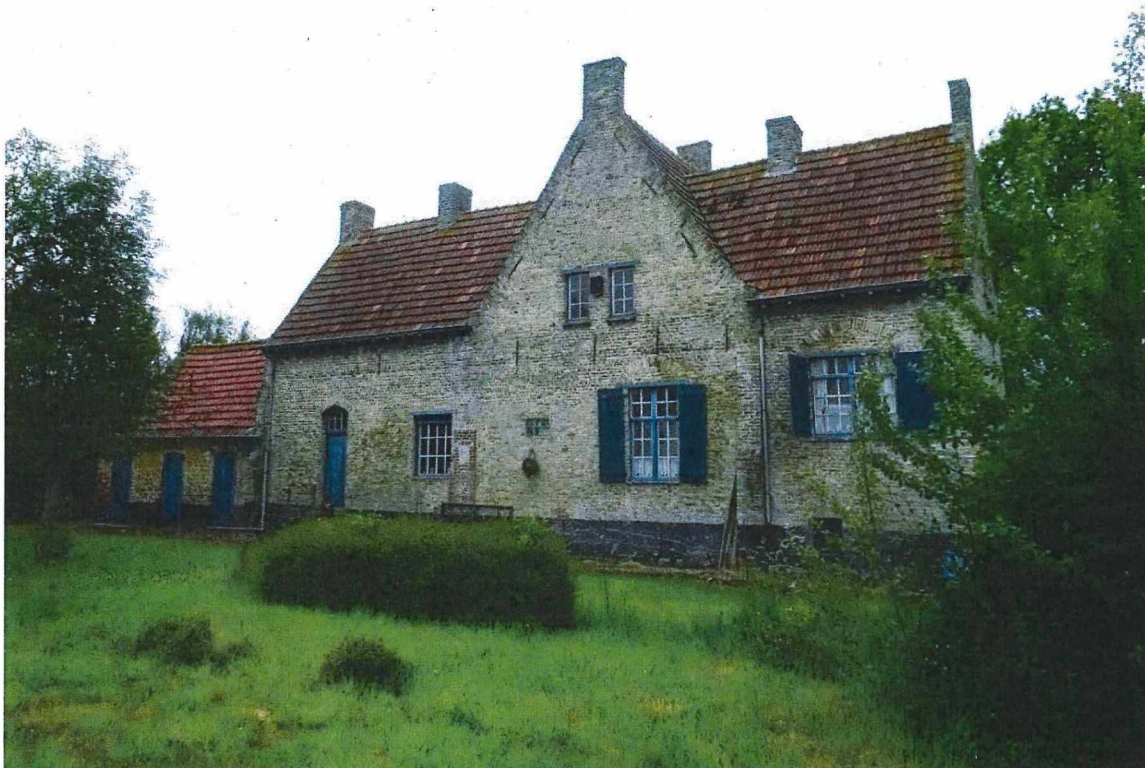
Foto 16. De achtergevel (oostgevel) van het boerenhuis. Links aansluitend, het nutsgebouw onder lager zadeldak, met drie deurtjes (15.05.2017).

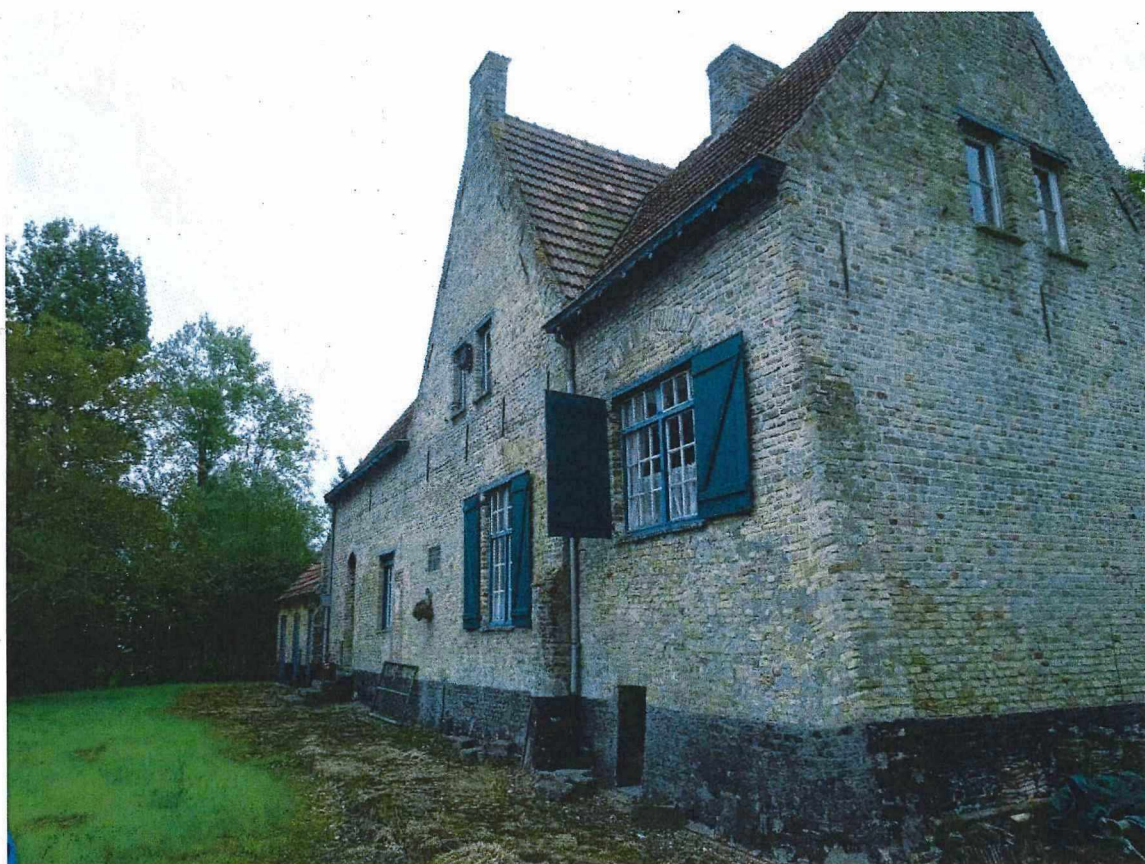
Foto 17. De achtergevel (oostgevel) van het boerenhuis gezien vanaf de noordelijke zijgevel. Rechts, het bewaarde oorspronkelijk houtwerk van de opkamer (15.05.2017).

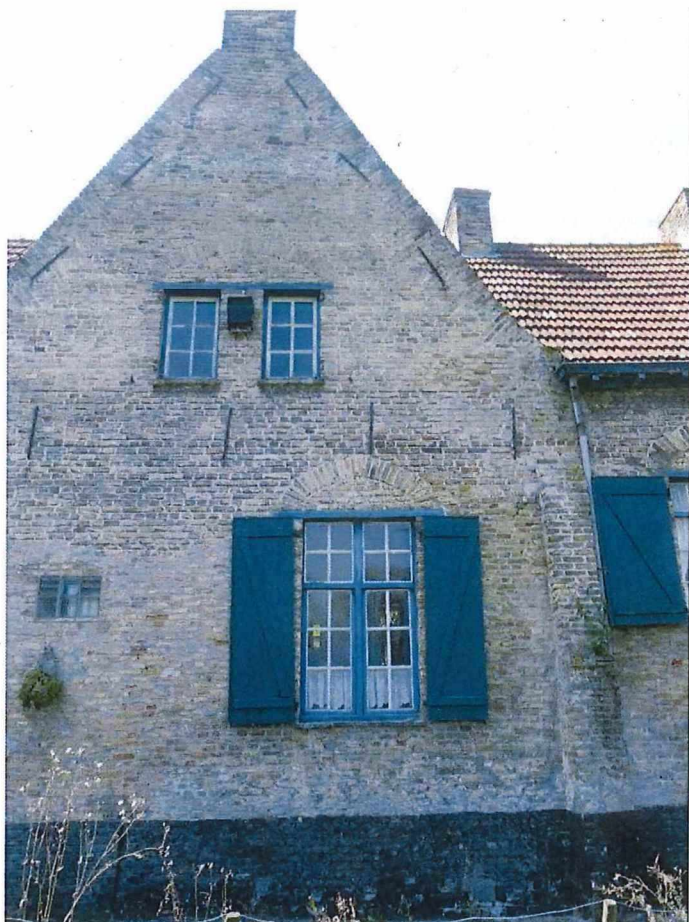
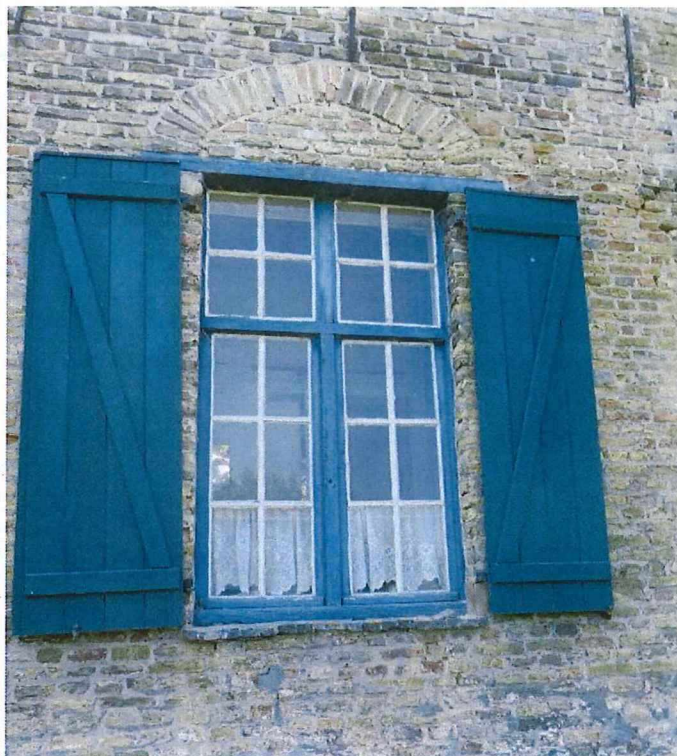
Foto's 18 en 19. Bewaard oorspronkelijk houtwerk in de achtergevel (rechter travee onder het brede dakvenster). Houten kruisvenster met kleine roedeverdeling. Ook in de tuitgevel is het houtwerk bewaard (17.08.2016).

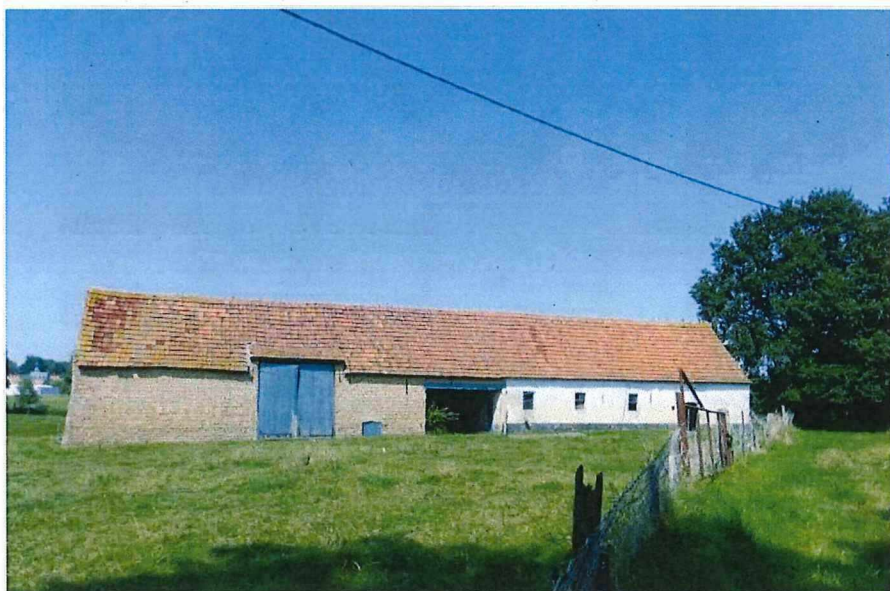
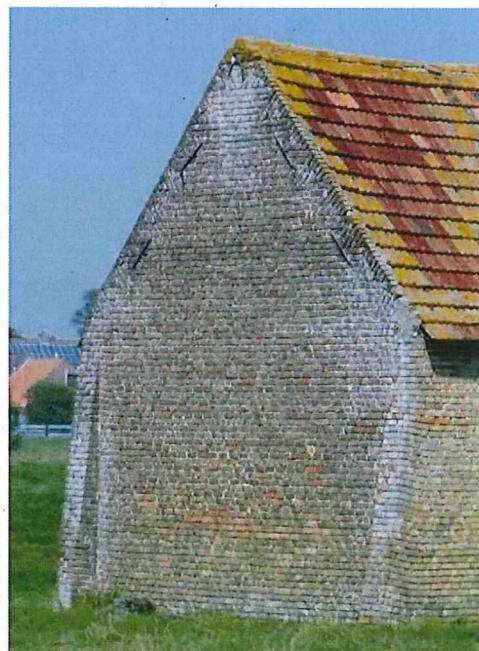
Foto 20. Het langgestrekte schuur- en stalvolume (zuidgevel) met links de schuur uit de wederopbouwperiode en rechts de witgekalkte stalling met oudere, minstens 19de-eeuwse kern.  
Foto 21. De zijgevel (westgevel) van de schuur met steunberen, aandaken en vlechtingen (17.08.2016).

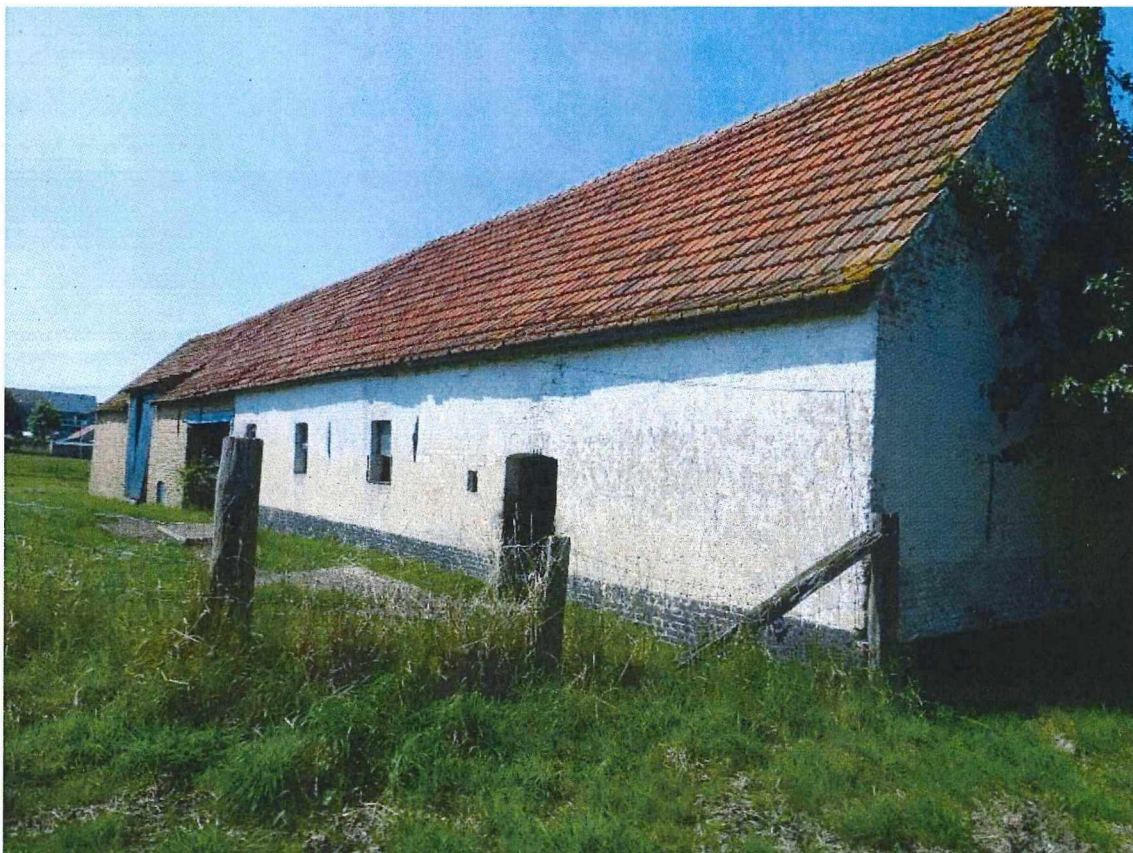
Foto 22. De stalling met oudere, minstens 19de-eeuwse kern (17.08.2016).

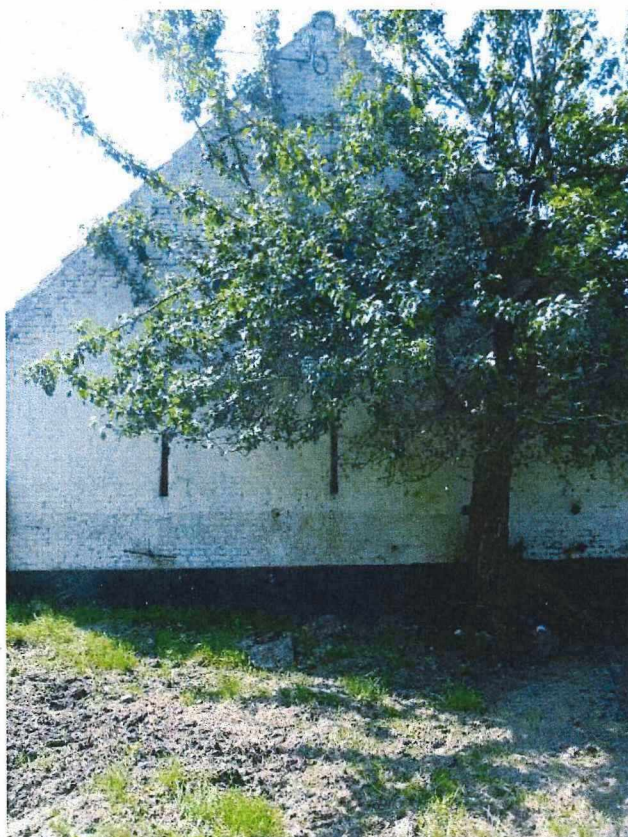
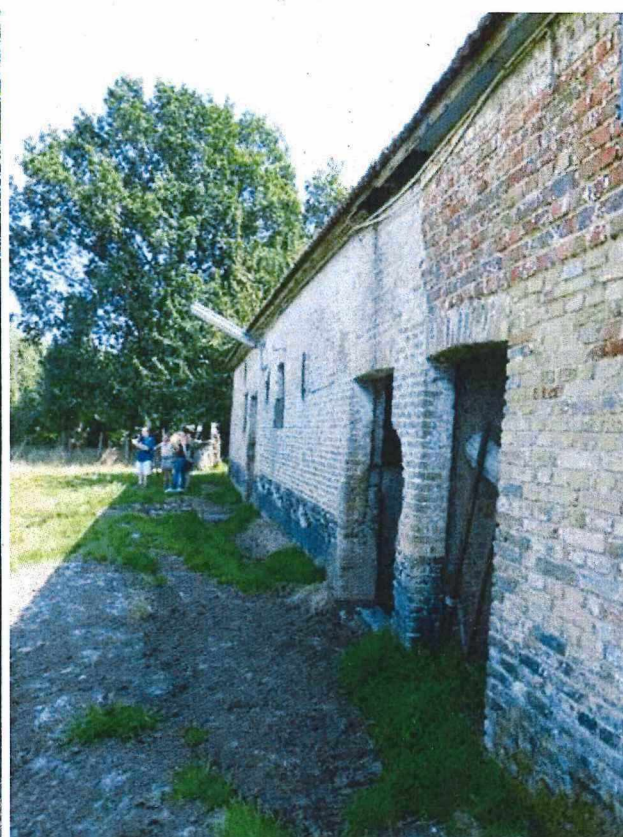
Foto 23. De zijgevel (oostgevel) van de stalling is opengewerkt door lichtgleuven.  
Foto 24. Detail van de muuropeningen in de noordgevel (17.08.2016).

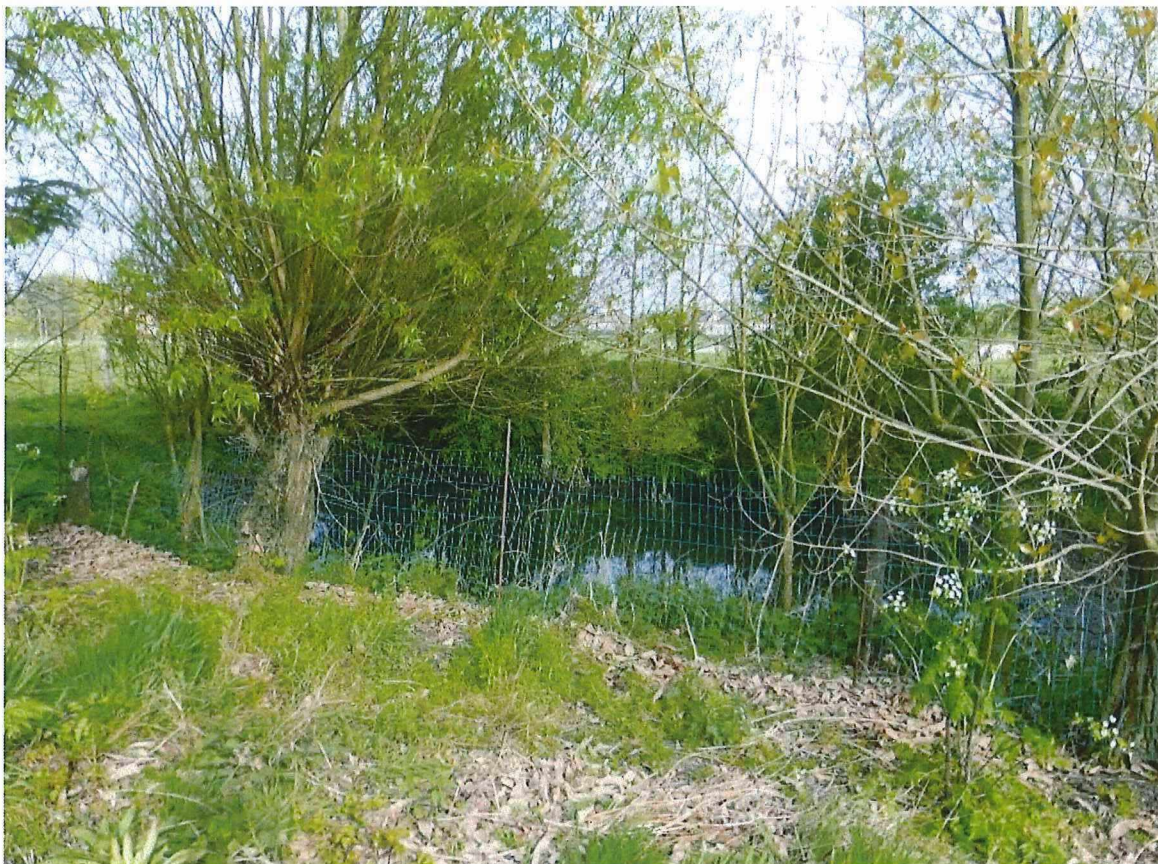
Foto 25. Met water gevulde grachtverbreding ten noorden van het boerenhuis, als restant van de omwalling (21.04.2017).

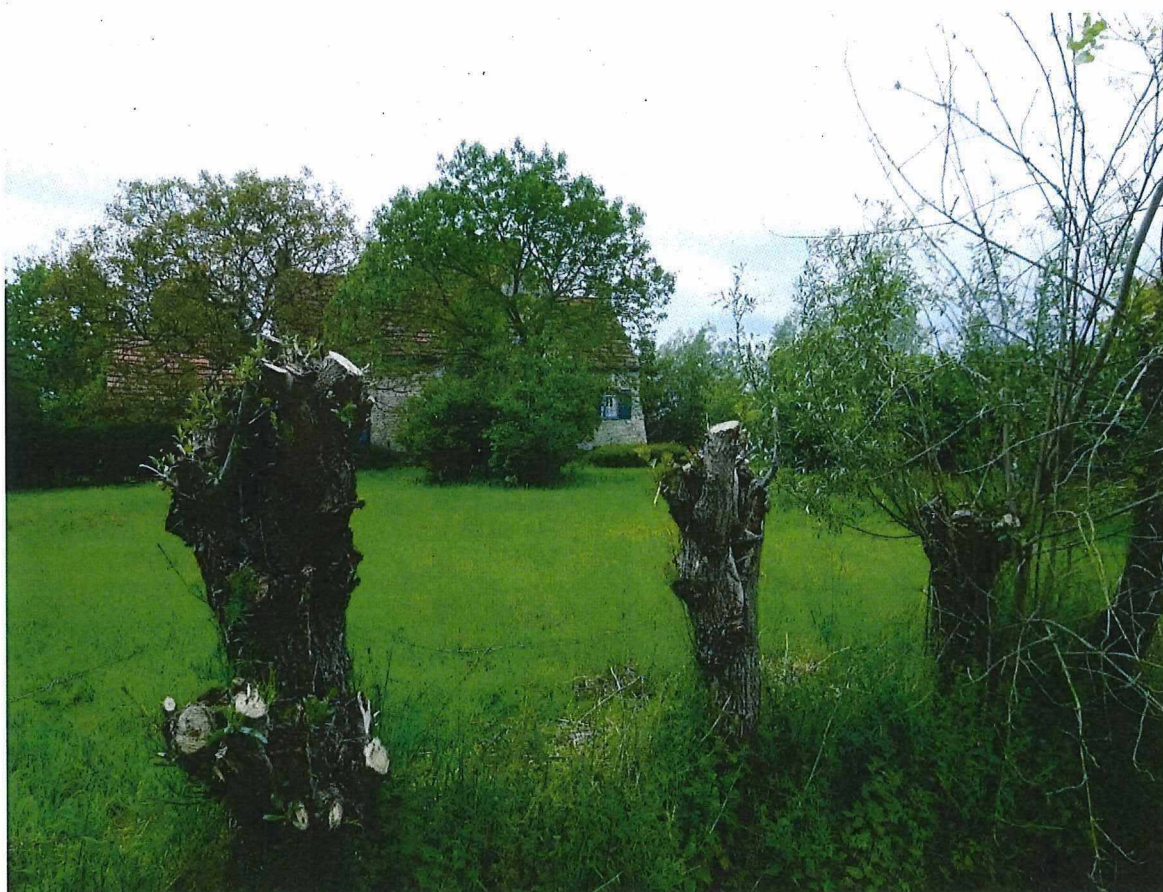
Foto 26. Knotbomen markeren het oostelijke deel van de buitenomwalling van het hoeve-erf (15.05.2017).

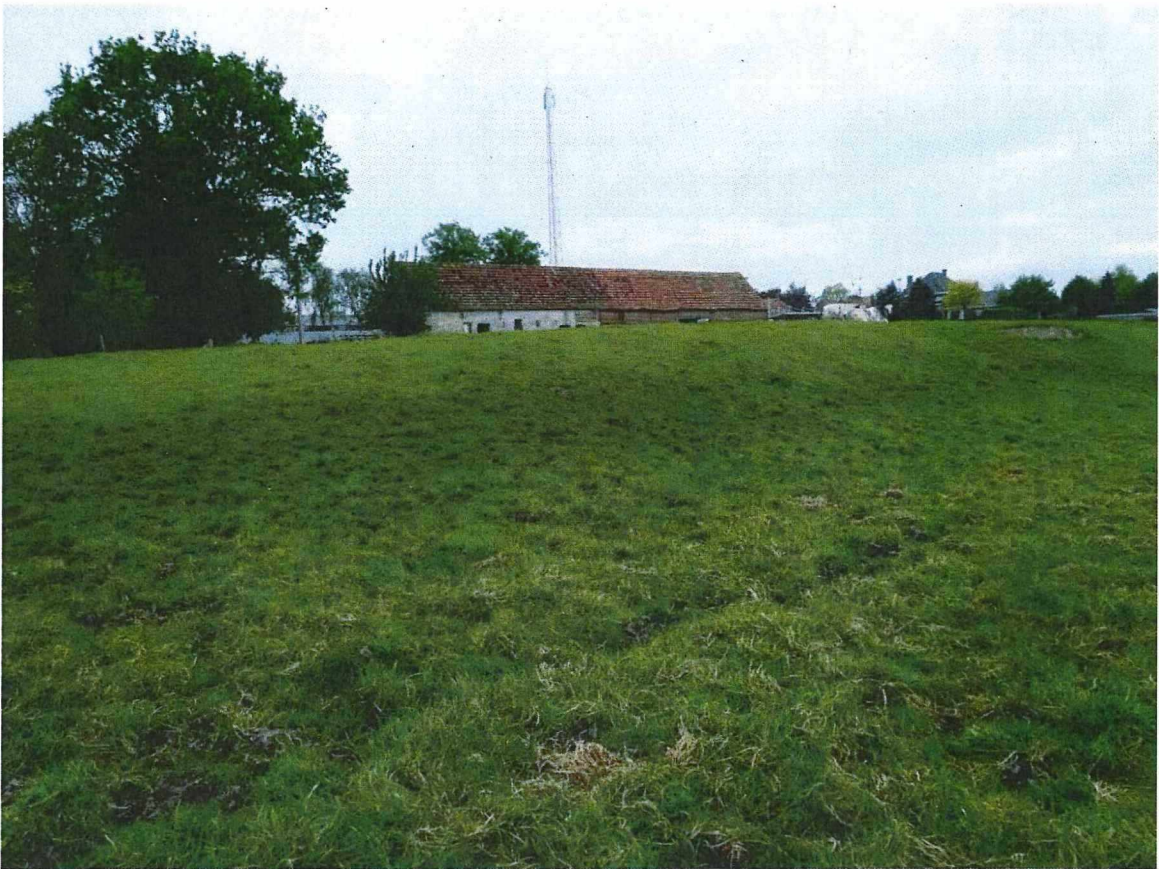
Foto 27. Graslandpercelen met microreliëf ten noorden van het hoeve-erf, naar de Krekelbeek-Handzamevaart toe. Zicht naar het zuiden: aarden dam op het vroegere boomgaardperceel, zicht op het langgestrekte schuur- en stalvolume (15.05.2017).

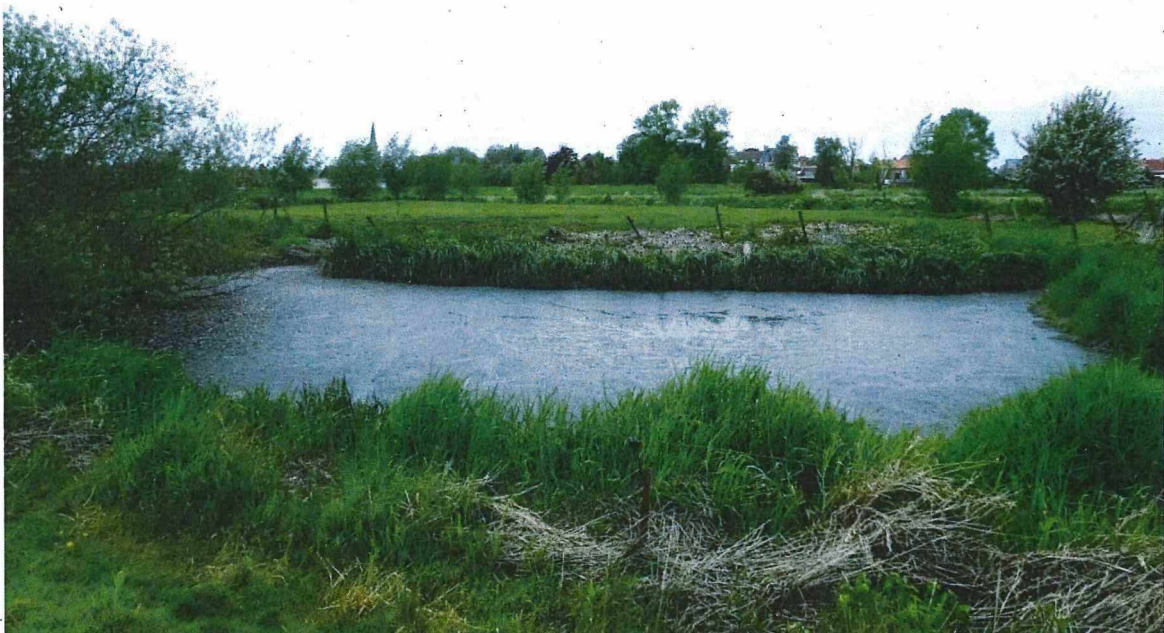
Foto 28. Graslandpercelen ten noorden van het hoeve-erf, naar de Krekelbeek-Handzamevaart toe. Tot zwemvijver vergraven grachtstructuur (15.05.2017).
