**Bijlage 2. Fotoregistratie van de fysieke toestand bij het ministerieel besluit tot voorlopige bescherming als monument van de wederopbouwhoeve 'De Pollepel' met cichorei- en tabaksast, en Britse schuilplaats in Ieper (Zillebeke)**

Objectnummer: 4.01/33011/1085.1

Dossiernummer: 4.001/33011/125.1

Wederopbouwhoeve 'De Pollepel' met cichorei- en tabaksast & Britse schuilplaats,  
Komenseweg 30

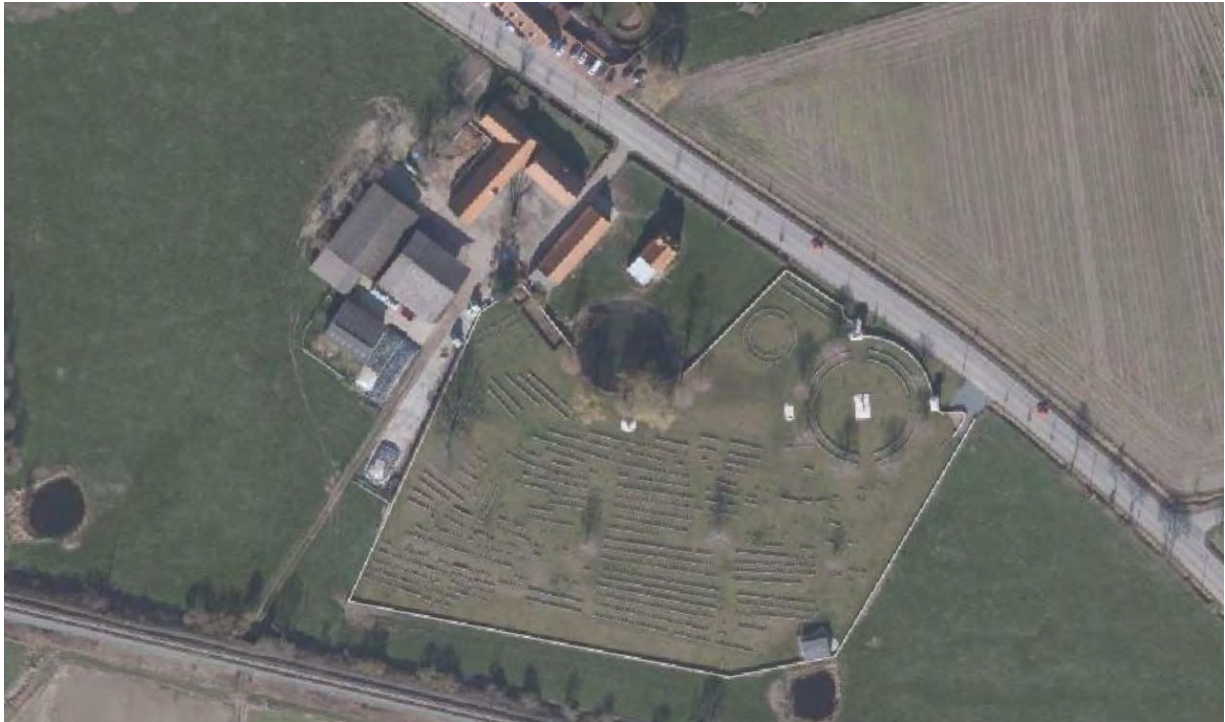
Foto 1: luchtfoto – ensemblewerking tussen de 'Pollepelhoeve' en de beschermde Britse begraafplaats 'Railway Dugouts Burial Ground' ([www.geopunt.be](http://www.geopunt.be)).

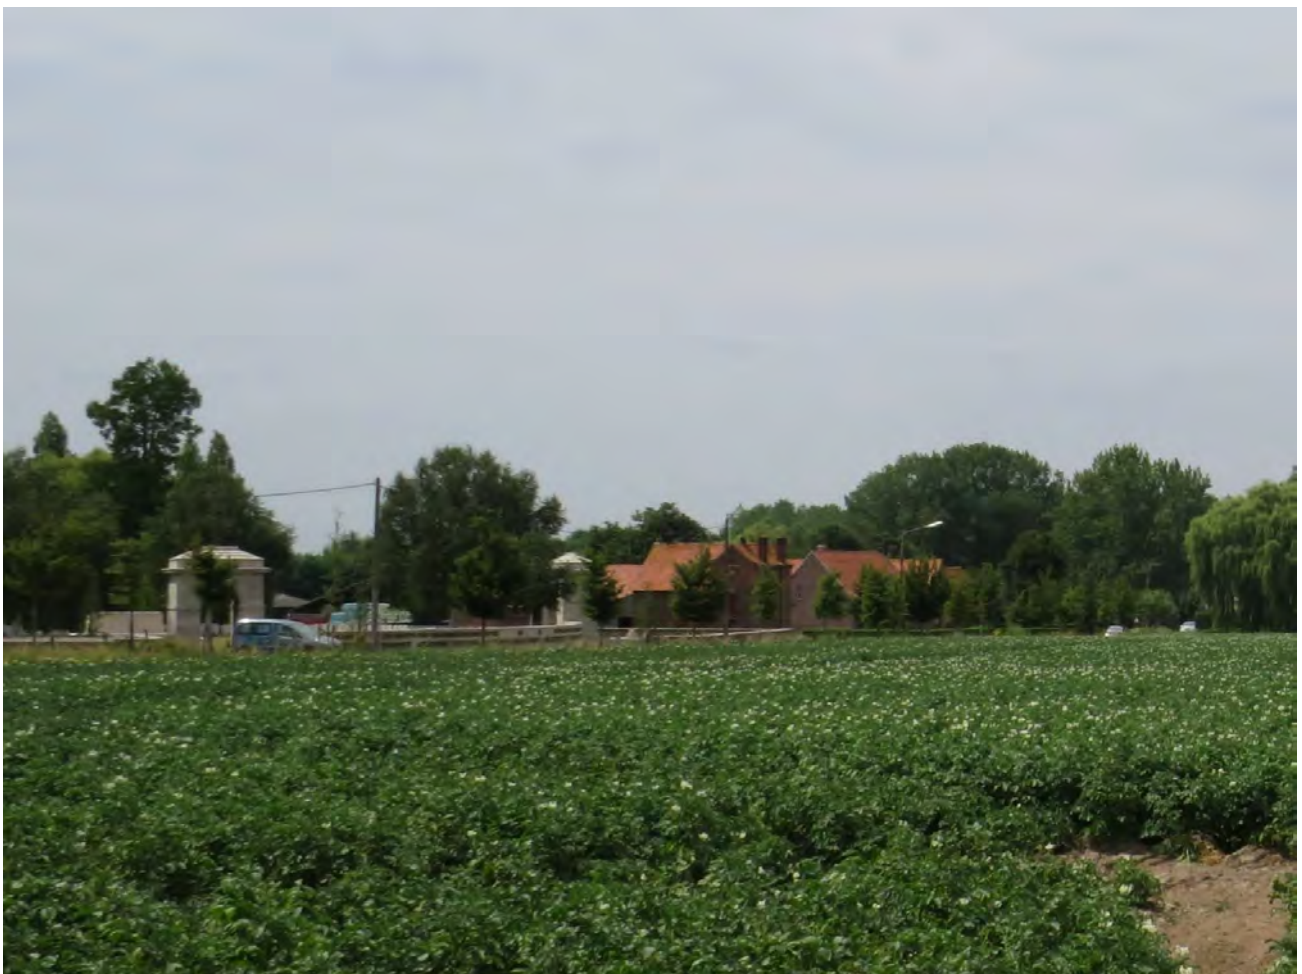
Foto 2: zicht op de Britse militaire begraafplaats 'Railway Dugouts Burial Ground' en de 'Pollepelhoeve' – foto genomen vanuit de dreef naar Zillebekevijver (09.07.2019).

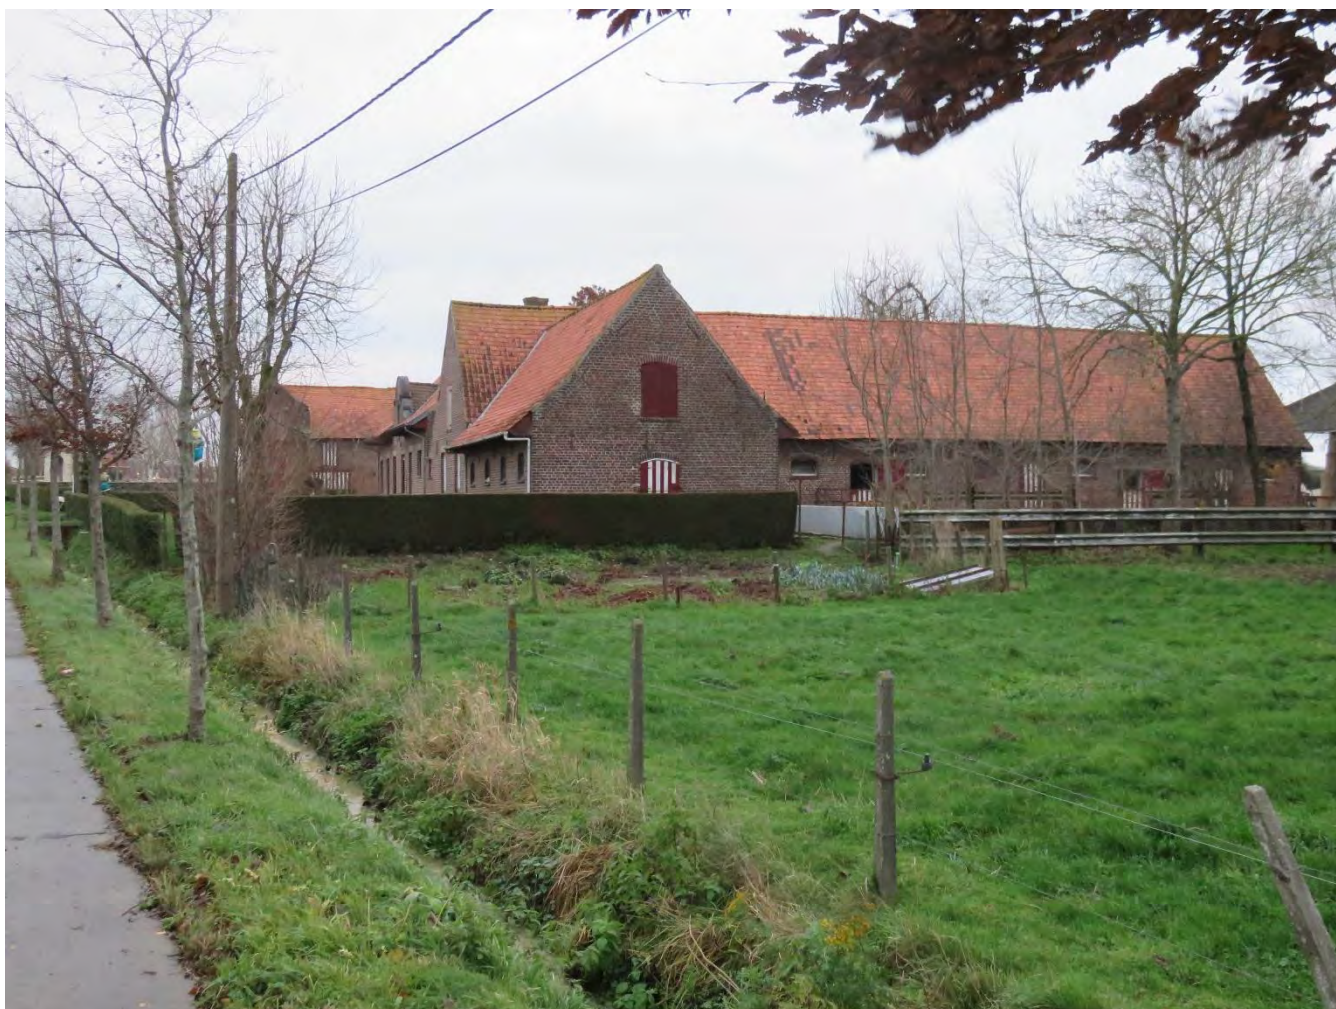
Foto 3: algemeen beeld op de hoeve vanaf de Komenseweg, vanuit het noorden - rechts de L-vormige stalvleugel – in de verte, zicht op de hogere daken van de cichorei- en tabaksast (13.12.2019).

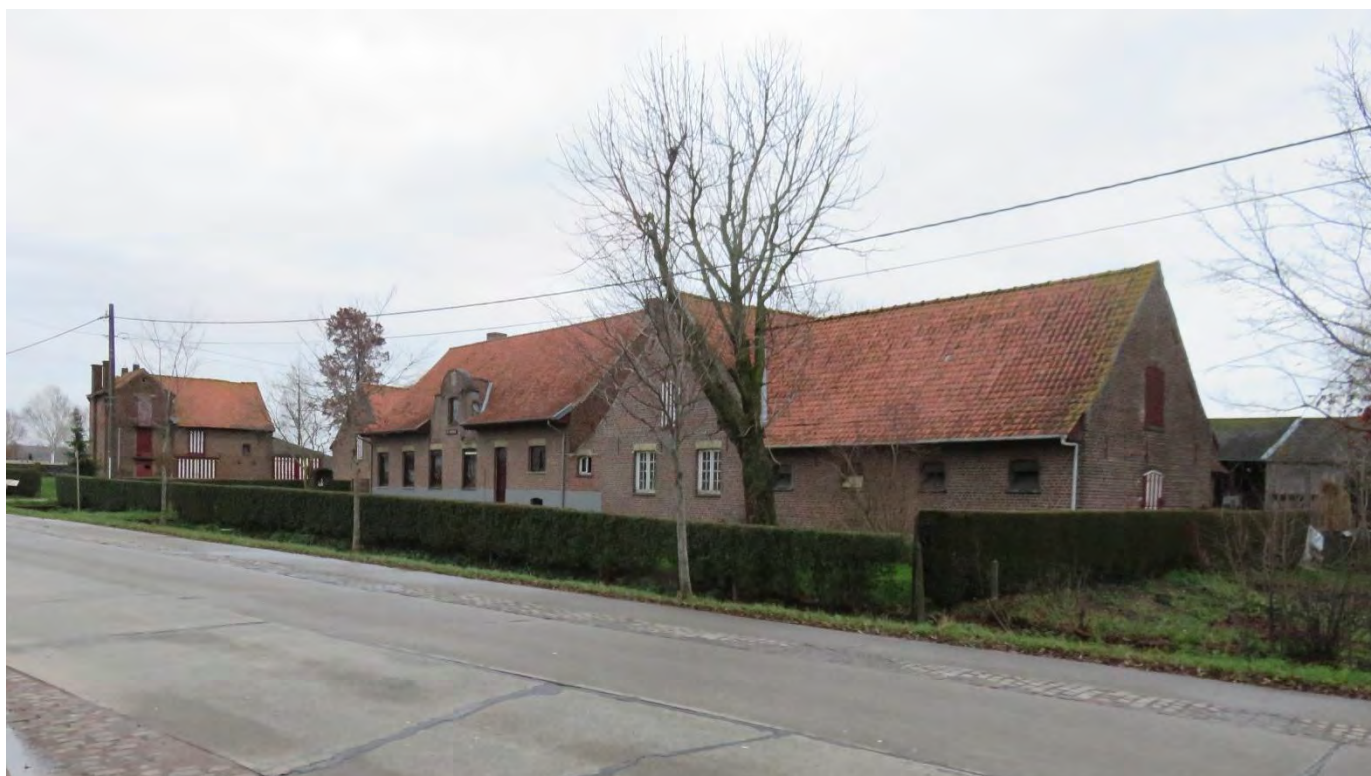
Foto 4: algemeen beeld op de hoeve vanaf de Komenseweg, vanuit het noorden. De woning en de L-vormige stalvleugel zijn parallel met de straat gelegen – ze worden voorafgegaan door een omhaagde voortuin (13.12.2019).

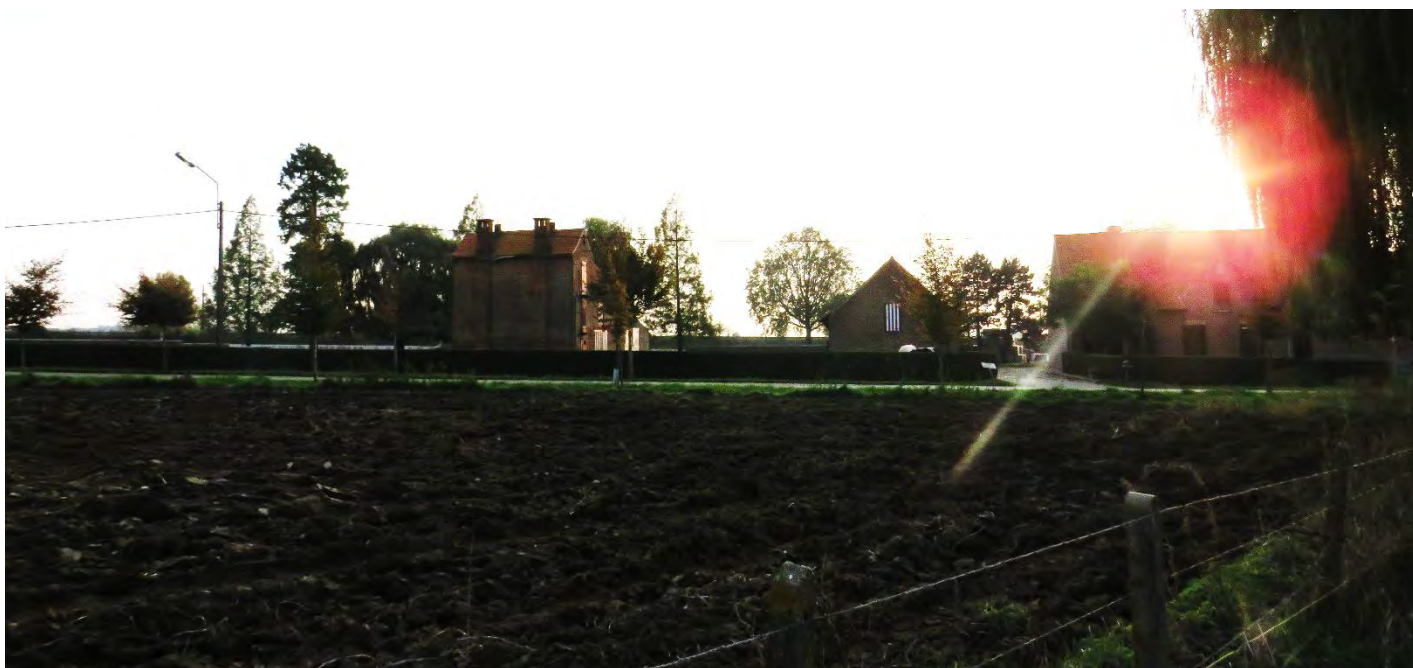
Foto 5: zicht op de hoeve en de deels omringende begraafplaats- de hoge bomen achter de ast (links) geven de locatie van de begraafplaats aan – foto genomen vanaf de akker aan de overzijde van de Komenseweg (31.10.2019).

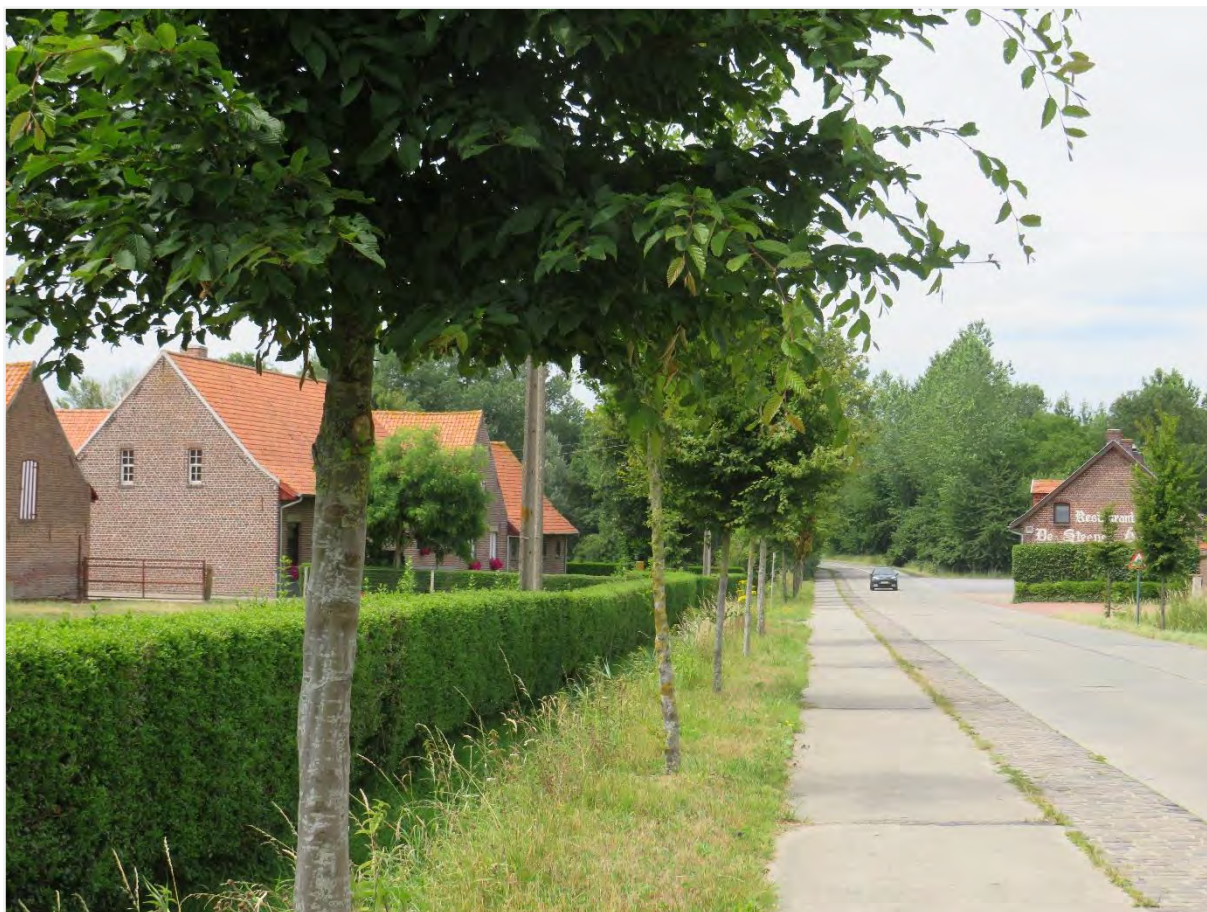
Foto 6: zicht op de hoeve vanaf de Komenseweg, vanuit het zuiden – zijgevels van schuur en boerenwoning – omhaagde weide en voortuin (09.07.2019).

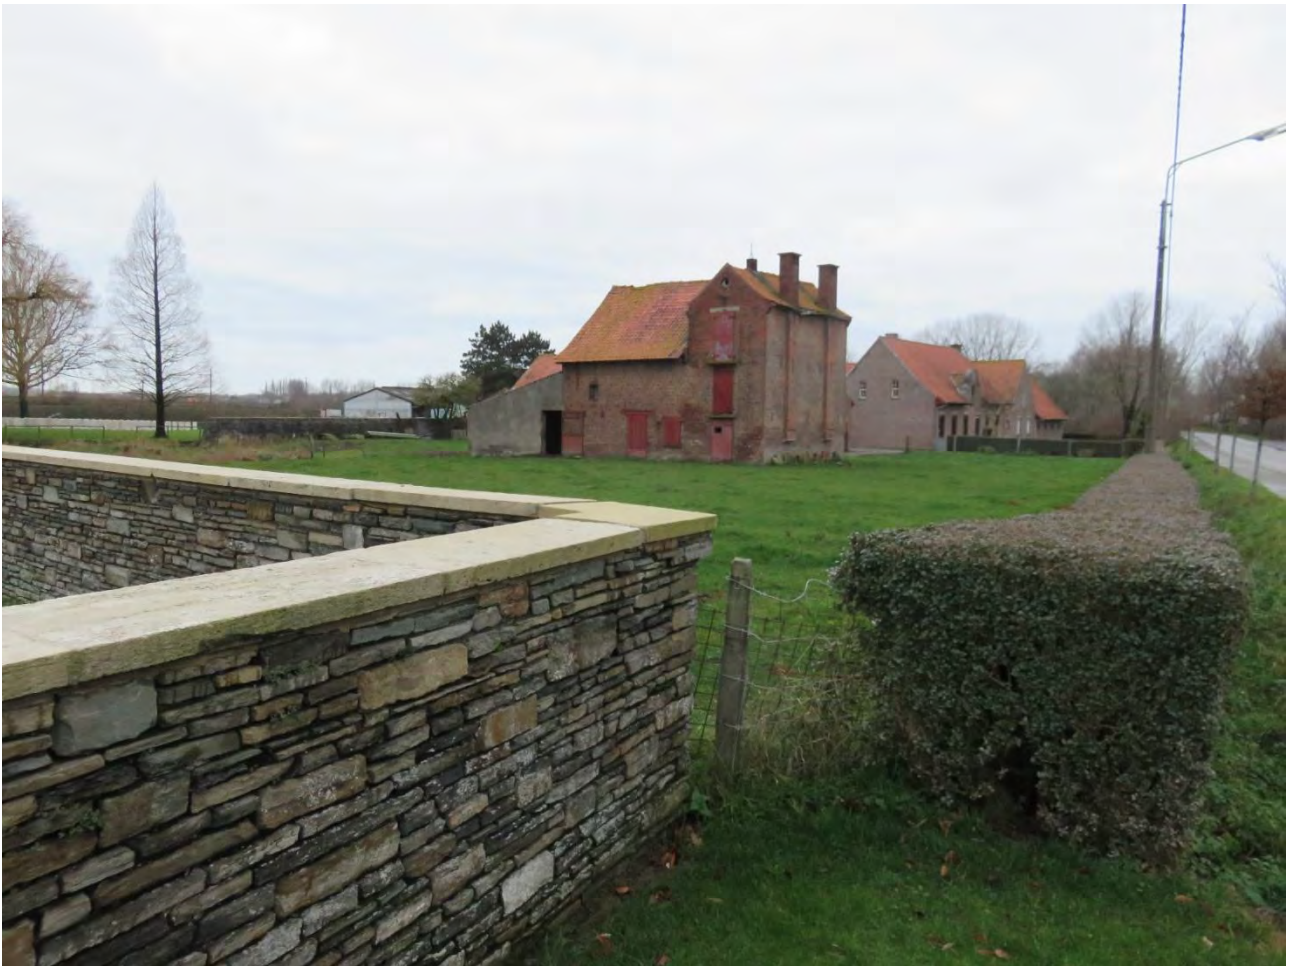
Foto 7: zicht op de hoeve vanaf de Komenseweg, vanuit het zuiden - overgang tussen de begraafplaats en de hoeve - de natuurstenen muur van de begraafplaats wordt als het ware verdergezet in de haag van de weide - gecombineerde ast met torenvormige tabaksast (13.12.2019).

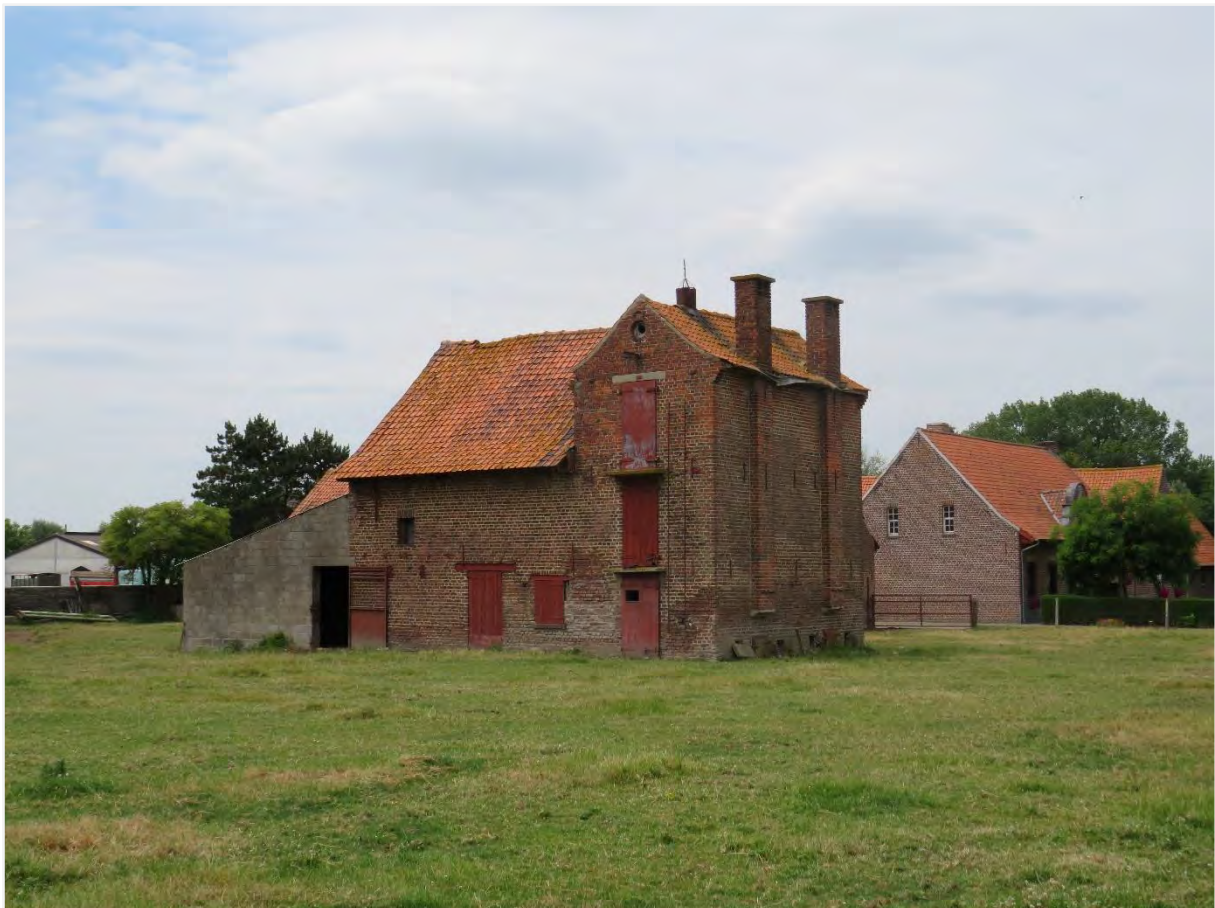
Foto 8 zicht op de hoeve vanaf de Komenseweg, vanuit het zuiden - de cichorei- en tabaksast is in weide met de poel gelegen - de boerenwoning in de verte (09.07.2019).

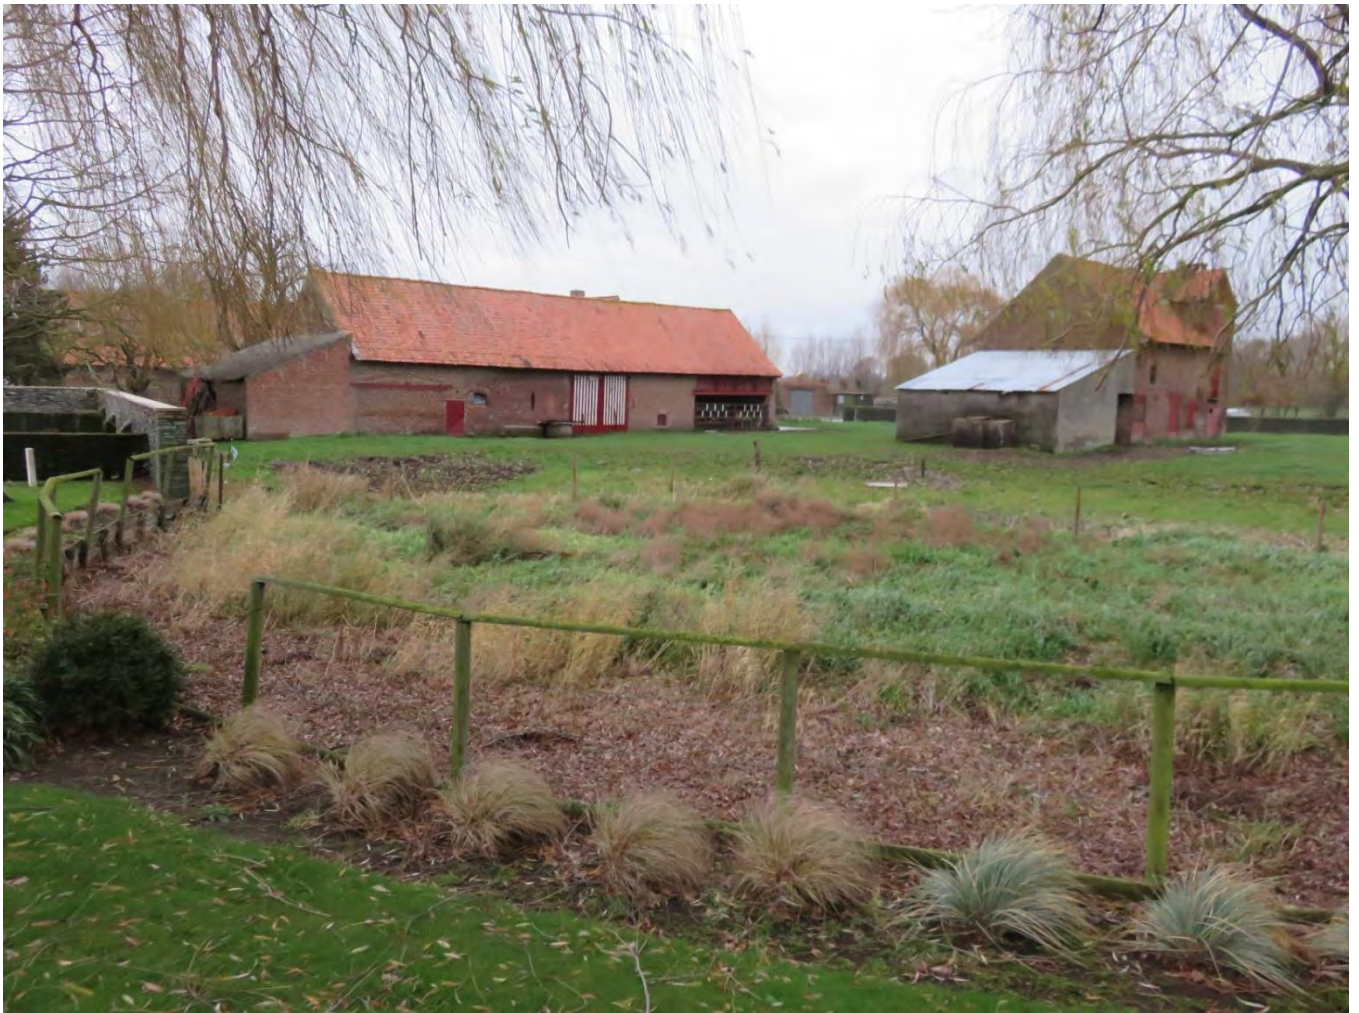
Foto 9: de poel van de hoeve (in het najaar van 2019 uitgedroogd) vormt de overgang tussen de hoeve en de begraafplaats – zicht op de achtergevel van de schuur en op de ast vanaf de begraafplaats (13.12.2019).

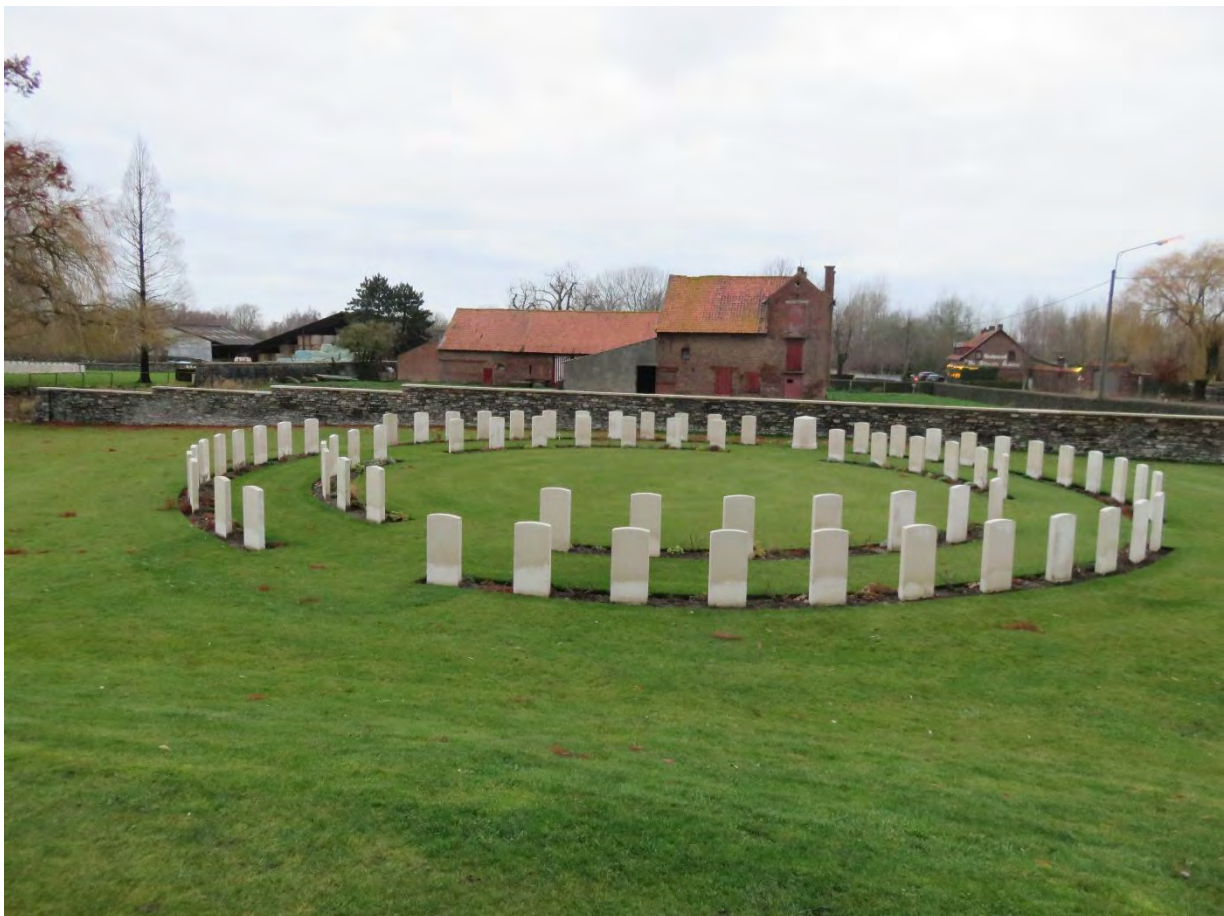
Foto 10: zicht op de hoeve met ast vanaf de begraafplaats (13.12.2019).

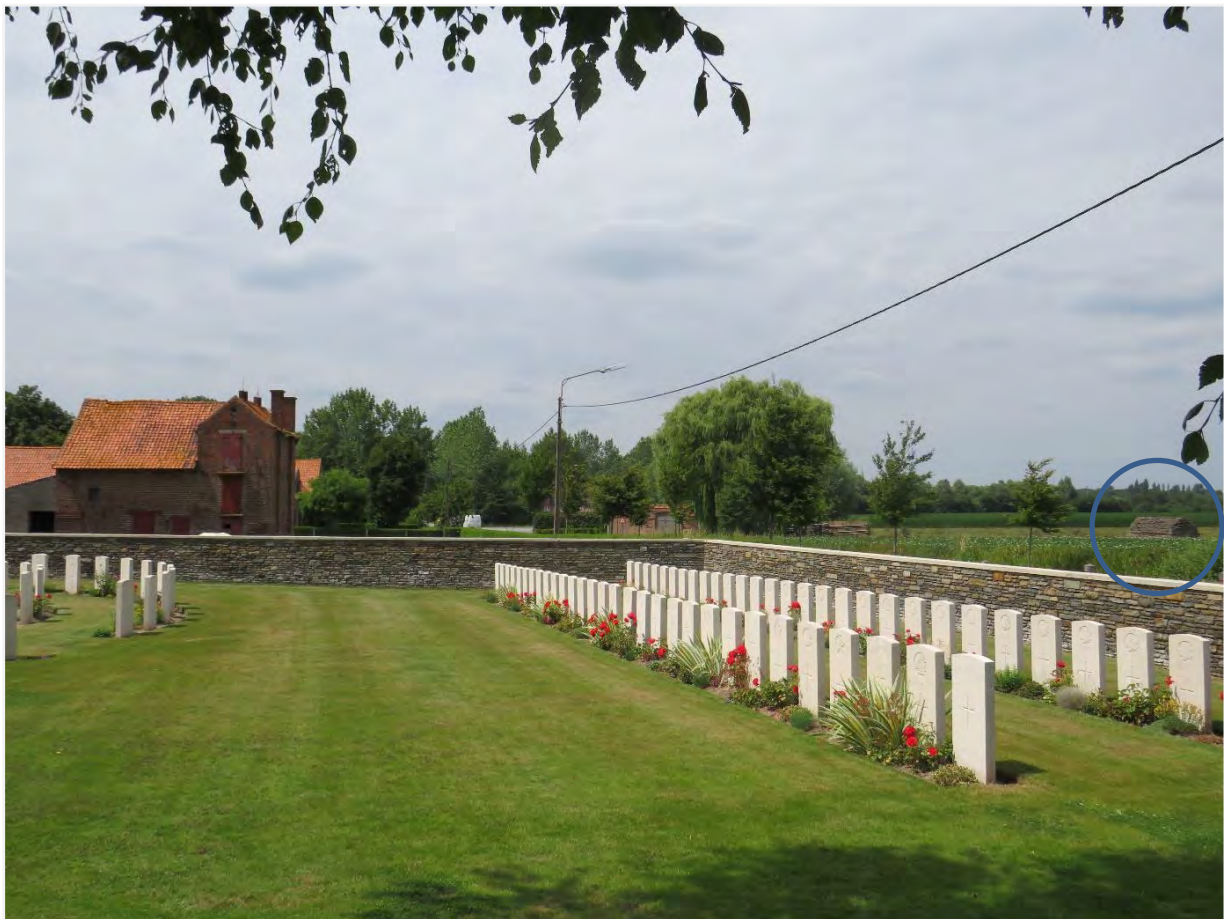
Foto 11: zicht op de hoeve met ast vanaf de begraafplaats – rechts, aan de overzijde van de straat, zicht op de betonnen Britse schuilplaats (cirkel) (09.07.2019).

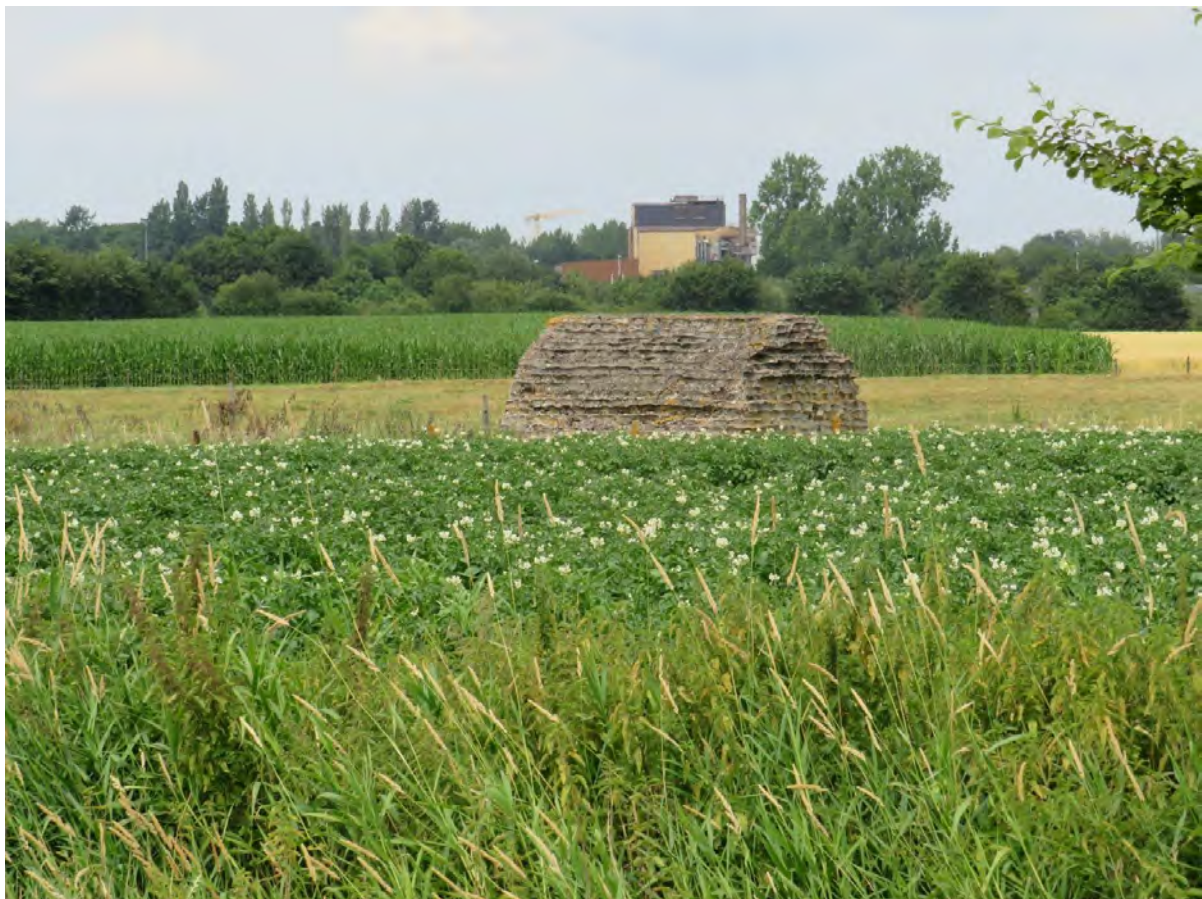
Foto 12: zicht vanaf de straat op de betonnen Britse schuilplaats – gelegen in weide aan de overzijde van de Komenseweg - kenmerkende halve cilindervorm (09.07.2019).

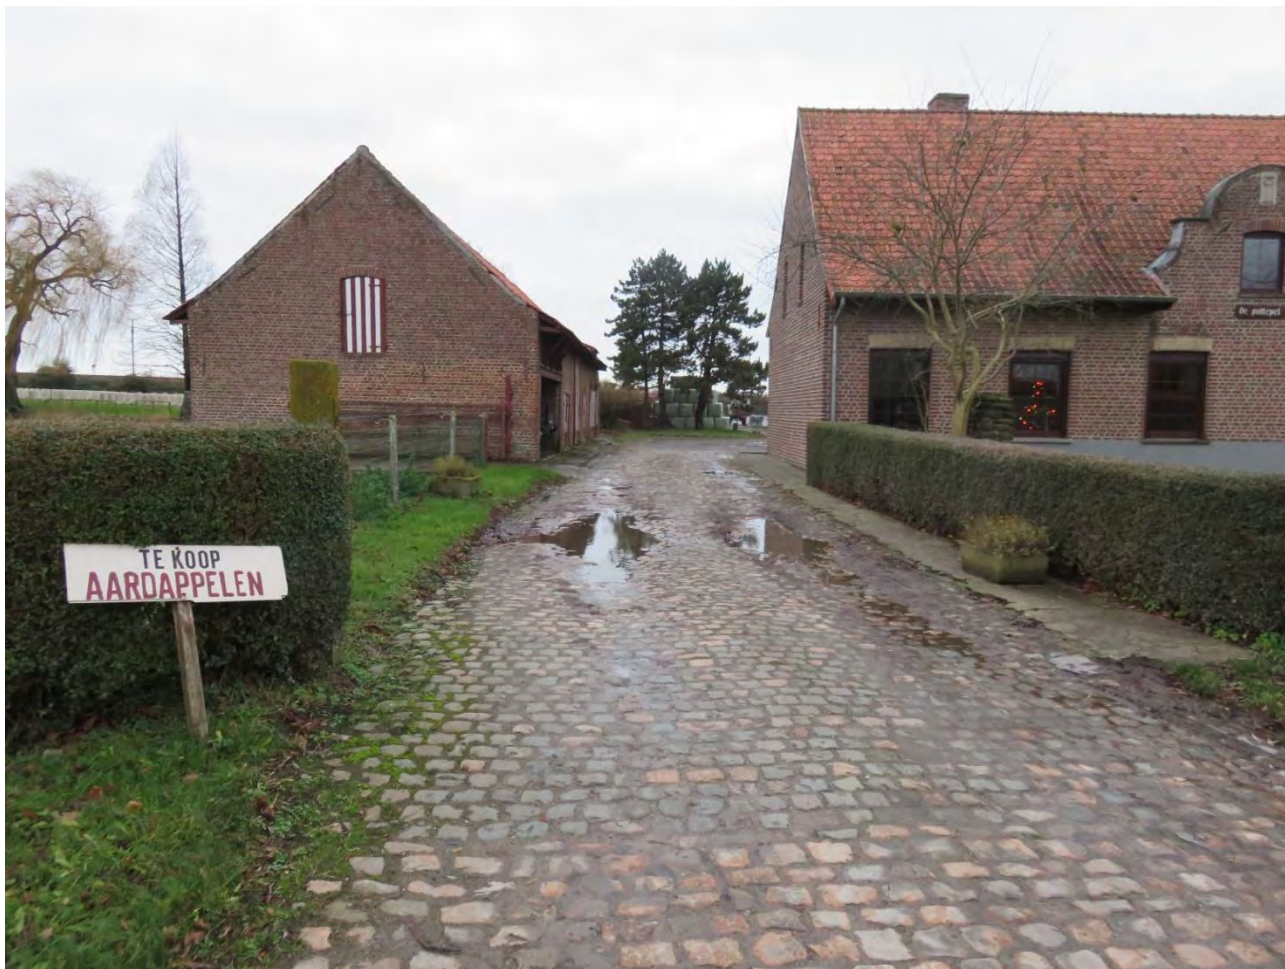
Foto 13: de erfoprit met kasseien en gerecupereerde natuursteen - ligusterhagen, links van de weide, rechts van de voortuin (13.12.2019).

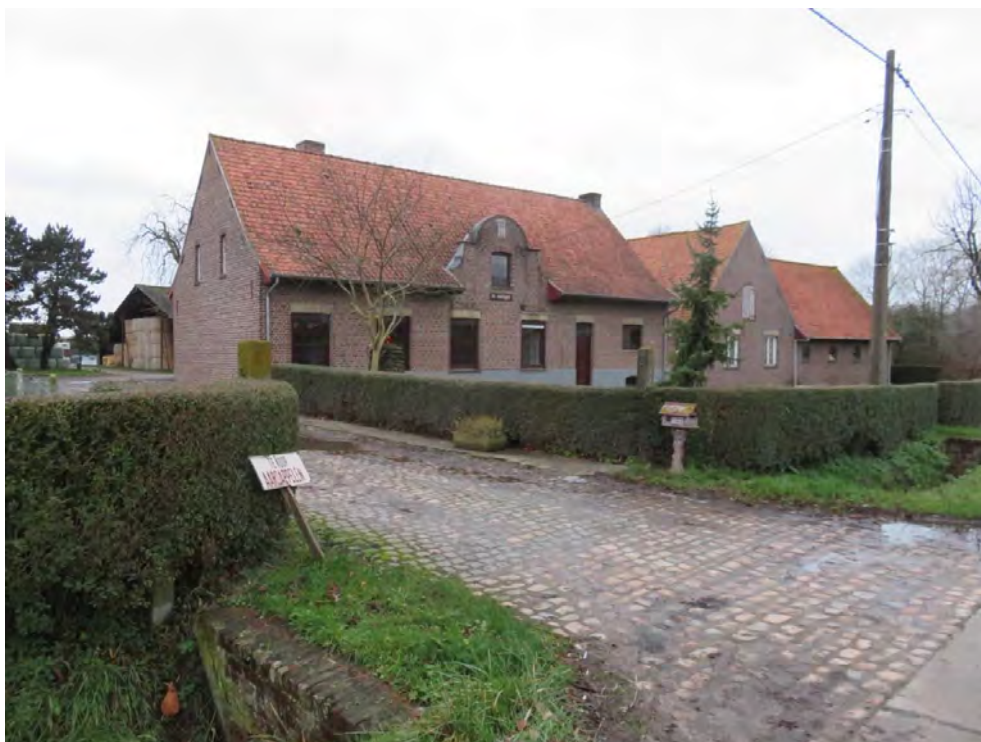
Foto 14: de erfoprit met kasseien en gerecupereerde natuursteen - ligusterhagen, links van de weide, rechts van de voortuin (13.12.2019).

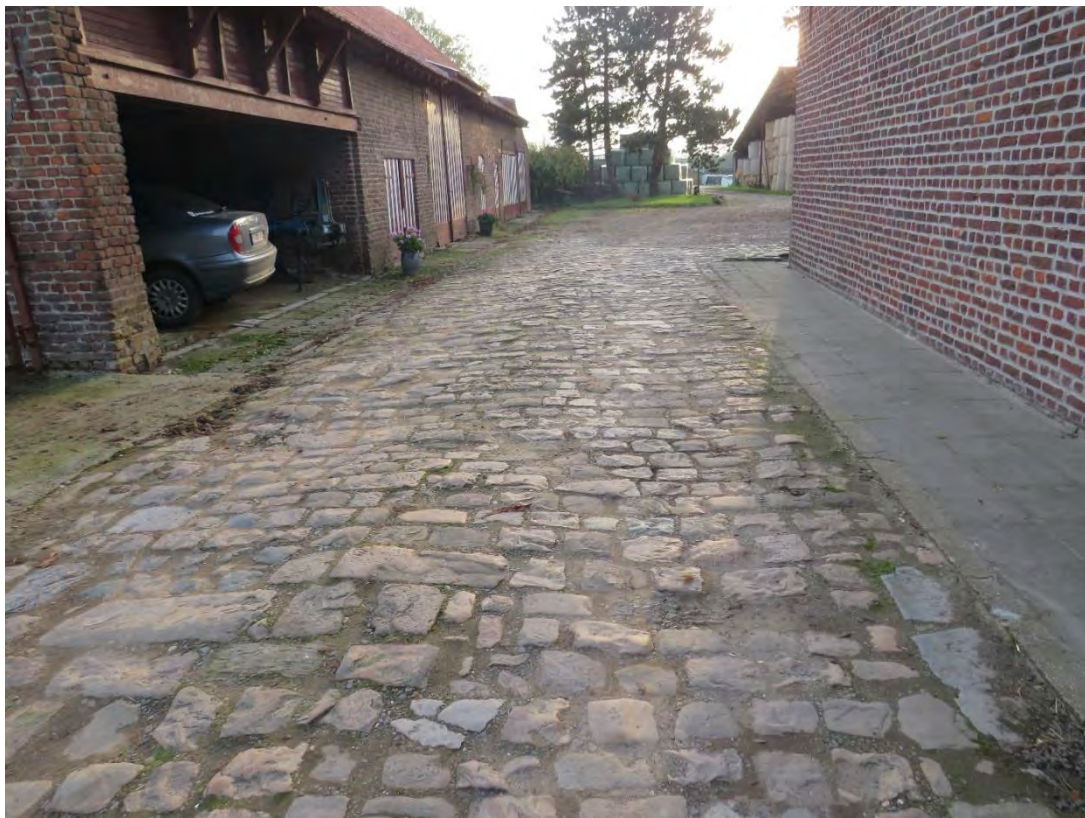
Foto 15: de erfoprit met kasseien en gerecupereerde natuursteen - de kasseien lopen gedeeltelijk door op het erf, zoals voor de erfgevel van de schuur (31.10.2019).

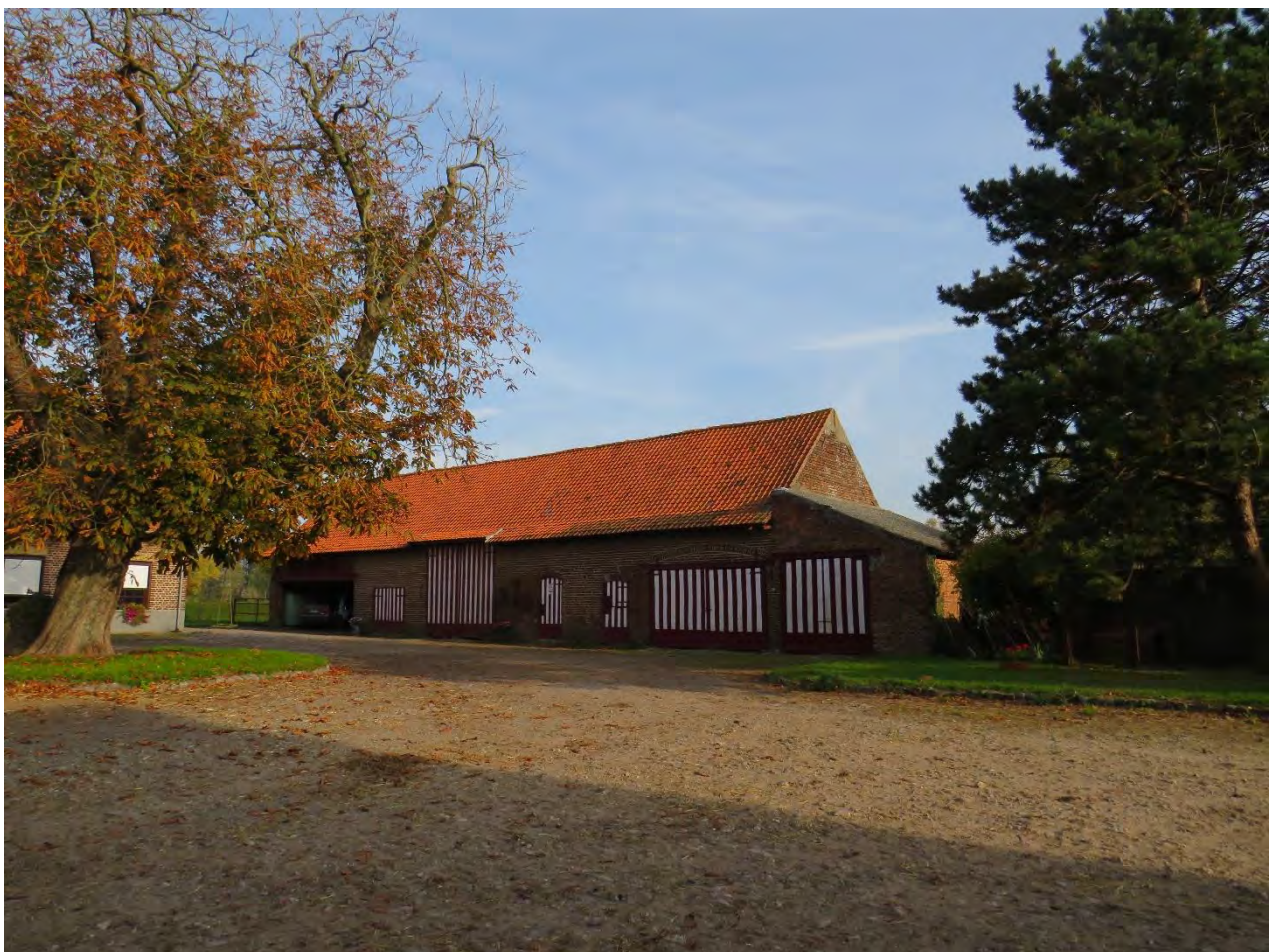
Foto 16: het erf met de schuur ten zuiden (31.10.2019).

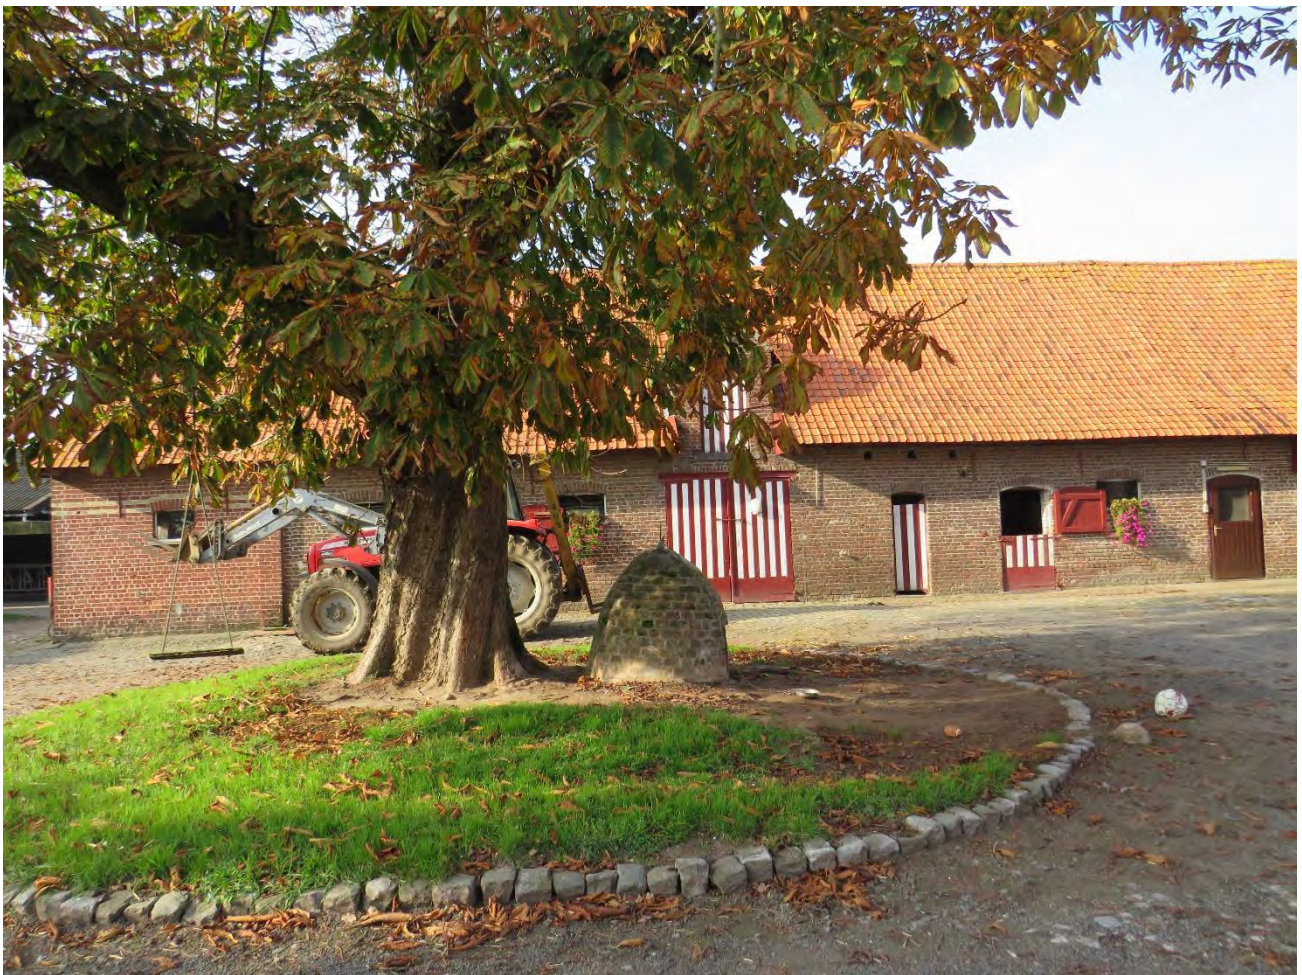
Foto 17: het erf met de paardenkastanje en het hondenhek – zicht op stalvleugel ten noorden (31.10.2019).

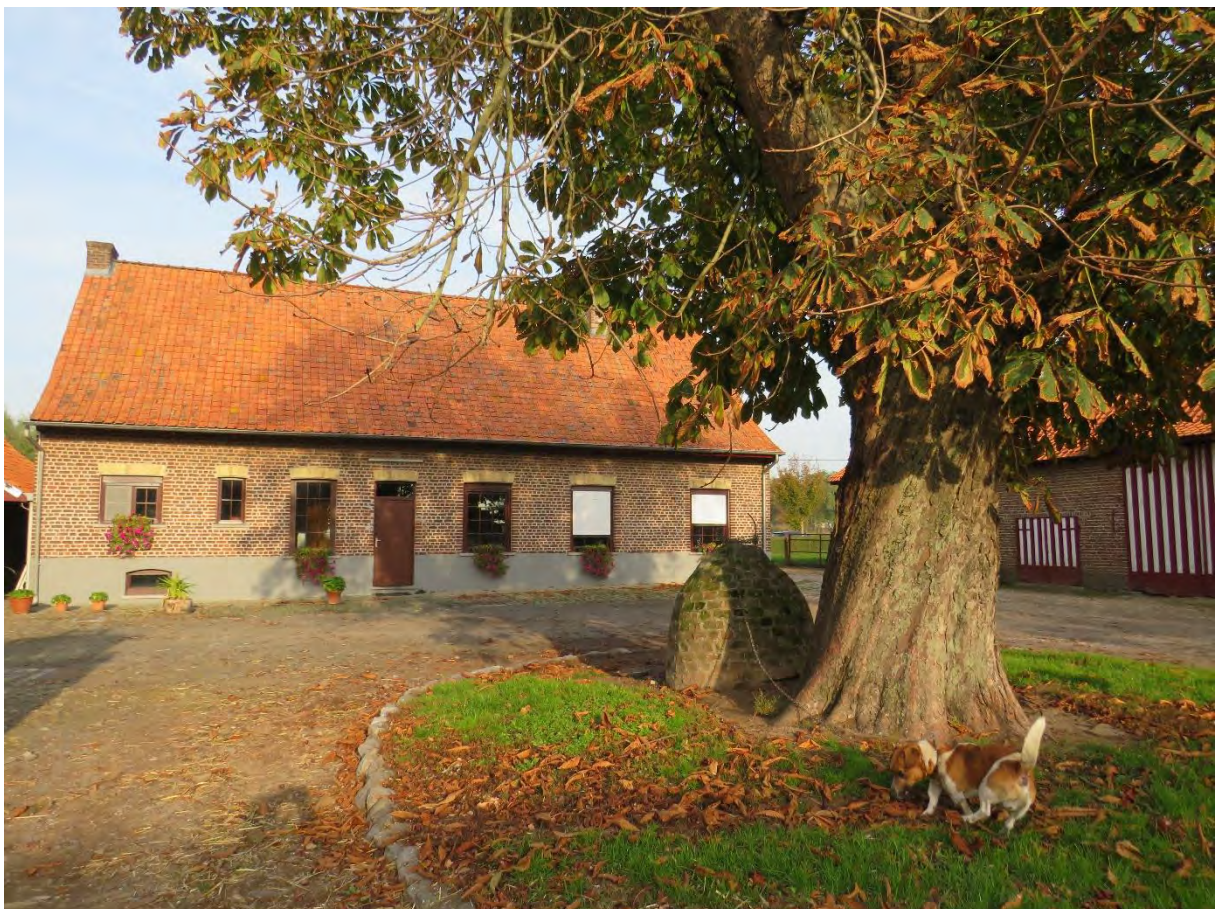
Foto 18: het erf met de paardenkastanje en het hondenhek in de schaduw ervan – zicht op de boerenwoning ten oosten (31.10.2019).

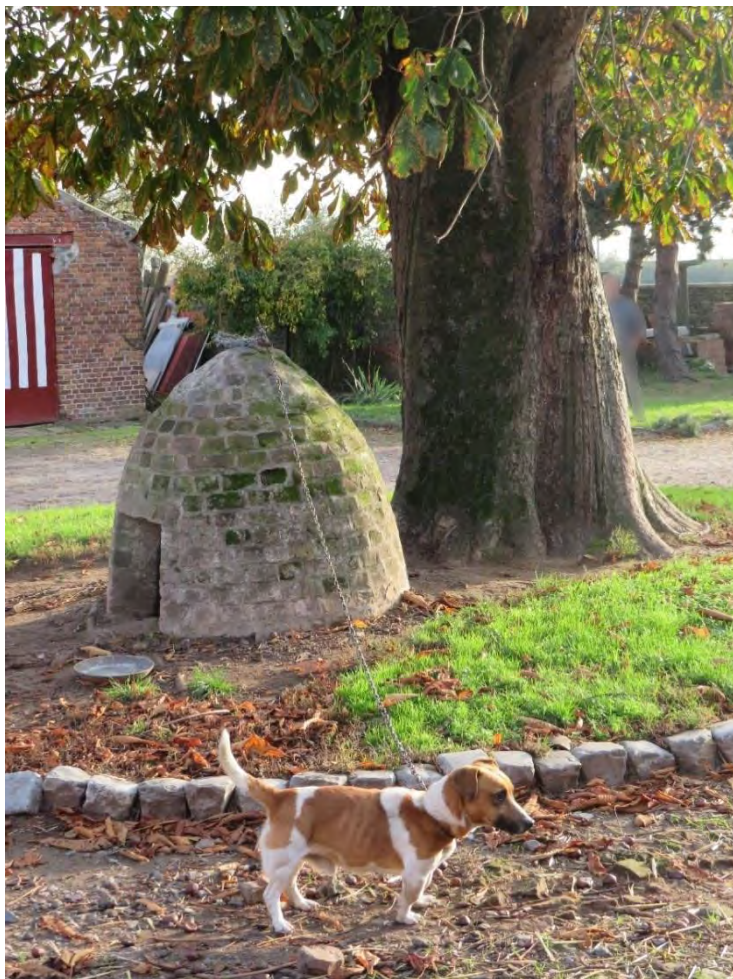
Foto 19: de paardenkastanje en het conische bakstenen hondenhok (31.10.2019).

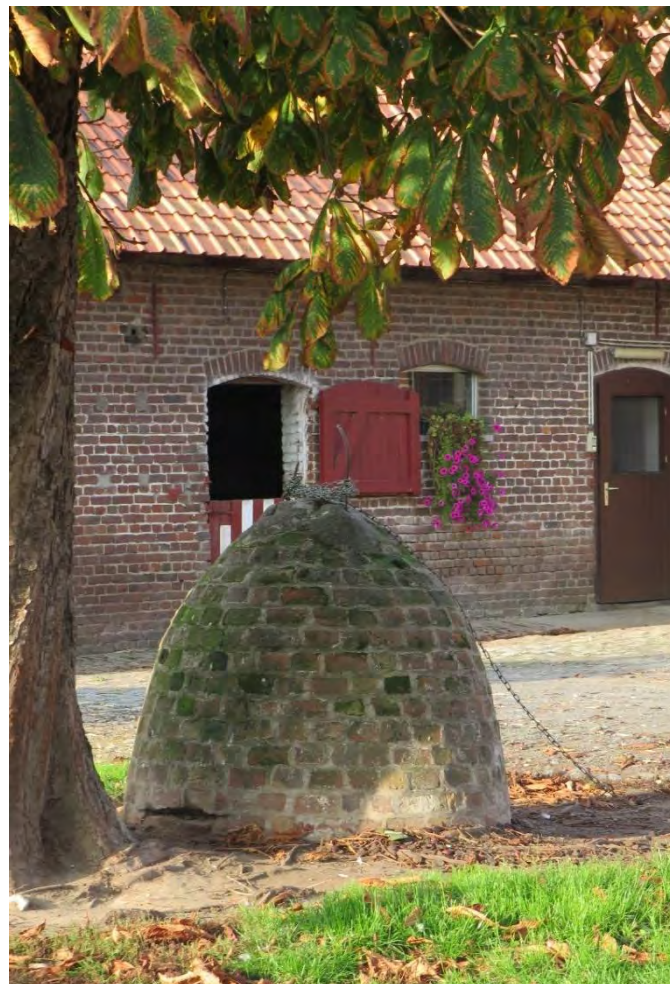
Foto 20: het conische bakstenen hondenhok (31.10.2019).
