**Bijlage 2. Fotoregistratie van de fysieke toestand bij het ministerieel besluit tot voorlopige bescherming als monument van de wederopbouwhoeve 'De Pollepel' met cichorei- en tabaksast, en Britse schuilplaats in Ieper (Zillebeke)**

Objectnummer: 4.01/33011/1085.1

Dossiernummer: 4.001/33011/125.1

Wederopbouwhoeve 'De Pollepel' met cichorei- en tabaksast & Britse schuilplaats,  
Komenseweg 30

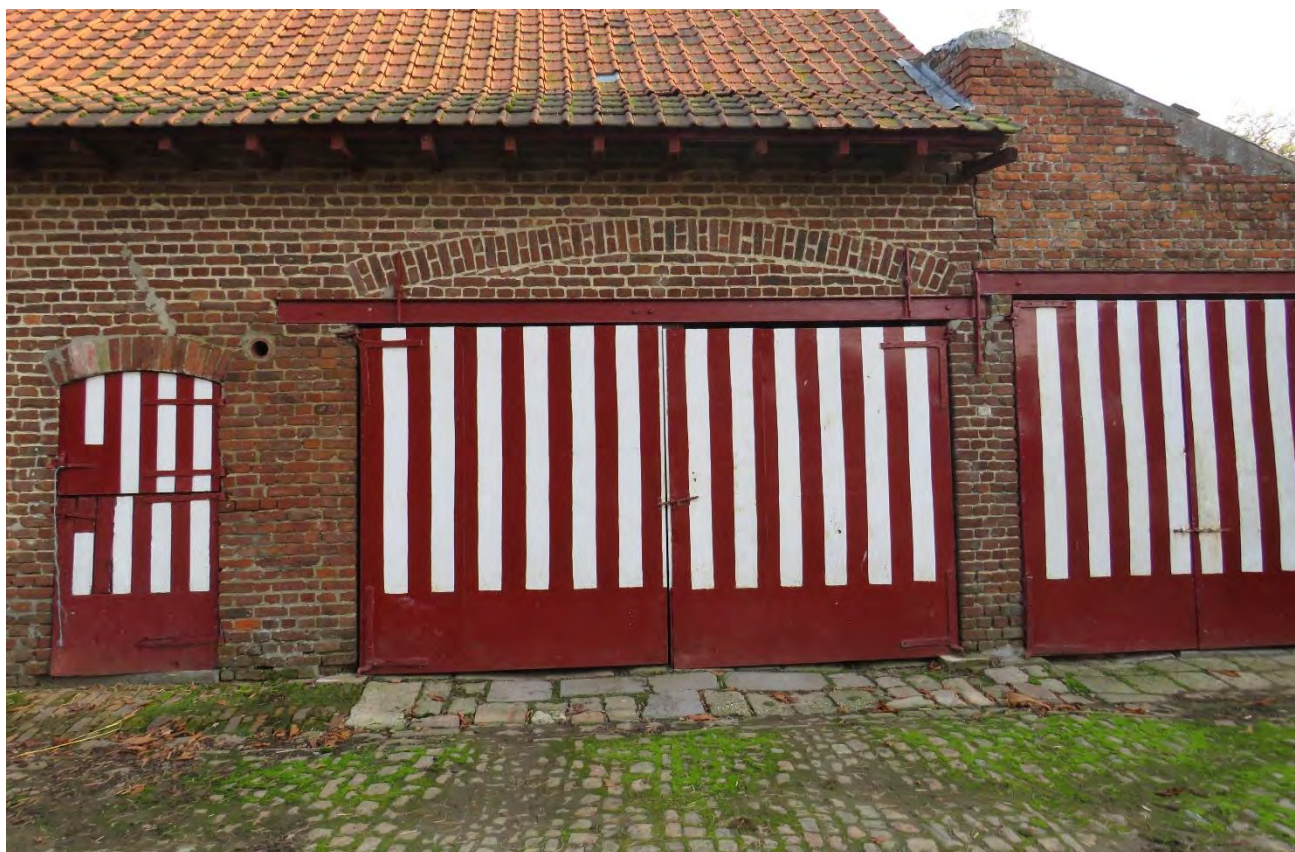
Foto 21: bestrating met bakstenen op hun kant (links) en abrisstenen voor de erfgevel van de schuur. De abrisstenen komen vooral voor ter hoogte van de poorten. Daarvoor is er een gekasseide strook (31.10.2019).

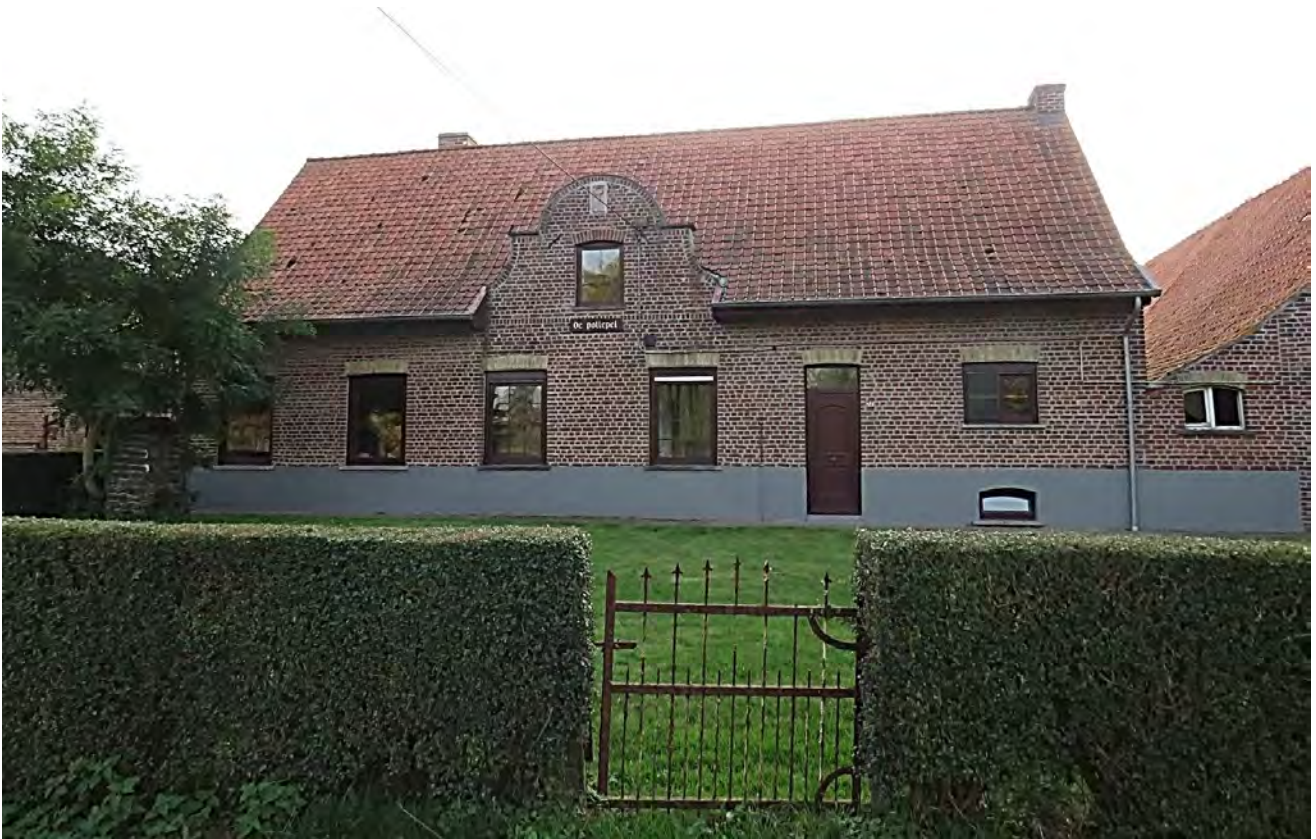
Foto 22: voortuin met zicht op de straatgevel van de woning – ligusterhaag en smeedijzeren poortje – links, zicht op het Lourdesgrotje (31.10.2019).

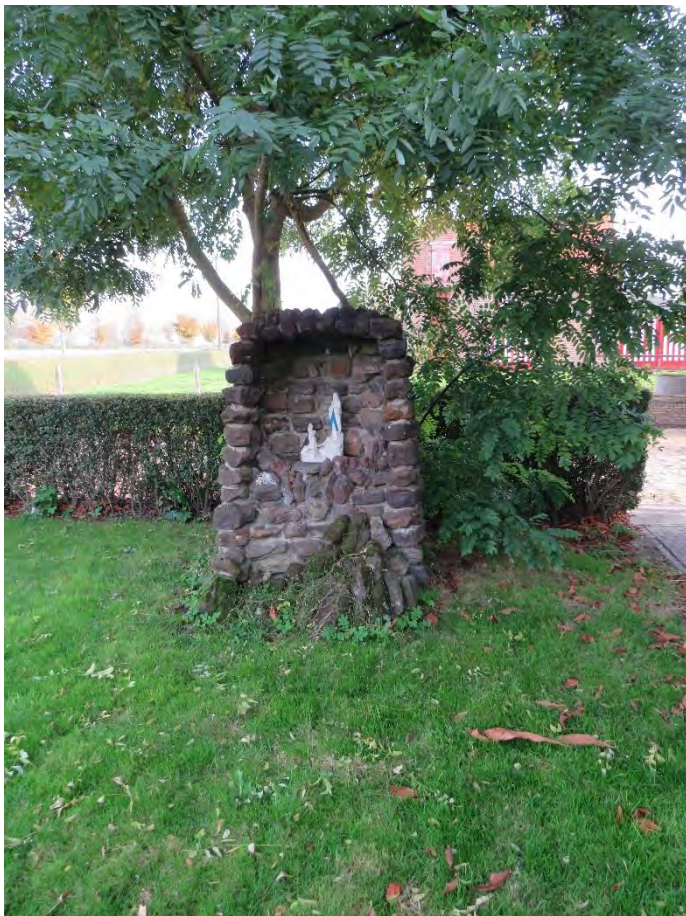
Foto 23: Lourdesgrotje in ijzerzandsteenschollen in de voortuin (31.10.2019).

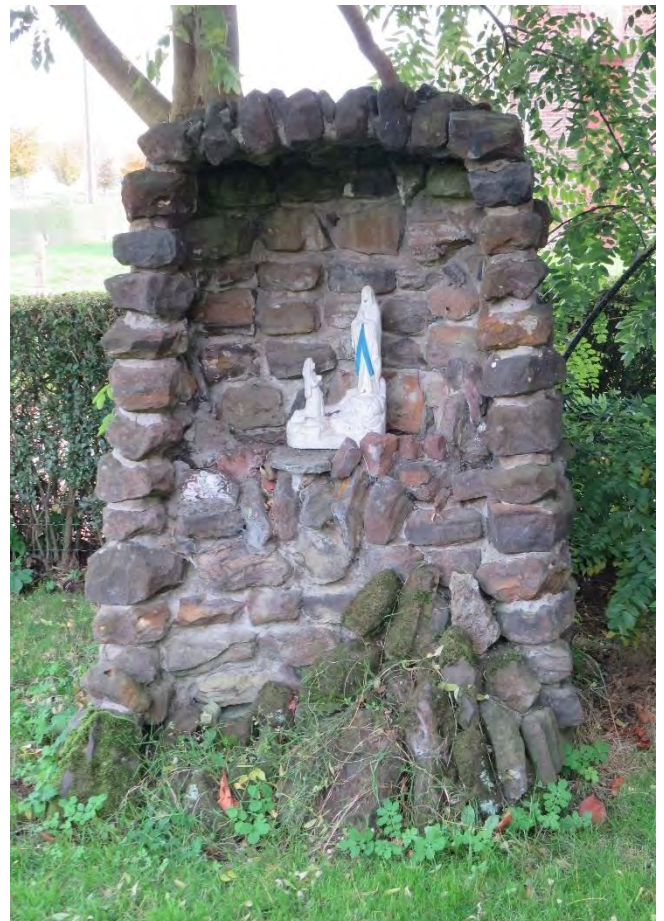
Foto 24: Lourdesgrotje in ijzerzandsteenschollen in de voortuin – nis (31.10.2019).

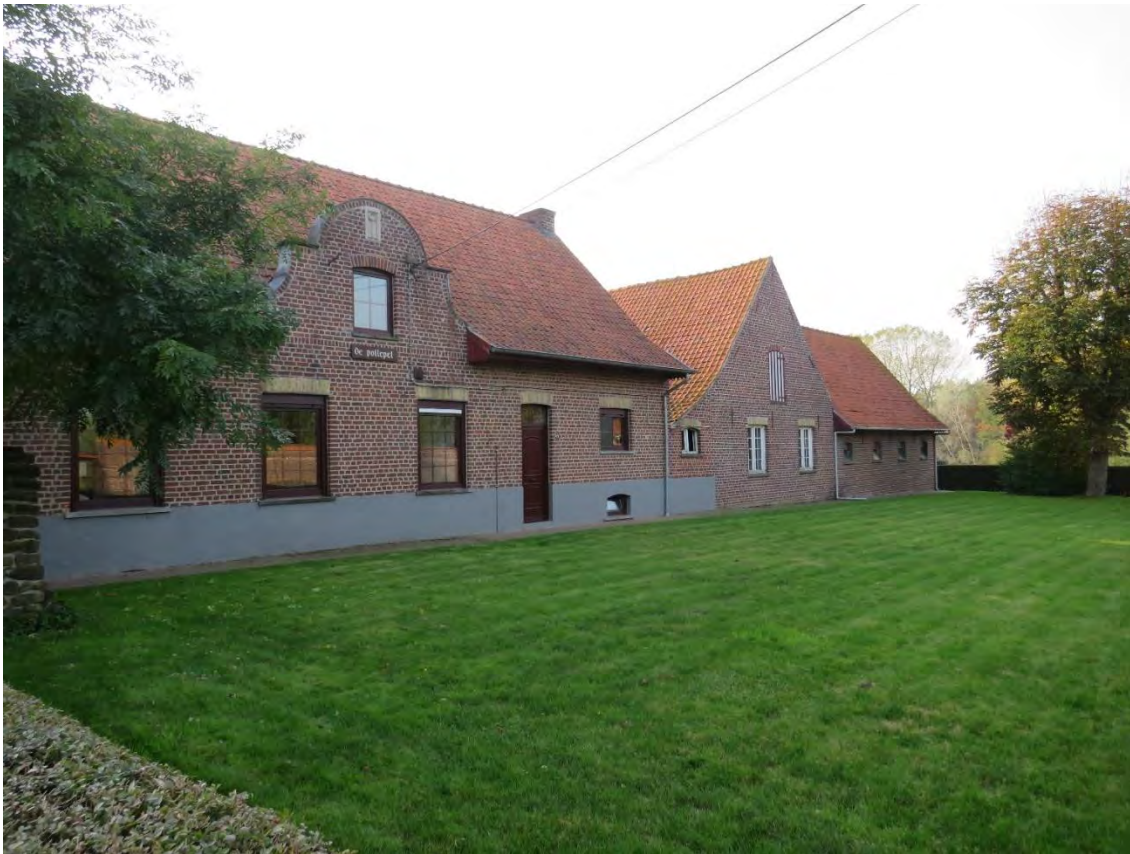
Foto 25: in voortuin gelegen voorgevel van de boerenwoning – beschilderde gecementeerde plint - getoogde muuropeningen onder geelbakstenen strek (vernieuwd houtwerk) - de stalvleugel op L-vormig grondplan in het verlengde (31.10.2019).

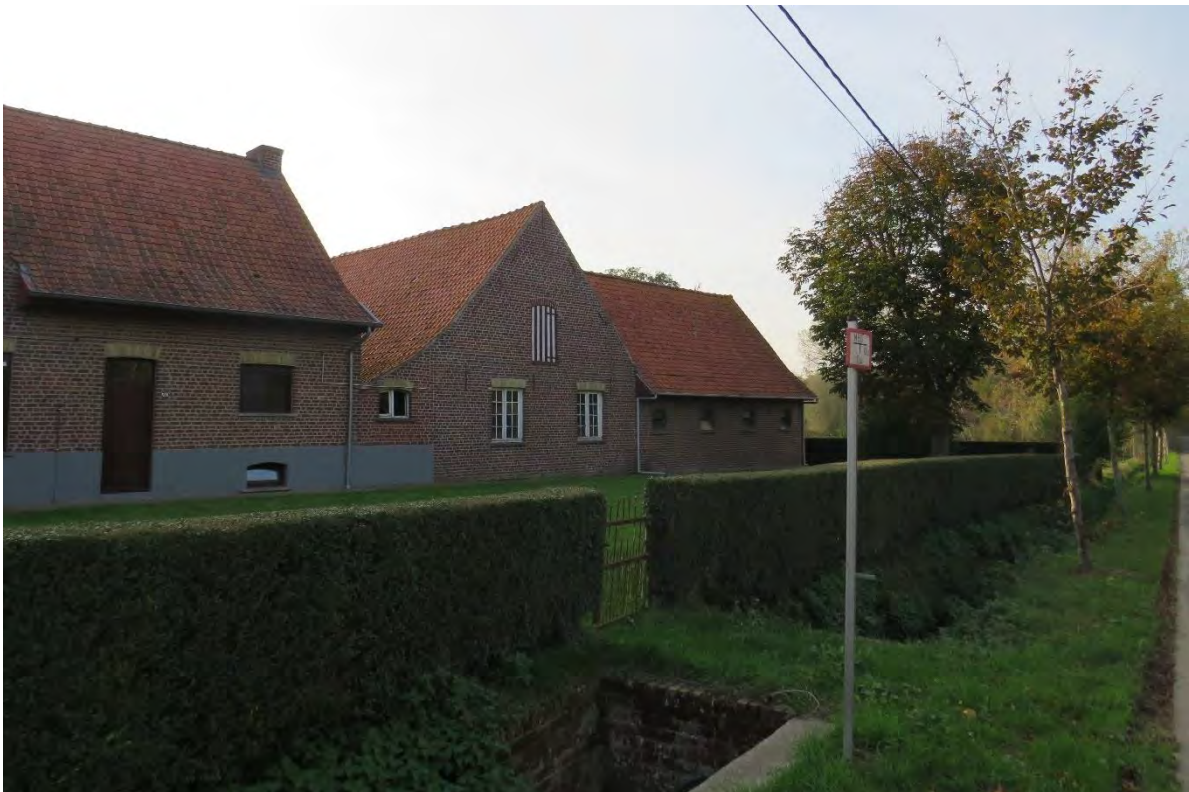
Foto 26: de stalvleugel op L-vormig grondplan in het verlengde van de boerenwoning - in de voortuin, afgelijnd met ligusterhaag(31.10.2019).

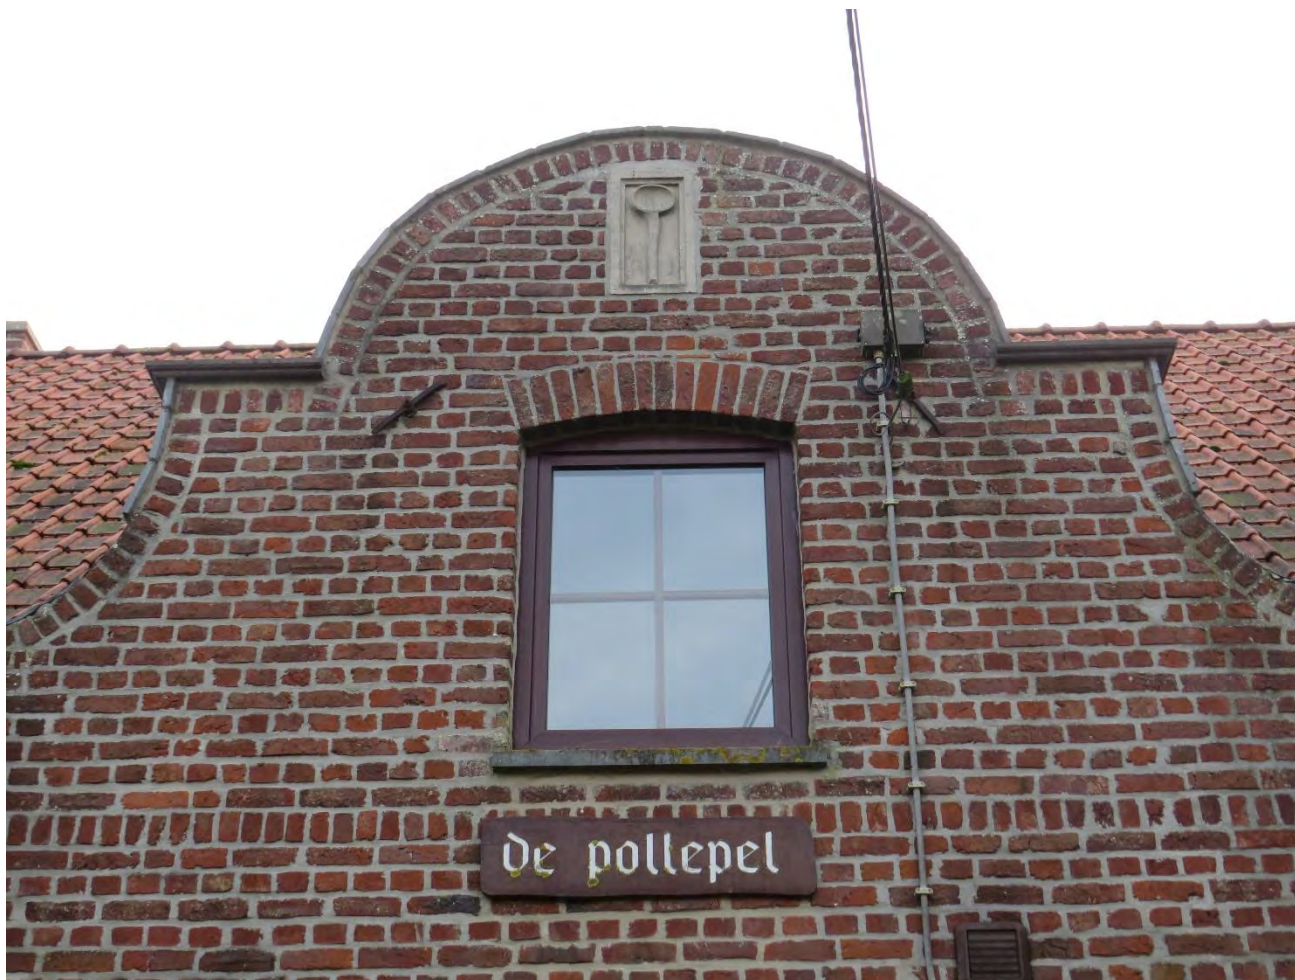
Foto 27: voorgevel van de boerenwoning met breed dakvenster met klokgevel – in de top, gebeeldhouwd bas-reliëf van rechtopstaande pollepel (31.10.2019).

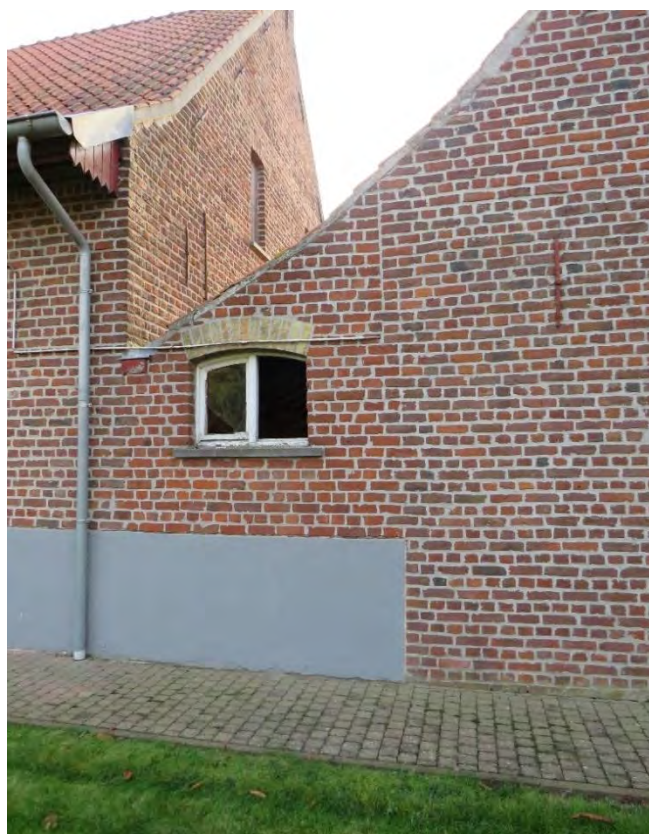
Foto 28: de stalvleugel in de voortuin, in het verlengde van de boerenwoning – overgang tussen huis en stal onder lessenaarsdak, klein getoogd venster (31.10.2019).

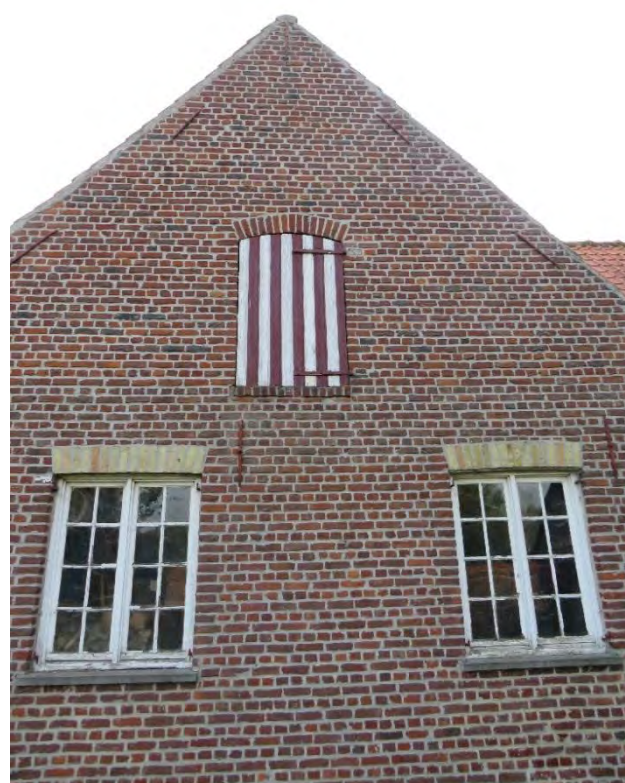
Foto 29: de rechter zijgevel van stalvleugel in de voortuin, in het verlengde van de boerenwoning – twee oorspronkelijke houten ramen met kleine roedeverdeling en het laadluik (kenmerkende rood-witte kleurencombinatie) zijn bewaard (31.10.2019).

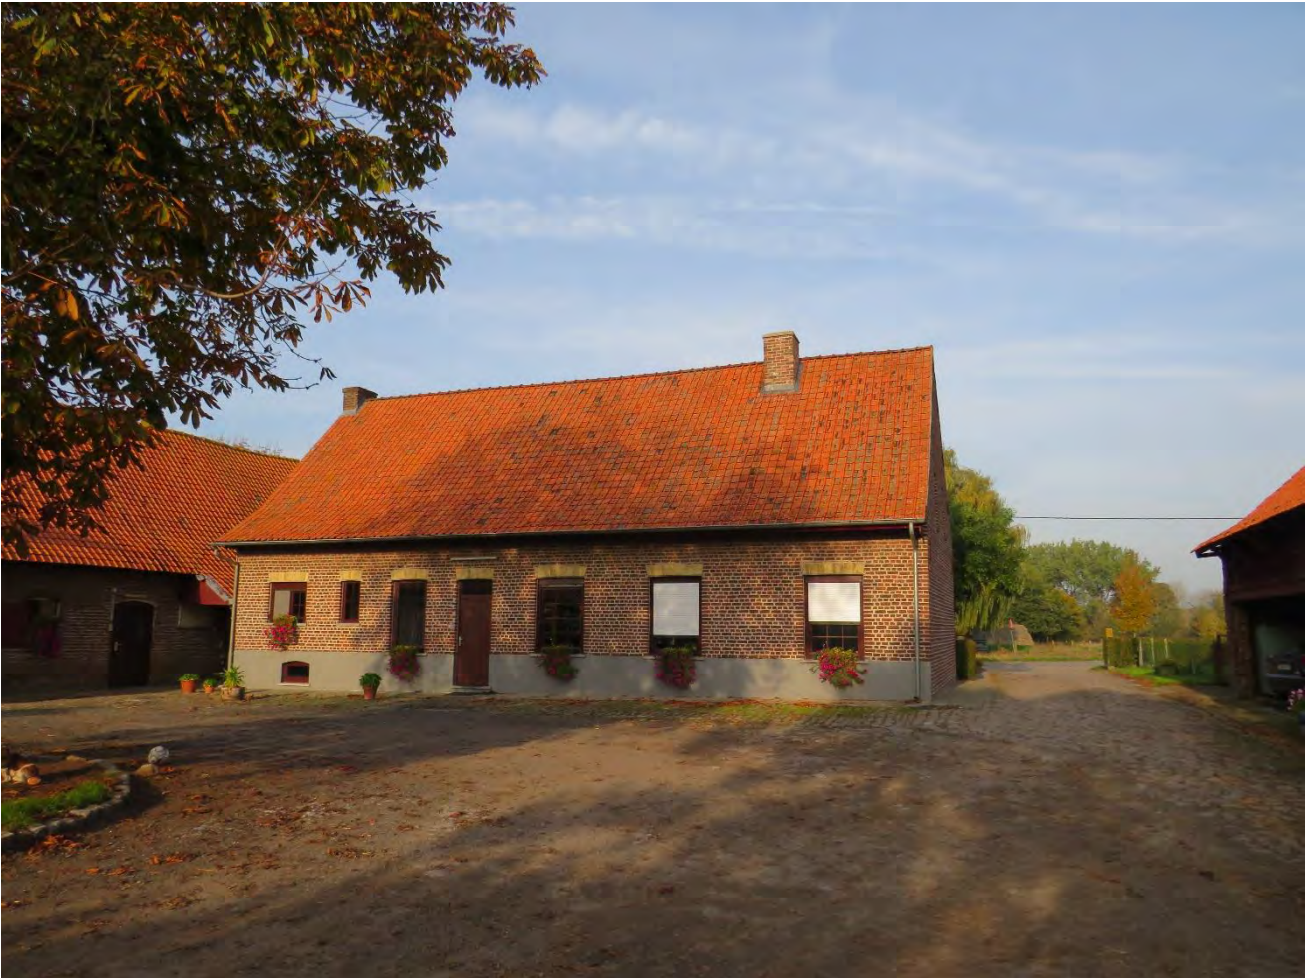
Foto 30: erfgevel van de boerenwoning – beschilderde gecementeerde plint - getoogde muuropeningen onder geelbakstenen strek (vernieuwd houtwerk) (31.10.2019).

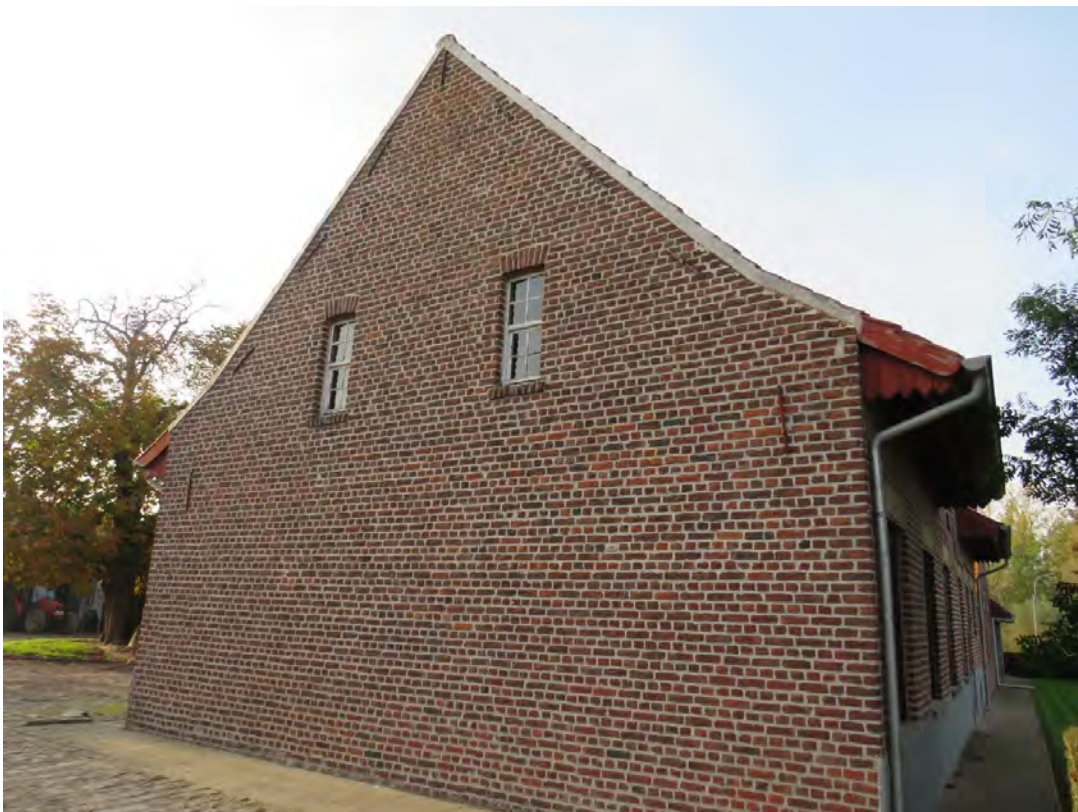
Foto 31: vrijstaande zijgevel van de boerenwoning langs de erfoprit – smalle venstertjes met bewaard houtwerk met kleine roedeverdeling – de uiteinden van de dakoversteken zijn voorzien van een houten beplanking met een gekartelde onderkant (31.10.2019).

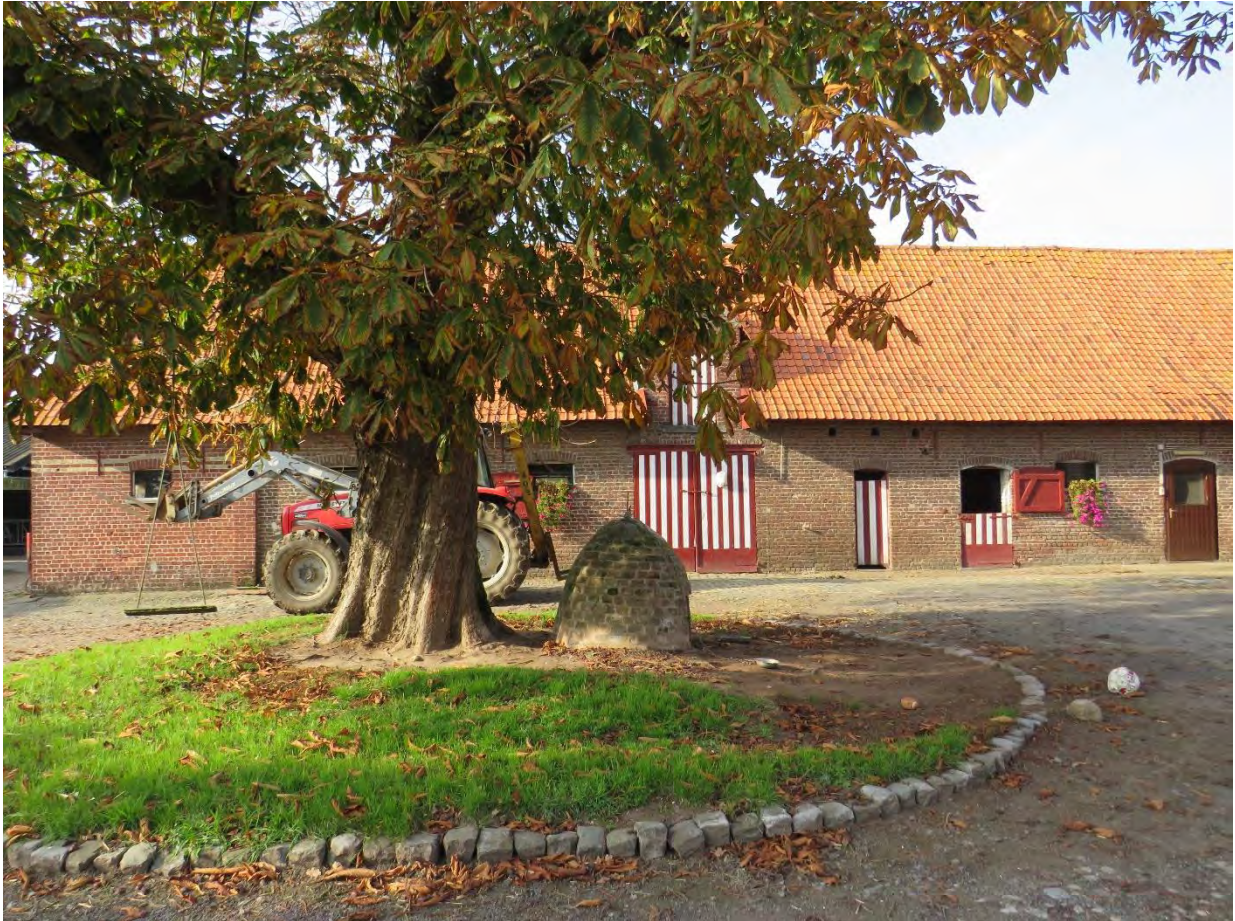
Foto 32: erfgevel van de stalvleugel – de linker (eind)travee is één of twee decennia jonger – getoogde stalvenstertjes en -deuren – poort naar voederkeuken onder metalen I-profiel – houtwerk met kenmerkende rood-witte kleurencombinatie (31.10.2019).

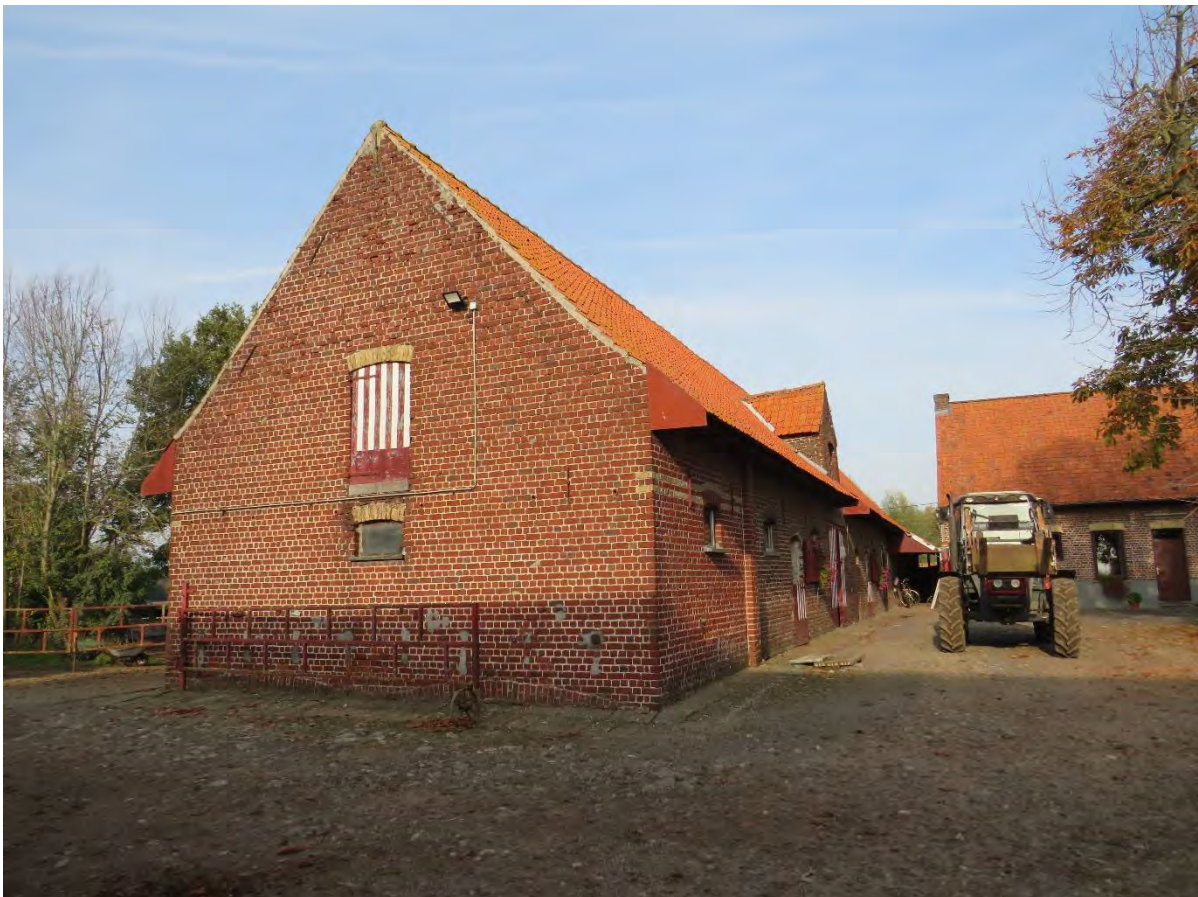
Foto 33: erfgevel en linker zijgevel van de stalvleugel – de linker of westelijke eindtravee is één of twee decennia jonger – stalvenstertje en laadluik onder geelbakstenen strek in de zijgevel (31.10.2019).

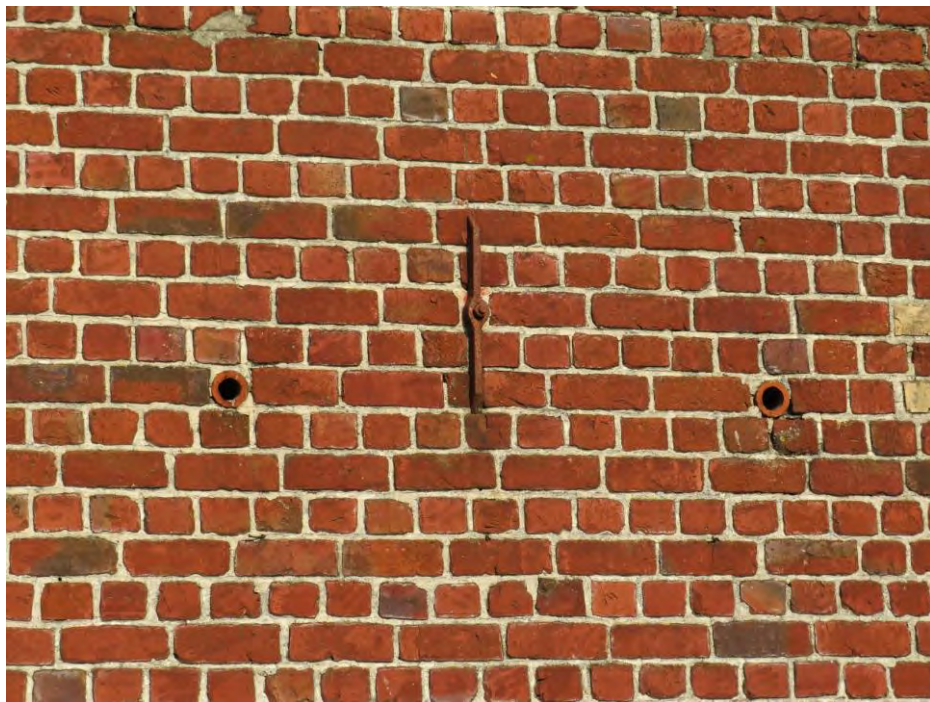
Foto 34: de linker of westelijke zijgevel van de stalvleugel is één of twee decennia jonger – ijzeren ankers en keramische verluchttingsbuizen (31.10.2019).

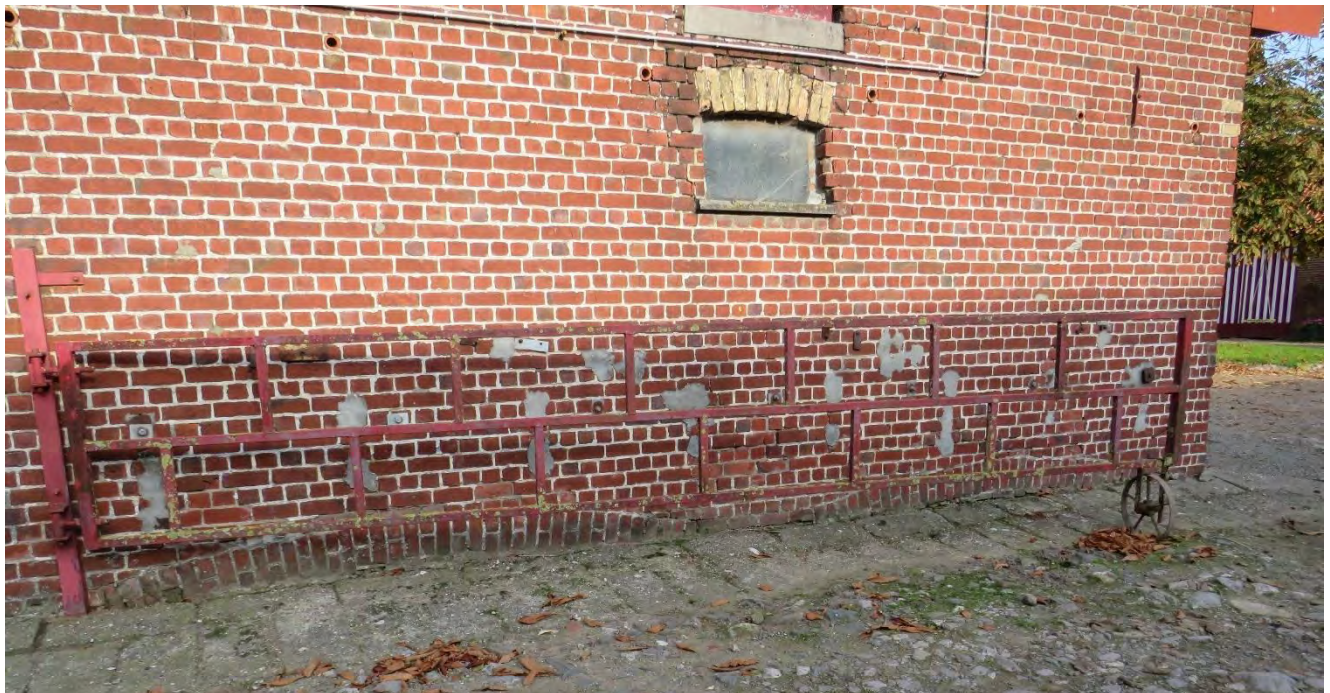
Foto 35: de linker of westelijke zijgevel van de stalvleugel is één of twee decennia jonger – tegen het maaiveld, twee getoogde bogen onder strek (31.10.2019).

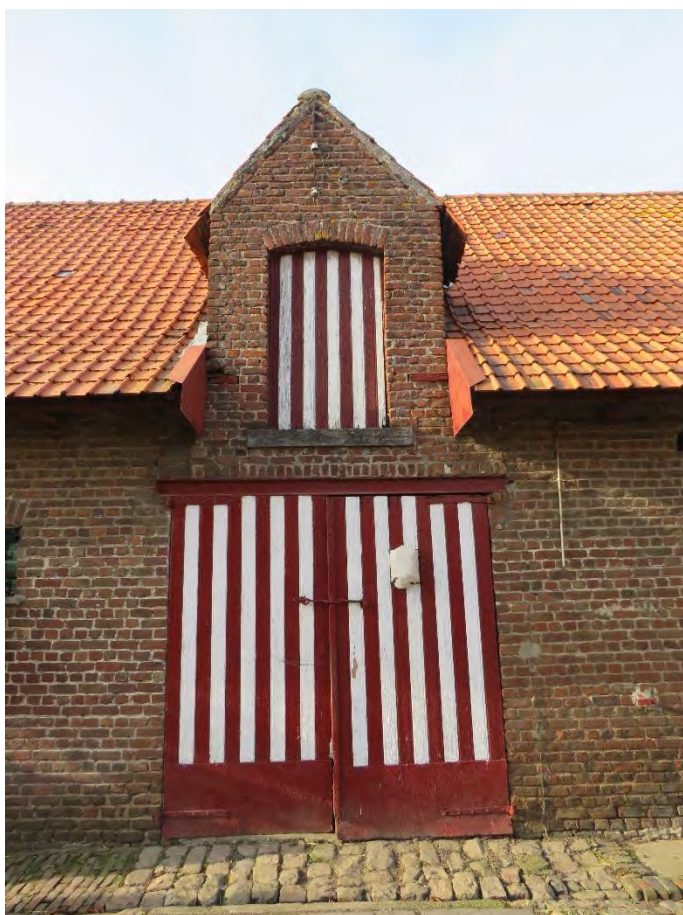
Foto 36: erfgevel van de stalvleugel – poort van voederkeuken onder metalen I-profiel, daarboven dakvenster met laaddeur – kasseien voor de poort (31.10.2019).

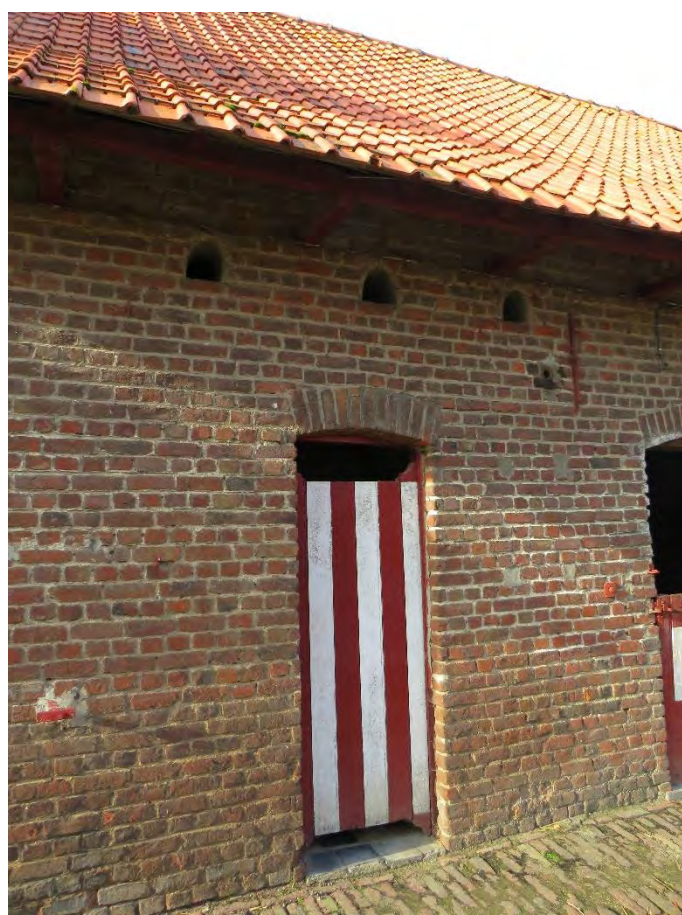
Foto 37: erfgevel van de stalvleugel – deur van het buitentoilet – erboven drie gaten voor duivenhok (31.10.2019).

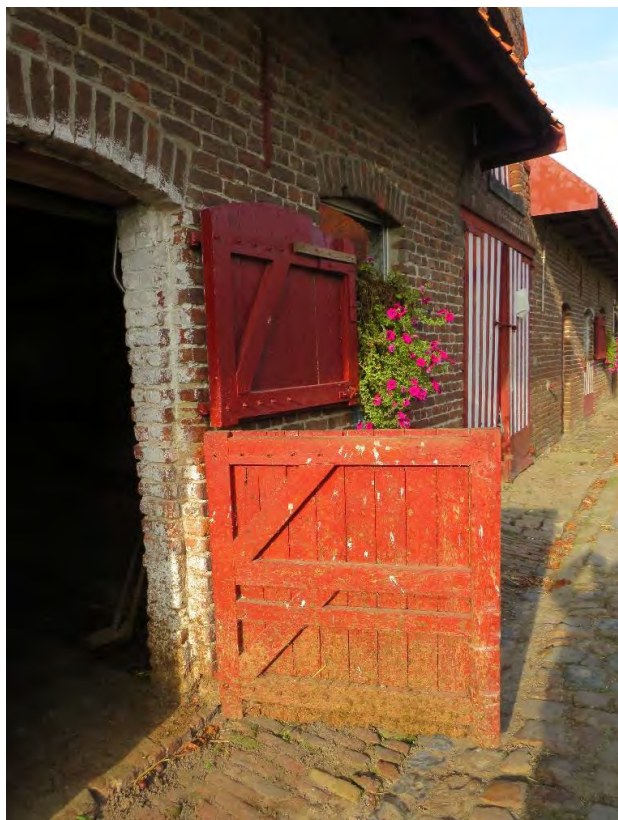
Foto 38: erfgevel van de stalvleugel – tweedelige staldeur van koeststal (ten westen van voederkeuken) - opgeklampt houten kader met houten beplanking – bewaard hang- en sluitwerk (31.10.2019).

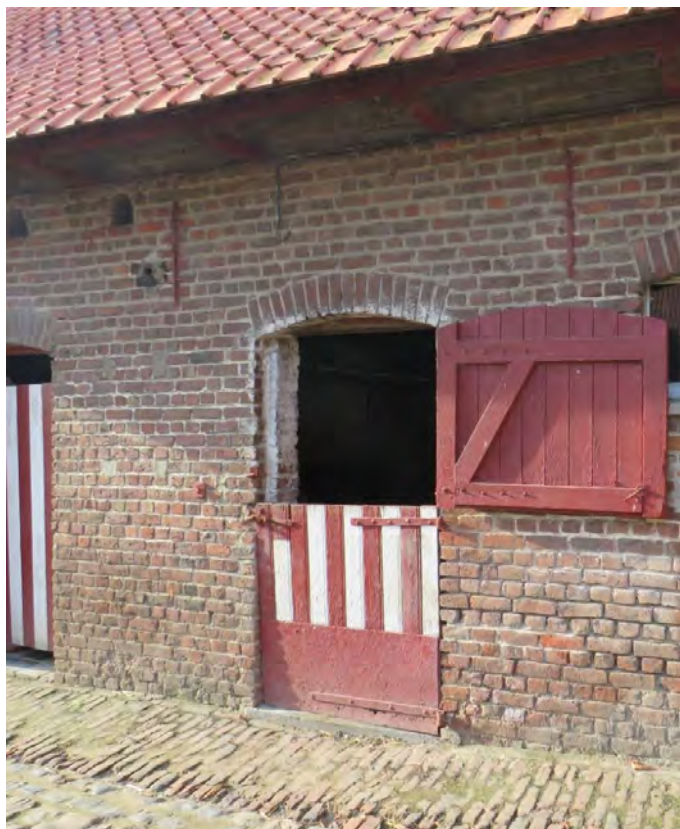
Foto 39: erfgevel van de stalvleugel – tweedelige staldeur van de koeststal (ten oosten van voederkeuken) - opgeklampt houten kader met houten beplanking - bewaard hang- en sluitwerk – trottoir van bakstenen op hun kant (31.10.2019).

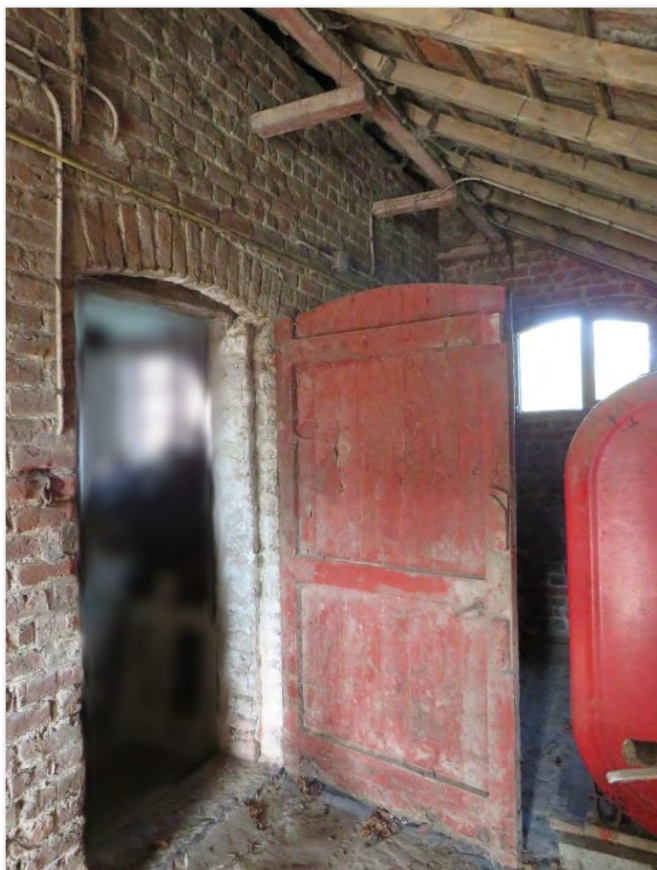
Foto 40: overdekte gang tussen de stalvleugel en de boerenwoning – deur naar bakhuis met opgeklampt houten kader en houten beplanking (31.10.2019).

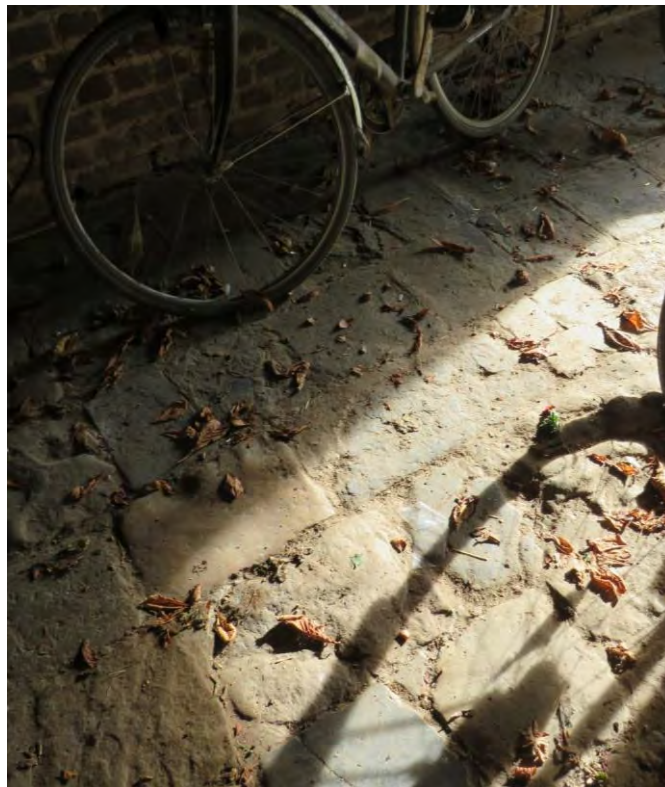
Foto 41: overdekte gang tussen de stalvleugel en de boerenwoning – bestrating van gerecupereerde natuursteen (31.10.2019).

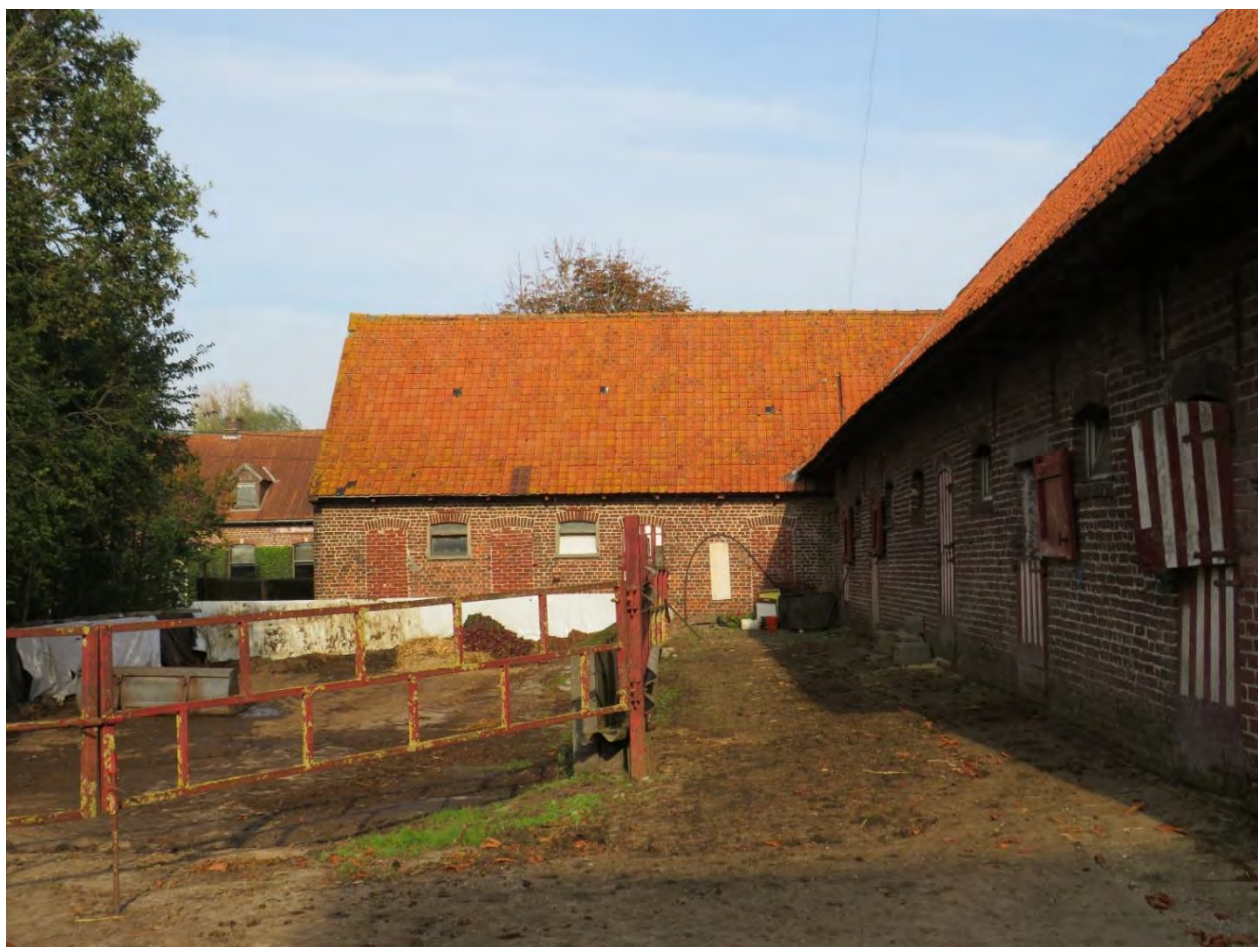
Foto 42: achtergevel van de stalvleugel op L-vormige plattegrond – links, de korte, haakse uitbouw met de varkensstal – rechts, de paarden- en koestal en de voederkeuken (31.10.2019).

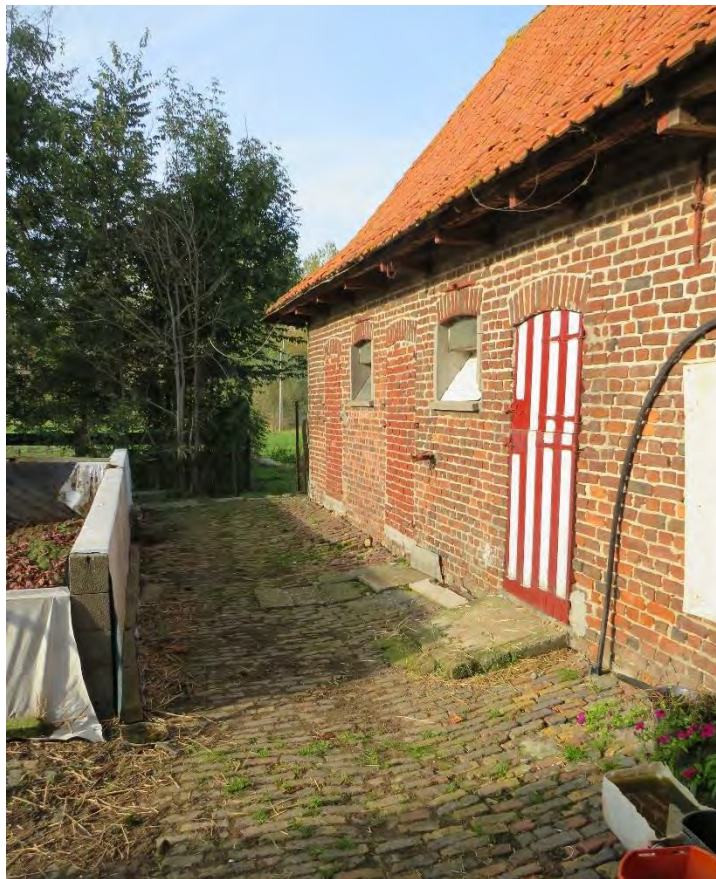
Foto 43: achtergevel van de stalvleugel op L-vormige plattegrond – haakse uitbouw met de varkensstal - trottoir van bakstenen op hun kant (31.10.2019).

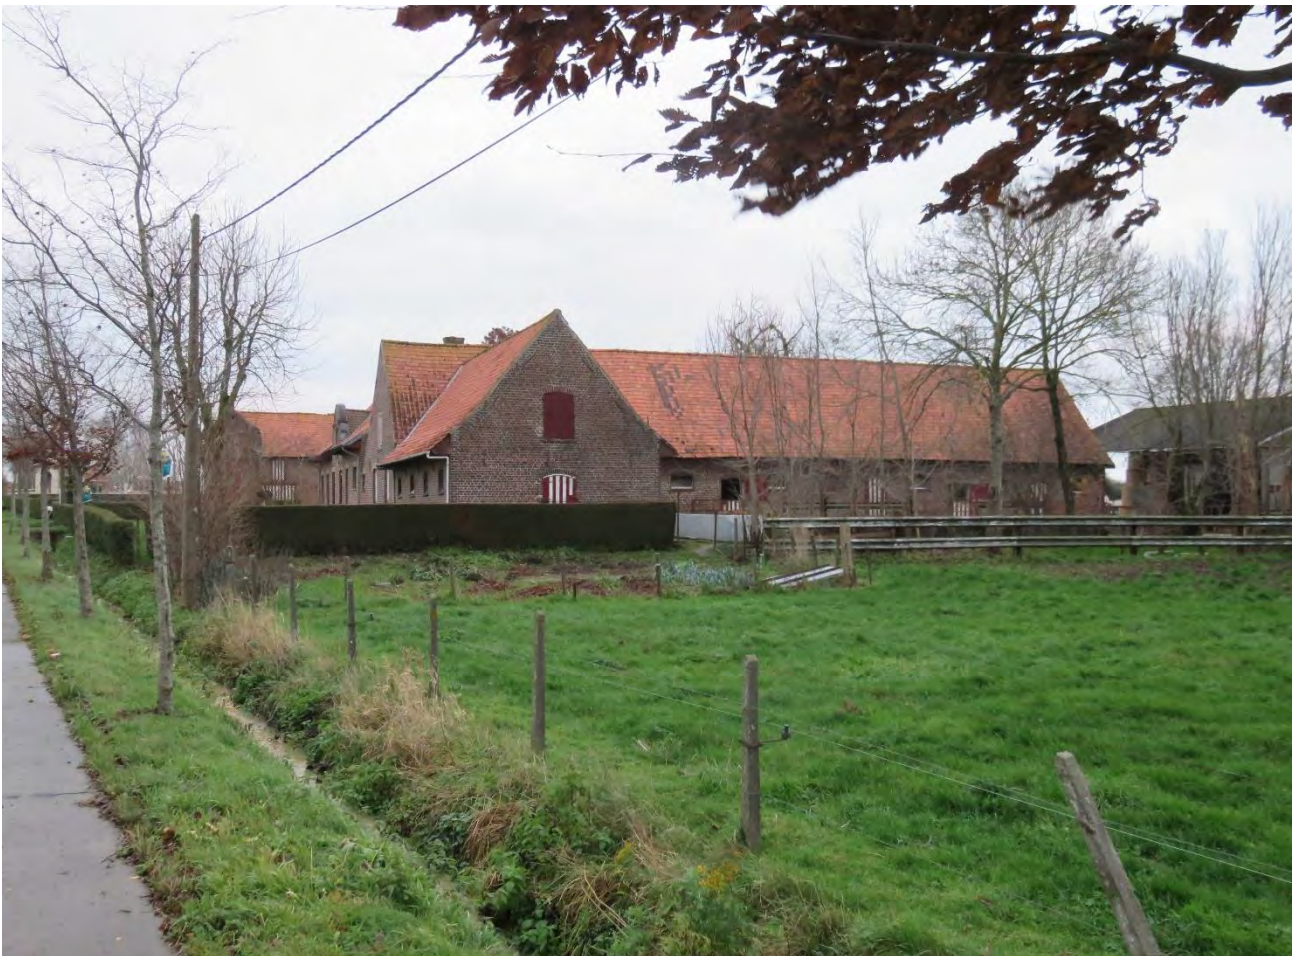
Foto 44: zij- en achtergevel van de stalvleugel op L-vormige plattegrond – varkensstal evenwijdig met de straat – zicht vanaf de Komenseweg, vanuit het noorden (13.12.2019).

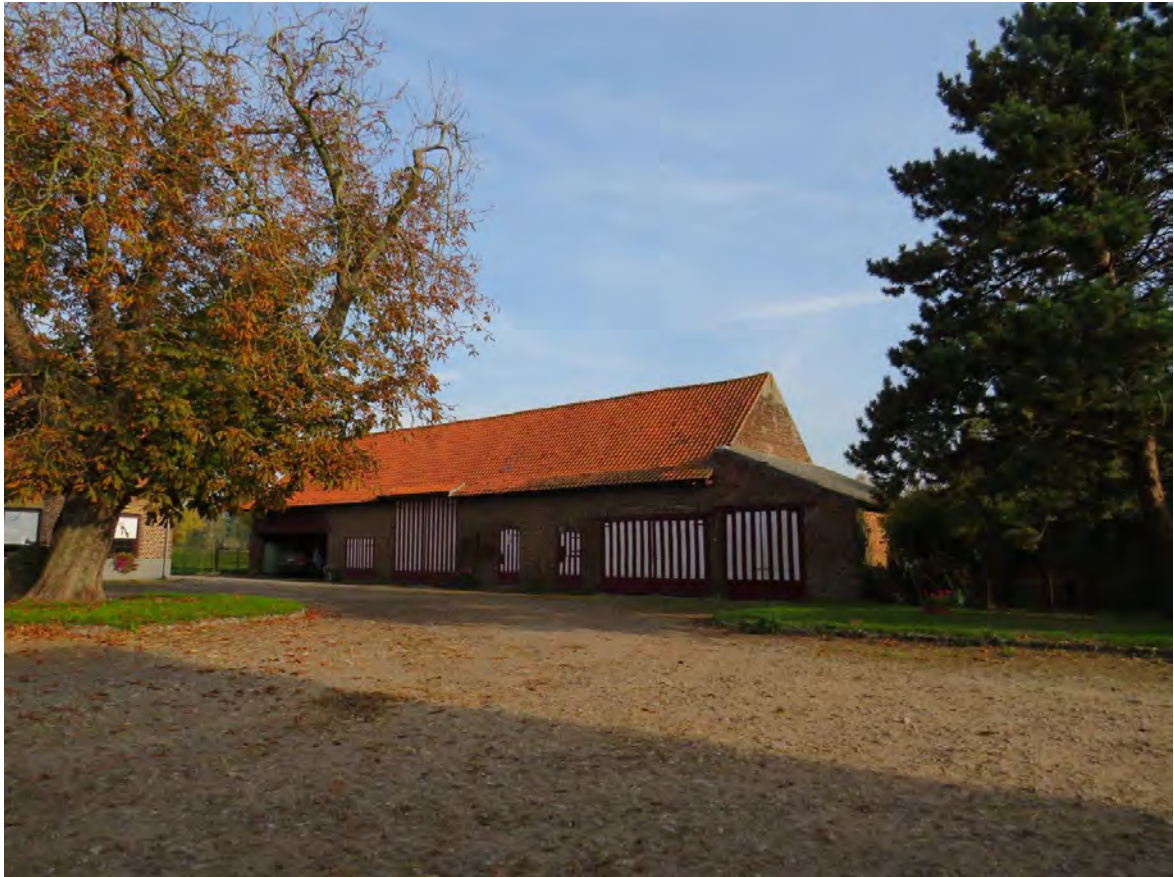
Foto 45: erfgevel van de schuur – van links naar rechts wagenhuis, aardappelkelder, dwarsschuur, bergruimte, kalverstal en tweede lager wagenhuis (31.10.2019).
