**Bijlage 2. Fotoregistratie van de fysieke toestand bij het ministerieel besluit tot voorlopige bescherming als monument van de wederopbouwhoeve 'De Pollepel' met cichorei- en tabaksast, en Britse schuilplaats in Ieper (Zillebeke)**

Objectnummer: 4.01/33011/1085.1

Dossiernummer: 4.001/33011/125.1

Wederopbouwhoeve 'De Pollepel' met cichorei- en tabaksast & Britse schuilplaats,  
Komenseweg 30

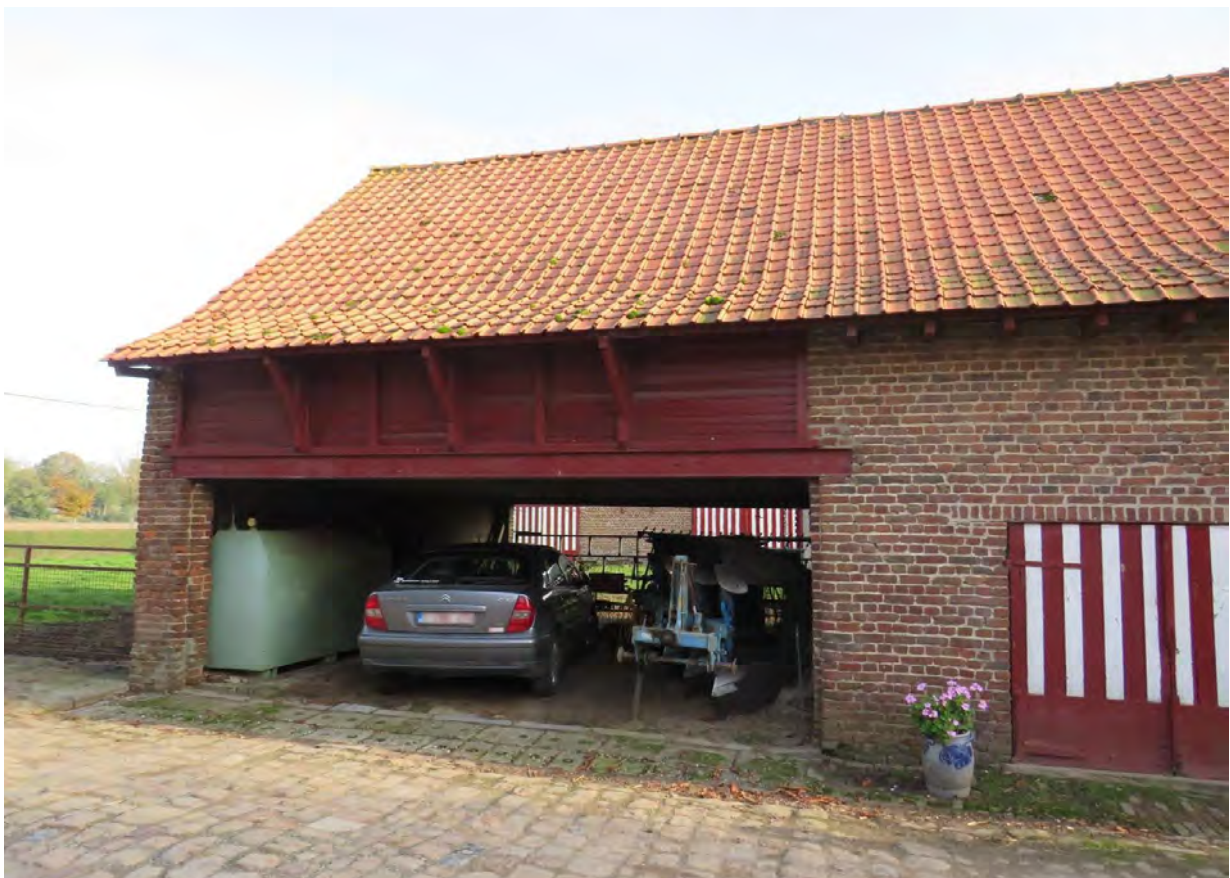
Foto 46: erfgevel van de vleugel – wagenhuis onder metaal I-profiel - daarboven houten vakwerk met plankenbebording en dakoverstek op houten korbelen – kasseien en gerecupereerde natuursteen – abrisstenen voor het wagenhuis (31.10.2019).

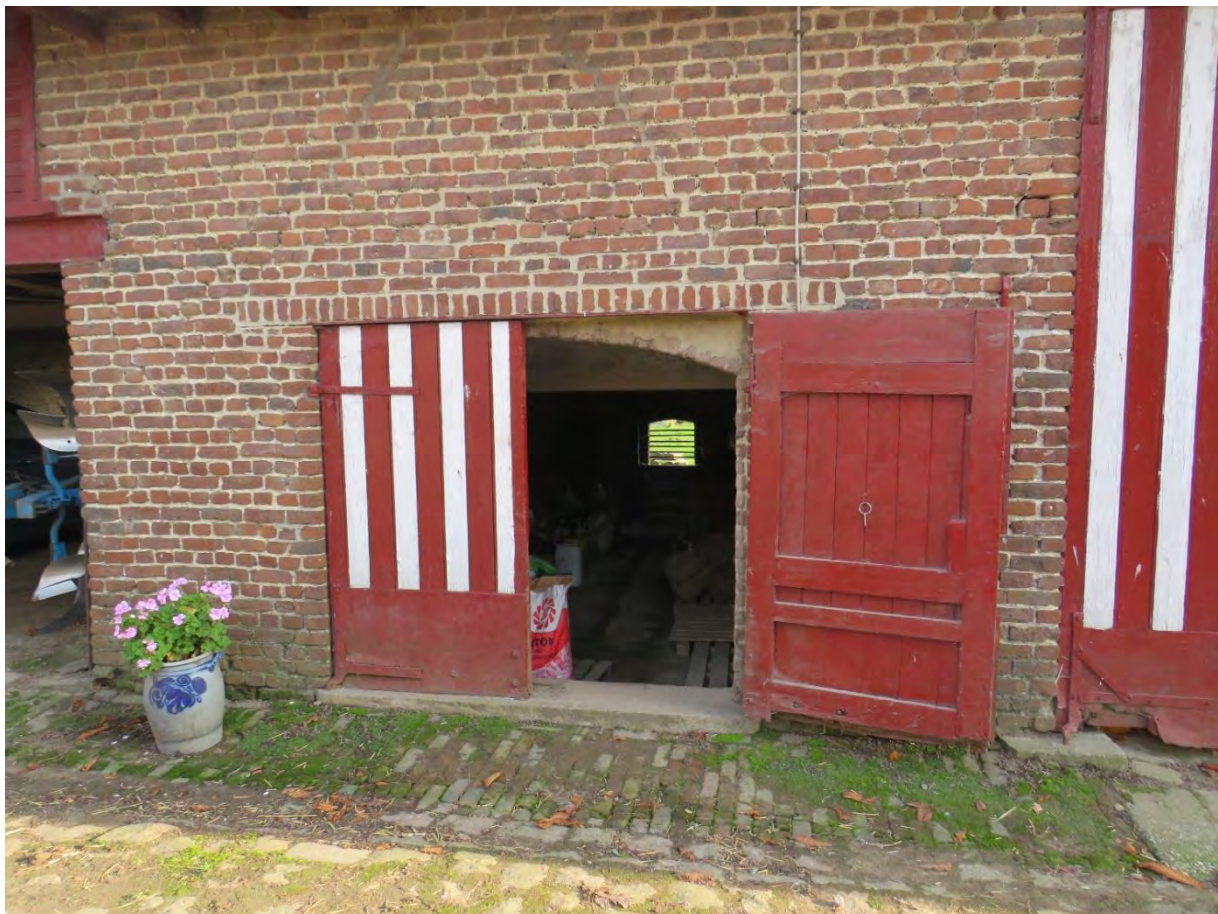
Foto 47: erfgevel van de schuurvleugel – rechthoekige lage poort onder kopse laag (aardappelkelder) – bewaarde poort met kenmerkende rood-witte kleurencombinatie (31.10.2019).

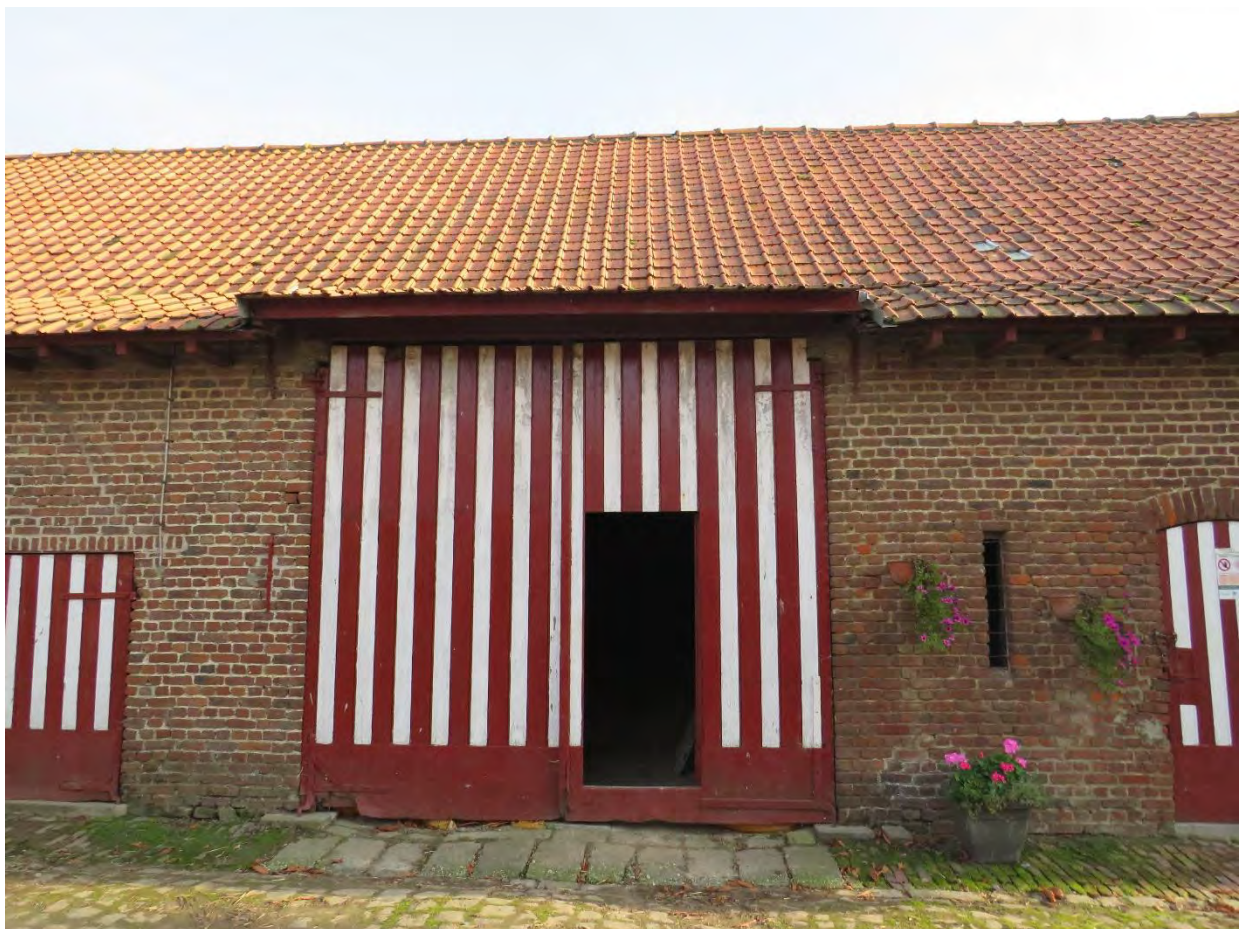
Foto 48: erfgevel van de schuur – hoge poort van de dwarsschuur onder verhoogde dakoverstek – bewaarde schuurpoort met twee vleugels en klinket – kenmerkende rood-witte kleurencombinatie (31.10.2019).

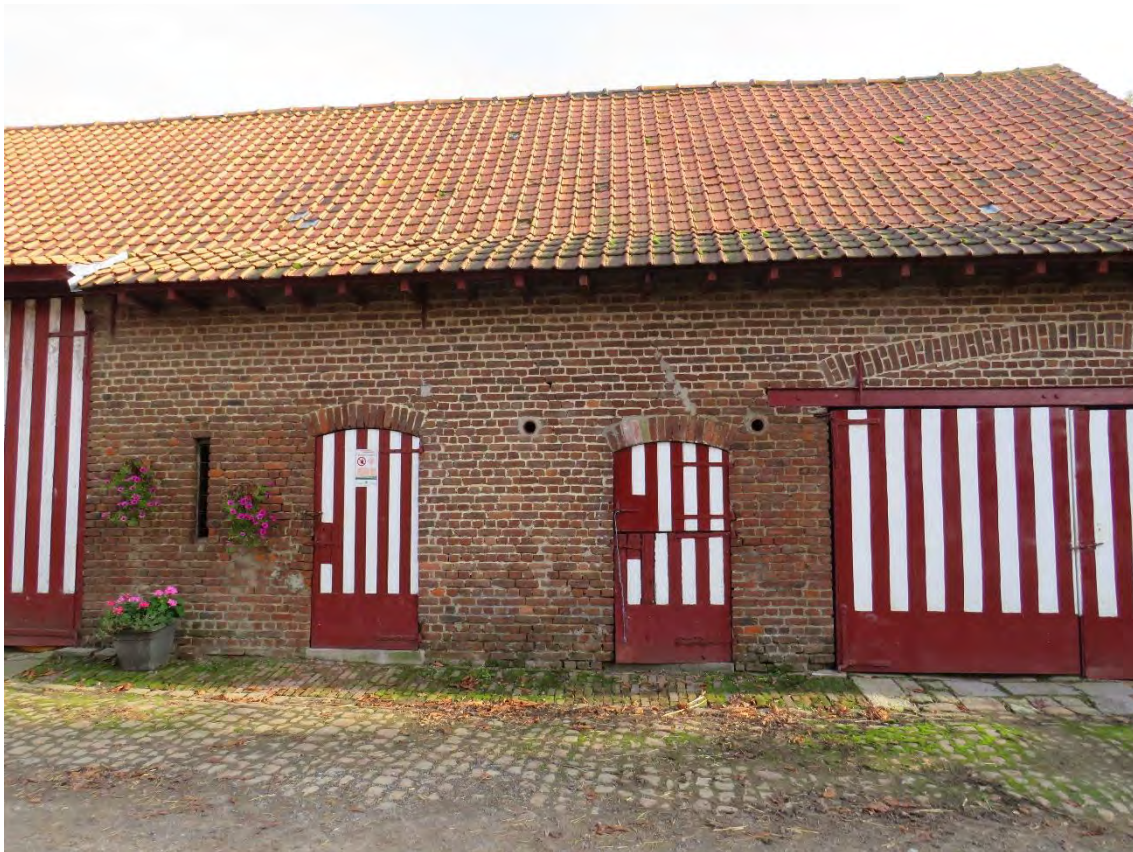
Foto 49: erfgevel van de schuur – verluchtingsgleuf en getoogde deuren – kenmerkende rood-witte kleurencombinatie (31.10.2019).

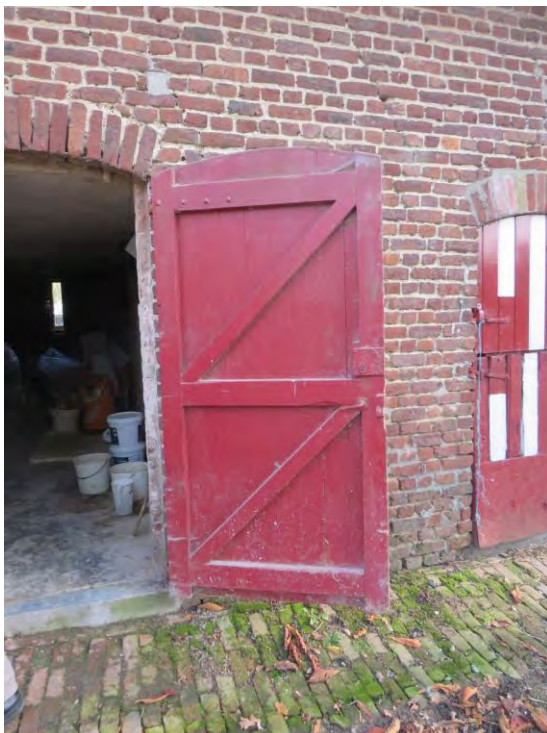
Foto 50: erfgevel van de schuur – openstaande deur met opgeklampte kader en beplanking – stoep van bakstenen op hun kant (31.10.2019).

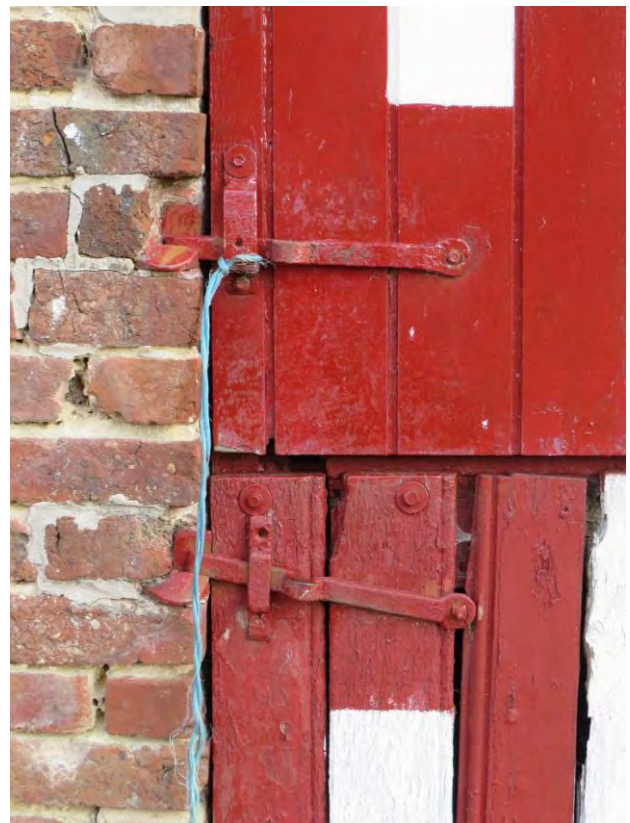
Foto 51: erfgevel van de schuur – tweeledige staldeur met detail hang- en sluitwerk (31.10.2019).

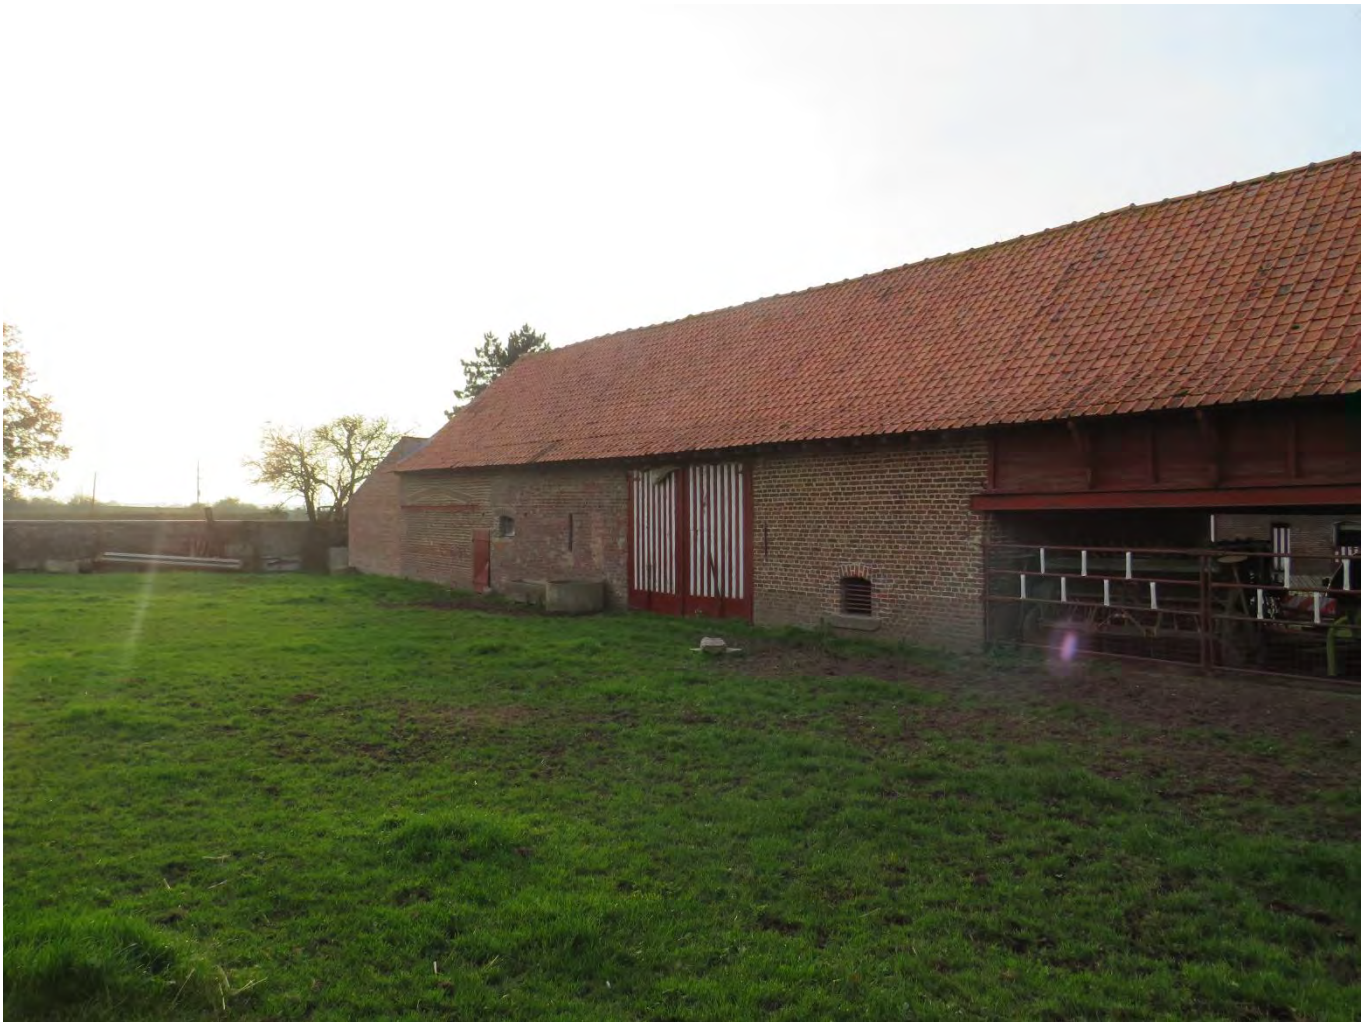
Foto 52: meer gesloten achtergevel – wagenhuis en schuurpoort, getoogd keldervenstertje (31.10.2019).

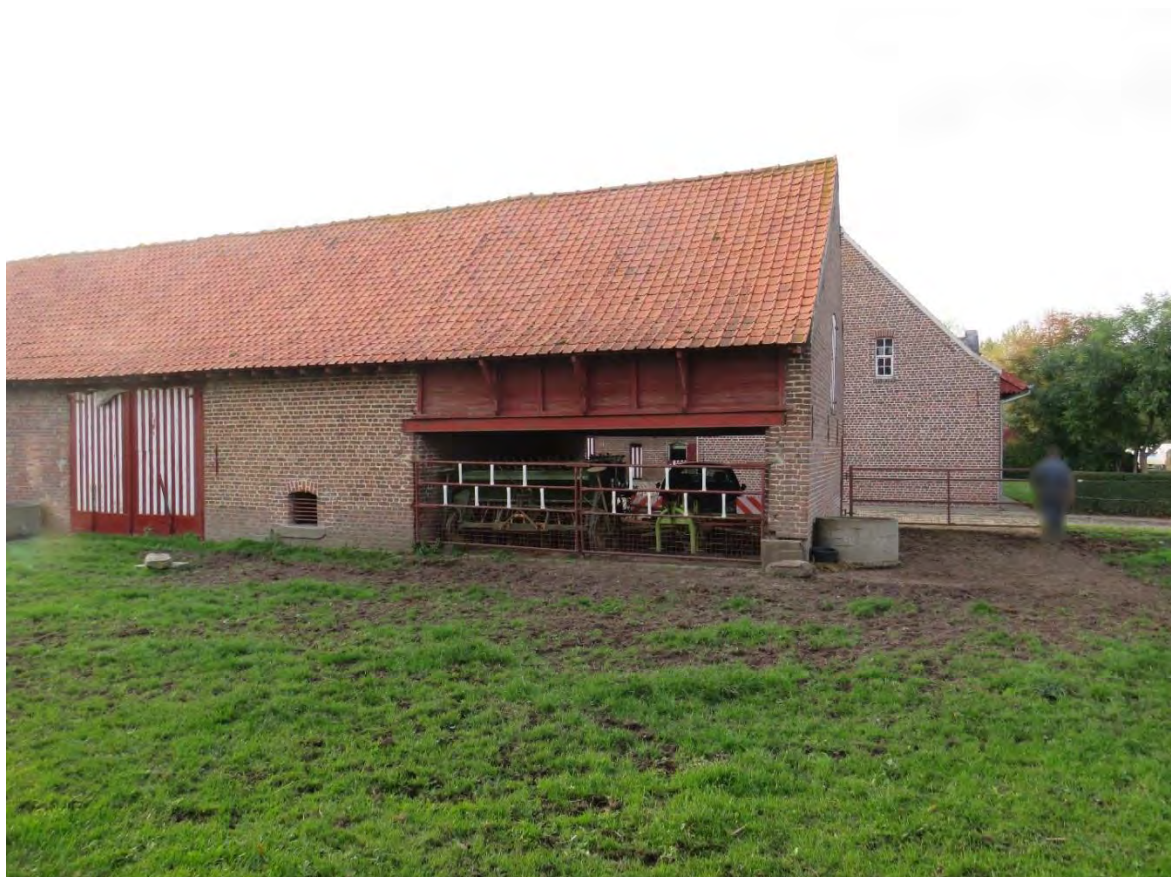
Foto 53: meer gesloten achtergevel van de schuur – tussen de schuurpoort en het wagenhuis, getoogd keldervenstertje (31.10.2019).

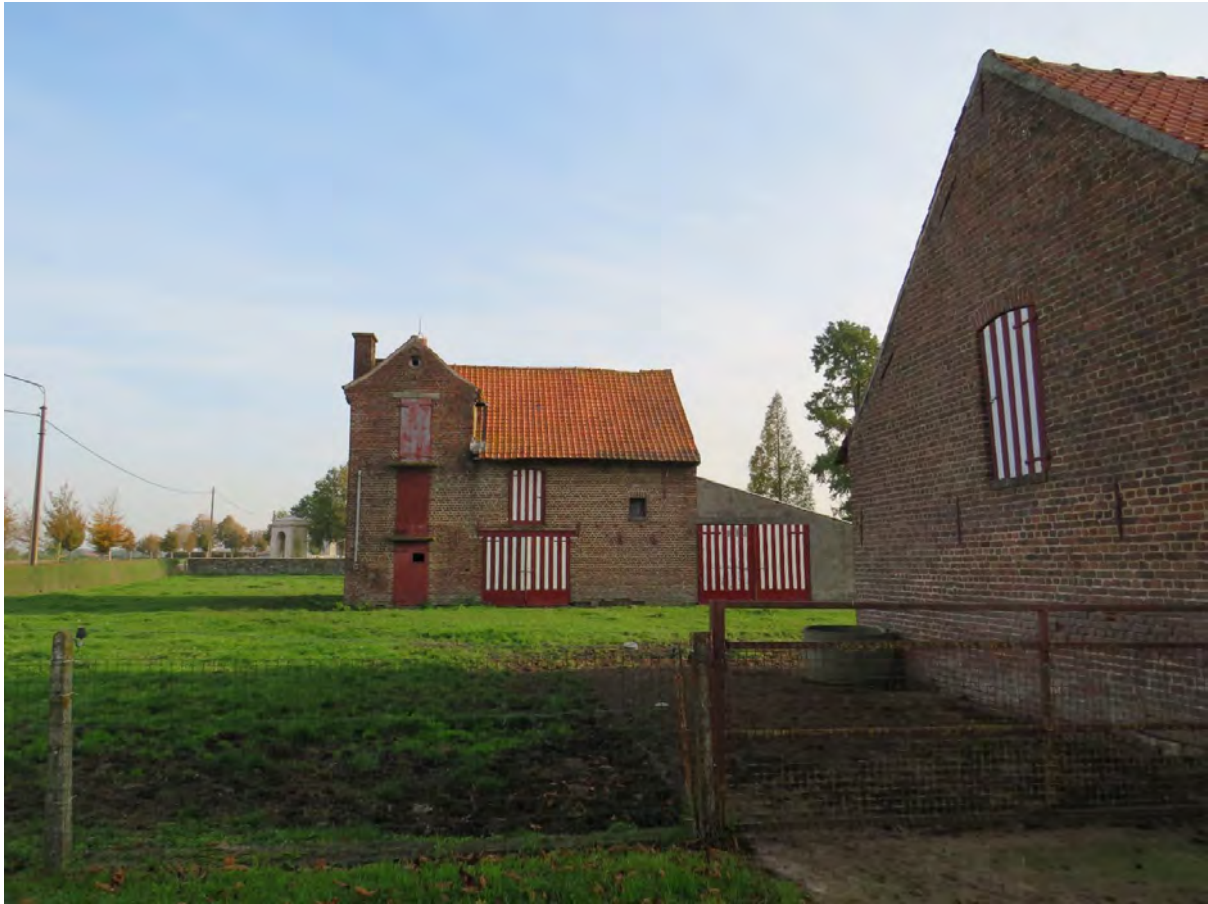
Foto 54: zicht op de noordelijke langsgevel van de chicorei- en tabaksast (naar de schuur gericht) vanaf de erfoprit – ook het houtwerk van de ast is geschilderd in de kenmerkende rood-witte kleurencombinatie – linker of oostelijke zijgevel van de schuur met laadluik met dito kleuren (31.10.2019).

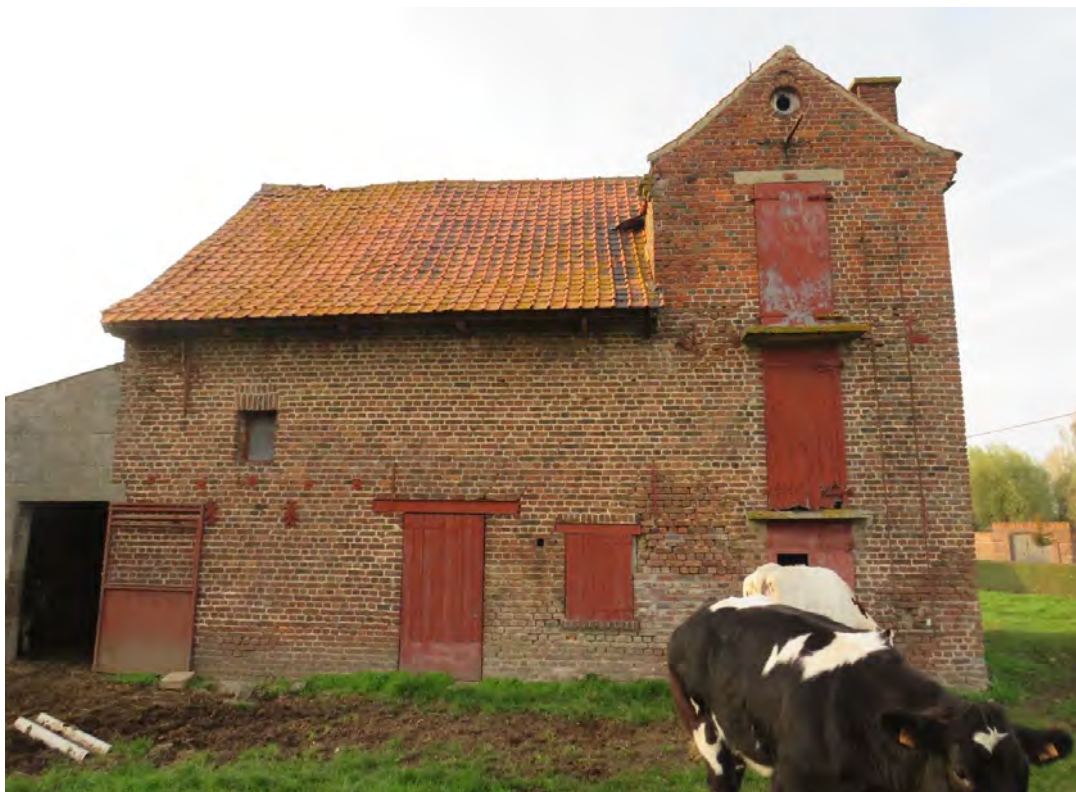
Foto 55: zuidelijke langsgevel van de ast (naar de begraafplaats gericht) - links (ten westen) geven gietijzeren muurankers in stervorm de chicorei-ast aan - rechts (ten oosten) situeert zich de hogere tabaksast (31.10.2019).

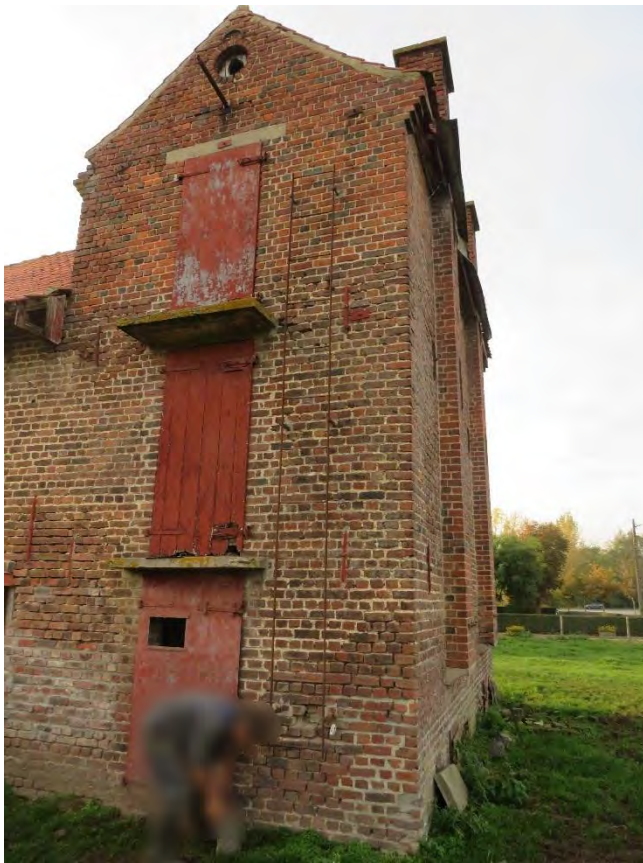
Foto 56: de tabaksast in het oostelijk deel van de ast (naar de straat gericht) – zicht op de zuidgevel (naar de begraafplaats gericht) met de hogere puntgevel – boven elkaar gestelde laaddeuren en -platformen en ijzeren ladder – deels ijzeren deuren, onderaan met kijkluikje (31.10.2019).

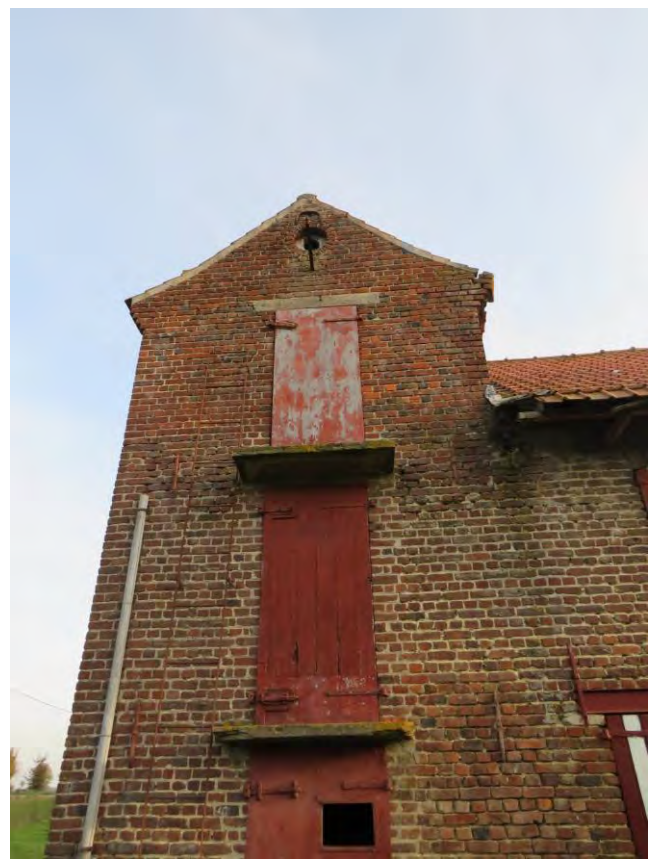
Foto 57: tabaksast - zicht op de noordgevel (naar de schuur gericht) - boven de laaddeur ijzeren staaf, waaraan een katrol hing om de tabaksranken binnen te halen - oculus zijn ingevuld met een houten luikje met kleine cirkelvormige opening – getrapt bakstenen schouderstuk (31.10.2019).

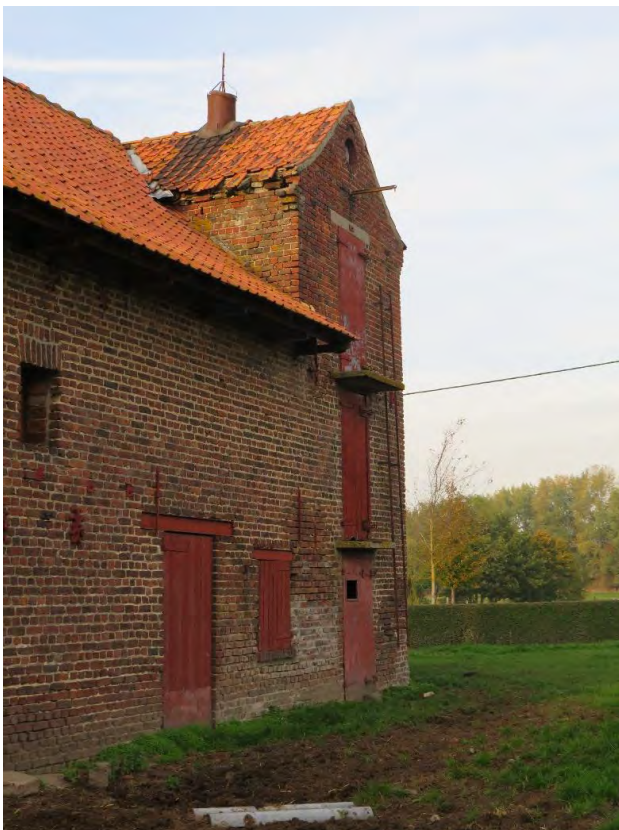
Foto 58: de zuidgevel (naar de begraafplaats gericht) van de ast – links, de cichorei-ast met ventilatievenstertje - midden, de snijkamer met deur en luikje – rechts, de tabaksast met laaddeuren (31.10.2019).

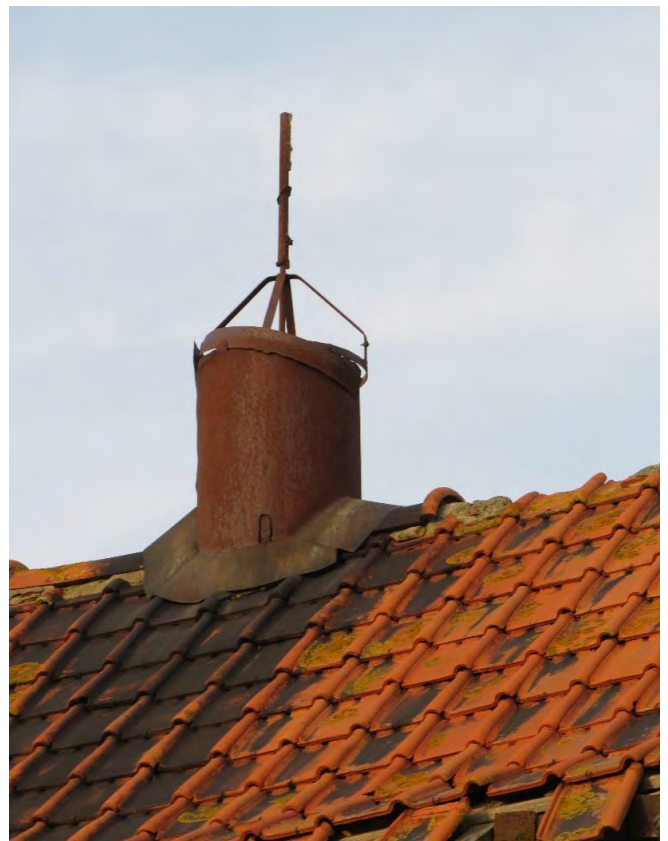
Foto 59: de nok van de hoger opgetrokken tabaksast met ronde, metalen windschouwen met een vaste eestmuts (31.10.2019).

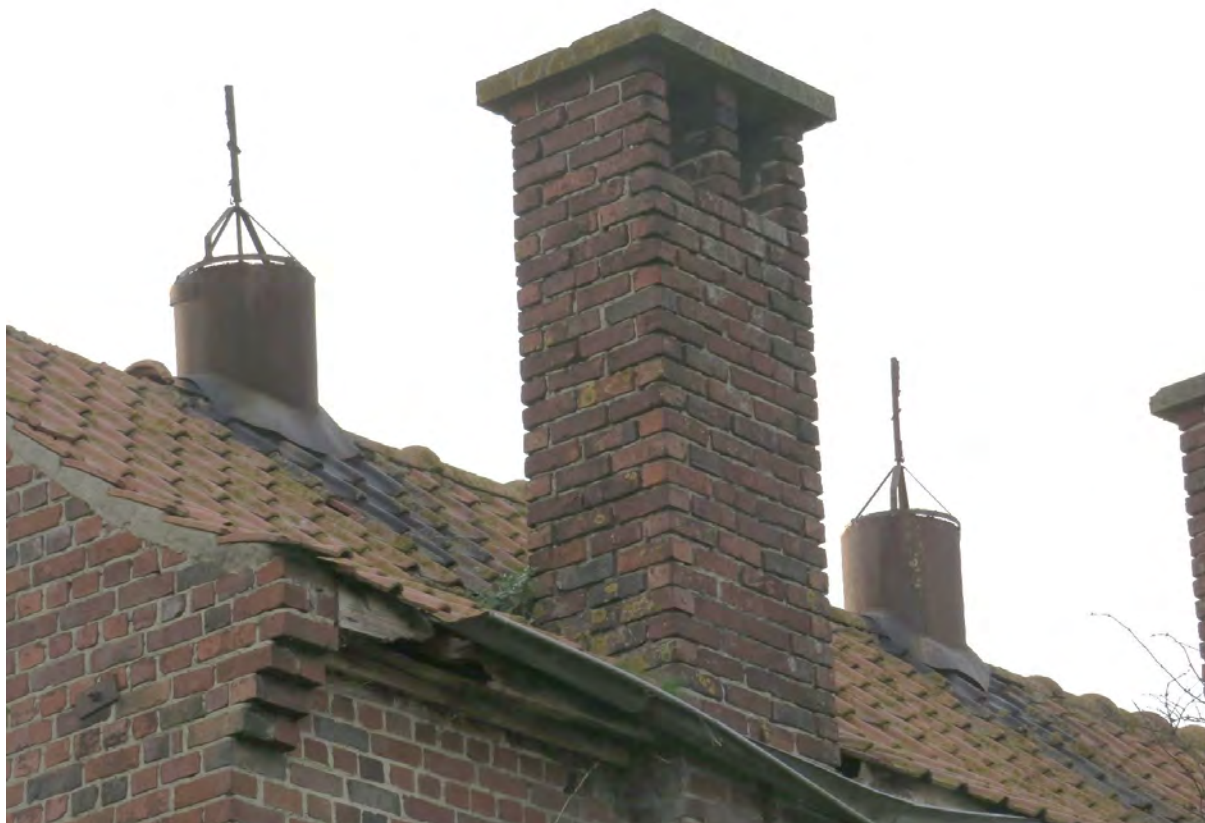
Foto 60: de nok van de hoger opgetrokken tabaksast is voorzien van twee ronde, metalen windschouwen met een vaste eestmuts – bovenkant van één van de uitkragende bakstenen rookkanalen – de bovenkant is tweeledig uitgewerkt en afgedekt met simillistenen plaat – geknikte dakoverstek en getrapt bakstenen schouderstuk (31.10.2019).

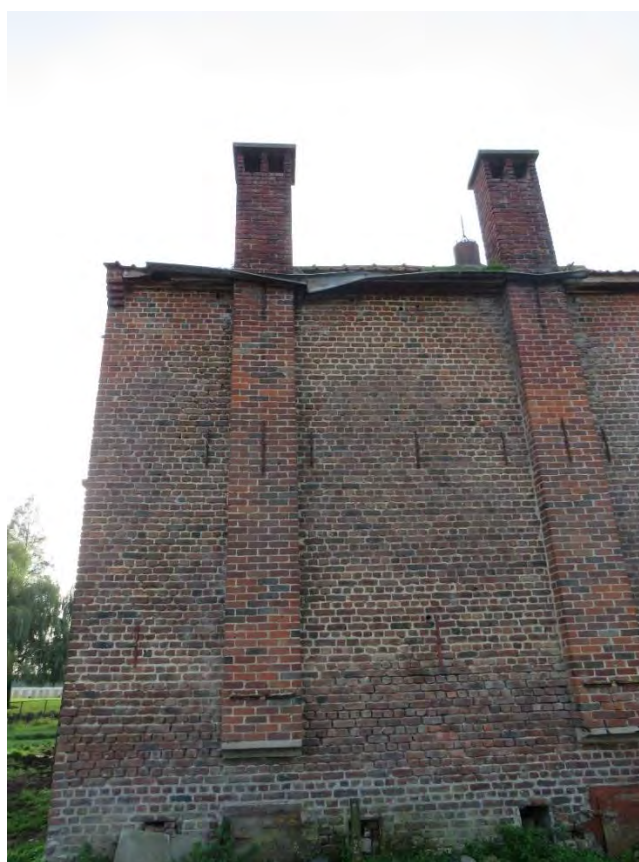
Foto 61: de oostelijke zijgevel (naar de straat gericht) van de hoger opgetrokken tabaksast - twee rookkanalen, uitkragend op betonnen consoles (31.10.2019).

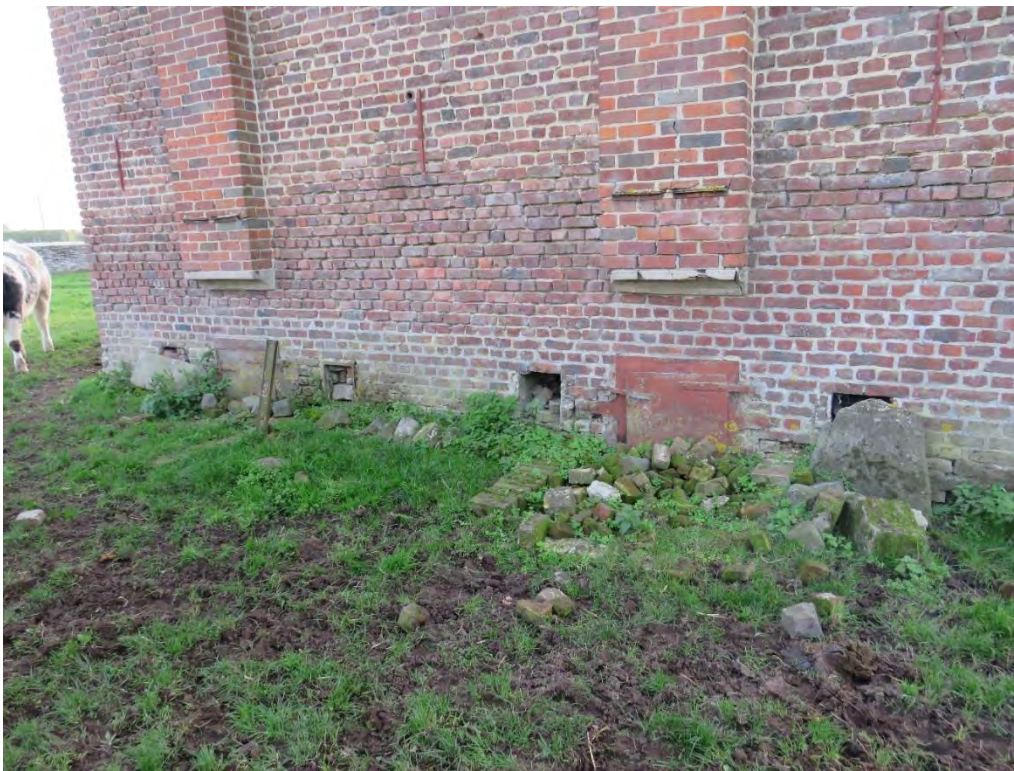
Foto 62: de oostelijke zijgevel (naar de straat gericht) van de tabaksast - ovenmonden met gietijzeren luikjes en dito omkadering met opschrift - erboven twee uitkragende rookkanalen (31.10.2019).

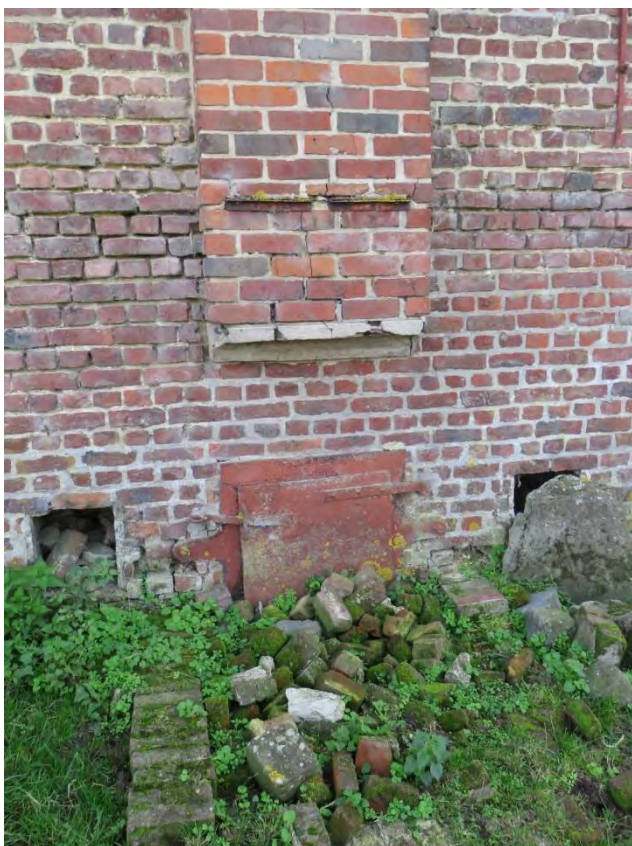
Foto 63: de oostelijke zijgevel (naar de straat gericht) van de tabaksast – rechter ovenmond en erboven uitkragend rookkanaal - restant van de in baksteen gemetselde open putten van waaruit de twee eestovens in de ast van buitenaf werden gestookt (31.10.2019).

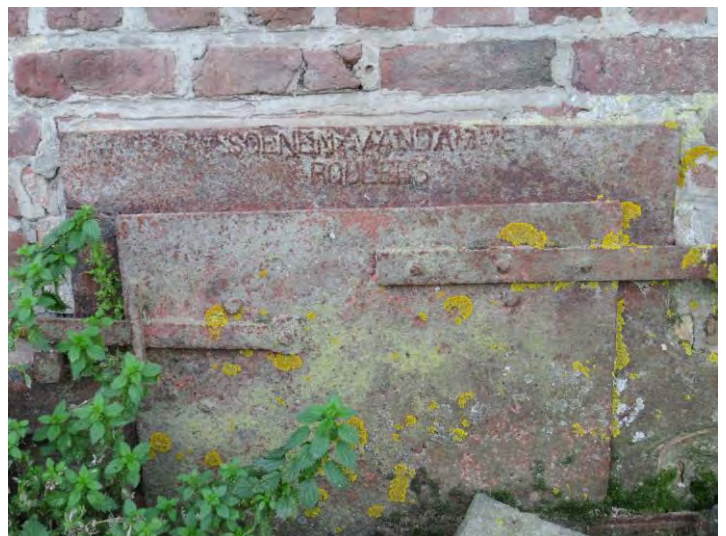
Foto 64: de oostelijke zijgevel (naar de straat gericht) van de tabaksast – de linker ovenmond in gietijzeren omkadering met opschrift van de producent: "Soenen-Vandamme Roulers" (31.10.2019).

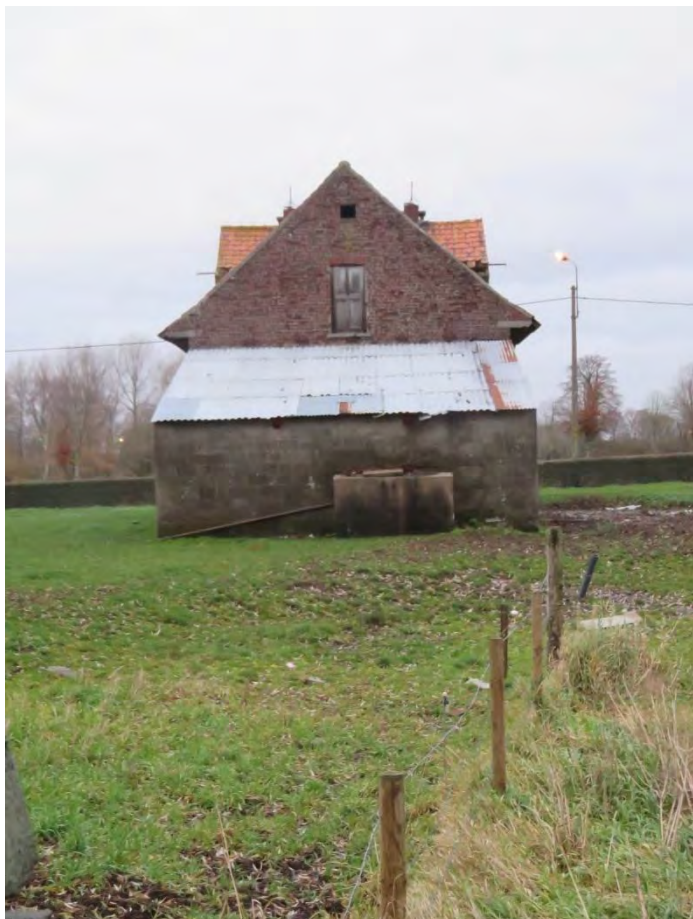
Foto 65: de westelijke zijgevel van de chicorei-ast – laaddeur in het gevelveld – aanbouw onder lessenaarsdak zonder erfgoedwaarde (13.12.2019).

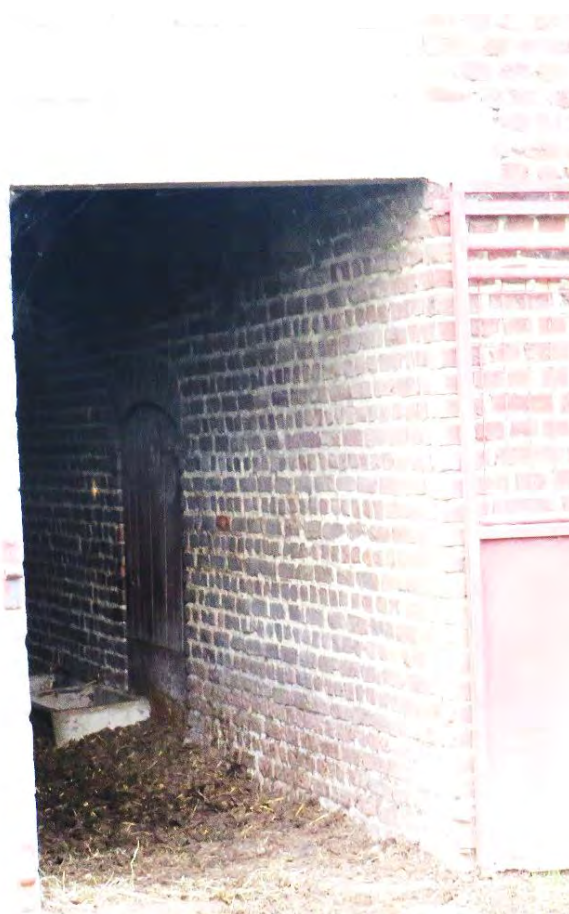
Foto 66: de westelijke zijgevel van de chicorei-ast – later ingebouwde getoogde deur (31.10.2019).

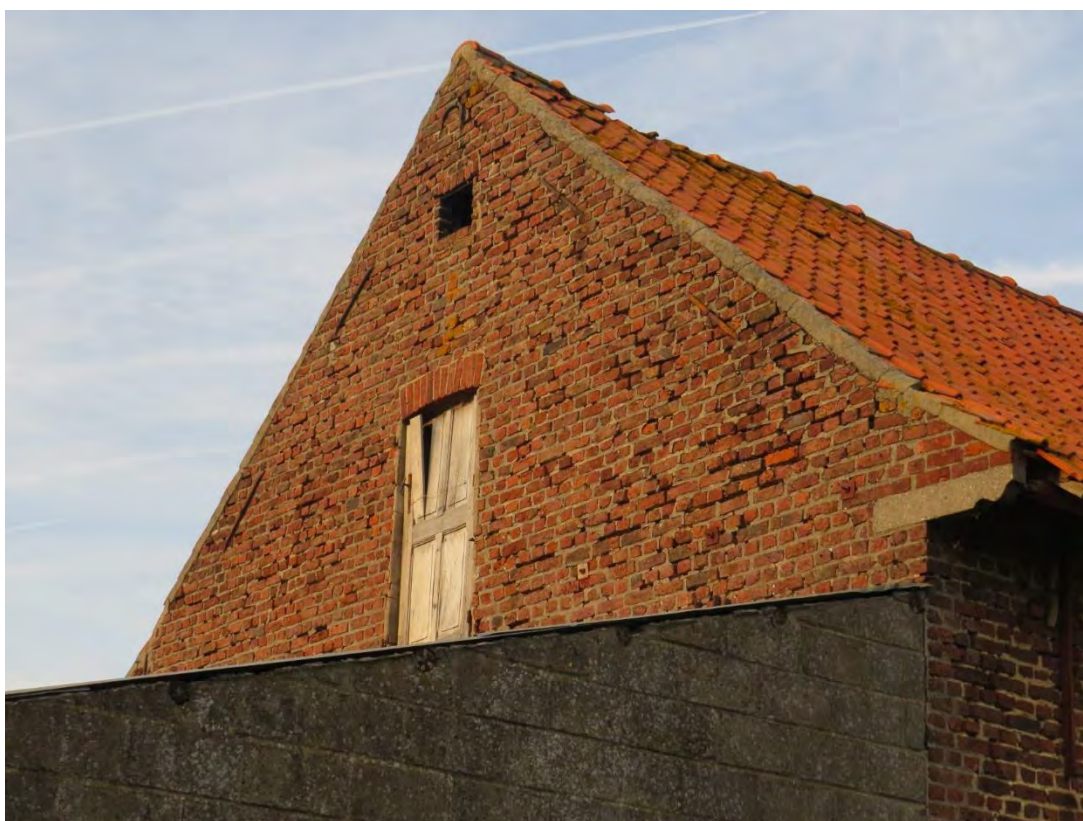
Foto 67: de westelijke zijgevel van de chicorei-ast – laaddeur in het gevelveld met daarboven vierkant tochtgat – geprofileerde betonnen console als afboording van de dakoverstek (31.10.2019).

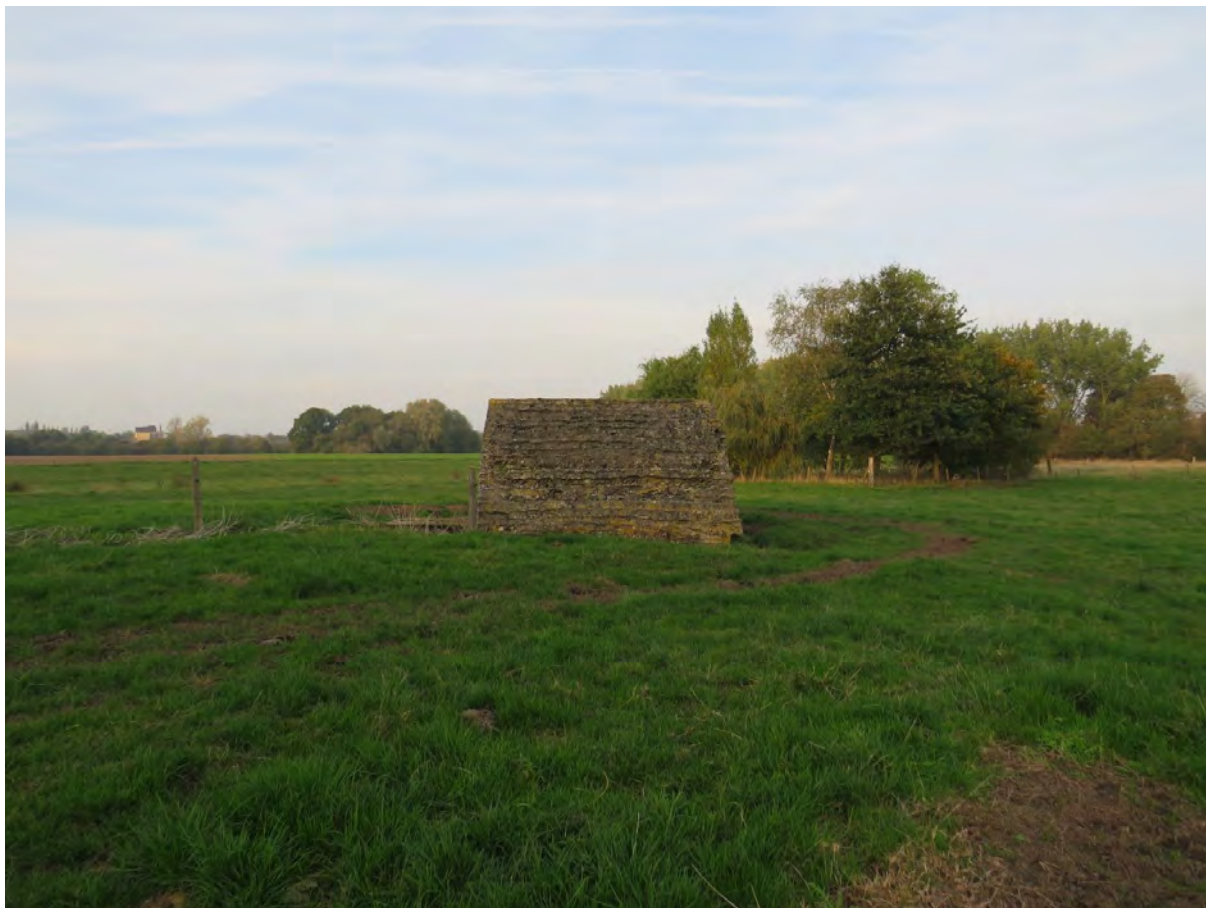
Foto 68: zicht naar het noorden op de betonnen Britse schuilplaats in weide – kenmerkende halfcilindervorm (31.10.2019).

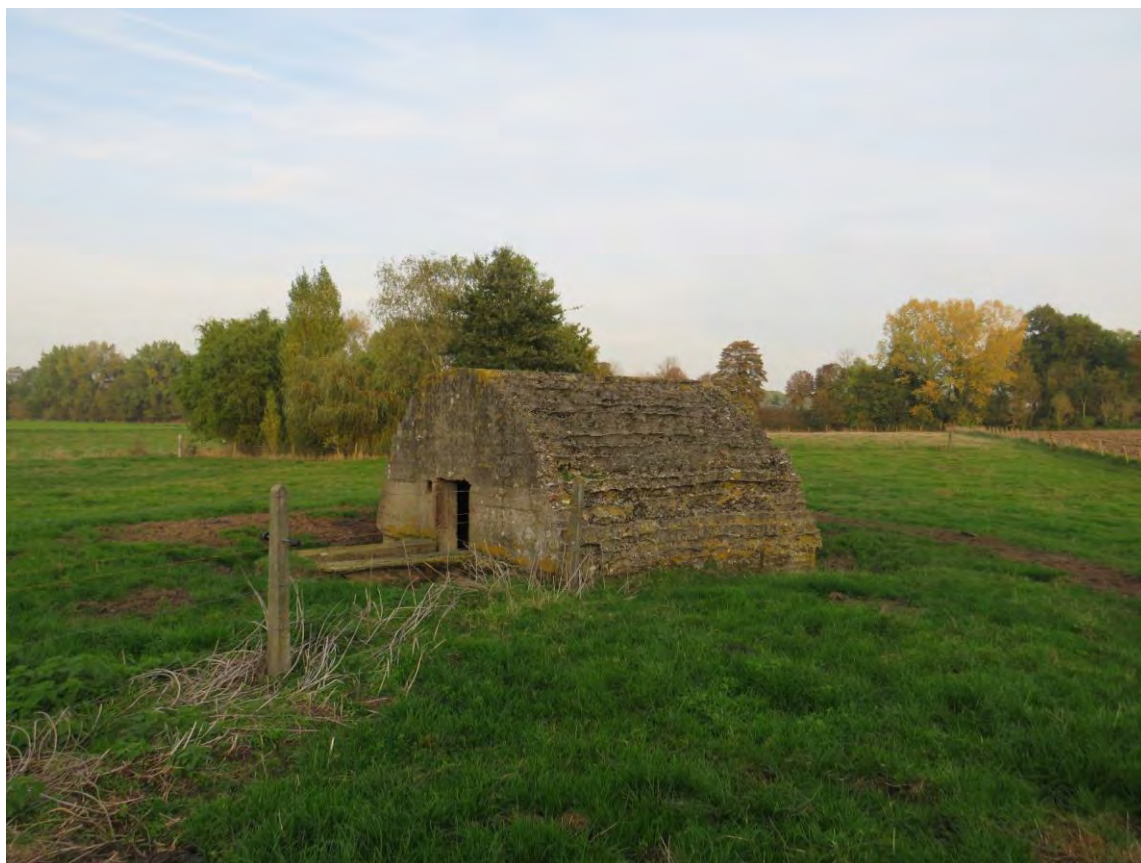
Foto 69: de achtermuur met toegang is naar de straat en de 'Pollepelhoeve' gericht (weg van het front), en is om begrijpelijke redenen veel dunner (31.10.2019).

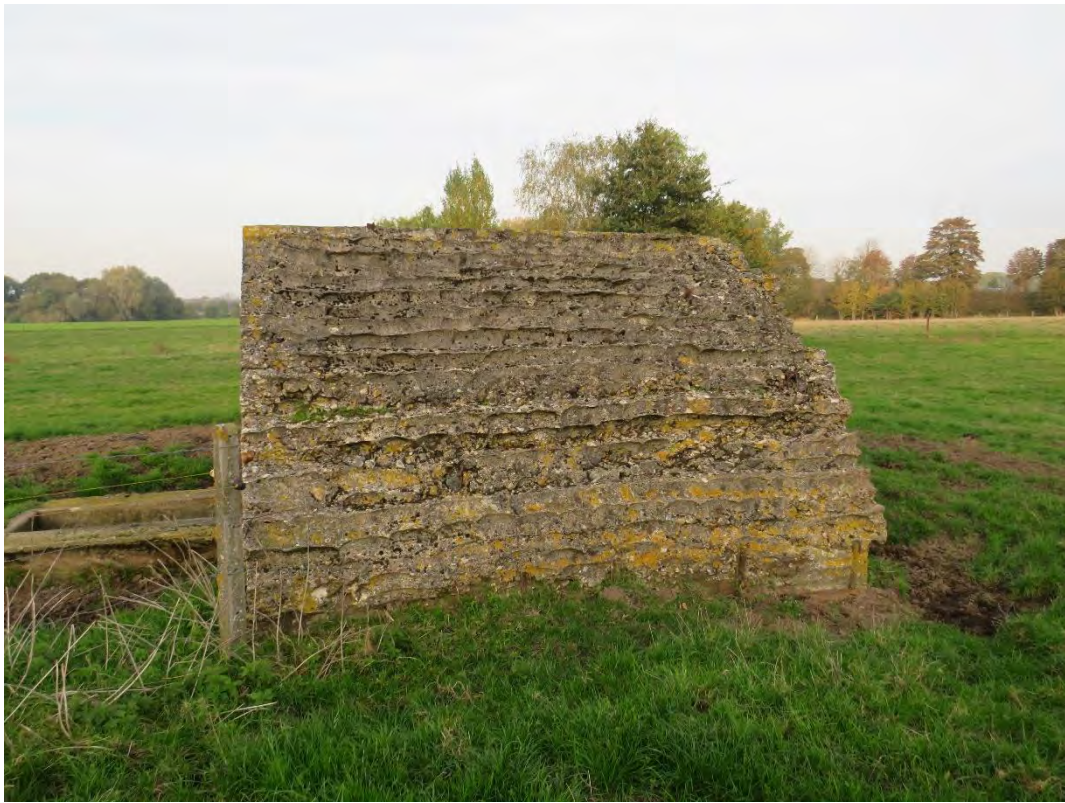
Foto 70: de bunker van gewapend beton werd gegoten tegen zakjes aarde, waarvan de ronde afdrukken in het beton van het cilindervormige dak en de noordoostelijke voormuur achterbleven (31.10.2019).

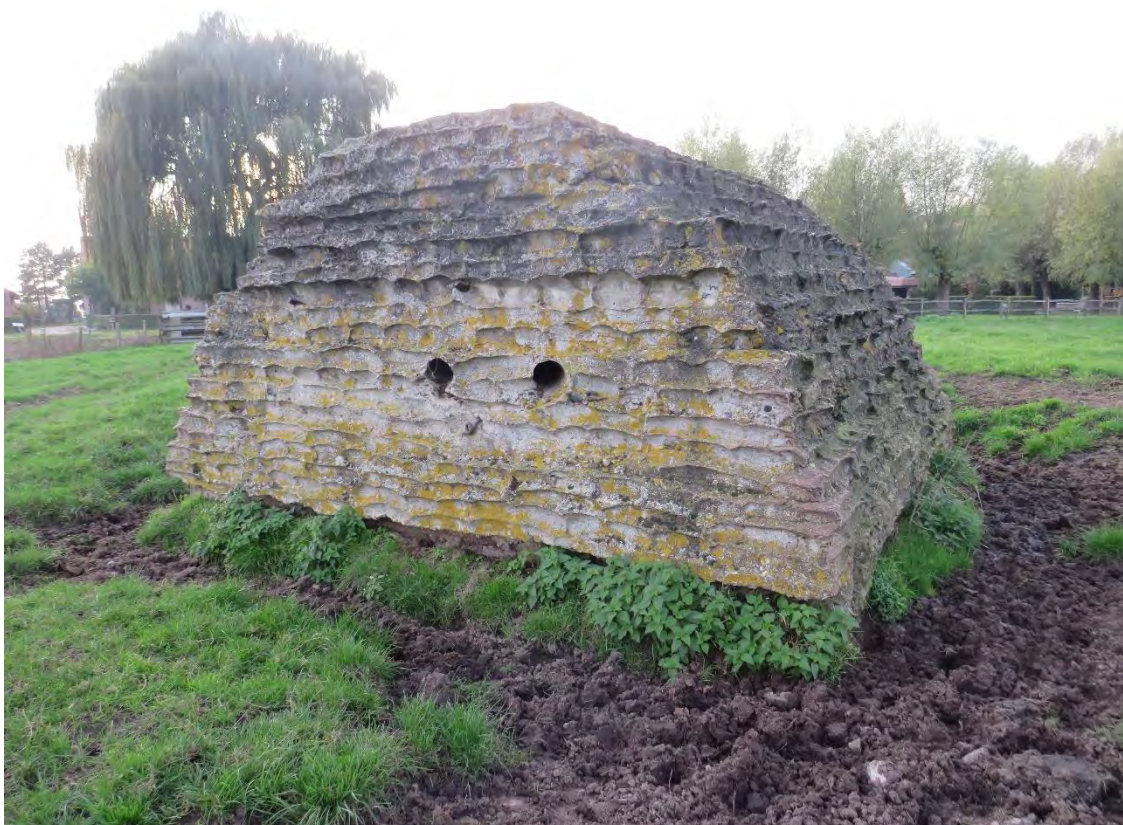
Foto 71: de bunker van gewapend beton werd gegoten tegen zakjes aarde, waarvan de ronde afdrukken in het beton van het cilindervormige dak en de noordoostelijke voormuur achterbleven – voormuur met twee ronde openingen (31.10.2019).
