**Bijlage 2. Fotoregistratie van de fysieke toestand bij het ministerieel besluit tot voorlopige bescherming als monument van de wederopbouwhoeve 'De Pollepel' met cichorei- en tabaksast, en Britse schuilplaats in Ieper (Zillebeke)**

Objectnummer: 4.01/33011/1085.1

Dossiernummer: 4.001/33011/125.1

Wederopbouwhoeve 'De Pollepel' met cichorei- en tabaksast & Britse schuilplaats,  
Komenseweg 30

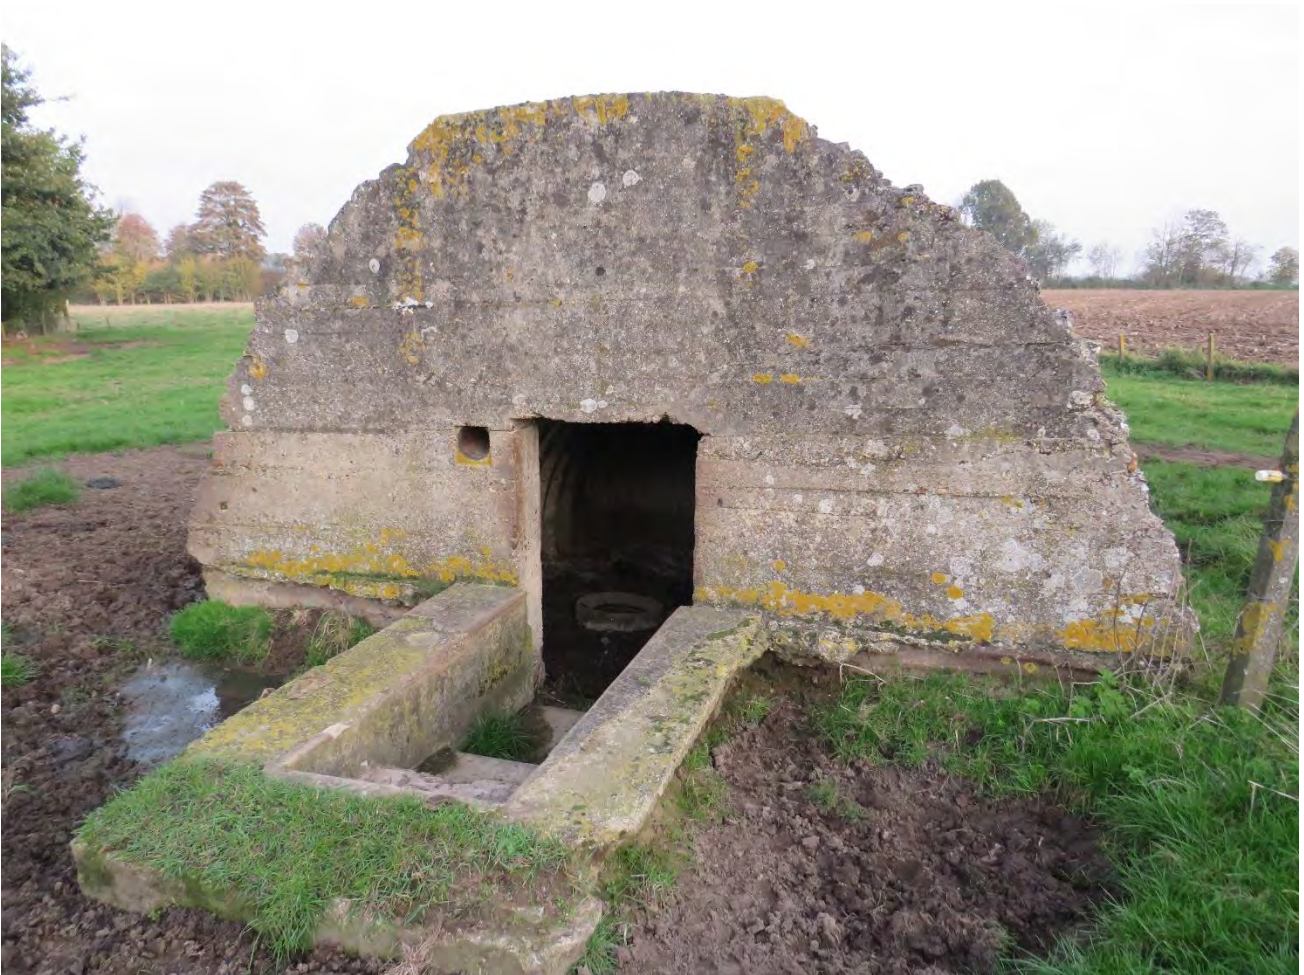
Foto 72: de achtermuur met toegang is naar de straat en de 'Pollepelhoeve' gericht (weg van het front) - betonnen trapjes, omgeven door lage muurtjes, leiden naar de deur (31.10.2019).
