**Bijlage 2. Fotoregistratie van de fysieke toestand bij het ministerieel besluit tot definitieve bescherming als monument van de wederopbouwhoeve 'De Pollepel' met cichorei- en tabaksast, en Britse schuilplaats in Ieper (Zillebeke)**

Objectnummer: 4.01/33011/1085.1

Dossiernummer: 4.001/33011/125.1

Wederopbouwhoeve 'De Pollepel' met cichorei- en tabaksast & Britse schuilplaats,  
Komenseweg 30

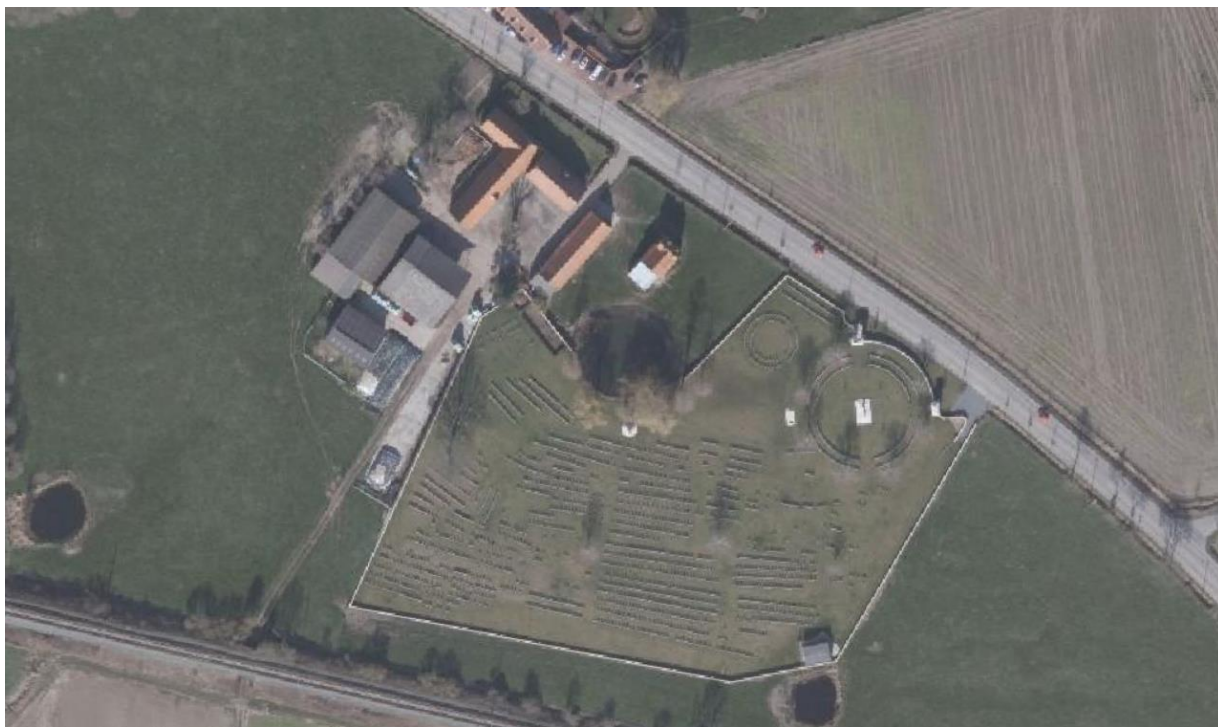
Foto 1: luchtfoto – ensemblewerking tussen de 'Pollepelhoeve' en de beschermde Britse begraafplaats 'Railway Dugouts Burial Ground' ([www.geopunt.be](http://www.geopunt.be)).

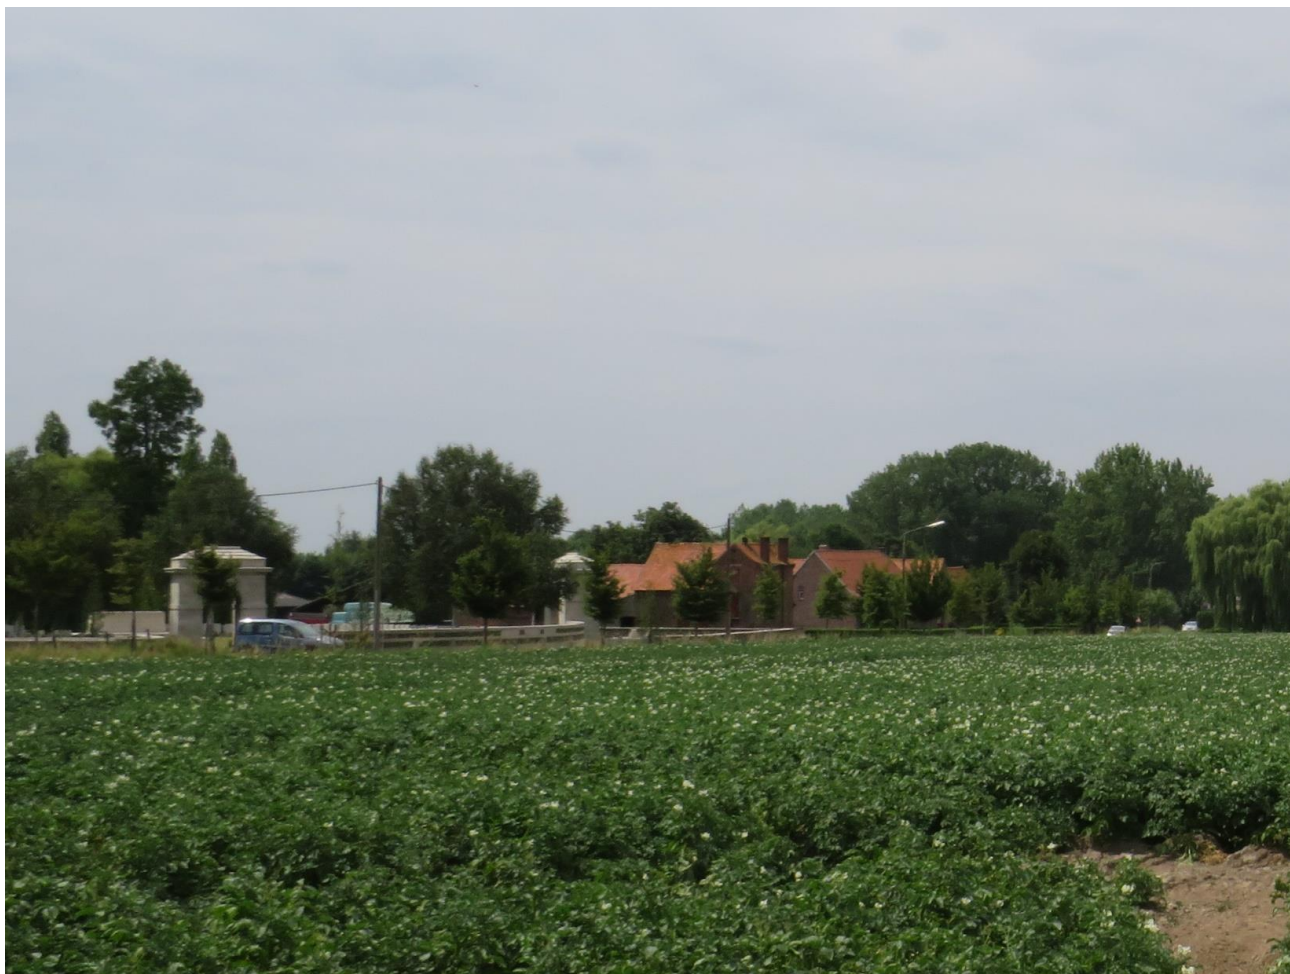
Foto 2: zicht op de Britse militaire begraafplaats 'Railway Dugouts Burial Ground' en de 'Pollepelhoeve' – foto genomen vanuit de dreef naar Zillebekevijver (09.07.2019).

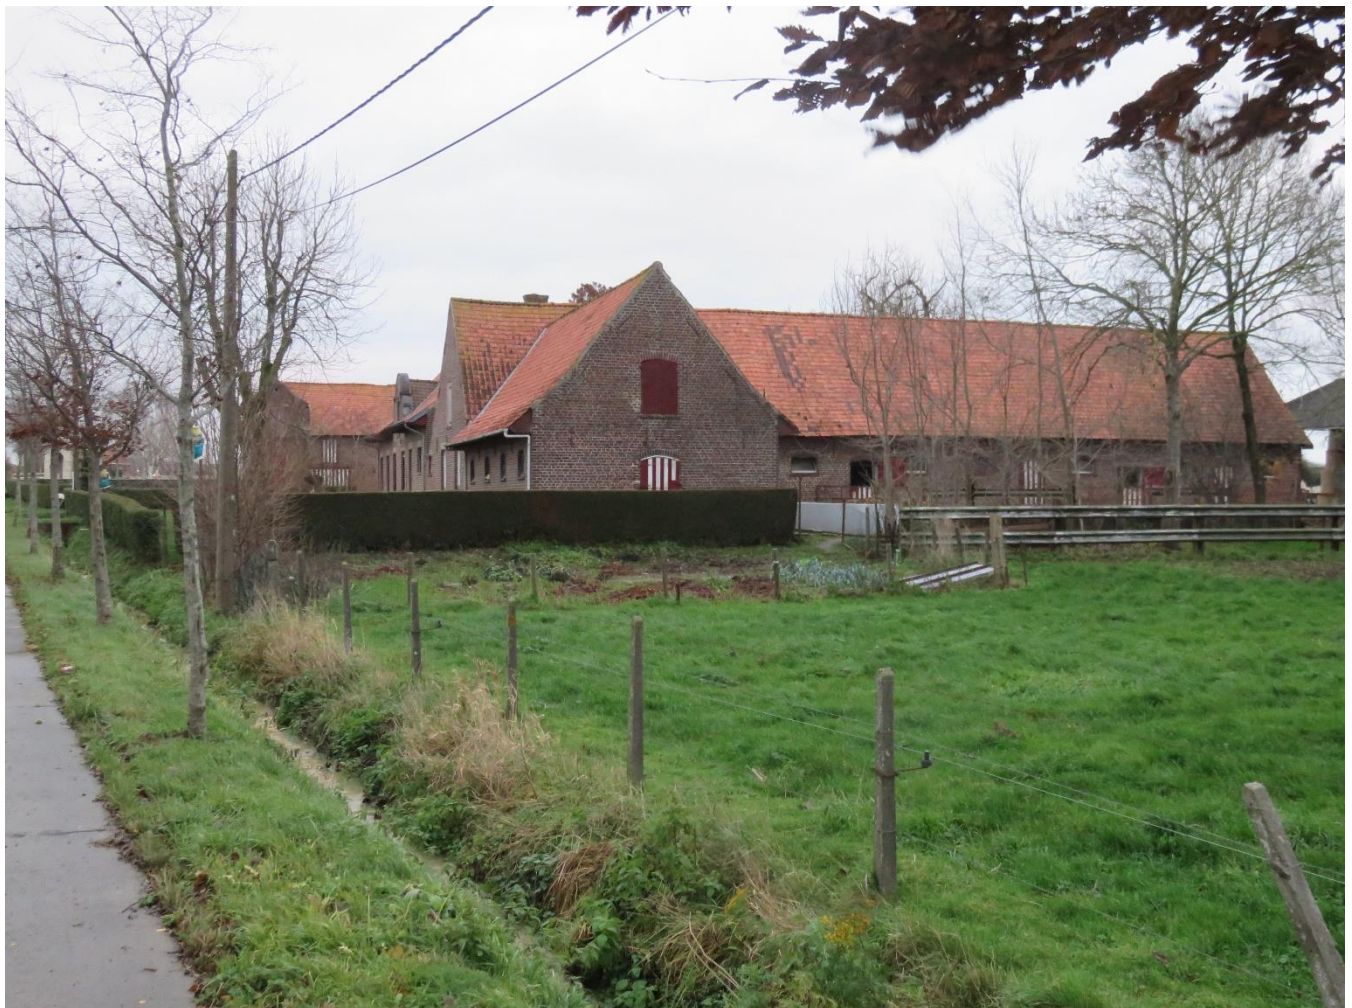
Foto 3: algemeen beeld op de hoeve vanaf de Komenseweg, vanuit het noorden - rechts de L-vormige stalvleugel – in de verte, zicht op de hogere daken van de cichorei- en tabaksast (13.12.2019).

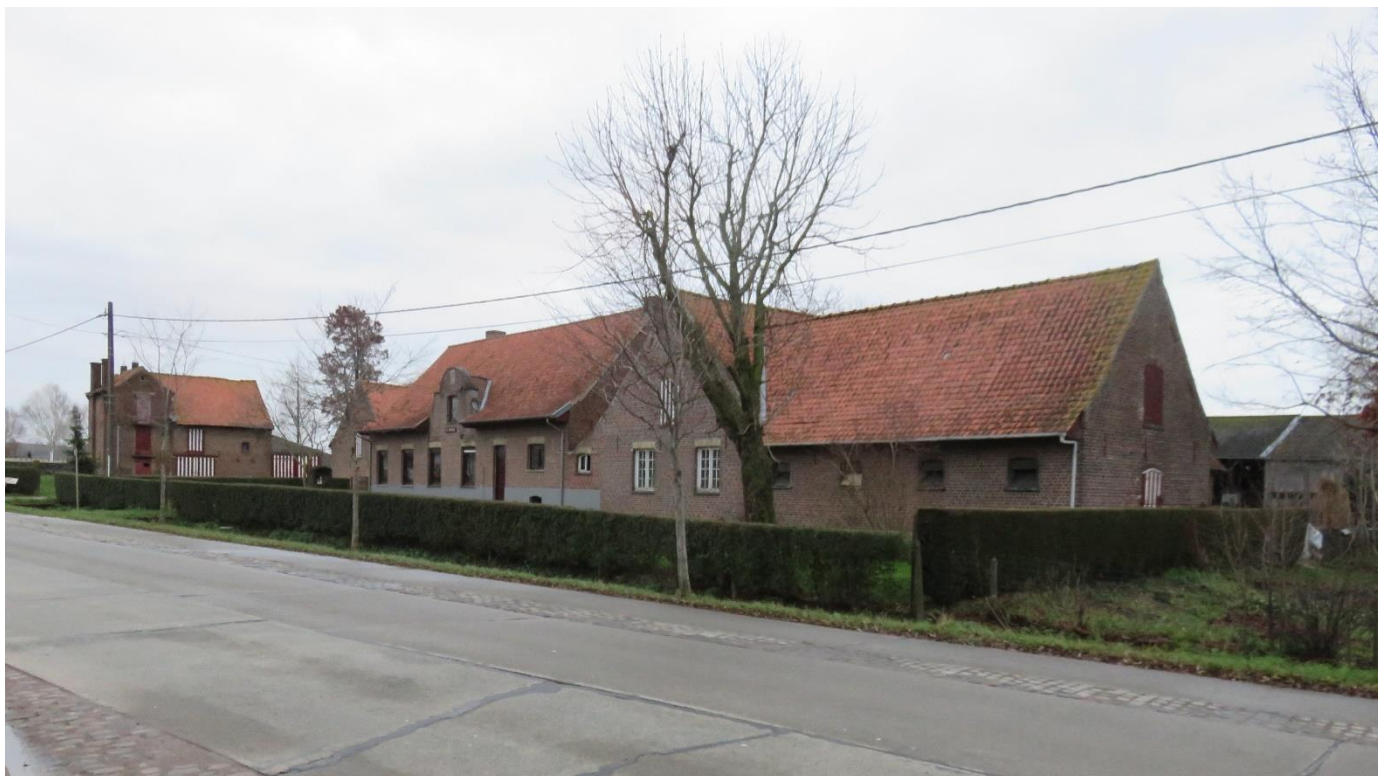
Foto 4: algemeen beeld op de hoeve vanaf de Komenseweg, vanuit het noorden. De woning en de L-vormige stalvleugel zijn parallel met de straat gelegen – ze worden voorafgegaan door een omhaagde voortuin (13.12.2019).

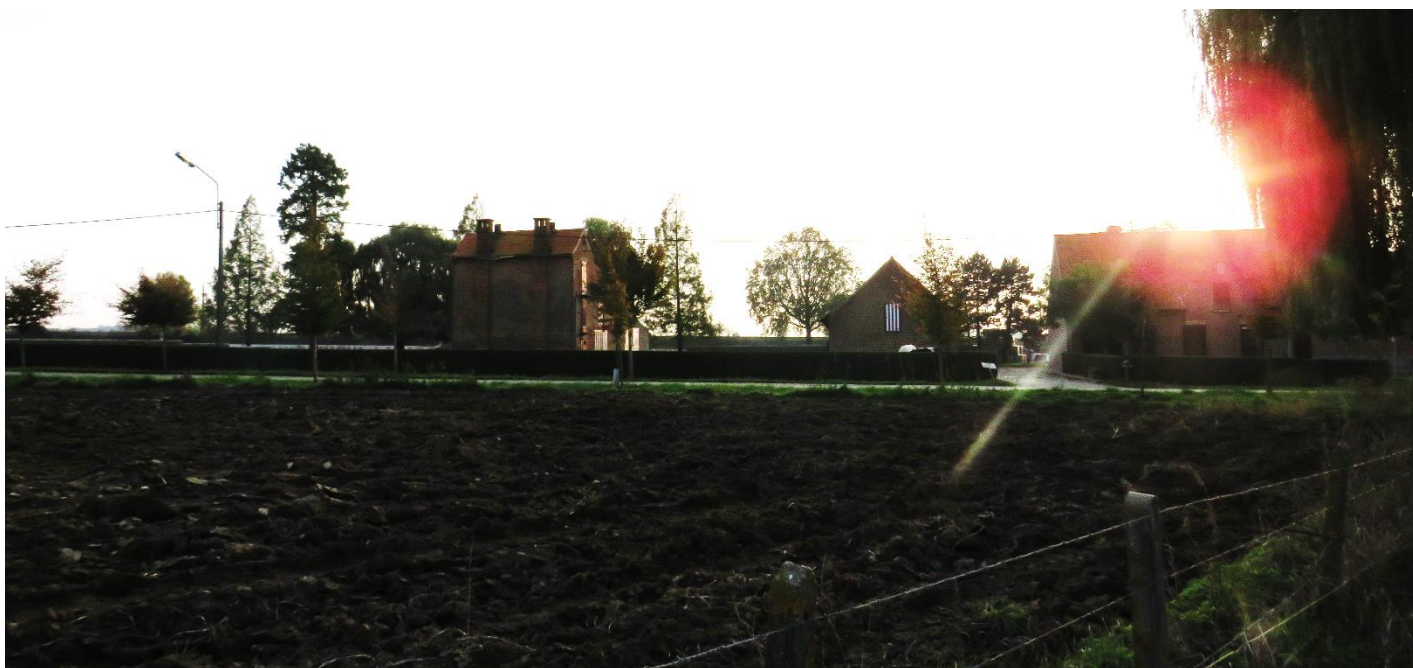
Foto 5: zicht op de hoeve en de deels omringende begraafplaats- de hoge bomen achter de ast (links) geven de locatie van de begraafplaats aan – foto genomen vanaf de akker aan de overzijde van de Komenseweg (31.10.2019).

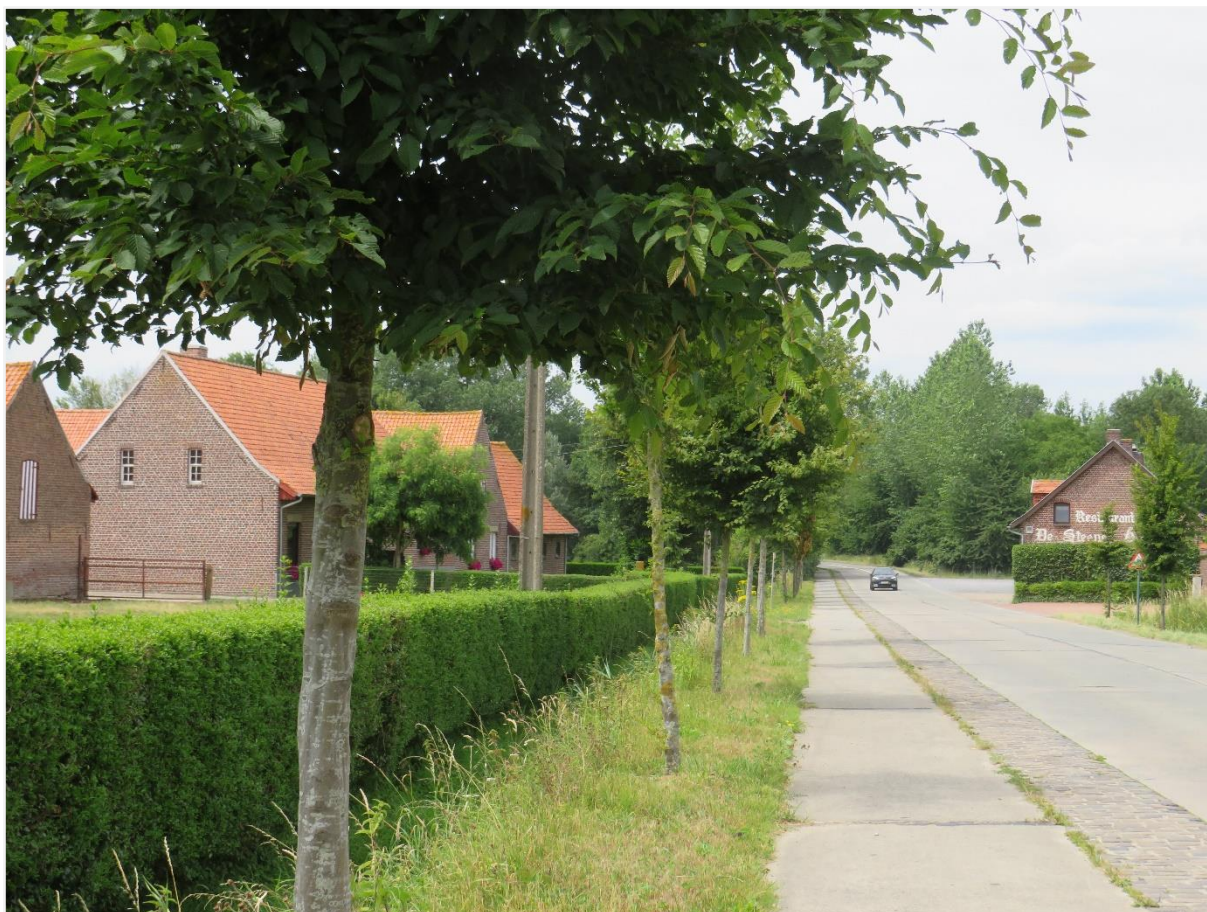
Foto 6: zicht op de hoeve vanaf de Komenseweg, vanuit het zuiden – zijgevels van schuur en boerenwoning – omhaagde weide en voortuin (09.07.2019).

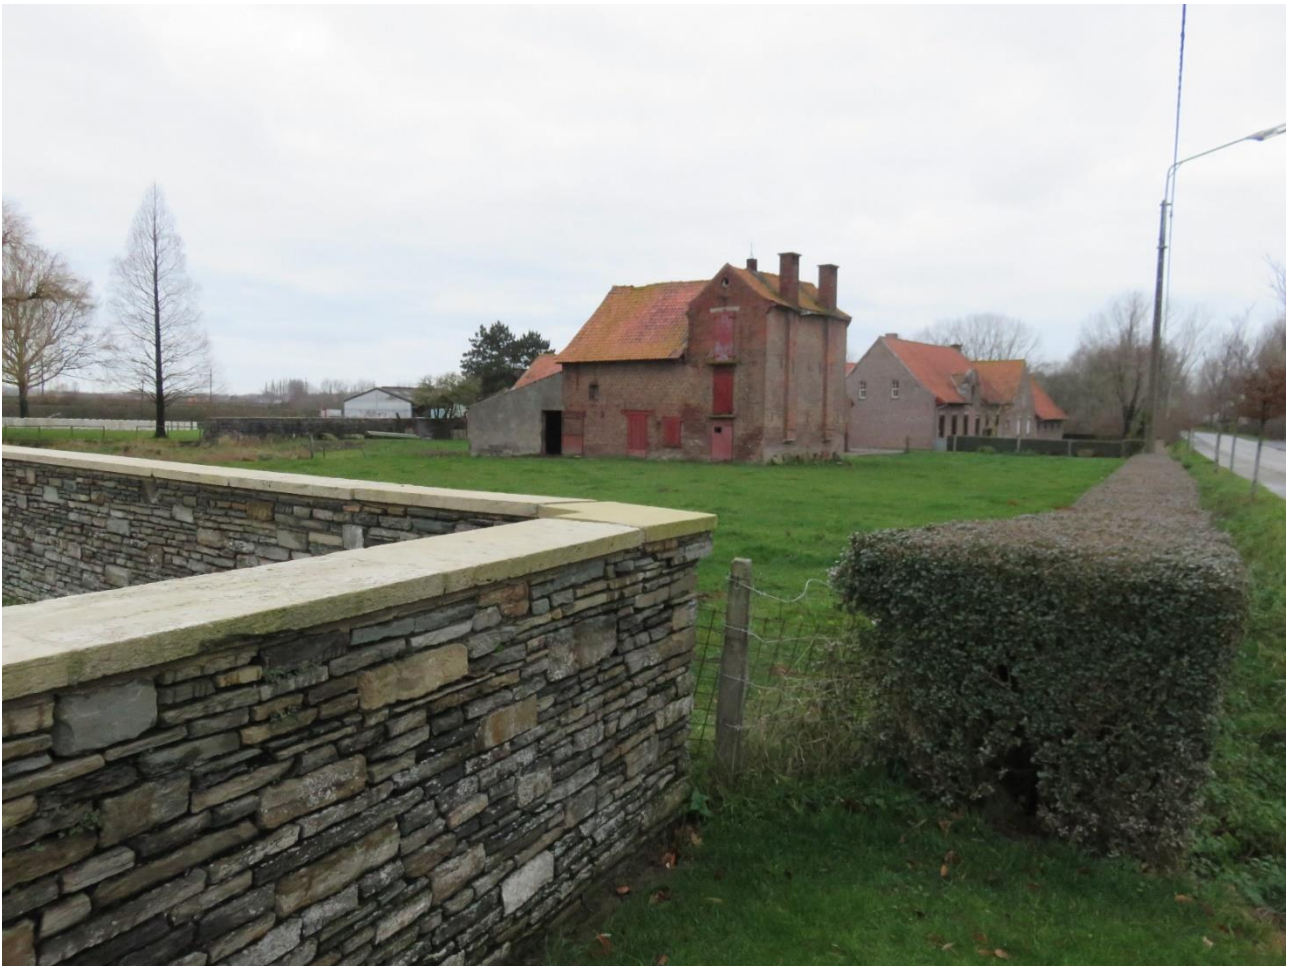
Foto 7: zicht op de hoeve vanaf de Komenseweg, vanuit het zuiden - overgang tussen de begraafplaats en de hoeve – de natuurstenen muur van de begraafplaats wordt als het ware verdergezet in de haag van de weide – gecombineerde ast met torenvormige tabaksast (13.12.2019).

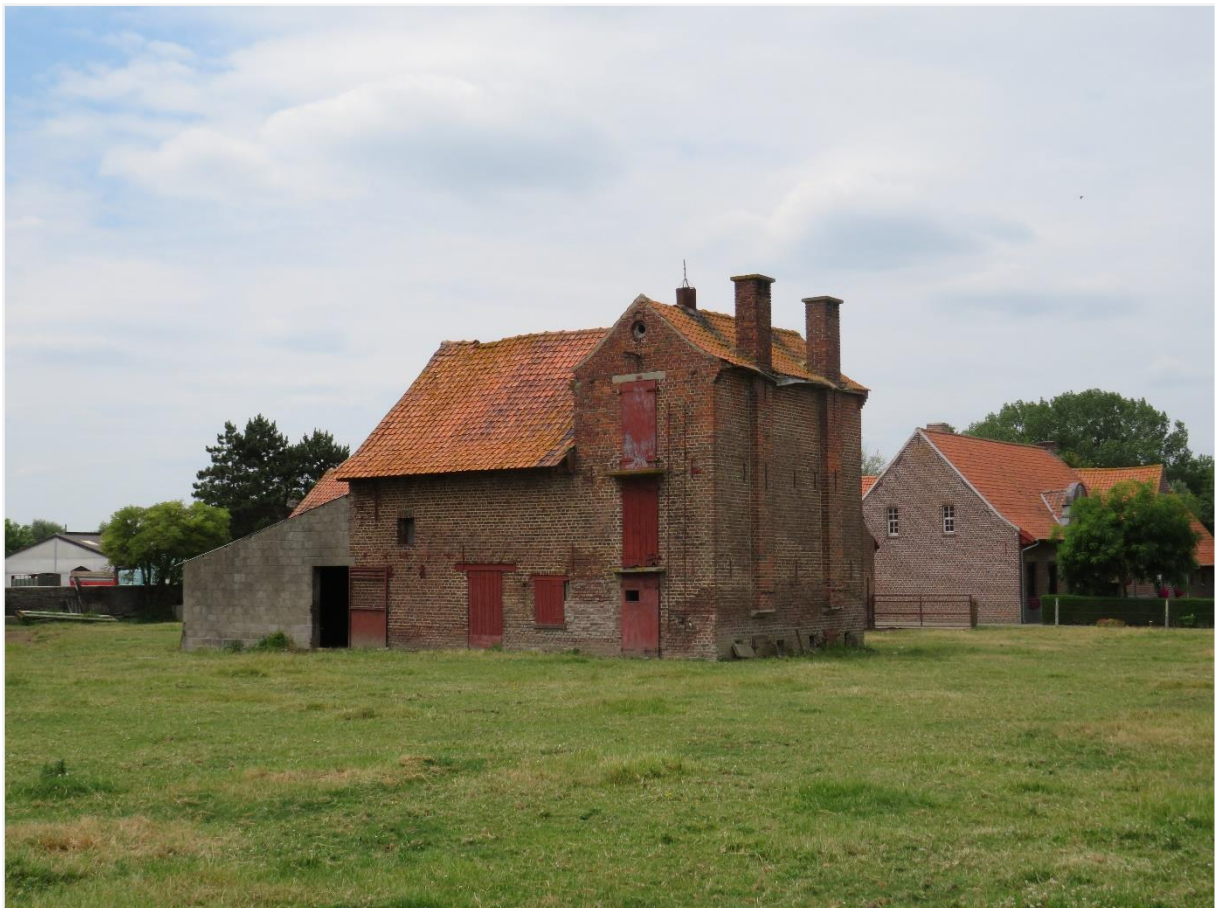
Foto 8 zicht op de hoeve vanaf de Komenseweg, vanuit het zuiden – de cichorei- en tabaksast is in weide met de poel gelegen – de boerenwoning in de verte (09.07.2019).

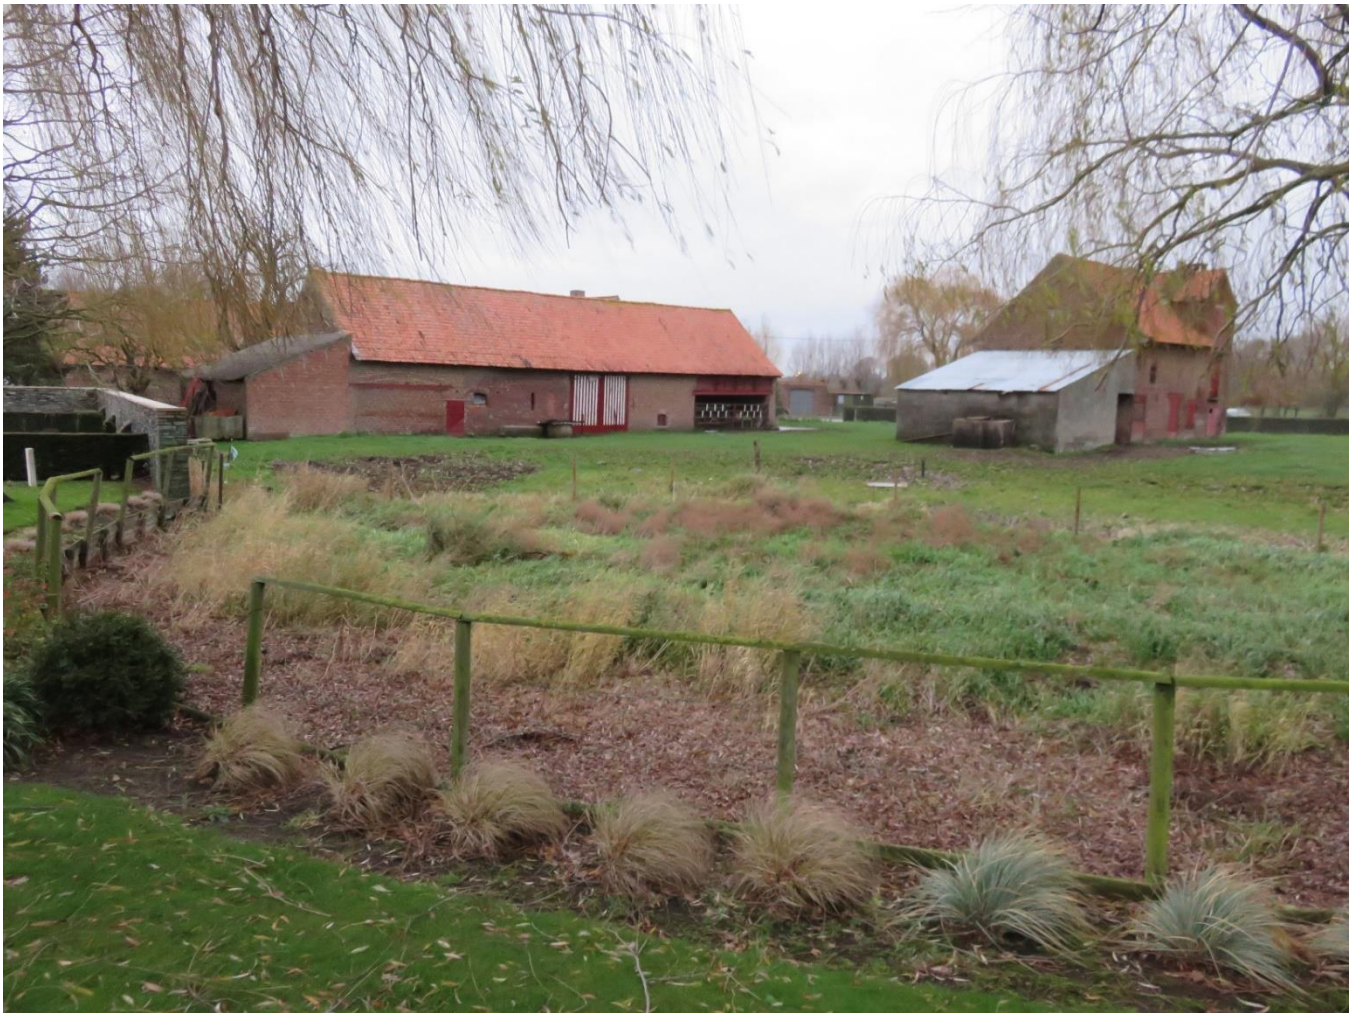
Foto 9: de poel van de hoeve (in het najaar van 2019 uitgedroogd) vormt de overgang tussen de hoeve en de begraafplaats – zicht op de achtergevel van de schuur en op de ast vanaf de begraafplaats (13.12.2019).

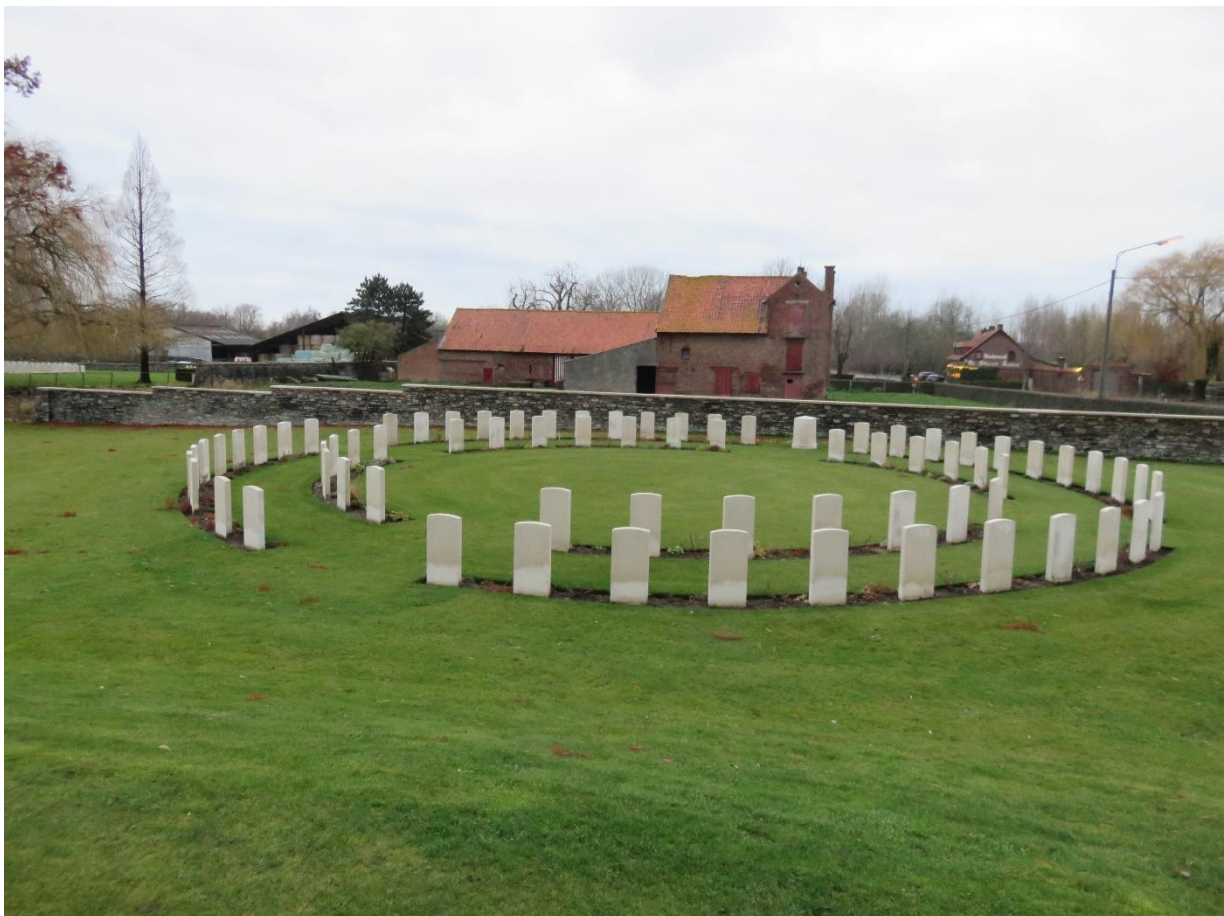
Foto 10: zicht op de hoeve met ast vanaf de begraafplaats (13.12.2019).

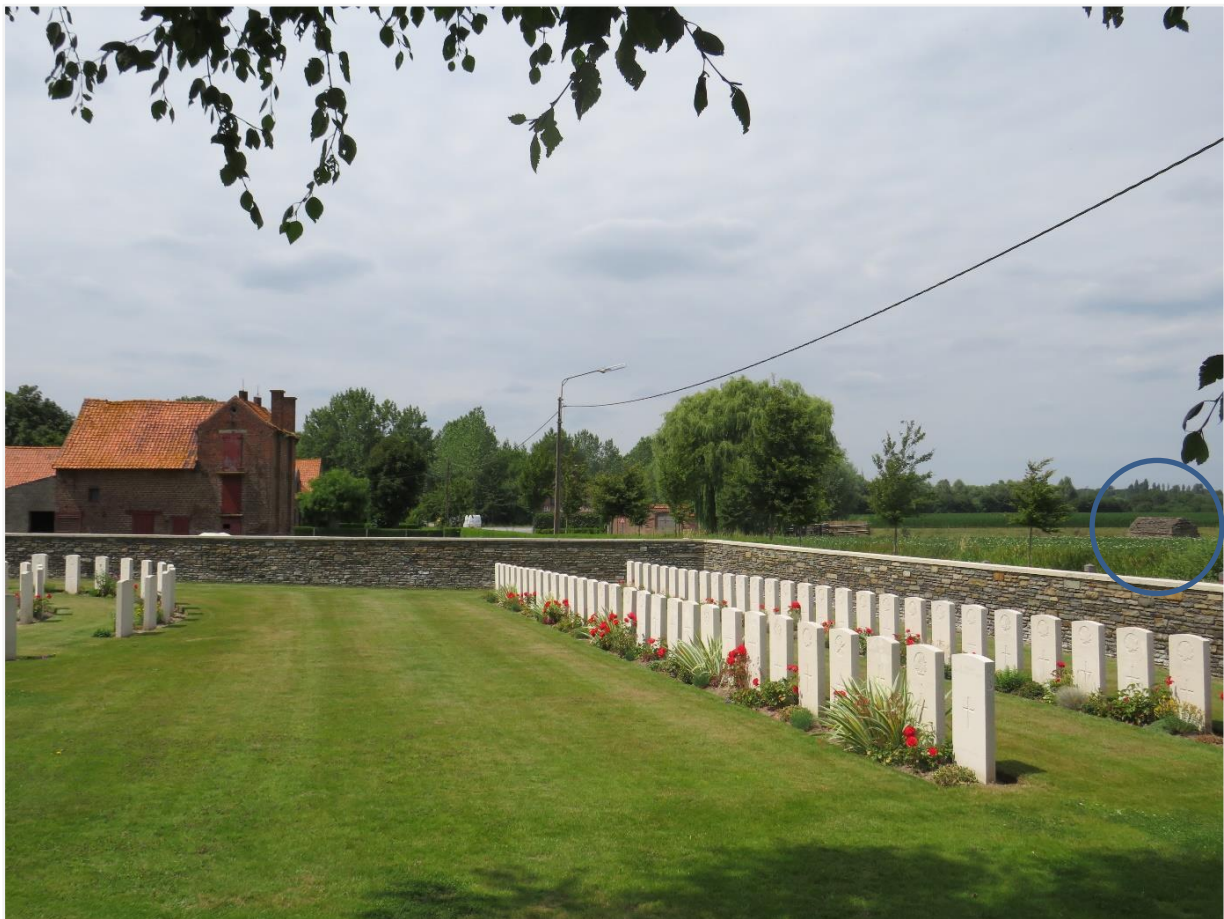
Foto 11: zicht op de hoeve met ast vanaf de begraafplaats – rechts, aan de overzijde van de straat, zicht op de betonnen Britse schuilplaats (cirkel) (09.07.2019).

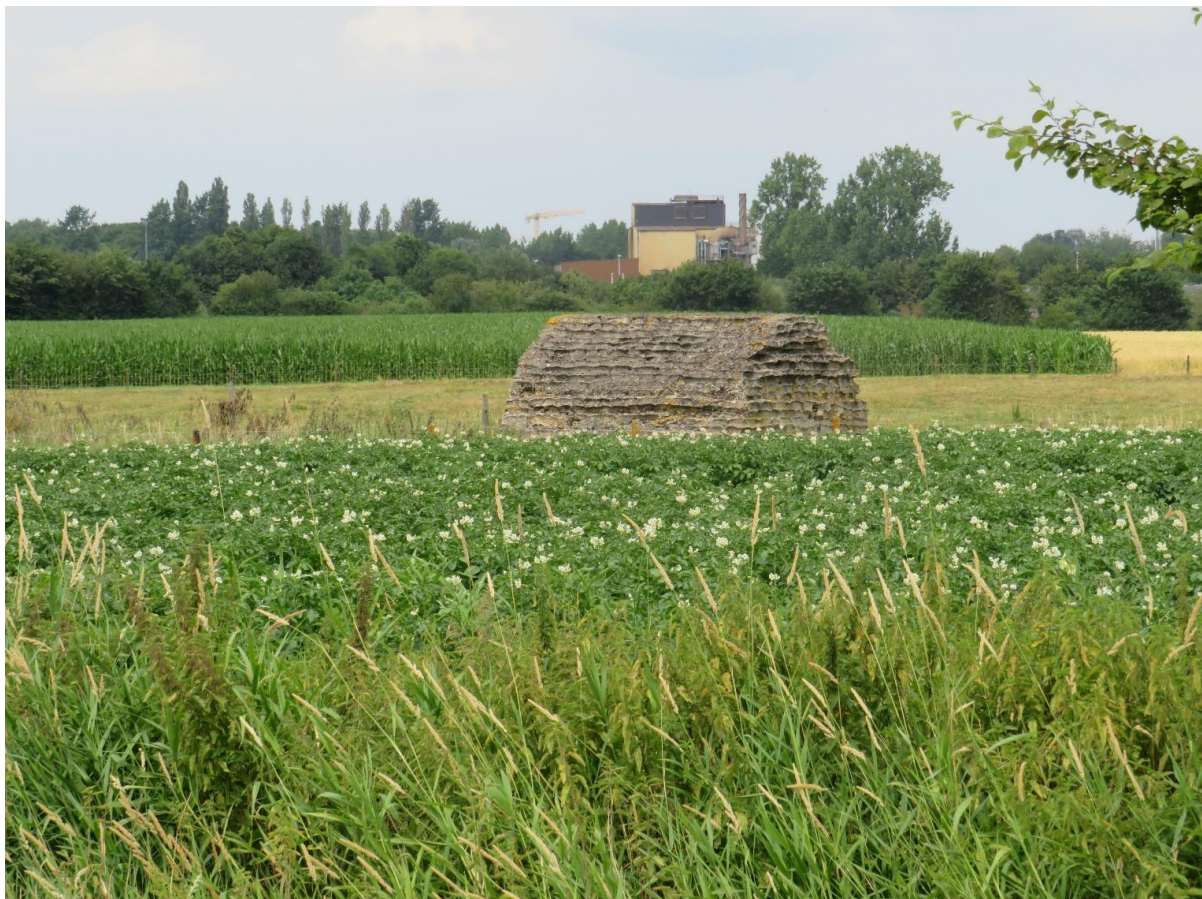
Foto 12: zicht vanaf de straat op de betonnen Britse schuilplaats – gelegen in weide aan de overzijde van de Komenseweg - kenmerkende halve cilindervorm (09.07.2019).

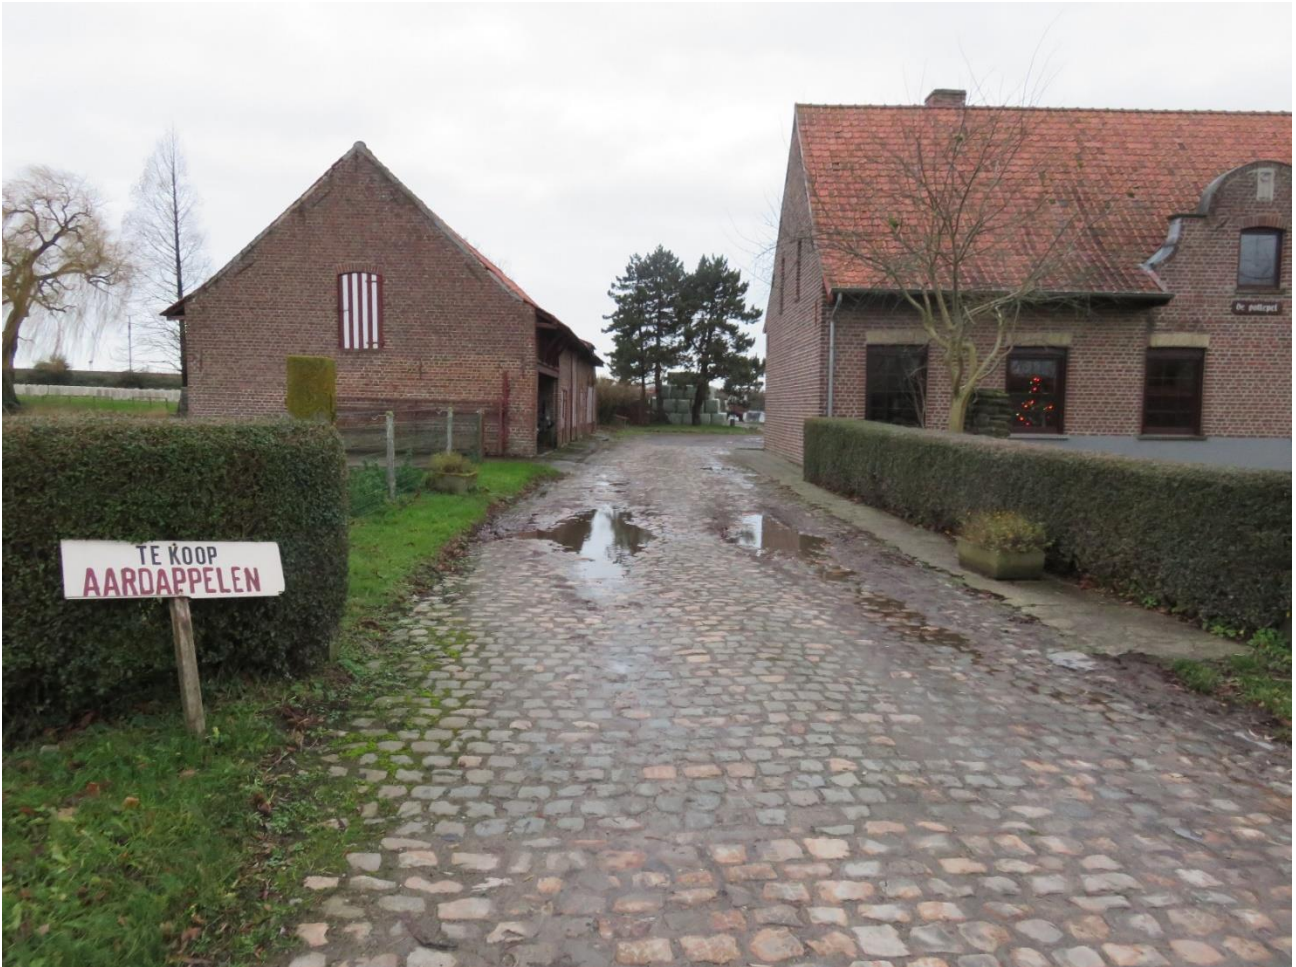
Foto 13: de erfoprit met kasseien en gerecupereerde natuursteen - ligusterhagen, links van de weide, rechts van de voortuin (13.12.2019).

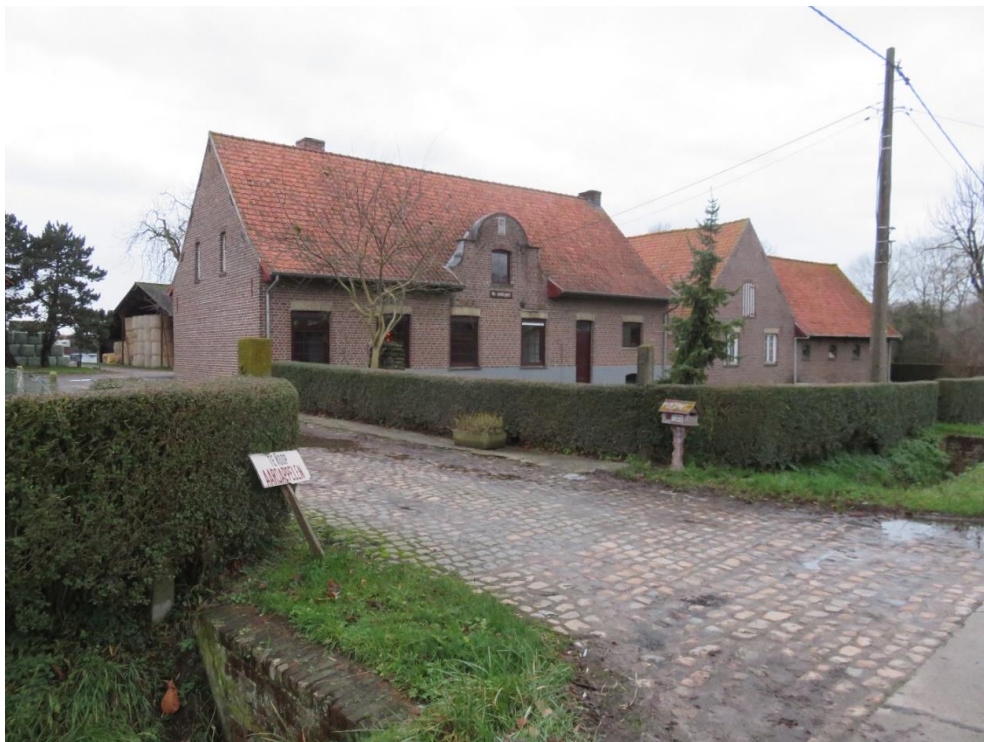
Foto 14: de erfoprit met kasseien en gerecupereerde natuursteen - ligusterhagen, links van de weide, rechts van de voortuin (13.12.2019).

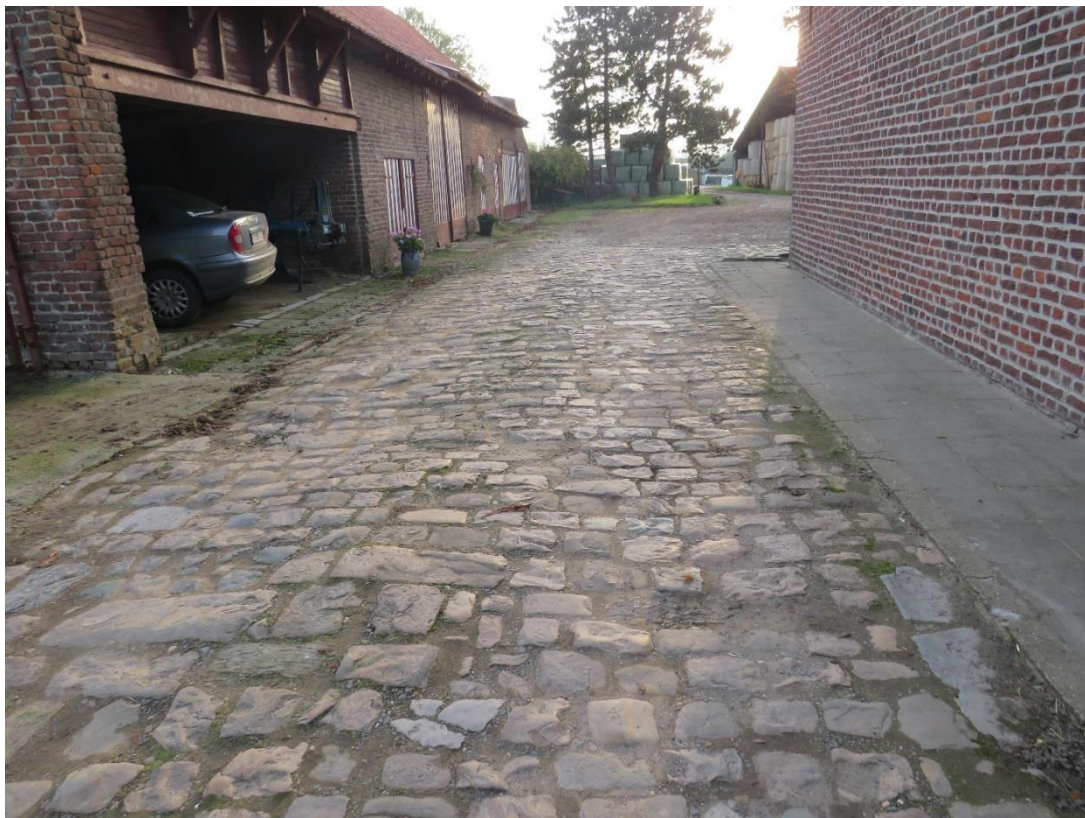
Foto 15: de erfoprit met kasseien en gerecupereerde natuursteen - de kasseien lopen gedeeltelijk door op het erf, zoals voor de erfgevel van de schuur (31.10.2019).

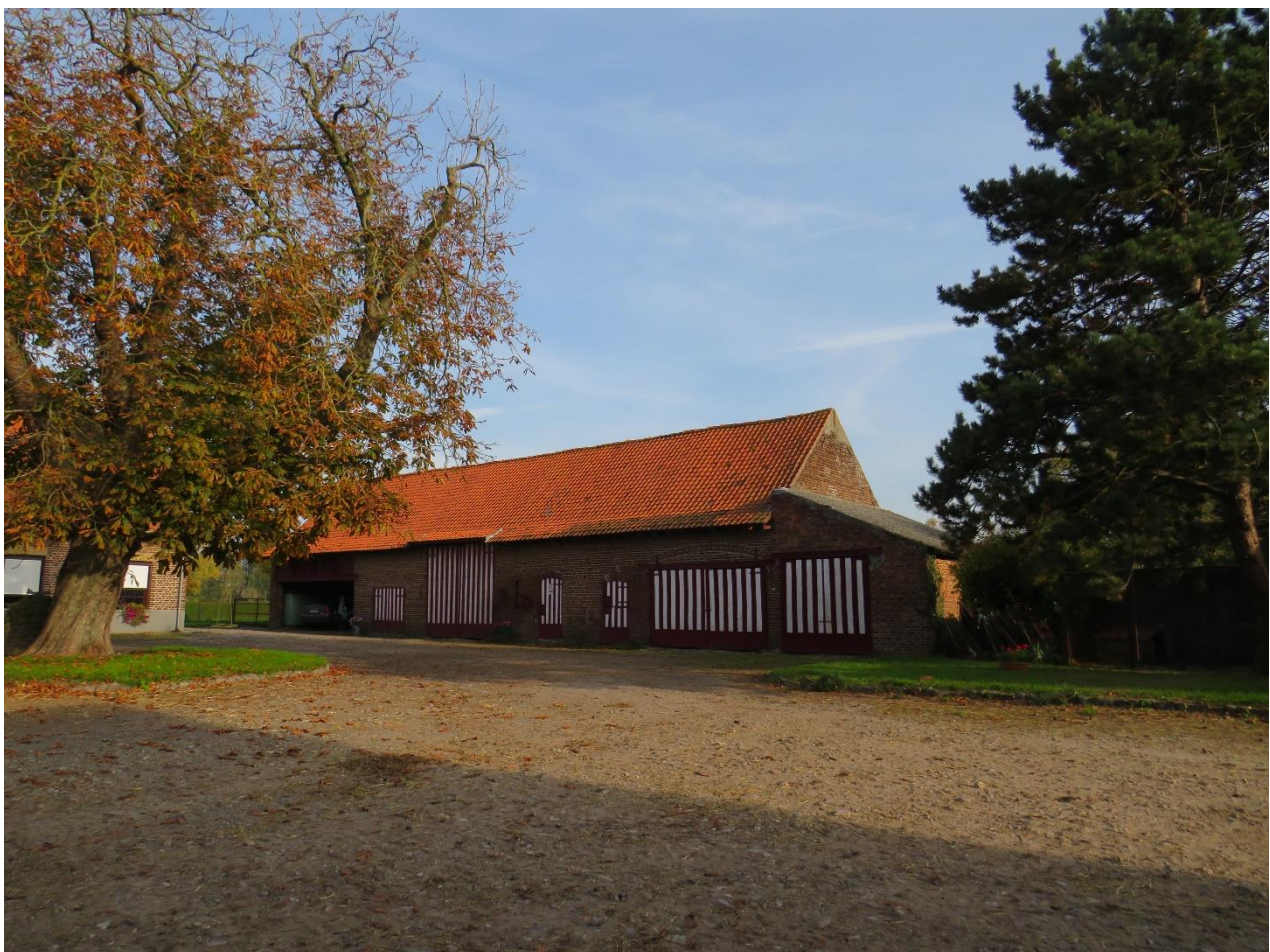
Foto 16: het erf met de schuur ten zuiden (31.10.2019).

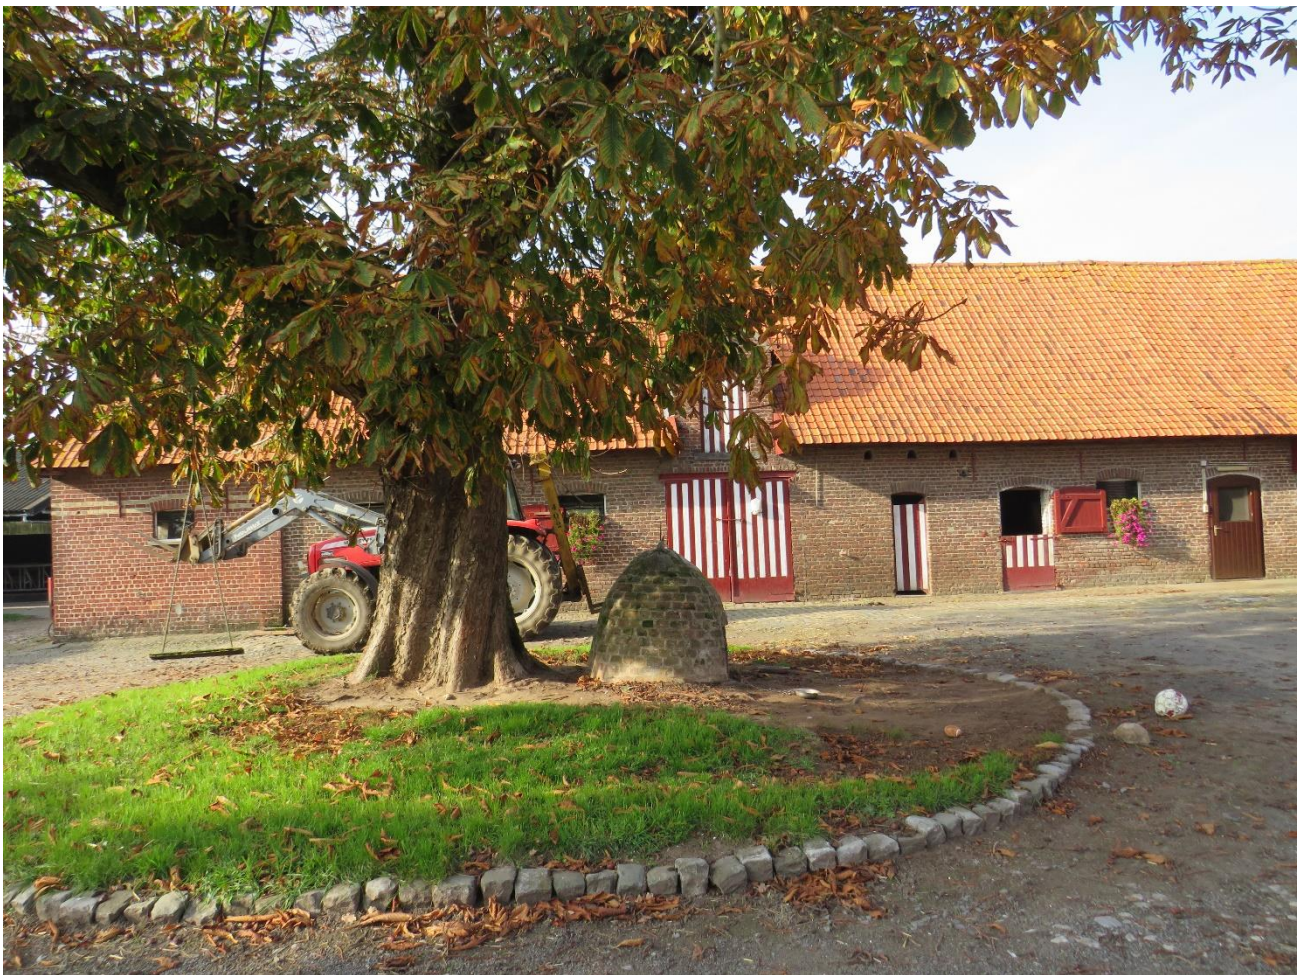
Foto 17: het erf met de paardenkastanje en het hondenhok – zicht op stalvleugel ten noorden (31.10.2019).

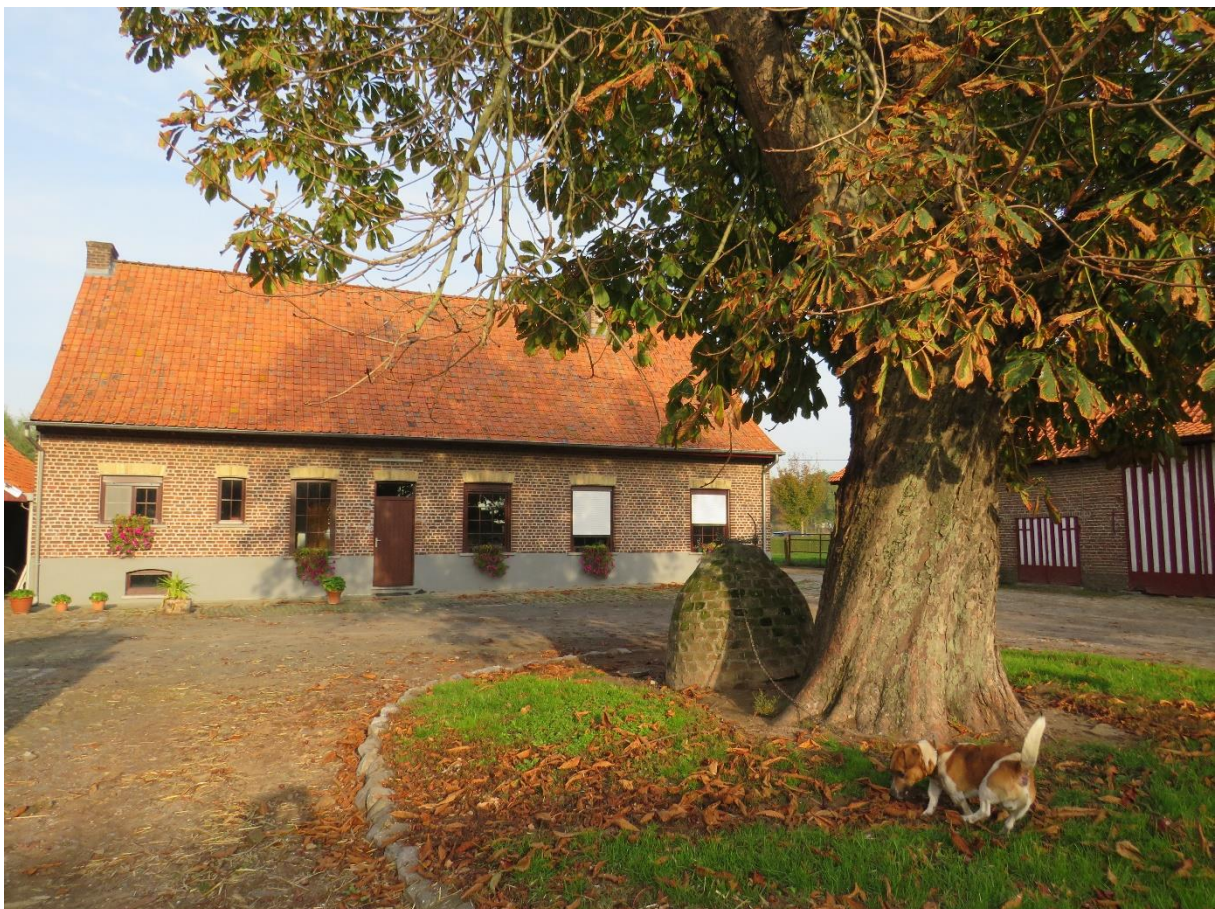
Foto 18: het erf met de paardenkastanje en het hondenhok in de schaduw ervan – zicht op de boerenwoning ten oosten (31.10.2019).

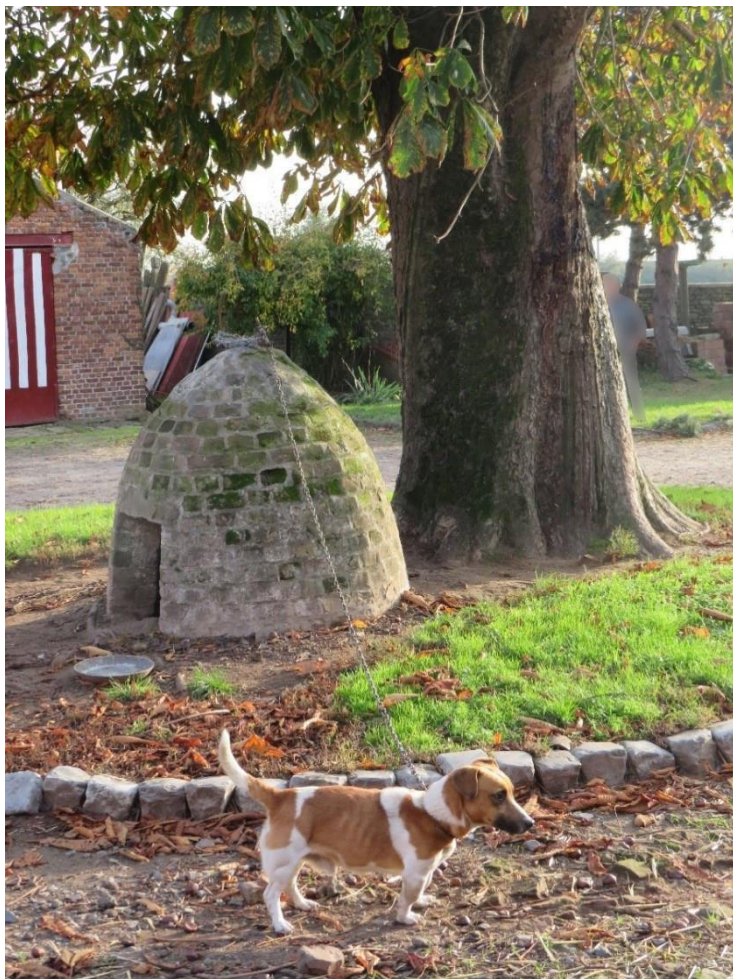
Foto 19: de paardenkastanje en het conische bakstenen hondenhok (31.10.2019).

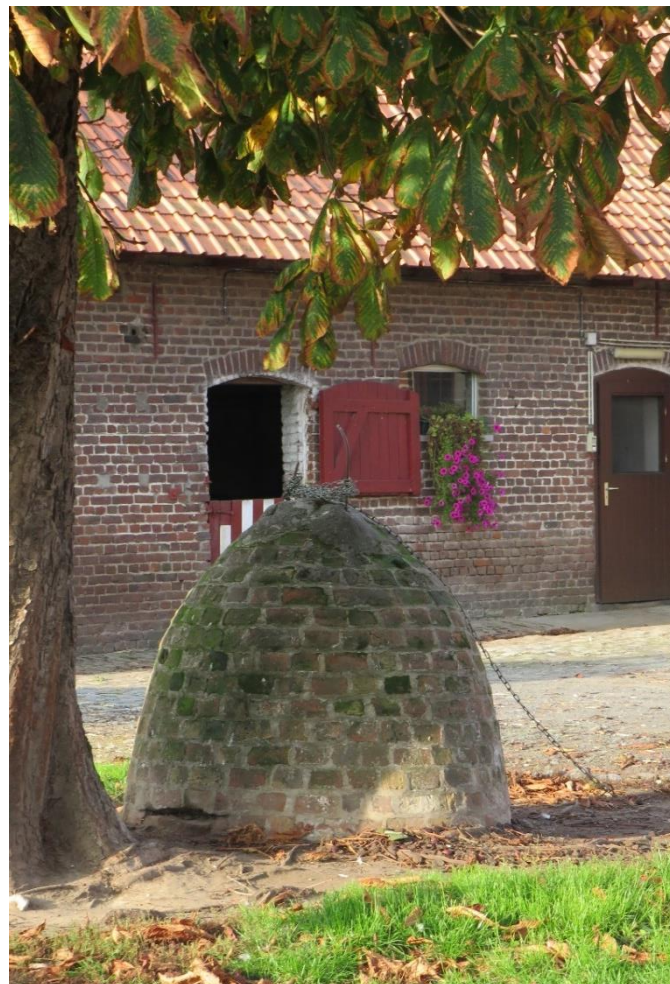
Foto 20: het conische bakstenen hondenhok (31.10.2019).
