**Bijlage 2. Fotoregistratie van de fysieke toestand bij het ministerieel besluit tot definitieve bescherming als monument van de wederopbouwhoeve 'De Pollepel' met cichorei- en tabaksast, en Britse schuilplaats in Ieper (Zillebeke)**

Objectnummer: 4.01/33011/1085.1

Dossiernummer: 4.001/33011/125.1

Wederopbouwhoeve 'De Pollepel' met cichorei- en tabaksast & Britse schuilplaats,  
Komenseweg 30

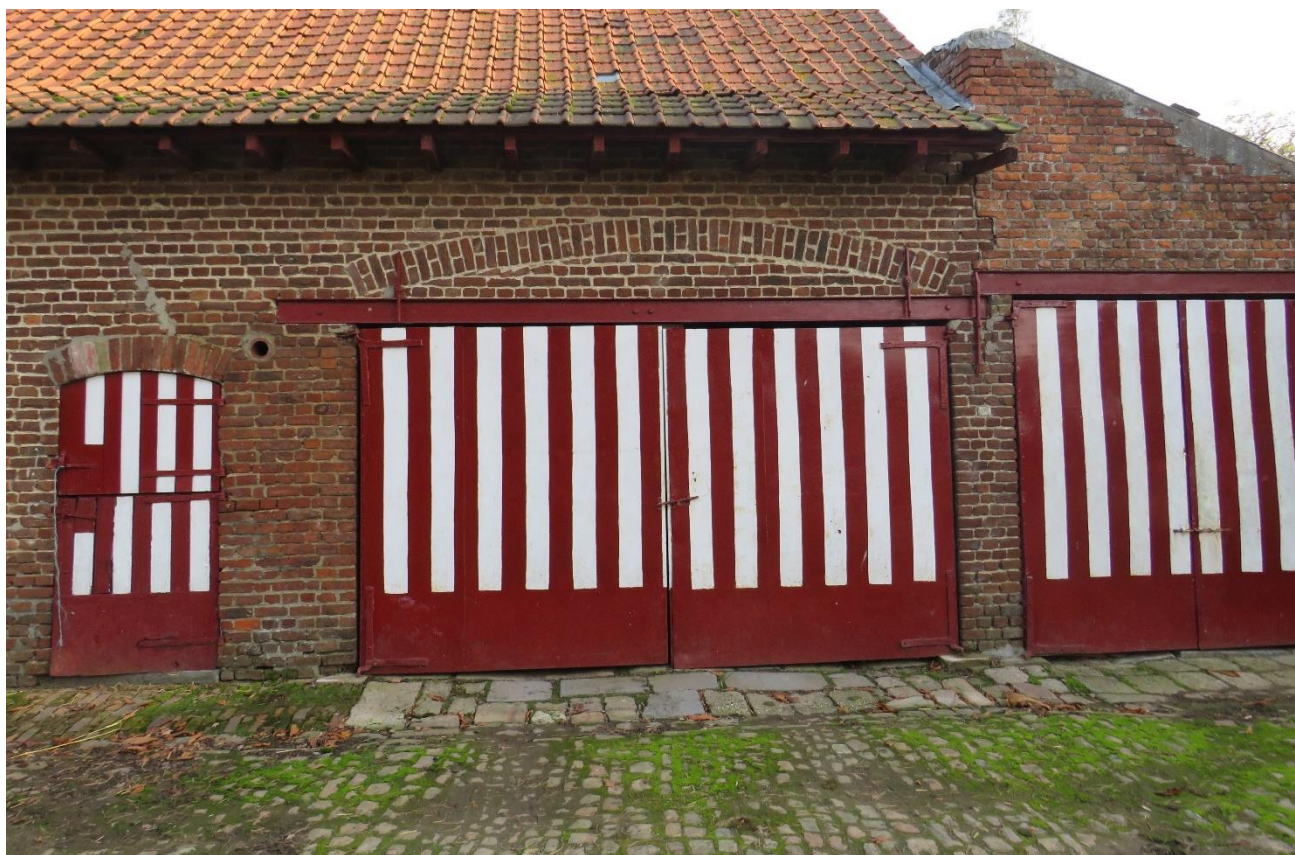
Foto 21: bestrating met bakstenen op hun kant (links) en abrisstenen voor de erfgevel van de schuur. De abrisstenen komen vooral voor ter hoogte van de poorten. Daarvoor is er een gekasseide strook (31.10.2019).

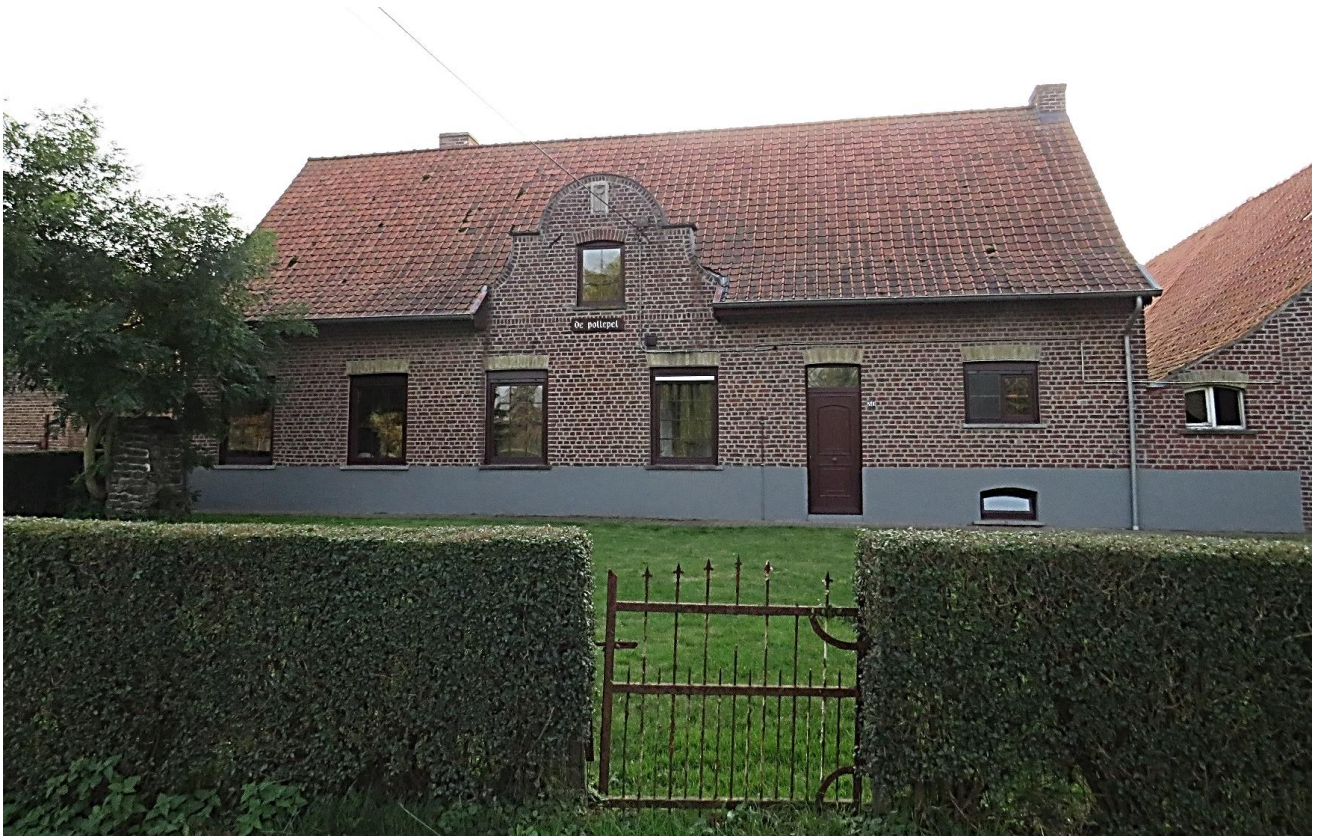
Foto 22: voortuin met zicht op de straatgevel van de woning – ligusterhaag en smeedijzeren poortje – links, zicht op het Lourdesgrotje (31.10.2019).

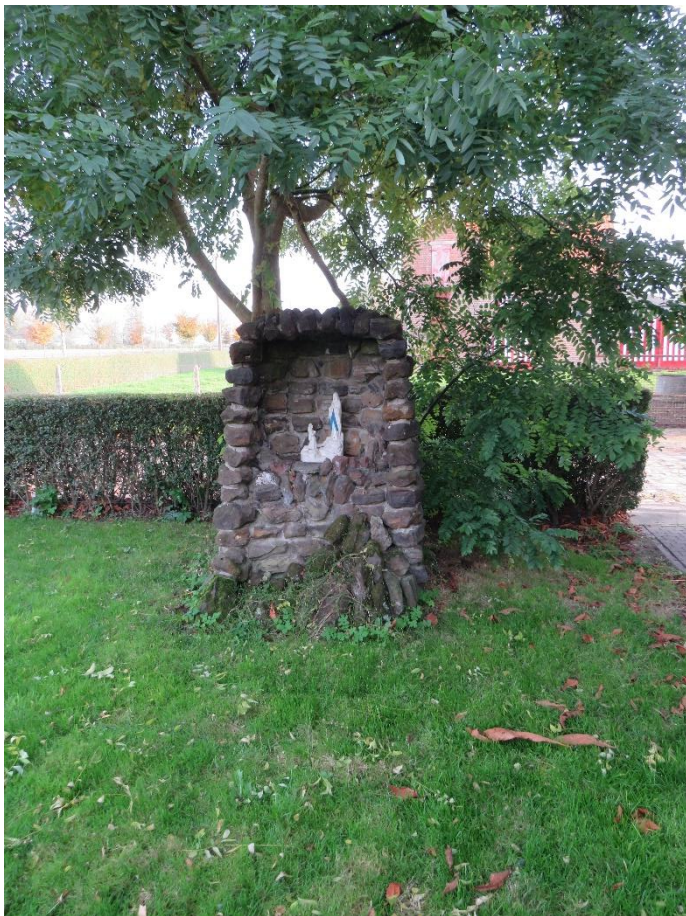
Foto 23: Lourdesgrotje in ijzerzandsteenschollen in de voortuin (31.10.2019).

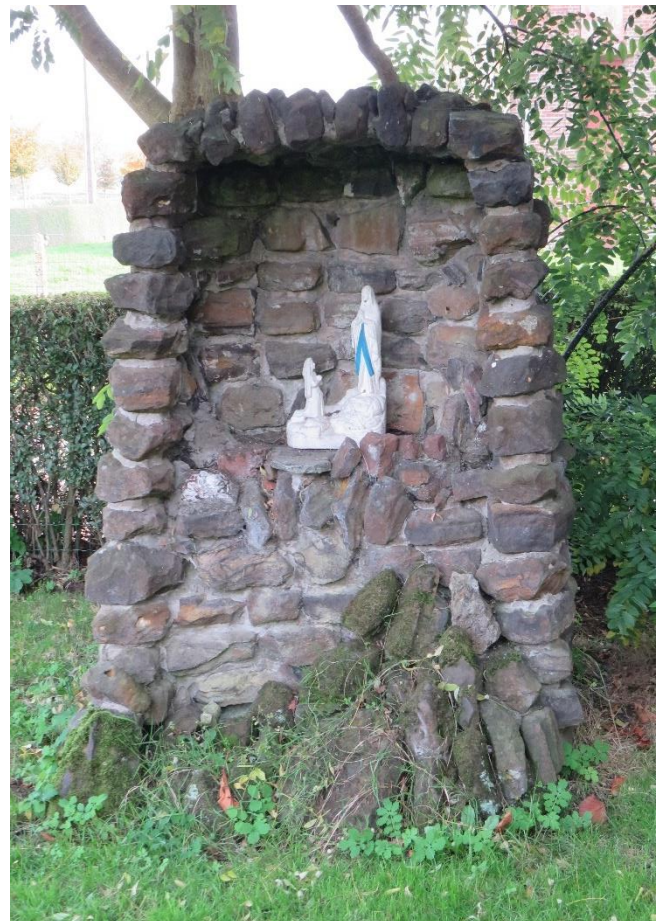
Foto 24: Lourdesgrotje in ijzerzandsteenschollen in de voortuin – nis (31.10.2019).

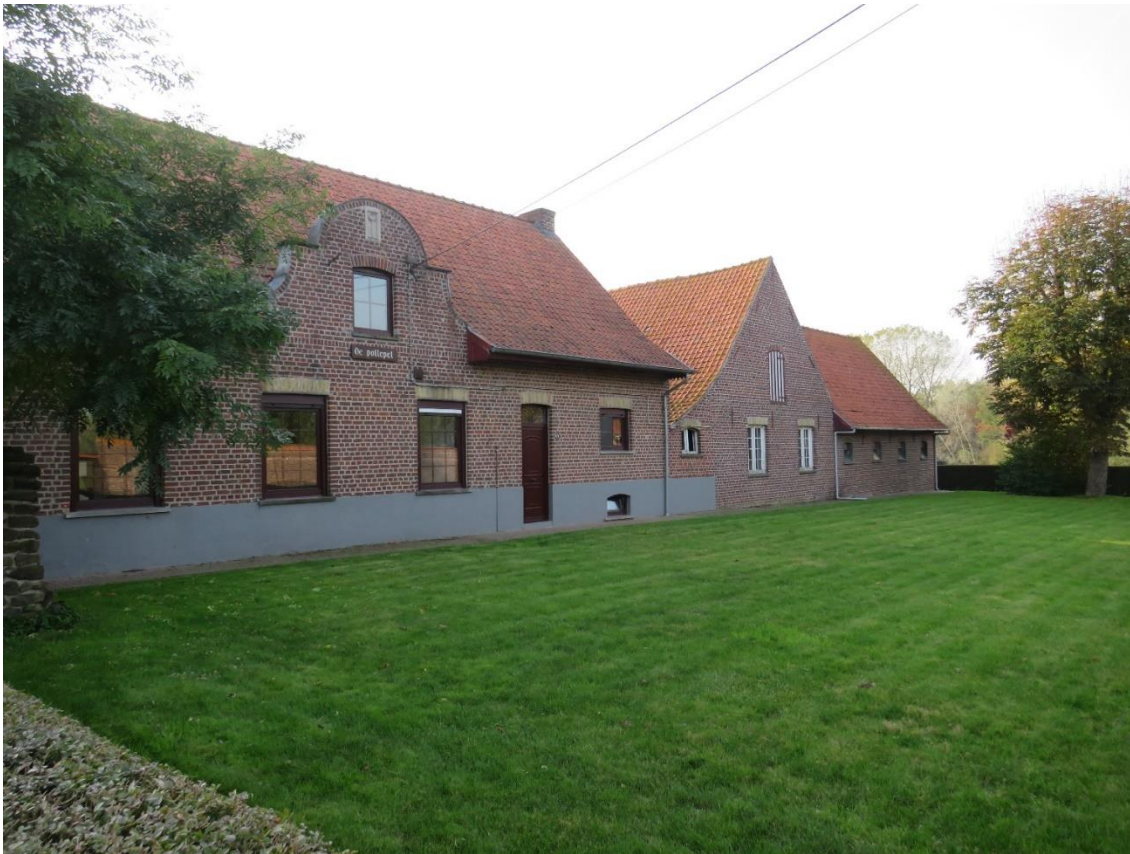
Foto 25: in voortuin gelegen voorgevel van de boerenwoning – beschilderde gecementeerde plint - getoogde muuropeningen onder geelbakstenen strek (vernieuwd houtwerk) - de stalvleugel op L-vormig grondplan in het verlengde (31.10.2019).

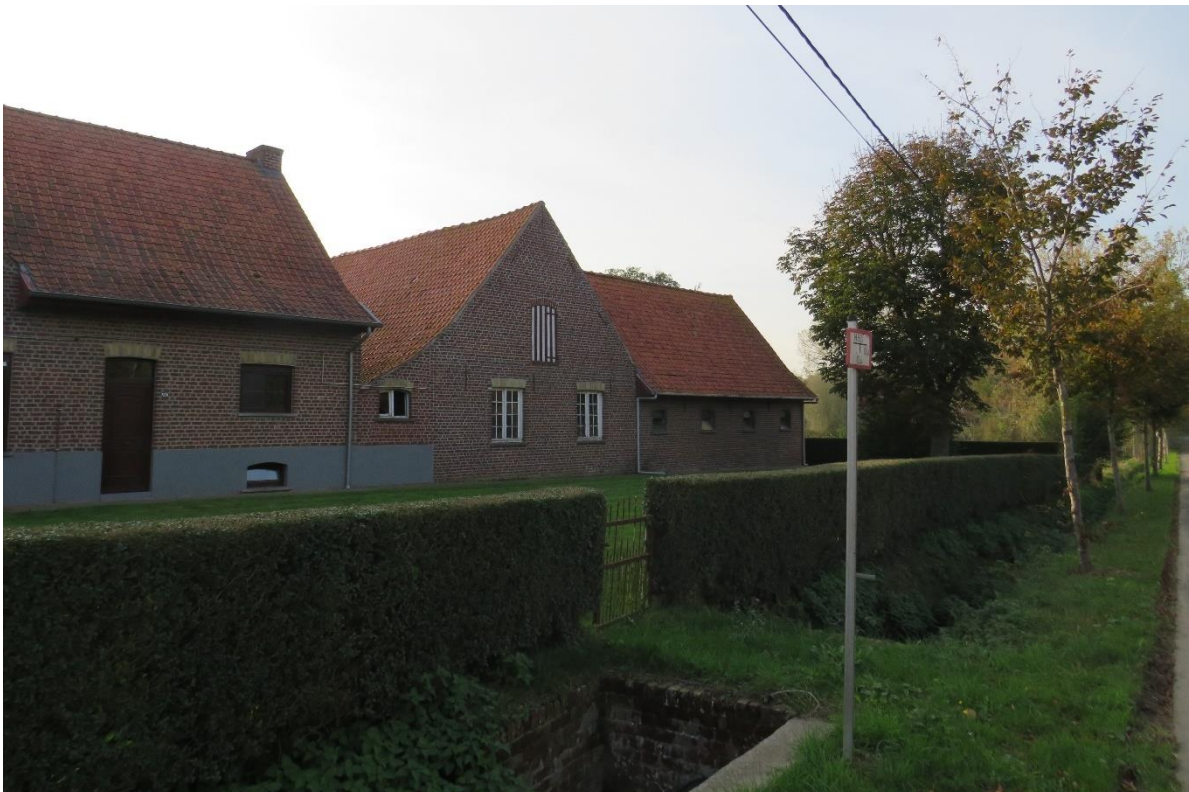
Foto 26: de stalvleugel op L-vormig grondplan in het verlengde van de boerenwoning - in de voortuin, afgelijnd met ligusterhaag(31.10.2019).

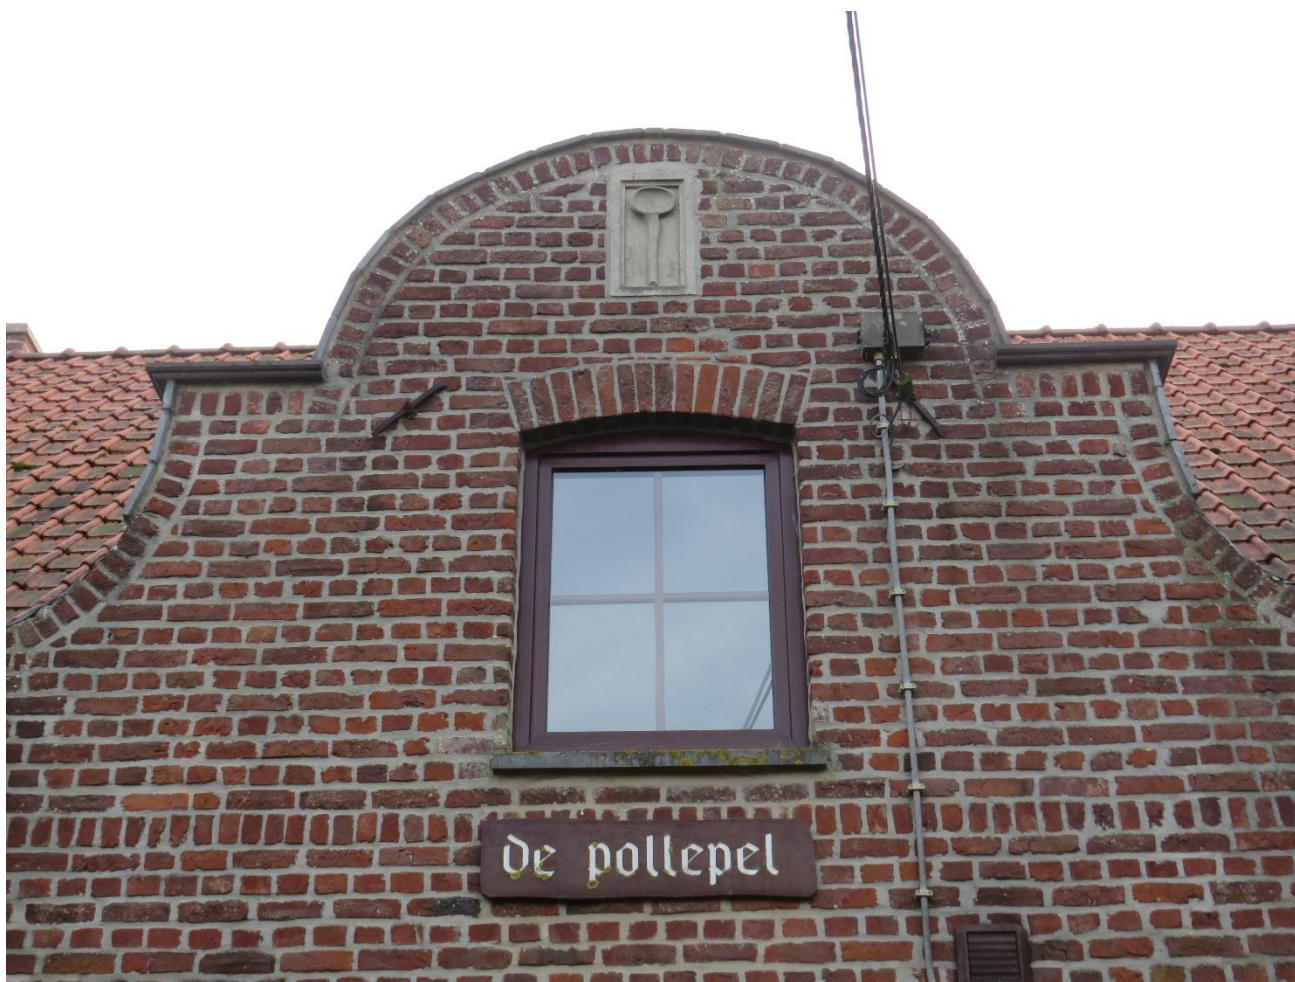
Foto 27: voorgevel van de boerenwoning met breed dakvenster met klokgevel – in de top, gebeeldhouwd bas-reliëf van rechtopstaande pollepel (31.10.2019).

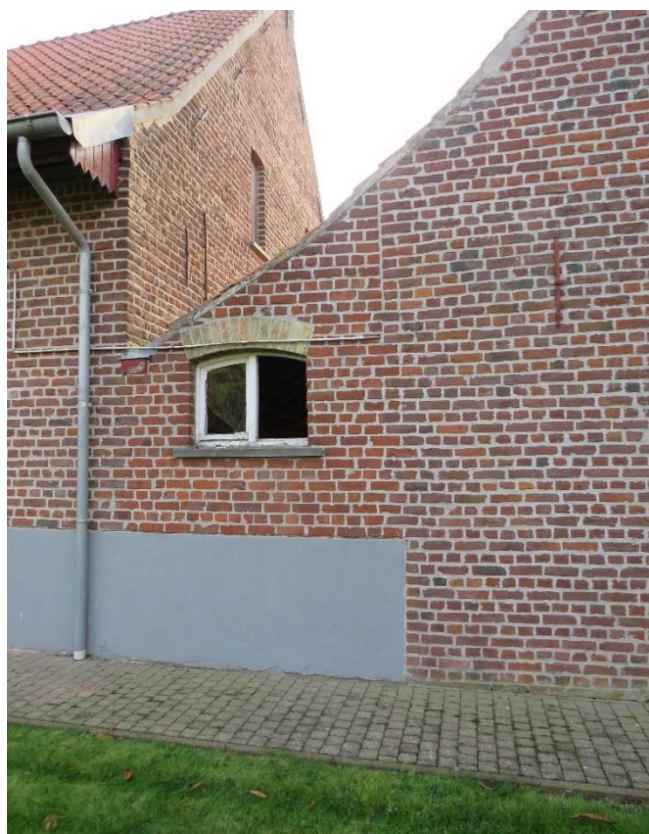
Foto 28: de stalvleugel in de voortuin, in het verlengde van de boerenwoning – overgang tussen huis en stal onder lessenaarsdak, klein getoogd venster (31.10.2019).

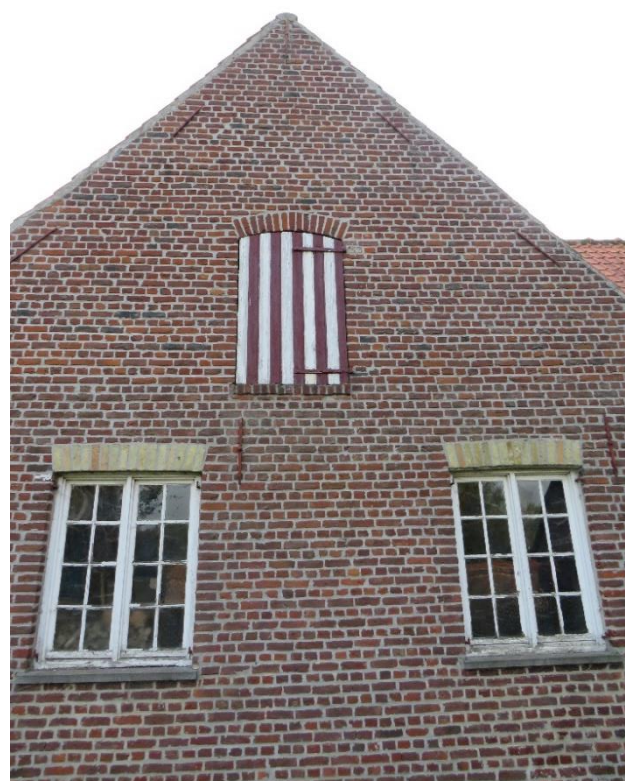
Foto 29: de rechter zijgevel van stalvleugel in de voortuin, in het verlengde van de boerenwoning – twee oorspronkelijke houten ramen met kleine roedeverdeling en het laadluik (kenmerkende rood-witte kleurencombinatie) zijn bewaard (31.10.2019).

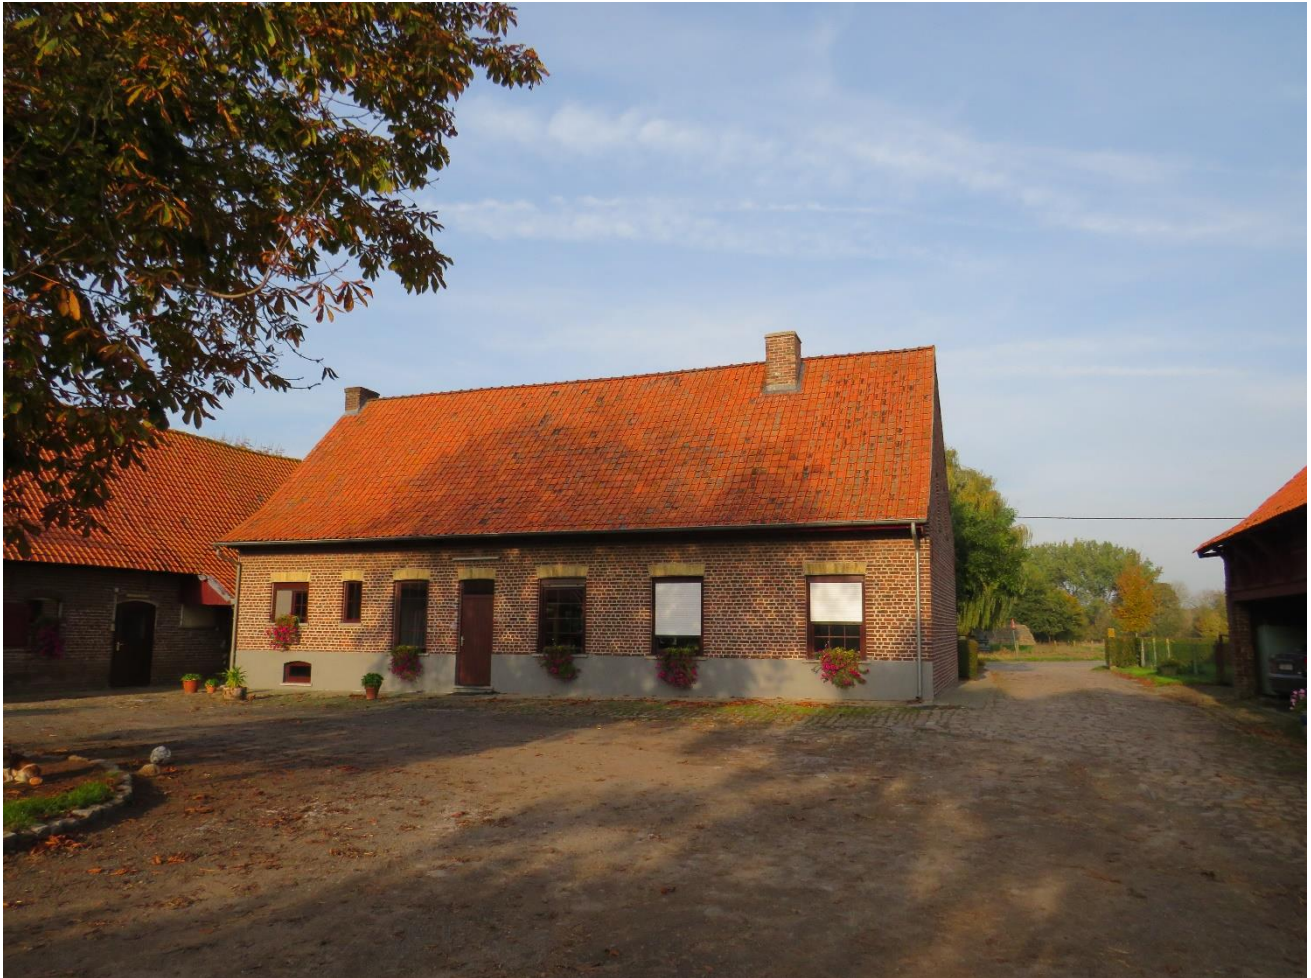
Foto 30: erfgevel van de boerenwoning – beschilderde gecementeerde plint - getoogde muuropeningen onder geelbakstenen strek (vernieuwd houtwerk) (31.10.2019).

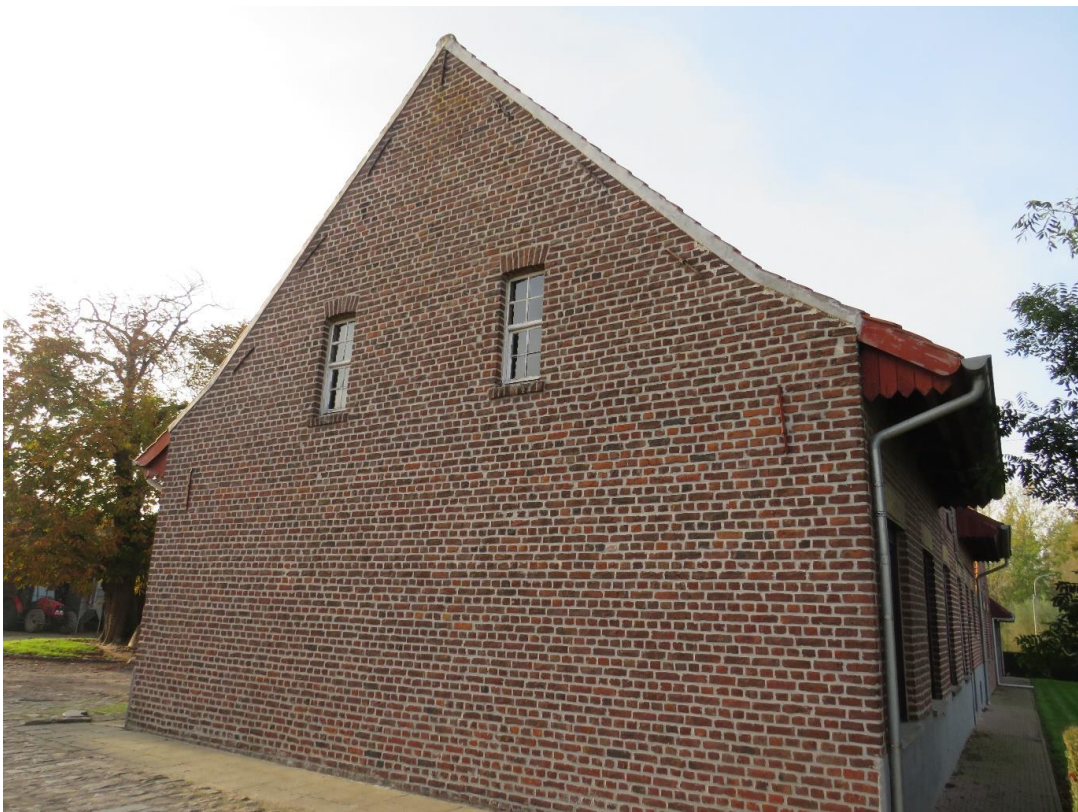
Foto 31: vrijstaande zijgevel van de boerenwoning langs de erfoprit – smalle venstertjes met bewaard houtwerk met kleine roedeverdeling – de uiteinden van de dakoversteken zijn voorzien van een houten beplanking met een gekartelde onderkant (31.10.2019).

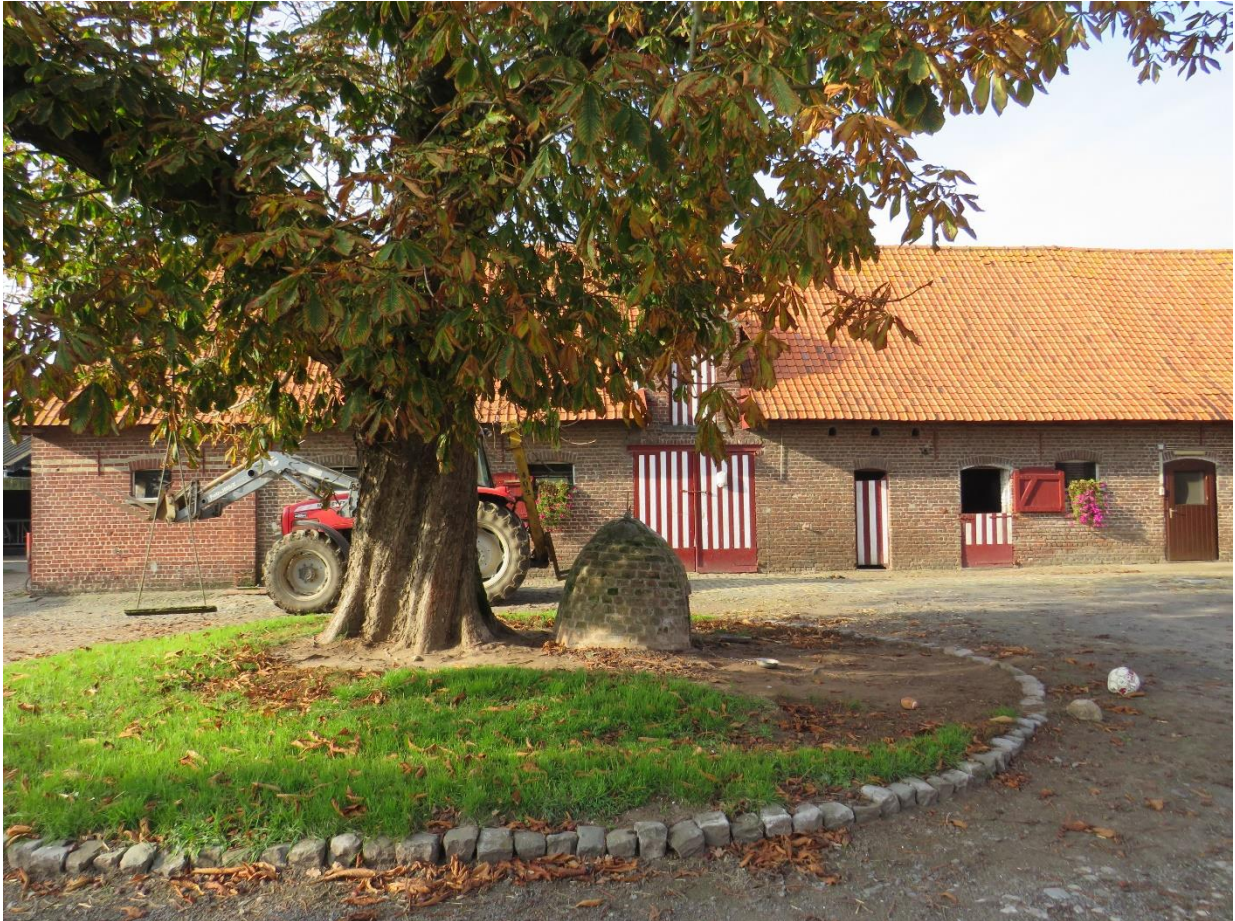
Foto 32: erfgevel van de stalvleugel – de linker (eind)travee is één of twee decennia jonger – getoogde stalvenstertjes en -deuren – poort naar voederkeuken onder metalen I-profiel – houtwerk met kenmerkende rood-witte kleurencombinatie (31.10.2019).

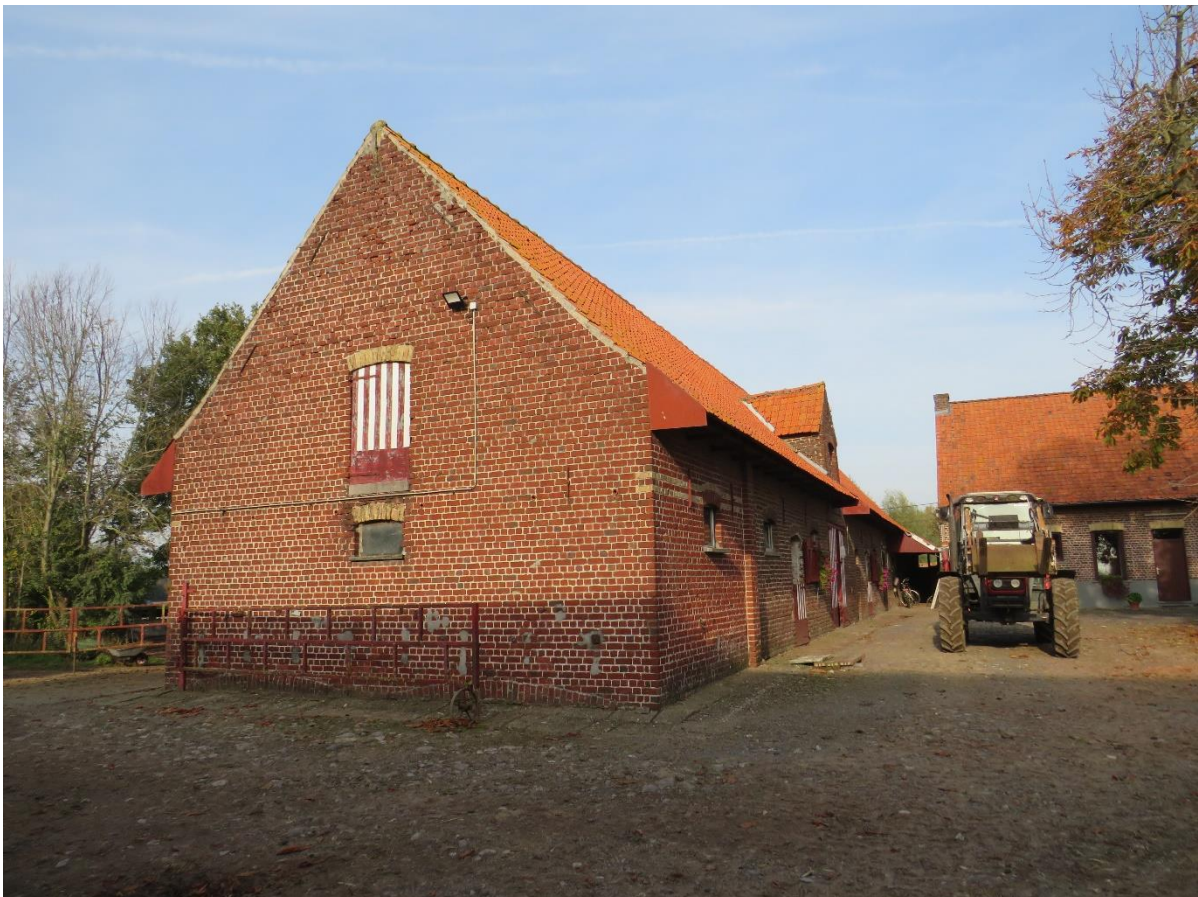
Foto 33: erfgevel en linker zijgevel van de stalvleugel – de linker of westelijke eindtravee is één of twee decennia jonger – stalvenstertje en laadluik onder geelbakstenen strek in de zijgevel (31.10.2019).

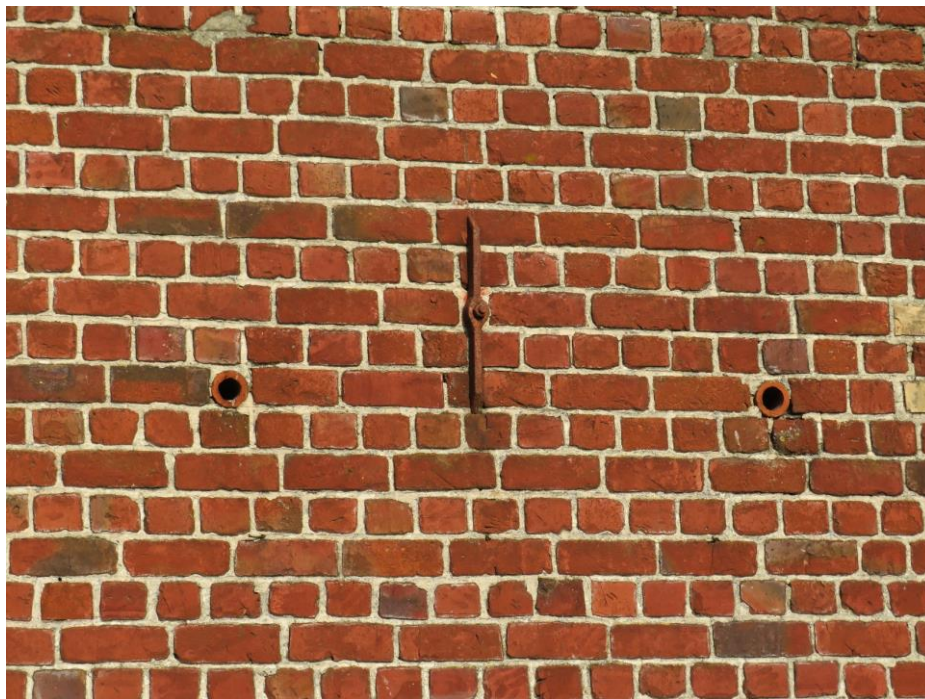
Foto 34: de linker of westelijke zijgevel van de stalvleugel is één of twee decennia jonger – ijzeren ankers en keramische verluchtungsbuizen (31.10.2019).

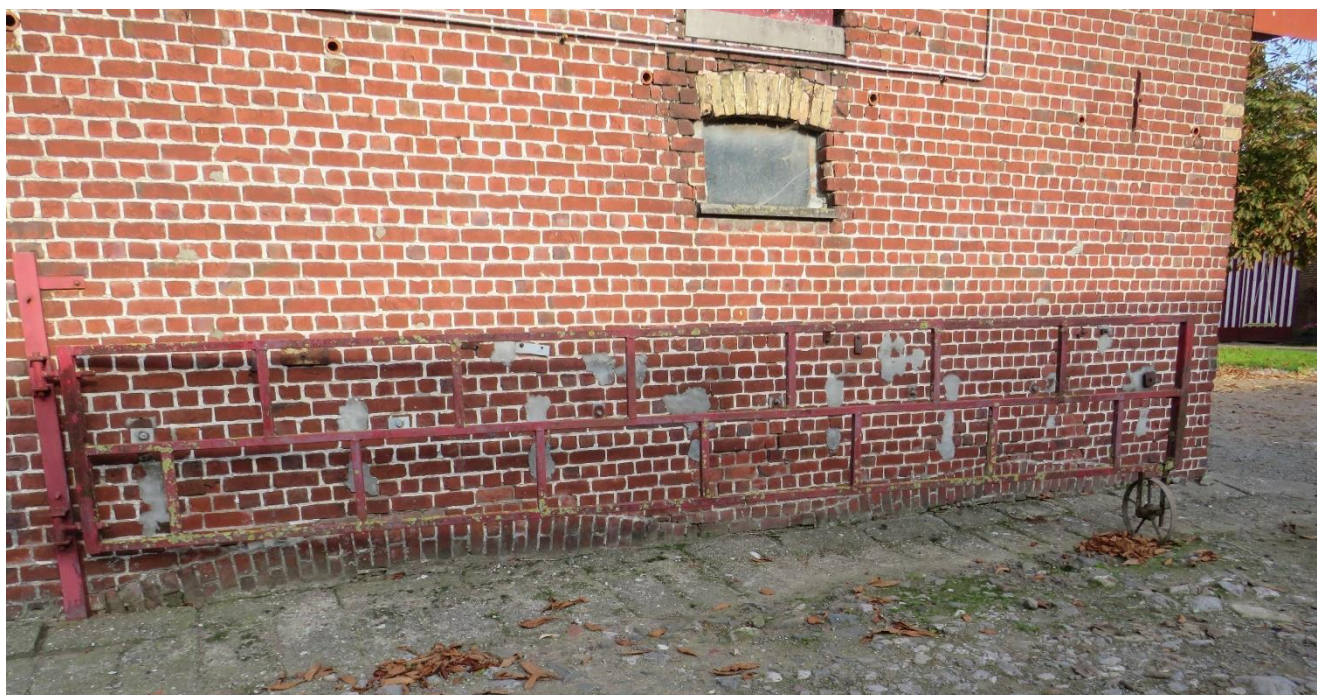
Foto 35: de linker of westelijke zijgevel van de stalvleugel is één of twee decennia jonger – tegen het maaiveld, twee getoogde bogen onder strek (31.10.2019).

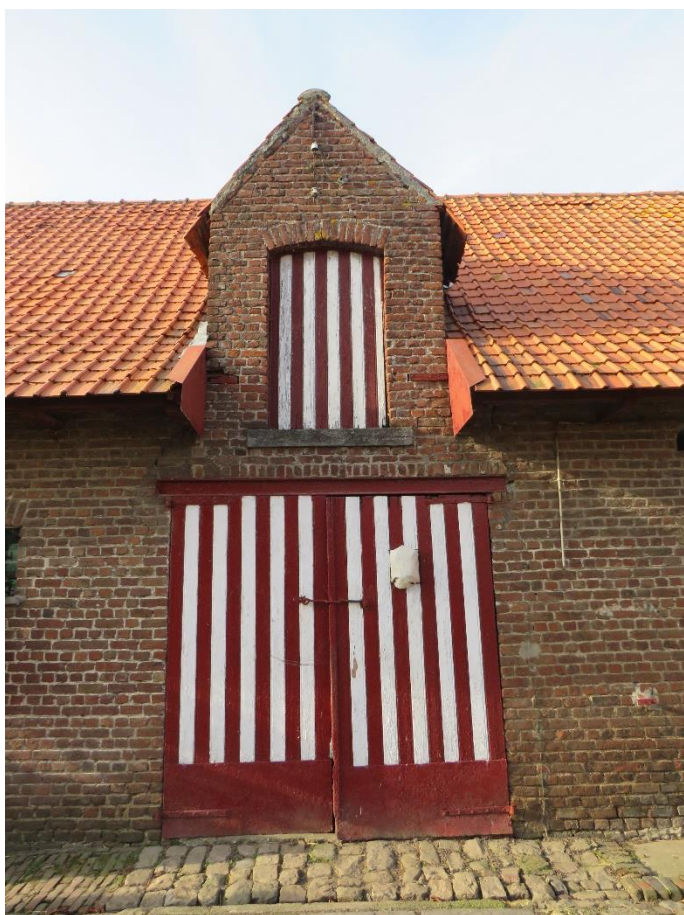
Foto 36: erfgevel van de stalvleugel – poort van voederkeuken onder metalen I-profiel, daarboven dakvenster met laaddeur – kasseien voor de poort (31.10.2019).

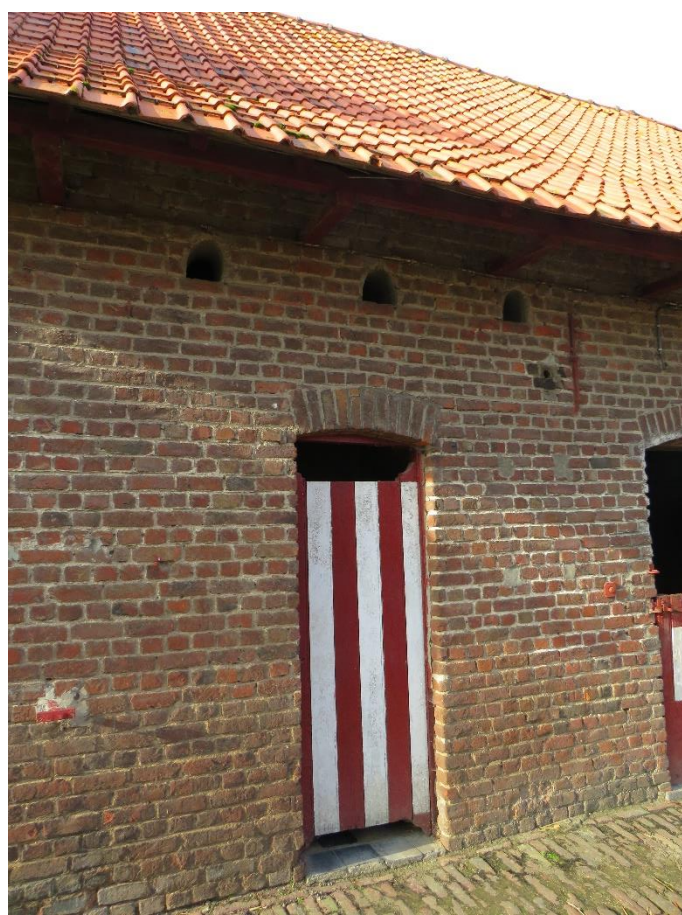
Foto 37: erfgevel van de stalvleugel – deur van het buitentoilet – erboven drie gaten voor duivenhok (31.10.2019).

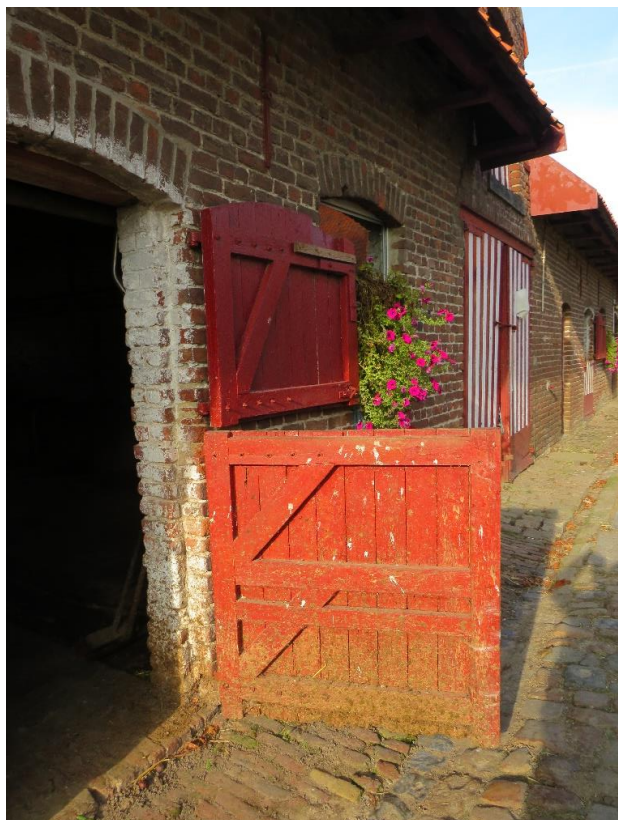
Foto 38: erfgevel van de stalvleugel – tweedelige staldeur van koestal (ten westen van voederkeuken) - opgeklampt houten kader met houten beplanking – bewaard hang- en sluitwerk (31.10.2019).

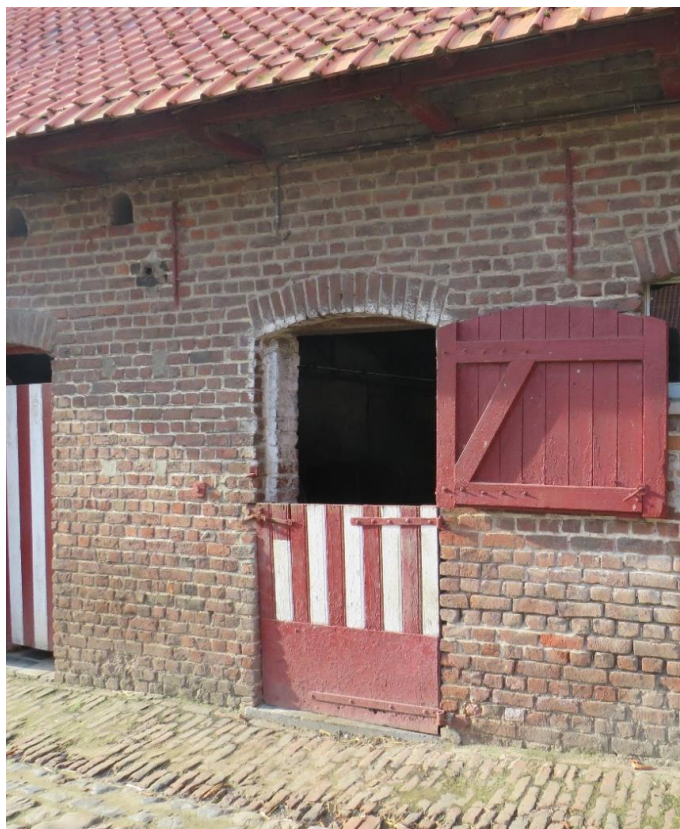
Foto 39: erfgevel van de stalvleugel – tweedelige staldeur van de koestal (ten oosten van voederkeuken) - opgeklampt houten kader met houten beplanking - bewaard hang- en sluitwerk – trottoir van bakstenen op hun kant (31.10.2019).

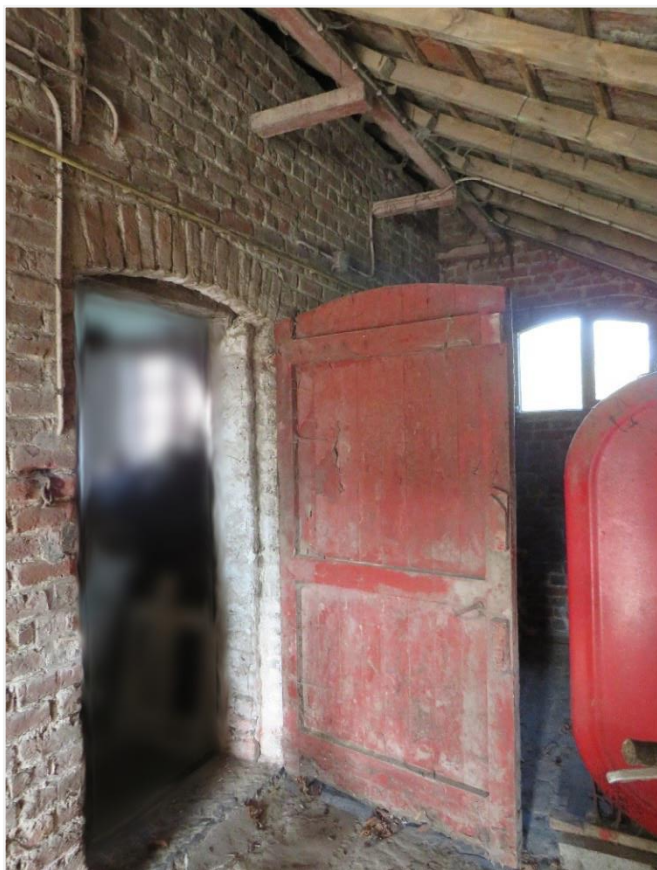
Foto 40: overdekte gang tussen de stalvleugel en de boerenwoning – deur naar bakhuis met opgeklampt houten kader en houten beplanking (31.10.2019).

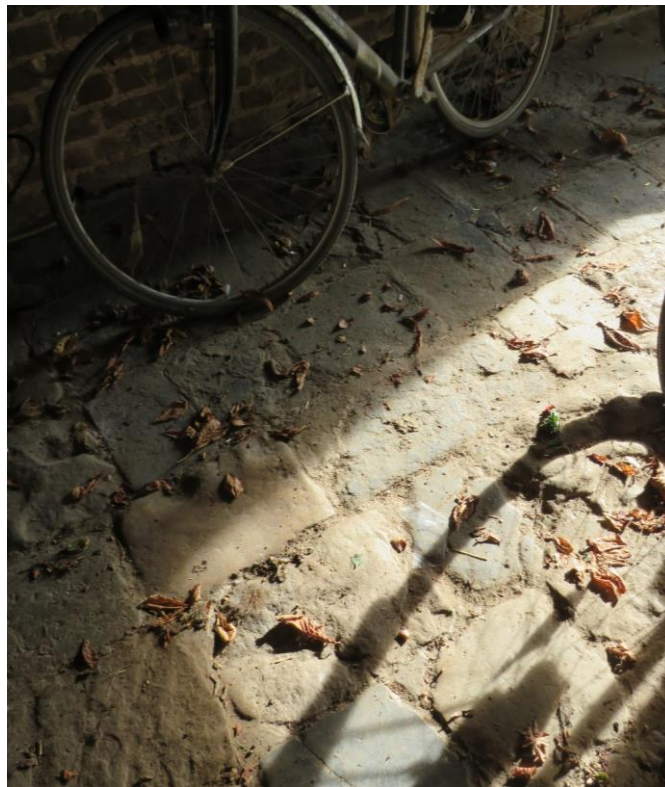
Foto 41: overdekte gang tussen de stalvleugel en de boerenwoning – bestrating van gerecupereerde natuursteen (31.10.2019).

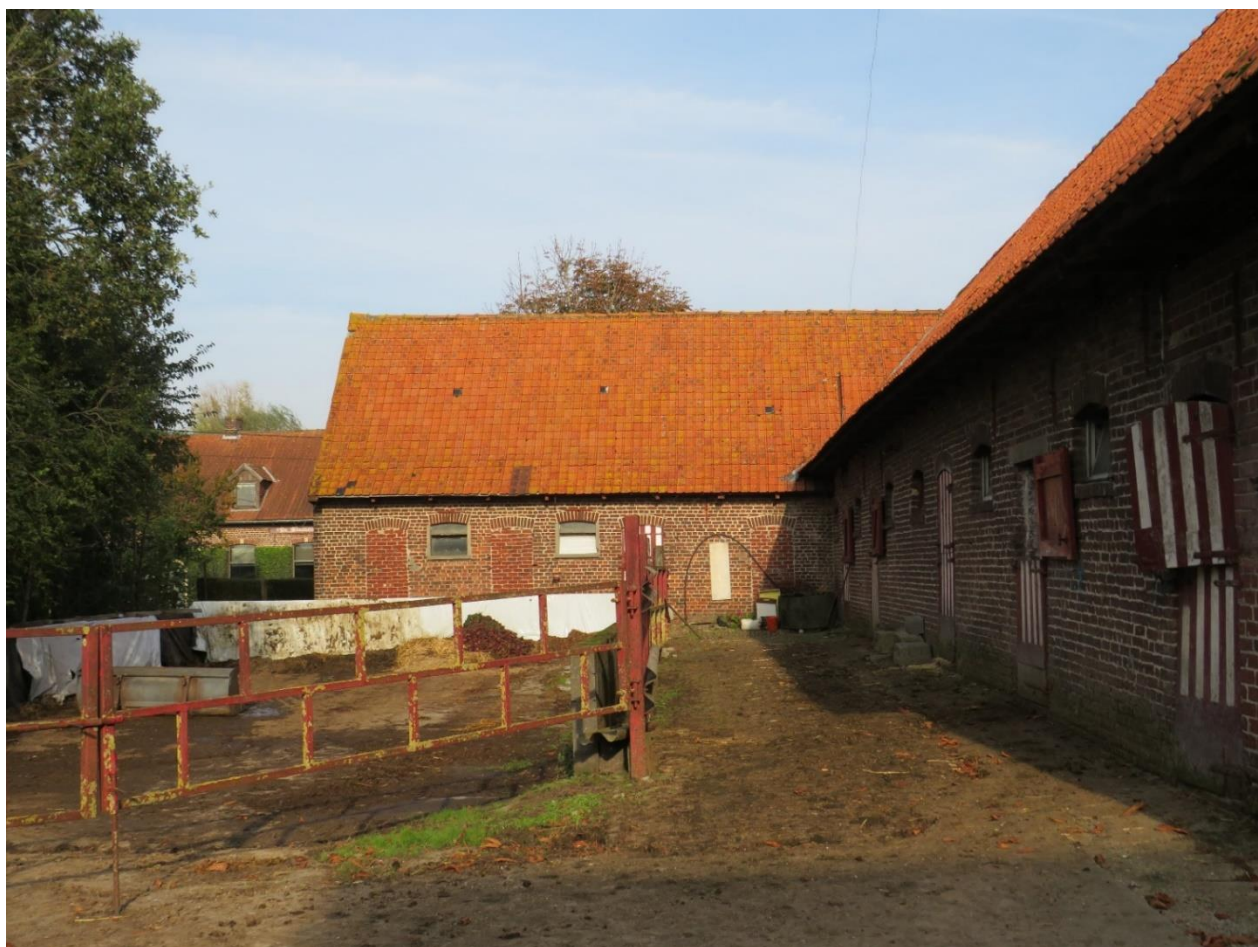
Foto 42: achtergevel van de stalvleugel op L-vormige plattegrond – links, de korte, haakse uitbouw met de varkensstal – rechts, de paarden- en koestal en de voederkeuken (31.10.2019).

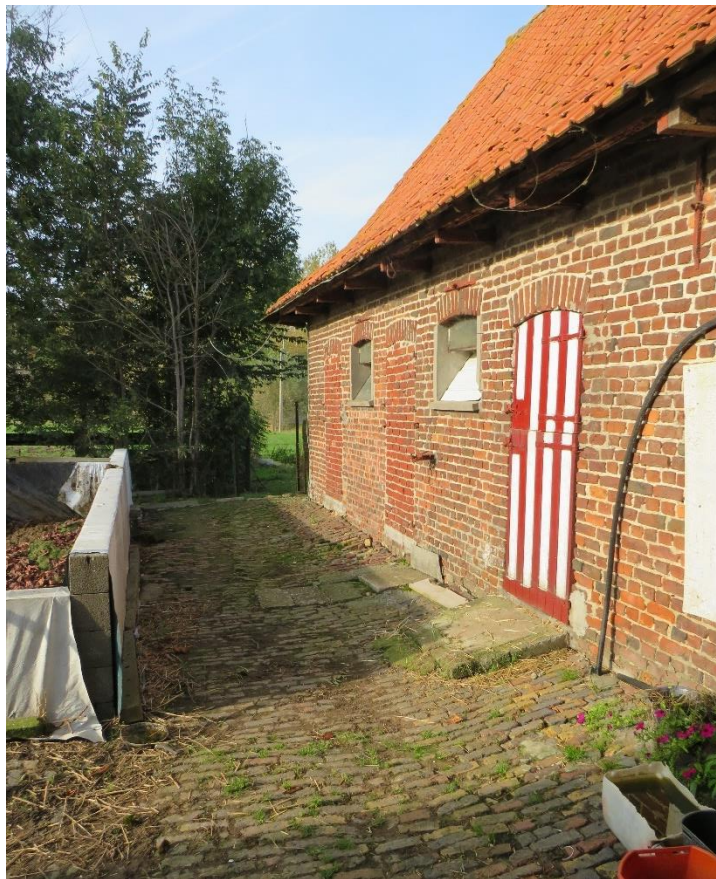
Foto 43: achtergevel van de stalvleugel op L-vormige plattegrond – haakse uitbouw met de varkensstal - trottoir van bakstenen op hun kant (31.10.2019).

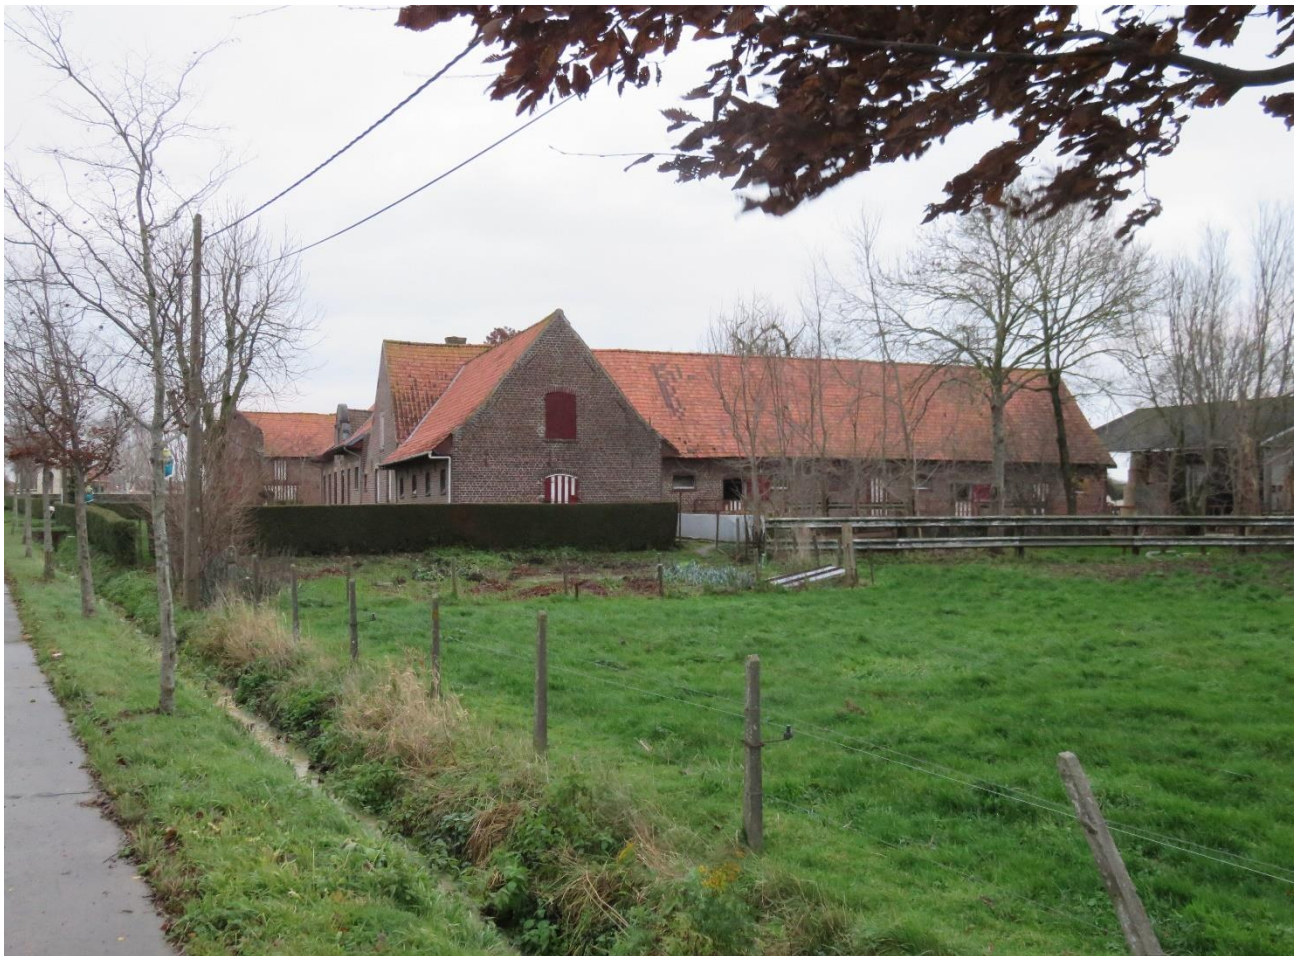
Foto 44: zij- en achtergevel van de stalvleugel op L-vormige plattegrond – varkensstal evenwijdig met de straat – zicht vanaf de Komenseweg, vanuit het noorden (13.12.2019).

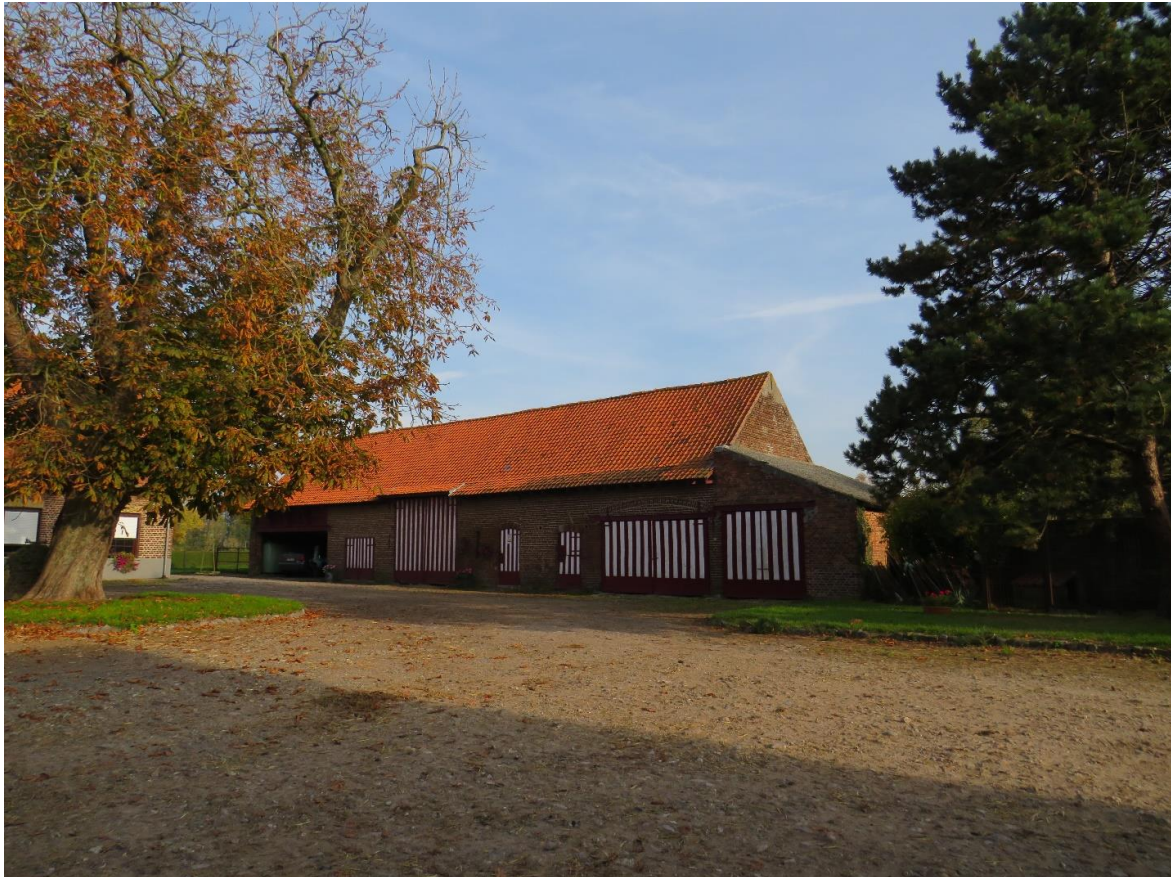
Foto 45: erfgevel van de schuur – van links naar rechts wagenhuis, aardappelkelder, dwarsschuur, bergruimte, kalverstal en tweede lager wagenhuis (31.10.2019).
