**Bijlage 2. Fotoregistratie van de fysieke toestand bij het ministerieel besluit tot definitieve bescherming als monument van de wederopbouwhoeve 'De Pollepel' met cichorei- en tabaksast, en Britse schuilplaats in Ieper (Zillebeke)**

Objectnummer: 4.01/33011/1085.1

Dossiernummer: 4.001/33011/125.1

Wederopbouwhoeve 'De Pollepel' met cichorei- en tabaksast & Britse schuilplaats,  
Komenseweg 30

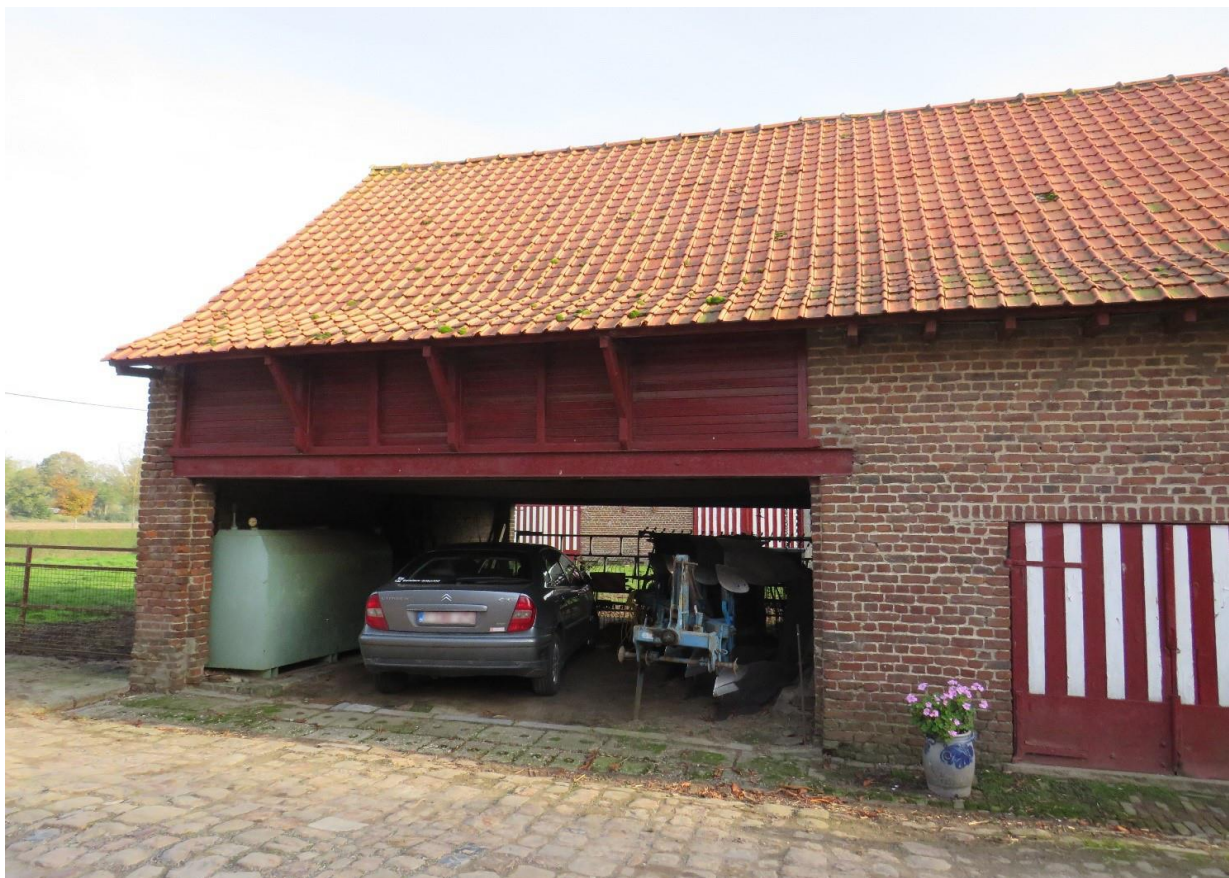
Foto 46: erfgevel van de vleugel – wagenhuis onder metalen I-profiel - daarboven houten vakwerk met plankenbebording en dakoverstek op houten korbelen – kasseien en gerecupereerde natuursteen – abrisstenen voor het wagenhuis (31.10.2019).

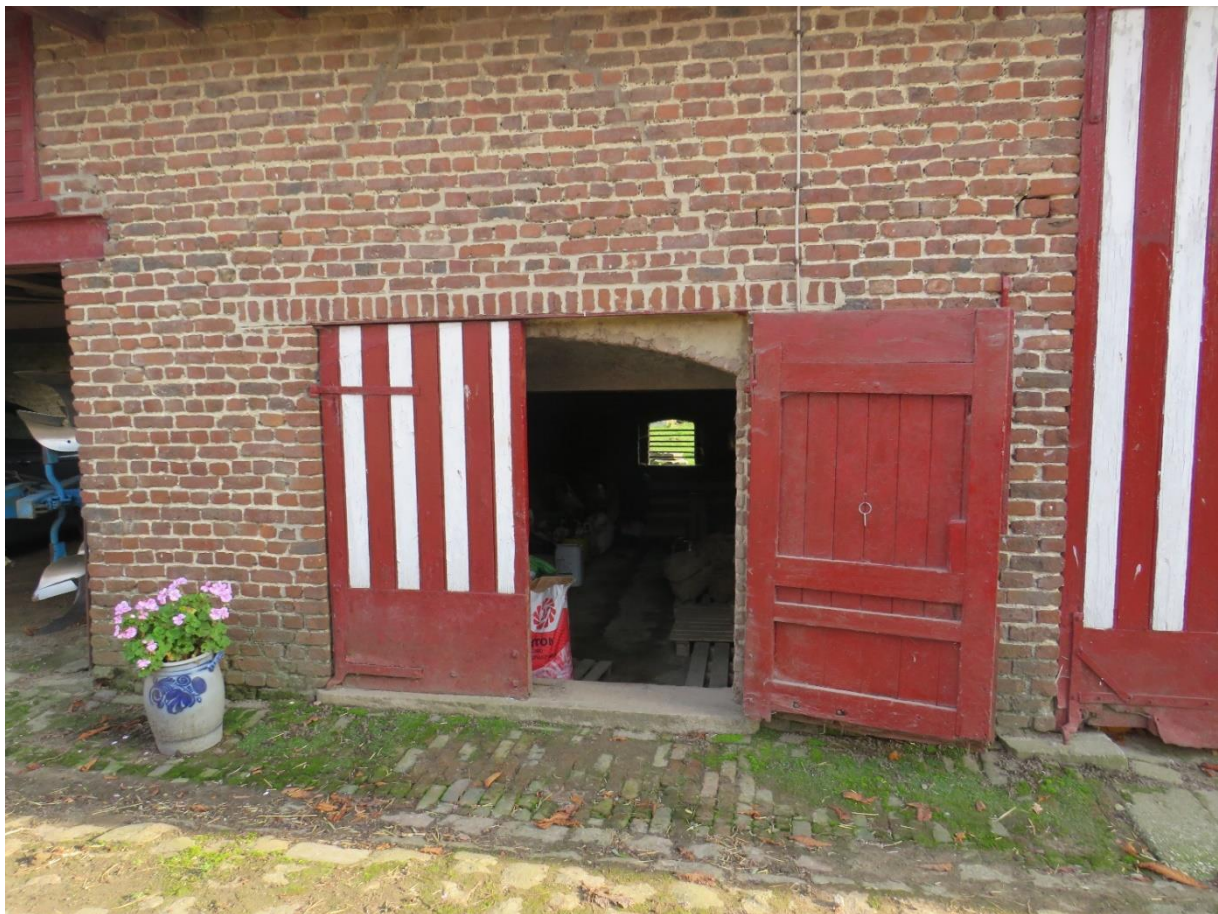
Foto 47: erfgevel van de schuurvleugel – rechthoekige lage poort onder kopse laag (aardappelkelder) – bewaarde poort met kenmerkende rood-witte kleurencombinatie (31.10.2019).

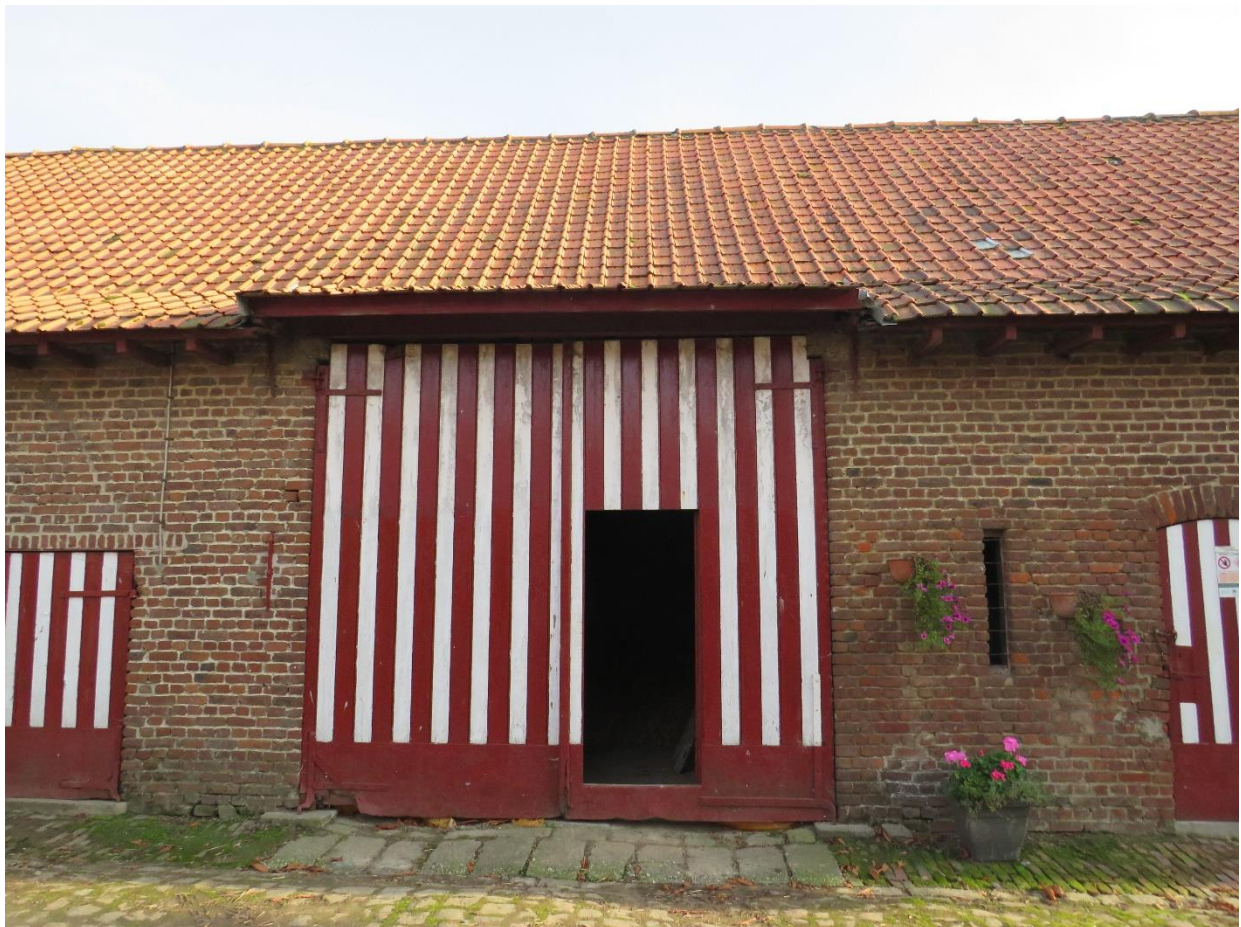
Foto 48: erfgevel van de schuur – hoge poort van de dwarsschuur onder verhoogde dakoverstek – bewaarde schuurpoort met twee vleugels en klinket – kenmerkende rood-witte kleurencombinatie (31.10.2019).

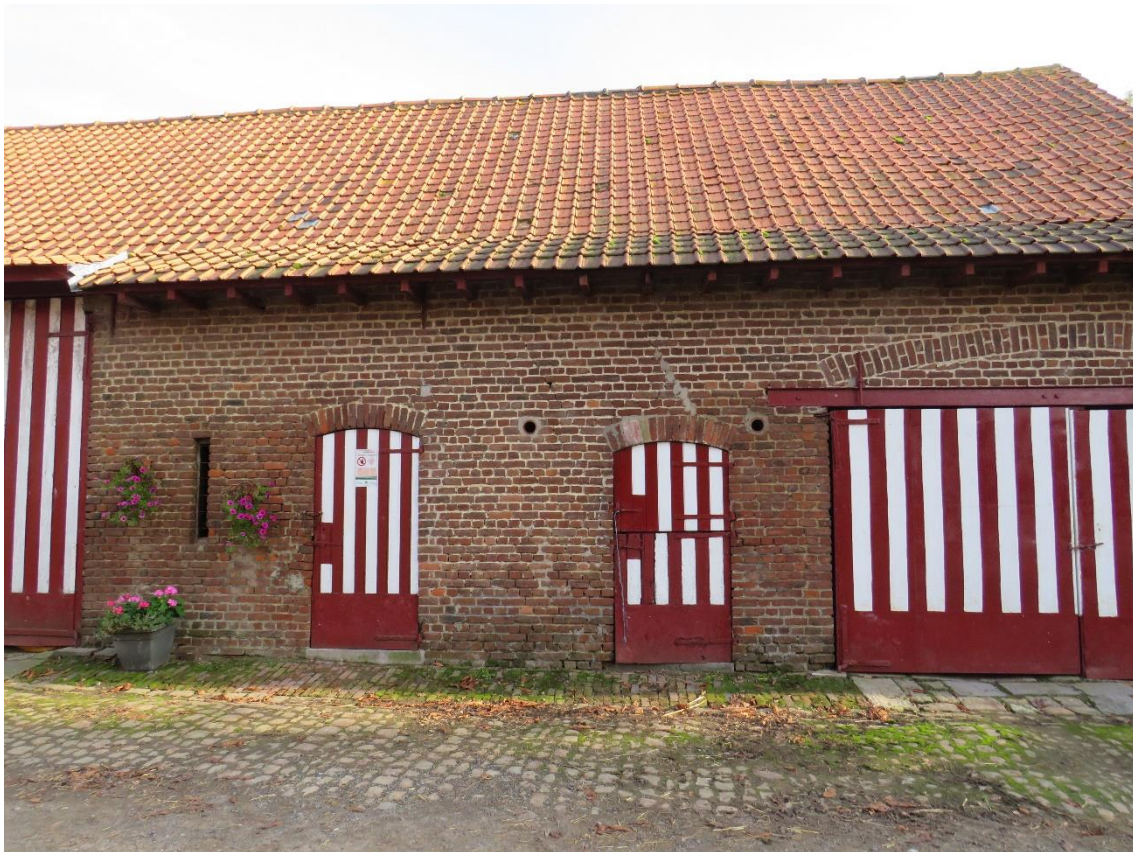
Foto 49: erfgevel van de schuur – verluchtigingsleuf en getoogde deuren – kenmerkende rood-witte kleurencombinatie (31.10.2019).

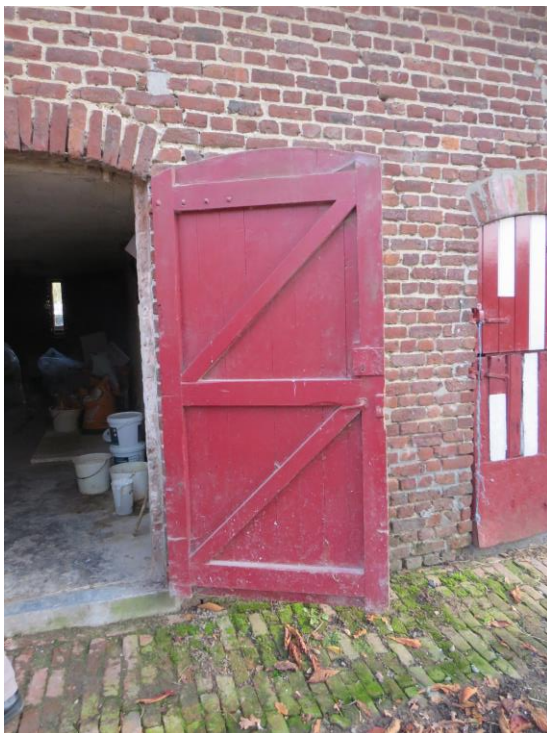
Foto 50: erfgevel van de schuur – openstaande deur met opgeklampte kader en beplanking – stoep van bakstenen op hun kant (31.10.2019).

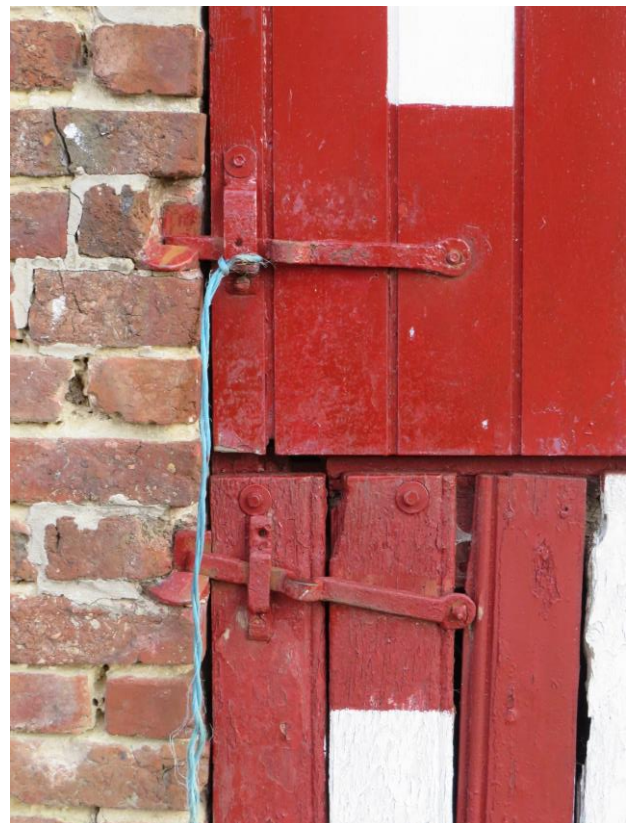
Foto 51: erfgevel van de schuur – tweeledige staldeur met detail hang- en sluitwerk (31.10.2019).

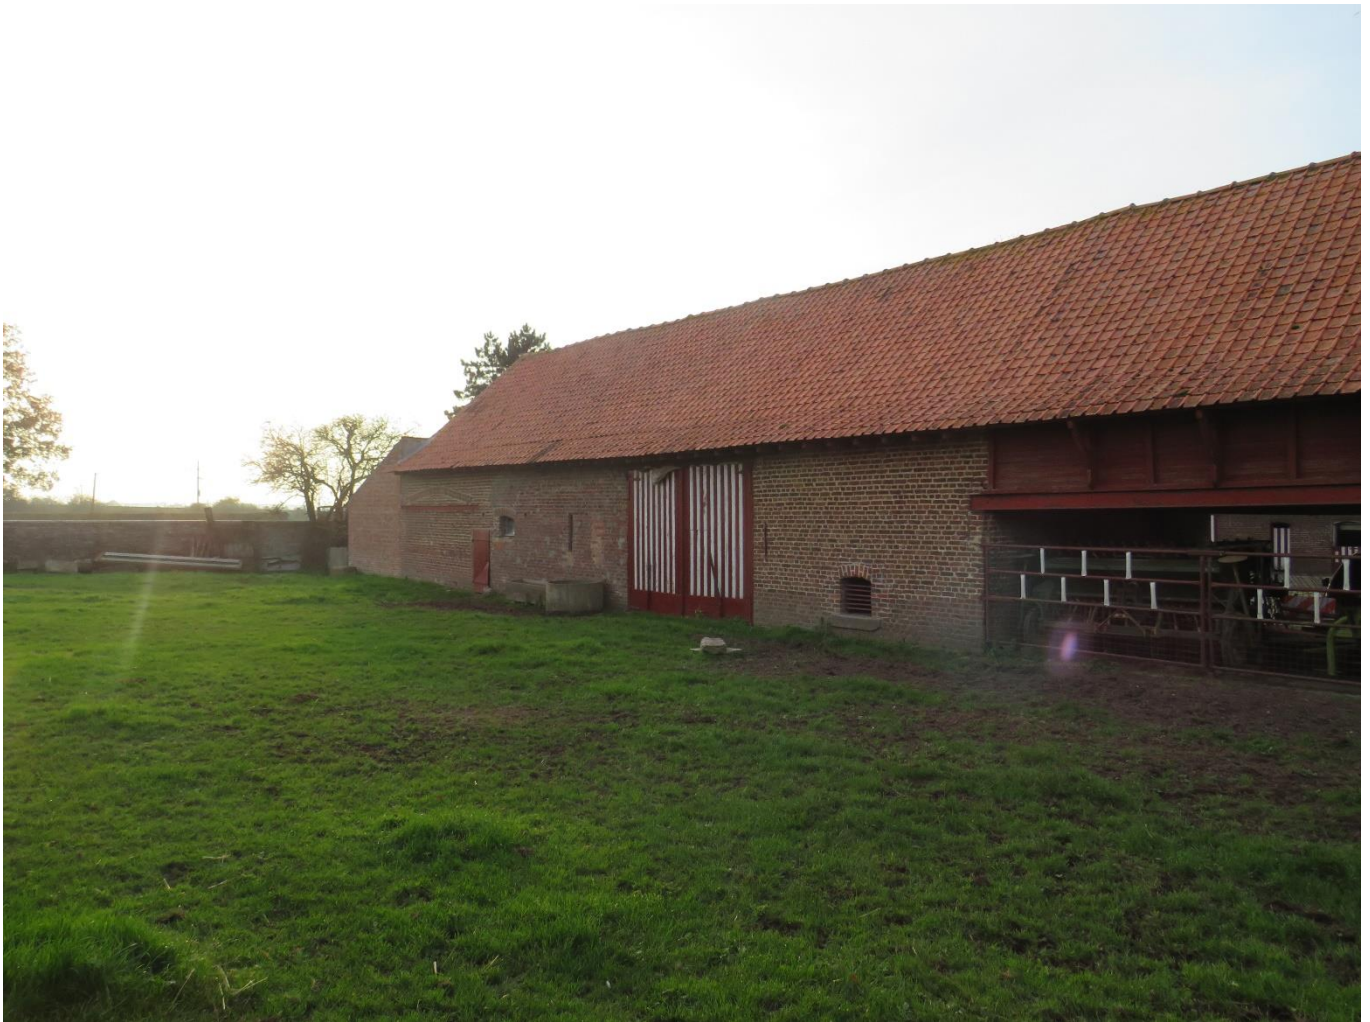
Foto 52: meer gesloten achtergevel – wagenhuis en schuurpoort, getoogd keldervenstertje (31.10.2019).

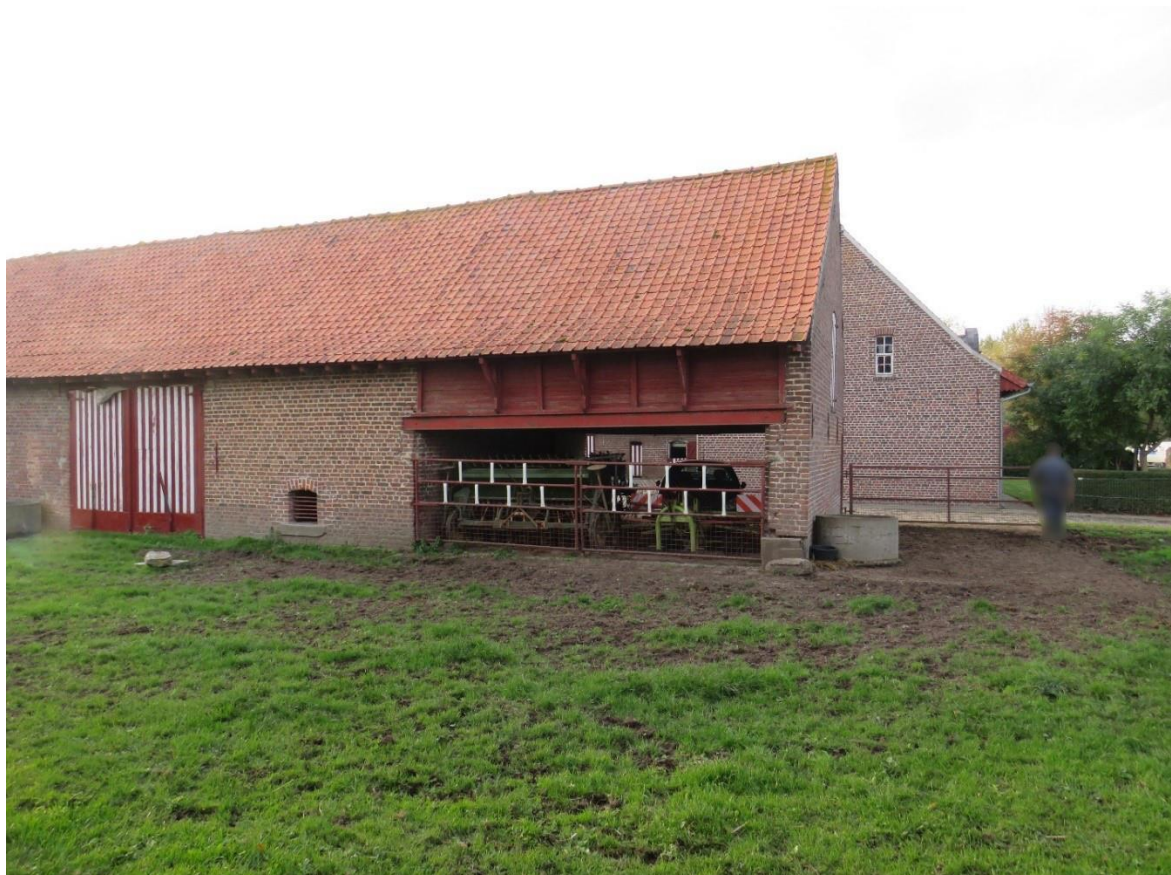
Foto 53: meer gesloten achtergevel van de schuur – tussen de schuurpoort en het wagenhuis, getoogd keldervenstertje (31.10.2019).

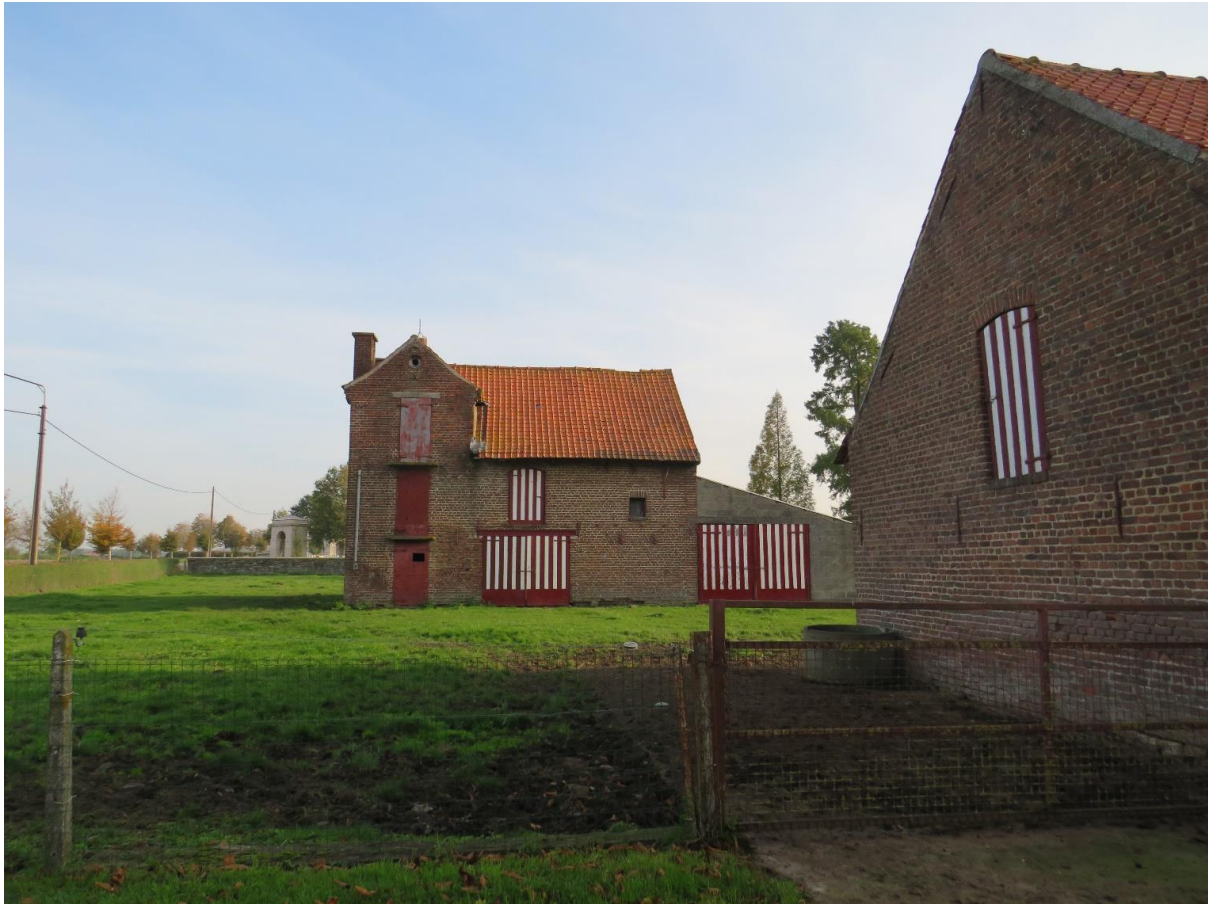
Foto 54: zicht op de noordelijke langsgevel van de chicorei- en tabaksast (naar de schuur gericht) vanaf de erfoprit – ook het houtwerk van de ast is geschilderd in de kenmerkende rood-witte kleurencombinatie – linker of oostelijke zijgevel van de schuur met laadluik met dito kleuren (31.10.2019).

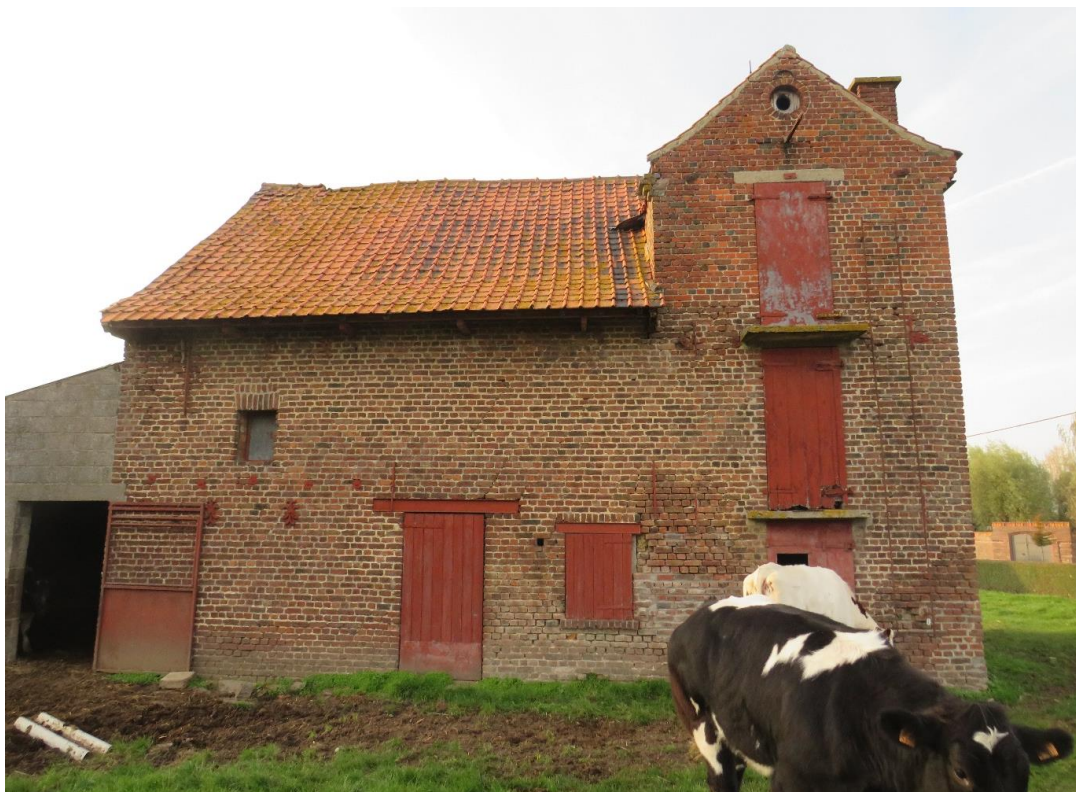
Foto 55: zuidelijke langsgevel van de ast (naar de begraafplaats gericht) - links (ten westen) geven gietijzeren muurankers in stervorm de chicorei-ast aan - rechts (ten oosten) situeert zich de hogere tabaksast (31.10.2019).

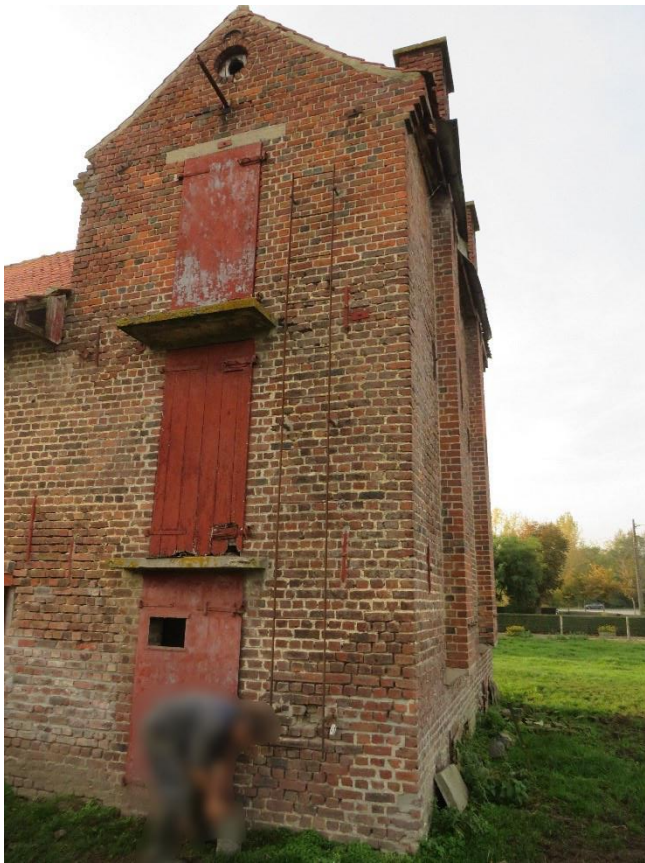
Foto 56: de tabaksast in het oostelijk deel van de ast (naar de straat gericht) – zicht op de zuidgevel (naar de begraafplaats gericht) met de hogere puntgevel – boven elkaar gestelde laaddeuren en -platformen en ijzeren ladder – deels ijzeren deuren, onderaan met kijkluikje (31.10.2019).

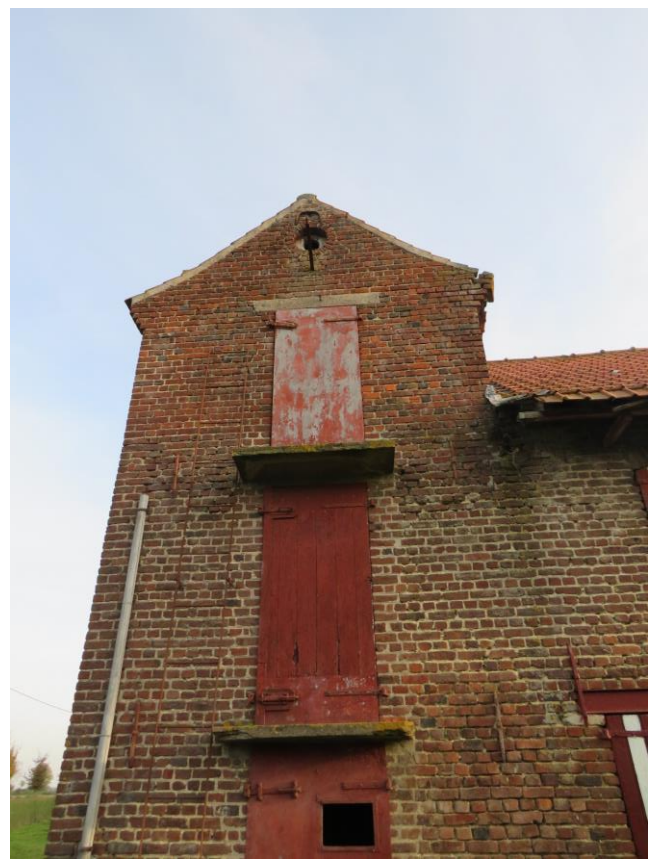
Foto 57: tabaksast - zicht op de noordgevel (naar de schuur gericht) - boven de laaddeur ijzeren staaf, waaraan een katrol hing om de tabaksranken binnen te halen - oculus zijn ingevuld met een houten luikje met kleine cirkelvormige opening – getrapt bakstenen schouderstuk (31.10.2019).

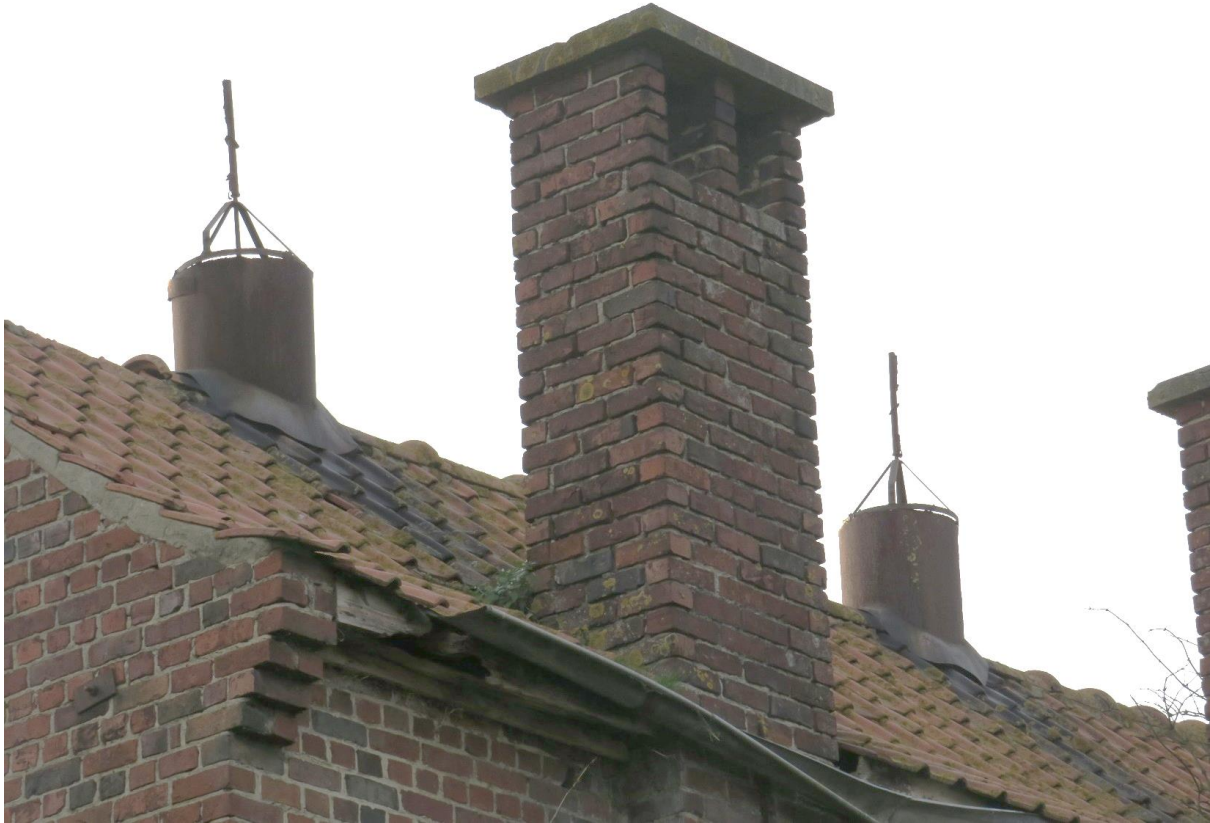
Foto 60: de nok van de hoger opgetrokken tabaksast is voorzien van twee ronde, metalen windschouwen met een vaste eestmuts – bovenkant van één van de uitkragende bakstenen rookkanalen – de bovenkant is tweeledig uitgewerkt en afgedekt met similstenen plaat – geknikte dakoverstek en getrapt bakstenen schouderstuk (31.10.2019).

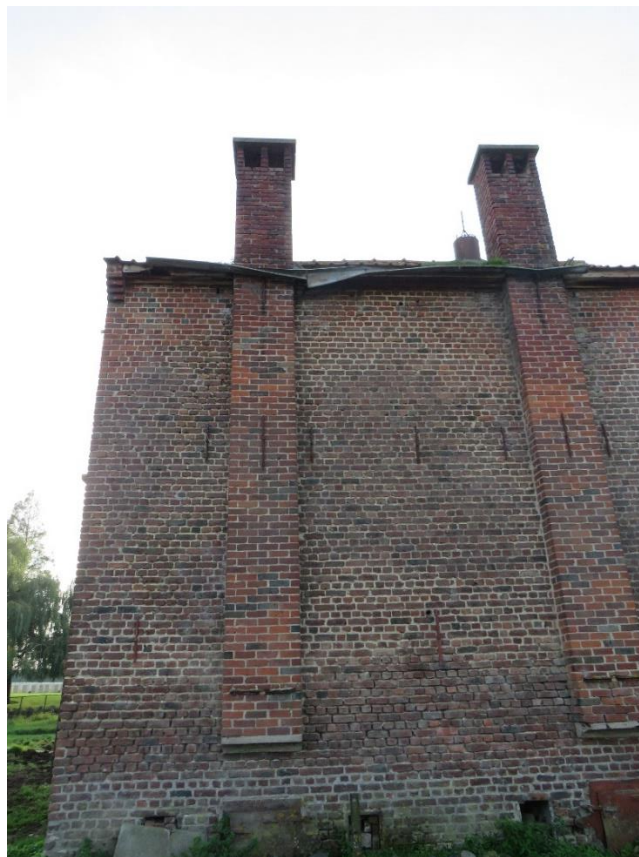
Foto 61: de oostelijke zijgevel (naar de straat gericht) van de hoger opgetrokken tabaksast - twee rookkanalen, uitkragend op betonnen consoles (31.10.2019).

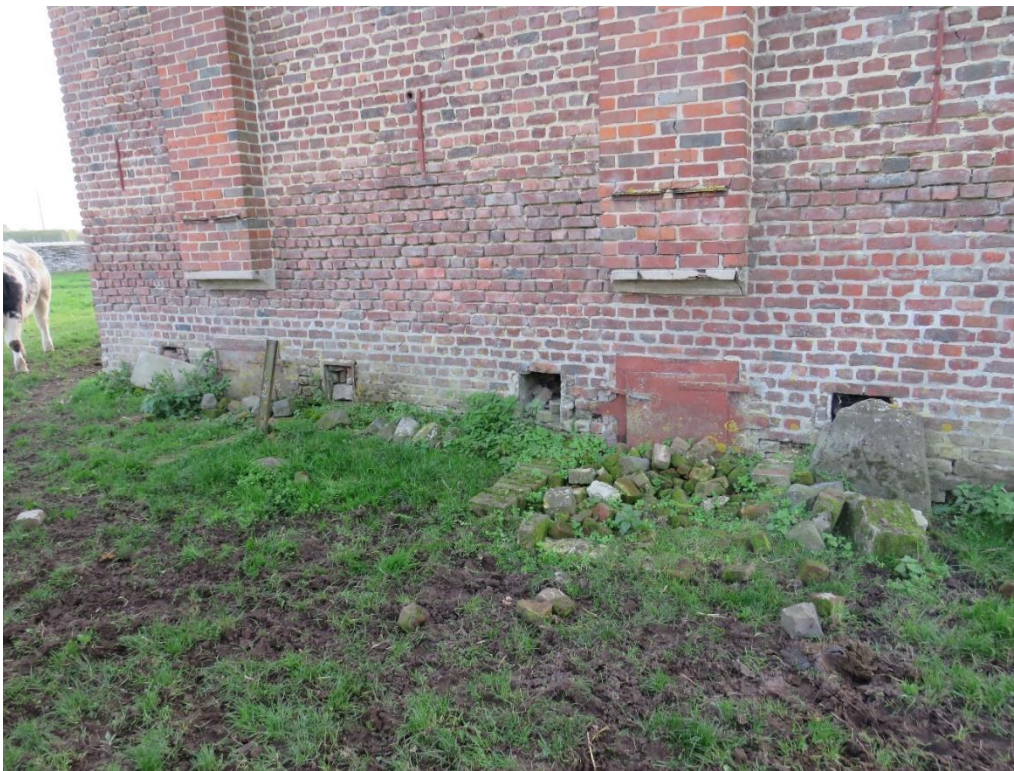
Foto 62: de oostelijke zijgevel (naar de straat gericht) van de tabaksast - ovenmonden met gietijzeren luikjes en dito omkadering met opschrift - erboven twee uitkragende rookkanalen (31.10.2019).

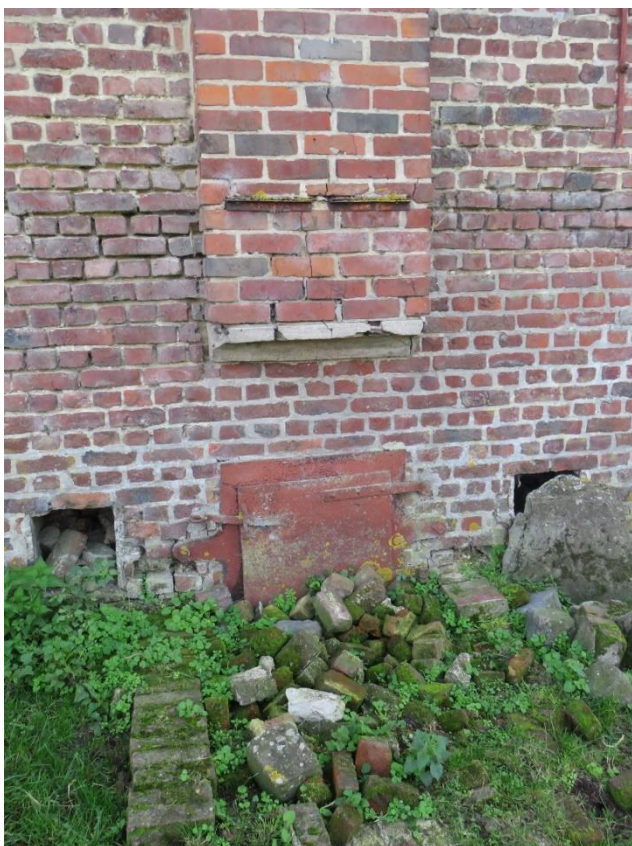
Foto 63: de oostelijke zijgevel (naar de straat gericht) van de tabaksast – rechter ovenmond en erboven uitkragend rookkanaal - restant van de in baksteen gemetselde open putten van waaruit de twee eestovens in de ast van buitenaf werden gestookt (31.10.2019).

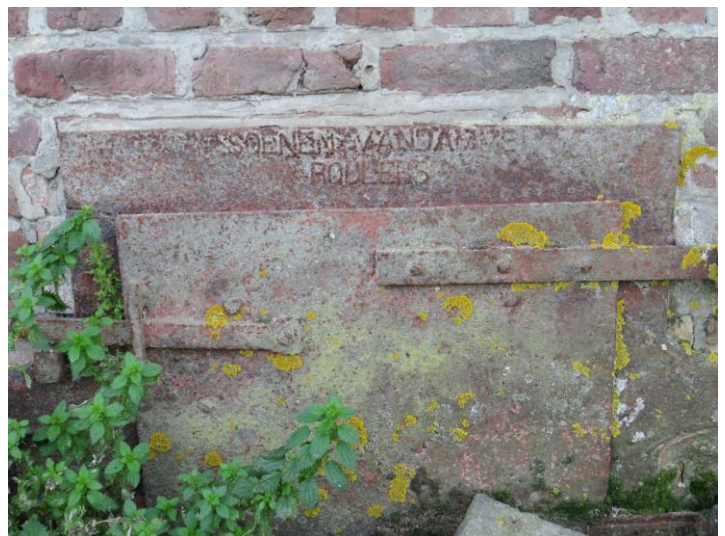
Foto 64: de oostelijke zijgevel (naar de straat gericht) van de tabaksast – de linker ovenmond in gietijzeren omkadering met opschrift van de producent: "Soenen-Vandamme Roulers" (31.10.2019).

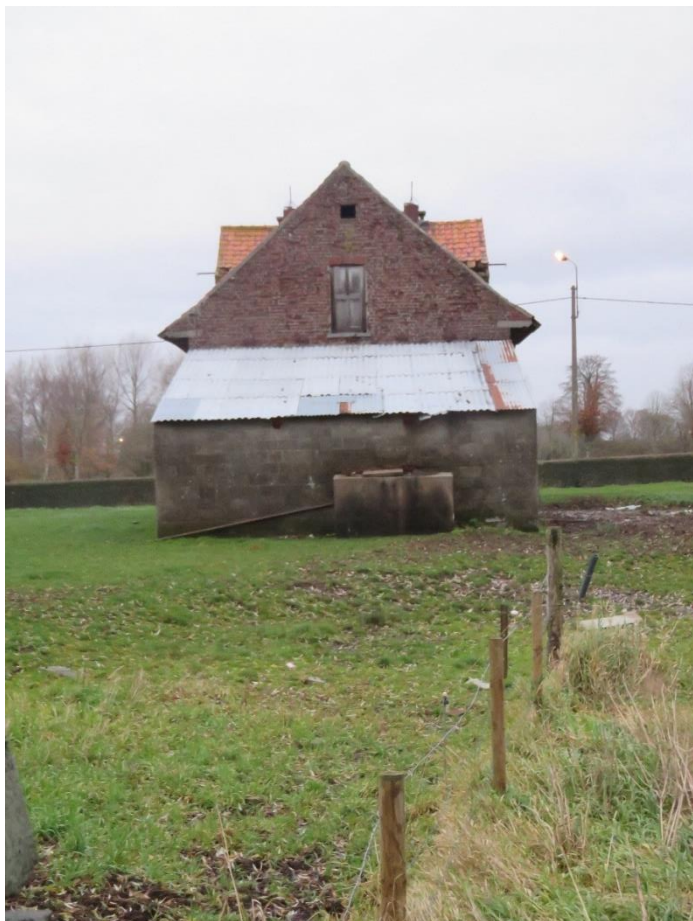
Foto 65: de westelijke zijgevel van de chicorei-ast – laaddeur in het gevelveld – aanbouw onder lessenaarsdak zonder erfgoedwaarde (13.12.2019).

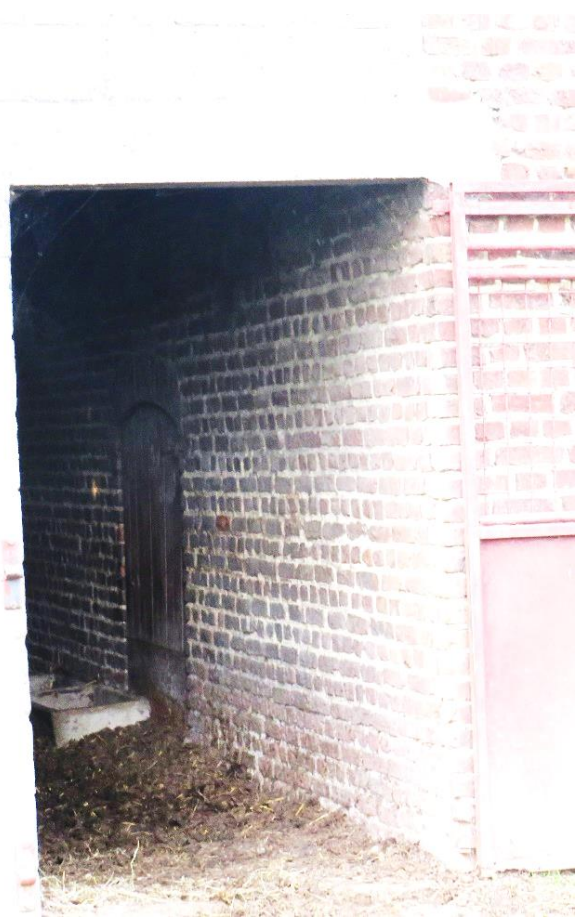
Foto 66: de westelijke zijgevel van de chicorei-ast – later ingebouwde getoogde deur (31.10.2019).

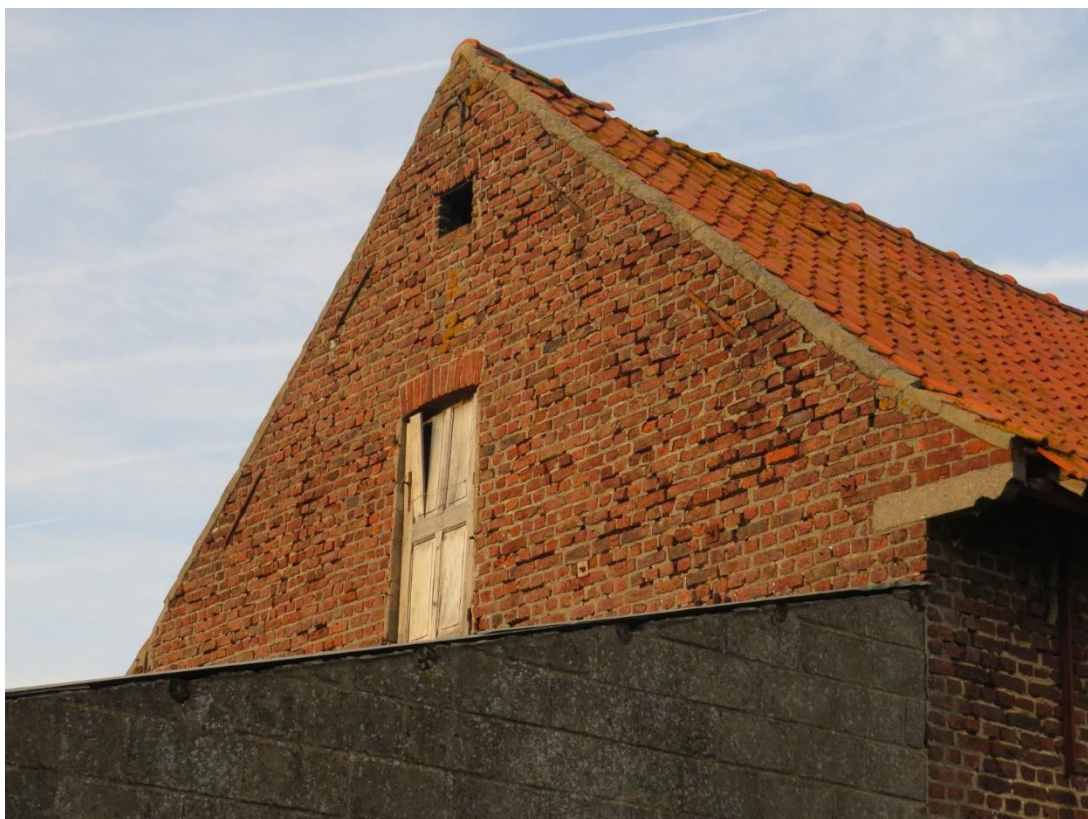
Foto 67: de westelijke zijgevel van de chicorei-ast – laaddeur in het gevelveld met daarboven vierkant tochtgat – geprofileerde betonnen console als afboording van de dakoverstek (31.10.2019).

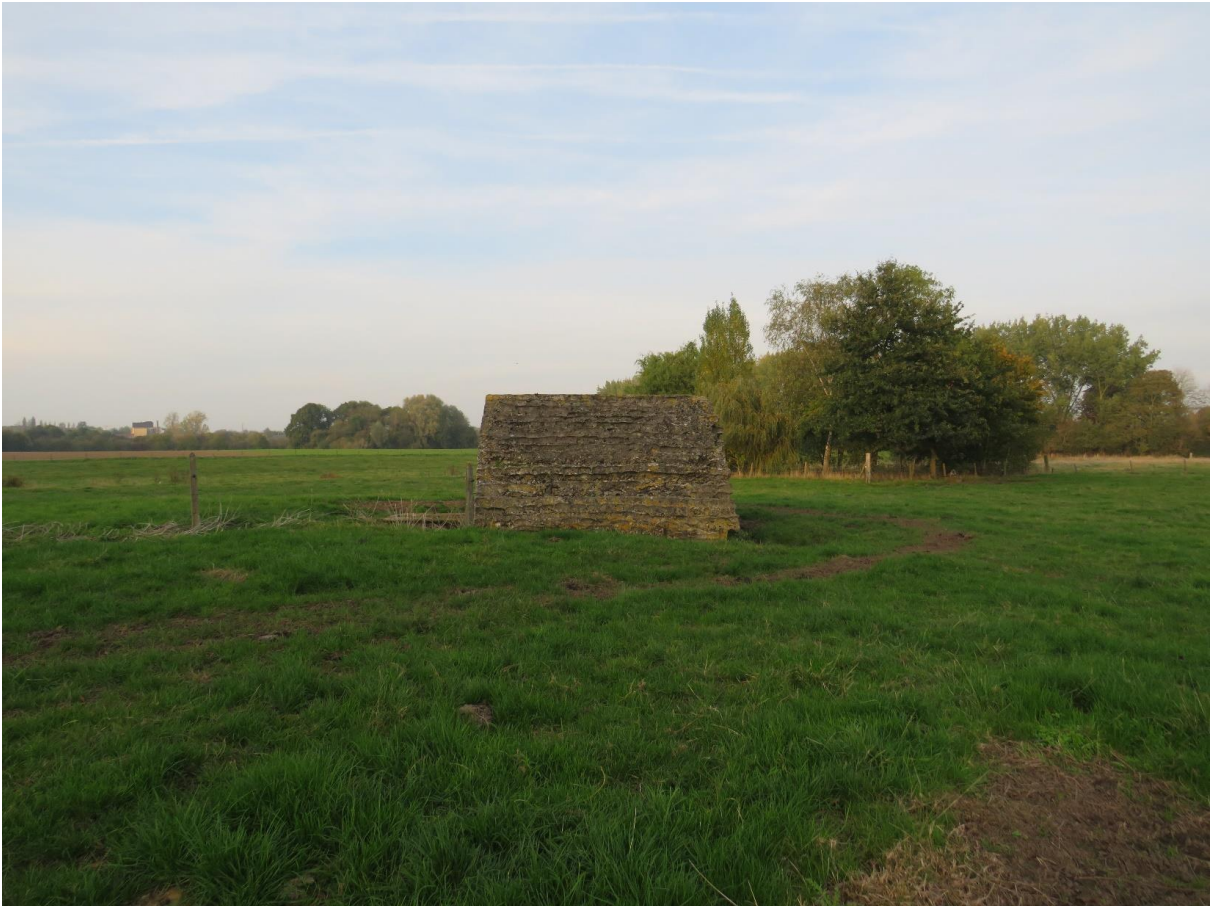
Foto 68: zicht naar het noorden op de betonnen Britse schuilplaats in weide – kenmerkende halfcilindervorm (31.10.2019).

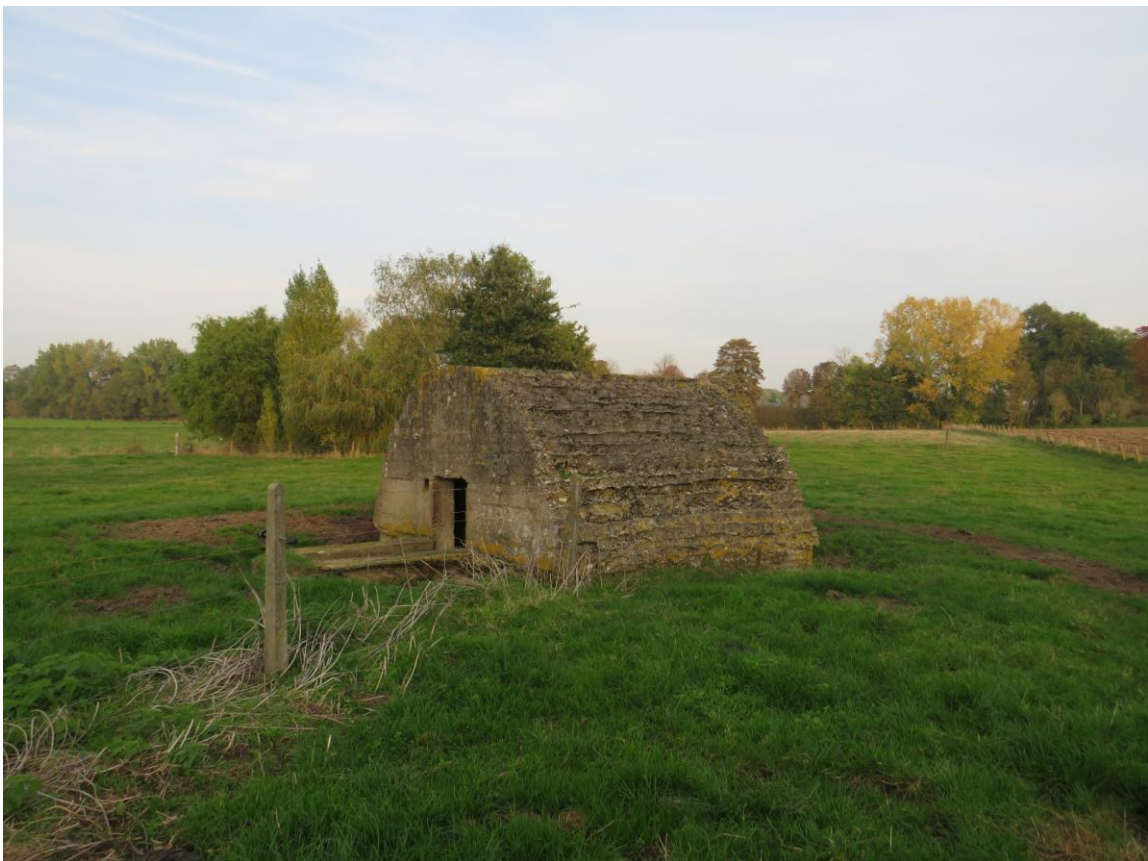
Foto 69: de achtermuur met toegang is naar de straat en de 'Pollepelhoeve' gericht (weg van het front), en is om begrijpelijke redenen veel dunner (31.10.2019).

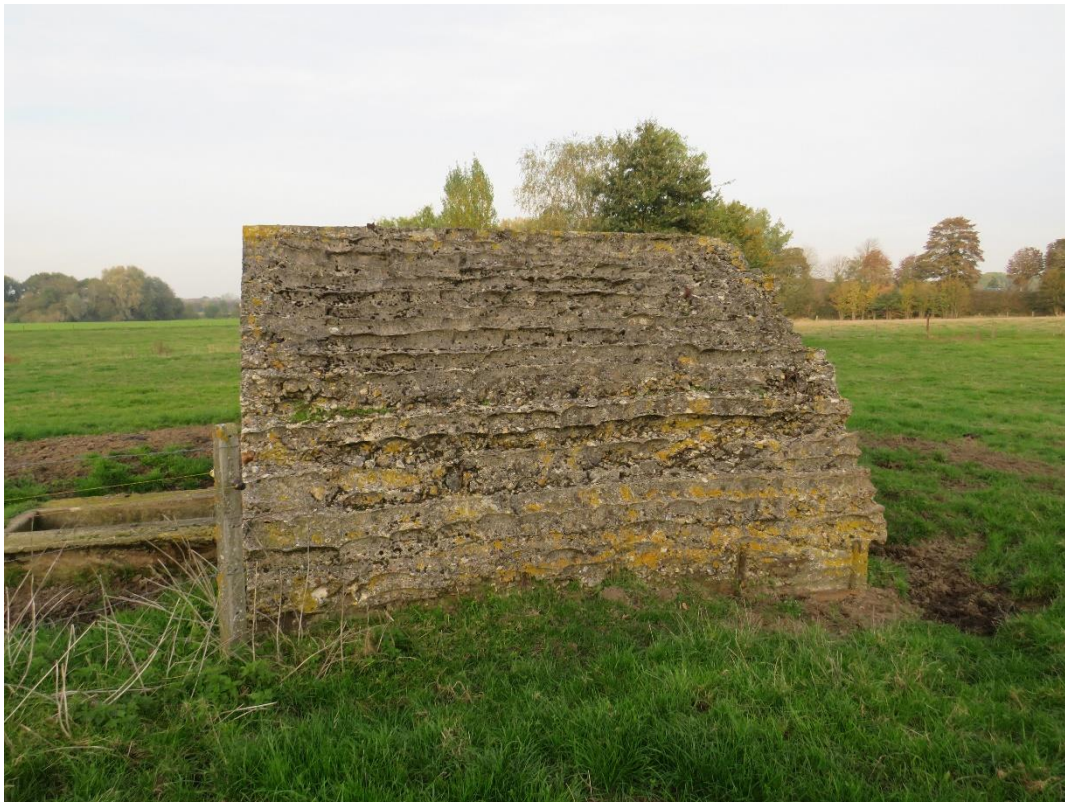
Foto 70: de bunker van gewapend beton werd gegoten tegen zakjes aarde, waarvan de ronde afdrukken in het beton van het cilindervormige dak en de noordoostelijke voormuur achterbleven (31.10.2019).

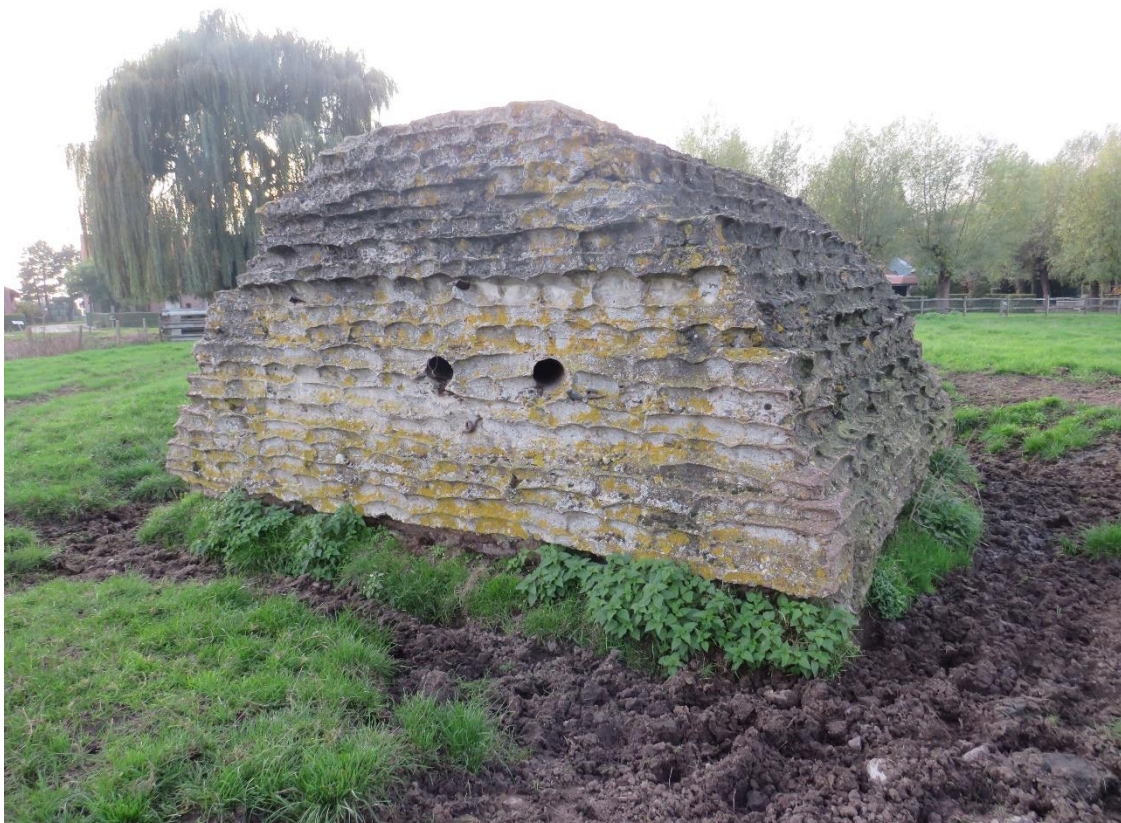
Foto 71: de bunker van gewapend beton werd gegoten tegen zakjes aarde, waarvan de ronde afdrukken in het beton van het cilindervormige dak en de noordoostelijke voormuur achterbleven – voormuur met twee ronde openingen (31.10.2019).

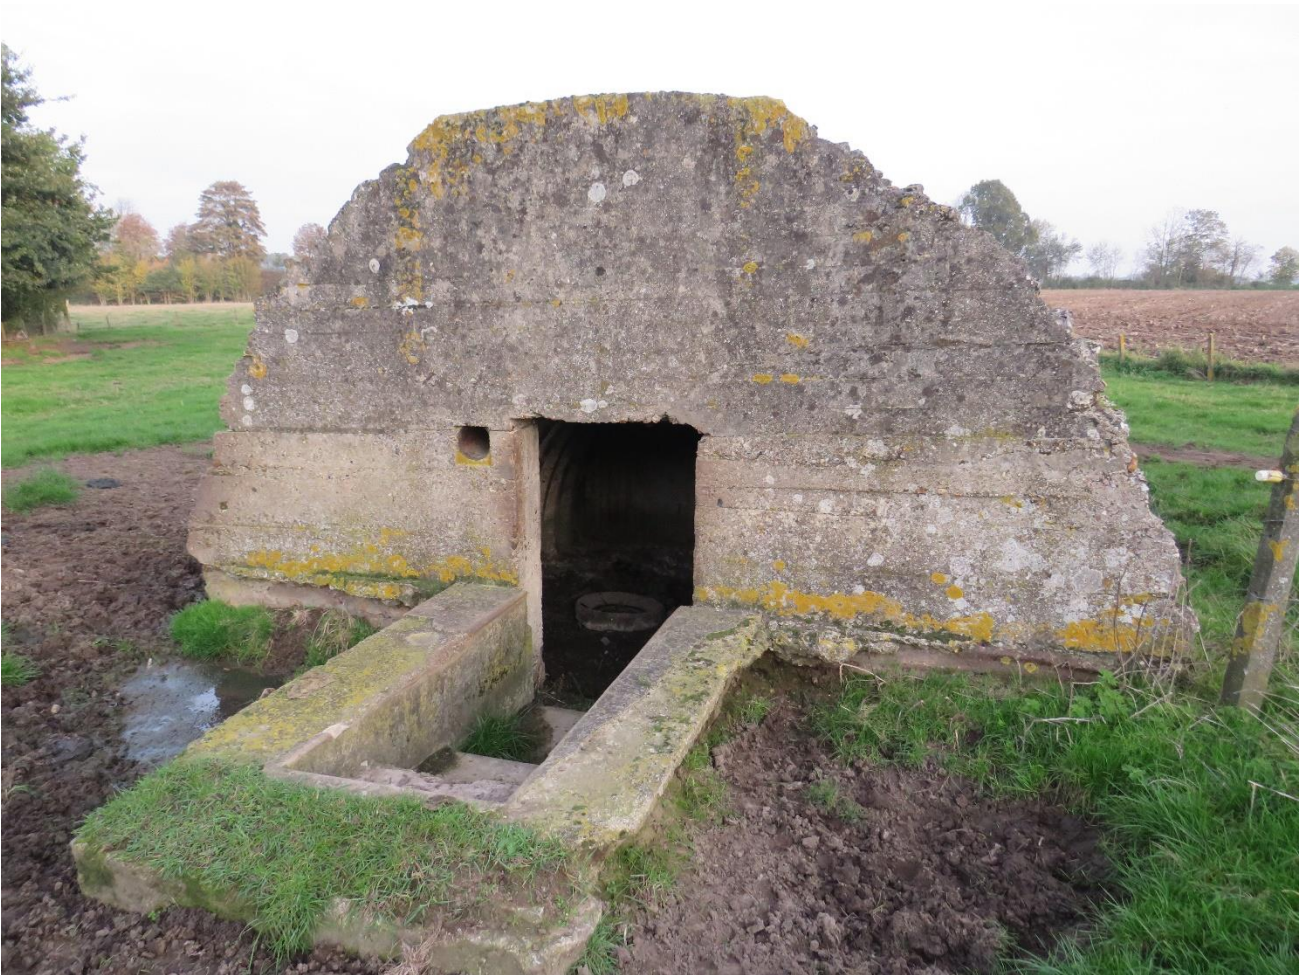
Foto 72: de achtermuur met toegang is naar de straat en de 'Pollepelhoeve' gericht (weg van het front) - betonnen trapjes, omgeven door lage muurtjes, leiden naar de deur (31.10.2019).
