**Bijlage 2. Fotoregistratie van de fysieke toestand bij het ministerieel besluit tot voorlopige opheffing van de bescherming als dorpsgezicht van hoeve in U-vorm met omgeving in Zottegem (Grotenberge)**

Hoeve in U-vorm met omgeving, Ter Goten 1

De foto's werden genomen tijdens het terreinbezoek op 31 augustus 2022.

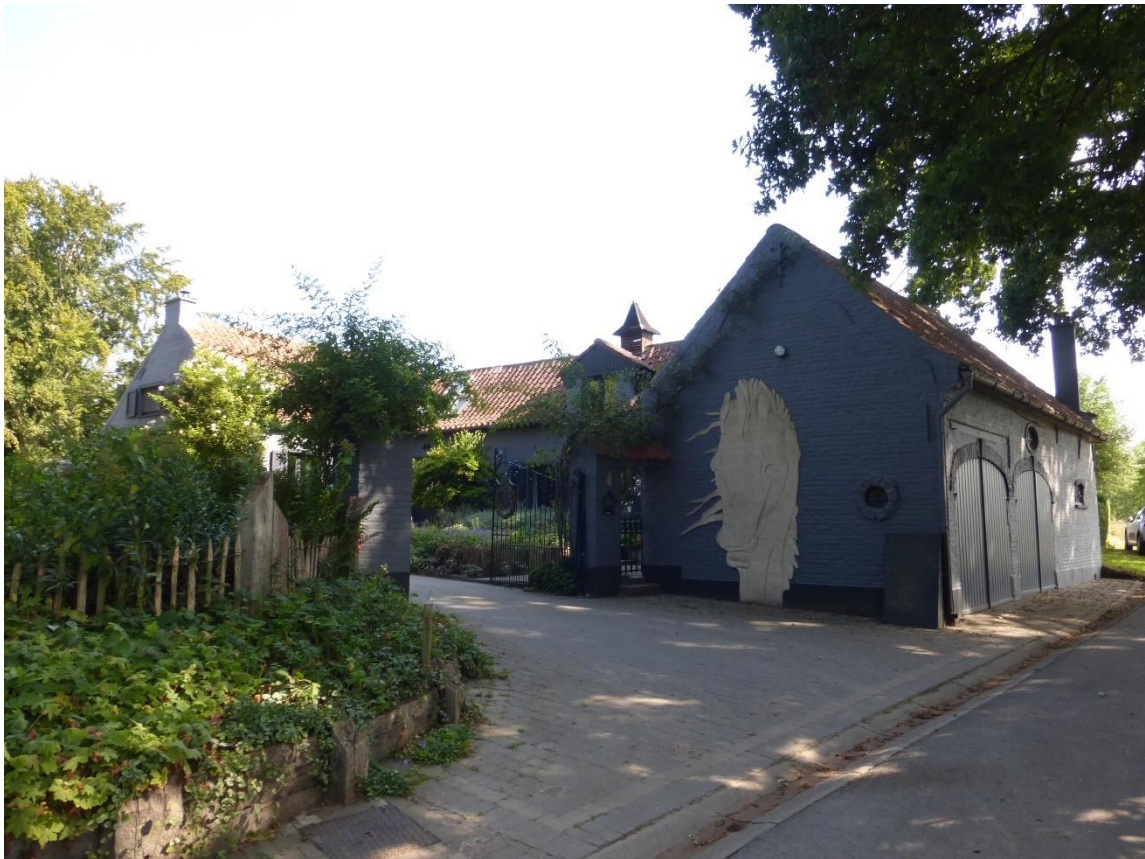
Foto 1. Algemeen beeld van de hoeve vanaf de straat (vanuit het westen). Het woongedeelte (oostvleugel) is geflankeerd door twee zijvleugels. Recent grijs geschilderde baksteenbouw boven gepekte plint.

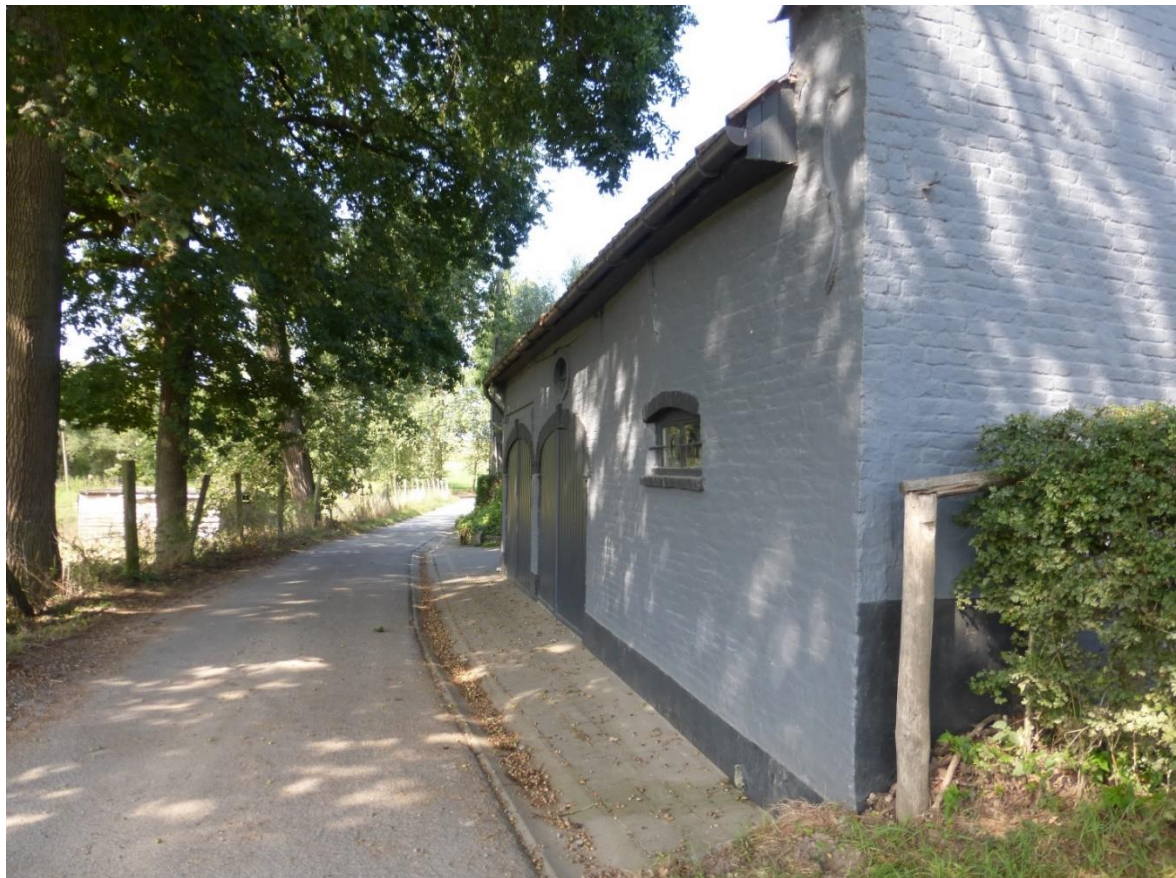
Foto 2. Zuidvleugel (vroeger schuurtje) met twee korfbogige garages aan de straatzijde (vanuit het oosten). Recent grijs geschilderde baksteenbouw boven gepekte plint. Oude eiken aan de overzijde van de straat.

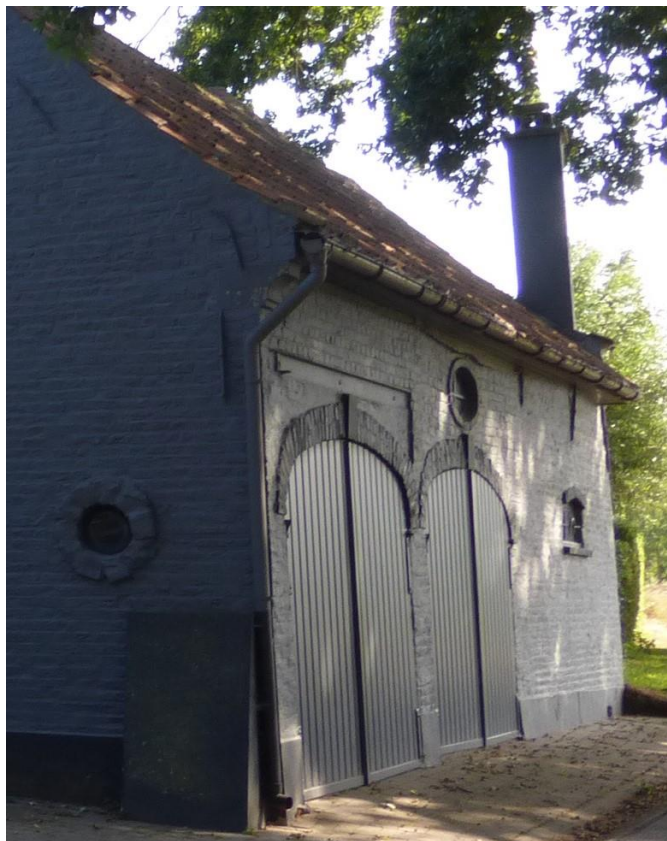
Foto 3. Bouwsporen getuigen ervan dat de zuidvleugel (straatzijde) het vroegere schuurtje was. Boven de linker korfboogpoort steekt een metalen latei van een vroegere rechthoekige, lage poort. Het metselwerk van de centrale travée (met poort en daarboven oculus) vervangt de oorspronkelijke, hoge schuurpoort. Onder de dakoverstek steekt nog de houten latei.

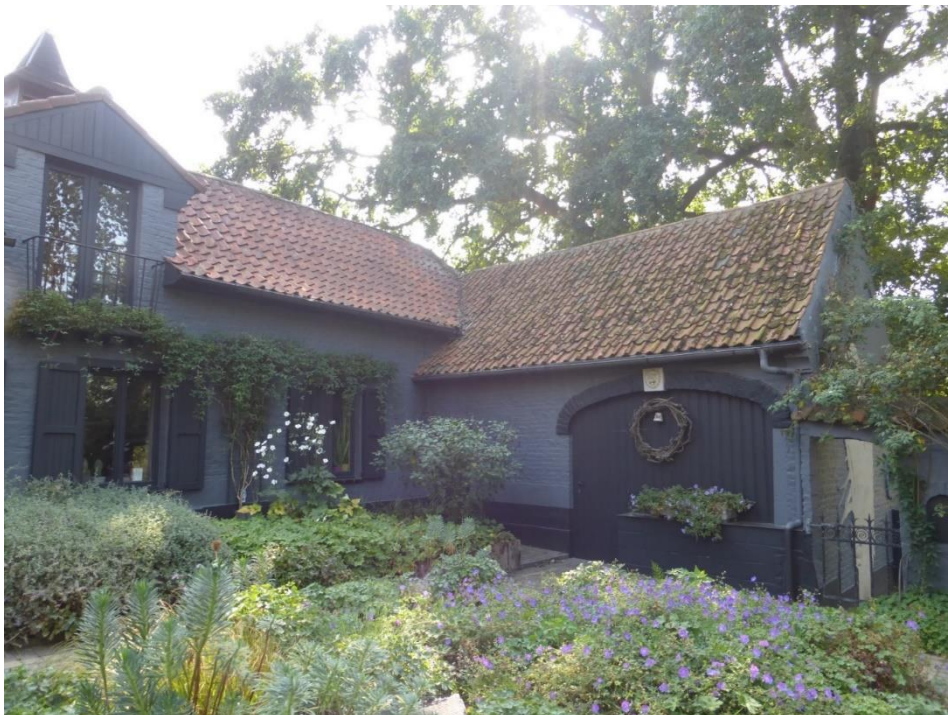
Foto 4. Het binnenerf van de hoeve in U-vorm is omgevormd tot siertuin. Centraal in het dak van het woongedeelte (oostvleugel) steken het dakvenster en de dakruiter. Recent grijs geschilderde baksteenbouw boven gepekte plint.

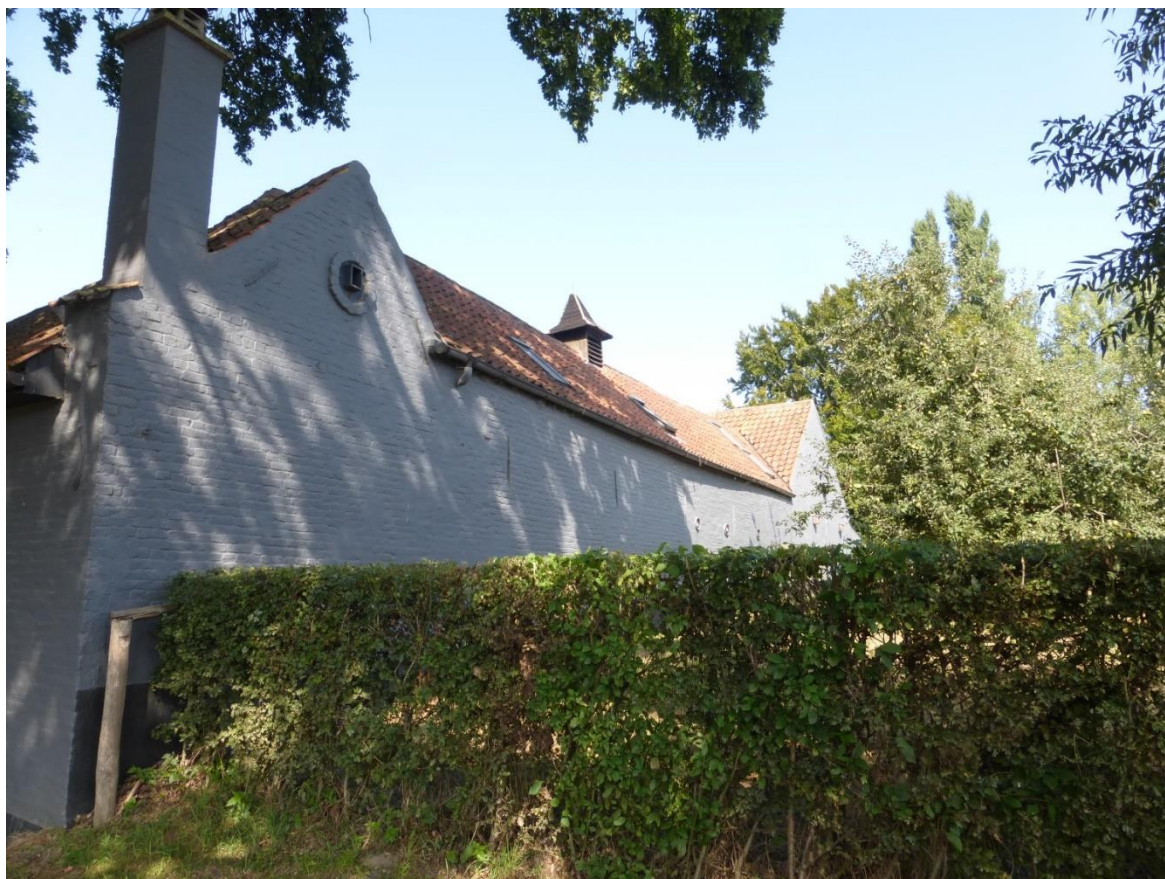
Foto 5. Blinde achtergevel van het woongedeelte (oostvleugel), geflankeerd door de zijpuntgevels met oculi van de zijvleugels. Dakruiter centraal op de nok van het dak. Recent grijs geschilderde baksteenbouw boven gepekte plint.

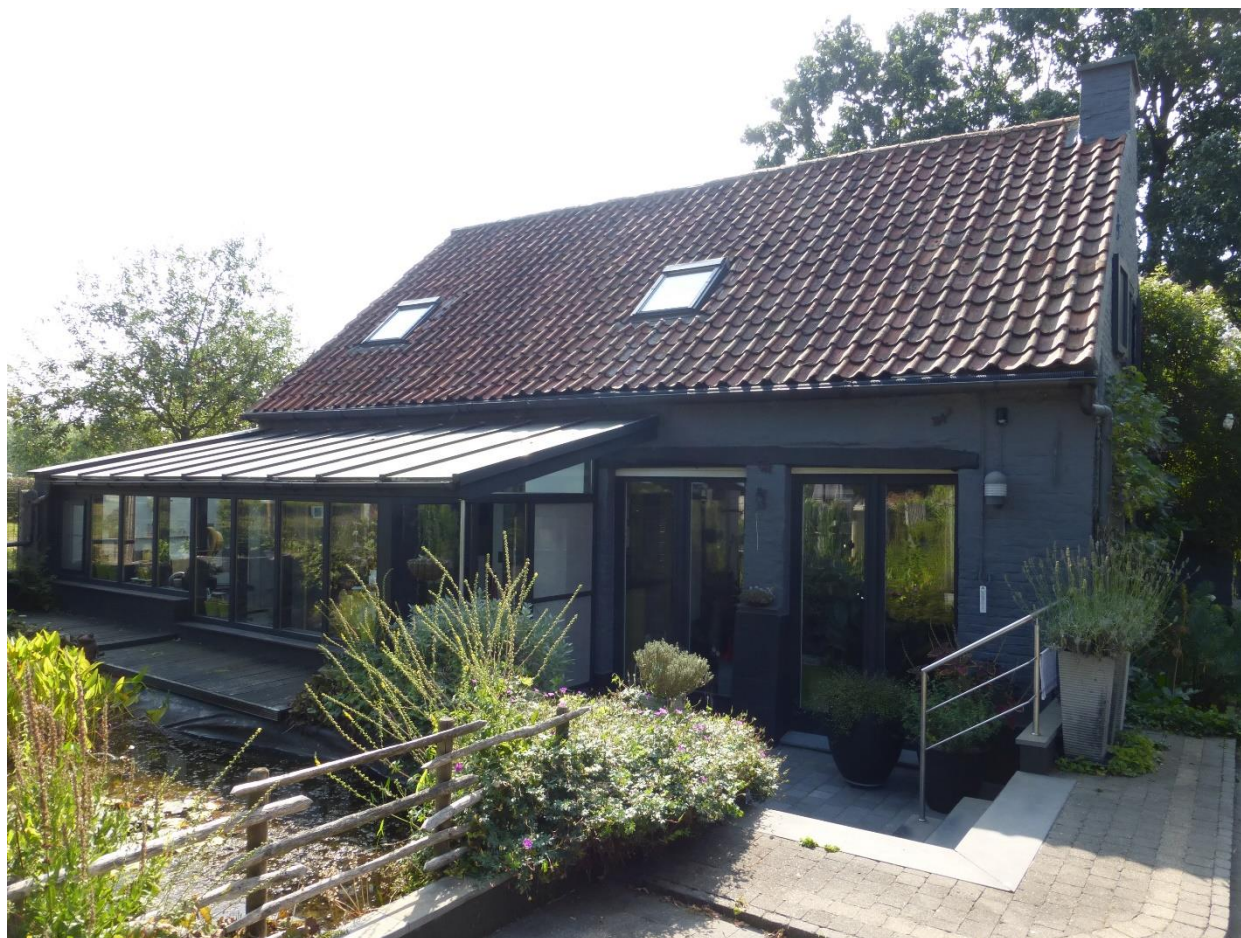
Foto 6. Achterkant van de noordvleugel met grote muuropeningen en aangebouwde veranda.

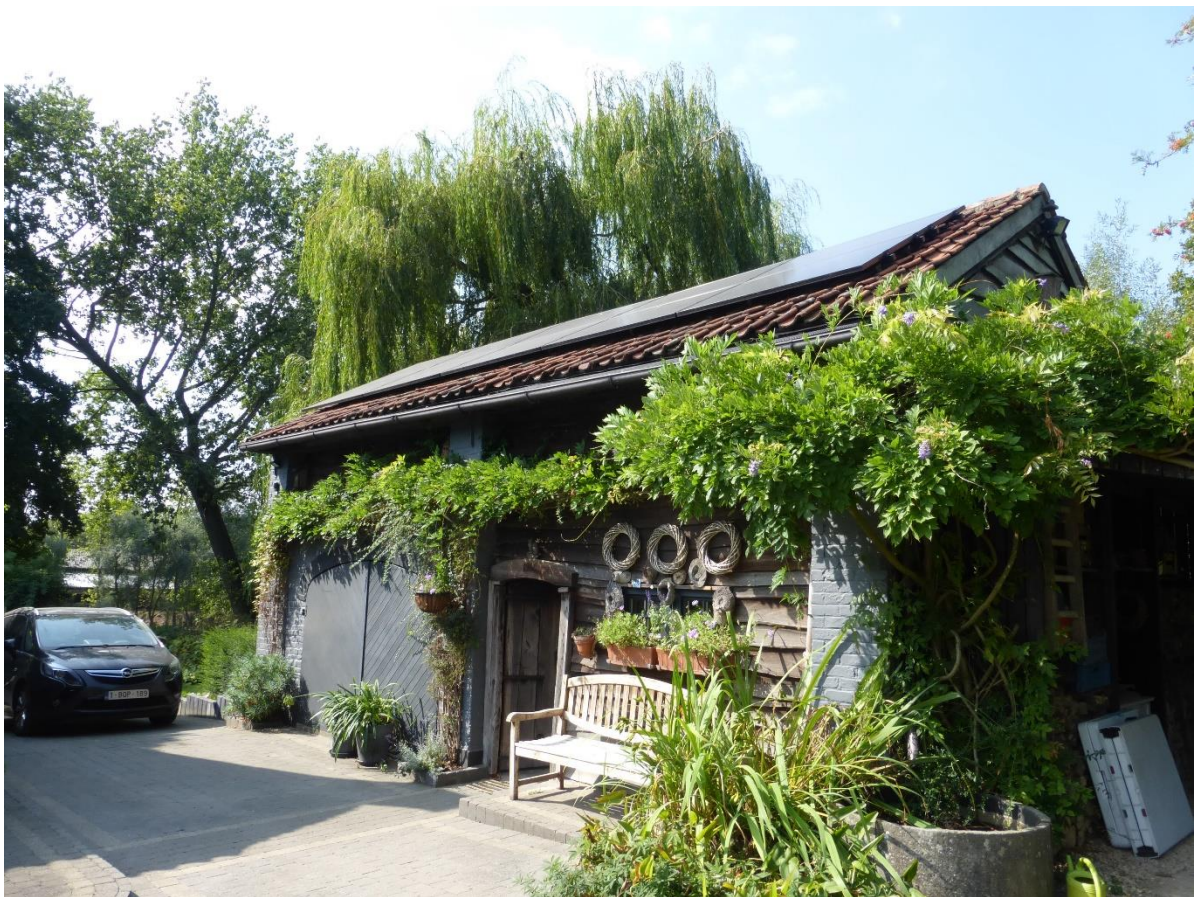
Foto 7. Verbouwd vrijstaand schuurtje, ten noordwesten van de U-vormige hoeveopstelling.
