**Bijlage 2. Fotoregistratie van de fysieke toestand bij het ministerieel besluit tot voorlopige bescherming als monument van de schutterstoren of Toewip met herbergpui in geglazuurde tegels in Leuven**

Objectnummer: 4.01/24062/460.1

Schutterstoren of Toewip met herbergpui in geglazuurde tegels, Diestsestraat 182

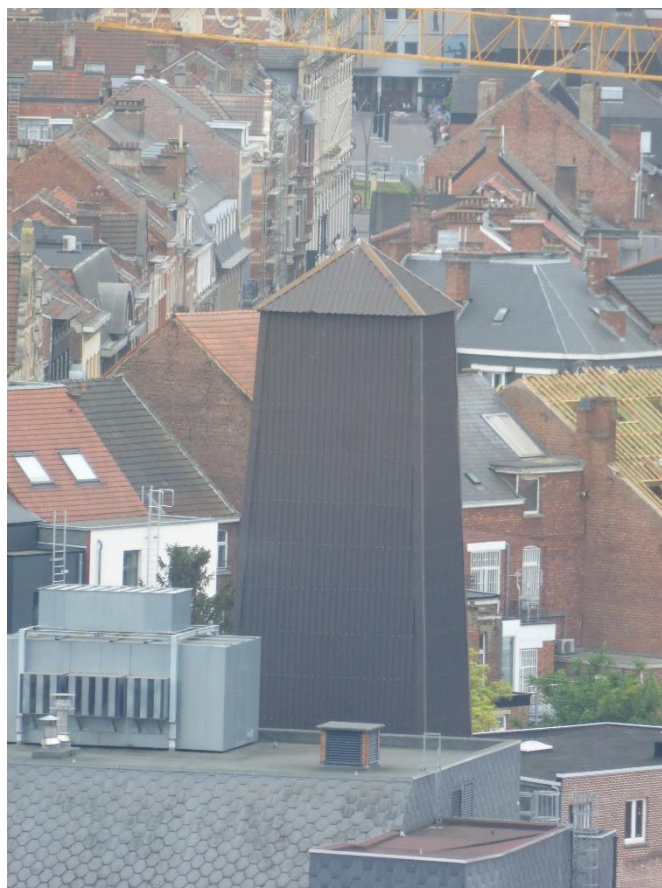
Foto 3: zicht op de obeliskvormige schutterstoren vanuit het Dirk Boutsgebouw in Leuven (plaatsbezoek Onroerend Erfgoed 16.05.2022).

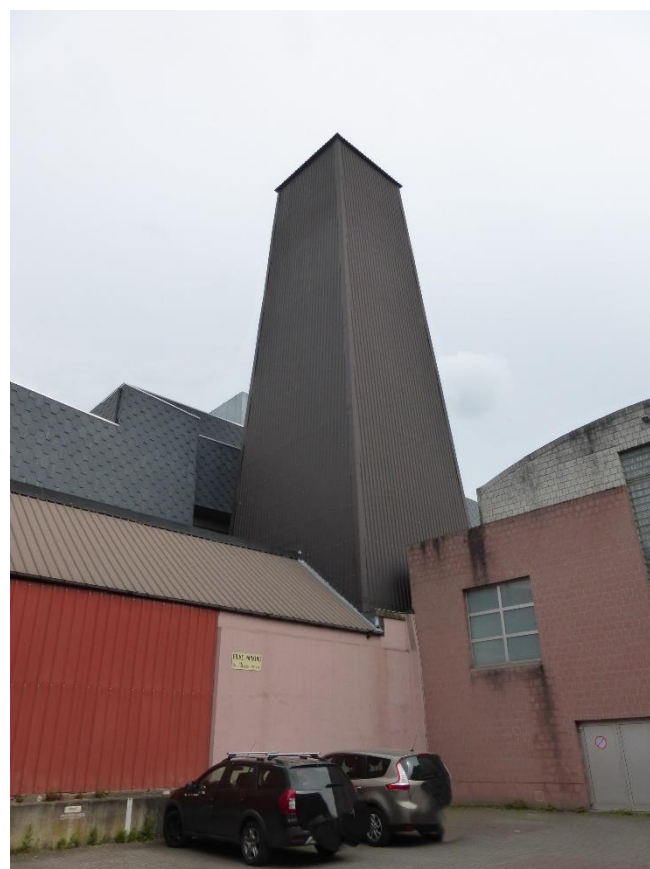
Foto 4: zicht op de obeliskvormige schutterstoren vanaf de ten westen aan de gelagzaal palende parkeerplaats (plaatsbezoek Onroerend Erfgoed 16.05.2022).

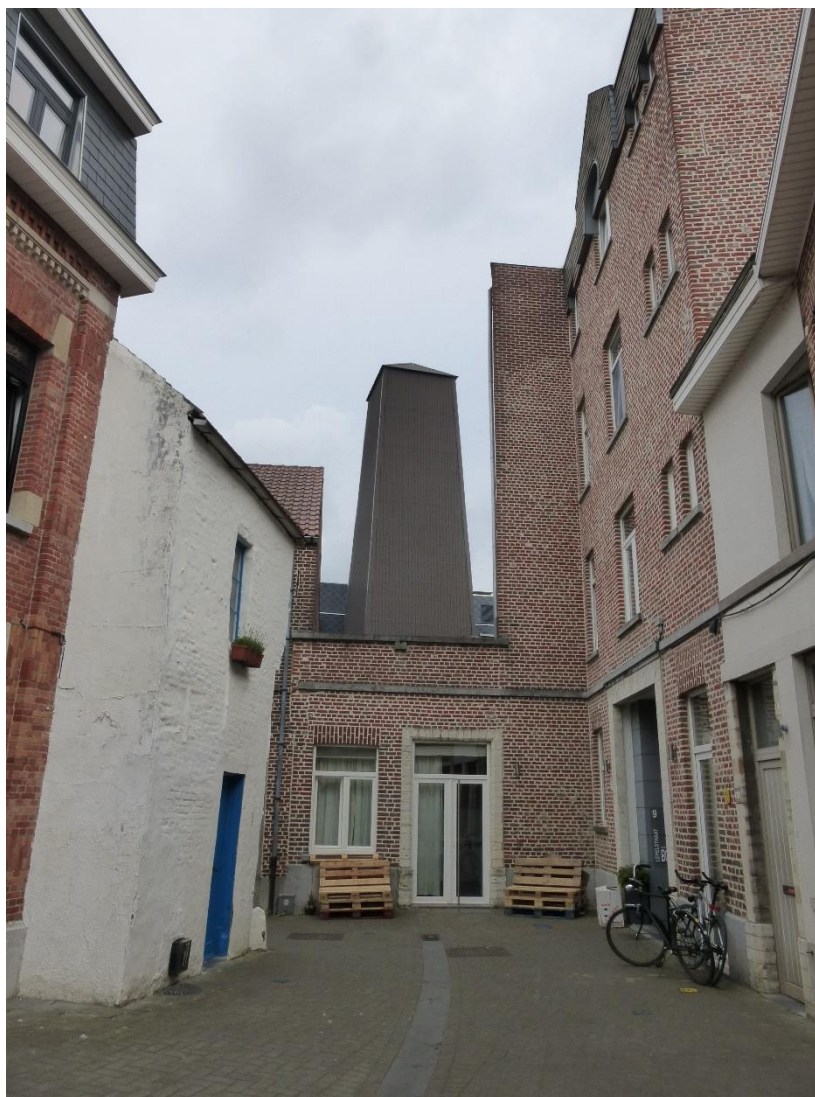
Foto 5: zicht op de obeliskvormige schutterstoren vanaf de doodlopende Lepelstraat, ten zuidwesten (plaatsbezoek Onroerend Erfgoed 16.05.2022).

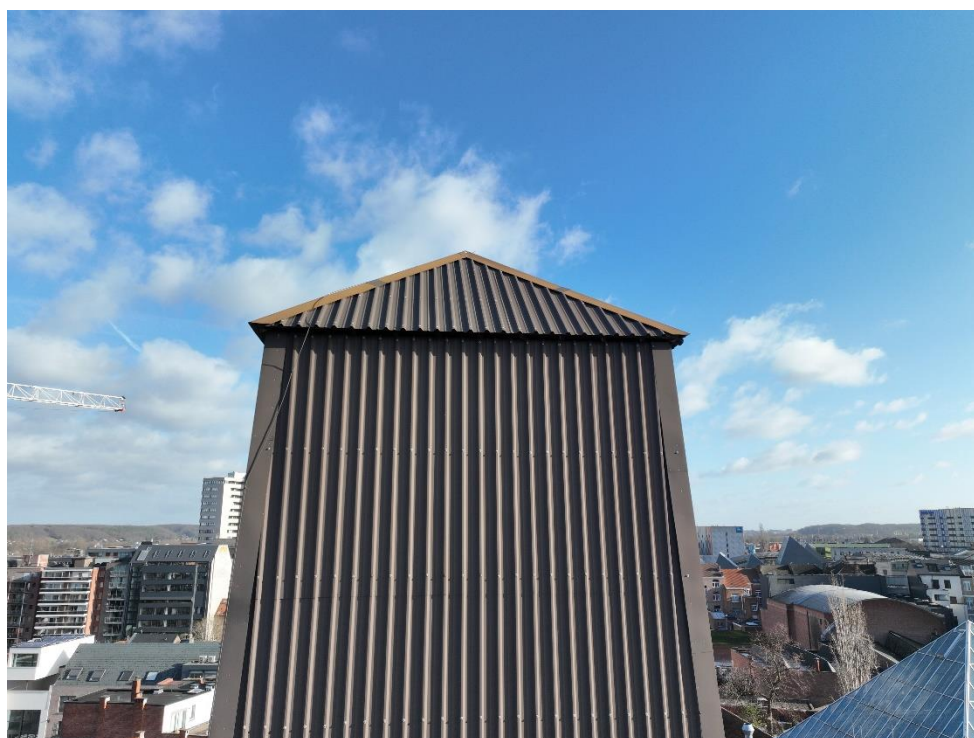
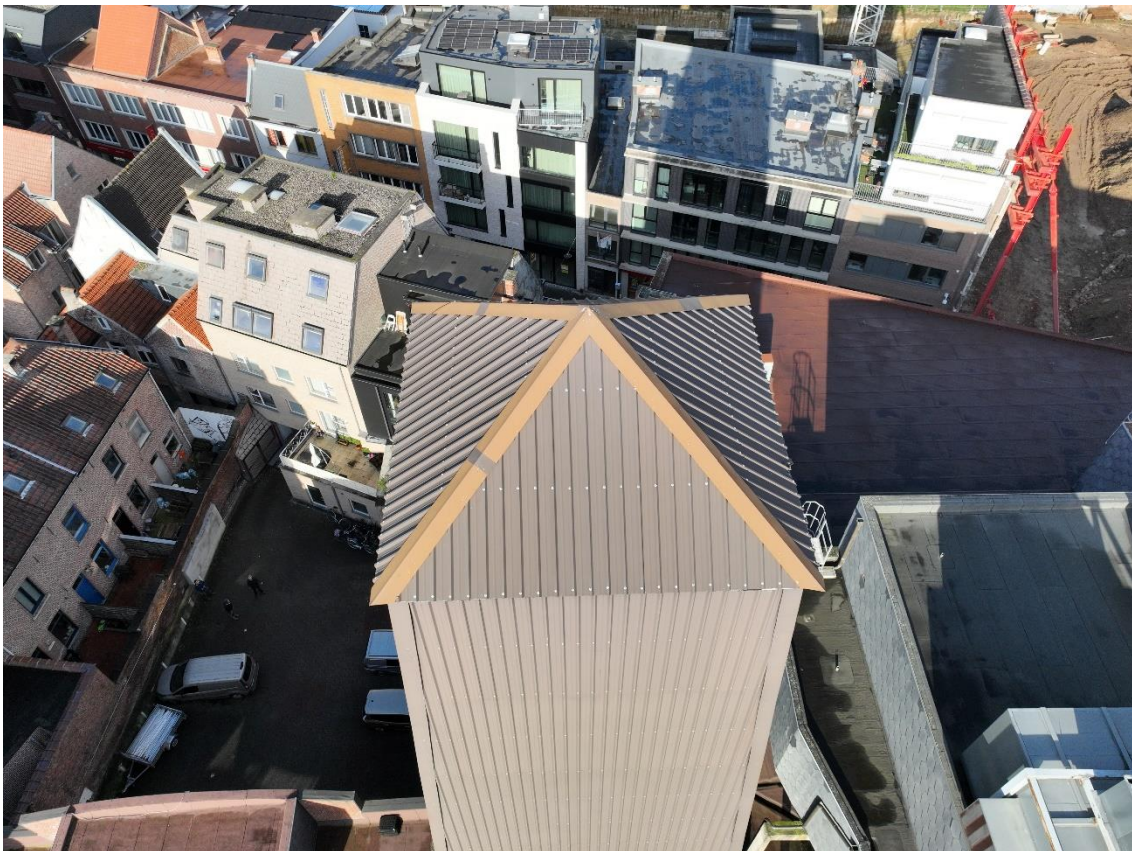
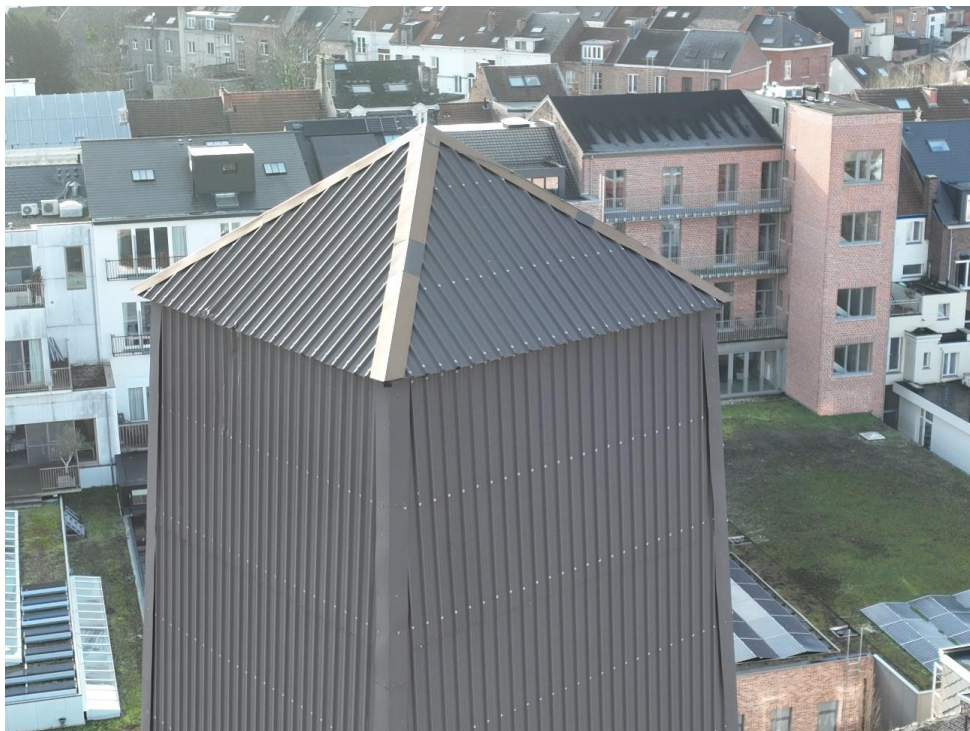
Foto 6: de toren versmalt naar boven toe en is afgedekt met een zwak hellend, licht overkragend piramidedak (rapport Monumentenwacht, dronebeeld Wim Meers, plaatsbezoek 30.01.2023, © Monumentenwacht).

Foto 7: de toren versmalt naar boven toe en is afgedekt met een zwak hellend, licht overkragend piramidedak (rapport Monumentenwacht, dronebeeld Wim Meers, plaatsbezoek 30.01.2023, © Monumentenwacht).

Foto 8: de toren versmalt naar boven toe en is afgedekt met een zwak hellend, licht overkragend piramidedak (rapport Monumentenwacht, dronebeeld Wim Meers, plaatsbezoek 30.01.2023, © Monumentenwacht).

Foto 9: de toren versmalt naar boven toe en is afgedekt met een zwak hellend, licht overkragend piramidedak (rapport Monumentenwacht, dronebeeld Wim Meers, plaatsbezoek 30.01.2023, © Monumentenwacht).

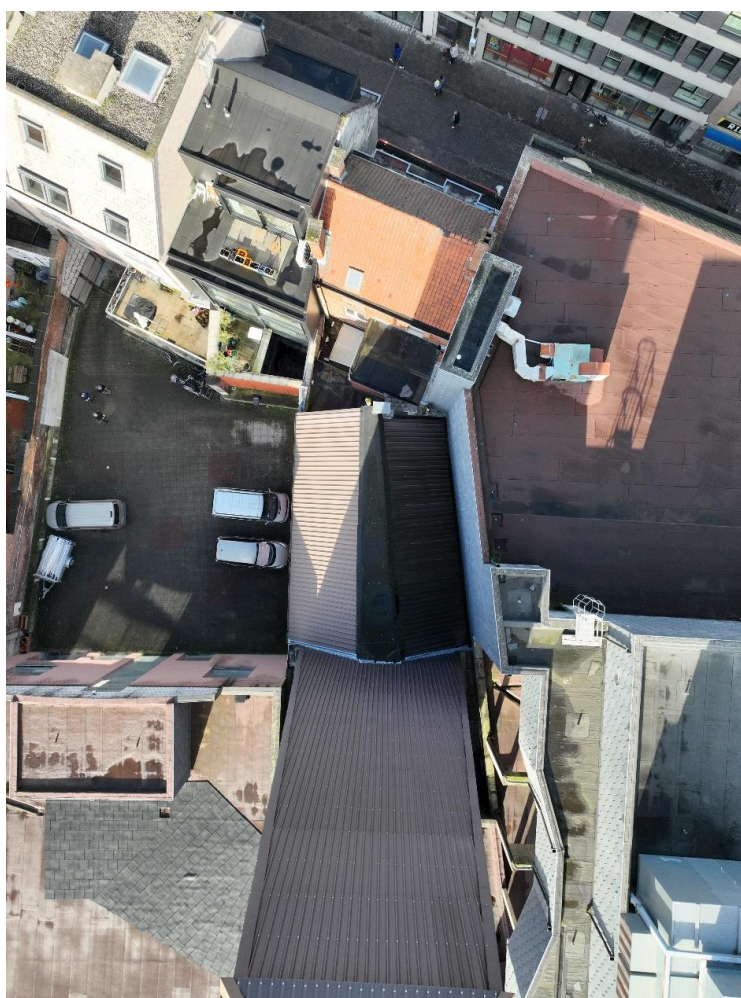
Foto 10: het geknickt langwerpige perceel met voorgeplaatst gevelfront (herbergpui), de herberg (niet mee beschermd), de gelagzaal (niet mee beschermd) en de aansluitende schutterstoren. De schutterstoren is licht schuin ingeplant tegenover de rooilijn en het voorgeplaatste gevelfront (rapport Monumentenwacht, dronebeeld Wim Meers, plaatsbezoek 30.01.2023, © Monumentenwacht).

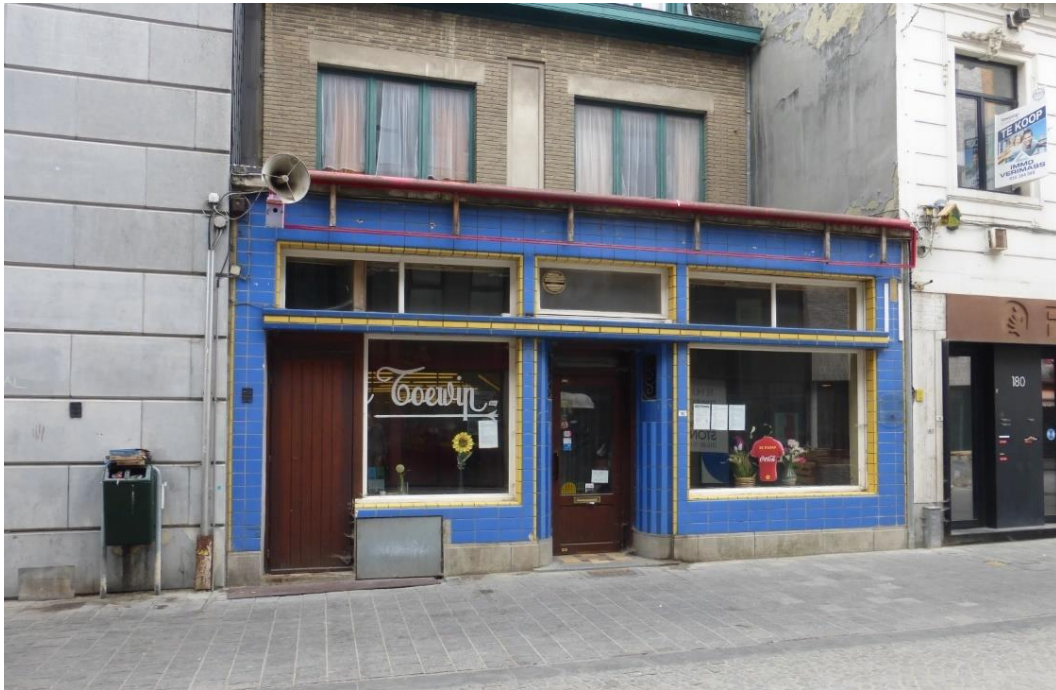
Foto 11: het voorgeplaatste gevelfront met de pui van de voormalige herberg "In de Toewip" – het gevelfront springt naar voor tegenover de bovenverdieping, maar staat op dezelfde rooilijn als de aanpalende gevels (plaatsbezoek Onroerend Erfgoed 16.05.2022).

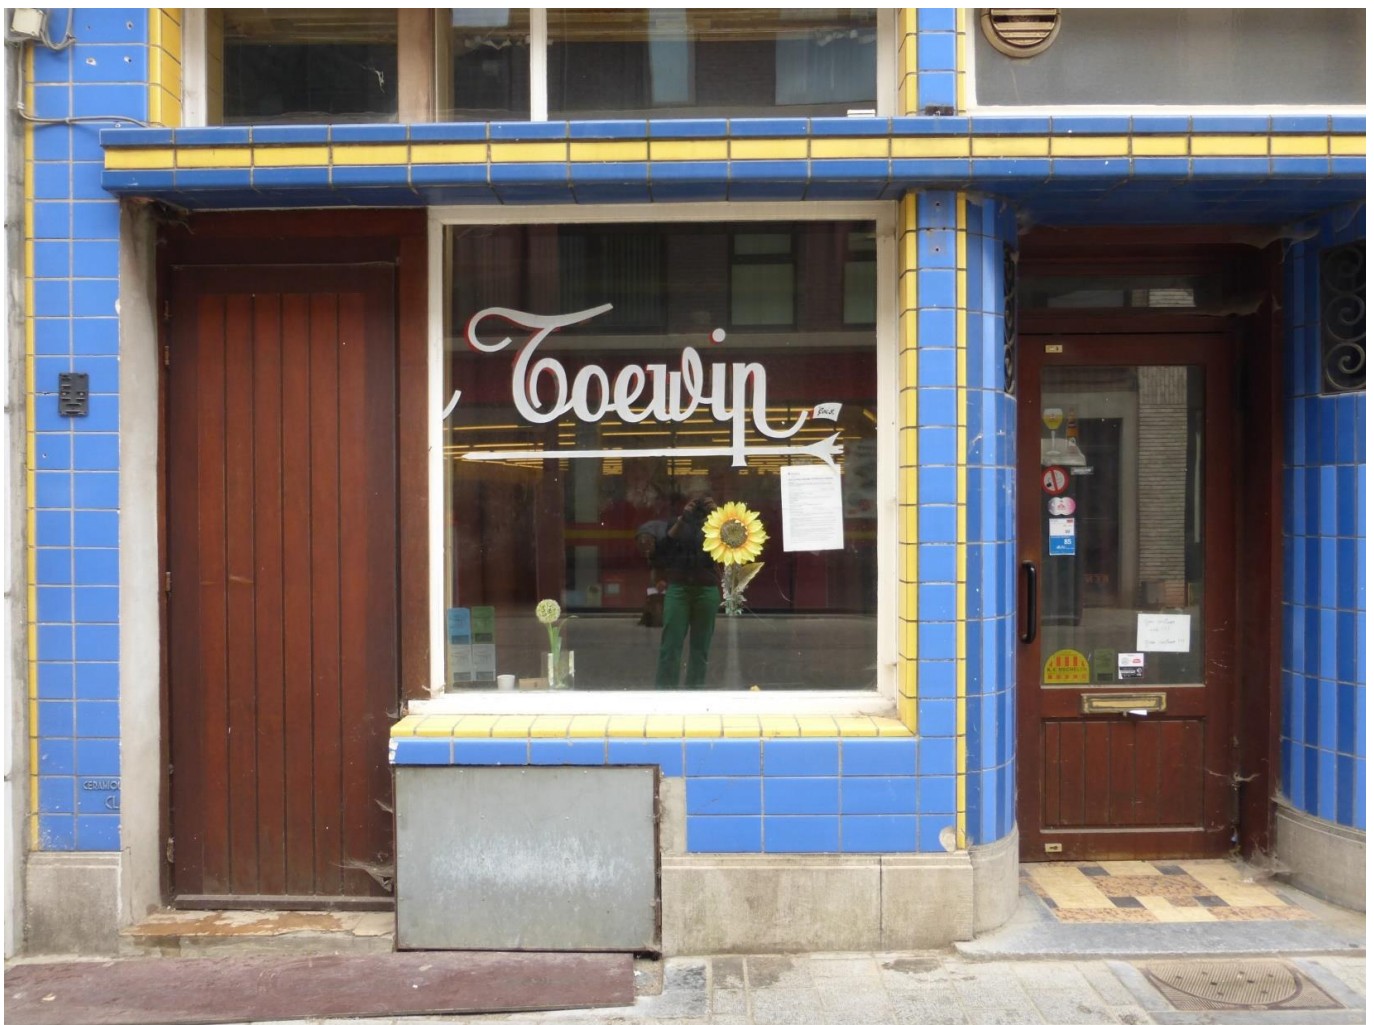
Foto 12: de brede ramen (de bijkomende deur links is niet oorspronkelijk) en het verdiepte portaal zijn gevat onder een geprononceerde druiplijst. Bij het verdiepte portaal met afgeronde hoeken zijn de hardstenen dorpel en de cementtegelvloer uit de jaren 1930 bewaard. De vloer bestaat uit gele en bruine gemarmerde tegels gelegd in een geometrisch patroon (plaatsbezoek Onroerend Erfgoed 16.05.2022).

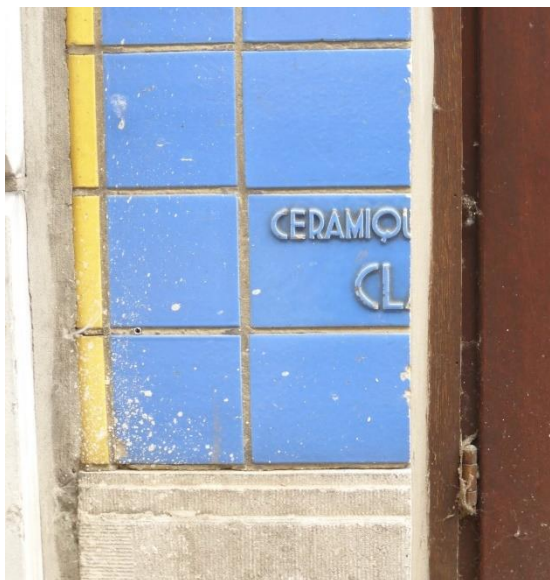
Foto 13-14: blijkt een signatuurtegel, links boven de plint, zijn de tegels geplaatst door het Brusselse Huis Claes, importeur van Tsjecho-Slovaakse tegels. Rechts: de afgeronde hoeken van het portaal zijn verrijkt met smalle, decoratieve lichtarmaturen met smeedijzeren traliewerk in spiraalvorm. De vensterbanken van de brede vensters zijn uitgewerkt in gele profieltegels (13: plaatsbezoek Onroerend Erfgoed 16.05.2022 - 14: rapport Monumentenwacht, Wim Meers, plaatsbezoek 30.01.2023, © Monumentenwacht).

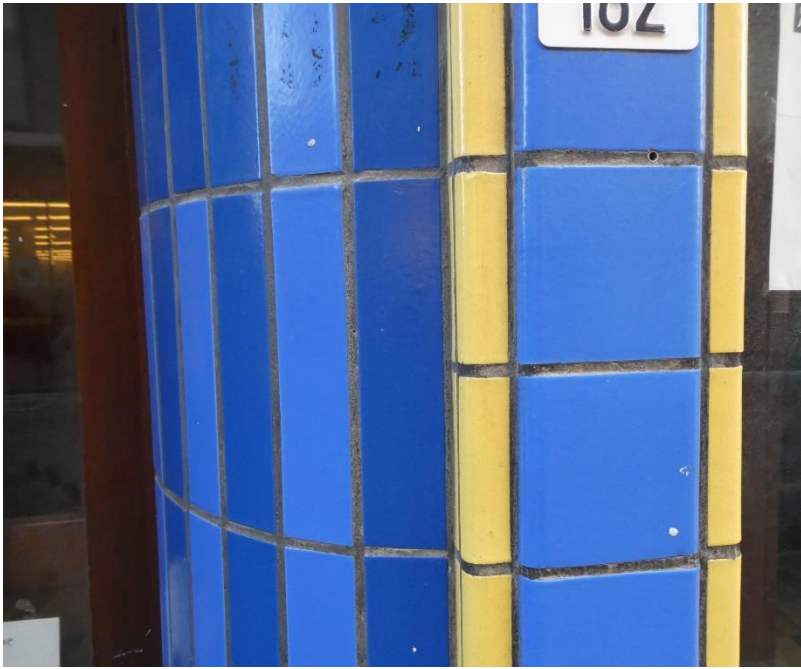
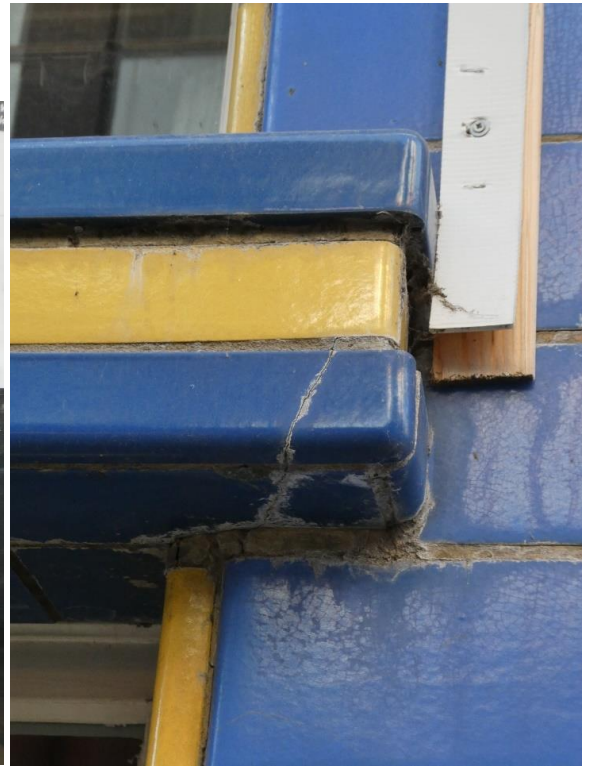
Foto 16-17: de pui van de voormalige herberg "In de Toewip". Links: detail profieltegels bij portaal. Rechts: detail profieltegels bij druiplijst tussen de ramen en de bovenlichten (rapport Monumentenwacht, Wim Meers, plaatsbezoek 30.01.2023, © Monumentenwacht).
