**Bijlage 2. Fotoregistratie van de fysieke toestand bij het ministerieel besluit tot voorlopige bescherming als monument van de schutterstoren Sint-Sebastiaansgilde in Ronse**

Objectnummer: 4.01/45041/166.1

Schutterstoren Sint-Sebastiaansgilde, Sint-Pietersnieuwstraat zonder nummer

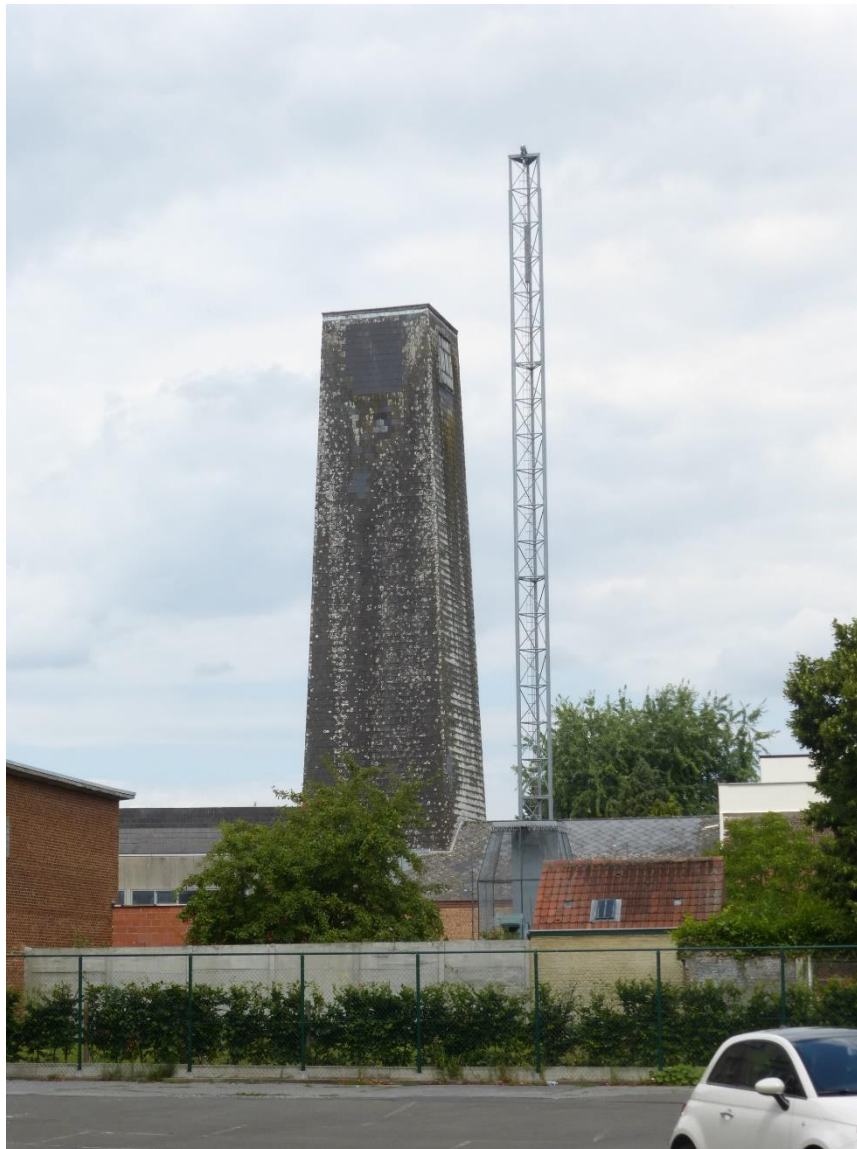
Foto 2: zicht op de schutterstoren vanuit het zuiden (Sint-Pietersnieuwstraat). Het dichtgemaakte raam in de zuidzijde van de top is nog afleesbaar aan de minder verkleurde leien. Het raam met venster is aan de oostzijde bewaard (plaatsbezoek Onroerend Erfgoed 26.07.2023).

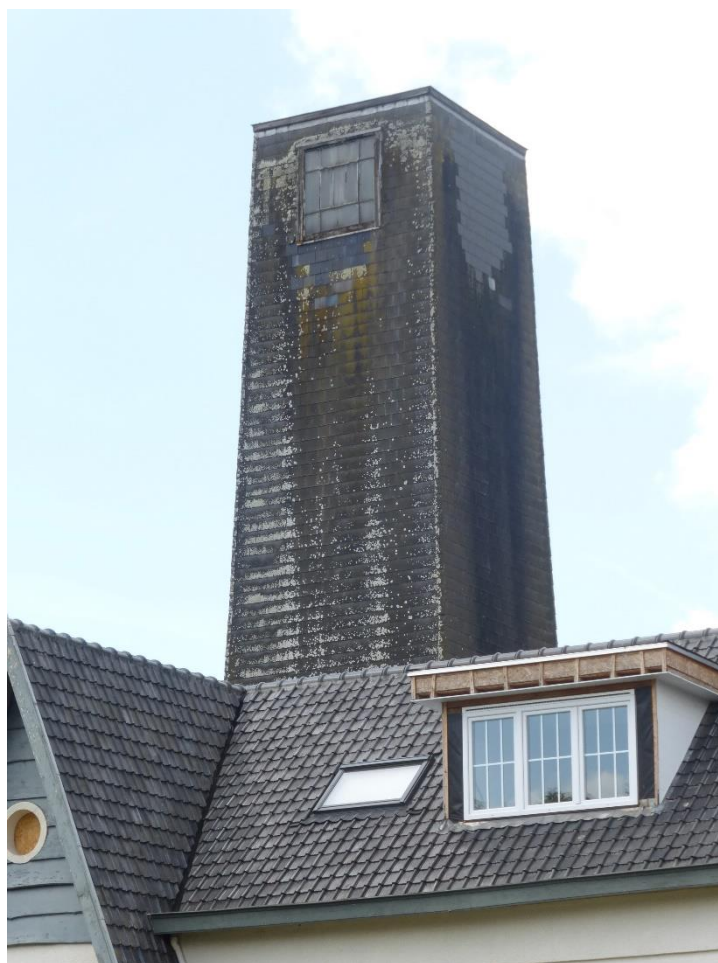
Foto 4: zicht op de schutterstoren vanuit het oosten. Het raam met venster in de oostzijde van de top is bewaard. Het dichtgemaakte raam in de noordzijde van de top is nog afleesbaar aan de minder verkleurde leien (plaatsbezoek Onroerend Erfgoed 26.07.2023).
