**Bijlage 3. Fotoregistratie van de fysieke toestand bij het ministerieel besluit tot voorlopige bescherming als cultuurhistorisch landschap van Trimpontbos en omgeving en als monument van bakoven met bakhuis in vakwerkbouw in Brakel (Everbeek)**

Dossiernummer: 4.001/45059/105.1

Trimpontbos en omgeving, Kapellen, Kremerstraat, Lobe, Maandagstraat, Pevenage, Trimpont, bakoven met bakhuis in vakwerkbouw, Trimpont 14

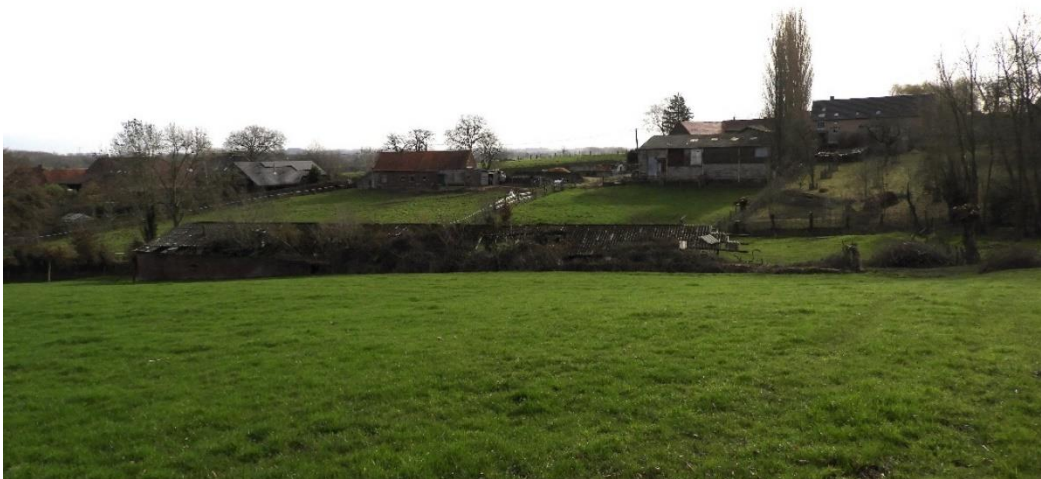
Foto 8: Trimpont, vervallen stalling in vallei ten zuiden van Lobesbos (24 februari 2023)

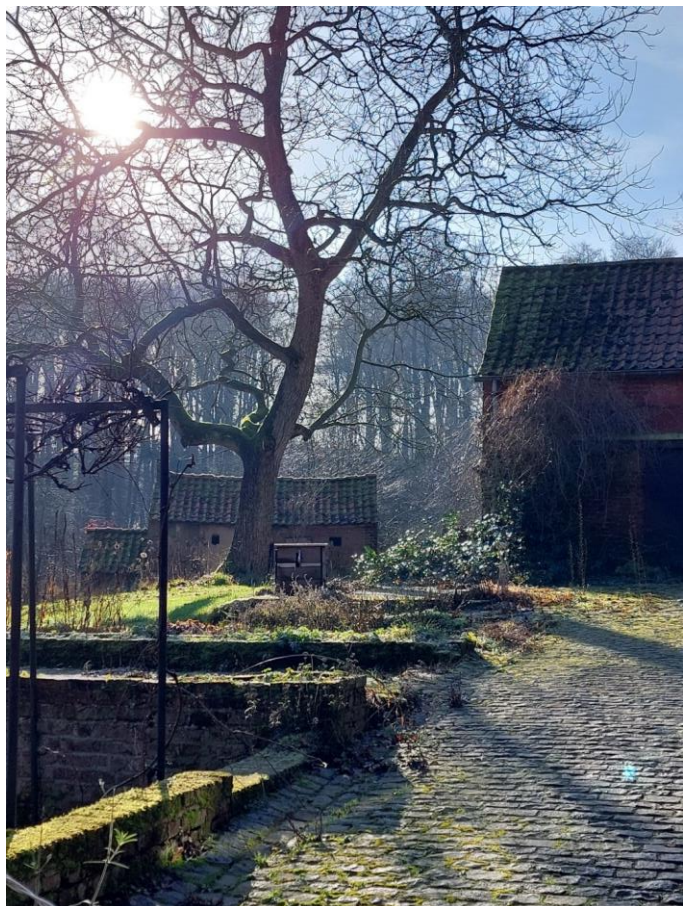
Foto 36: Zicht op de langgestrekte bakoven vanaf het hoeve-erf (ID 308550) met notelaar (ID 308543). De bakoven behoort, op basis van de volumewerking van de daken, tot het samengestelde type: ten westen het bakhuis met aansluitend varkensstalletje onder doorgetrokken zadeldak – ten oosten het lagere bakovengebouwtje (17 januari 2023)

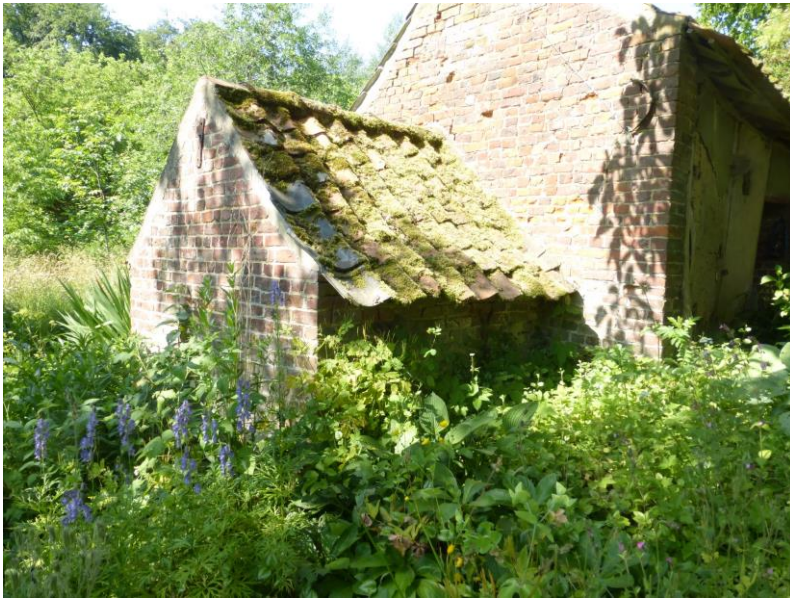
Foto 38: De noordgevel van de bakoven: het lage bakovengebouwtje onder zadeldak is asymmetrisch ingeplant ten opzichte van de oostelijke zijgevel van het bakhuis (14 juni 2023)

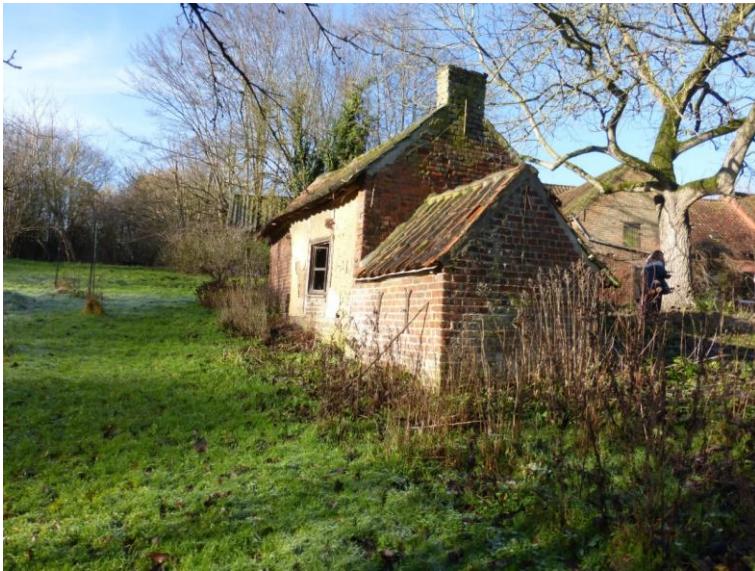
Foto 39: Zicht op de bakoven vanuit het zuidoosten. Links: de zuidelijke langsgevel van het bakhuis en het ten westen aansluitende varkensstalletje onder doorgetrokken zadeldak. Rechts: het bij het bakhuis aansluitende lage bakovengebouwtje (17 januari 2023)

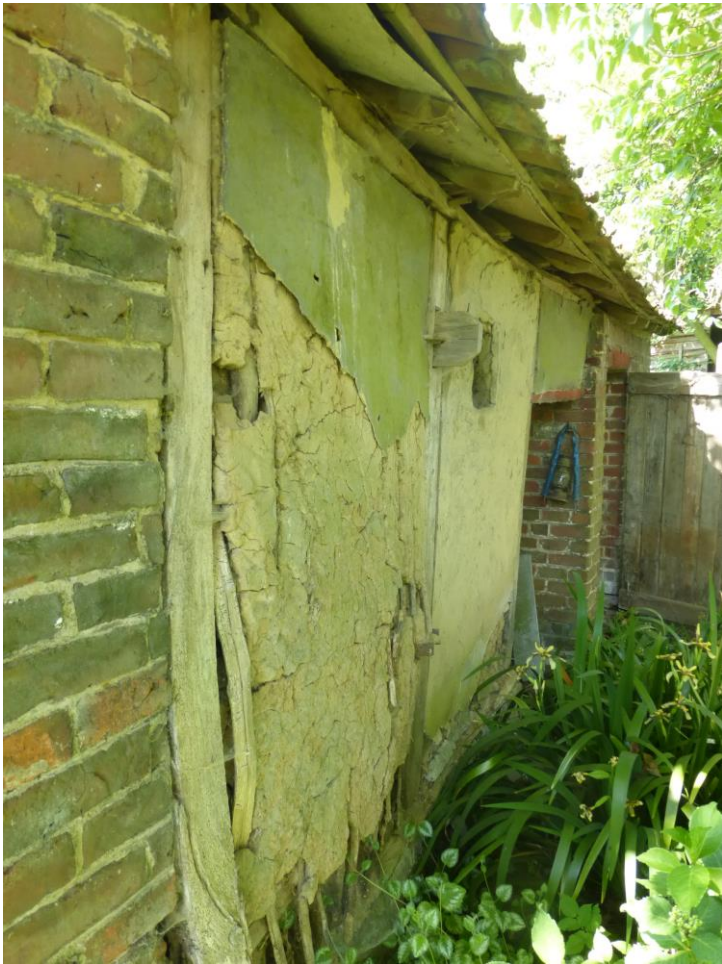
Foto 41: Zicht op de naar de woning gerichte noordgevel van het bakhuis. Stijl- en regelwerk met leemvullingen. De houten balk- of muurankers in de stijlen geven in het exterieur aan waar de ankerbalken zich in het interieur bevinden. Deze gevel van het bakhuis is opengewerkt door een deur en een kijkgat (14 juni 2023)

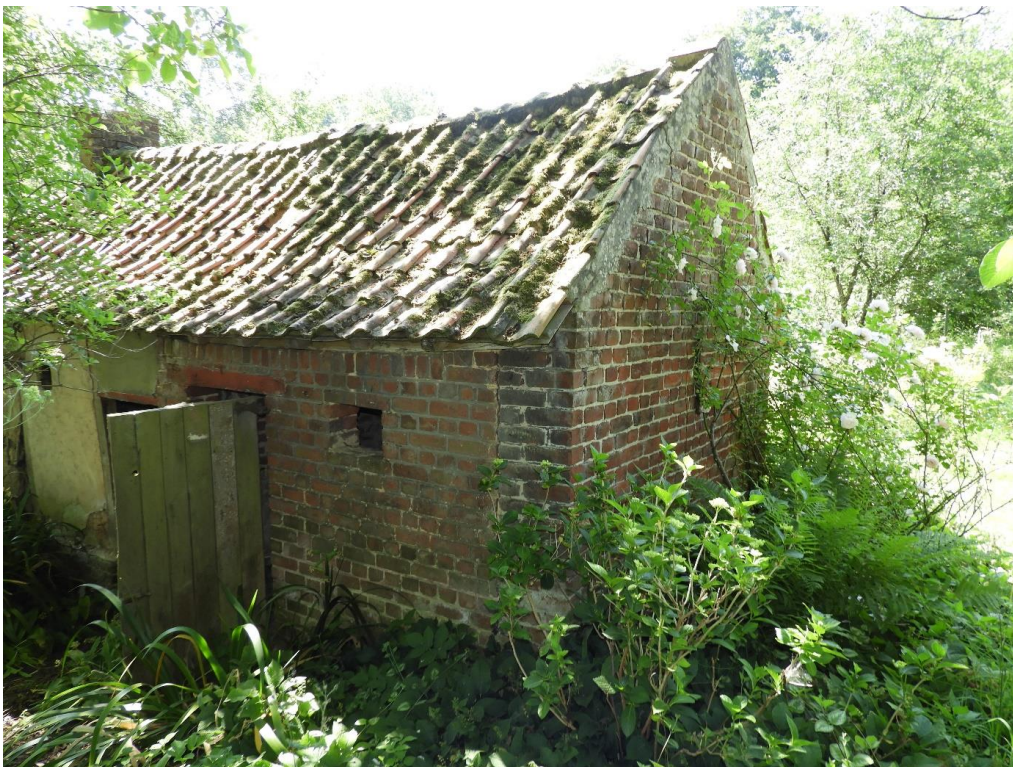
Foto 42: Zicht op de noordgevel (met houten deur en stalvenster) en de blinde zijgevel van het varkensstalletje. Dit stalletje steekt onder een doorgetrokken zadeldak. De recentere bakstenen langsegevels van dit stalletje vervangen vermoedelijk vroegere vakwerkwanden. Naast de rode mechanische baksteen wijzen daar ook de kopse afboording en de verticale, niet-gehechte bouwnaad met de smalle zijanten van de zijgevel op. De zijgevel in donkerrode, handgevormde baksteen behoort tot de oorspronkelijke constructie (14 juni 2023)

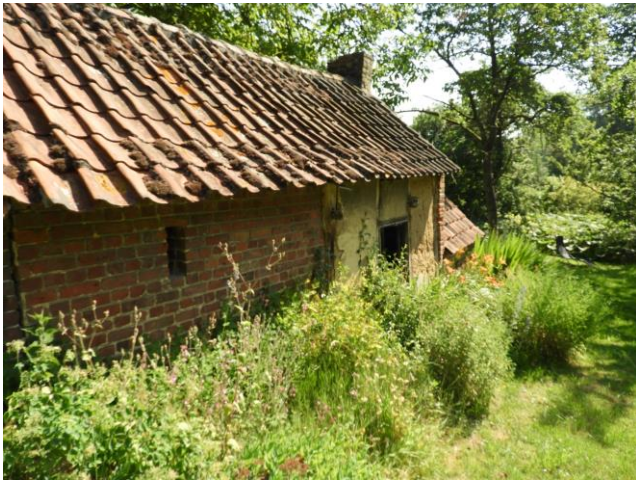
Foto 43: Zicht op de zuidelijke langsgevel van het bakhuis en het ten westen aansluitende stalletje onder doorgetrokken zadeldak. De roodbakstenen muur van het stalletje is hier enkel opengewerkt door een asemgat. Rechts sluit de zuidelijke vakwerkwand van het bakhuis aan. Daarachter zicht op het bakovengebouwtje onder lager zadeldak (14 juni 2023)

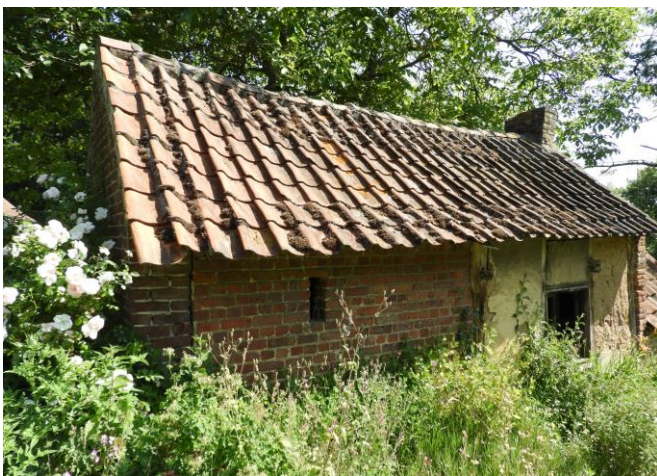
Foto 44: Zicht op de zuidelijke langsgevel van het bakhuis en het ten westen aansluitende stalletje onder doorgetrokken zadeldak. De roodbakstenen muur van het stalletje is hier enkel opengewerkt door een asemgat. Rechts sluit de zuidelijke vakwerkwand van het bakhuis aan (14 juni 2023)

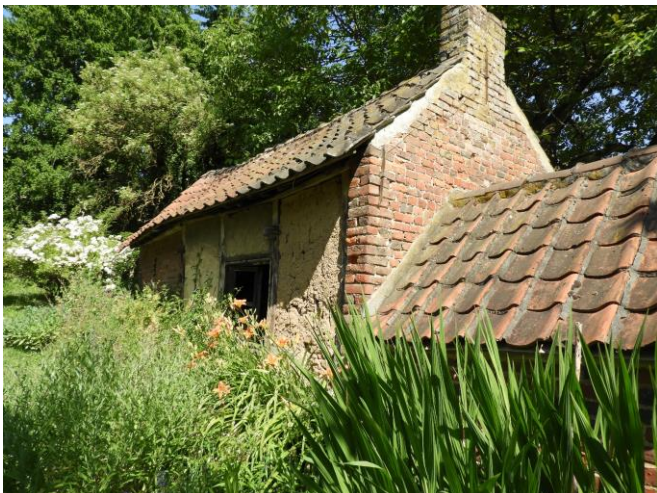
Foto 45: Zicht op de zuidelijke langsgevel van het bakhuis en het ten westen aansluitende stalletje onder doorgetrokken zadeldak. De vakwerkwanden van de langsgevels van het bakhuis en de oostelijke zijgevel van het bakhuis met aanleunend lager bakovengebouwtje (donkerrode, handgevormde baksteen) behoren tot de oorspronkelijke constructie. De verankerde zijgevel loopt op in de schoorsteen op de nok van het bakhuis (14 juni 2023)

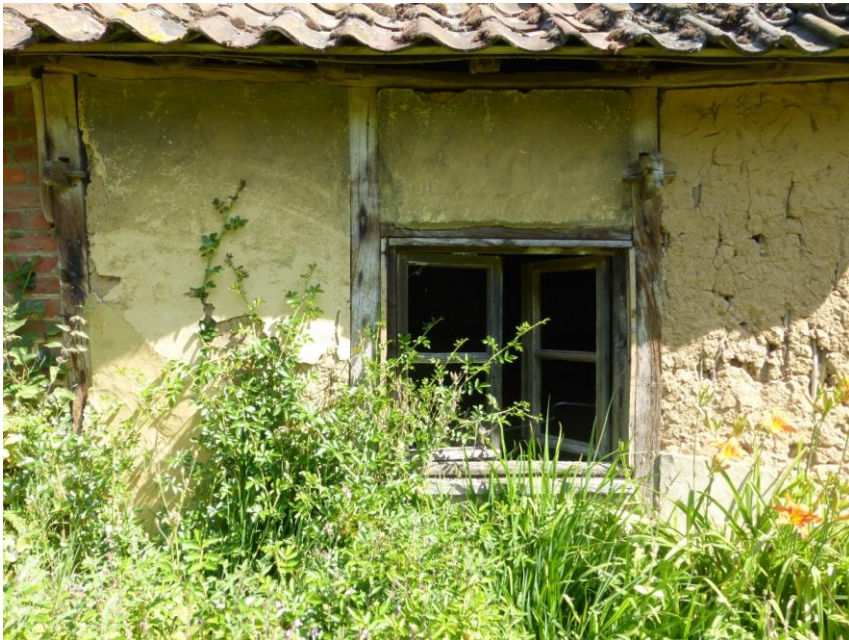
Foto 46: Zicht op de zuidelijke langsgevel van het bakhuis. Stijl- en regelwerk met leemvullingen. De houten balk- of muurankers in de stijlen geven in het exterieur aan waar zich binnenin ankerbalken bevinden. Deze gevel van het bakhuis is centraal opengewerkt door een houten venster (14 juni 2023)

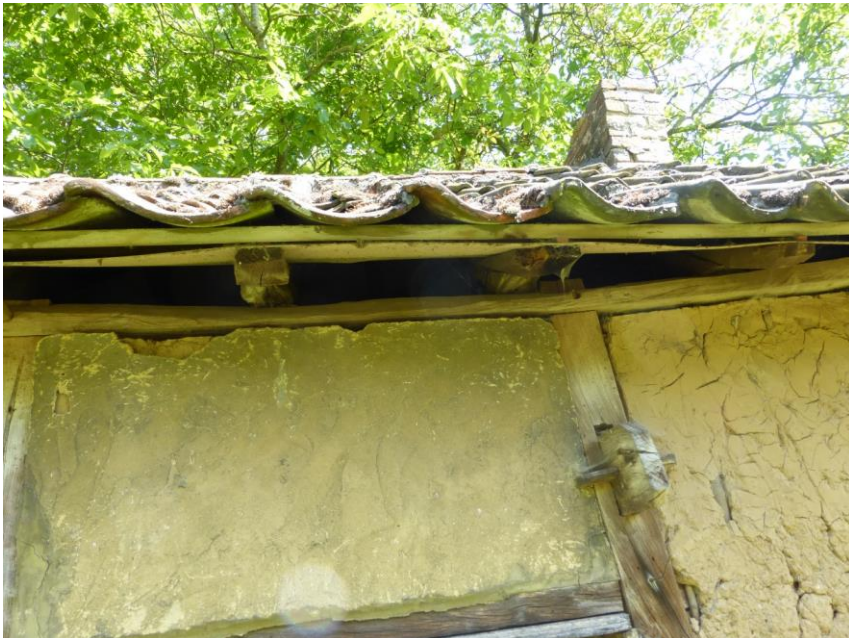
Foto 47: Zuidelijke langsgevel van het bakhuis. Stijl- en regelwerk met leemvullingen. Detail van houten balk- of muurankers in de stijl rechts van het venster (14 juni 2023)
