**Bijlage 2. Fotoregistratie van de fysieke toestand bij het ministerieel besluit tot voorlopige bescherming als monument van de overblijfselen van de Brustempoort in Sint-Truiden**

Overblijfselen van de Brustempoort, Luikerstraat zonder nummer, Naamsevest zonder nummer

De foto's werden genomen tijdens een terreinbezoek op 18 maart 2025

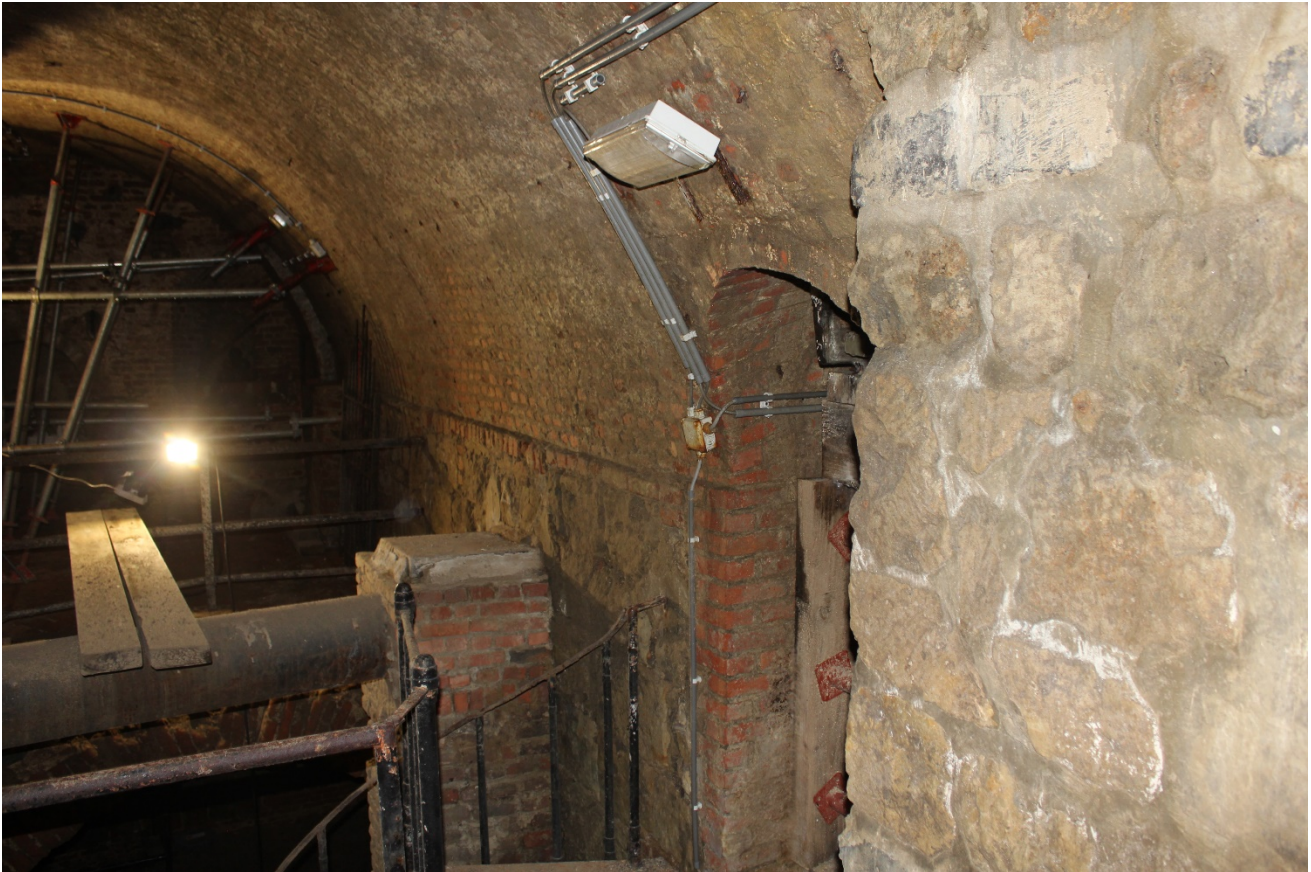
**Foto 1:** de grote zaal met de oostelijke wand van het poortgebouw, ter hoogte van de bovenverdieping en gezien vanuit het noorden. Achter het metselwerk in Lincint tufsteen op de voorgrond bevindt zich de opening van de overwelfde gang in oostelijke richting.

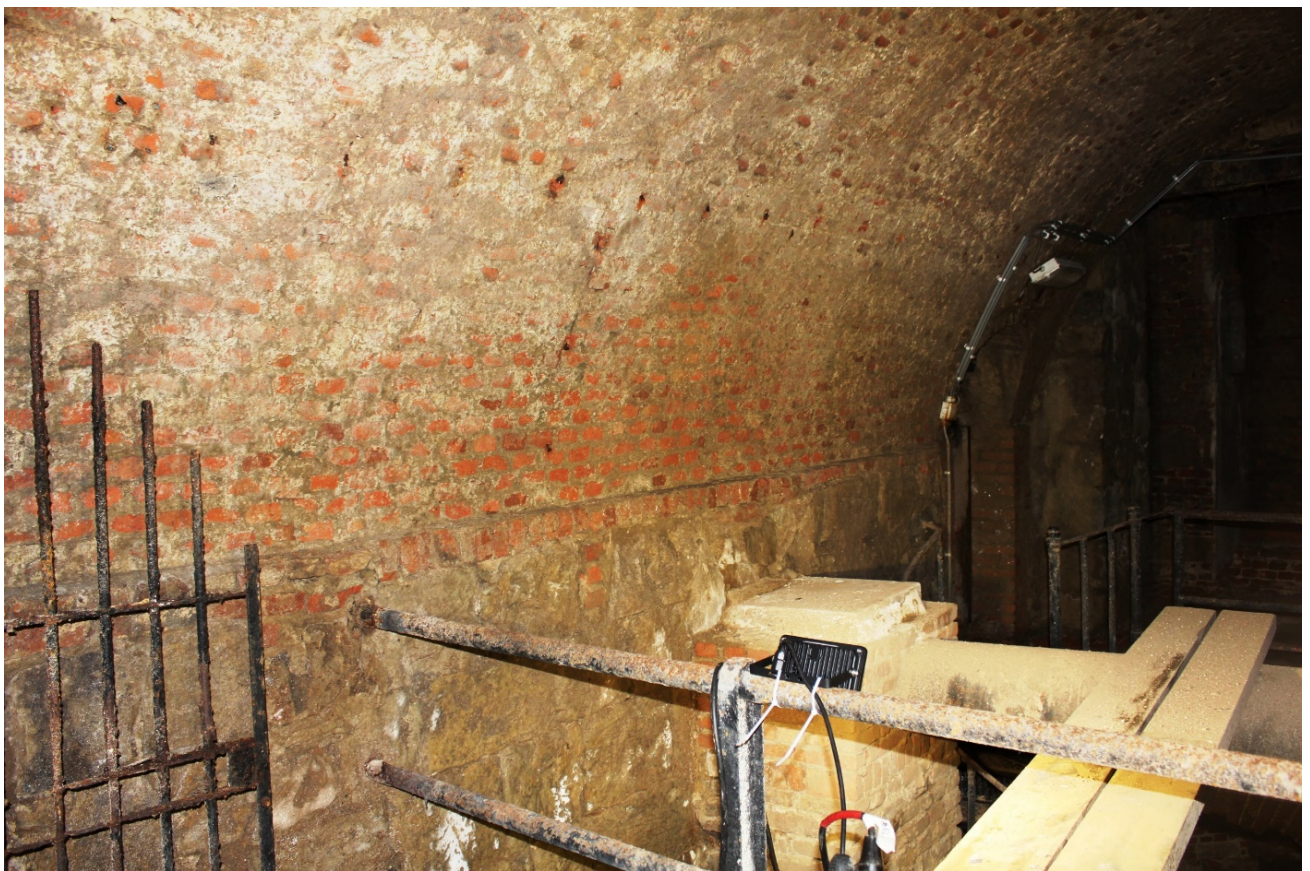
**Foto 2:** de grote zaal met de oostelijke wand van het poortgebouw, ter hoogte van de bovenverdieping en gezien vanuit het zuiden. Onder het 19de-eeuwse tongewelf in baksteen is het metselwerk in Lincint tufsteen uit de 12de eeuw zichtbaar.

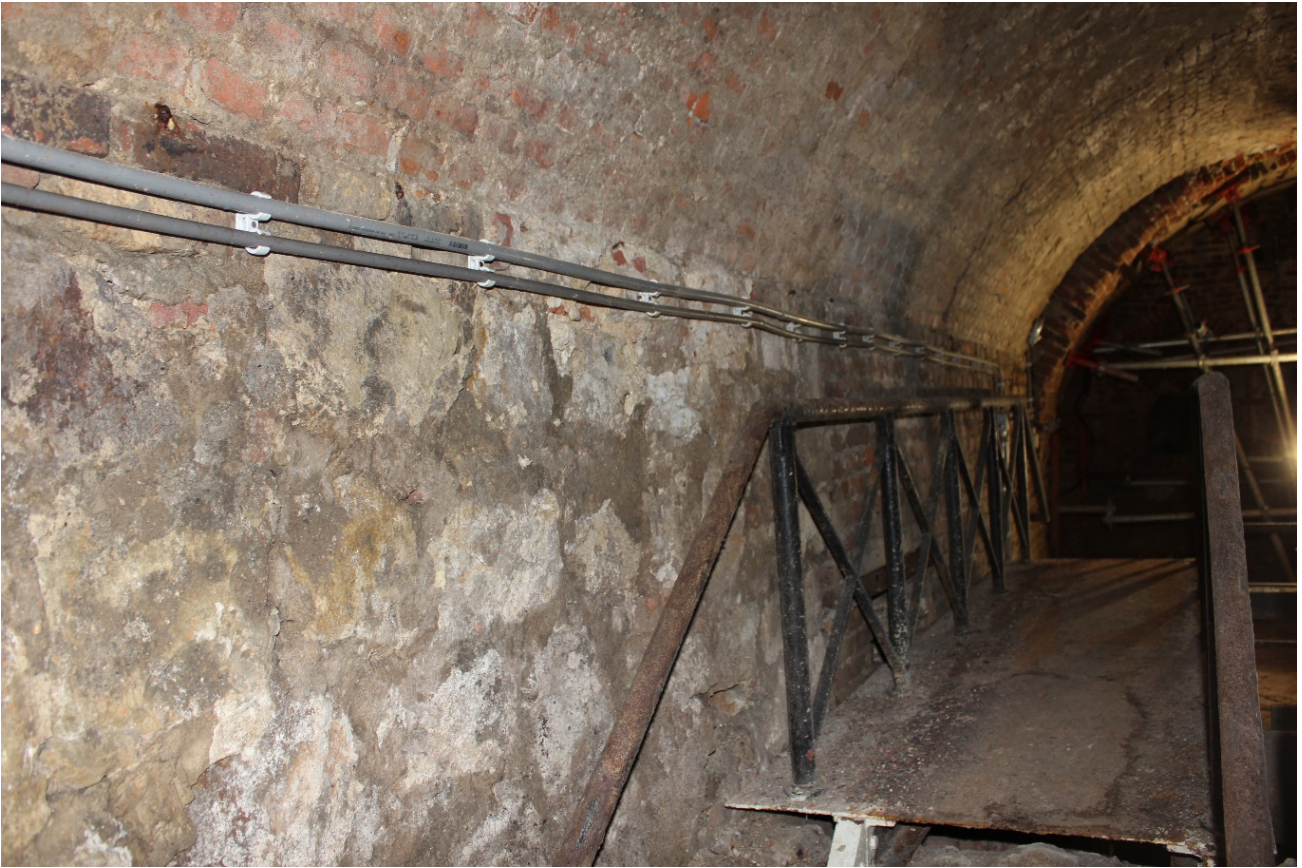
**Foto 3:** de grote zaal met de westelijke wand van de voorburcht, ter hoogte van de bovenverdieping en gezien vanuit het noorden, met metselwerk in Lincent tufsteen uit de 12de eeuw.

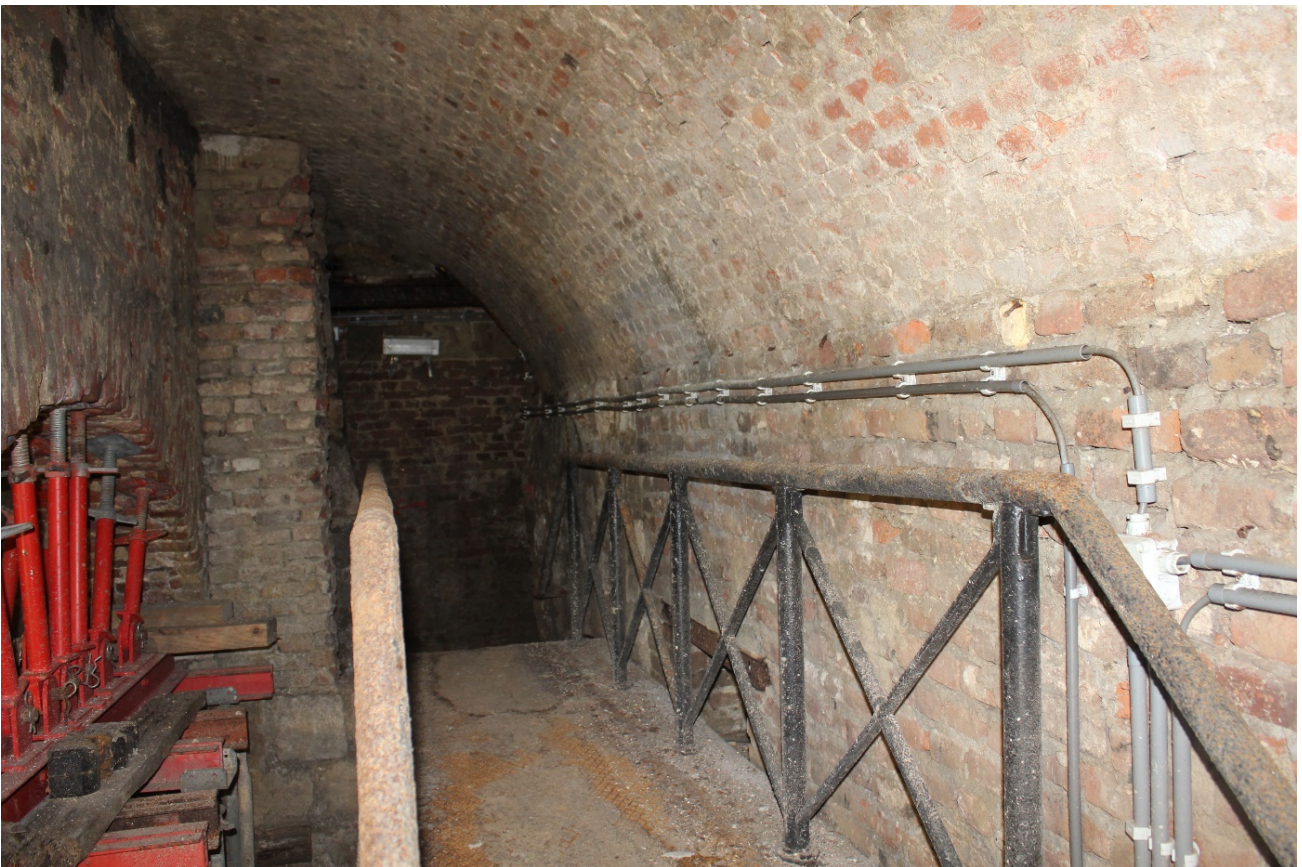
**Foto 4:** de grote zaal met de westelijke wand van de voorburcht, ter hoogte van de bovenverdieping en gezien vanuit het zuiden.

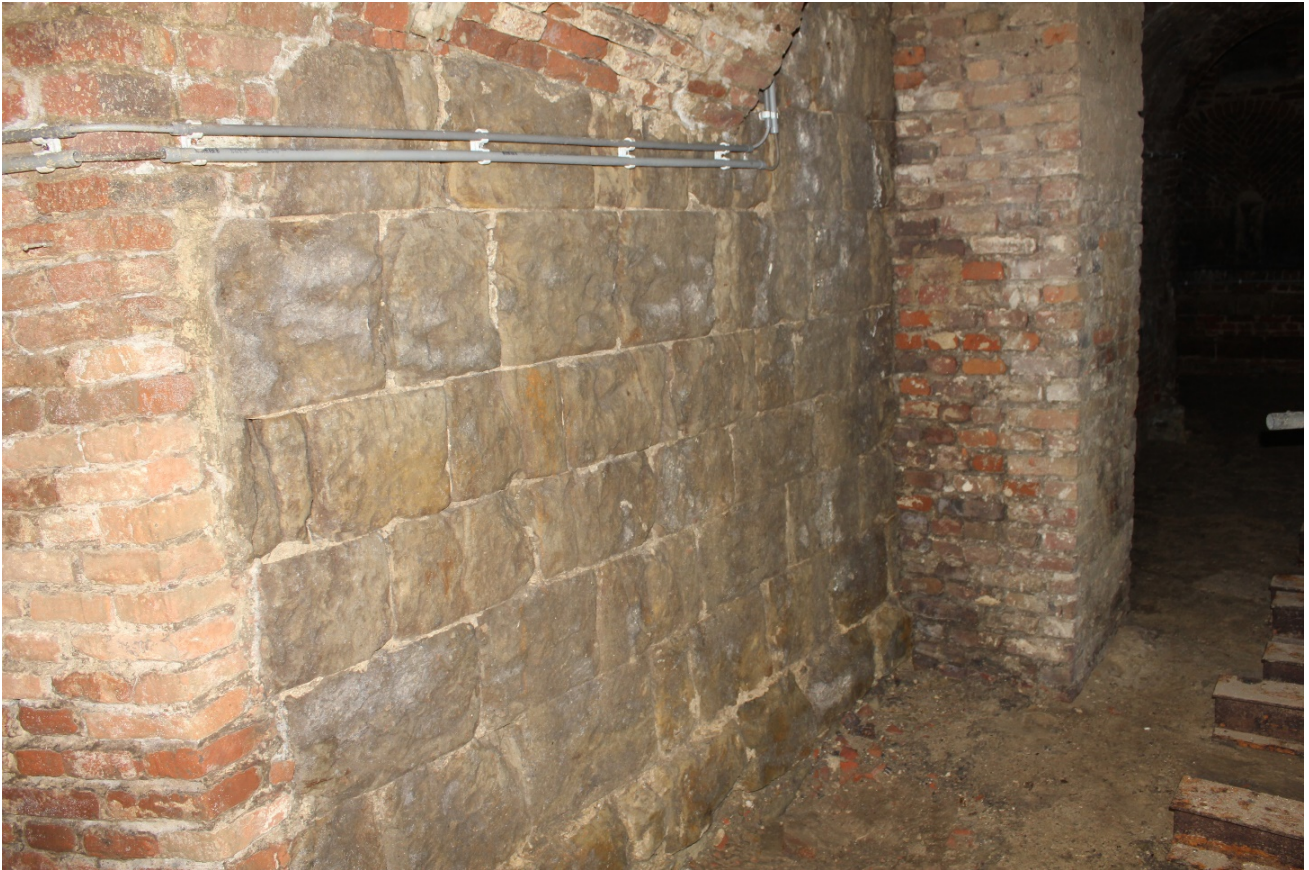
**Foto 5:** de grote zaal met de westelijke wand van de voorburch, ter hoogte van de benedenverdieping en gezien vanuit het noorden. Op de voorgrond het metselwerk in Lincant tufsteen uit de 12de eeuw.

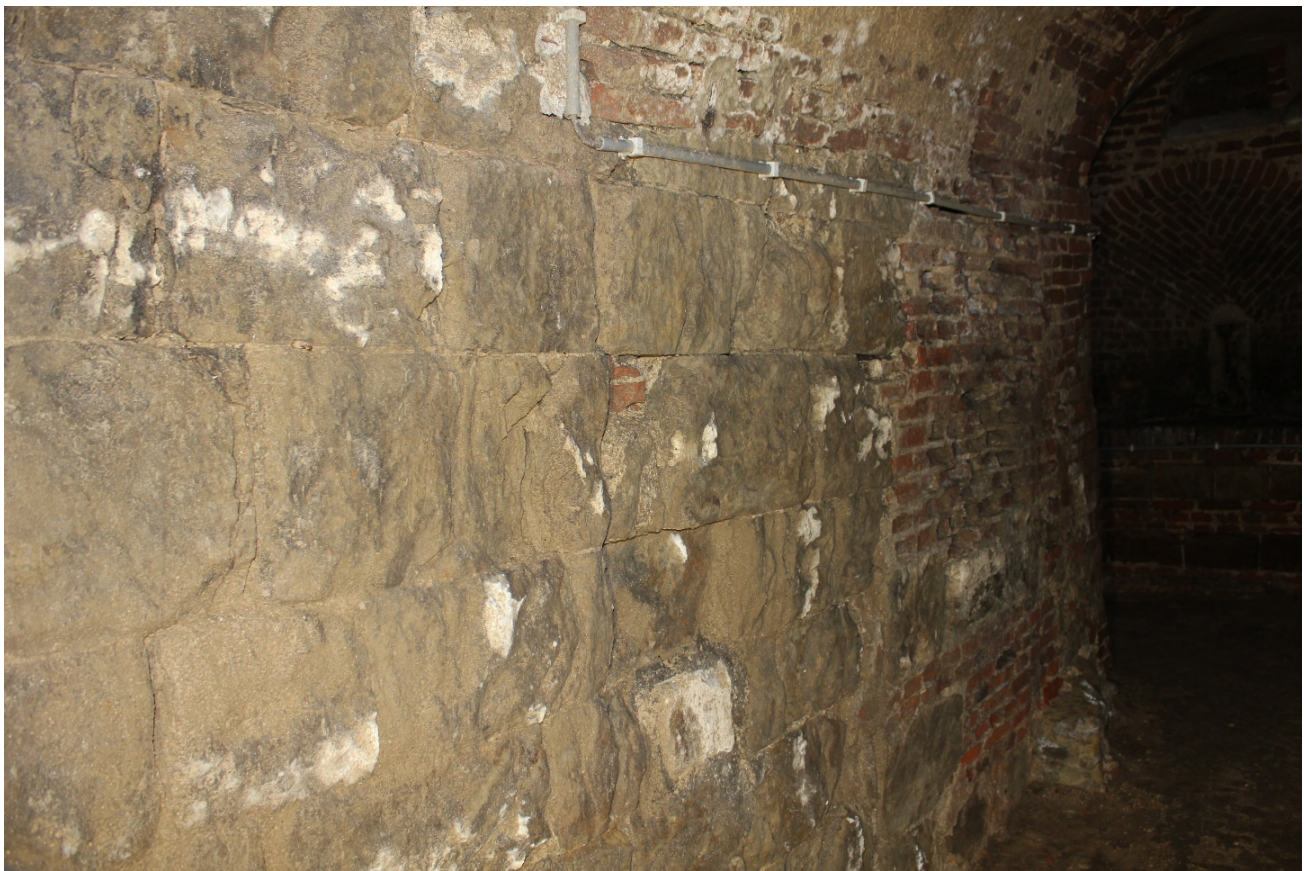
**Foto 6:** de grote zaal met de westelijke wand van de voorburch, ter hoogte van de benedenverdieping en gezien vanuit het noorden. Vervolg van het metselwerk in Lincant tufsteen uit de 12de eeuw.

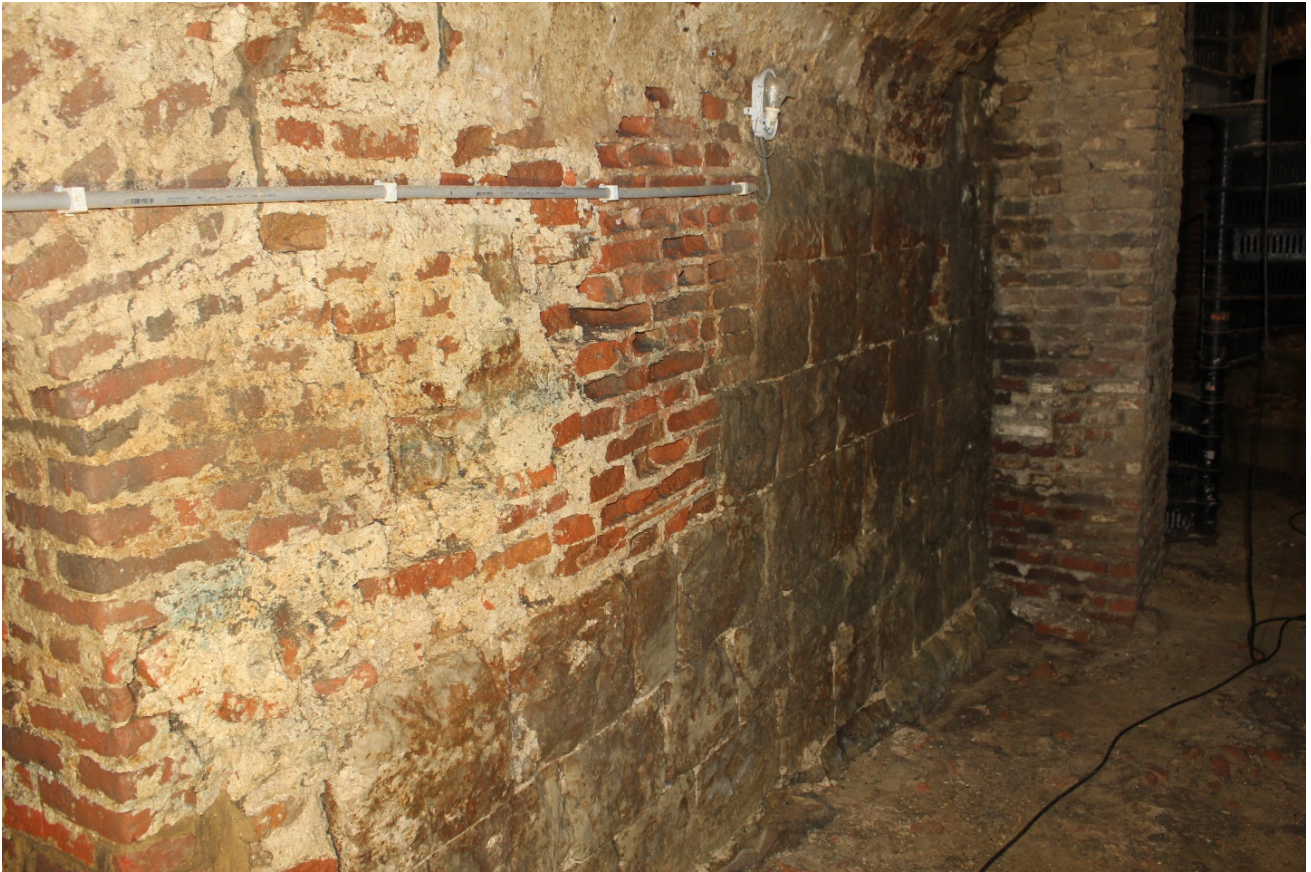
**Foto 7:** de grote zaal met de oostelijke wand van het poortgebouw, ter hoogte van de benedenverdieping en gezien vanuit het zuiden. Op het jongere baksteenmetselwerk volgt het oorspronkelijke metselwerk in Lincenstufsteen uit de 12de eeuw.

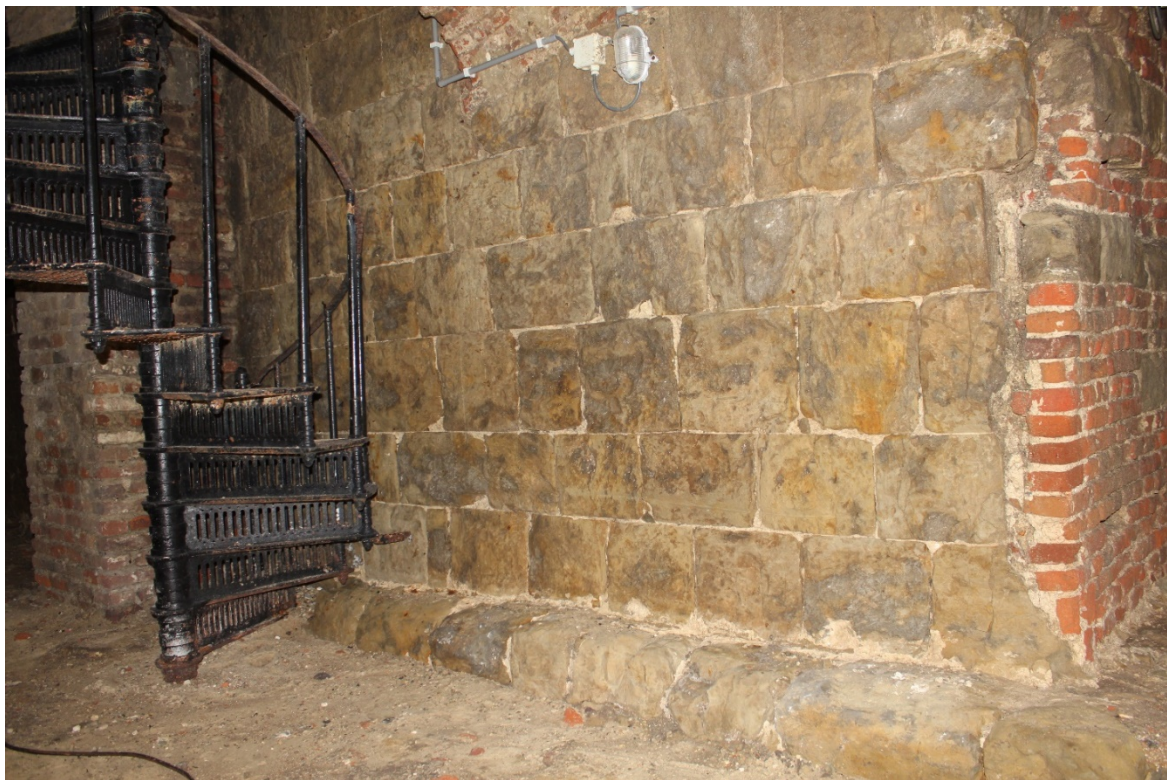
**Foto 8:** de grote zaal met de oostelijke wand van het poortgebouw, ter hoogte van de benedenverdieping en gezien vanuit het noorden. De onderste laag Lincenstufsteen markeert wellicht het begin van de fundering van het poortgebouw uit de 12de eeuw. Rechts is de bouwnaad zichtbaar tussen het metselwerk in Lincenstufsteen uit de 12de eeuw en het baksteenmetselwerk van het rondeel uit het begin van de 16de eeuw.

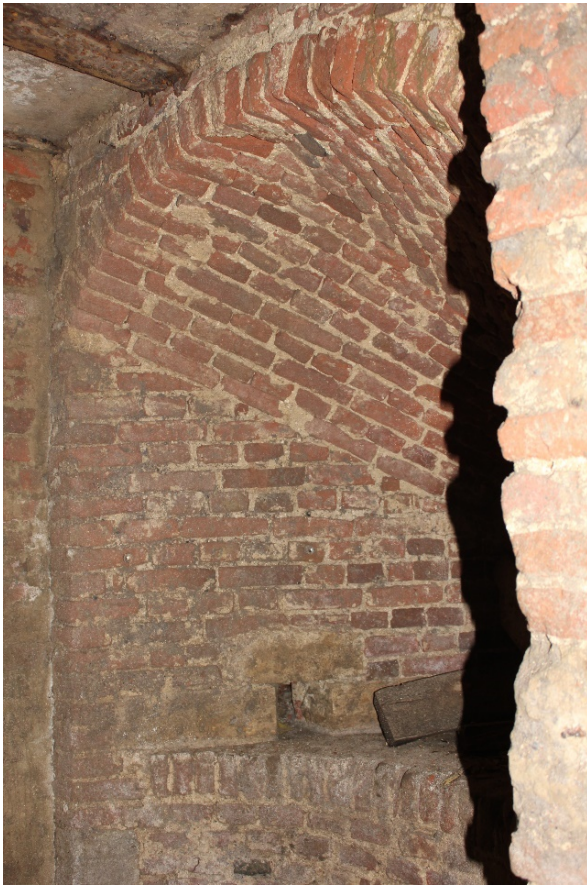
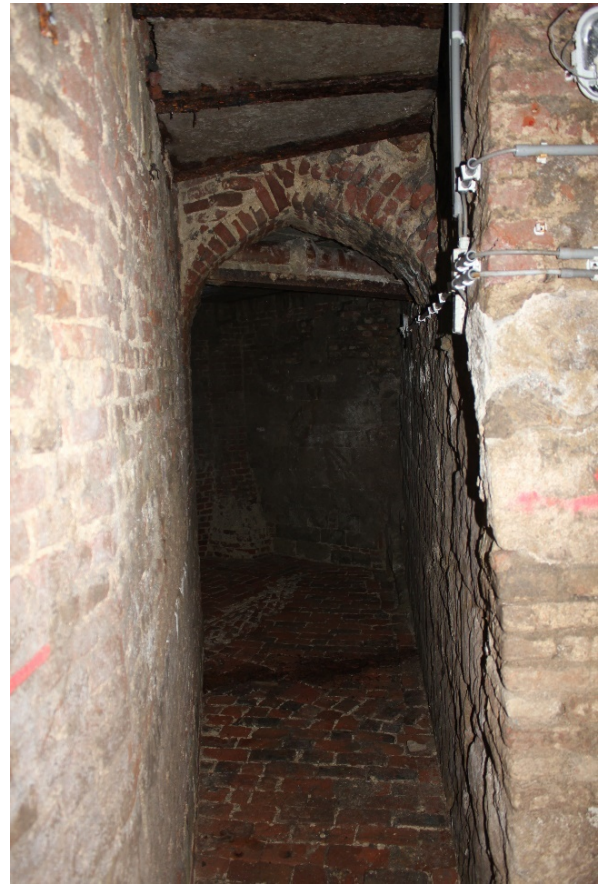
**Foto 9** (links): kanongat in de noordwestelijke schietkamer van de bovenverdieping van het rondeel.  
**Foto 10** (rechts): noordelijke gang langs de grote zaal naar de noordoostelijke schietkamer van de bovenverdieping van het rondeel.

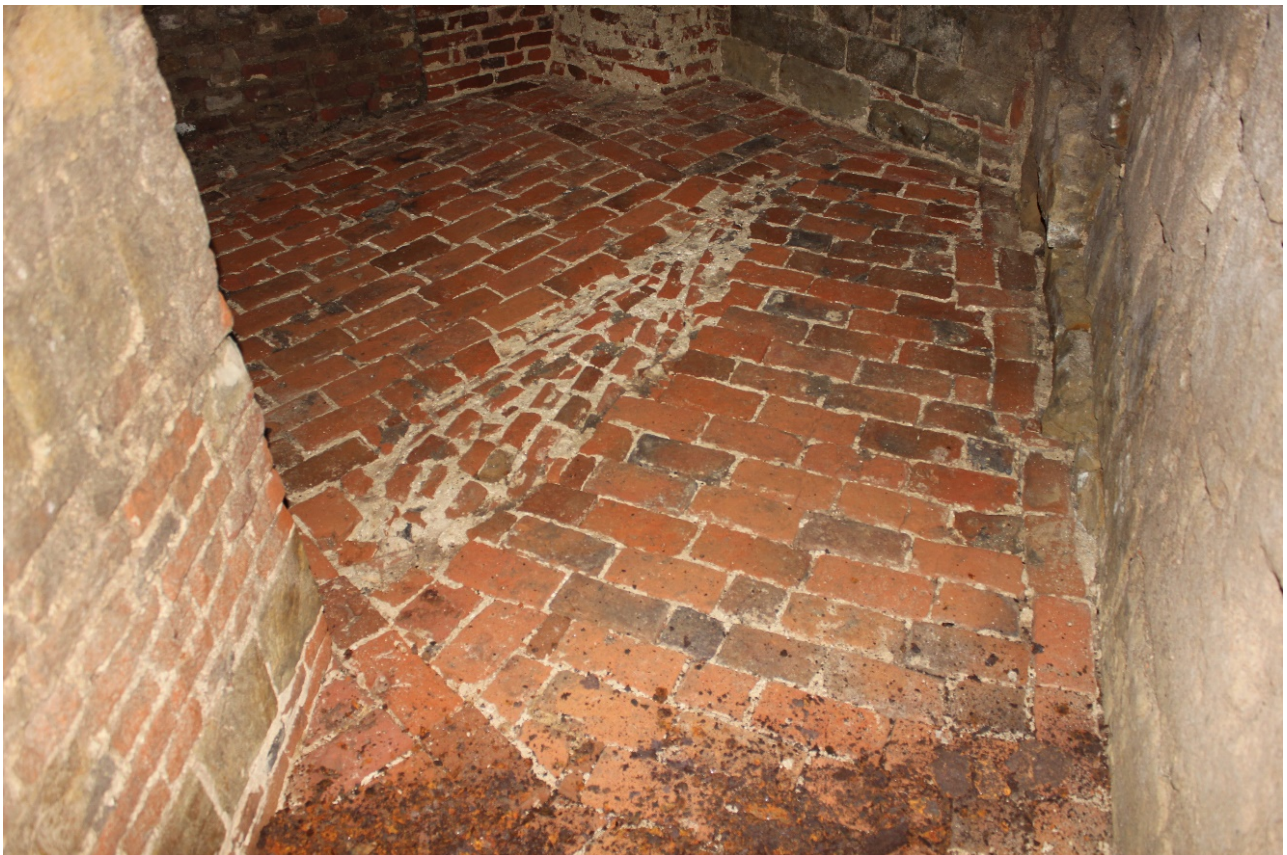
**Foto 11**: oorspronkelijke bakstenen vloer van de noordoostelijke schietkamer van de bovenverdieping van het rondeel.

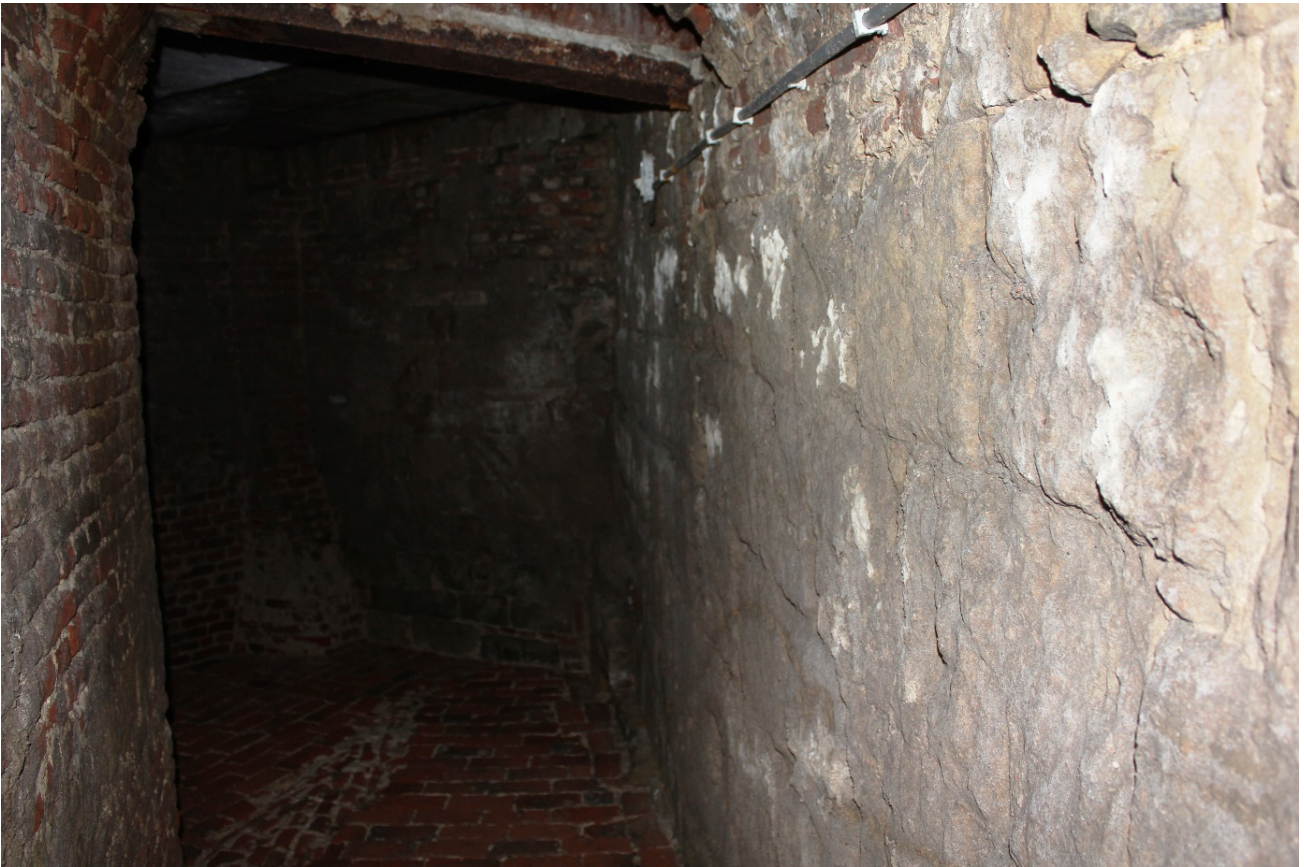
**Foto 12:** gang naar de noordoostelijke schietkamer van de bovenverdieping van het rondeel. Aan de linkerzijde muur in baksteen, aan de rechterzijde in Lincen tufsteen.

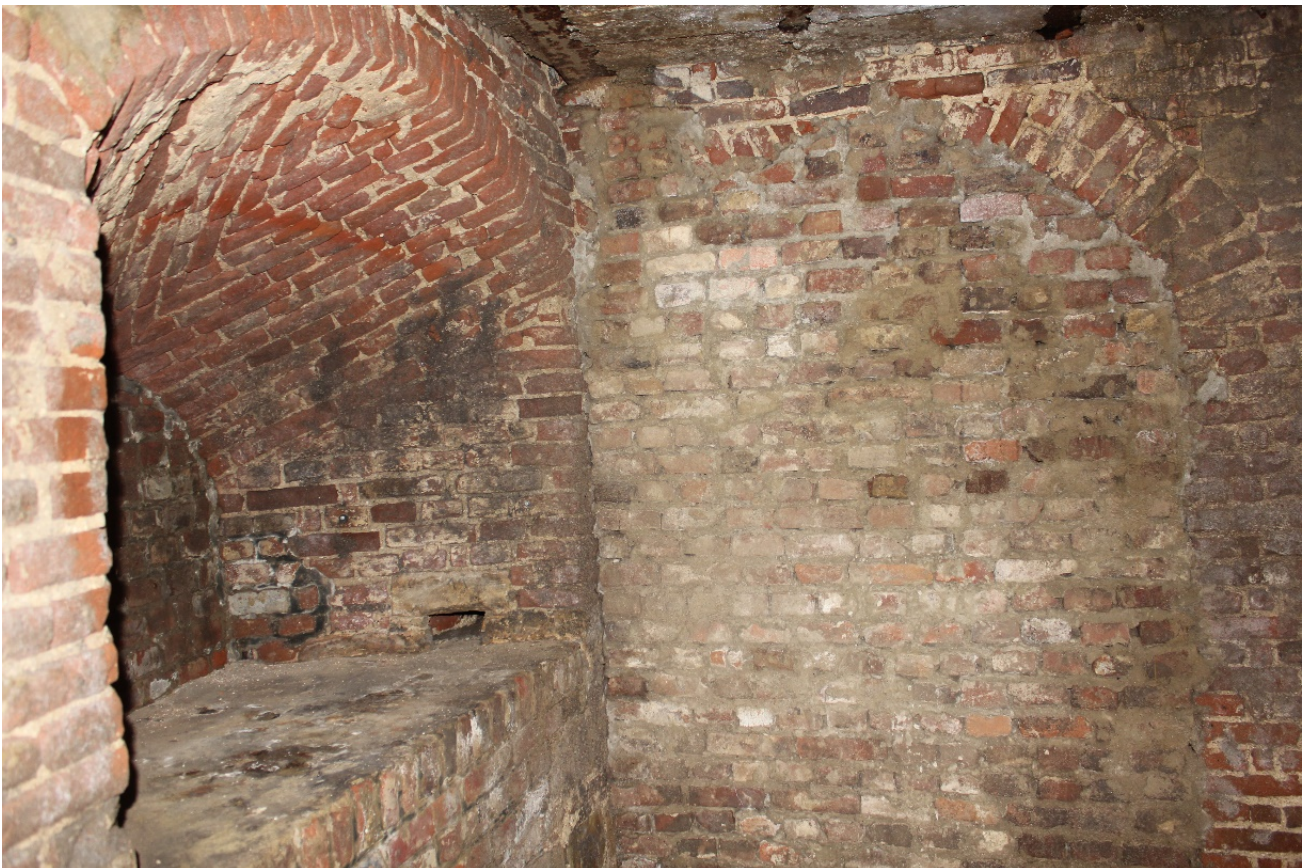
**Foto 13:** kanogat in de noordoostelijke schietkamer van de bovenverdieping van het rondeel, en latere afsluitmuur.

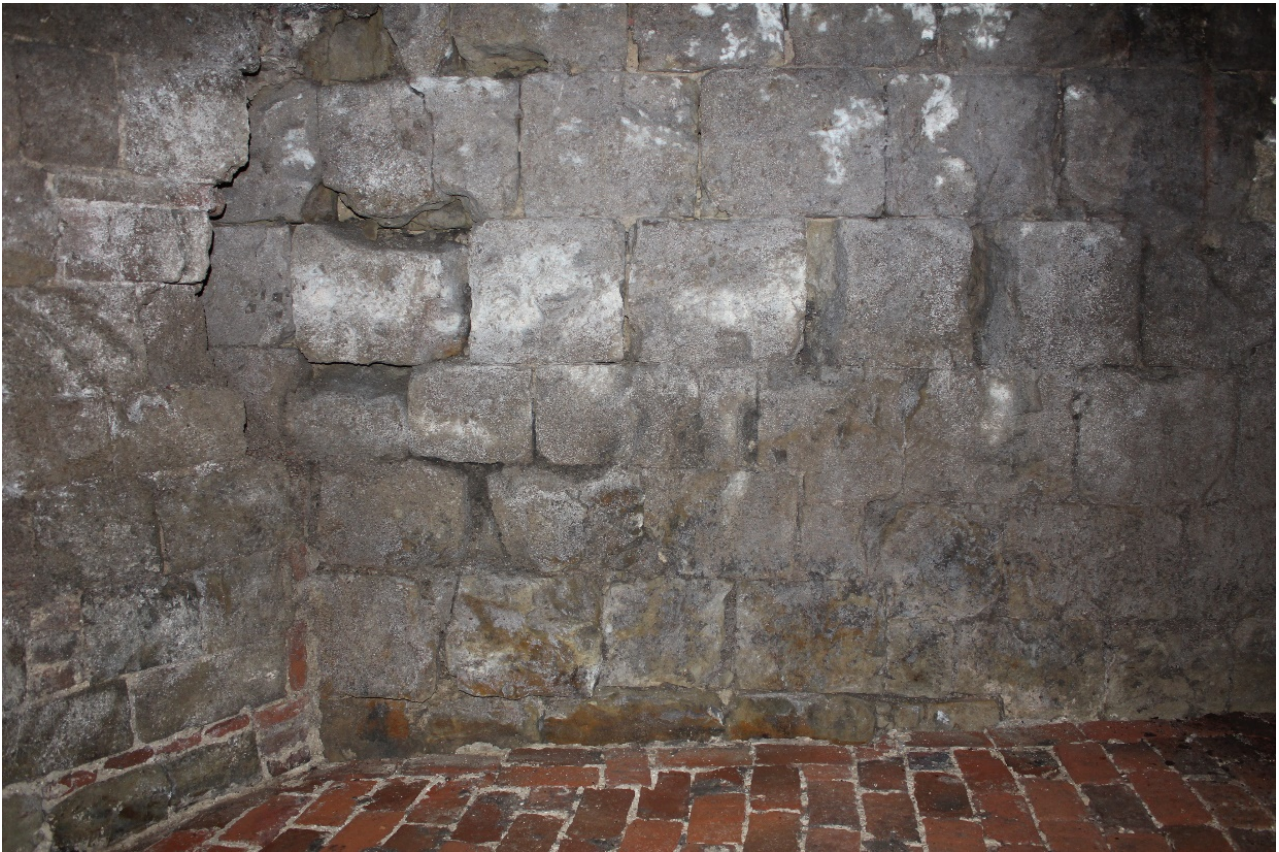
**Foto 14:** zuidoostelijke muur in Lincence tufsteen en bakstenen vloer van de noordoostelijke schietkamer van de bovenverdieping van het rondeel.

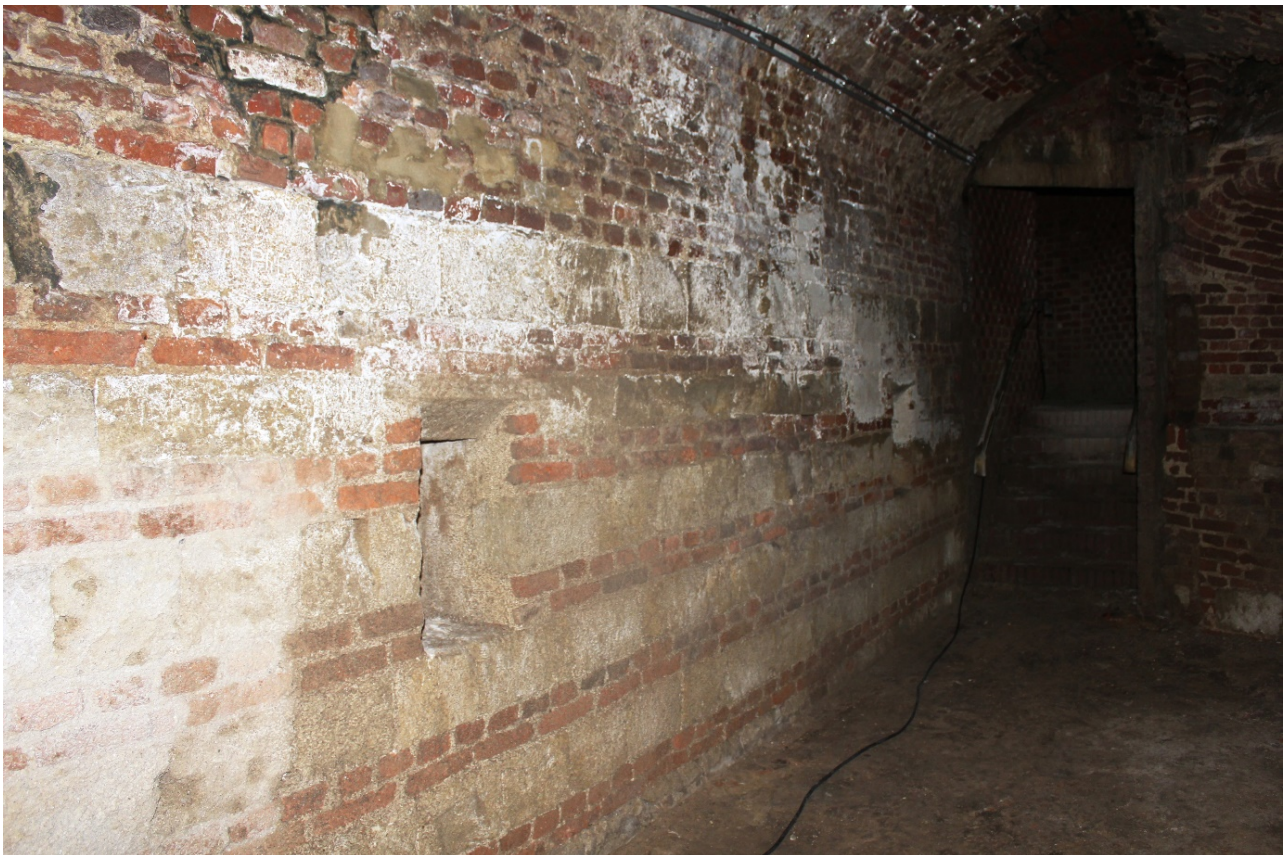
**Foto 15:** noordoostelijke muur van de zuidoostelijke schietkamer van de bovenverdieping van het rondeel. Speklagen in Lincence tufsteen en baksteen, en twee schietgaten.

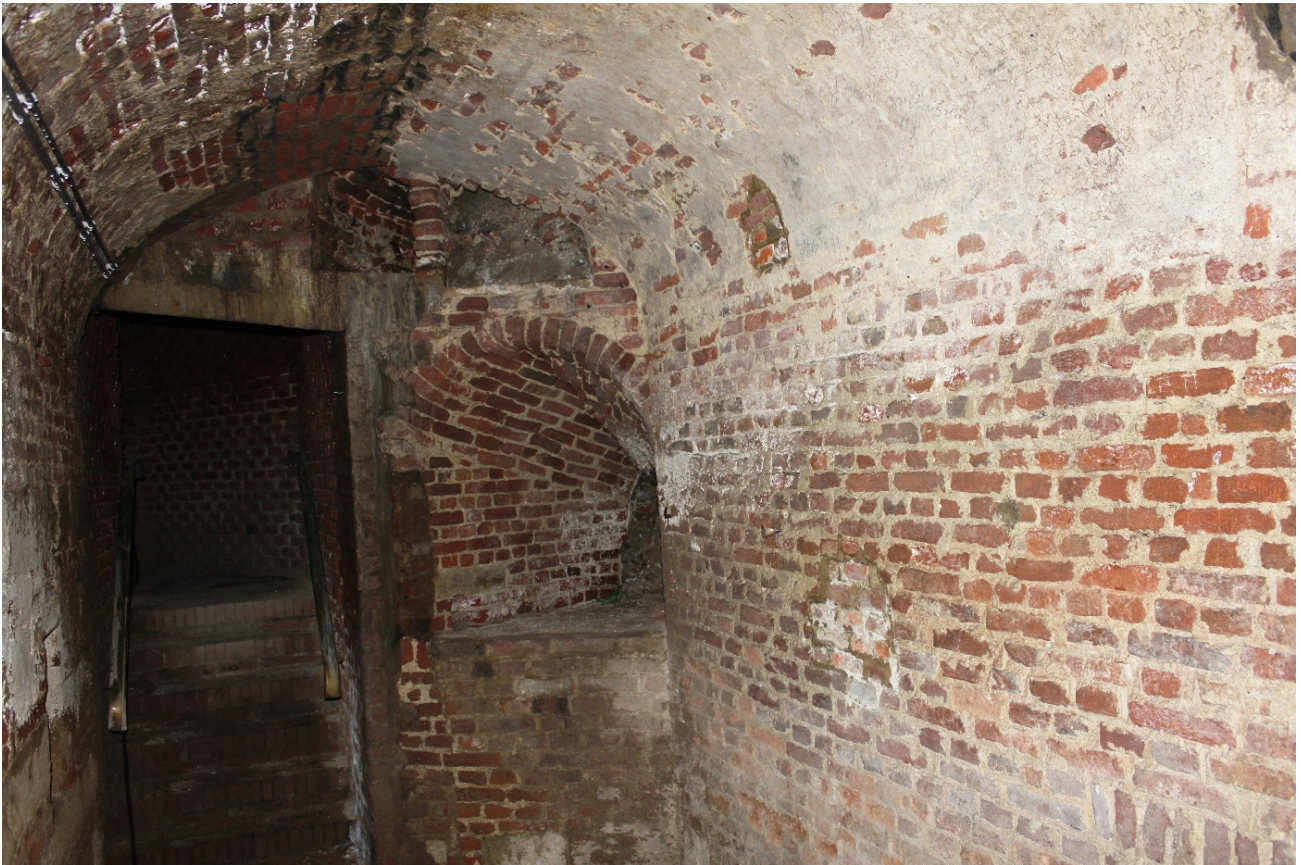
**Foto 16:** de zuidoostelijke schietkamer van de bovenverdieping van het rondeel, gezien in zuidoostelijke richting. Naast de doorgang naar de huidige toegangsruimtes bevinden zich een kanongat en een rookkanaal.

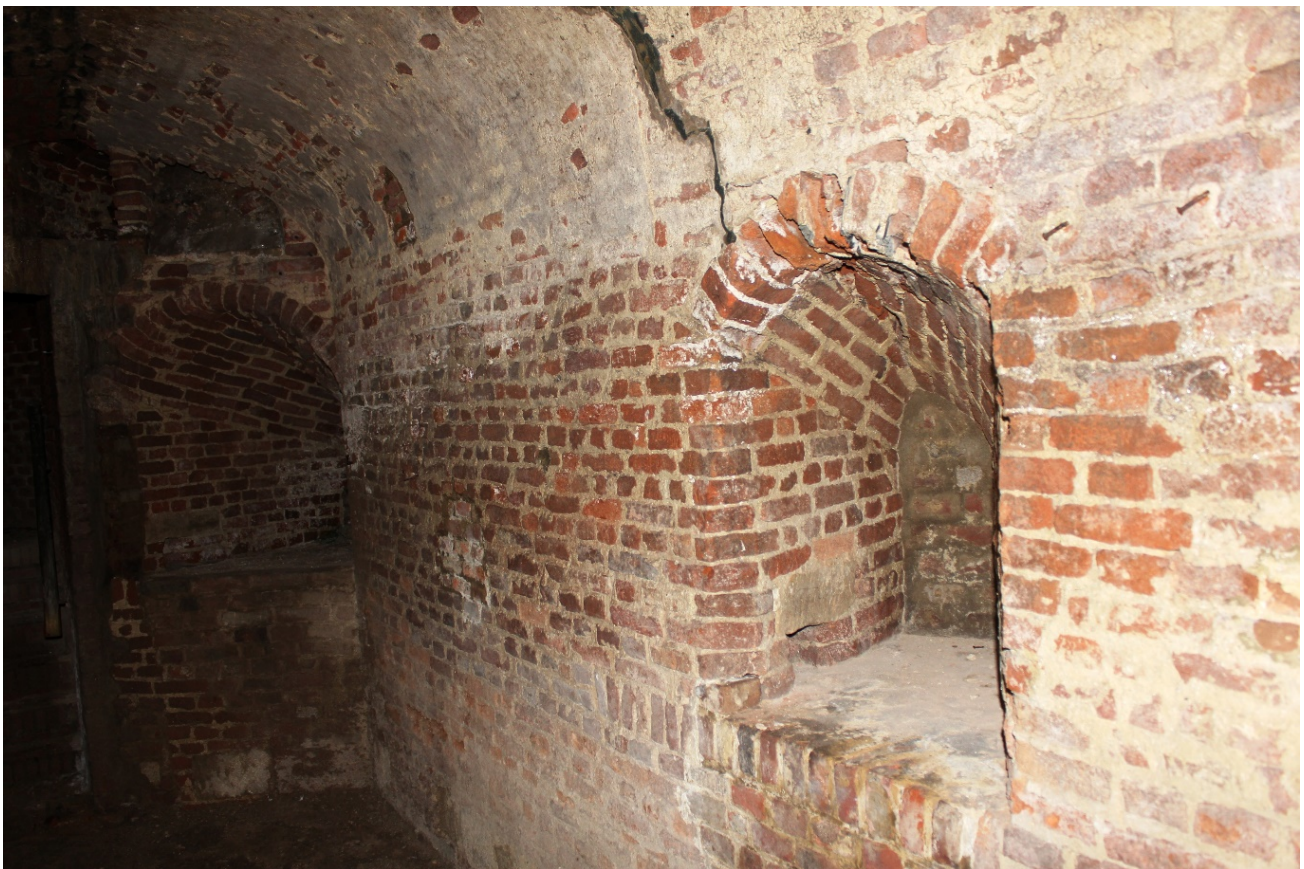
**Foto 17:** de zuidoostelijke schietkamer van de bovenverdieping van het rondeel, met kanongat in de zuidwestelijke muur.

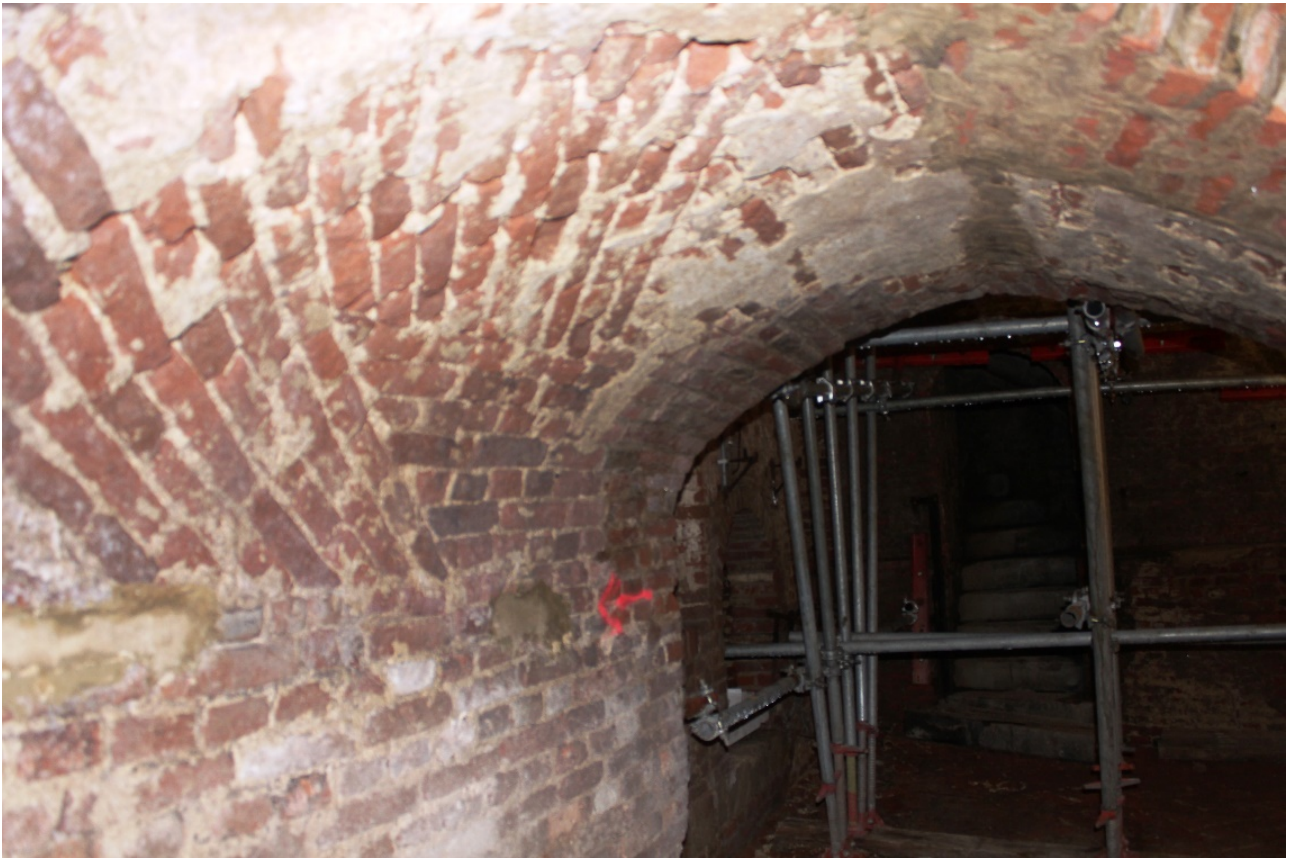
**Foto 18:** overwelfde gang van de zuidoostelijke schietkamer naar de grote zaal, ter hoogte van de bovenverdieping van het rondel.

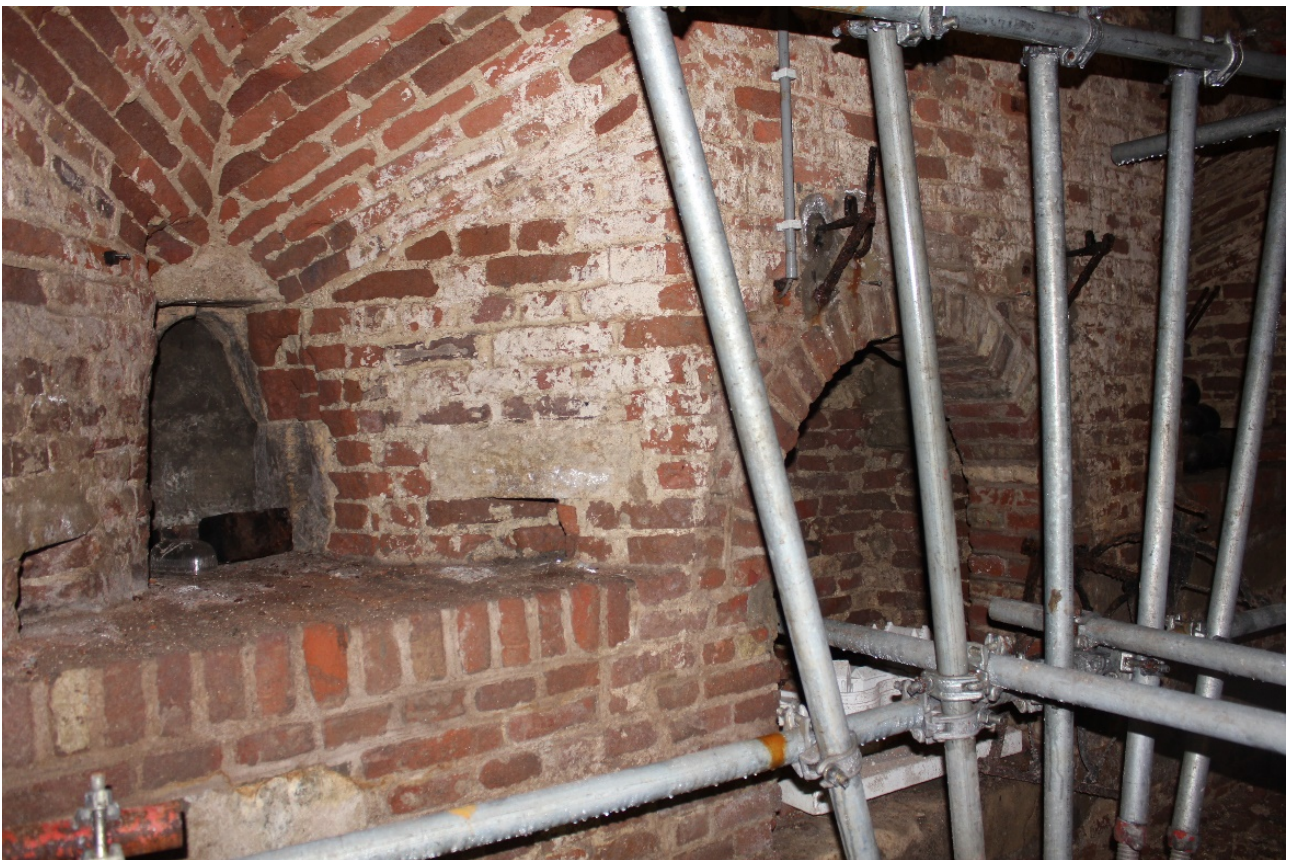
**Foto 19:** zuidelijke wand van de grote zaal ter hoogte van de bovenverdieping van het rondel, met kanongat en rookkanaal.

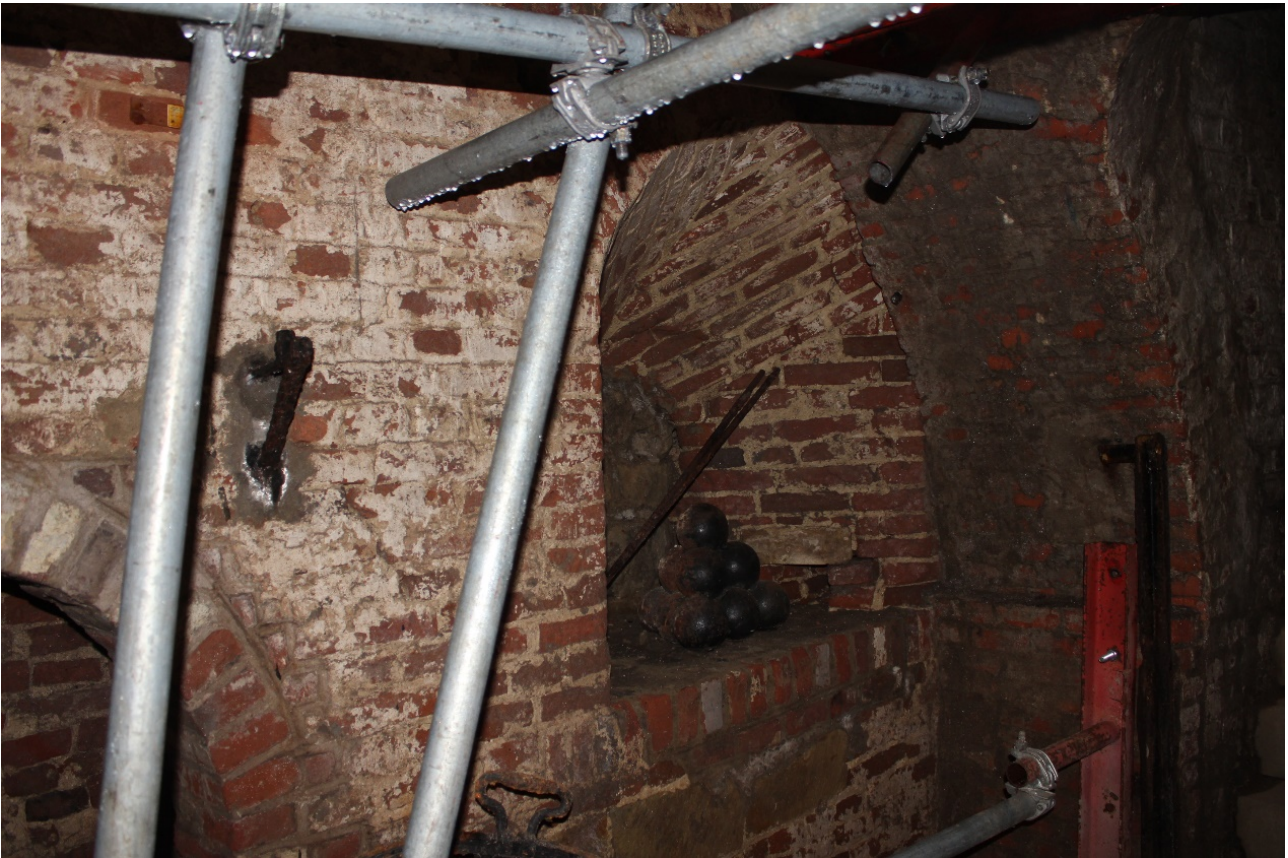
**Foto 20:** zuidelijke wand van de grote zaal ter hoogte van de bovenverdieping van het ronddeel, met rookkanaal en kanongat.
