**Bijlage 2. Fotoregistratie van de fysieke toestand bij het ministerieel besluit tot voorlopige bescherming als monument van de overblijfselen van de Brustempoort in Sint-Truiden**

Overblijfselen van de Brustempoort, Luikerstraat zonder nummer, Naamsevest zonder nummer

De foto's werden genomen tijdens een terreinbezoek op 18 maart 2025

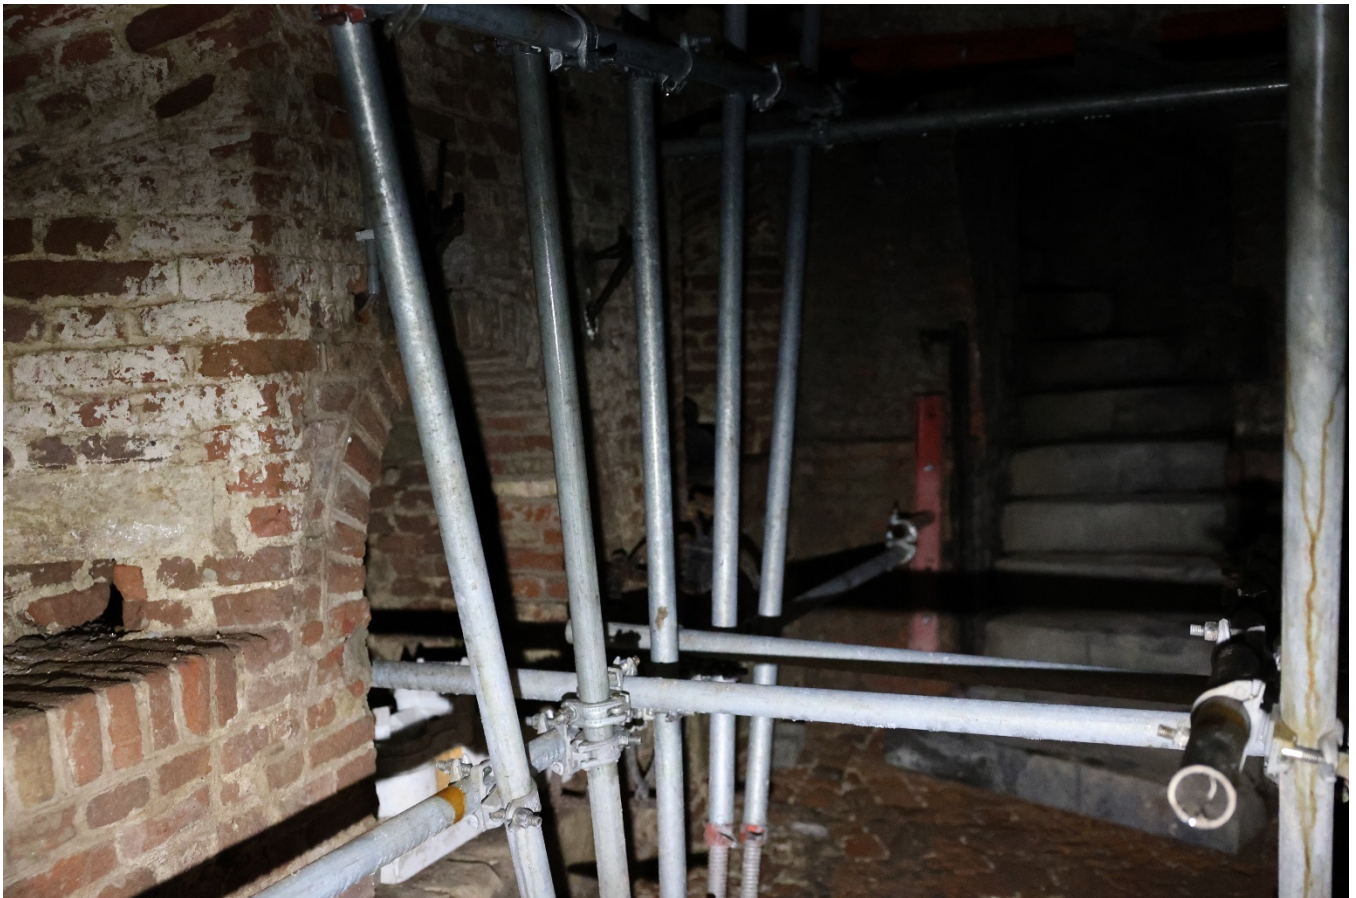
**Foto 21:** zuidelijke wand van de grote zaal ter hoogte van de bovenverdieping, met op de achtergrond de natuurstenen trap aan de zuidzijde van het poortgebouw.

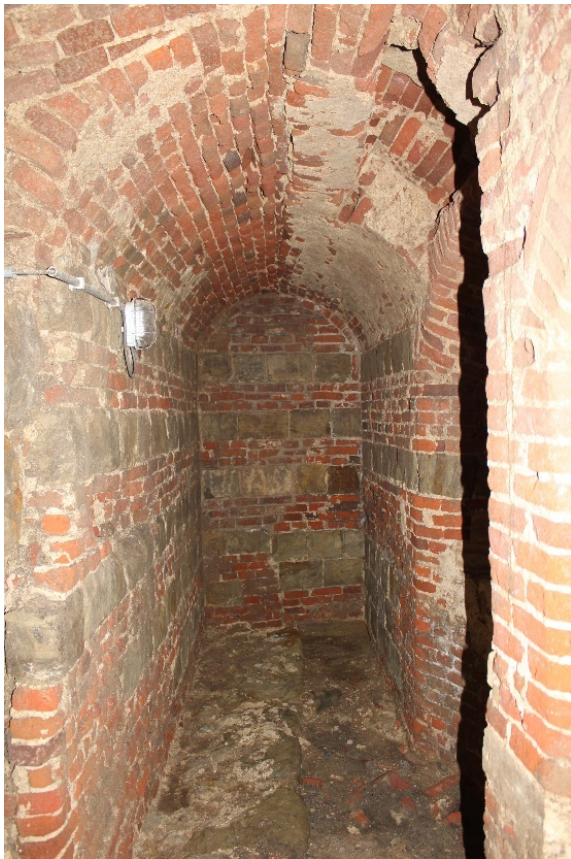
**Foto 22** (links): de noordwestelijke schietkamer van de benedenverdieping van het rondeel.

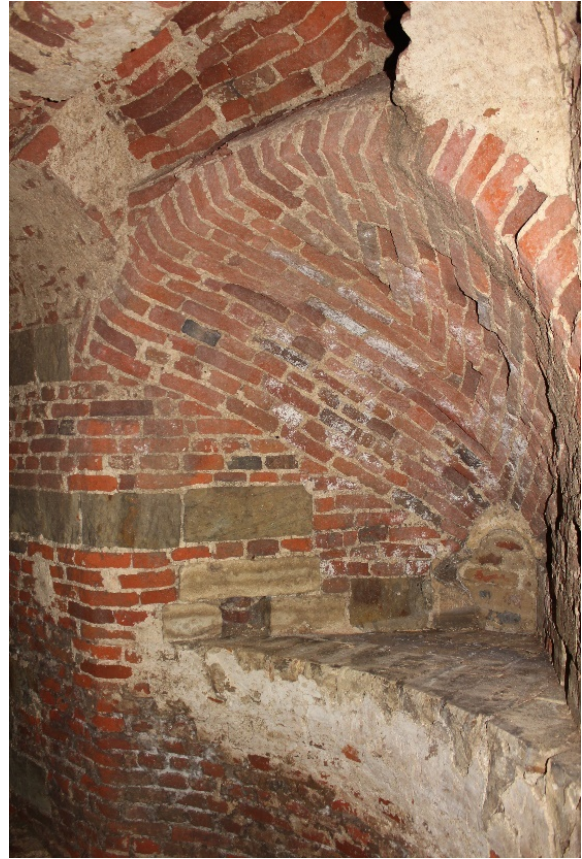
**Foto 23** (rechts): het kanongat naast de noordwestelijke schietkamer van de benedenverdieping van het rondeel. Bovenaan het rookkanaal en in de zijwanden van de nis gaten voor balken terugslag kanon.

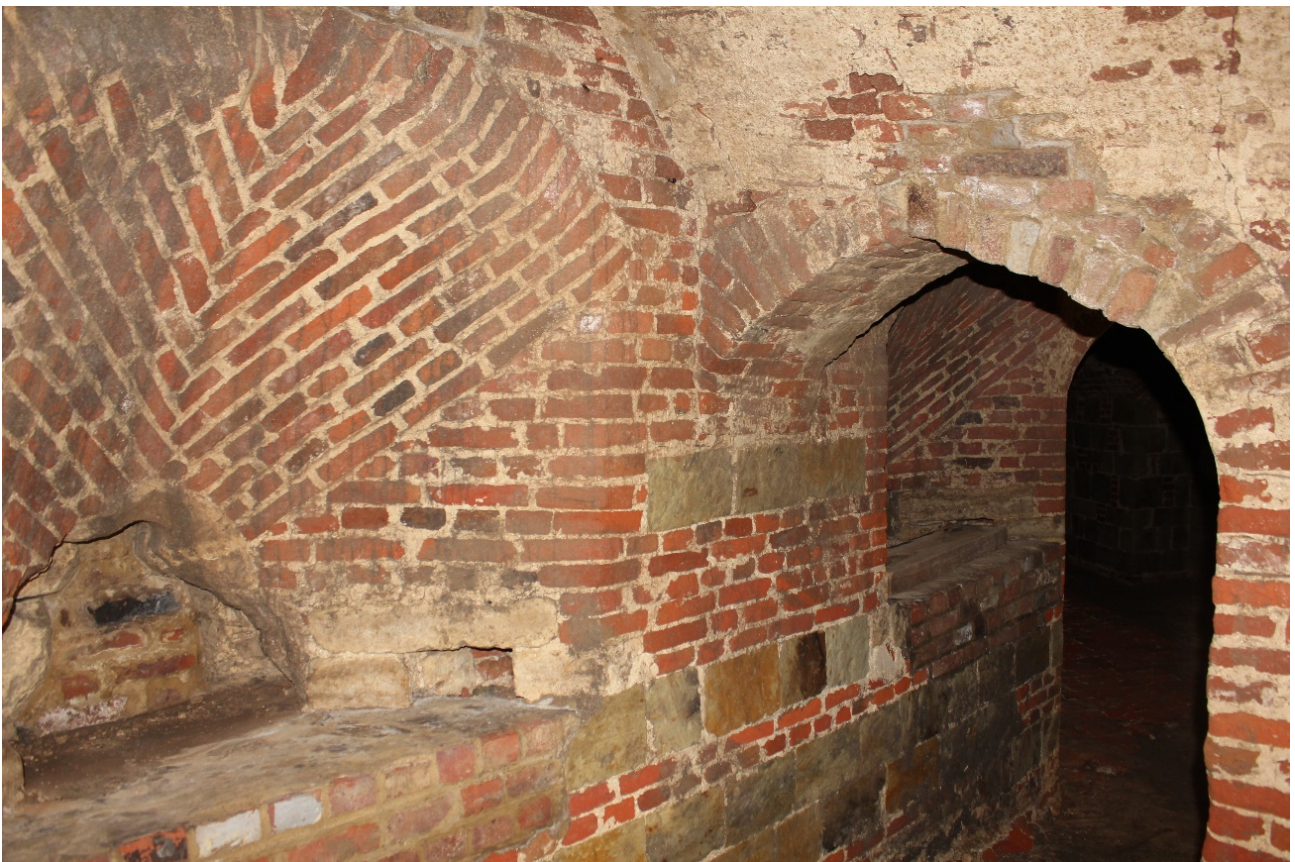
**Foto 24**: kanongaten in de noordelijke gang van de benedenverdieping van het rondeel, langs de grote zaal en gezien naar het oosten.

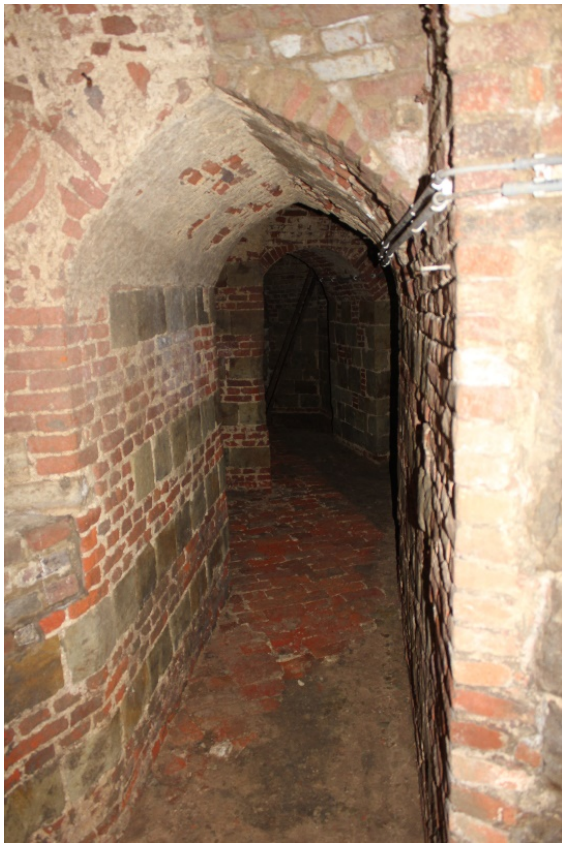
**Foto 25** (links): gang naar de noordoostelijke schietkamer van de benedenverdieping van het rondel. Zicht op de noordelijke wand met speklagen in Lincen tufsteen en baksteen.

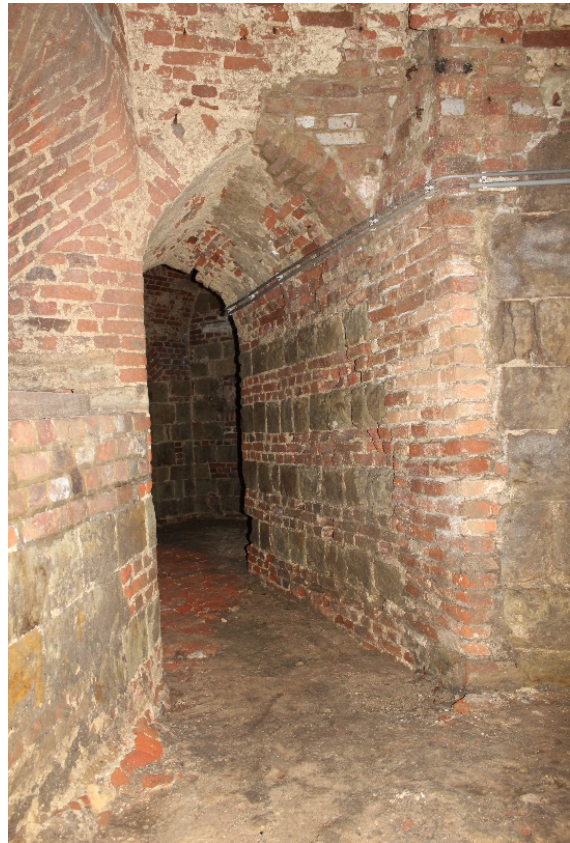
**Foto 26** (rechts): gang naar de noordoostelijke schietkamer van de benedenverdieping van het rondel. Zicht op de zuidelijke wand met speklagen in Lincen tufsteen en baksteen.

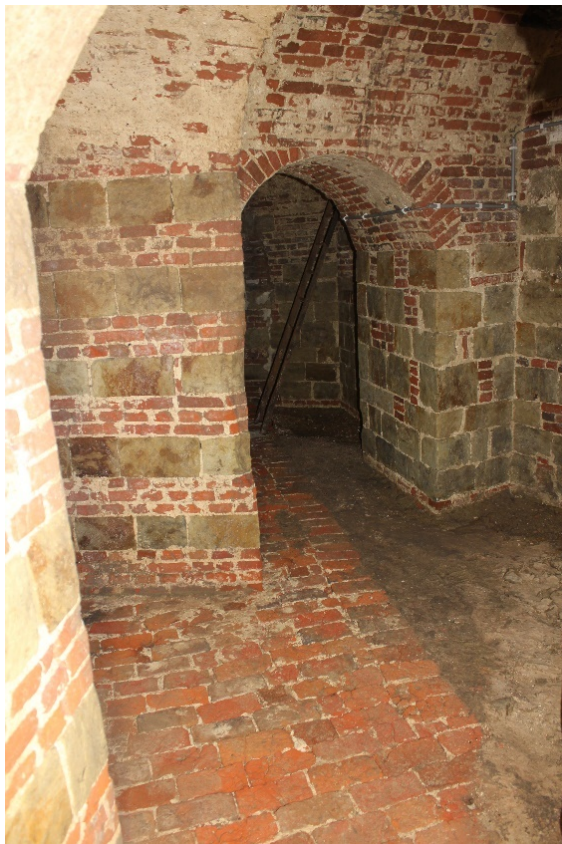
**Foto 27** (links): eerste noordoostelijke schietkamer van de benedenverdieping van het rondel, met bewaarde bakstenen vloer.

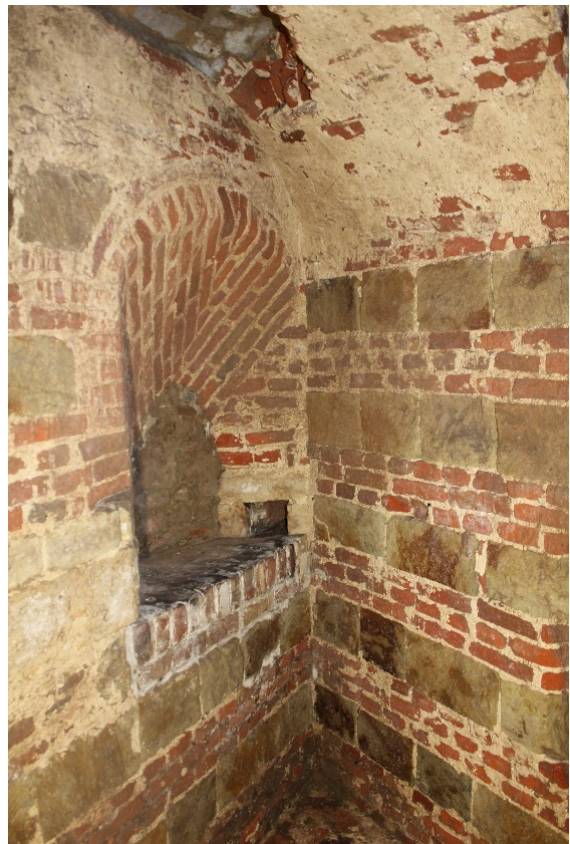
**Foto 28** (rechts): kanongat met rookkanaal in de eerste noordoostelijke schietkamer van de benedenverdieping van het rondel.

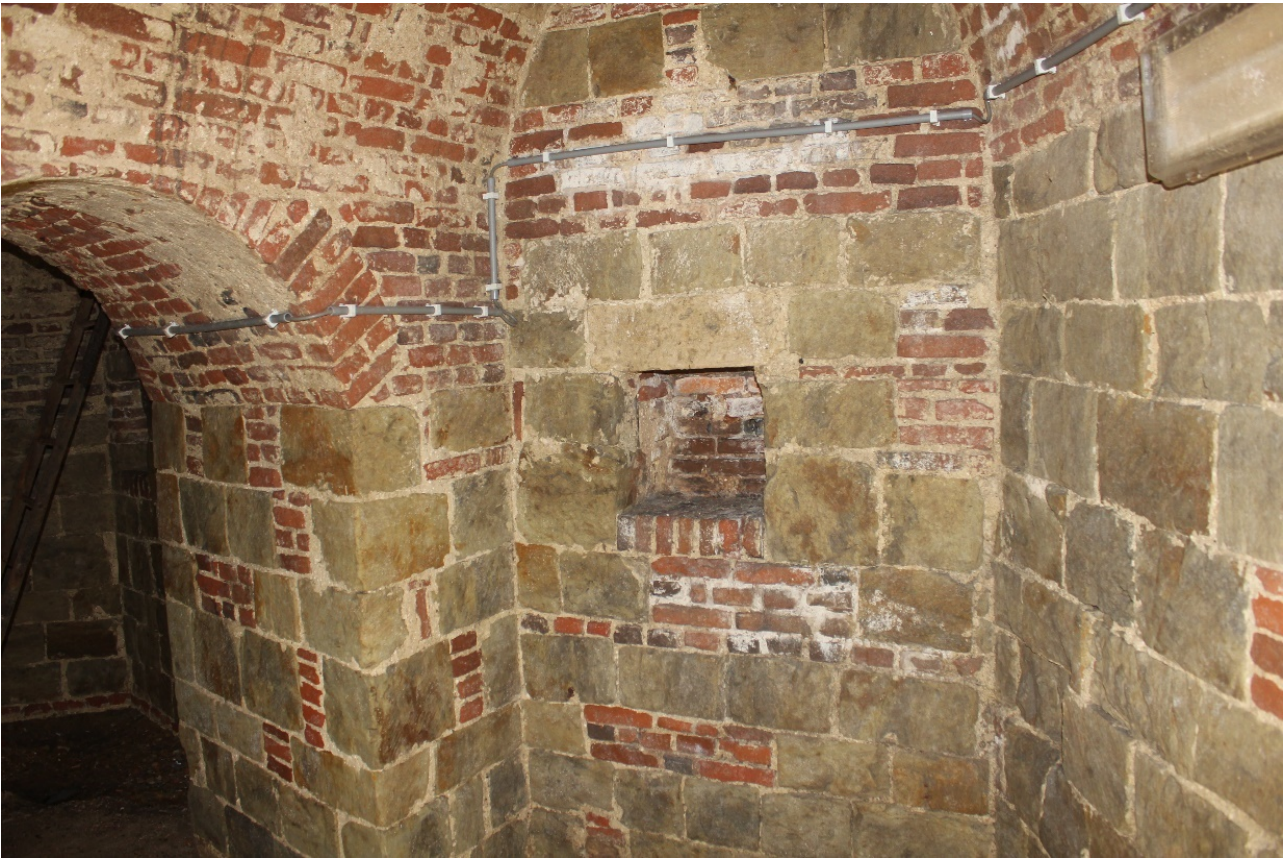
**Foto 29:** zuidoostelijke wand van de tweede noordoostelijke schietkamer van de benedenverdieping van het rondeel. Met schietgat.

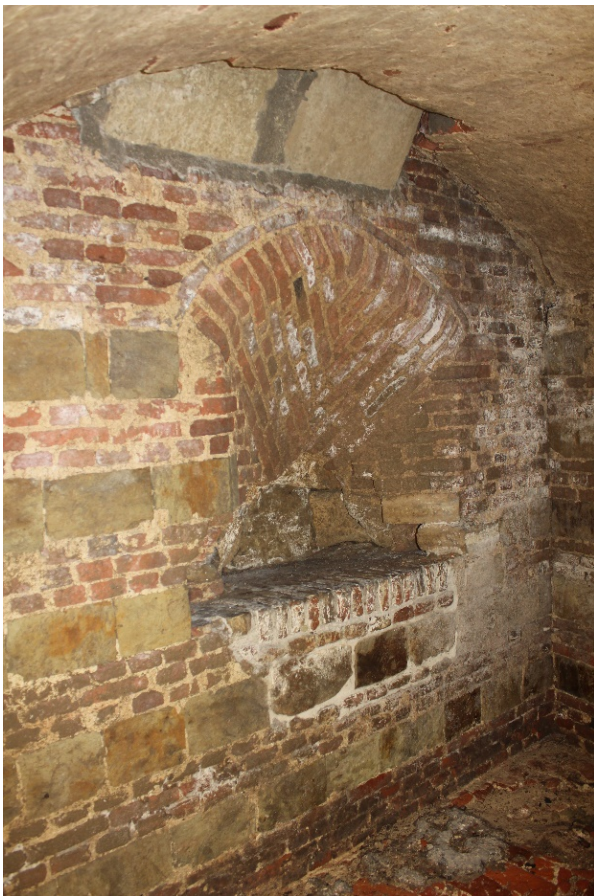
**Foto 30** (links): kanongat in de tweede noordoostelijke schietkamer van de benedenverdieping van het rondeel. Met gedicht rookkanaal.

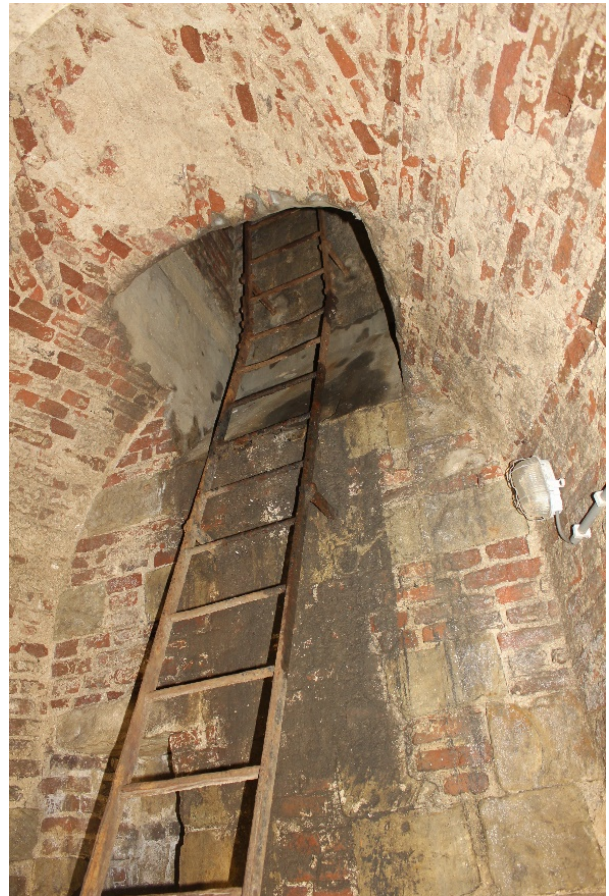
**Foto 31** (rechts): bakstenen gewelf van de tweede noordoostelijke schietkamer van de benedenverdieping van het rondeel.

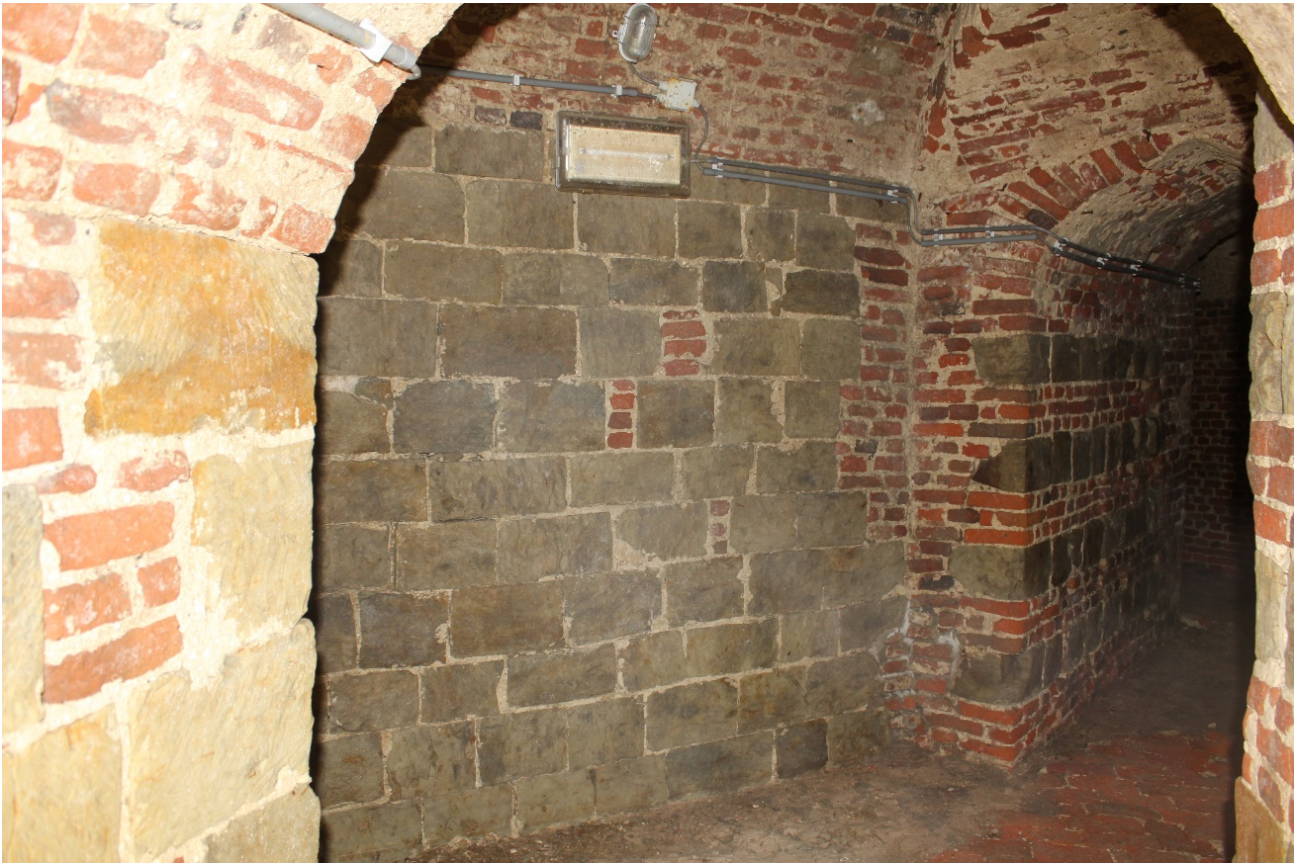
**Foto 32:** zuidelijke wand in Lincient tufsteen van de eerste noordoostelijke schietkamer van de benedenverdieping van het rondeel.

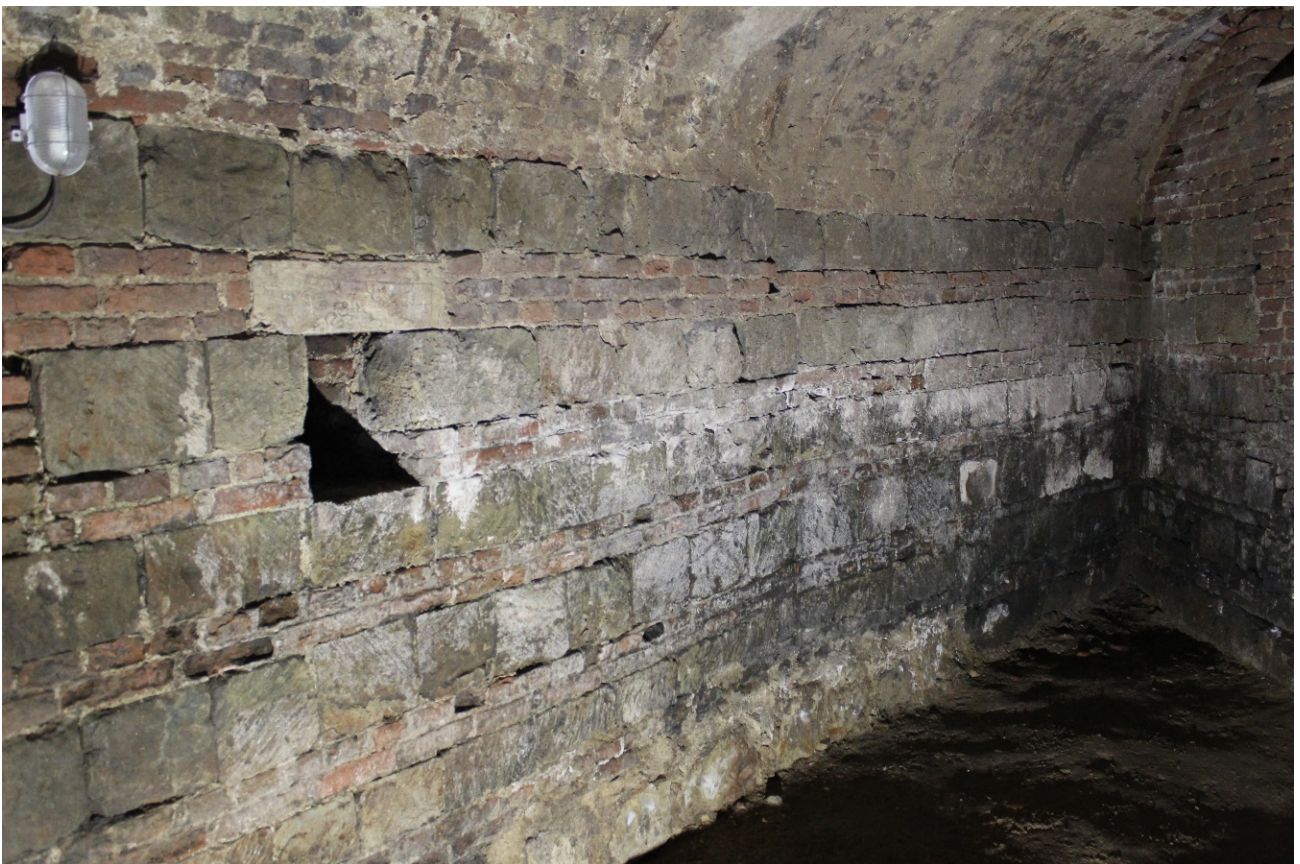
**Foto 33:** noordoostelijke wand van de zuidoostelijke schietkamer van de benedenverdieping van het rondeel. Muur in speklagen van Lincient tufsteen en baksteen, schietgat en bakstenen tongewelf.

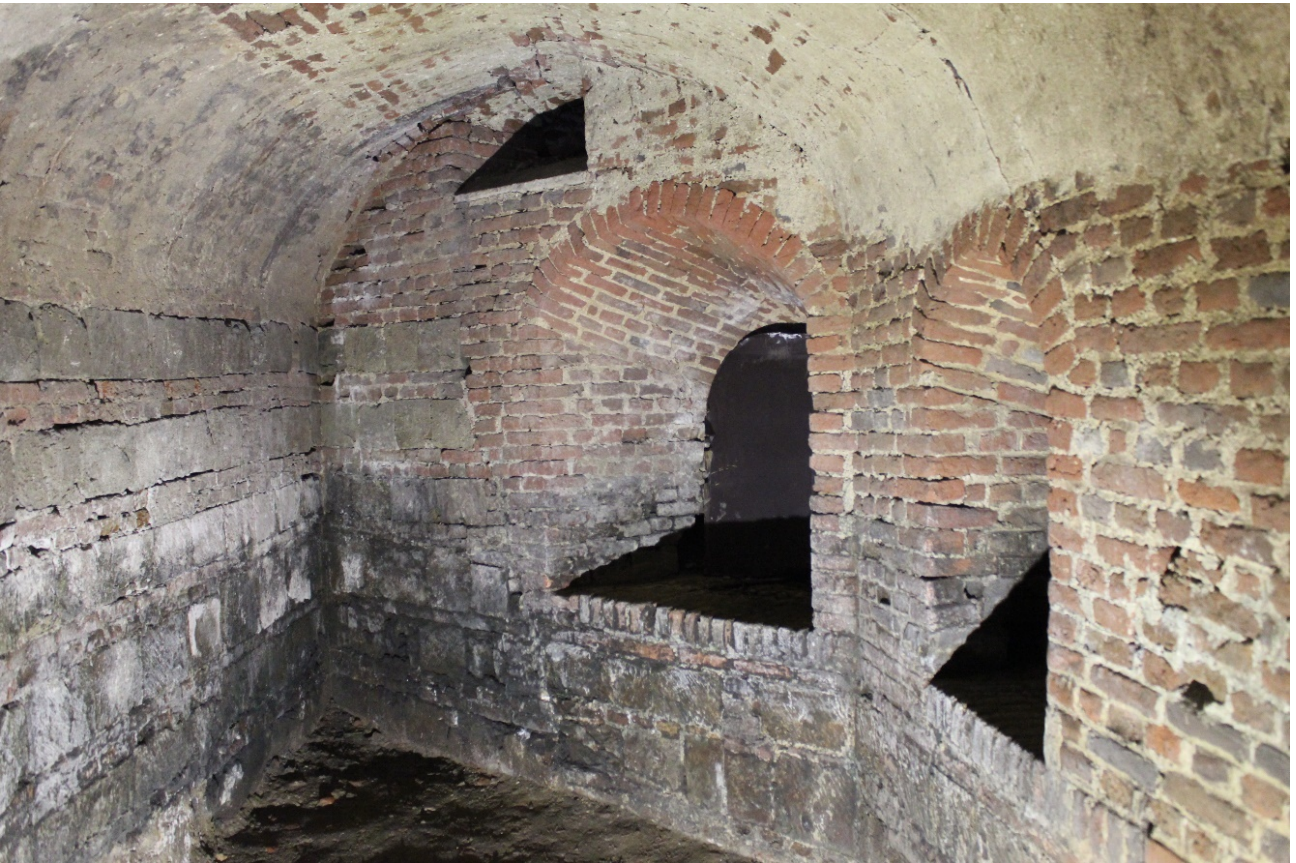
**Foto 34:** twee kanongaten en een rookkanaal in het zuidelijke uiteinde van de zuidoostelijke schietkamer van de benedenverdieping van het ronddeel.

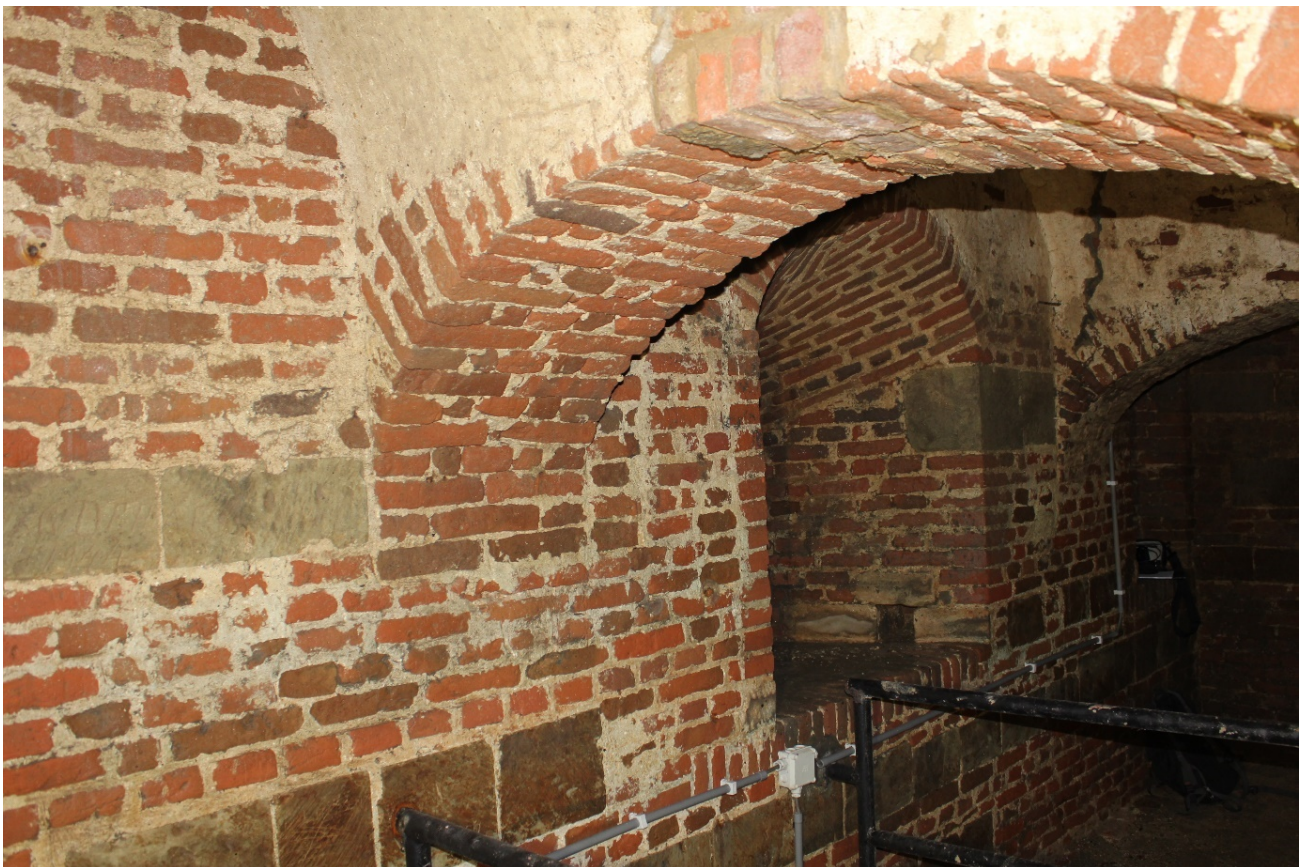
**Foto 35:** zuidelijke wand van de grote zaal in de benedenverdieping van het ronddeel, met kanongat.

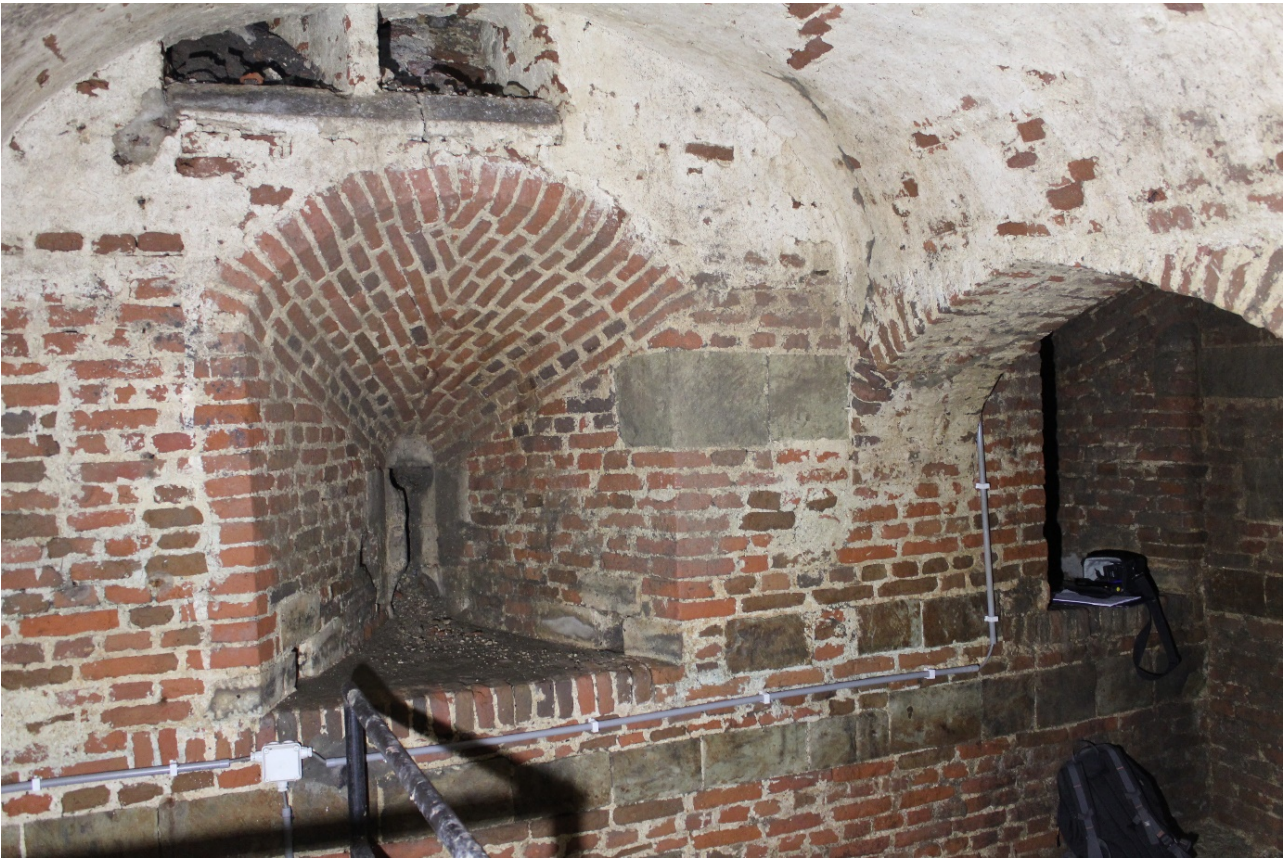
**Foto 36:** twee kanongaten en een rookkanaal in de zuidelijke wand van de grote zaal in de benedenverdieping van het rondel.

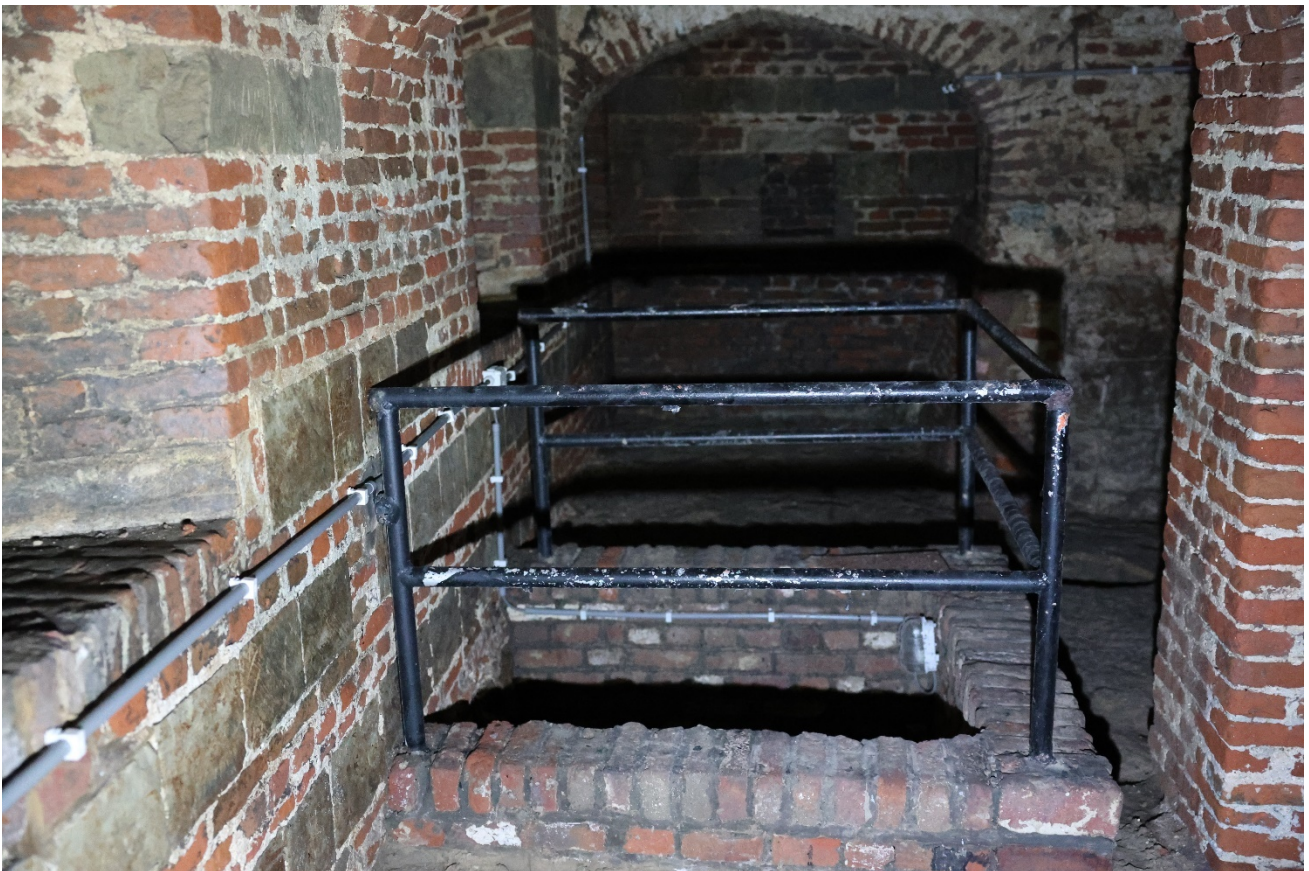
**Foto 37:** opening naar de kanalisaties in de grote zaal (benedenverdieping).

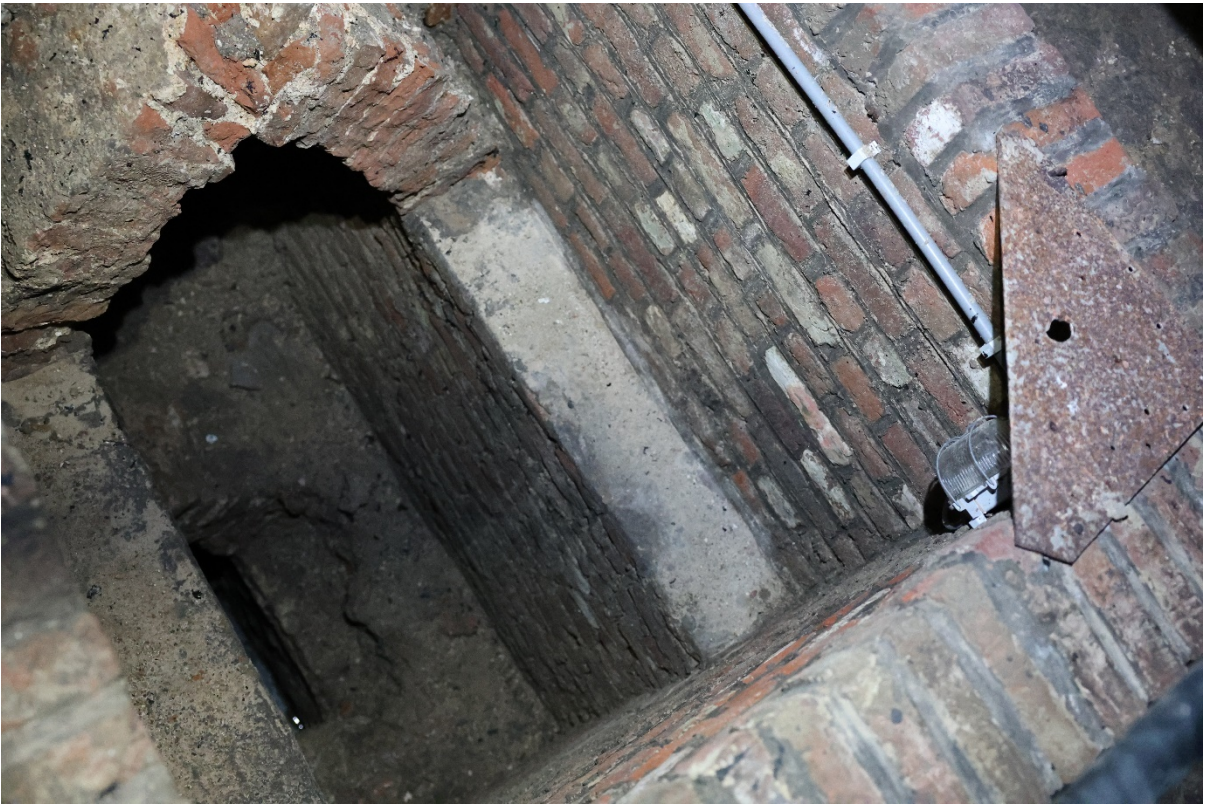
**Foto 38:** zicht op de kanalisaties onder de grote zaal (benedenverdieping).

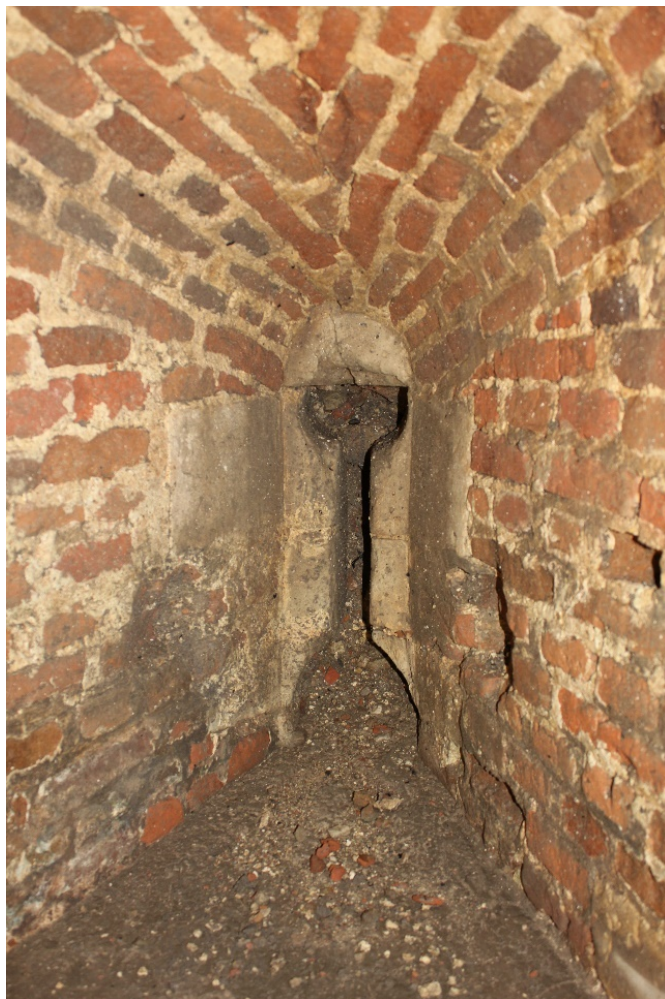
**Foto 39:** natuurstenen schietspleet van het kanongaten in de zuidelijke wand van de grote zaal in de benedenverdieping van het rondeel.

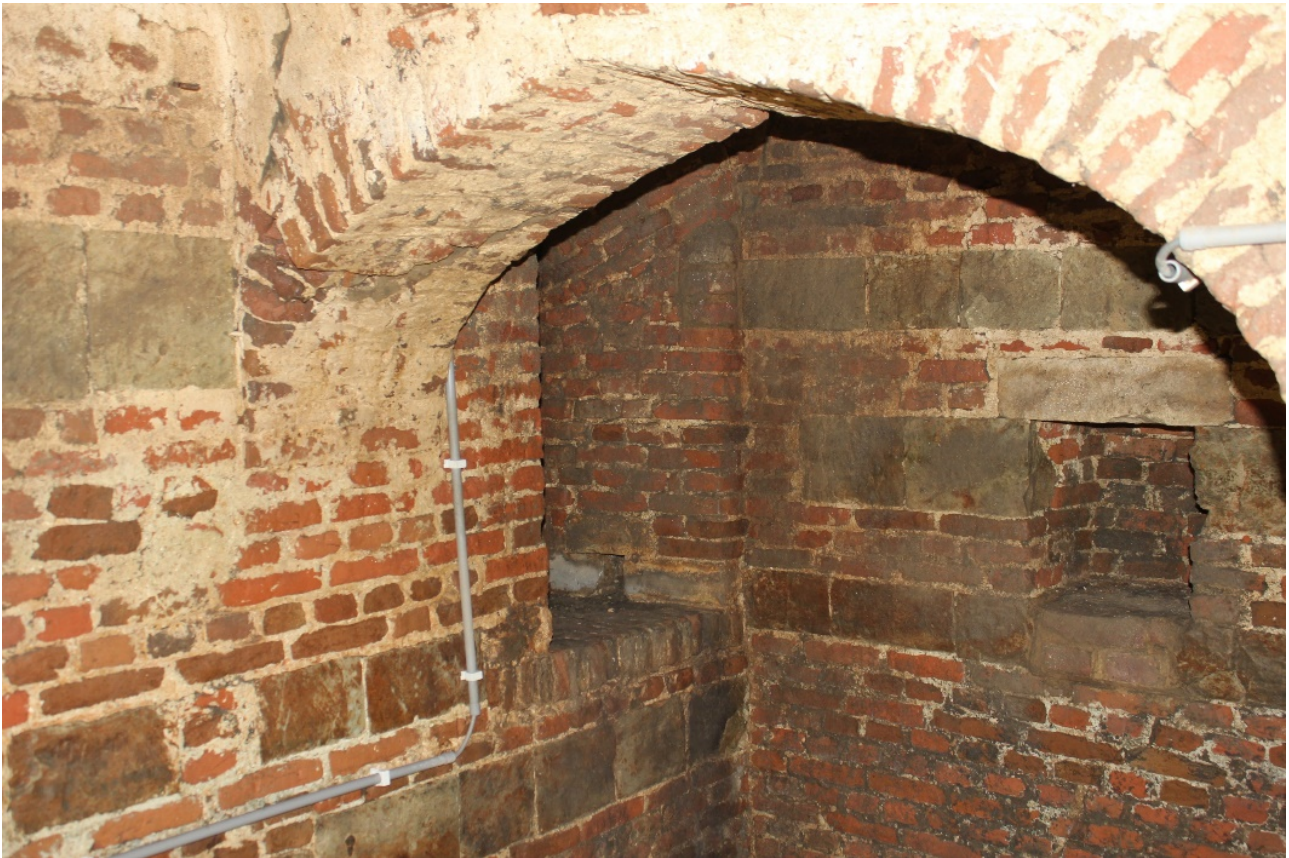
**Foto 40:** zuidwestelijke schietkamer van de benedenverdieping van het rondeel. met kanongat (links) en schietgat (rechts).

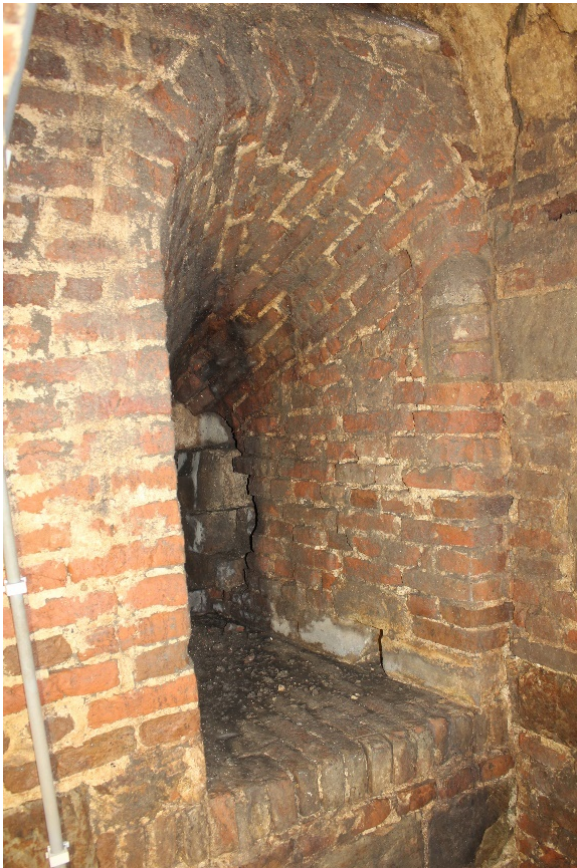
**Foto 41** (links): kanongat in de zuidwestelijke schietkamer van de benedenverdieping van het rondeel.

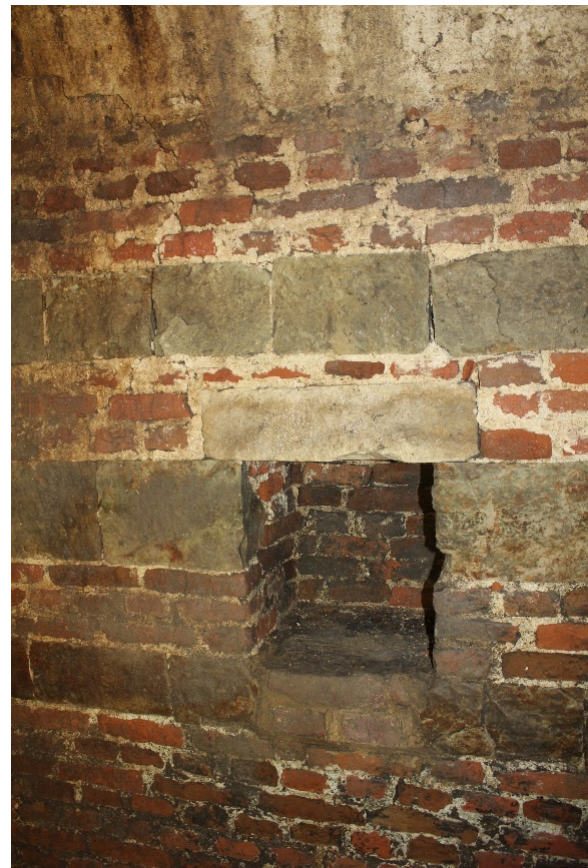
**Foto 42** (rechts): schietgat in de zuidwestelijke schietkamer van de benedenverdieping van het rondeel.
