Voorlopige opheffing bescherming oorlogsgedenkteken in functie van verplaatsing
Sint-Truiden, Stapelstraat zonder nummer:

Vooronderzoek oorlogsmonument op het St.-Martenplein te St.-Truiden

Uitvoering: Februari 2016
Opdrachtgever: Stad St.-Truiden
Contactpersoon: Mhr. Willem Driesen
Onderzoeker: Lapis Arte bvba, Houte 34, 9860 Oosterzele, 09/3621511
Datum verslag: 27 maart 2016

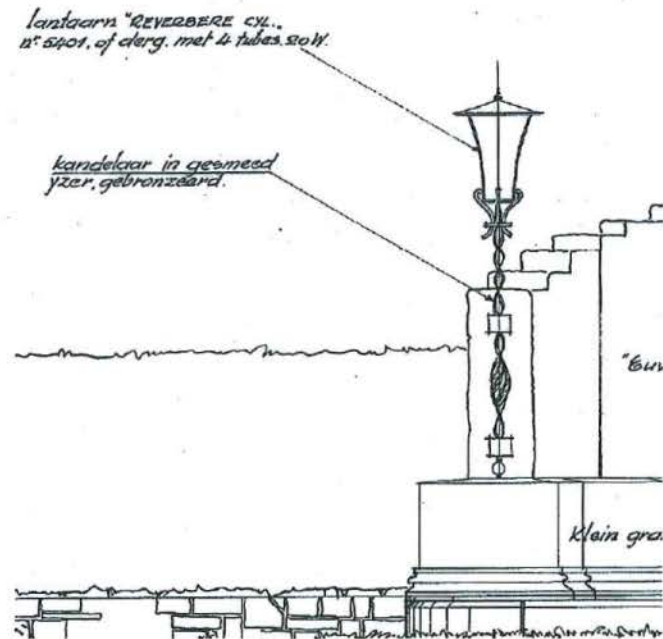
Fig. 9: Detail uit ontwerptekening, lantaarn, 1953

De twee originele lantaarns zijn niet meer aanwezig. Volgens de ontwerptekening bestonden ze uit een lantaarn op een gesmede kandelaar voorzien van een bronsimitatie. Ze werden vervangen door recente modellen.
