**Bijlage 2. Fotoregistratie van de fysieke toestand bij het ministerieel besluit tot voorlopige bescherming als monument met overgangszone van het fort van Kessel en omgeving in Nijlen (Kessel)**

Objectnummer: 4001/12026/119.1

Fort van Kessel en omgeving, Fortstraat zonder nummer

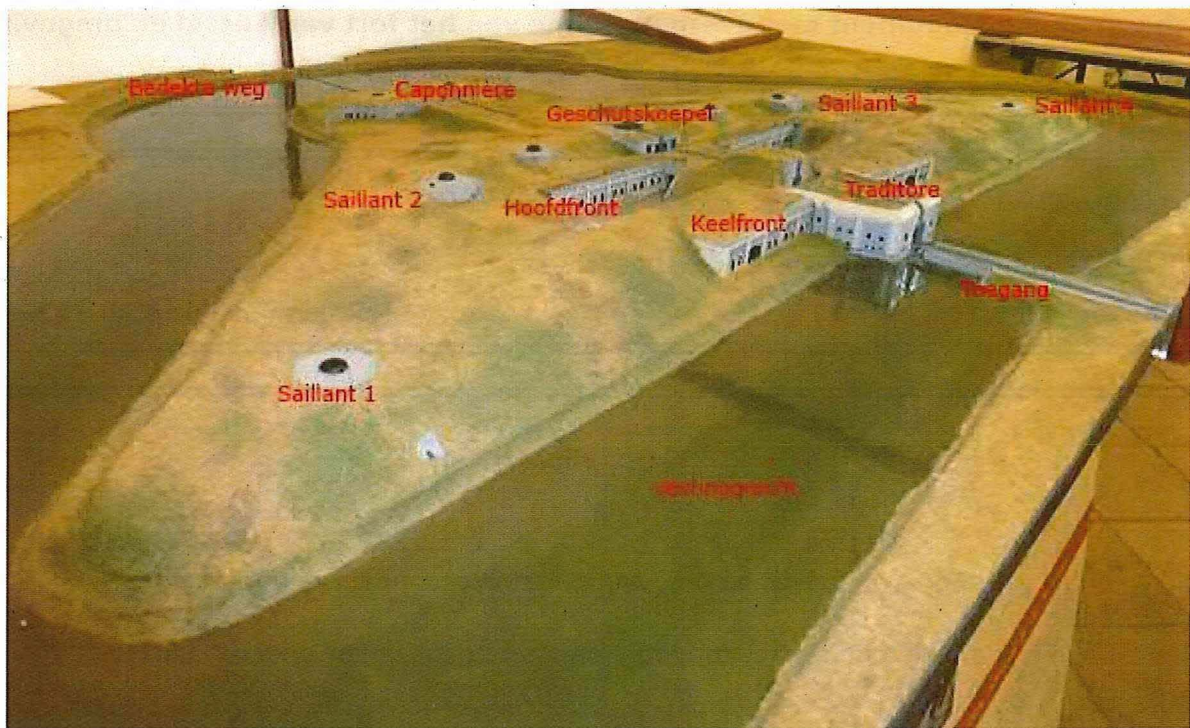
1. Maquette van het fort van Kessel, zoals getoond in de educatieve ruimte in het fort, 21/05/2016.

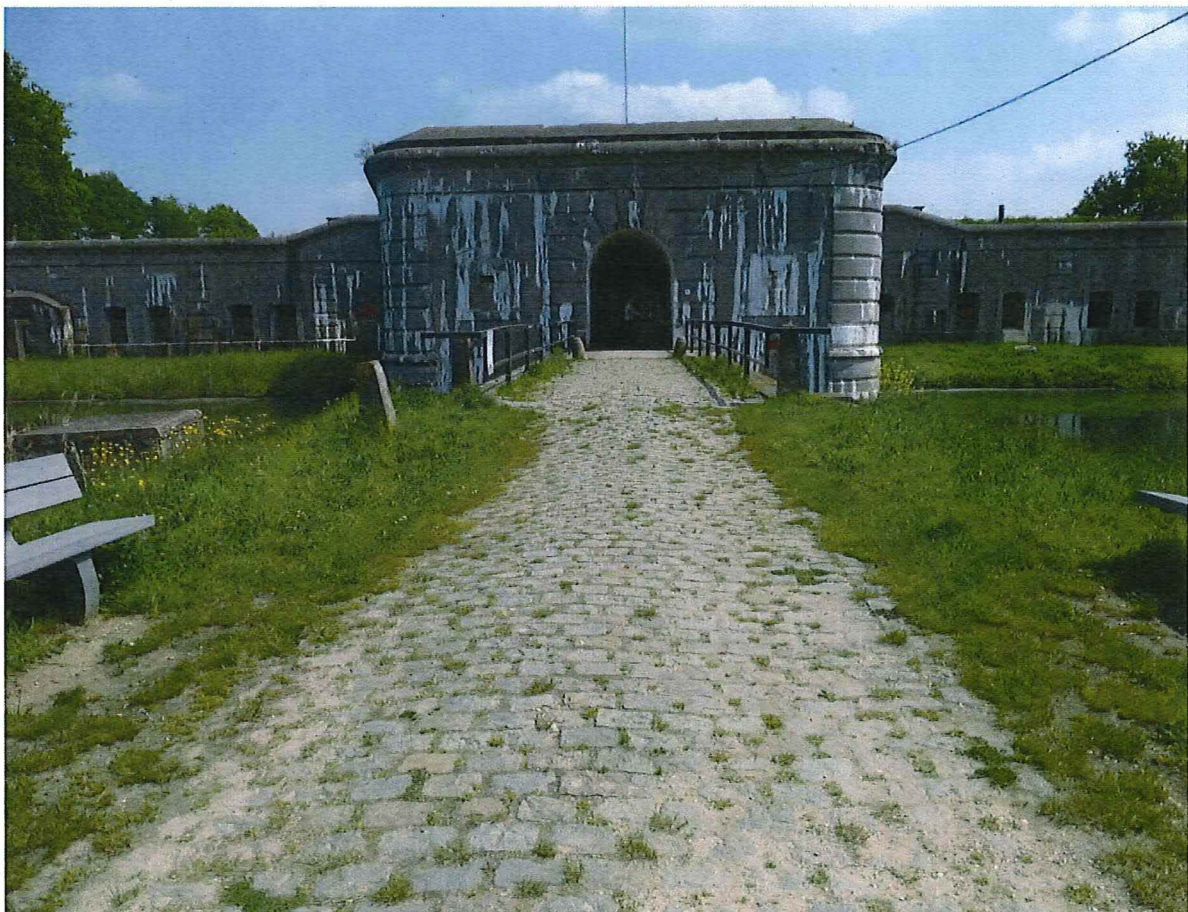
2. Brug, poort en traditorebatterij, toegang tot het fort van Kessel, 21/05/2016.

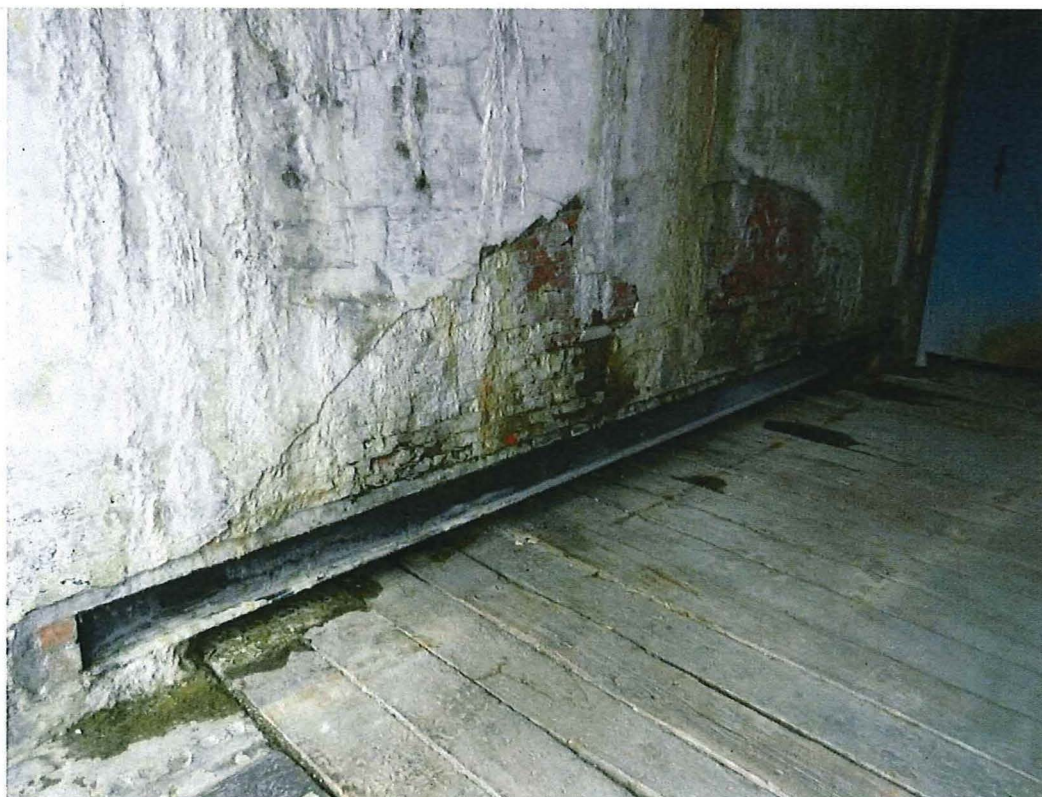
4. Mobiele brug bij de toegang van het fort. Bevindt zich in de poort van het traditoregebouw, de binnenmuur is in baksteen uitgevoerd, 12/05/2017.

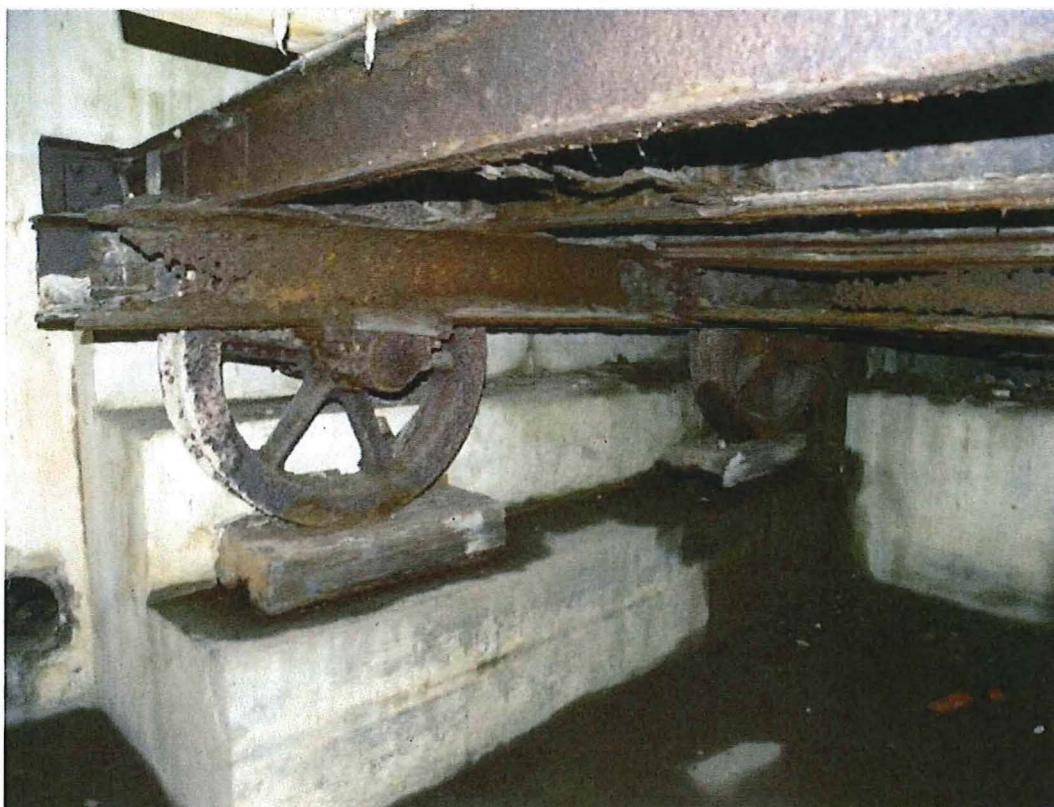
5. Mobiele brug om de toegang tot het fort te kunnen onderbreken. Bevindt zich in de brugzaal van de traditorebatterij, 12/05/2017.

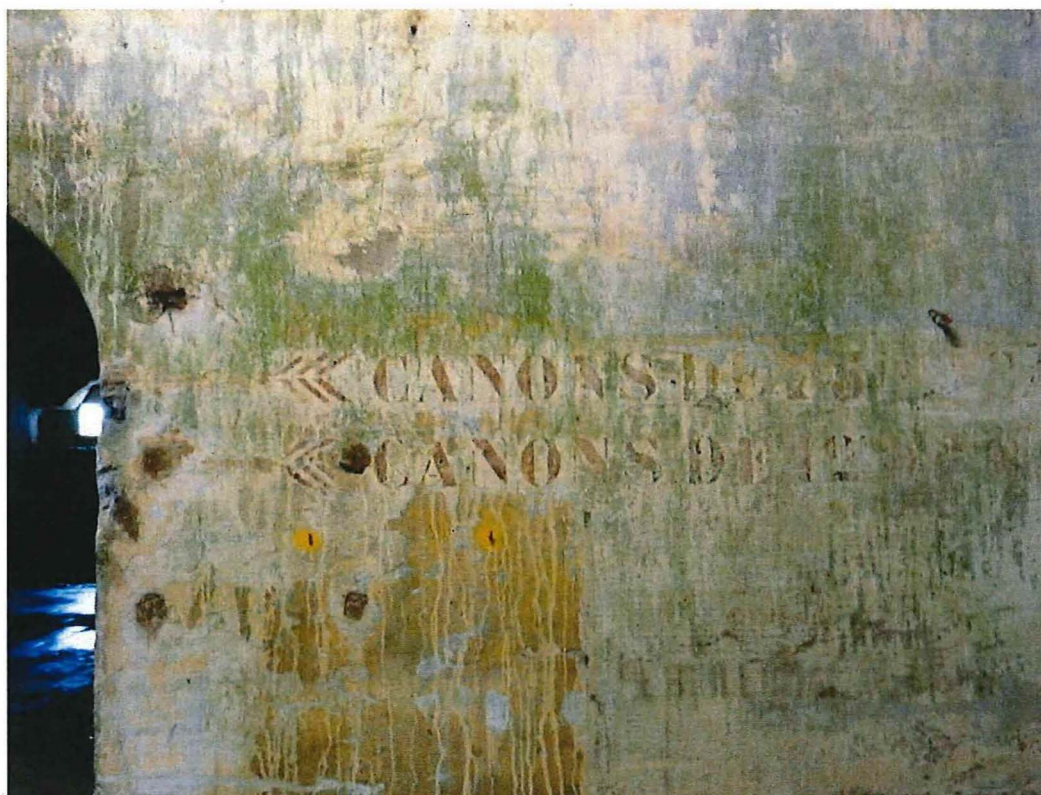
6. Muuropschrift in de poterne naast een toegang tot de traditorebatterij, het opschrift verwijst naar de positie van 7,5 en 12cm kanonnen, 12/05/2017.

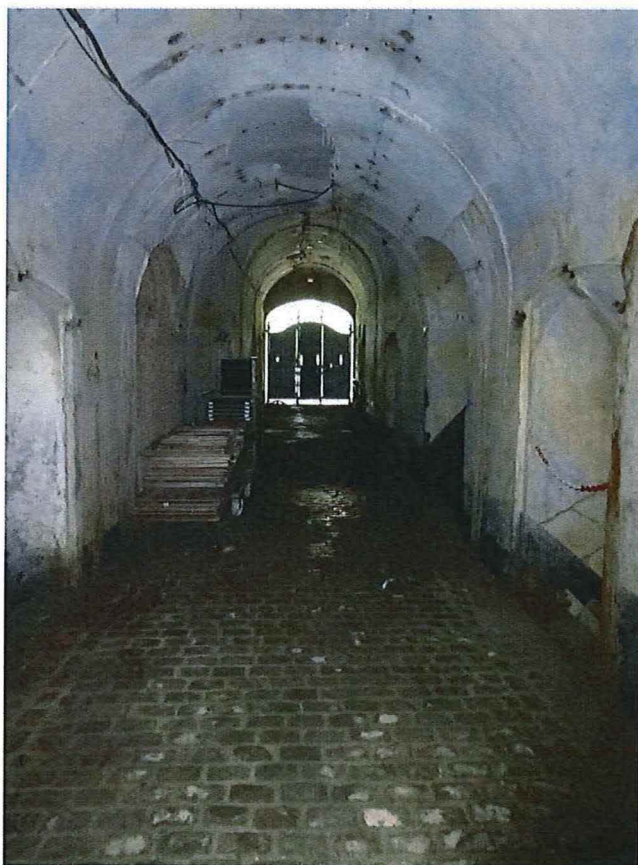
7. Poterne, de centrale as die de fortgebouwen met elkaar verbindt vanaf de toegangspoort (zichtbaar op foto) tot aan de caponnière aan de aanvalszijde van het forteiland, 21/05/2016.

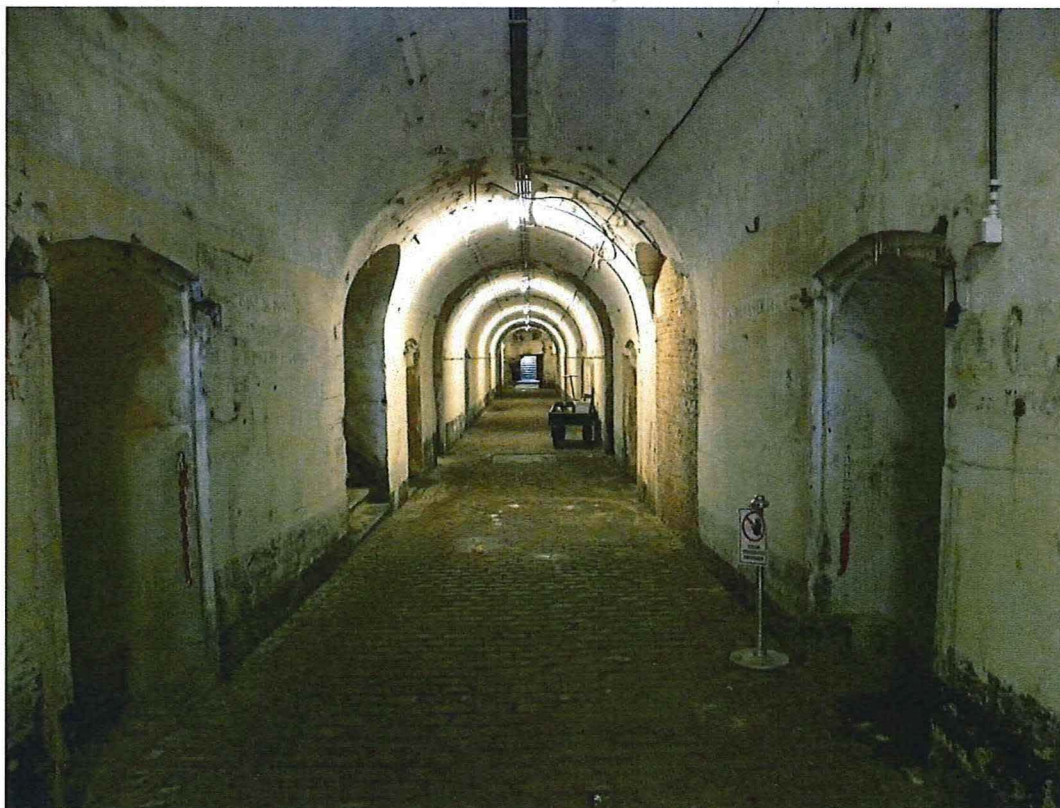
8. Poterne tussen het keelfrontgebouw en de centrale geschutskoepel. De kasseien zijn origineel, maar opnieuw gelegd. Links op de foto naast de deur zijn muuropschriften zichtbaar, 12/05/2017.

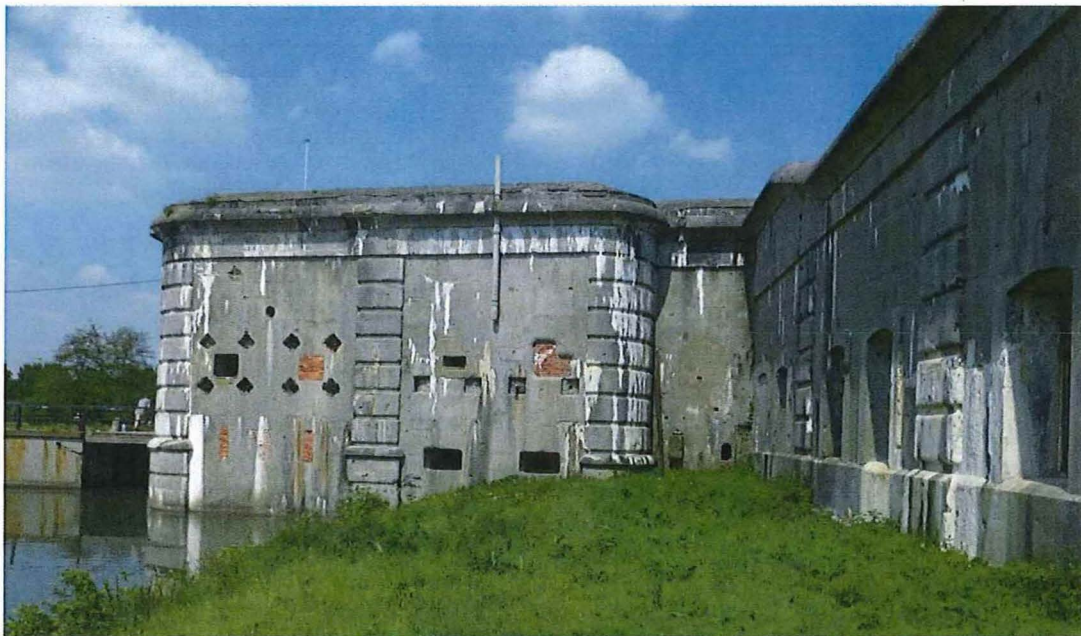
9. Zijkant van de traditorebatterij. Kort boven de waterspiegel bevindt zich de benedenverdieping, met (links) drie dichtgemetste schietgaten, (midden) kanonkamer met twee gaten voor snelvuurkanonnen van 5,7cm, (achteruitspringend gedeelte) petroleumopslagplaats. De bovenverdieping telde (links) een kanonkamer met twee 7,5cm kanonnen, (midden) een kanonkamer met twee 12cm kanonnen en (achteruitspringend gedeelte) een projector waarvan de opening dichtgemetst en bepleisterd is. Het materieel is verwijderd, maar in de muur zijn de gaten met de verankeringen van de plaataffuiten nog goed zichtbaar, 21/05/2016.

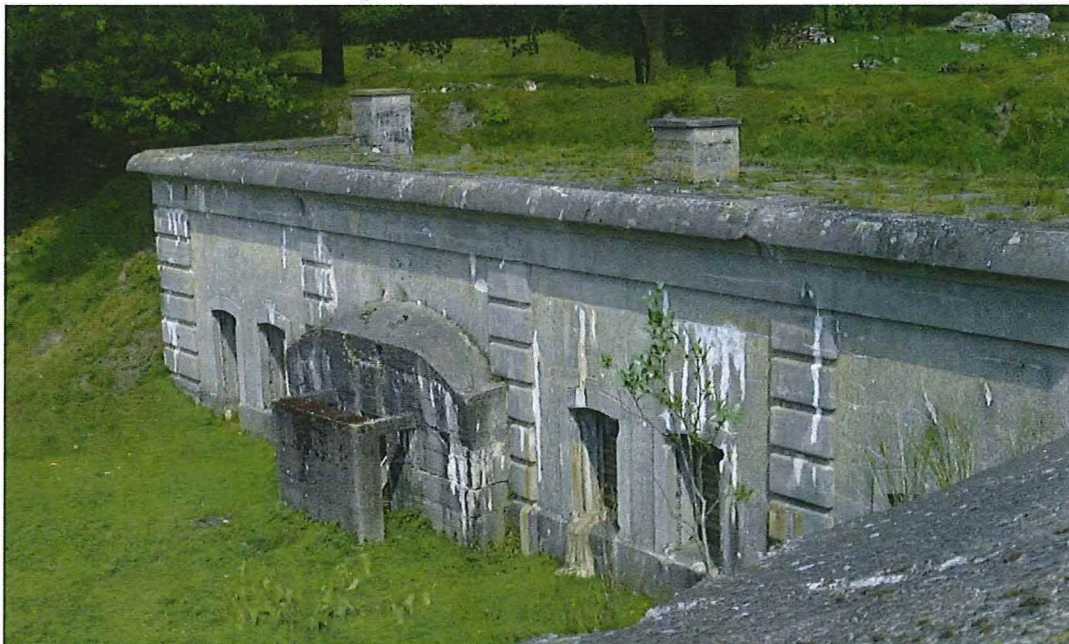
11. Zicht op het linkerkeelfrontgebouw, vanaf het dak van de traditorebatterij. Het muurtje centraal in de foto schermt de toiletten van de (onder)officieren tegen inkijk af. Boven op het dak zijn de ventilatieschachten zichtbaar, 21/05/2016.

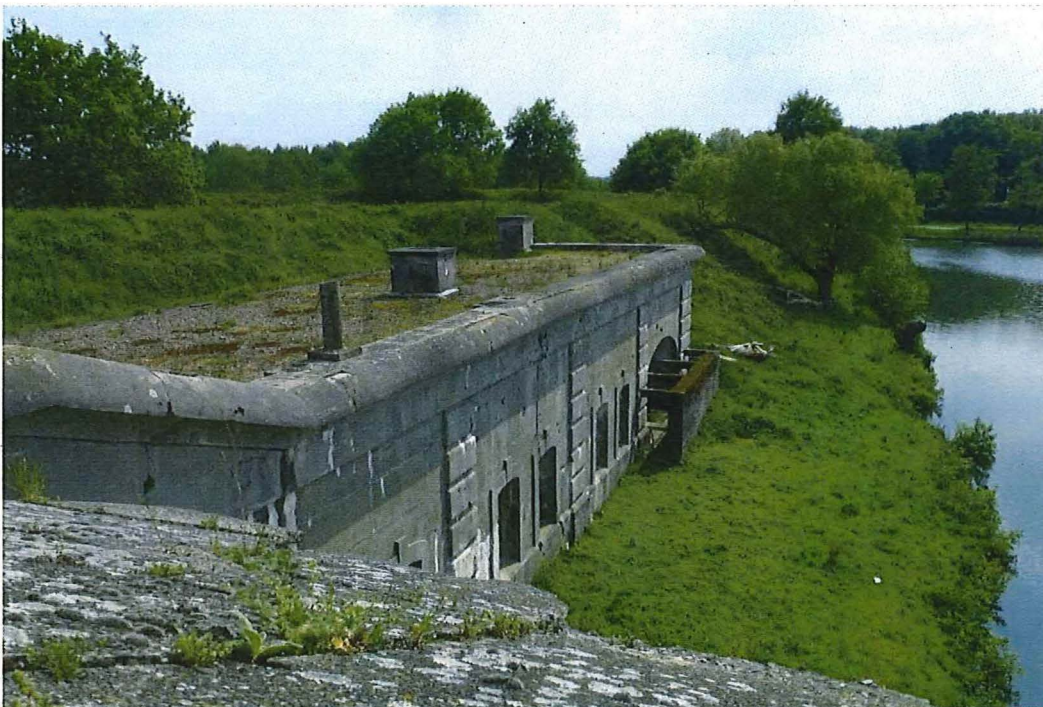
12. Zicht op het rechterkeelfrontgebouw, vanaf het dak van de traditorebatterij. Het blinde muurtje centraal in de foto schermt de toiletten van de (onder)officieren tegen inkijk af. Boven op het dak zijn de ventilatieschachten zichtbaar, 21/05/2016.

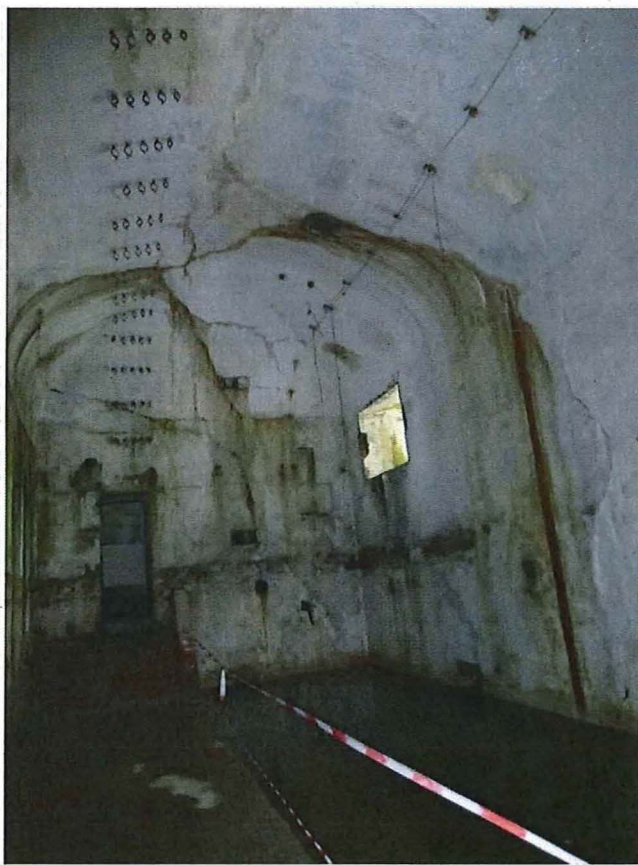
13.  
Rechterkeelfrontgebouw  
Interieur van de machinekamer  
Oorspronkelijk was deze ruimte in twee niveaus ingedeeld, maar de tussenliggende vloer is al tijdens het interbellum verwijderd. De binnenmuren en het gewelf zijn met pleister afgewerkt. De leidingen zelf zijn verdwenen, maar de verankeringen en de sporen van de verdeelkast zijn nog zichtbaar, 21/05/2016.

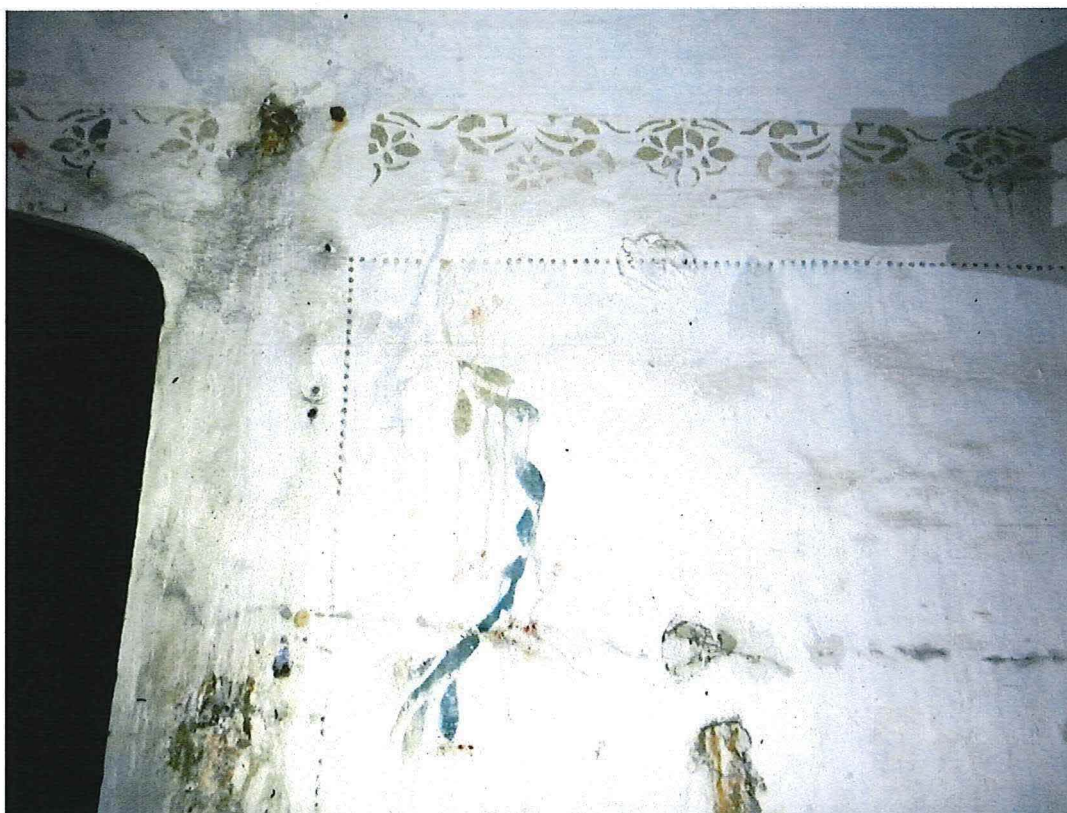
15. Keelfrontgebouw (links), interieur: gesjablonneerde muurversiering in de machinekamer die ooit als kantine werd gebruikt, 12/05/2017.

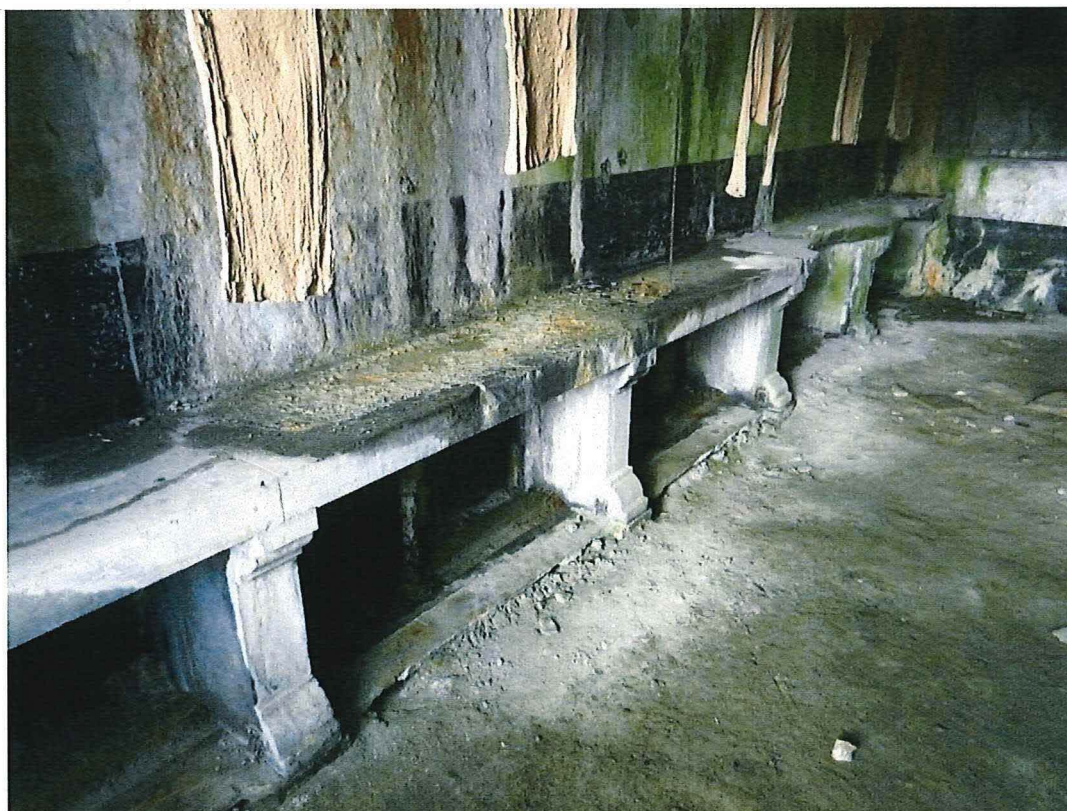
16. Keelfrontgebouw (links), interieur: wasplaats met originele arduinen wastafels, 12/05/2017.

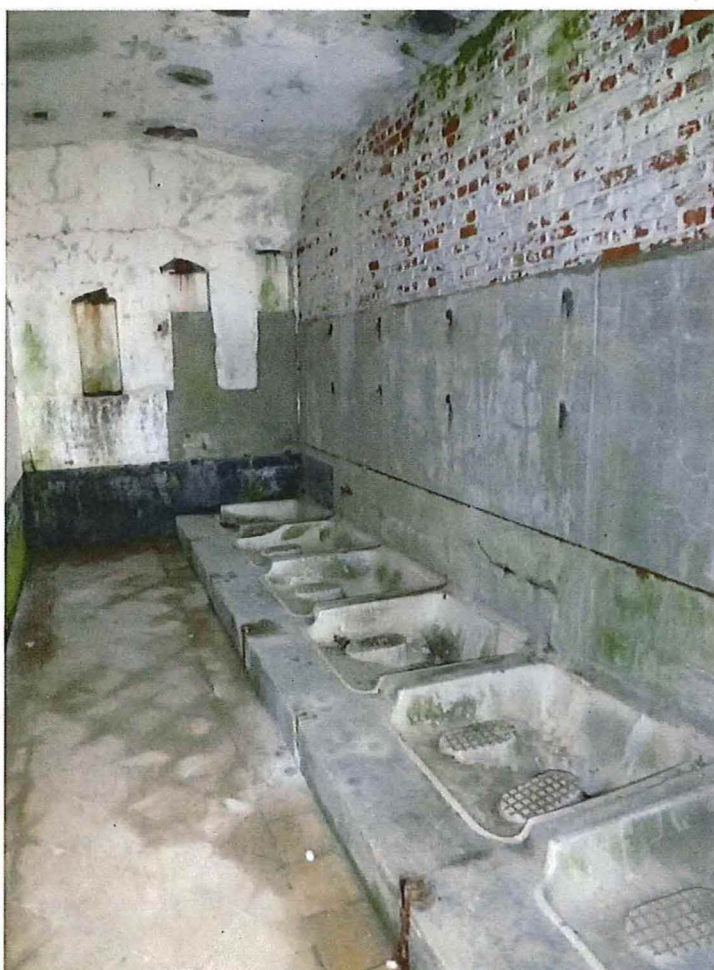
18. Rechterkeelfrontgebouw  
Toiletten voor de gewone  
manschappen. Deze Franse  
toiletten zijn geplaatst in  
het interbellum en  
vervangen de originele  
'Turkse toiletten',  
21/05/2016.

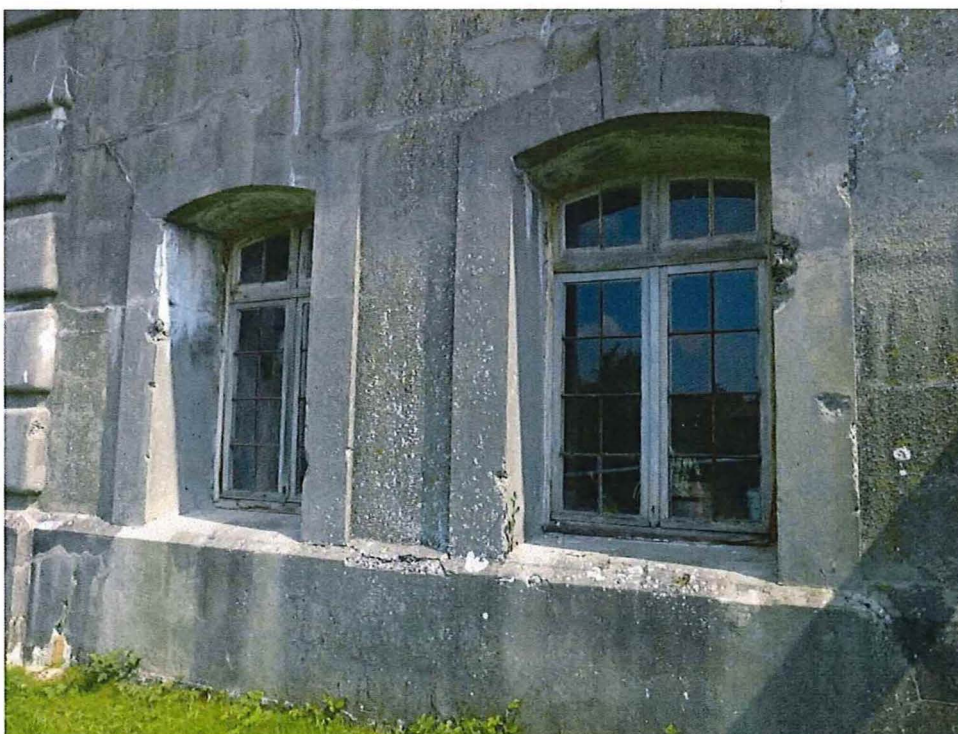
19. Buitengevel van het rechterkeelfrontgebouw. Het schrijnwerk is nog origineel. Kenmerkend zijn de  
omlijstingen als ornamentiek rond de raamopeningen in de betongevel, 21/05/2016.

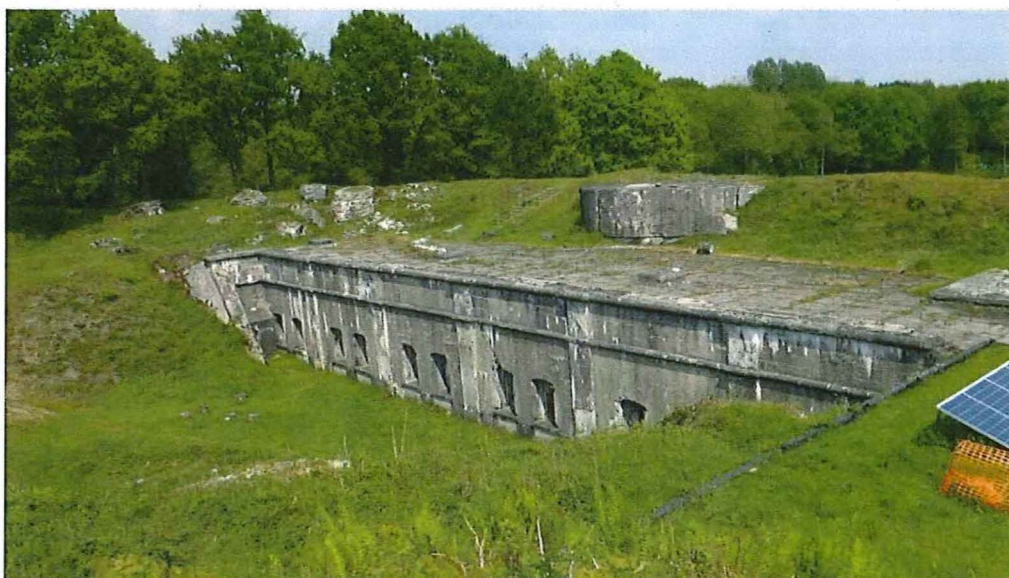
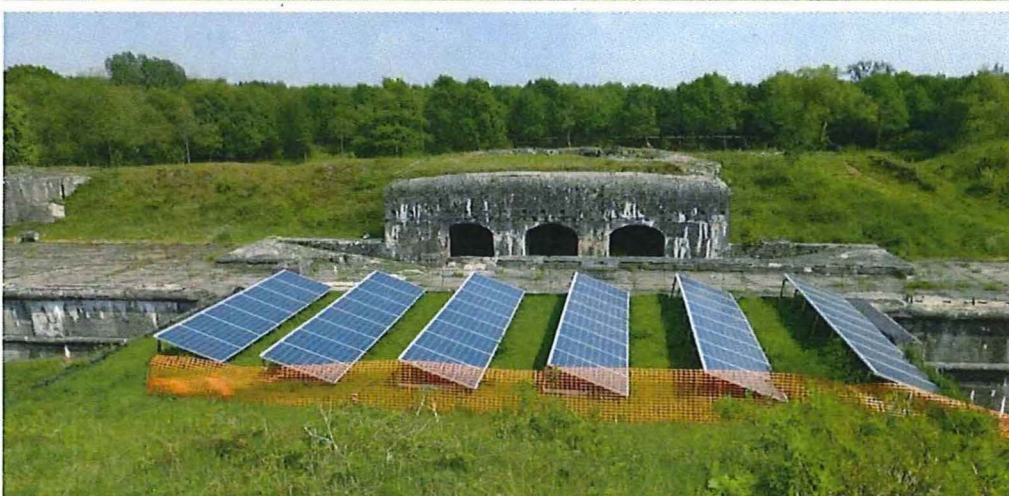
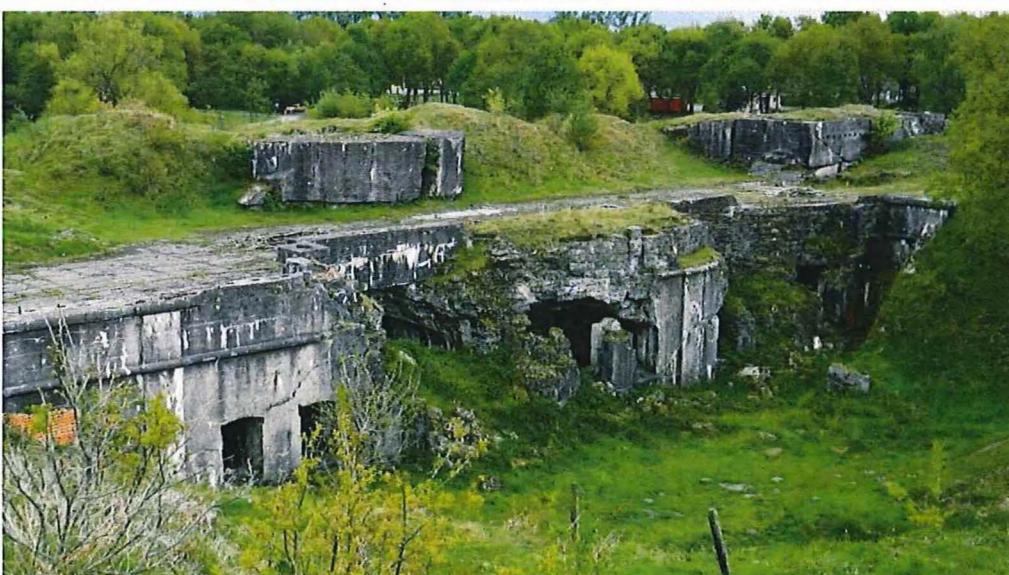
22. Hoofdfrontgebouw (boven) Linkerhoofdfrontgebouw met 12cm geschutkoepel en binnenkoer, (centraal) achterzijde van de 15cm geschutkoepel en zonnepanelen, (rechts) rechterhoofdfrontgebouw met oorlogsschade uit 1914, 21/05/2016.

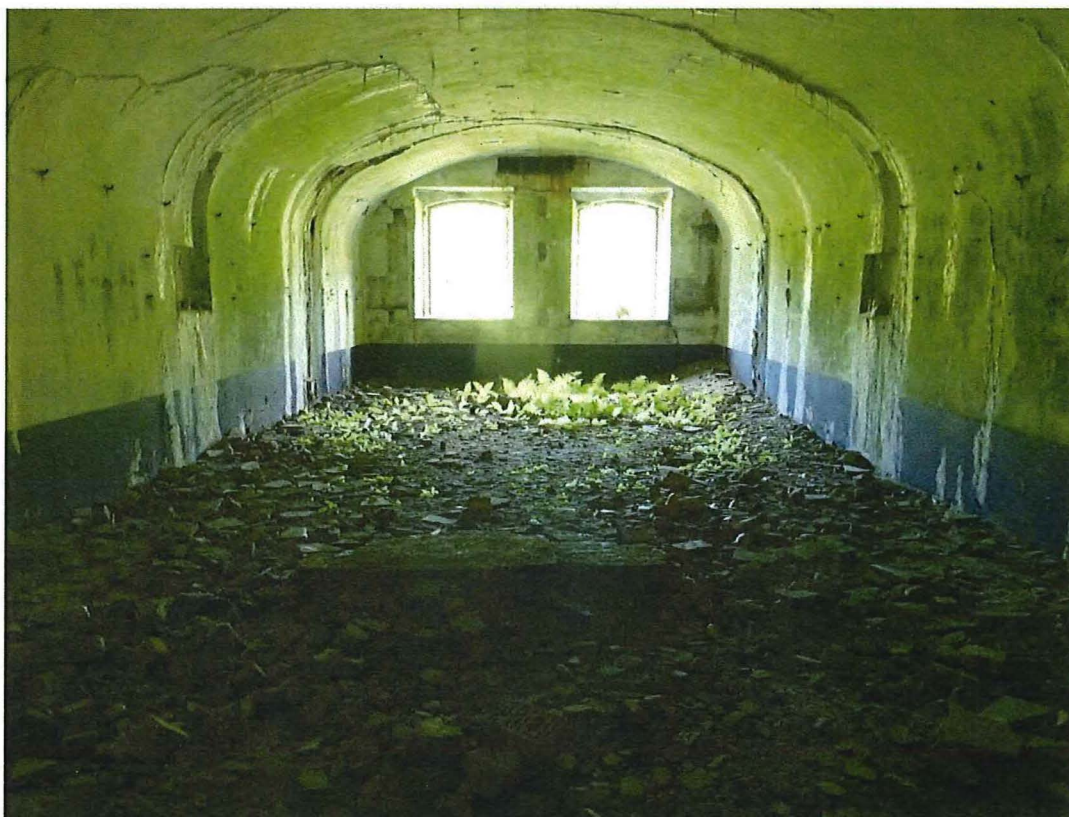
24. Rechterhoofdfrontgebouw, niet beschadigde kamer, 22/05/2017.

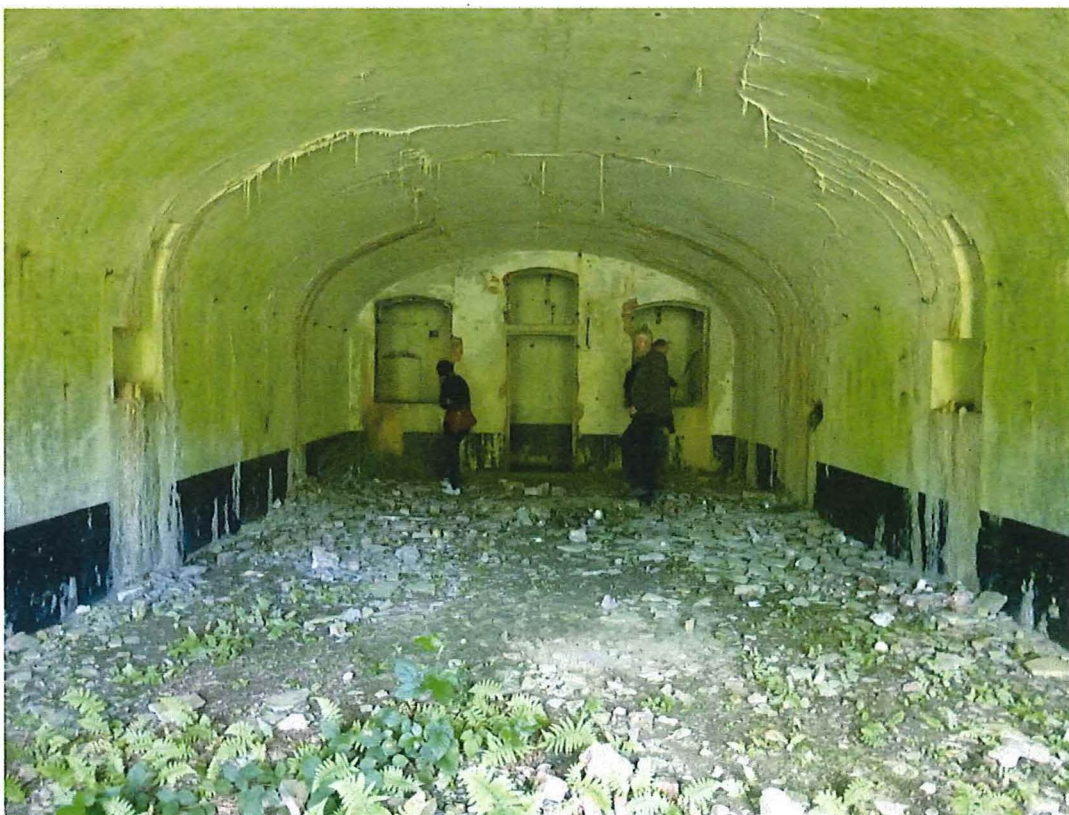
25. Rechterhoofdfrontgebouw, niet beschadigde kamer, zicht op de binnenmuur, 22/05/2017.

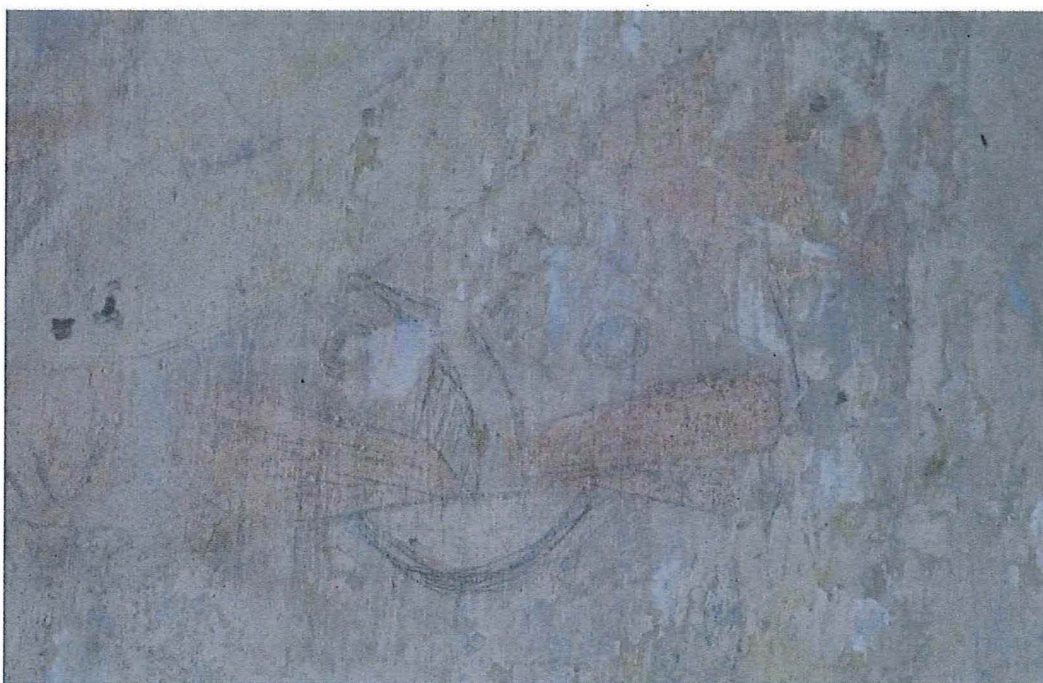
26. Hoofdfrontgebouw rechts, tekening in één van de verblijfplaatsen, 22/05/2017.

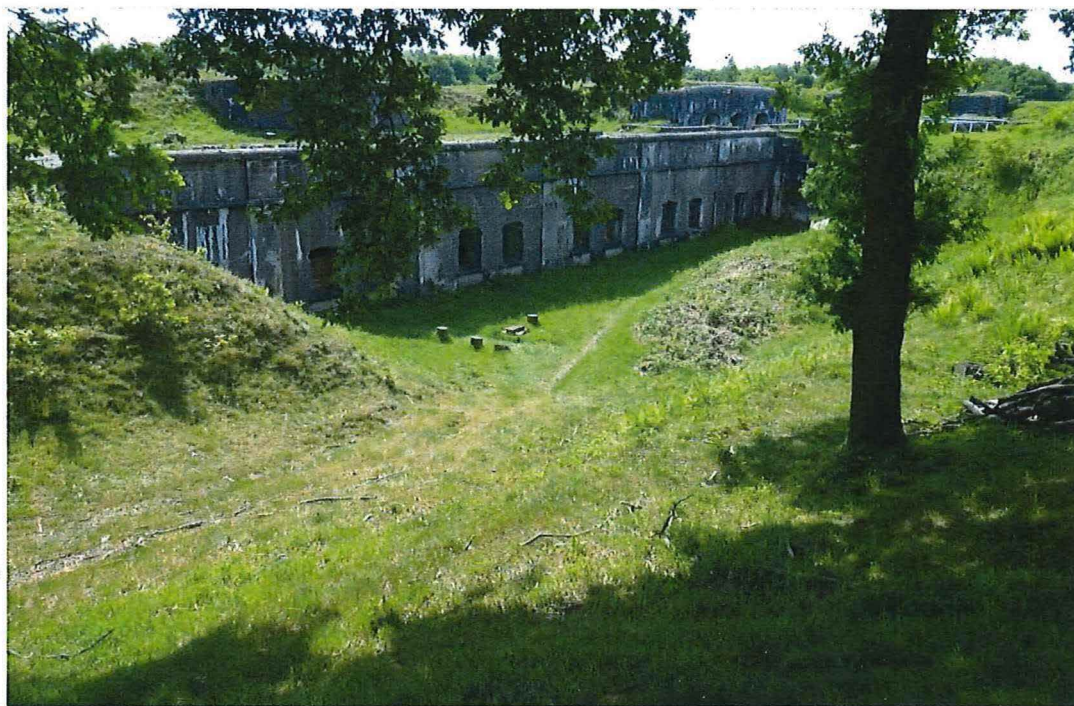
27. Linkerhoofdfrontgebouw met daarboven geschutkoepels en beneden de binnenkoer, 22/05/2017.

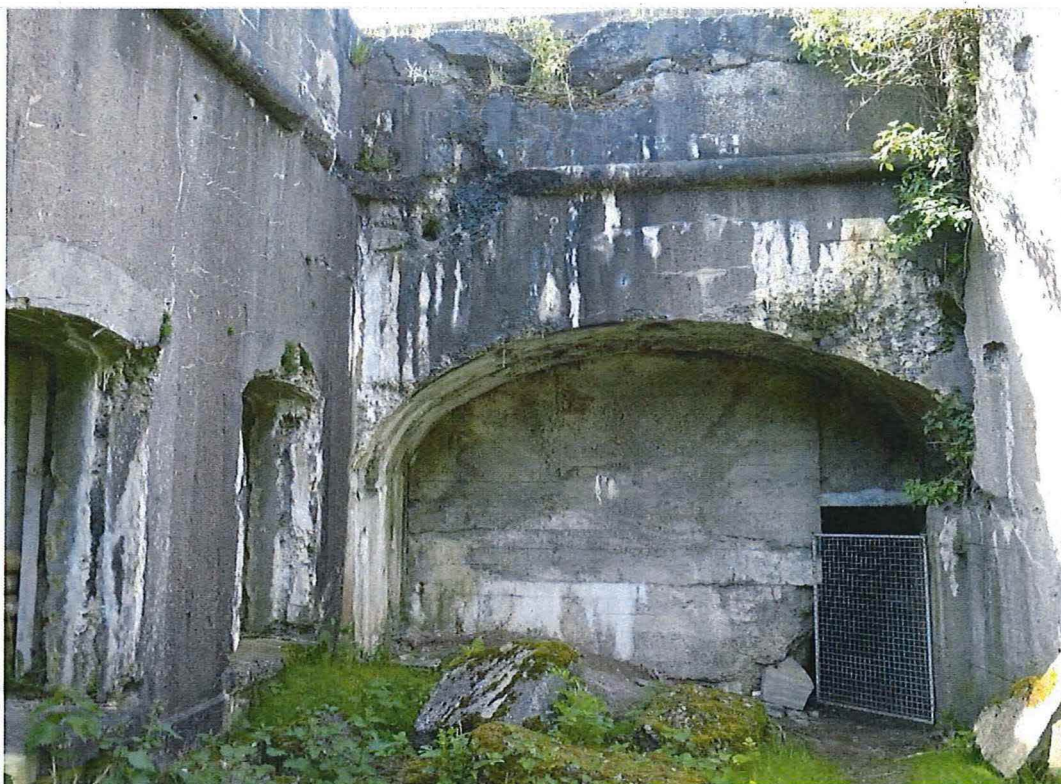
28. Linkerhoofdfrontgebouw, toegang naar de binnenkoer, in het ronde gat in de hoek van het gebouw boven de toegang zit een obuspunt, 22/05/2017.

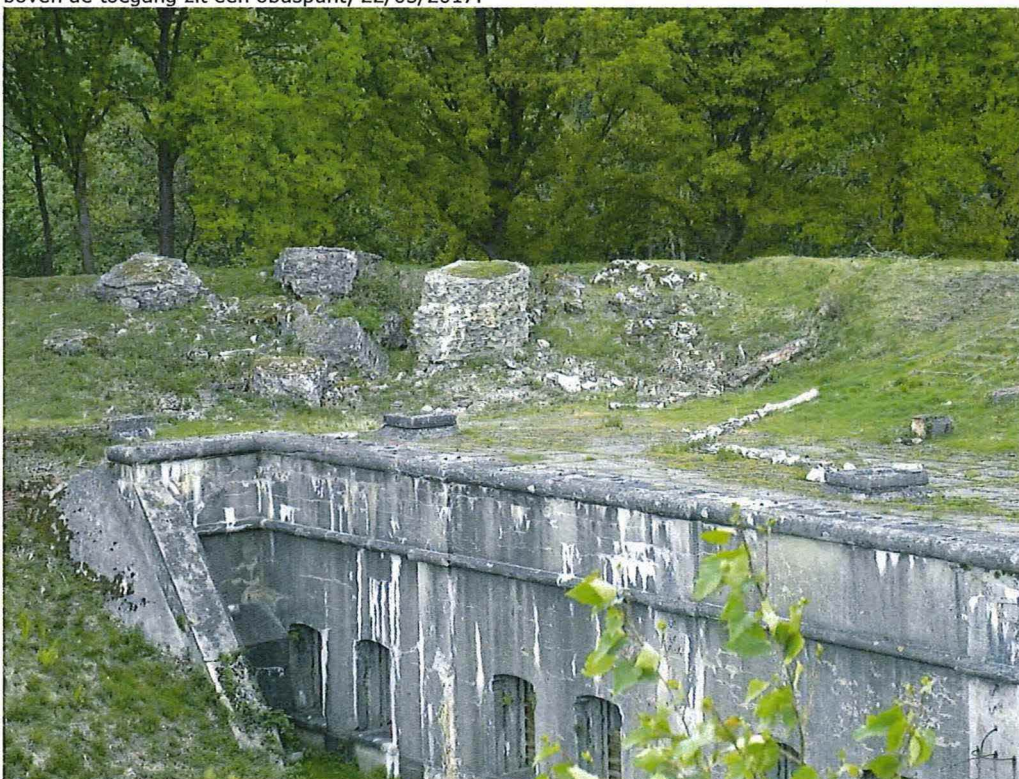
29. Linkerhoofdfrontgebouw, centraal op de foto zijn de noodversterkingen uit 1914 bij saillant 2 zichtbaar, 22/05/2017.

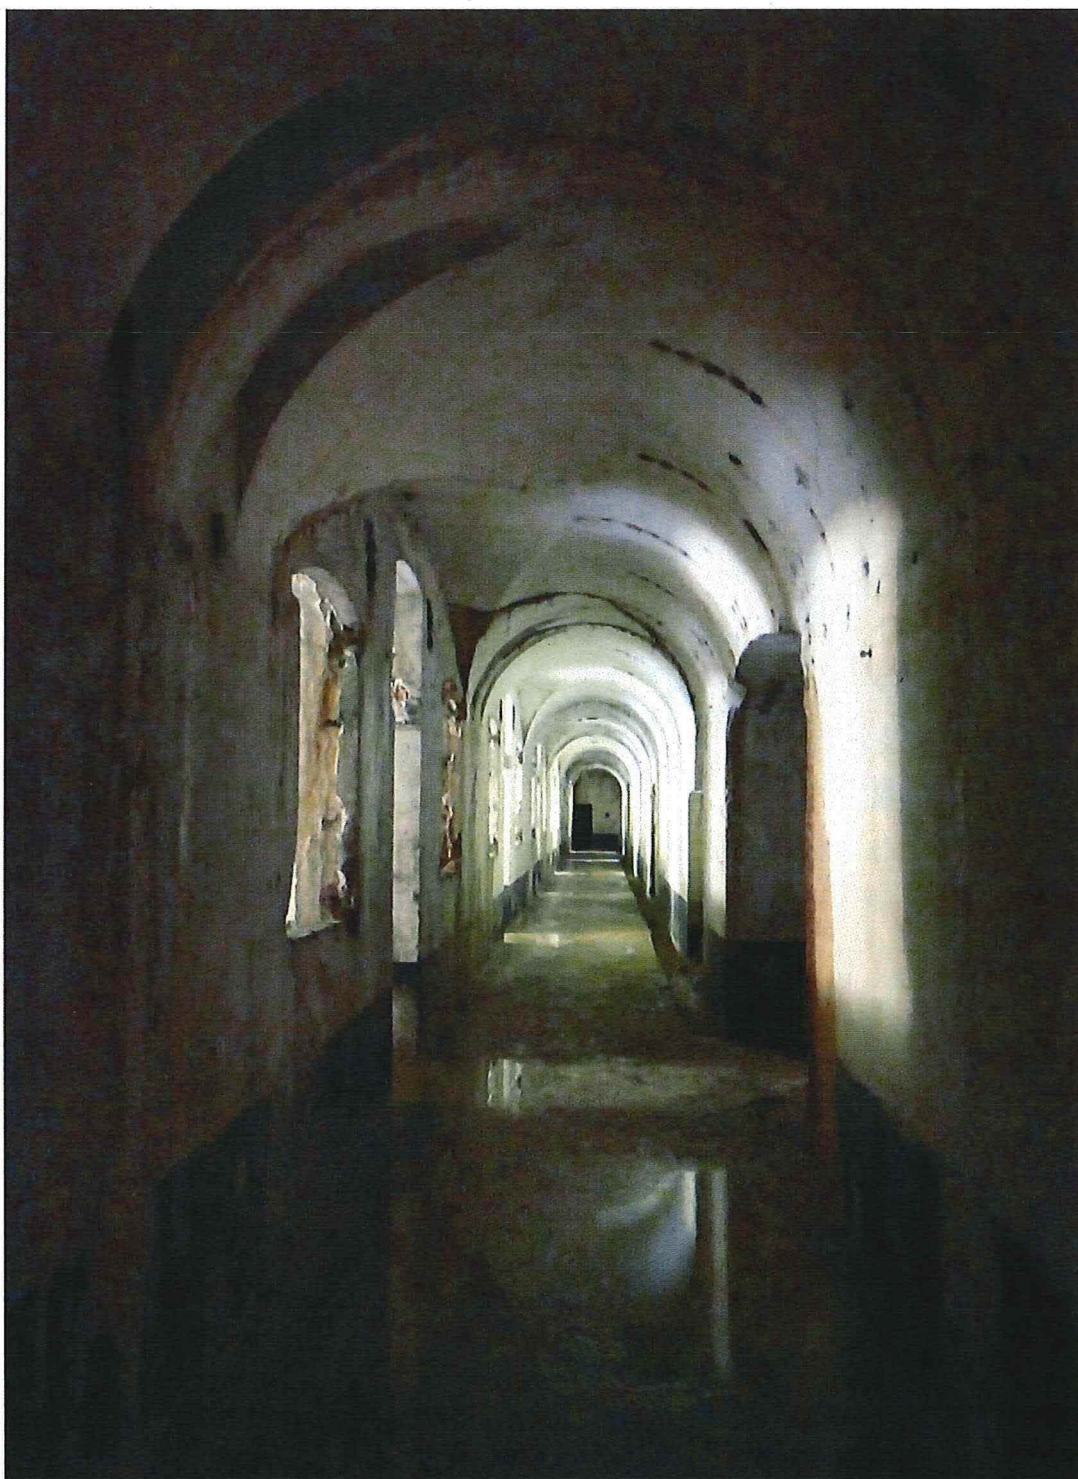
30. Hoofdfrontgebouw, linkergang met links de ramen die uitgeven op de verblijven van de troepen,  
21/05/2016.

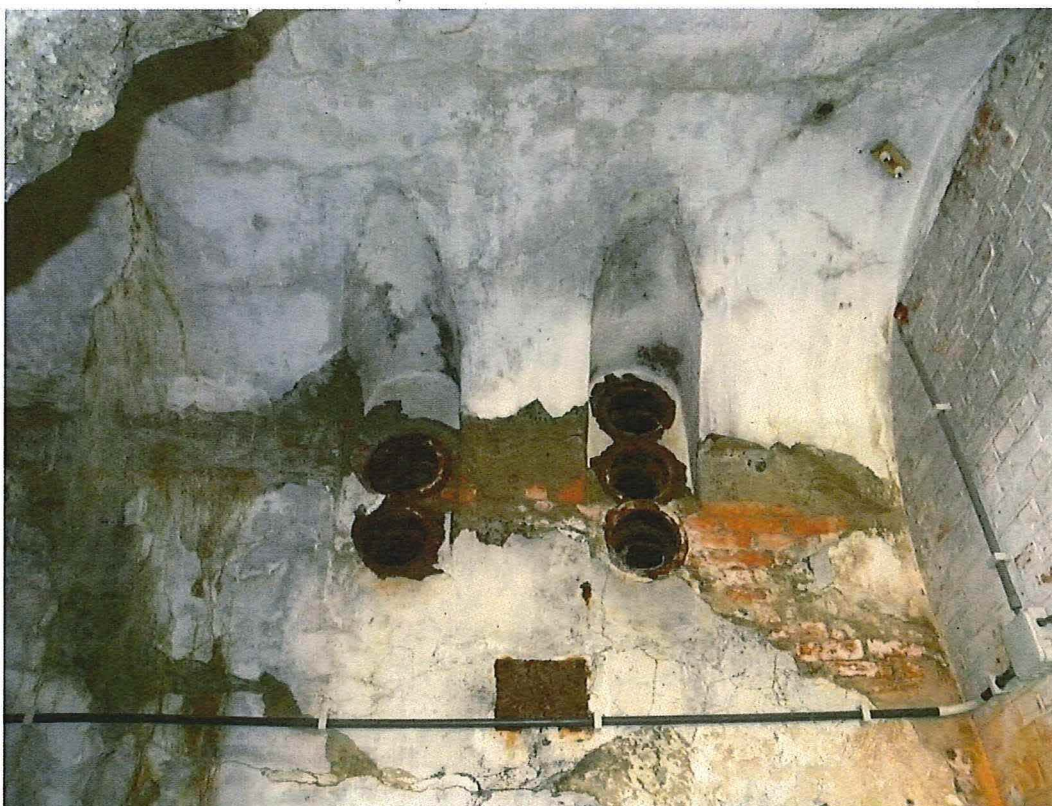
31. Hoofdfrontgebouw, rechts, ventilatiegaten aangesloten op het systeem dat in oorlogstijd in overdruk kon worden geplaatst om giftige explosiedampen naar buiten te drijven, 12/05/2017.

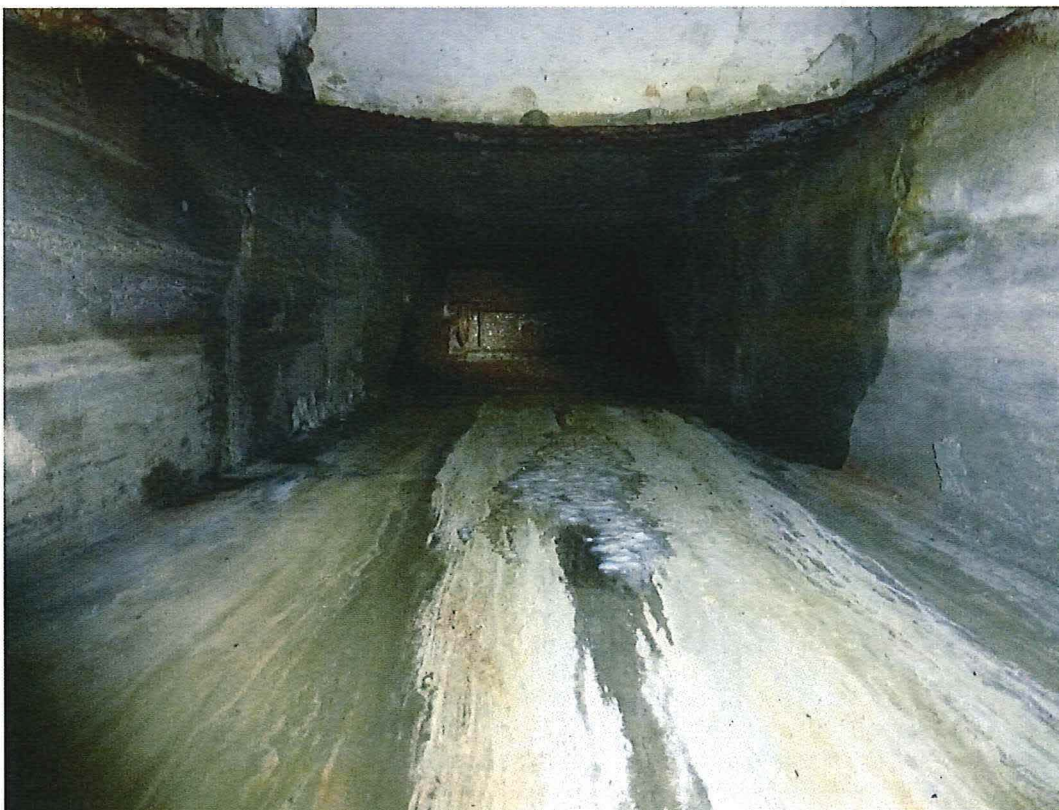
32. Geschutkoepels, interieur van de de centrale geschutkoepel: munitielift, 55/05/2017.
