**Bijlage 2. Fotoregistratie van de fysieke toestand bij het ministerieel besluit tot voorlopige bescherming als monument met overgangszone van het fort van Kessel en omgeving in Nijlen (Kessel)**

Objectnummer: 4001/12026/119.1

Fort van Kessel en omgeving, Fortstraat zonder nummer

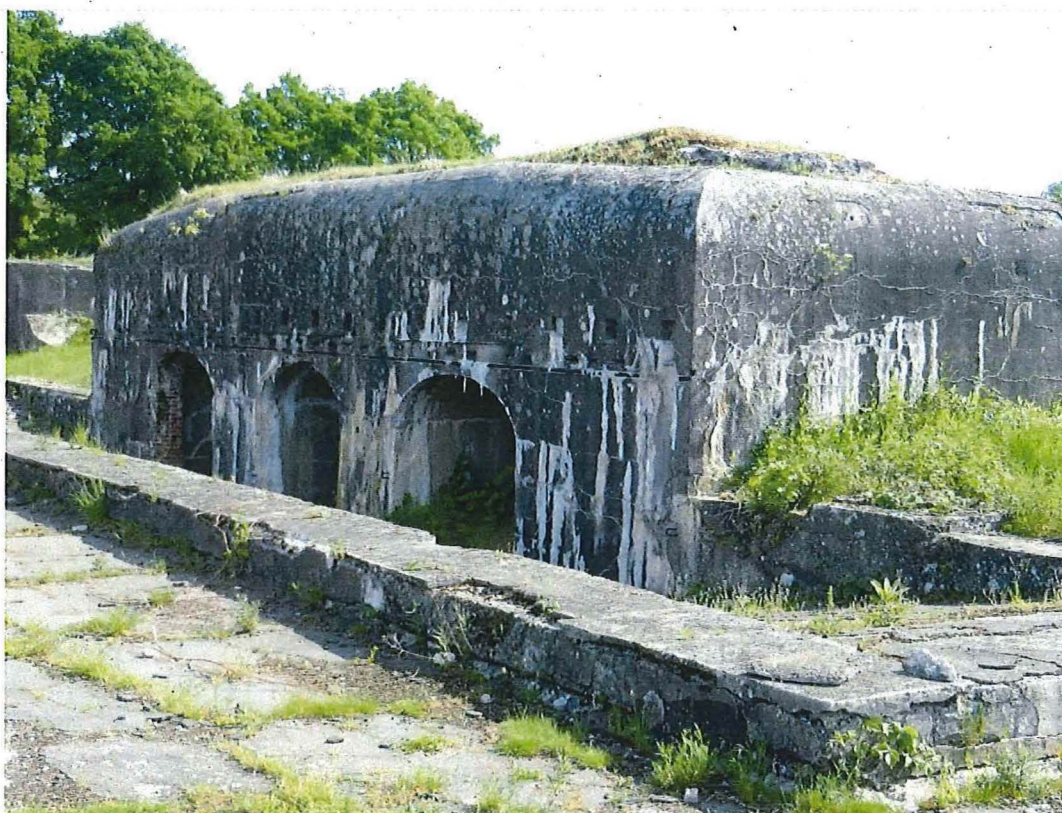
33. Centrale geschutskoepel, achterzijde: in de drie opening stond mobiele artillerie die boven op het fort kon worden geplaatst. Elke poort was afgedekt met een zijdelings verplaatsbare metalen schuifdeur, die intussen verwijderd is, 22/05/2017.

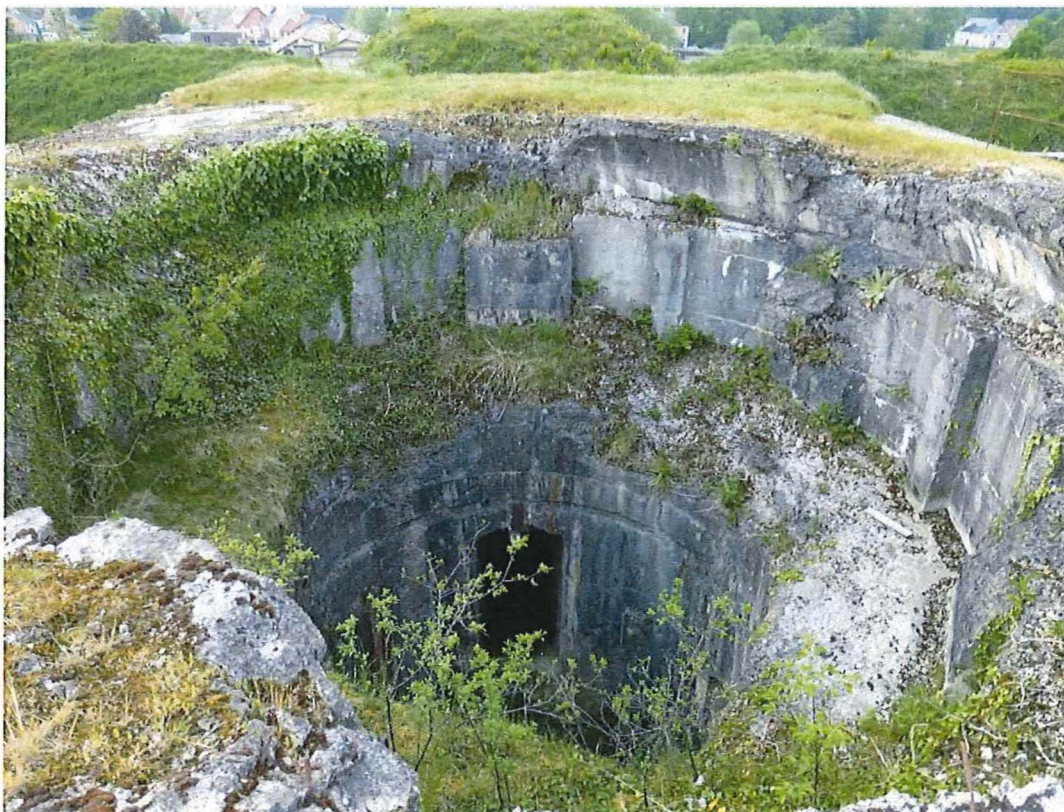
35. Opening van de 15cm geschutkoepel van het fort van Kessel, 21/05/2016.

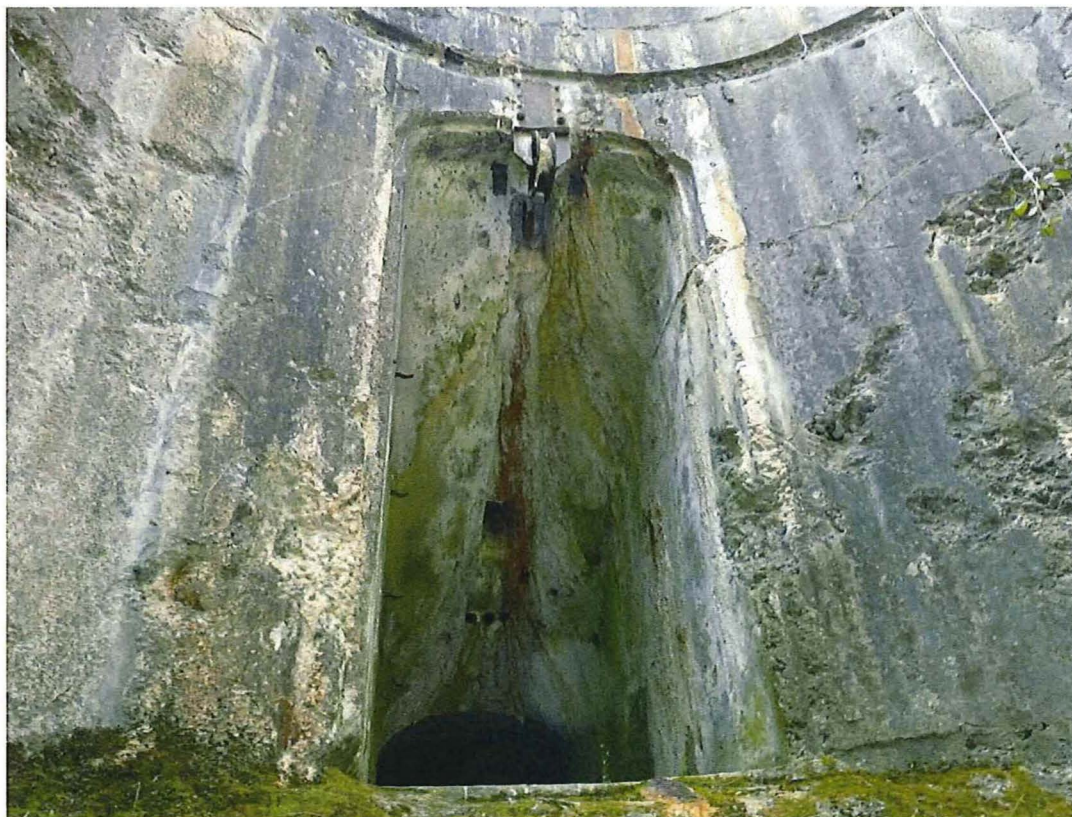
36. Binnenkant van de 15 cm geschutkoepel, toegang naar de munitiekamer, 21/05/2016.

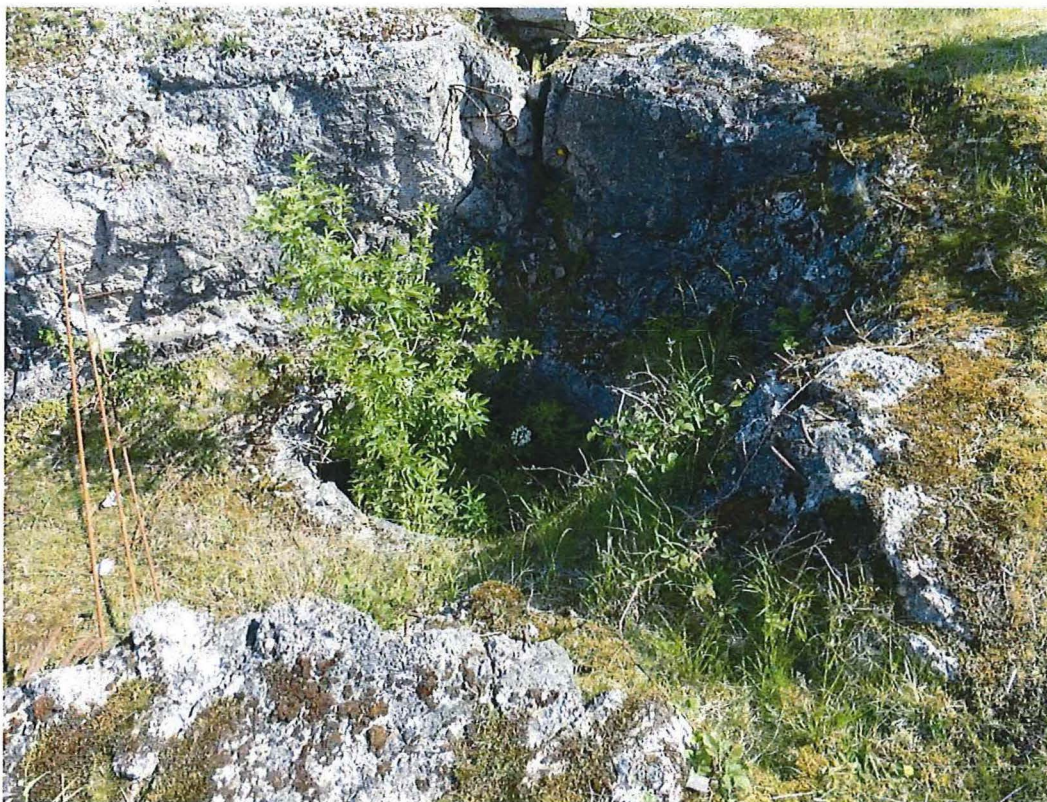
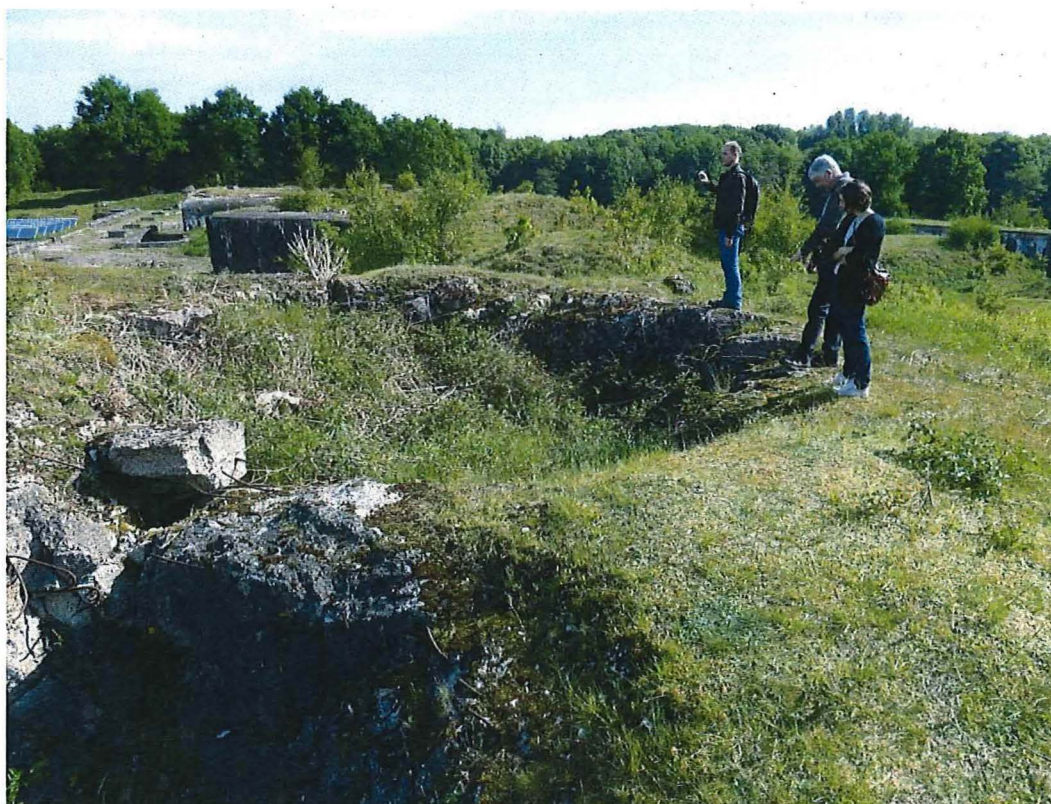
37. Saillant 3, bovenzijde: resten van de 7,5cm geschutskoepel op saillant 3. De wapening in het beton geeft aan waar de bunker tijdens het interbellum over de geschutskoepel werd gelegd, 22/05/2017.

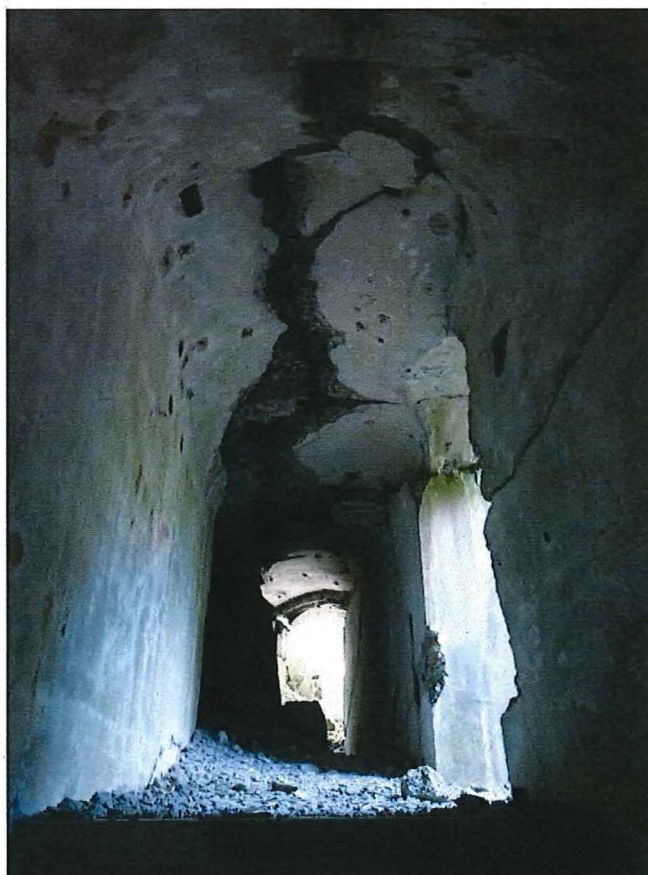
39. Saillant 3, interieur: trap en gang naar de 7,5cm geschutkoepel, 22/05/2017.

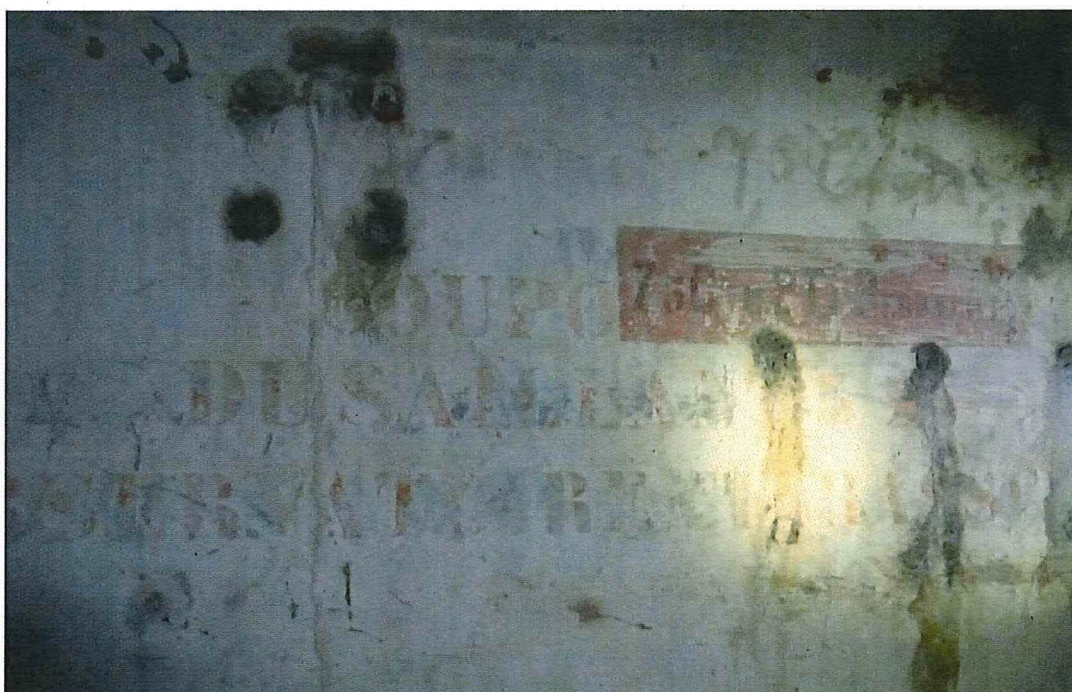
40. Saillant 3, interieur: muuropschrift met verwijzing naar de 7,5 cm koepel van saillant 3, 22/05/2017.

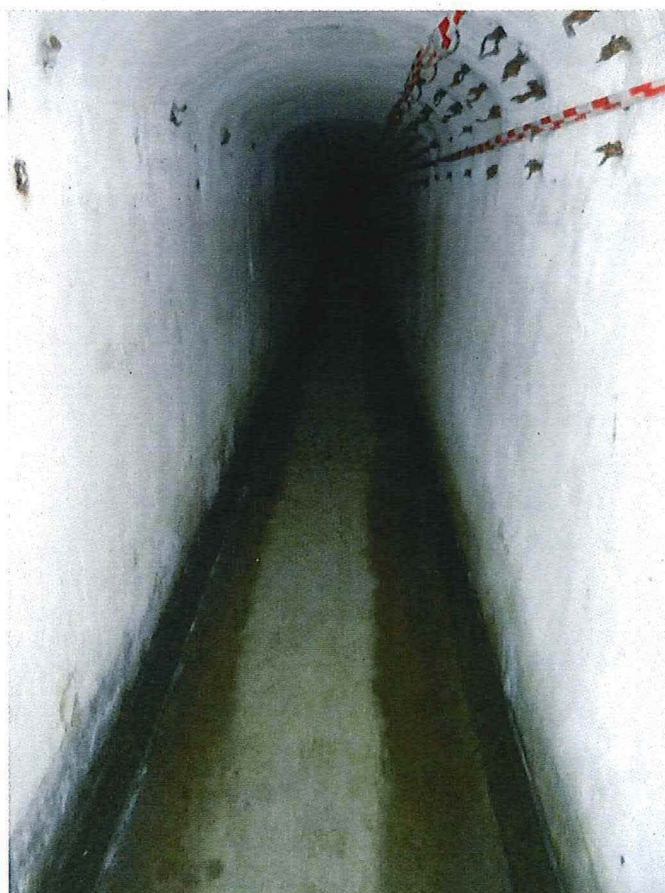
41. Gang tussen de centrale geschutskoepel en de caponnière, betonnen vloer, verankeringen van elektrische leidingen tegen het plafond, 22/05/2017.

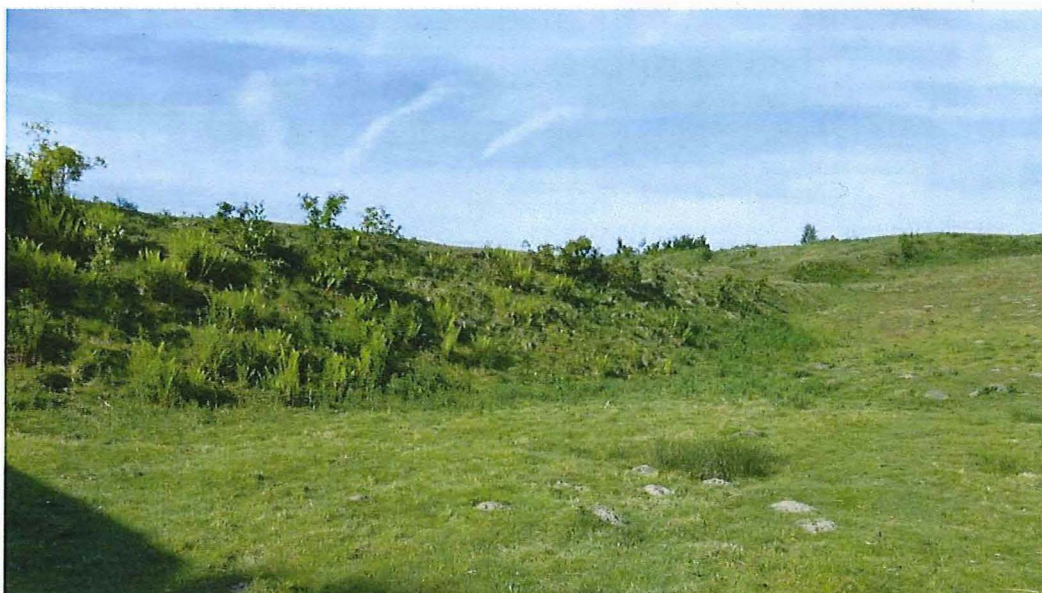
42. Aanaarding van de gang naar de caponnière (links) en escarp (rechts) ; 22/05/2017.

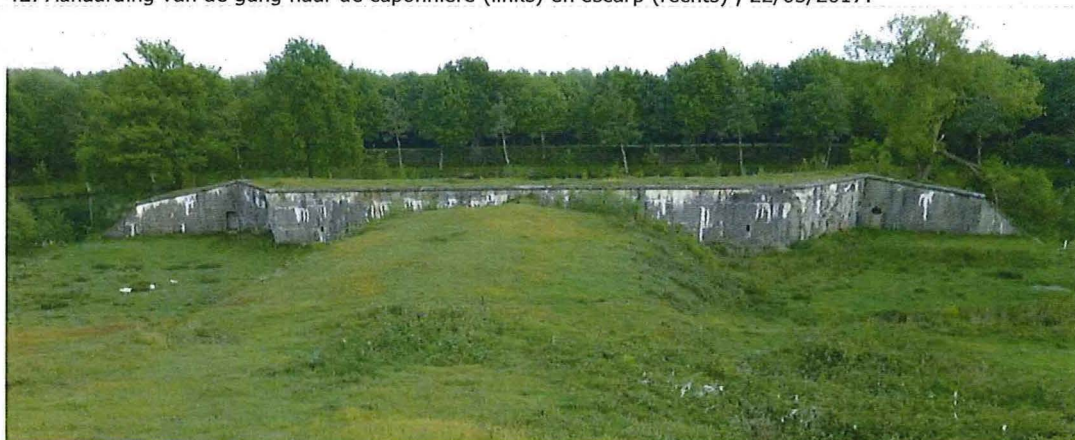
43. Caponnière met schietgaten, gaten voor 5,7cm snelvuurkanonnen en oreillon (schuinaflopnd). Centraal op de voorgrond bevindt zich de aangeaarde ondergrondse galerij naar de caponnière. In de achtergrond, achter de eerste bomenrij is het steile contrescarp zichtbaar, 21/05/2016.

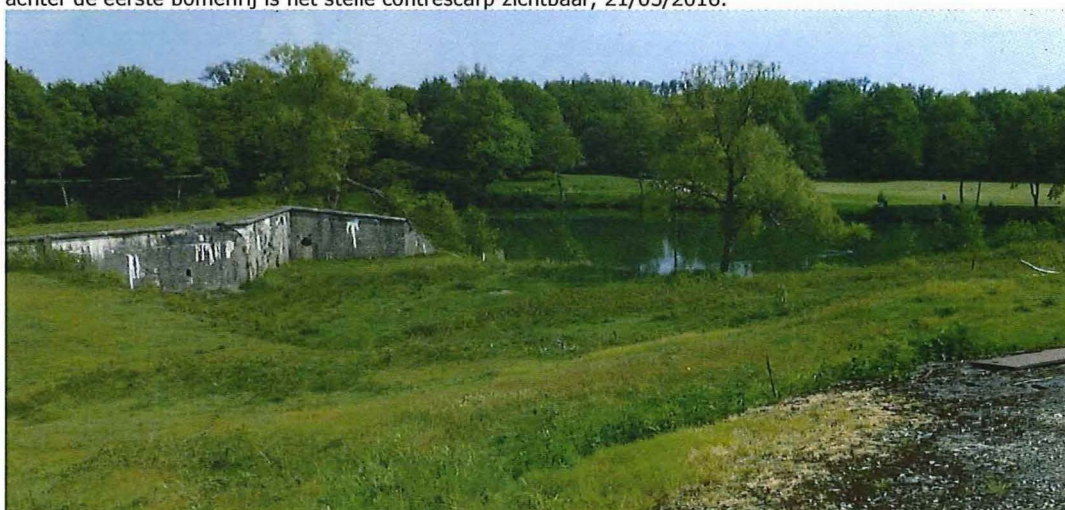
44. Caponnière met schietgaten, gaten voor 5,7cm snelvuurkanonnen en oreillon (schuinaflopnd). Centraal op de voorgrond bevindt zich de aangeaarde ondergrondse galerij naar de caponnière. In de achtergrond, achter de eerste bomenrij is het steile contrescarp zichtbaar, 21/05/2016.

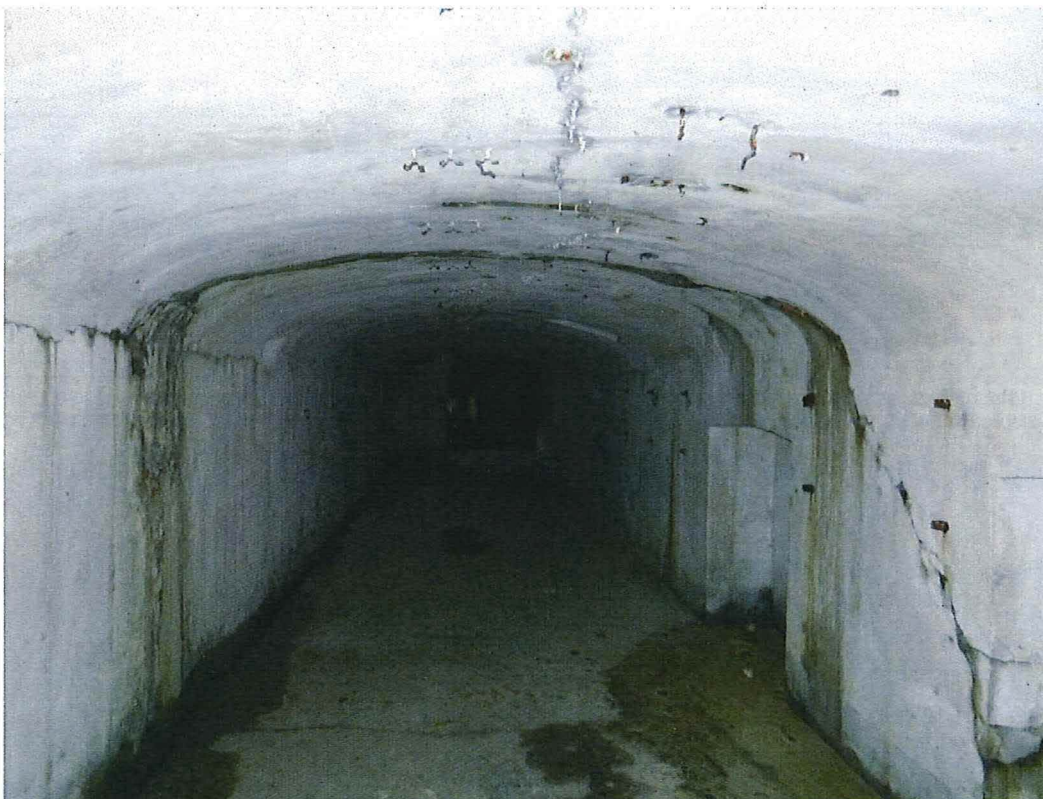
46. Caponnière interieur: corridor met verankeringen, dichtgemetste schietgaten, betonnen vloer en nissen voor muurkastjes, 22/05/2017.

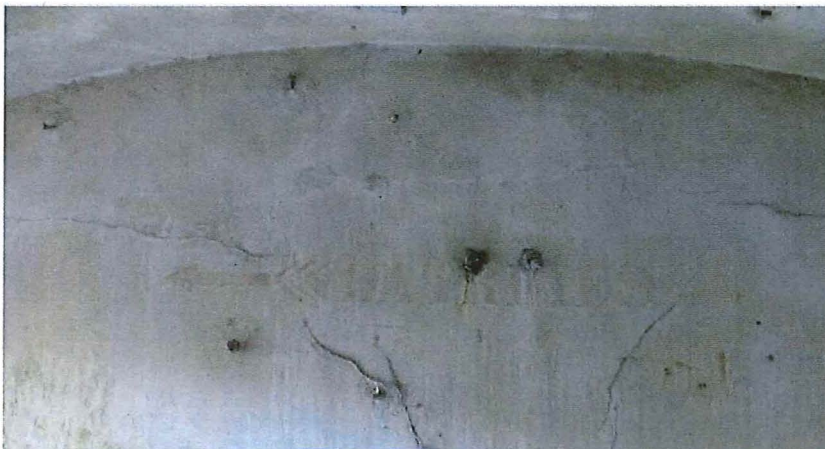
47. Muuropschrift 'Latrines' van voor 1914 in de caponnière verwijzend naar het buitentoilet in de linkercaponnière, 22/05/2016.

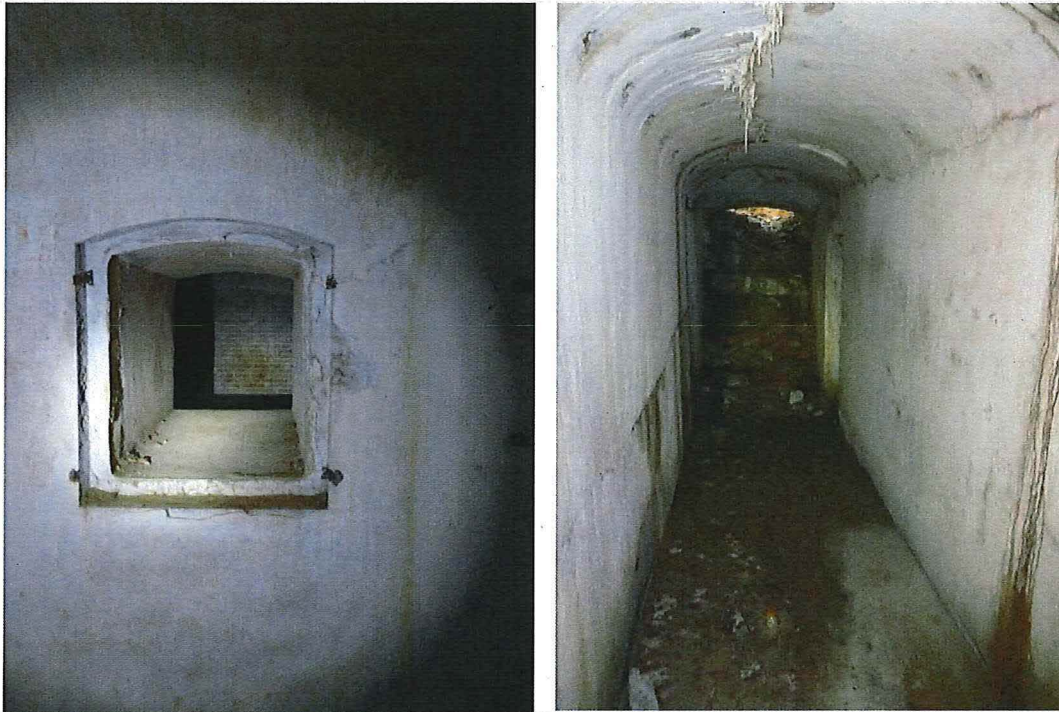
49. Caponnière corridor: links doorkijk vanuit de gang naar de achterliggende munitiekamer, rechts gang naar de 5,7cm geschutkoepel, 22/05/2016.

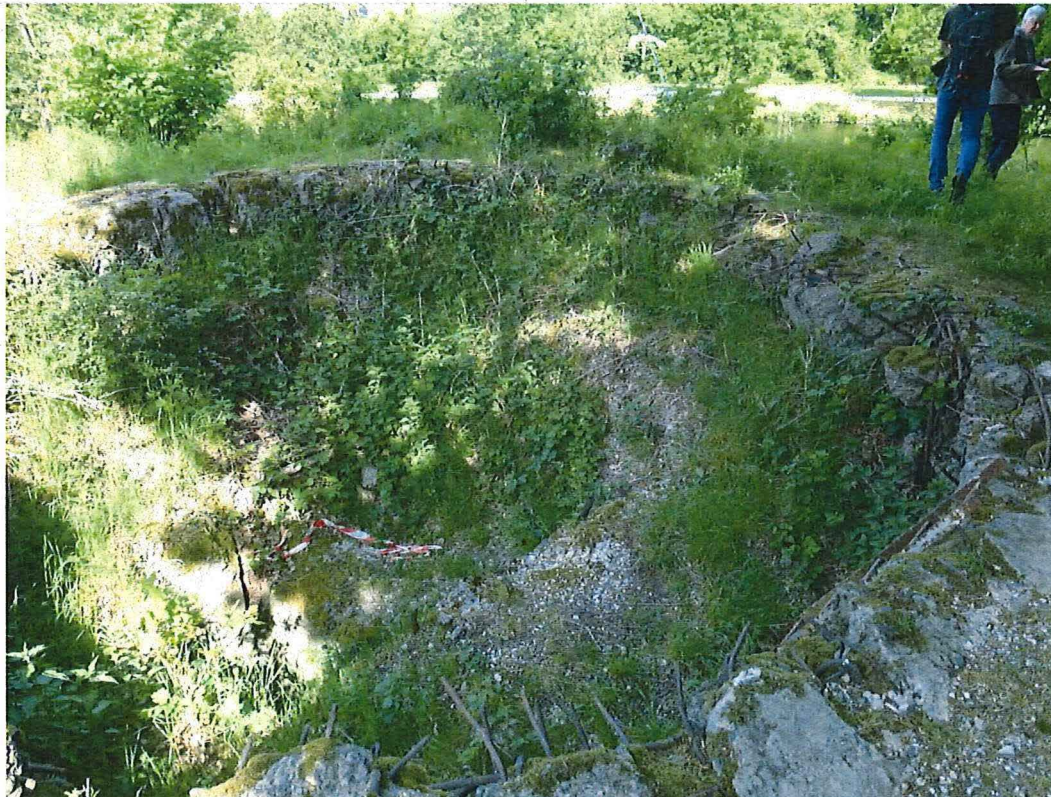
50. Saillant 1, bovenzijde: het gewapend beton op de rand van de koepel zijn de resten van de torenbunker die in het interbellum bovenop de geschutkoepel is aangelegd, 22/05/2017.

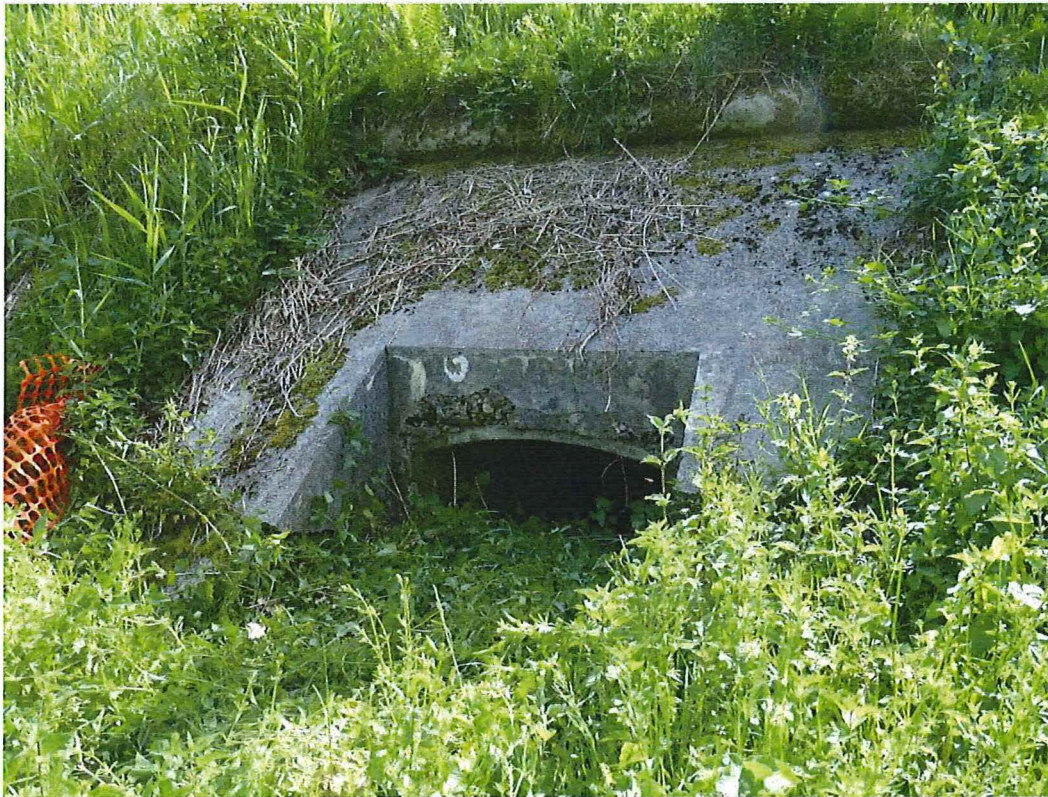
51. Saillant 1: ventilatiegang aan het keelfront van het forteiland, 22/05/2017.

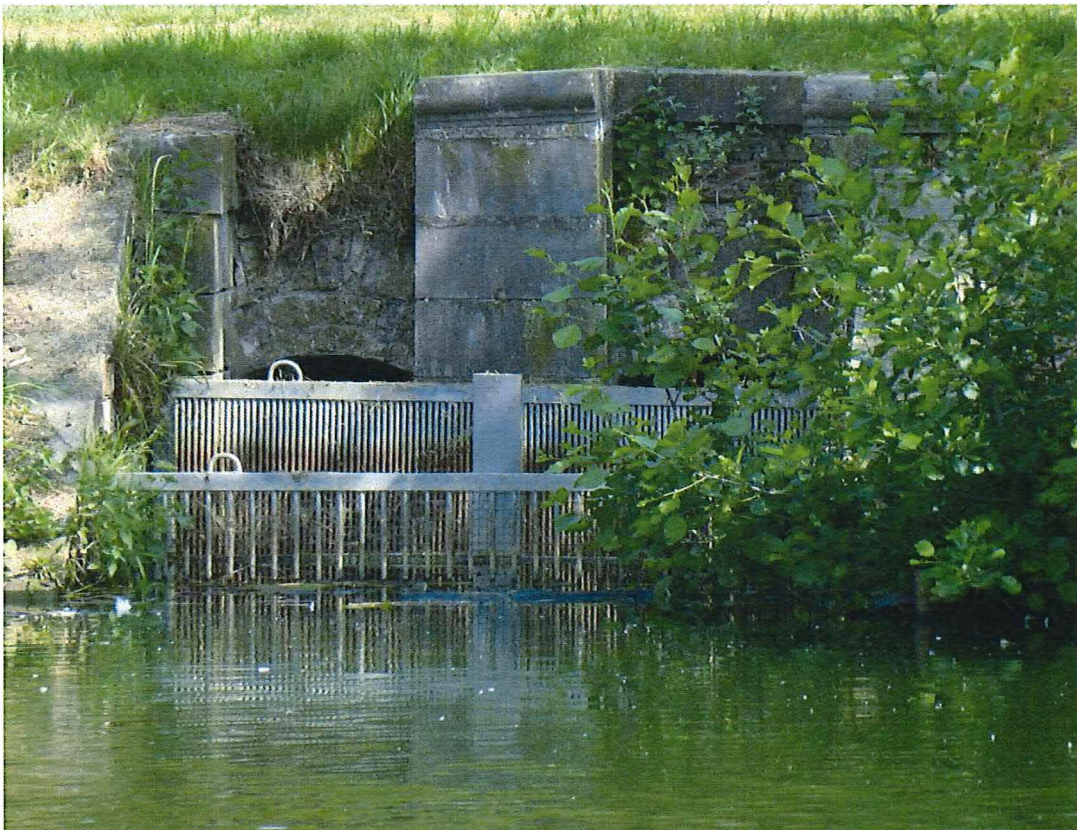
52. Sluis voor waterafvoer vanuit de vestinggracht naar de Elstbeek, 22/5/2017.

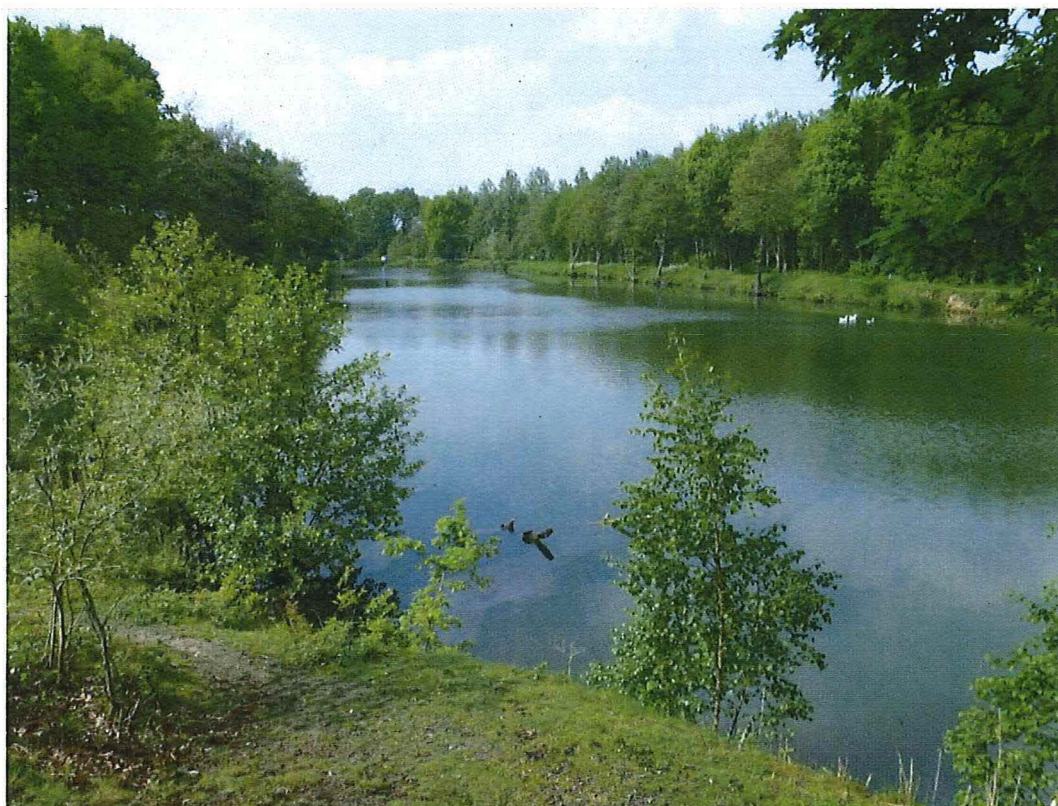
53. Vestinggracht aan de linkerkzijde van het forteiland, 12/05/2017.

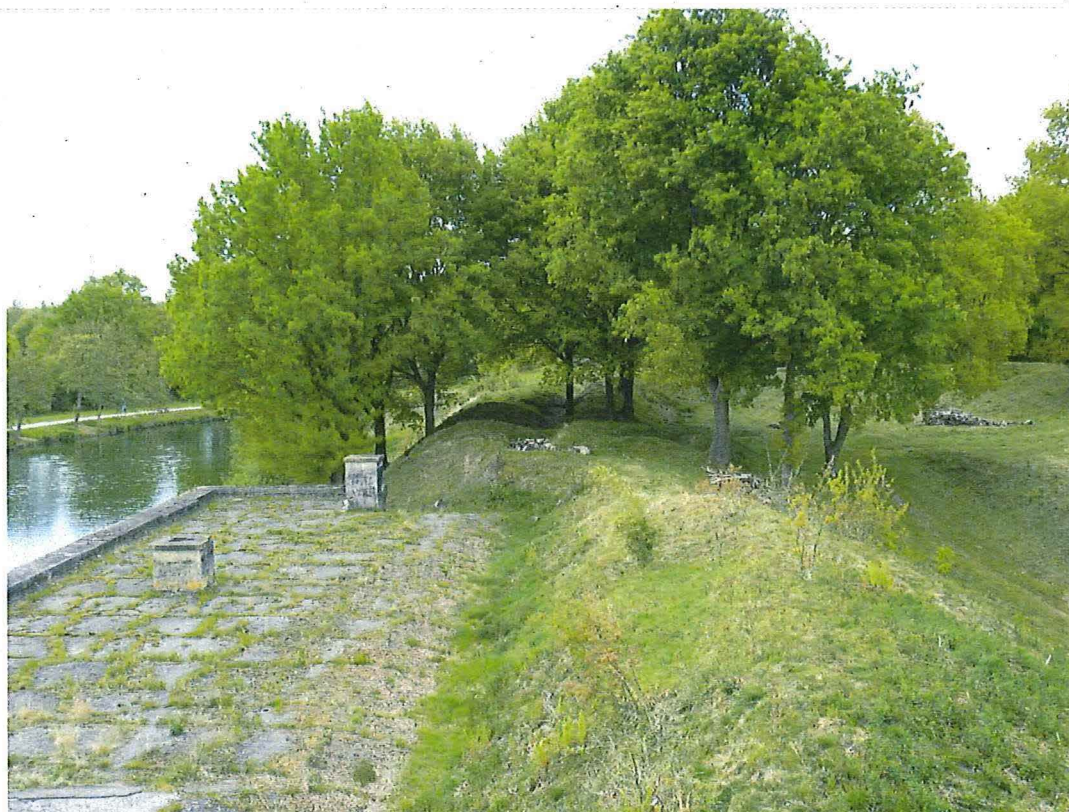
54. Loopgraven uit het interbellum ter hoogte van het keelfrontgebouw links, 12/05/2017.

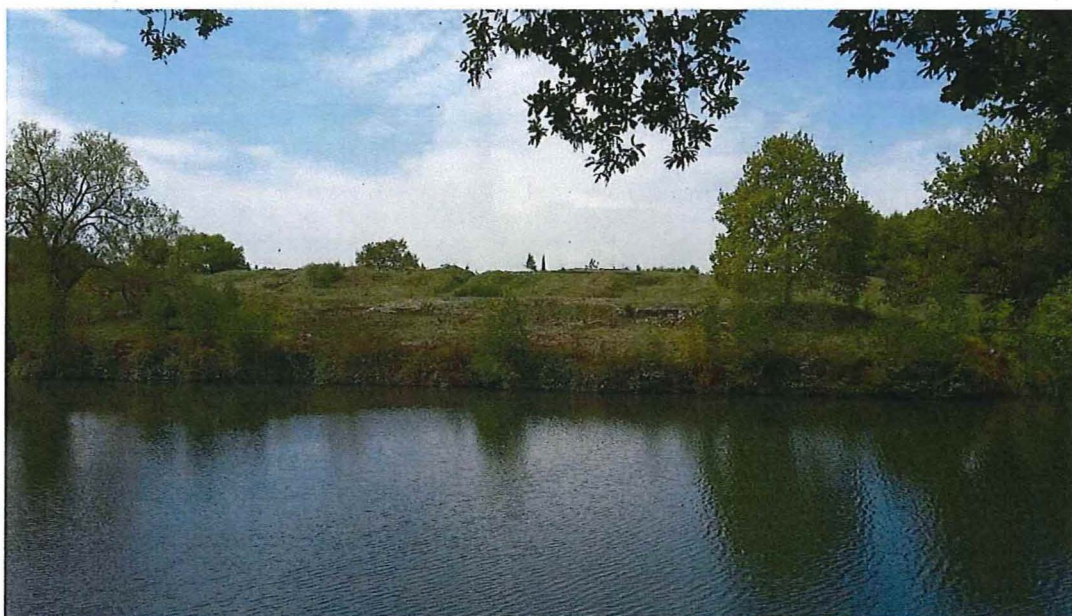
55. Zicht op het forteiland vanaf het glacis: door de aanaardingen zijn de fortgebouwen aan het zicht onttrokken, 21/05/2016.

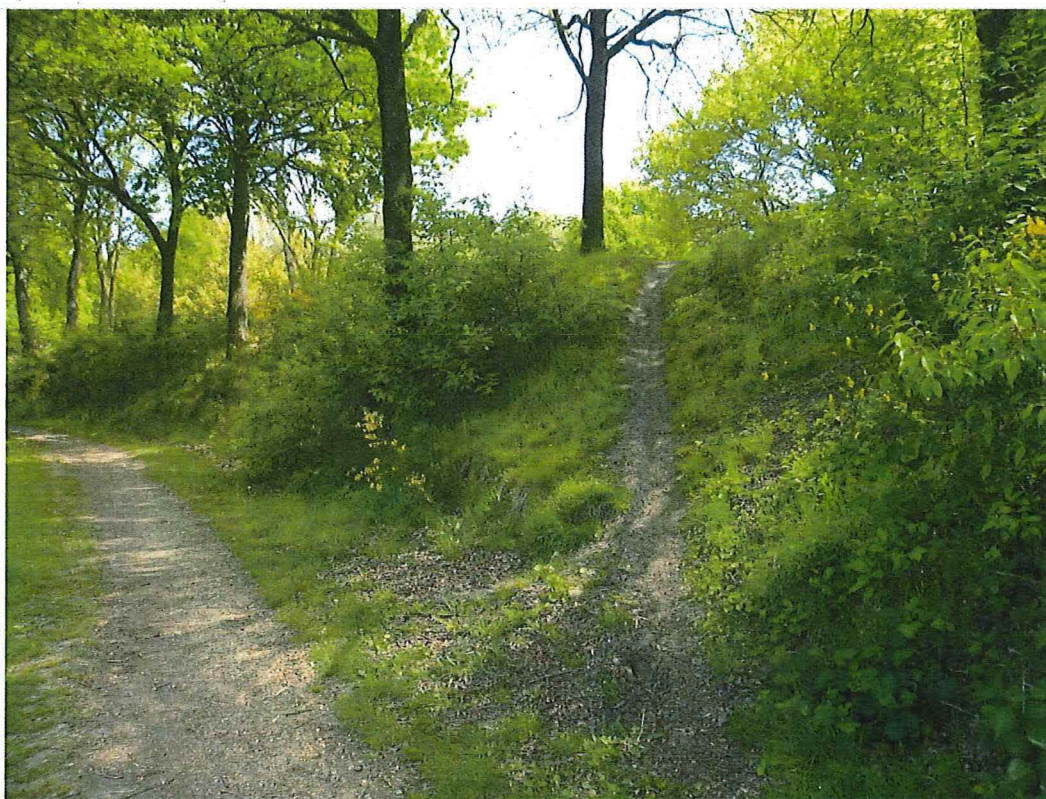
57. Contrescarp en bedekte weg (pad links op de foto). De informele paden over het contrescarp geven toegang tot de bovenzijde van het glacis, 12/05/2017.

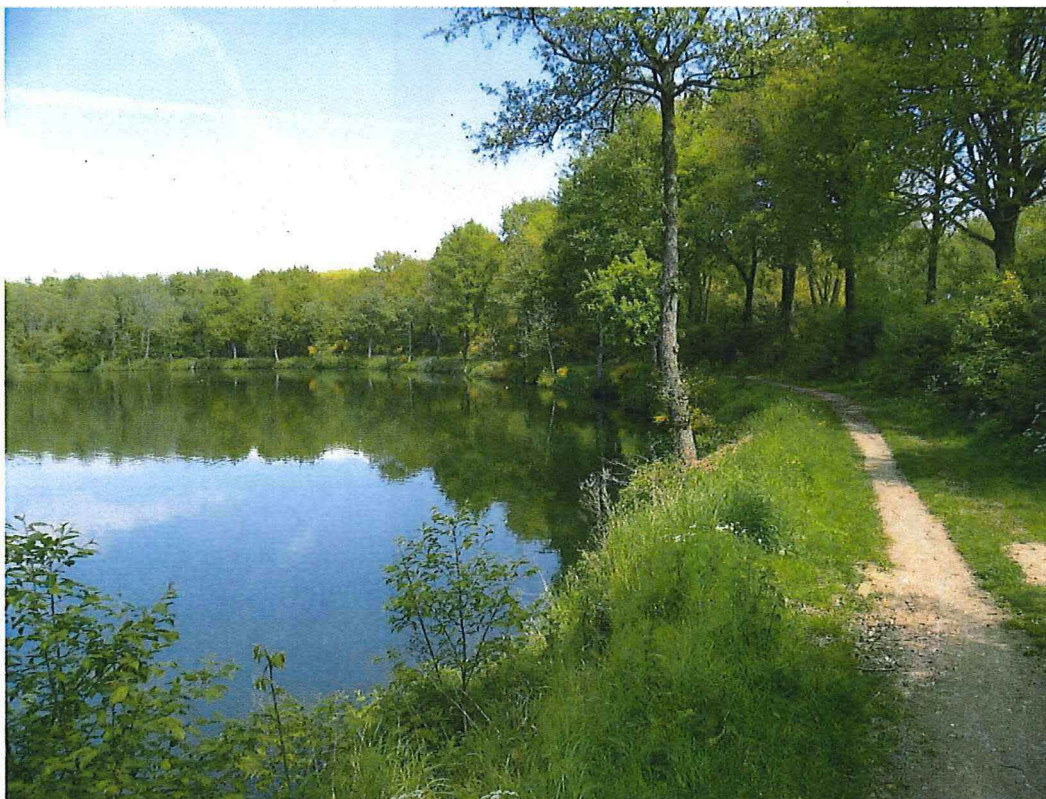
58. Bedekte weg langs de aanvalszijde van het fort, 12/05/2017.

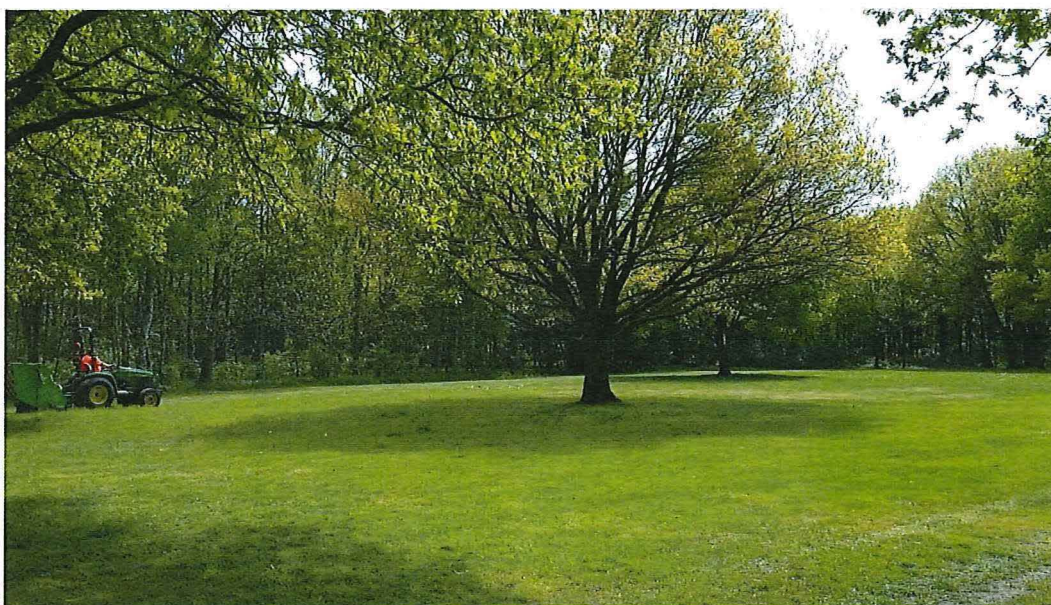
59. Bovenzijde van het glacis: gemaaid, 12/05/2017. Door de bebossing van het glacis is er geen doorkijk meer vanuit het forteiland naar de aanvalzijde.
