**Bijlage 2. Fotoregistratie van de fysieke toestand bij het ministerieel besluit tot definitieve bescherming als monument van het fort van Kessel in Nijlen (Kessel)**

Objectnummer: 4001/12026/119.1

Fort van Kessel en omgeving, Fortstraat zonder nummer

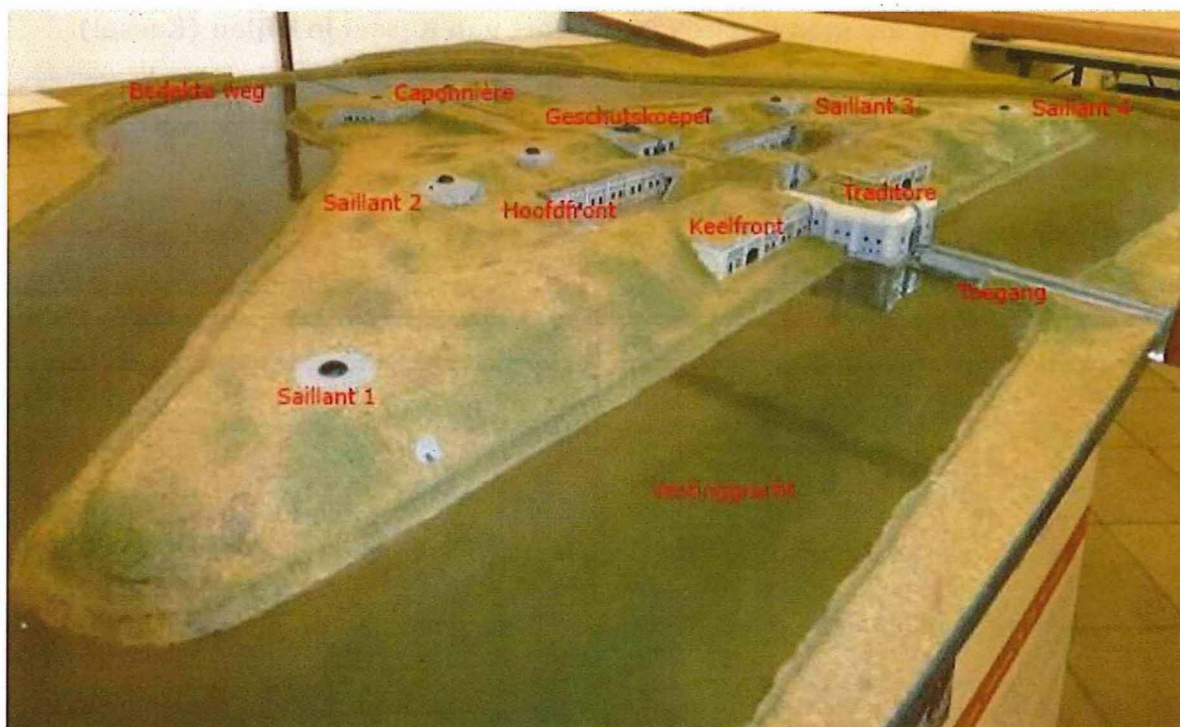
1. Maquette van het fort van Kessel, zoals getoond in de educatieve ruimte in het fort, 21/05/2016.

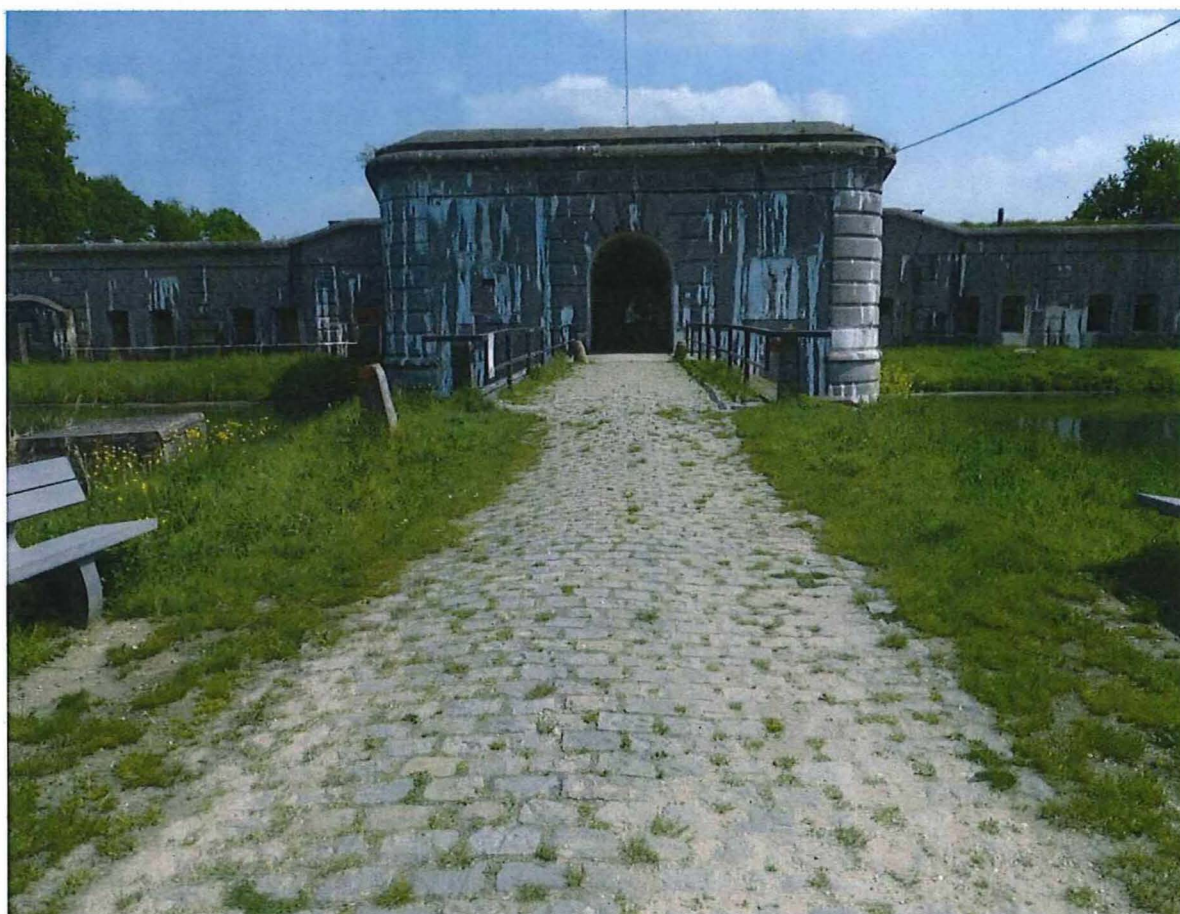
2. Brug, poort en traditorebatterij, toegang tot het fort van Kessel, 21/05/2016.

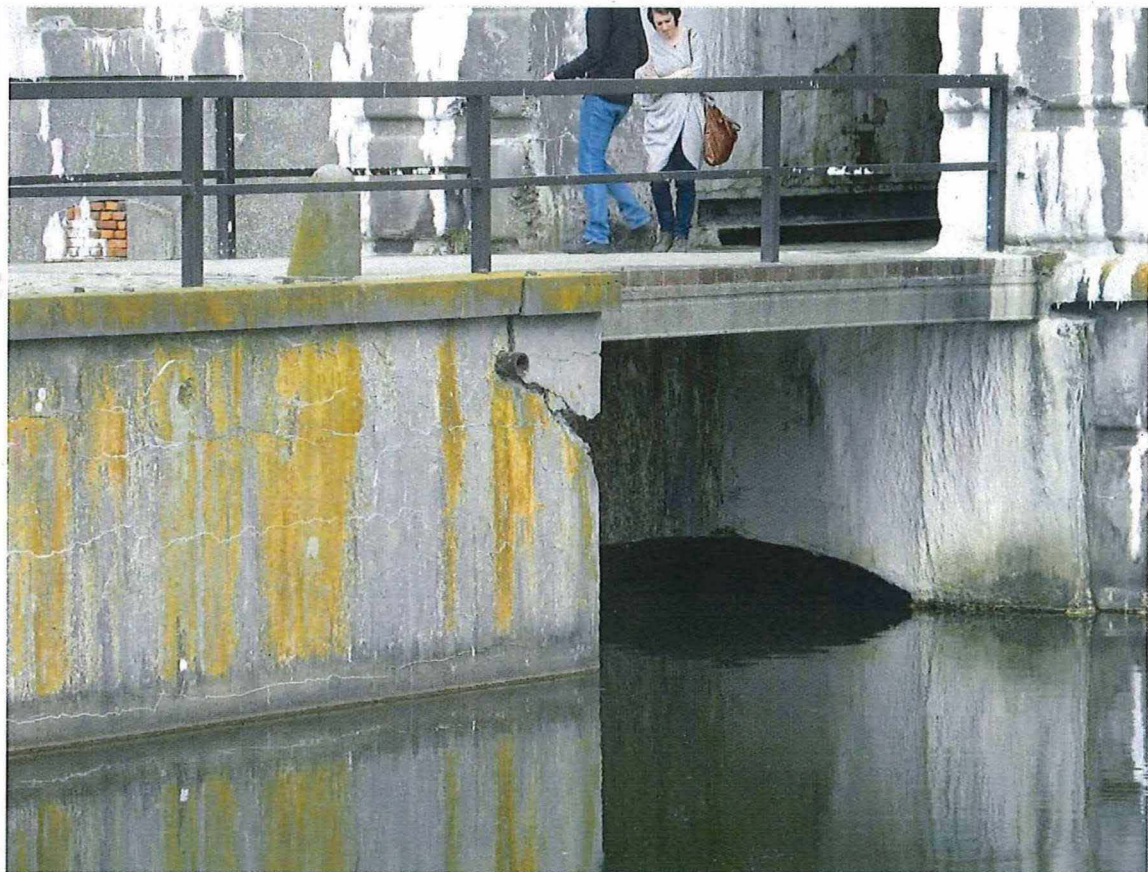
3. Dam en brug boven de vestinggracht bij de toegang tot het fort. De balustrade van de brug is niet origineel, geplaatst in de jaren 1970. De horizontale 'gleuven' boven de brug geven de positie van de mobiele brug aan, 12/05/2017.

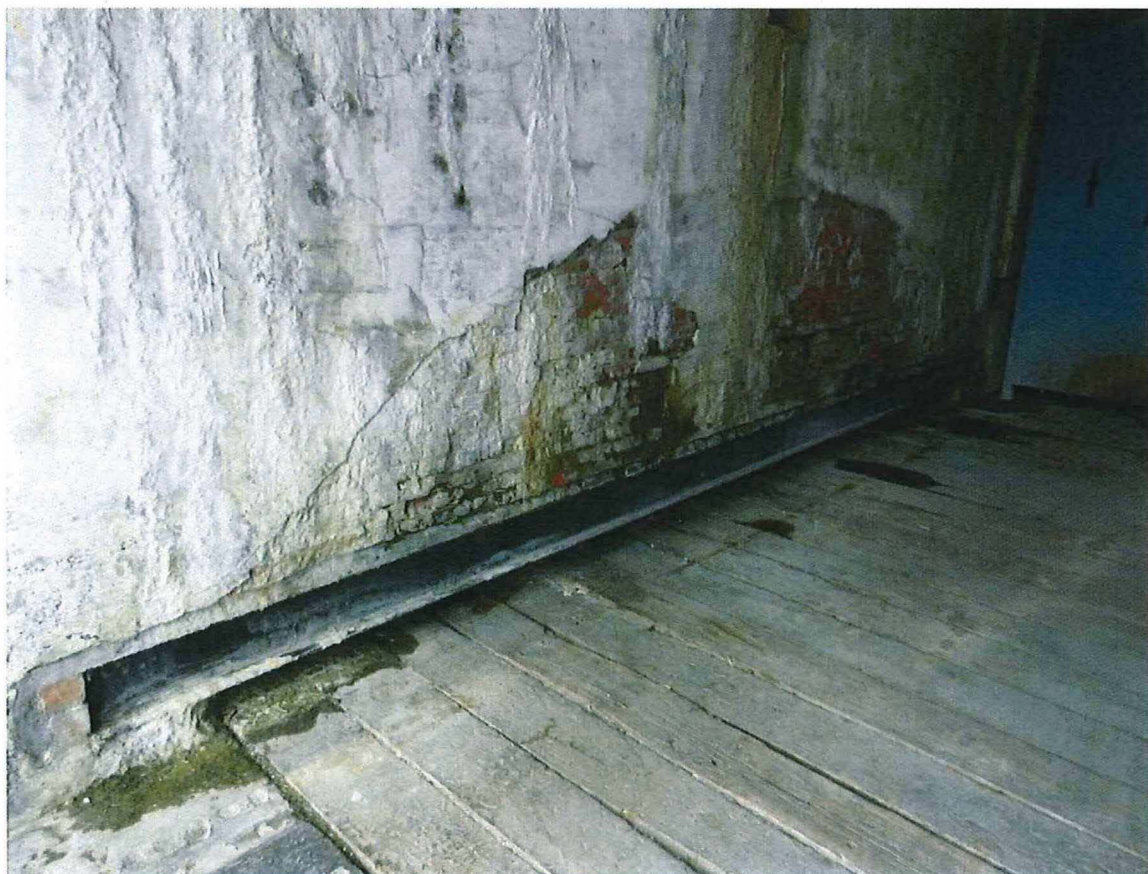
4. Mobiele brug bij de toegang van het fort. Bevindt zich in de poort van het traditoregebouw, de binnenmuur is in baksteen uitgevoerd, 12/05/2017.

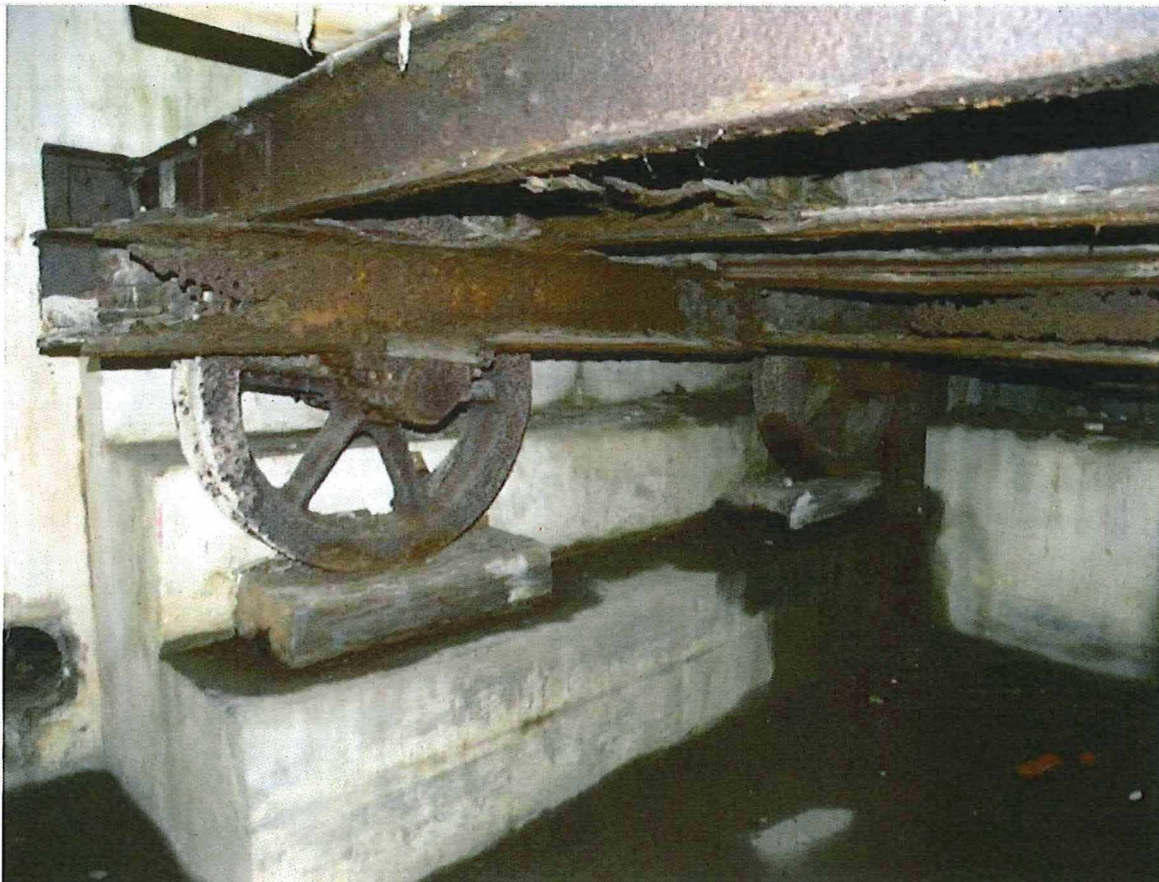
5. Mobiele brug om de toegang tot het fort te kunnen onderbreken. Bevindt zich in de brugzaal van de traditorebatterij, 12/05/2017.

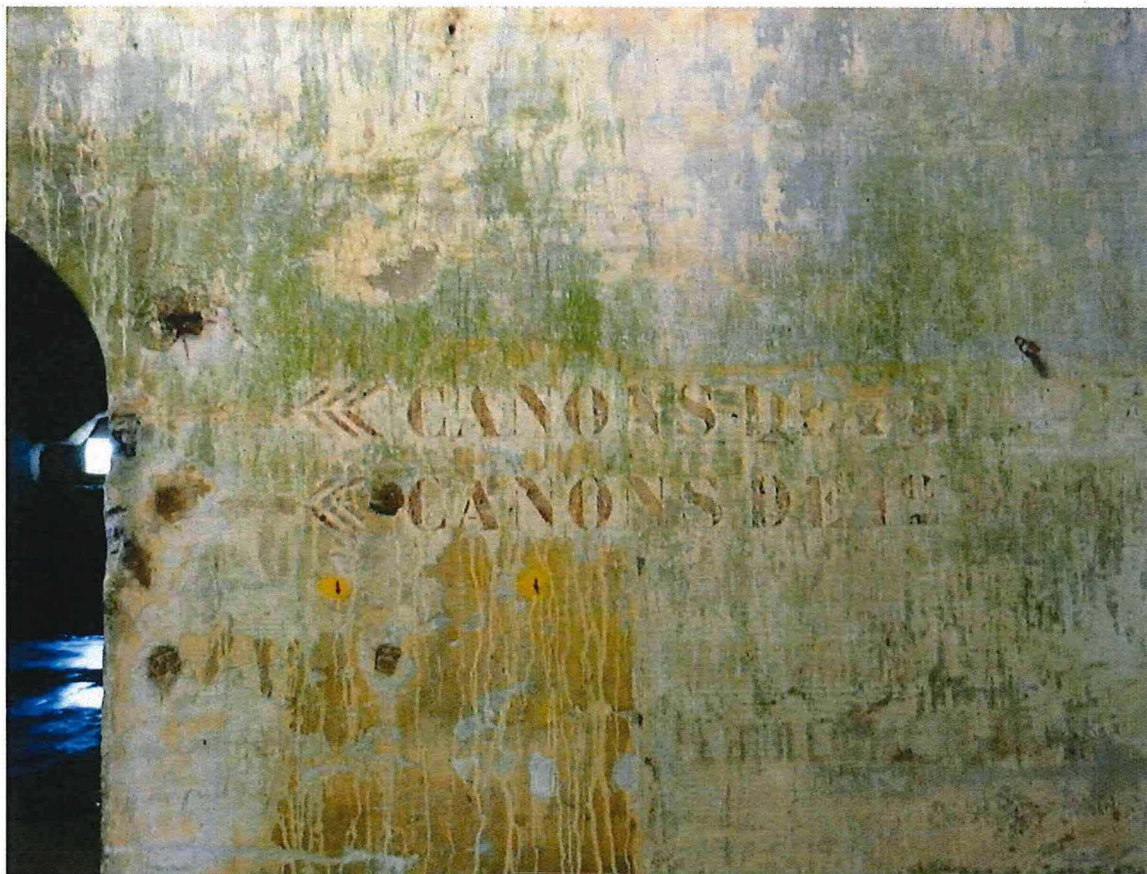
6. Muuropschrift in de poterne naast een toegang tot de traditorebatterij, het opschrift verwijst naar de positie van 7,5 en 12cm kanonnen, 12/05/2017.

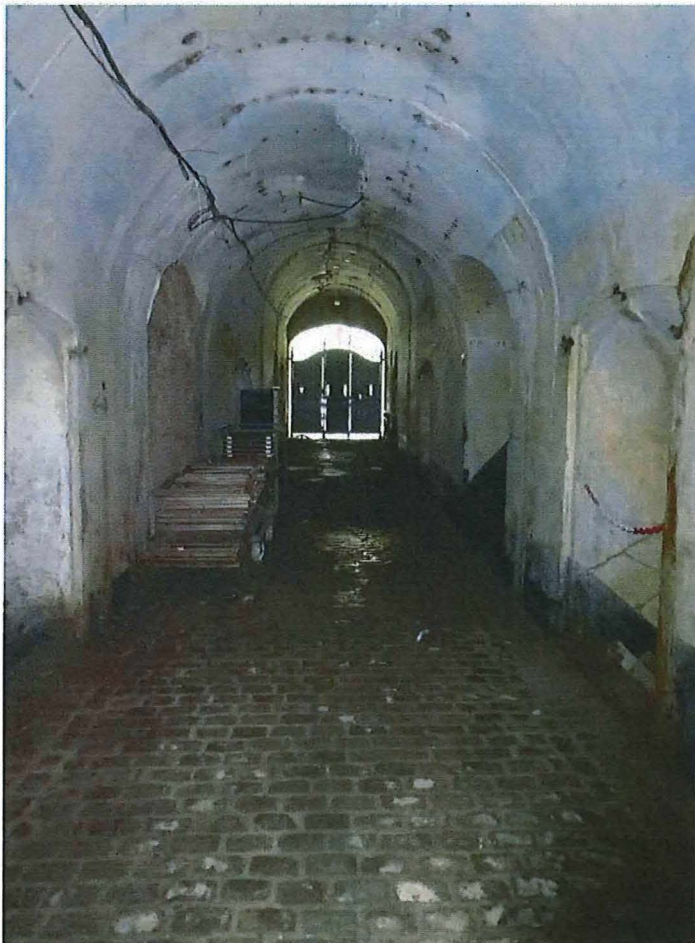
7.  
Poterne, de centrale as die de fortgebouwen met elkaar verbindt vanaf de toegangspoort (zichtbaar op foto) tot aan de caponnière aan de aanvalszijde van het forteiland, 21/05/2016.

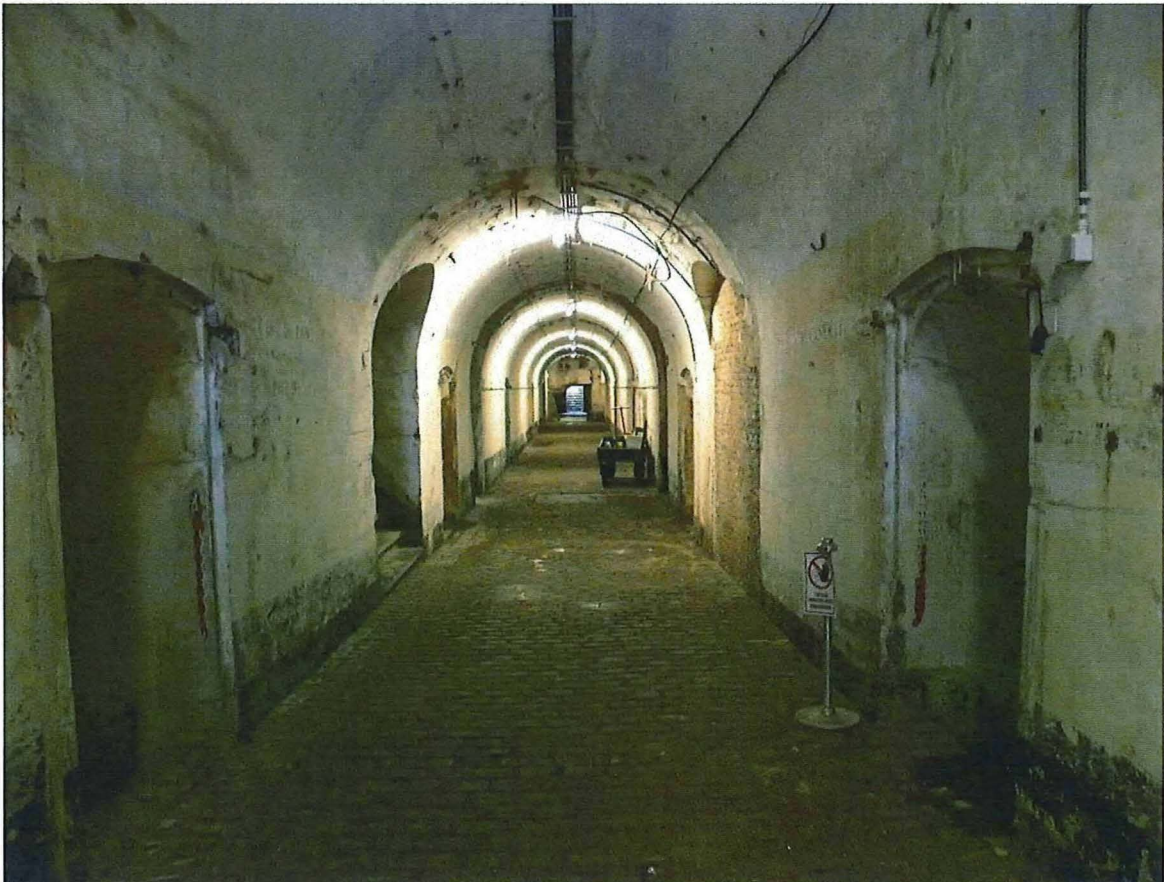
8. Poterne tussen het keelfrontgebouw en de centrale geschutskoepel. De kasseien zijn origineel, maar opnieuw gelegd. Links op de foto naast de deur zijn muuropschriften zichtbaar, 12/05/2017.

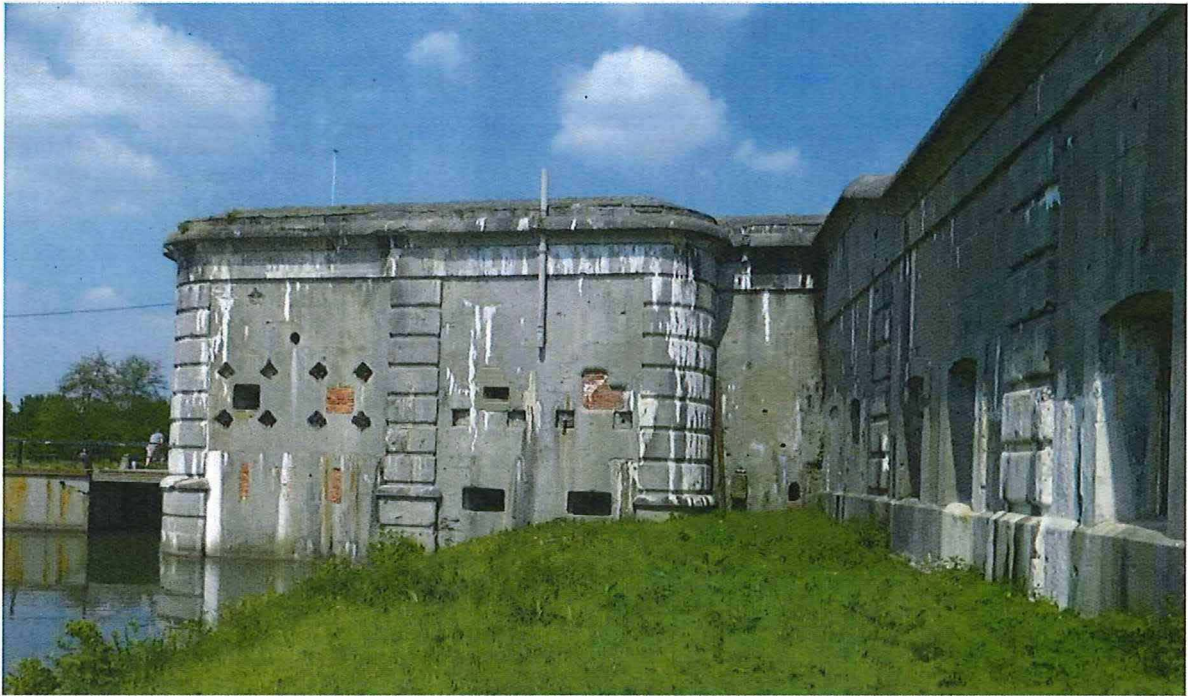
9. Zijkant van de traditorebatterij. Kort boven de waterspiegel bevindt zich de benedenverdieping, met (links) drie dichtgemaakte schietgaten, (midden) kanonkamer met twee gaten voor snelvuurkanonnen van 5,7cm, (achteruitspringend gedeelte) petroleumopslagplaats. De bovenverdieping telde (links) een kanonkamer met twee 7,5cm kanonnen, (midden) een kanonkamer met twee 12cm kanonnen en (achteruitspringend gedeelte) een projector waarvan de opening dichtgemaakt en bepleisterd is. Het materieel is verwijderd, maar in de muur zijn de gaten met de verankeringen van de plaataffuiten nog goed zichtbaar, 21/05/2016.

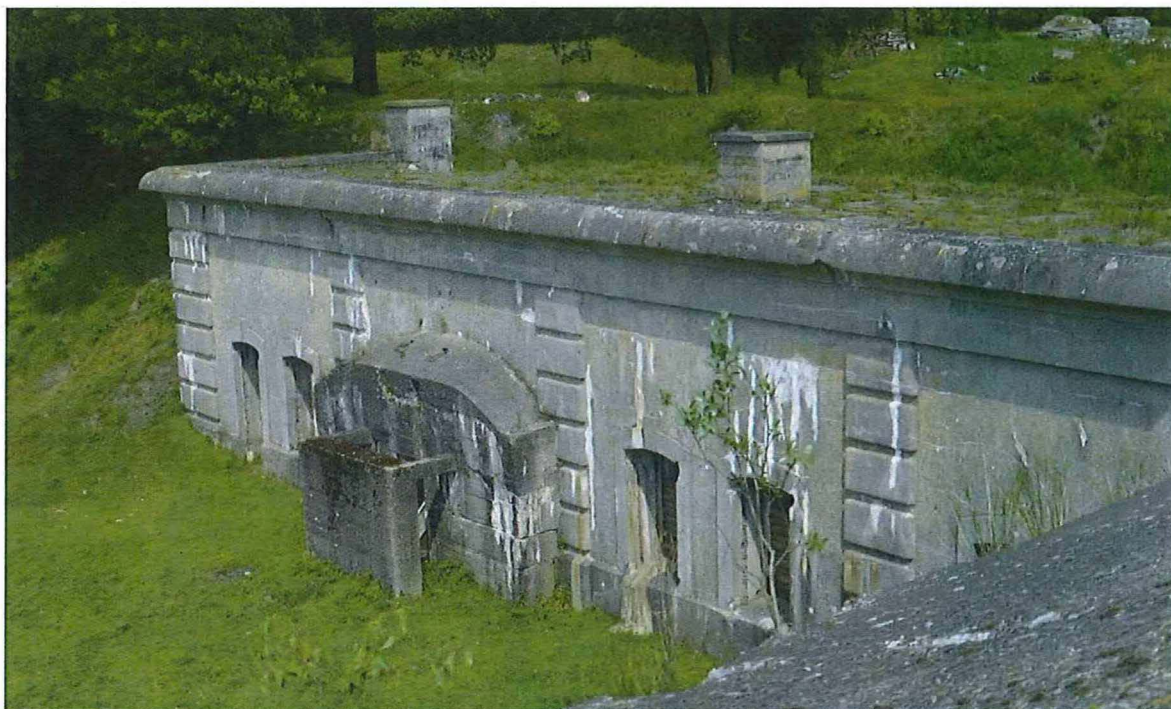
11. Zicht op het linkerkeelfrontgebouw, vanaf het dak van de traditorebatterij. Het muurtje centraal in de foto schermt de toiletten van de (onder)officieren tegen inkijk af. Boven op het dak zijn de ventilatieschachten zichtbaar, 21/05/2016.

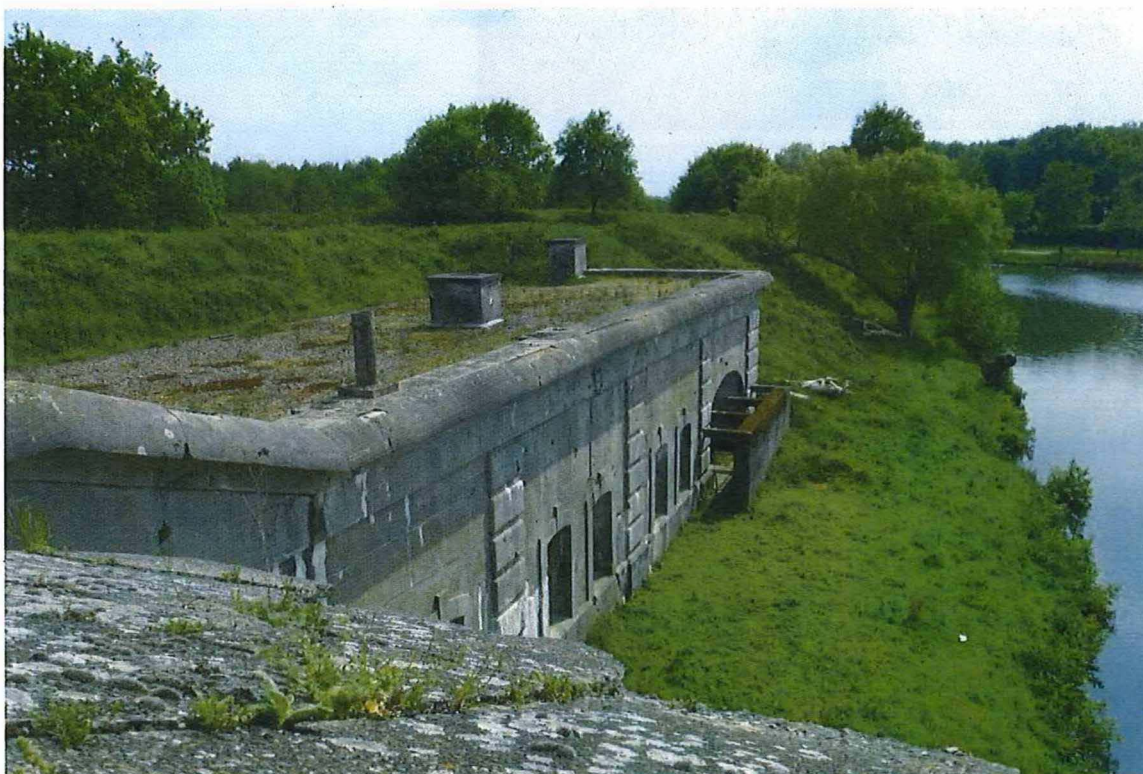
12. Zicht op het rechterkeelfrontgebouw, vanaf het dak van de traditorebatterij. Het blinde muurtje centraal in de foto schermt de toiletten van de (onder)officieren tegen inkijk af. Boven op het dak zijn de ventilatieschachten zichtbaar, 21/05/2016.

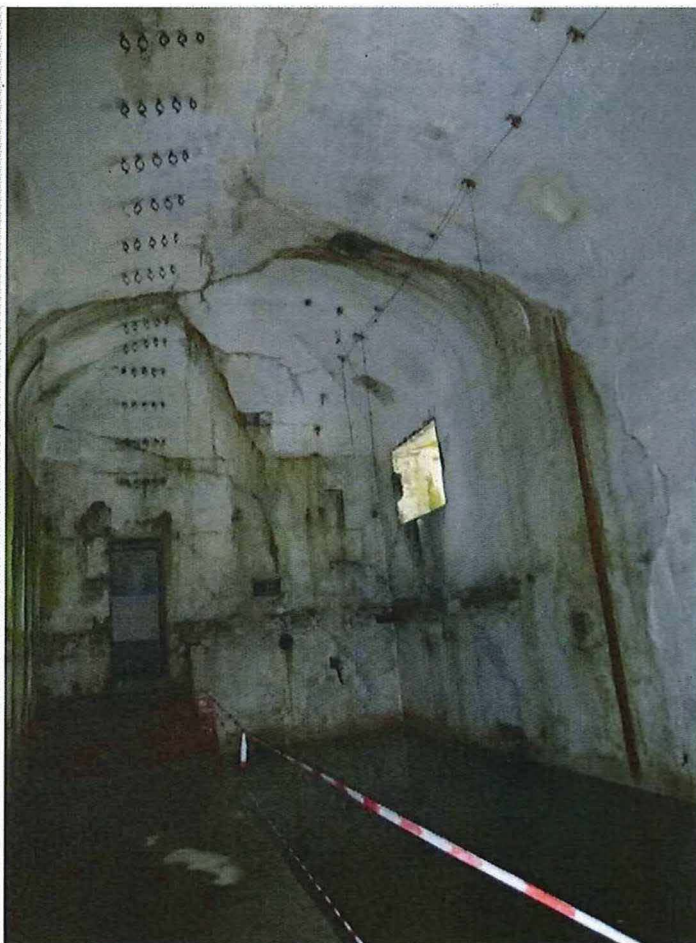
13.  
Rechterkeelfrontgebouw  
Interieur van de machinekamer  
Oorspronkelijk was deze ruimte in twee niveaus ingedeeld, maar de tussenliggende vloer is al tijdens het interbellum verwijderd. De binnenmuren en het gewelf zijn met pleister afgewerkt. De leidingen zelf zijn verdwenen, maar de verankeringen en de sporen van de verdeelkast zijn nog zichtbaar, 21/05/2016.

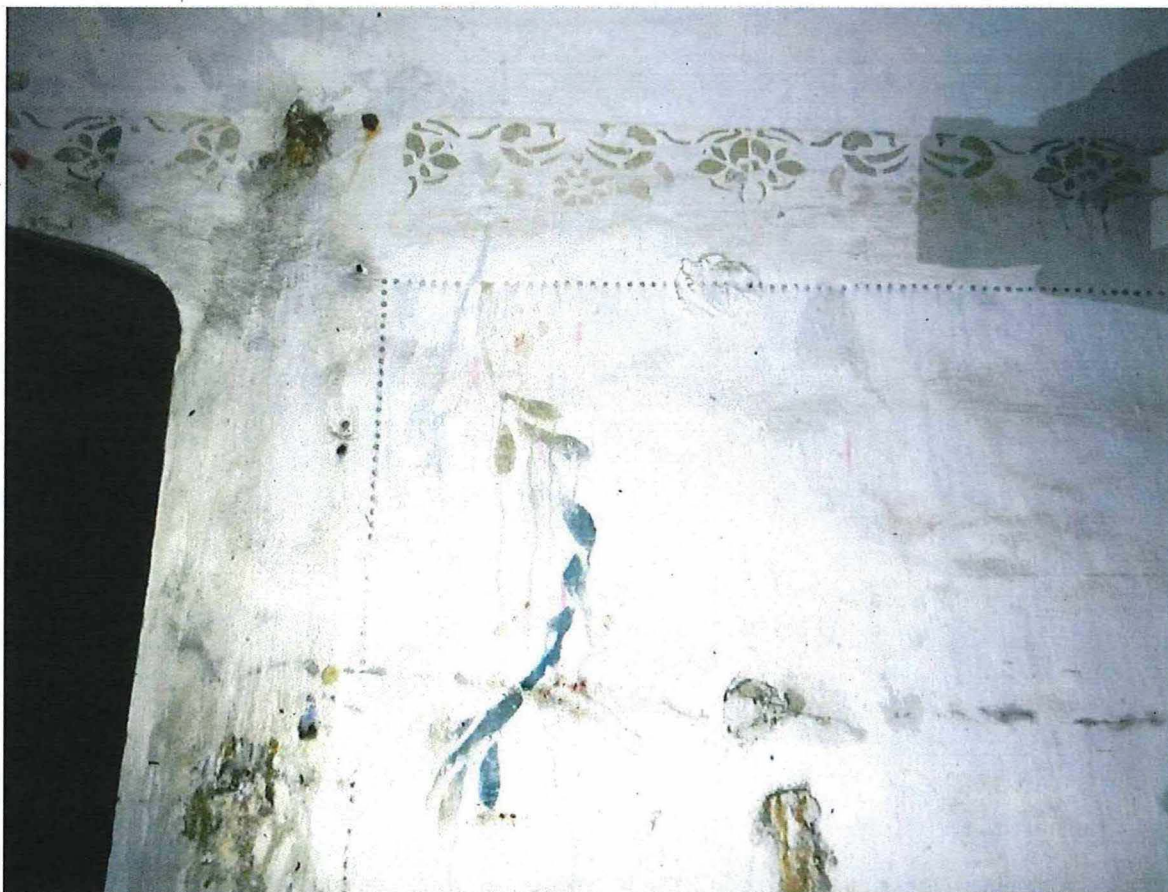
15. Keelfrontgebouw (links), interieur: gesjablonneerde muurversiering in de machinekamer die ooit als kantine werd gebruikt, 12/05/2017.

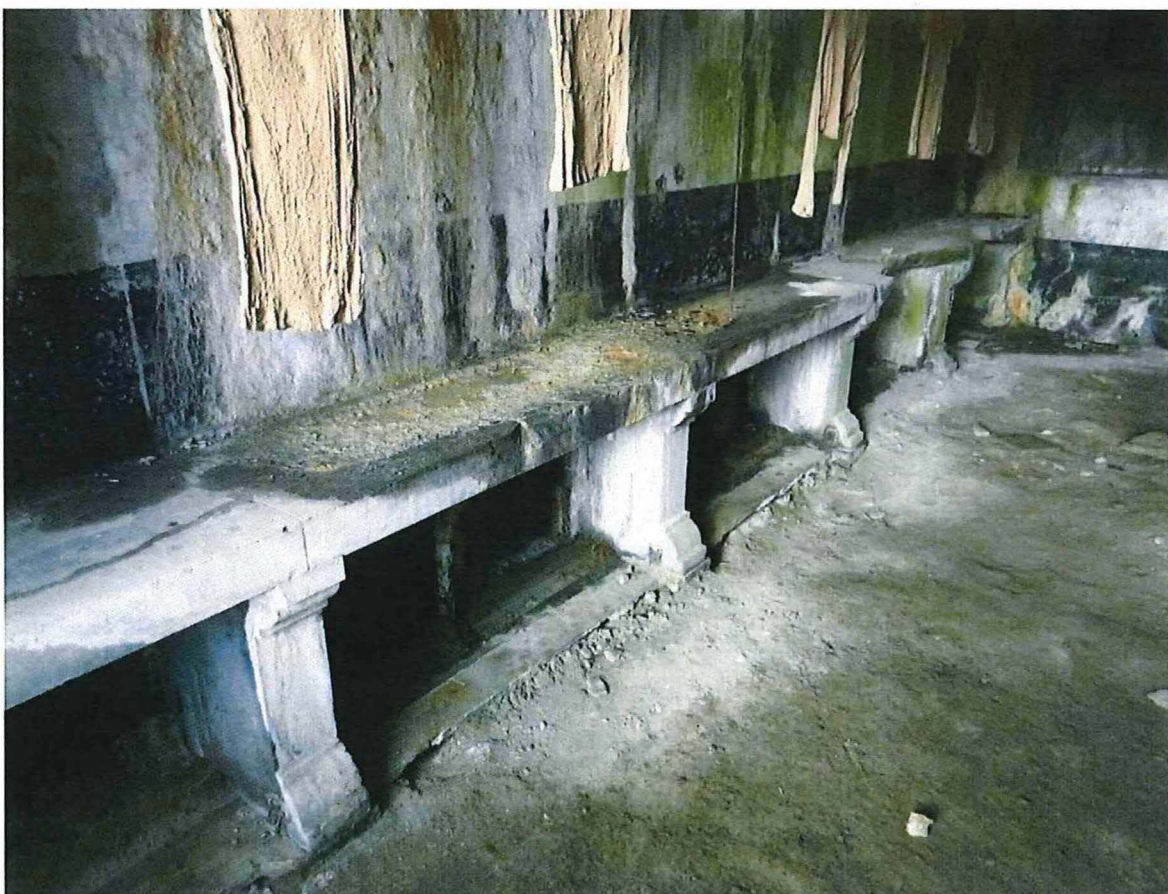
16. Keelfrontgebouw (links), interieur: wasplaats met originele arduinen wastafels, 12/05/2017.

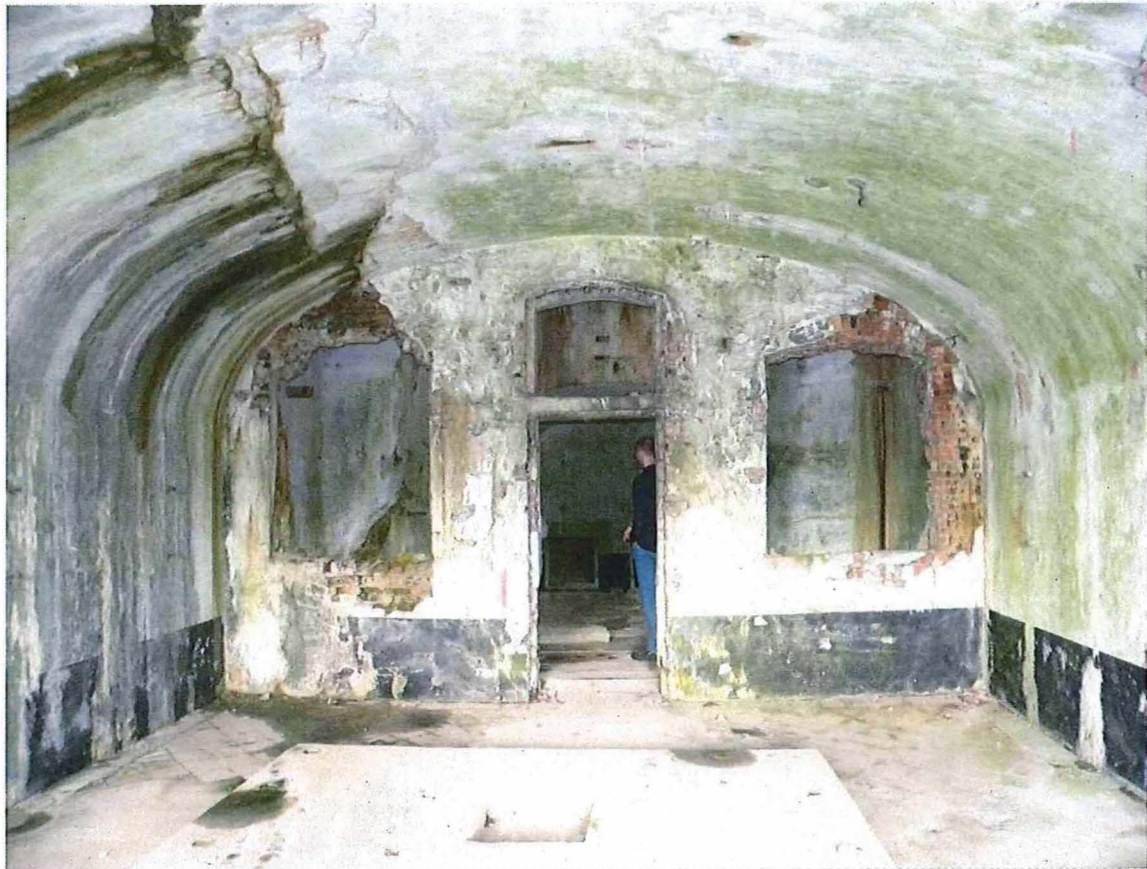
17. Keelfrontgebouw (links), interieur: douchekamer, met cementtegels, de douche-installatie en kranen zijn verwijderd, 22/5/2017.

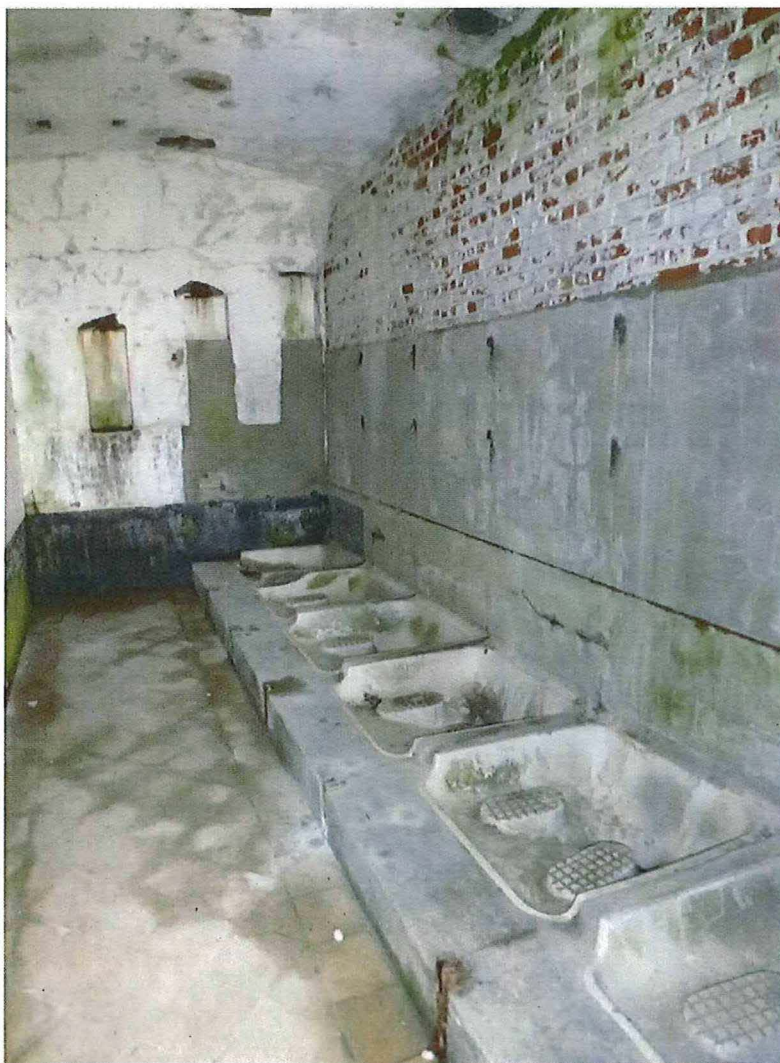
18. Rechterkeelfrontgebouw  
Toiletten voor de gewone  
manschappen. Deze Franse  
toiletten zijn geplaatst in  
het interbellum en  
vervangen de originele  
'Turkse toiletten',  
21/05/2016.

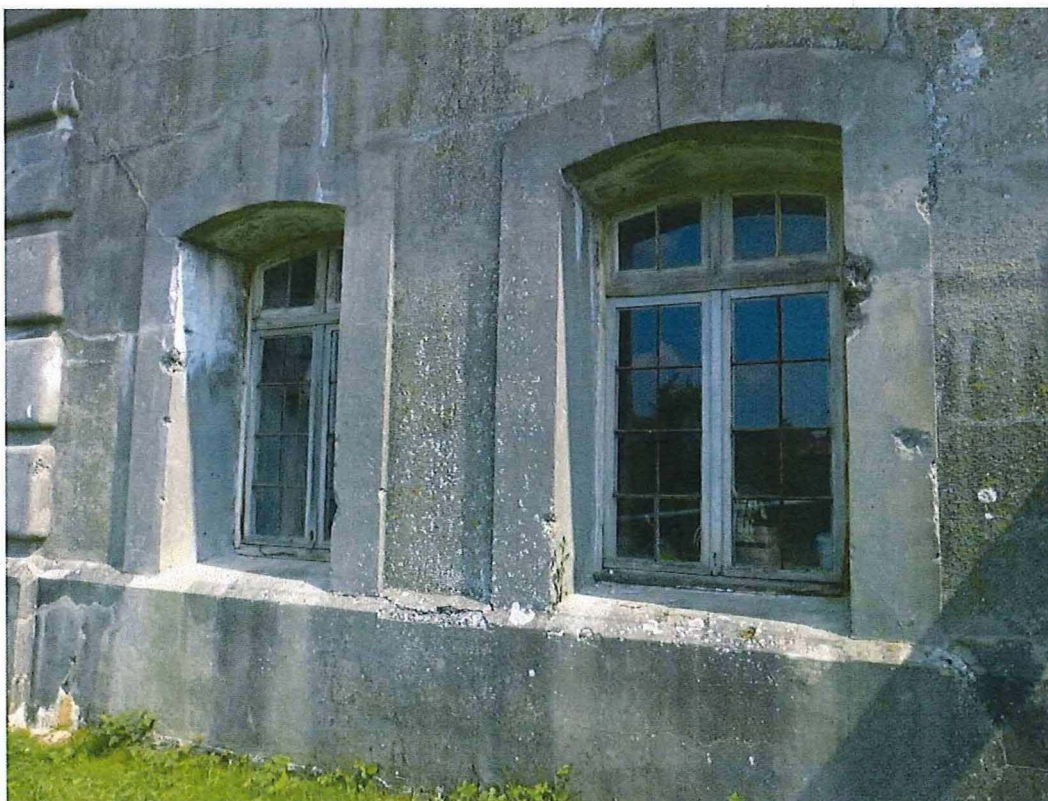
19. Buitengevel van het rechterkeelfrontgebouw. Het schrijnwerk is nog origineel. Kenmerkend zijn de  
omlijstingen als ornamentiek rond de raamopeningen in de betongevel, 21/05/2016.

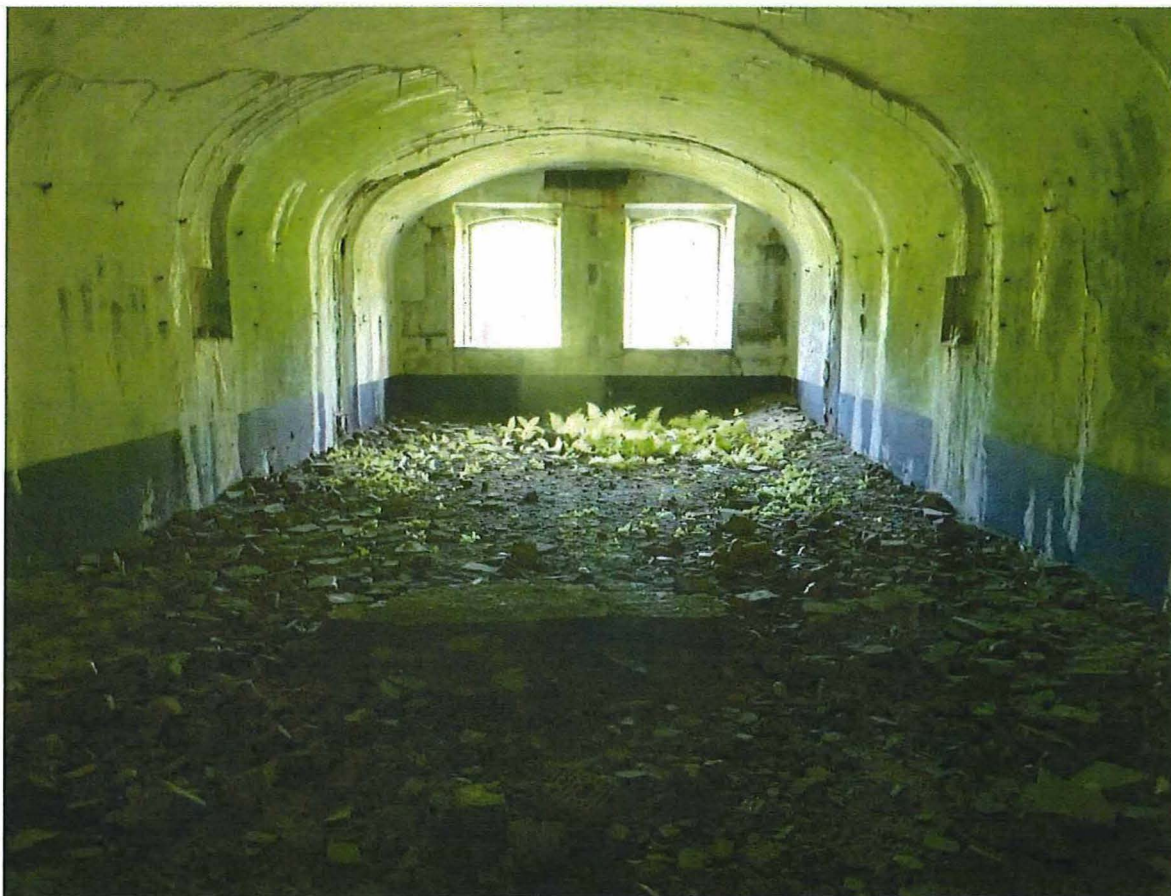
24. Rechterhoofdfrontgebouw, niet beschadigde kamer, 22/05/2017.

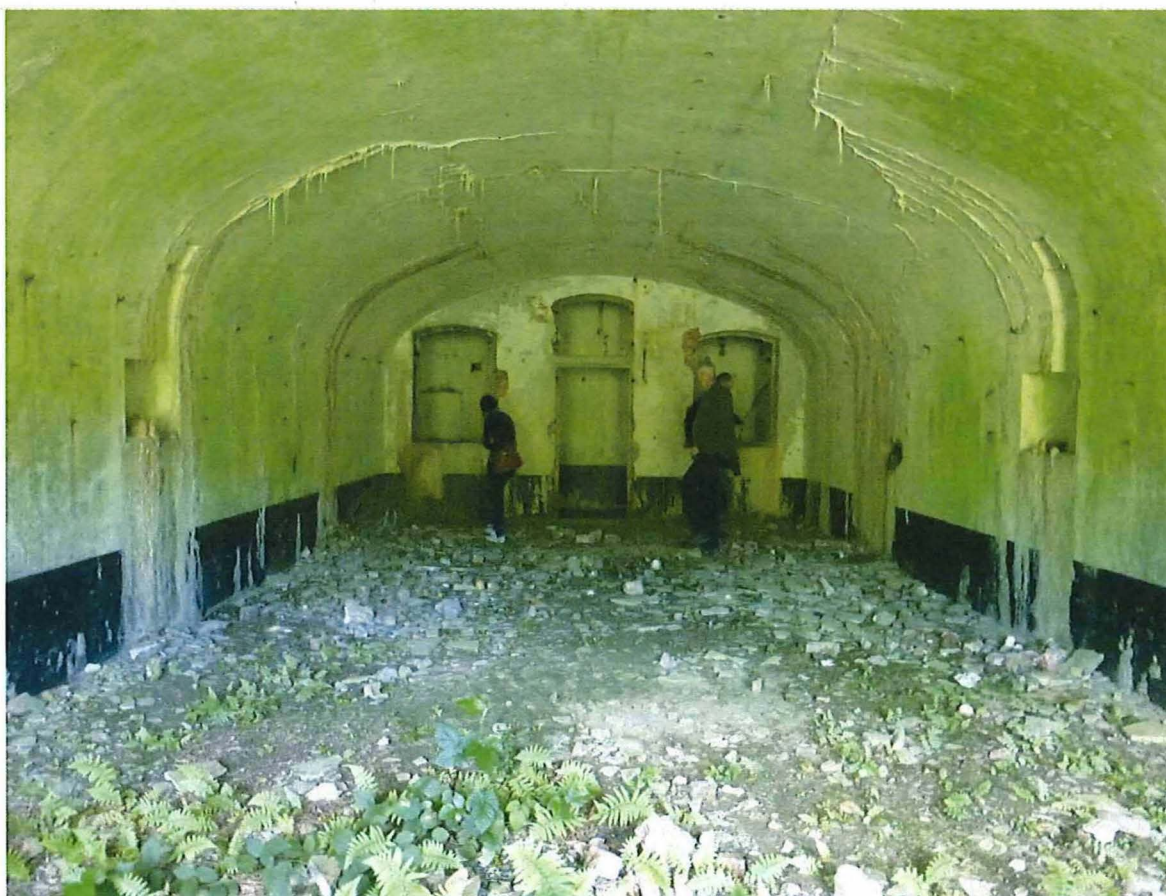
25. Rechterhoofdfrontgebouw, niet beschadigde kamer, zicht op de binnenmuur, 22/05/2017.

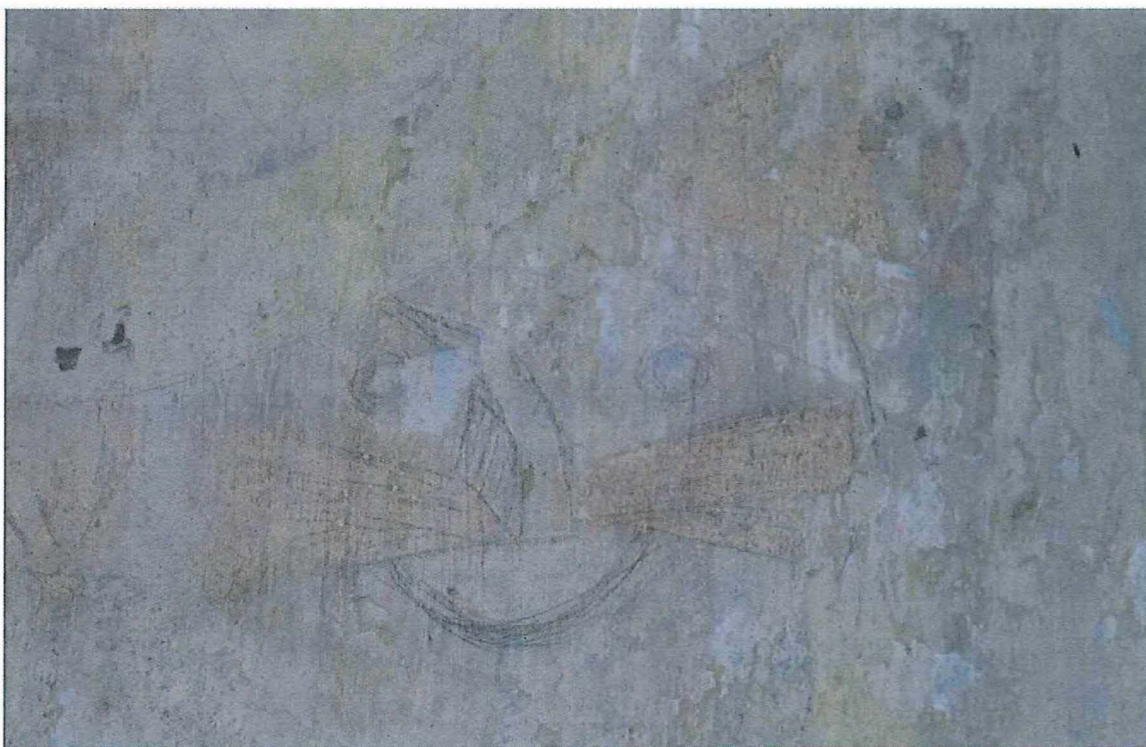
26. Hoofdfrontgebouw rechts, tekening in één van de verblijfplaatsen, 22/05/2017.

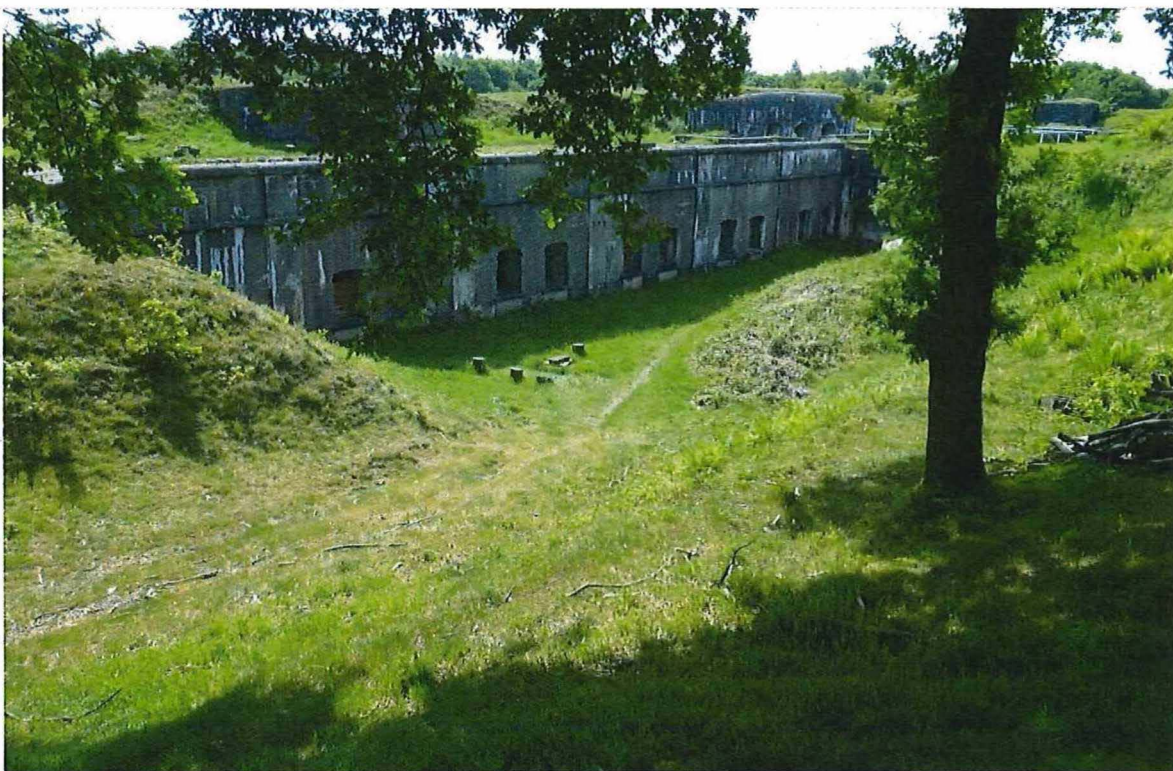
27. Linkerhoofdfrontgebouw met daarboven geschutkoepels en beneden de binnenkoer, 22/05/2017.

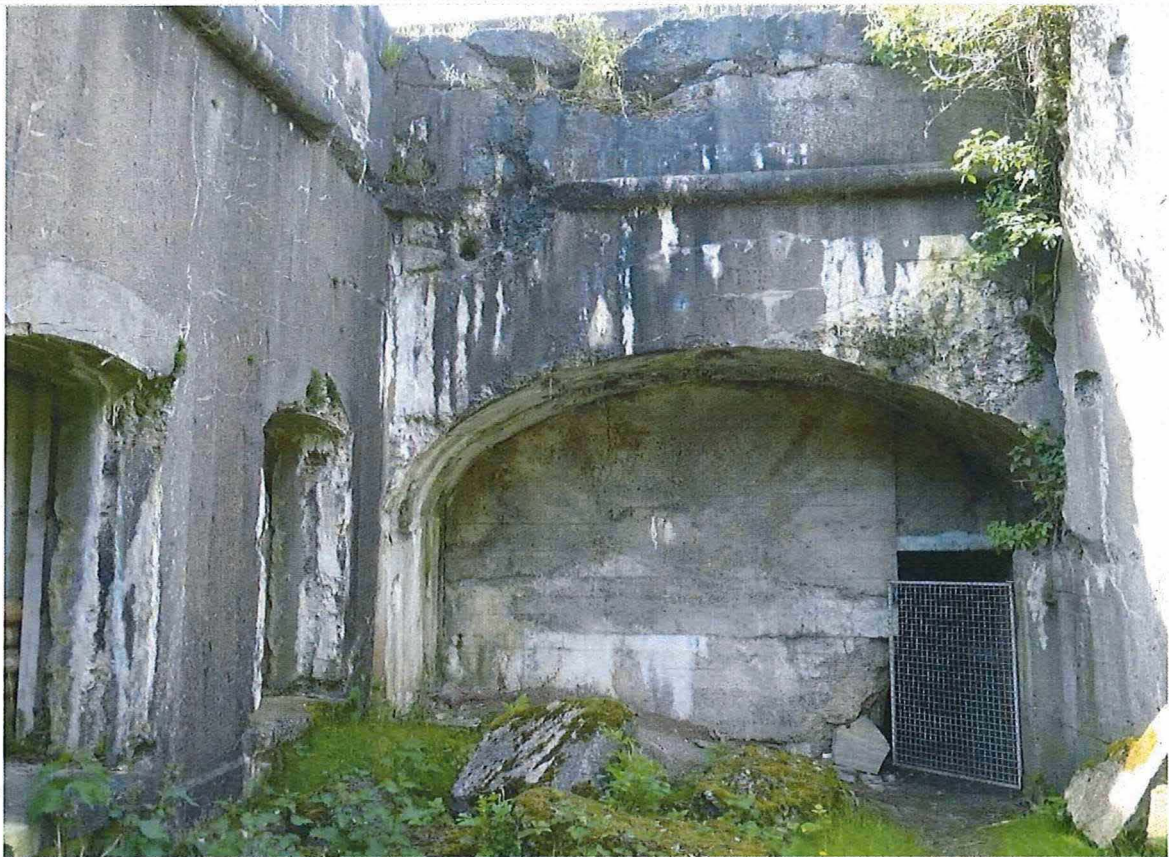
28. Linkerhoofdfrontgebouw, toegang naar de binnenkoer, in het ronde gat in de hoek van het gebouw boven de toegang zit een obuspunt, 22/05/2017.

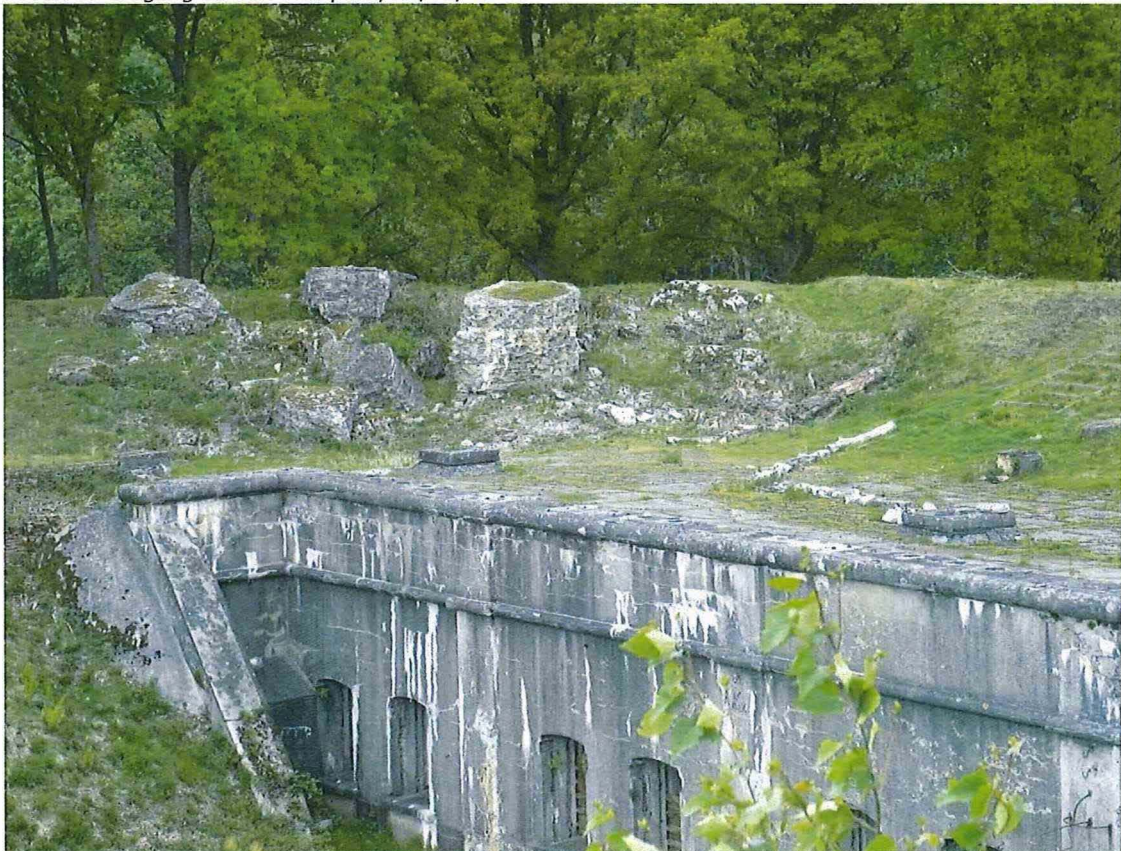
29. Linkerhoofdfrontgebouw, centraal op de foto zijn de noodversterkingen uit 1914 bij saillant 2 zichtbaar, 22/05/2017.
