**Bijlage 2. Fotoregistratie van de fysieke toestand bij het ministerieel besluit tot definitieve bescherming als monument van het fort van Kessel in Nijlen (Kessel)**

Objectnummer: 4001/12026/119.1

Fort van Kessel en omgeving, Fortstraat zonder nummer

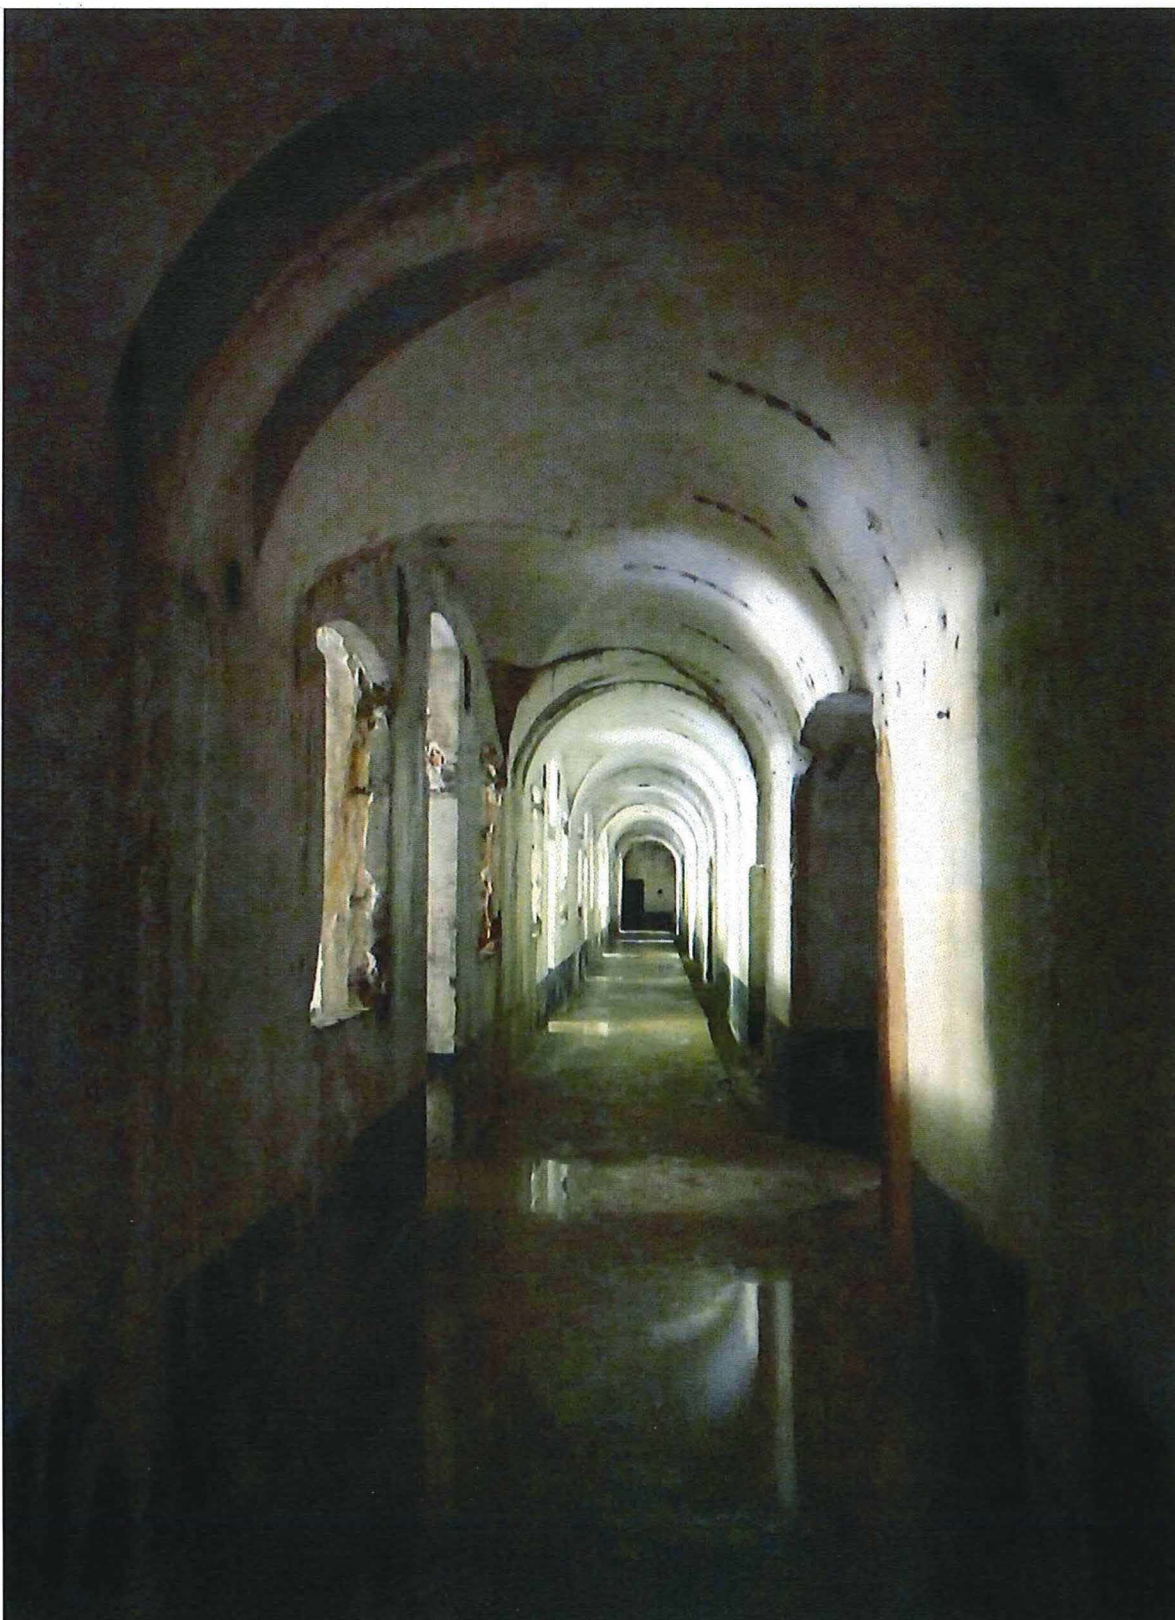
30. Hoofdfrontgebouw, linkergang met links de ramen die uitgeven op de verblijven van de troepen, 21/05/2016.

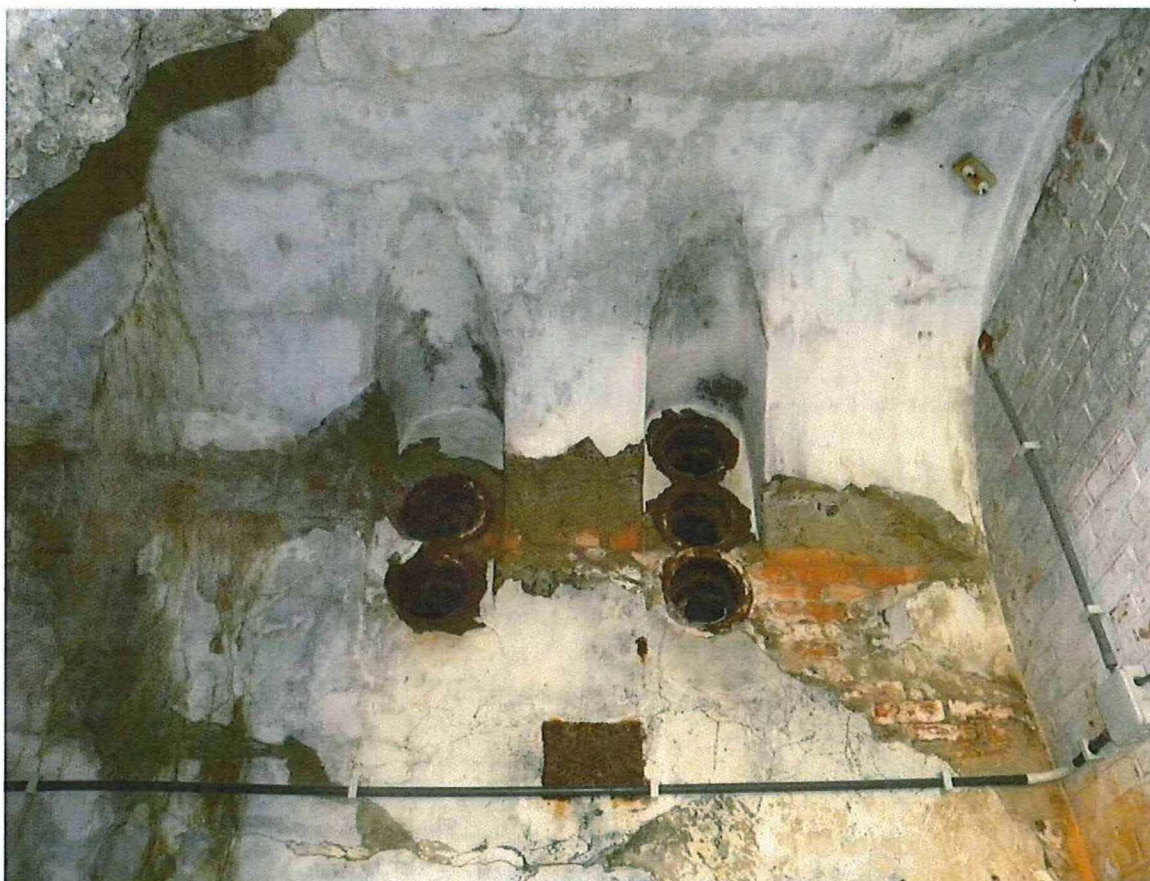
31. Hoofdfrontgebouw, rechts, ventilatiegaten aangesloten op het systeem dat in oorlogstijd in overdruk kon worden geplaatst om giftige explosiedampen naar buiten te drijven, 12/05/2017.

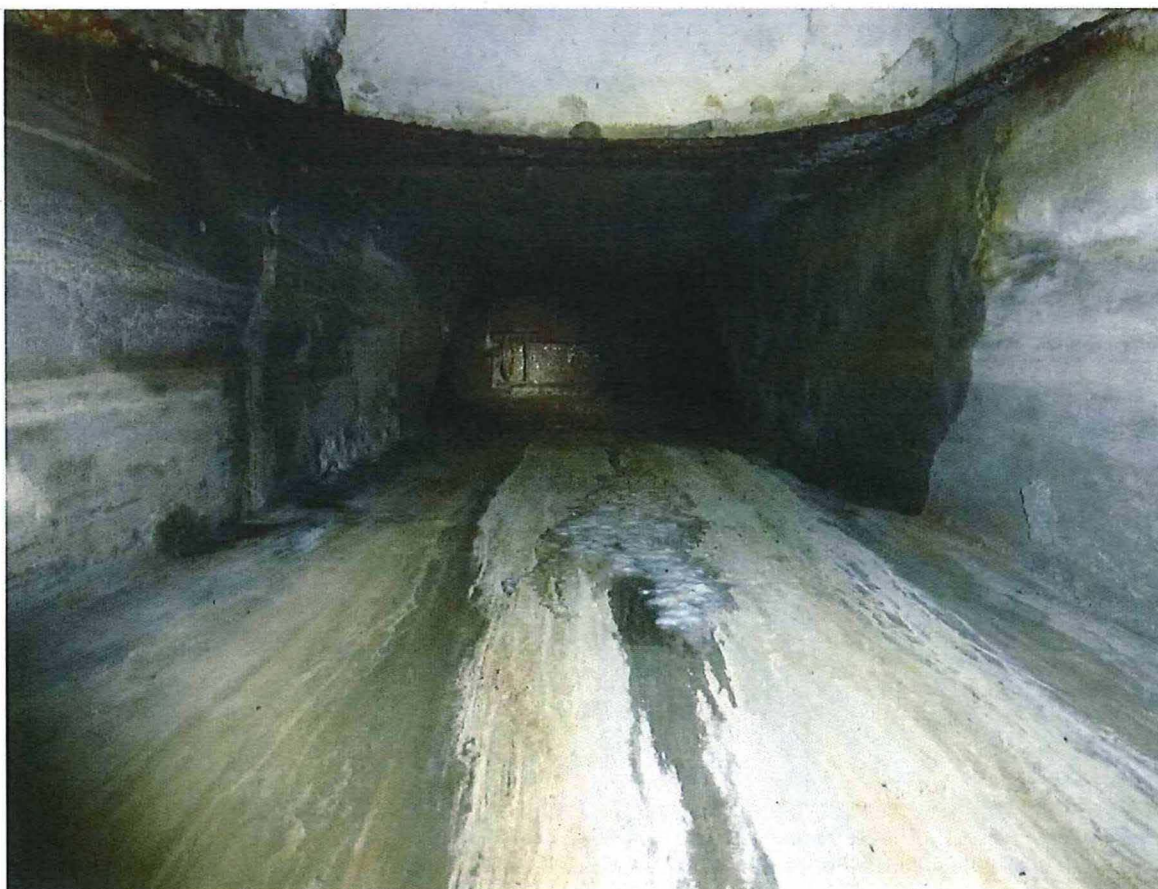
32. Geschutkoepels, interieur van de de centrale geschutkoepel: munitielift, 55/05/2017.

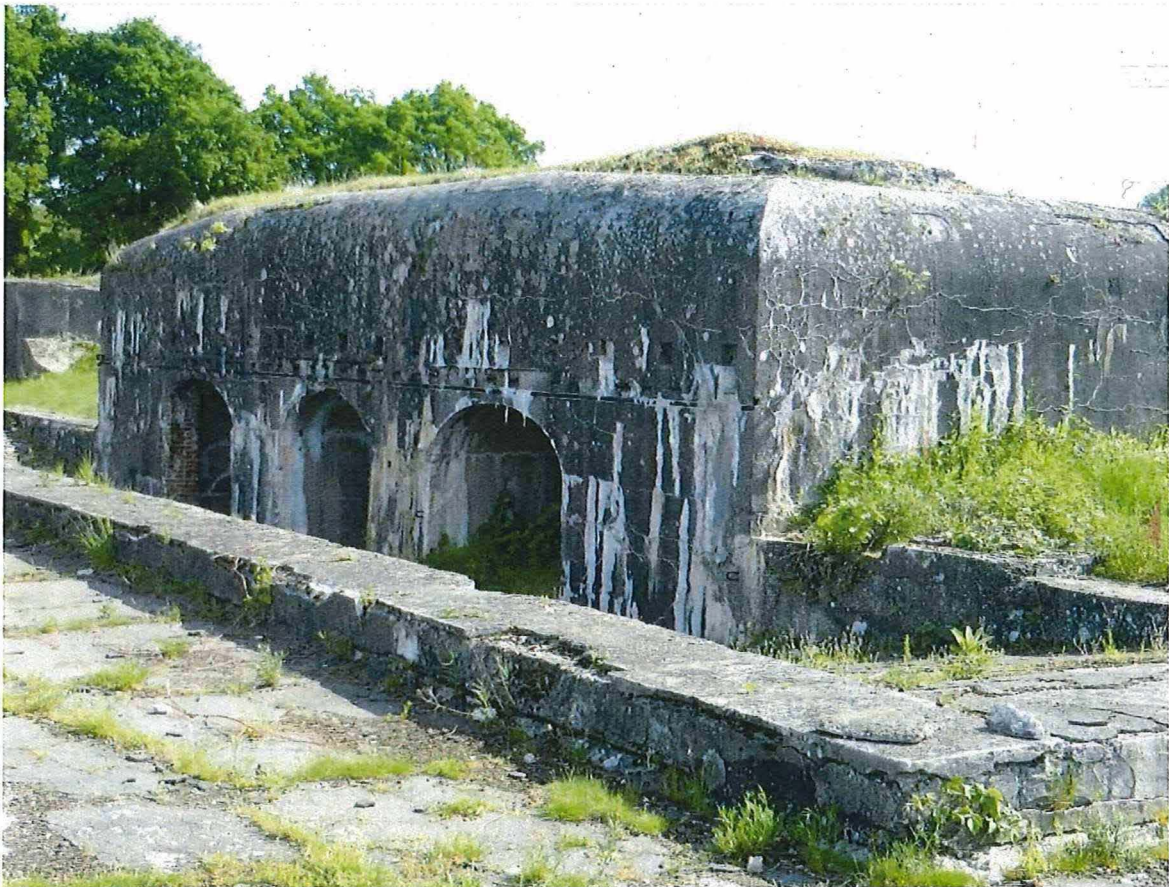
33. Centrale geschutskoepel, achterzijde: in de drie opening stond mobiele artillerie die boven op het fort kon worden geplaatst. Elke poort was afgedekt met een zijdelings verplaatsbare metalen schuifdeur, die intussen verwijderd is, 22/05/2017.

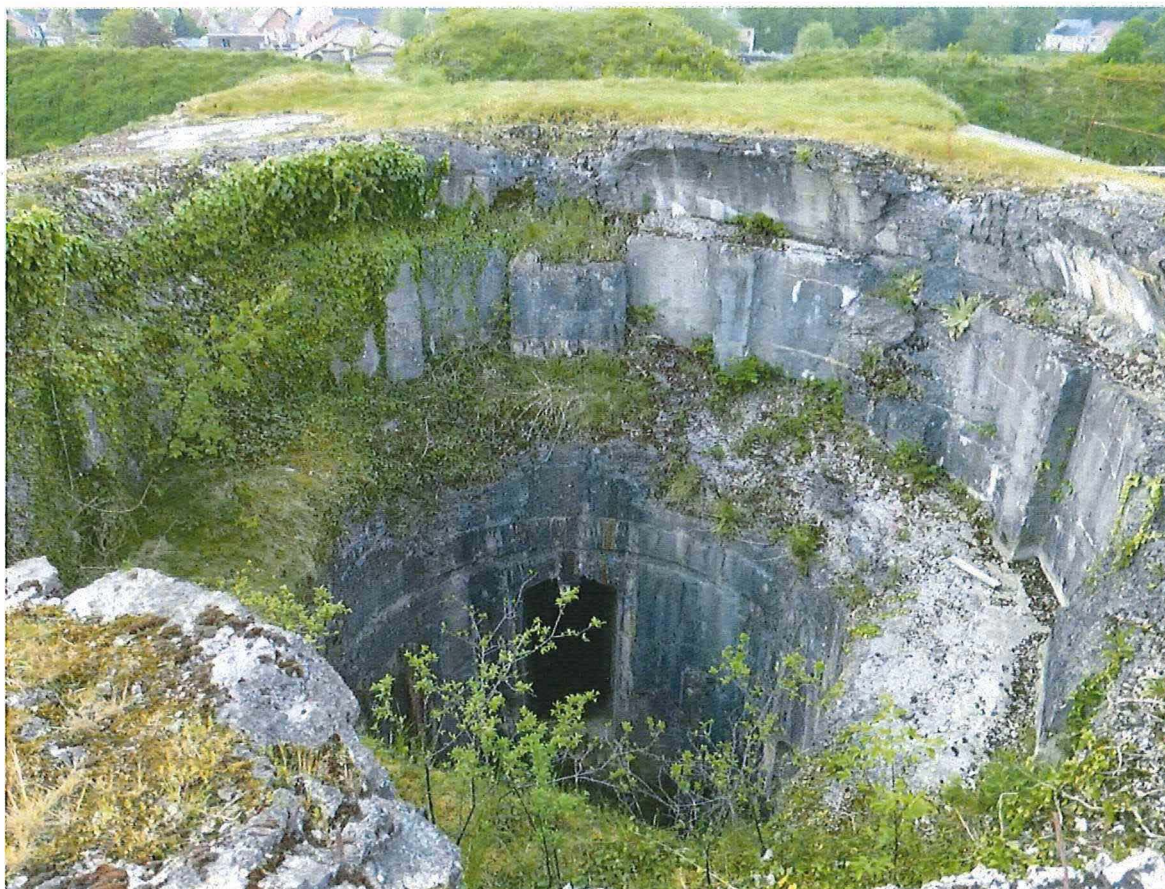
35. Opening van de 15cm geschutkoepel van het fort van Kessel, 21/05/2016.

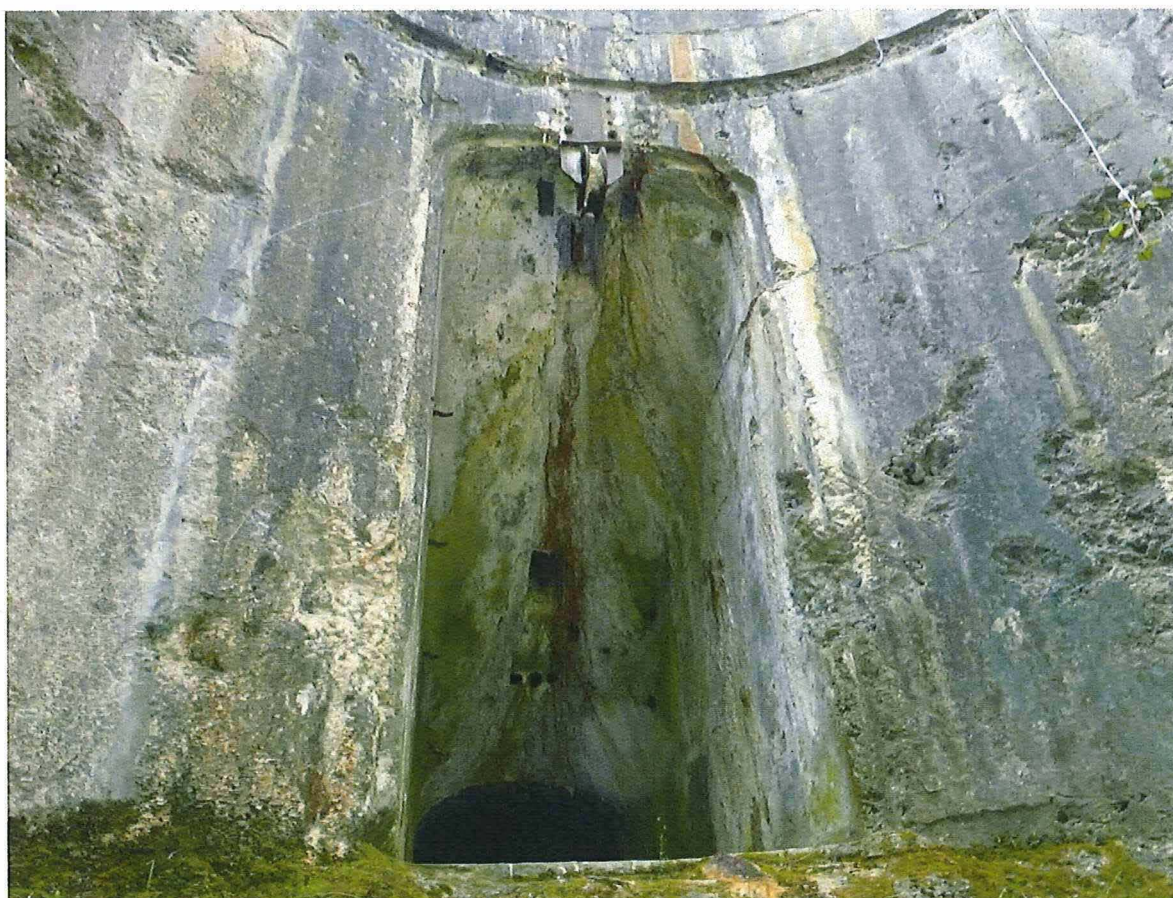
36. Binnenkant van de 15 cm geschutkoepel, toegang naar de munitiekamer, 21/05/2016.

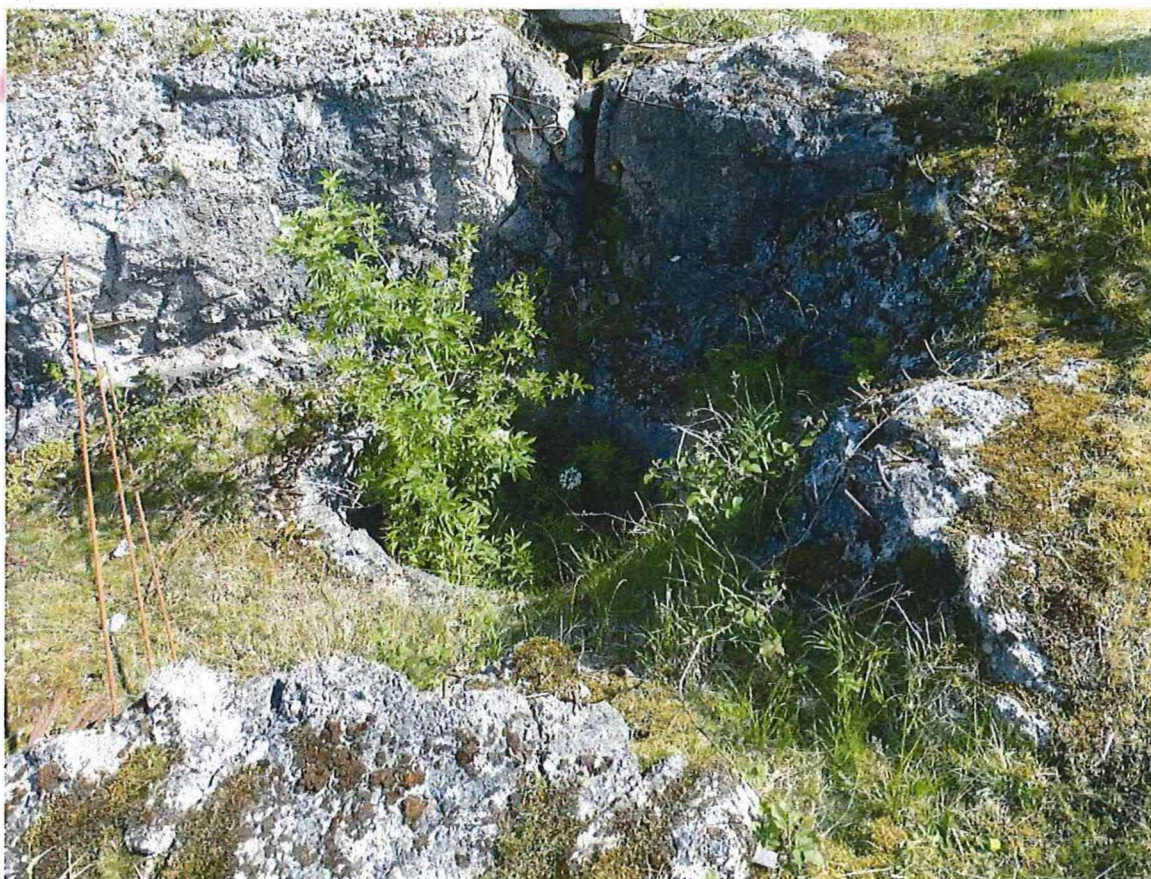
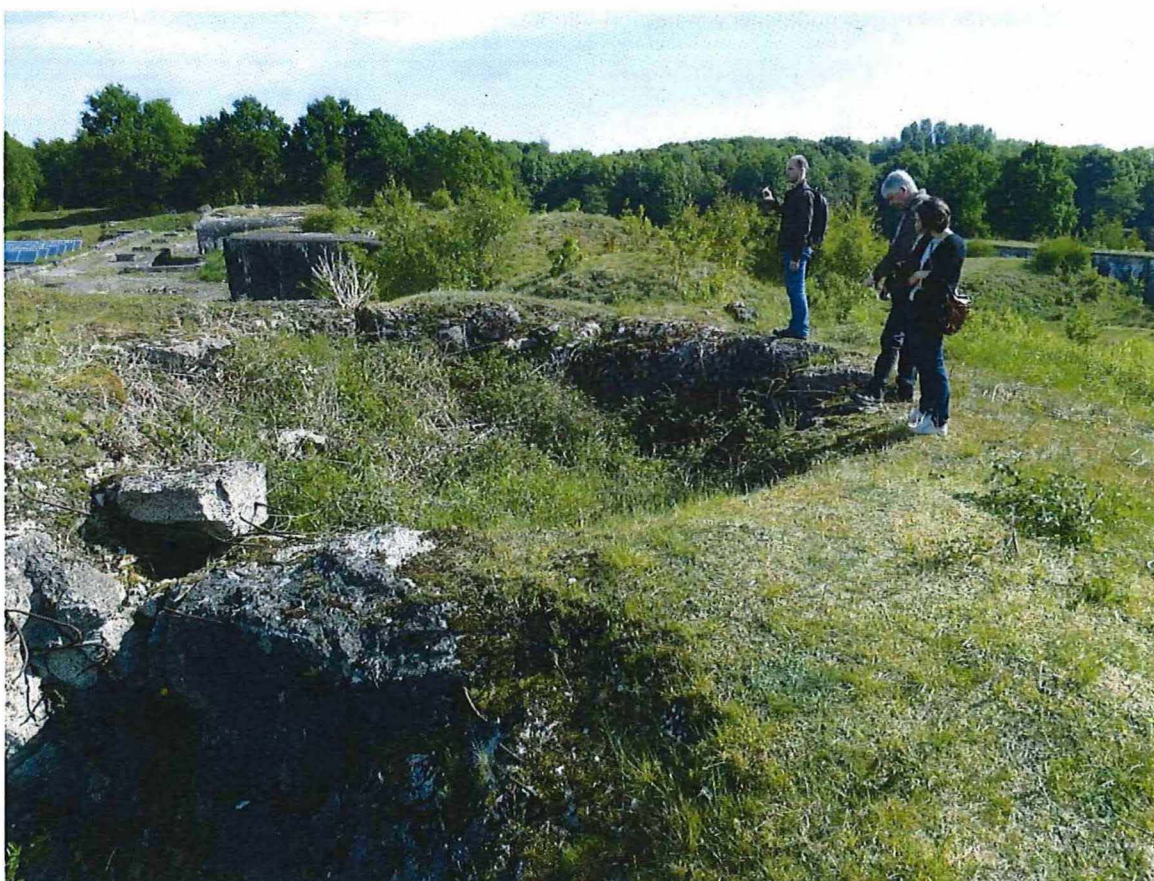
37. Saillant 3, bovenzijde: resten van de 7,5cm geschutskoepel op saillant 3. De wapening in het beton geeft aan waar de bunker tijdens het interbellum over de geschutskoepel werd gelegd, 22/05/2017.

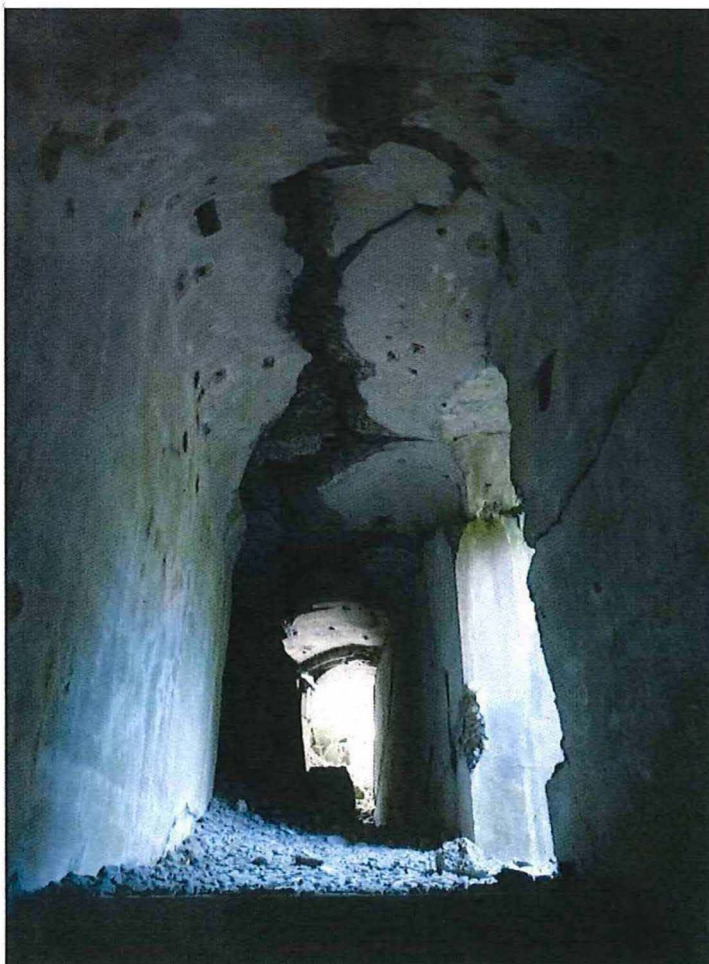
39. Saillant 3, interieur: trap en gang naar de 7,5cm geschutkoepel, 22/05/2017.

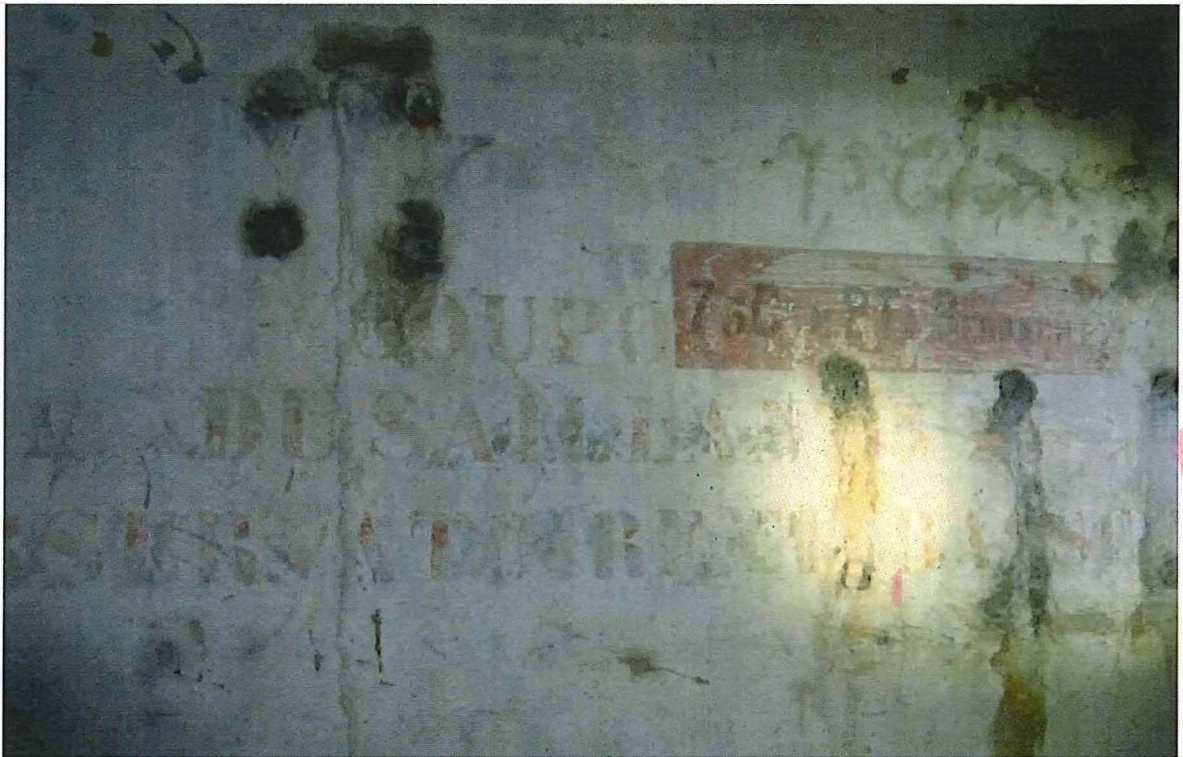
40. Saillant 3, interieur: muuopschrift met verwijzing naar de 7,5 cm koepel van saillant 3, 22/05/2017.

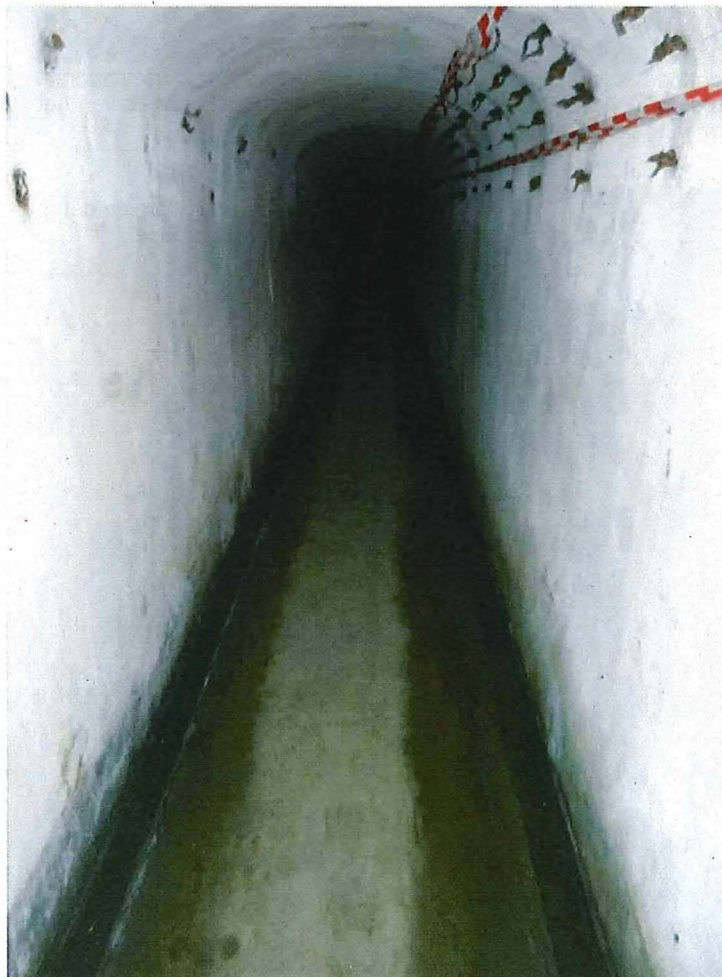
41. Gang tussen de centrale geschutskoepel en de caponnière, betonnen vloer, verankeringen van elektrische leidingen tegen het plafond, 22/05/2017.

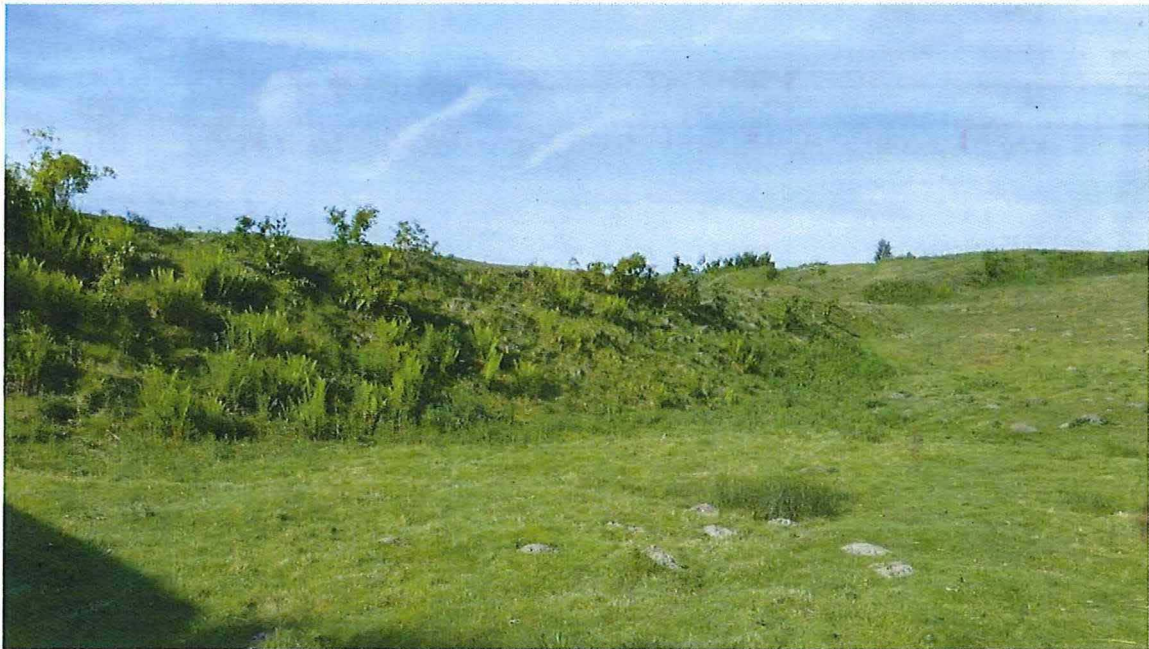
42. Aanaarding van de gang naar de caponnière (links) en escarp (rechts) , 22/05/2017.

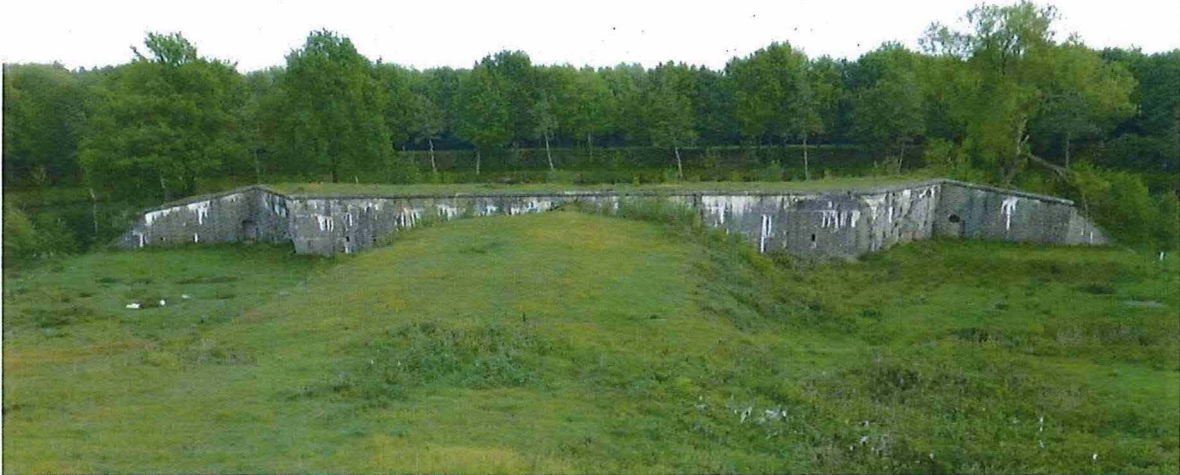
43. Caponnière met schietgaten, gaten voor 5,7cm snelvuurkanonnen en oreillon (schuinaflopemd). Centraal op de voorgrond bevindt zich de aangeaarde ondergrondse galerij naar de caponnière. In de achtergrond, achter de eerste bomenrij is het steile contrescarp zichtbaar, 21/05/2016.

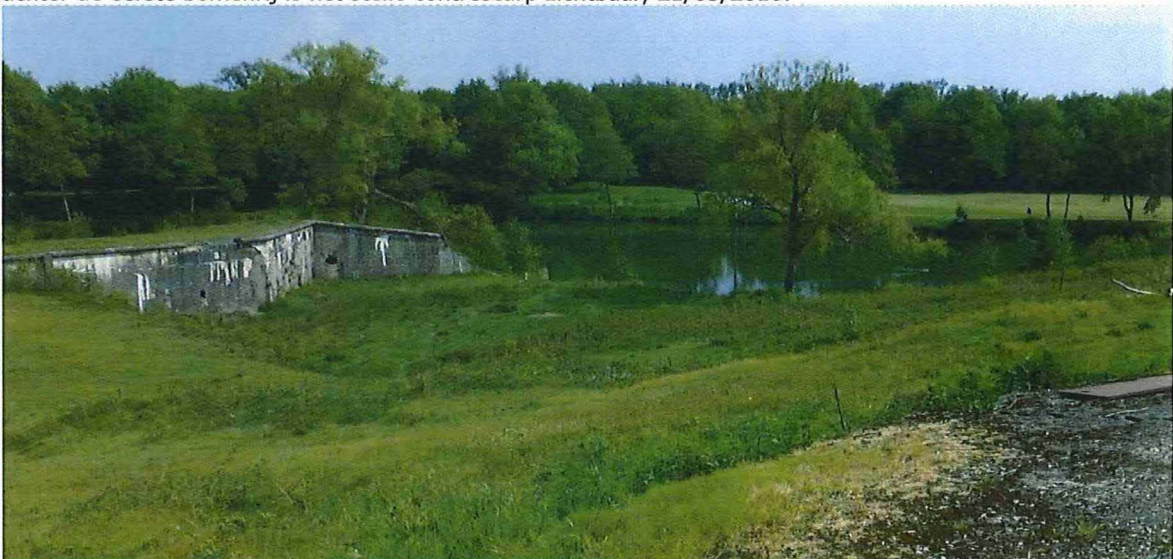
44. Caponnière met schietgaten, gaten voor 5,7cm snelvuurkanonnen en oreillon (schuinaflopemd). Centraal op de voorgrond bevindt zich de aangeaarde ondergrondse galerij naar de caponnière. In de achtergrond, achter de eerste bomenrij is het steile contrescarp zichtbaar, 21/05/2016.

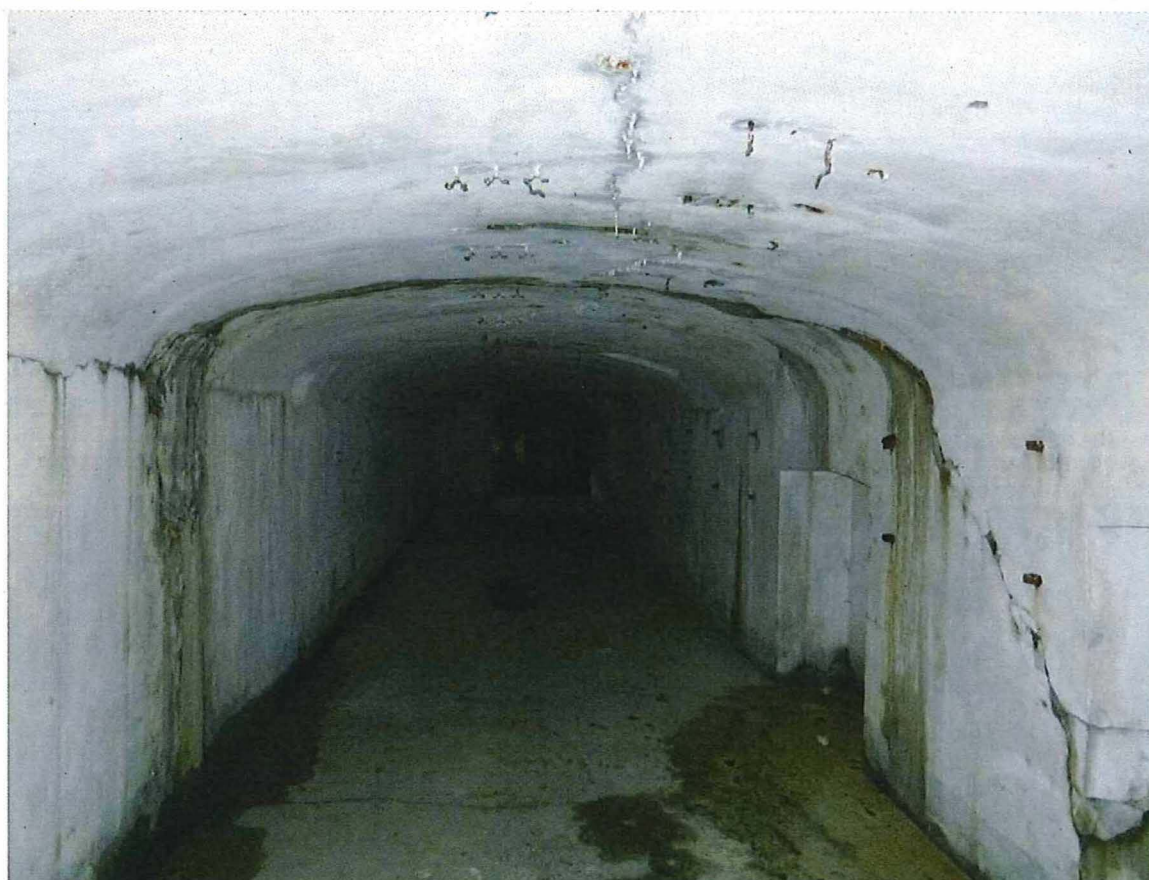
46. Caponnière interieur: corridor met verankeringen, dichtgemetste schietgaten, betonnen vloer en nissen voor muurkastjes, 22/05/2017.

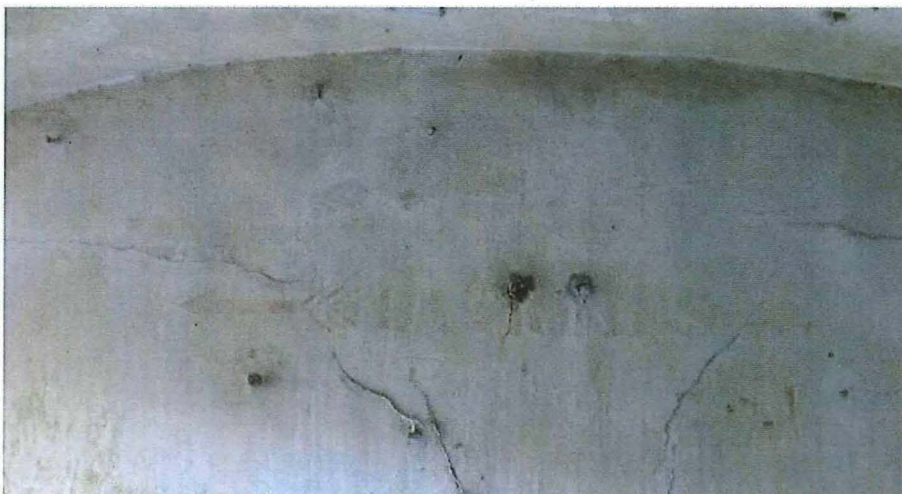
47. Muuopschrift 'Latrines' van voor 1914 in de caponnière verwijzend naar het buitentoilet in de linkercaponnière, 22/05/2016.

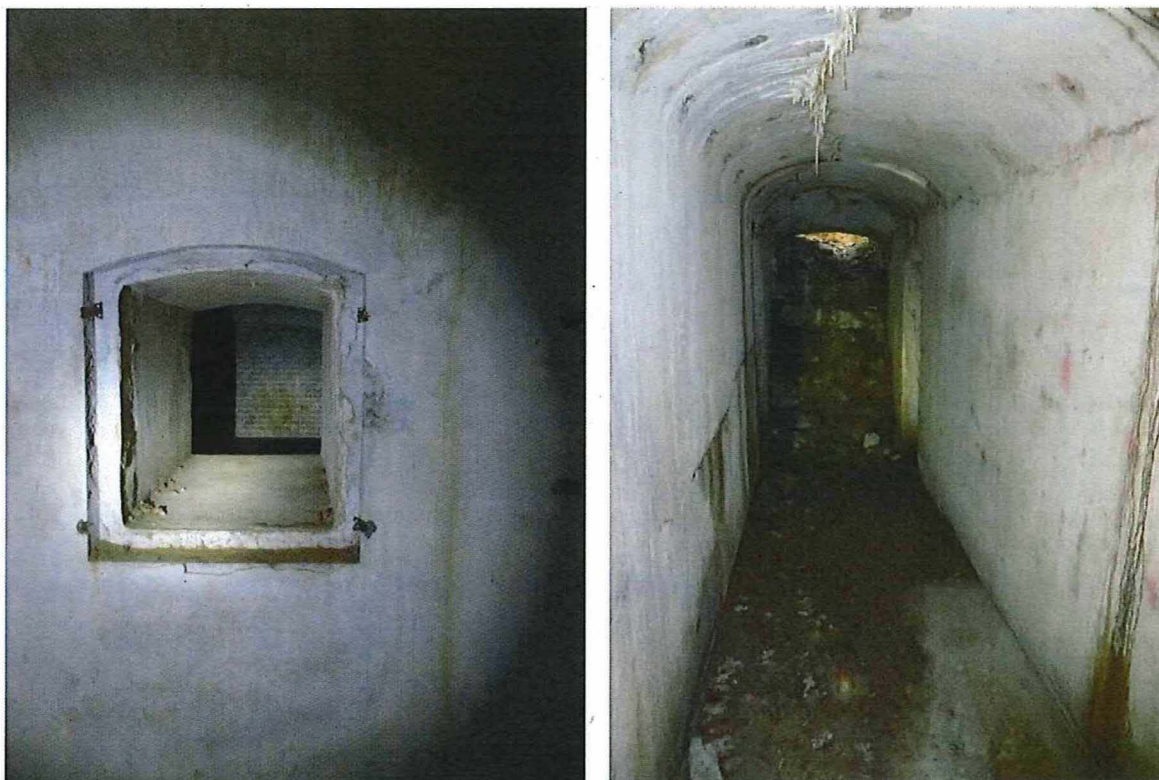
49. Caponnière corridor: links doorkijk vanuit de gang naar de achterliggende munitiekamer, rechts gang naar de 5,7cm geschutkoepel, 22/05/2016.

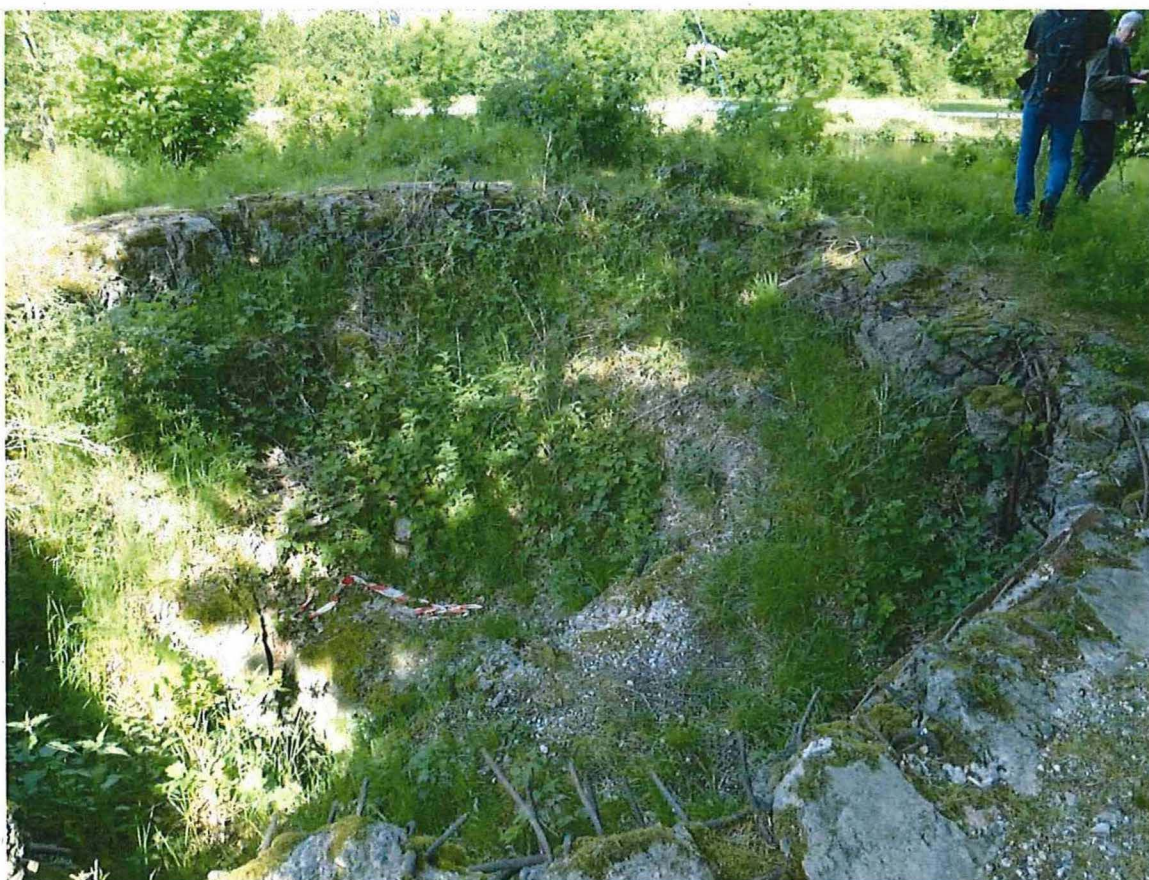
50. Saillant 1, bovenzijde: het gewapend beton op de rand van de koepel zijn de resten van de torenbunker die in het interbellum bovenop de geschutkoepel is aangelegd, 22/05/2017.

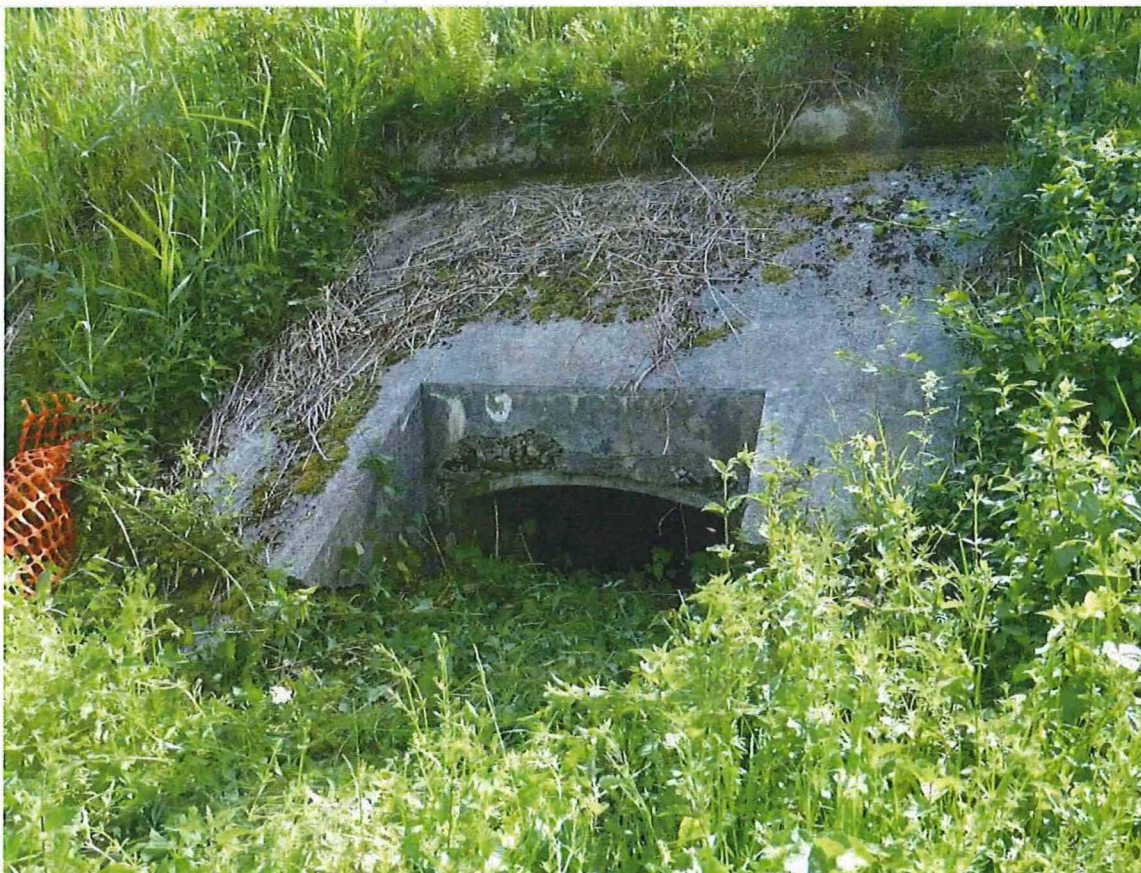
51. Saillant 1: ventilatiegang aan het keelfront van het forteiland, 22/05/2017.

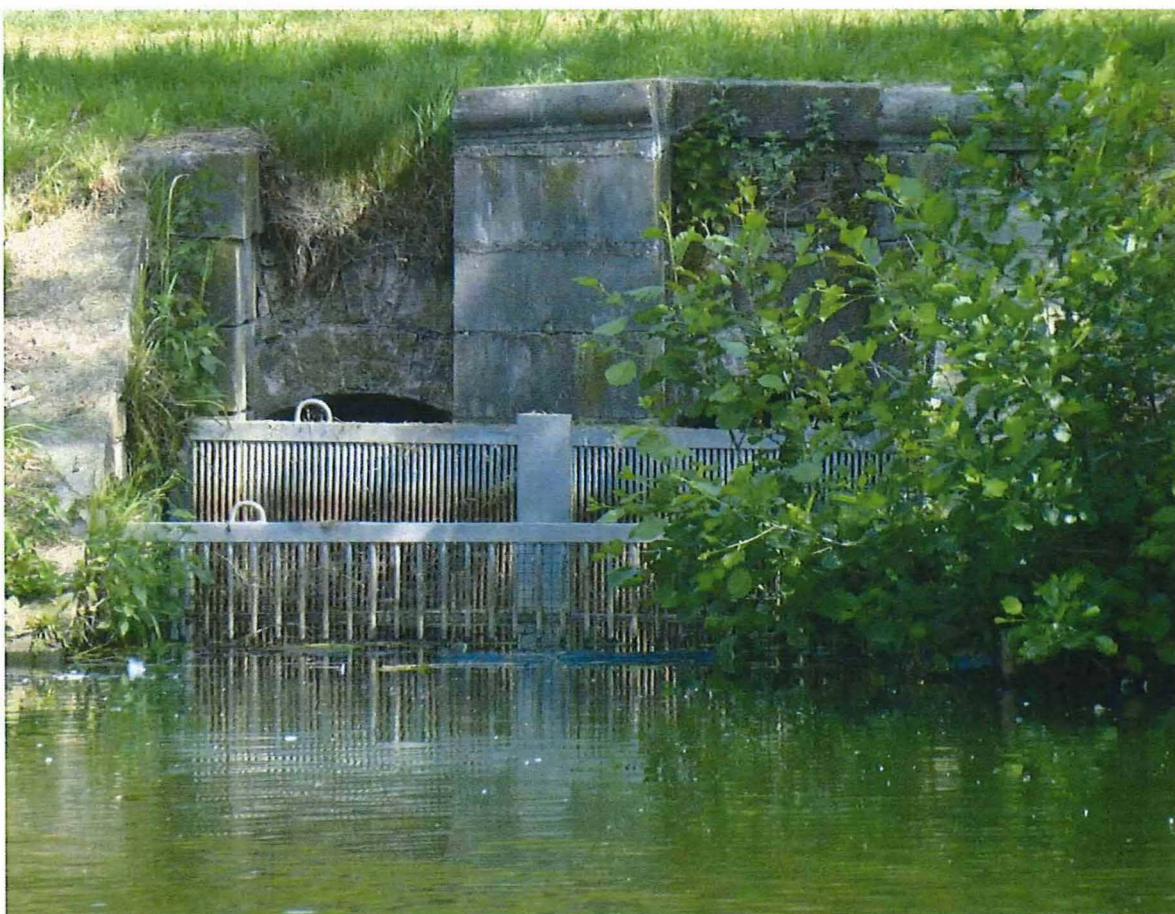
52. Sluis voor waterafvoer vanuit de vestinggracht naar de Elstbeek, 22/5/2017.

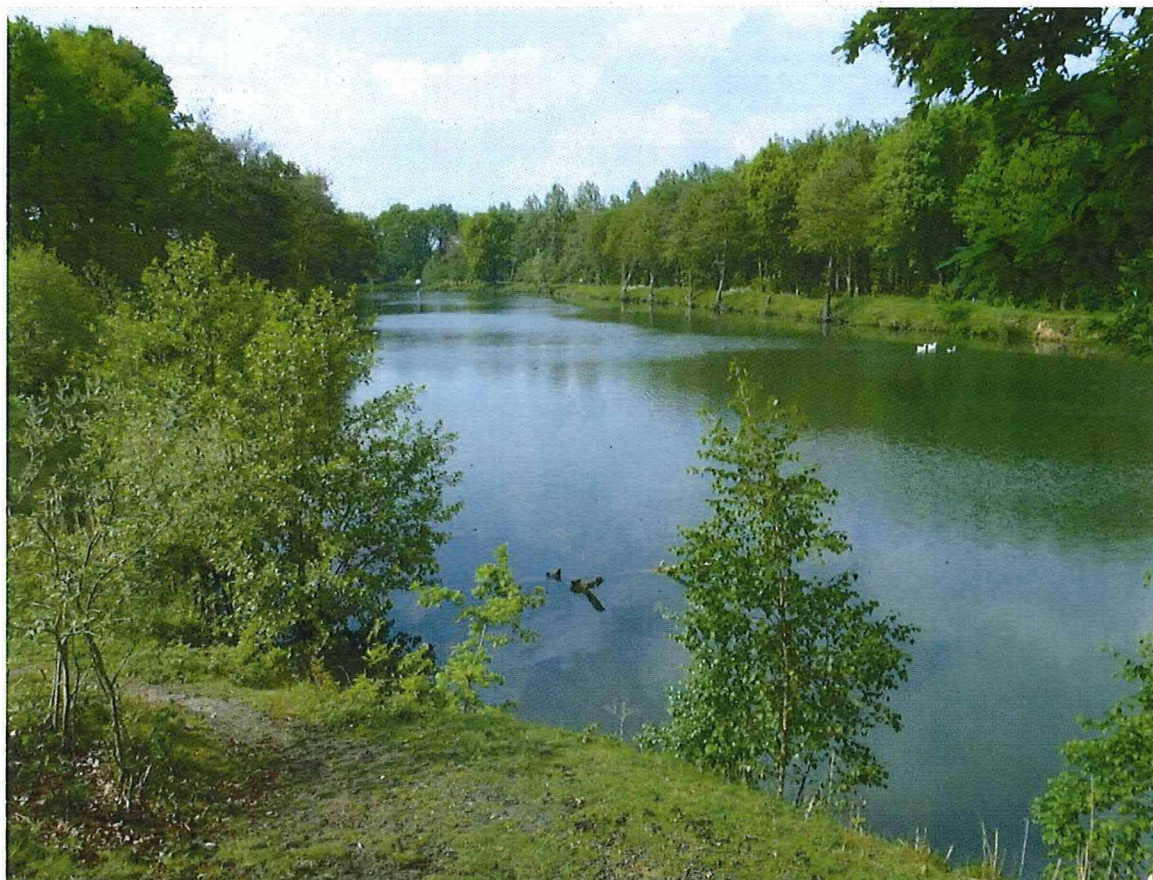
53. Vestinggracht aan de linkerzijde van het forteiland, 12/05/2017.

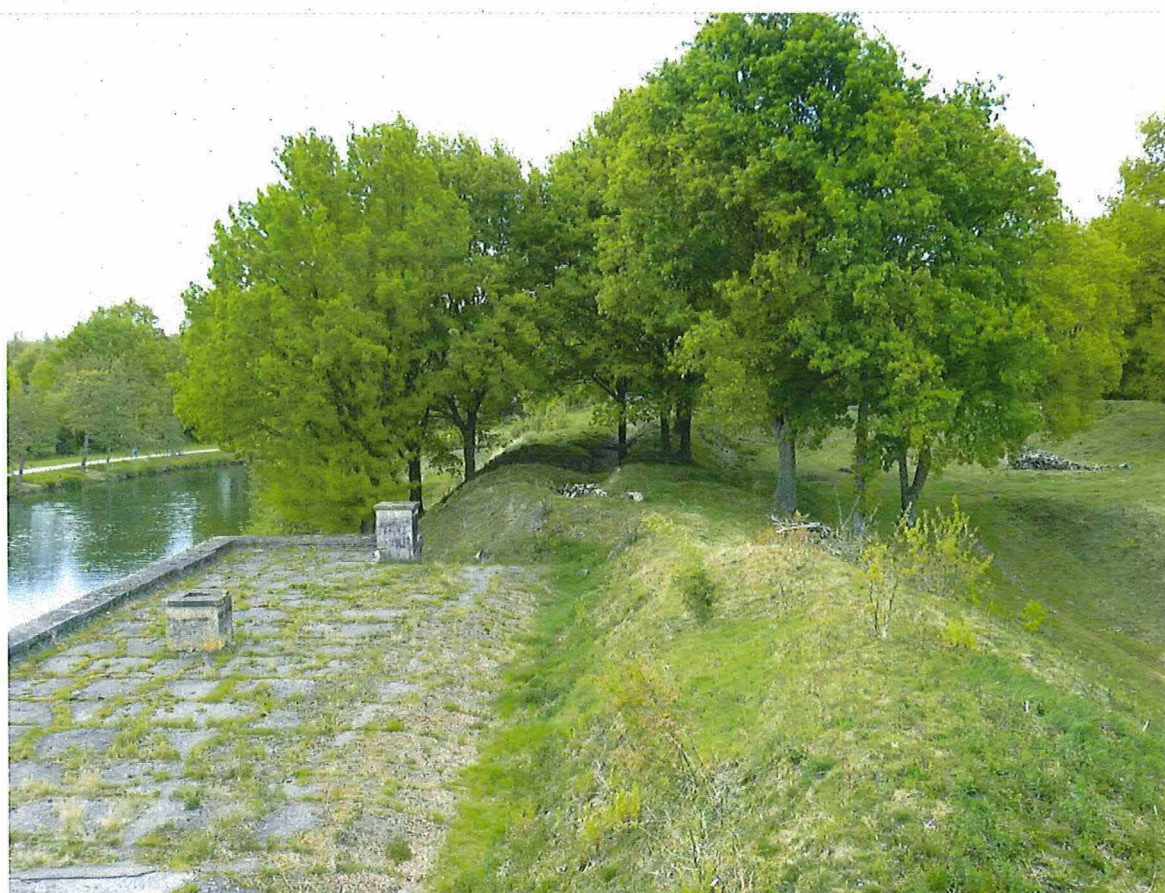
54. Loopgraven uit het interbellum ter hoogte van het keelfrontgebouw links, 12/05/2017.

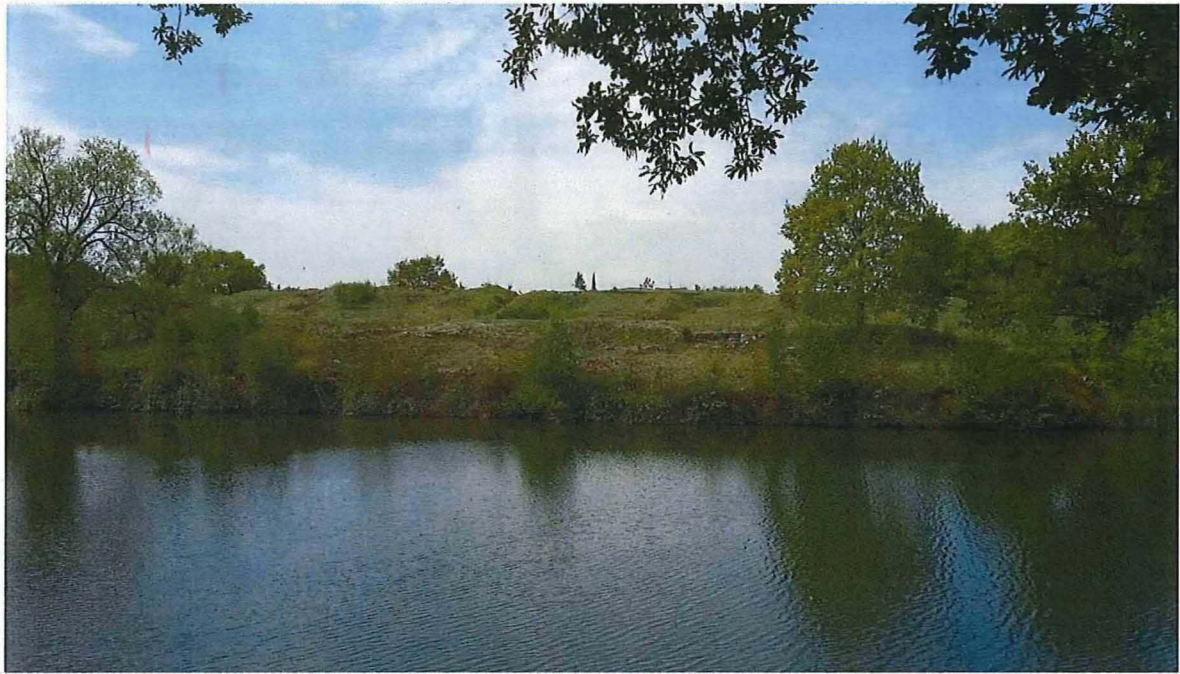
55. Zicht op het forteiland vanaf het glacis: door de aanaardingen zijn de fortgebouwen aan het zicht onttrokken, 21/05/2016.
