**Bijlage 2. Fotoregistratie van de fysieke toestand bij het ministerieel besluit tot definitieve bescherming als monument van het fort van Kessel in Nijlen (Kessel)**

Objectnummer: 4001/12026/119.1

Fort van Kessel en omgeving, Fortstraat zonder nummer

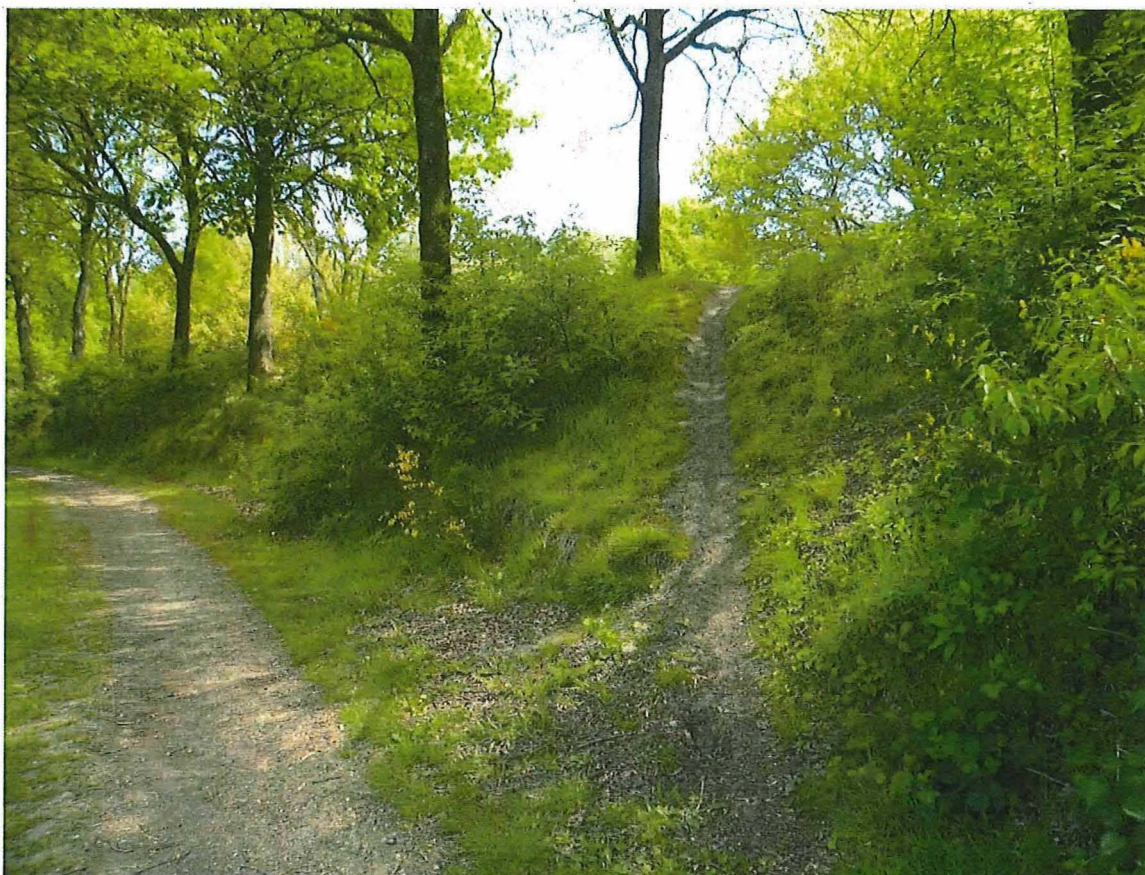
57. Contrescarp en bedekte weg (pad links op de foto). De informele paden over het contrescarp geven toegang tot de bovenzijde van het glacis, 12/05/2017.

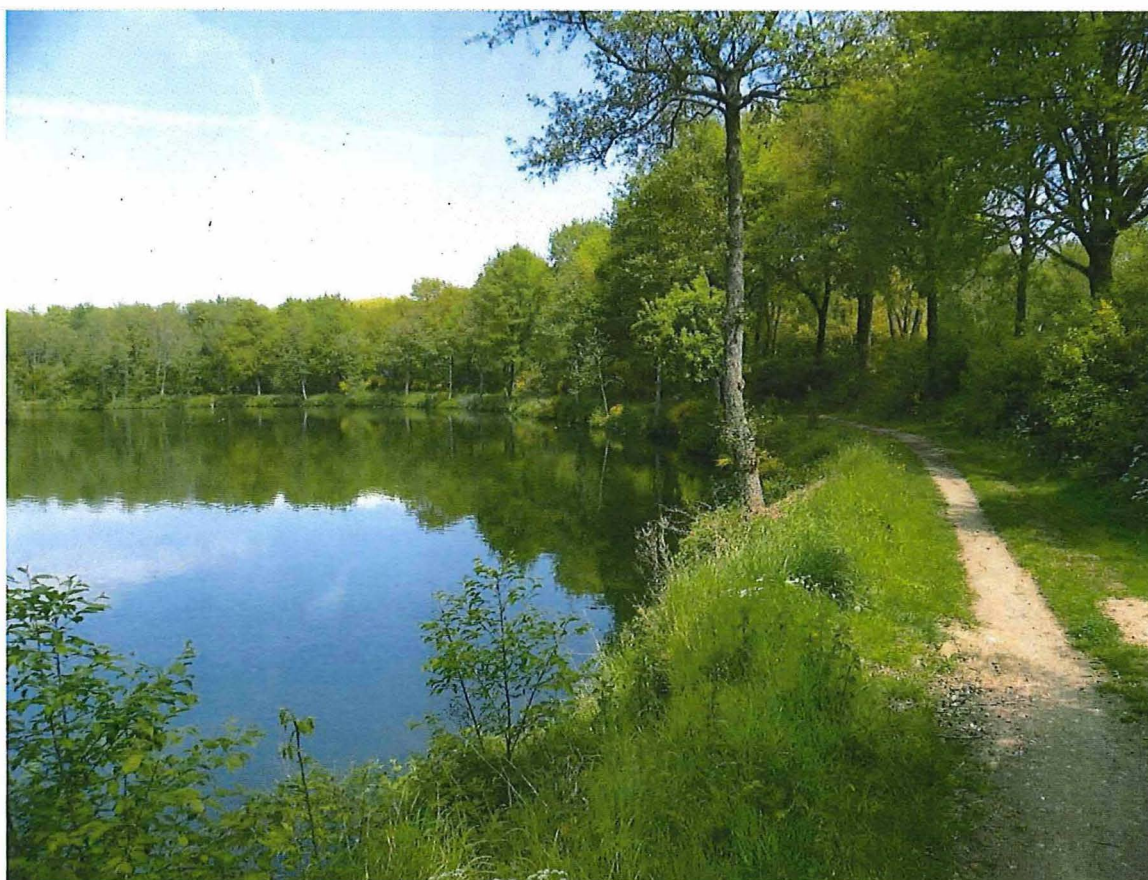
58. Bedekte weg langs de aanvalszijde van het fort, 12/05/2017.

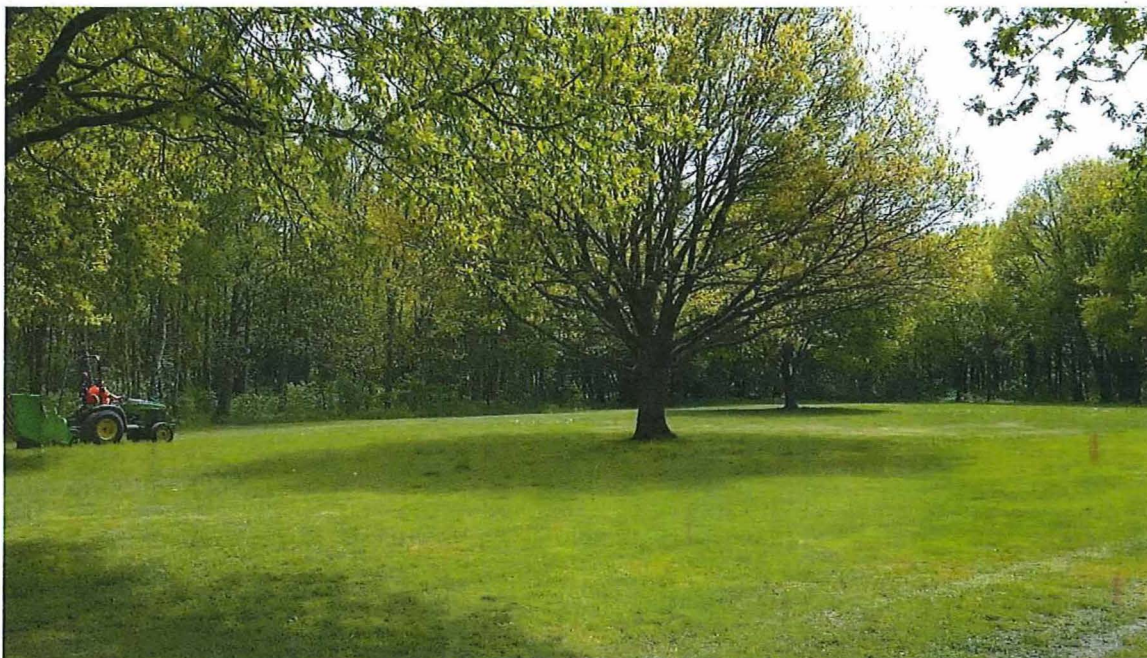
59. Bovenzijde van het glacis: gemaaid, 12/05/2017. Door de bebossing van het glacis is er geen doorkijk meer vanuit het forteiland naar de aanvalzijde.
