**Bijlage 2. Fotoregistratie van de fysieke toestand bij het ministerieel besluit tot voorlopige bescherming als monument van de modelhoeve 'Boskasteel' in het kader van de wederopbouw in Langemark-Poelkapelle (Poelkapelle)**

Modelhoeve 'Boskasteel' in het kader van de wederopbouw, Kattestraat 18

De foto's werden genomen tijdens terreinbezoeken op 19 april 2018, 30 augustus 2018 en 29 november 2018

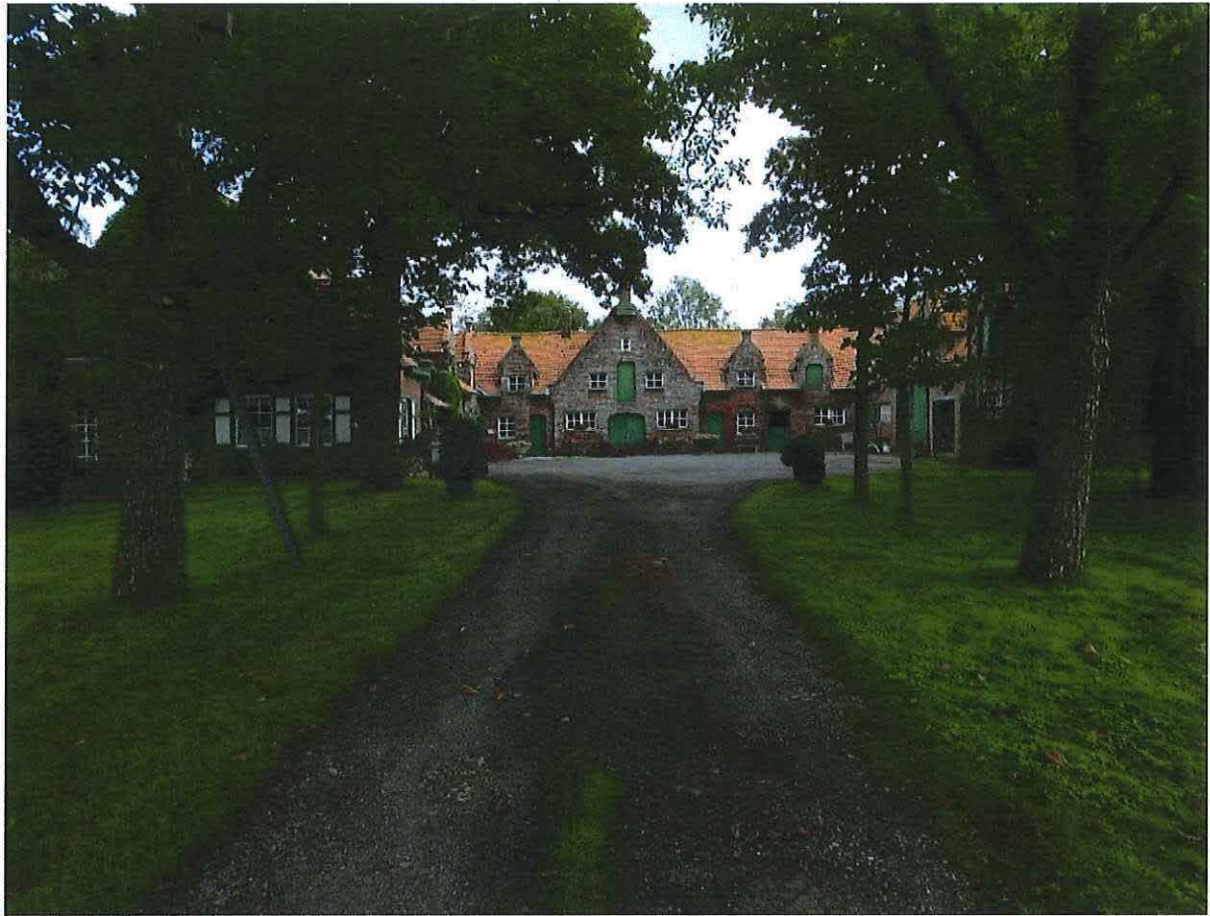
Foto 7: algemeen beeld van de hoeve vanaf de erfdreef met notelaars (30.08.2018).

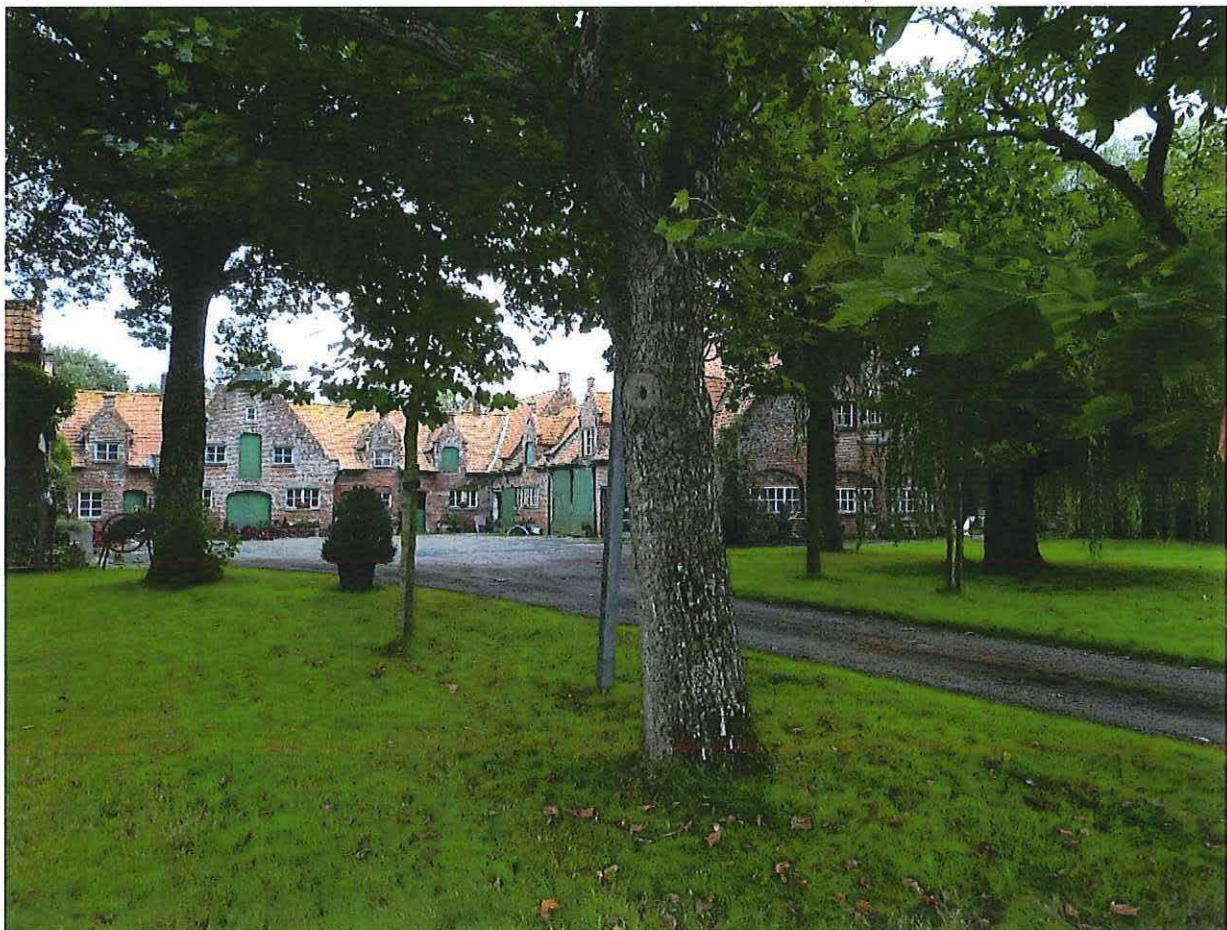
Foto 8: algemeen beeld van de hoeve vanaf de erfdreef met notelaars (30.08.2018).

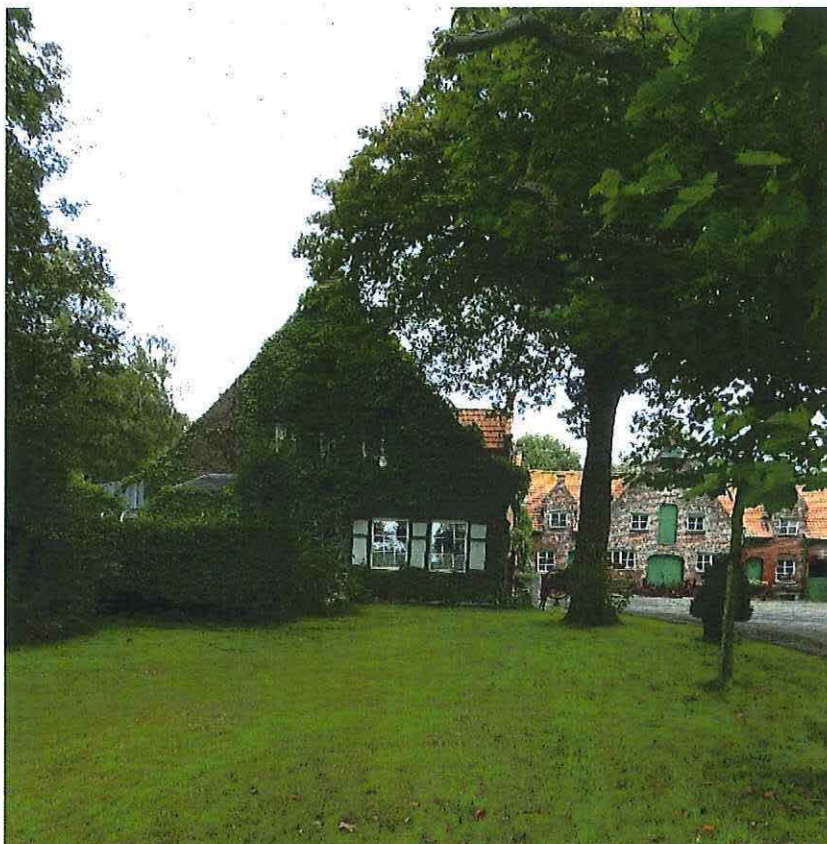
Foto 9: zicht op de zijgevel van de herenwoning vanaf de dreef - de hoek van de erfdreef en de woning is gemarkeerd door een imposante esdoorn van 60 à 70 jaar oud (30.08.2018).

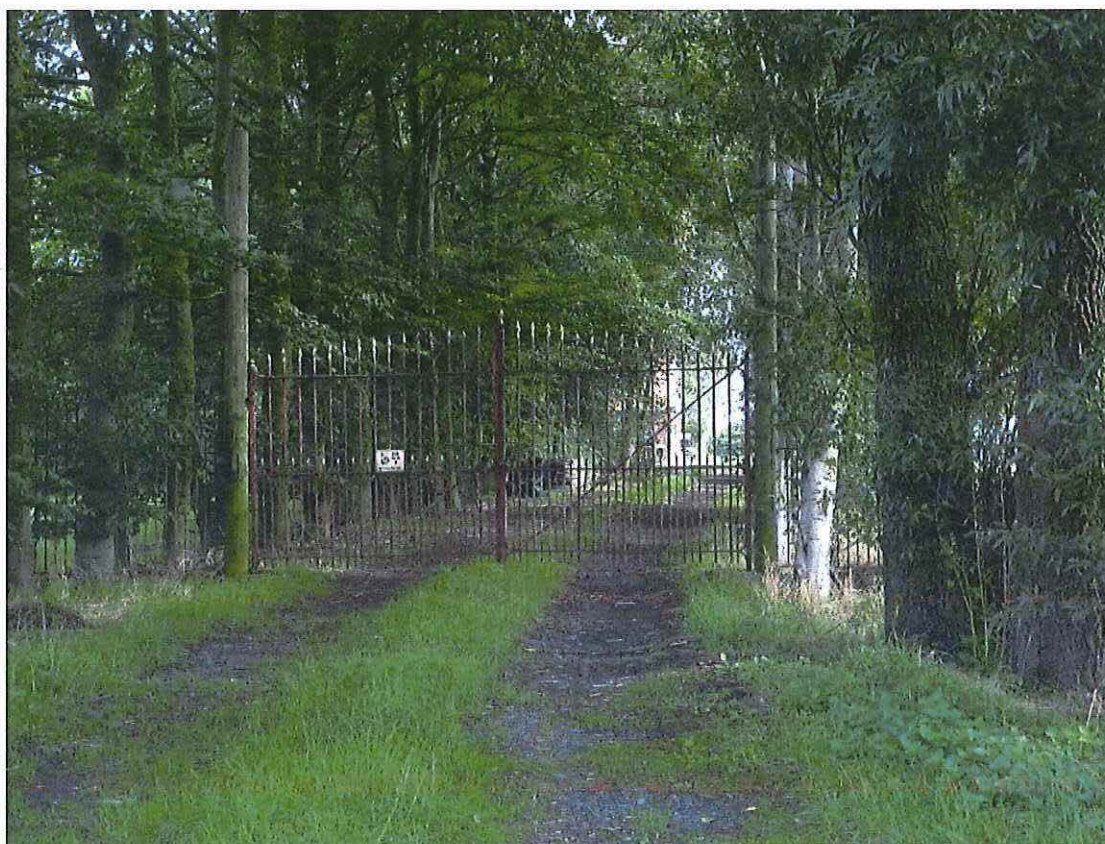
Foto 10: een tweede oprit ten zuiden van de hoeve ontsluit onder meer de achterkant van de schuur (30.08.2018).

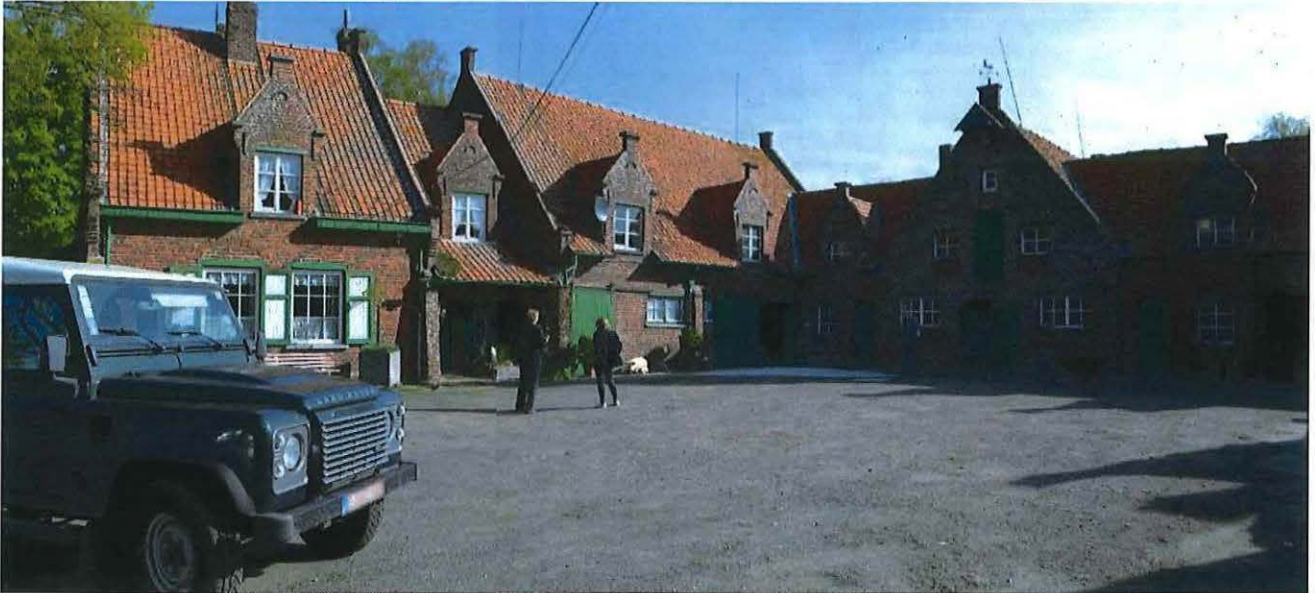
Foto 11: algemeen beeld van het erf met gesloten U-vormige opstelling. In de haakse noordvleugel (links in beeld) bevinden zich de herenwoning (links), het lagere volume met deur voor de landbouwer (midden) en de koeienstal. De kamers voor de landbouwer waren boven de koeienstal (19.04.2018).

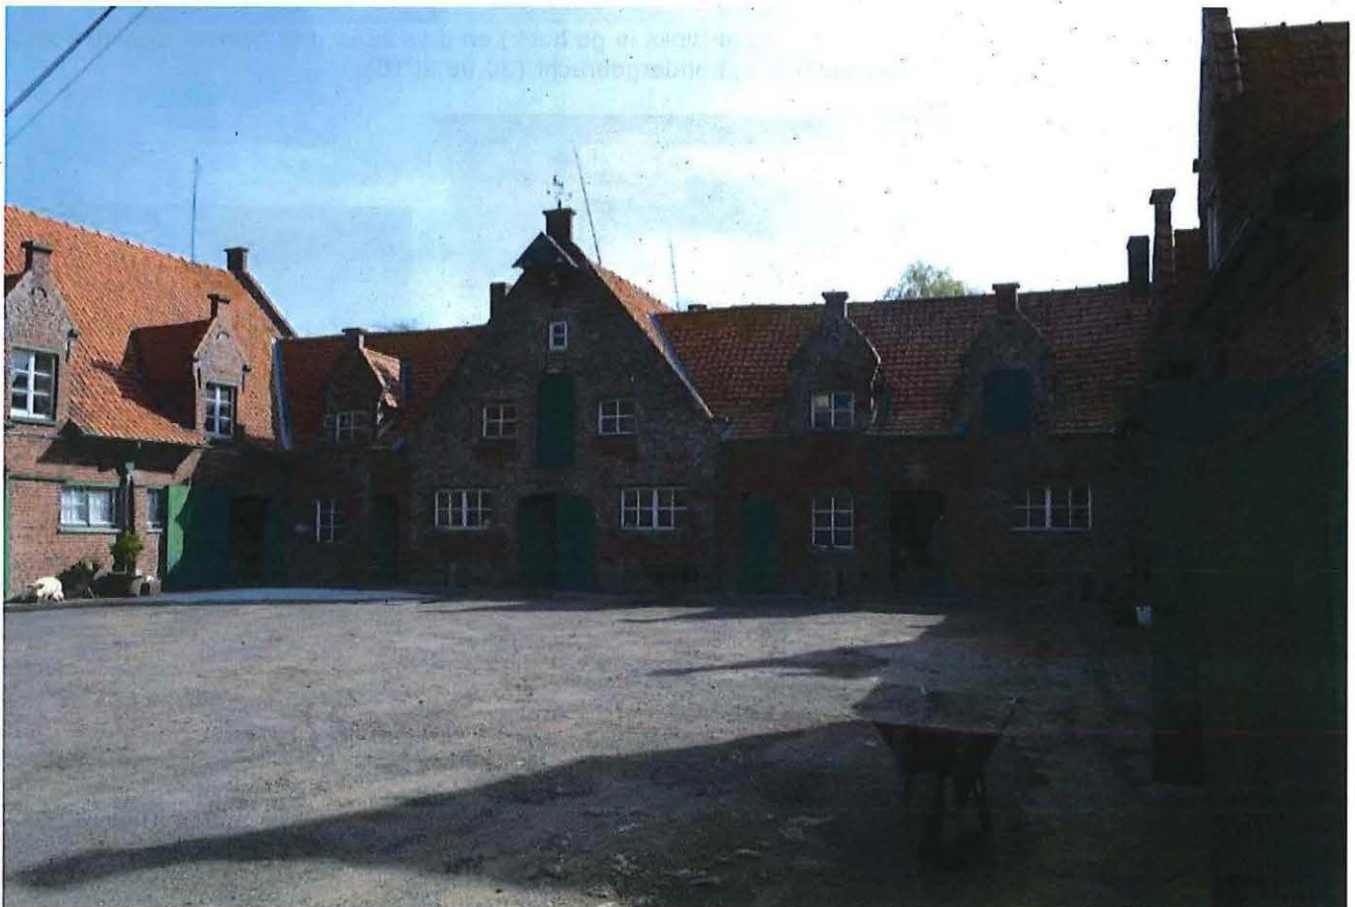
Foto 12: de asymmetrische oostvleugel wordt bepaald door de vooruitspringende voeder- en machinekamer met brede tuitgevel, korfboogpoort en hijskap. Deze wordt links geflankeerd door het melkhuis, rechts door de paardenstal (19.04.2018).

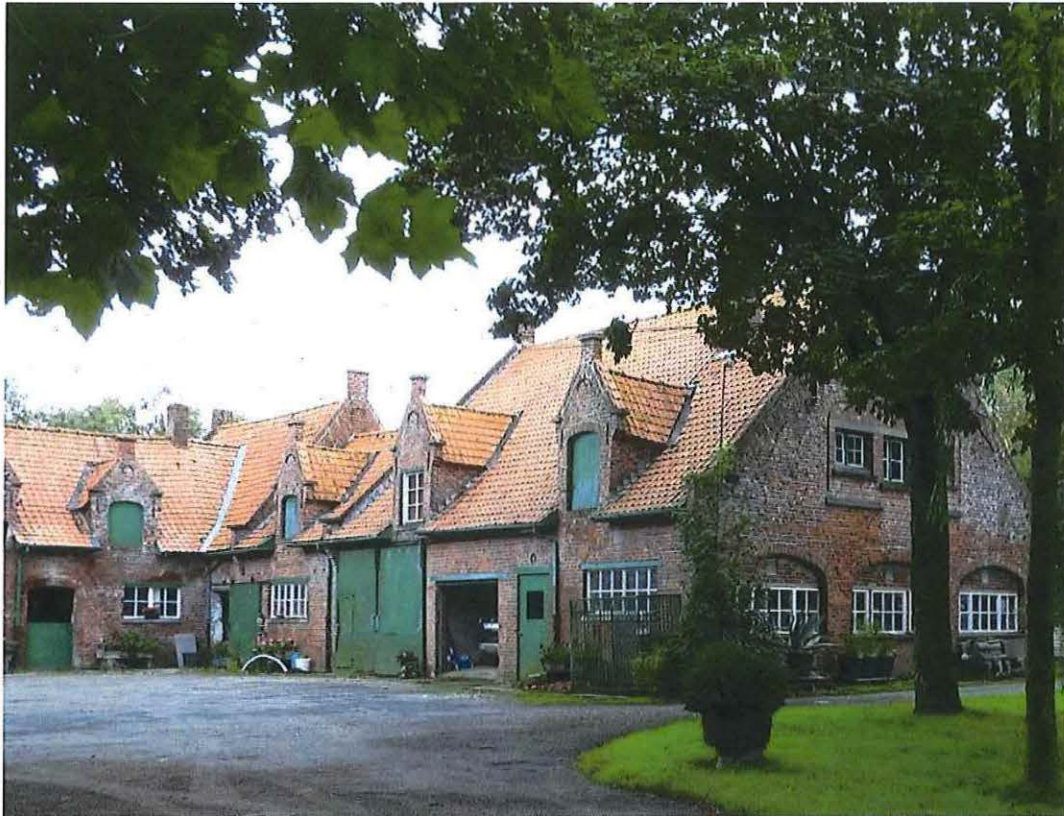
Foto 13: in de haakse zuidvleugel zijn de kalverstal (links in de hoek) en de schuur met geïncorporeerd koets- en wagenhuis (rechts) ondergebracht (30.08.2018).

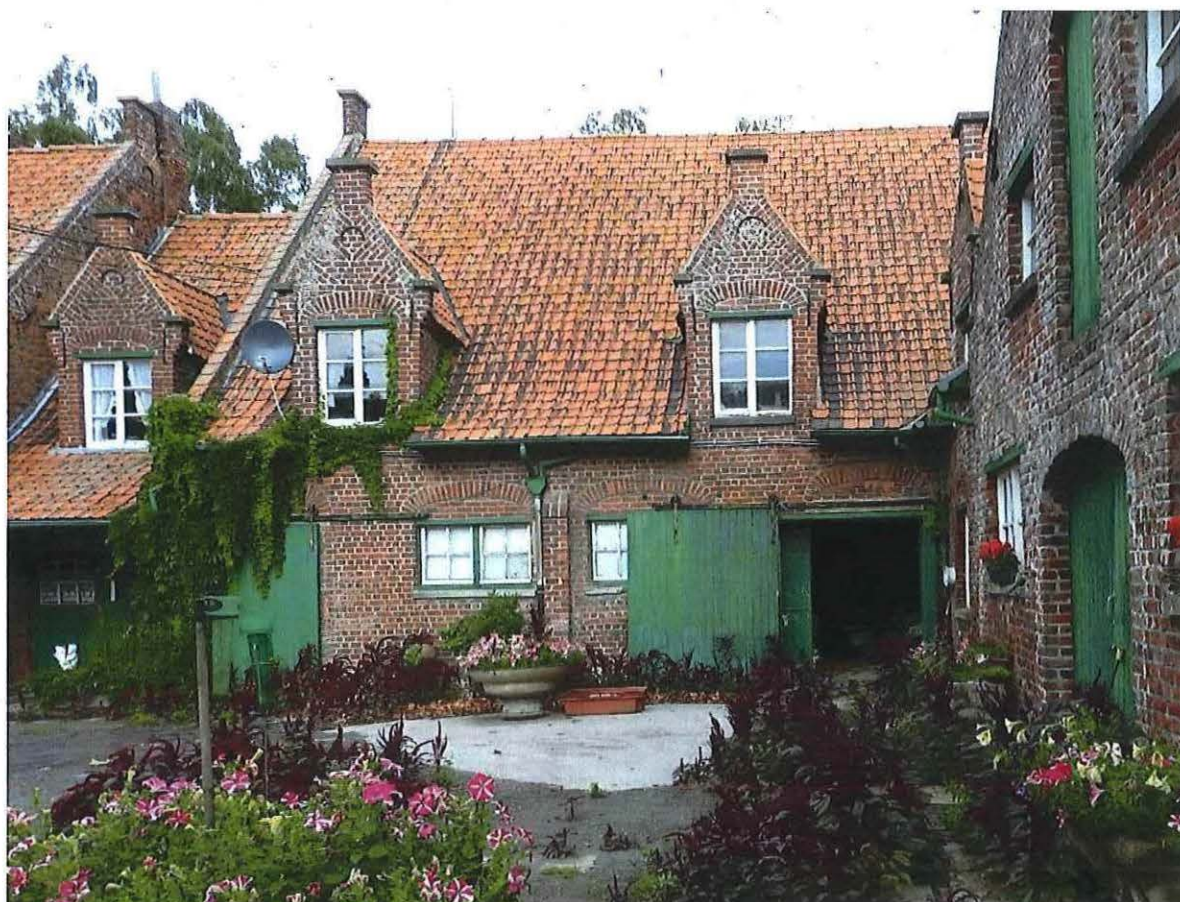
Foto 23: bijna symmetrisch opgevatte erfgevel van de koeienstal, gespiegeld rondom de centrale steunbeer (30.08.2018).

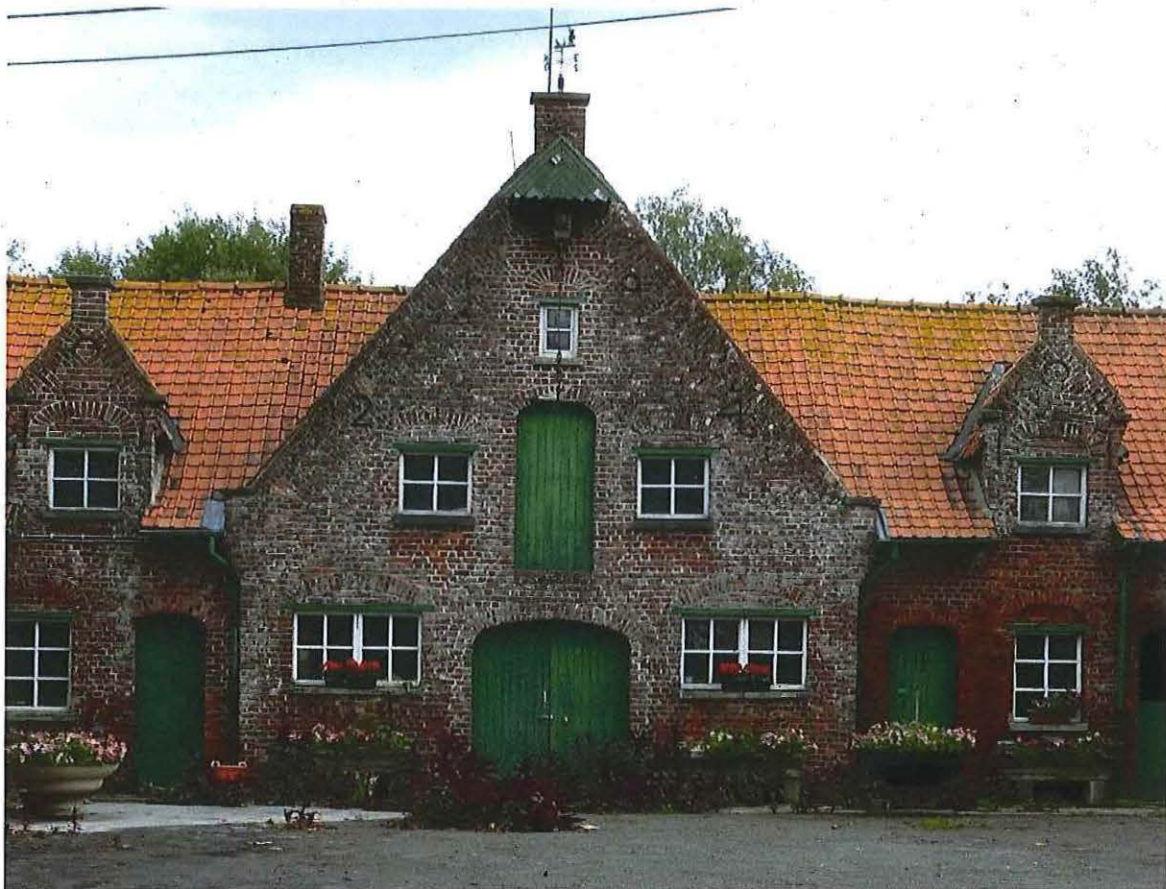
Foto 24: het volume met voeder- en machinekamer is uitgewerkt met een sierlijke tuitgevel met superpositie van poort, laaddeur en hijskap, en jaarankers "1924" (30.08.2018).

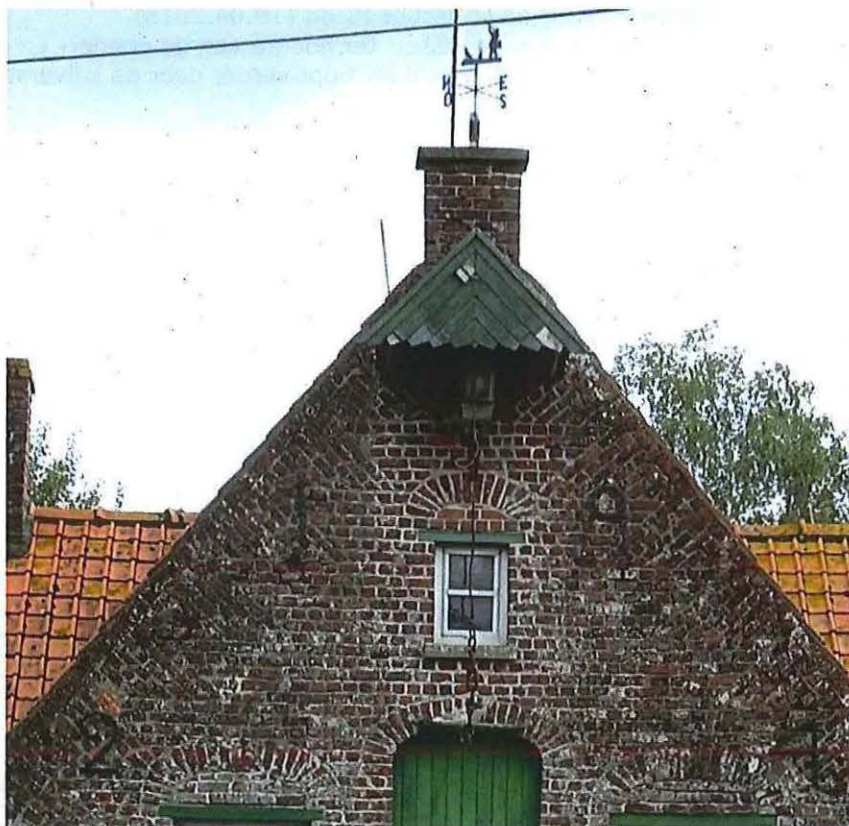
Foto 25: de tuitgevel van de voeder- en de machinekamer is met jaarankers "1924" gedateerd - de hijskap onder pannen zadeldakje is afgewerkt met een houten windplank (30.08.2018).

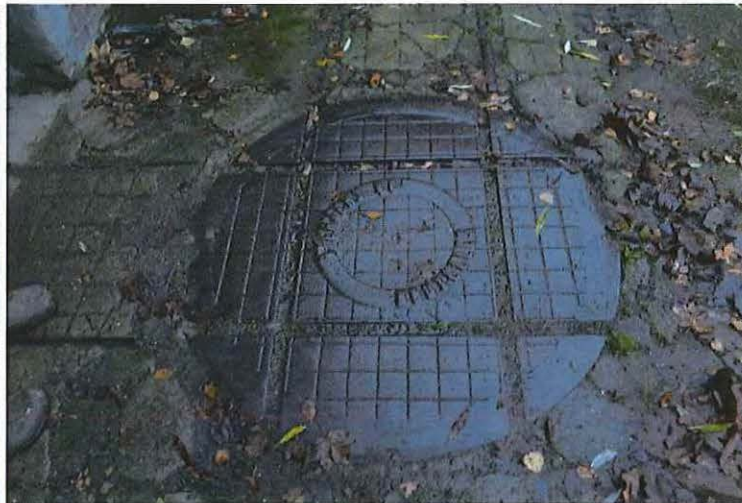
Foto 28: smalspoor voor de stallen - wissel of draaicirkel voor voeder- en machinekamer (met breuk) - opschrift "R. Eraers & Co, Bruxelles" (19.04.2018).

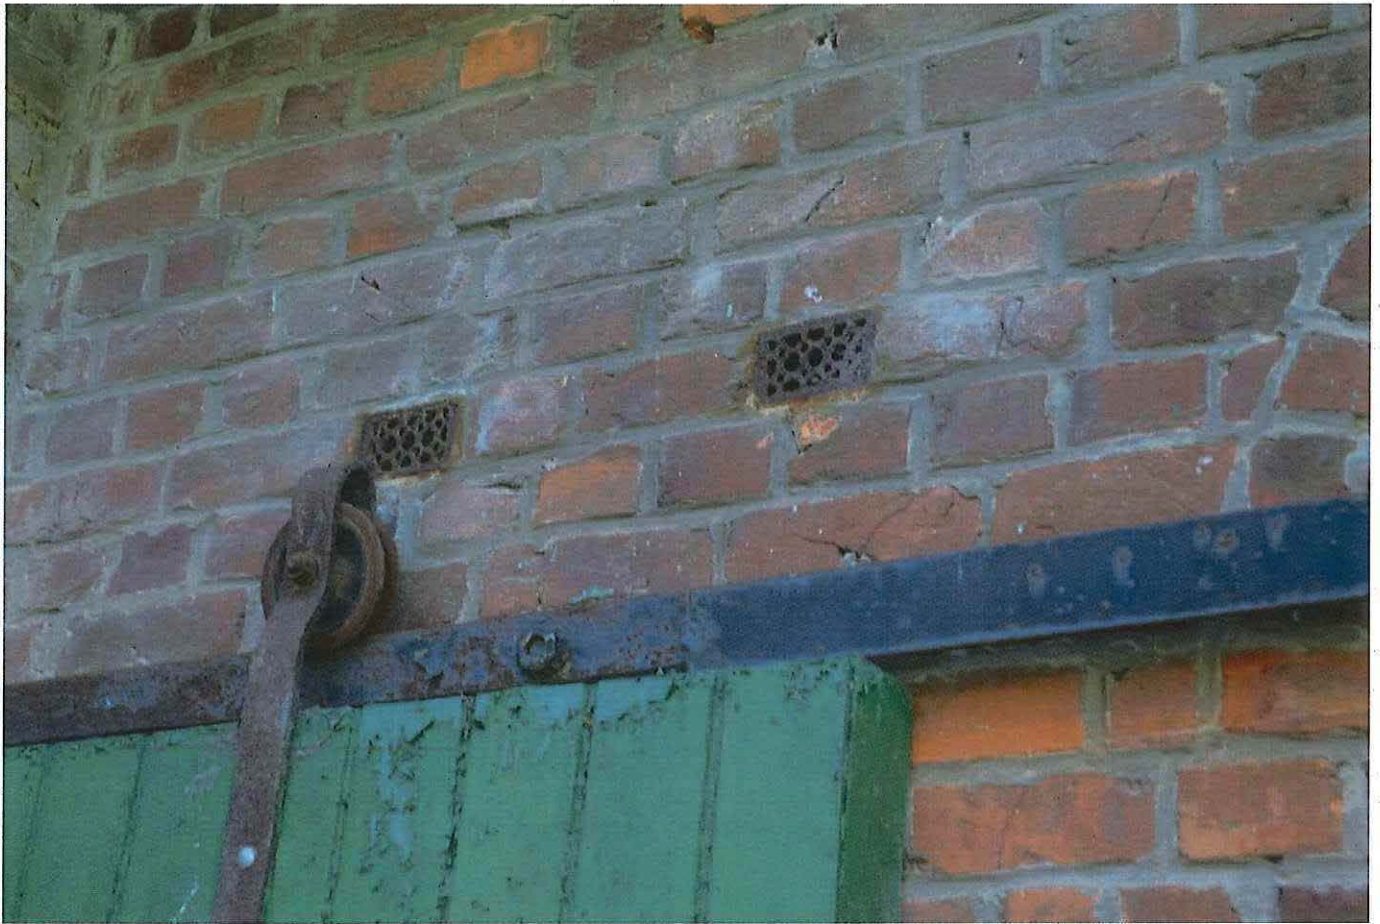
Foto 30: kalverstal (erfzijde) detail van schuifpoort met metalen rail en wieltjes - boven de rail voorbeeld van metalen geperforeerde verluchttingsroosters in baksteenvorm (19.04.2018).

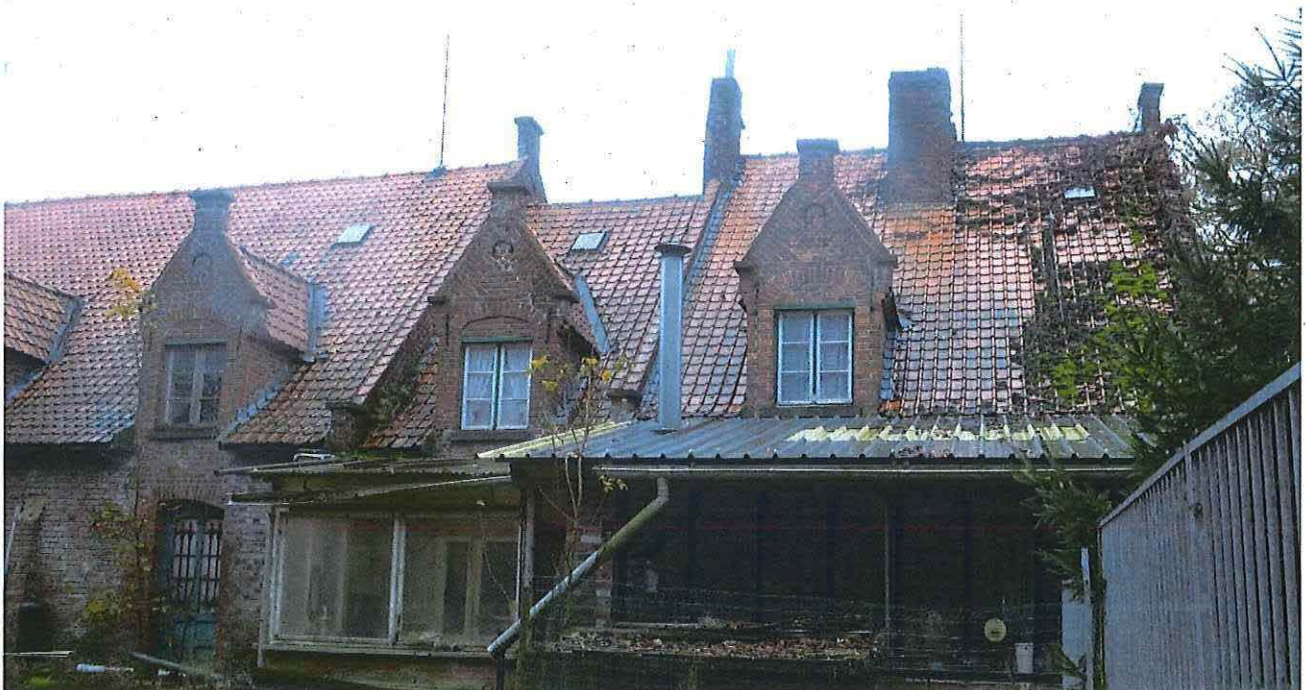
Foto 31: achtergevel van de herenwoning, het lagere volume met de deur voor de landbouwer en de koeienstal - beeldbepalende dakvensters met tuitgevel (29.11.2018).

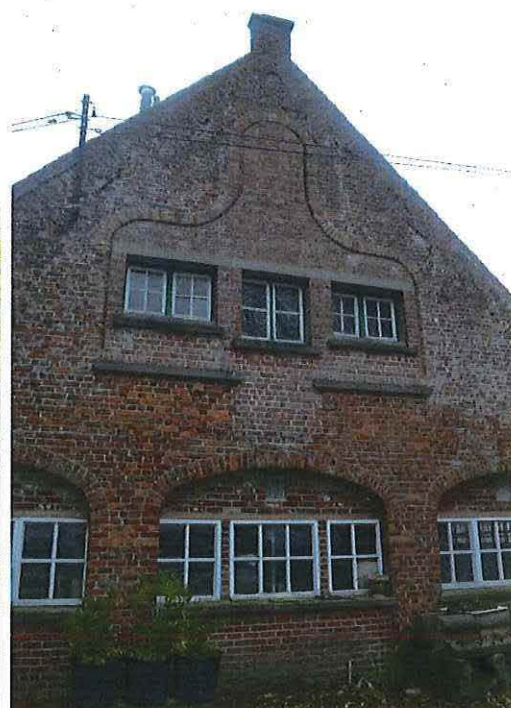
Foto 34: de gekoppelde zoldervensters en het blinde register daarboven zijn gevat in een zogenaamde Brugse travee (29.11.2018).

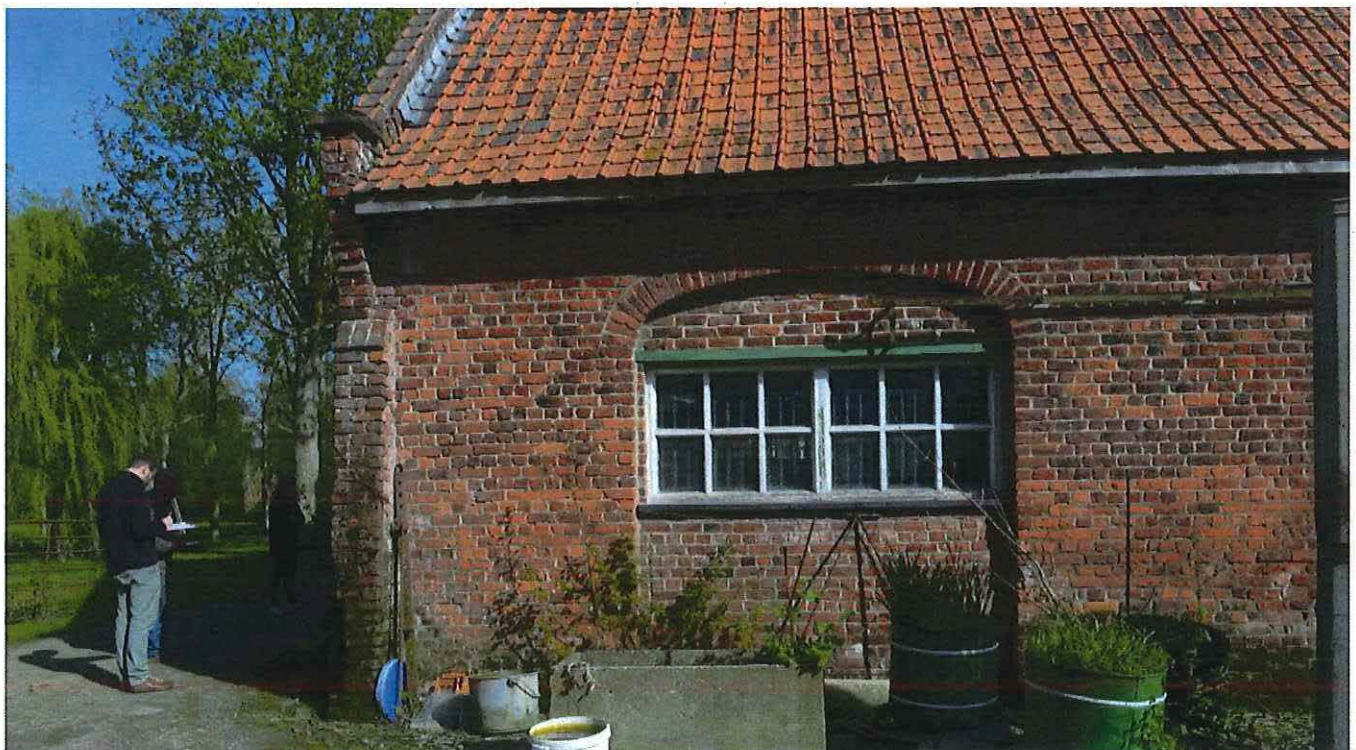
Foto 37: achter- of zuidgevel van het koets- en wagenhuis, geïncorporeerd in het schuurvolume – korbboognis met rechthoekig venster (19.04.2018).

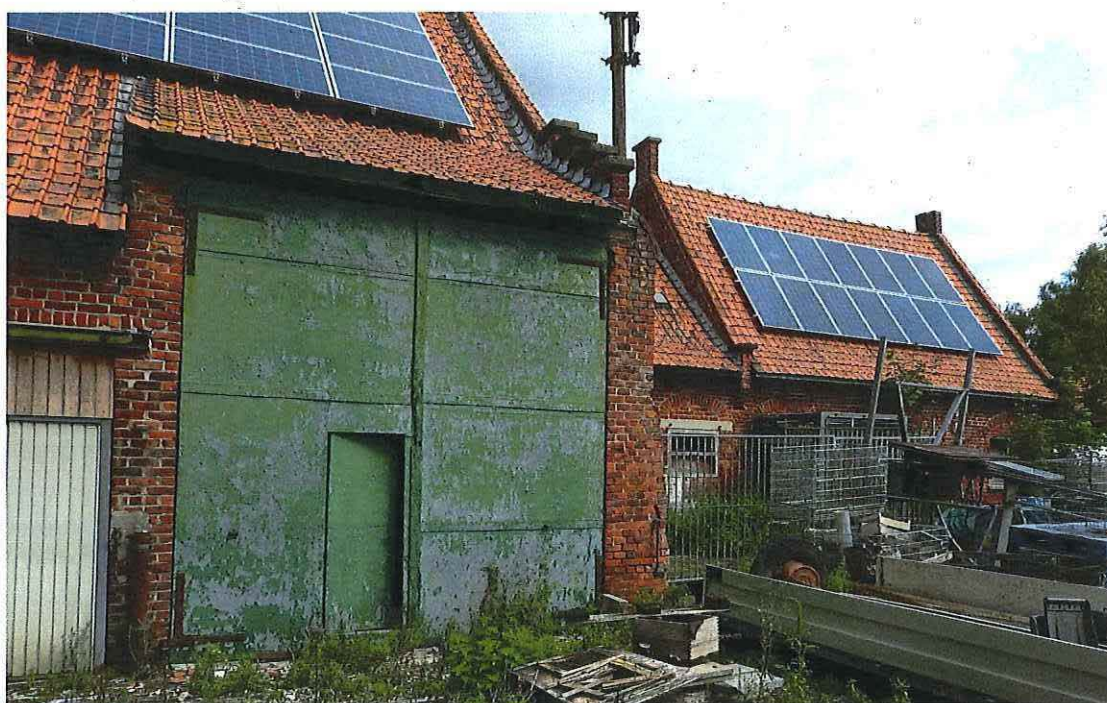
Foto 39: achterzijde of zuidzijde van de dwarsschuur - schuurpoort onder hogere dakoverstek met steunbeer en getrapte aanzet van de zijgevel (30.08.2018).

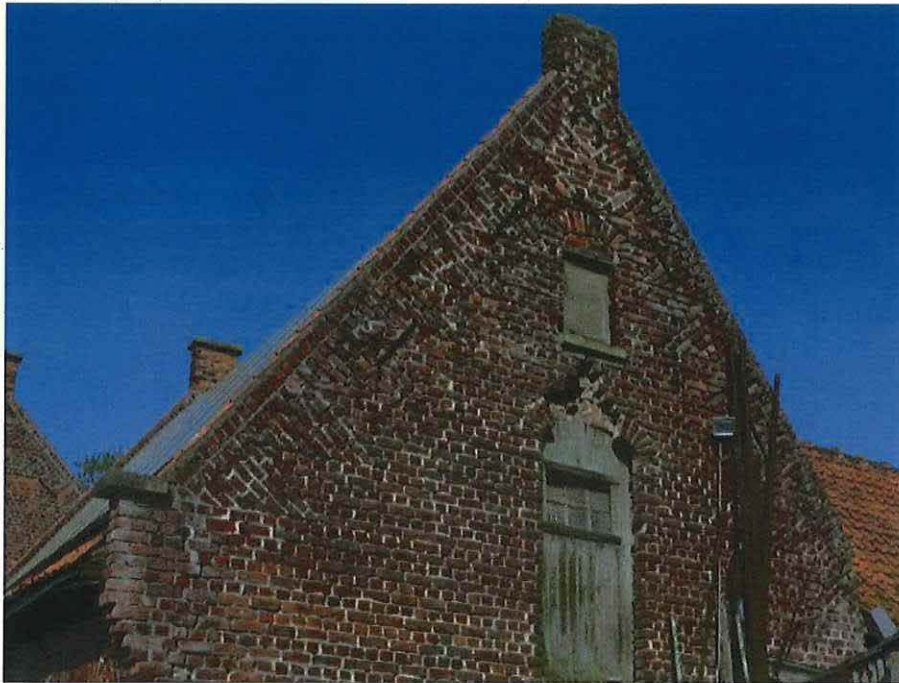
Foto 41: achterzijde van de hoeve, meer bepaald zij- of oostgevel van de kalverstal - deze gevel is opgevat als tuitgevel met schouderstukken, aandaken en vlechtingen (19.04.2018).

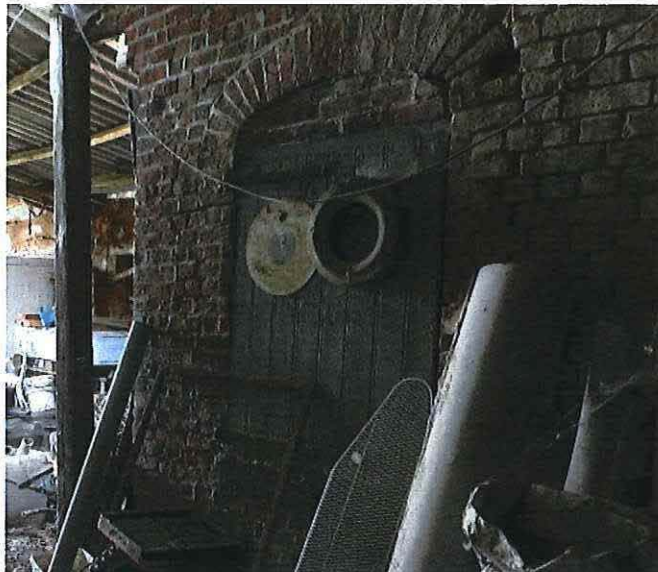
Foto 42: achterzijde van de hoeve, meer bepaald van de oostvleugel - beluikt venster in het voortuitspringend volume van voeder- en machinekamer (begane grond) (30.08.2018).

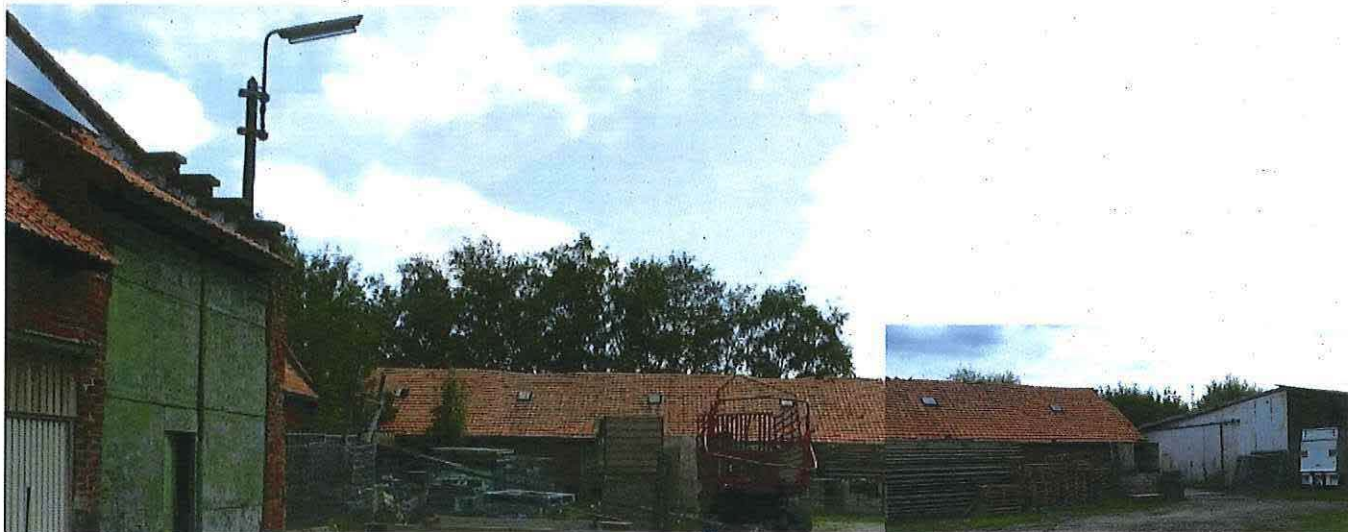
Foto 48: zicht vanaf de achtergevel van de schuur op het langgestrekte volume van de varkensstal - roodpannen zadeldak met kleine ijzeren dakvenstertjes - zicht op de recente loods ten zuidoosten van de varkensstal (geen erfgoedwaarde) (30.08.2018).

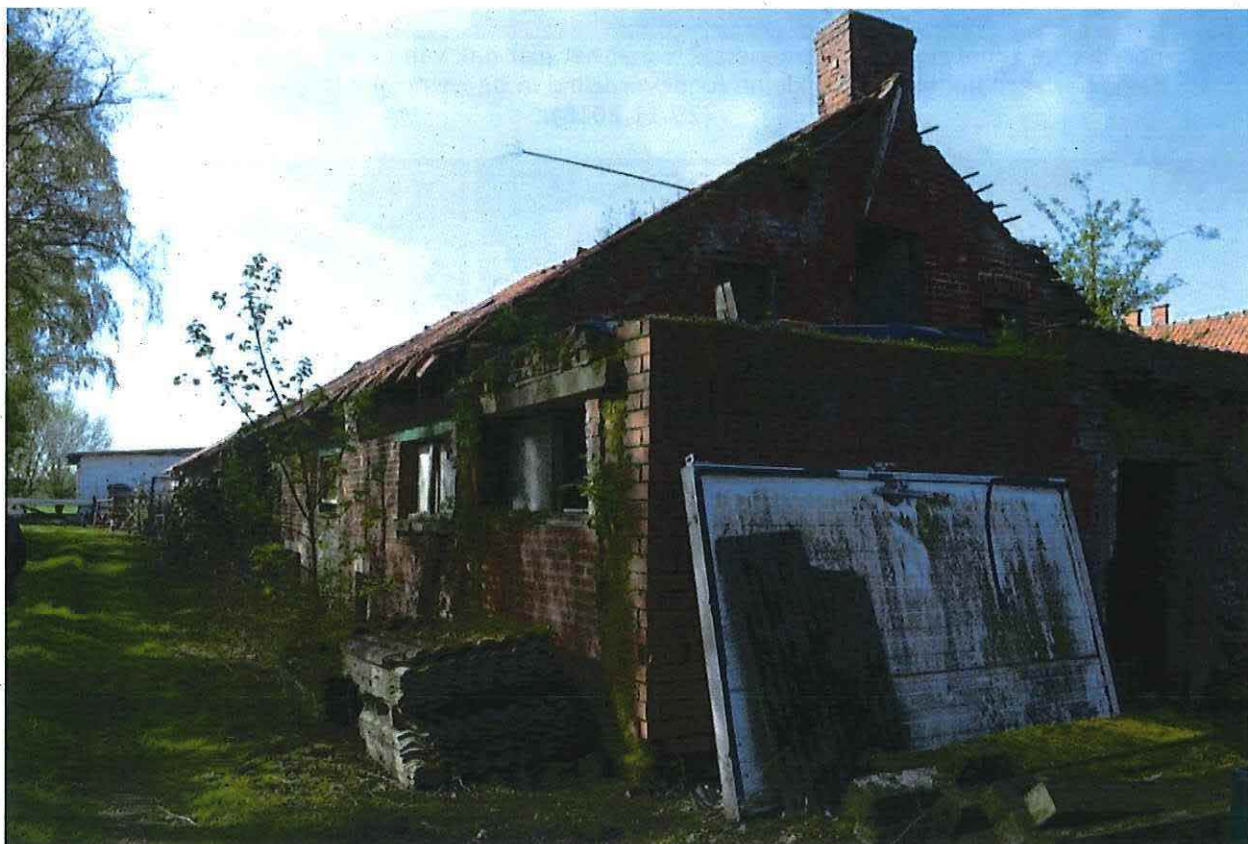
Foto 49: achteringelegen varkensstal - zicht op de noordelijke zijgevel met aansluitende verbindings- of voedergang (onder plat dak) naar de voeder- en machinekamer (19.04.2018).

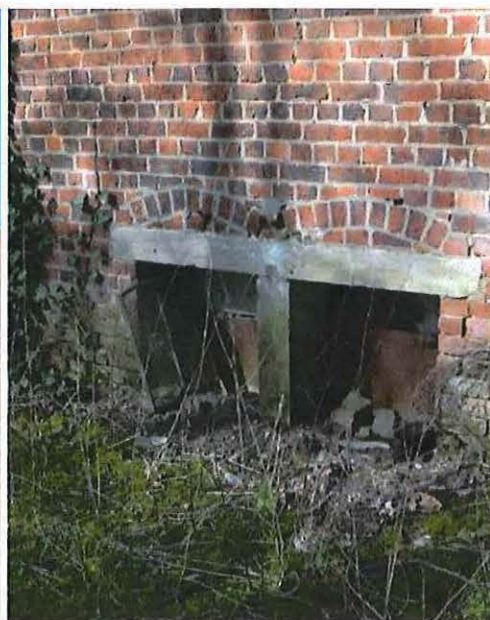
Foto 52: zuidelijke zijgevel van de varkensstal, een deel van de oorspronkelijk overkragende dakrand is bewaard - oostelijke langse gevel met uitlooppluikje (19.04.2018).
