**Bijlage 2. Fotoregistratie van de fysieke toestand bij het ministerieel besluit tot voorlopige bescherming als monument van de wederopbouwhoeve 'Madelstede' met gedenkkapel en verlaten vooroorlogse site, in Ieper (Boezinge)**

Objectnummer: 4.01/33011/1084.1

wederopbouwhoeve 'Madelstede' met gedenkkapel en verlaten vooroorlogse site, Ravestraat 24

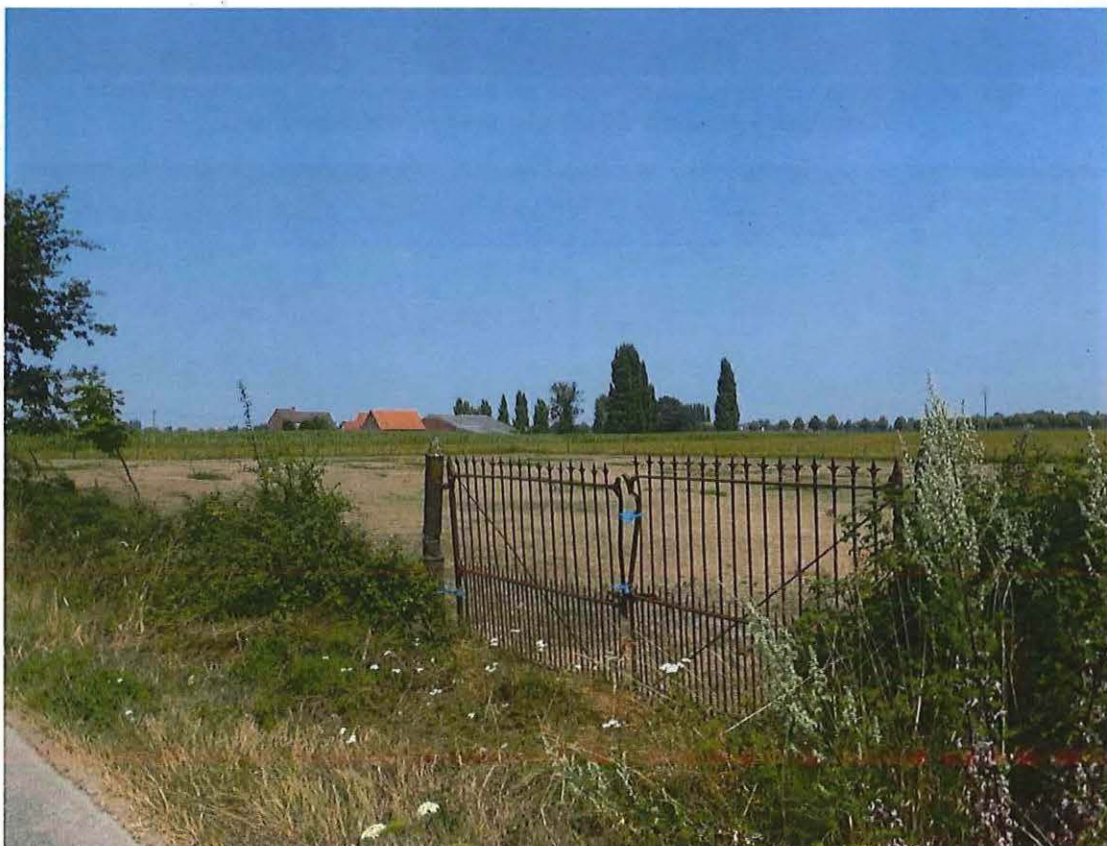
Foto 6: zicht op het weideperceel van de verlaten vooroorlogse hoevesite. Toegang tot de site vanaf de straat via de bewaarde vooroorlogse gietijzeren poort (26.07.2018).

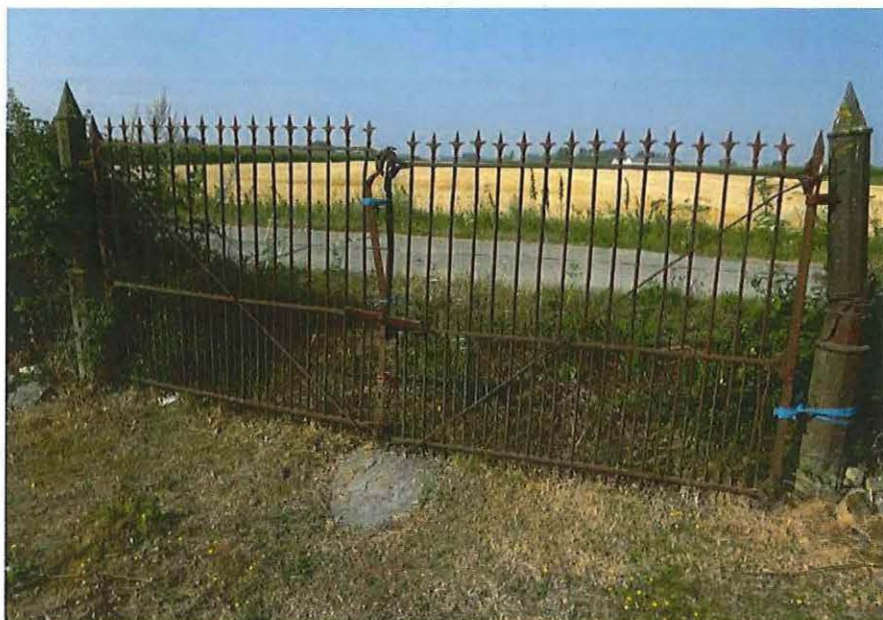
Foto 7: de bewaarde vooroorlogse gietijzeren hekken met pijlers met spits topstuk vanaf het weideperceel (26.07.2018).

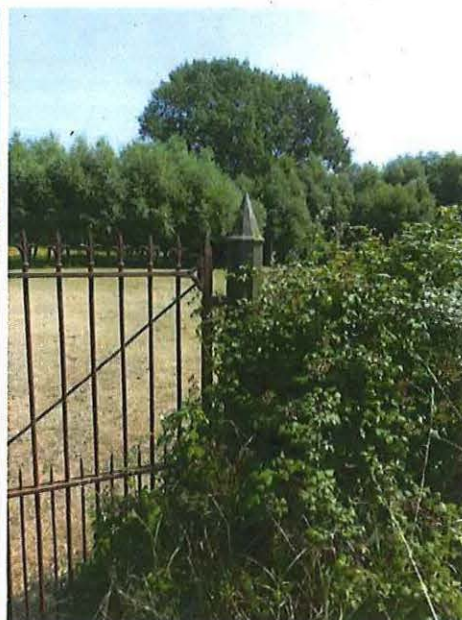
Foto 8: de bewaarde vooroorlogse gietijzeren hekken vanaf de straat. Zicht op de knotbomen en opgaande bomen rond de vijver (26.07.2018).

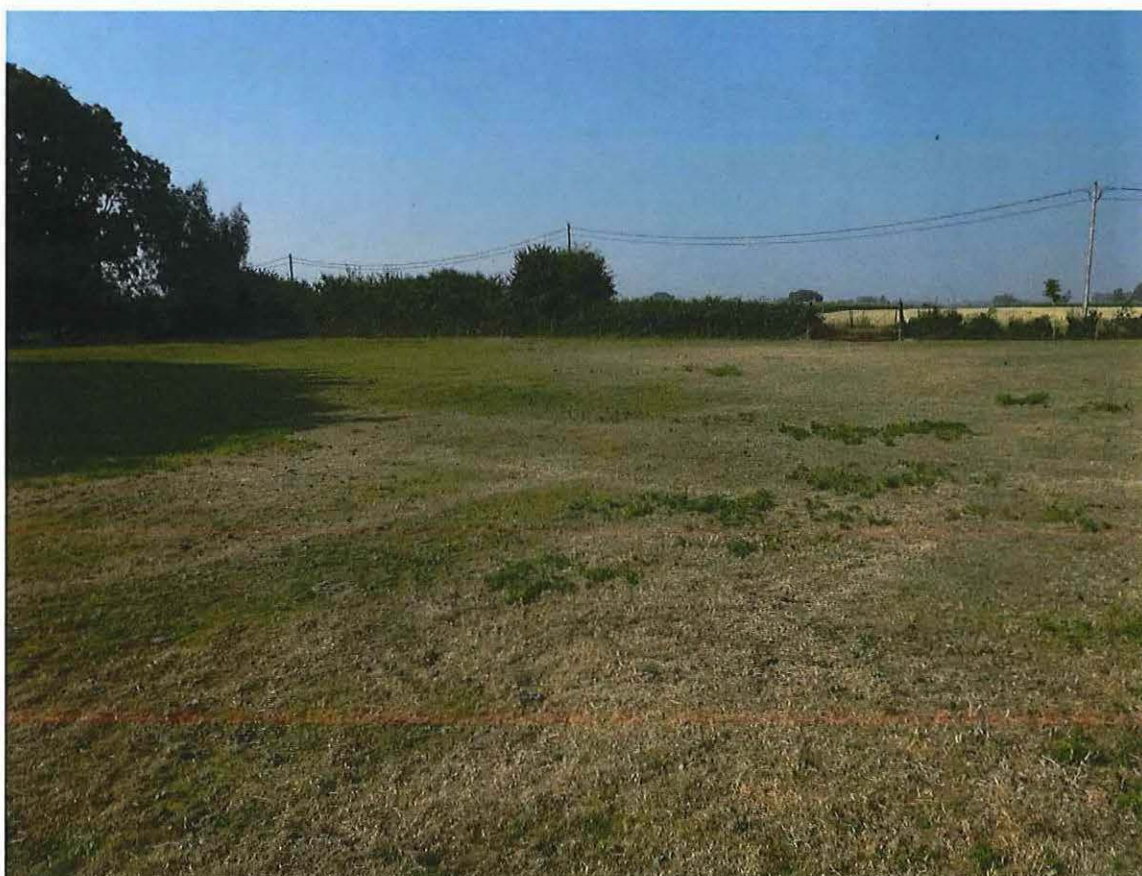
Foto 11: zicht op de vooroorlogse hoevesite vanaf de oostzijde - fundamanten van de koeienstal met buiten- en binnenmuren (26.07.2018).

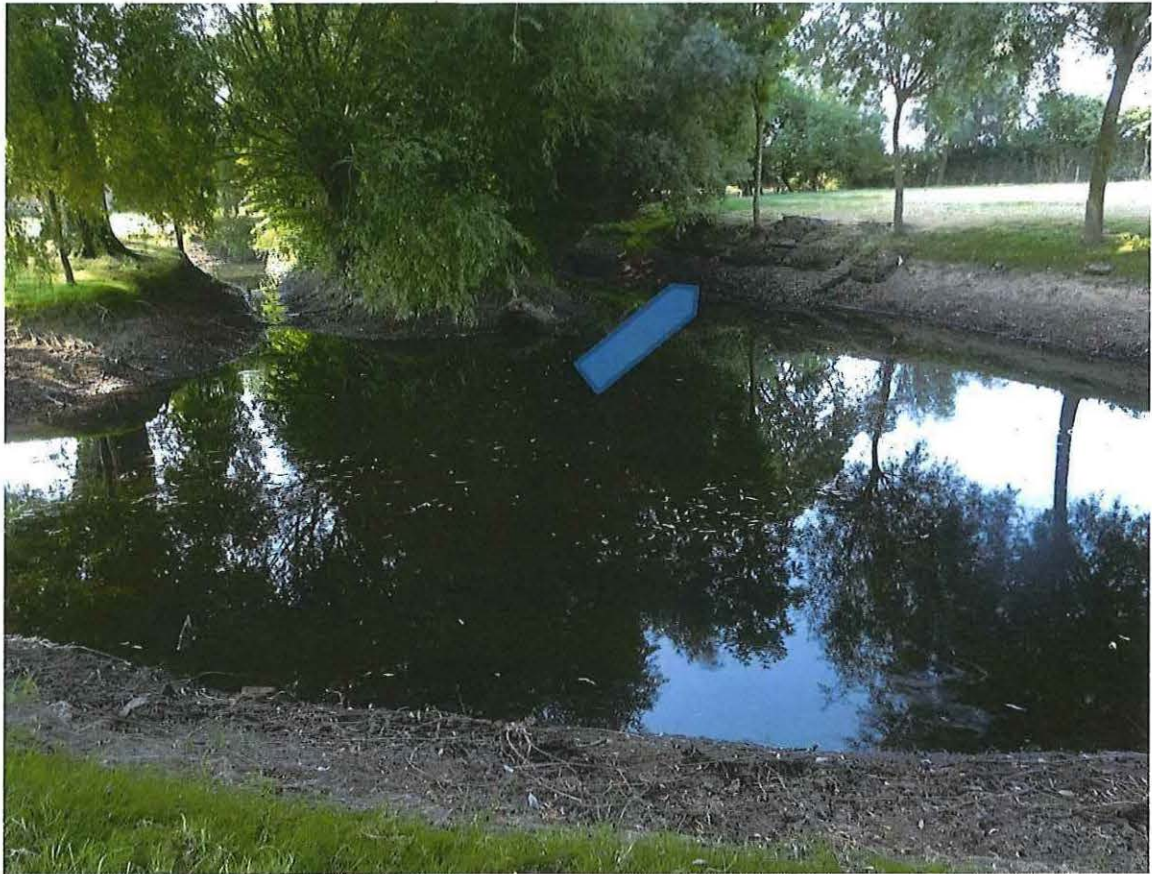
Foto 14: de vijver met eilandje. Tegen de westelijke oever is een restant van de vooroorlogse schuurmuur en van een betonnen oorlogsconstructie (pijl) bewaard (26.07.2018).

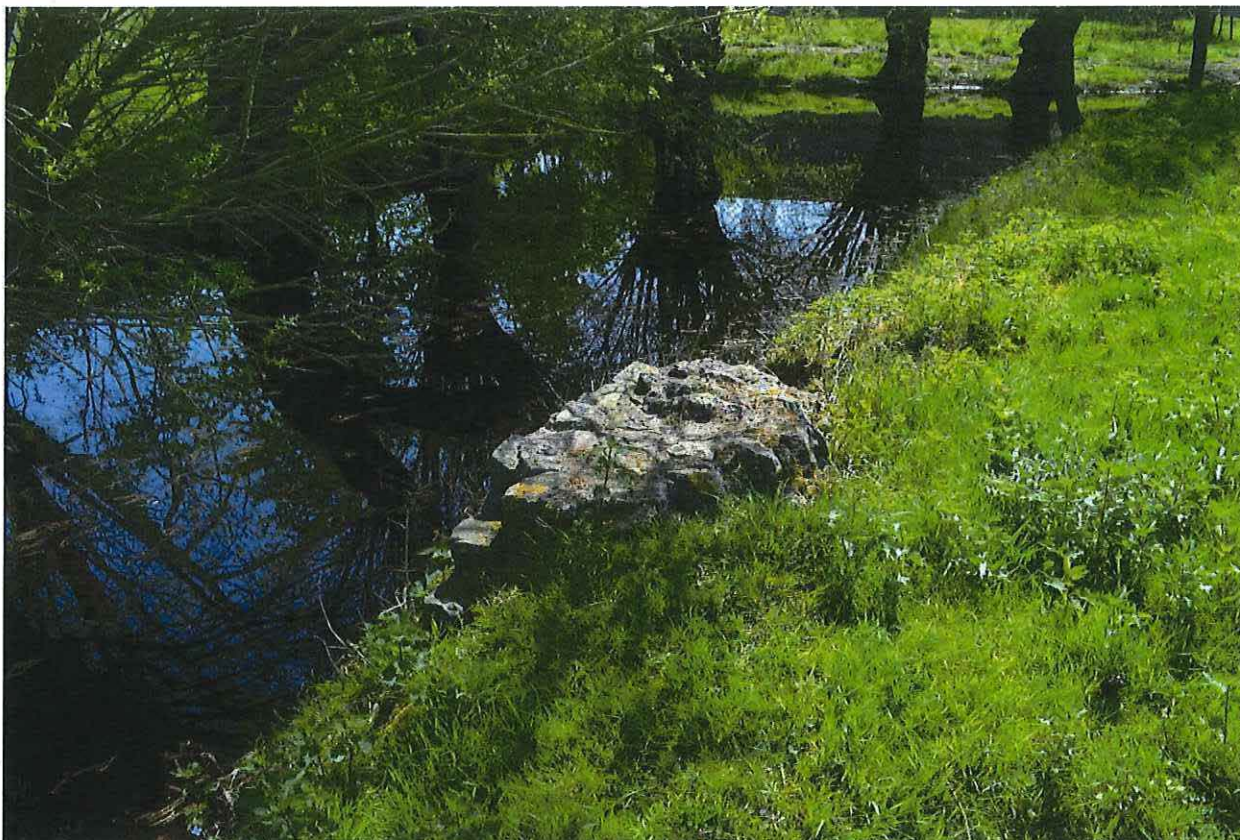
Foto 16: restant betonnen oorlogsconstructie op de westelijke oever van de vijver (beeld vanaf de westzijde, 19.04.2018).

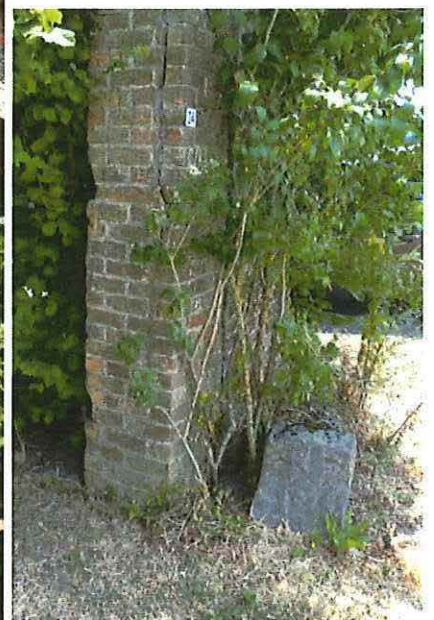
Foto 31: wapenschildje van de Boerenjeugdbond met letters "BJB" en ploeg in de middelste penant van de toegangspoort. Identiek wapenschildje in de rechter penant (26.07.2018).  
 Foto 32: opschrift "Madelstede" boven de inrijpoort (26.07.2018).  
 Foto 33: tussen de rechter penant en de steunbeer is er een bouwnaad. Aan de voet ervan steekt een natuurstenen grenssteen uit de grond (26.07.2018).

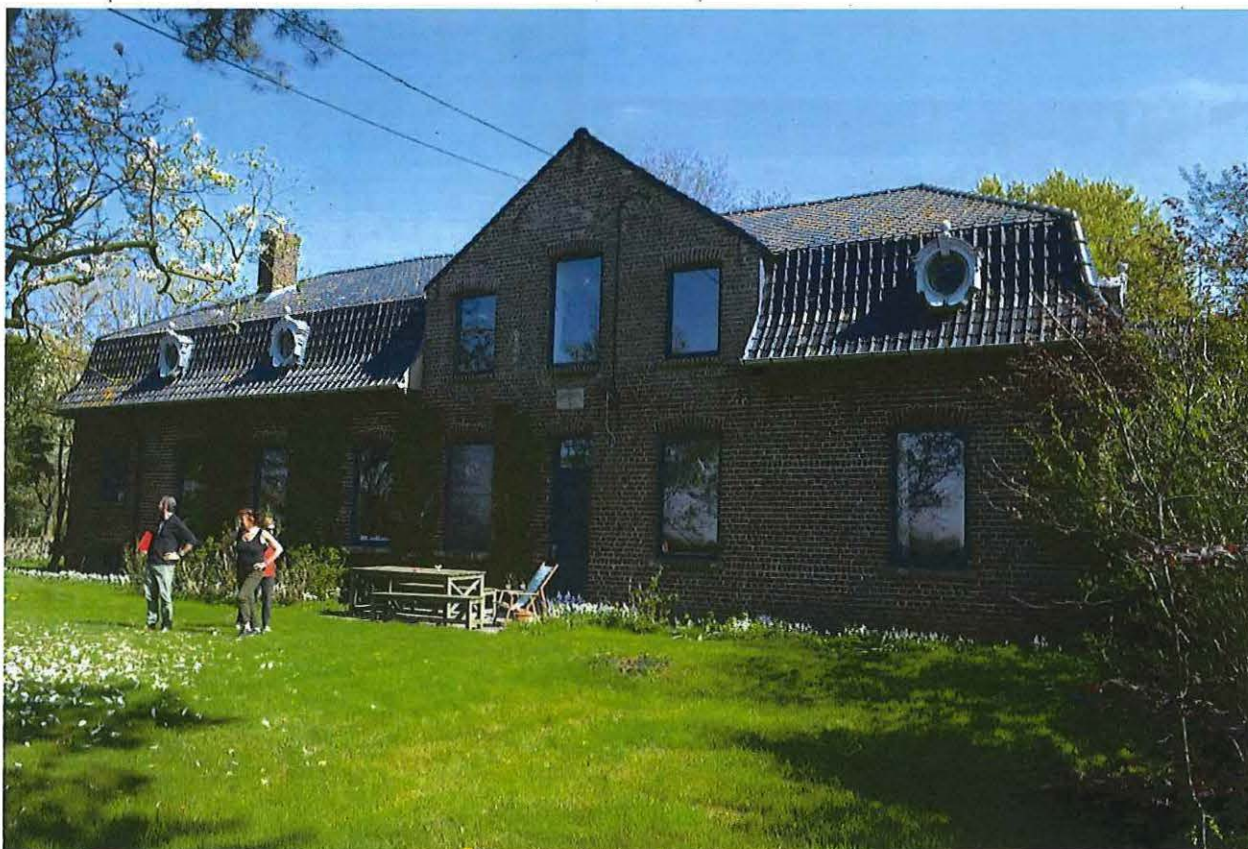
Foto 34: representatieve straatgevel van de boerenwoning - breed dakvenster ter hoogte van de deur. Blauwpannen mansardedak met oeils de boeuf - vernieuwd houtwerk met uitzondering van het keldervenster (19.04.2018).

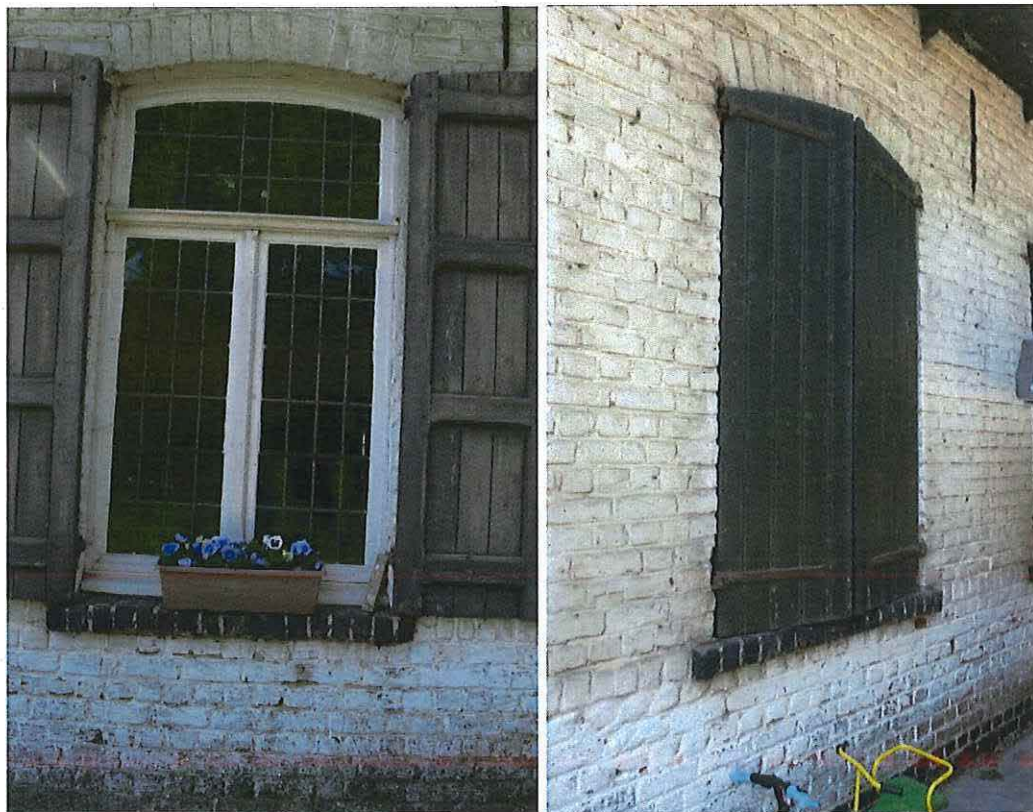
Foto 47: boerenwoning met bewaarde beluikte vensters. De oorspronkelijke roedeverdeling is verdwenen. Onderdorpel in geschilderde baksteen (19.04.2018).  
Foto 48: luiken in gesloten toestand (26.07.2018).

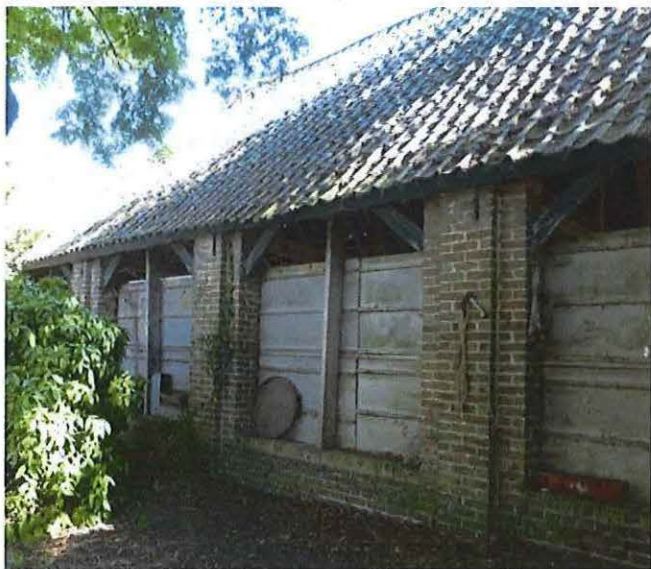
Foto 69: oostelijke langsgevel van de overdekte mestvaalt. De oorspronkelijke openingen boven de plint met kopse laag zijn vandaag deels ingevuld met recentere baksteen (26.07.2018).

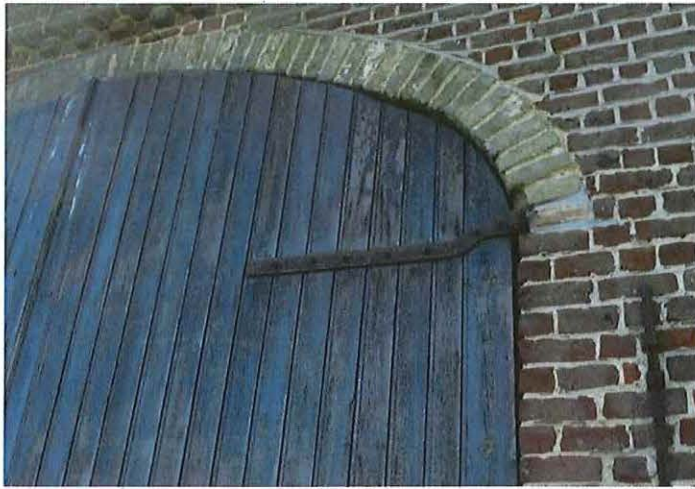
Foto 76: schuurpoort met hang- en sluitwerk (achtergevel) – strek van geeloranje baksteen (19.04.2018).  
 Foto 77: achter- of oostgevel van dwarsschuur ter hoogte van aardappelkelder – storende inbreng van grote muuropening na 1975, waarboven barst in het metselwerk (19.04.2018).
