**Bijlage 2. Fotoregistratie van de fysieke toestand bij het ministerieel besluit tot definitieve bescherming als monument van de modelhoeve 'Boskasteel' in het kader van de wederopbouw in Langemark-Poelkapelle (Poelkapelle)**

Modelhoeve 'Boskasteel' in het kader van de wederopbouw, Kattestraat 18

De foto's werden genomen tijdens terreinbezoeken op 19 april 2018, 30 augustus 2018 en 29 november 2018

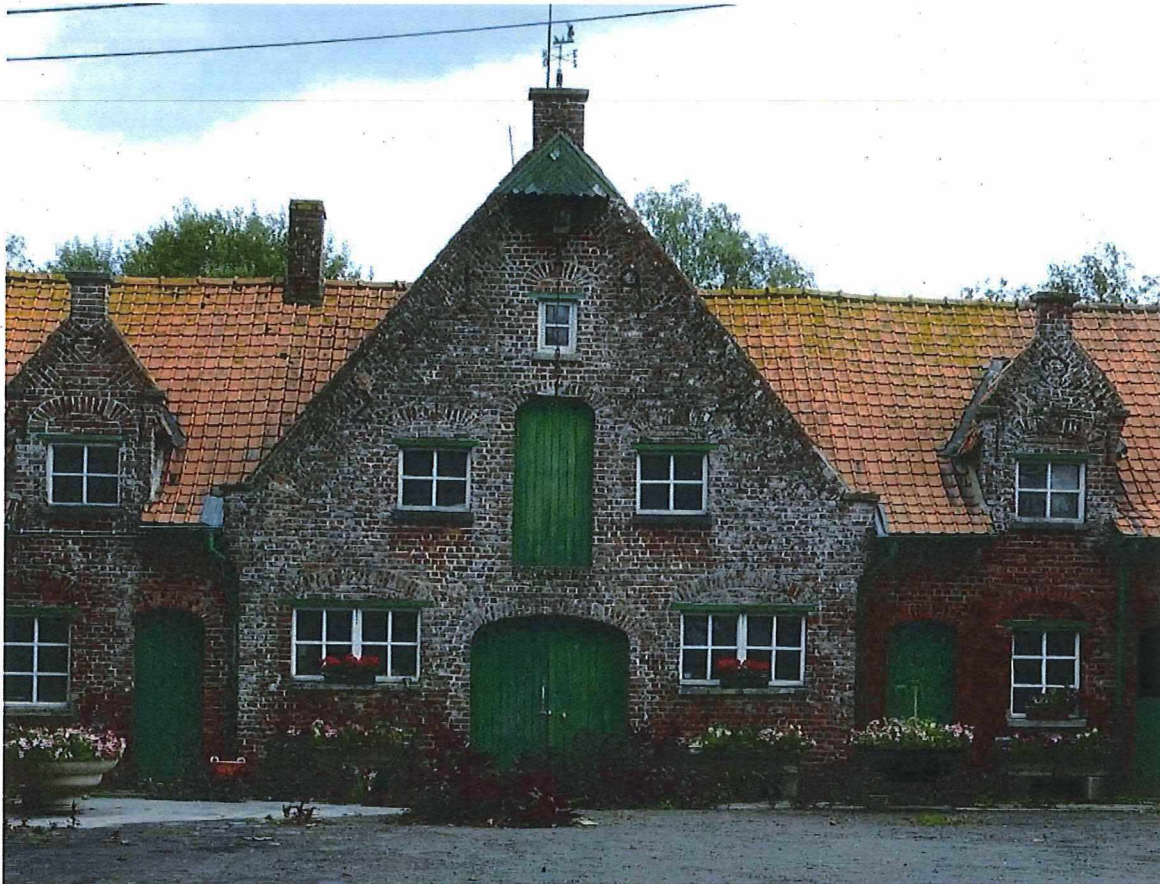
Foto 24: het volume met voeder- en machinekamer is uitgewerkt met een sierlijke tuitgevel met superpositie van poort, laaddeur en hijskap, en jaarankers "1924" (30.08.2018).

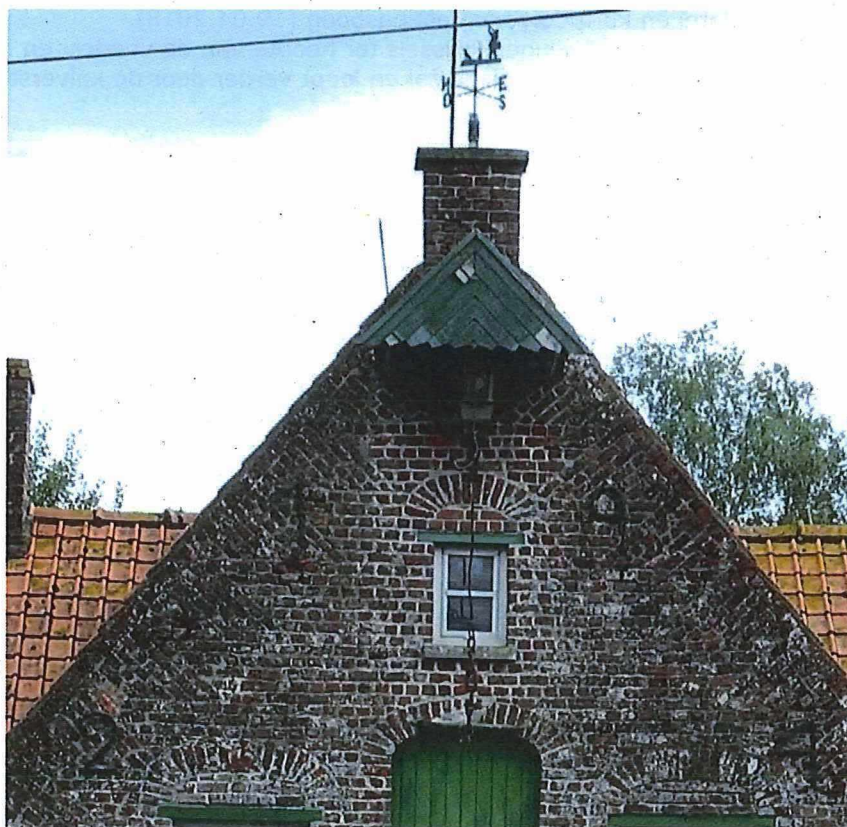
Foto 25: de tuitgevel van de voeder- en de machinekamer is met jaarankers "1924" gedateerd - de hijskap onder pannen zadeldakje is afgewerkt met een houten windplank (30.08.2018).

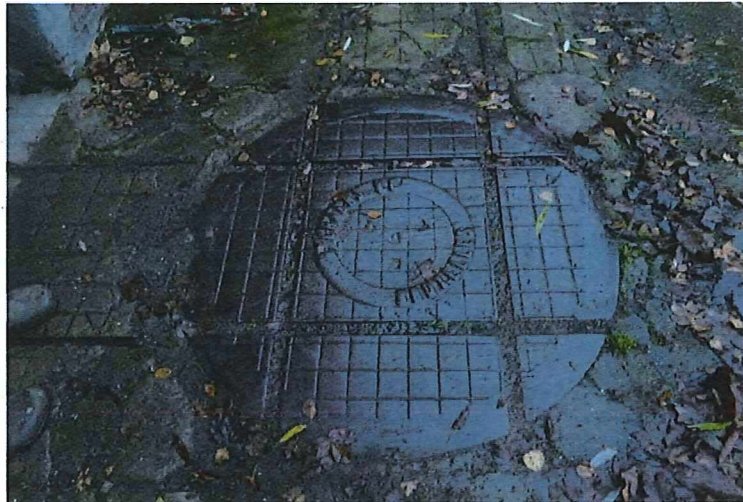
Foto 28: smalspoor voor de stallen - wissel of draaicirkel voor voeder- en machinekamer (met breuk) - opschrift "R. Eraers & Co, Bruxelles" (19.04.2018).

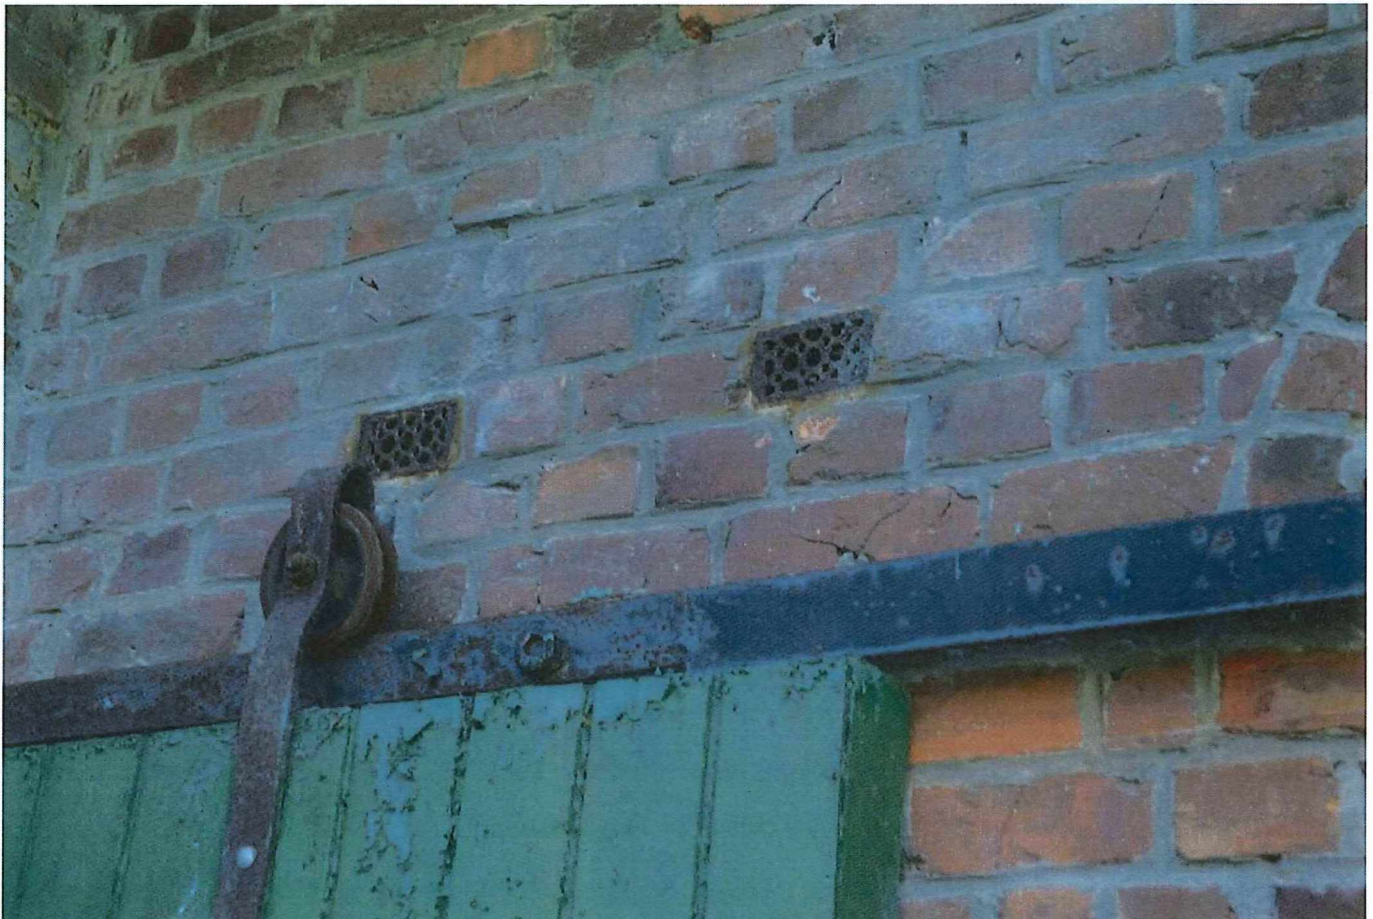
Foto 30: kalverstal (erfzijde) detail van schuifpoort met metalen rail en wieltjes - boven de rail voorbeeld van metalen geperforeerde verluchtingsroosters in baksteenvorm (19.04.2018).

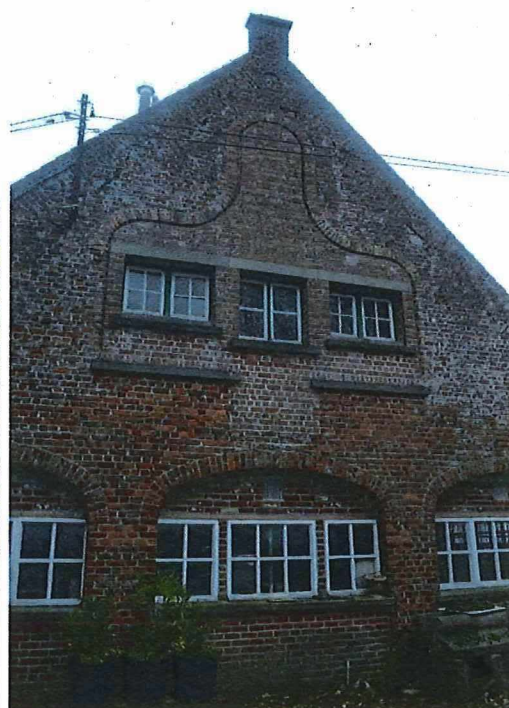
Foto 33: zijtuitgevel van de schuur met geïncorporeerd koets- en wagenhuis - de drie deels dichtgemetselde korfboogpoorten voor de toegang van wagens en koetsen zijn nog afleesbaar (19.04.2018).

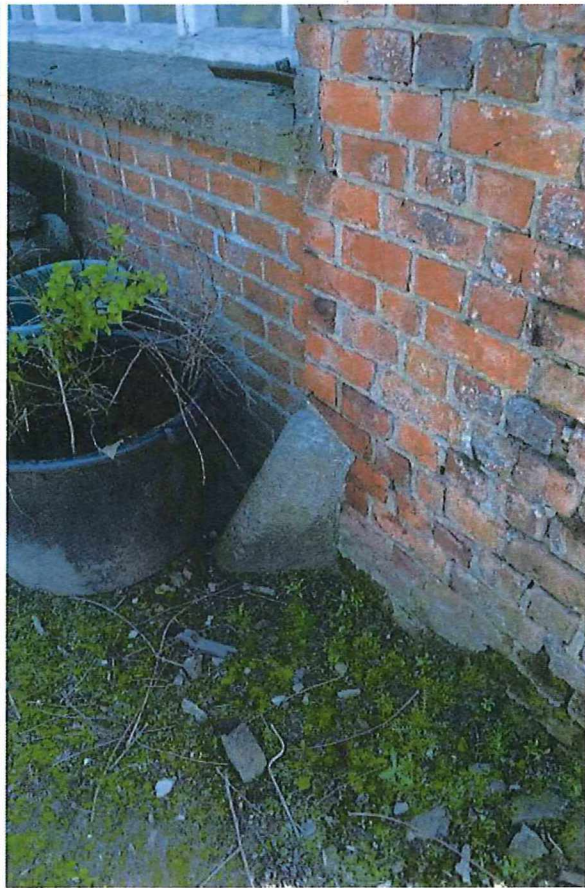
Foto 35: zij- of eindgevel van het koets- en wagenhuis - deels dichtgemetselde korbboogpoort - het schouderstuk van de tuitgevel zet aan boven de steunbeer (19.04.2018).

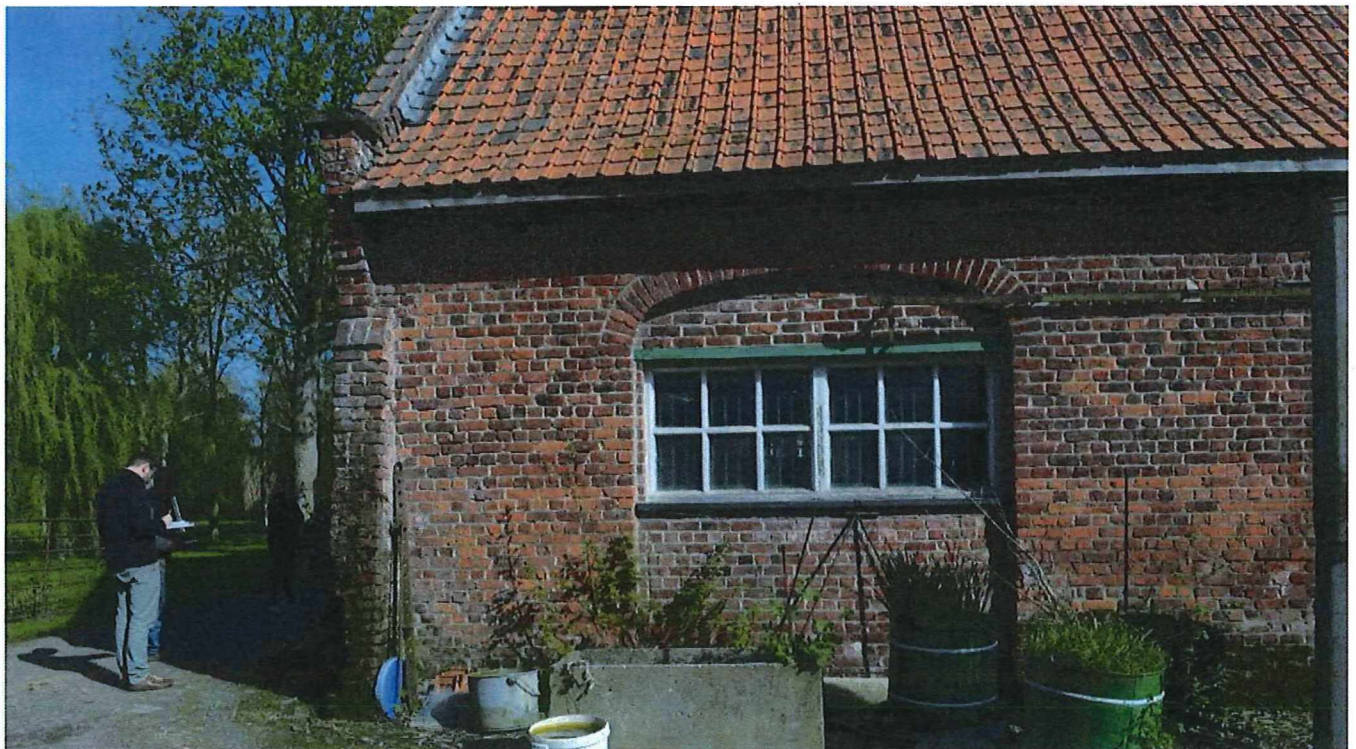
Foto 37: achter- of zuidgevel van het koets- en wagenhuis, geïncorporeerd in het schuurvolume – korbboognis met rechthoekig venster (19.04.2018).

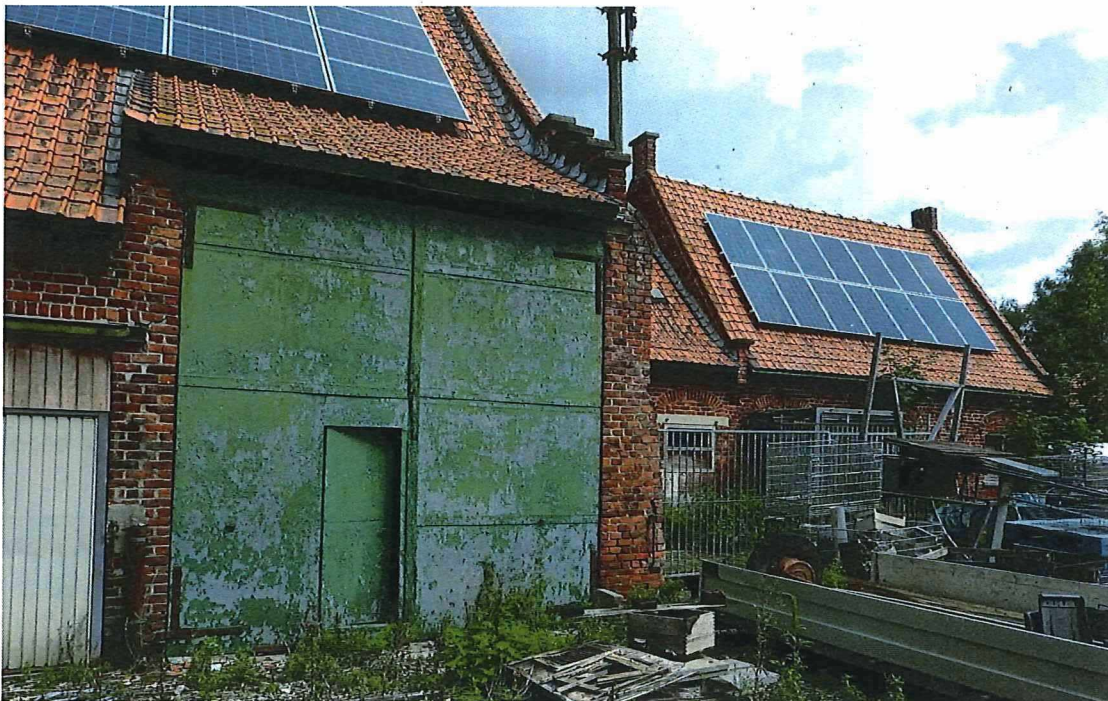
Foto 39: achterzijde of zuidzijde van de dwarsschuur - schuurpoort onder hogere dakoverstek met steunbeer en getrapte aanzet van de zijgevel (30.08.2018).

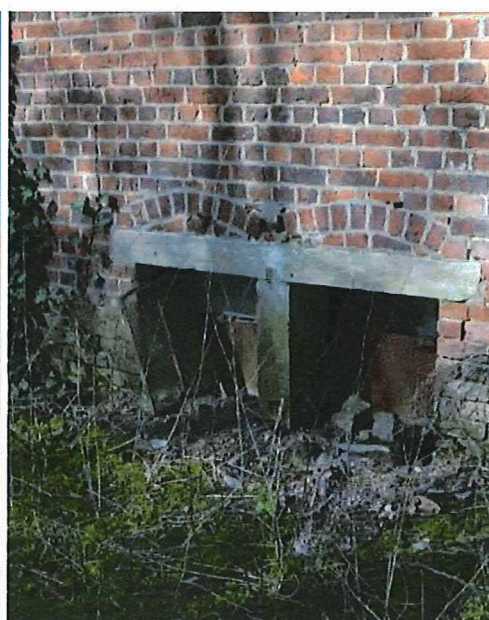
Foto 52: zuidelijke zijgevel van de varkensstal, een deel van de oorspronkelijk overkragende dakrand is bewaard - oostelijke langse gevel met uitlooptuikje (19.04.2018).  
 Foto 53: gekoppelde uitlooptuikjes in de lange gevels van de varkensstal (19.04.2018).
