**Bijlage 2. Fotoregistratie van de fysieke toestand bij het ministerieel besluit tot voorlopige bescherming als monument van het weerstandsnest 'Waldersee' uit de Tweede Wereldoorlog in Koksijde (Oostduinkerke)**

Objectnummer: 4.01/38014/785.1

Dossiernummer: 4.001/38014/103.1

Weerstandsnest 'Waldersee' uit de Tweede Wereldoorlog, Albert I-laan zonder nummer

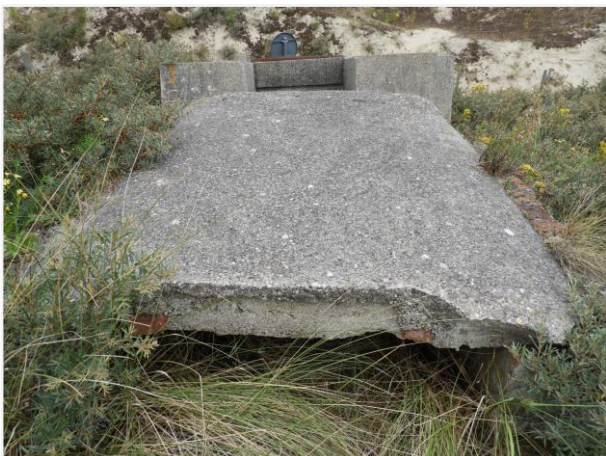
Foto 47: Betonnen dak op bakstenen loopgraaf achter de *Ringstand* voor tankcoepel (nummer 16). Foto genomen op 5 augustus 2019.

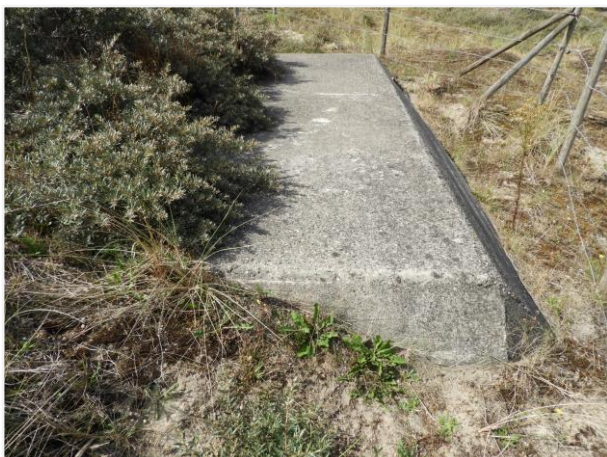
Foto 49: Bunker nummer 17, type VF 2a. Zicht op de oostelijke zijde van het dak. Foto genomen op 5 augustus 2019.

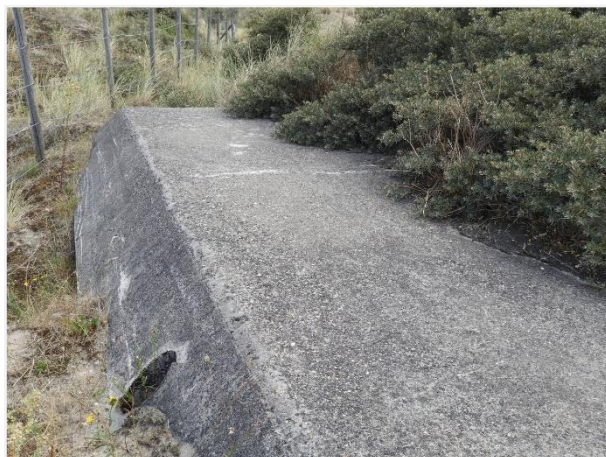
Foto 50: Bunker nummer 17, type VF 2a. Zicht op de noordelijke zijde van het dak, met ronde opening. Foto genomen op 5 augustus 2019.

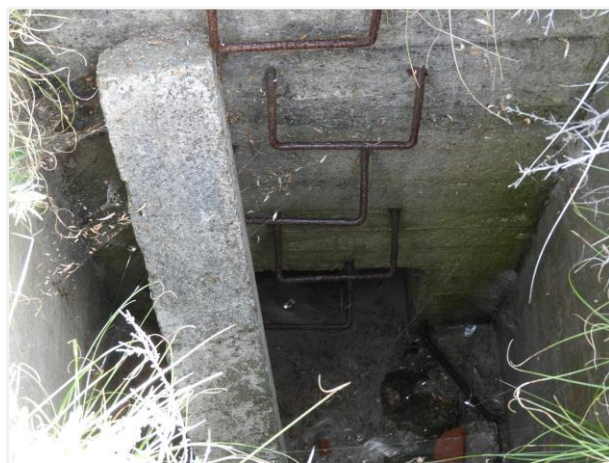
Foto 52: Bunker nummer 17, type VF 2a. Zicht op de klimijzers en de toegang onderaan in de nooduitgang. Foto genomen op 5 augustus 2019.

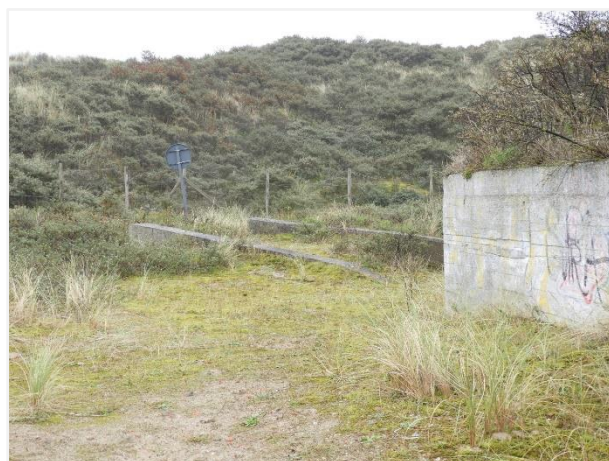
Foto 54: Breed pad (nummer 51) afgebakend met betonnen muren, uitgevend op betonnen remise (nummer 45). Foto genomen op 7 oktober 2019.

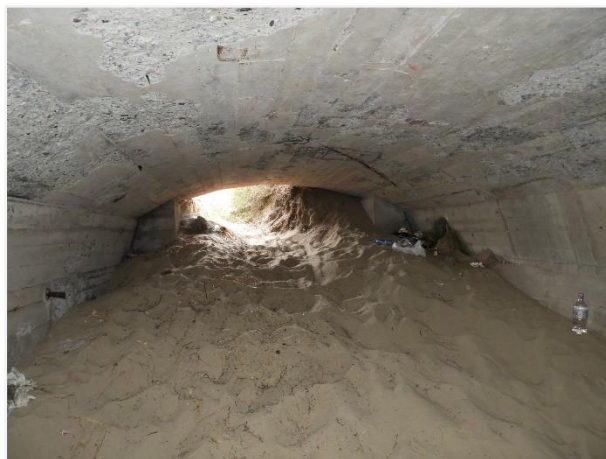
Foto 56: Zicht op de brede opening aan de achterzijde van de betonnen remise (nummer 45). Foto genomen op 5 augustus 2019.

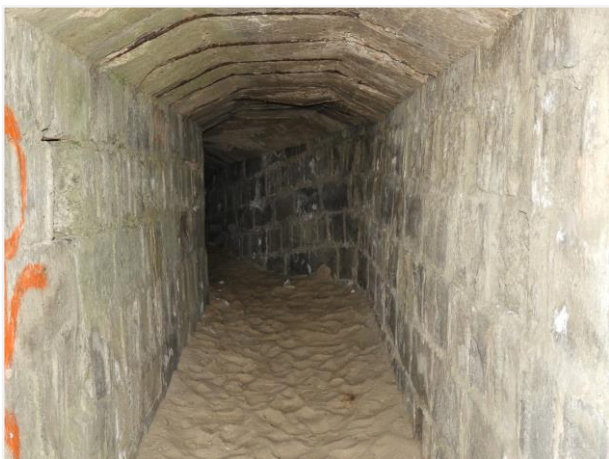
Foto 61: Zicht in de betonnen loopgraaf in zuidoostelijke richting (nummer 53). Foto genomen op 5 augustus 2019.

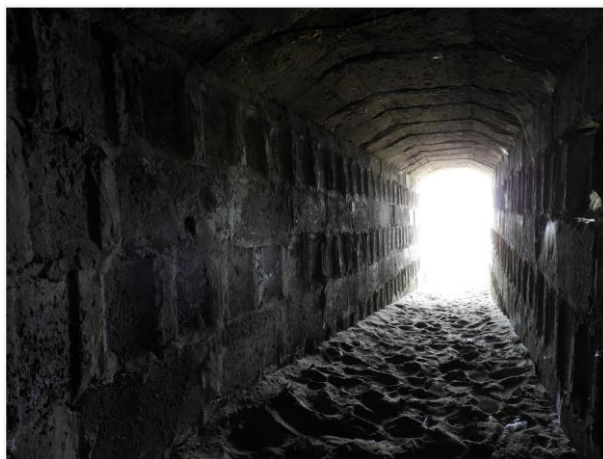
Foto 62: Zicht in de betonnen loopgraaf, richting noordwesten (nummer 53). Foto genomen op 5 augustus 2019.

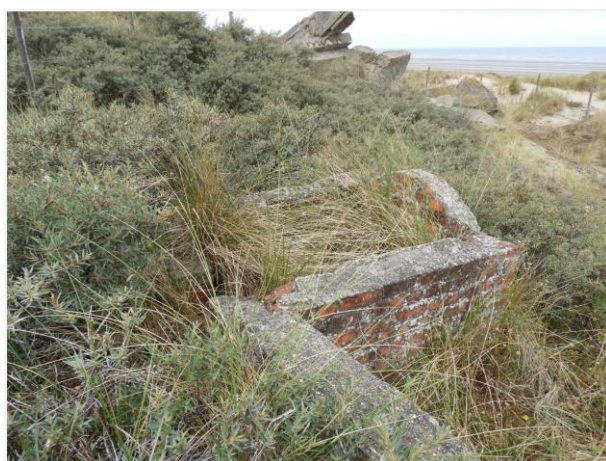
Foto 66: Symmetrisch opgebouwde constructie (nummer 59). Zicht op het bakstenen deel met gebogen frontzijde. Foto genomen op 5 augustus 2019.

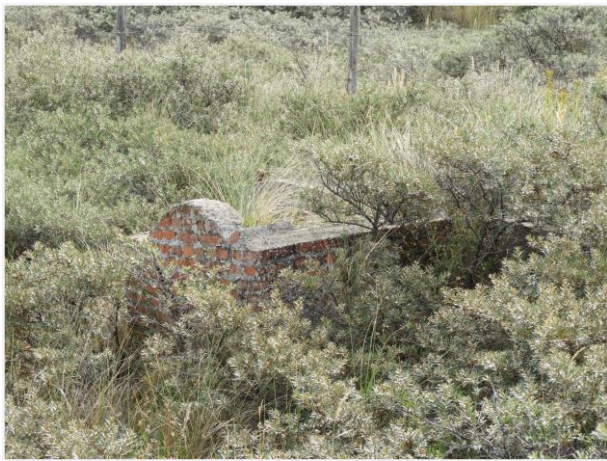
Foto 67: Symmetrisch opgebouwde constructie (nummer 59). Zicht op het bakstenen deel vanaf westelijke zijde. Foto genomen op 5 augustus 2019.

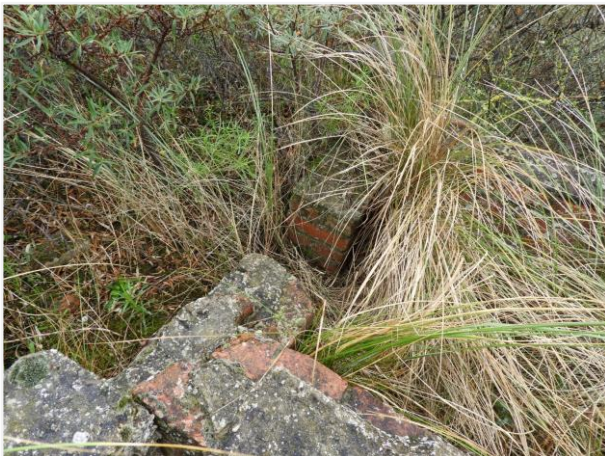
Foto 69: Symmetrisch opgebouwde constructie (nummer 59). Kleine opening in rechthoekige bakstenen structuur. Foto genomen op 7 oktober 2019.

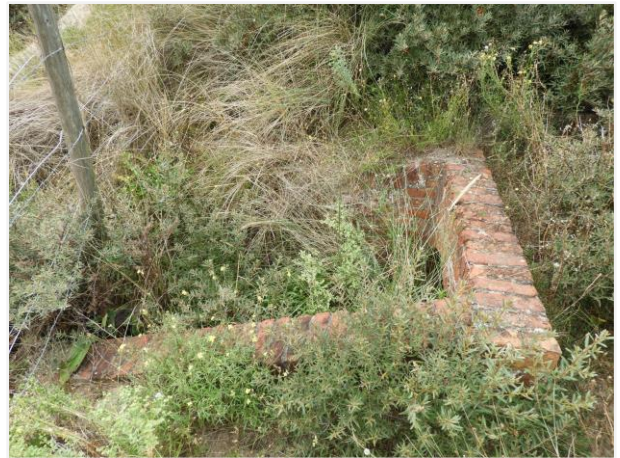
Foto 86: Toegang met steunberen tot het loopgravensysteem bij nummer 50, vlakbij de bunker type VF 2a (nummer 18). Foto genomen op 5 augustus 2019.

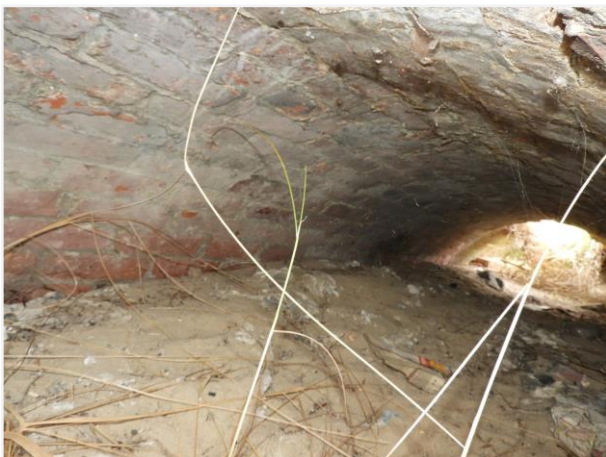
Foto 87: Overdekte loopgraaf (nummer 50) nabij de bunker VF 2a (nummer 18). Foto genomen op 5 augustus 2019.

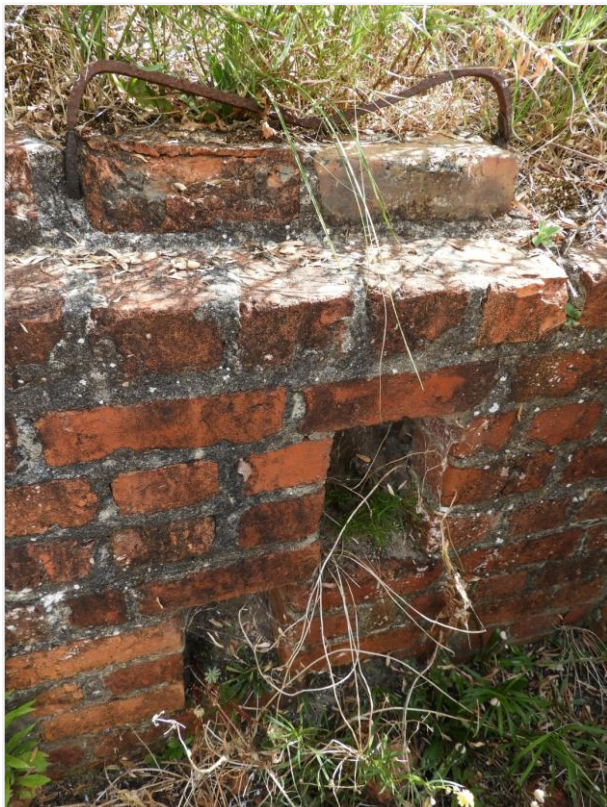
Foto 91: Detail toegang tot overdekte loopgraaf (nummer 50), net ten oosten van het pad met betonnen muren (nummer 51). Bemerkt de uitgespaarde treden en de ijzeren handgreep. Foto genomen op 5 augustus 2019.

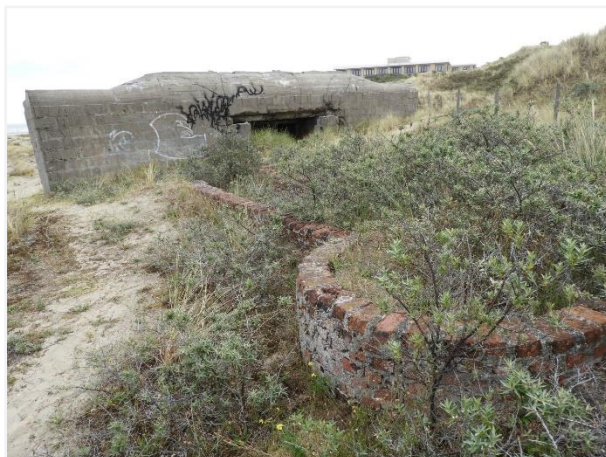
Foto 98: Halve cilindervormige uitsprong bij het loopgravensysteem nummer 58, aan de achterzijde van de bunker type 612 (nummer 1). Foto genomen op 5 augustus 2019.

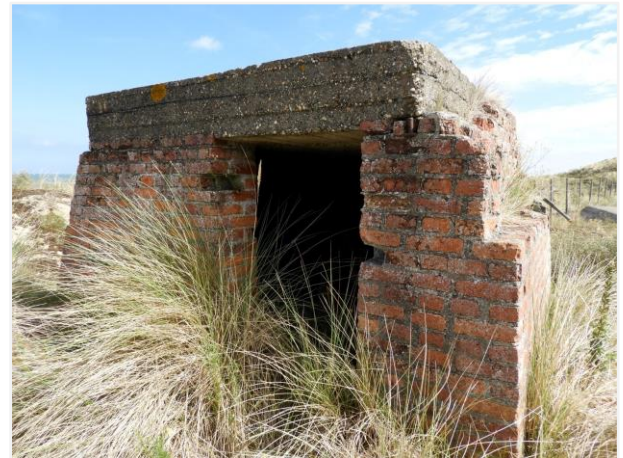
Foto 108: Bakstenen gebouw nummer 46. Foto genomen op 5 augustus 2019.

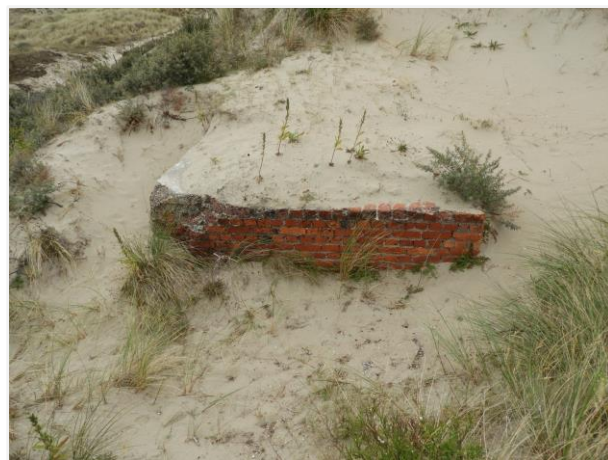
Foto 114: Bakstenen constructie nummer 52. Foto genomen op 5 augustus 2019.
