**Bijlage 2. Fotoregistratie van de fysieke toestand bij het ministerieel besluit tot definitieve bescherming als monument van het weerstandsnest 'Waldersee' uit de Tweede Wereldoorlog in Koksijde (Oostduinkerke)**

Objectnummer: 4.01/38014/785.1

Weerstandsnest 'Waldersee' uit de Tweede Wereldoorlog, Albert I-laan zonder nummer

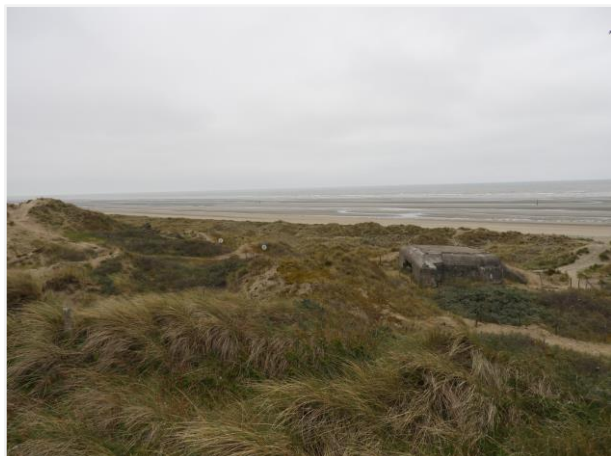
Foto 1: Oostelijke zone van de site met de bunker type 612 (nummer 1). In de achtergrond zijn de ruïnes van de VF 3 (nummer 5) zichtbaar. Foto genomen op 20 mei 2019.

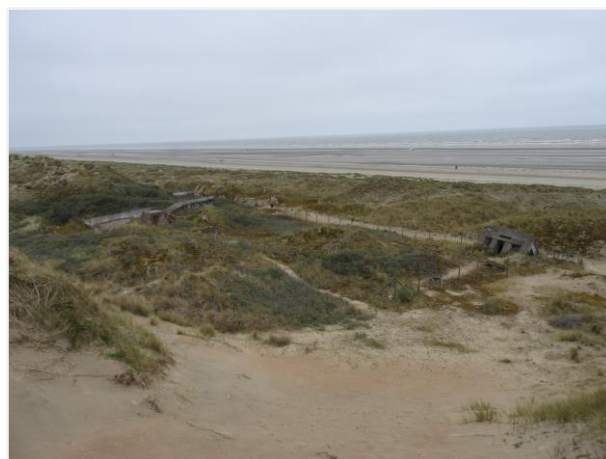
Foto 4: Westelijke zone van de site met onder meer de VF 3 (nummer 6), de betonnen remise (nummer 45), betonnen loopgraaf (nummer 53) en bakstenen accommodatie (nummer 46) zichtbaar. Foto genomen op 20 mei 2019.

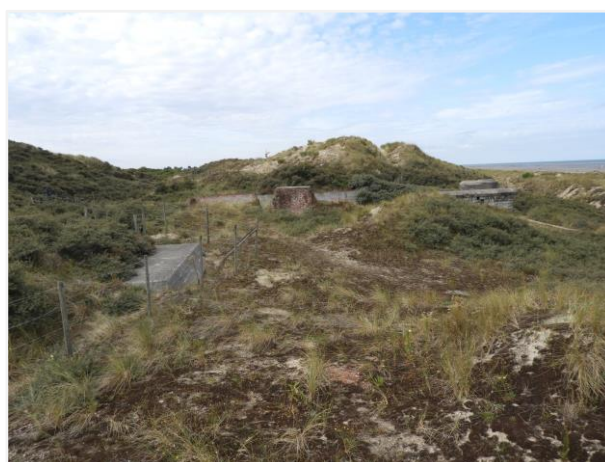
Foto 6: Westelijke zone van de site, met links de VF 2a (nummer 17) en verderop de bakstenen accommodatie (nummer 46), de betonnen remise (nummer 45), de betonnen loopgraaf (nummer 53) en Tobruk (nummer 10). Foto genomen op 5 augustus 2019.

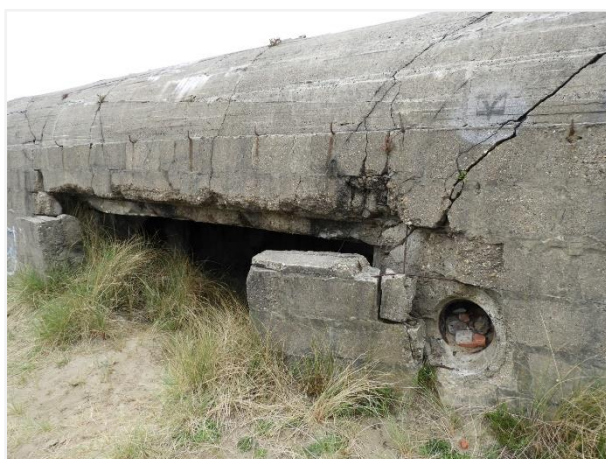
Foto 12: Bunker nummer 1, type 612. Brede toegang aan achterzijde met ernaast een ronde opening voor buis. Foto genomen op 20 mei 2019.

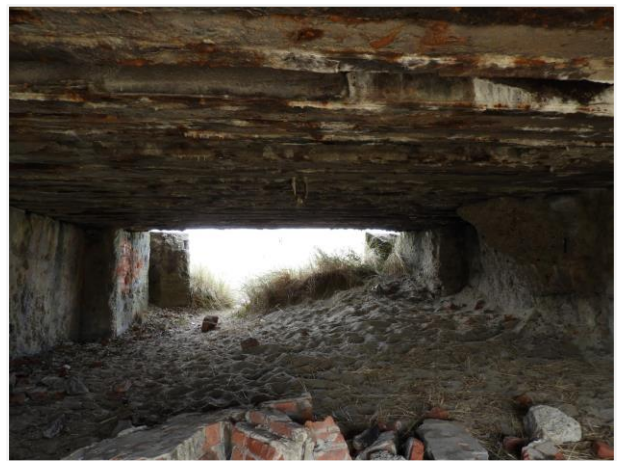
Foto 14: Bunker nummer 1, type 612. Zicht op de achterzijde aan binnenkant. Foto genomen op 5 augustus 2019.

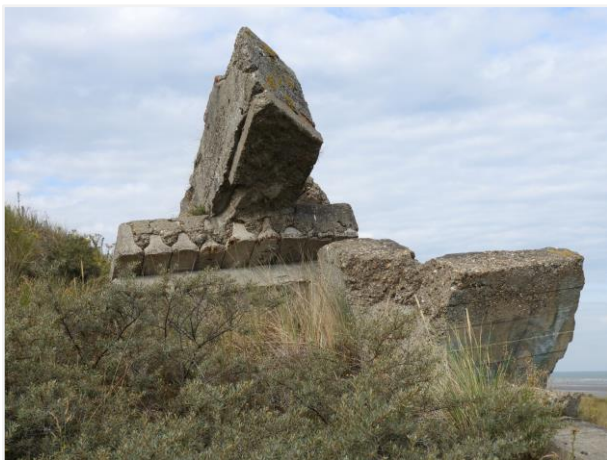
Foto 21: Restanten van de mitrailleurpost type VF 3 (nummer 5). De *Hoyerbalken* in het dak zijn duidelijk zichtbaar. Foto genomen op 5 augustus 2019.

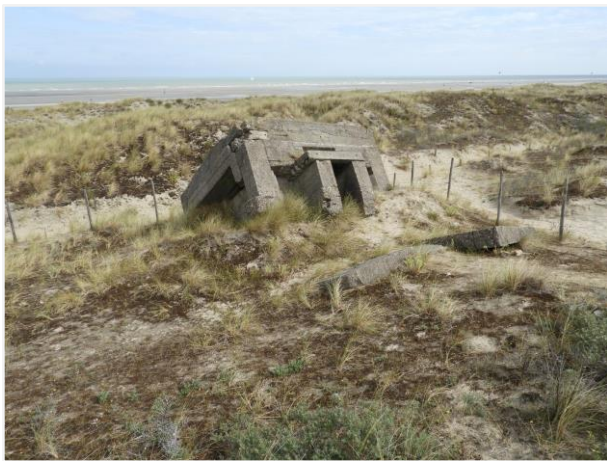
Foto 25: Mitrailleurpost type VF 3, nummer 6. Zicht op zuidelijke en westelijke zijde en vlakbij liggende betonnen stukken (nummer 54). Foto genomen op 5 augustus 2019.

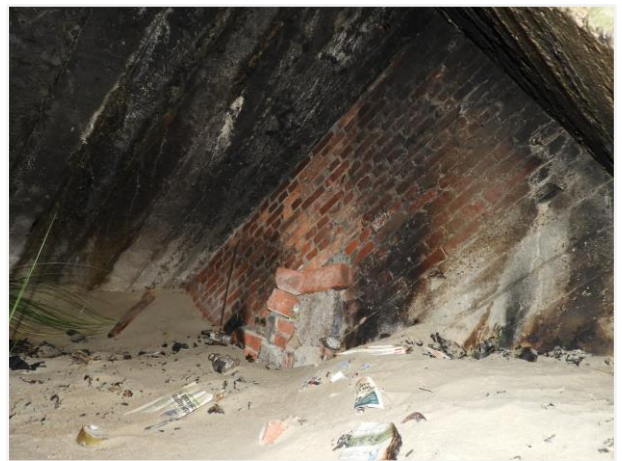
Foto 26: Mitrailleurpost type VF 3, nummer 6. Binnenkant. Foto genomen op 7 oktober 2019.

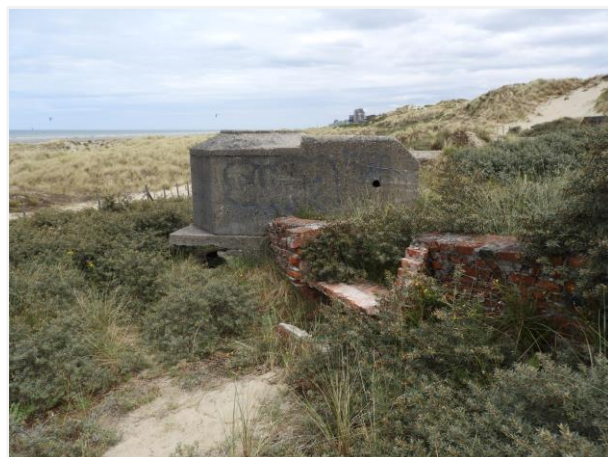
Foto 34: *Tobruk* nummer 10, gezien vanaf westelijke zijde, met aanpalende bakstenen loopgraaf met trapjes. Foto genomen op 5 augustus 2019.

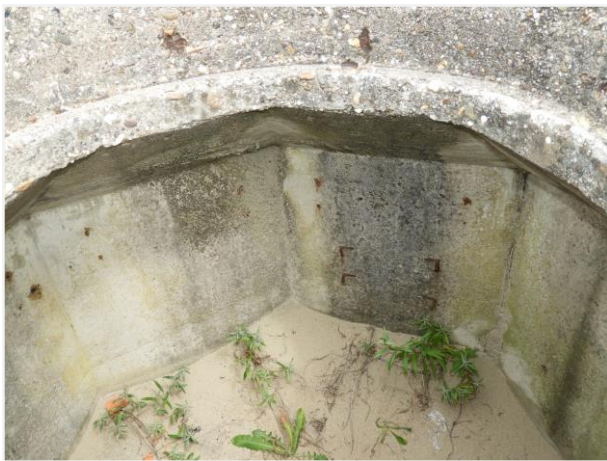
Foto 37: *Tobruk* nummer 10. Zicht in octagonale ruimte. Foto genomen op 5 augustus 2019.

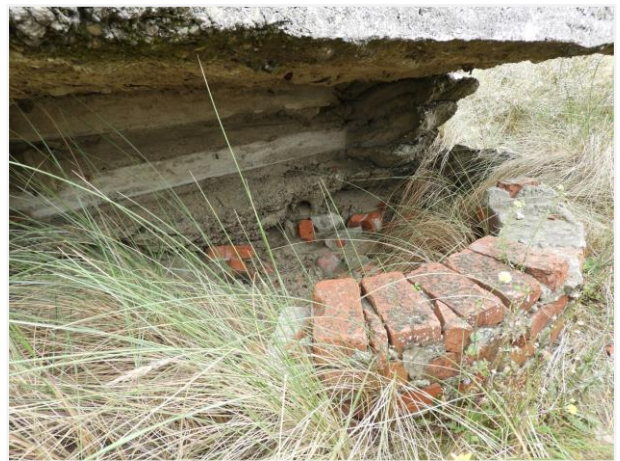
Foto 38: Gebogen bakstenen muurtje onder de voorzijde van *Tobruk* nummer 10. Foto genomen op 5 augustus 2019.

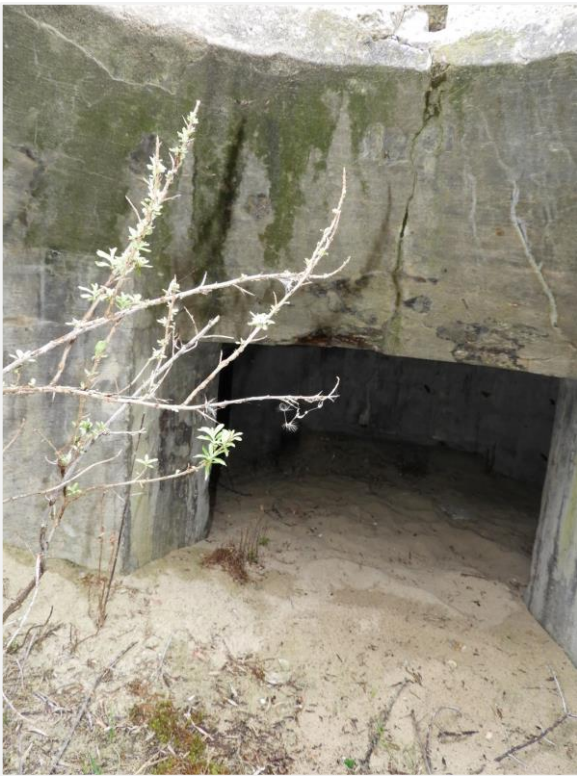
Foto 43: *Tobruk* nummer 13, in de achthoekige ruimte, met zicht op de toegang tot de rechthoekige binnenruimte. Foto genomen op 20 mei 2019.

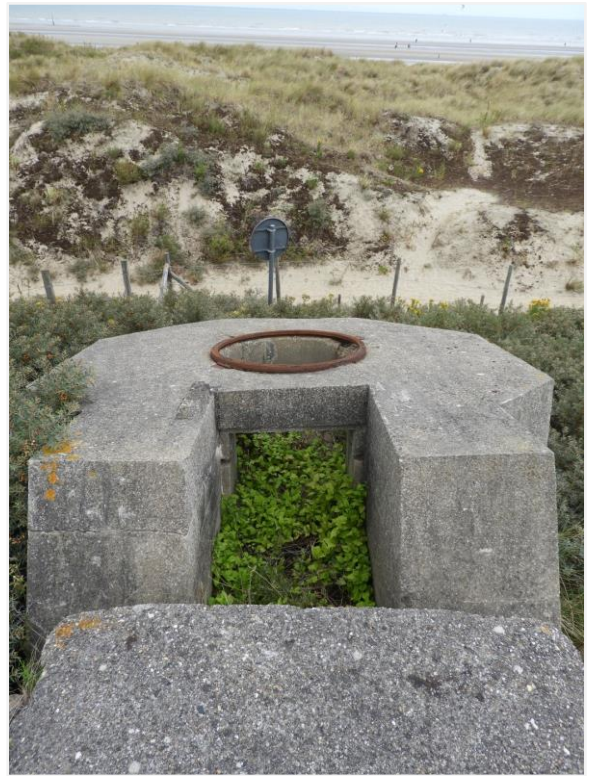
Foto 44: *Ringstand* voor tankkoepel (nummer 16). Zicht op de toegang aan de achterzijde. Foto genomen op 5 augustus 2019.

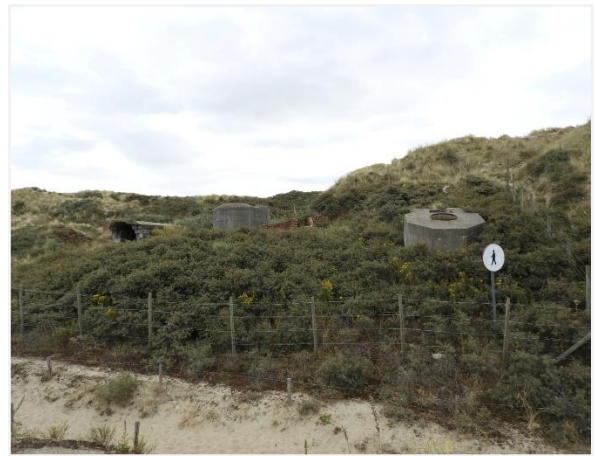
Foto 46: Zicht op de *Ringstand* voor tankkoepel (nummer 16) (rechts), met links ervan de *Tobruk* (nummer 10) en de betonnen loopgraaf (nummer 53). Foto genomen op 5 augustus 2019.

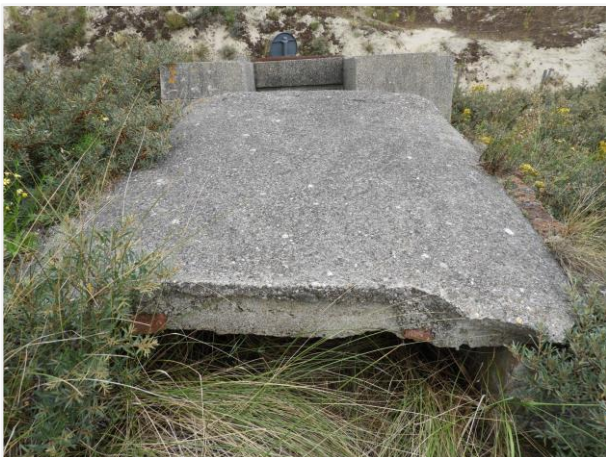
Foto 47: Betonnen dak op bakstenen loopgraaf achter de *Ringstand* voor tankkoepel (nummer 16). Foto genomen op 5 augustus 2019.

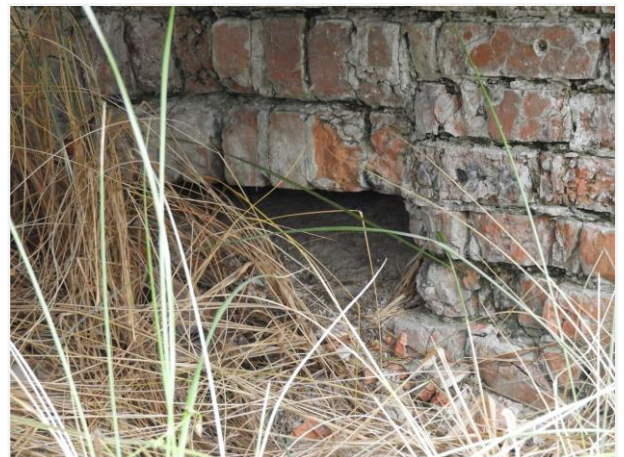
Foto 48: Nis in de bakstenen loopgraaf achter de *Ringstand* voor tankkoepel (nummer 16). Foto genomen op 5 augustus 2019.

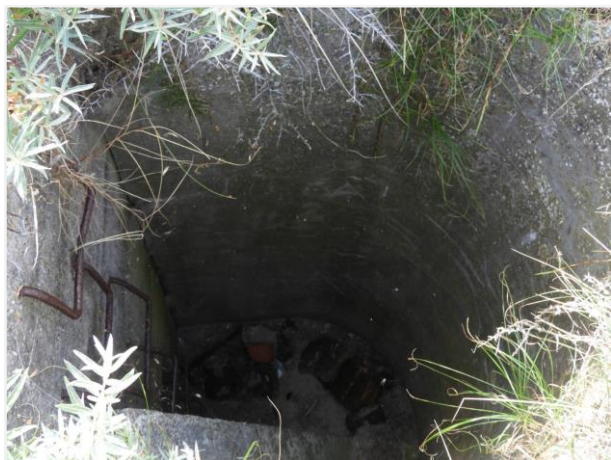
Foto 51: Bunker nummer 17, type VF 2a. Zicht op de half cilindervormige nooduitgang met klimijzers. Foto genomen op 5 augustus 2019.

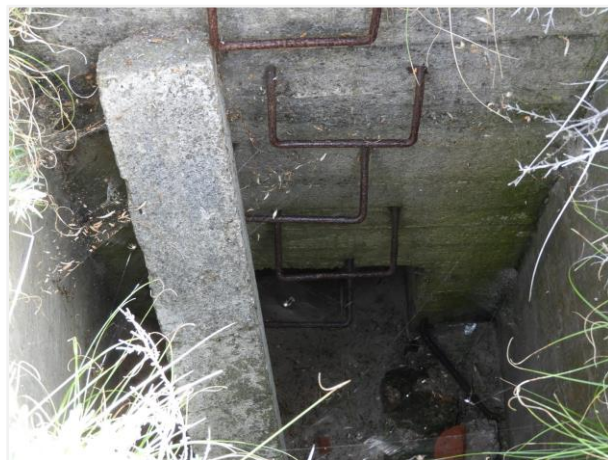
Foto 52: Bunker nummer 17, type VF 2a. Zicht op de klimijzers en de toegang onderaan in de nooduitgang. Foto genomen op 5 augustus 2019.

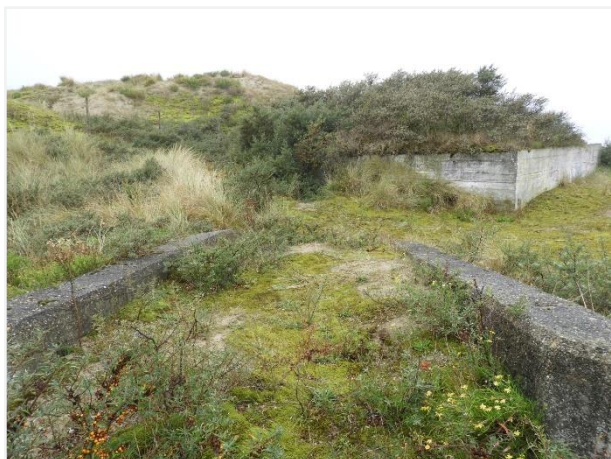
Foto 53: Breed pad (nummer 51) afgebakend met betonnen muren, uitgevend op betonnen remise (nummer 45). Foto genomen op 7 oktober 2019.

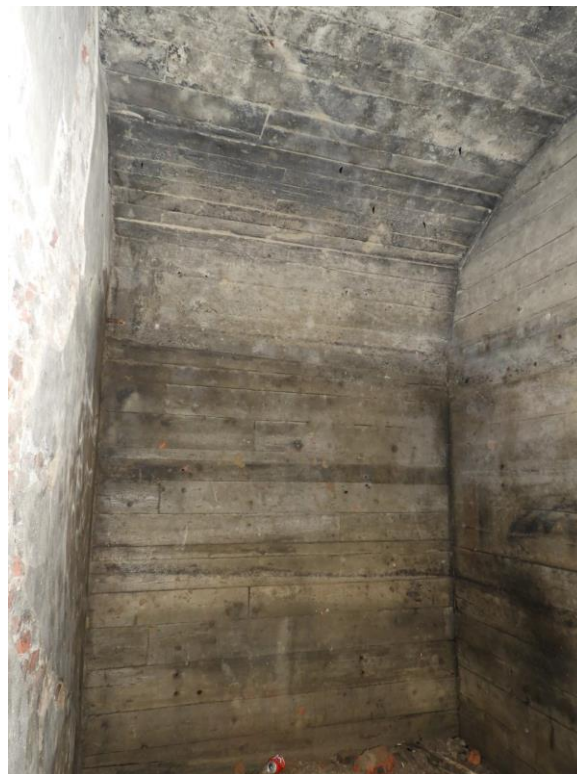
Foto 58: De achterste ruimte in de betonnen remise (nummer 45). Foto genomen op 5 augustus 2019.

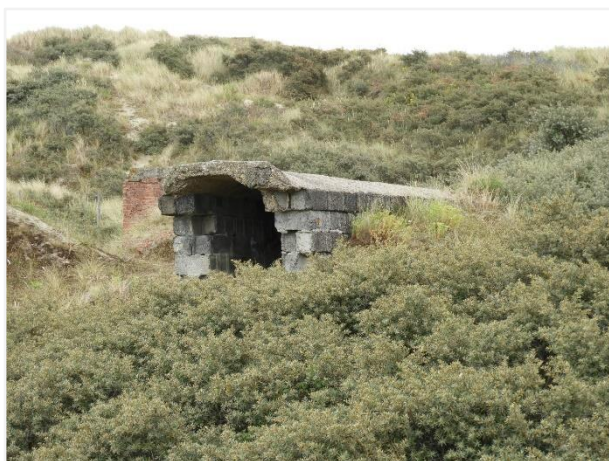
Foto 59: Frontzijde betonnen loopgraaf (nummer 53). Foto genomen op 5 augustus 2019.

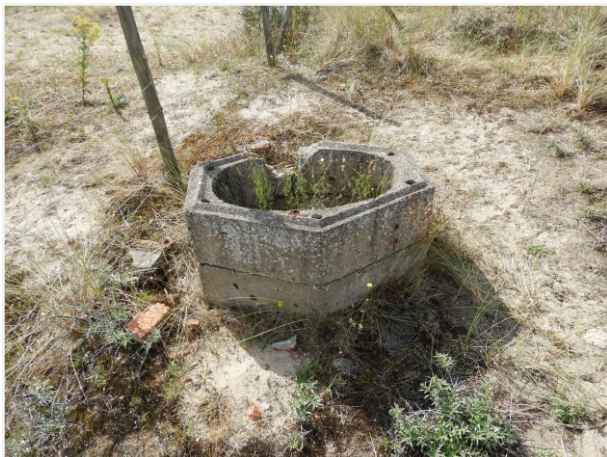
Foto 63: Minimum twee op elkaar geplaatste geprefabriceerde betonnen stenen voor een *Deckungsloch* (nummer 56). Foto genomen op 5 augustus 2019.

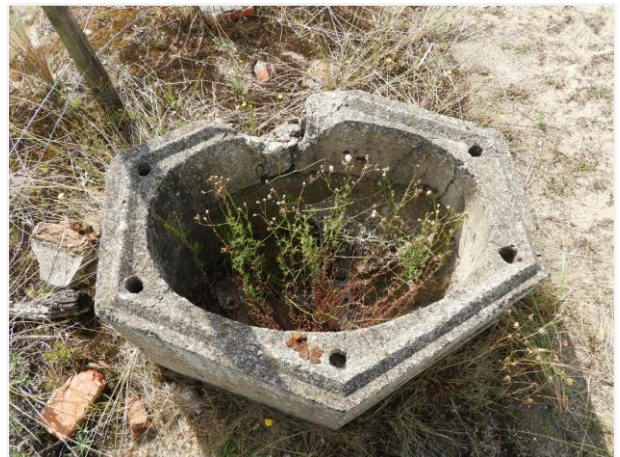
Foto 64: Minimum twee op elkaar geplaatste geprefabriceerde betonnen stenen voor een *Deckungsloch* (nummer 56). Foto genomen op 5 augustus 2019.

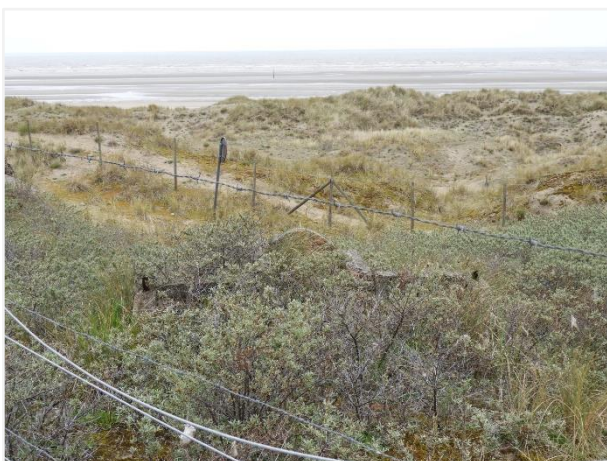
Foto 65: Symmetrisch opgebouwde constructie (nummer 59). Foto genomen op 20 mei 2019.

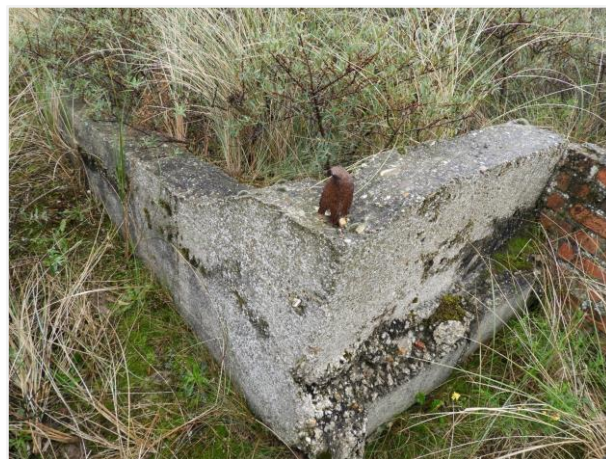
Foto 70: Symmetrisch opgebouwde constructie (nummer 59). IJzer op een hoek van betonnen muren. Foto genomen op 7 oktober 2019.

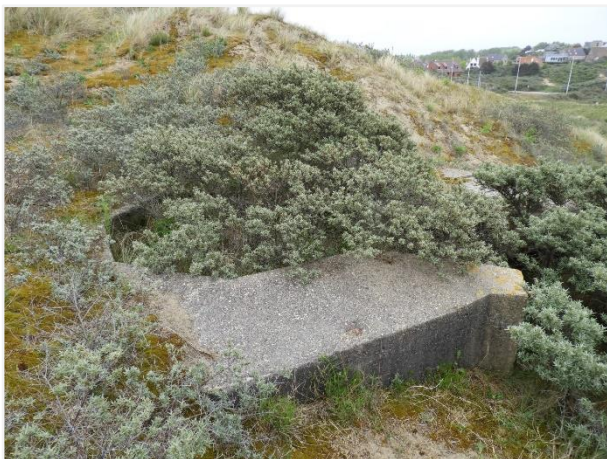
Foto 71: Open bedding voor 5cm KwK met aanpalende bakstenen post (nummer 25). Foto genomen op 20 mei 2019.

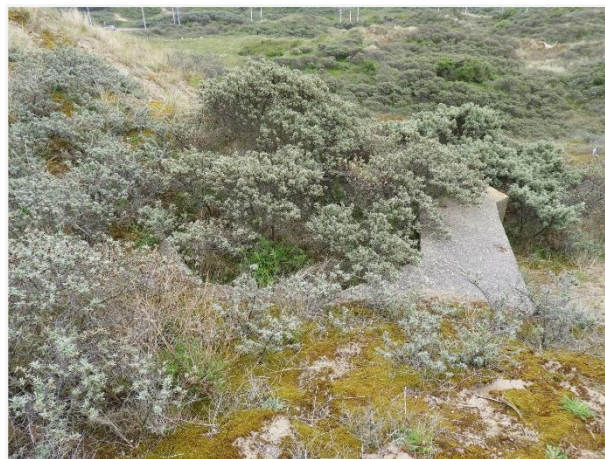
Foto 72: Open bedding voor 5cm KwK met aanpalende bakstenen post (nummer 25). Foto genomen op 20 mei 2019.

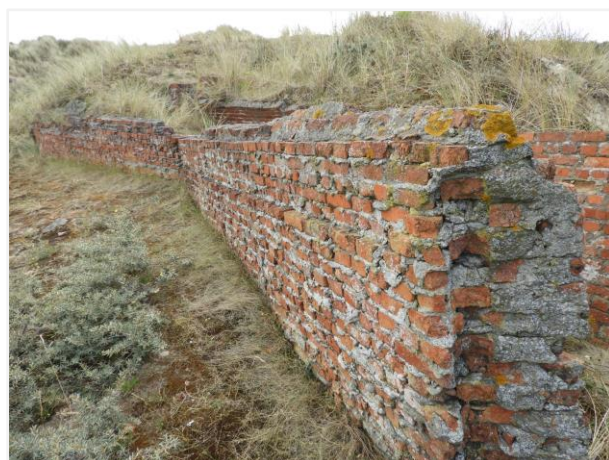
Foto 78: Loopgraaf nummer 48: metselwerk aan de buitenzijde. Foto genomen op 5 augustus 2019.

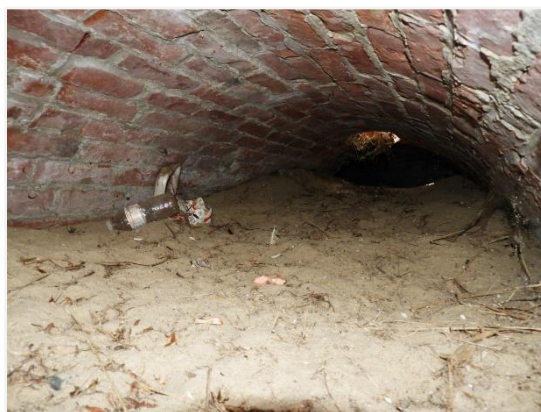
Foto 88: Overdekte loopgraaf (nummer 50), ter hoogte van het pad met betonnen muren (nummer 51). Foto genomen op 5 augustus 2019.

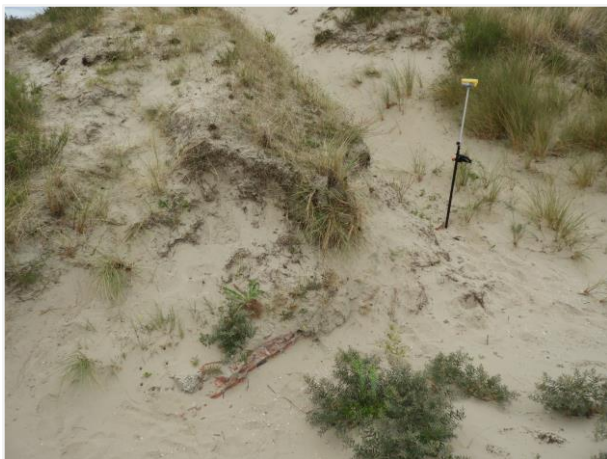
Foto 105: Bovenste rand van een bakstenen constructie nabij nummer 44, die doorloopt tot aan de GPS meetstok. Foto genomen op 5 augustus 2019.

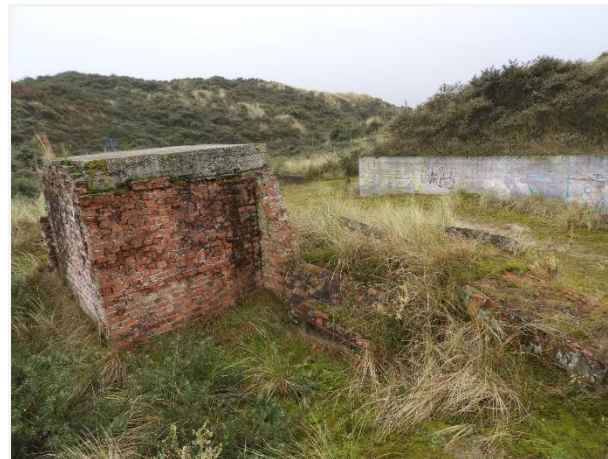
Foto 106: Bakstenen gebouw nummer 46, met aanpalende bakstenen muur. Foto genomen op 7 oktober 2019.

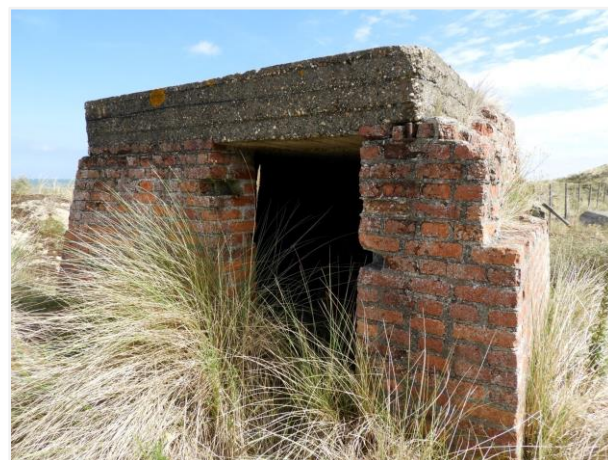
Foto 108: Bakstenen gebouw nummer 46. Foto genomen op 5 augustus 2019.

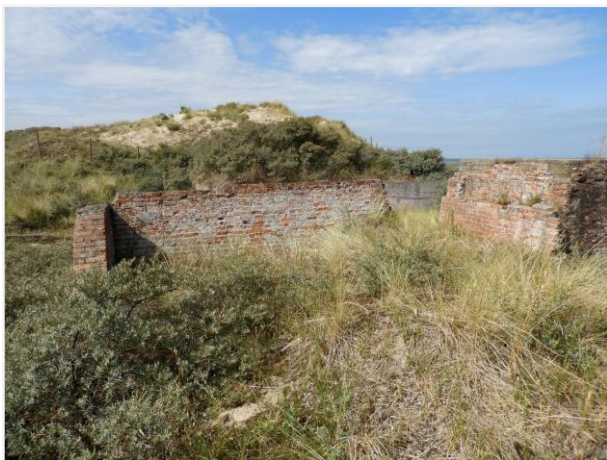
Foto 113: Het zuidoostelijk van het bakstenen complex nummer 46, vanuit oostelijk standpunt. Foto genomen op 5 augustus 2019.

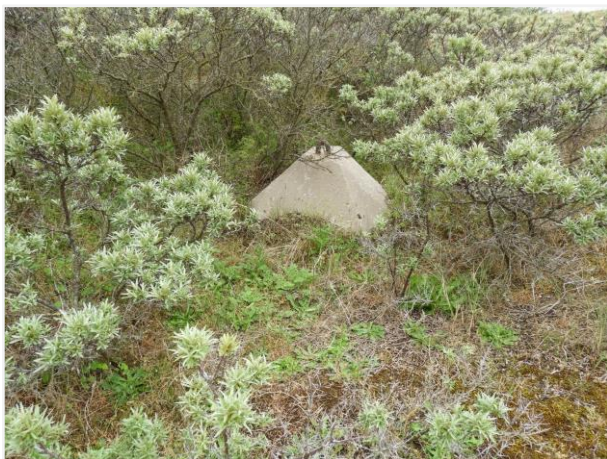
Foto 115: Dak van betonnen wachtpost (nummer 38), met bovenaan ijzeren haak. Foto genomen op 6 augustus 2019.

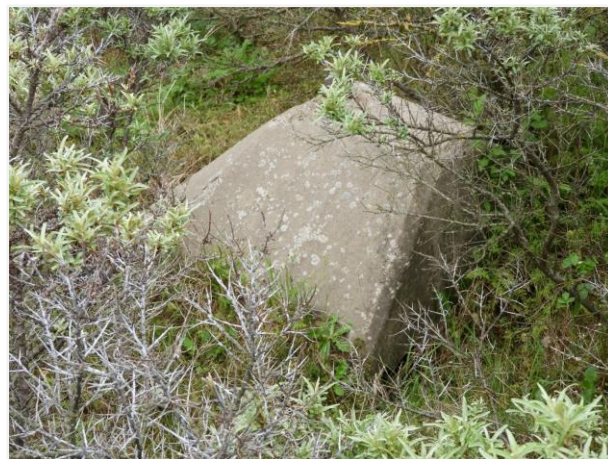
Foto 116: Dak van betonnen wachtpost (nummer 38). De voorzijde is min of meer vlak, terwijl de andere zijden van het dak schuin zijn afgewerkt. Foto genomen op 6 augustus 2019.
