**Bijlage 2. Fotoregistratie van de fysieke toestand bij het ministerieel besluit tot definitieve bescherming als monument van de wederopbouwhoeve 'Kasteelhoeve' met omwald huis, stal- en schuurvleugel en Sint-Annakapel in Diksmuide (Beerst)**

Wederopbouwhoeve 'Kasteelhoeve' met omwald huis, stal- en schuurvleugel en Sint-Annakapel,  
Oostendestraat 87

De foto's werden genomen tijdens het plaatsbezoek van 14 november 2019 en 28 februari 2020.

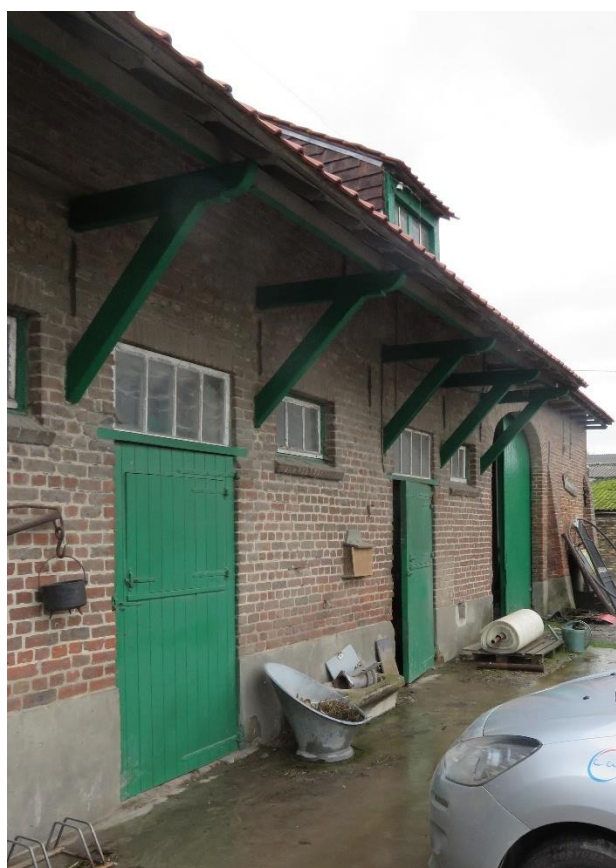
Foto 85: de oostelijke langsgevel of de erfgevel van de stal- en schuurvleugel – rechthoekige staldeuren onder bakstenen strek – opgeklampte deuren met openklapbaar luik in de bovenkant en geleed bovenlicht (14.11.2019).

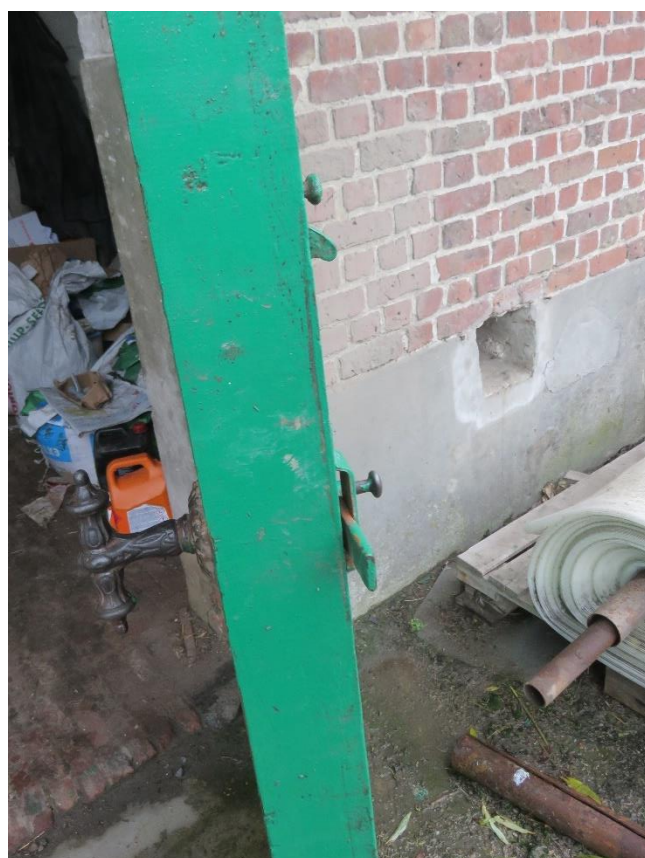
Foto 86: de oostelijke langsgevel of de erfgevel van de stal- en schuurvleugel – opgeklampte staldeuren met bewaard ijzeren hang en sluitwerk (14.11.2019).

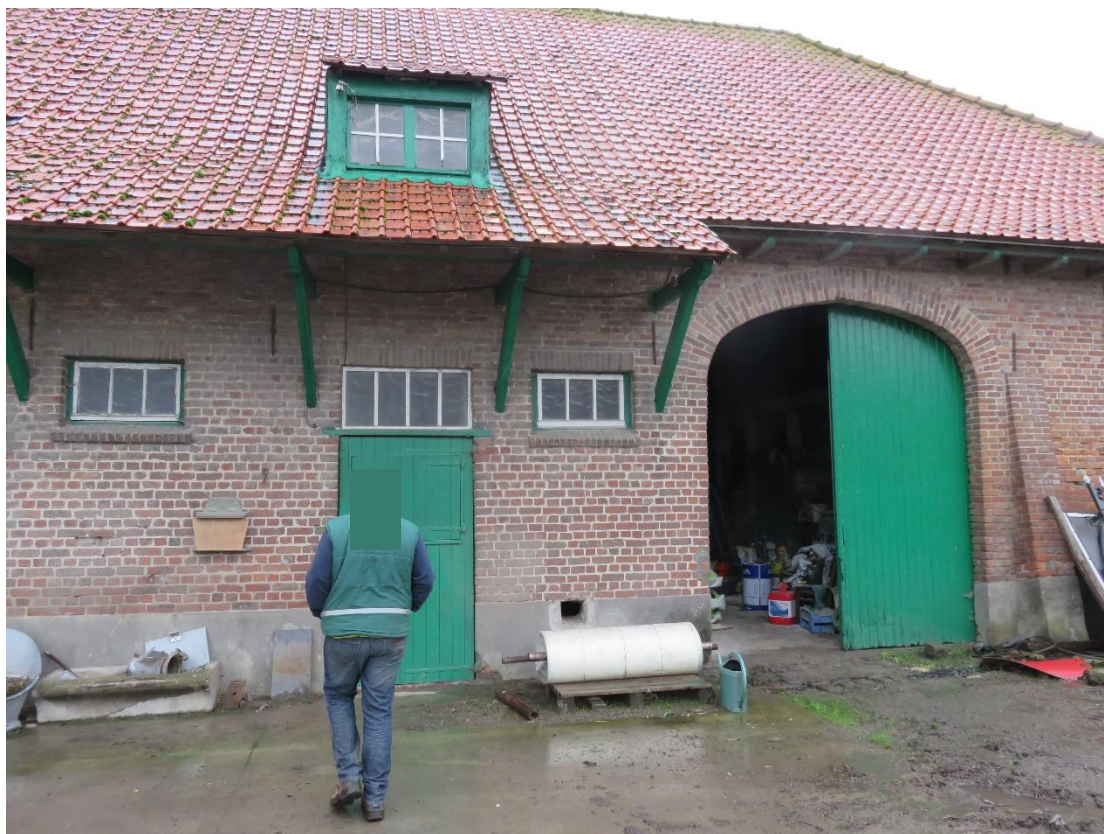
Foto 87: de oostelijke langsgevel of de erfgevel van de stal- en schuurvleugel – cementering – brede dakoverstek en dakvenster onder sleepdak boven de staldeur – rechts korfbogige schuurpoort – overgang naar smalle dakoverstek op houten modillons ter hoogte van schuurpoort (14.11.2019).

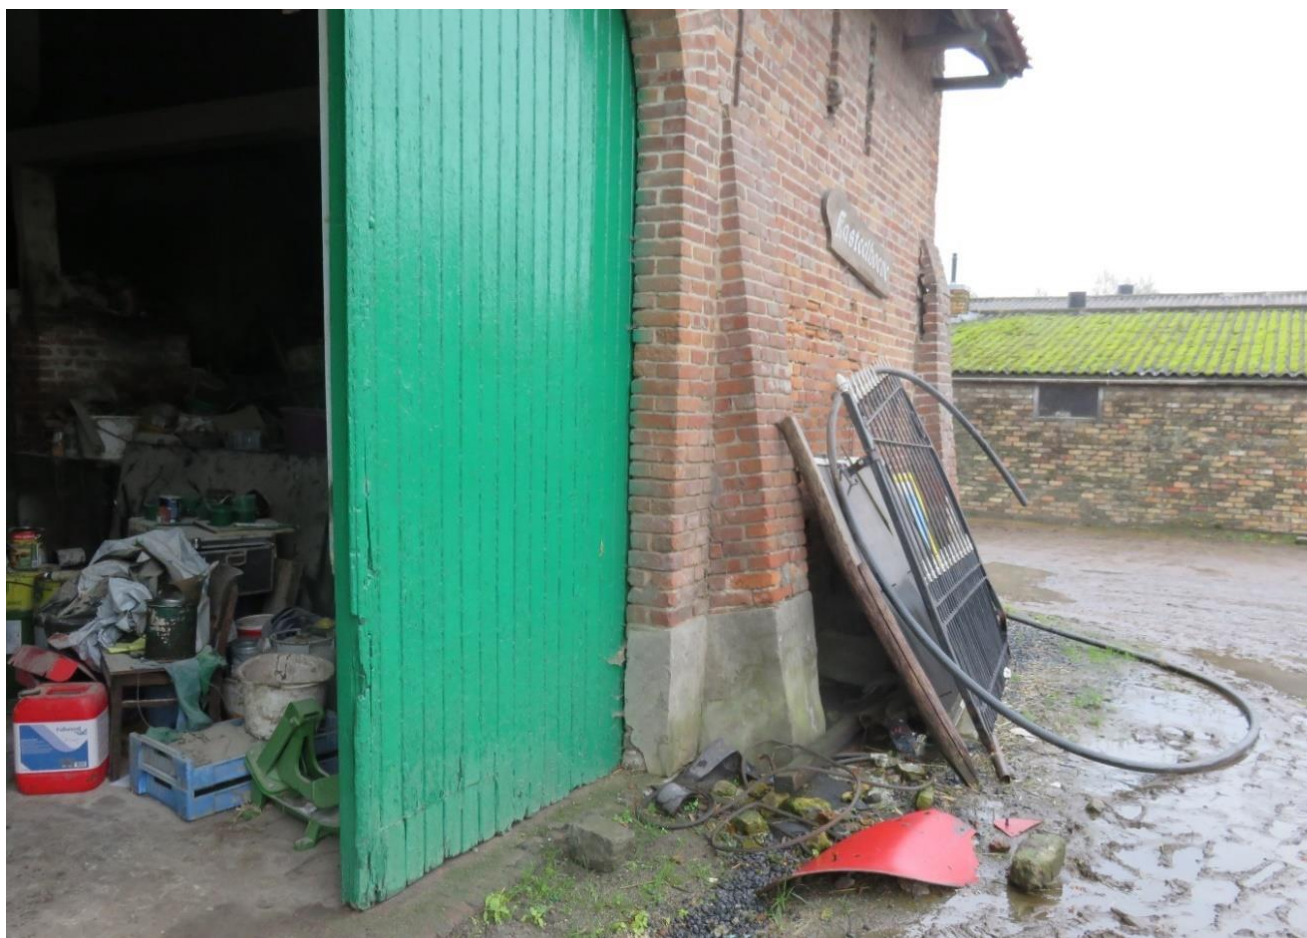
Foto 88: bewaarde schuurpoort met twee vleugels – schuinoplopende steunberen rechts van de schuurpoort met twee vleugels – verticale verluchtungspleuven (14.11.2019).

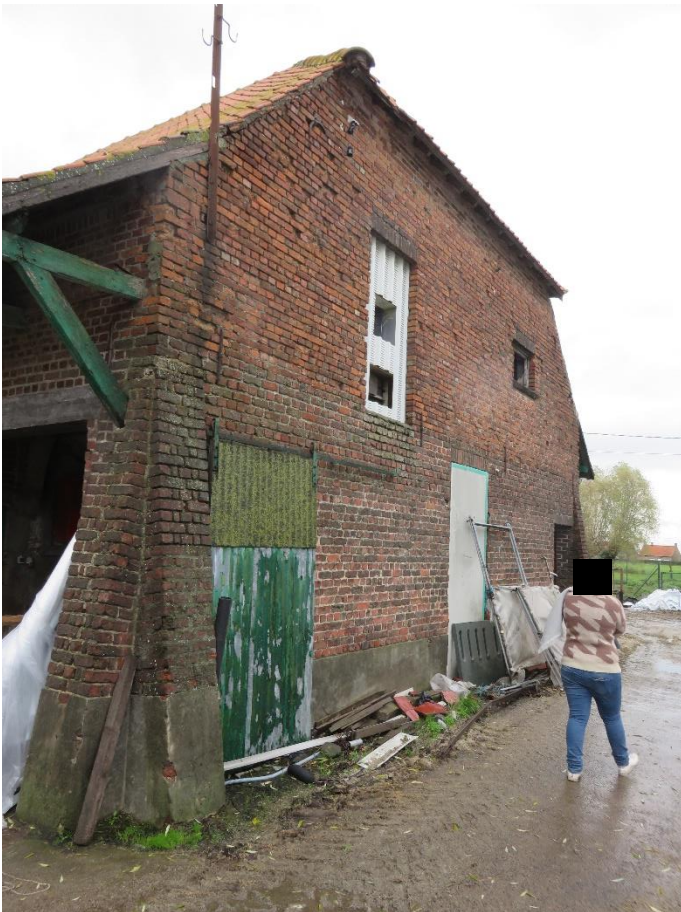
Foto 89: linker of zuidelijke zijgevel met wolfseind – centraal, rechthoekige deur onder strek (14.11.2019).

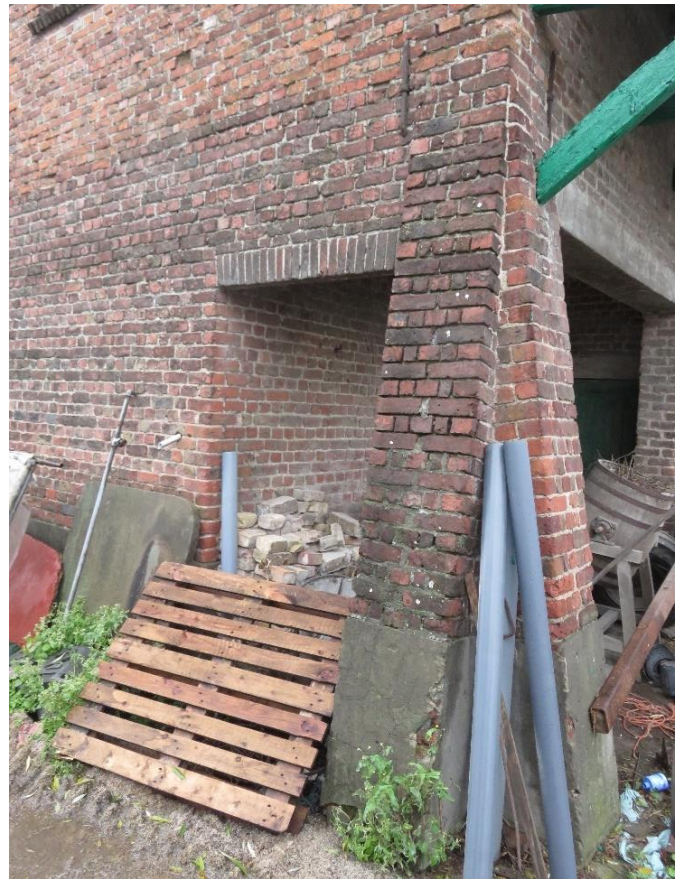
Foto 90: hoek langse erfgevel/ linker of zuidelijke zijgevel – haaks op elkaar gestelde steunberen - overdekte werkruimte, rechthoekige muuropening onder strek (14.11.2019).

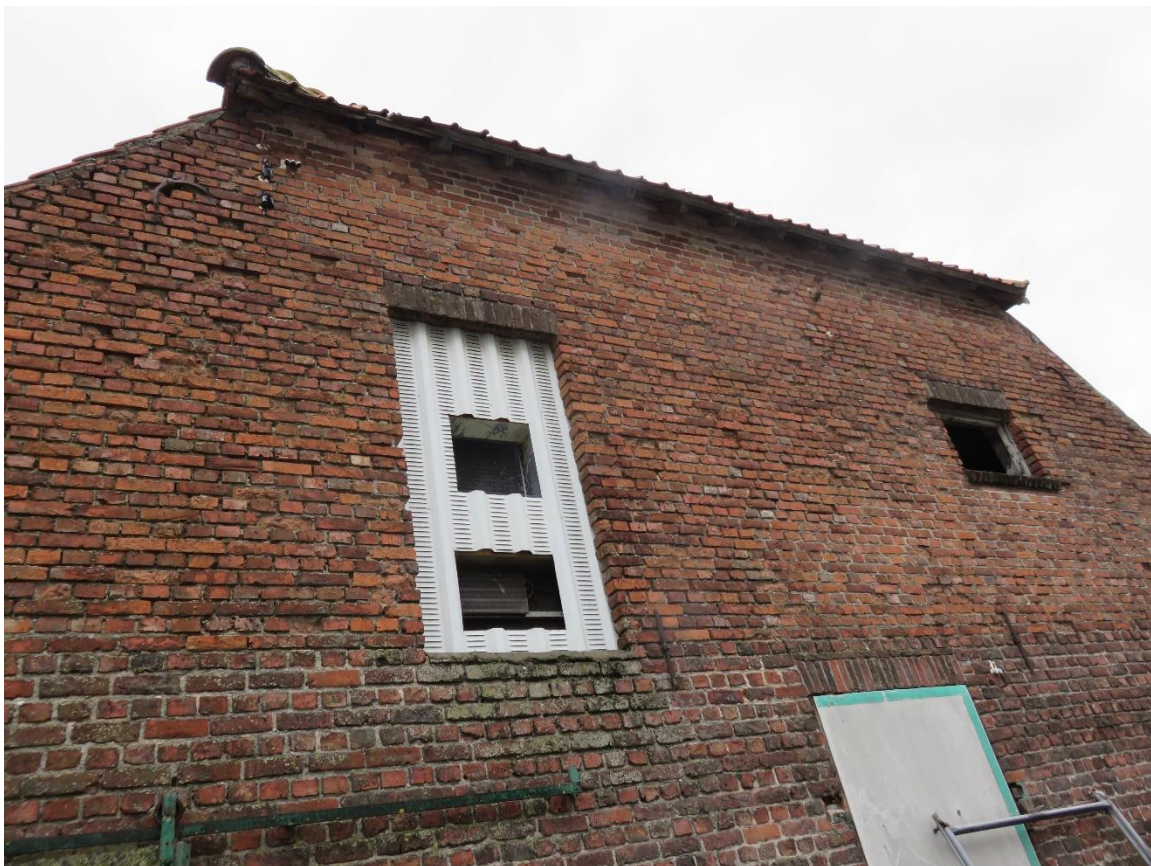
Foto 91: linker of zuidelijke zijgevel met wolfseind – rechthoekige muuropeningen onder strek (14.11.2019).

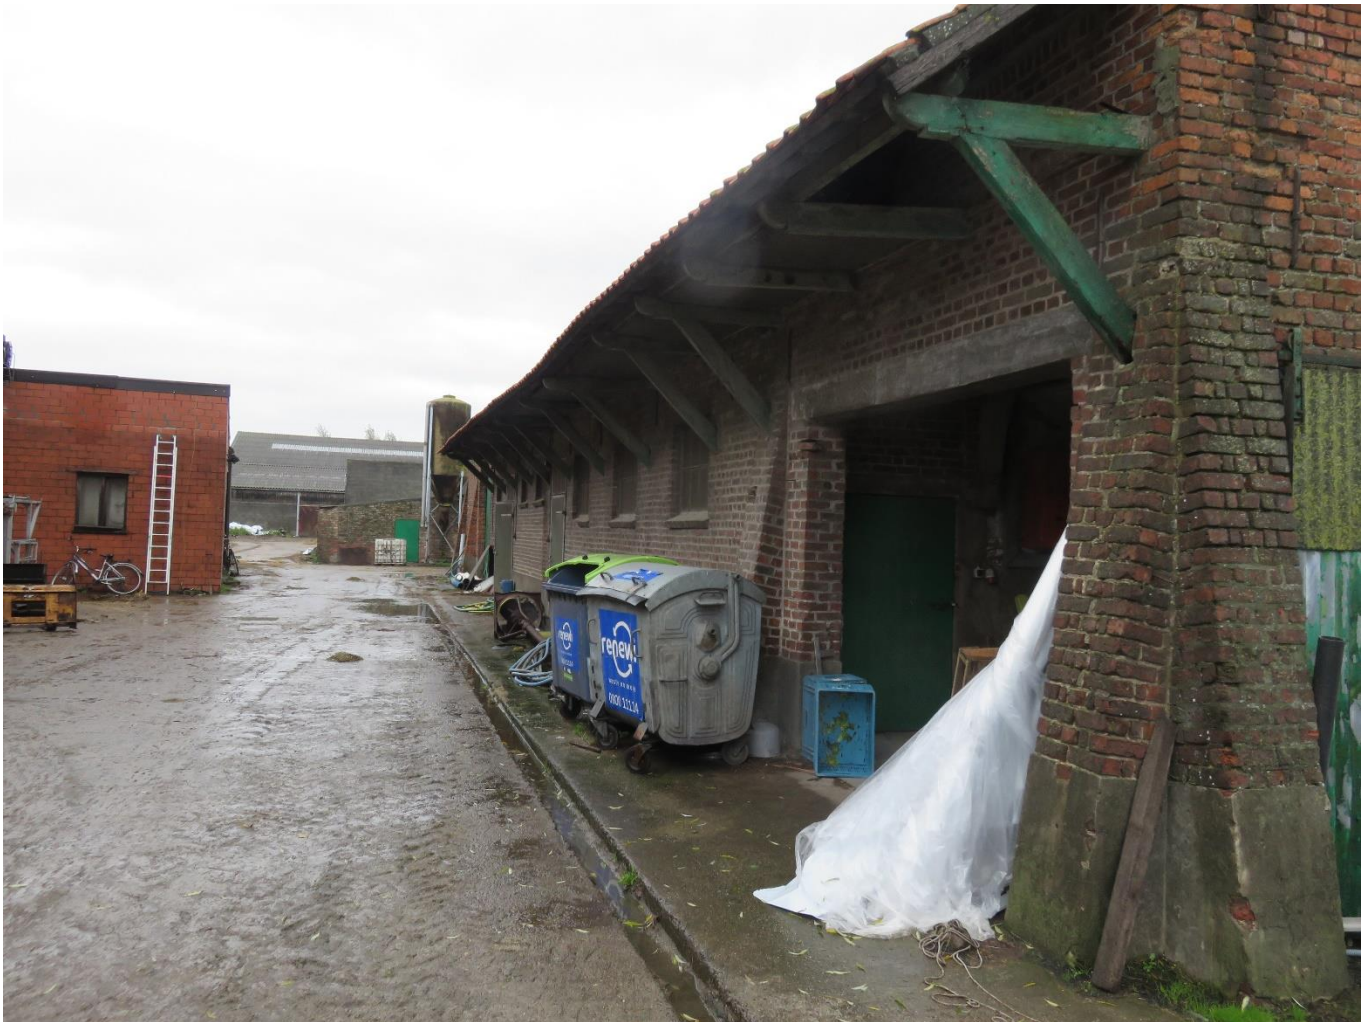
Foto 92: westelijke langsgevel of achtergevel van de stal- en schuurvleugel - brede dakoverstek op houten modillons en korbelen ter hoogte van het stalgedeelte - rechts uitsparing in de gevel met overdekte werkruimte en staldeur - betonnen lateien (14.11.2019).
