**Bijlage 2. Fotoregistratie van de fysieke toestand bij het ministerieel besluit tot definitieve bescherming als monument van de wederopbouwhoeve 'De Roode Poort' met Duitse bunker, in Middelkerke (Westende)**

Objectnummer: 4.01/35011/818.1

wederopbouwhoeve 'De Roode Poort' met Duitse bunker,  
Westendelaan 195

De foto's werden genomen tijdens terreinbezoeken op 19 oktober 2017 (vanaf straat), 12 april 2018 en 29 juli 2018 (vanaf straat en vanuit dreef). Bijkomend werden foto's van de stierenstal en van het interieur van de bunker gemaakt tijdens het terreinbezoek van 25 juni 2021.

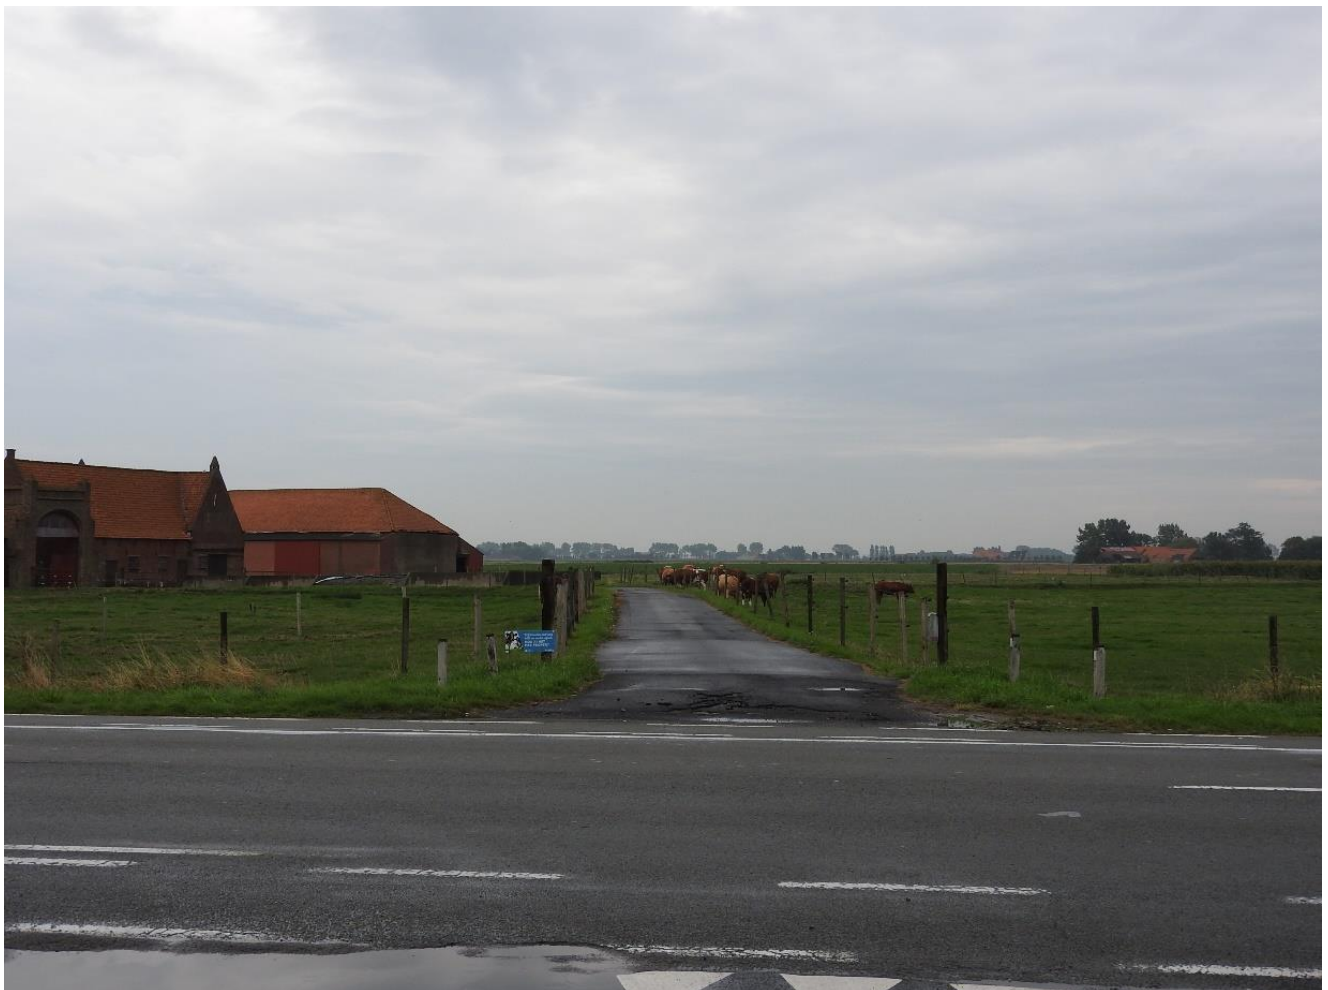
Foto 6. Algemeen beeld van de wederopbouwhoeve 'De Roode Poort'. Geasfalteerde toegangsweg.  
Zicht vanuit de Westendelaan, vanuit het noordwesten (29.08.2018).

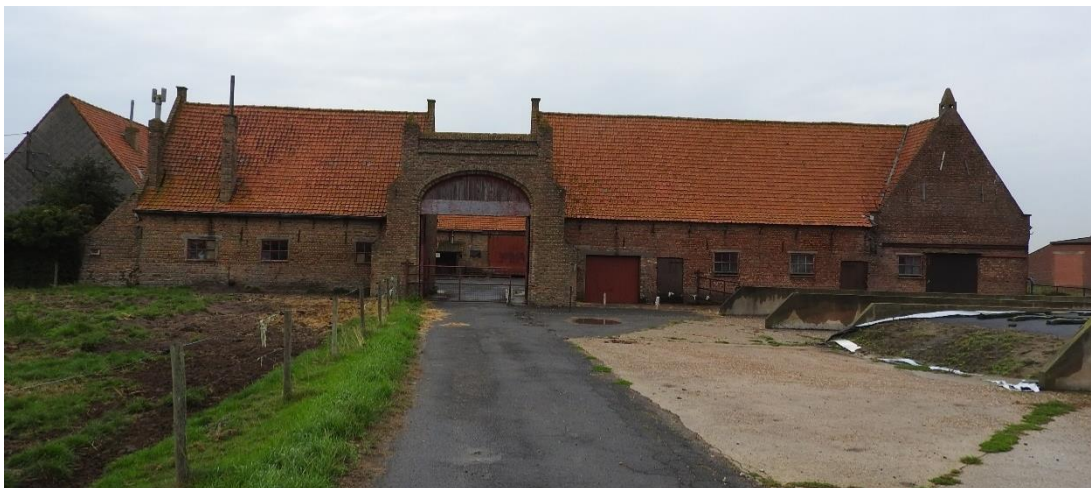
Foto 7. De westvleugel, deel uitmakend van de L-vormige stalvleugel (29.08.2018).

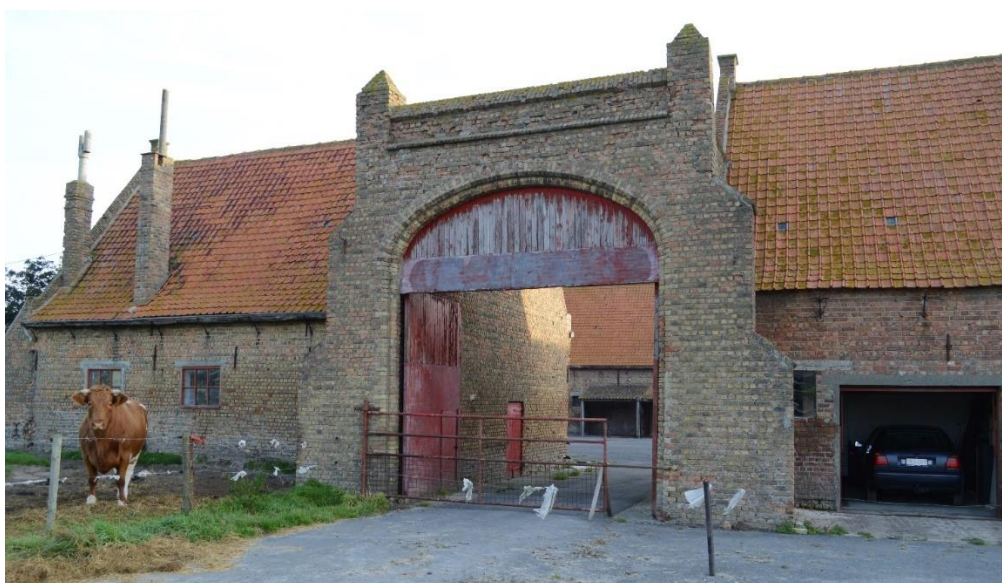
Foto 8. De toegangspoort aan de westzijde, deel uitmakend van de L-vormige stalvleugel (19.10.2017).

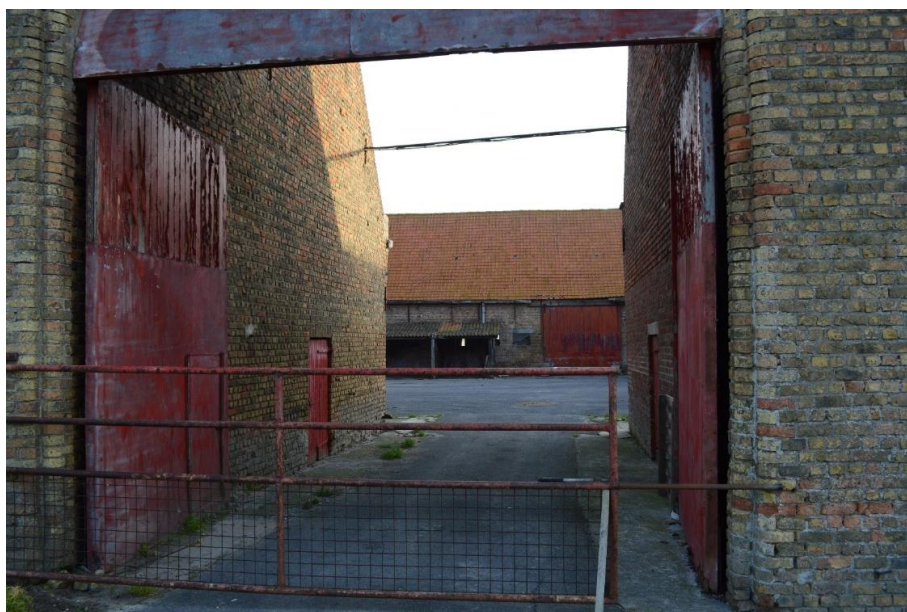
Foto 9. Zicht op het erf vanaf de toegangspoort. Deurtjes links en rechts geven toegang tot de aanpalende stallen (12.04.2018).

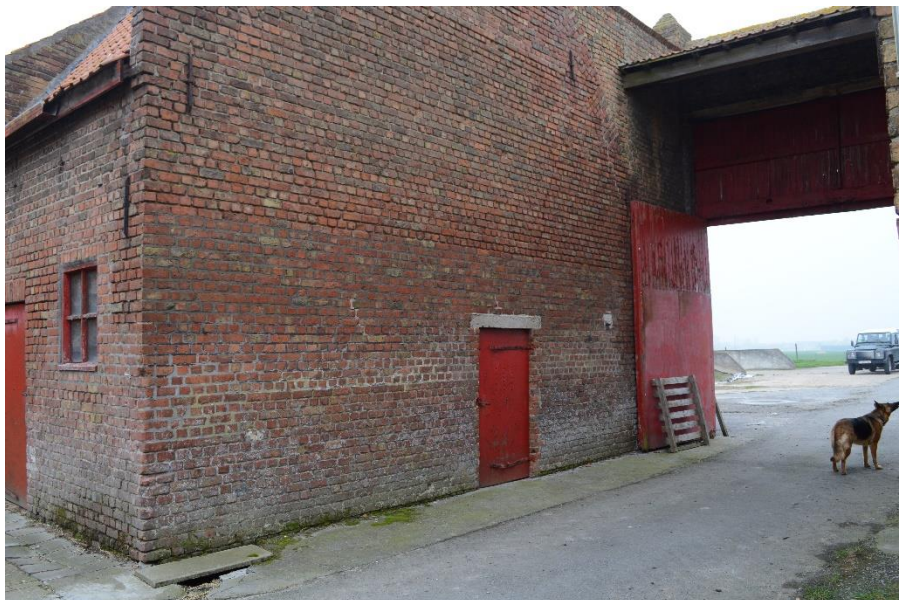
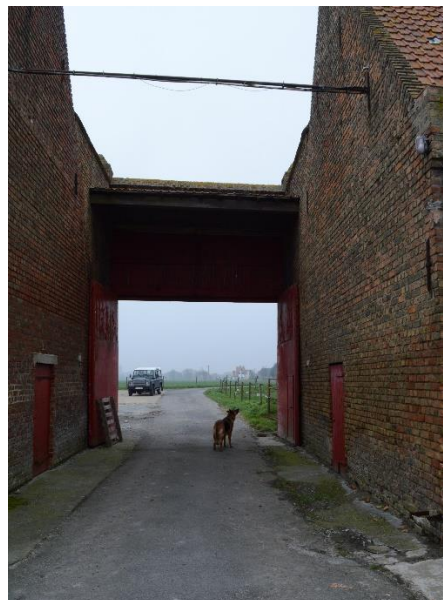
Foto's 16. Binnenzijde van de poort (lessenaarsdak) met links en rechts stallen (12.04.2018).

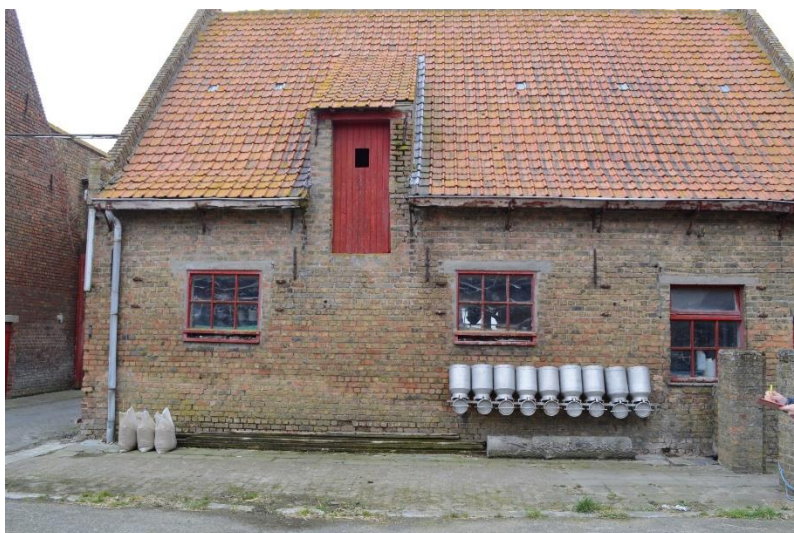
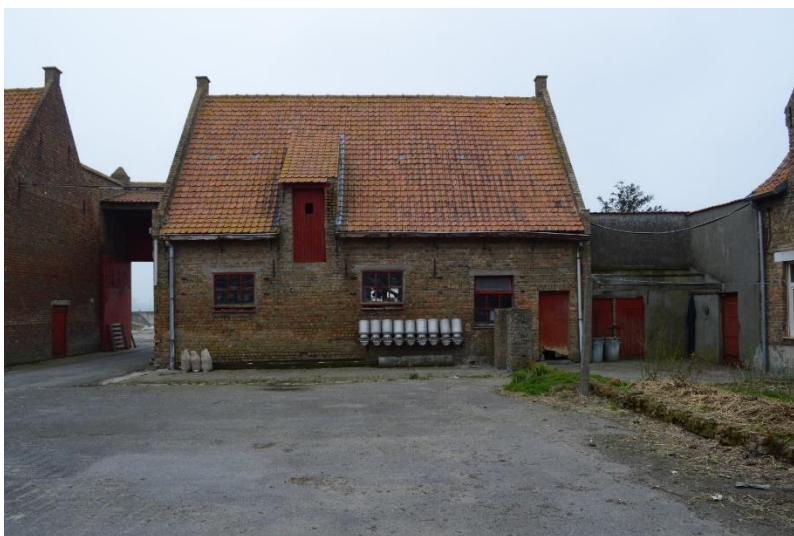
Foto's 17. Stal ten noorden van de toegangspoort. Bewaarde bakgoot op in de muur verankerde ijzeren haken. Klimmende dakkapel met laadvensters. Hekpijlers met deels bewaard muurtje voor het huis (12.04.2018).

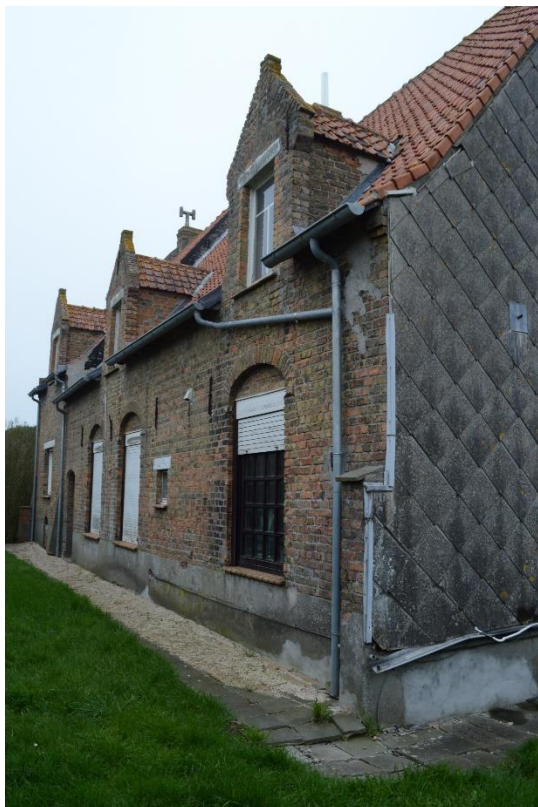
Foto's 26. Boerenwoning. Noordgevel, bedoeld als voorgevel, voorafgegaan door tuintje. Westelijke zijgevel met eternietplaten beslagen (12.04.2018).

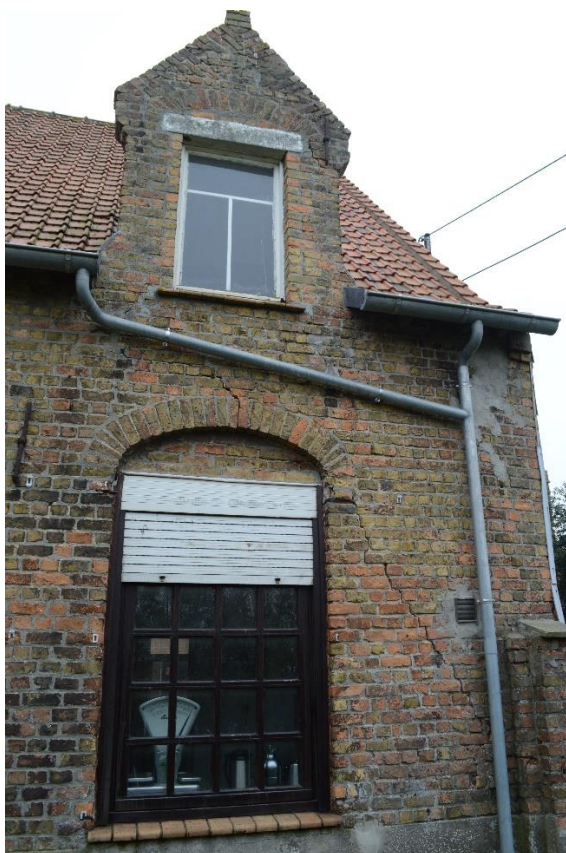
Foto 27. Boerenwoning. Noordgevel rechts: korfboogvormig venster met daarboven een dakvenster met tuitgevel en schouderstukken (12.04.2018).

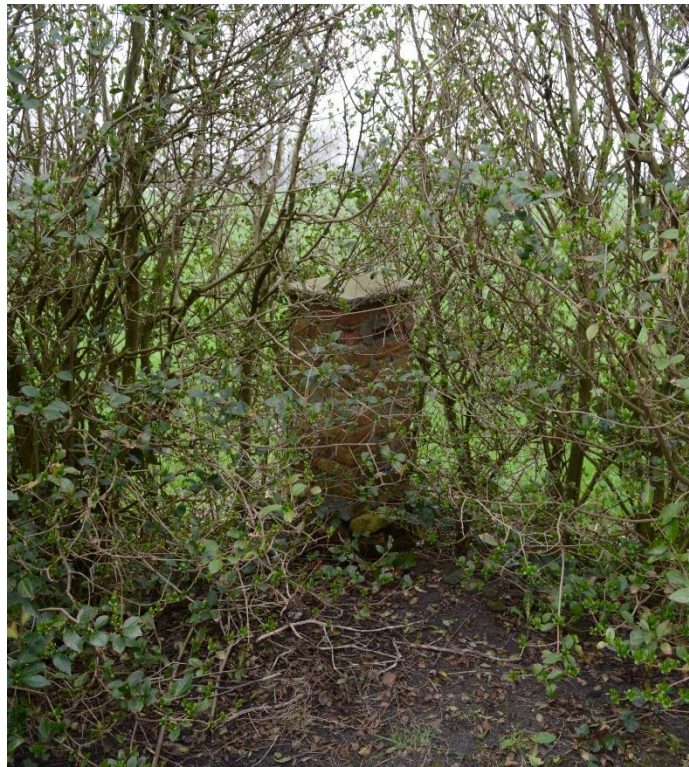
Foto 32. Voortuintje ten noorden aansluitend bij de boerenwoning. Verwilde ligusterhaag en bakstenen pijlers (12.04.2018).

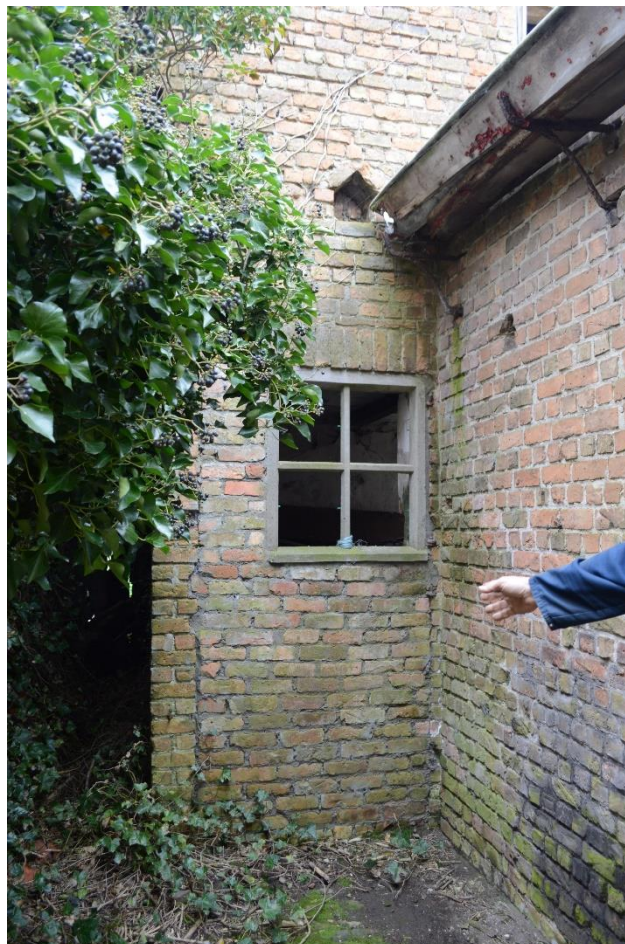
Foto 37. Zijgevel van de stierenstal met betonnen venstertje onder strek (ofschoon op wederopbouwplan geen venster voorzien). Erboven mijterboognisje (12.04.2018).

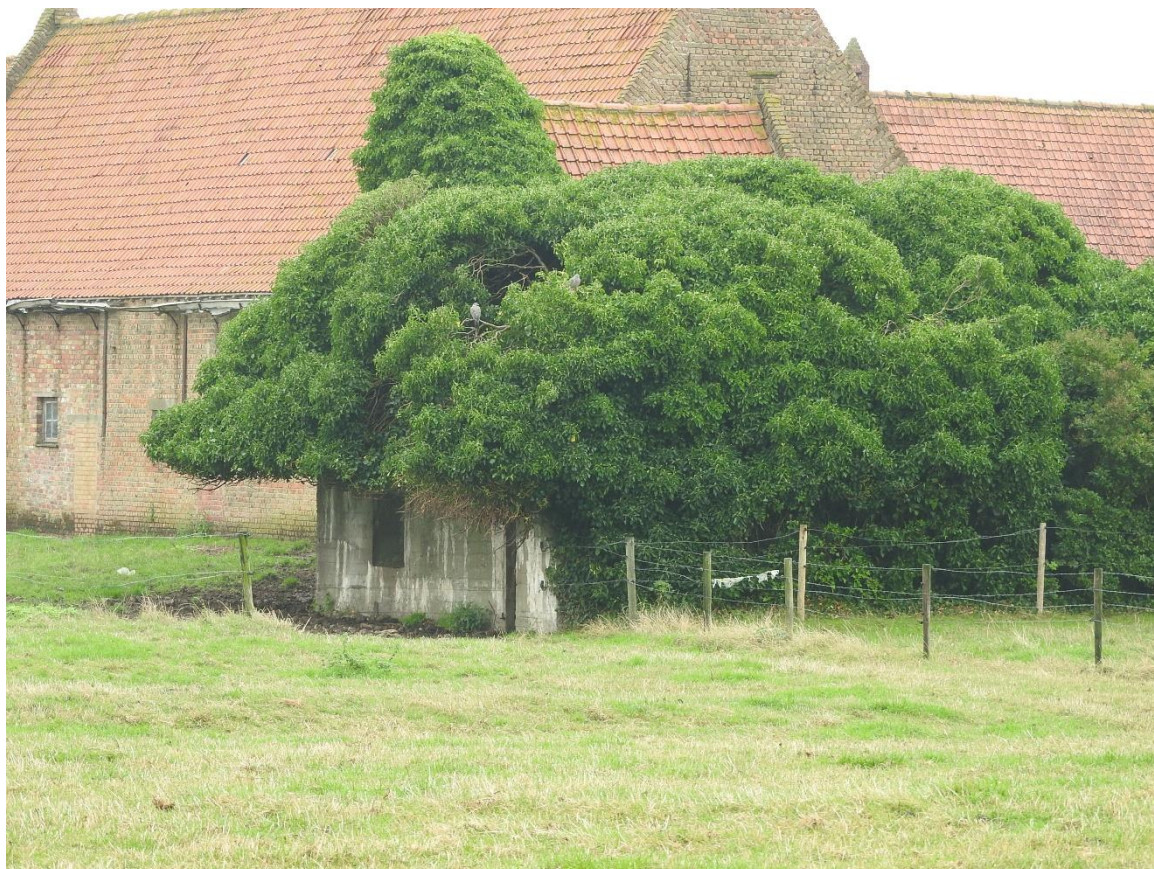
Foto 41. Nog bewaarde Duitse buiker uit de Eerste Wereldoorlog, ten oosten van de boerenwoning (29.08.2018).

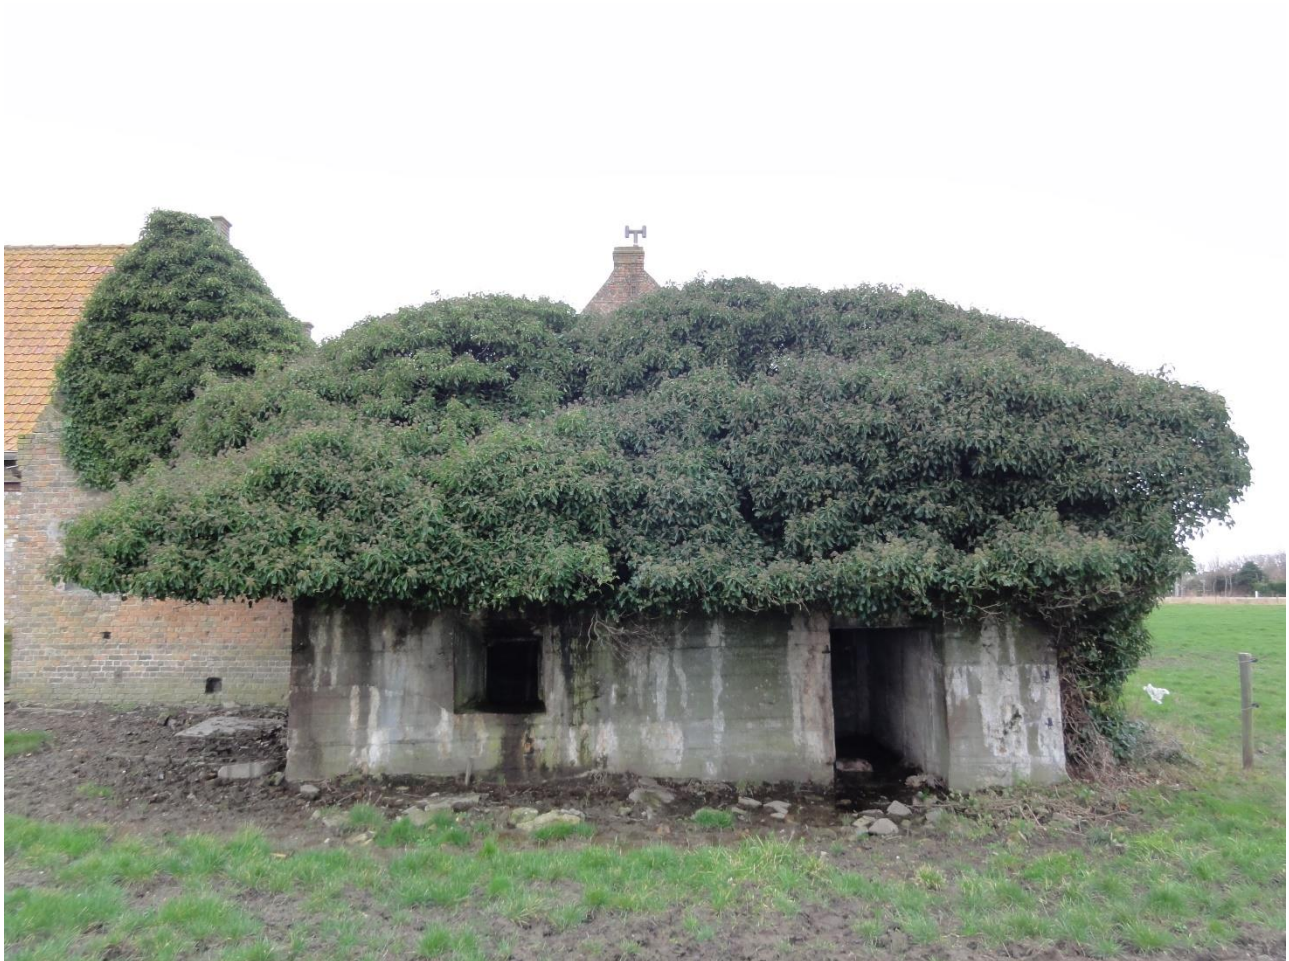
Foto 42. De noordoostzijde van de nog bewaarde Duitse buiker uit de Eerste Wereldoorlog, met venster- en deuropening (29.08.2018).
