**Bijlage 2. Fotoregistratie van de fysieke toestand bij het ministerieel besluit tot voorlopige bescherming als monument van de hoevesite Hof van Izenberge met omgracht opper- en neerhof en huisweides in Alveringem (Izenberge) en Veurne (Vinkem)**

Objectnummer: 4.01/38002/784.1

Dossiernummer: 4.001/38002/102.1

Hoevesite Hof van Izenberge met omgracht opper- en neerhof en huisweides, Izenbergestraat 167

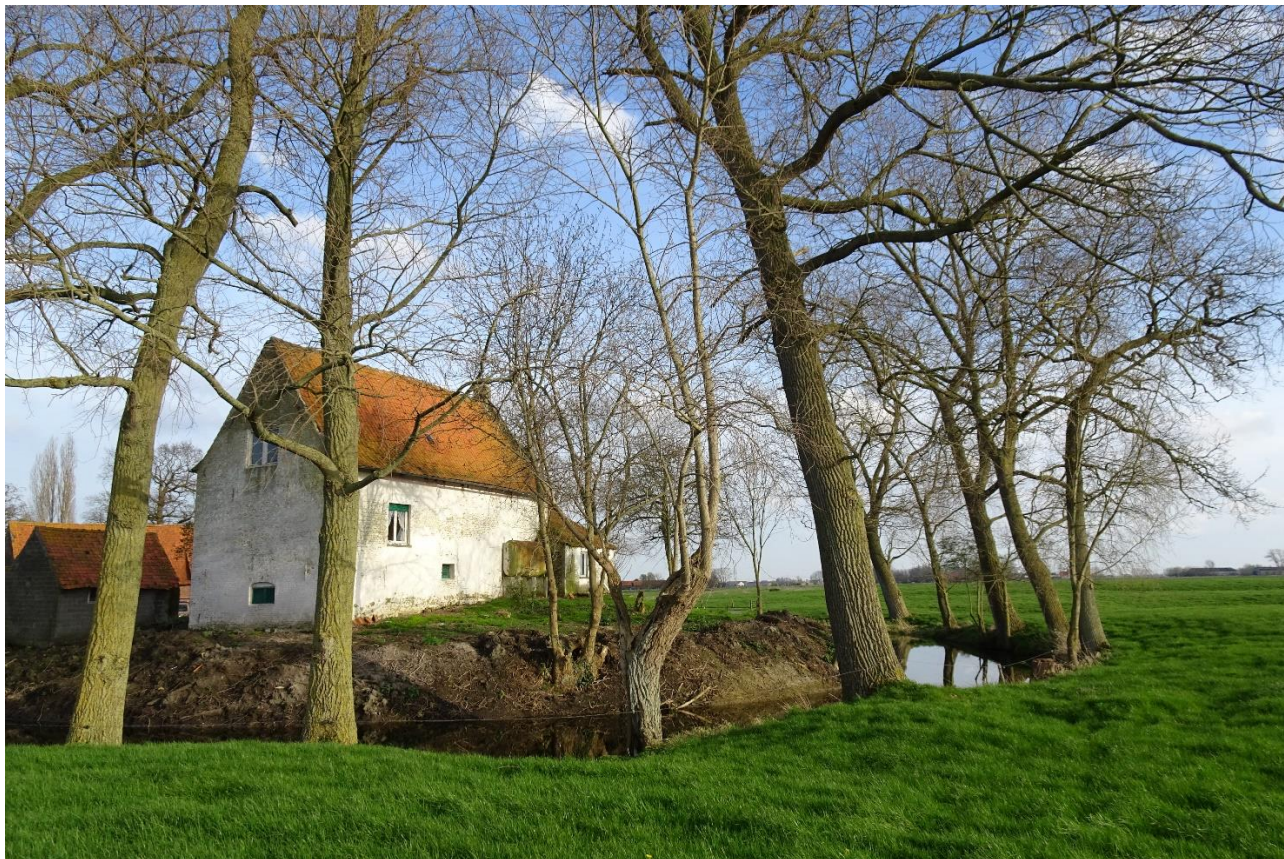
Foto 1: algemeen zicht op de omgrachte hoeve met huisweides (plaatsbezoek Onroerend Erfgoed 20.03.2024).

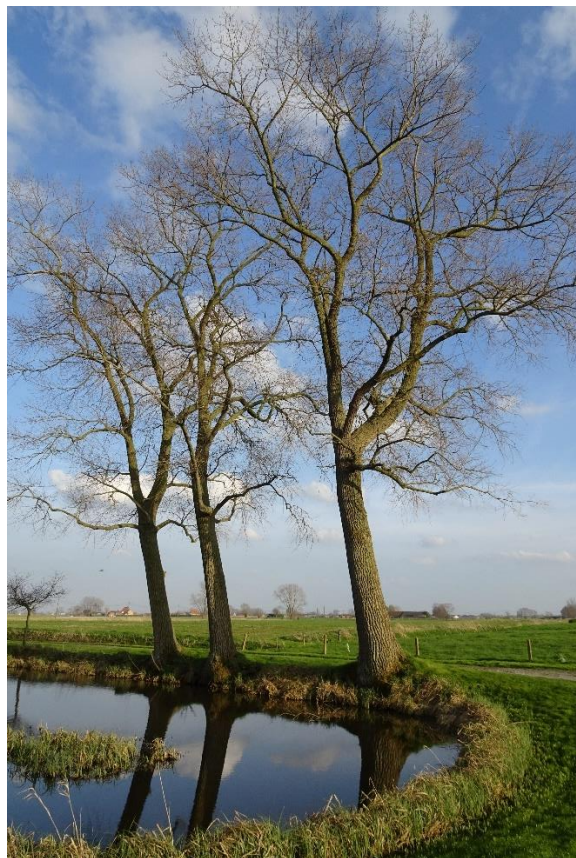
Foto 2: opgaande cultuurpopulieren op de buitenoever van de walgracht en langs de lange erfoprit (plaatsbezoek Onroerend Erfgoed 20.03.2024).

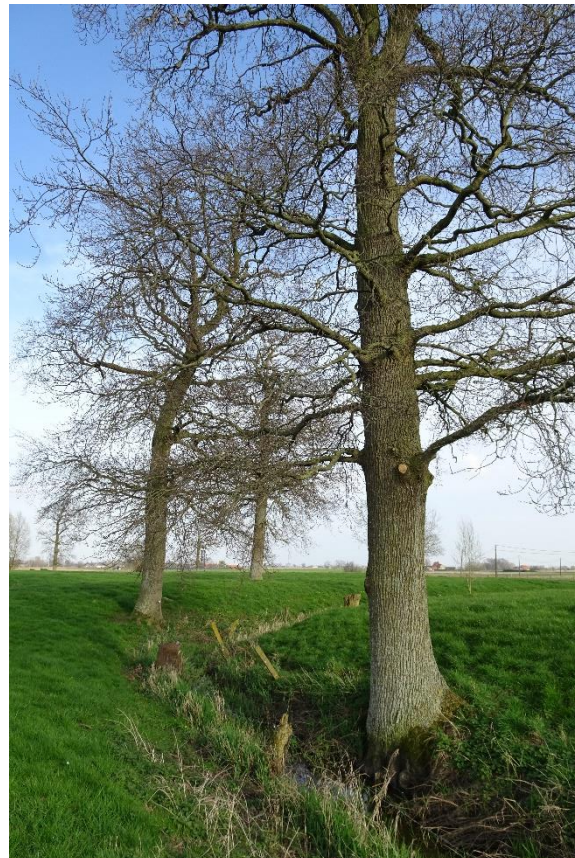
Foto 3: opgaande zomereiken langs perceelsgrenzen en diepere slenken in de huisweides rond de omgrachte hoeve (plaatsbezoek Onroerend Erfgoed 20.03.2024).

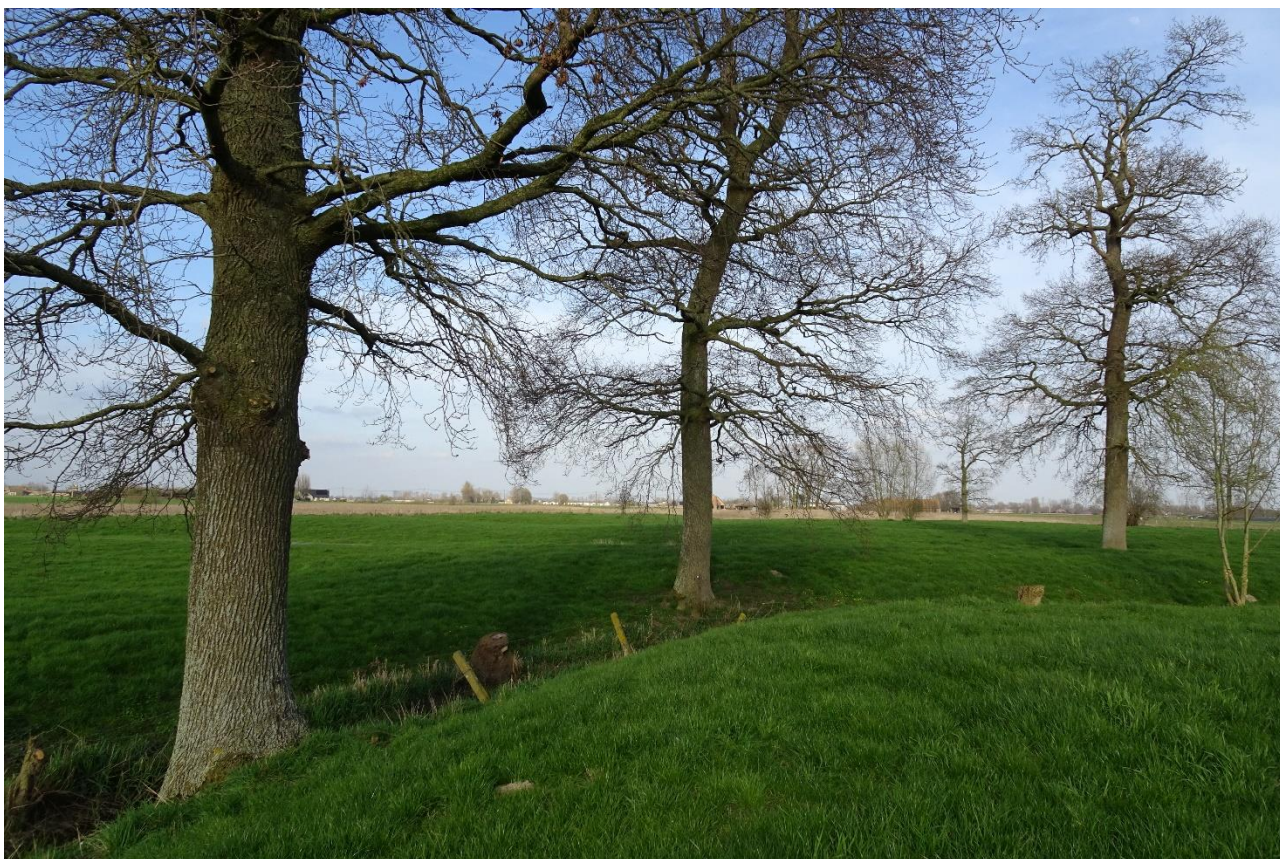
Foto 4: opgaande zomereiken langs perceelsgrenzen en diepere slenken in de huisweides rond de omgrachte hoeve (plaatsbezoek Onroerend Erfgoed 20.03.2024).

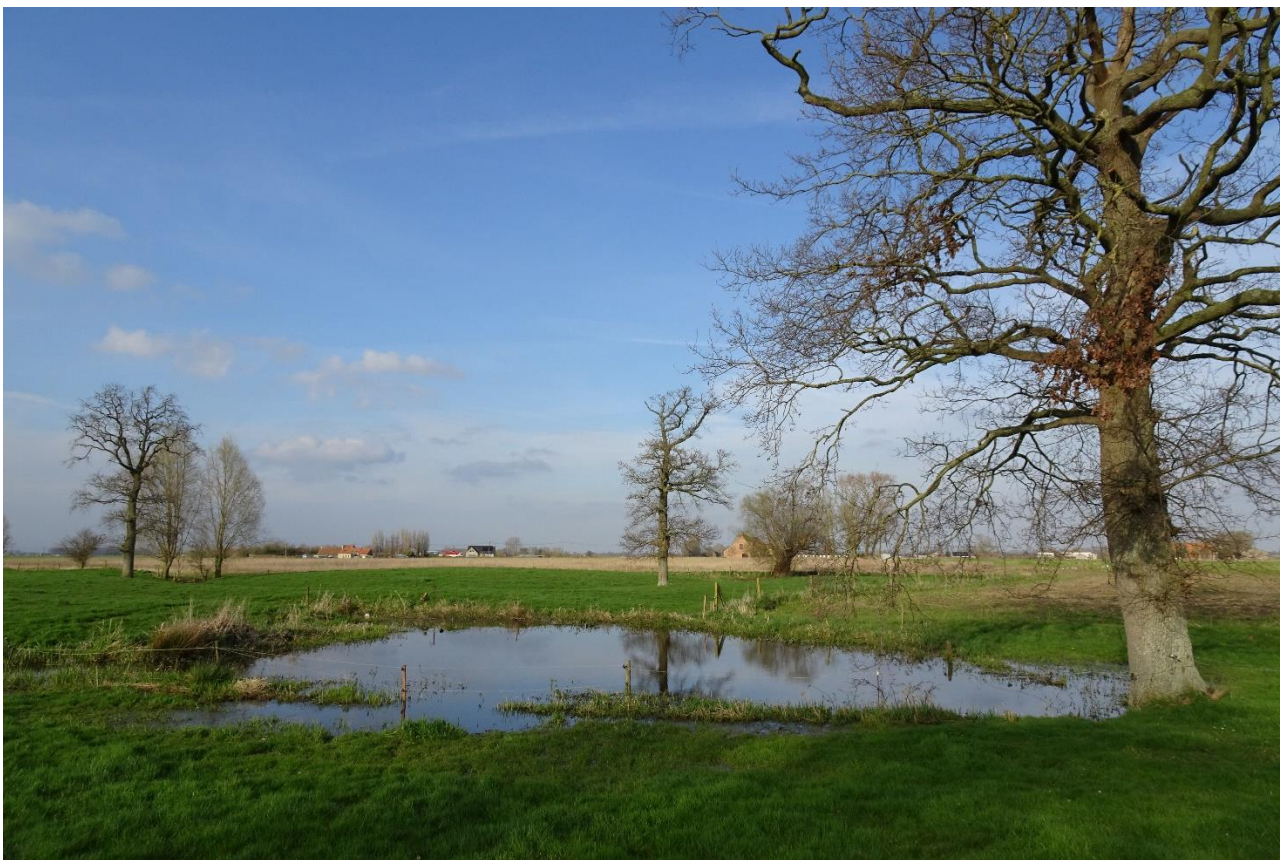
Foto 5: bewaarde veedrinkpoel met opgaande zomereik in de huisweide tussen het Hof ten Izenberge en de verlaten kleine walgrachtsite (plaatsbezoek Onroerend Erfgoed 20.03.2024).

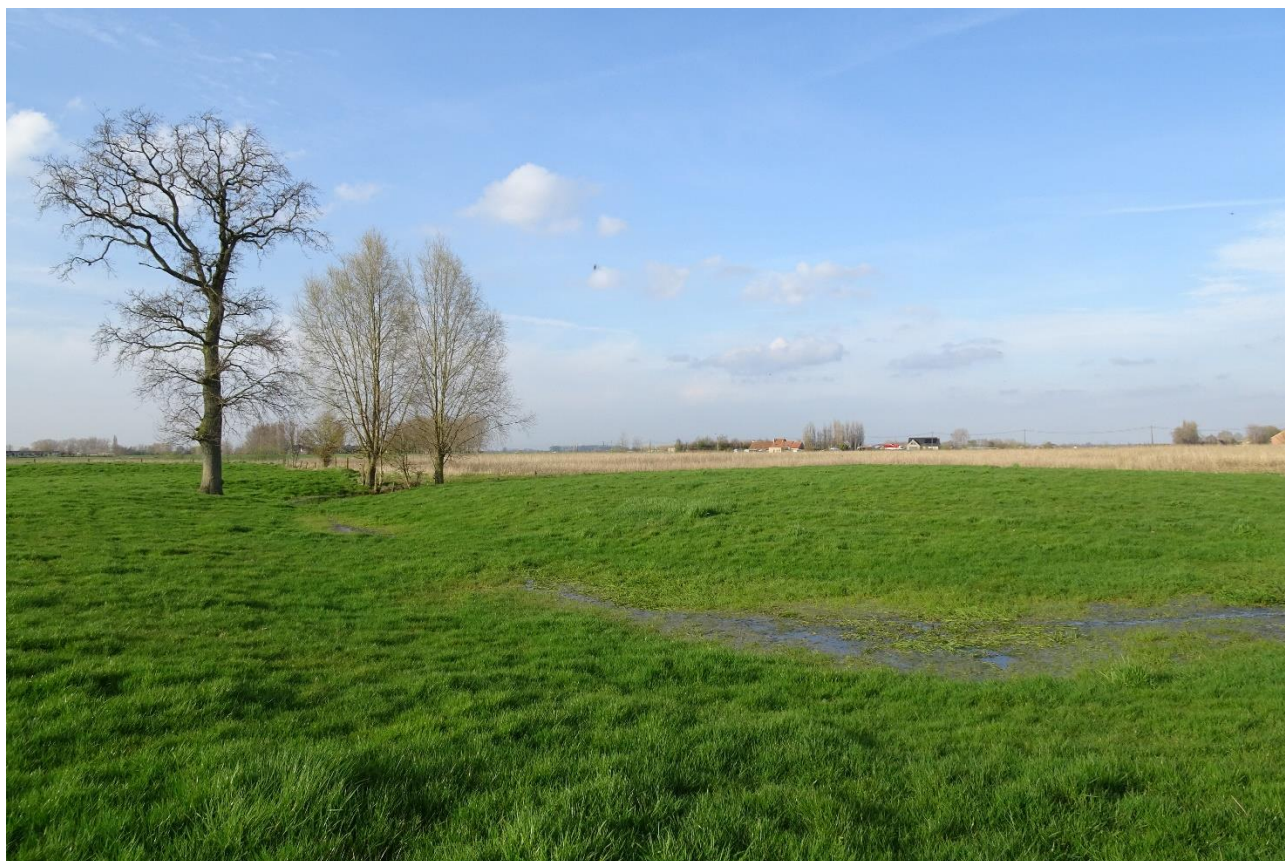
Foto 6: zicht op verlaten kleine walgrachtsite ten oosten van het *Hof van Izenberge* met opgaande zomereik en enkele recentere knotwilgen (plaatsbezoek Onroerend Erfgoed 20.03.2024).

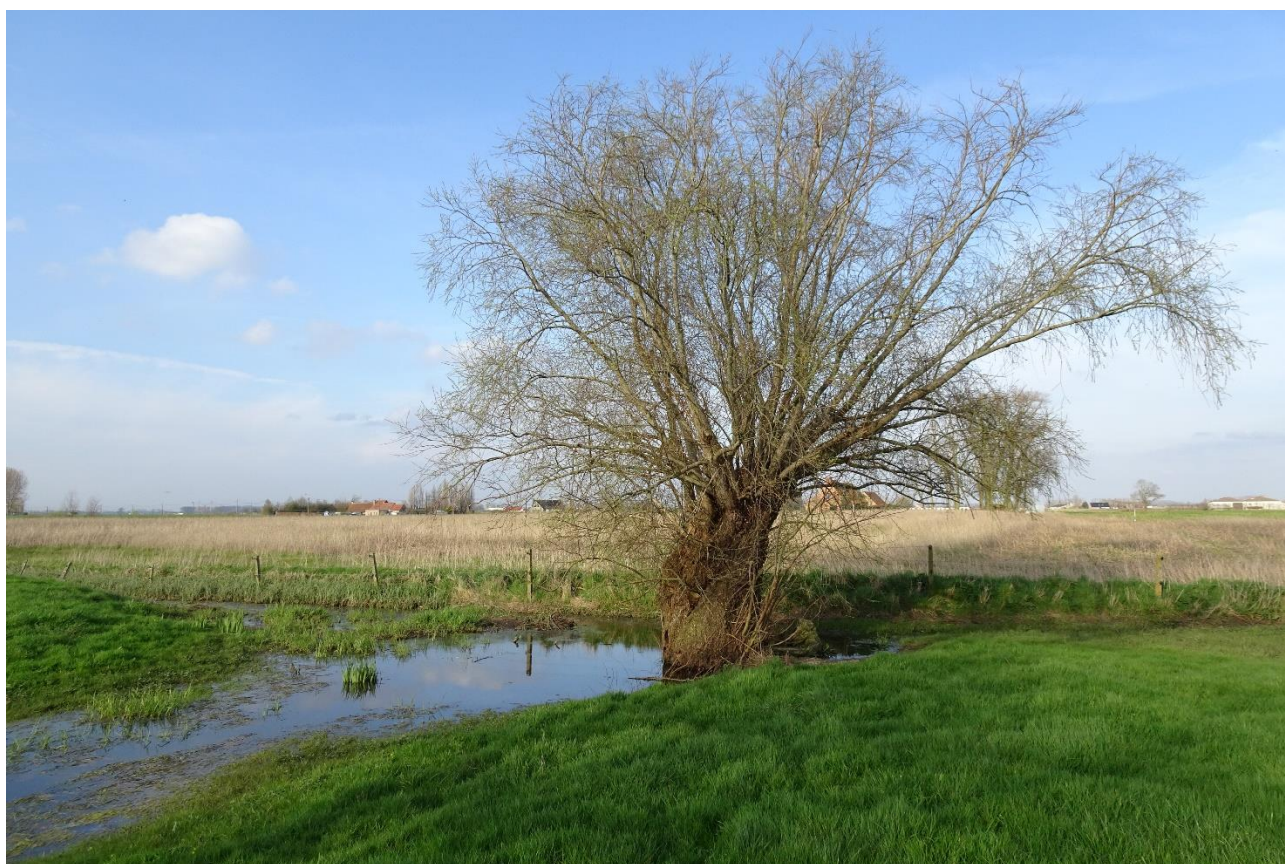
Foto 7: omvangrijke knotwilg bij een grachtrestant van de verlaten kleine walgrachtsite (plaatsbezoek Onroerend Erfgoed 20.03.2024).

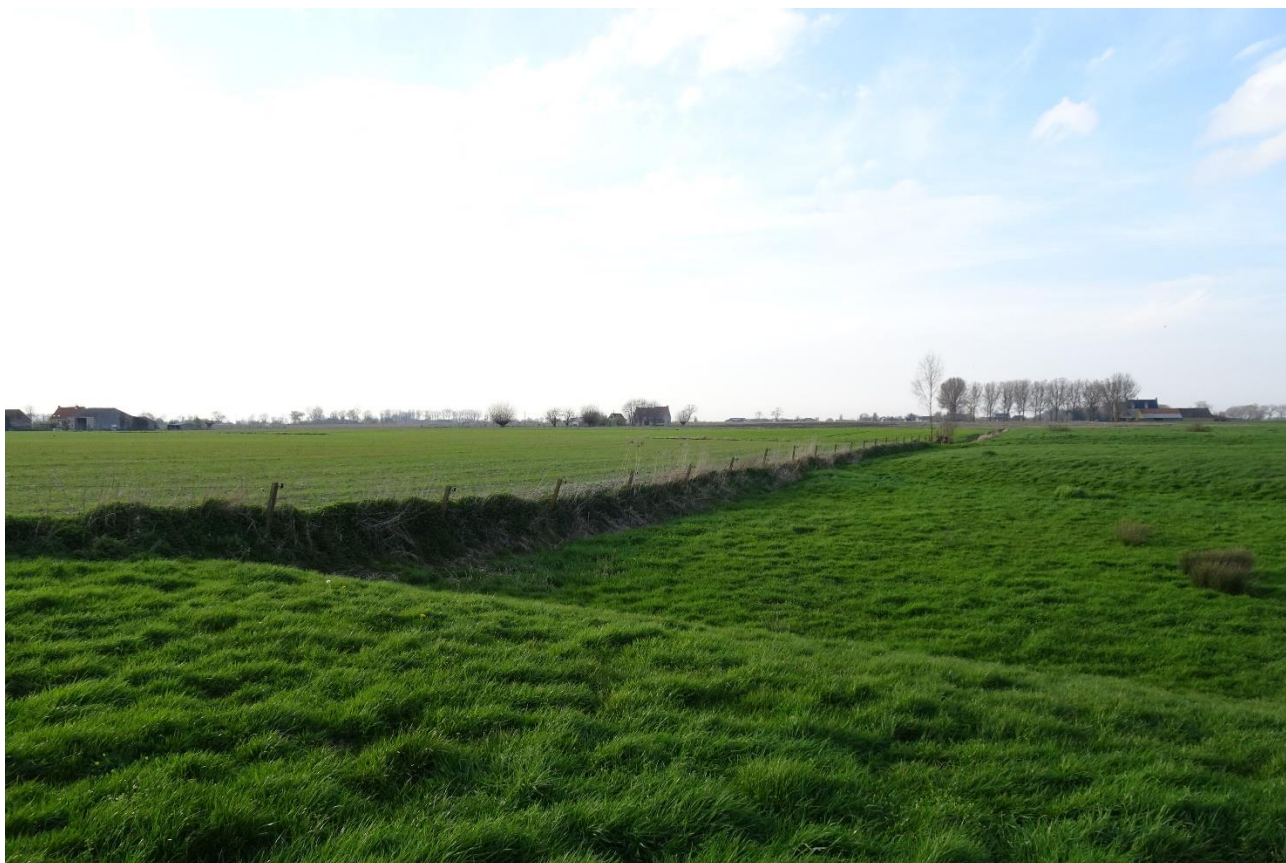
Foto 8: depressie, vermoedelijk ontstaan na leem- of kleiontginning en begrensd door talud, ten westen van het *Hof van Izenberge* (plaatsbezoek Onroerend Erfgoed 20.03.2024).

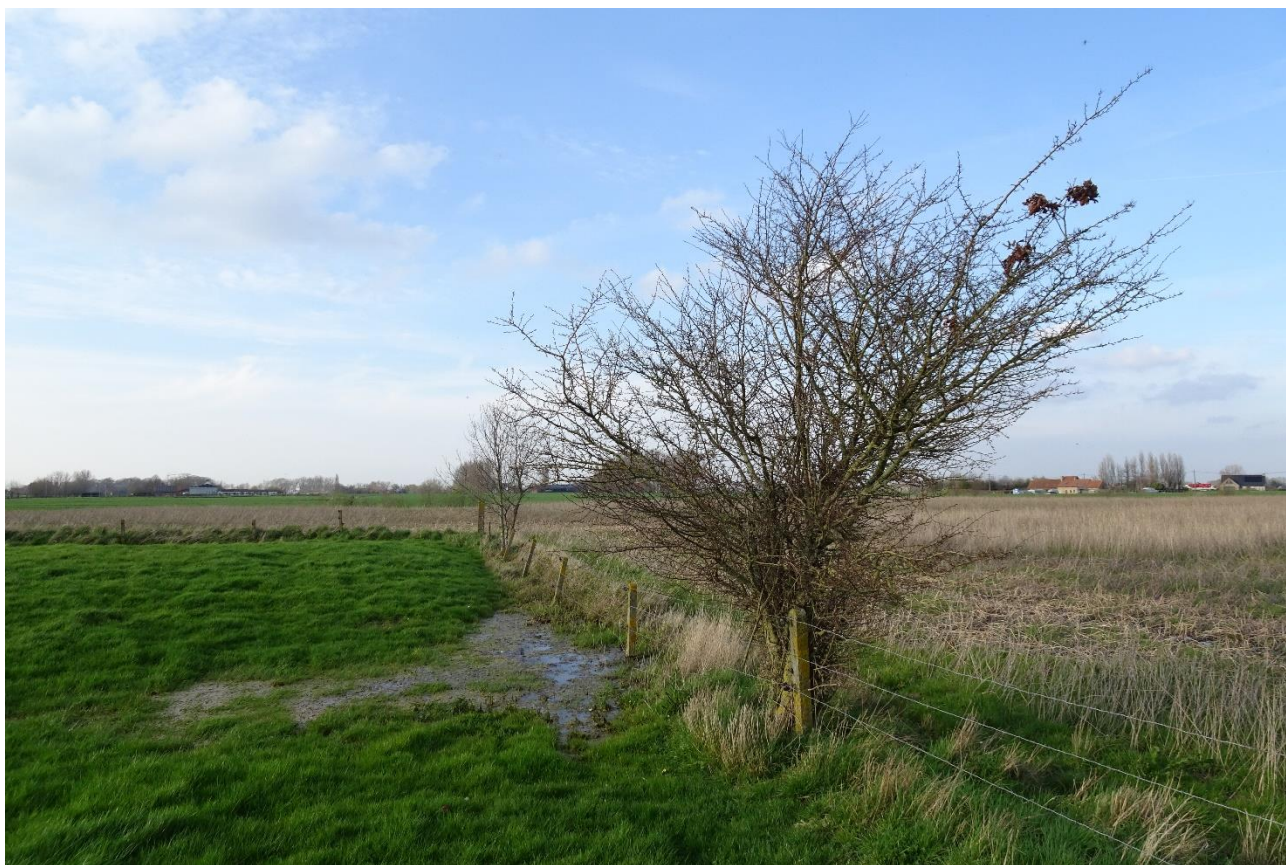
Foto 9: restant van perceelsrandbeplanting met meidoorn langs de huisweide in het noordelijk blok van het *Hof van Izenberge* (plaatsbezoek Onroerend Erfgoed 20.03.2024).

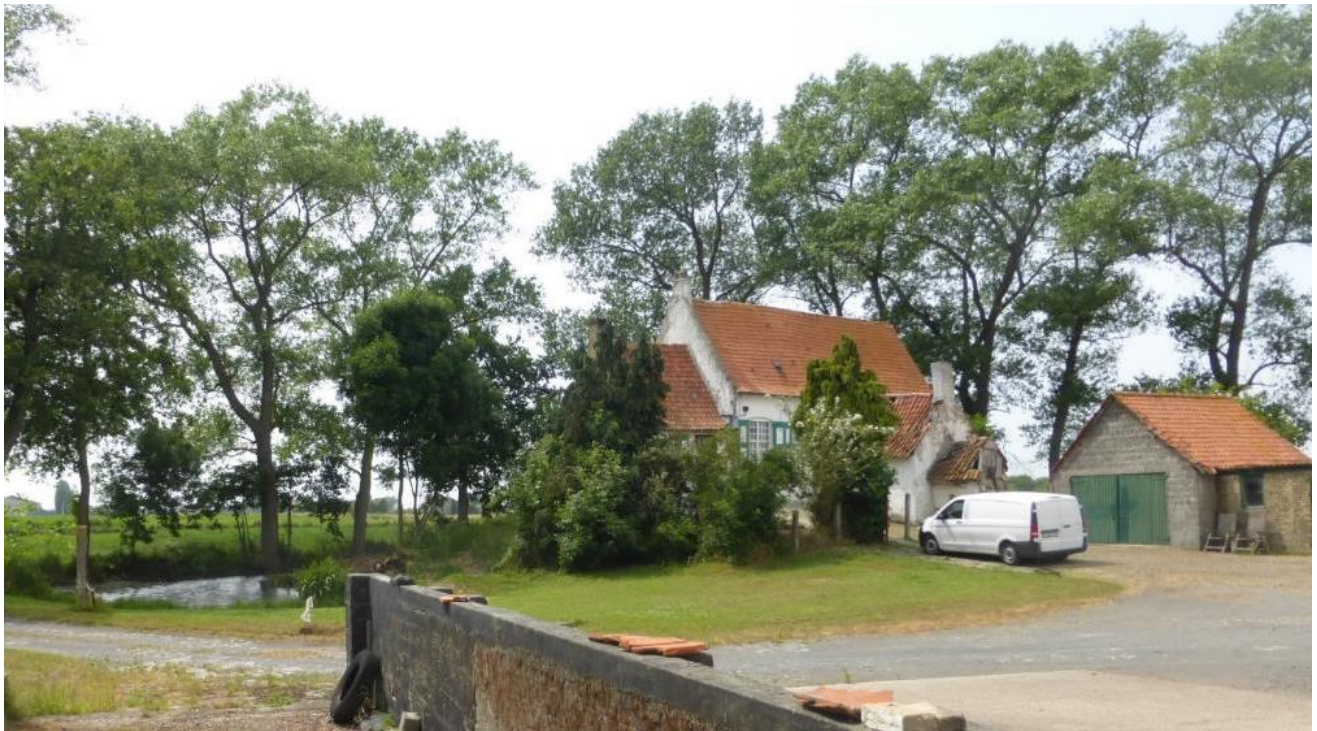
Foto 10: zicht vanaf het neerhof op het omgrachte, opgehoogde opperhof met het hooghuis en het aanleunende laaghuis. Haaks op de nok van het hoge en steile zadeldak van het hooghuis is het bakhuis ingeplant. Kenmerkend voor de gebouwen op het opperhof is de witgekalkte, verankerde baksteenbouw (plaatsbezoek Onroerend Erfgoed 23.06.2023).

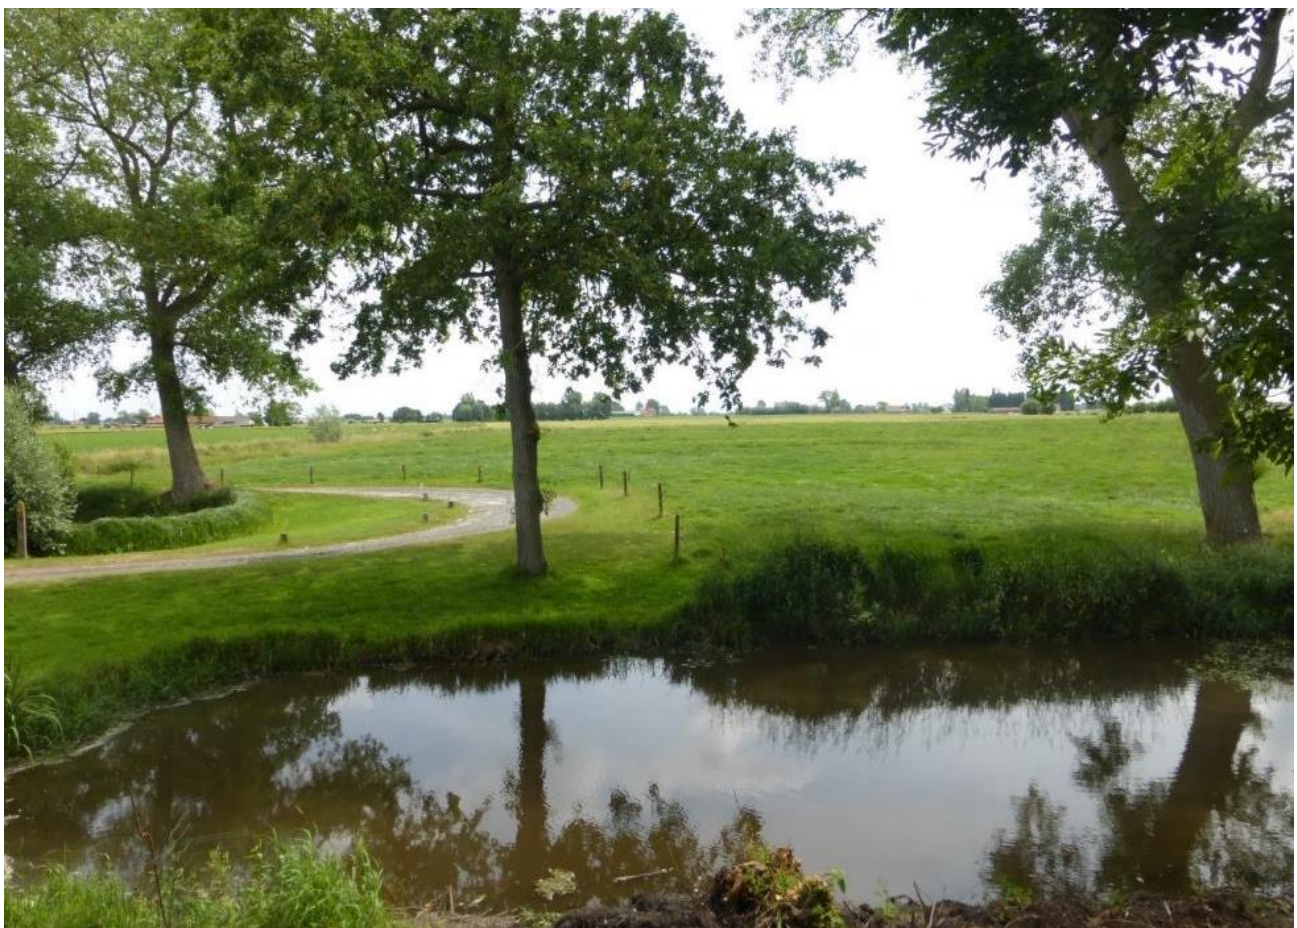
Foto 11: de lange erfoprit eindigt met een kronkel op het erf tussen de walgrachten van het neerhof en het opperhof (plaatsbezoek Onroerend Erfgoed 23.06.2023).

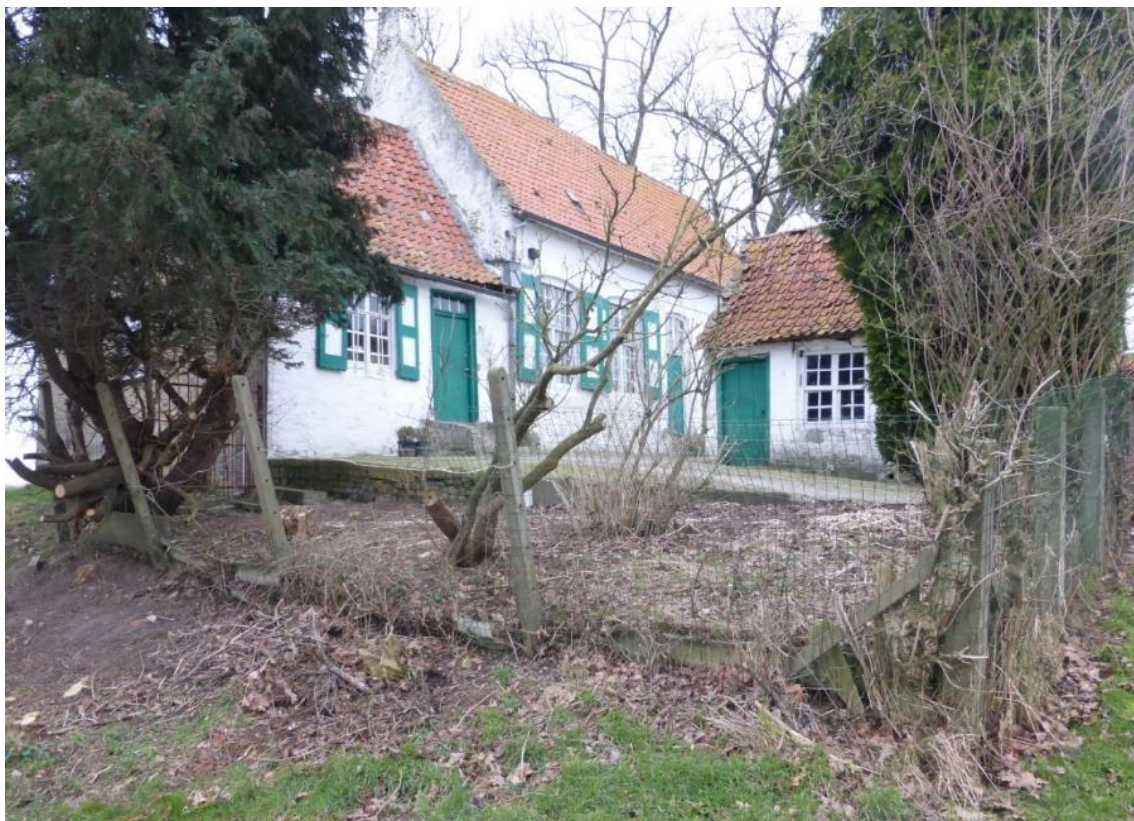
Foto 12: bij het hooghuis op het opgehoogde opperhof leunt links het laaghuis met keuken aan. De helling van het opperhof wordt geaccentueerd door het bakhuis. De deur van het bakhuis is naar het keukengebouw gericht (plaatsbezoek Onroerend Erfgoed 17.01.2024).

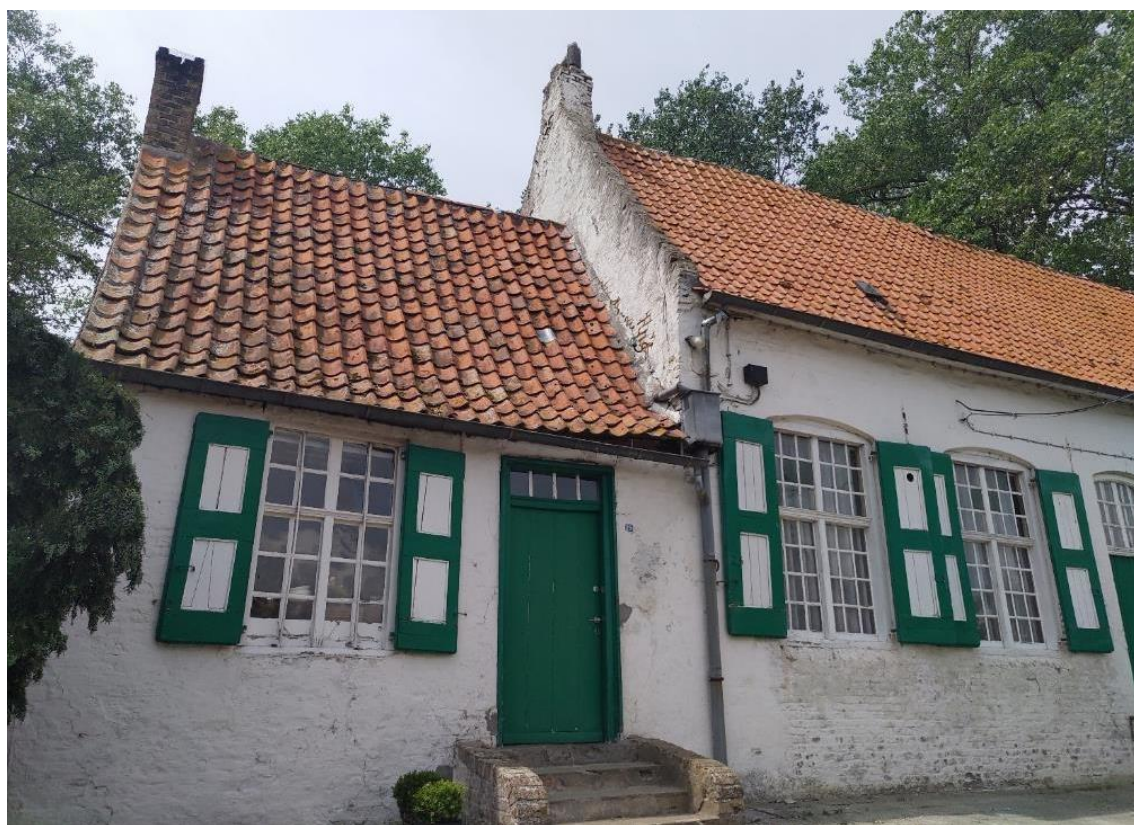
Foto 13: het witgeschilderd kruiskozijn met diefijzers en kleine roedeverdeling in de oostgevel van het laaghuis is voorzien van luiken. De deur met bovenlicht is gevat in een houten omlijsting (deurdorpel in kalksteen). De linker zijgevel van het hooghuis is afgewerkt met een aandak met vlechtingen en voorzien van een schoorsteen. Het zadeldak van het laaghuis is gedekt met rode Vlaamse pannen, dat van het hooghuis met recentere mechanische pannen (plaatsbezoek Onroerend Erfgoed 23.06.2023).

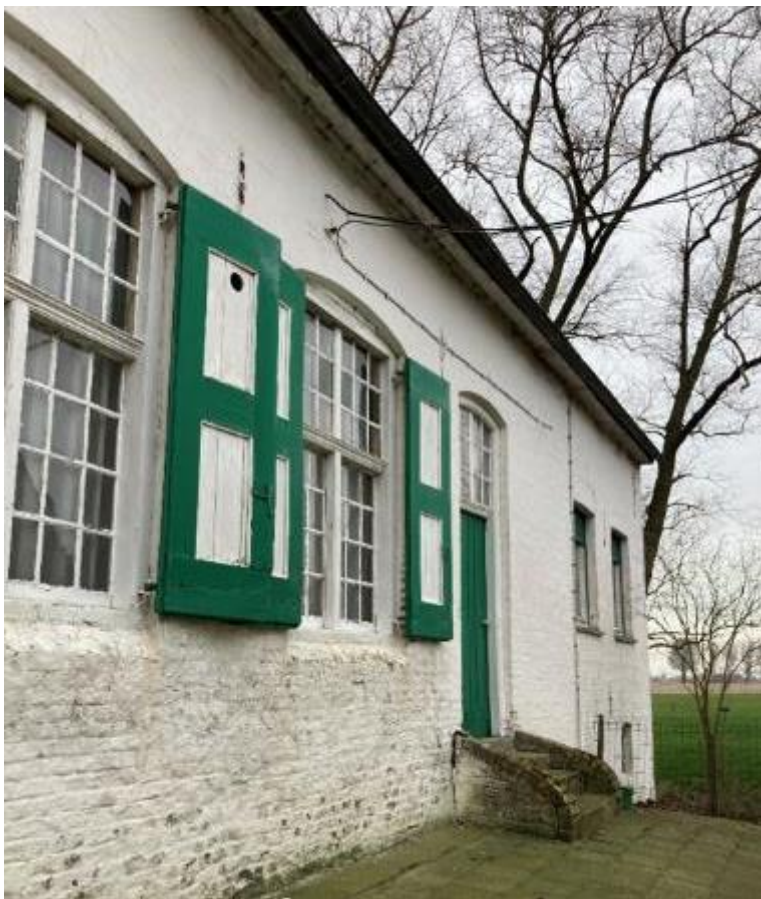
Foto 14: groen- en witgeschilderd houtwerk in de naar het neerhof gerichte gevel (hooghuis). Links van de deur zijn de rechthoekige vensters gevat in steekboognissen. De houten kruiskozijnen met kleine roedeverdeling en luiken gaan terug op de 18de eeuw. Boven de verlaagde opkamervensters zijn sporen van steekbogen bewaard (plaatsbezoek Onroerend Erfgoed 17.01.2024).

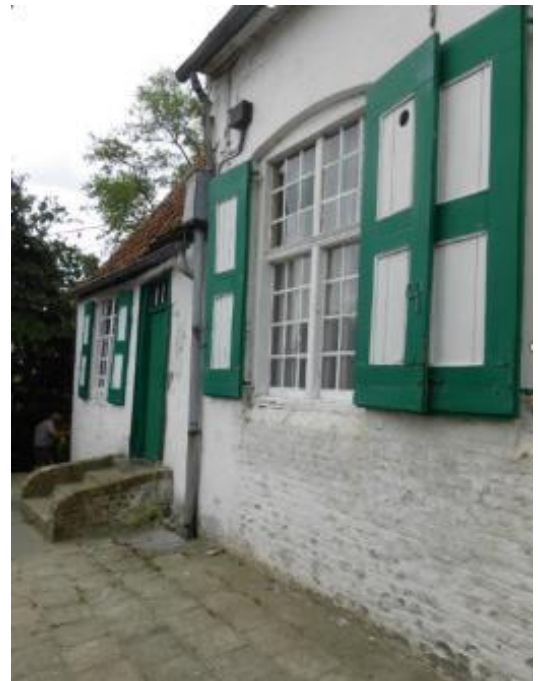
Foto 15: overgang hooghuis-laaghuis. De met gebogen bakstenen muurtjes afgeboorde trapjes naar de deuren zijn nodig gezien de helling van het opperhof (plaatsbezoek Onroerend Erfgoed 23.06.2023).

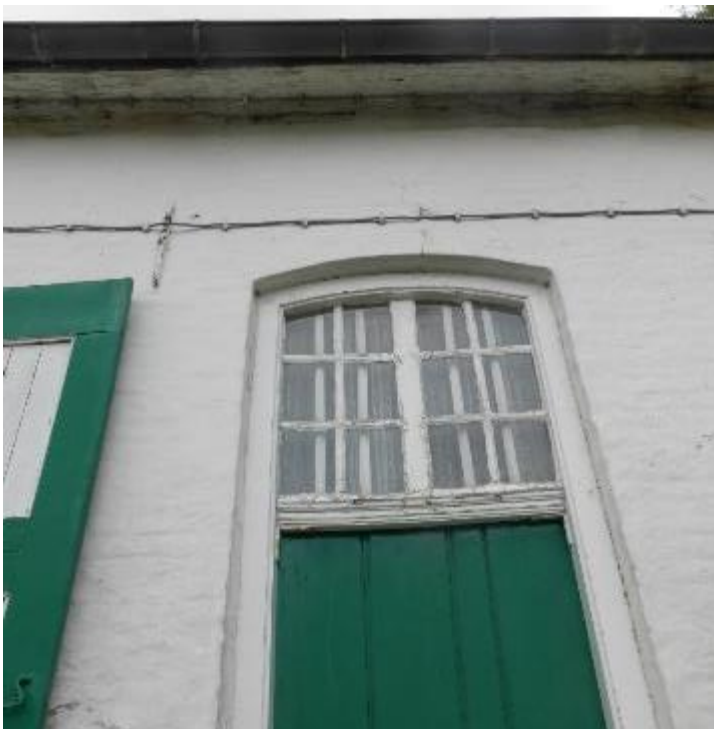
Foto 16: de voordeur met bovenlicht van het hooghuis is gevat in een houten, geprofileerd kozijn. Boven het geprofileerde kalf steekt het tweeledige bovenlicht met kleine roedeverdeling (2 vakken in de breedte, 3 in de hoogte) en diefijzers (plaatsbezoek Onroerend Erfgoed 23.06.2023).

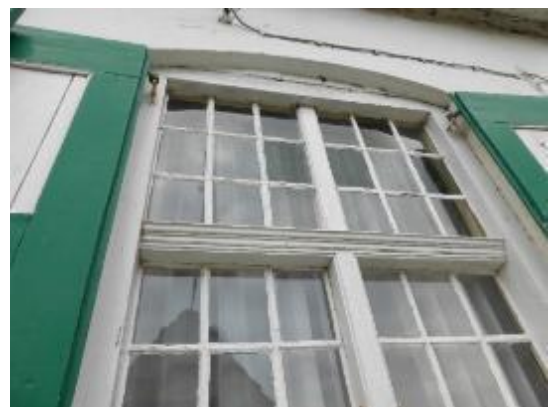
Foto 17: geprofileerd kalf of tussendorpel van de kruiskozijnen in het hooghuis – onderaan schuifvensters (plaatsbezoek Onroerend Erfgoed 23.06.2023).

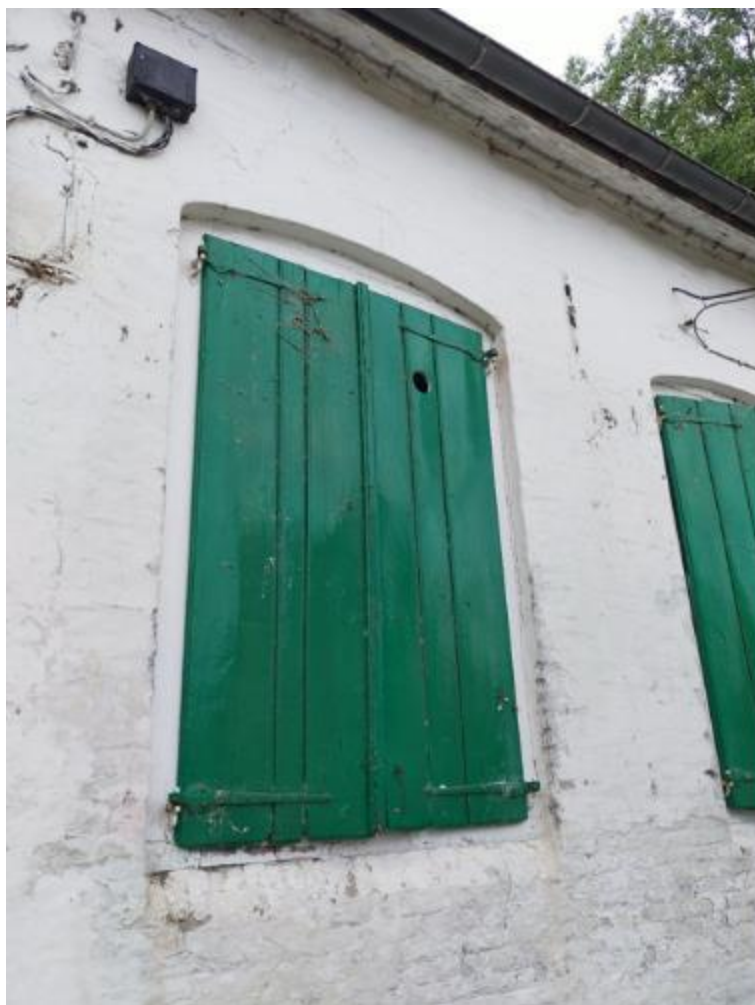
Foto 18: groengeschilderde, opgeklampte luiken met bewaard smeedijzeren hang- en sluitwerk in gesloten toestand (hooghuis). Kenmerkend voor kozijnconstructies steken de luikduimen in het houtwerk. In het rechter luik van het linker venster steekt bovenaan een rond spiongat (plaatsbezoek Onroerend Erfgoed 23.06.2023).

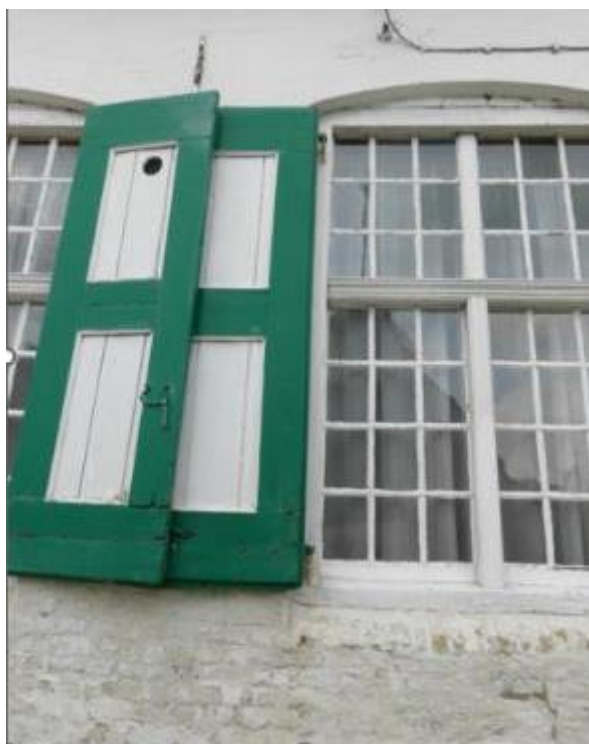
Foto 19: bij de kruisvensters van het hooghuis zijn zowel de benedenvakken (3 vakken in de breedte, 4 in de hoogte) met schuifvensters als de bovenlichten voorzien van kleine roedeverdelingen (3 x 3 vakken). De hoge opgeklampte luiken zijn groen- en witgeschilderd (plaatsbezoek Onroerend Erfgoed 23.06.2023).

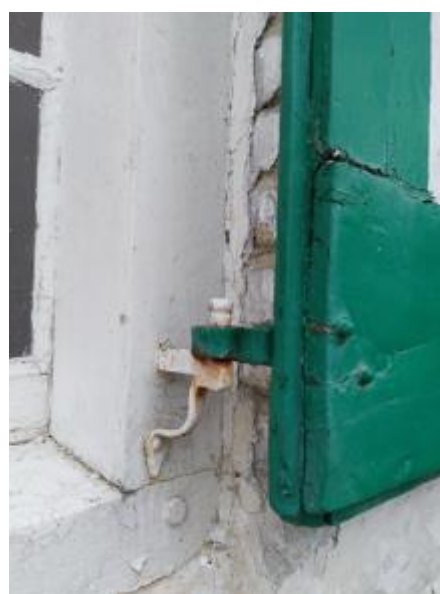
Foto 20: kenmerkend voor kozijnconstructies steken de luikduimen (waarop de hengsels scharnieren) in het houtwerk. Pen- en gatverbindingen met houten toognagels (plaatsbezoek Onroerend Erfgoed 23.06.2023).

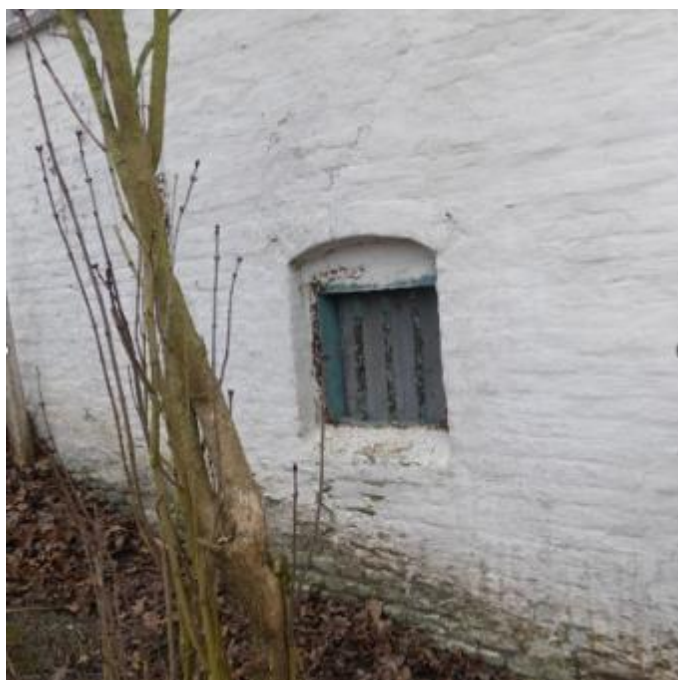
Foto 23: het rechthoekige keldervenster in de naar het neerhof gerichte gevel (hooghuis) is gevat in een steekboognis. Groengeschilderd enkel kozijnvenster met diefijzers en binnenluiken (plaatsbezoek Onroerend Erfgoed 17.01.2024).

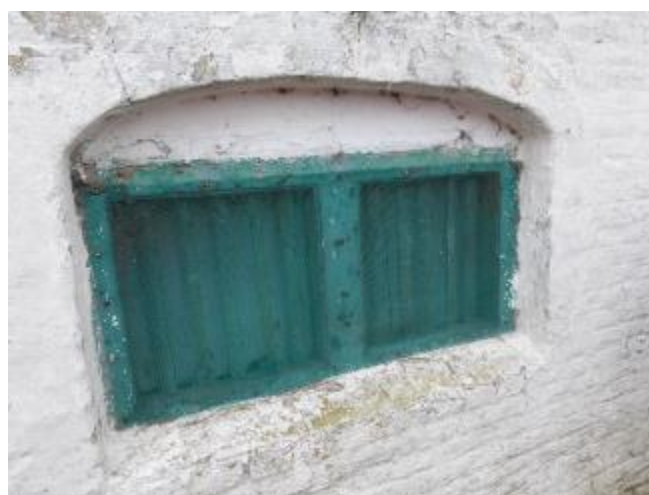
Foto 24: het rechthoekige keldervenster in de rechter (noordelijke) zijgevel van het hooghuis is gevat in een steekboognis. Groengeschilderd bolkozijn met diefijzers en binnenluiken (plaatsbezoek Onroerend Erfgoed 17.01.2024).

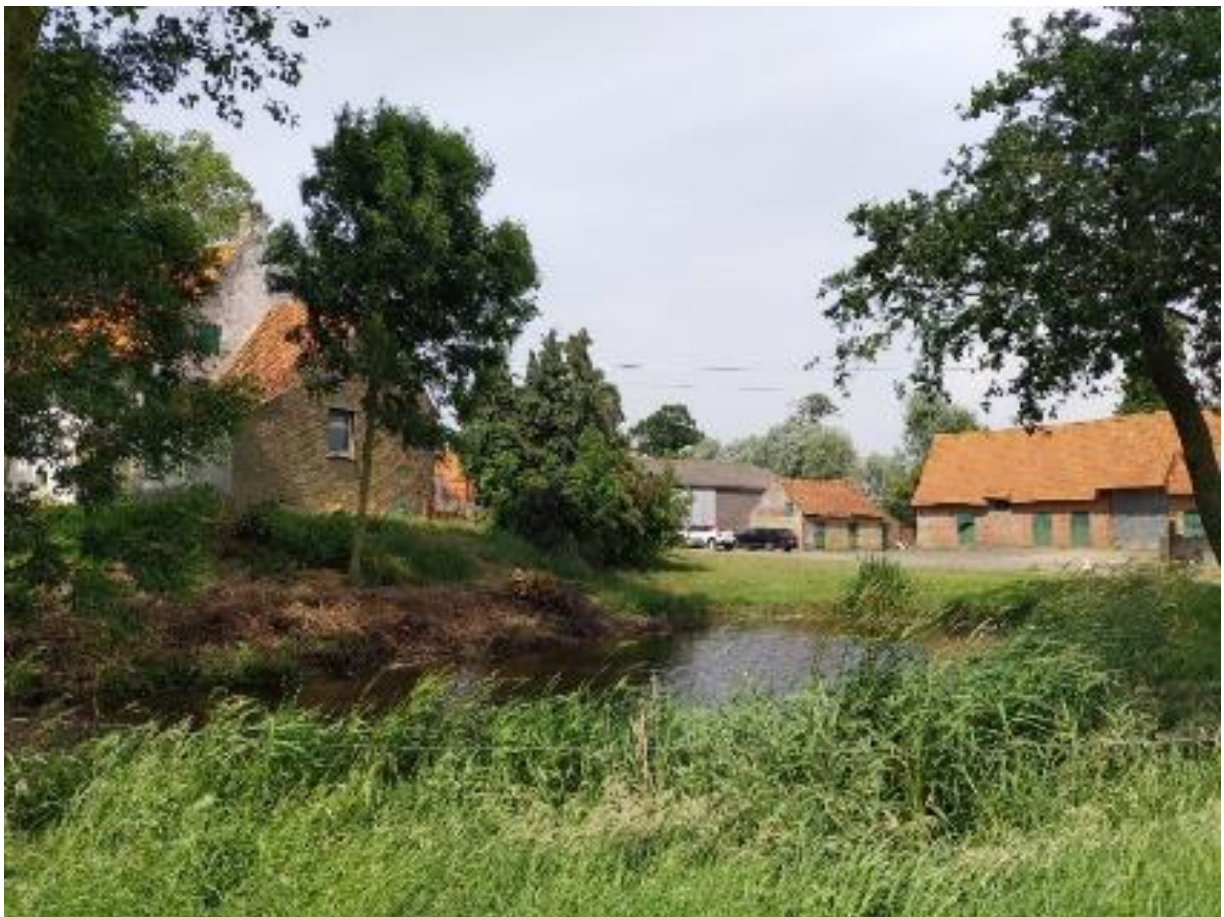
Foto 27: zicht vanaf de zuidelijke buitenoever van de walgracht van het opperhof op het neerhof met dwarsschuur en de jaarlingenstal. Het lange, parallel opgestelde schuurvolume onder zadeldak (rode mechanische pannen) vormt de pendant van de woning op het opperhof (plaatsbezoek Onroerend Erfgoed 23.06.2023).

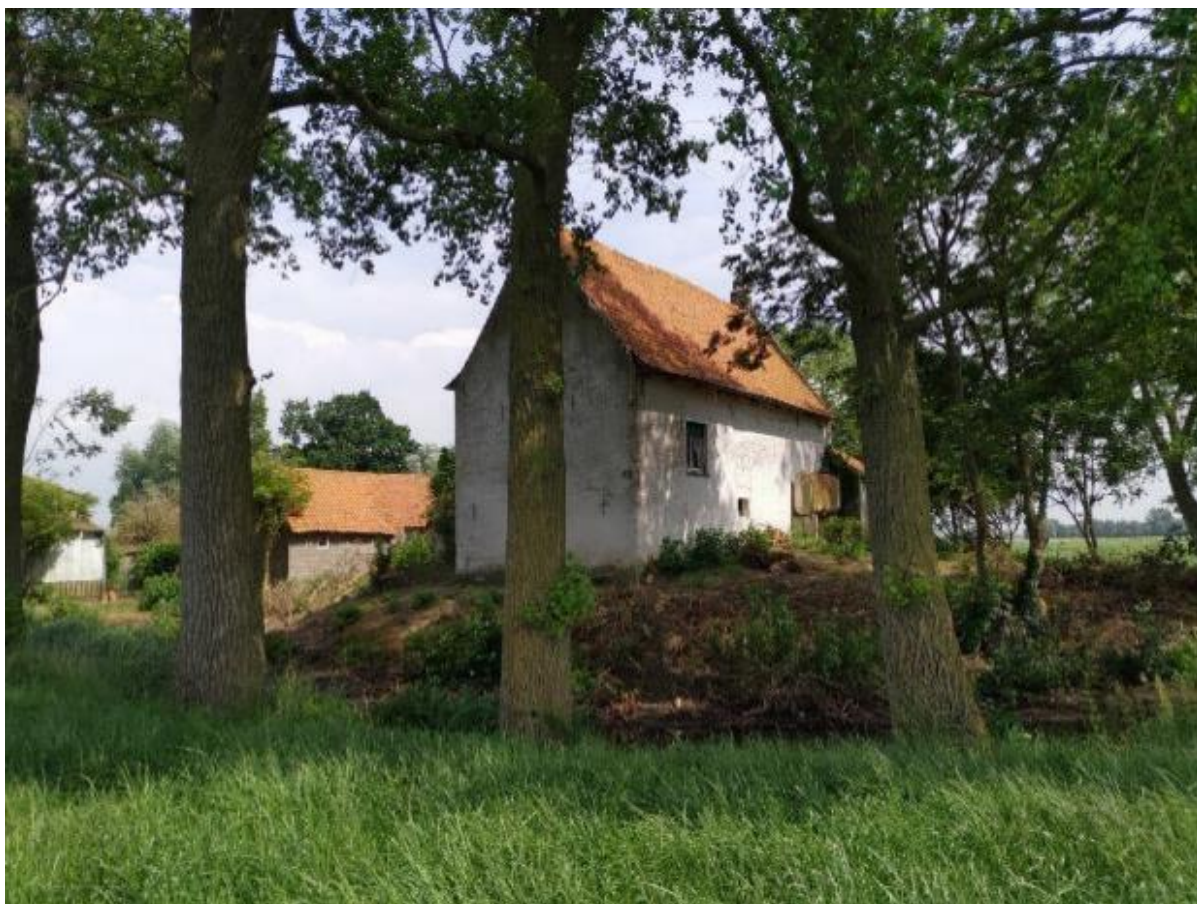
Foto 29: zicht op de gesloten achtergevel van het huis vanaf de noordelijke buitenoever van de walgracht – buitenoever beplant met cultuurpopulieren (plaatsbezoek Onroerend Erfgoed 23.06.2023).

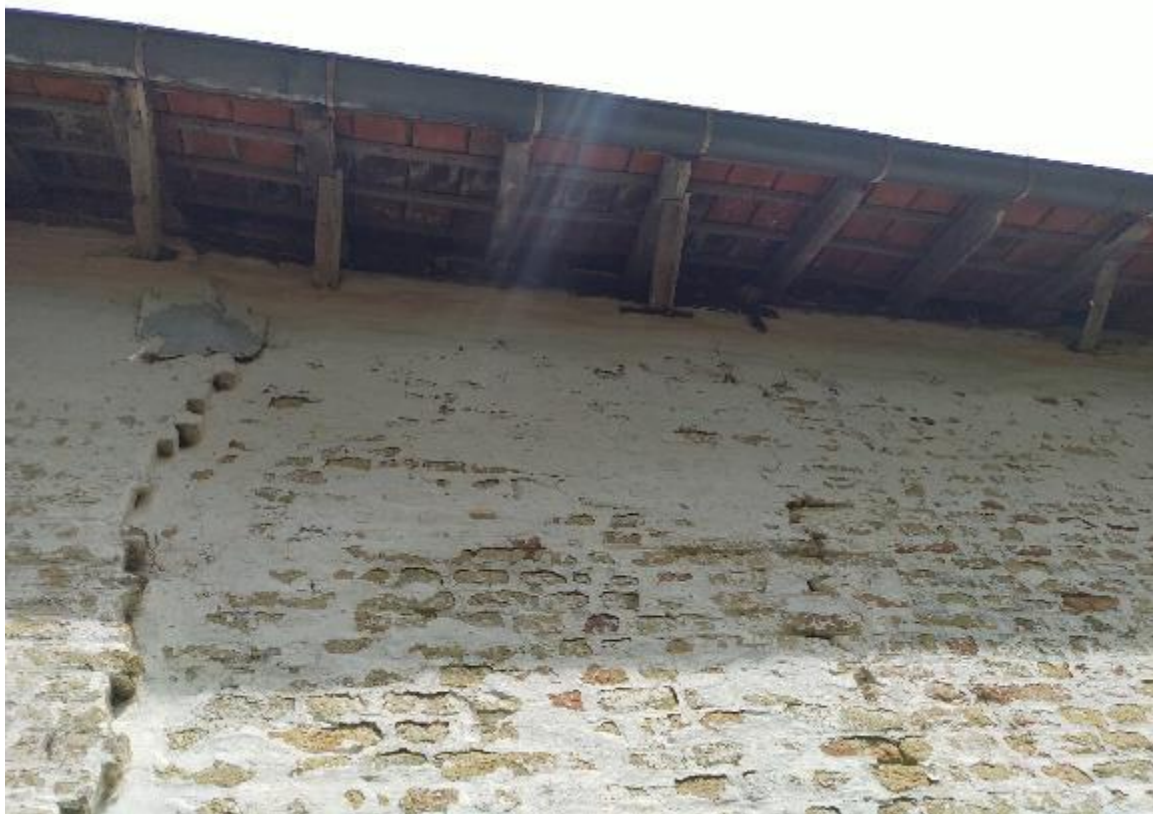
Foto 31: dakoverstek met houten klossen boven de gesloten achtergevel van het huis. Bouwspoor (plaatsbezoek Onroerend Erfgoed 23.06.2023).

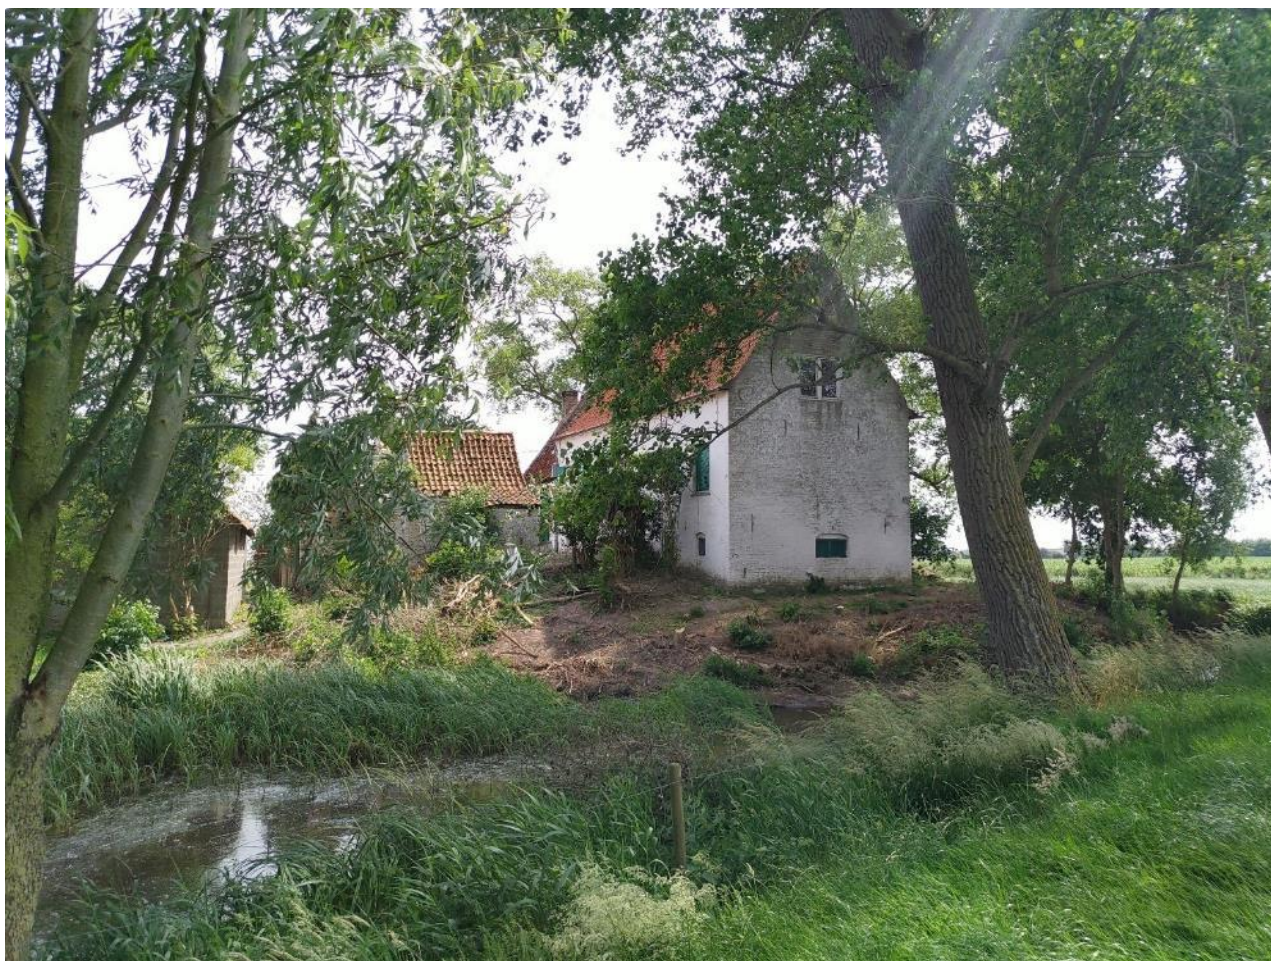
Foto 32: zicht op het huis en het bakhuis vanaf de noordelijke buitenoever van de walgracht - buitenoever beplant met cultuurpopulieren (plaatsbezoek Onroerend Erfgoed 23.06.2023).
