**Bijlage 2. Fotoregistratie van de fysieke toestand bij het ministerieel besluit tot voorlopige bescherming als monument van de hoevesite Hof van Izenberge met omgracht opper- en neerhof en huisweides in Alveringem (Izenberge) en Veurne (Vinkem)**

Objectnummer: 4.01/38002/784.1

Dossiernummer: 4.001/38002/102.1

Hoevesite Hof van Izenberge met omgracht opper- en neerhof en huisweides, Izenbergestraat 167

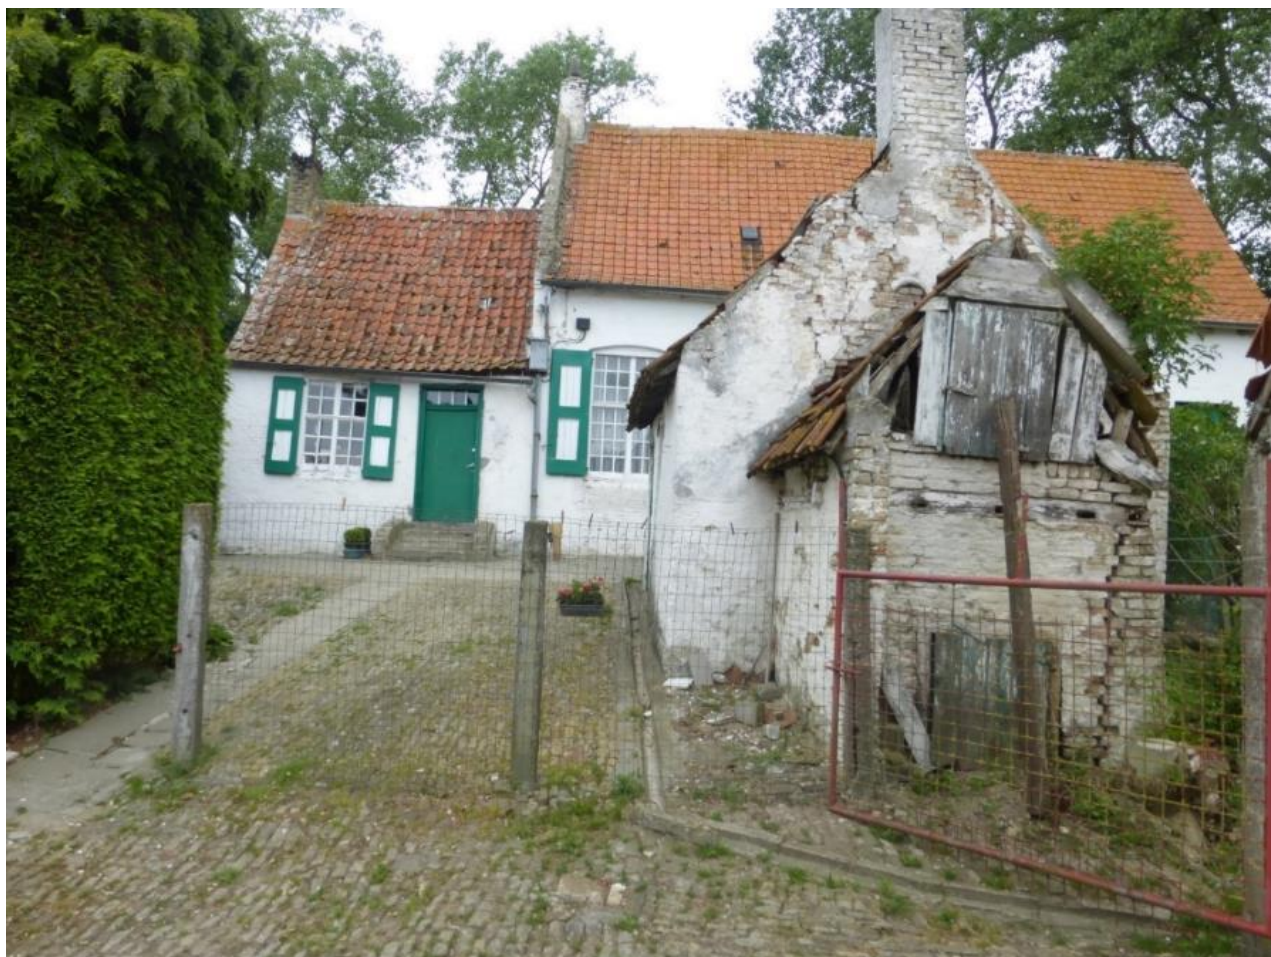
Foto 33: zicht op het hellende opperhof met huis met links het laaghuis en het bakhuis op de voorgrond. Bestrating van bakstenen op hun kant (plaatsbezoek Onroerend Erfgoed 23.06.2023).

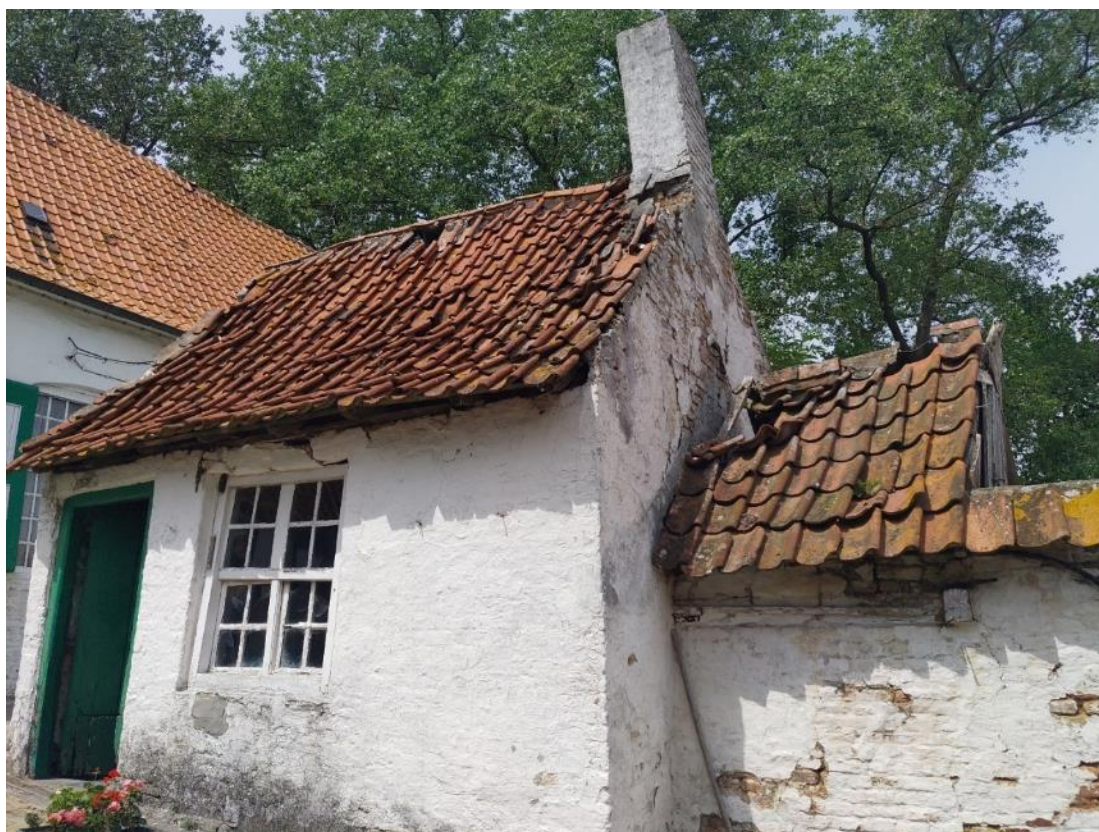
Foto 34: het bakhuis van het tweeledige type (zuidzijde) – links de hogere werkruimte – rechts het lagere bakovengebouwtje, op smallere plattegrond – zadeldaken met rode Vlaamse pannen (plaatsbezoek Onroerend Erfgoed 23.06.2023).

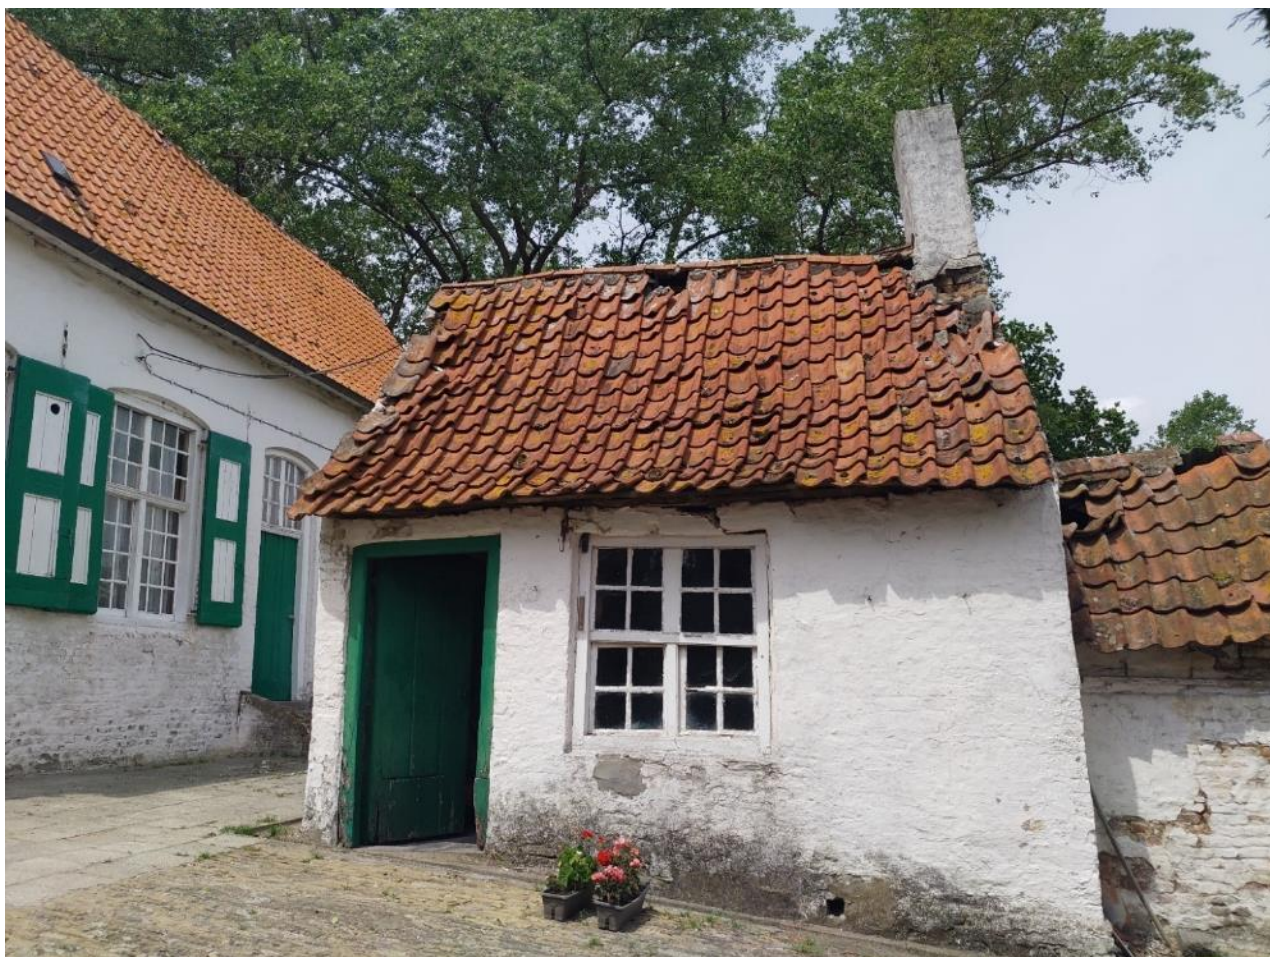
Foto 35: het bakhuis is dicht tegen de voorgevel van het huis gebouwd. De voet ervan geeft duidelijk de hellingsgraad van het opperhof aan – erfverharding van gele bakstenen op hun kant (plaatsbezoek Onroerend Erfgoed 23.06.2023).

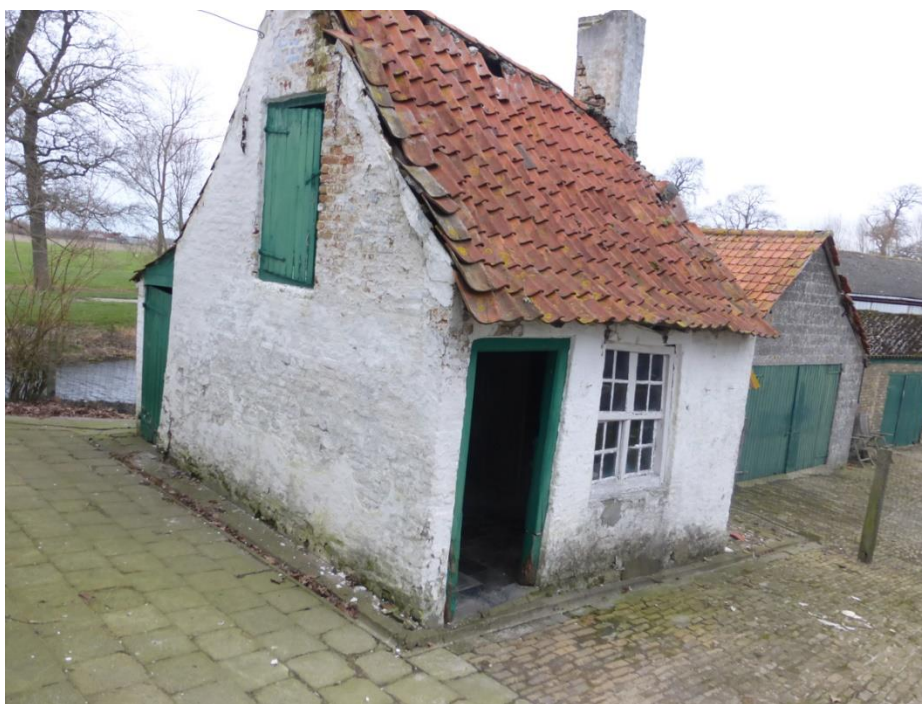
Foto 36: zijgevel van de werkruimte (bakhuis) met groengeschilderd houten laadvenster in het gevelveld (kozijnconstructie). Erfverharding van bakstenen op hun kant. Zicht op de walgracht (plaatsbezoek Onroerend Erfgoed 31.01.2024).

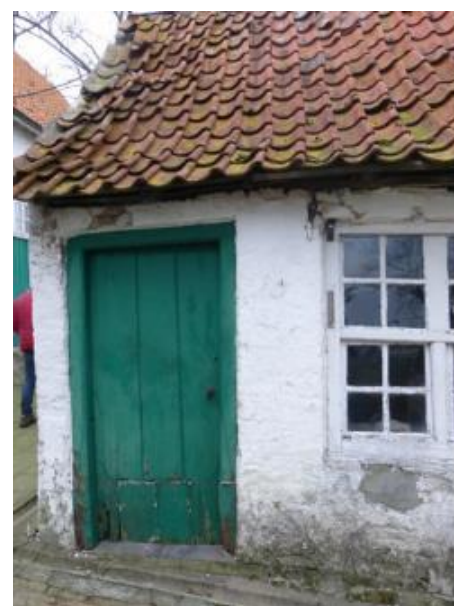
Foto 37: de deur (kozijnconstructie) van het bakhuis geeft uit op het laaghuis met keuken (plaatsbezoek Onroerend Erfgoed 17.01.2024).

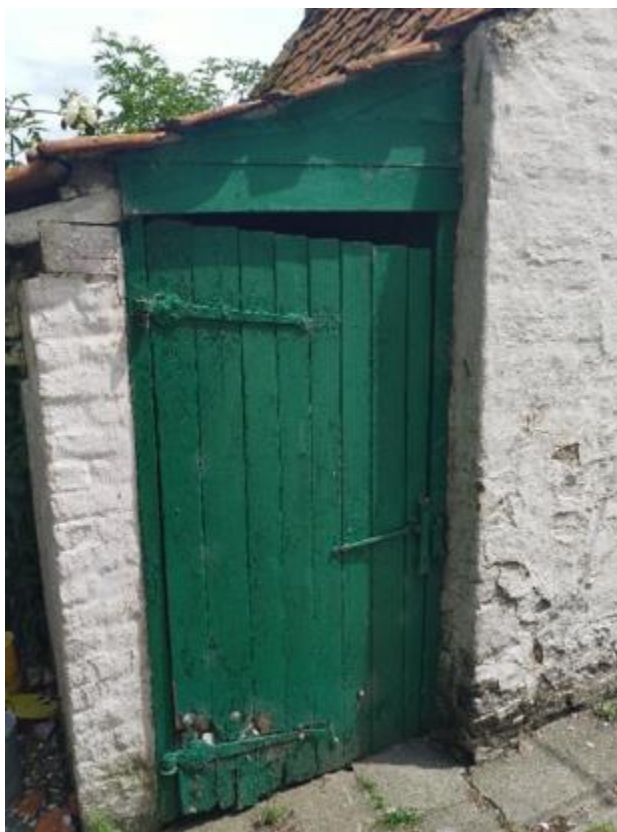
Foto 38: tegen het bakhuis leunt het buitentoilet onder lessenaarsdak aan. Groengeschilderde houten deur met smeedijzeren hang- en sluitwerk . Boven de deur, houten, horizontale beplanking (plaatsbezoek Onroerend Erfgoed 23.06.2023).

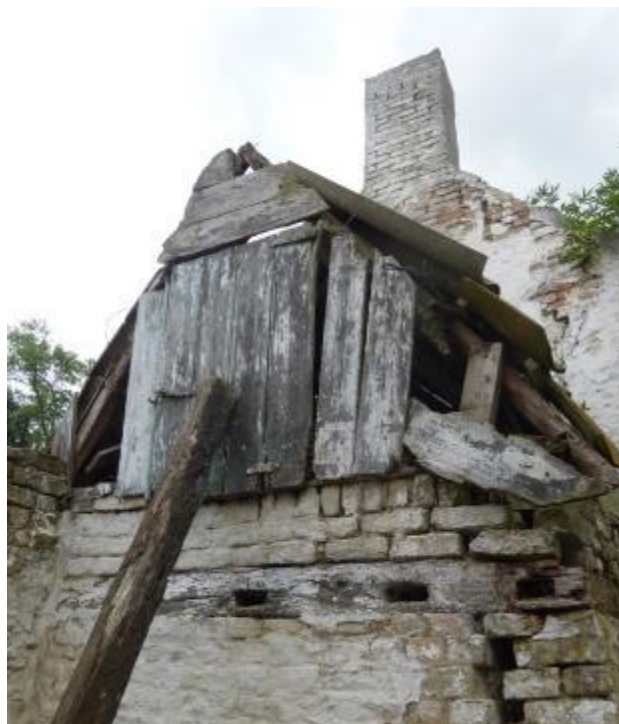
Foto 39: het lagere bakovengebouwtje waarin de oven ingebouwd is. De geveltop van de puntgevel is voorzien van een verticale en horizontale houten beplanking met luik. Het metselwerk onder de kap is rondom verstevigd met horizontale (recuperatie)balken (plaatsbezoek Onroerend Erfgoed 23.06.2023).

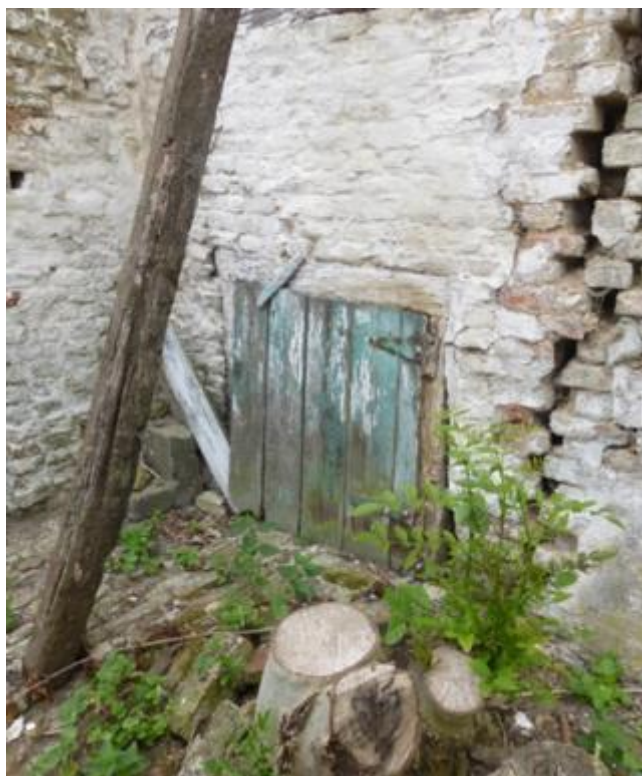
Foto 40: het lagere bakovengebouwtje waarin de oven ingebouwd is. Onderaan geeft een houten luikje toegang tot een droogruimte voor houtbussels: houten luik met smeedijzeren hang- en sluitwerk (kozijnconstructie) opslagruimte (plaatsbezoek Onroerend Erfgoed 23.06.2023).

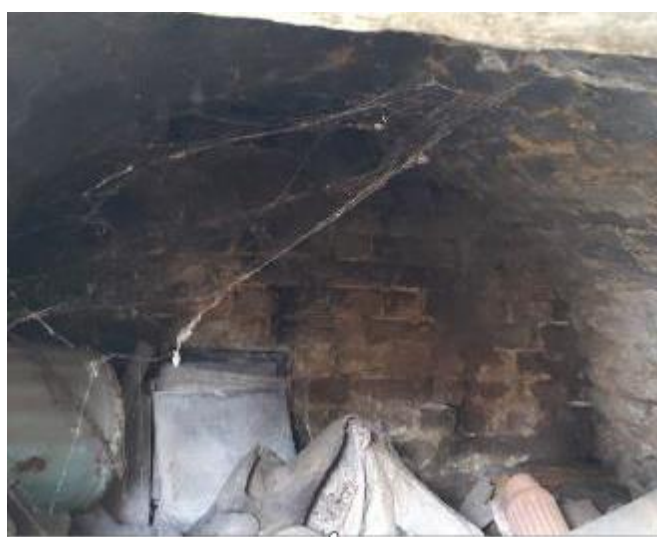
Foto 41: de droogruimte heeft een bakstenen tongewelf (plaatsbezoek Onroerend Erfgoed 23.06.2023).

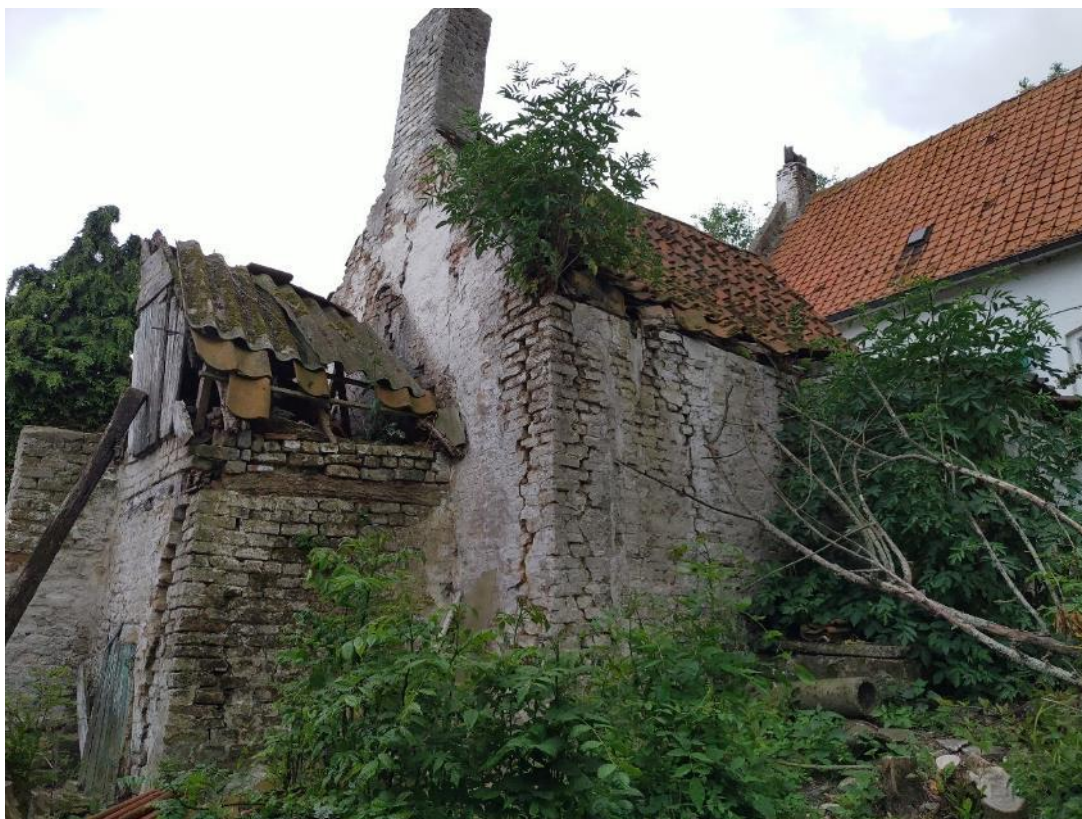
Foto 42: bakhuis van het tweeledige type (noordzijde) – links de hogere werkruimte – rechts het lagere bakovengebouwtje, op smallere plattegrond – zadeldaken met rode Vlaamse pannen (plaatsbezoek Onroerend Erfgoed 23.06.2023).

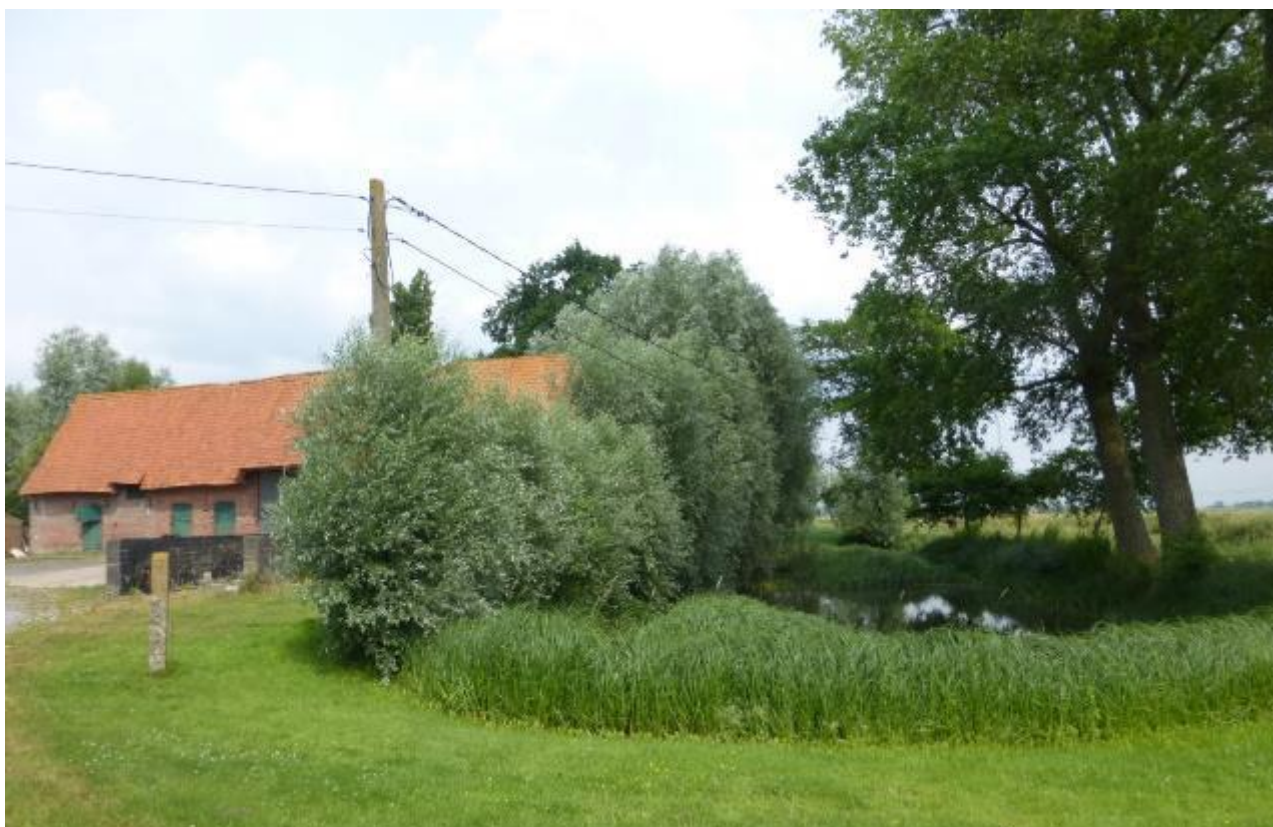
Foto 43: zicht op de dwarsschuur en de zuidelijke walgracht rond het neerhof (plaatsbezoek Onroerend Erfgoed 23.06.2023).

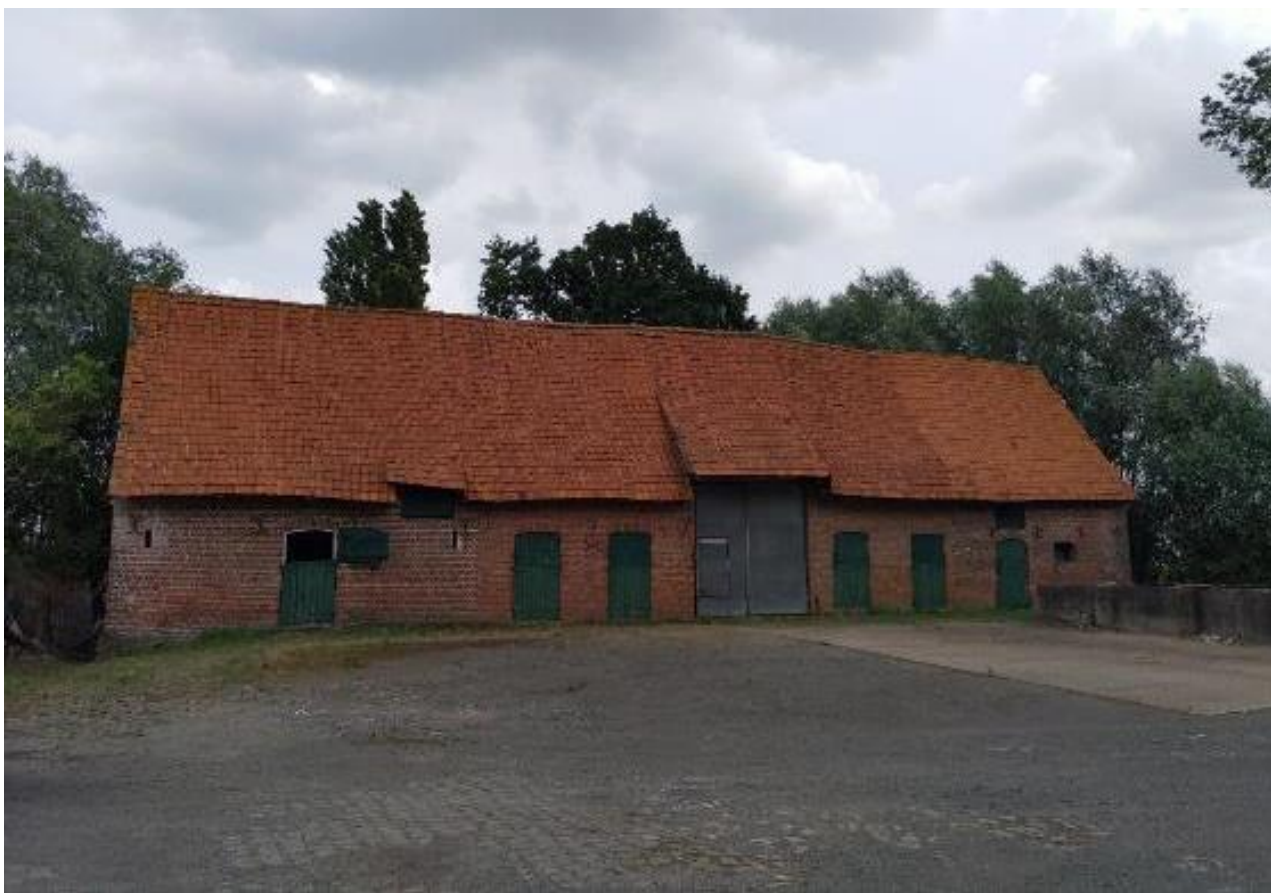
Foto 44: dwarsschuur in verankerde rode baksteenbouw, gevat onder zadeldak (rode mechanische pannen). Licht asymmetrische gevelopbouw van de erfgevel: de hoge schuurpoort onder een hogere dakoverstek, ongeveer in het midden, is geflankeerd door telkens drie staldeuren. Twee bewaarde houten laadvensters, links onder verhoogde dakoverstek. Het erf is deels verhard met kasseien en deels met bakstenen op hun kant. Onder de steenslagverharding, links van de schuurpoort, zijn de bakstenen muren van de vroegere mestvaalt bewaard (plaatsbezoek Onroerend Erfgoed 23.06.2023).

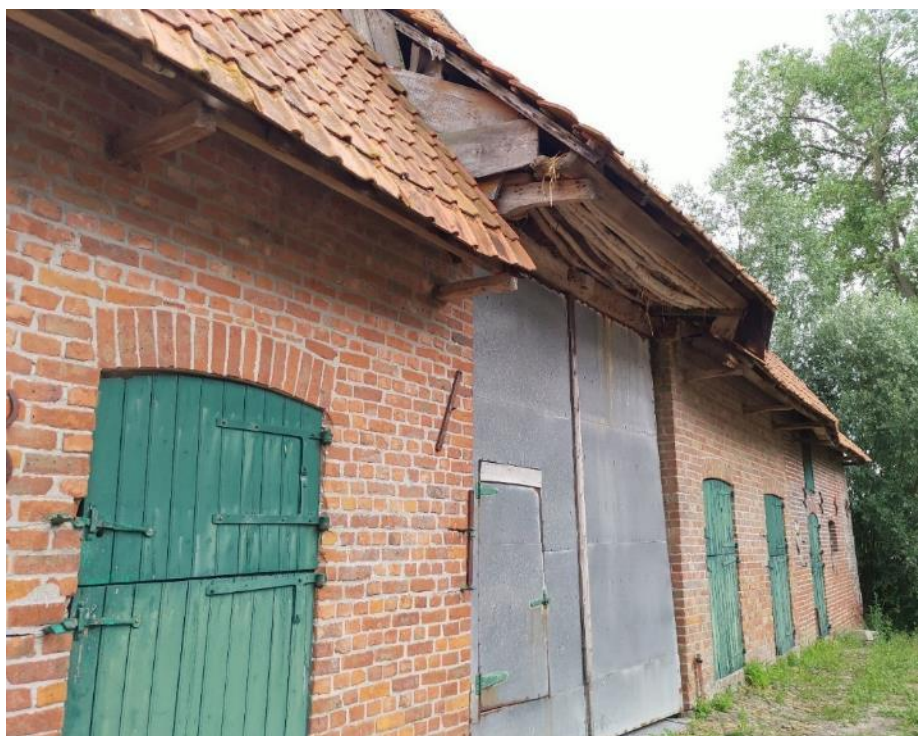
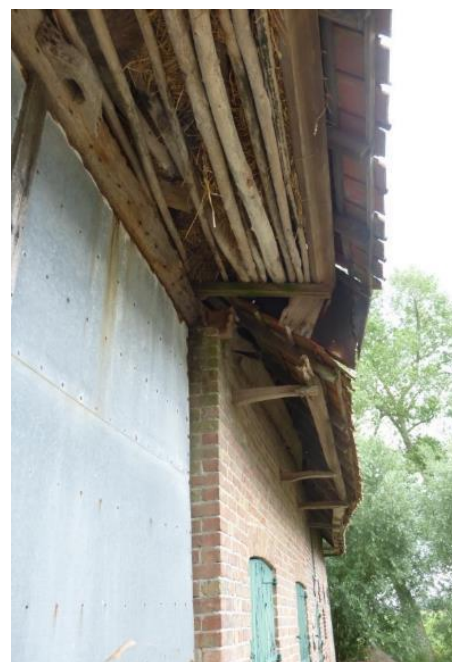
Foto's 45-46: de hoge schuurpoort onder een hogere dakoverstek, geflankeerd door telkens drie houten, tweeledige staldeuren. De zijkant van de hogere dakoverstek (poort) bewaart een plankenbeschiëting. Dakoverstek op houten klossen. De schuurpoort heeft een klein deurtje of klinket. Rechts: detail houten sluitsysteem van de poort en dakoverstek op houten klossen (plaatsbezoek Onroerend Erfgoed 23.06.2023).

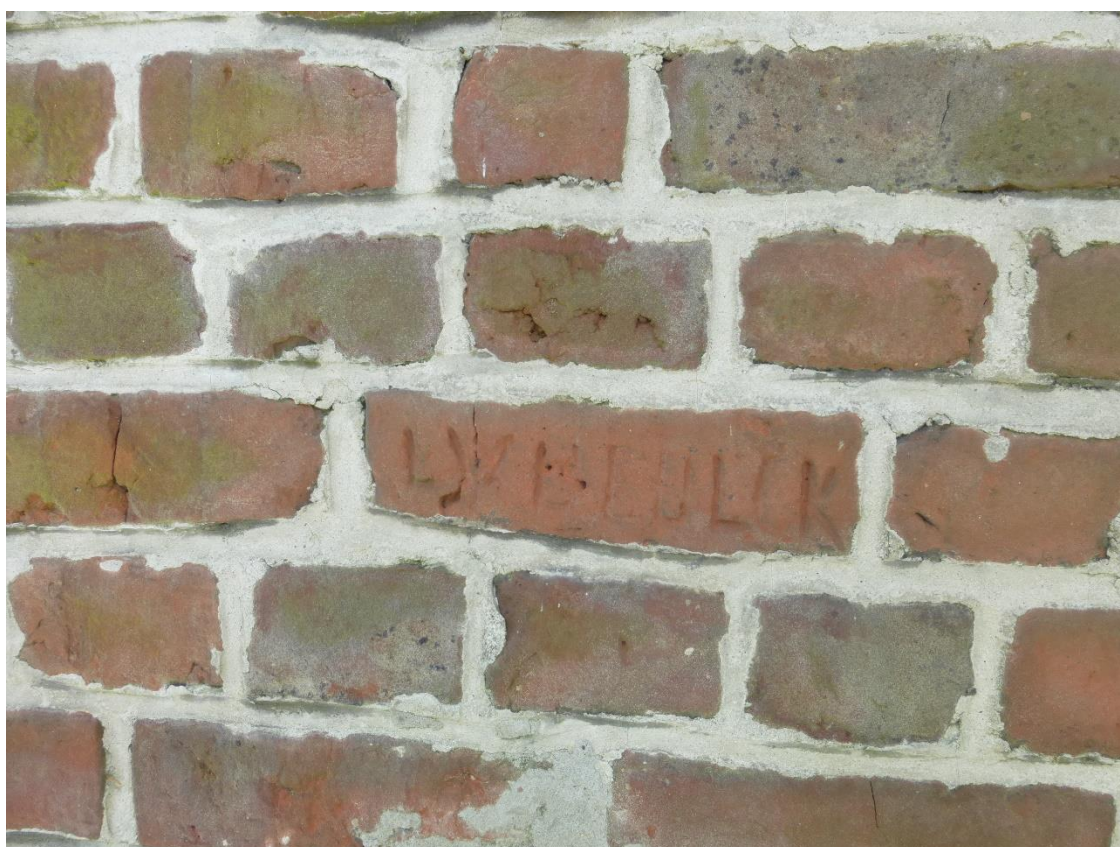
Foto 54: in de noordelijke traveeën van de achtergevel bewaart een baksteen een ingebakken ingekerfde naam, mogelijk van een steenbakker (plaatsbezoek Onroerend Erfgoed 17.05.2024).

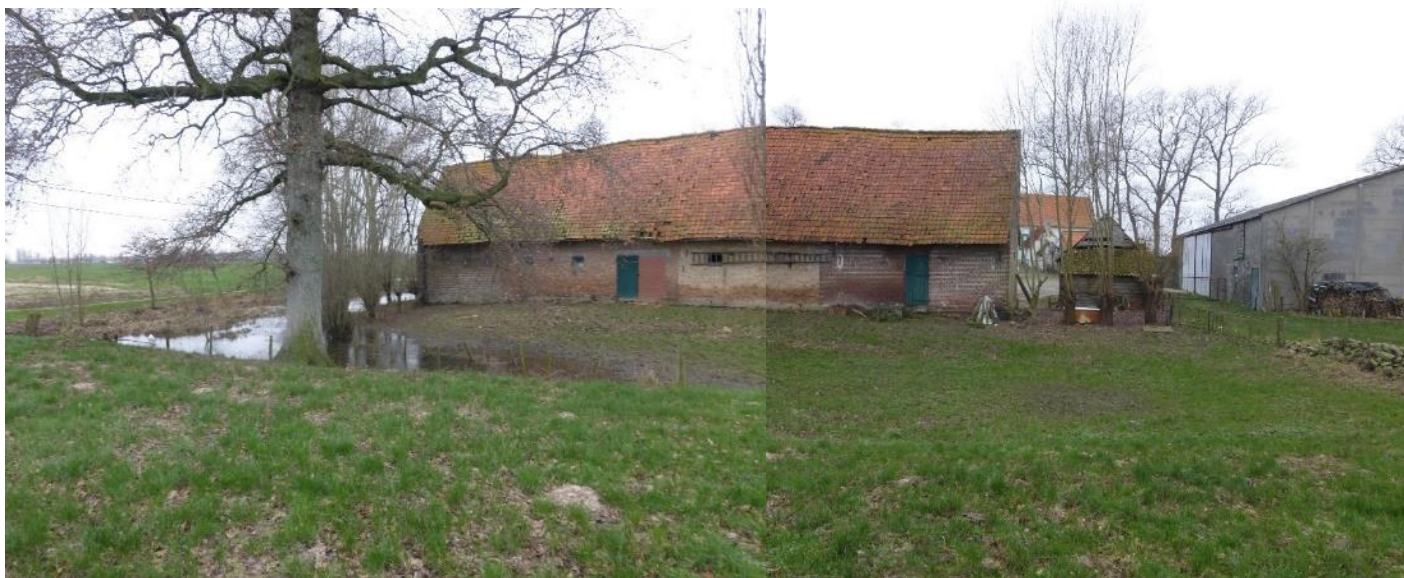
Foto's 55-56: de langsgevel aan de achterzijde van de dwarsschuur. Walgracht rond het neerhof, knotbomen en opgaande bomen. Links, aan de buitenoever van de walgracht, is een opgaande zomereik bewaard (plaatsbezoek Onroerend Erfgoed 17.01.2024).

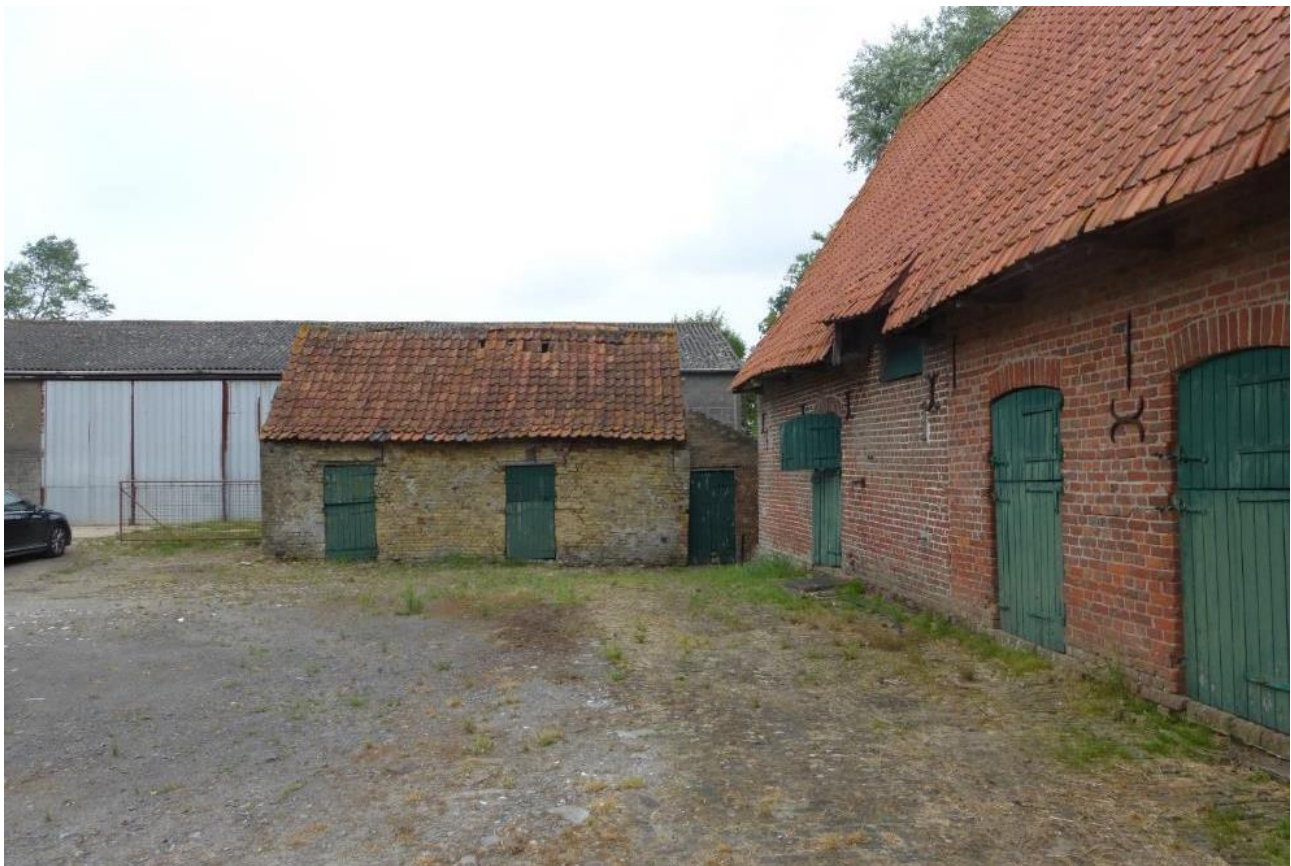
Foto 61: de jaarlingenstal op het neerhof is haaks op de dwarsschuur ingeplant. Overwegend gele baksteenbouw. Het zadeldak is gedekt met rode Vlaamse pannen (plaatsbezoek Onroerend Erfgoed 23.06.2023).

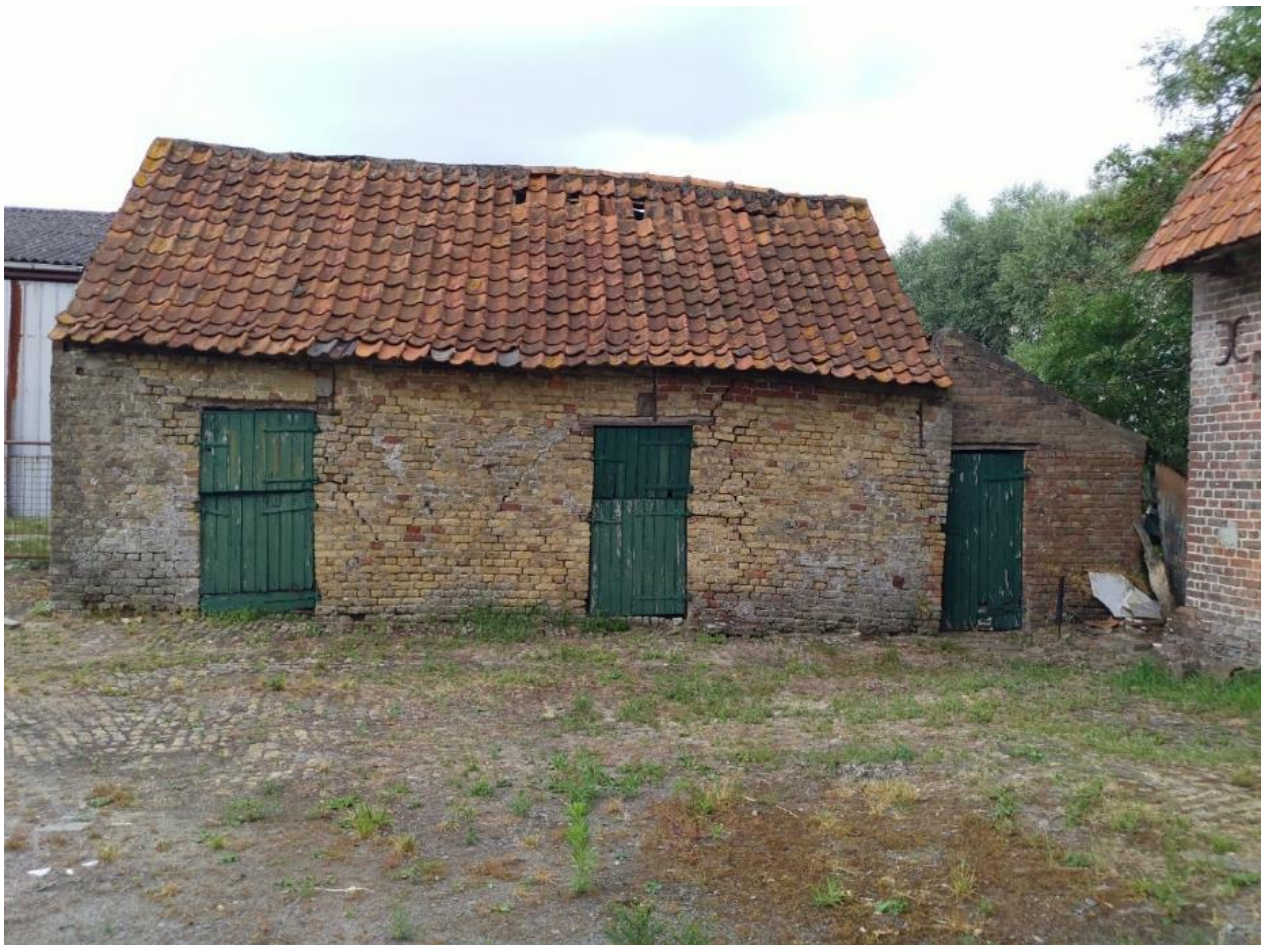
Foto 62: de jaarlingenstal op het neerhof heeft twee houten, tweeledige staldeuren onder houten latei. Rechts is een stalletje onder lessenaarsdak aangebouwd. Erfverharding van bakstenen op hun kant, onder meer voor weggetjes over het neerhof (deels met aarde overdekt) (plaatsbezoek Onroerend Erfgoed 23.06.2023).

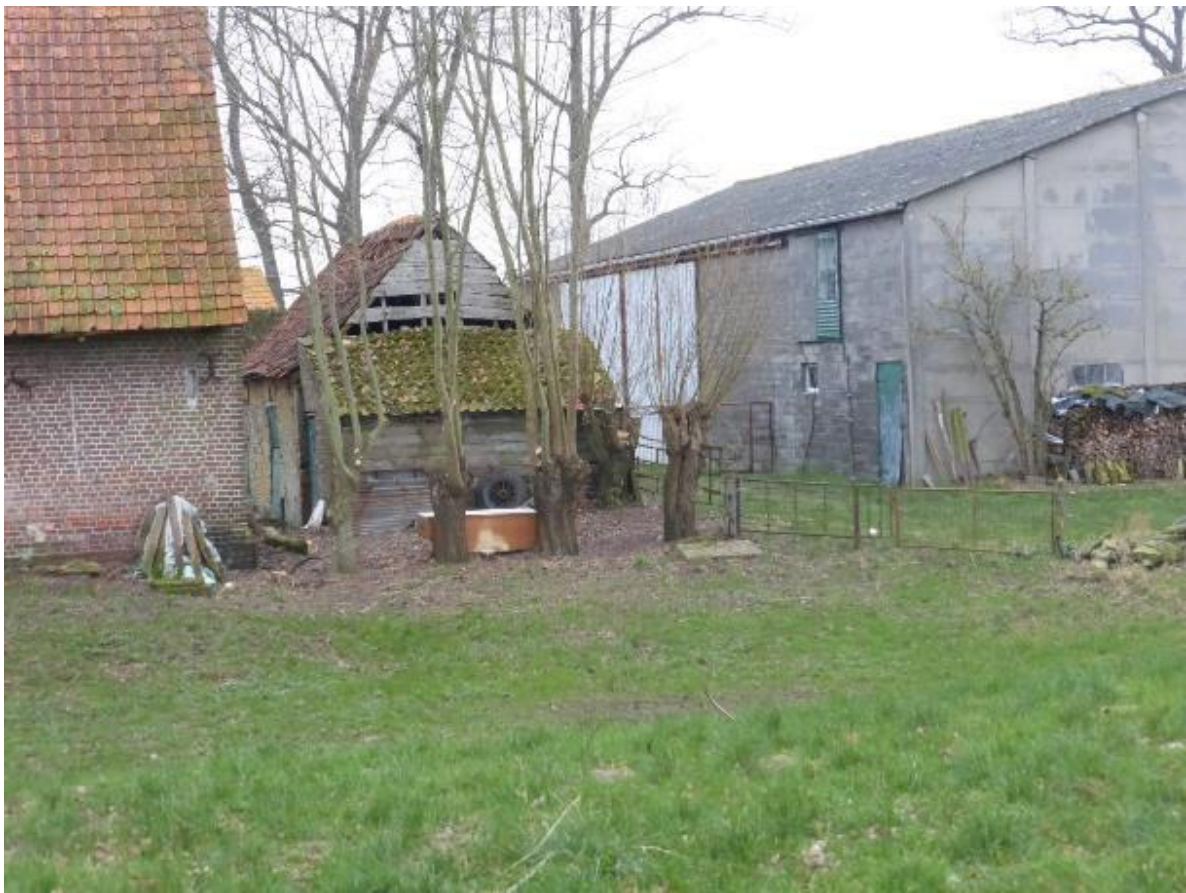
Foto 63: de oostelijke zijgevel van de jaarlingenstal op het neerhof bewaart in het gevelveld stijl- en regelwerk met horizontale plankenbeschiëting (plaatsbezoek Onroerend Erfgoed 17.01.2024).

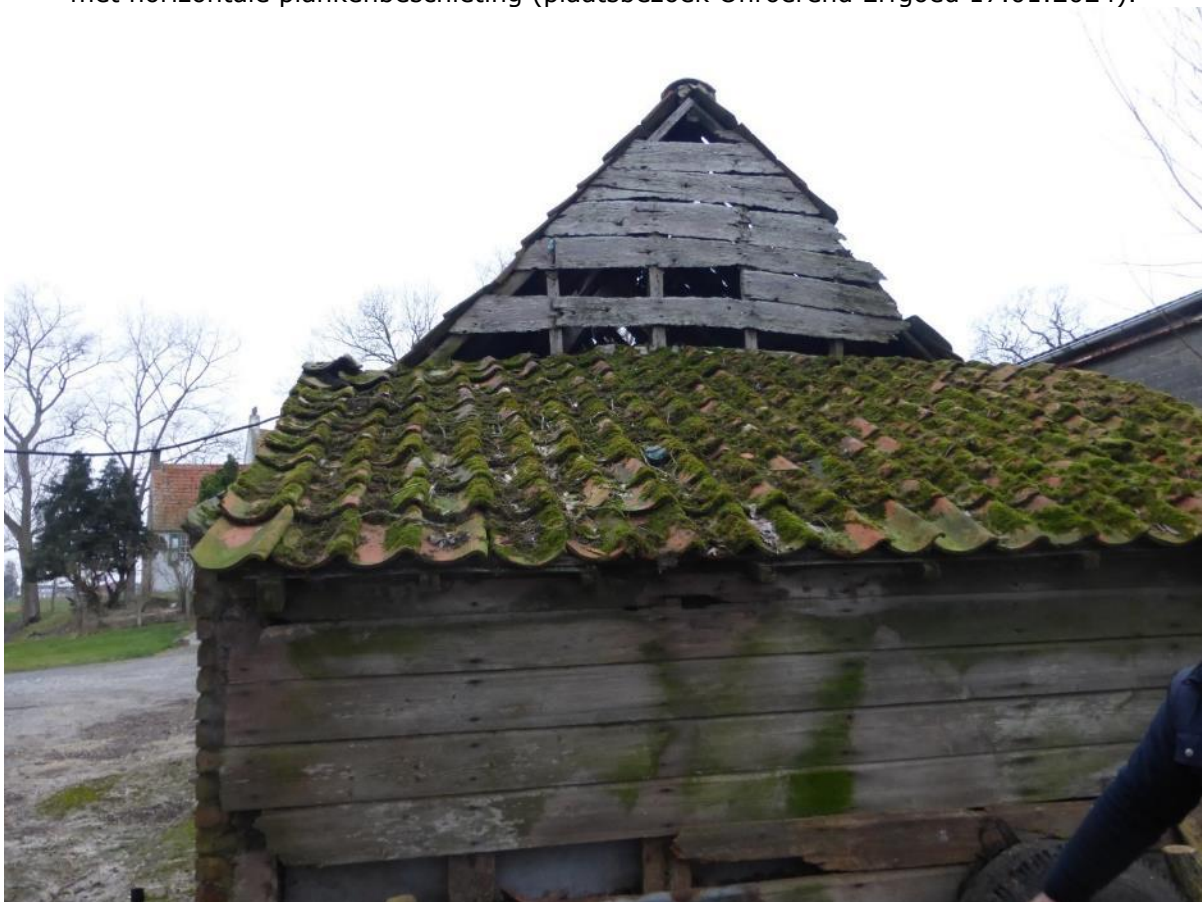
Foto 64: de oostelijke zijgevel van de jaarlingenstal op het neerhof bewaart in het gevelveld stijl- en regelwerk met horizontale plankenbeschiëting. Ook het aangebouwd stalletje onder lessenaarsdak (rode Vlaamse pannen) heeft een zijgevel in stijl- en regelwerk met plankenbeschiëting (plaatsbezoek Onroerend Erfgoed 17.01.2024).

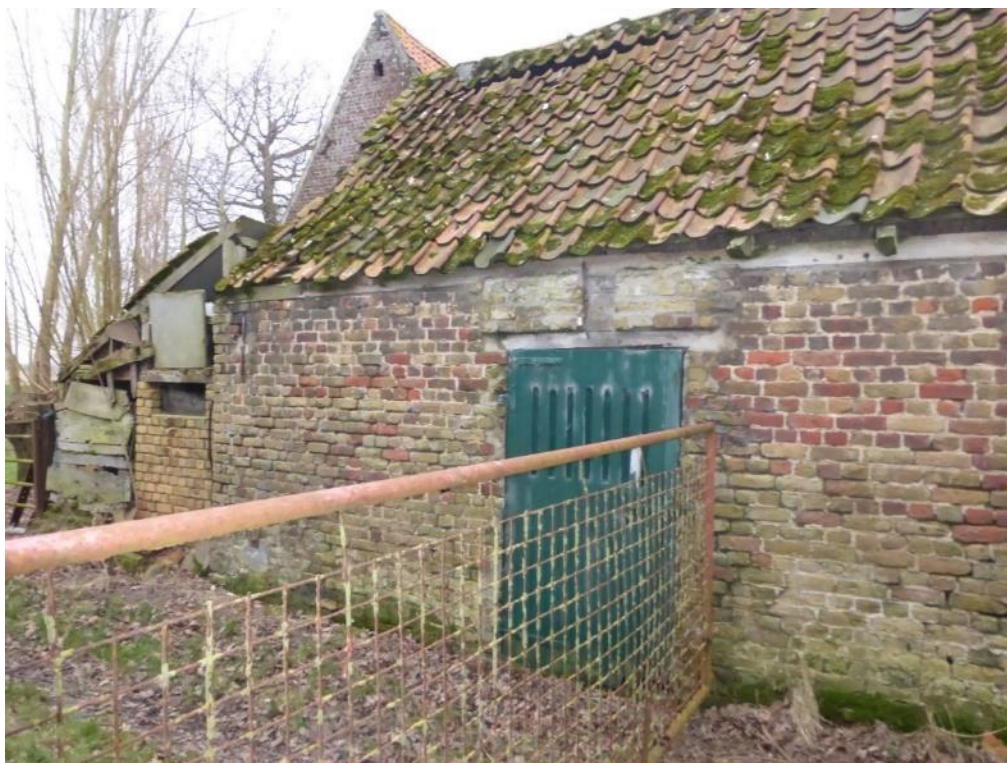
Foto 65: jaarlingenstal op het neerhof, achtergevel. Houten staldeur onder houten latei. Aangebouwd stalletje onder lessenaarsdak met deels bewaarde plankenbeschieting. Ook de roodbakstenen zijgevel van de schuur met uilengat komt in beeld (plaatsbezoek Onroerend Erfgoed 17.01.2024).

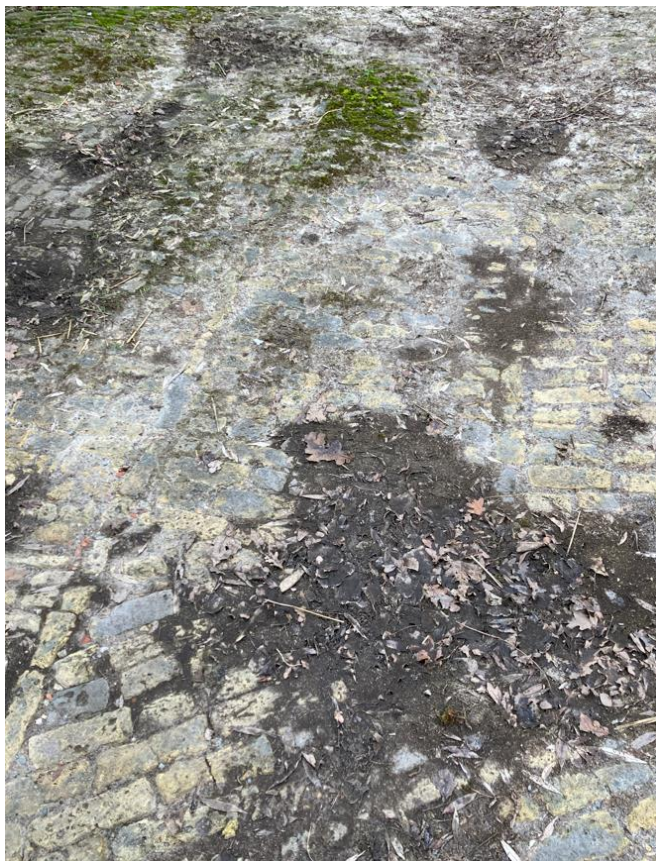
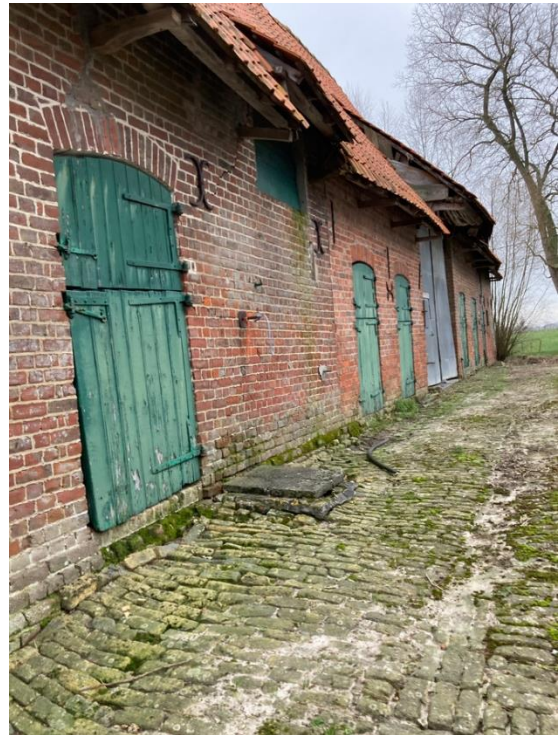
Foto's 67-68: de erfaanleg in de hoek van het erf tussen de jaarlingenstal en de schuur. De bestrating van bakstenen op hun kant is van dito afvoergoten voorzien (plaatsbezoek Onroerend Erfgoed 17.01.2024).

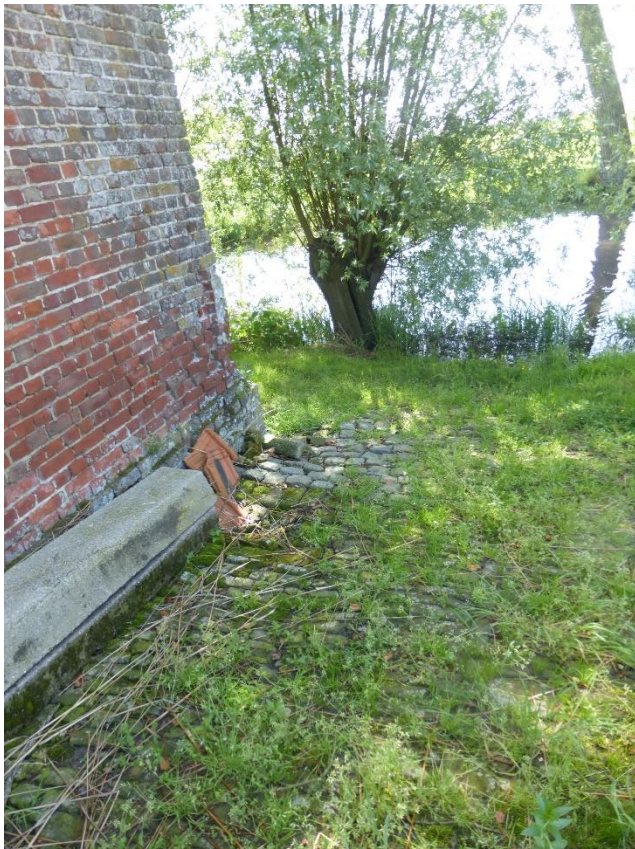
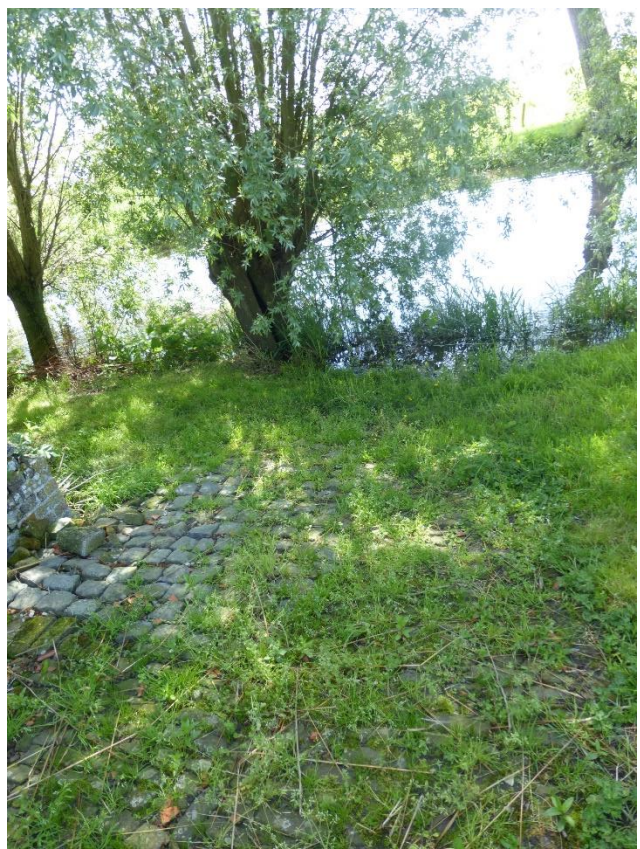
Foto's 69-70: de bestrating van bakstenen op hun kant langs de erfgevel gaat aan de zuidzijde over in een gekasseid wad dat afloopt naar de walgracht. Via dit gekasseide wad konden de koeien naar het water geleid worden om er te drinken (plaatsbezoek Onroerend Erfgoed 17.05.2024).
