Bijlage 2. Fotoregistratie van de fysieke toestand bij het ministerieel besluit tot definitieve bescherming als monument van de schutterstoren Sint-Sebastiaansgilde in Ronse

Objectnummer: 4.01/45041/166.1

Schutterstoren Sint-Sebastiaansgilde, Sint-Pietersnieuwstraat zonder nummer

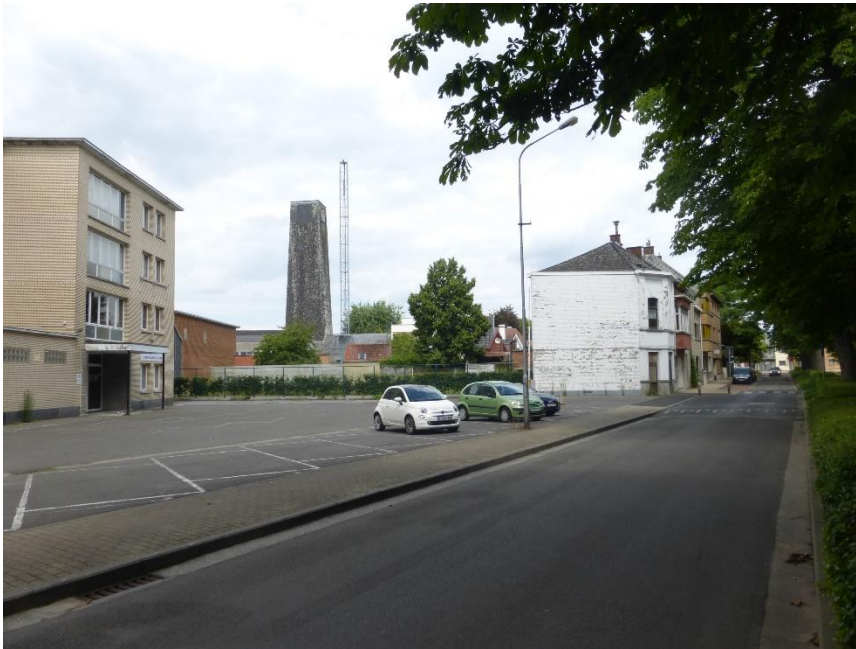
Foto 1: zicht op de schutterstoren vanuit het zuiden, ter hoogte van de Sint-Pietersnieuwstraat (plaatsbezoek Onroerend Erfgoed 26.07.2023).

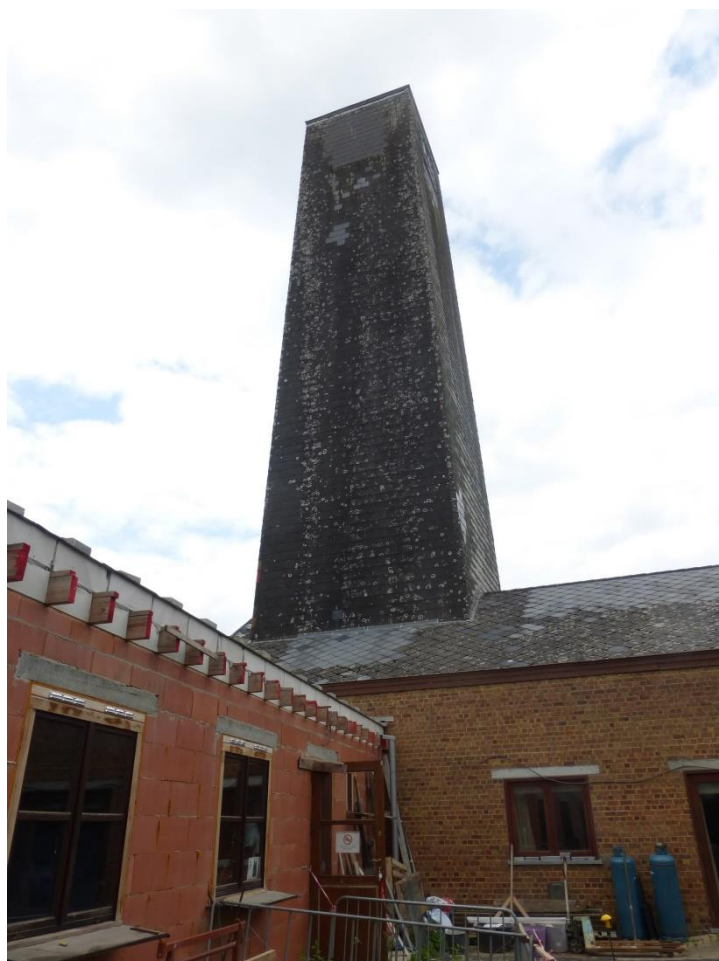
Foto 6: de schutterstoren op vierkante plattegrond is ingebouwd in het éénlaagse bakstenen volume onder zadeldak van het vroegere gildelokaal (niet in de bescherming opgenomen). Haaks aansluitend bij het vroegere gildelokaal is het nieuwe lokaal in aanbouw (niet in de bescherming opgenomen) (plaatsbezoek Onroerend Erfgoed 26.07.2023).

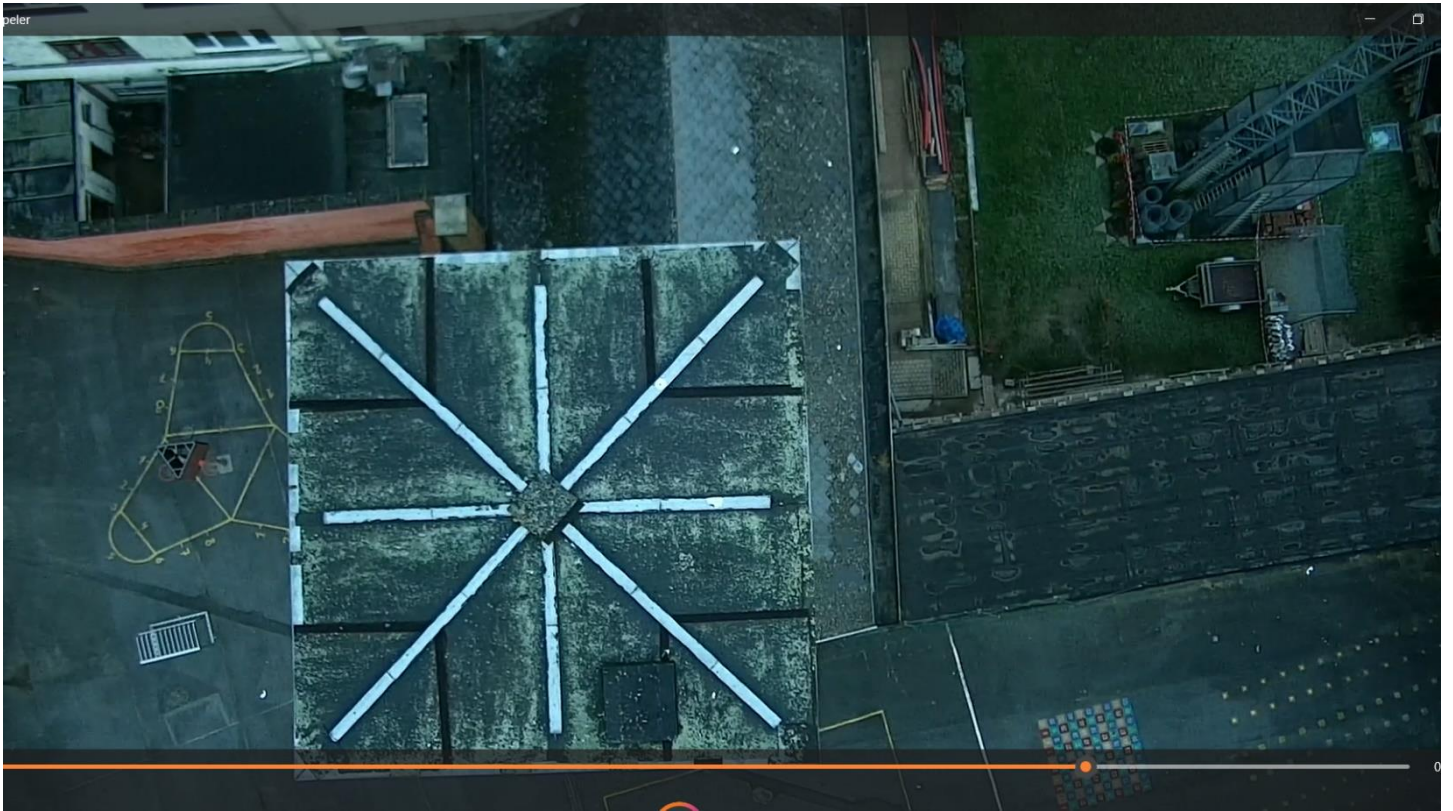
Foto 7: bijna plat roevendak. De schutterstoren is ingebouwd in het éénlaagse bakstenen volume onder zadeldak van het vroegere gildelokaal (niet in de bescherming opgenomen) (rapport Monumentenwacht, *still* uit dronefilm, plaatsbezoek 14.12.2022, © Monumentenwacht).
