**Bijlage 2. Fotoregistratie van de fysieke toestand bij het ministerieel besluit tot voorlopige bescherming als monument van het weerstandsnest 'Waldersee' uit de Tweede Wereldoorlog in Koksijde (Oostduinkerke)**

Objectnummer: 4.01/38014/785.1

Dossiernummer: 4.001/38014/103.1

Weerstandsnest 'Waldersee' uit de Tweede Wereldoorlog, Albert I-laan zonder nummer

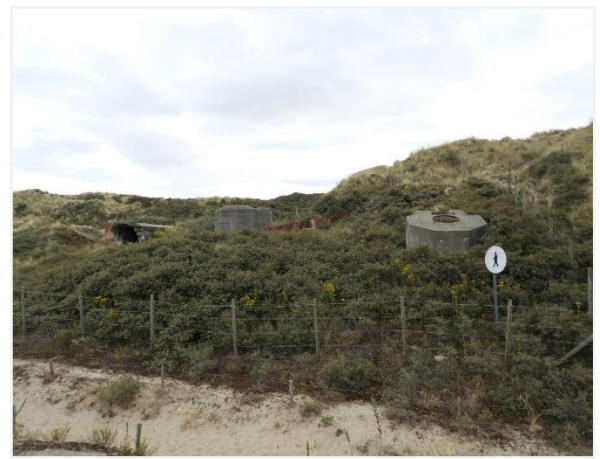
Foto 46: Zicht op de *Ringstand* voor tankcoepel (nummer 16) (rechts), met links ervan de *Tobruk* (nummer 10) en de betonnen loopgraaf (nummer 53). Foto genomen op 5 augustus 2019.

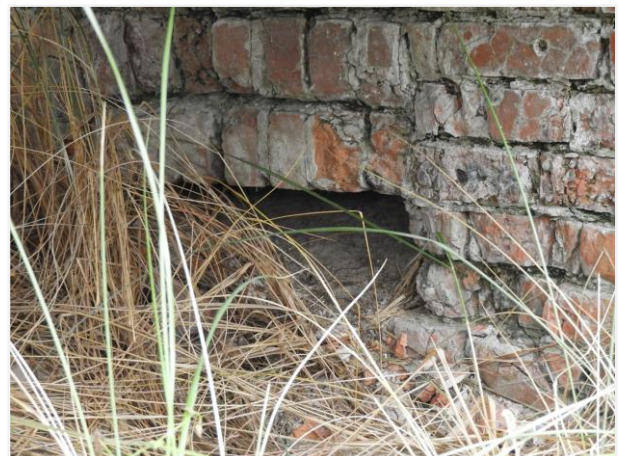
Foto 48: Nis in de bakstenen loopgraaf achter de *Ringstand* voor tankcoepel (nummer 16). Foto genomen op 5 augustus 2019.

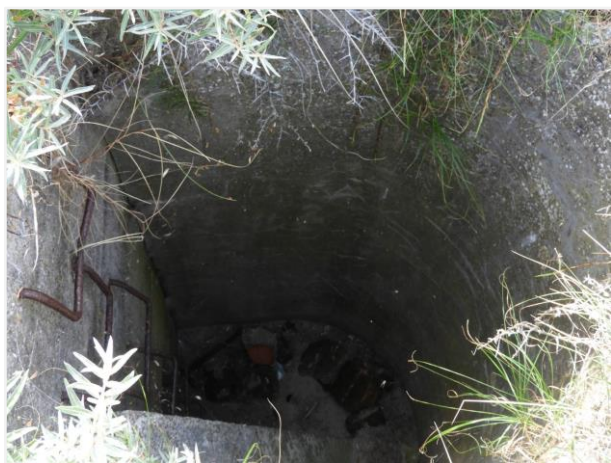
Foto 51: Bunker nummer 17, type VF 2a. Zicht op de half cilindervormige nooduitgang met klimijzers. Foto genomen op 5 augustus 2019.

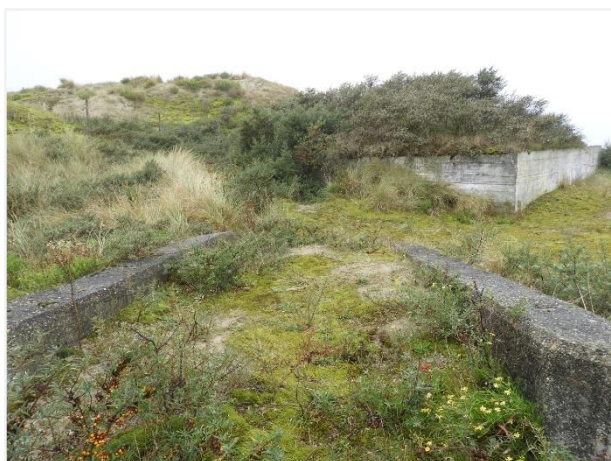
Foto 53: Breed pad (nummer 51) afgebakend met betonnen muren, uitgevend op betonnen remise (nummer 45). Foto genomen op 7 oktober 2019.

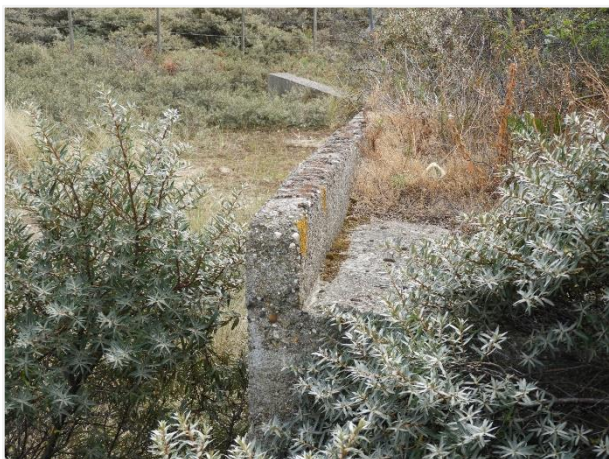
Foto 55: Muurtje op de dakrand van de betonnen remise (nummer 45). Foto genomen op 5 augustus 2019.

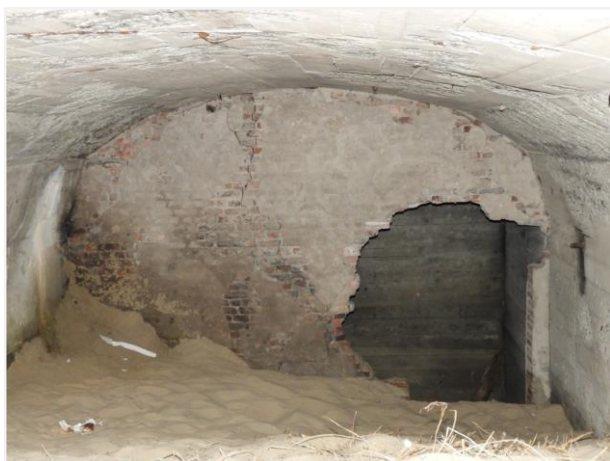
Foto 57: Zicht op de bakstenen scheidingsmuur in de betonnen remise (nummer 45). Foto genomen op 5 augustus 2019.

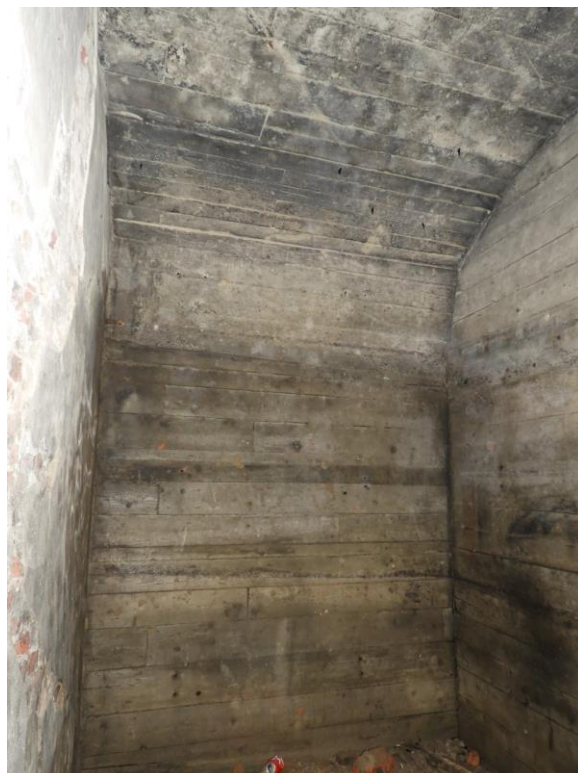
Foto 58: De achterste ruimte in de betonnen remise (nummer 45). Foto genomen op 5 augustus 2019.

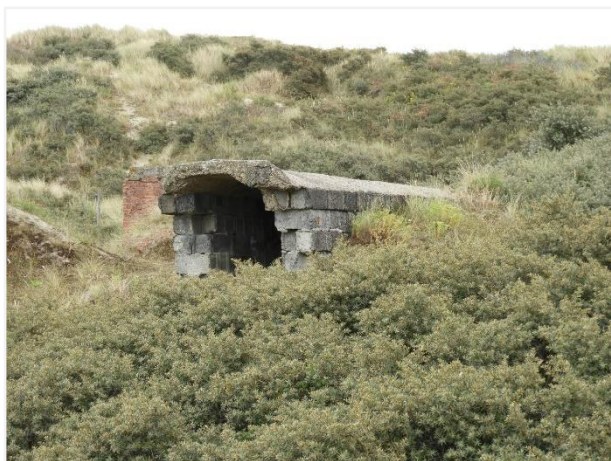
Foto 59: Frontzijde betonnen loopgraaf (nummer 53). Foto genomen op 5 augustus 2019.

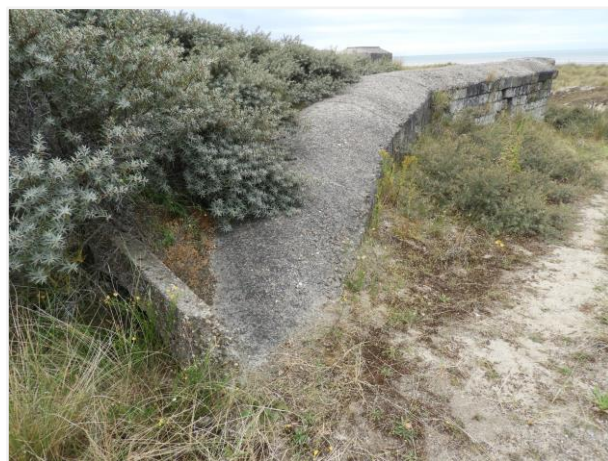
Foto 60: Achterzijde betonnen loopgraaf (nummer 53). Foto genomen op 5 augustus 2019.

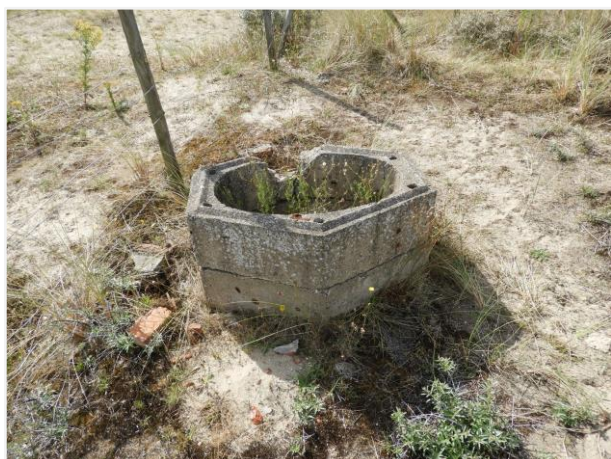
Foto 63: Minimum twee op elkaar geplaatste geprefabriceerde betonnen stenen voor een *Deckungsloch* (nummer 56). Foto genomen op 5 augustus 2019.

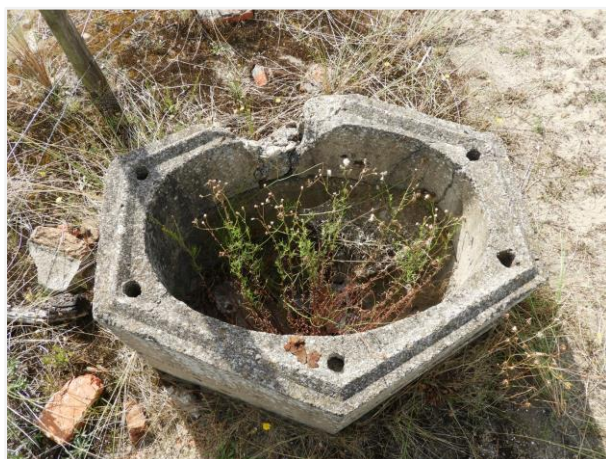
Foto 64: Minimum twee op elkaar geplaatste geprefabriceerde betonnen stenen voor een *Deckungsloch* (nummer 56). Foto genomen op 5 augustus 2019.

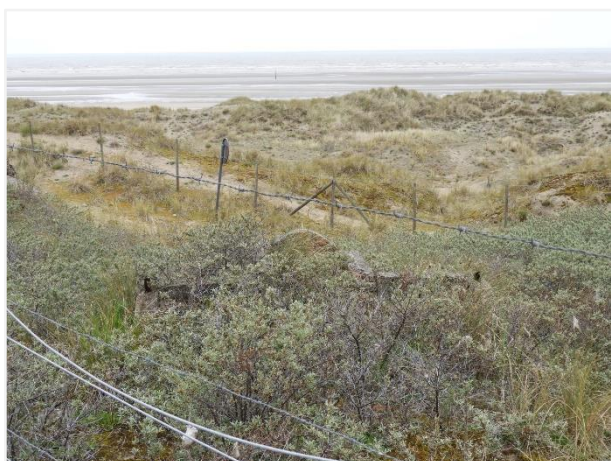
Foto 65: Symmetrisch opgebouwde constructie (nummer 59). Foto genomen op 20 mei 2019.

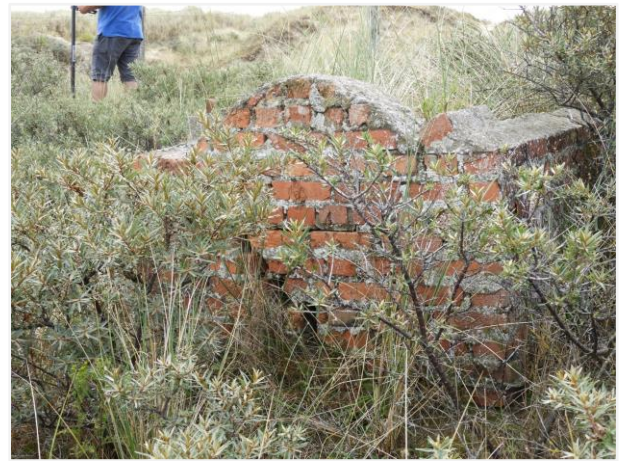
Foto 68: Symmetrisch opgebouwde constructie (nummer 59). Zicht op gebogen frontzijde. Foto genomen op 5 augustus 2019.

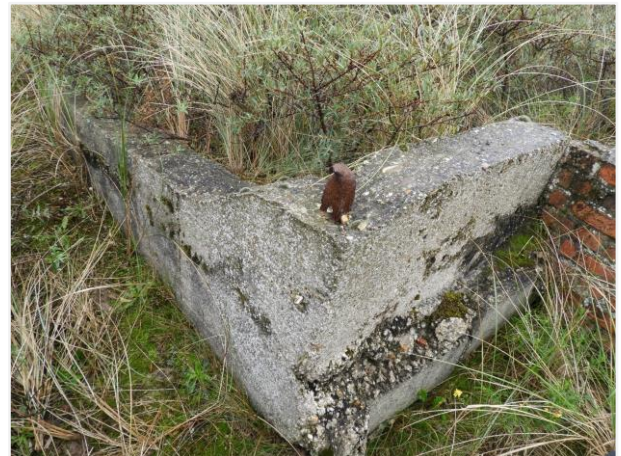
Foto 70: Symmetrisch opgebouwde constructie (nummer 59). IJzer op een hoek van betonnen muren. Foto genomen op 7 oktober 2019.

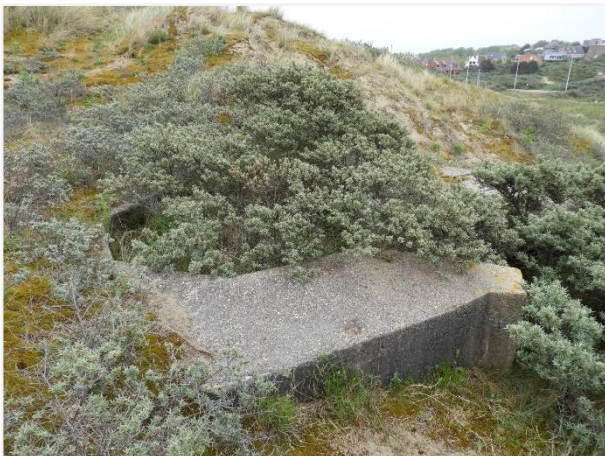
Foto 71: Open bedding voor 5cm KwK met aanpalende bakstenen post (nummer 25). Foto genomen op 20 mei 2019.

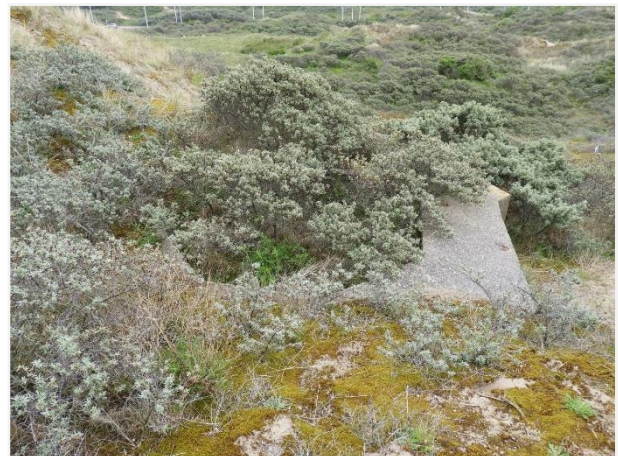
Foto 72: Open bedding voor 5cm KwK met aanpalende bakstenen post (nummer 25). Foto genomen op 20 mei 2019.

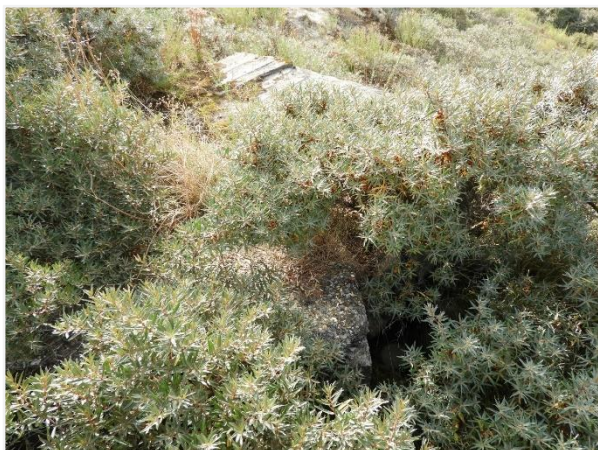
Foto 73: Open bedding voor 5cm KwK met aanpalende bakstenen post (nummer 25). Foto genomen op 6 augustus 2019.

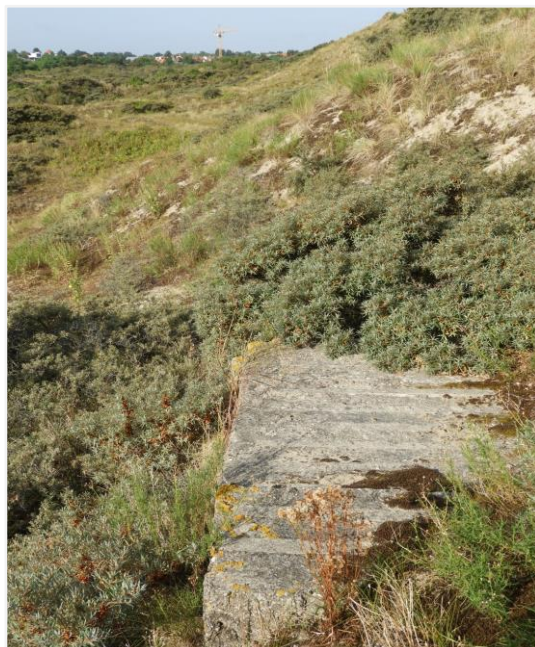
Foto 74: Aanpalende bakstenen post bij open bedding voor 5cm KwK (nummer 25). Zicht op het betonnen dak. Foto genomen op 6 augustus 2019.

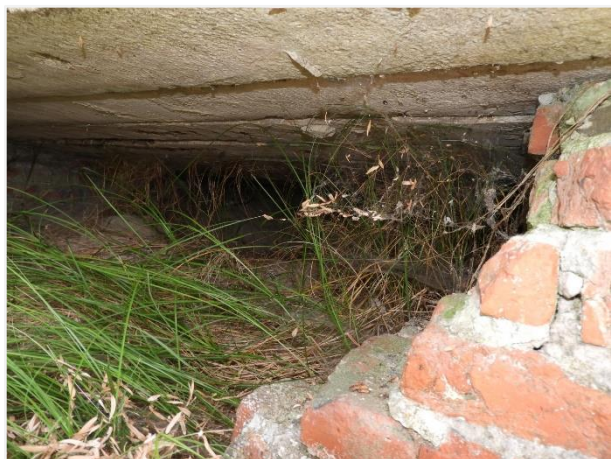
Foto 75: Aanpalende bakstenen post bij open bedding voor 5cm KwK (nummer 25). Plafond. Foto genomen op 6 augustus 2019.

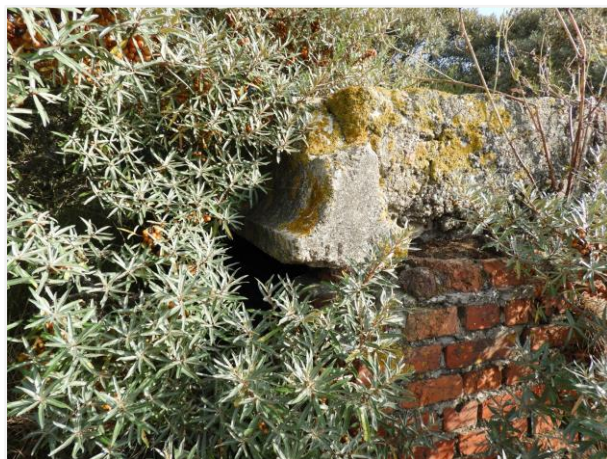
Foto 76: Aanpalende bakstenen post bij open bedding voor 5cm KwK (nummer 25). Hoyerbalk in het dak. Foto genomen op 6 augustus 2019.

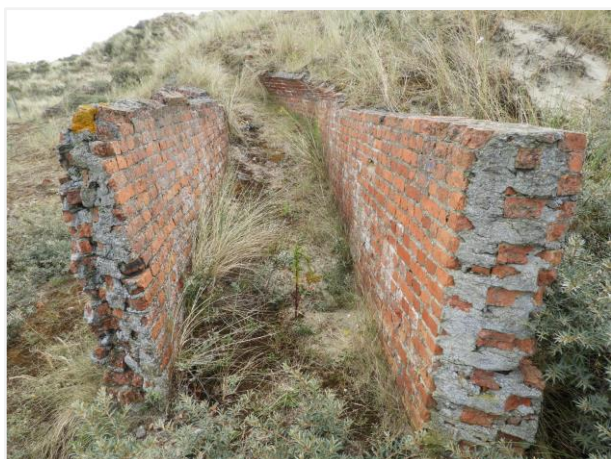
Foto 77: Loopgraaf nummer 48. Zicht in zuidoostelijke richting. Foto genomen op 5 augustus 2019.

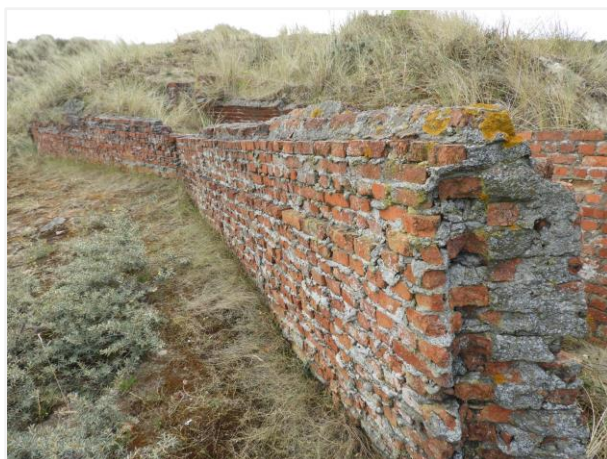
Foto 78: Loopgraaf nummer 48: metselwerk aan de buitenzijde. Foto genomen op 5 augustus 2019.

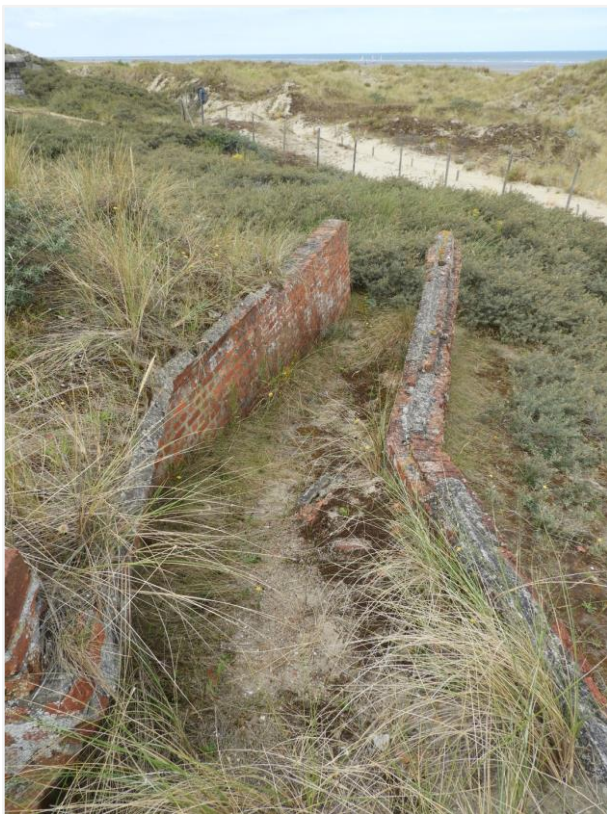
Foto 79: Loopgraaf nummer 48. Zicht in noordwestelijke richting. Foto genomen op 5 augustus 2019.

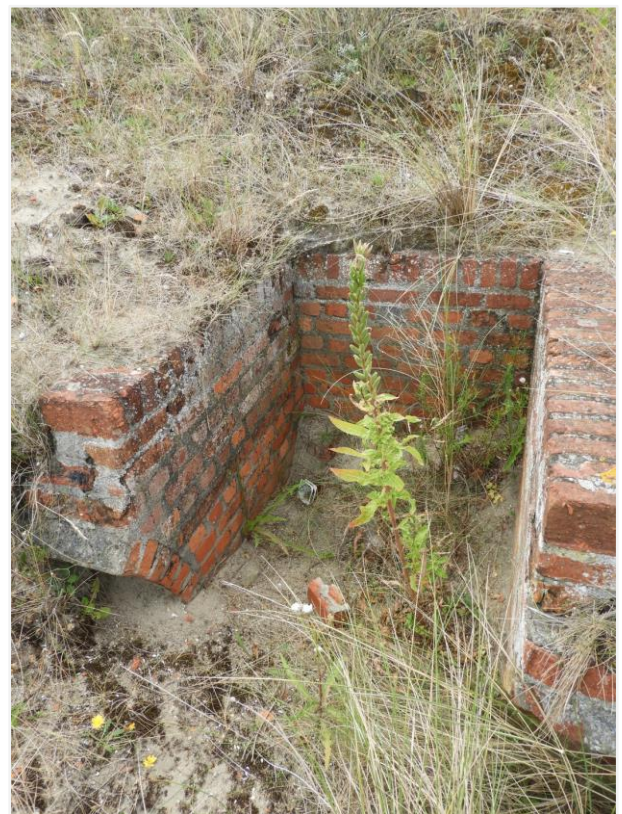
Foto 80: Uitsprong in loopgraaf nummer 48. Foto genomen op 5 augustus 2019.

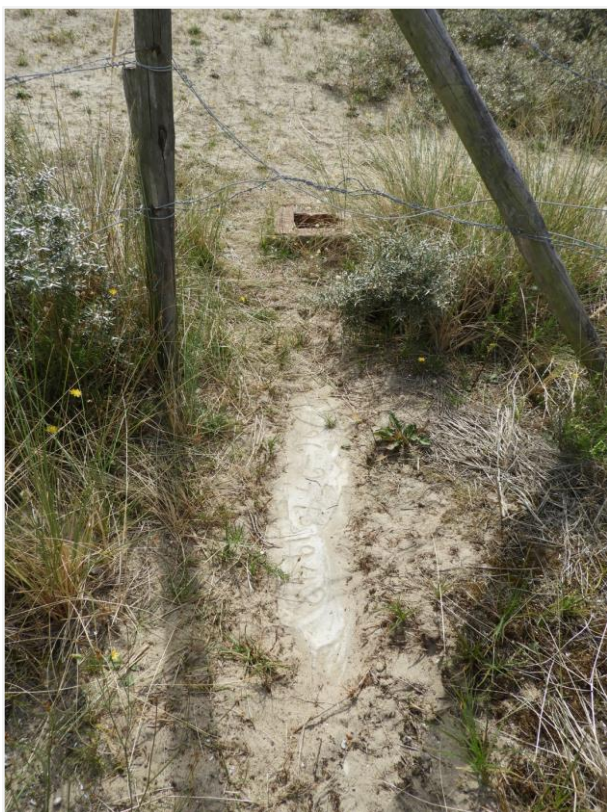
Foto 81: Loopgraaf nummer 49 in zuidoostelijke richting, met inscripties in het gecementeerde bovenzvlak. Foto genomen op 5 augustus 2019.

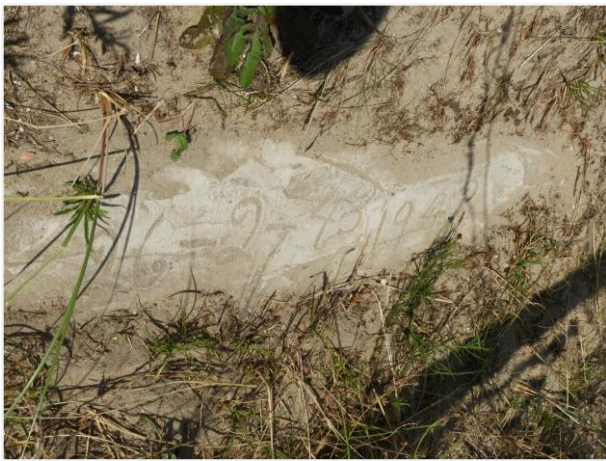
Foto 83: Loopgraaf nummer 49. Detail van de inscripties "26-2-1943" met ernaast nog eens "1943". Foto genomen op 5 augustus 2019.

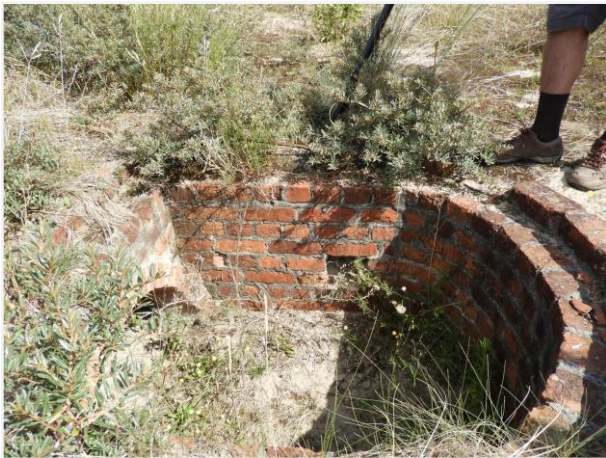
Foto 85: Toegang tot overdekte loopgraaf ter hoogte van nummer 50. Bemerkt de uitgespaarde treden en de ijzeren handgreep. Foto genomen op 5 augustus 2019.

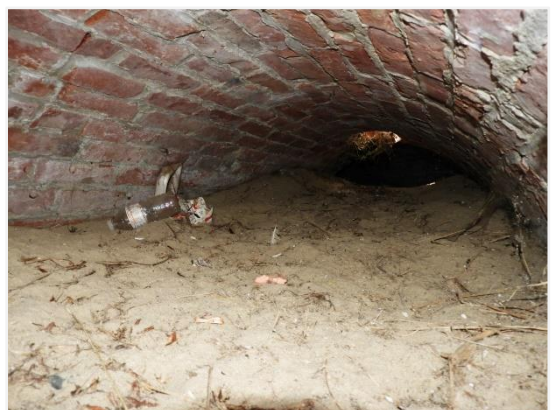
Foto 88: Overdekte loopgraaf (nummer 50), ter hoogte van het pad met betonnen muren (nummer 51). Foto genomen op 5 augustus 2019.

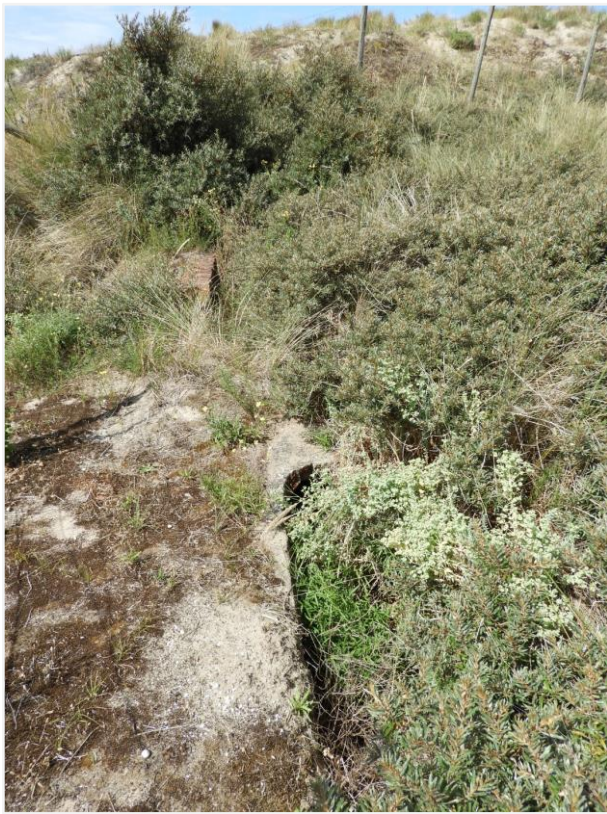
Foto 89: Oorspronkelijk overdekte, maar nu ingestorte loopgraaf (nummer 50). Foto genomen op 5 augustus 2019.

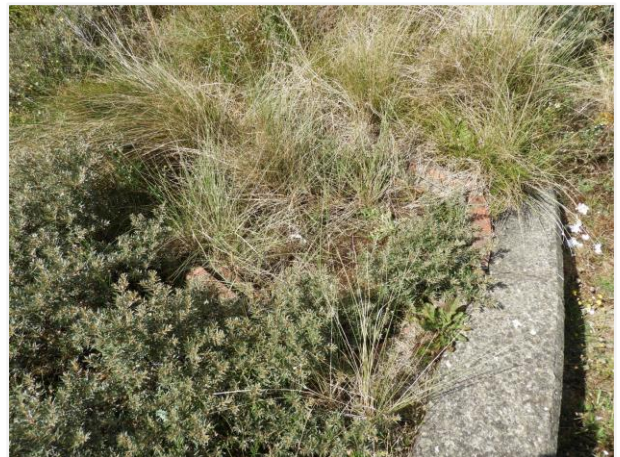
Foto 92: Toegang overdekte loopgraaf (nummer 50) net ten zuiden van het pad (nummer 51). Foto genomen op 5 augustus 2019.

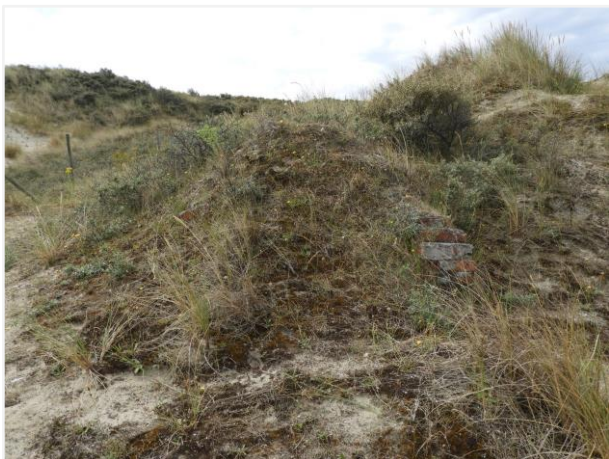
Foto 93: Deels overdekte loopgraaf (nummer 55) (nu) in duinhelling. Foto genomen op 5 augustus 2019.

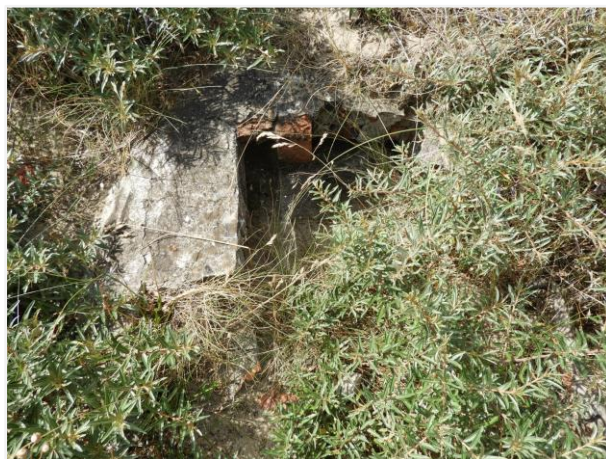
Foto 94: Oorspronkelijk overdekte loopgraaf (nummer 55), nu deels ingestort. Foto genomen op 5 augustus 2019.

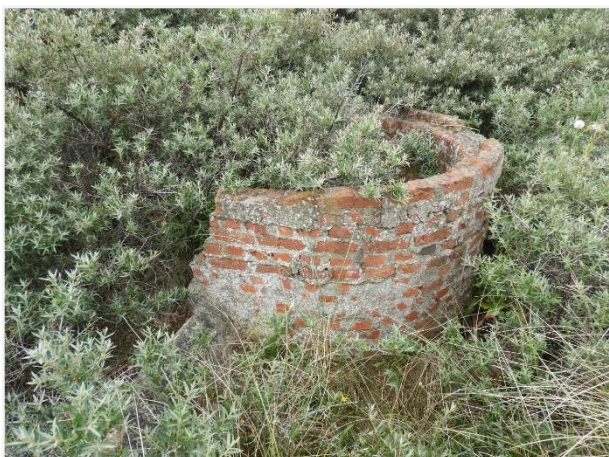
Foto 97: Halve cilindervormige uitsprong bij het loopgravensysteem nummer 57. Foto genomen op 5 augustus 2019.

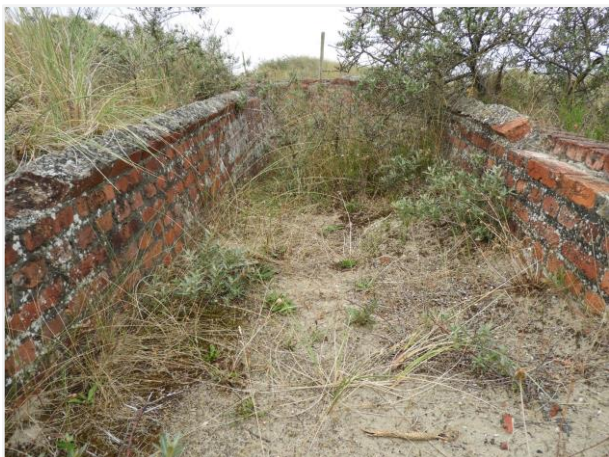
Foto 99: Loopgraaf nummer 58. Foto genomen op 5 augustus 2019.

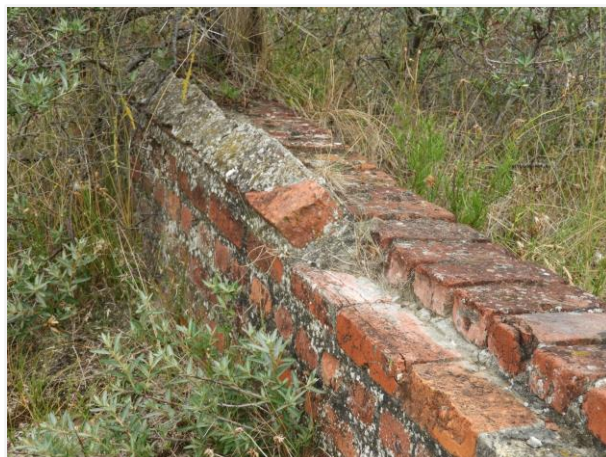
Foto 100: Loopgraaf nummer 58. Detail bovenste rand muur. Foto genomen op 5 augustus 2019.

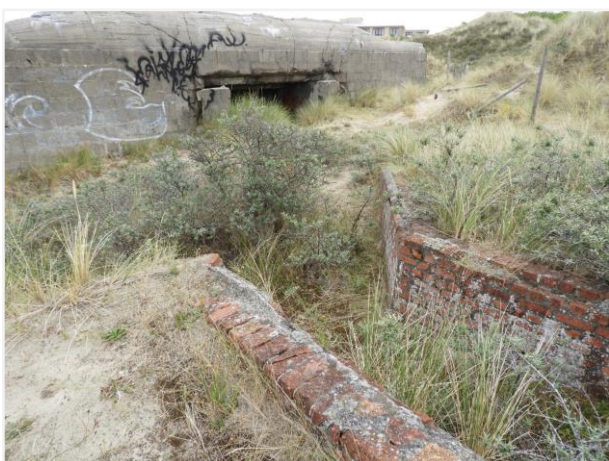
Foto 101: Splitsing loopgraaf nummer 58, aan de achterzijde van de bunker type 612 (nummer 1). Foto genomen op 5 augustus 2019.

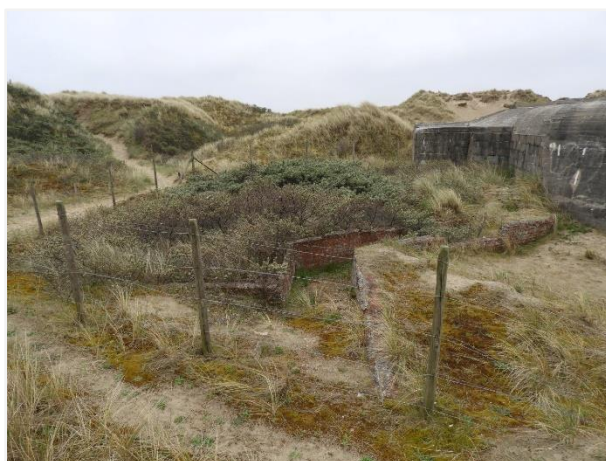
Foto 102: Loopgraaf nummer 60, aan de oostelijke zijde van bunker type 612 (nummer 1). Foto genomen op 20 mei 2019.

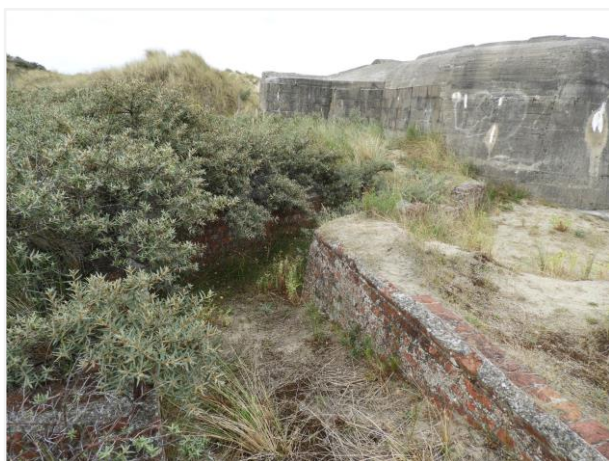
Foto 103: Loopgraaf nummer 60, aan de oostelijke zijde van bunker type 612 (nummer 1). Foto genomen op 5 augustus 2019.

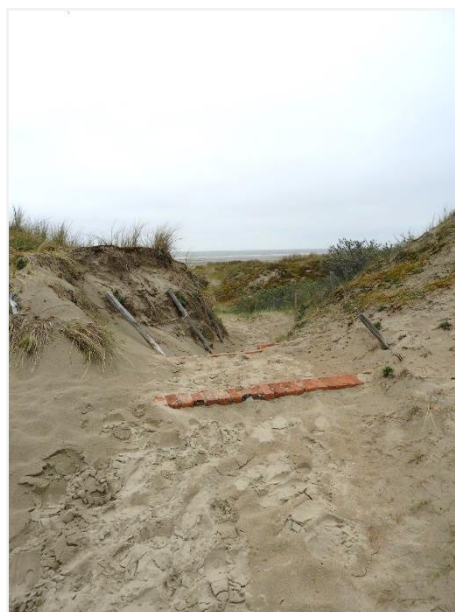
Foto 104: Loopgraaf nummer 60. Boven de bakstenen muren loopt een wandelpad in de duinen. Foto genomen op 20 mei 2019.

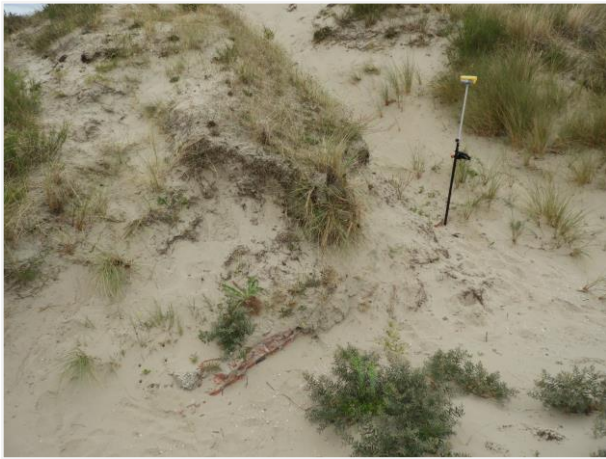
Foto 105: Bovenste rand van een bakstenen constructie nabij nummer 44, die doorloopt tot aan de GPS meetstok. Foto genomen op 5 augustus 2019.

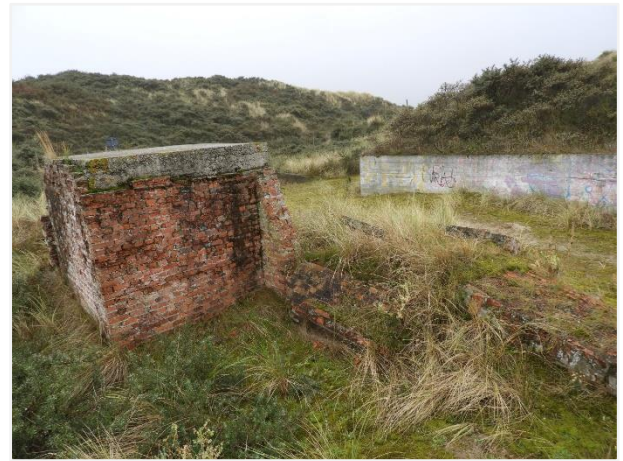
Foto 106: Bakstenen gebouw nummer 46, met aanpalende bakstenen muur. Foto genomen op 7 oktober 2019.

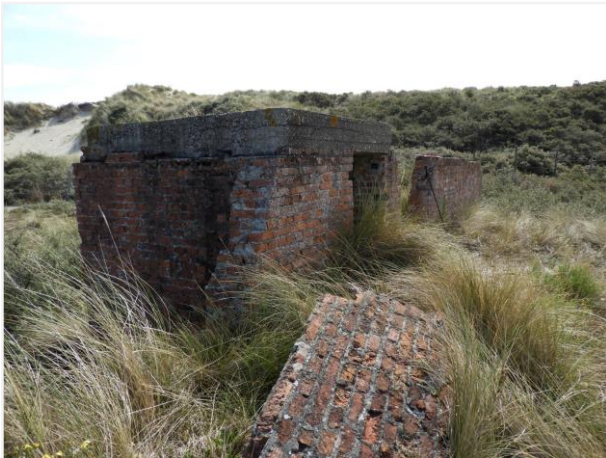
Foto 107: Bakstenen complex nummer 46, vanuit noordwestelijk standpunt. Foto genomen op 5 augustus 2019.

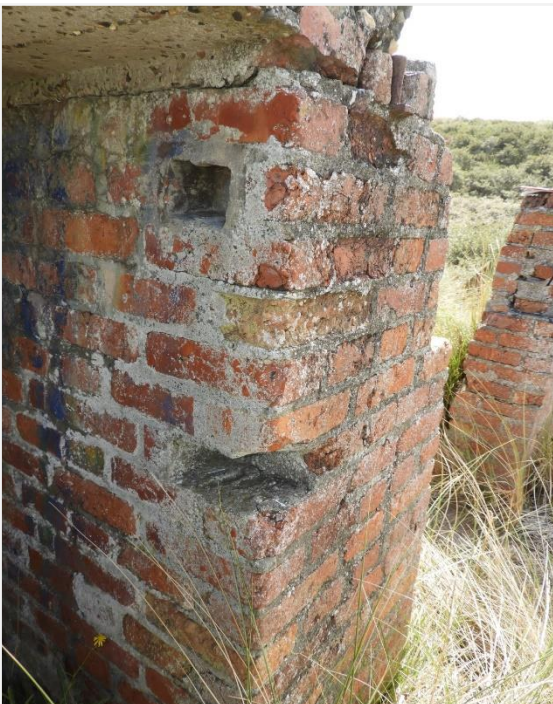
Foto 109: Bakstenen gebouw nummer 46. Detail deurelementen. Foto genomen op 5 augustus 2019.

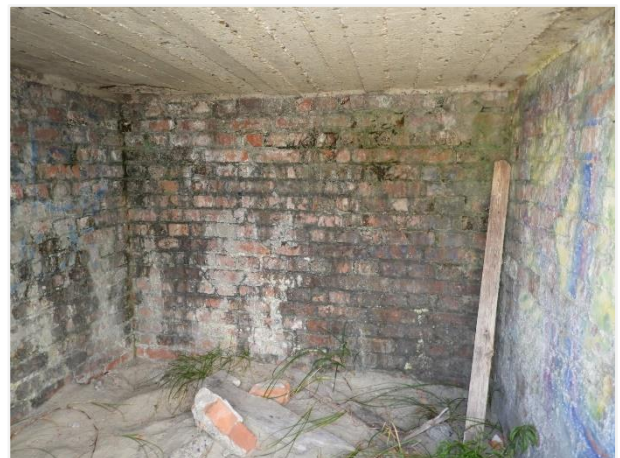
Foto 110: Interieur van bakstenen gebouw nummer 46. Foto genomen op 5 augustus 2019.

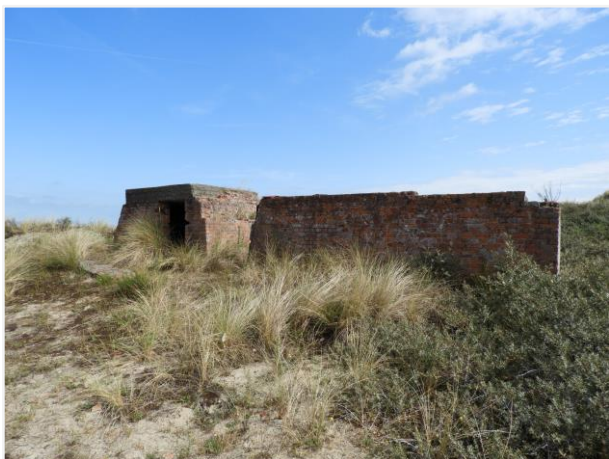
Foto 111: Bakstenen gebouw nummer 46, met zuidoostelijk deel. Foto genomen op 5 augustus 2019.

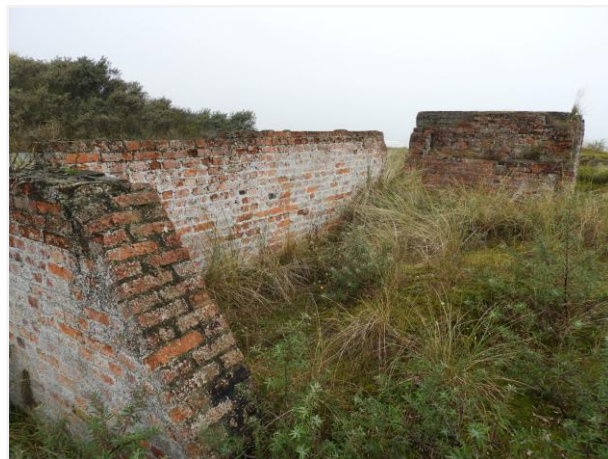
Foto 112: Het zuidoostelijk deel van het bakstenen complex nummer 46. Foto genomen op 7 oktober 2019.

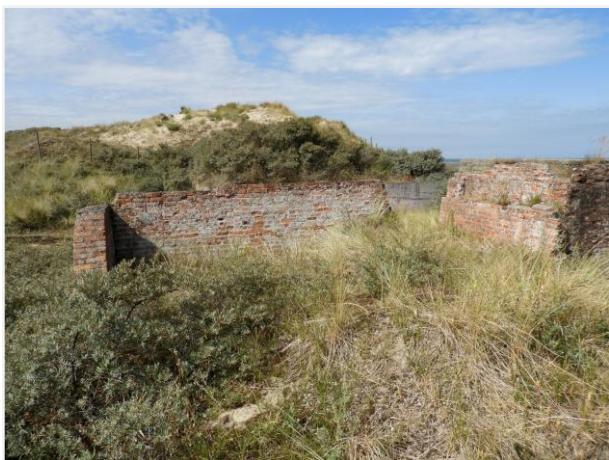
Foto 113: Het zuidoostelijk van het bakstenen complex nummer 46, vanuit oostelijk standpunt. Foto genomen op 5 augustus 2019.

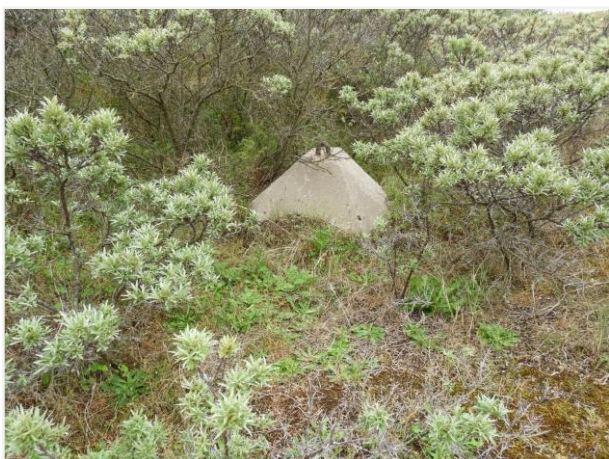
Foto 115: Dak van betonnen wachtpost (nummer 38), met bovenaan ijzeren haak. Foto genomen op 6 augustus 2019.

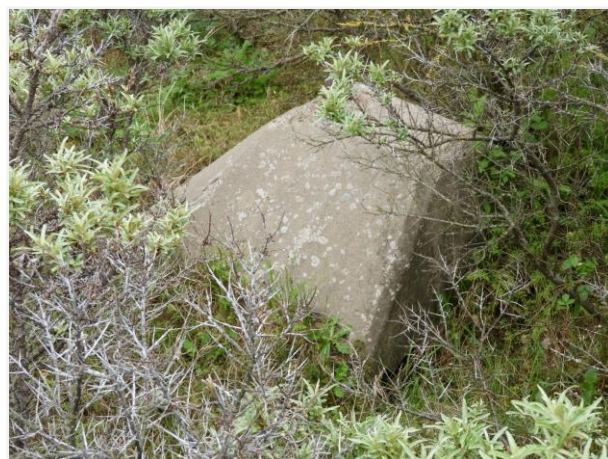
Foto 116: Dak van betonnen wachtpost (nummer 38). De voorzijde is min of meer vlak, terwijl de andere zijden van het dak schuin zijn afgewerkt. Foto genomen op 6 augustus 2019.
