**Bijlage 2. Fotoregistratie van de fysieke toestand bij het ministerieel besluit tot definitieve bescherming als monument van het weerstandsnest 'Waldersee' uit de Tweede Wereldoorlog in Koksijde (Oostduinkerke)**

Objectnummer: 4.01/38014/785.1

Weerstandsnest 'Waldersee' uit de Tweede Wereldoorlog, Albert I-laan zonder nummer

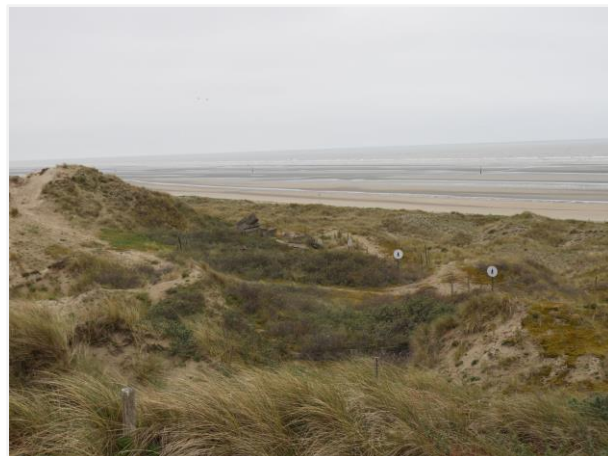
Foto 2: Oostelijke zone van de site met één scherfmuur van de bunker 502 (nummer 3) op de voorgrond en de ruïnes van de VF 3 (nummer 5) op de achtergrond. Foto genomen op 20 mei 2019.

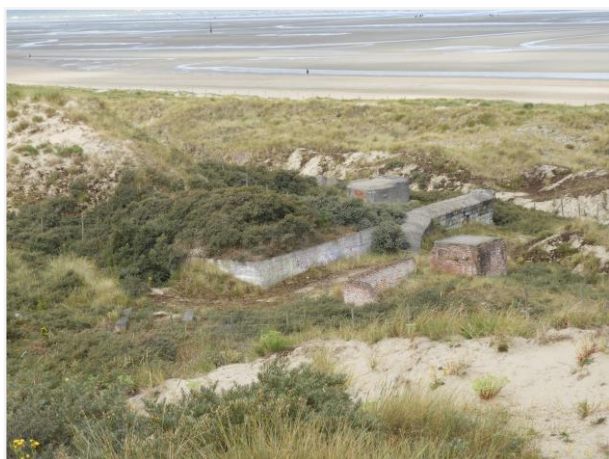
Foto 3: Westelijke zone van de site, met onder meer de bakstenen accommodatie (nummer 46), betonnen remise (nummer 45) met betonnen pad (nummer 51), betonnen loopgraaf (nummer 53), Tobruk (nummer 10) met net daarachter de Ringstand voor tankkoepel (nummer 16). Foto genomen op 6 augustus 2019.

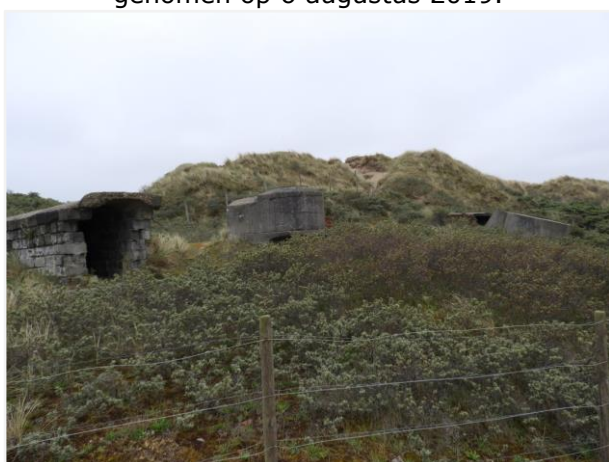
Foto 5: De betonnen loopgraaf (nummer 53), Tobruk (nummer 10) en Ringstand voor tankkoepel (nummer 16), vanaf het wandelpad ten noordwesten van de site. Foto genomen op 20 mei 2019.

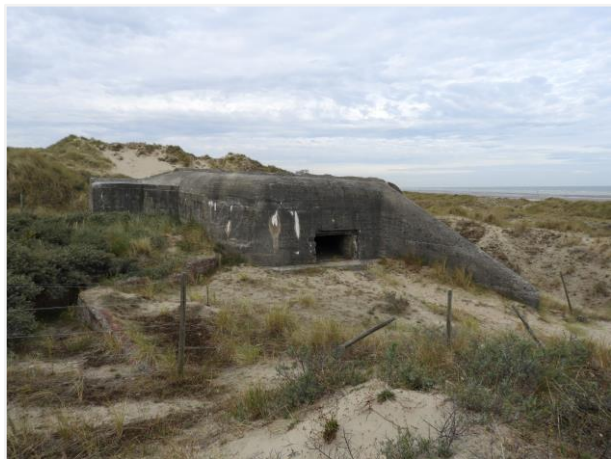
Foto 7: Bunker nummer 1, type 612. Zicht op voorzijde met scherfmuur en bakstenen loopgraaf. Foto genomen op 5 augustus 2019.

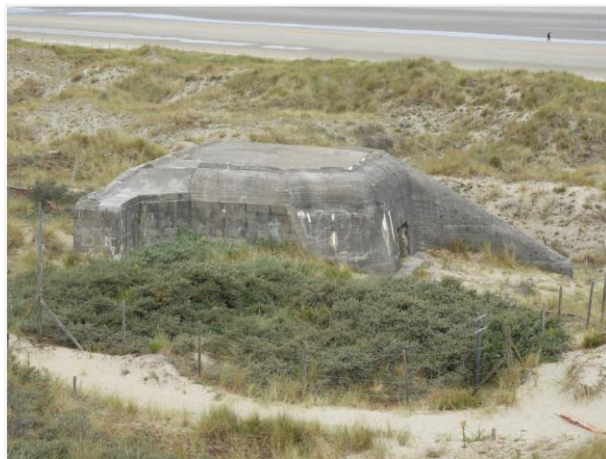
Foto 8: Bunker nummer 1, type 612. Bovenaanzicht. Foto genomen op 5 augustus 2019.

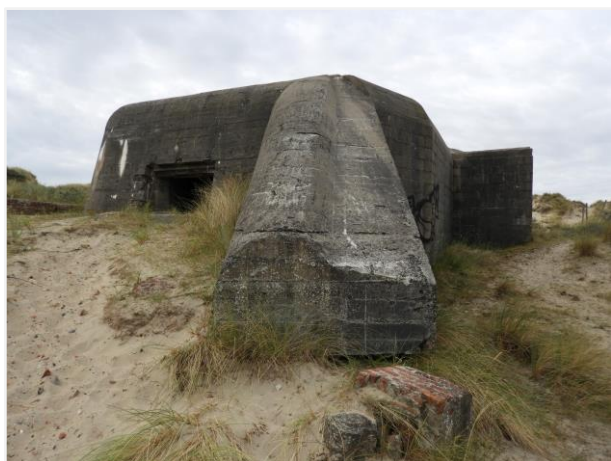
Foto 9: Bunker nummer 1, type 612. Scherfmuur. Foto genomen op 5 augustus 2019.

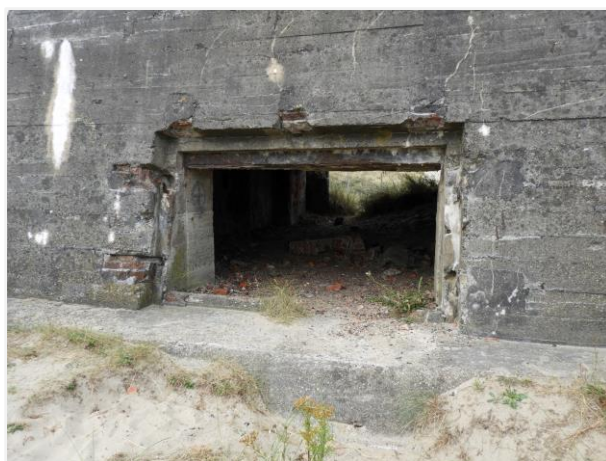
Foto 10: Bunker nummer 1, type 612. Schietgat. Foto genomen op 5 augustus 2019.

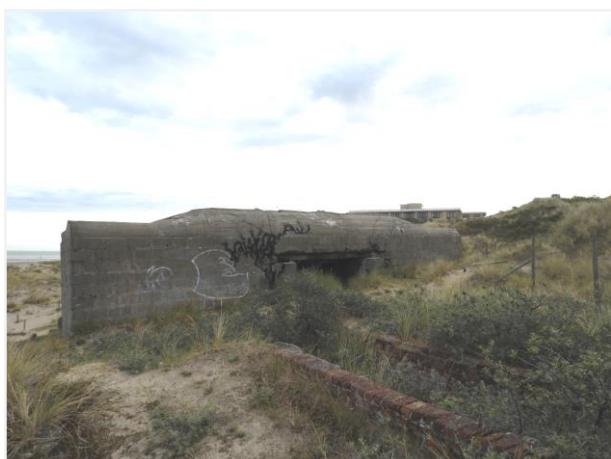
Foto 11: Bunker nummer 1, type 612. Achterzijde met brede toegang en bakstenen loopgraaf. Foto genomen op 5 augustus 2019.

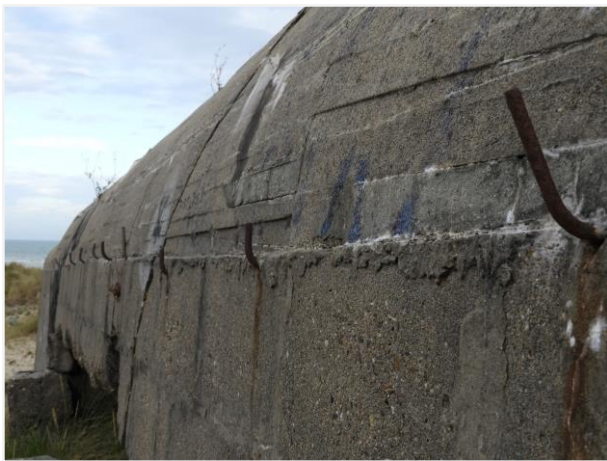
Foto 13: Bunker nummer 1, type 612. IJzeren haken aan de achterzijde. Foto genomen op 5 augustus 2019.

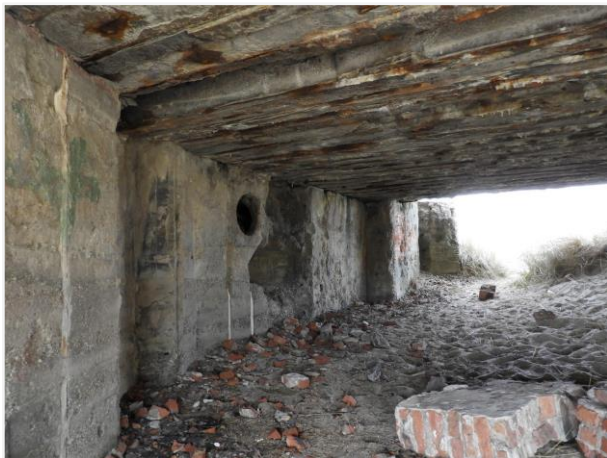
Foto 15: Bunker nummer 1, type 612. Zicht op zuidoostelijke binnenmuur. Foto genomen op 5 augustus 2019.

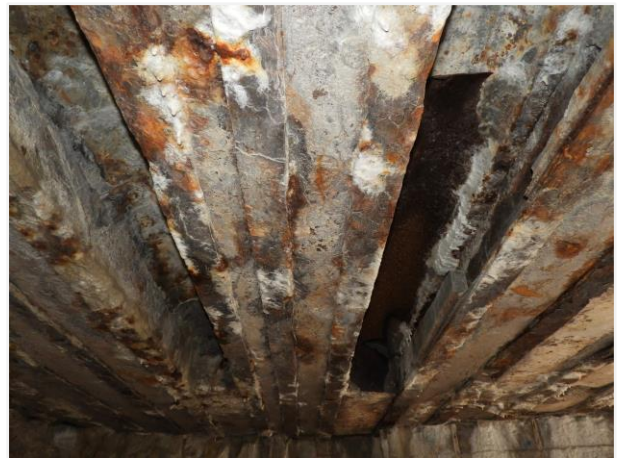
Foto 16: Bunker nummer 1, type 612. Uitsparingen voor buizen in het plafond. Foto genomen op 5 augustus 2019.

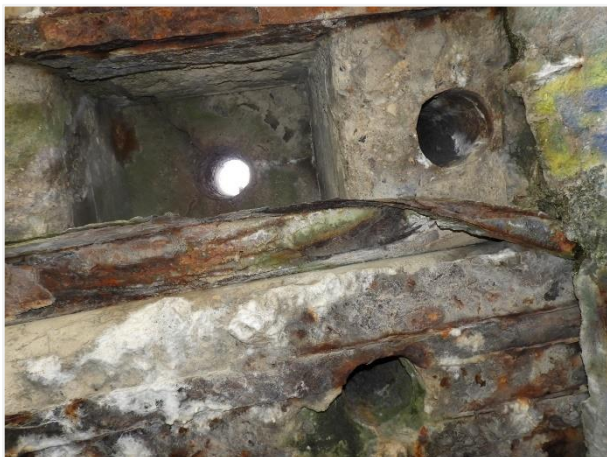
Foto 17: Bunker nummer 1, type 612. Openingen doorheen het dak ter hoogte van de achtermuur. Foto genomen op 5 augustus 2019.

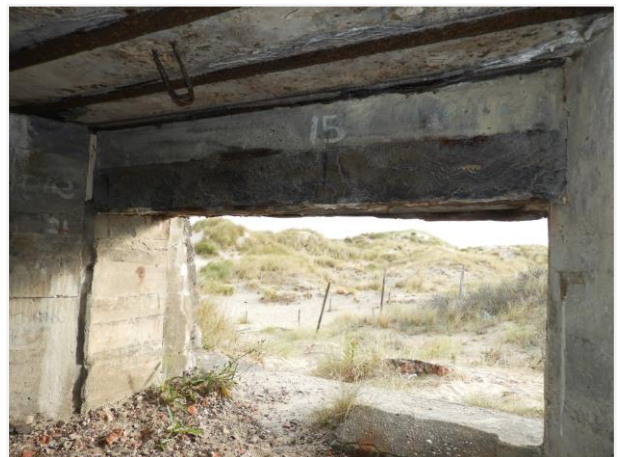
Foto 18: Bunker nummer 1, type 612. Schietgat vanaf de binnenzijde. Foto genomen op 5 augustus 2019.

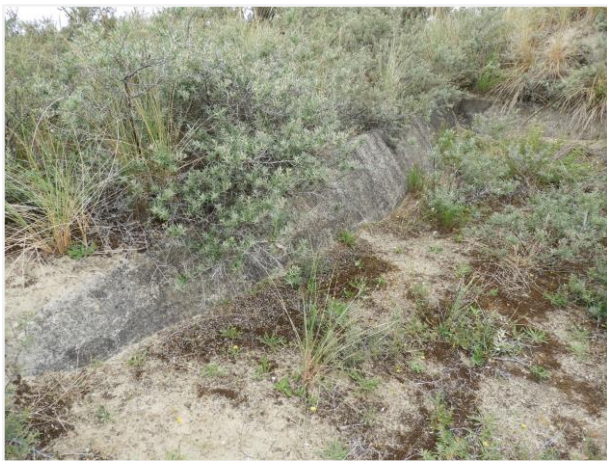
Foto 19: Bovenste rand van de westelijke scherfmuur en achtermuur van de bunker nummer 3 (type 502). Foto genomen op 5 augustus 2019.

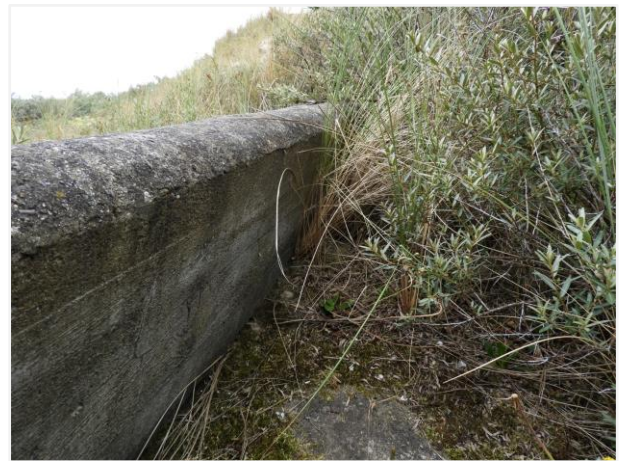
Foto 20: Bovenste deel van de oostelijke scherfmuur van bunker nummer 3 (type 502). Foto genomen op 5 augustus 2019.

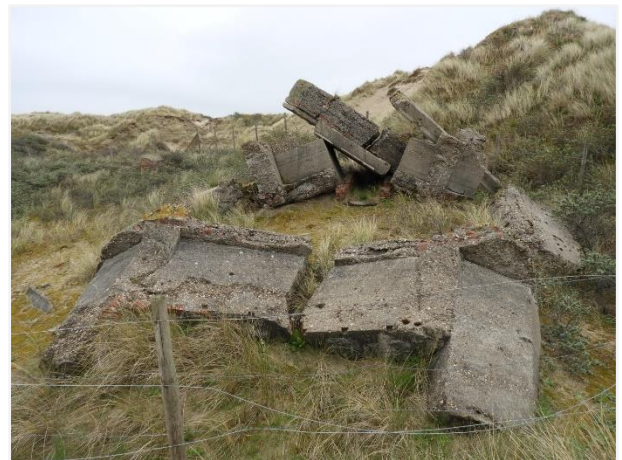
Foto 22: Overzichtsfoto van de restanten van de mitrailleurpost type VF 3 (nummer 5). Foto genomen op 20 mei 2019.

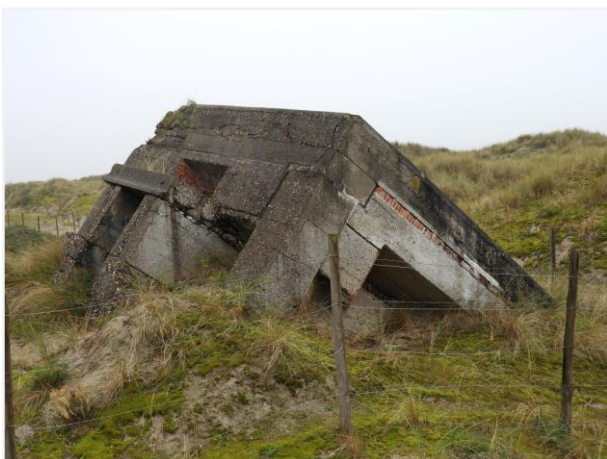
Foto 23: Mitrailleurpost type VF 3, nummer 6. Zicht op oostelijke en zuidelijke zijde. Foto genomen op 5 augustus 2019.

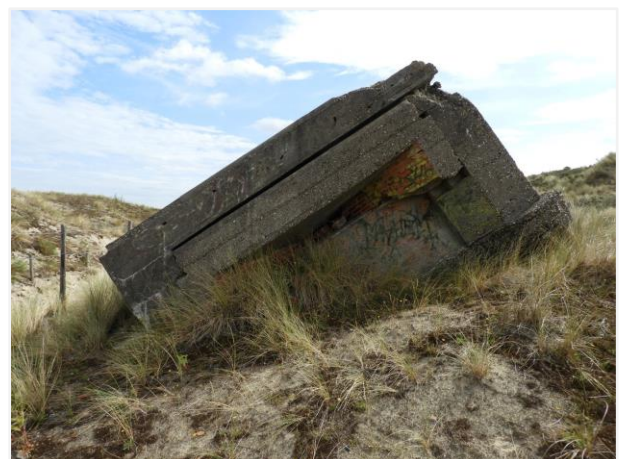
Foto 24: Mitrailleurpost type VF 3, nummer 6. Zicht op westelijke zijde. Foto genomen op 5 augustus 2019.

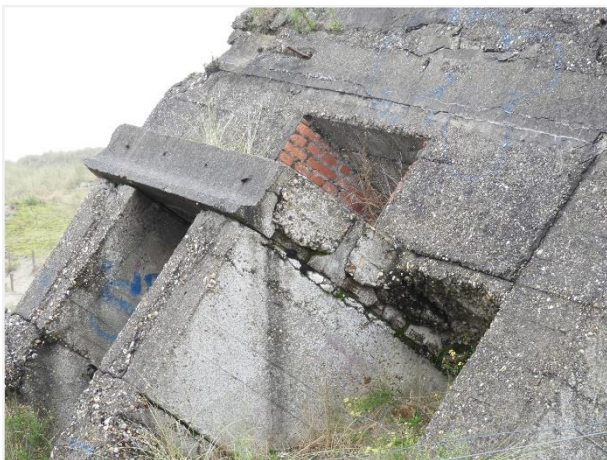
Foto 27: Mitrailleurpost, type VF 3, nummer 6. Detail toegang, afgedekt met *Hoyerbalken*, met bovenaan een schietopening in baksteen. Foto genomen op 7 oktober 2019.

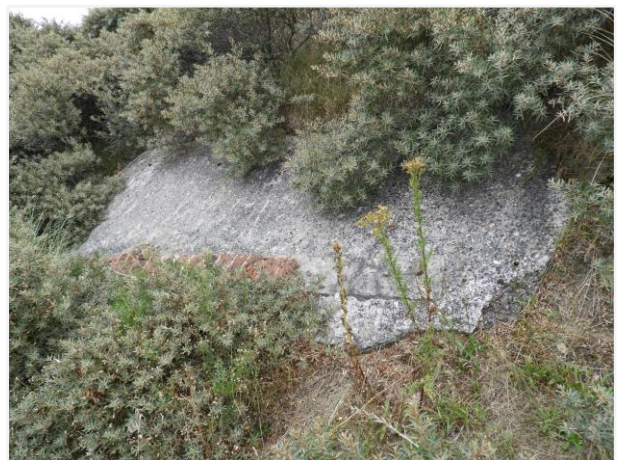
Foto 28: Betonnen muur met baksteen (nummer 7), mogelijk afkomstig van een mitrailleurpost type VF 3. Foto genomen op 5 augustus 2019.

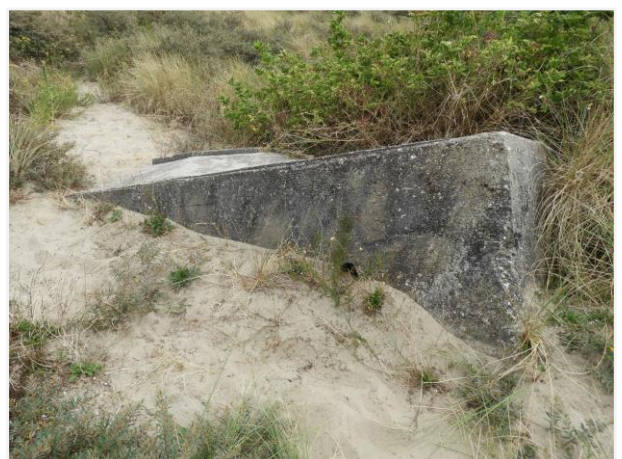
Foto 30: *Tobruk* nummer 8. Oostelijke zijmuur. Foto genomen op 5 augustus 2019.

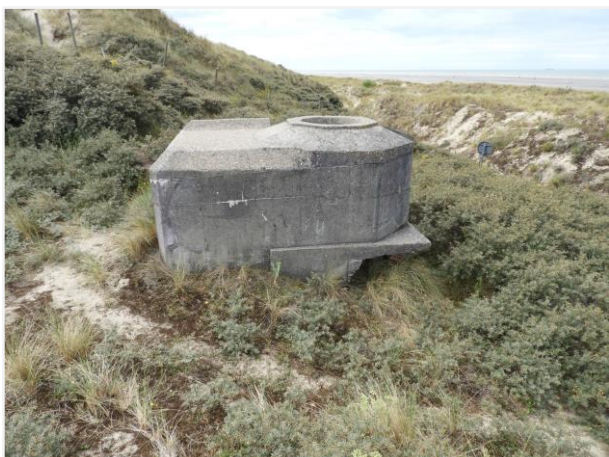
Foto 33: *Tobruk* nummer 10, gezien vanaf noordoostelijke zijde. Foto genomen op 5 augustus 2019.

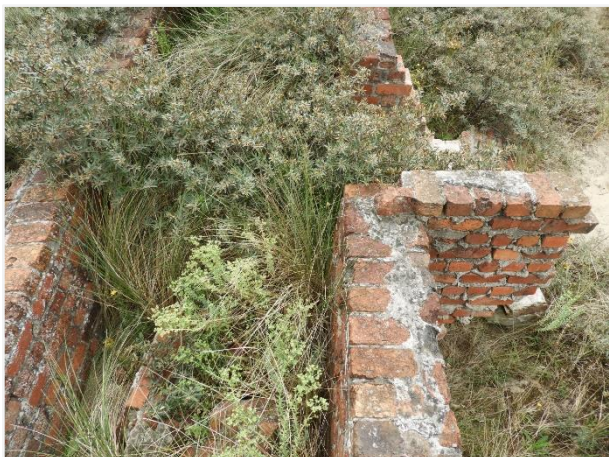
Foto 35: Aanpalende bakstenen loopgraaf bij *Tobruk* nummer 10. Foto genomen op 5 augustus 2019.

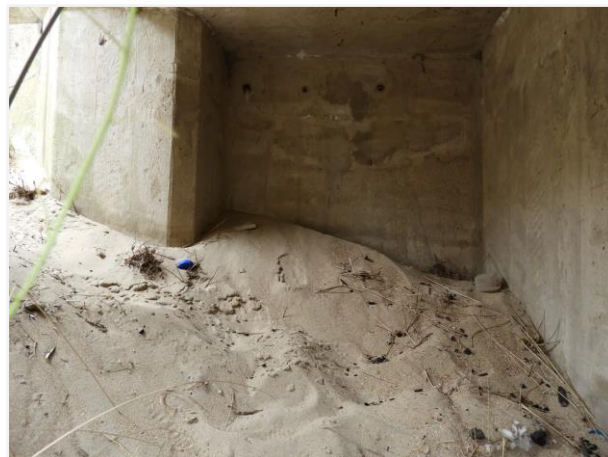
Foto 36: *Tobruk* nummer 10. Kleine ruimte binnenin. Foto genomen op 5 augustus 2019.

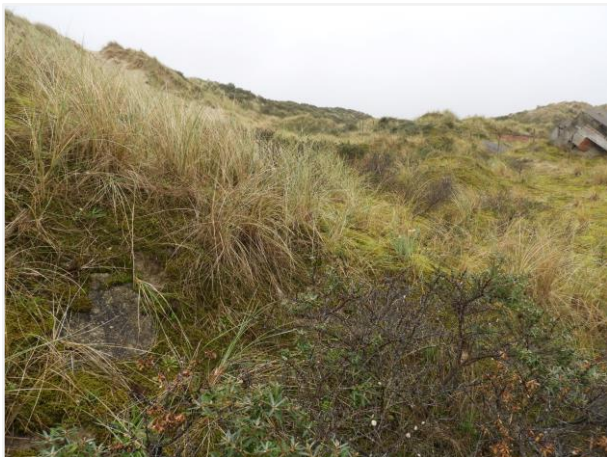
Foto 39: Van *Tobruk* nummer 11 is maar een klein stukje beton zichtbaar (links op de foto). Foto genomen op 7 oktober 2019.

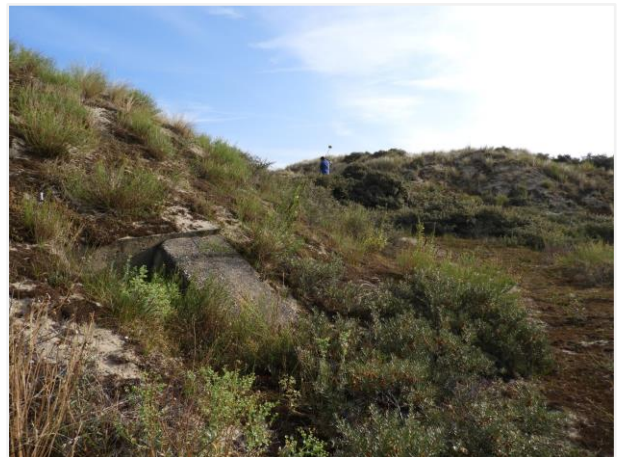
Foto 40: Toegang tot *Tobruk* nummer 12. Foto genomen op 6 augustus 2019.

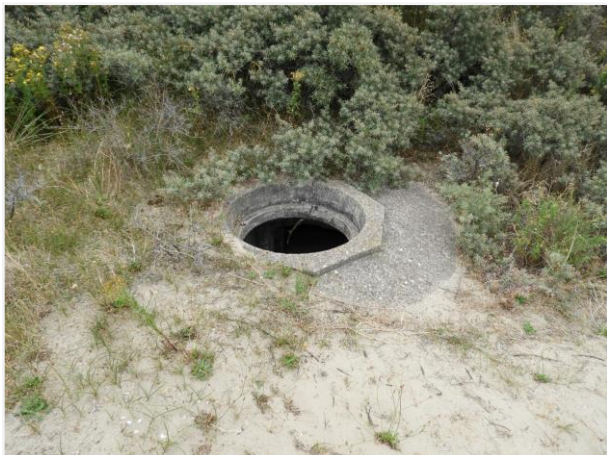
Foto 41: *Tobruk* nummer 13. Foto genomen op 5 augustus 2019.

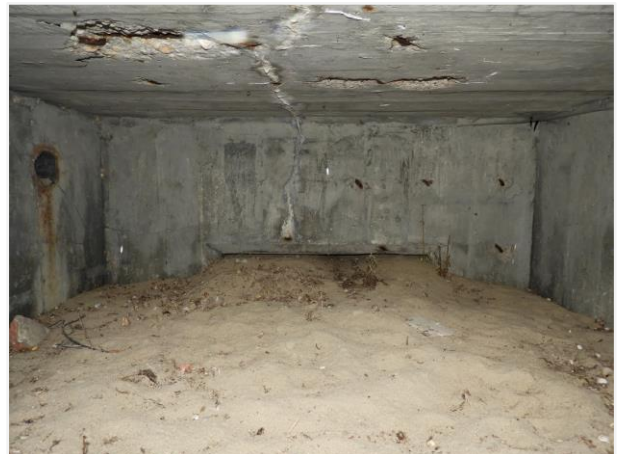
Foto 42: *Tobruk* nummer 13. De rechthoekige binnenruimte, met zicht op de toegang aan de achterzijde. Foto genomen op 5 augustus 2019.

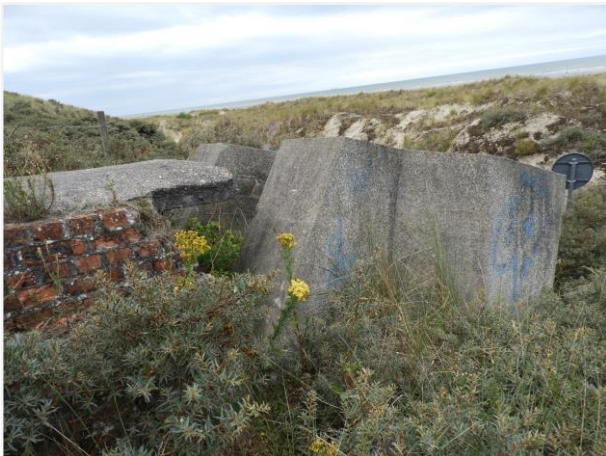
Foto 45: *Ringstand* voor tankkoepel (nummer 16) met aanpalende bakstenen loopgraaf met betonnen dak. Foto genomen op 5 augustus 2019.

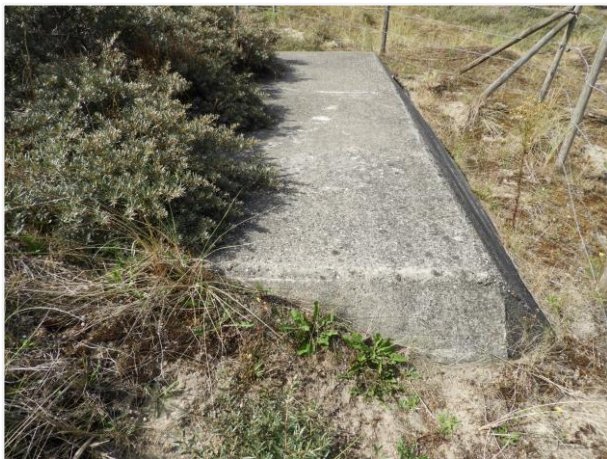
Foto 49: Bunker nummer 17, type VF 2a. Zicht op de oostelijke zijde van het dak. Foto genomen op 5 augustus 2019.

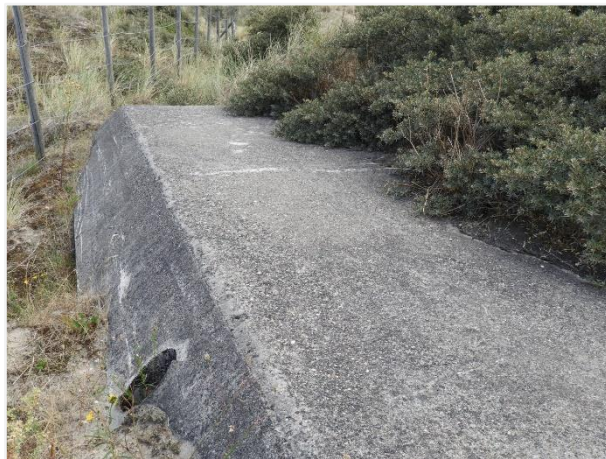
Foto 50: Bunker nummer 17, type VF 2a. Zicht op de noordelijke zijde van het dak, met ronde opening. Foto genomen op 5 augustus 2019.

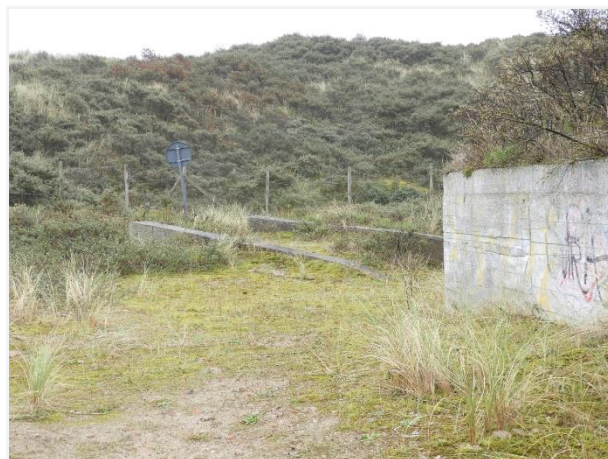
Foto 54: Breed pad (nummer 51) afgebakend met betonnen muren, uitgevend op betonnen remise (nummer 45). Foto genomen op 7 oktober 2019.

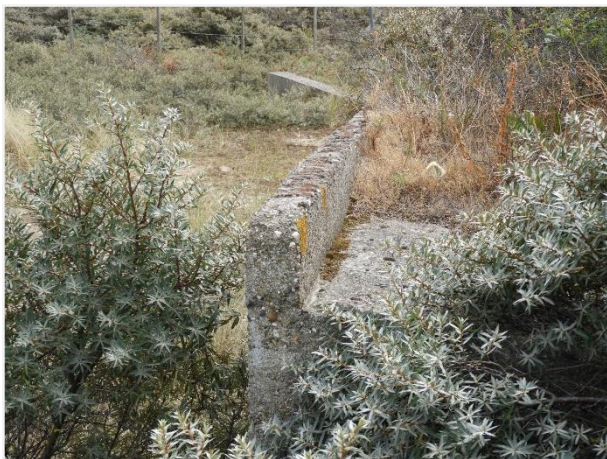
Foto 55: Muurtje op de dakrand van de betonnen remise (nummer 45). Foto genomen op 5 augustus 2019.

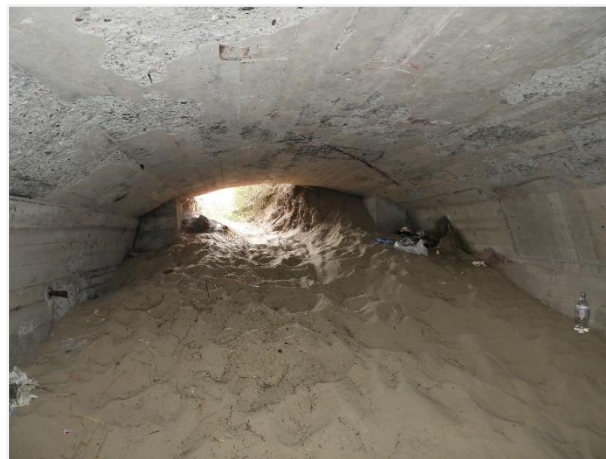
Foto 56: Zicht op de brede opening aan de achterzijde van de betonnen remise (nummer 45). Foto genomen op 5 augustus 2019.

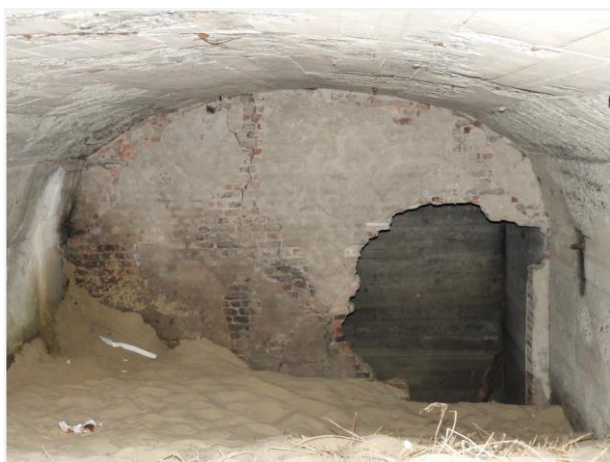
Foto 57: Zicht op de bakstenen scheidingsmuur in de betonnen remise (nummer 45). Foto genomen op 5 augustus 2019.

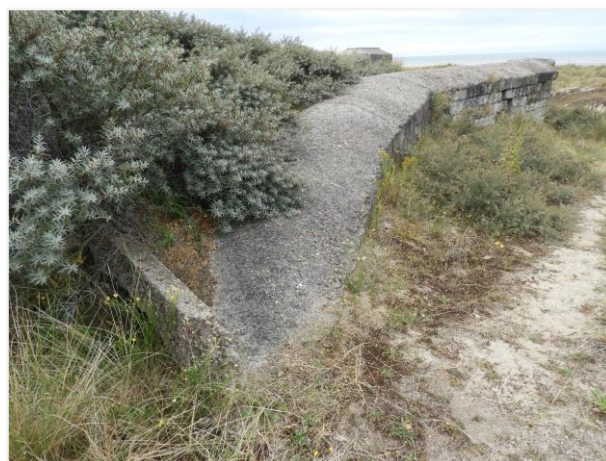
Foto 60: Achterzijde betonnen loopgraaf (nummer 53). Foto genomen op 5 augustus 2019.

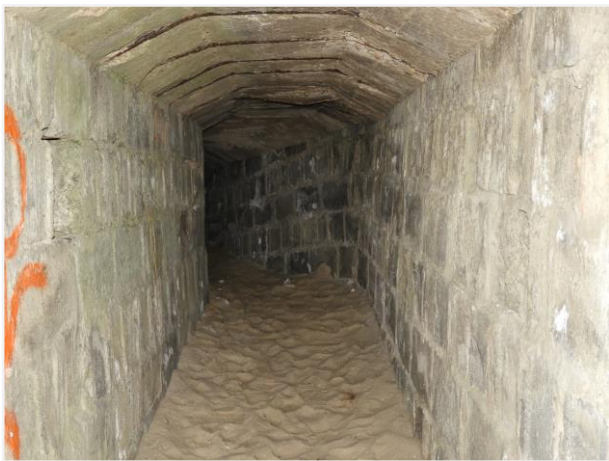
Foto 61: Zicht in de betonnen loopgraaf in zuidoostelijke richting (nummer 53). Foto genomen op 5 augustus 2019.

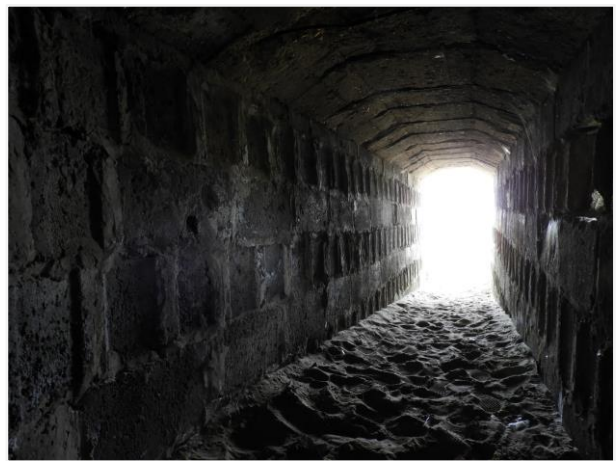
Foto 62: Zicht in de betonnen loopgraaf, richting noordwesten (nummer 53). Foto genomen op 5 augustus 2019.

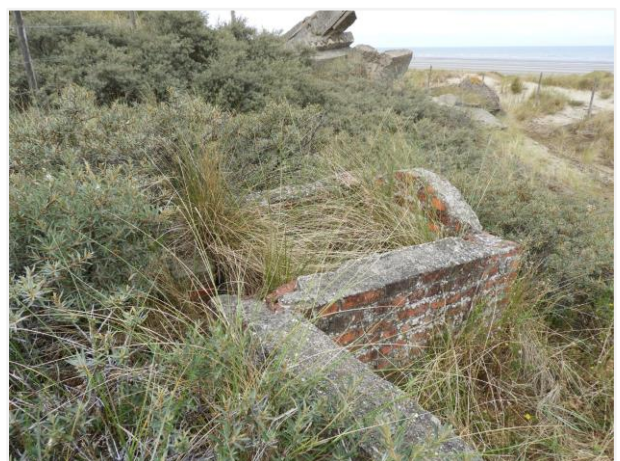
Foto 66: Symmetrisch opgebouwde constructie (nummer 59). Zicht op het bakstenen deel met gebogen frontzijde. Foto genomen op 5 augustus 2019.

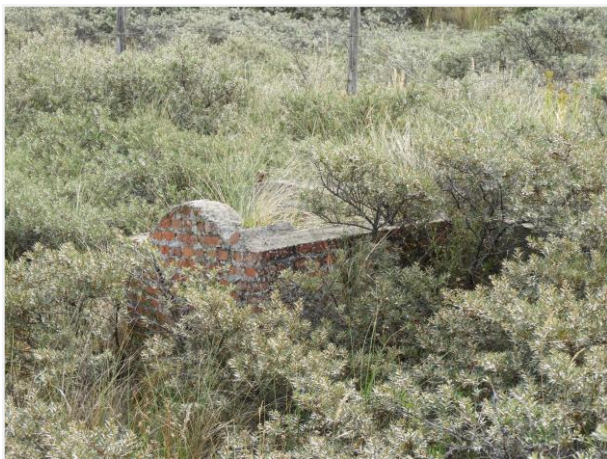
Foto 67: Symmetrisch opgebouwde constructie (nummer 59). Zicht op het bakstenen deel vanaf westelijke zijde. Foto genomen op 5 augustus 2019.

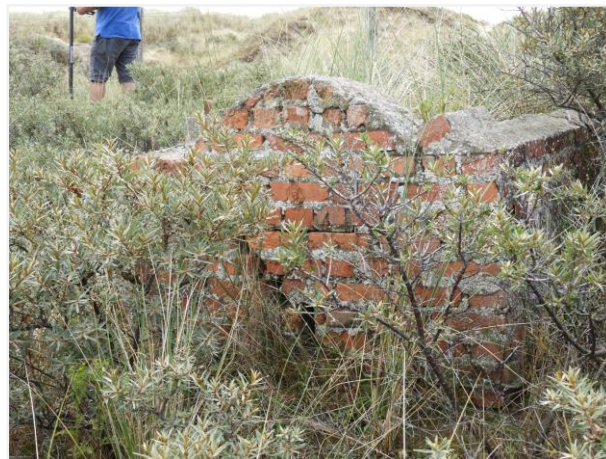
Foto 68: Symmetrisch opgebouwde constructie (nummer 59). Zicht op gebogen frontzijde. Foto genomen op 5 augustus 2019.

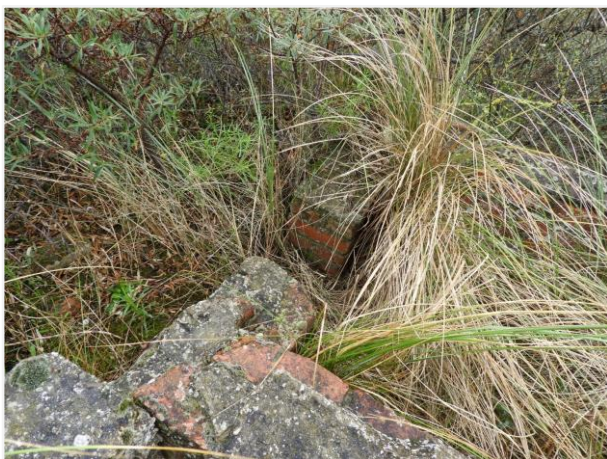
Foto 69: Symmetrisch opgebouwde constructie (nummer 59). Kleine opening in rechthoekige bakstenen structuur. Foto genomen op 7 oktober 2019.

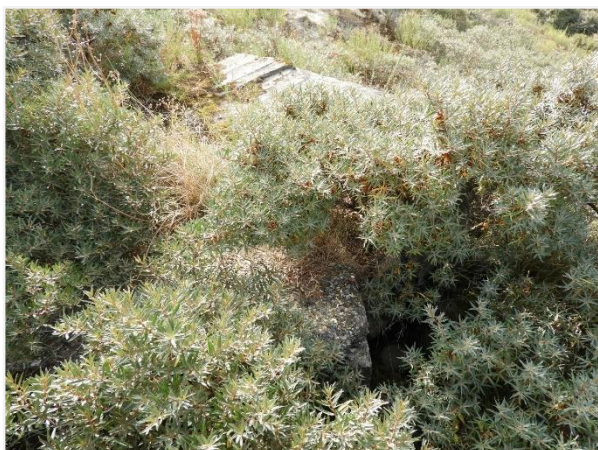
Foto 73: Open bedding voor 5cm KwK met aanpalende bakstenen post (nummer 25). Foto genomen op 6 augustus 2019.

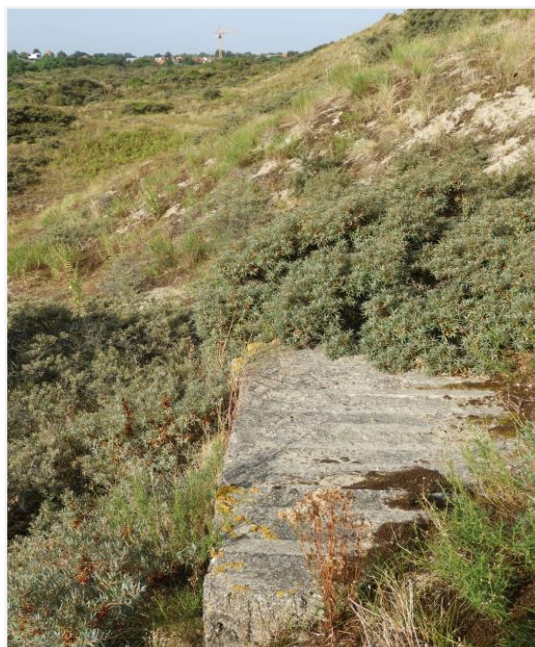
Foto 74: Aanpalende bakstenen post bij open bedding voor 5cm KwK (nummer 25). Zicht op het betonnen dak. Foto genomen op 6 augustus 2019.

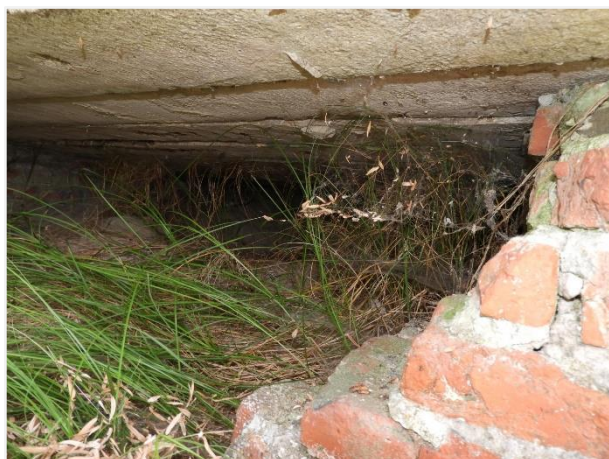
Foto 75: Aanpalende bakstenen post bij open bedding voor 5cm KwK (nummer 25). Plafond. Foto genomen op 6 augustus 2019.

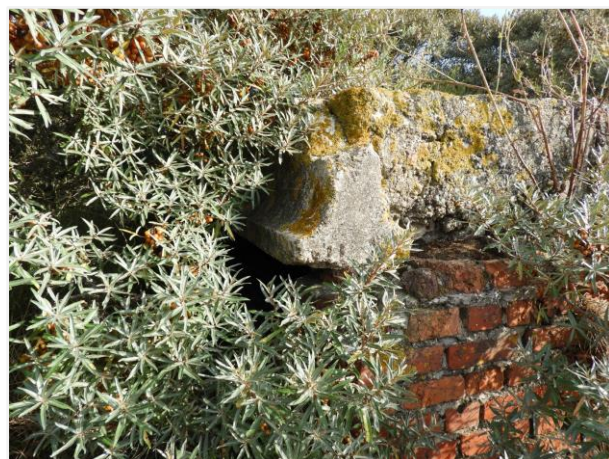
Foto 76: Aanpalende bakstenen post bij open bedding voor 5cm KwK (nummer 25). Hoyerbalk in het dak. Foto genomen op 6 augustus 2019.

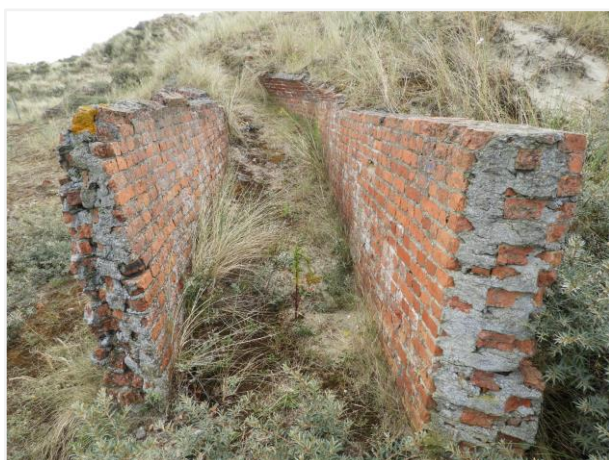
Foto 77: Loopgraaf nummer 48. Zicht in zuidoostelijke richting. Foto genomen op 5 augustus 2019.

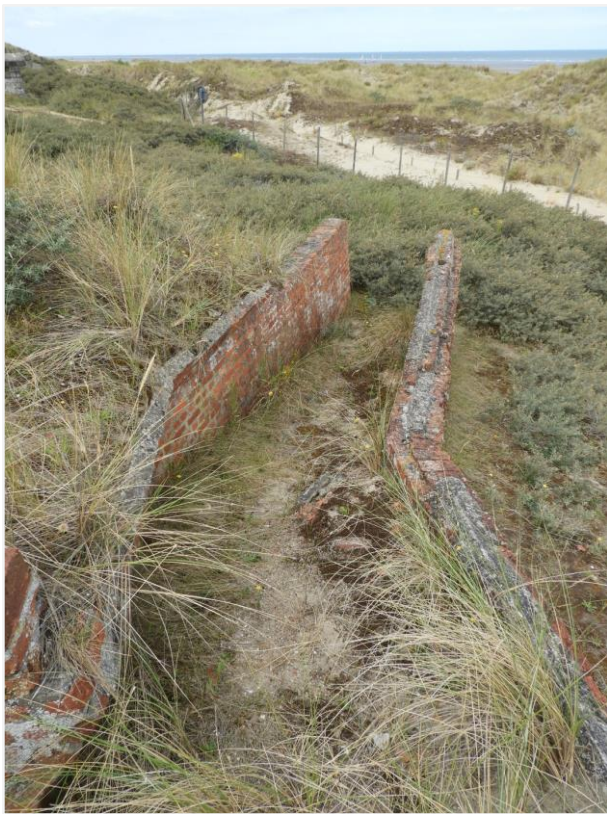
Foto 79: Loopgraaf nummer 48. Zicht in noordwestelijke richting. Foto genomen op 5 augustus 2019.

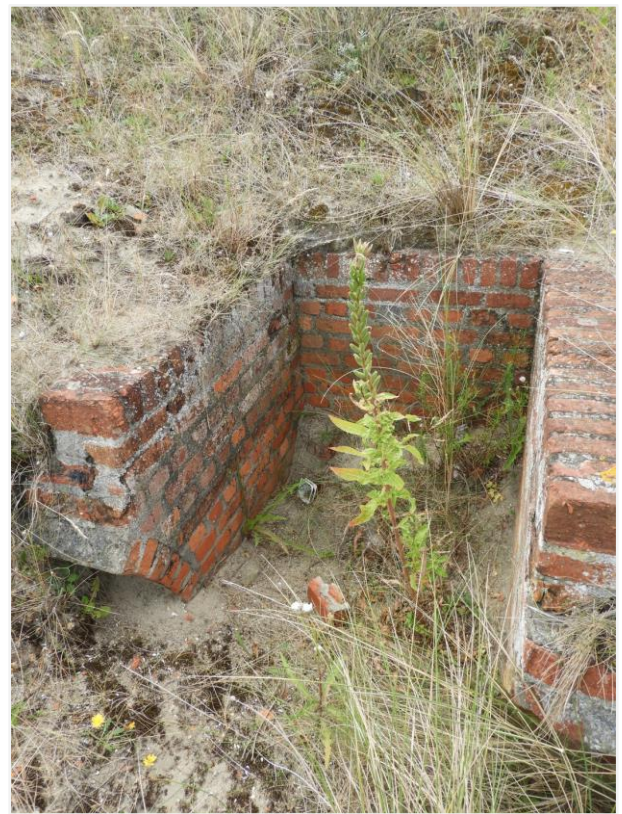
Foto 80: Uitsprong in loopgraaf nummer 48. Foto genomen op 5 augustus 2019.

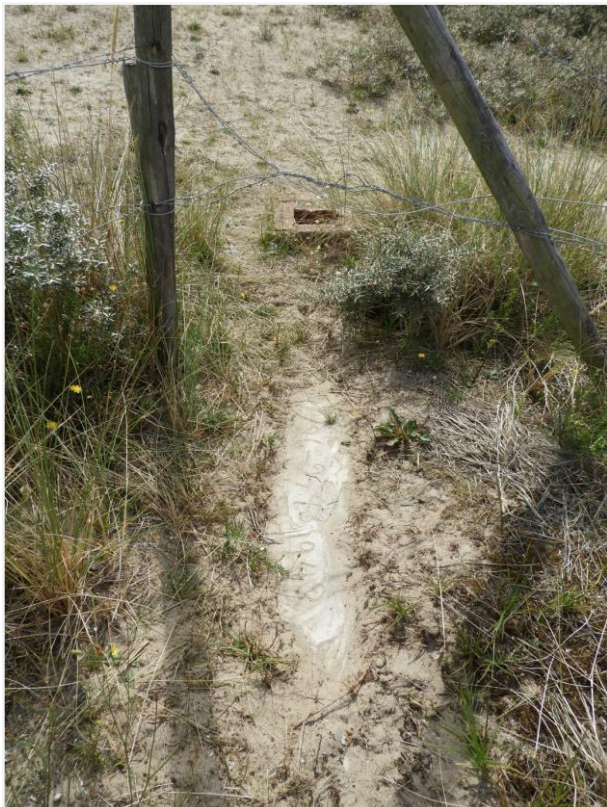
Foto 81: Loopgraaf nummer 49 in zuidoostelijke richting, met inscripties in het gecementeerde bovenzvlak. Foto genomen op 5 augustus 2019.

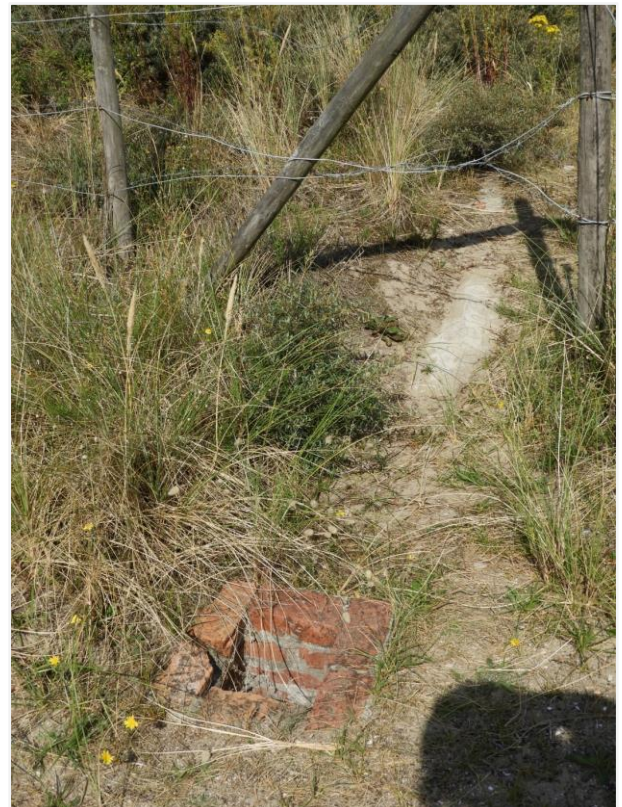
Foto 82: Loopgraaf nummer 49 in noordwestelijke richting, met vierkante verluchtingsopening. Foto genomen op 5 augustus 2019.

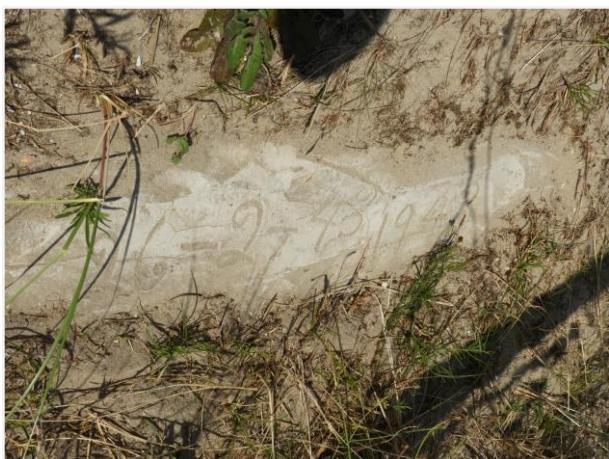
Foto 83: Loopgraaf nummer 49. Detail van de inscripties "26-2-1943" met ernaast nog eens "1943". Foto genomen op 5 augustus 2019.

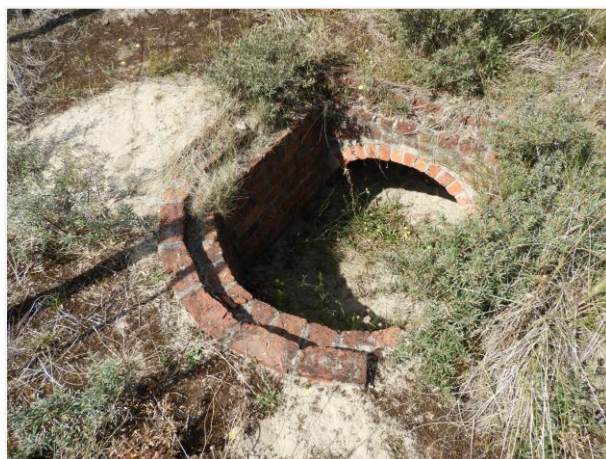
Foto 84: Toegang tot overdekte loopgraaf ter hoogte van nummer 50. Foto genomen op 5 augustus 2019.

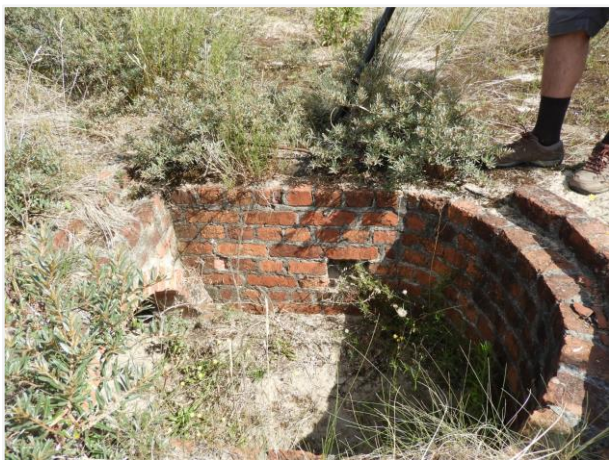
Foto 85: Toegang tot overdekte loopgraaf ter hoogte van nummer 50. Bemerkt de uitgespaarde treden en de ijzeren handgreep. Foto genomen op 5 augustus 2019.

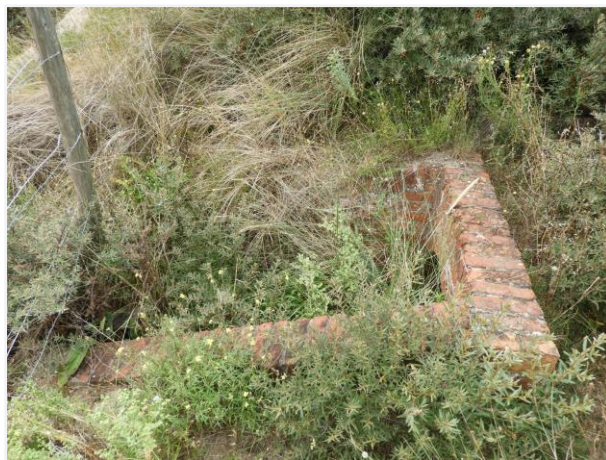
Foto 86: Toegang met steunberen tot het loopgravensysteem bij nummer 50, vlakbij de bunker type VF 2a (nummer 18). Foto genomen op 5 augustus 2019.

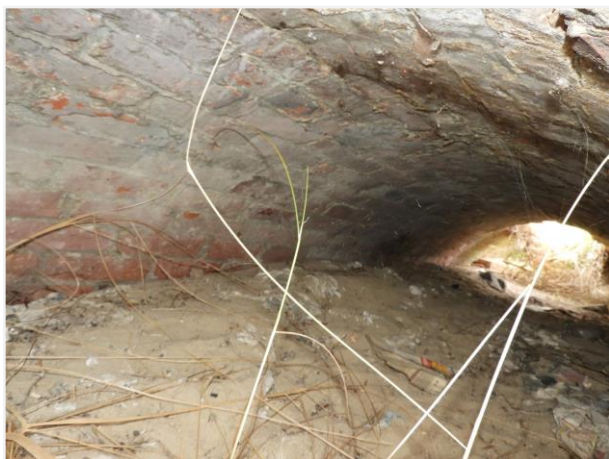
Foto 87: Overdekte loopgraaf (nummer 50) nabij de bunker VF 2a (nummer 18). Foto genomen op 5 augustus 2019.

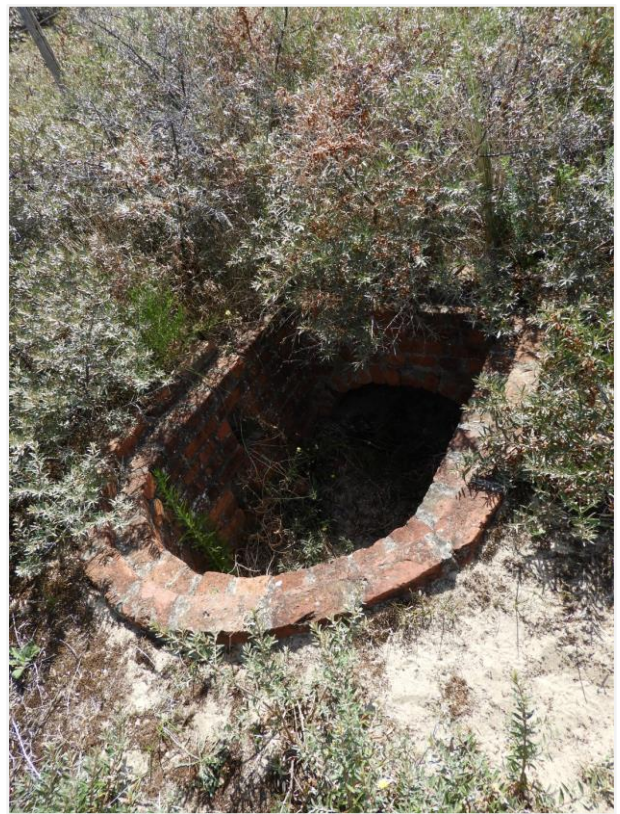
Foto 90: Toegang tot overdekte loopgraaf (nummer 50), net ten oosten van het pad met betonnen muren (nummer 51). Foto genomen op 5 augustus 2019.

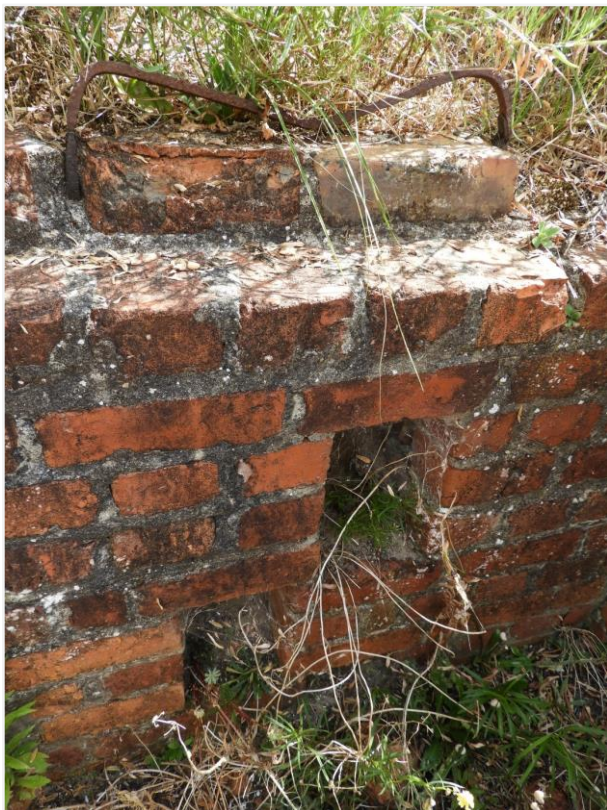
Foto 91: Detail toegang tot overdekte loopgraaf (nummer 50), net ten oosten van het pad met betonnen muren (nummer 51). Bemerkt de uitgespaarde treden en de ijzeren handgreep. Foto genomen op 5 augustus 2019.

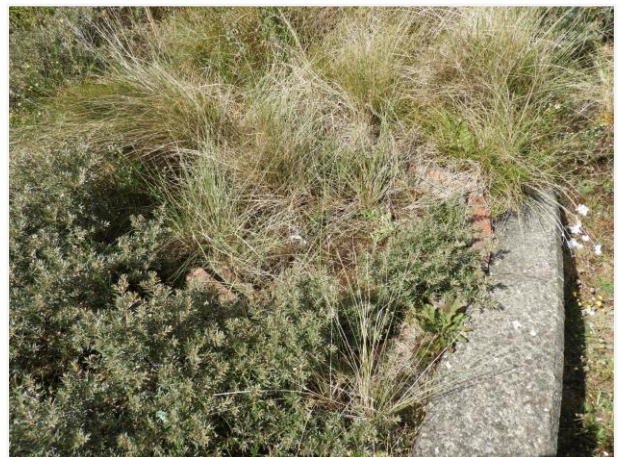
Foto 92: Toegang overdekte loopgraaf (nummer 50) net ten zuiden van het pad (nummer 51). Foto genomen op 5 augustus 2019.

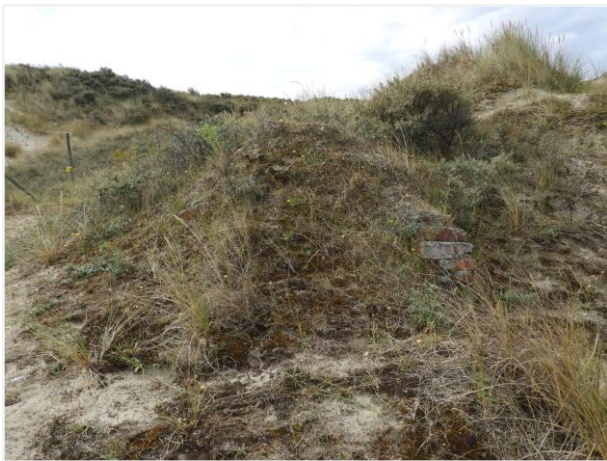
Foto 93: Deels overdekte loopgraaf (nummer 55) (nu) in duinhelling. Foto genomen op 5 augustus 2019.

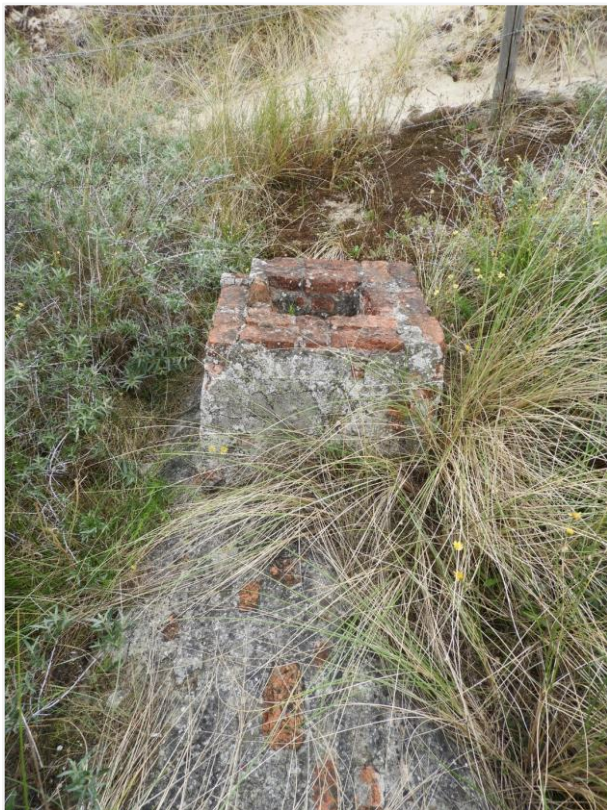
Foto 95: Overdekte loopgraaf (nummer 57) met vierkante verluchttingsopening. Foto genomen op 5 augustus 2019.

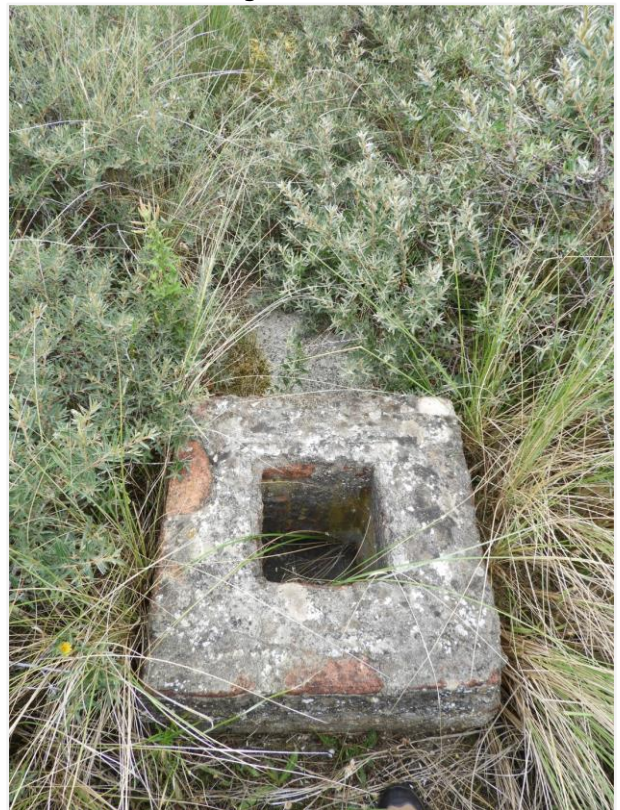
Foto 96: Vierkante verluchttingsopening op overdekte loopgraaf (nummer 57). Foto genomen op 5 augustus 2019.

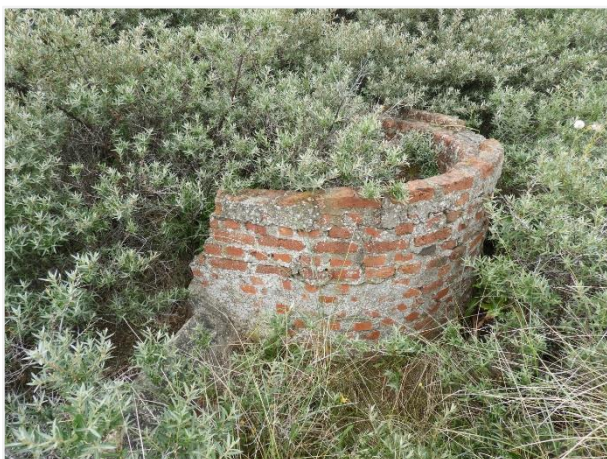
Foto 97: Halve cilindervormige uitsprong bij het loopgravensysteem nummer 57. Foto genomen op 5 augustus 2019.

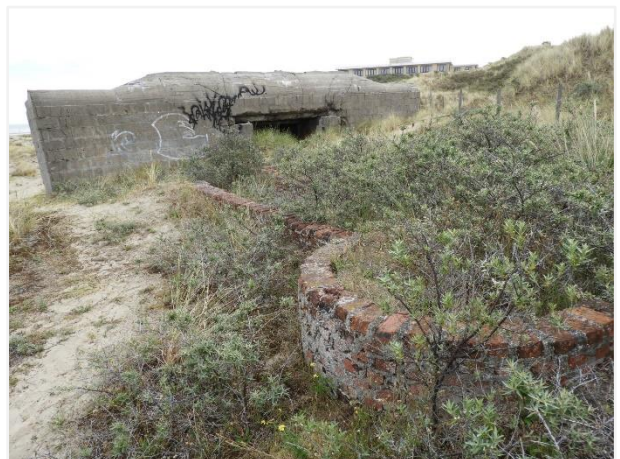
Foto 98: Halve cilindervormige uitsprong bij het loopgravensysteem nummer 58, aan de achterzijde van de bunker type 612 (nummer 1). Foto genomen op 5 augustus 2019.

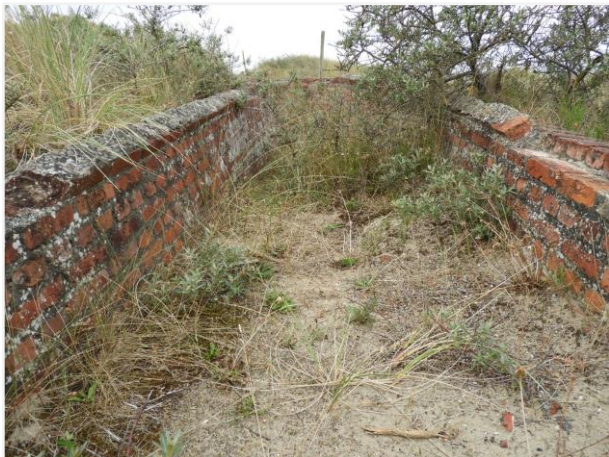
Foto 99: Loopgraaf nummer 58. Foto genomen op 5 augustus 2019.

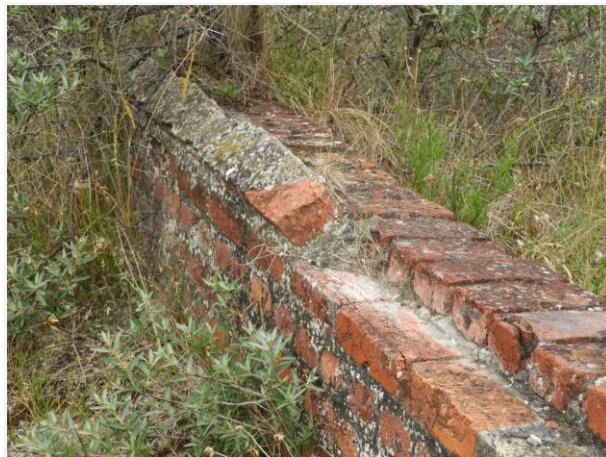
Foto 100: Loopgraaf nummer 58. Detail bovenste rand muur. Foto genomen op 5 augustus 2019.

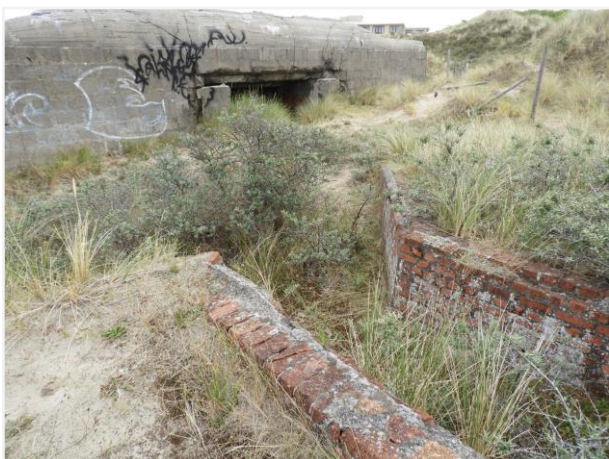
Foto 101: Splitsing loopgraaf nummer 58, aan de achterzijde van de bunker type 612 (nummer 1). Foto genomen op 5 augustus 2019.
