**Bijlage 2. Fotoregistratie van de fysieke toestand bij het ministerieel besluit tot definitieve bescherming als monument van het weerstandsnest 'Waldersee' uit de Tweede Wereldoorlog in Koksijde (Oostduinkerke)**

Objectnummer: 4.01/38014/785.1

Weerstandsnest 'Waldersee' uit de Tweede Wereldoorlog, Albert I-laan zonder nummer

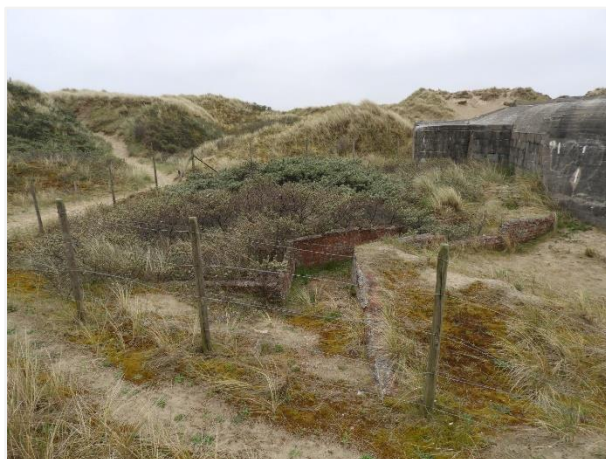
Foto 102: Loopgraaf nummer 60, aan de oostelijke zijde van bunker type 612 (nummer 1). Foto genomen op 20 mei 2019.

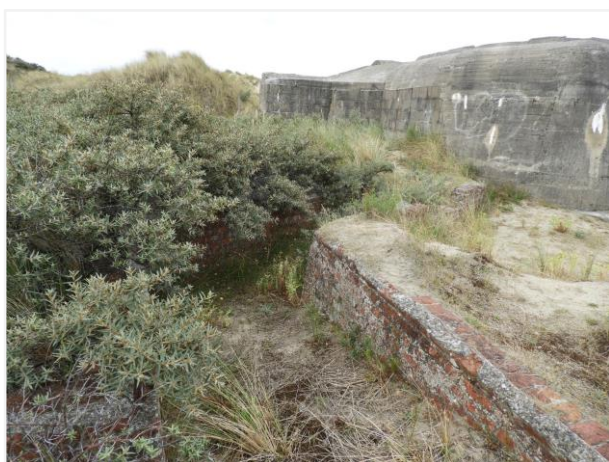
Foto 103: Loopgraaf nummer 60, aan de oostelijke zijde van bunker type 612 (nummer 1). Foto genomen op 5 augustus 2019.

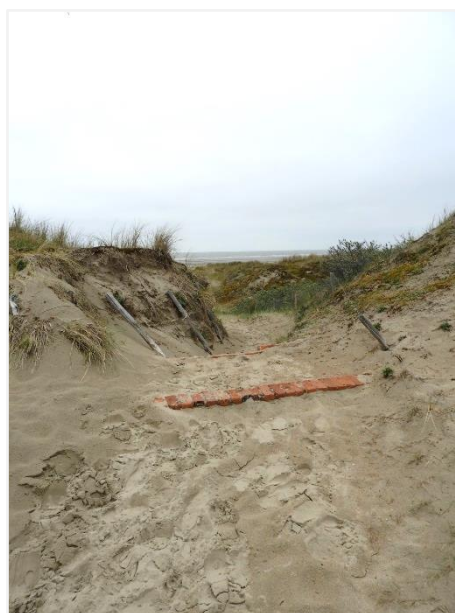
Foto 104: Loopgraaf nummer 60. Boven de bakstenen muren loopt een wandelpad in de duinen. Foto genomen op 20 mei 2019.

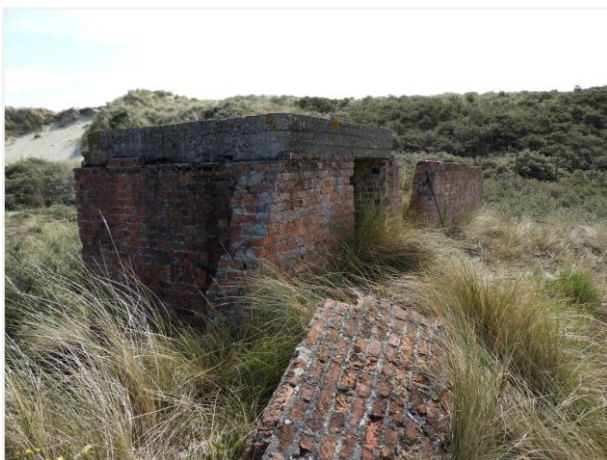
Foto 107: Bakstenen complex nummer 46, vanuit noordwestelijk standpunt. Foto genomen op 5 augustus 2019.

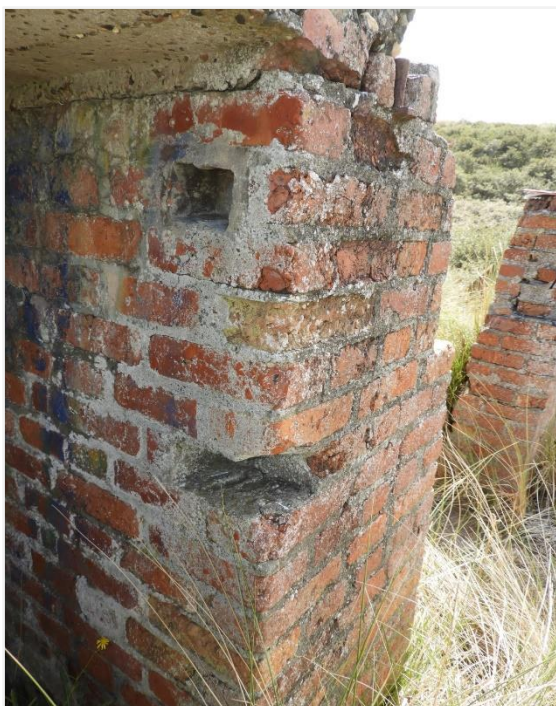
Foto 109: Bakstenen gebouw nummer 46. Detail deurelementen. Foto genomen op 5 augustus 2019.

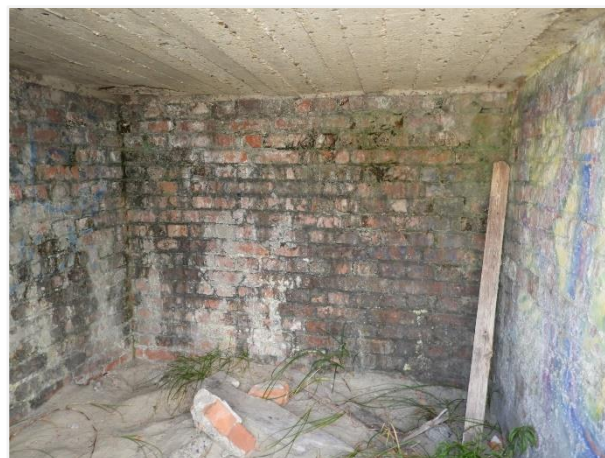
Foto 110: Interieur van bakstenen gebouw nummer 46. Foto genomen op 5 augustus 2019.

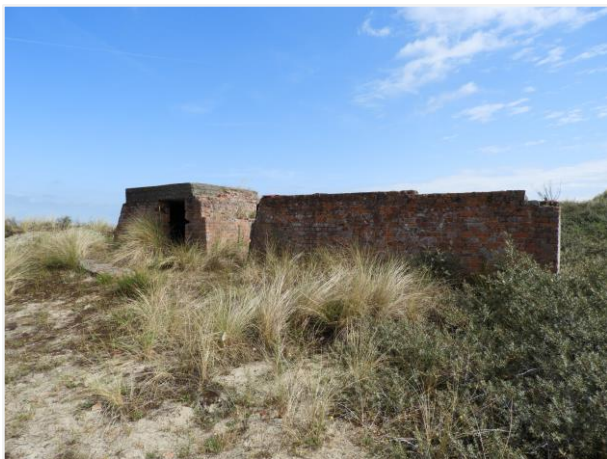
Foto 111: Bakstenen gebouw nummer 46, met zuidoostelijk deel. Foto genomen op 5 augustus 2019.

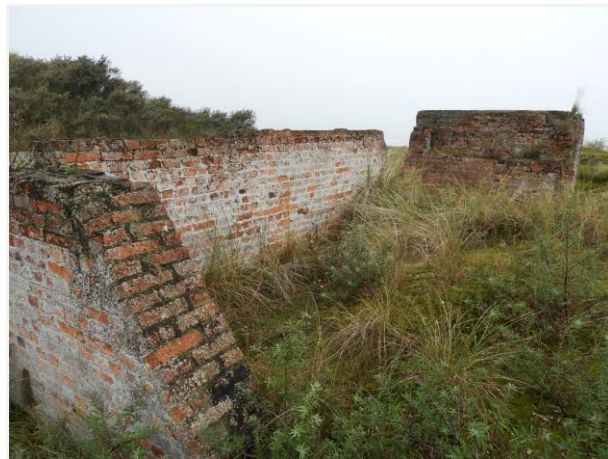
Foto 112: Het zuidoostelijk deel van het bakstenen complex nummer 46. Foto genomen op 7 oktober 2019.

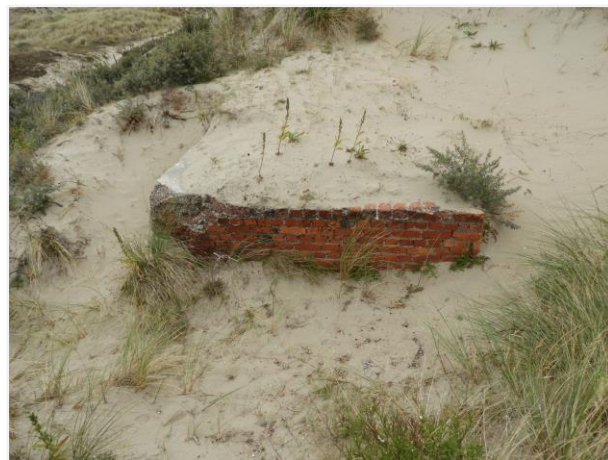
Foto 114: Bakstenen constructie nummer 52. Foto genomen op 5 augustus 2019.
